DETERMINACIÓN Y EVALUACIÓN DE LAS  
PATOLOGIAS DEL CONCRETO EN EL CERCO  
PERIMÉTRICO DE ALBAÑILERÍA CONFINADA DE LA  
INSTITUCIÓN EDUCATIVA N° 88046 JOSE CARLOS  
MARIATEGUI, EN EL CENTRO POBLADO CAMBIO  
PUENTE, DISTRITO DE CHIMBOTE, PROVINCIA DEL  
SANTA, REGIÓN ANCASH, JULIO-2018.

**TESIS PARA OPTAR EL TÍTULO PROFESIONAL DE  
INGENIERO CIVIL**

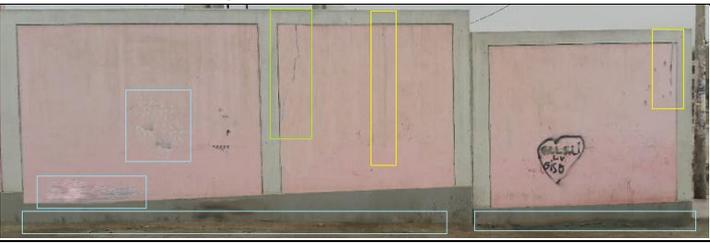
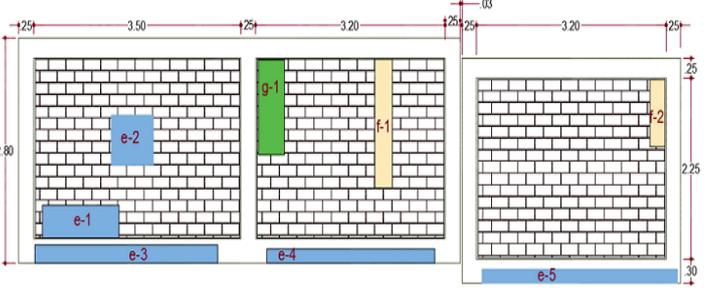
<b>Fotografía de la unidad de muestra 01</b>

(m)	(m)	(mm)	(cm)	(m <sup>2</sup> )	AFECTADA	SEVERIDAD
			e-1	Erosión	1.15	0.35	-	1.05	0.40	1.80%	M
			e-2	Erosión	0.85	0.72	-	0.58	0.61	2.74%	L
			g-1	Grietas	1.16	0.25	1.20	-	0.29	1.30%	S
			f-1	Fisura	1.42	0.15	0.20	-	0.21	0.94%	M
f-2	Fisura	1.05	0.12	0.35	-	0.13	0.58%	S			
TOTAL (M2)									1.64	7.36%	MODERADO
SOBRE C.	ÁREA	2.97 m <sup>2</sup>	COD.	PATOLOGÍAS	LARGO	ANCHO	ESPESOR	PROFUND.	ÁREA AFETADA	% ÁREA	NIVEL

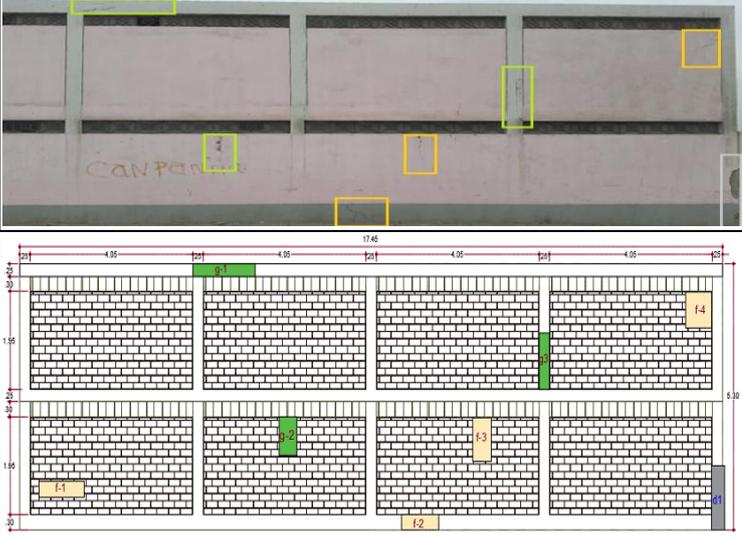
<b>Fotografía de la unidad de muestra 03</b>

8.72 m2	g-1	Grieta	1.35	0.25	1.35	-	0.34	3.90%	S		
TOTAL (M2)								0.34	3.90%	MODERADO		
COLUM.	ÁREA	COD.	PATOLOGÍAS	LARGO	ANCHO	ESPESOR	PROFUND.	ÁREA AFETADA	% ÁREA	NIVEL

(m)	(m)	(mm)	(cm)	(m2)	AFECTADA	SEVERIDAD		
	4.88 m2	d-1	Desprendim	1.45	0.25	-	1.5	0.36	7.38%	M		
		g-3	Grieta	0.85	0.25	1.20	-	0.21	4.30%	S		
TOTAL (M2)								0.57	11.68%	MODERADO		
MURO	ÁREA	COD.	PATOLOGÍAS	LARGO	ANCHO	ESPESOR	PROFUND.	ÁREA AFETADA	% ÁREA	NIVEL

(m)	(m)	(mm)	(cm)	(m2)	AFECTADA	SEVERIDAD		
				f-1	Fisura	0.76	0.35	0.20	-	0.27	0.43%	M
				f-3	Fisura	0.75	0.25	0.18	-	0.19	0.30%	M
f-4	Fisura	0.58	0.40	0.10	-	0.23	0.36%	L				
g-2	Grieta	0.82	0.38	1.45	-	0.31	0.49%	S				
TOTAL (M2)								1.00	1.58%	LEVE		
SOBRE C.	ÁREA	COD.	PATOLOGÍAS	LARGO	ANCHO	ESPESOR	PROFUND.	ÁREA AFETADA	% ÁREA	NIVEL

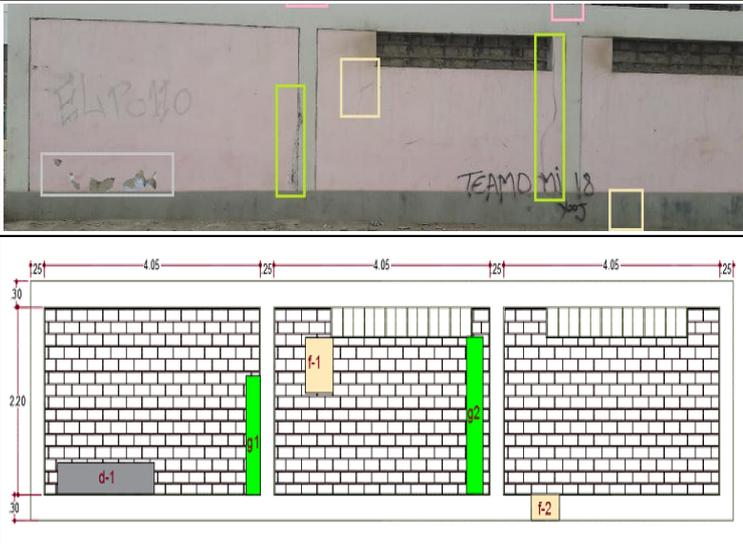
(m)	(m)	(mm)	(cm)	(m <sup>2</sup> )	AFFECTADA	SEVERIDAD		
				d-1	Desprendimiento	1.24	0.40	-	1.40	0.50	1.87%	M
				f-1	Fisura	0.70	0.34	0.20	-	0.24	0.90%	M
				g-1	Grieta	1.45	0.30	1.50	-	0.44	1.65%	S
g-2	Grieta	2.20	0.35	1.00	-	0.77	2.88%	M				
<b>TOTAL (M2)</b>								<b>1.95</b>	<b>7.30%</b>	<b>LEVE</b>		
SOBRE C.	ÁREA 3.95 m <sup>2</sup>	COD.	PATOLOGÍAS	LARGO	ANCHO	ESPEOR	PROFUND.	ÁREA AFETADA	% ÁREA	NIVEL

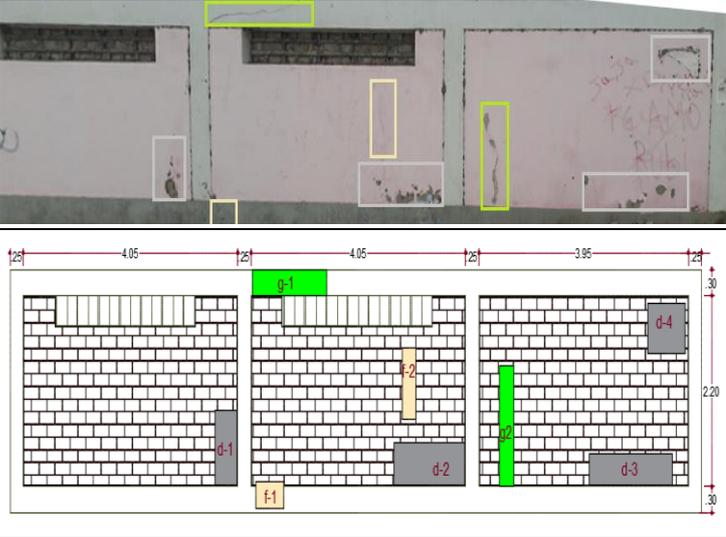
(m)	(m)	(mm)	(cm)	(m <sup>2</sup> )	AFECTADA	SEVERIDAD
		g-1	Grieta	1.55	0.30	1.20		0.47	11.99%	S
<b>TOTAL (M2)</b>								<b>0.47</b>	<b>11.99%</b>	<b>MODERADO</b>
COLUM.	ÁREA 2.20 m <sup>2</sup>	COD.	PATOLOGÍAS	LARGO	ANCHO	ESPE SOR	PROFUND.	ÁREA AFETADA	% ÁREA	NIVEL

(m)	(m)	(mm)	(cm)	(m <sup>2</sup> )	AFECTADA	SEVERIDAD
		d-1	Desprendimiento	1.20	0.28	-	1.20	0.34	1.28%	M
		d-2	Desprendimiento	1.05	0.42	-	1.35	0.44	1.66%	M
		d-3	Desprendimiento	1.22	0.22	-	1.15	0.27	1.02%	M
		d-4	Desprendimiento	0.62	0.45	-	0.60	0.28	1.06%	L
f-2	Fisura	0.65	0.20	0.10	-	0.13	0.49%	L		
g-2	Grieta	1.54	0.28	1.20	-	0.43	1.62%	S		
<b>TOTAL (M2)</b>								<b>1.89</b>	<b>7.13%</b>	<b>MODERADO</b>
SOBRE C.	ÁREA 3.94 m <sup>2</sup>	COD.	PATOLOGÍAS	LARGO	ANCHO	ESPE SOR	PROFUND.	ÁREA AFETADA	% ÁREA	NIVEL

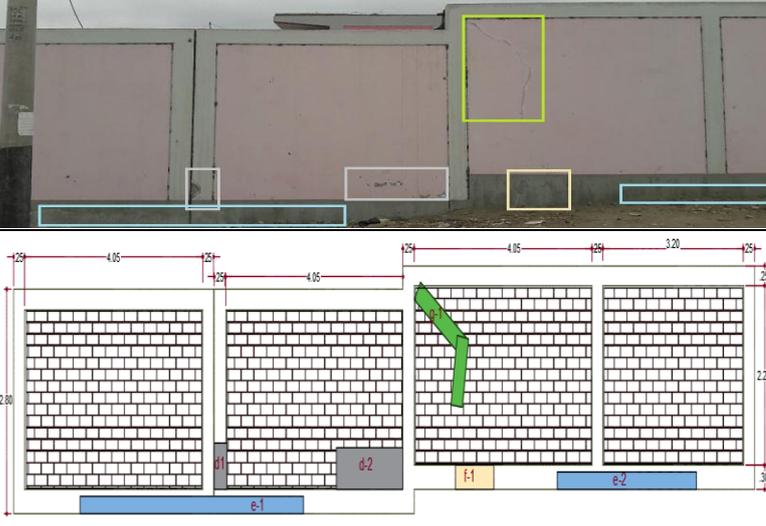
(m)	(m)	(mm)	(cm)	(m <sup>2</sup> )	AFECTADA	SEVERIDAD		
				d-2	Desprendim	1.40	0.42	-	1.15	0.59	1.71%	M
g-1	Grieta	1.56	0.30	1.24	-	0.47	1.36%	S				
<b>TOTAL (M2)</b>								<b>1.06</b>	<b>3.07%</b>	<b>MODERADO</b>		
SOBRE C.	ÁREA 5.13 m <sup>2</sup>	COD.	PATOLOGÍAS	LARGO	ANCHO	ESPESOR	PROFUND.	ÁREA AFETADA	% ÁREA	NIVEL

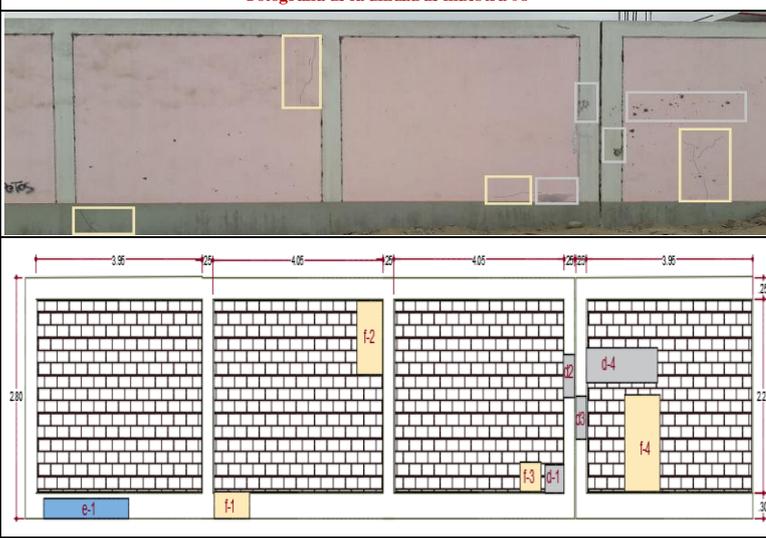
RECOLECCIÓN DE DATOS DE LA UNIDAD MUESTRAL 08										
VIGA	ÁREA	COD.	PATOLOGÍAS	LARGO	ANCHO	ESPEOR	PROFUND.	ÁREA AFETADA	% ÁREA	NIVEL
				(m)	(m)	(mm)	(cm)	(m2)	AFECTADA	SEVERIDAD

3.24 m2	-	-					-	0.00%	-
<b>TOTAL (M2)</b>								<b>0.00</b>	<b>0.00%</b>	<b>-</b>
COLUM.	ÁREA	COD.	PATOLOGÍAS	LARGO	ANCHO	ESPEOR	PROFUND.	ÁREA AFETADA	% ÁREA	NIVEL

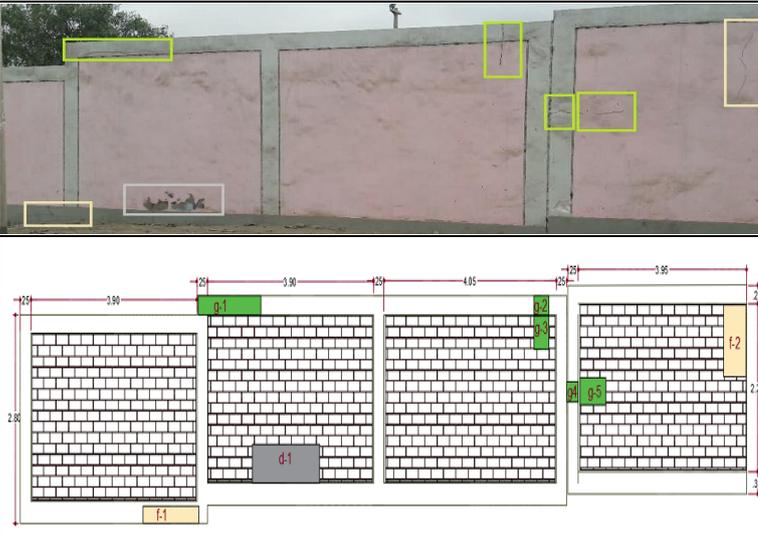
<b>Fotografía de la unidad de muestra 09</b>

RECOLECCIÓN DE DATOS DE LA UNIDAD MUESTRAL 09											
VIGA	ÁREA 4.31 m <sup>2</sup>	COD.	PATOLOGÍAS	LARGO	ANCHO	ESPESOR	PROFUND.	ÁREA AFETADA	% ÁREA	NIVEL

(m)	(m)	(mm)	(cm)	(m <sup>2</sup> )	AFECTADA	SEVERIDAD	
		g-1	Grieta	1.85	0.25	0.86		0.46	10.67%	M	
		g-2	Grieta	0.32	0.25	0.98		0.08	1.86%	M	
<b>TOTAL (M<sup>2</sup>)</b>								<b>0.54</b>	<b>12.53%</b>	<b>MODERADO</b>	
COLUM.	ÁREA 2.81 m <sup>2</sup>	COD.	PATOLOGÍAS	LARGO	ANCHO	ESPESOR	PROFUND.	ÁREA AFETADA	% ÁREA	NIVEL

(m)	(m)	(mm)	(cm)	(m <sup>2</sup> )	AFECTADA	SEVERIDAD	
		g-4	Grieta	0.52	0.25	0.68		0.13	4.63%	M	
<b>TOTAL (M<sup>2</sup>)</b>								<b>0.13</b>	<b>4.63%</b>	<b>MODERADO</b>	
MURO	ÁREA 35.44 m <sup>2</sup>	COD.	PATOLOGÍAS	LARGO	ANCHO	ESPESOR	PROFUND.	ÁREA AFETADA	% ÁREA	NIVEL

(m)	(m)	(mm)	(cm)	(m <sup>2</sup> )	AFECTADA	SEVERIDAD	
			d-1	Desprendim	1.45	0.44	-	1.24	0.64	1.81%	M
			f-2	Fisura	0.98	0.28	0.20		0.27	0.76%	M
			g-3	Grieta	0.54	0.32	0.86		0.17	0.48%	M
	g-5	Grieta	0.65	0.46	0.45		0.30	0.85%	L		
<b>TOTAL (M<sup>2</sup>)</b>								<b>1.38</b>	<b>3.89%</b>	<b>MODERADO</b>	
SOBRE C.	ÁREA 5.18 m <sup>2</sup>	COD.	PATOLOGÍAS	LARGO	ANCHO	ESPESOR	PROFUND.	ÁREA AFETADA	% ÁREA	NIVEL

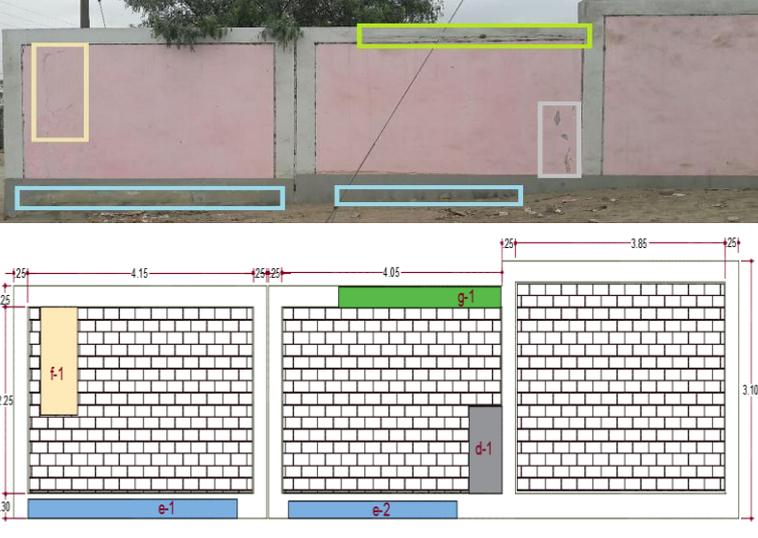
RECOLECCIÓN DE DATOS DE LA UNIDAD MUESTRAL 10										
VIGA	ÁREA 3.33 m <sup>2</sup>	COD	PATOLOGÍAS	LARGO	ANCHO	ESPESOR	PROFUND.	ÁREA AFETADA	% ÁREA	NIVEL

(m)	(m)	(mm)	(cm)	(m <sup>2</sup> )	AFECTADA	SEVERIDAD
		g-1	Grieta	3.20	0.25	0.92		0.80	24.02%	M
TOTAL (M <sup>2</sup> )								0.80	24.02%	MODERADO
COLUM.	ÁREA 2.81 m <sup>2</sup>	COD.	PATOLOGÍAS	LARGO	ANCHO	ESPESOR	PROFUND.	ÁREA AFETADA	% ÁREA	NIVEL

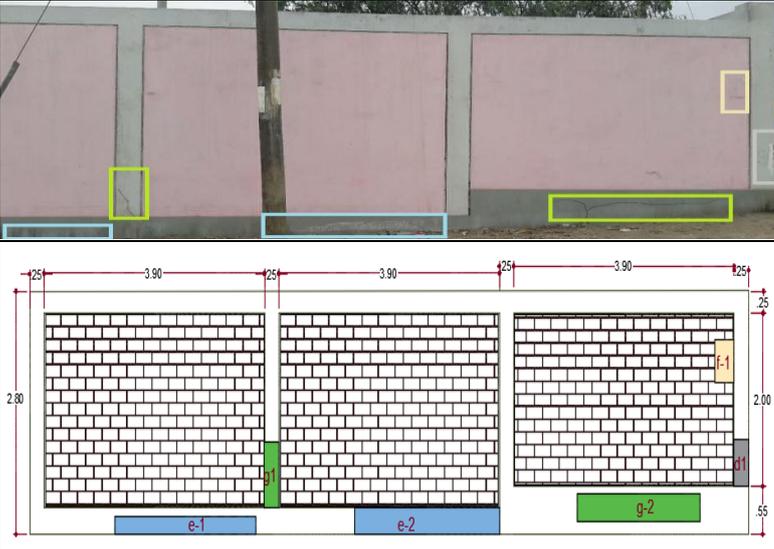
RECOLECCIÓN DE DATOS DE LA UNIDAD MUESTRAL 11												
VIGA	ÁREA 3.18 m <sup>2</sup>	COD.	PATOLOGÍAS	LARGO	ANCHO	ESPESOR	PROFUND.	ÁREA AFETADA	% ÁREA	NIVEL

(m)	(m)	(mm)	(cm)	(m <sup>2</sup> )	AFETADA	SEVERIDAD		
		-						-	0.00%			
<b>TOTAL (M2)</b>								<b>0.00</b>	<b>0.00%</b>	<b>-</b>		
COLUM.	ÁREA 2.19 m <sup>2</sup>	COD.	PATOLOGÍAS	LARGO	ANCHO	ESPESOR	PROFUND.	ÁREA AFETADA	% ÁREA	NIVEL

(m)	(m)	(mm)	(cm)	(m <sup>2</sup> )	AFETADA	SEVERIDAD		
				g-1	Grieta	0.65	0.25	0.56		0.16	7.31%	M
d-1	Desprendim	0.50	0.25	-	1.24	0.13	5.94%	M				
<b>TOTAL (M2)</b>								<b>0.29</b>	<b>13.24%</b>	<b>MODERADO</b>		
MURO	ÁREA 25.35 m <sup>2</sup>	COD.	PATOLOGÍAS	LARGO	ANCHO	ESPESOR	PROFUND.	ÁREA AFETADA	% ÁREA	NIVEL

(m)	(m)	(mm)	(cm)	(m <sup>2</sup> )	AFETADA	SEVERIDAD		
				e-1	Erosión	1.98	0.26	-	0.56	0.51	10.39%	L
				e-2	Erosión	2.04	0.30	-	0.68	0.61	12.42%	L
g-2	Grieta	1.88	0.32	0.86	-	0.60	12.22%	M				
<b>TOTAL (M2)</b>								<b>1.72</b>	<b>35.03%</b>	<b>MODERADO</b>

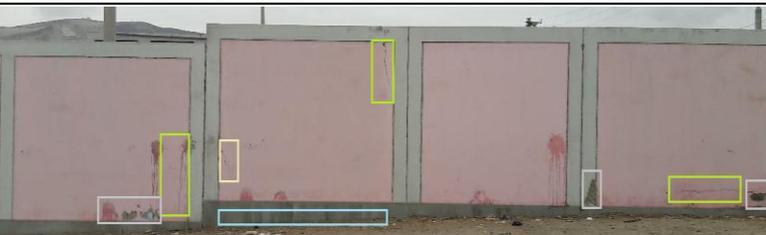
<b>Fotografía de la unidad de muestra 12</b>

<b>RECOLECCIÓN DE DATOS DE LA UNIDAD MUESTRAL 12</b>											
VIGA	ÁREA 4.13 m <sup>2</sup>	COD.	PATOLOGÍAS	LARGO	ANCHO	ESPESOR	PROFUND.	ÁREA AFETADA	% ÁREA	NIVEL

(m)	(m)	(mm)	(cm)	(m <sup>2</sup> )	AFECTADA	SEVERIDAD	
								-	0.00%	-	
<b>TOTAL (M2)</b>								<b>0.00</b>	<b>0.00%</b>	<b>-</b>	
COLUM.	ÁREA 6.10 m <sup>2</sup>	COD.	PATOLOGÍAS	LARGO	ANCHO	ESPESOR	PROFUND.	ÁREA AFETADA	% ÁREA	NIVEL

(m)	(m)	(mm)	(cm)	(m <sup>2</sup> )	AFECTADA	SEVERIDAD	
			d-1	Desprendim	0.88	0.42	-	1.20	0.37	1.13%	M
			d-3	Desprendim	0.36	0.25	-	1.22	0.09	0.28%	M
			f-1	Fisura	0.44	0.20	0.15	-	0.09	0.28%	M
			g-1	Grieta	1.12	0.28	0.50	-	0.31	0.95%	M
	g-2	Grieta	0.82	0.26	0.78	-	0.21	0.64%	M		
	g-3	Grieta	0.64	0.30	0.44	-	0.19	0.58%	M		
<b>TOTAL (M2)</b>								<b>1.26</b>	<b>3.86%</b>	<b>MODERADO</b>	
SOBRE C.	ÁREA 4.95 m <sup>2</sup>	COD.	PATOLOGÍAS	LARGO	ANCHO	ESPESOR	PROFUND.	ÁREA AFETADA	% ÁREA	NIVEL

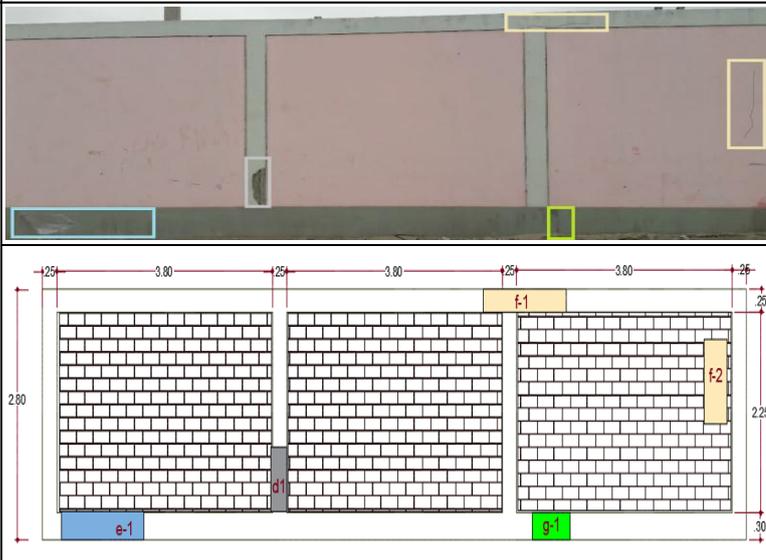
RECOLECCIÓN DE DATOS DE LA UNIDAD MUESTRAL 13										
VIGA	ÁREA 3.10 m <sup>2</sup>	COD.	PATOLOGÍAS	LARGO	ANCHO	ESPESOR	PROFUND.	ÁREA AFETADA	% ÁREA	NIVEL

(m)	(m)	(mm)	(cm)	(m <sup>2</sup> )	AFECTADA	SEVERIDAD
		f-1	Fisura	1.20	0.25	0.20		0.30	9.68%	M
TOTAL (M <sup>2</sup> )								0.30	9.68%	MODERADO
COLUM.	ÁREA 2.25 m <sup>2</sup>	COD.	PATOLOGÍAS	LARGO	ANCHO	ESPESOR	PROFUND.	ÁREA AFETADA	% ÁREA	NIVEL

(m)	(m)	(mm)	(cm)	(m <sup>2</sup> )	AFECTADA	SEVERIDAD
				e-1	Erosión	1.26	0.30	-	0.64	0.38
		g-1	Grieta	0.56	0.30	0.42		0.17	4.57%	M
TOTAL (M <sup>2</sup> )								0.55	14.79%	MODERADO

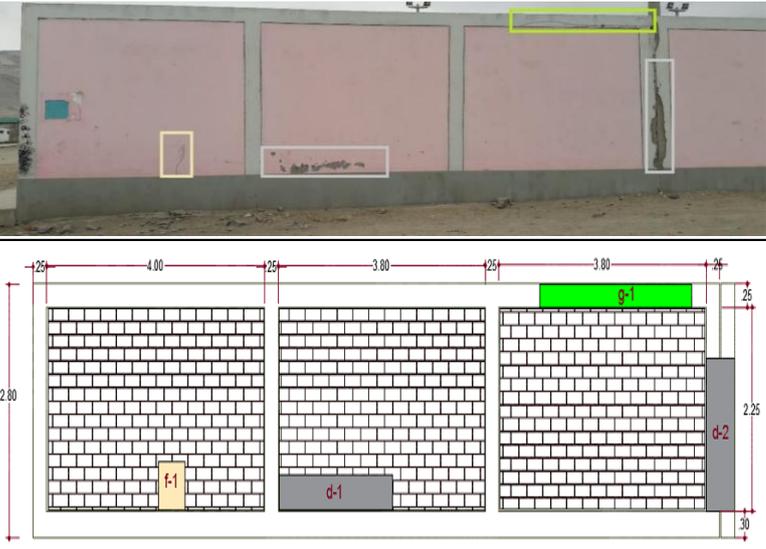
RECOLECCIÓN DE DATOS DE LA UNIDAD MUESTRAL 14

VIGA	ÁREA 3.21 m <sup>2</sup>	COD.	PATOLOGÍAS	LARGO	ANCHO	ESPEJOR	PROFUND.	ÁREA AFETADA	% ÁREA	NIVEL
				(m)	(m)	(mm)	(cm)	(m <sup>2</sup> )	AFECTADA	SEVERIDAD
		g-1	Grieta	2.42	0.25	0.54		0.61	19.00%	M
<b>TOTAL (M2)</b>								<b>0.61</b>	<b>19.00%</b>	<b>MODERADO</b>
COLUM.	ÁREA 2.81 m <sup>2</sup>	COD.	PATOLOGÍAS	LARGO	ANCHO	ESPEJOR	PROFUND.	ÁREA AFETADA	% ÁREA	NIVEL

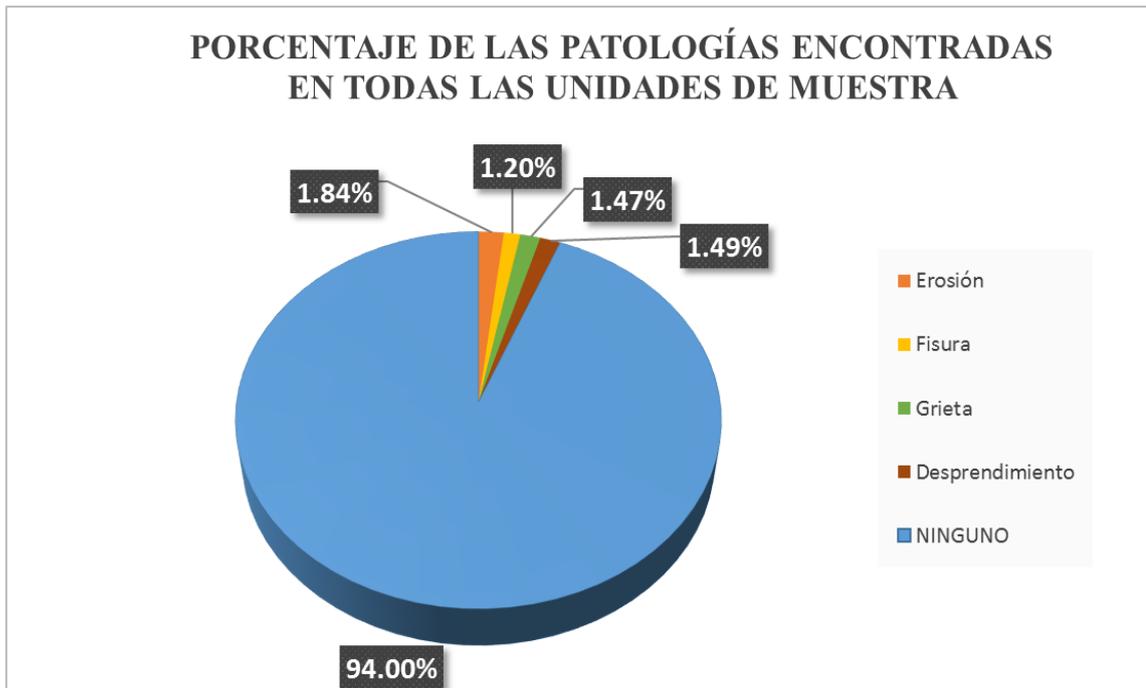
*Figura 82.* Porcentaje de las patologías encontradas en todas las unidades de muestra.  
 Nota. Fuente: Elaboración Propia. (2018).

- Se observa en la figura 82, los resultados que corresponden al porcentaje de patologías que se encontraron en esta investigación como son; Erosión (1.84 %), fisura (1.20 %), grieta (1.47 %) y desprendimiento (1.49 %), donde la lesión con mayor presencia es la erosión. Es importante acotar que de acuerdo a la ficha 15, se observa la severidad por cada tipo de patología, donde se verifica que la erosión tiene mayor presencia en área, pero su grado de afectación mayormente es leve con 8.58 m<sup>2</sup>, y un 2.04 m<sup>2</sup>, en estado moderado y ninguna presencia donde su estado sea severo. La erosión identificada en la institución educativa se produce por efecto del roce de objetos provocados por los que transitan cerca, o como también producto de impactos o golpes que recibe, otro de los motivos que se pueden analizar y que se visualiza en las imágenes adjuntadas en anexo, es el humedecimiento de las zonas bajas del muro (sobrecimiento), en lo que se puede distinguir producto del orine de los transeuntes.

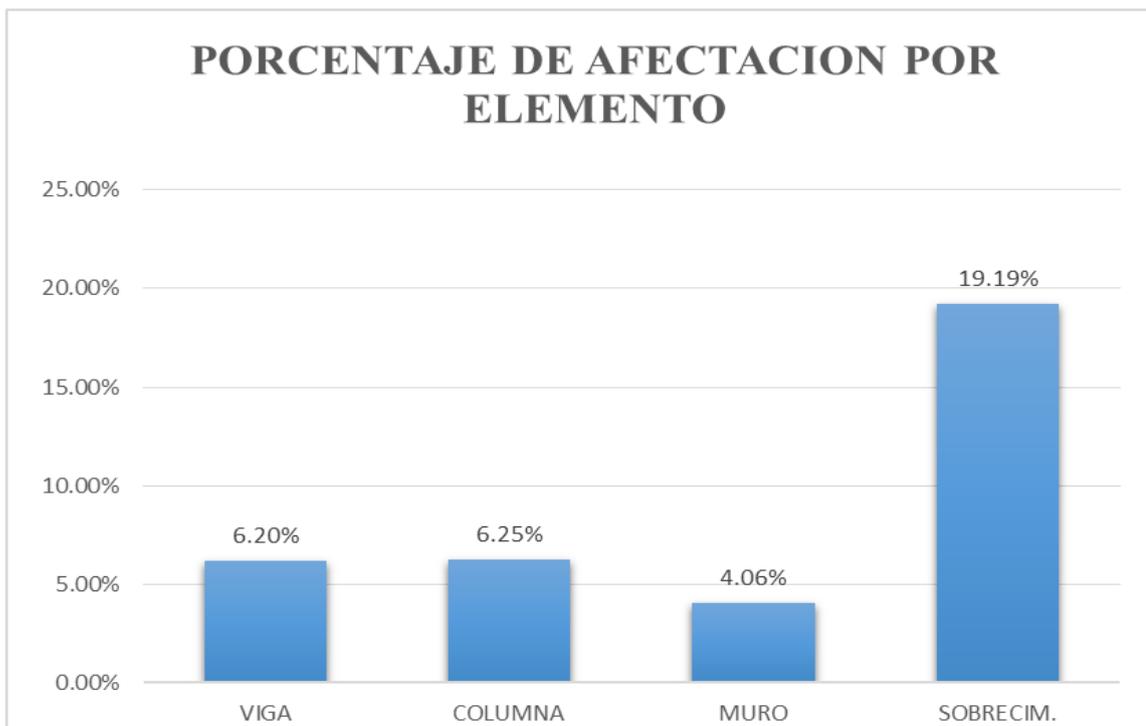
*Figura 83.* Porcentaje de afectación por elemento de todas las unidades de muestra, respecto a su sección.  
 Nota. Fuente: Elaboración Propia. (2018).

- En la figura 83, se puede interpretar que el elemento con más porcentaje de afectación de acuerdo a su sección es el sobrecimiento con un 19.19% con presencias patológicas y que según la ficha 15, se puede verificar que la lesión más prevalente es la erosión con un 15.94%.

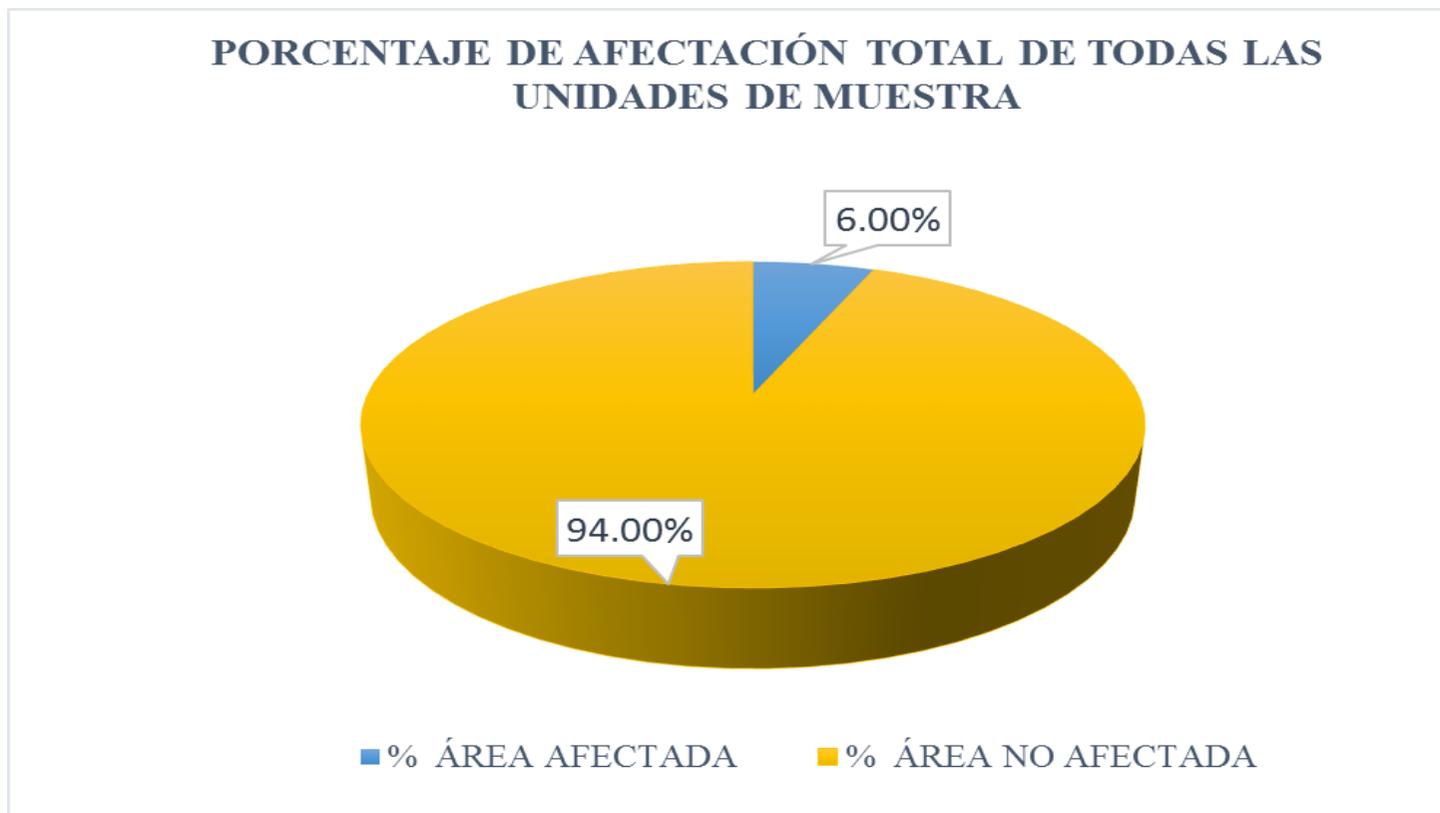
*Figura 85.* Porcentaje de afectación total de todas las unidades de muestra.  
Nota. Fuente: Elaboración Propia. (2018).

- En la figura 85, se verifica el porcentaje de afectación total de toda la estructura estudiada, por lo que se identifica un 6.00% del total de sección con presencia patológica, y un 94% de su sección no afectada.

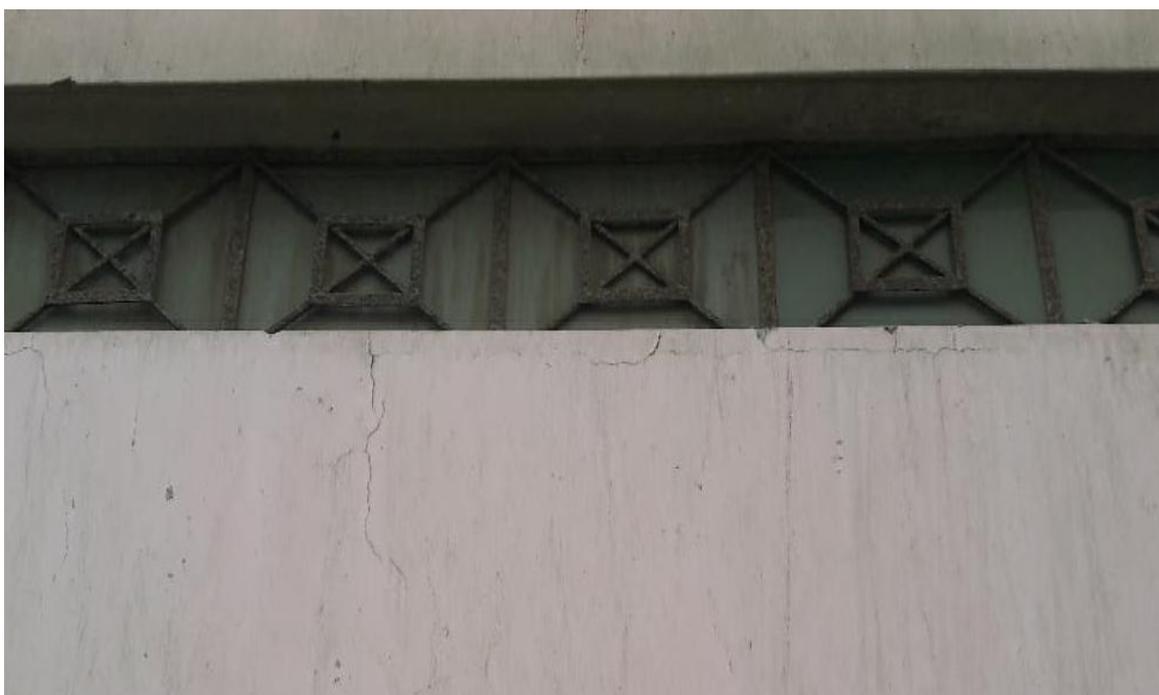
**Fotografía 05.** Presencia de Fisuras en el muro, ubicada en la unidad de muestra N 04

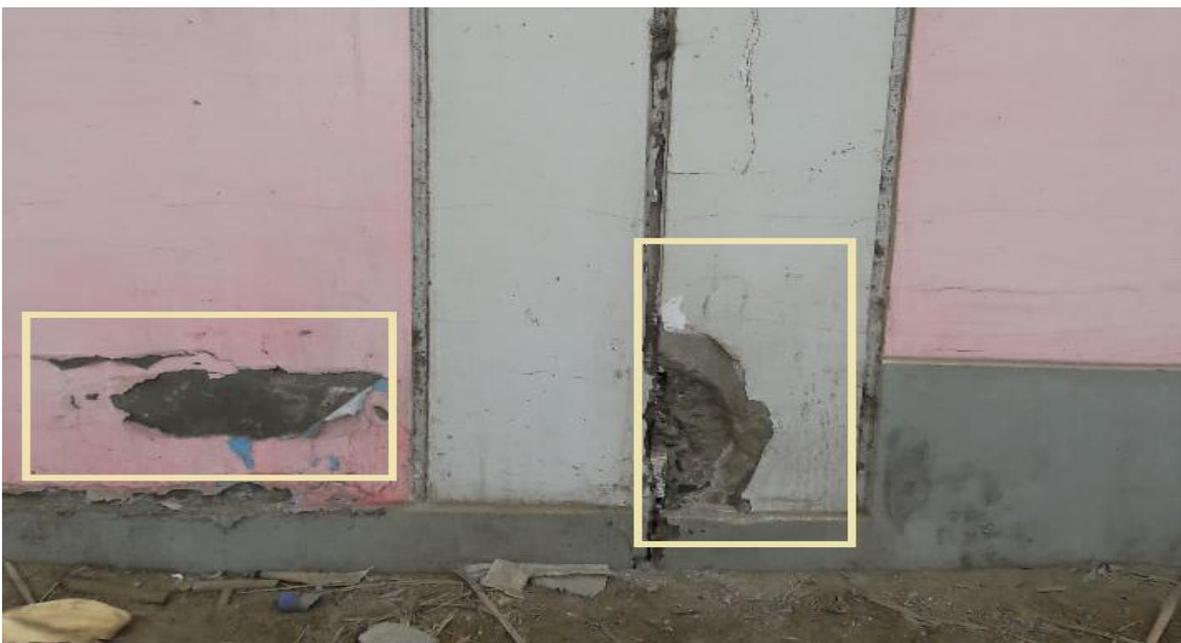
**Fotografía 10.** Presencia de desprendimiento en muro y columna, ubicada en la unidad de muestra N 010

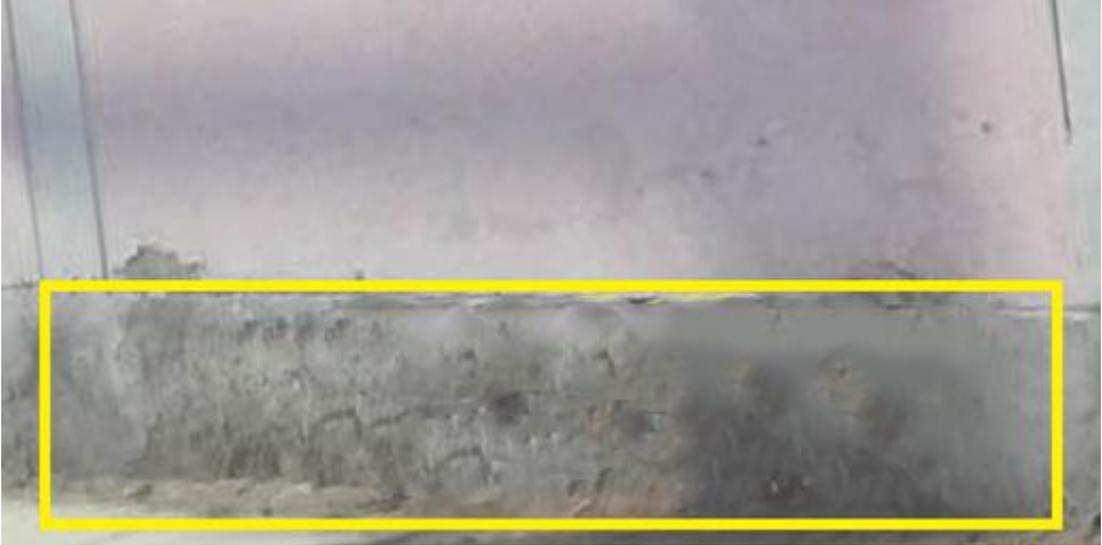
<b>REPARACIÓN PATOLOGÍA EROSIÓN (UND. MUESTRA 1)</b>

<b>DESCRIPCIÓN</b>	La presente imagen muestra la presencia de erosión en el elemento sobrecimiento, definiéndose como la pérdida superficial de un material, originando huecos y/o disgregación de su superficie.
<b>CAUSAS</b>	<ul style="list-style-type: none"><li>- Filtración del agua en el interior de los poros superficiales del material</li><li>- Combinación con sustancias solubles como sales y álcalis</li><li>- Humedecimiento por el orine de animales y personas.</li><li>- Golpes o rozamiento con otros objetos al paso.</li></ul>
<b>REPARACIÓN</b>	Picar el área dañada hasta encontrar una superficie firme respecto a sus resistencias mecánicas, luego limpiar el polvo o partículas que no están bien adheridas, después aplicar aditivo epoxi utilizando una abrocha para unir el concreto viejo con el concreto nuevo, después se aplica el nuevo revestimiento impermeabilizante para detener la humedad y/o agentes salinas.

<b>RECOMENDA.</b>	Mantenimiento de zonas afectadas.

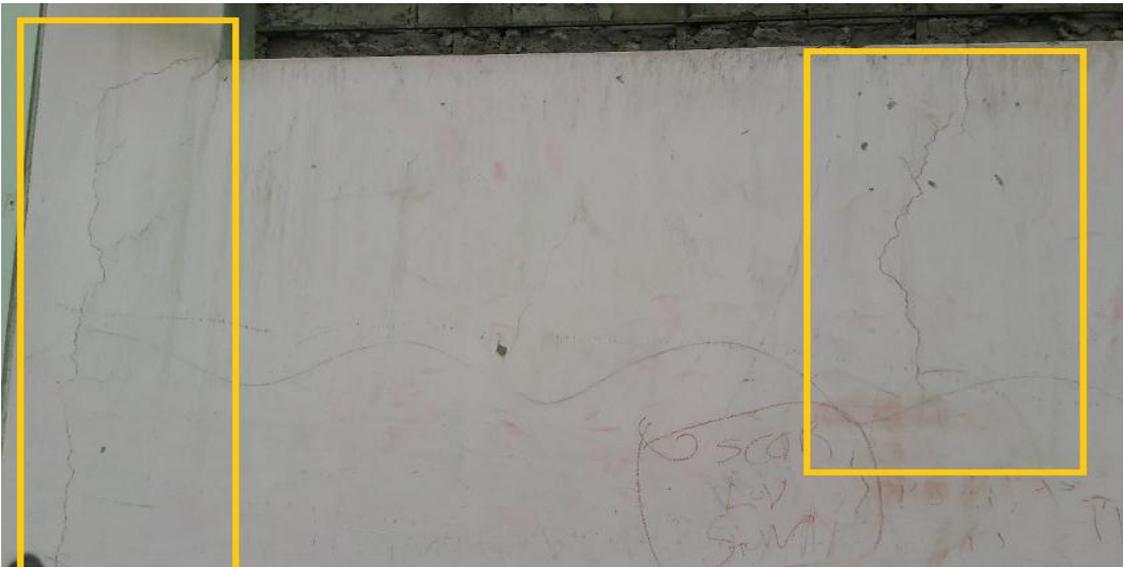
<b>REPARACIÓN PATOLOGÍA FISURA (UND. MUESTRA 4)</b>

<b>DESCRIPCIÓN</b>	<p>Se puede observar en la imagen las fisuras en el muro y que tienen una dirección vertical, se puede apreciar que se encuentran presentes en contacto con la ventana alta del ambiente.</p>
<b>CAUSAS</b>	<ul style="list-style-type: none"> <li>- Retracción de la capa superficial del revestimiento, debido al cambio de temperatura.</li> <li>- Asentamiento diferencial.</li> <li>- Esfuerzo de tensión que supera el esfuerzo del elemento.</li> <li>- Movimiento sísmico.</li> </ul>
<b>REPARACIÓN</b>	<p><b>Tratamientos superficiales y sobrecapas:</b></p> <ul style="list-style-type: none"> <li>-La superficie se debe limpiar para retirar cemento, material fino de los agregados y otros contaminantes.</li> <li>-Aplicar una capa de mortero adherente.</li> <li>-El proceso de mezcla, colocación y acabado debe realizarse rápidamente, evitando el endurecimiento del mortero o concreto modificado.</li> </ul> <p><b>Perfilado y sellado</b></p> <ul style="list-style-type: none"> <li>-Sobre la fisura, se abre una ranura de profundidad entre 6mm y 2.5cm (Dependiendo de la fisura)</li> <li>-Se limpia muy bien la ranura, con chorros a presión de aire, agua o arena. Se deja secar.</li> <li>-Se llena la ranura con sellador, se enrasa y se deja secar..</li> </ul>

<b>RECOMENDA.</b>	<p>Mantenimiento de zonas afectadas por fisuramiento.</p>

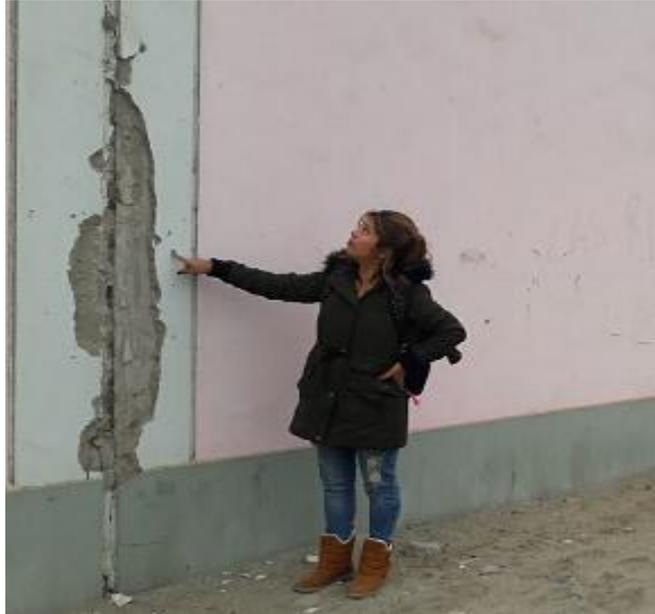
### REPARACIÓN PATOLOGÍA DESPRENDIMIENTO (UND. MUESTRA 14)

<b>DESCRIPCIÓN</b>	Se puede observar en la imagen la lesión por desprendimiento en estado muy severo a la altura de la unión de las 2 columnas. Se puede verificar que toda la profundidad del revestimiento se desprendió del elemento de confinamiento.
<b>CAUSAS</b>	<ul style="list-style-type: none"><li>- Cambios bruscos de temperatura.</li><li>Combinación química de los sulfatos y la cal del aglomerante.</li><li>- expansión y desprendimiento.</li><li>- Golpes e impactos con otros objetos.</li></ul>
<b>REPARACIÓN</b>	<ul style="list-style-type: none"><li>-Ubicar la zona dañada y área a reparar. Picar con el cincel y comba el tarrajeo del área afectada y limpiar con la escobilla tratando de que se desprenda todo el material dañado y suelto.</li><li>-Humedecer la superficie con agua (de esta manera se evita que los ladrillos absorban el agua del mortero) y aplicamos el mortero en la zona de reparación, usar dosificación 1:4.</li><li>-Finalmente frotar con la plancha metálica para dar un acabado lizo y uniforme.</li></ul>

<b>RECOMENDA.</b>	Reparación urgente de la zona afectada.
