**UNIVERSIDAD CATÓLICA LOS ÁNGELES DE
CHIMBOTE**

**DETERMINACIÓN Y EVALUACIÓN DE LAS
PATOLOGÍAS EN LOS ELEMENTOS DE
ALBAÑILERÍA CONFINADA Y SIMPLE DEL CERCO
PERIMÉTRICO DE LA I. E. 20502 CÉSAR VALLEJO EN
EL ASENTAMIENTO HUMANO LAS DELICIAS,
DISTRITO DE PARAMONGA, PROVINCIA DE
BARRANCA, DEPARTAMENTO DE LIMA, ENERO -
2018**

TESIS PARA OPTAR EL TÍTULO

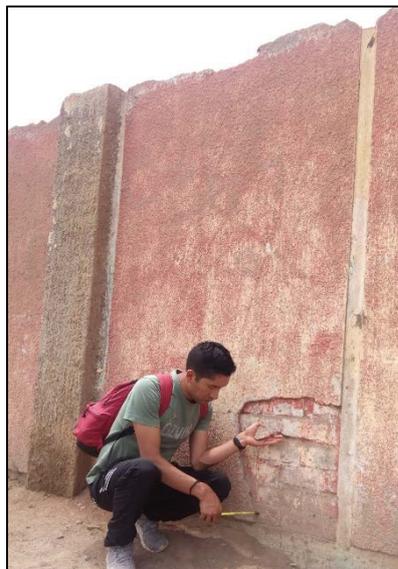
Figura 10. Desprendimiento en muro de albañilería.
Nota. Fuente: Elaboración propia (2018).

Picar el área dañada, hasta encontrar una superficie firme y sana con respecto a sus resistencias mecánicas. Limpiar el polvo, partes sueltas o mal adheridas; luego humedecer la superficie con lechada. Después colocar un mortero de dosificación arena cemento 1:4 en las zonas del muro con desprendimiento. Si el área a tratar es grande, aplicar un aditivo para unir concreto antiguo con concreto nuevo.

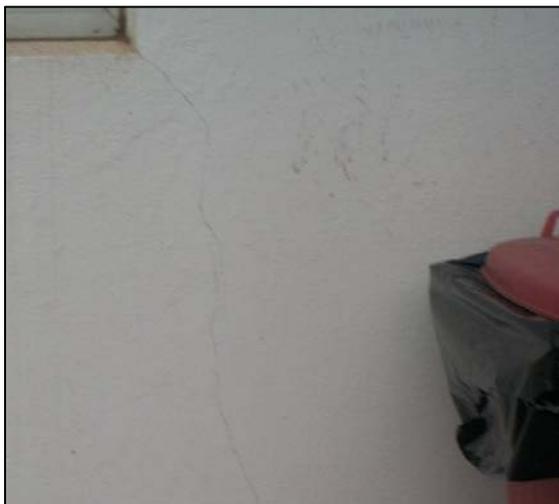
Figura 11. Fisura en muro de albañilería de edificio.
Nota. Fuente: Caroca H. (2012).

Abrir la fisura en forma de “V” picando el área afectada del concreto de la columna viga o sobrecimiento, la superficie expuesta y tiene estar firme y sana con respecto a sus resistencias mecánicas. Limpiar el polvo, partes sueltas o mal adheridas; luego humedecer la superficie con lechada. Después colocar un mortero con dosificación arena cemento 1:4. Si el área a tratar es grande, aplicar un aditivo para unir concreto antiguo con concreto nuevo.

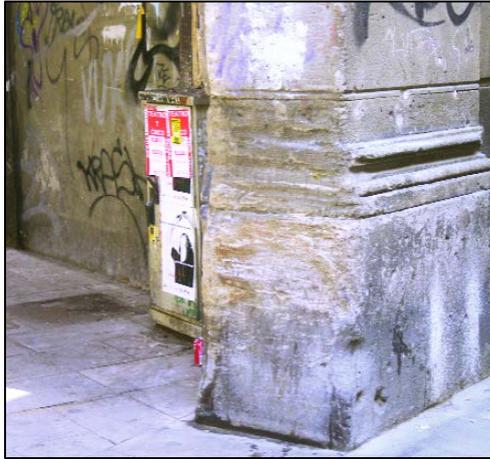
Figura 13. Erosión mecánica por roce permanente de peatones y vehículos.
Nota. Fuente: Broto (2006).

Picar el área dañada del concreto de la columna o viga, hasta encontrar una superficie firme y sana con respecto a sus resistencias mecánicas. Limpiar el polvo, partes sueltas o mal adheridas; luego aplicar aditivo para unir concreto antiguo con concreto nuevo utilizando una brocha, rodillo o pulverizado. Después se colocará un concreto de $f'c=210\text{kg/cm}^2$ o mayor, o en su lugar utilizar un mortero predosificado de alta resistencia.

En el caso de la albañilería, si los ladrillos están muy desgastados producto de la erosión, remover las juntas y los ladrillos afectados. Limpiar el polvo, partes sueltas o mal adheridas; luego aplicar aditivo para unir concreto antiguo con concreto nuevo utilizando una brocha, rodillo o pulverizado. Después colocar los nuevos ladrillos de igual características a los extraídos y rellenar las juntas con mortero y aditivo plastificante, para que el concreto tenga una mejor fluidez y que se acomode bien a los espacios de las juntas.

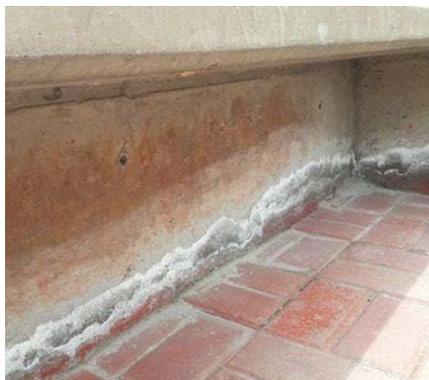
Figura 14. Estructura de concreto con presencia de eflorescencia.
Nota. Fuente: Juárez W. (2017).

Limpiar las superficies usando una lija y/o un cepillo de cerdas, y aspirar la superficie para eliminar los depósitos de eflorescencia. Si las sales de la superficie son duras y difíciles de remover, utilizar un cepillo de púas, cepillo eléctrico y/o ácido clorhídrico. Además, la superficie debe quedar limpia, sin partes sueltas o mal adheridas, totalmente exento de pintura, grasa, aceite, empastados, hongos y polvos. Luego aplicar un revestimiento impermeabilizante utilizando una brocha, para detener el paso de la humedad y evitar la aparición de eflorescencias.

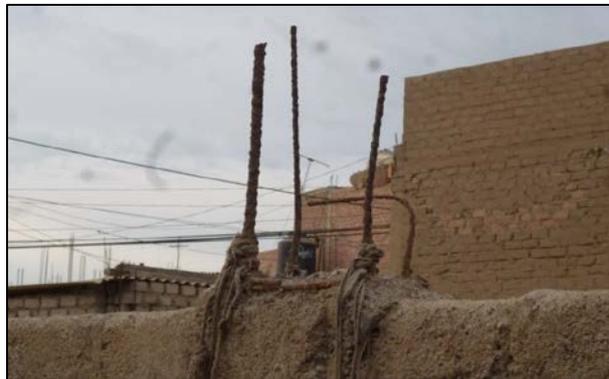
Figura 15. Oxidación y corrosión afectada severamente a la columna.
Nota. Fuente: Juarez W. (2017).

Picar el área del concreto dañada de la columna o viga, hasta encontrar una superficie firme y sana con respecto a sus resistencias mecánicas; también limpiar la superficie del fierro usando una lija o cepillo de acero dejándola libre de polvo, grasa, pintura suelta y óxido superficial, no es necesario llegar al metal blanco. Después, para neutralizar el óxido y proteger al fierro, aplicar un químico transformador o removedor de óxido sobre la superficie utilizando una brocha, y al cabo de una hora aplicar una segunda mano. Si el acero ha perdido más del 15 % de su sección transversal, restituir el material realizando un traslape y/o cambio del acero de los estribos, este método requiere eliminar más volumen de concreto, que permita amarrar los nuevos fierros longitudinales y/o colocar los nuevos estribos; y cubrirlas con un aditivo inhibidor. A continuación, aplicar un aditivo para unir concreto antiguo con concreto nuevo utilizando una brocha, rodillo o pulverizado. Después se colocará un concreto de $f'c=210\text{kg/cm}^2$ o mayor, o en su lugar utilizar un mortero predosificado de

alta resistencia. Adicionalmente, aplicar revestimiento impermeabilizante sobre el área superficial de los elementos afectados utilizando una brocha, para detener la humedad.

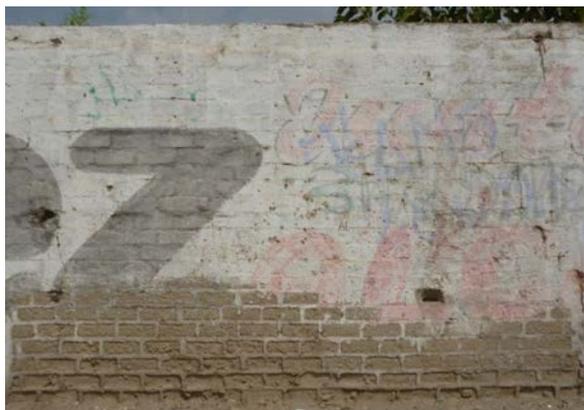
Figura 16. Erosión química en muro de albañilería.
Nota. Fuente: Juárez W. (2017).

Picar el área del concreto dañada, ya sea de la columna o viga, hasta encontrar una superficie firme y sana con respecto a sus resistencias mecánicas. Limpiar el polvo, partes sueltas o mal adheridas; luego aplicar un aditivo para unir concreto antiguo con concreto nuevo utilizando una brocha, rodillo o pulverizado. Después se colocará un concreto de $f'c=210\text{kg/cm}^2$ o mayor, o en su lugar utilizar un mortero predosificado de alta resistencia. Adicionalmente, aplicar revestimiento impermeabilizante sobre el área superficial de los elementos afectados utilizando una brocha, para detener la humedad y evitar el ingreso de contaminantes del ambiente a través de los poros del concreto.

En el caso de los muros, si los ladrillos están muy desgastados producto de la erosión, remover las juntas y los ladrillos afectados. Limpiar el polvo, partes sueltas o mal adheridas; luego aplicar aditivo para unir concreto antiguo con concreto nuevo utilizando una brocha, rodillo o pulverizado. Después colocar los nuevos ladrillos de igual características a los extraídos y rellenar las juntas con mortero y aditivo plastificante, para que el concreto tenga una mejor fluidez y que se acomode bien a los espacios de las juntas. Adicionalmente, aplicar revestimiento impermeabilizante sobre el área superficial.

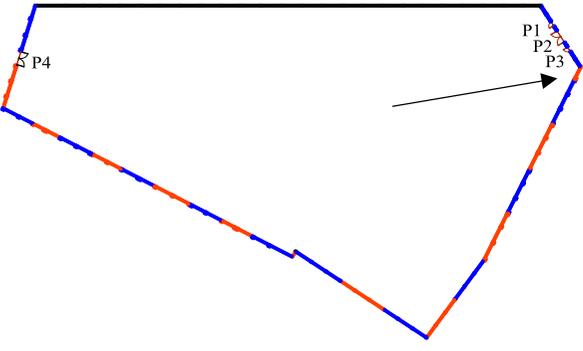
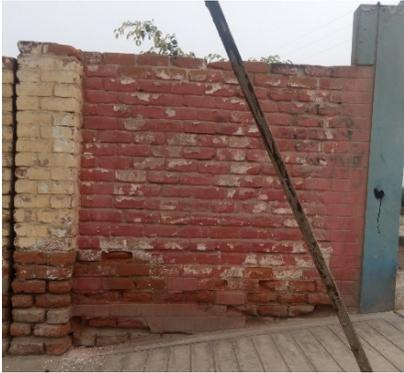
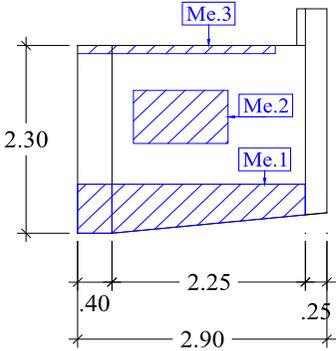
UNIDAD MUESTRAL 02

TIPOS DE PATOLOGÍAS		ELEMENTOS DE ALBAÑILERÍA																				
EROSIÓN = e		COLUMNA = C																				
DESPRENDIMIENTO = d		MURO DE ALBAÑILERÍA = M																				
GRIETA = g		SOBRECIMIENTO = S																				
CORROSIÓN = c		VIGA = V																				
RESUMEN DE ÁREA POR ELEMENTO: UM-2																						
ELEMENTO	ÁREA (m2)																					
COLUMNA	0.67																					
MURO DE ALBAÑILERÍA	9.69																					
SOBRECIMIENTO	0.00																					
VIGA	0.00																					
ÁREA TOTAL DE MUESTRA	10.36

Ninguno = N		100.00%	76.56%								Ninguno	N	78.09%
Leve = L		0.00%	9.76%								Leve	L	9.12%
Moderado = M		0.00%	0.00%								Moderado	M	0.00%
Severo = S		0.00%	13.68%								Severo	S	12.79%

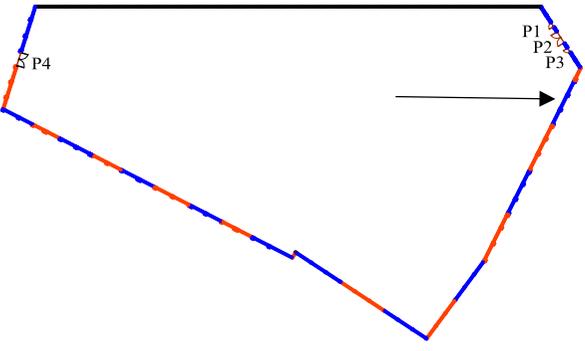
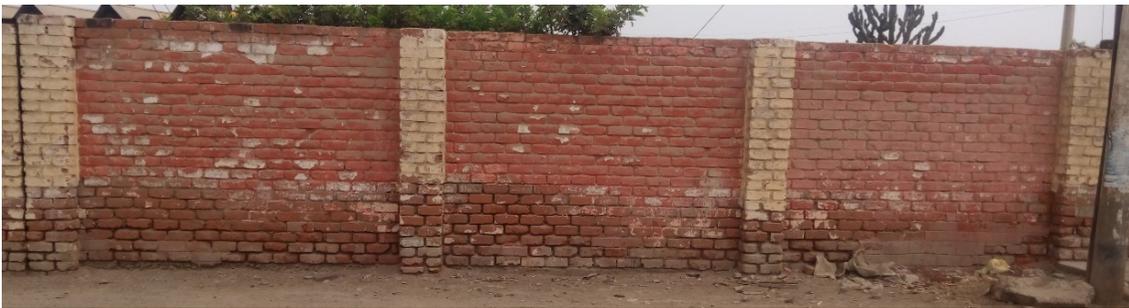
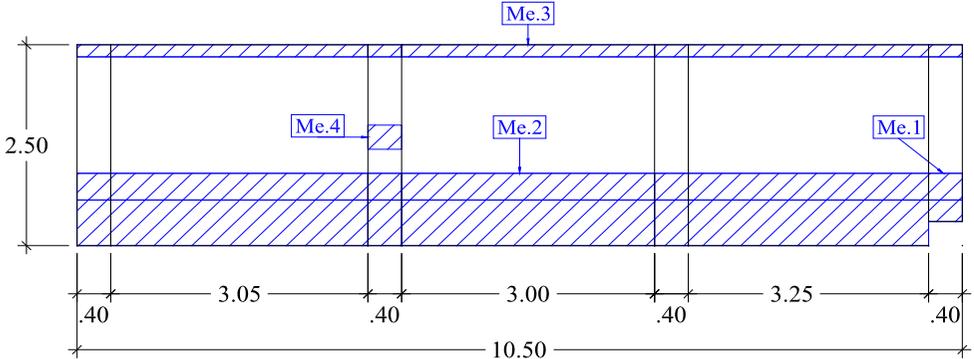
UNIDAD MUESTRAL 03

TIPOS DE PATOLOGÍAS		ELEMENTOS DE ALBAÑILERÍA																				
EROSIÓN = e		COLUMNA = C																				
DESPRENDIMIENTO = d		MURO DE ALBAÑILERÍA = M																				
GRIETA = g		SOBRECIMIENTO = S																				
CORROSIÓN = c		VIGA = V																				
RESUMEN DE ÁREA POR ELEMENTO: UM-3																						
ELEMENTO	ÁREA (m2)																					
COLUMNA	0.00																					
MURO DE ALBAÑILERÍA	26.13																					
SOBRECIMIENTO	0.00																					
VIGA	0.00																					
ÁREA TOTAL DE MUESTRA	26.13

NIVEL DE SEVERIDAD														
Ninguno	= N		57.81%								Ninguno	N	57.81%	
Leve	= L		0.00%								Leve	L	0.00%	
Moderado	= M		7.41%								Moderado	M	7.41%	
Severo	= S		34.79%								Severo	S	34.79%

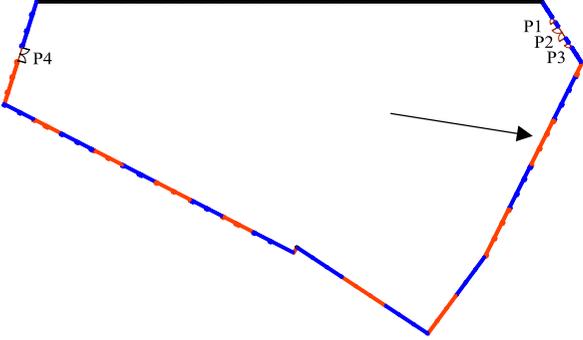
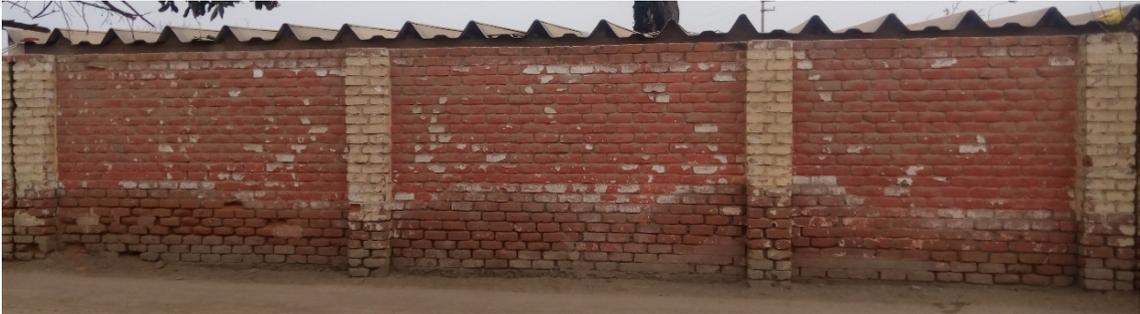
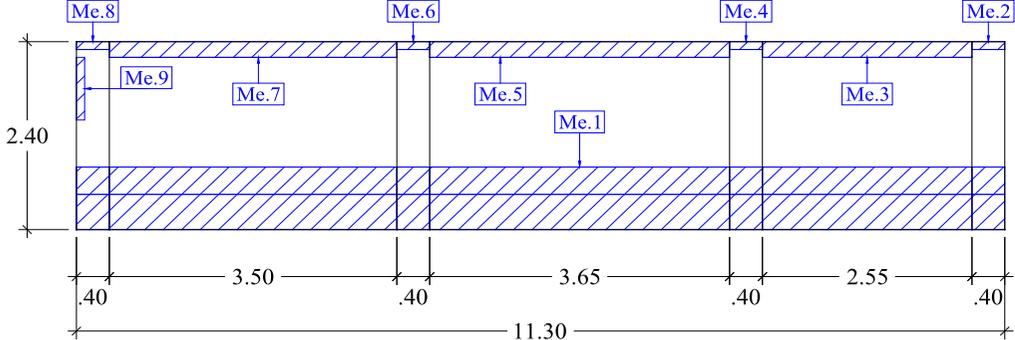
UNIDAD MUESTRAL 04

TIPOS DE PATOLOGÍAS	ELEMENTOS DE ALBAÑILERÍA													
EROSIÓN = e	COLUMNA = C													
DESPRENDIMIENTO = d	MURO DE ALBAÑILERÍA = M													
GRIETA = g	SOBRECIMIENTO = S													
CORROSIÓN = c	VIGA = V													
RESUMEN DE ÁREA POR ELEMENTO: UM-4														
<table border="1" style="width: 100%; border-collapse: collapse;"> <thead> <tr> <th style="text-align: left;">ELEMENTO</th> <th style="text-align: left;">ÁREA (m²)</th> </tr> </thead> <tbody> <tr> <td>COLUMNA</td> <td>0.00</td> </tr> <tr> <td>MURO DE ALBAÑILERÍA</td> <td>27.12</td> </tr> <tr> <td>SOBRECIMIENTO</td> <td>0.00</td> </tr> <tr> <td>VIGA</td> <td>0.00</td> </tr> <tr> <td>ÁREA TOTAL DE MUESTRA</td> <td>27.12</td> </tr> </tbody> </table>	ELEMENTO	ÁREA (m ²)	COLUMNA	0.00	MURO DE ALBAÑILERÍA	27.12	SOBRECIMIENTO	0.00	VIGA	0.00	ÁREA TOTAL DE MUESTRA	27.12		
ELEMENTO	ÁREA (m ²)													
COLUMNA	0.00													
MURO DE ALBAÑILERÍA	27.12

Área no afectada (m2)			15.90			→	15.90				Área no afectada (m2)		15.90	
% Área afectada			41.37%			→	41.37%	0.00%	0.00%	0.00%	% Área afectada		41.37%	
% Área no afectada			58.63%			→	58.63%				% Área no afectada		58.63%	
NIVEL DE SEVERIDAD														
Ninguno = N			58.63%								Ninguno		N	58.63%
Leve = L			8.04%								Leve		L	8.04%
Moderado = M			0.00%								Moderado		M	0.00%
Severo = S			33.33%								Severo		S	33.33%

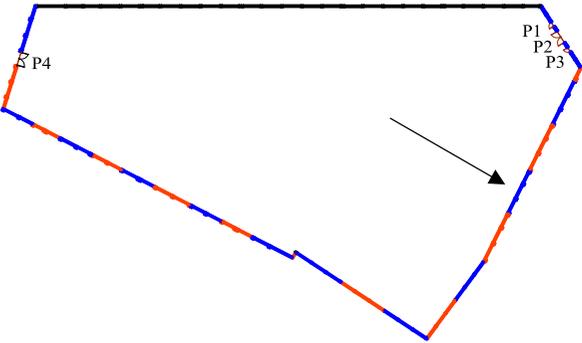
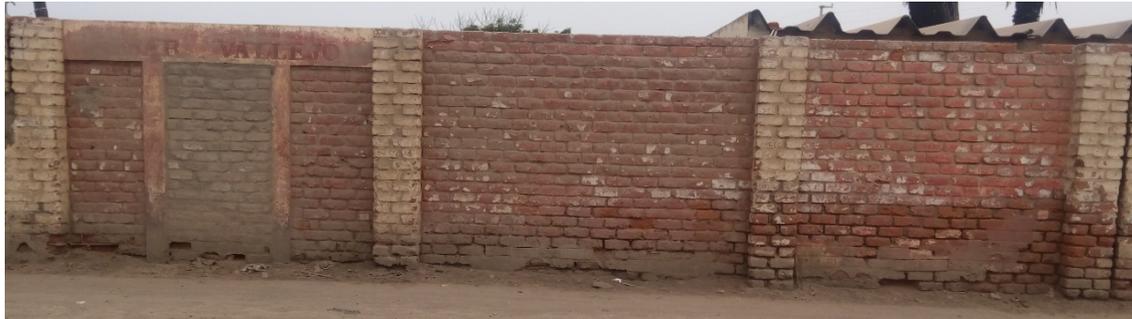
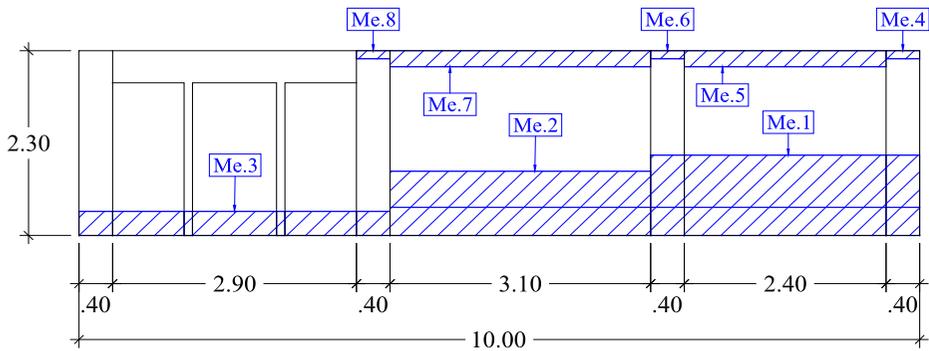
UNIDAD MUESTRAL 05

TIPOS DE PATOLOGÍAS	ELEMENTOS DE ALBAÑILERÍA											
EROSIÓN = e	COLUMNA = C											
DESPRENDIMIENTO = d	MURO DE ALBAÑILERÍA = M											
GRIETA = g	SOBRECIMIENTO = S											
CORROSIÓN = c	VIGA = V											
RESUMEN DE ÁREA POR ELEMENTO: UM-5												
ELEMENTO	ÁREA (m2)											
COLUMNA	0.00											
MURO DE ALBAÑILERÍA	23.00											
SOBRECIMIENTO	0.00											
VIGA	0.00											
ÁREA TOTAL DE MUESTRA	23.00

Área no afectada (m2)		14.99			→	14.99				Área no afectada (m2)	14.99		
	% Área afectada		34.83%			→	34.83%	0.00%	0.00%	0.00%		% Área afectada	34.83%	
	% Área no afectada		65.17%			→	65.17%				% Área no afectada	65.17%		
	NIVEL DE SEVERIDAD													
	Ninguno = N		65.17%									Ninguno	N	65.17%
	Leve = L		0.00%									Leve	L	0.00%
	Moderado = M		5.30%									Moderado	M	5.30%
	Severo = S		29.52%									Severo	S	29.52%

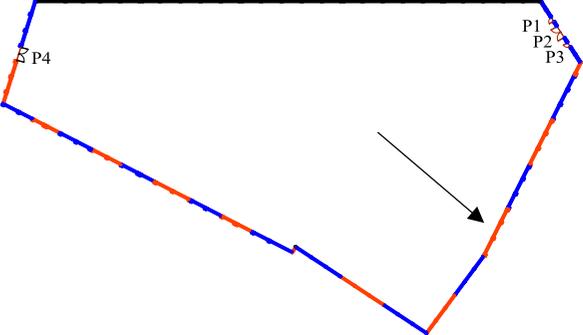
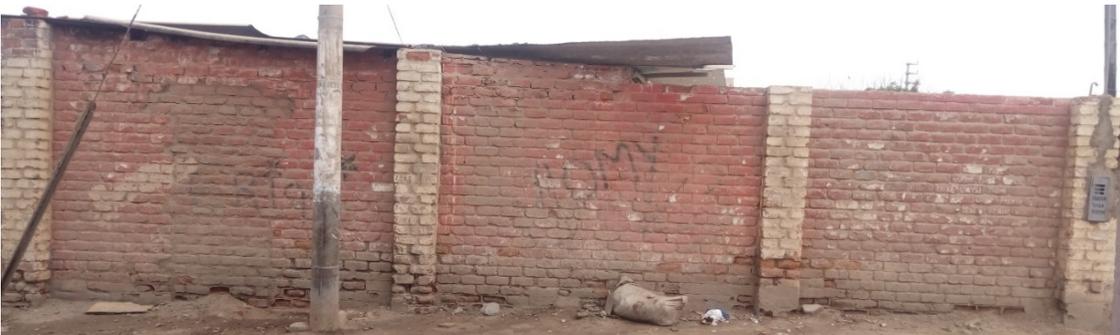
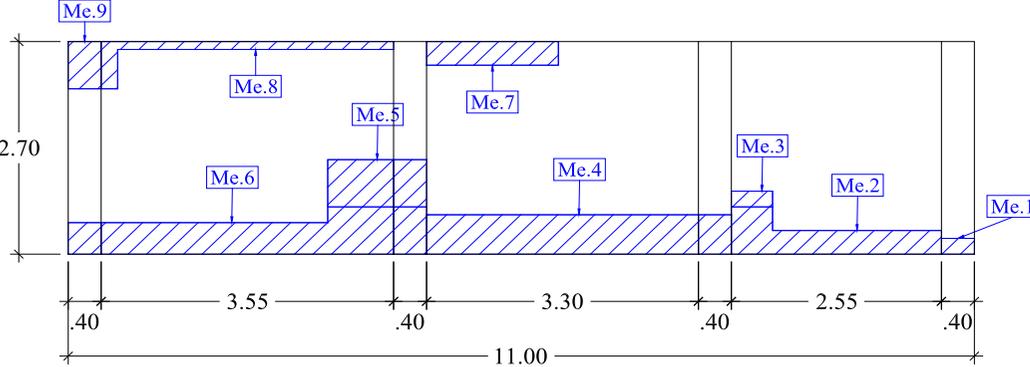
UNIDAD MUESTRAL 06

Área no afectada (m2)			22.88			→	22.88			Área no afectada (m2)		22.88	
% Área afectada			22.96%			→	22.96%	0.00%	0.00%	0.00%	% Área afectada		22.96%
% Área no afectada			77.04%			→	77.04%			% Área no afectada		77.04%	
NIVEL DE SEVERIDAD													
Ninguno = N			77.04%								Ninguno		N 77.04%
Leve = L			1.13%								Leve		L 1.13%
Moderado = M			2.83%								Moderado		M 2.83%
Severo = S			19.01%								Severo		S 19.01%

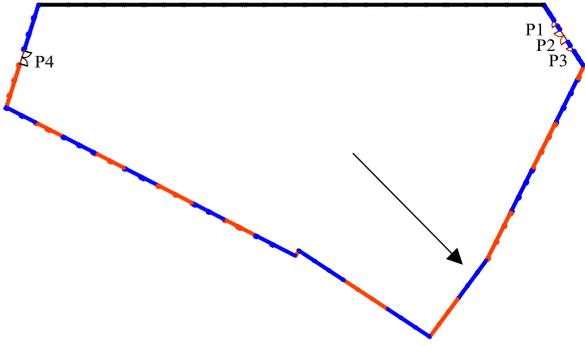
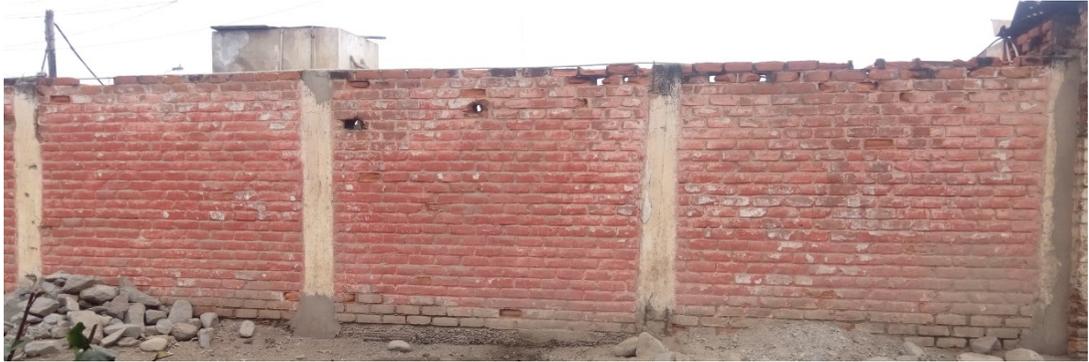
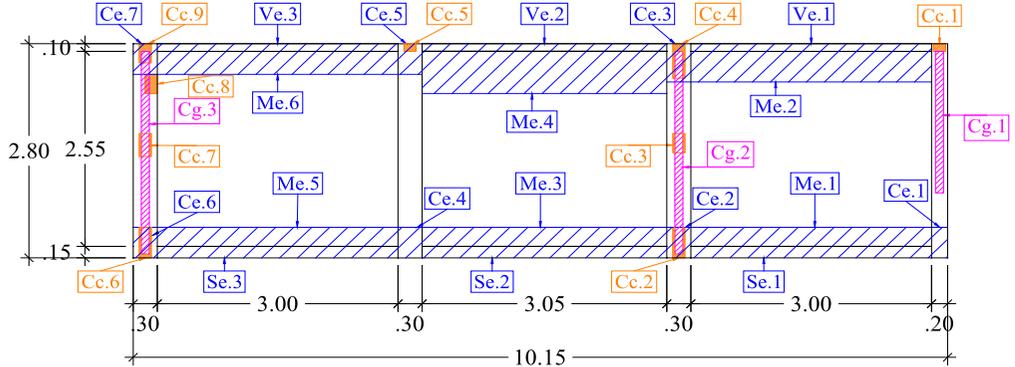
UNIDAD MUESTRAL 07

Corrosión	Cc.5	0.15	0.10					Grieta	0.02	0.49%	M
		Corrosión	Cc.6	0.15	0.40					Desprend.	0.06	1.95%	S
		Corrosión	Cc.7	0.15	0.30					Grieta	0.05	1.46%	M
		Corrosión	Cc.8	0.15	0.25					Desprend.	0.04	1.22%	S
Corrosión	Cc.9	0.15	0.25					Desprend.	0.04	1.22%	S		
MURO DE ALBAÑILERIA	23.08	Erosión	Me.1	3.00	0.25	2.50	16.67%				0.75	3.25%	M
		Erosión	Me.2	3.00	0.40	10.00	66.67%				1.20	5.20%	S
		Erosión	Me.3	3.05	0.25	3.00	20.00%				0.76	3.30%	M
		Erosión	Me.4	3.05	0.55	8.00	53.33%				1.68	7.27%	S
		Erosión	Me.5	3.00	0.25	2.00	13.33%				0.75	3.25%	M
		Erosión	Me.6	3.00	0.40	7.00	46.67%				1.20	5.20%	S
SOBRECIMIENTO	1.36	Erosión	Se.1	3.00	0.15	3.50	23.33%				0.45	33.15%	S
		Erosión	Se.2	3.05	0.15	3.50	23.33%				0.46	33.70%	S
		Erosión	Se.3	3.00	0.15	3.50	23.33%				0.45	33.15%	S
VIGA	0.91	Erosión	Ve.1	3.00	0.10	15.00	100.00%				0.30	33.15%	S
		Erosión	Ve.2	3.05	0.10	15.00	100.00%				0.31	33.70%	S
		Erosión	Ve.3	3.00	0.10	15.00	100.00%				0.30	33.15%	S

ÁREA AFECTADA POR ELEMENTO Y PATOLOGÍA													
	Columna	Muro de albañilería	Sobrecimiento	Viga		Erosión	Desprendimiento	Grieta	Corrosión		RESUMEN DE EVALUACIÓN		
Área afectada (m2)	1.92	6.34	1.36	0.91	→	9.43	0.00	0.72	0.38		Área afectada (m2)	10.52	
Área no afectada (m2)	1.16	16.74	0.00	0.00	→	17.90				Área no afectada (m2)	17.90		
% Área afectada	62.34%	27.47%	100.00%	100.00%	→	33.19%	0.00%	2.52%	1.32%		% Área afectada	37.02%	
% Área no afectada	37.66%	72.53%	0.00%	0.00%	→	62.98%				% Área no afectada	62.98%		
NIVEL DE SEVERIDAD													
Ninguno = N		37.66%	72.53%	0.00%	0.00%						Ninguno	N	62.98%
Leve = L		14.29%	0.00%	0.00%	0.00%						Leve	L	1.55%
Moderado = M		10.96%	9.80%	0.00%	0.00%						Moderado	M	9.15%
Severo = S		37.09%	17.67%	100.00%	100.00%						Severo	S	26.33%

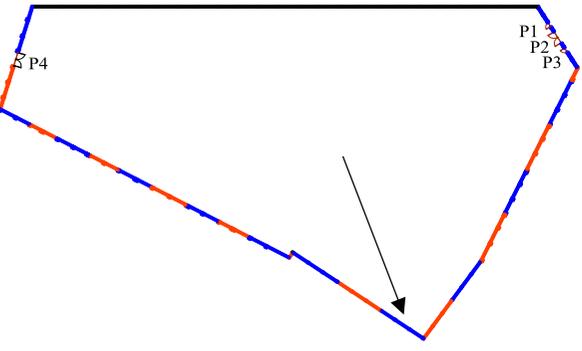
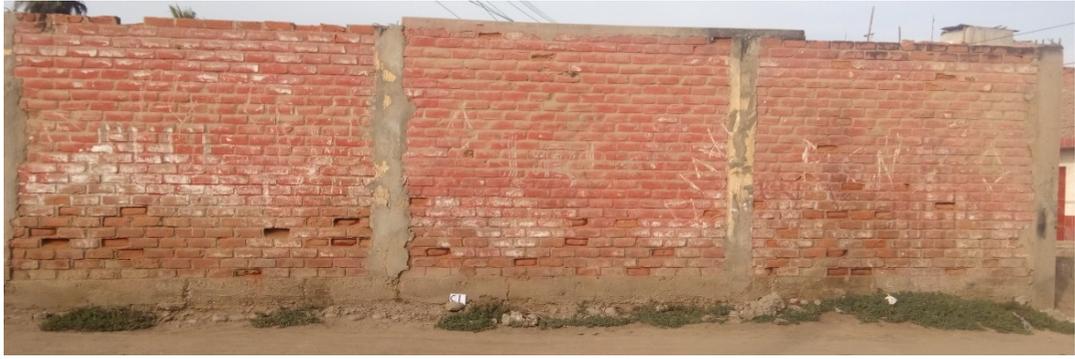
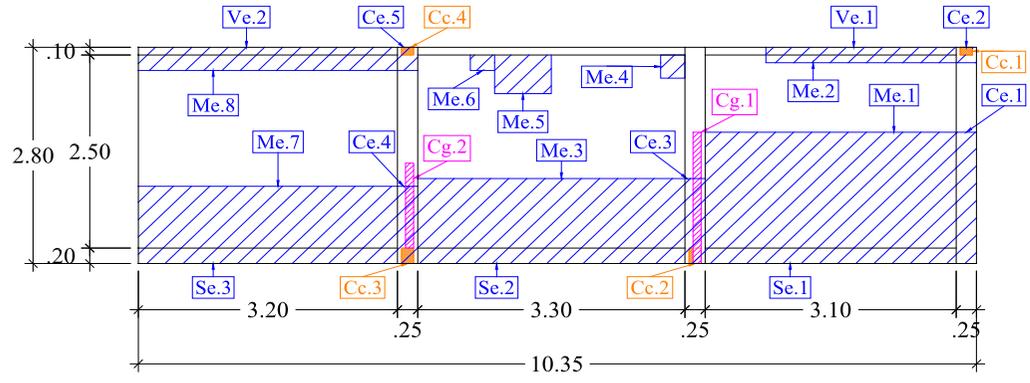
UNIDAD MUESTRAL 09

TIPOS DE PATOLOGÍAS	ELEMENTOS DE ALBAÑILERÍA											
EROSIÓN = e	COLUMNA = C											
DESPRENDIMIENTO = d	MURO DE ALBAÑILERÍA = M											
GRIETA = g	SOBRECIMIENTO = S											
CORROSIÓN = c	VIGA = V											
RESUMEN DE ÁREA POR ELEMENTO: UM-9												
ELEMENTO	ÁREA (m2)											
COLUMNA	2.10											
MURO DE ALBAÑILERÍA	24.00											
SOBRECIMIENTO	1.92											
VIGA	0.96											
ÁREA TOTAL DE MUESTRA	28.98

B) FICHA DE RECOLECCIÓN DE DATOS Y EVALUACIÓN											UM-9		
ELEMENTO	ÁREA	PATOLOGÍA	Código	Largo (m)	Alto (m)	Prof. (cm)	% Prof.	Ancho Abertura (mm)	% Desprend.	Efecto en el concreto	Área Afectada	% Área Afectada	Nivel de severidad
COLUMNA	2.10	Erosión	Ce.1	0.25	1.70	0.20	1.33%				0.43	20.24%	L
		Erosión	Ce.2	0.25	0.20	1.00	6.67%				0.05	2.38%	M
		Erosión	Ce.3	0.25	1.10	0.30	2.00%				0.28	13.10%	L
		Erosión	Ce.4	0.25	1.00	1.50	10.00%				0.25	11.90%	M
		Erosión	Ce.5	0.25	0.30	3.50	23.33%				0.08	3.57%	S
		Grieta	Cg.1	0.10	1.70			2.50			0.17	8.10%	S
		Grieta	Cg.2	0.10	1.10			3.50			0.11	5.24%	S
		Corrosión	Cc.1	0.15	0.10					Desprend.	0.02	0.71%	S
		Corrosión	Cc.2	0.15	0.20					Grieta	0.03	1.43%	M
		Corrosión	Cc.3	0.15	0.20					Grieta	0.03	1.43%	M
Corrosión	Cc.4	0.15	0.10					Desprend.	0.02	0.71%	S		
MURO DE ALBAÑILERÍA	24.00	Erosión	Me.1	3.10	1.50	3.50	23.33%				4.65	19.38%	S
		Erosión	Me.2	2.35	0.10	1.50	10.00%				0.24	0.98%	M

ÁREA AFECTADA POR ELEMENTO Y PATOLOGÍA													
	Columna	Muro de albañilería	Sobrecimiento	Viga		Erosión	Desprendimiento	Grieta	Corrosión		RESUMEN DE EVALUACIÓN		
Área afectada (m2)	1.45	11.88	1.92	0.56	→	15.43	0.00	0.28	0.09		Área afectada (m2)	15.80	
Área no afectada (m2)	0.66	12.13	0.00	0.41	→	13.19				Área no afectada (m2)	13.19		
% Área afectada	68.81%	49.48%	100.00%	57.81%	→	53.23%	0.00%	0.97%	0.31%		% Área afectada	54.50%	
% Área no afectada	31.19%	50.52%	0.00%	42.19%	→	45.50%				% Área no afectada	45.50%		
NIVEL DE SEVERIDAD													
Ninguno = N		31.19%	50.52%	0.00%	42.19%						Ninguno	N	45.50%
Leve = L		33.33%	0.00%	100.00%	0.00%						Leve	L	9.04%
Moderado = M		17.14%	2.69%	0.00%	0.00%						Moderado	M	3.47%
Severo = S		18.33%	46.79%	0.00%	57.81%						Severo	S	41.99%

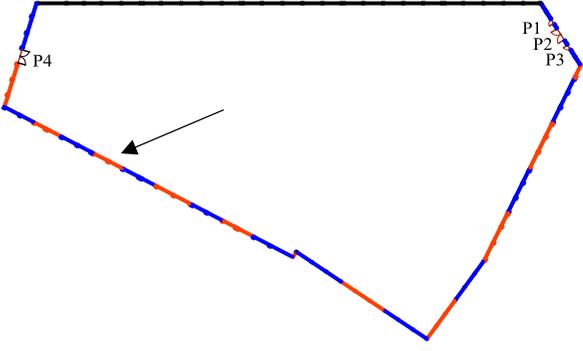
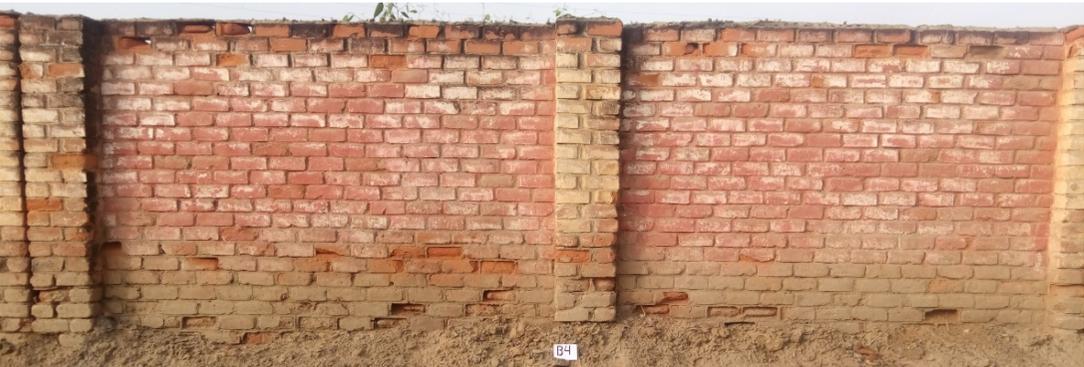
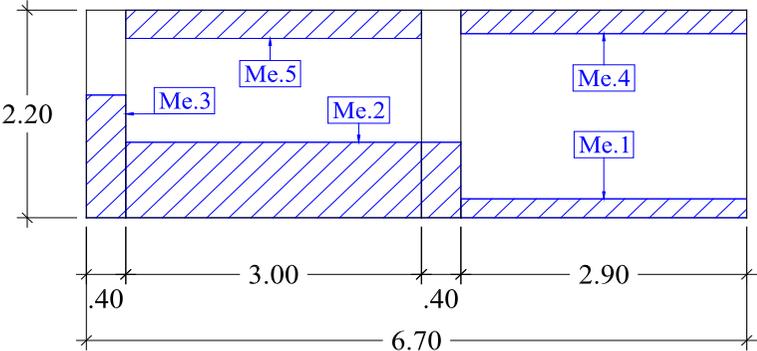
UNIDAD MUESTRAL 18

TIPOS DE PATOLOGÍAS	ELEMENTOS DE ALBAÑILERÍA											
EROSIÓN = e	COLUMNA = C											
DESPRENDIMIENTO = d	MURO DE ALBAÑILERÍA = M											
GRIETA = g	SOBRECIMIENTO = S											
CORROSIÓN = c	VIGA = V											
RESUMEN DE ÁREA POR ELEMENTO: UM-18												
ELEMENTO	ÁREA (m2)											
COLUMNA	0.00											
MURO DE ALBAÑILERÍA	14.74											
SOBRECIMIENTO	0.00											
VIGA	0.00											
ÁREA TOTAL DE MUESTRA	14.74

% Área no afectada			62.08%			→	62.08%				% Área no afectada	62.08%	
NIVEL DE SEVERIDAD													
Ninguno = N			62.08%								Ninguno	N	62.08%
Leve = L			0.00%								Leve	L	0.00%
Moderado = M			0.00%								Moderado	M	0.00%
Severo = S			37.92%								Severo	S	37.92%

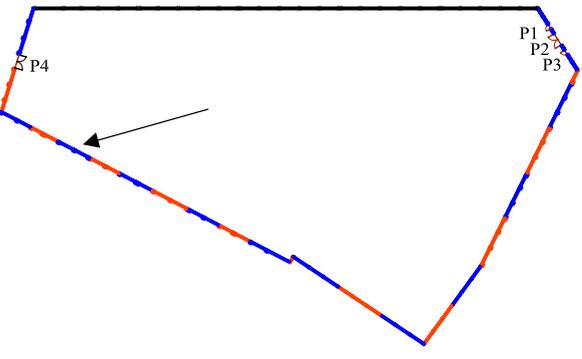
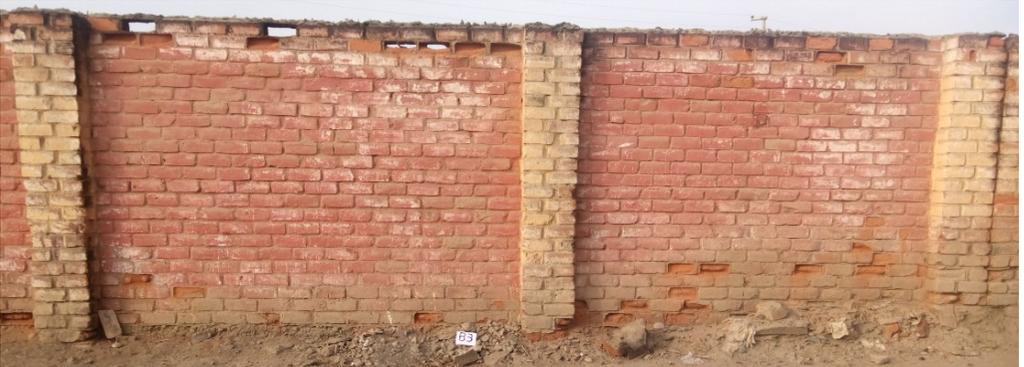
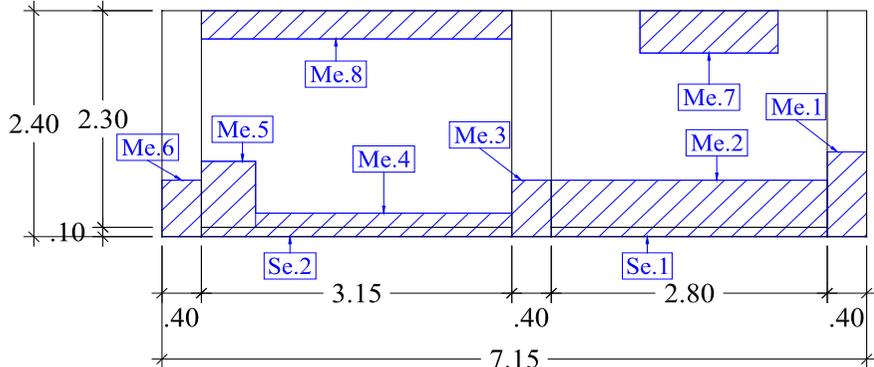
UNIDAD MUESTRAL 19

ÁREA AFECTADA POR ELEMENTO Y PATOLOGÍA										RESUMEN DE EVALUACIÓN			
	Columna	Muro de albañilería	Sobrecimiento	Viga		Erosión	Desprendimiento	Grieta	Corrosión				
Área afectada (m2)		4.59	0.60		→	5.19	0.00	0.00	0.00	Área afectada (m2)	5.19		
Área no afectada (m2)		11.98	0.00		→	11.98				Área no afectada (m2)	11.98		
% Área afectada		27.71%	100.00%		→	30.22%	0.00%	0.00%	0.00%	% Área afectada	30.22%		
% Área no afectada		72.29%	0.00%		→	69.78%				% Área no afectada	69.78%		
NIVEL DE SEVERIDAD													
Ninguno = N			72.29%	0.00%							Ninguno	N	69.78%
Leve = L			0.00%	0.00%							Leve	L	0.00%
Moderado = M			8.30%	100.00%							Moderado	M	11.48%
Severo = S			19.41%	0.00%							Severo	S	18.74%

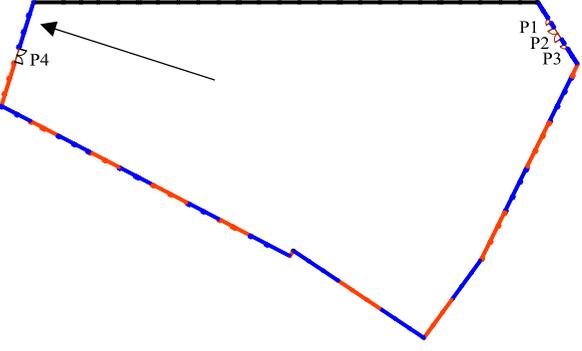
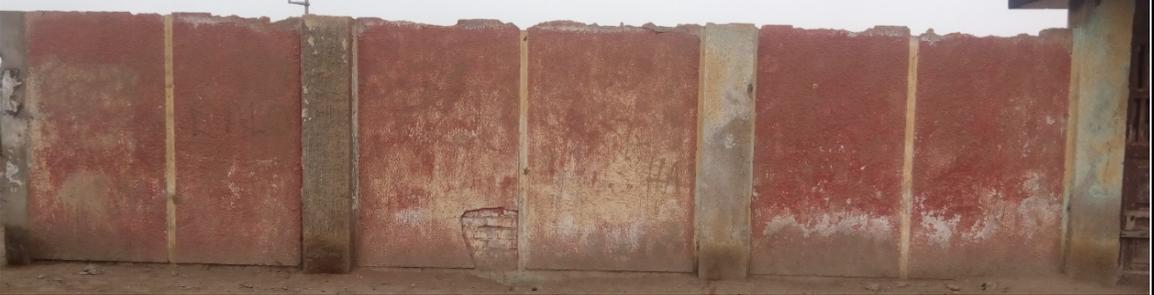
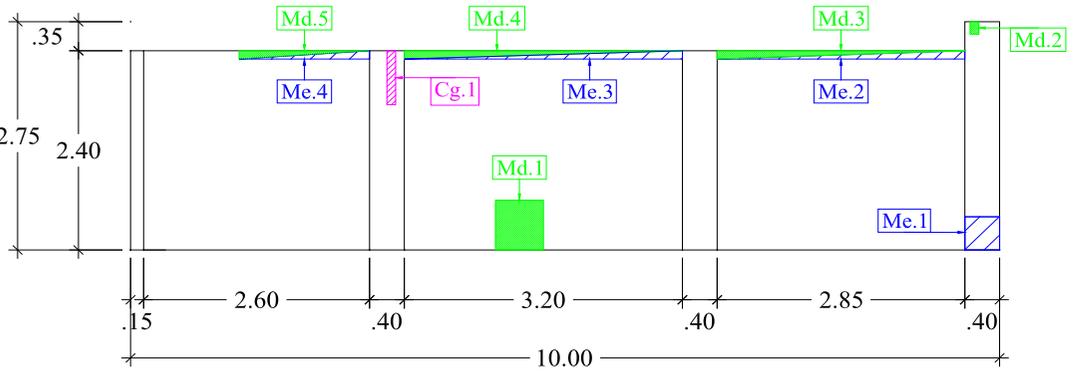
UNIDAD MUESTRAL 23

Área afectada (m2)	0.00	2.08			→ 0.92	1.10	0.07	0.00	Área afectada (m2)	2.08		
		Área no afectada (m2)	0.36	21.70			→	22.06			Área no afectada (m2)	22.06		
		% Área afectada	0.00%	8.75%			→ 3.79%	4.56%	0.27%	0.00%	% Área afectada	8.62%		
		% Área no afectada	100.00%	91.25%			→	91.38%			% Área no afectada	91.38%		
NIVEL DE SEVERIDAD														
Ninguno	= N		100.00%	91.25%							Ninguno	N	91.38%	
Leve	= L		0.00%	5.30%							Leve	L	5.22%	
Moderado	= M		0.00%	0.00%							Moderado	M	0.00%	
Severo	= S		0.00%	3.45%							Severo	S	3.40%

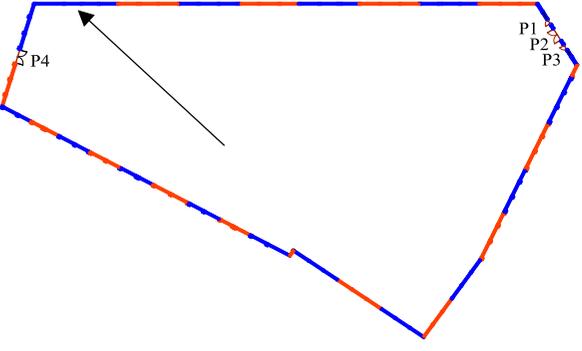
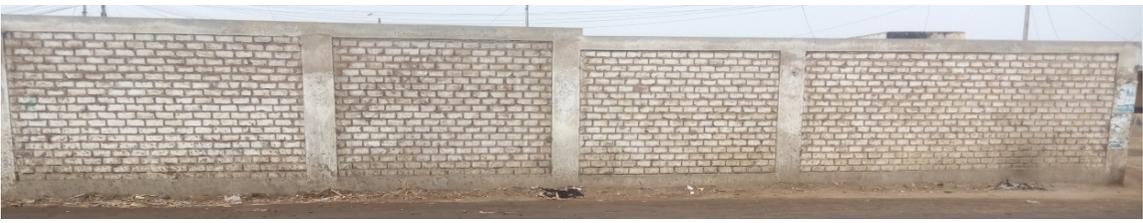
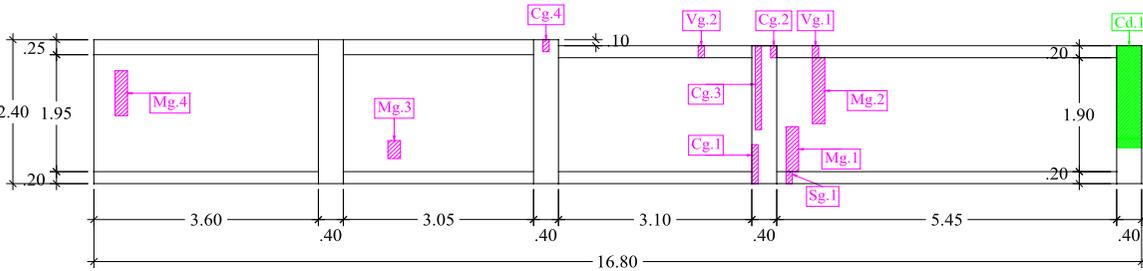
UNIDAD MUESTRAL 24

B) FICHA DE RECOLECCIÓN DE DATOS Y EVALUACIÓN											UM-24		
ELEMENTO	ÁREA	PATOLOGÍA	Código	Largo (m)	Alto (m)	Prof. (cm)	% Prof.	Ancho Abertura (mm)	% Desprend.	Efecto en el concreto	Área Afectada	% Área Afectada	Nivel de severidad
COLUMNA	3.76	Desprendimiento	Ce.1	0.40	1.70				18.09%		0.68	18.09%	M
		Grieta	Cg.1	0.10	0.65			1.10			0.07	1.73%	S
		Grieta	Cg.2	0.10	0.20			1.30			0.02	0.53%	S
		Grieta	Cg.3	0.10	1.40			1.50			0.14	3.72%	S
		Grieta	Cg.4	0.10	0.20			1.50			0.02	0.53%	S
MURO DE ALBAÑILERIA	29.21	Grieta	Mg.1	0.20	0.75			1.90			0.15	0.51%	S
		Grieta	Mg.2	0.20	1.10			1.30			0.22	0.75%	S
		Grieta	Mg.3	0.20	0.30			1.50			0.06	0.21%	S
		Grieta	Mg.4	0.20	0.75			1.30			0.15	0.51%	S
SOBRECIMIENTO	3.04	Grieta	Sg.1	0.10	0.20			1.30			0.02	0.66%	S
VIGA	3.37	Grieta	Vg.1	0.10	0.20			1.10			0.02	0.59%	S
		Grieta	Vg.2	0.10	0.20			1.30			0.02	0.59%	S

ÁREA AFECTADA POR ELEMENTO Y PATOLOGÍA										RESUMEN DE EVALUACIÓN				
	Columna	Muro de albañilería	Sobrecimiento	Viga		Erosión	Desprendimiento	Grieta	Corrosión	Área afectada (m2)	Nivel de severidad			
Área afectada (m2)	0.93	0.58	0.02	0.04	→	0.00	0.68	0.89	0.00	1.57				
Área no afectada (m2)	2.84	28.63	3.02	3.33	→	37.82				37.82				
% Área afectada	24.60%	1.99%	0.66%	1.19%	→	0.00%	1.73%	2.25%	0.00%	3.97%				
% Área no afectada	75.40%	98.01%	99.34%	98.81%	→	96.03%				96.03%				
NIVEL DE SEVERIDAD														
Ninguno = N		75.40%	98.01%	99.34%	98.81%							Ninguno	N	96.03%
Leve = L		0.00%	0.00%	0.00%	0.00%							Leve	L	0.00%
Moderado = M		18.09%	0.00%	0.00%	0.00%							Moderado	M	1.73%
Severo = S		6.52%	1.99%	0.66%	1.19%							Severo	S	2.25%

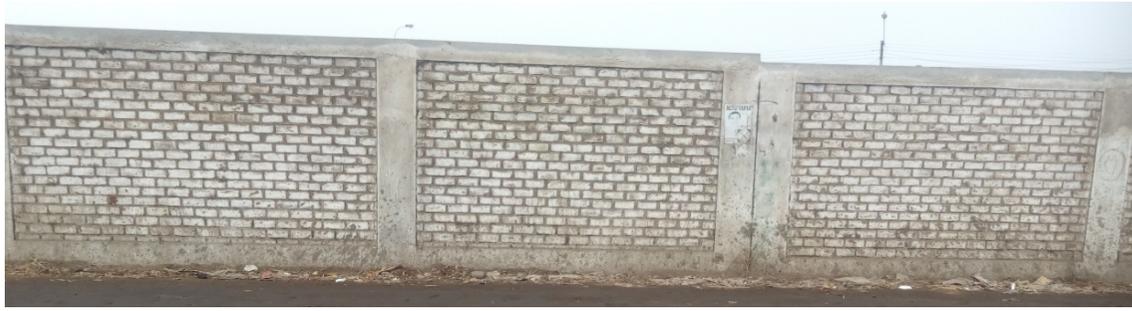
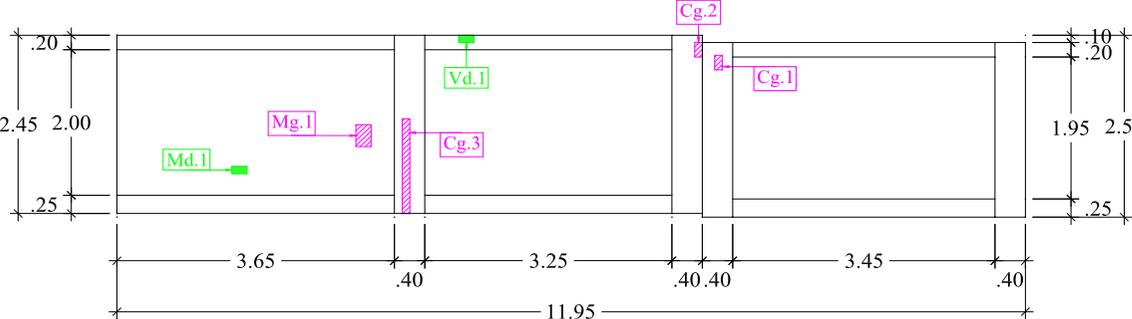
UNIDAD MUESTRAL 25

TIPOS DE PATOLOGÍAS	ELEMENTOS DE ALBAÑILERÍA											
EROSIÓN = e	COLUMNA = C											
DESPRENDIMIENTO = d	MURO DE ALBAÑILERÍA = M											
GRIETA = g	SOBRECIMIENTO = S											
CORROSIÓN = c	VIGA = V											
RESUMEN DE ÁREA POR ELEMENTO: UM-25												
ELEMENTO	ÁREA (m ²)											
COLUMNA	3.88											
MURO DE ALBAÑILERÍA	20.53											
SOBRECIMIENTO	2.59											
VIGA	2.07											
ÁREA TOTAL DE MUESTRA	29.07

B) FICHA DE RECOLECCIÓN DE DATOS Y EVALUACIÓN											UM-25		
ELEMENTO	ÁREA	PATOLOGÍA	Código	Largo (m)	Alto (m)	Prof. (cm)	% Prof.	Ancho Abertura (mm)	% Desprend.	Efecto en el concreto	Área Afectada	% Área Afectada	Nivel de severidad
COLUMNA	3.88	Grieta	Cg.1	0.10	0.20			1.50			0.02	0.52%	S
		Grieta	Cg.2	0.10	0.20			1.50			0.02	0.52%	S
		Grieta	Cg.3	0.10	1.30			1.50			0.13	3.35%	S
MURO DE ALBAÑILERIA	20.53	Desprendimiento	Md.1	0.20	0.10				0.10%		0.02	0.10%	L
		Grieta	Mg.2	0.20	0.30			1.00			0.06	0.29%	S
VIGA	2.07	Desprendimiento	Vd.1	0.20	0.10				0.97%		0.02	0.97%	L
ÁREA AFECTADA POR ELEMENTO Y PATOLOGÍA													
		Columna	Muro de albañilería	Sobrecimiento	Viga		Erosión	Desprendimiento	Grieta	Corrosión	RESUMEN DE EVALUACIÓN		
Área afectada (m2)		0.17	0.08	0.00	0.02	→	0.00	0.04	0.23	0.00	Área afectada (m2)		0.27
Área no afectada (m2)		3.71	20.45	2.59	2.05	→	28.80				Área no afectada (m2)		28.80

% Área afectada		4.38%	0.39%	0.00%	0.97%	→	0.00%	0.14%	0.79%	0.00%	% Área afectada		0.93%
% Área no afectada		95.62%	99.61%	100.00%	99.03%	→	99.07%				% Área no afectada		99.07%
NIVEL DE SEVERIDAD													
Ninguno = N		95.62%	99.61%	100.00%	99.03%						Ninguno	N	99.07%
Leve = L		0.00%	0.10%	0.00%	0.97%						Leve	L	0.14%
Moderado = M		0.00%	0.00%	0.00%	0.00%						Moderado	M	0.00%
Severo = S		4.38%	0.29%	0.00%	0.00%						Severo	S	0.79%

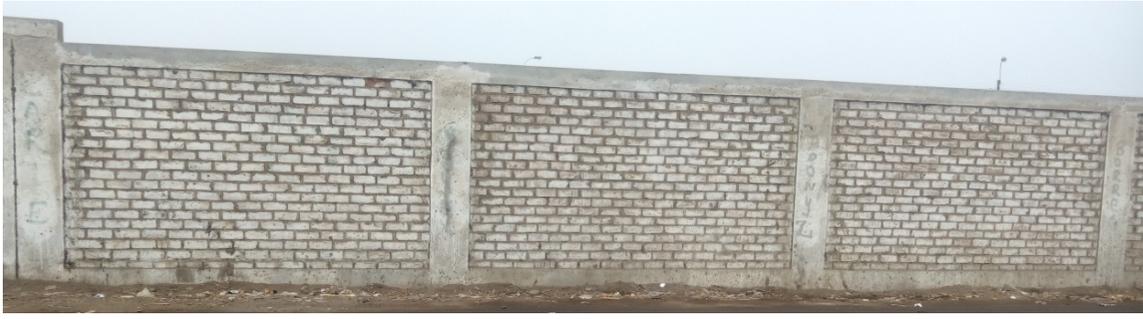
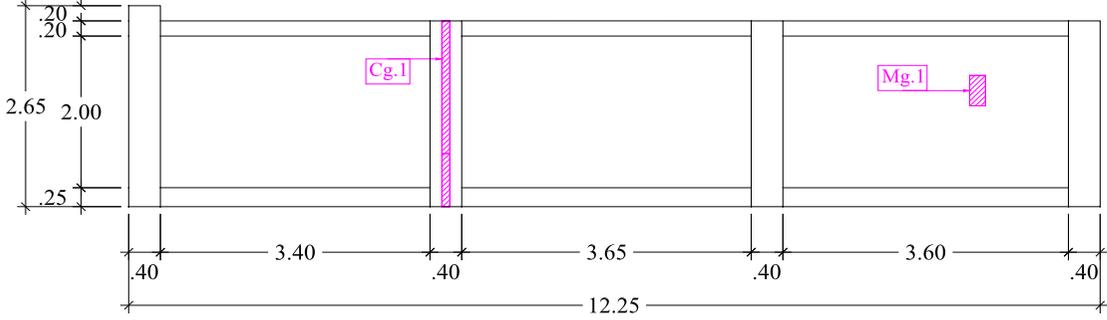
UNIDAD MUESTRAL 26

RESUMEN DE ÁREA POR ELEMENTO: UM-26

B) FICHA DE RECOLECCIÓN DE DATOS Y EVALUACIÓN											UM-26		
ELEMENTO	ÁREA	PATOLOGÍA	Código	Largo (m)	Alto (m)	Prof. (cm)	% Prof.	Ancho Abertura (mm)	% Desprend.	Efecto en el concreto	Área Afectada	% Área Afectada	Nivel de severidad
COLUMNA	4.00	Grieta	Cg.1	0.10	2.45	/	/	2.50	/	/	0.25	6.13%	S
MURO DE ALB.	21.30	Grieta	Mg.1	0.20	0.40	/	/	2.30	/	/	0.08	0.38%	S
ÁREA AFECTADA POR ELEMENTO Y PATOLOGÍA													
	Columna	Muro de albañilería	Sobrecimiento	Viga		Erosión	Desprendimiento	Grieta	Corrosión	RESUMEN DE EVALUACIÓN			
Área afectada (m2)	0.25	0.08	0.00	0.00	→	0.00	0.00	0.33	0.00	Área afectada (m2)	0.33		
Área no afectada (m2)	3.76	21.22	2.66	2.13	→	29.77				Área no afectada (m2)	29.77		
% Área afectada	6.13%	0.38%	0.00%	0.00%	→	0.00%	0.00%	1.08%	0.00%	% Área afectada	1.08%		
% Área no afectada	93.88%	99.62%	100.00%	100.00%	→	98.92%				% Área no afectada	98.92%		
NIVEL DE SEVERIDAD

Ninguno = N		93.88%	99.62%	100.00%	100.00%					Ninguno	N	98.92%	
Leve = L		0.00%	0.00%	0.00%	0.00%					Leve	L	0.00%	
Moderado = M		0.00%	0.00%	0.00%	0.00%					Moderado	M	0.00%	
Severo = S		6.13%	0.38%	0.00%	0.00%					Severo	S	1.08%

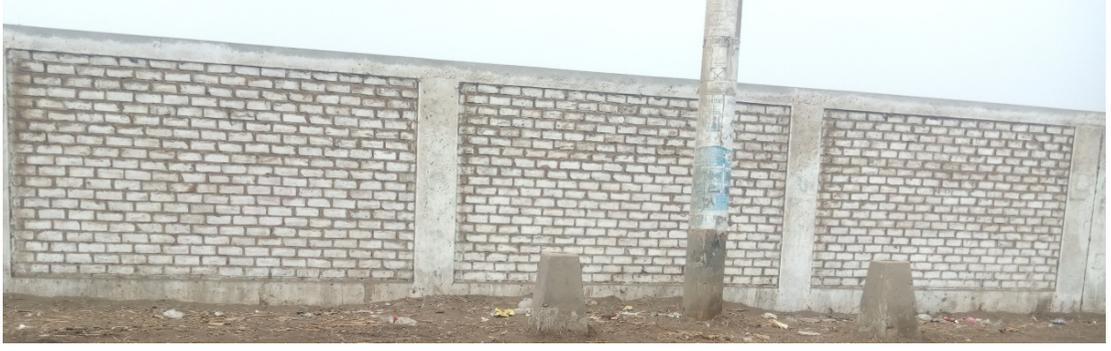
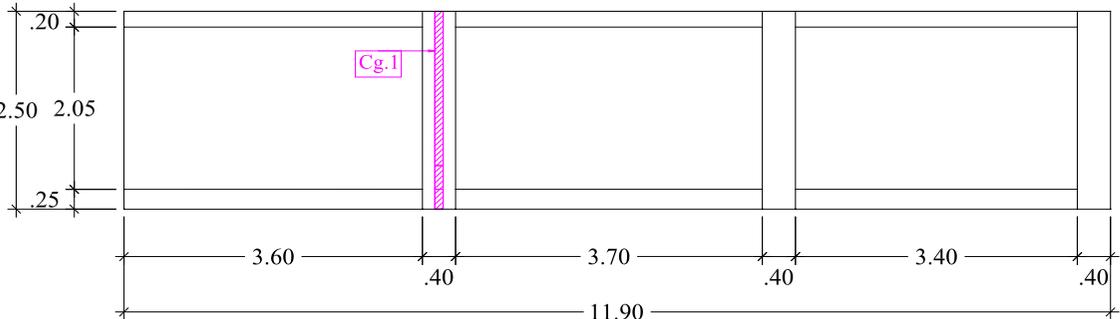
TIPOS DE PATOLOGÍAS	ELEMENTOS DE ALBAÑILERÍA													
EROSIÓN = e	COLUMNA = C													
DESPRENDIMIENTO = d	MURO DE ALBAÑILERÍA = M													
GRIETA = g	SOBRECIMIENTO = S													
CORROSIÓN = c	VIGA = V													
RESUMEN DE ÁREA POR ELEMENTO: UM-27														
<table border="1"> <thead> <tr> <th>ELEMENTO</th> <th>ÁREA (m²)</th> </tr> </thead> <tbody> <tr> <td>COLUMNA</td> <td>3.00</td> </tr> <tr> <td>MURO DE ALBAÑILERÍA</td> <td>21.94</td> </tr> <tr> <td>SOBRECIMIENTO</td> <td>2.68</td> </tr> <tr> <td>VIGA</td> <td>2.14</td> </tr> <tr> <td>ÁREA TOTAL DE MUESTRA</td> <td>29.75</td> </tr> </tbody> </table>	ELEMENTO	ÁREA (m ²)	COLUMNA	3.00	MURO DE ALBAÑILERÍA	21.94	SOBRECIMIENTO	2.68	VIGA	2.14	ÁREA TOTAL DE MUESTRA	29.75		
ELEMENTO	ÁREA (m ²)													
COLUMNA	3.00													
MURO DE ALBAÑILERÍA	21.94													
SOBRECIMIENTO	2.68													
VIGA	2.14													
ÁREA TOTAL DE MUESTRA	29.75

B) FICHA DE RECOLECCIÓN DE DATOS Y EVALUACIÓN												UM-27		
ELEMENTO	ÁREA	PATOLOGÍA	Código	Largo (m)	Alto (m)	Prof. (cm)	% Prof.	Ancho Abertura (mm)	% Desprend.	Efecto en el concreto		Área Afectada	% Área Afectada	Nivel de severidad
COLUMNA	3.00	Grieta	Cg.1	0.10	2.50			2.00				0.25	8.33%	L
ÁREA AFECTADA POR ELEMENTO Y PATOLOGÍA														
		Columna	Muro de albañilería	Sobrecimiento	Viga		Erosión	Desprendimiento	Grieta	Corrosión	RESUMEN DE EVALUACIÓN			
Área afectada (m2)		0.25	0.00	0.00	0.00	→	0.00	0.00	0.25	0.00	Área afectada (m2)		0.25	
Área no afectada (m2)		2.75	21.94	2.68	2.14	→	29.50				Área no afectada (m2)		29.50	
% Área afectada		8.33%	0.00%	0.00%	0.00%	→	0.00%	0.00%	0.84%	0.00%	% Área afectada		0.84%	
% Área no afectada		91.67%	100.00%	100.00%	100.00%	→	99.16%				% Área no afectada		99.16%	
NIVEL DE SEVERIDAD														
Ninguno	= N		91.67%	100.00%	100.00%	100.00%						Ninguno	N	99.16%

Leve	= L		8.33%	0.00%	0.00%	0.00%						Leve	L	0.84%
Moderado	= M		0.00%	0.00%	0.00%	0.00%						Moderado	M	0.00%
Severo	= S		0.00%	0.00%	0.00%	0.00%						Severo	S	0.00%

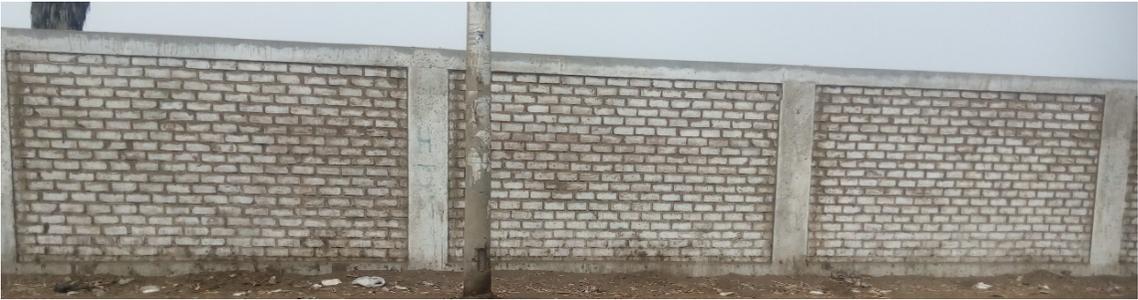
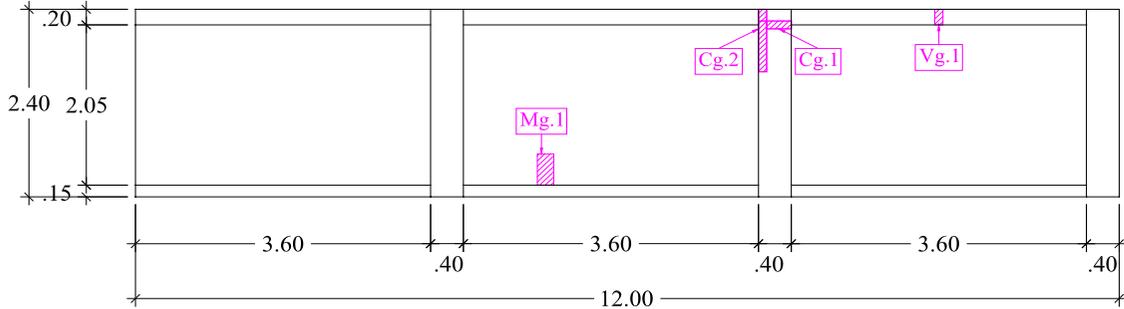
UNIDAD MUESTRAL 29

EROSIÓN = e	COLUMNA = C	
DESPRENDIMIENTO = d	MURO DE ALBAÑILERÍA = M	
GRIETA = g	SOBRECIMIENTO = S	
CORROSIÓN = c	VIGA = V	
RESUMEN DE ÁREA POR ELEMENTO: UM-29		
ELEMENTO	ÁREA (m ²)

COLUMNA	2.88	
MURO DE ALBAÑILERÍA	22.14	
SOBRECIMIENTO	1.62	
VIGA	2.16	
ÁREA TOTAL DE MUESTRA	28.80

B) FICHA DE RECOLECCIÓN DE DATOS Y EVALUACIÓN											UM-29		
ELEMENTO	ÁREA	PATOLOGÍA	Código	Largo (m)	Alto (m)	Prof. (cm)	% Prof.	Ancho Abertura (mm)	% Desprend.	Efecto en el concreto	Área Afectada	% Área Afectada	Nivel de severidad
COLUMNA	2.88	Grieta	Cg.1	0.10	0.30			1.60			0.03	1.04%	S
		Grieta	Cg.1	0.10	0.80			1.60			0.08	2.78%	S
MURO DE ALB.	22.14	Grieta	Mg.1	0.20	0.40			1.50			0.08	0.36%	S
VIGA	2.16	Grieta	Vg.1	0.10	0.20			1.20			0.02	0.93%	S
ÁREA AFECTADA POR ELEMENTO Y PATOLOGÍA													
		Columna	Muro de albañilería	Sobrecimiento	Viga		Erosión	Desprendimiento	Grieta	Corrosión	RESUMEN DE EVALUACIÓN		
Área afectada (m2)		0.11	0.08	0.00	0.02	→	0.00	0.00	0.21	0.00	Área afectada (m2)		0.21
Área no afectada (m2)		2.77	22.06	1.62	2.14	→	28.59				Área no afectada (m2)		28.59
% Área afectada		3.82%	0.36%	0.00%	0.93%	→	0.00%	0.00%	0.73%	0.00%	% Área afectada		0.73%
% Área no afectada		96.18%	99.64%	100.00%	99.07%	→	99.27%				% Área no afectada		99.27%

NIVEL DE SEVERIDAD													
Ninguno	= N		96.18%	99.64%	100.00%	99.07%					Ninguno	N	99.27%
Leve	= L		0.00%	0.00%	0.00%	0.00%					Leve	L	0.00%
Moderado	= M		0.00%	0.00%	0.00%	0.00%					Moderado	M	0.00%
Severo	= S		3.82%	0.36%	0.00%	0.93%					Severo	S	0.73%

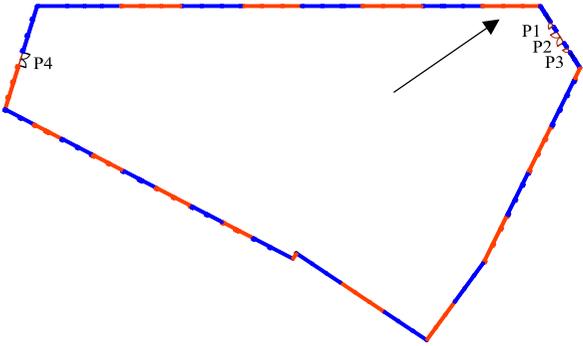
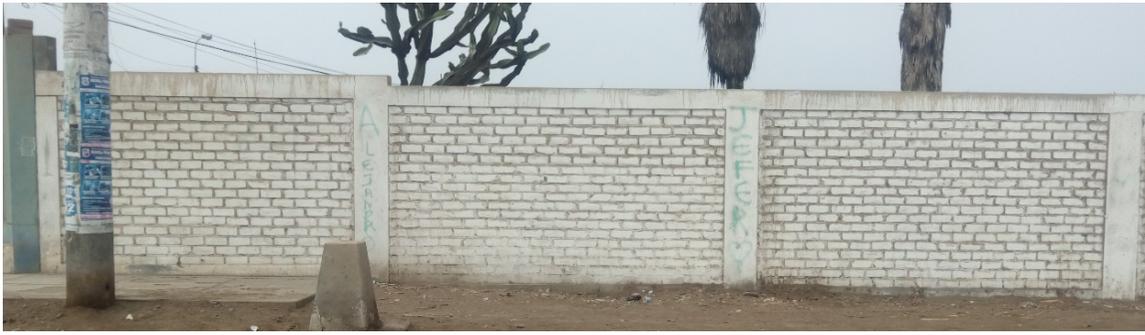
Ficha 31. Evaluación de la Unidad Muestral 31.

NIVEL DE SEVERIDAD													
Ninguno = N		99.24%	99.48%	100.00%	100.00%						Ninguno	N	99.52%
Leve = L		0.00%	0.00%	0.00%	0.00%						Leve	L	0.00%
Moderado = M		0.00%	0.00%	0.00%	0.00%						Moderado	M	0.00%
Severo = S		0.76%	0.52%	0.00%	0.00%						Severo	S	0.48%

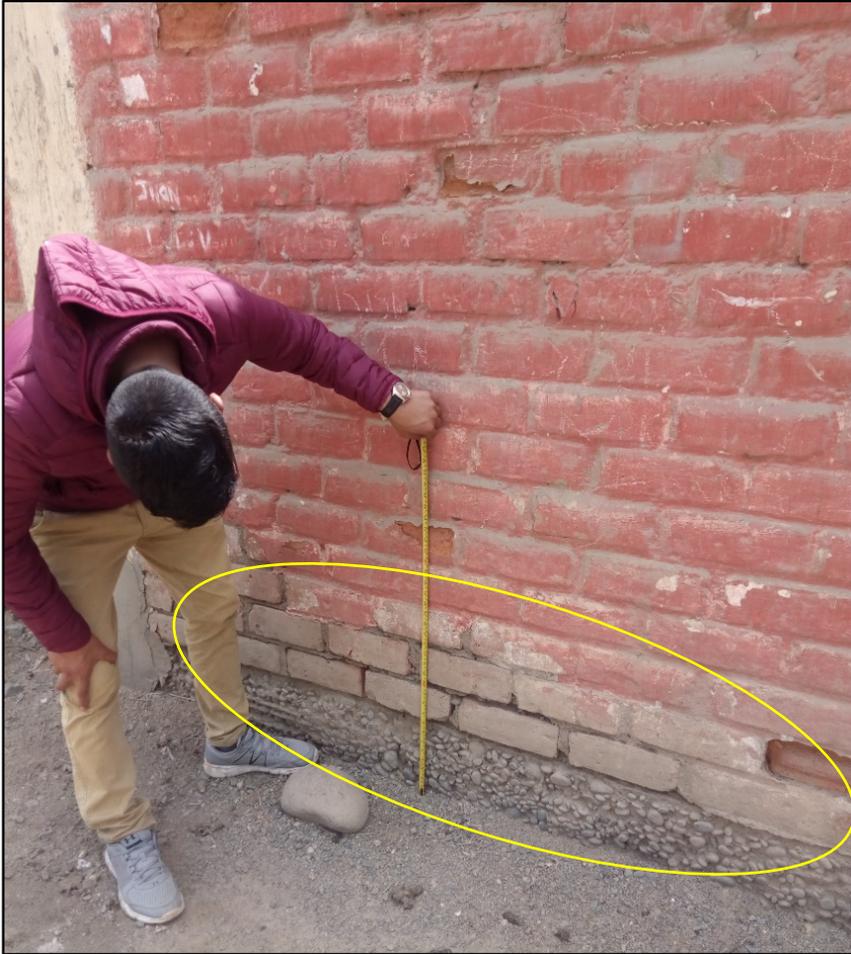
Fotografía 6: Medición del área afectada por erosión (físico-química) en la estructura de albañilería confinada (muro de albañilería y sobrecimiento) del cerco perimétrico de la UM-6.
