**UNIVERSIDAD CATÓLICA LOS ÁNGELES DE
CHIMBOTE**

**DETERMINACIÓN Y EVALUACIÓN DE LAS
PATOLOGÍAS EN LOS ELEMENTOS DE
ALBAÑILERÍA CONFINADA Y SIMPLE DEL CERCO
PERIMÉTRICO DE LA I. E. 20502 CÉSAR VALLEJO EN
EL ASENTAMIENTO HUMANO LAS DELICIAS,
DISTRITO DE PARAMONGA, PROVINCIA DE
BARRANCA, DEPARTAMENTO DE LIMA, ENERO -
2018**

TESIS PARA OPTAR EL TÍTULO

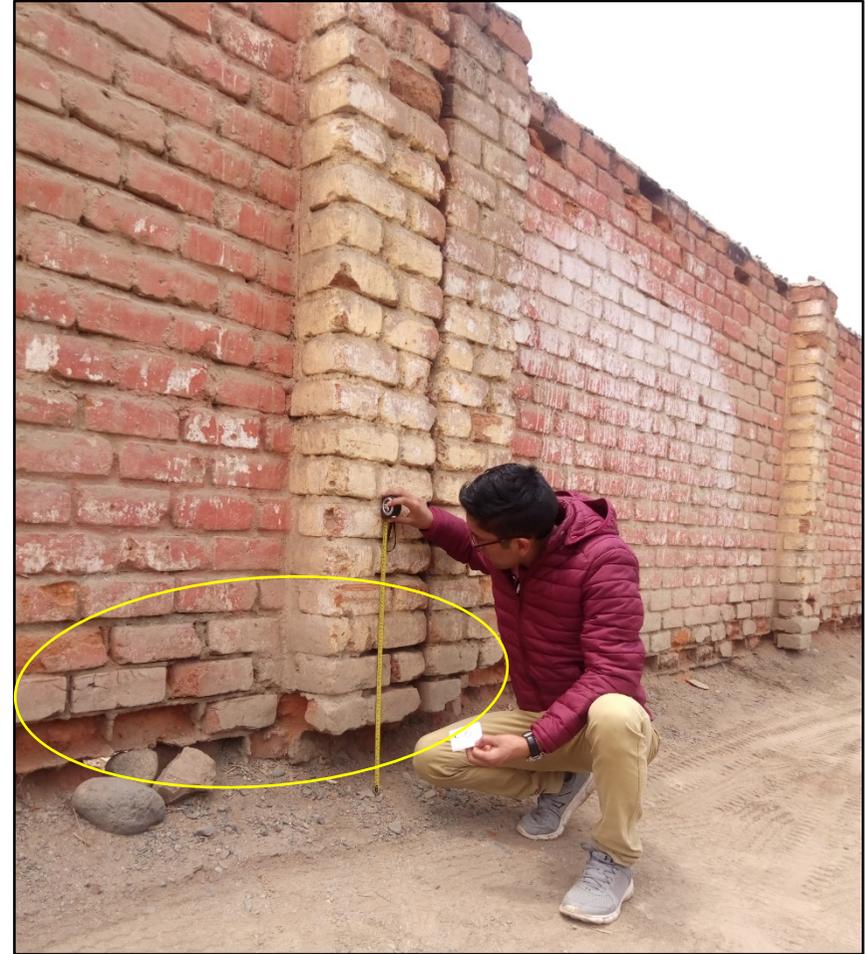
Fotografía 7: Medición del área afectada por erosión (físico-química) en la estructura de albañilería simple del cerco perimétrico de la UM-14.

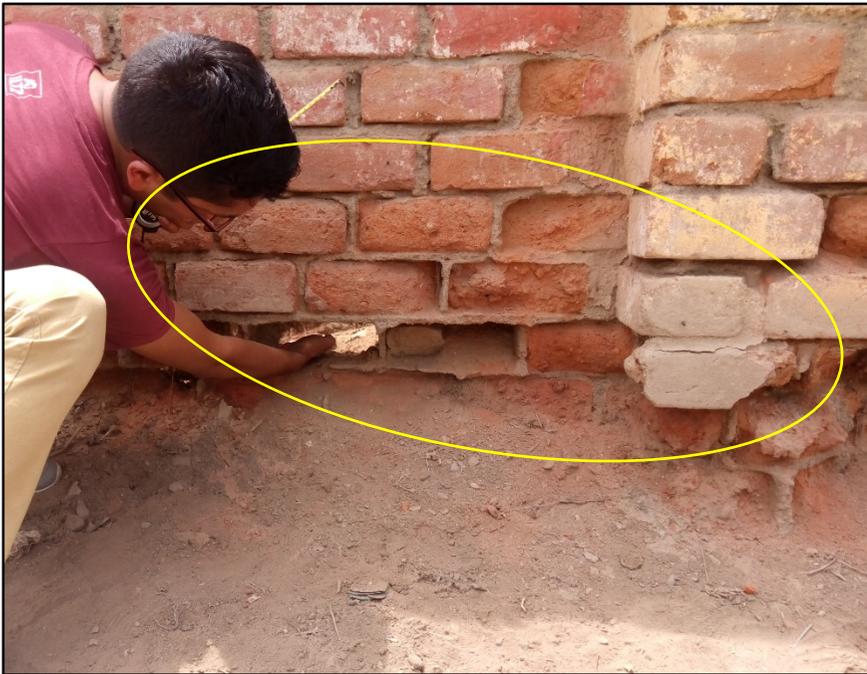
Fotografía 8: Muro de albañilería atacada de manera severa por la erosión (físico-química) en la zona inferior del cerco perimétrico de la UM-13.

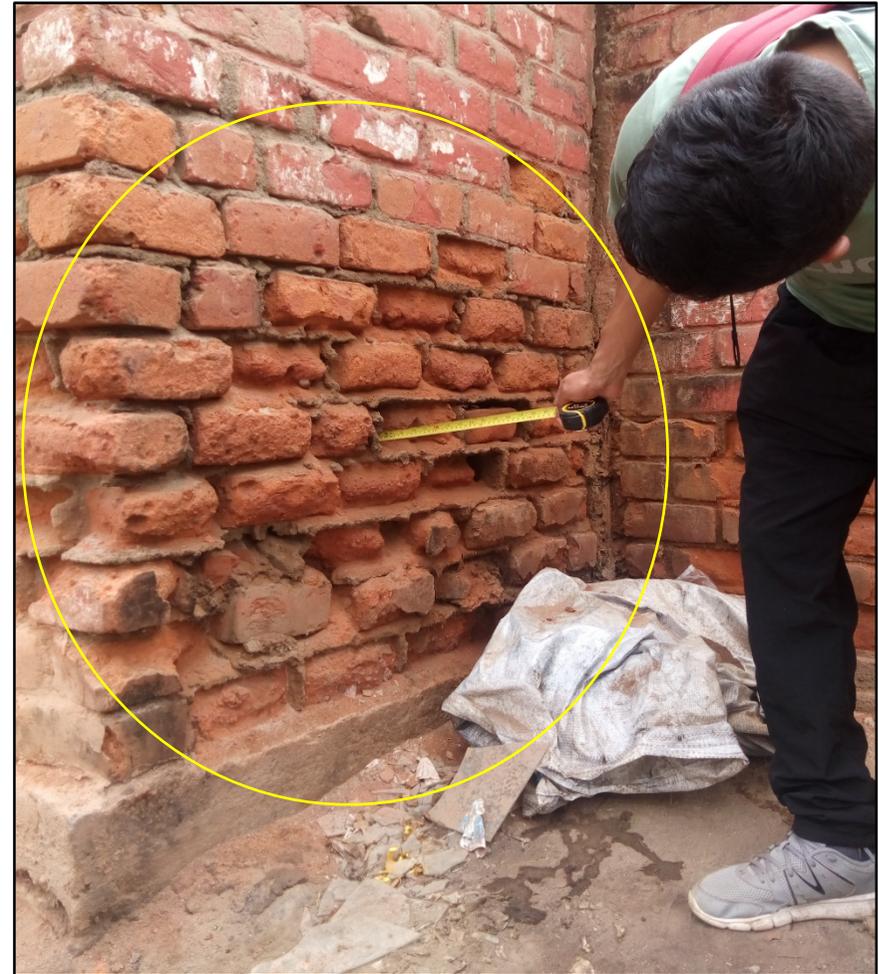
Fotografía 9: Muro de albañilería y sobrecimiento atacada de manera severa por la erosión (físico-química) en la zona inferior del cerco perimétrico de la UM-12.

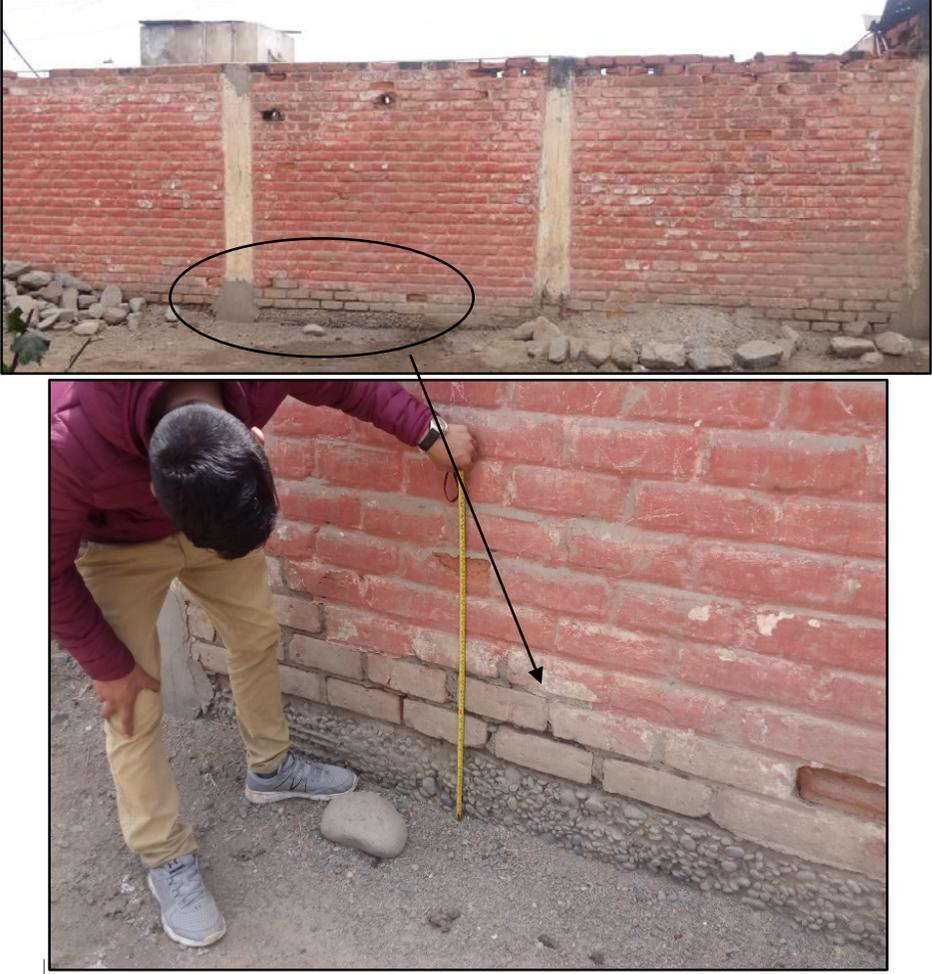
Patología: Erosión físico-química	Unidad Muestral 7
<p>Se observa principalmente que el daño es por erosión físico-química que provoca la pérdida parcial del concreto y unidades de albañilería, afectando en las columnas, muros de albañilería, sobrecimiento y viga.</p> <p>Causas: La principal causa es la humedad provocado generado por napa freática alta, mareas altas, spray marino, niebla, neblina y garuas, así como también la cercanía con campos de cultivos.</p> <p>Reparaciones: En columnas, sobrecimiento y viga: Se debe retirar el concreto dañado hasta encontrar una superficie firme y sana a sus resistencias mecánicas, para ello se picará (cincel, comba, rotomartillos, etc.) el área dañada del concreto de las columnas, sobrecimientos y vigas, luego se dejará la superficie limpia, sin polvo, partes sueltas o mal adheridas, sin infiltraciones de aceite, grasa, pintura, entre otros. Utilizando una brocha, rodillo o pulverizado aplicar un puente adherente epoxico. Luego se realizará el vaciado de dos procesos diferentes: -Concreto nuevo que se colocará en las zonas erosionadas tendrá la misma resistencia que el concreto del sobrecimiento ($f'c=175\text{kg/cm}^2$), columnas y vigas ($f'c=210\text{kg/cm}^2$) -Mortero de reparación (predosificado), que tiene alta resistencia a la compresión, capacidad de escurrimiento (fluidez), también algunos productos similares contienen impermeabilizantes, además se puede añadir gravillas (1/2"). El encofrado debe tener una entrada en forma de chute para facilitar el ingreso y adherirse entre ambos concretos. En muro de albañilería: Remover las juntas y los ladrillos afectados por la erosión. Las superficies expuestas deben encontrarse limpias, libre de polvo, partes sueltas o mal adheridas, sin impregnaciones de aceite, grasa, pintura, entre otros; luego utilizando una brocha o pulverizado colocar puente adherente epoxico. Después reemplazar los ladrillos extraídos del muro por otros de similares características, finalmente rellenar con mortero combinado con un aditivo plastificante para que se adapte bien a las juntas de los ladrillos nuevos. Se aconseja proteger los exteriores de las estructuras con aditivos impermeabilizantes (permitan transpirar). Si los daños se presentan en toda la base del elemento estructural se debe realizar por partes o "mantos". Si la erosión es severa y su área es de gran magnitud e irreparable, se procederá a la demolición del elemento estructural afectada.</p>
