DETERMINACIÓN Y EVALUACIÓN DE LAS
PATOLOGÍAS DEL CONCRETO DEL CANAL DE YURAC
YACU ENTRE LAS PROGRESIVAS, 1+000 AL 1+500 EN
EL SECTOR PITEC DEL DISTRITO DE INDEPENDENCIA,

PROVINCIA DE HUARAZ, REGIÓN ÁNCASH –

FEBRERO 2018

TESIS OPTAR EL TÍTULO PROFESIONAL DE

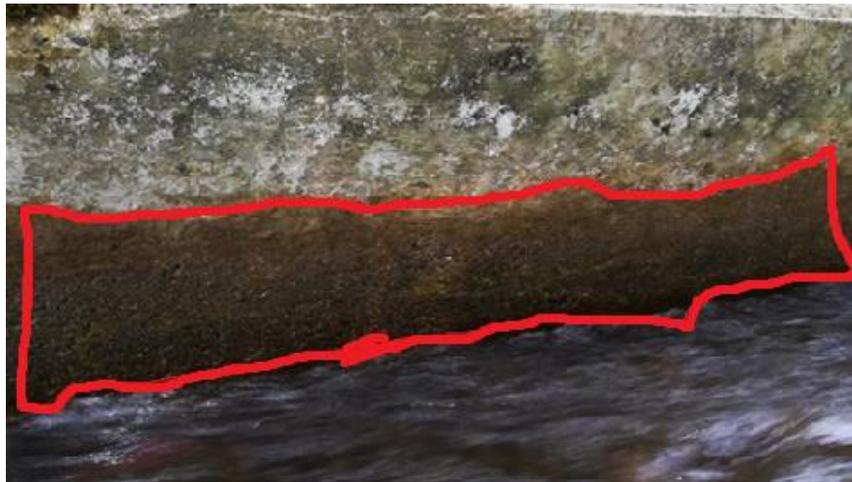
Figura 7: Identificación de erosión en el canal.

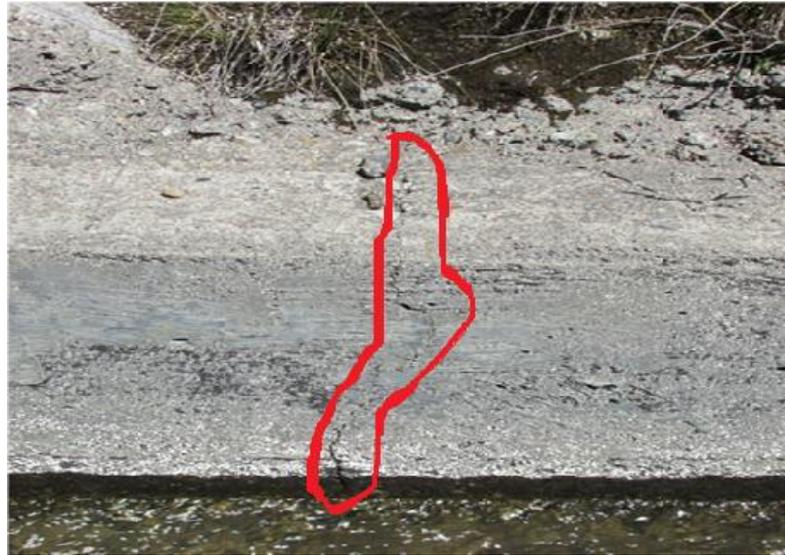
Figura 9: Identificación de la fisura en el canal.

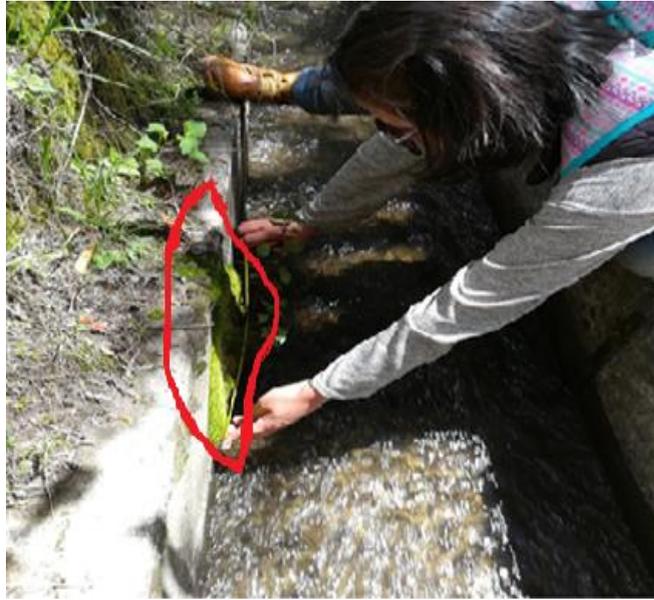
Figura 10: Identificación de la vegetación en el canal.

Para evitar la existencia de vegetaciones en los canales de riego es la eliminación periódicamente, que son los causantes de los daños y tomar las decisiones necesarias para el control de crecimiento de estas especies.

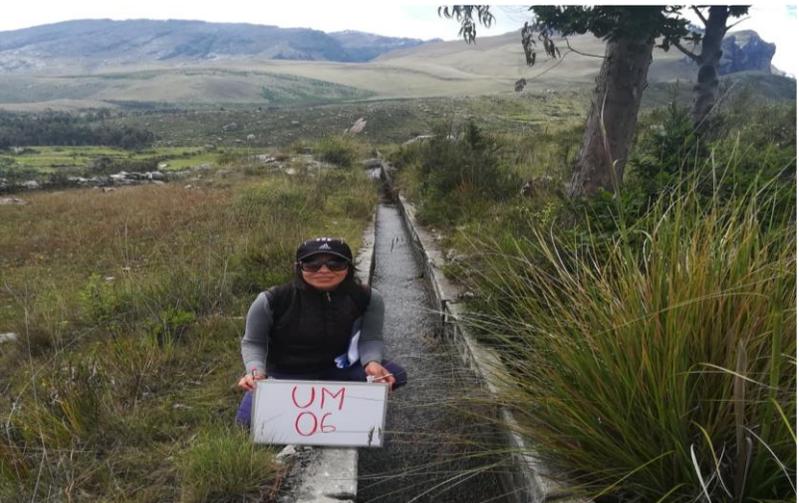
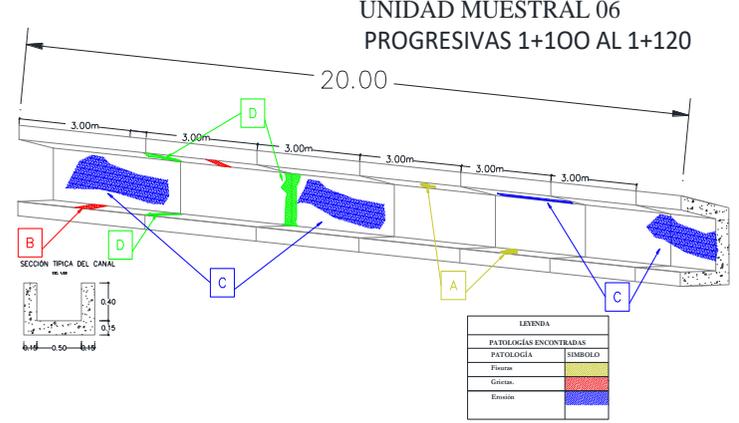
Tabla 15: Evaluación de la Unidad Muestral 6.

Evaluación de Elementos UM - 6								
Recolección de datos								
Lados	Patologías	Código	Ancho (m)	Largo (m)	Área (m ²)	Espesor (mm)	Profundidad (cm)	Nivel Severidad
Margen Izquierdo	Fisura	A	0.20	0.43	0.09	0.35		MODERADO
	Grieta	B	0.20	0.56	0.11	3.50		SEVERO
	Erosión	C	0.12	20.00	2.40		0.50	LEVE
	Vegetación	D	0.10	0.50	0.05			MODERADO
Fondo	Fisura	A						
	Grieta	B						
	Erosión	C	0.50	20.00	10.00		1.00	MODERADO
	Vegetación	D						
Margen Derecho	Fisura	A	0.20	0.40	0.08	0.15		LEVE
	Grieta	B	0.20	1.03	0.21	3.50		SEVERO
	Erosión	C	0.12	20.00	2.40		0.50	LEVE
	Vegetación	D	0.18	0.40	0.07			MODERADO

CUADRO DE RESUMEN DE LA UNIDAD MUESTRAL 06										
PATOLOGIAS	MARGEN IZQUIERDA			LOSA FONDO CANAL			MARGEN DERECHA			TOTAL DE LA UM-01
	AREA AFECTADA (M2)	AREA AFECTADA %	NIVEL DE SEVERIDAD	AREA AFECTADA (M2)	AREA AFECTADA %	NIVEL DE SEVERIDAD	AREA AFECTADA (M2)	AREA AFECTADA %	NIVEL DE SEVERIDAD	
1. FISURA	0.09	1.08%	MODERADO	0.00	-	-	0.08	1.00%	LEVE	0.64%
2. GRIETA	0.11	1.40%	SEVERO	0.00	-	-	0.21	2.58%	SEVERO	1.22%
3. EROSIÓN	2.40	30.00%	LEVE	10.00	100.00%	MODERADO	2.40	30.00%	LEVE	56.92%
4. VEGETACIÓN	0.05	0.63%	MODERADO	0.00	0.00%	-	0.07	0.90%	MODERADO	0.47%
TOTAL	2.65	33.10%		10.00	100.00%		2.76	34.48%		59.25%
UNIDAD DE MUESTRA 06	AREA NO AFECTADA (M2)		AREA NO AFECTADA %		AREA AFECTADA (M2)		AREA AFECTADA %		NIVEL DE SEVERIDAD	
	10.59		40.75%		15.41		59.25%		MODERADO

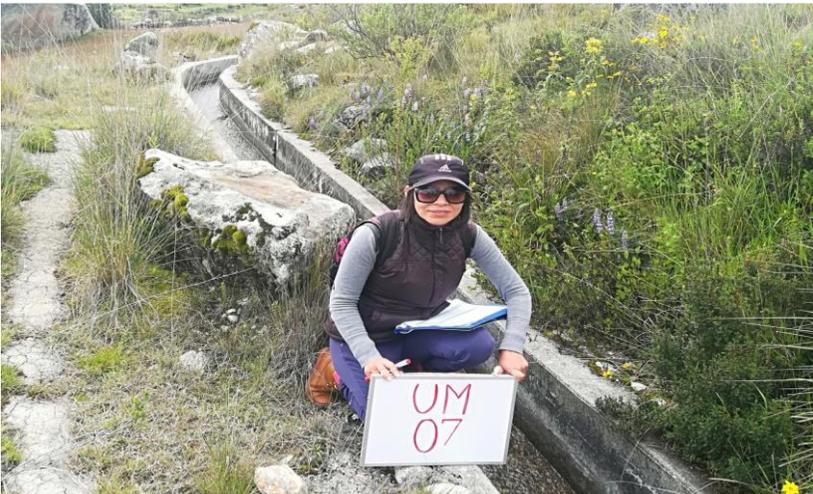
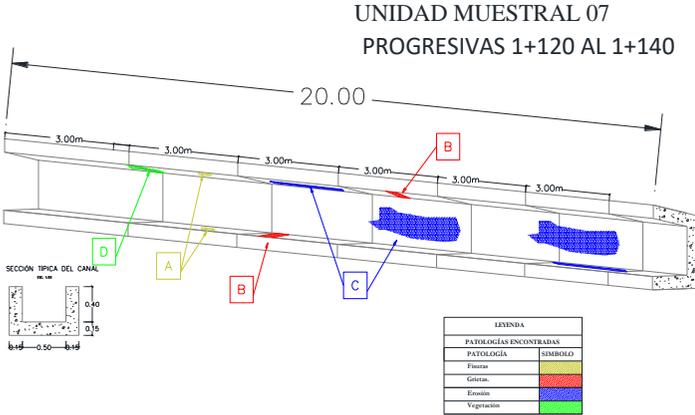
UNIDAD MUESTRAL 07 PROGRESIVAS 1+120 AL 1+140

Evaluación de Elementos UM - 7								
Recolección de datos								
Lados	Patologías	Código	Ancho (m)	Largo (m)	Área (m2)	Espesor (mm)	Profundidad (cm)	Nivel Severidad
Margen Izquierdo	Fisura	A	0.20	0.48	0.10	0.20		LEVE
	Grieta	B	0.20	0.37	0.07	1.60		SEVERO
	Erosión	C	0.12	20.00	2.40		0.50	LEVE
	Vegetación	D						
Fondo	Fisura	A						
	Grieta	B						
	Erosión	C	0.50	20.00	10.00		1.00	MODERADO
	Vegetación	D						
Margen Derecho	Fisura	A	0.20	0.35	0.07	0.25		MODERADO
	Grieta	B	0.20	0.34	0.07	2.50		SEVERO
	Erosión	C	0.12	20.00	2.40		0.50	LEVE
	Vegetación	D	0.06	0.17	0.01			MODERADO

CUADRO DE RESUMEN DE LA UNIDAD MUESTRAL 07										
PATOLOGIAS	MARGEN IZQUIERDA			LOSA FONDO CANAL			MARGEN DERECHA			TOTAL DE LA UM-01
	AREA AFECTADA (M2)	AREA AFECTADA %	NIVEL DE SEVERIDAD	AREA AFECTADA (M2)	AREA AFECTADA %	NIVEL DE SEVERIDAD	AREA AFECTADA (M2)	AREA AFECTADA %	NIVEL DE SEVERIDAD	
1. FISURA	0.10	1.20%	LEVE	0.00	-	-	0.07	0.88%	MODERADO	0.64%
2. GRIETA	0.07	0.93%	SEVERO	0.00	-	-	0.07	0.85%	SEVERO	0.55%
3. EROSIÓN	2.40	30.00%	LEVE	10.00	100.00%	MODERADO	2.40	30.00%	LEVE	56.92%
4. VEGETACIÓN	0.00	0.00%	-	0.00	0.00%	-	0.01	0.13%	MODERADO	0.04%
TOTAL	2.57	32.13%		10.00	100.00%		2.55	31.85%		58.15%
UNIDAD DE MUESTRA 07	AREA NO AFECTADA (M2)		AREA NO AFECTADA %		AREA AFECTADA (M2)		AREA AFECTADA %		NIVEL DE SEVERIDAD	
	10.88		41.85%		15.12		58.15%		MODERADO

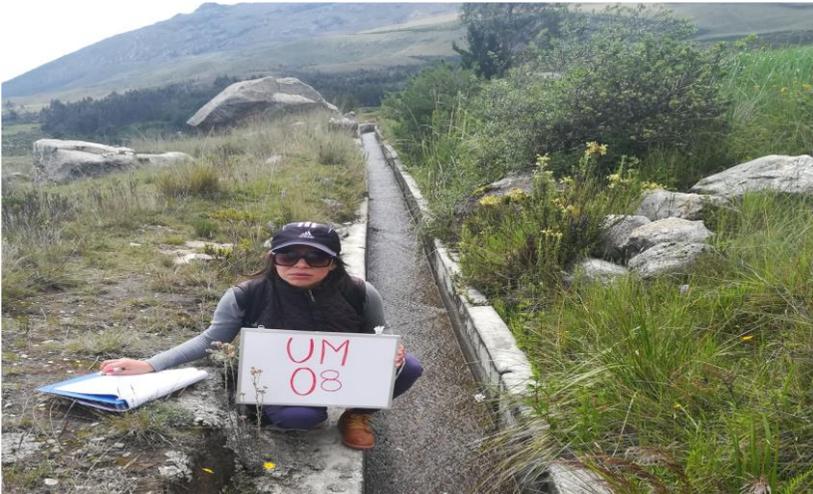
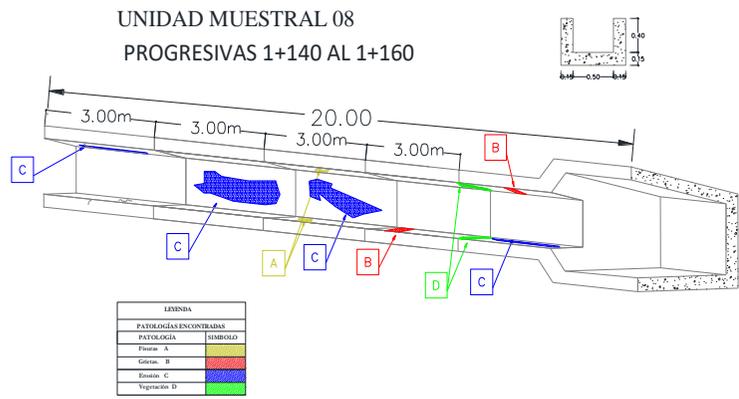
<p style="text-align: center;">UNIDAD MUESTRAL 08 PROGRESIVAS 1+140 AL 1+160</p>

Evaluación de Elementos UM - 8								
Recolección de datos								
Lados	Patologías	Código	Ancho (m)	Largo (m)	Área (m ²)	Espesor (mm)	Profundidad (cm)	Nivel Severidad
Margen Izquierdo	Fisura	A	0.20	0.53	0.11	0.15		LEVE
	Grieta	B	0.20	0.50	0.10	2.00		SEVERO
	Erosión	C	0.12	20.00	2.40		0.50	LEVE
	Vegetación	D	0.05	0.20	0.01			LEVE
Fondo	Fisura	A						
	Grieta	B						
	Erosión	C	0.50	20.00	10.00		1.00	MODERADO
	Vegetación	D						
Margen Derecho	Fisura	A	0.20	0.40	0.08	0.25		MODERADO
	Grieta	B	0.20	0.50	0.10	1.80		SEVERO
	Erosión	C	0.12	20.00	2.40		0.50	LEVE
	Vegetación	D

CUADRO DE RESUMEN DE LA UNIDAD MUESTRAL 08										
PATOLOGIAS	MARGEN IZQUIERDA			LOSA FONDO CANAL			MARGEN DERECHA			TOTAL DE LA UM-01
	AREA AFECTADA (M2)	AREA AFECTADA %	NIVEL DE SEVERIDAD	AREA AFECTADA (M2)	AREA AFECTADA %	NIVEL DE SEVERIDAD	AREA AFECTADA (M2)	AREA AFECTADA %	NIVEL DE SEVERIDAD	
1. FISURA	0.11	1.33%	LEVE	0.00	-	-	0.08	1.00%	MODERADO	0.72%
2. GRIETA	0.10	1.25%	SEVERO	0.00	-	-	0.10	1.25%	SEVERO	0.77%
3. EROSIÓN	2.40	30.00%	LEVE	10.00	100.00%	MODERADO	2.40	30.00%	LEVE	56.92%
4. VEGETACIÓN	0.01	0.13%	LEVE	0.00	0.00%	-	0.00	0.00%	-	0.04%
TOTAL	2.62	32.70%		10.00	100.00%		2.58	32.25%		58.45%
UNIDAD DE MUESTRA 08	AREA NO AFECTADA (M2)		AREA NO AFECTADA %		AREA AFECTADA (M2)		AREA AFECTADA %		NIVEL DE SEVERIDAD	
	10.80		41.55%		15.20		58.45%		MODERADO

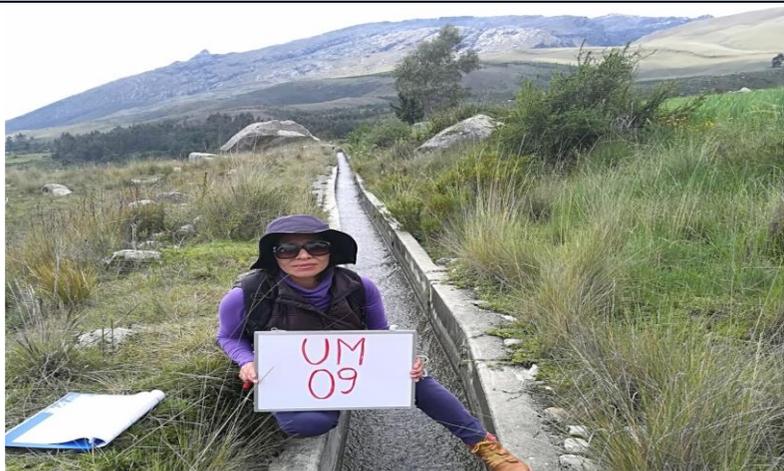
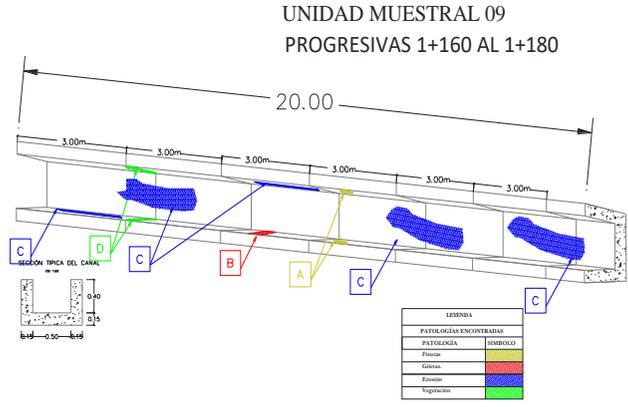
UNIDAD MUESTRAL 09 PROGRESIVAS 1+160 AL 1+180

Evaluación de Elementos UM - 9								
Recolección de datos								
Lados	Patologías	Código	Ancho (m)	Largo (m)	Área (m ²)	Espesor (mm)	Profundidad (cm)	Nivel Severidad
Margen Izquierdo	Fisura	A	0.20	0.55	0.11	0.10		LEVE
	Grieta	B	0.20	0.40	0.08	0.40		MODERADO
	Erosión	C	0.12	20.00	2.40		0.50	LEVE
	Vegetación	D	0.10	1.20	0.12			MODERADO
Fondo	Fisura	A						
	Grieta	B						
	Erosión	C	0.50	20.00	10.00		1.00	MODERADO
	Vegetación	D						
Margen Derecho	Fisura	A	0.20	0.50	0.10	1.70		LEVE
	Grieta	B						
	Erosión	C	0.12	20.00	2.40		0.50	LEVE
	Vegetación	D	0.50	0.35	0.18			MODERADO

CUADRO DE RESUMEN DE LA UNIDAD MUESTRAL 09										
PATOLOGIAS	MARGEN IZQUIERDA			LOSA FONDO CANAL			MARGEN DERECHA			TOTAL DE LA UM-01
	AREA AFECTADA (M2)	AREA AFECTADA %	NIVEL DE SEVERIDAD	AREA AFECTADA (M2)	AREA AFECTADA %	NIVEL DE SEVERIDAD	AREA AFECTADA (M2)	AREA AFECTADA %	NIVEL DE SEVERIDAD	
1. FISURA	0.11	1.38%	LEVE	0.00	-	-	0.10	1.25%	LEVE	0.81%
2. GRIETA	0.08	1.00%	MODERADO	0.00	-	-	0.00	0.00%	-	0.31%
3. EROSIÓN	2.40	30.00%	LEVE	10.00	100.00%	MODERADO	2.40	30.00%	LEVE	56.92%
4. VEGETACIÓN	0.12	1.50%	MODERADO	0.00	0.00%	-	0.18	2.19%	MODERADO	1.13%
TOTAL	2.71	33.88%		10.00	100.00%		2.68	33.44%		59.17%
UNIDAD DE MUESTRA 09	AREA NO AFECTADA (M2)		AREA NO AFECTADA %		AREA AFECTADA (M2)		AREA AFECTADA %		NIVEL DE SEVERIDAD	
	10.62		40.83%		15.39		59.17%		MODERADO

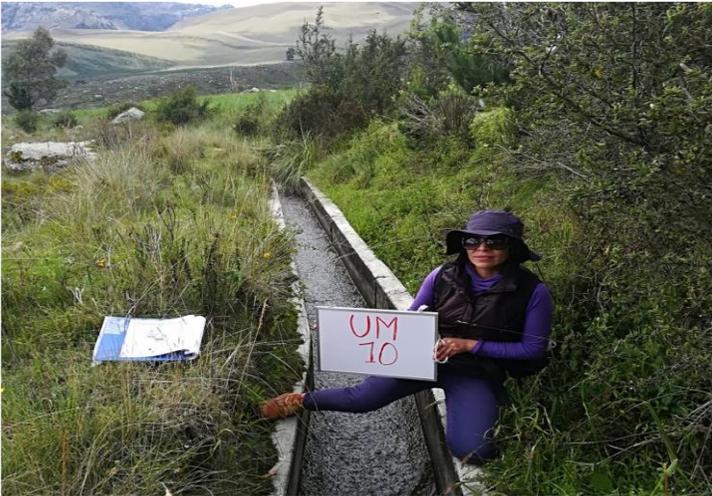
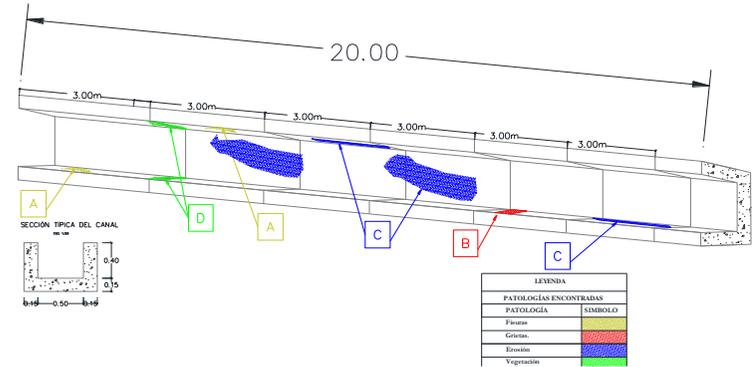
<p style="text-align: center;">UNIDAD MUESTRAL 10 PROGRESIVAS 1+180 AL 1+200</p>

Evaluación de Elementos UM - 10								
Recolección de datos								
Lados	Patologías	Código	Ancho (m)	Largo (m)	Área (m ²)	Espesor (mm)	Profundidad (cm)	Nivel Severidad
Margen Izquierdo	Fisura	A	0.20	0.55	0.11	0.25		MODERADO
	Grieta	B						
	Erosión	C	0.12	20.00	2.40		0.50	LEVE
	Vegetación	D	0.03	0.25	0.01			MODERADO
Fondo	Fisura	A						
	Grieta	B						
	Erosión	C	0.50	20.00	10.00		1.00	MODERADO
	Vegetación	D						
Margen Derecho	Fisura	A	0.20	0.40	0.08	0.30		MODERADO
	Grieta	B						
	Erosión	C	0.12	20.00	2.40		0.50	LEVE
	Vegetación	D	0.15	0.40	0.06			MODERADO

CUADRO DE RESUMEN DE LA UNIDAD MUESTRAL 10										
PATOLOGIAS	MARGEN IZQUIERDA			LOSA FONDO CANAL			MARGEN DERECHA			TOTAL DE LA UM-08
	AREA AFECTADA (M2)	AREA AFECTADA %	NIVEL DE SEVERIDAD	AREA AFECTADA (M2)	AREA AFECTADA %	NIVEL DE SEVERIDAD	AREA AFECTADA (M2)	AREA AFECTADA %	NIVEL DE SEVERIDAD	
1. FISURA	0.11	1.38%	MODERADO	0.00	-	-	0.08	1.00%	MODERADO	0.73%
2. GRIETA	0.00	0.00%	-	0.00	-	-	0.00	0.00%	-	0.00%
3. EROSIÓN	2.40	30.00%	-	10.00	100.00%	MODERADO	2.40	30.00%	-	56.92%
4. VEGETACIÓN	0.01	0.08%	MODERADO	0.00	0.00%	-	0.06	0.75%	MODERADO	0.26%
TOTAL	2.52	31.46%		10.00	100.00%		2.54	31.75%		57.91%
UNIDAD DE MUESTRA 10	AREA NO AFECTADA (M2)		AREA NO AFECTADA %	AREA AFECTADA (M2)		AREA AFECTADA %	NIVEL DE SEVERIDAD			
	10.94		42.09%	15.06		57.91%	MODERADO

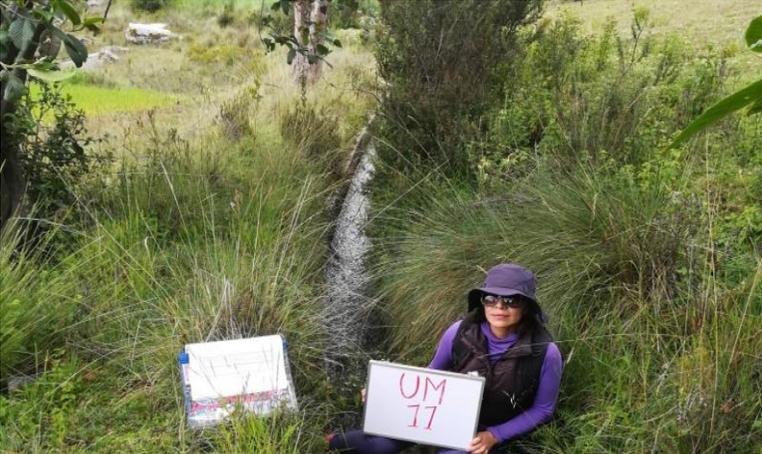
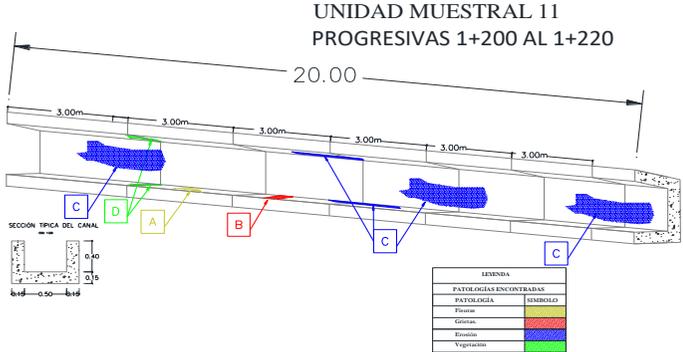
Tabla 25: Evaluación de la Unidad Muestral 11.

Evaluación de Elementos UM - 11								
Recolección de datos								
Lados	Patologías	Código	Ancho (m)	Largo (m)	Área (m ²)	Espesor (mm)	Profundidad (cm)	Nivel Severidad
Margen Izquierdo	Fisura	A	0.20	0.30	0.06	0.25		MODERADO
	Grieta	B	0.20	0.50	0.10	3.50		SEVERO
	Erosión	C	0.12	20.00	2.40		0.50	LEVE
	Vegetación	D	0.04	0.34	0.01			MODERADO
Fondo	Fisura	A						
	Grieta	B						
	Erosión	C	0.50	20.00	10.00		1.00	MODERADO
	Vegetación	D						
Margen Derecho	Fisura	A						
	Grieta	B						
	Erosión	C	0.12	20.00	2.40		0.50	LEVE
	Vegetación	D	0.09	0.30	0.03			MODERADO

CUADRO DE RESUMEN DE LA UNIDAD MUESTRAL 11										
PATOLOGIAS	MARGEN IZQUIERDA			LOS FONDO CANAL			MARGEN DERECHA			TOTAL DE LA UM-09
	AREA AFECTADA (M2)	AREA AFECTADA %	NIVEL DE SEVERIDAD	AREA AFECTADA (M2)	AREA AFECTADA %	NIVEL DE SEVERIDAD	AREA AFECTADA (M2)	AREA AFECTADA %	NIVEL DE SEVERIDAD	
1. FISURA	0.06	0.75%	MODERADO	0.00	-	-	0.00	0.00%	-	0.23%
2. GRIETA	0.10	1.25%	SEVERO	0.00	-	-	0.00	0.00%	-	0.38%
3. EROSIÓN	2.40	30.00%	LEVE	10.00	100.00%	MODERADO	2.40	30.00%	LEVE	56.92%
4. VEGETACIÓN	0.01	0.17%	MODERADO	0.00	0.00%	-	0.03	0.34%	MODERADO	0.16%
TOTAL	2.57	32.17%		10.00	100.00%		2.43	30.34%		57.69%
UNIDAD DE MUESTRA 11	AREA NO AFECTADA (M2)		AREA NO AFECTADA %		AREA AFECTADA (M2)		AREA AFECTADA %		NIVEL DE SEVERIDAD	
	11.00		42.31%		15.00		57.69%		MODERADO

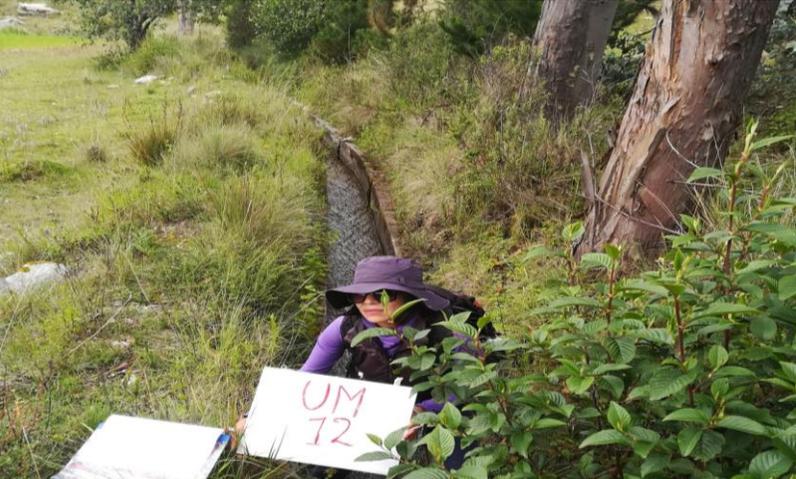
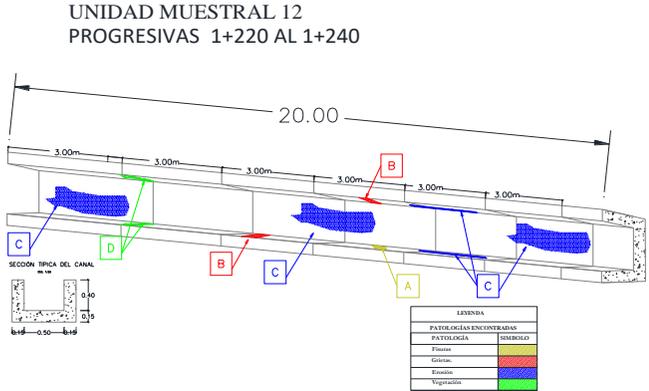
Tabla 27: Evaluación de la Unidad Muestral 12.

Evaluación de Elementos UM - 12								
Recolección de datos								
Lados	Patologías	Código	Ancho (m)	Largo (m)	Área (m ²)	Espesor (mm)	Profundidad (cm)	Nivel Severidad
Margen Izquierdo	Fisura	A	0.20	0.45	0.09	0.30		MODERADO
	Grieta	B	0.20	0.23	0.05	3.50		SEVERO
	Erosión	C	0.12	20.00	2.40		0.50	LEVE
	Vegetación	D	0.09	0.53	0.05			MODERADO
Fondo	Fisura	A						
	Grieta	B						
	Erosión	C	0.50	20.00	10.00		1.00	MODERADO
	Vegetación	D						
Margen Derecho	Fisura	A						
	Grieta	B	0.20	0.25	0.05	3.50		SEVERO
	Erosión	C	0.12	20.00	2.40		0.80	MODERADO
	Vegetación	D	0.08	0.32	0.03			MODERADO

CUADRO DE RESUMEN DE LA UNIDAD MUESTRAL 12										
PATOLOGÍAS	MARGEN IZQUIERDA			LOSA FONDO CANAL			MARGEN DERECHA			TOTAL DE LA UM-10
	AREA AFECTADA (M2)	AREA AFECTADA %	NIVEL DE SEVERIDAD	AREA AFECTADA (M2)	AREA AFECTADA %	NIVEL DE SEVERIDAD	AREA AFECTADA (M2)	AREA AFECTADA %	NIVEL DE SEVERIDAD	
1. FISURA	0.09	1.13%	MODERADO	0.00	-	-	0.00	0.00%	-	0.35%
2. GRIETA	0.05	0.58%	SEVERO	0.00	-	-	0.05	0.63%	SEVERO	0.37%
3. EROSIÓN	2.40	30.00%	LEVE	10.00	100.00%	MODERADO	2.40	30.00%	MODERADO	56.92%
4. VEGETACIÓN	0.05	0.60%	MODERADO	0.00	0.00%	-	0.03	0.32%	MODERADO	0.28%
TOTAL	2.58	32.30%		10.00	100.00%		2.48	30.95%		57.92%
UNIDAD DE MUESTRA 12	AREA NO AFECTADA (M2)		AREA NO AFECTADA %		AREA AFECTADA (M2)		AREA AFECTADA %		NIVEL DE SEVERIDAD	
	10.94		42.08%		15.06		57.92%		MODERADO

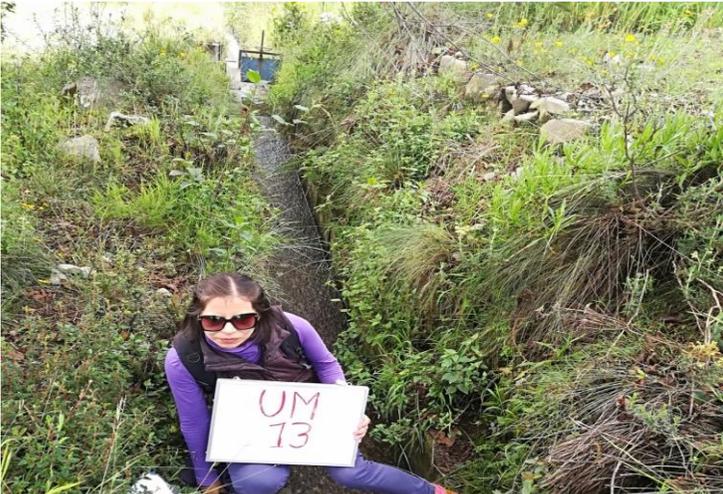
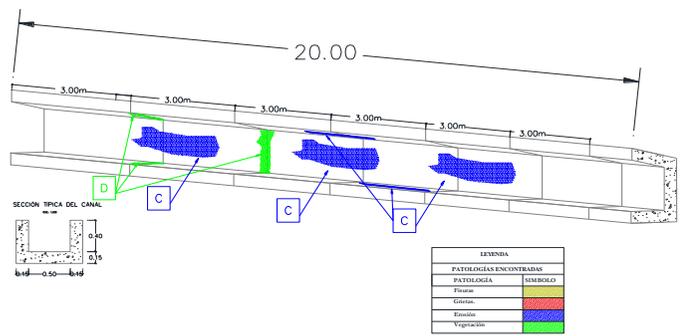
UNIDAD MUESTRAL 13 PROGRESIVAS 1+240 AL 1+260

Evaluación de Elementos UM - 13								
Recolección de datos								
Lados	Patologías	Código	Ancho (m)	Largo (m)	Área (m2)	Espesor (mm)	Profundidad (cm)	Nivel Severidad
Margen Izquierdo	Fisura	A						
	Grieta	B						
	Erosión	C	0.12	20.00	2.40		0.50	LEVE
	Vegetación	D	0.15	2.04	0.31			MODERADO
Fondo	Fisura	A						
	Grieta	B						
	Erosión	C	0.50	20.00	10.00		1.00	MODERADO
	Vegetación	D						
Margen Derecho	Fisura	A						
	Grieta	B						
	Erosión	C	0.12	20.00	2.40		0.50	LEVE
	Vegetación	D	0.21	0.34	0.07			MODERADO

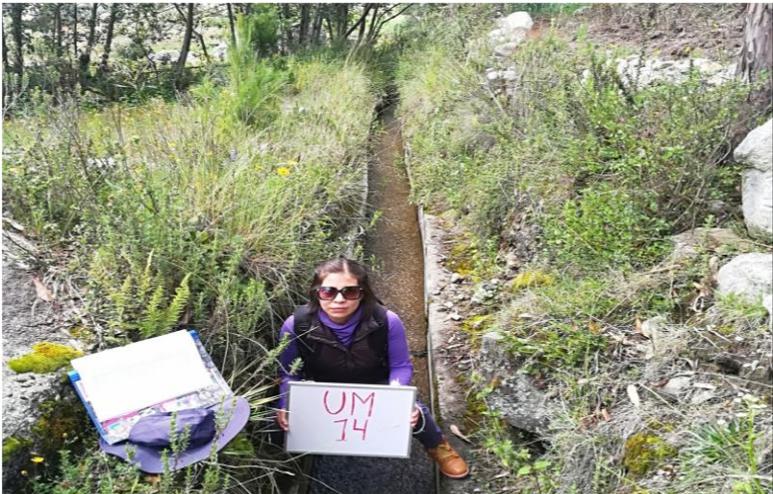
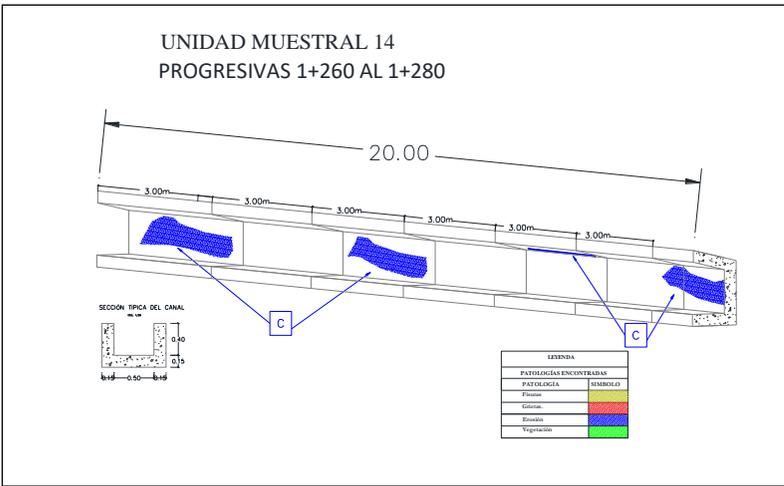
Tabla 31: Evaluación de la Unidad Muestral 14.

Evaluación de Elementos UM - 14								
Recolección de datos								
Lados	Patologías	Código	Ancho (m)	Largo (m)	Área (m ²)	Espesor (mm)	Profundidad (cm)	Nivel Severidad
Margen Izquierdo	Fisura	A						
	Grieta	B						
	Erosión	C	0.12	20.00	2.40		0.50	LEVE
	Vegetación	D						
Fondo	Fisura	A						
	Grieta	B						
	Erosión	C	0.50	20.00	10.00		1.00	MODERADO
	Vegetación	D						
Margen Derecho	Fisura	A						
	Grieta	B						
	Erosión	C	0.12	20.00	2.40		0.50	LEVE
	Vegetación	D

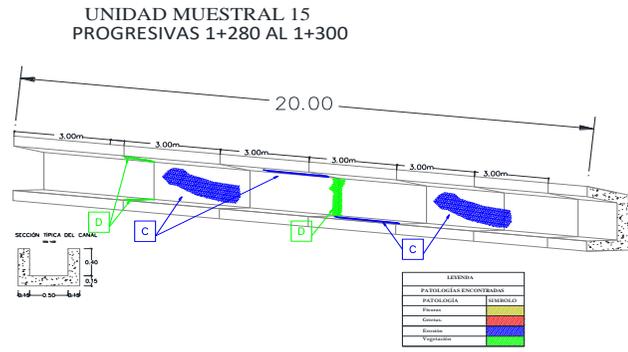
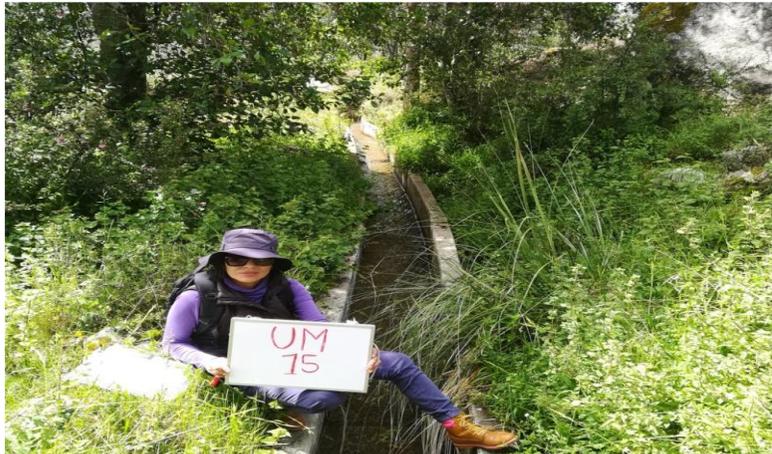
Tabla 33: Evaluación de la Unidad Muestral 15.

Evaluación de Elementos UM - 15								
Recolección de datos								
Lados	Patologías	Código	Ancho (m)	Largo (m)	Área (m2)	Espesor (mm)	Profundidad (cm)	Nivel Severidad
Margen Izquierdo	Fisura	A						
	Grieta	B						
	Erosión	C	0.12	20.00	2.40		0.50	LEVE
	Vegetación	D	0.29	2.80	0.81			MODERADO
Fondo	Fisura	A						
	Grieta	B						
	Erosión	C	0.50	20.00	10.00		1.00	MODERADO
	Vegetación	D						
Margen Derecho	Fisura	A						
	Grieta	B						
	Erosión	C	0.12	20.00	2.40		0.50	LEVE
	Vegetación	D	0.30	1.95	0.59			MODERADO

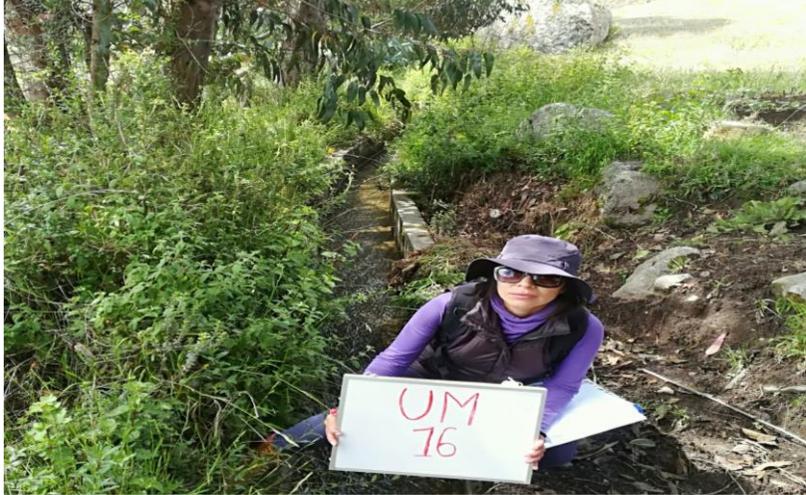
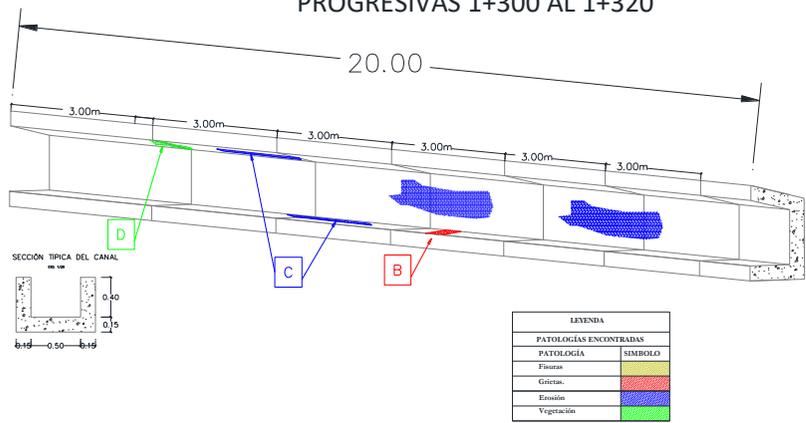
UNIDAD MUESTRAL 16 PROGRESIVAS 1+300 AL 1+320

Evaluación de Elementos UM - 16								
Recolección de datos								
Lados	Patologías	Código	Ancho (m)	Largo (m)	Área (m ²)	Espesor (mm)	Profundidad (cm)	Nivel Severidad
Margen Izquierdo	Fisura	A						
	Grieta	B	0.20	0.43	0.09	2.50		SEVERO
	Erosión	C	0.12	20.00	2.40		0.50	LEVE
	Vegetación	D						
Fondo	Fisura	A						
	Grieta	B						
	Erosión	C	0.50	20.00	10.00		1.00	MODERADO
	Vegetación	D						
Margen Derecho	Fisura	A						
	Grieta	B						
	Erosión	C	0.12	20.00	2.40		0.50	LEVE
	Vegetación	D	0.43	0.40	0.17			MODERADO

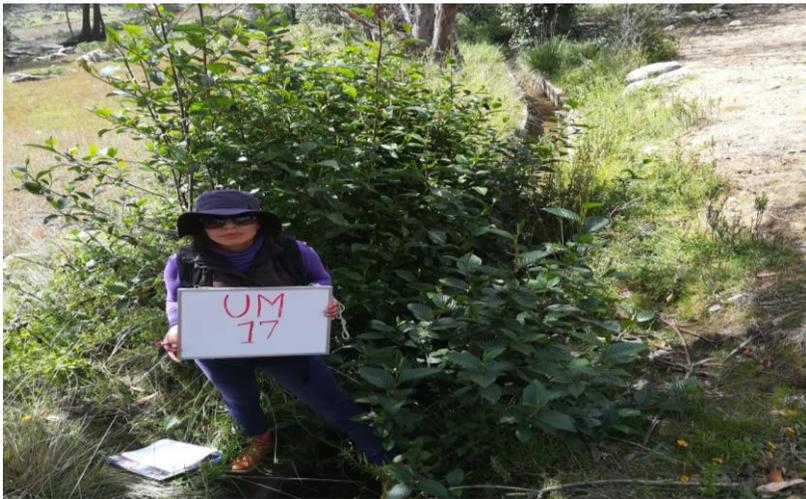
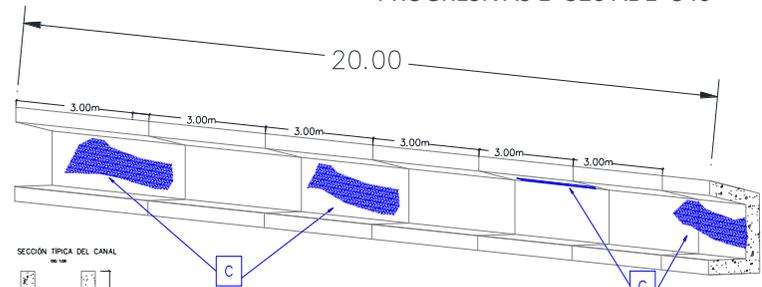
UNIDAD MUESTRAL 17 PROGRESIVAS 1+320 AL 1+340

Evaluación de Elementos UM - 17								
Recolección de datos								
Lados	Patologías	Código	Ancho (m)	Largo (m)	Área (m ²)	Espesor (mm)	Profundidad (cm)	Nivel Severidad
Margen Izquierdo	Fisura	A						
	Grieta	B	0.20	0.50	0.10	3.50		SEVERO
	Erosión	C	0.12	20.00	2.40		0.50	LEVE
	Vegetación	D	0.19	1.80	0.34			MODERADO
Fondo	Fisura	A						
	Grieta	B						
	Erosión	C	0.50	20.00	10.00		1.00	MODERADO
	Vegetación	D						
Margen Derecho	Fisura	A						
	Grieta	B	0.20	0.66	0.13	3.50		SEVERO
	Erosión	C	0.12	20.00	2.40		0.50	LEVE
	Vegetación	D	0.40	0.42	0.17			MODERADO

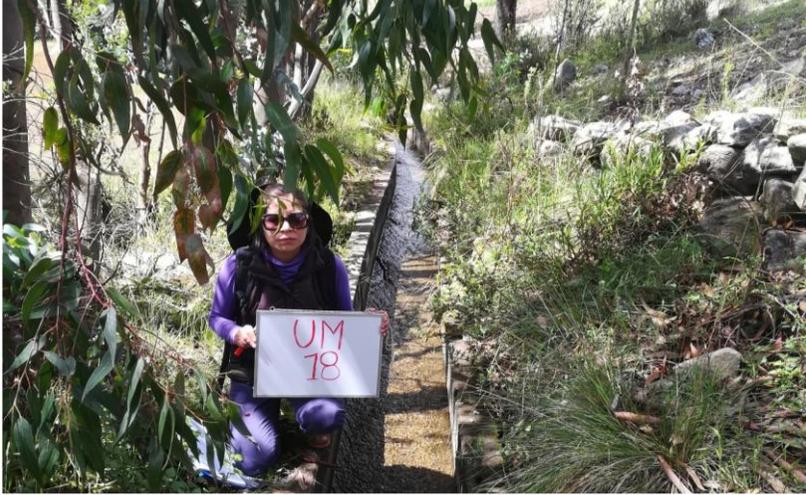
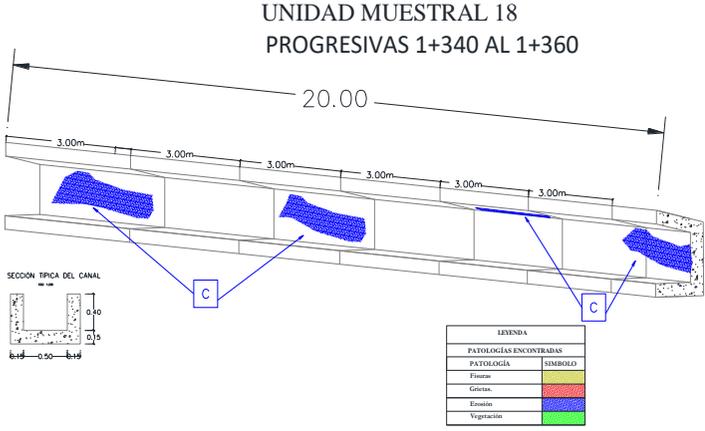
Tabla 39: Evaluación de la Unidad MUEstral 18.

Evaluación de Elementos UM - 18								
Recolección de datos								
Lados	Patologías	Código	Ancho (m)	Largo (m)	Área (m ²)	Espesor (mm)	Profundidad (cm)	Nivel Severidad
Margen Izquierdo	Fisura	A						
	Grieta	B	0.20	0.37	0.07	1.80		SEVERO
	Erosión	C	0.12	20.00	2.40		0.50	LEVE
	Vegetación	D						
Fondo	Fisura	A						
	Grieta	B						
	Erosión	C	0.50	20.00	10.00		1.00	MODERADO
	Vegetación	D						
Margen Derecho	Fisura	A						
	Grieta	B	0.20	0.05	0.01	1.20		SEVERO
	Erosión	C	0.12	20.00	2.40		0.50	LEVE
	Vegetación	D	1.40	0.40	0.56			MODERADO

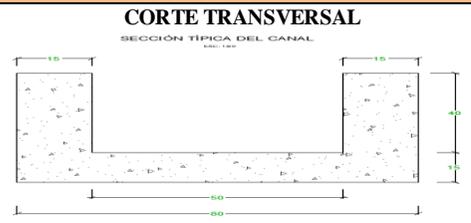
Evaluación de Elementos UM - 19								
Recolección de datos								
Lados	Patologías	Código	Ancho (m)	Largo (m)	Área (m ²)	Espesor (mm)	Profundidad (cm)	Nivel Severidad
Margen Izquierdo	Fisura	A						
	Grieta	B	0.20	0.26	0.05	1.50		SEVERO
	Erosión	C	0.12	20.00	2.40		1.80	MODERADO
	Vegetación	D						
Fondo	Fisura	A						
	Grieta	B						
	Erosión	C	0.50	20.00	10.00		1.00	MODERADO
	Vegetación	D						
Margen Derecho	Fisura	A						
	Grieta	B						
	Erosión	C	0.12	20.00	2.40		1.80	MODERADO
	Vegetación	D	0.22	0.40	0.09			MODERADO

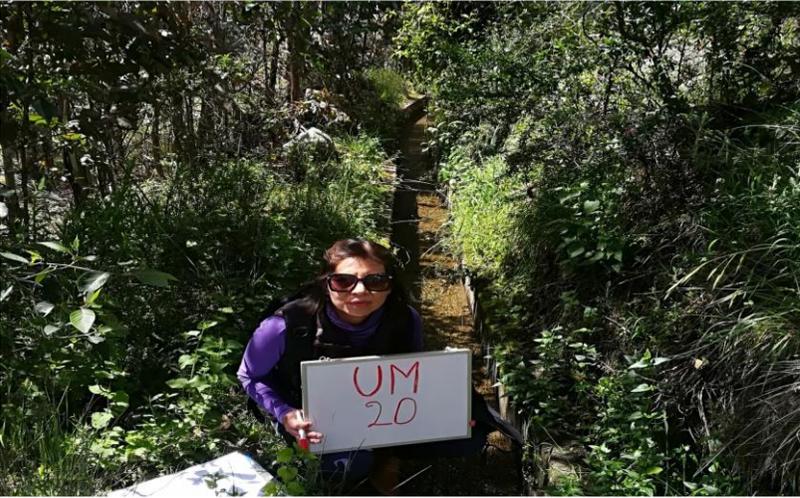
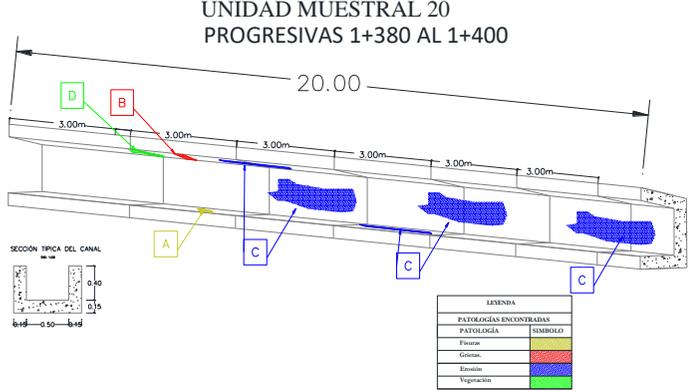
Evaluación de Elementos UM - 20								
Recolección de datos								
Lados	Patologías	Código	Ancho (m)	Largo (m)	Área (m ²)	Espesor (mm)	Profundidad (cm)	Nivel Severidad
Margen Izquierdo	Fisura	A						
	Grieta	B	0.20	0.26	0.05	1.50		SEVERO
	Erosión	C	0.12	20.00	2.40		1.80	MODERADO
	Vegetación	D						
Fondo	Fisura	A						
	Grieta	B						
	Erosión	C	0.50	20.00	10.00		1.00	MODERADO
	Vegetación	D						
Margen Derecho	Fisura	A						
	Grieta	B						
	Erosión	C	0.12	20.00	2.40		1.80	MODERADO
	Vegetación	D	0.22	0.40	0.09			MODERADO

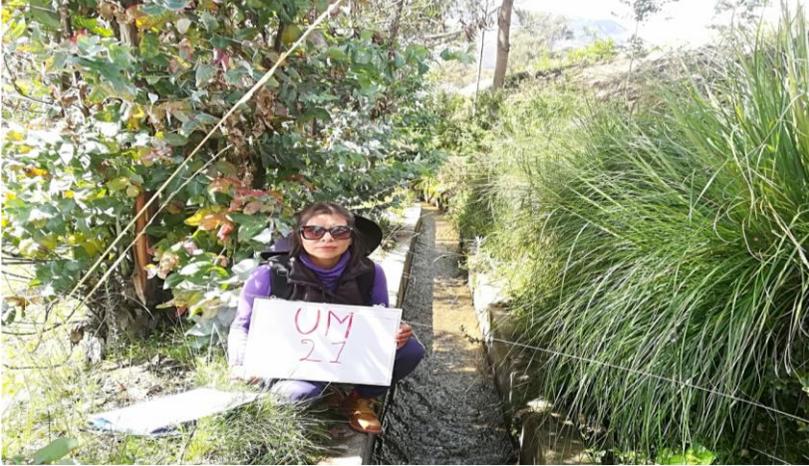
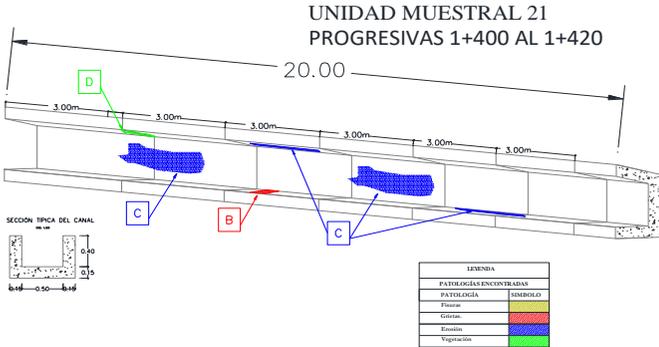
Evaluación de Elementos UM - 21								
Recolección de datos								
Lados	Patologías	Código	Ancho (m)	Largo (m)	Área (m2)	Espesor (mm)	Profundidad (cm)	Nivel Severidad
Margen Izquierdo	Fisura	A						
	Grieta	B	0.20	0.26	0.05	1.50		SEVERO
	Erosión	C	0.12	20.00	2.40		1.80	MODERADO
	Vegetación	D						
Fondo	Fisura	A						
	Grieta	B						
	Erosión	C	0.50	20.00	10.00		1.00	MODERADO
	Vegetación	D						
Margen Derecho	Fisura	A						
	Grieta	B						
	Erosión	C	0.12	20.00	2.40		1.80	MODERADO
	Vegetación	D	0.22	0.40	0.09			MODERADO

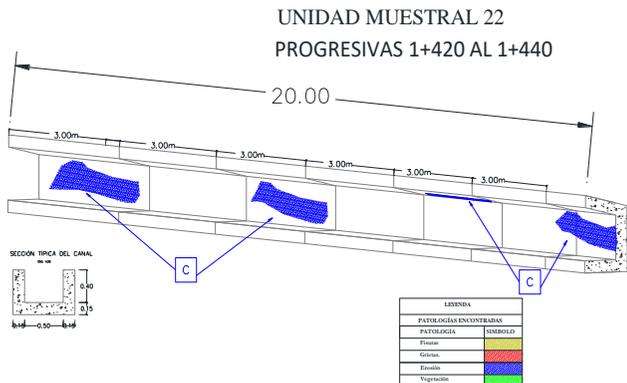
UNIDAD MUESTRAL 22 PROGRESIVAS 1+420 AL 1+440

Evaluación de Elementos UM - 22								
Recolección de datos								
Lados	Patologías	Código	Ancho (m)	Largo (m)	Área (m ²)	Espesor (mm)	Profundidad (cm)	Nivel Severidad
Margen Izquierdo	Fisura	A						
	Grieta	B	0.20	0.26	0.05	1.50		SEVERO
	Erosión	C	0.12	20.00	2.40		1.80	MODERADO
	Vegetación	D						
Fondo	Fisura	A						
	Grieta	B						
	Erosión	C	0.50	20.00	10.00		1.00	MODERADO
	Vegetación	D						
Margen Derecho	Fisura	A						
	Grieta	B						
	Erosión	C	0.12	20.00	2.40		1.80	MODERADO
	Vegetación	D	0.22	0.40	0.09			MODERADO

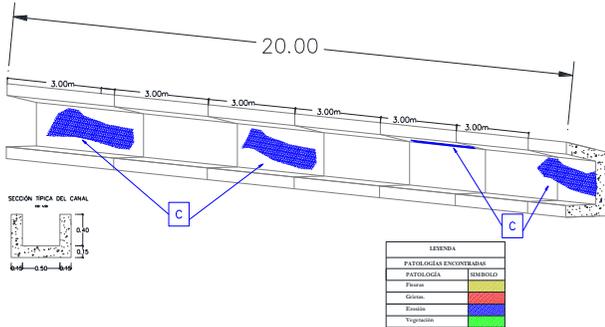
UNIDAD MUESTRAL 23 PROGRESIVAS 1+440 AL 1+460

Evaluación de Elementos UM - 23								
Recolección de datos								
Lados	Patologías	Código	Ancho (m)	Largo (m)	Área (m ²)	Espesor (mm)	Profundidad (cm)	Nivel Severidad
Margen Izquierdo	Fisura	A						
	Grieta	B	0.20	0.26	0.05	1.50		SEVERO
	Erosión	C	0.12	20.00	2.40		1.80	MODERADO
	Vegetación	D						
Fondo	Fisura	A						
	Grieta	B						
	Erosión	C	0.50	20.00	10.00		1.00	MODERADO
	Vegetación	D						
Margen Derecho	Fisura	A						
	Grieta	B						
	Erosión	C	0.12	20.00	2.40		1.80	MODERADO
	Vegetación	D	0.22	0.40	0.09			MODERADO

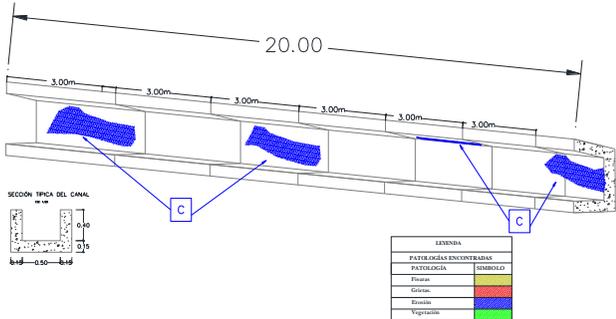
<p style="text-align: center;">UNIDAD MUESTRAL 24 PROGRESIVAS 1+460 AL 1+480</p>

Evaluación de Elementos UM - 24								
Recolección de datos								
Lados	Patologías	Código	Ancho (m)	Largo (m)	Área (m ²)	Espesor (mm)	Profundidad (cm)	Nivel Severidad
Margen Izquierdo	Fisura	A						
	Grieta	B	0.20	0.26	0.05	1.50		SEVERO
	Erosión	C	0.12	20.00	2.40		1.80	MODERADO
	Vegetación	D						
Fondo	Fisura	A						
	Grieta	B						
	Erosión	C	0.50	20.00	10.00		1.00	MODERADO
	Vegetación	D						
Margen Derecho	Fisura	A						
	Grieta	B						
	Erosión	C	0.12	20.00	2.40		1.80	MODERADO
	Vegetación	D	0.22	0.40	0.09			MODERADO

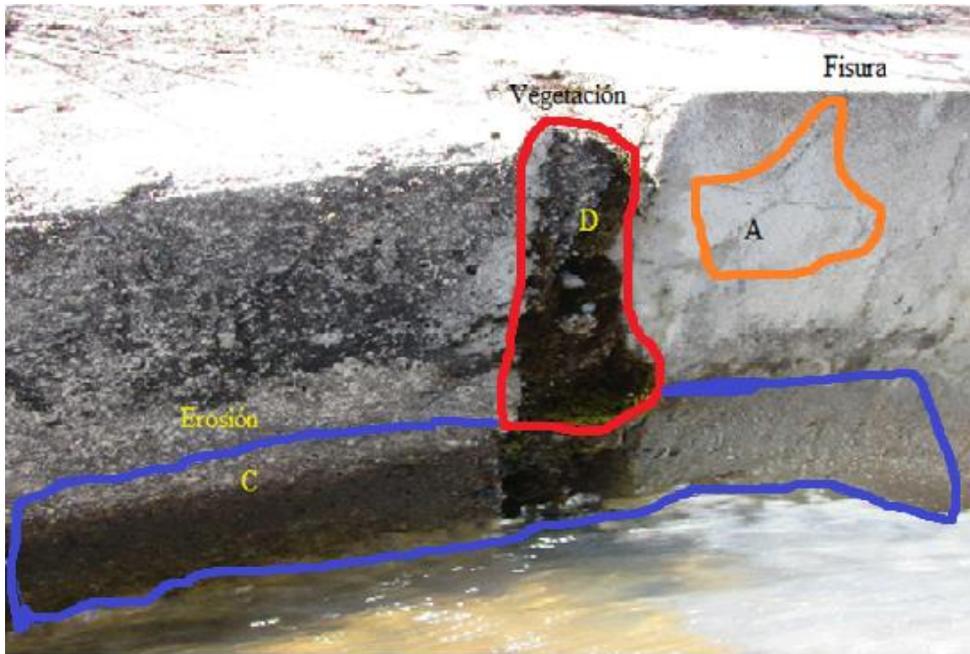
Figura 119: Identificación de patologías fisuras, erosión y vegetación margen

Izquierdo.

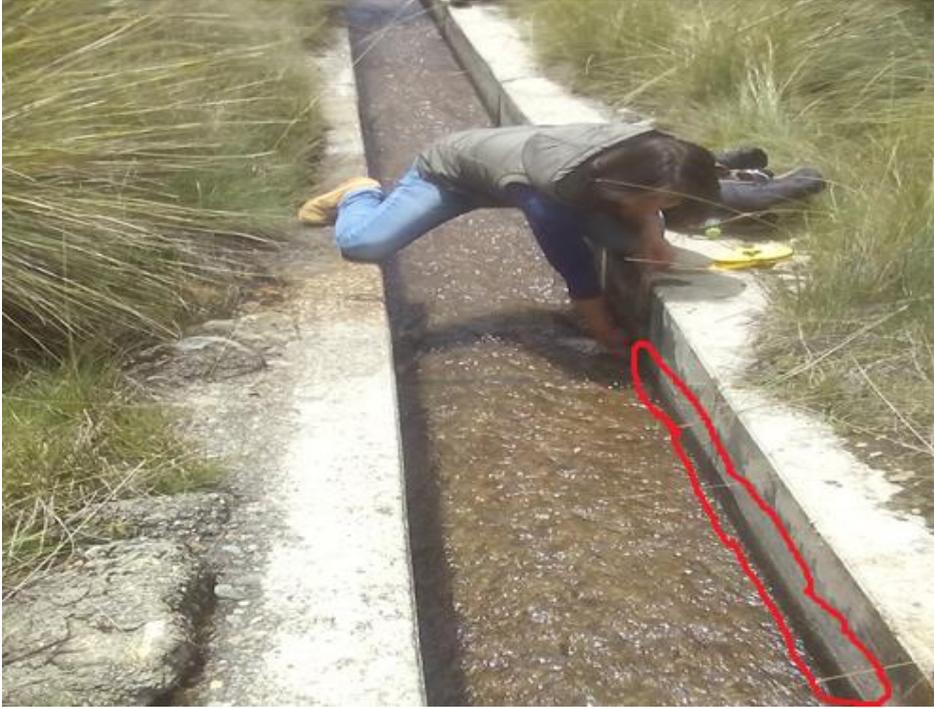
Figura 123: Identificación de patología erosión del margen derecho.

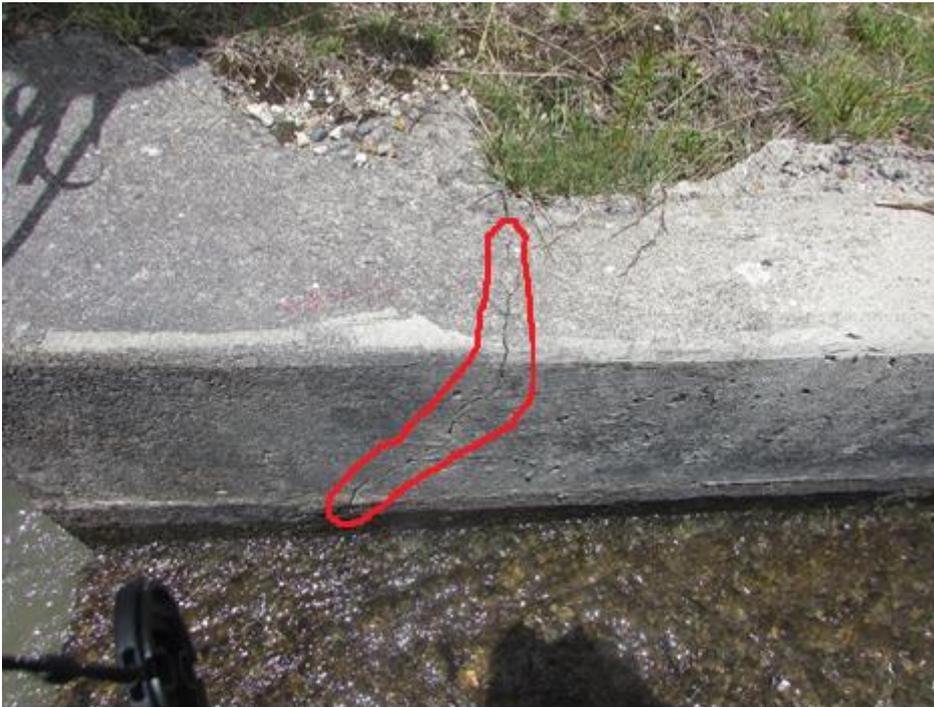
Figura 124: identificación de patología fisura del margen derecho.

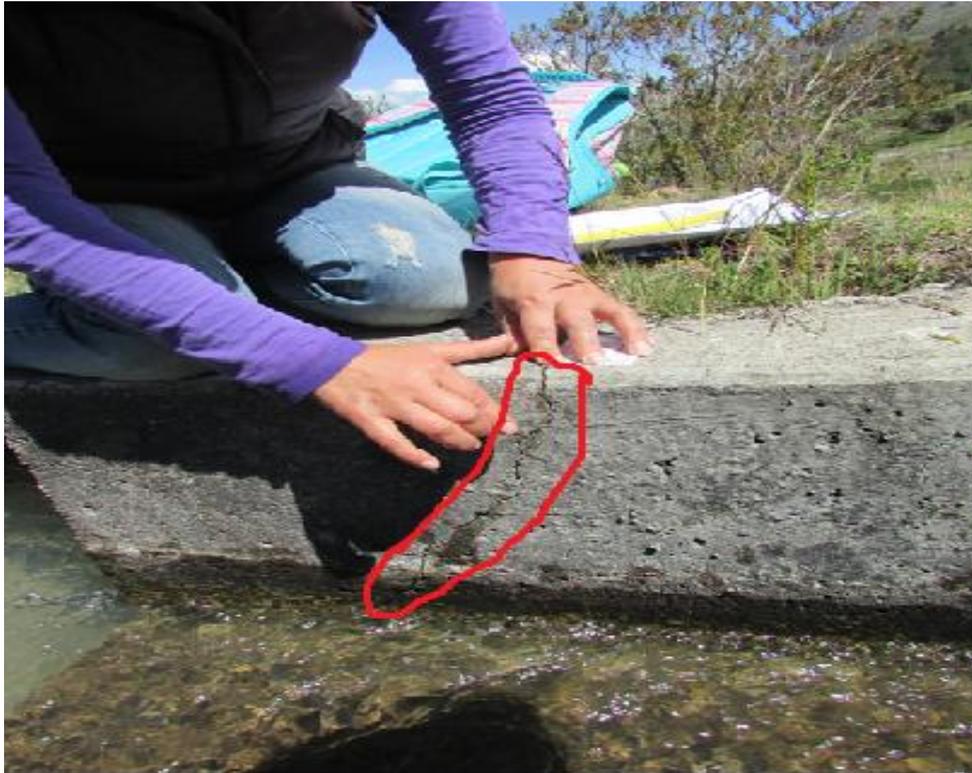
Figura 125: Identificación de patología fisura en el margen derecho del canal.

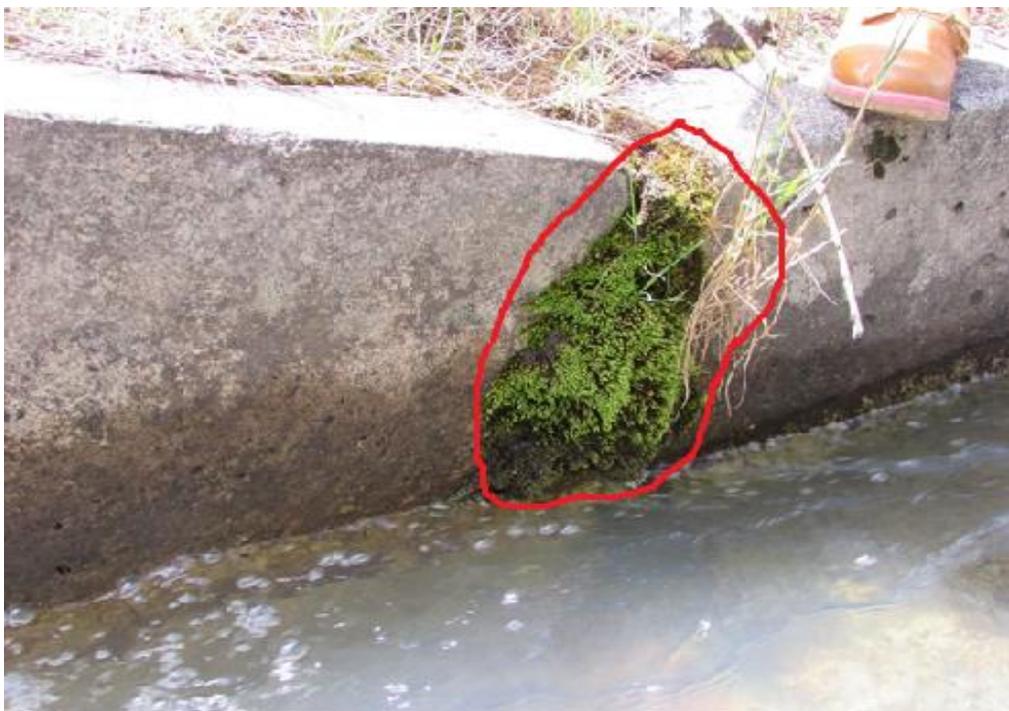
Figura 126: identificación de patología vegetación del margen izquierdo.

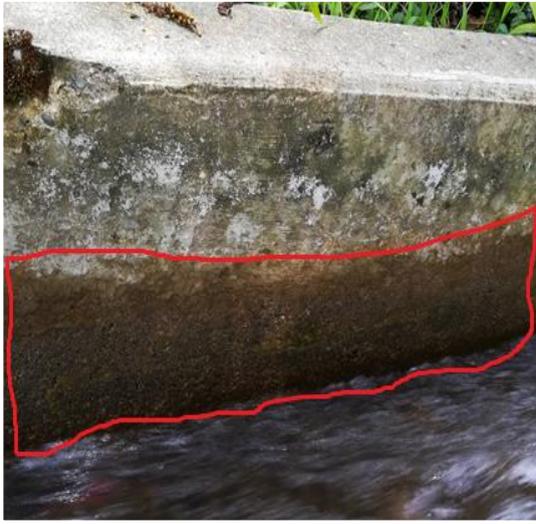
PATOLOGIAS: DESCRIPCIÓN,CAUSAS Y REPRACION	
Fotografía de la Unidad Muestral 13	<p style="text-align: center;">Patología: Erosión UM - 13</p> <p>Nivel de Severidad: MODERADO</p>

<p>Descripcion: Se aprecia la erosión en el margen izquierdo del canal ocasionado por acciones físicas y mecánicas.</p> <p>Causa: se da por la pendiente del canal, por el arrastre de partículas grandes o pequeños, por el flujo permanente del agua, por el asentamiento del suelo.</p> <p>Reparacion: Eliminar la capa superficial débil y las partículas sueltas para ser restauradas por medio de una capa de hormigón o mortero muy compacta. El hormigón que será colocado debe ser muy diferente al existente, por lo que debe tenerse en cuenta tipo y contenido del cemento empleado. El hormigón o mortero de reparación puede unirse por medio de un adhesivo epoxi.</p>
