DETERMINACIÓN Y EVALUACIÓN DE PATOLOGIAS DEL

CONCRETO EN EL CERCO PERIMETRICO DE

ALBAÑILERIA CONFINADA DE LA UNIDAD DE GESTIÓN

TESIS PARA OPTAR EL TÍTULO PROFESIONAL DE
INGENIERO CIVIL

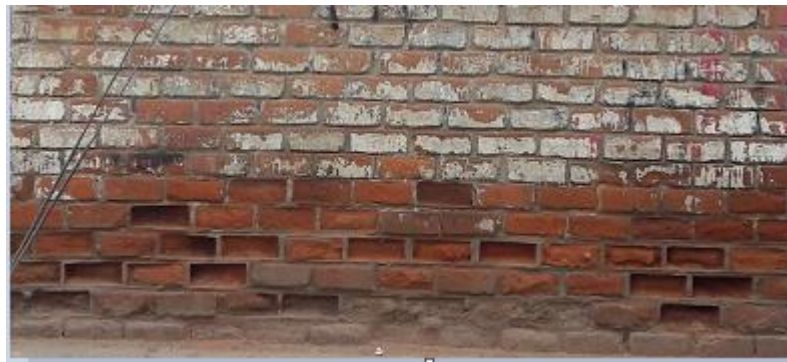
Imagen 1. Muro de albañilería afectada por la patología tipo Erosión.

Deberán picarse las juntas del mortero en mal estado, alcanzando una profundidad mínima de 15 mm, hasta llegar al material sano. Lavar con agua a presión o aire comprimido. Rejuntar las piezas de ladrillo con un mortero especial prefabricado para este fin.

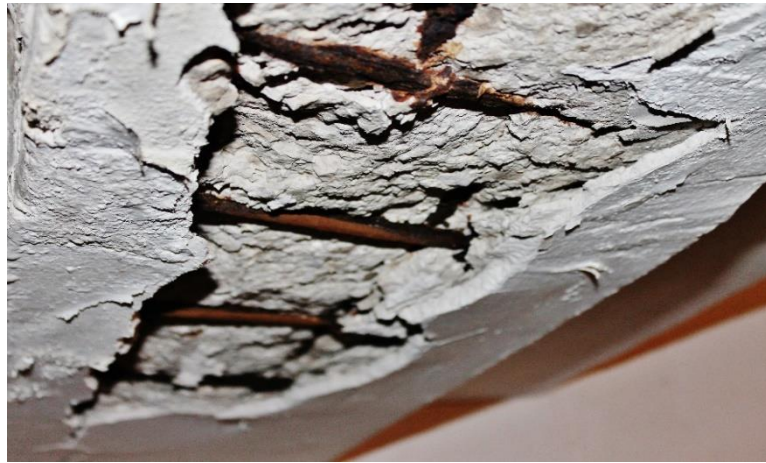
Imagen 2. Patología en viga de hormigón. Corrosión avanzada de armaduras.

- Descubrir y limpiar de óxido las armaduras, tanto las directamente afectadas como las posiblemente afectadas, mediante chorros de arena, cepillo, etc. También hay que asegurar de picar todo el concreto afectado.

- Comprobar el diámetro de las armaduras, pues si ha mermado mucho, será necesario un refuerzo.
- Realizar una imprimación de película muy fina con zinc-epoxi, tanto en las armaduras como en la superficie fracturada del concreto.
- Reconstrucción del recubrimiento con mortero de calidad y sin retracción.
- En caso de ambientes especialmente agresivos, si no se puede suprimir el origen de dicha agresividad, se hace necesario proteger al elemento estructural desde fuera, aplicando una capa de protección exterior a base de resinas o aceites.

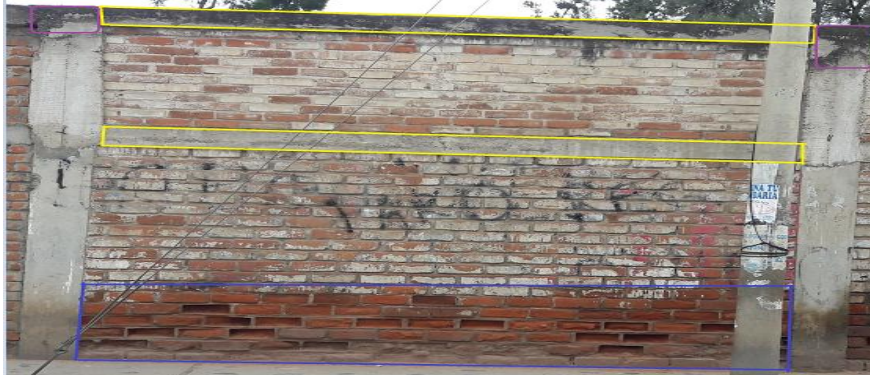
FOTOGRAFÍA

EVALUACIÓN DE PATOLOGÍAS EN LA UNIDAD DE MUESTRA 01							
Elementos	Área (m²)	Patología	Área Afectada (m²)	Total de Área Afectada (m²)	Área no Afectada (m²)	% Área Afectada	% Área No Afectada
Muro	12.16	Erosión	3.04	3.04	9.12	25.00%	75.00%
Viga	1.52	Mohos	0.76	0.76	0.76	50.00%	50.00%
Columna	2.16	Mohos	0.18	0.18	1.98	8.33%	91.67%
RESUMEN DE LA UNIDAD DE MUESTRA 01							
Área Total (m²)	Patología	Área Afectada (m²)	% Área Afectada	Área No Afectada (m²)	Total % Área Afectada	% Área No Afectada	Nivel de Severidad
15.84	Erosión	3.04	19.19%	11.86	25.13%	74.87%	Severo
	Mohos	0.94	5.93%				
RESUMEN DEL PORCENTAJE DE NIVEL DE SEVERIDAD DE LA UM 01							
ELEMENTOS	NINGUNO		LEVE		MODERADO		SEVERO
Muro	75.00%		0.00%		0.00%		25.00%
Viga	50.00%		50.00%		0.00%		0.00%
Columna	91.67%		8.33%		0.00%		0.00%
Unidad de Muestra 01	74.88%		5.93%		0.00%		19.19%

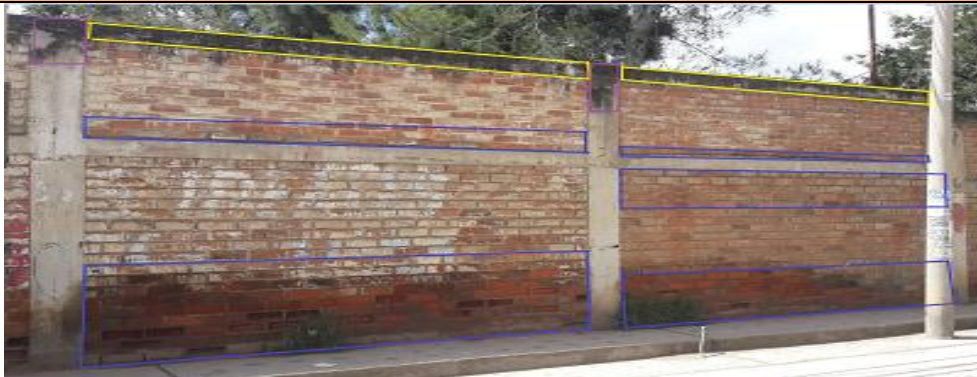
FOTOGRAFÍA

EVALUACIÓN DE PATOLOGÍAS EN LA UNIDAD DE MUESTRA 02							
Elementos	Área (m²)	Patología	Área Afectada (m²)	Área no Afectada (m²)	% Área Afectada	% Área No Afectada	
Muro	24.32	Erosión	9.69	14.63	39.84%	60.16%	
Viga	3.04	Mohos	1.52	1.52	50.00%	50.00%	
Columna	3.24	Mohos	0.42	2.82	12.96%	87.04%	
RESUMEN DE LA UNIDAD DE MUESTRA 02							
Área Total (m²)	Patología	Área Afectada (m²)	% Área Afectada	Área No Afectada (m²)	Total % Área Afectada	% Área No Afectada	Nivel de Severidad
30.70	Erosión	9.69	31.56%	19.19	37.49%	62.51%	Severo
	Mohos	1.82	5.93%				
RESUMEN DEL PORCENTAJE DE NIVEL DE SEVERIDAD DE LA UM 02							
ELEMENTOS	NINGUNO	LEVE	MODERADO	SEVERO			
Muro	60.16%	0.00%	14.84%	25.00%			
Viga	95.05%	4.95%	0.00%	0.00%			
Columna	98.63%	1.37%	0.00%	0.00%			
Unidad de Muestra 02	62.12%	6.32%	11.76%	19.80%

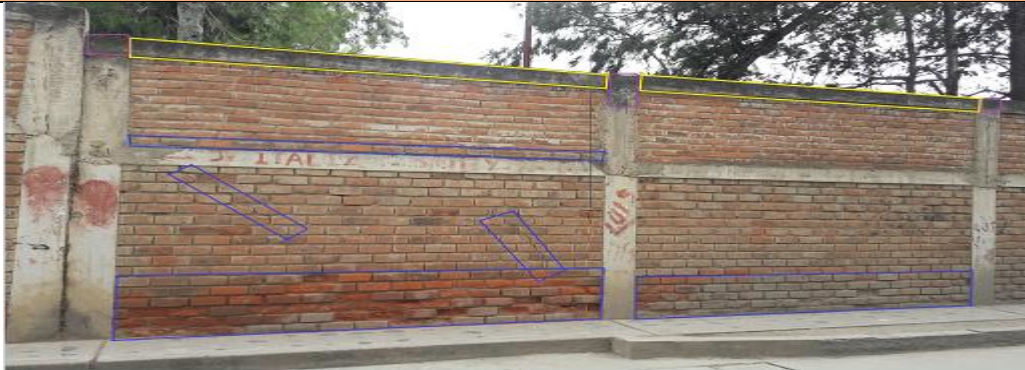
FOTOGRAFÍA

27.20	Erosión	5.32	7.57	19.56%	27.83%	19.63	72.17%	Moderado
	Grieta	0.40		1.47%				
	Mohos	1.85		6.80%				
RESUMEN DEL PORCENTAJE DE NIVEL DE SEVERIDAD DE LA UM 03								
ELEMENTOS	NINGUNO	LEVE	MODERADO	SEVERO				
Muro	73.12%	0.00%	25.00%	1.88%				
Viga	50.00%	50.00%	0.00%	0.00%				
Columna	88.54%	11.46%	0.00%	0.00%				
Unidad de Muestra 03	72.17%	6.80%	19.56%	1.47%

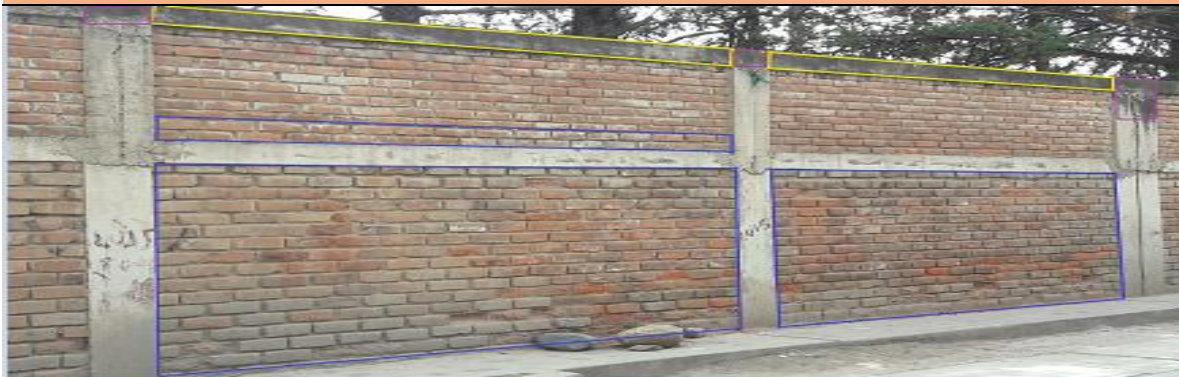
FOTOGRAFÍA

27.20	Erosión	14.63	53.79%	10.81	60.26%	39.74%	Severo	
	Mohos	1.76	6.47%					
RESUMEN DEL PORCENTAJE DE NIVEL DE SEVERIDAD DE LA UM 04								
ELEMENTOS	NINGUNO		LEVE		MODERADO		SEVERO	
Muro	31.25%		0.00%		4.46%		64.29%	
Viga	50.00%		50.00%		0.00%		0.00%	
Columna	91.67%		8.33%		0.00%		0.00%	
Unidad de Muestra 04	39.75%		6.47%		3.49%		50.29%

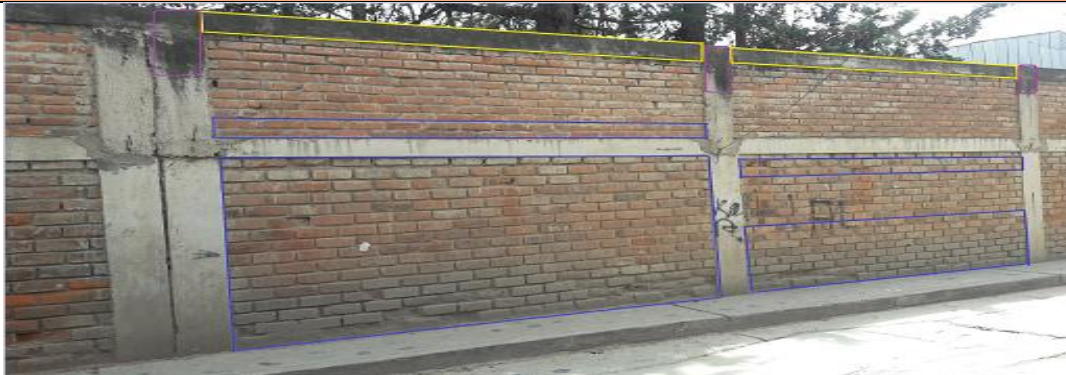
FOTOGRAFÍA

EVALUACIÓN DE PATOLOGÍAS EN LA UNIDAD DE MUESTRA 05							
Elementos	Área (m ²)	Patología	Área Afectada (m ²)	Total de Área Afectada (m ²)	Área no Afectada (m ²)	% Área Afectada	% Área No Afectada
Muro	21.28	Erosión	12.54	12.54	8.74	58.93%	41.07%
Viga	3.04	Mohos	1.52	1.52	1.52	50.00%	50.00%
Columna	2.88	Mohos	0.63	0.63	2.25	21.88%	78.13%
RESUMEN DE LA UNIDAD DE MUESTRA 05							
Área Total (m ²)	Patología	Área Afectada (m ²)	% Área Afectada	Total % Área Afectada	Área No Afectada (m ²)	% Área No Afectada	Nivel de Severidad
27.20	Erosión	12.54	46.10%	54.01%	12.51	45.99%	Severo
	Mohos	2.15	7.90%				
RESUMEN DEL PORCENTAJE DE NIVEL DE SEVERIDAD DE LA UM 05							
ELEMENTOS	NINGUNO	LEVE	MODERADO	SEVERO			
Muro	41.07%	0.00%	26.79%	32.14%			
Viga	50.00%	50.00%	0.00%	0.00%			
Columna	78.12%	21.88%	0.00%	0.00%			
Unidad de Muestra 05	45.99%	7.90%	20.96%	25.15%

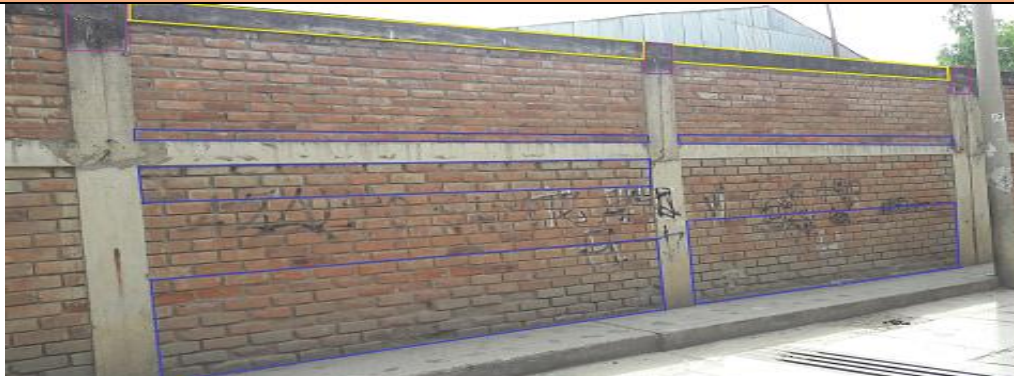
FOTOGRAFÍA

27.20	Erosión	10.26	37.72%	44.63%	15.06	55.37%	Moderado	
	Mohos	1.88	6.91%					
RESUMEN DEL PORCENTAJE DE NIVEL DE SEVERIDAD DE LA UM 06								
ELEMENTOS	NINGUNO		LEVE		MODERADO		SEVERO	
Muro	51.78%		0.00%		26.79%		21.43%	
Viga	50.00%		50.00%		0.00%		0.00%	
Columna	87.50%		12.50%		0.00%		0.00%	
Unidad de Muestra 06	55.37%		6.91%		20.96%		16.76%

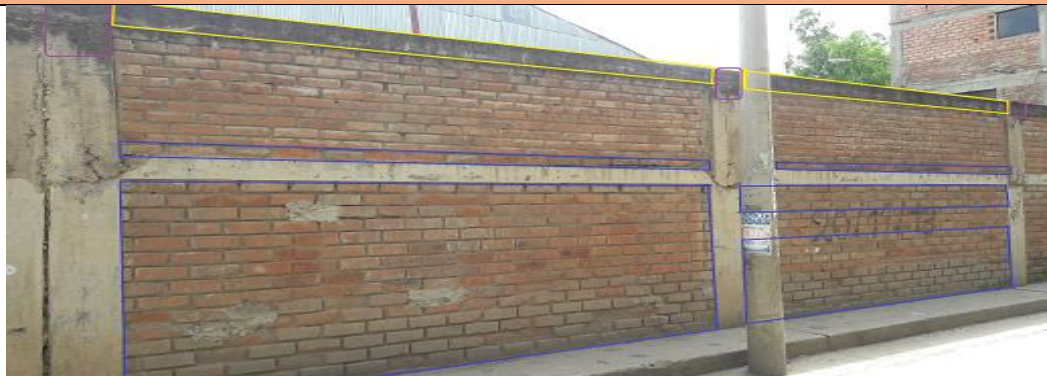
FOTOGRAFÍA		TIPOS DE PATOLOGIA

EVALUACIÓN DE PATOLOGÍAS EN LA UNIDAD DE MUESTRA 07							
Elementos	Área (m²)	Patología	Área Afectada (m²)	Total de Área Afectada (m²)	Área no Afectada (m²)	% Área Afectada	% Área no Afectada
Muro	21.28	Erosión	13.30	13.30	7.98	62.50%	37.50%
Viga	3.04	Mohos	1.52	1.52	1.52	50.00%	50.00%
Columna	2.88	Mohos	0.30	0.30	2.58	10.42%	89.58%
RESUMEN DE LA UNIDAD DE MUESTRA 07							
Área Total (m²)	Patología	Área Afectada (m²)	% Área Afectada	Total % Área Afectada	Área No Afectada (m²)	% Área No Afectada	Nivel de Severidad
27.20	Erosión	13.30	48.90%	55.59%	12.08	44.41%	Moderado
	Mohos	1.82	6.69%				
RESUMEN DEL PORCENTAJE DE NIVEL DE SEVERIDAD DE LA UM 07							
ELEMENTOS	NINGUNO		LEVE		MODERADO		SEVERO
Muro	37.50%		0.00%		62.50%		0.00%
Viga	50.00%		50.00%		0.00%		0.00%
Columna	89.58%		10.42%		0.00%		0.00%
Unidad de Muestra 07	44.41%		6.69%		48.90%		0.00%

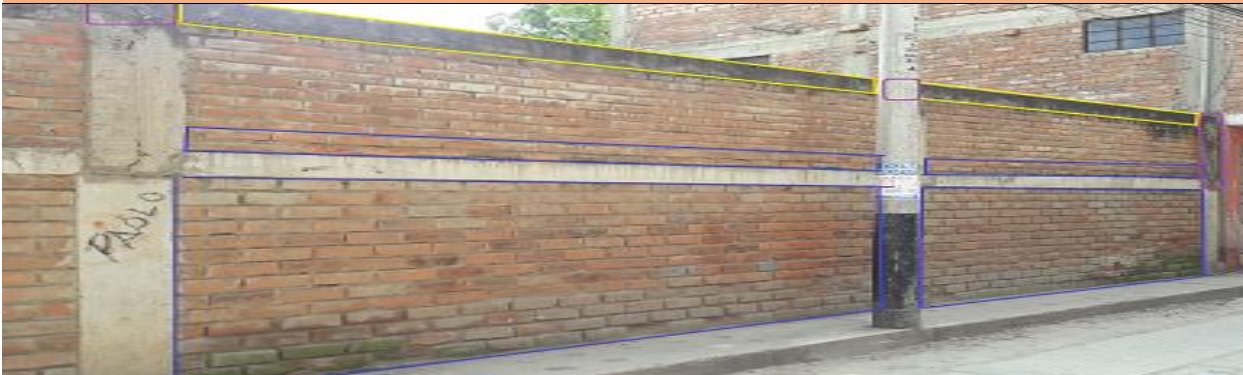
FOTOGRAFÍA

EVALUACIÓN DE PATOLOGÍAS EN LA UNIDAD DE MUESTRA 08							
Elementos	Área (m²)	Patología	Área Afectada (m²)	Total de Área Afectada (m²)	Área no Afectada (m²)	% Área Afectada	% Área no Afectada
Muro	21.28	Erosión	15.20	15.20	6.08	71.43%	28.57%
Viga	3.04	Mohos	1.52	1.52	1.52	50.00%	50.00%
Columna	2.88	Mohos	0.54	0.54	2.34	18.75%	81.25%
RESUMEN DE LA UNIDAD DE MUESTRA 08							
Área Total (m²)	Patología	Área Afectada (m²)	% Área Afectada	Total% Área Afectada	Área No Afectada (m²)	% Área No Afectada	Nivel de Severidad
27.20	Erosión	15.20	55.88%	63.46%	9.94	36.54%	Severo
	Mohos	2.06	7.57%				
RESUMEN DEL PORCENTAJE DE NIVEL DE SEVERIDAD DE LA UM 08							
ELEMENTOS	NINGUNO		LEVE	MODERADO	SEVERO		
Muro	28.57%		0.00%	71.43%	0.00%		
Viga	50.00%		50.00%	0.00%	0.00%		
Columna	81.25%		18.75%	0.00%	0.00%		
Unidad de Muestra 08	36.55%		7.57%	55.88%	0.00%

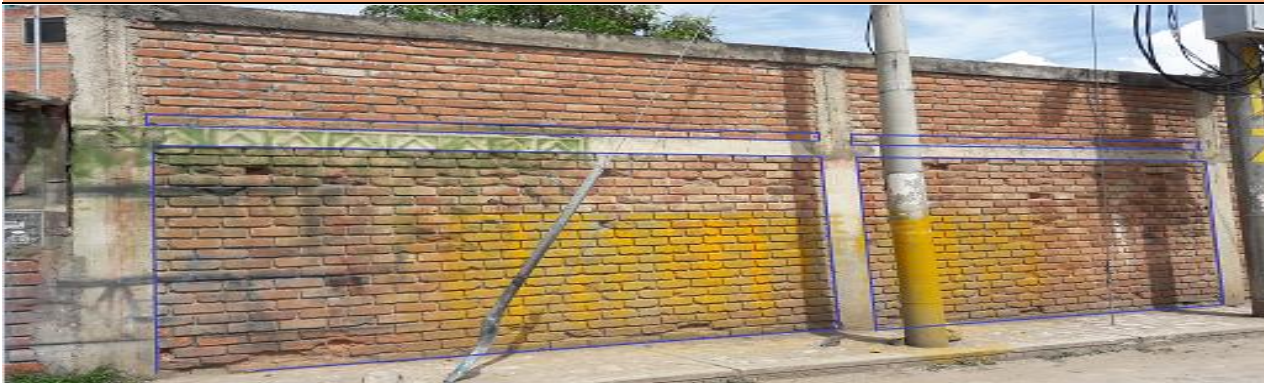
FOTOGRAFÍA

EVALUACIÓN DE PATOLOGÍAS EN LA UNIDAD DE MUESTRA 09							
Elementos	Área (m²)	Patología	Área Afectada (m²)	Total de Área Afectada (m²)	Área no Afectada (m²)	% Área Afectada	% Área no Afectada
Muro	28.08	Erosión	20.42	20.42	7.66	72.74%	27.26%
Viga	3.04		0.00	0.00	3.04	0.00%	100.00%
Columna	13.32		0.00	0.00	13.32	0.00%	100.00%
RESUMEN DE LA UNIDAD DE MUESTRA 09							
Área Total (m²)	Patología	Área Afectada (m²)	% Área Afectada	Área No Afectada (m²)	% Área No Afectada	Nivel de Severidad	
34.82	Erosión	20.42	58.66%	14.40	41.34%	Moderado	
RESUMEN DEL PORCENTAJE DE NIVEL DE SEVERIDAD DE LA UM 09							
ELEMENTOS	NINGUNO	LEVE	MODERADO	SEVERO			
Muro	42.42%	0.00%	57.58%	0.00%			
Viga	100.00%	0.00%	0.00%	0.00%			
Columna	100.00%	0.00%	0.00%	0.00%			
Unidad de Muestra 09	53.58%	0.00%	46.42%	0.00%

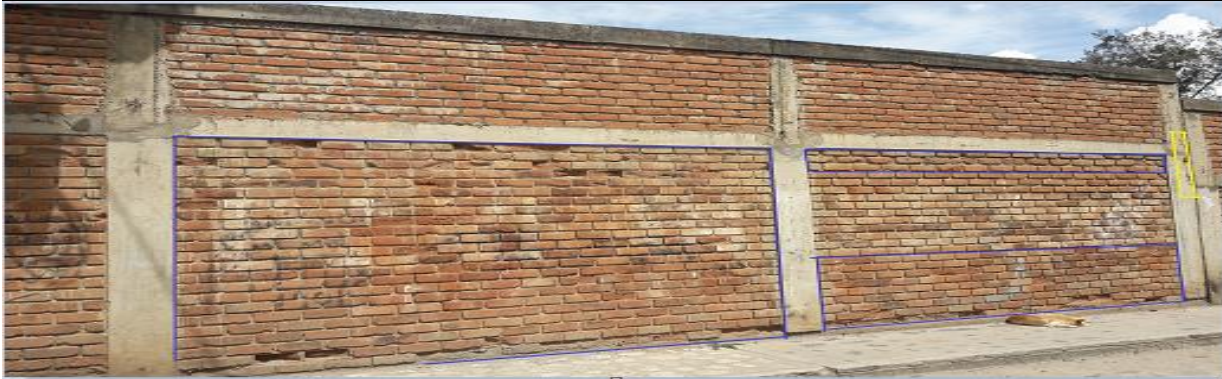
FOTOGRAFÍA

EVALUACIÓN DE PATOLOGÍAS EN LA UNIDAD DE MUESTRA 10							
Elementos	Área (m²)	Patología	Área Afectada (m²)	Total de Área Afectada (m²)	Área no Afectada (m²)	% Área Afectada	% Área no Afectada
Muro	27.72	Erosión	15.12	15.12	12.60	54.55%	45.45%
Viga	3.36		0.00	0.00	3.36	0.00%	100.00%
Columna	3.33		0.00	0.00	3.33	0.00%	100.00%
RESUMEN DE LA UNIDAD DE MUESTRA 10							
Área Total (m²)	Patología	Área Afectada (m²)	% Área Afectada	Área No Afectada (m²)	% Área No Afectada	Nivel de Severidad	
34.41	Erosión	15.12	43.94%	19.29	56.06%	Moderado	
RESUMEN DEL PORCENTAJE DE NIVEL DE SEVERIDAD DE LA UM 10							
ELEMENTOS	NINGUNO		LEVE	MODERADO	SEVERO		
Muro	53.03%		0.00%	46.97%	0.00%		
Viga	100.00%		0.00%	0.00%	0.00%		
Columna	100.00%		0.00%	0.00%	0.00%		
Unidad de Muestra 10	62.16%		0.00%	37.84%	0.00%

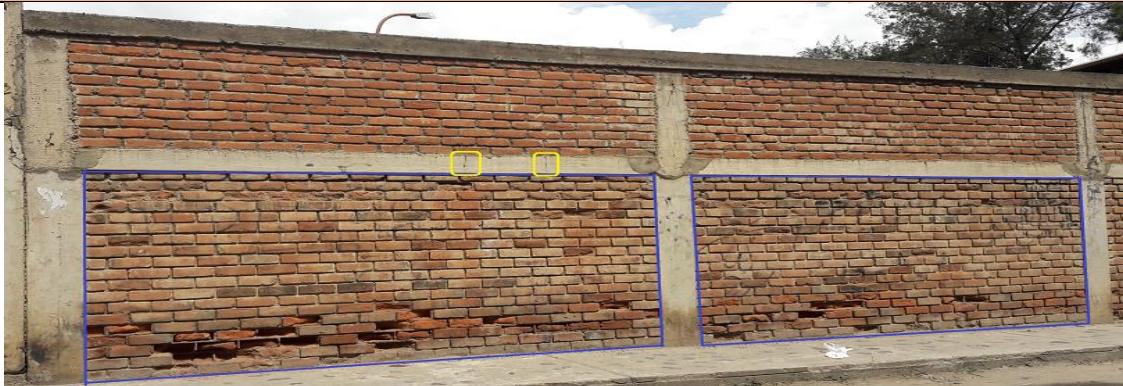
FOTOGRAFÍA

EVALUACIÓN DE PATOLOGÍAS EN LA UNIDAD DE MUESTRA 11							
Elementos	Área (m²)	Patología	Área Afectada (m²)	Total de Área Afectada (m²)	Área no Afectada (m²)	% Área Afectada	% Área No Afectada
Muro	21.46	Erosión	14.06	14.06	7.40	65.52%	34.48%
Viga	2.96	Fisura	0.04	0.04	2.92	1.35%	98.65%
Columna	2.97		0.00	0.00	2.97	0.00%	100.00%
RESUMEN DE LA UNIDAD DE MUESTRA 11							
Área Total (m²)	Patología	Área Afectada (m²)	% Área Afectada	Área No Afectada (m²)	% Área No Afectada	Nivel de Severidad	
27.39	Erosión	14.06	51.33%	13.29	48.52%	Moderado	
	Fisura	0.04	0.15%				
RESUMEN DEL PORCENTAJE DE NIVEL DE SEVERIDAD DE LA UM 11							
ELEMENTOS	NINGUNO		LEVE	MODERADO	SEVERO		
Muro	34.48%		0.00%	65.52%	0.00%		
Viga	98.65%		0.00%	1.35%	0.00%		
Columna	100.00%		0.00%	0.00%	0.00%		
Unidad de Muestra 11	48.52%		0.00%	51.48%	0.00%

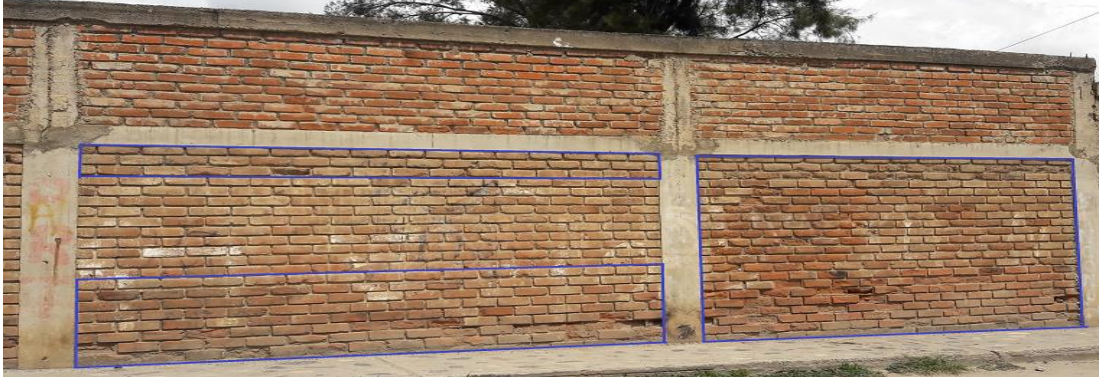
FOTOGRAFÍA		TIPOS DE PATOLOGIA

EVALUACIÓN DE PATOLOGÍAS EN LA UNIDAD DE MUESTRA 12							
Elementos	Área (m²)	Patología	Área Afectada (m²)	Total de Área Afectada (m²)	Área no Afectada (m²)	% Área Afectada	% Área No Afectada
Muro	21.46	Erosión	8.51	8.51	12.95	39.66%	60.34%
Viga	2.96		0.00	0.00	2.96	0.00%	100.00%
Columna	2.97		0.00	0.00	2.97	0.00%	100.00%
RESUMEN DE LA UNIDAD DE MUESTRA 12							
Área Total (m²)	Patología	Área Afectada (m²)	% Área Afectada	Área No Afectada (m²)	% Área No Afectada	Nivel de Severidad	
27.39	Erosión	8.51	31.07%	18.88	68.93%	Severo	
RESUMEN DEL PORCENTAJE DE NIVEL DE SEVERIDAD DE LA UM 12							
ELEMENTOS	NINGUNO		LEVE	MODERADO		SEVERO	
Muro	60.35%		0.00%	10.34%		29.31%	
Viga	100.00%		0.00%	0.00%		0.00%	
Columna	100.00%		0.00%	0.00%		0.00%	
Unidad de Muestra 12	68.93%		0.00%	8.11%		22.96%

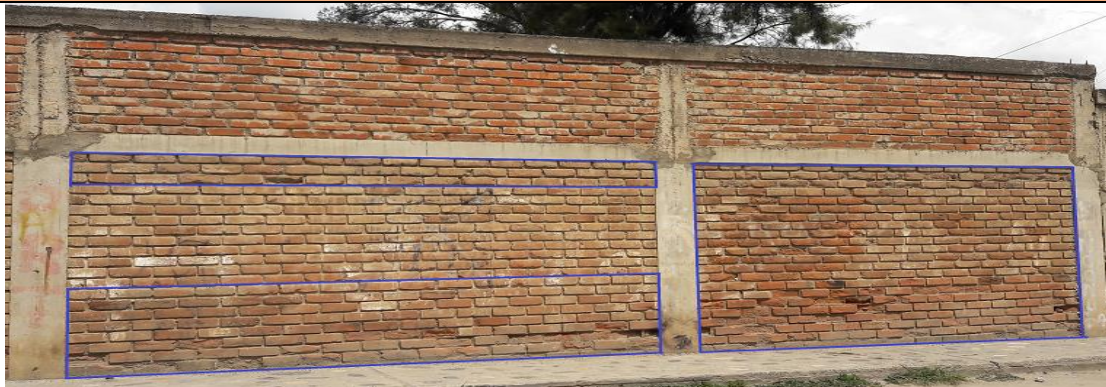
FOTOGRAFÍA

EVALUACIÓN DE PATOLOGÍAS EN LA UNIDAD DE MUESTRA 13							
Elementos	Área (m²)	Patología	Área Afectada (m²)	Total de Área Afectada (m²)	Área no Afectada (m²)	% Área Afectada	% Área No Afectada
Muro	21.46	Erosión	11.84	11.84	9.62	55.17%	44.83%
Viga	2.96		0.00	0.00	2.96	0.00%	100.00%
Columna	2.97		0.00	0.00	2.97	0.00%	100.00%
RESUMEN DE LA UNIDAD DE MUESTRA 13							
Área Total (m²)	Patología	Área Afectada (m²)	% Área Afectada	Área No Afectada (m²)	% Área No Afectada	Nivel de Severidad	
27.39	Erosión	11.84	43.23%	15.55	56.77%	Moderado	
RESUMEN DEL PORCENTAJE DE NIVEL DE SEVERIDAD DE LA UM 13							
ELEMENTOS	NINGUNO		LEVE	MODERADO		SEVERO	
Muro	44.83%		0.00%	55.17%		0.00%	
Viga	100.00%		0.00%	0.00%		0.00%	
Columna	100.00%		0.00%	0.00%		0.00%	
Unidad de Muestra 13	56.77%		0.00%	43.23%		0.00%

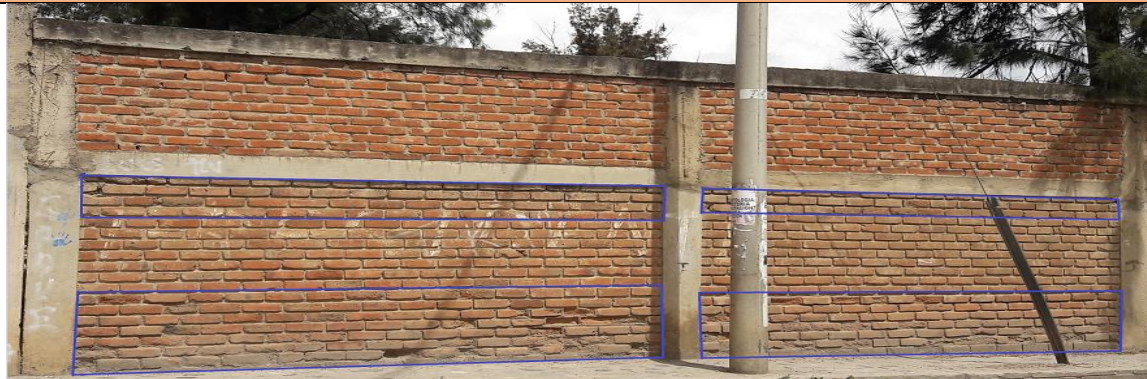
FOTOGRAFÍA

EVALUACIÓN DE PATOLOGÍAS EN LA UNIDAD DE MUESTRA 14							
Elementos	Área (m²)	Patología	Área Afectada (m²)	Total de Área Afectada (m²)	Área no Afectada (m²)	% Área Afectada	% Área no Afectada
Muro	21.46	Erosión	8.88	8.88	12.58	41.38%	58.62%
Viga	2.96		0.00	0.00	2.96	0.00%	100.00%
Columna	2.97		0.00	0.00	2.97	0.00%	100.00%
RESUMEN DE LA UNIDAD DE MUESTRA 14							
Área Total (m²)	Patología	Área Afectada (m²)	% Área Afectada	Área No Afectada (m²)	% Área No Afectada	Nivel de Severidad	
27.39	Erosión	8.88	32.42%	18.51	67.58%	Severo	
RESUMEN DEL PORCENTAJE DE NIVEL DE SEVERIDAD DE LA UM 14							
ELEMENTOS	NINGUNO		LEVE	MODERADO		SEVERO	
Muro	58.62%		0.00%	12.07%		29.31%	
Viga	100.00%		0.00%	0.00%		0.00%	
Columna	100.00%		0.00%	0.00%		0.00%	
Unidad de Muestra 14	67.58%		0.00%	9.46%		22.96%

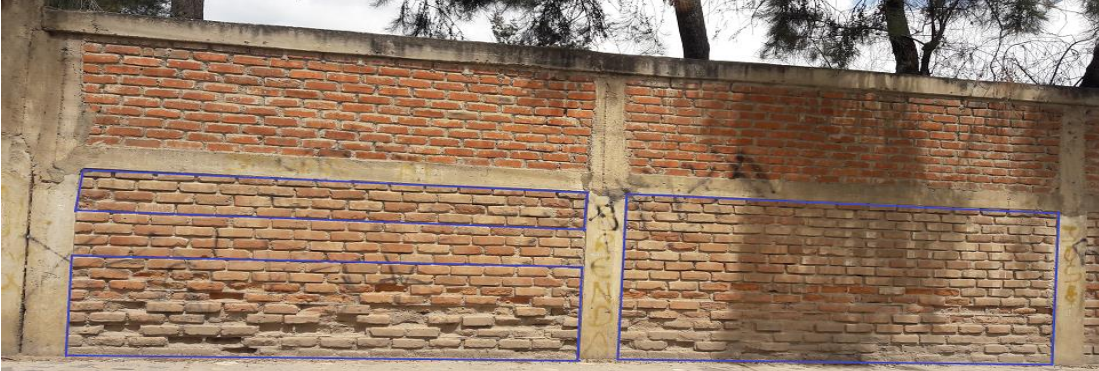
FOTOGRAFÍA		TIPOS DE PATOLOGIA

EVALUACIÓN DE PATOLOGÍAS EN LA UNIDAD DE MUESTRA 15							
Elementos	Área (m²)	Patología	Área Afectada (m²)	Total de Área Afectada (m²)	Área no Afectada (m²)	% Área Afectada	% Área No Afectada
Muro	21.46	Erosión	12.21	12.21	9.25	56.90%	43.10%
Viga	2.96		0.00	0.00	2.96	0.00%	100.00%
Columna	2.97		0.00	0.00	2.97	0.00%	100.00%
RESUMEN DE LA UNIDAD DE MUESTRA 15							
Área Total (m²)	Patología	Área Afectada (m²)	% Área Afectada	Área No Afectada (m²)	% Área No Afectada	Nivel de Severidad	
27.39	Erosión	12.21	44.58%	15.18	55.42%	Severo	
RESUMEN DEL PORCENTAJE DE NIVEL DE SEVERIDAD DE LA UM 15							
ELEMENTOS	NINGUNO		LEVE	MODERADO		SEVERO	
Muro	43.10%		0.00%	6.90%		50.00%	
Viga	100.00%		0.00%	0.00%		0.00%	
Columna	100.00%		0.00%	0.00%		0.00%	
Unidad de Muestra 15	55.43%		0.00%	5.40%		39.17%

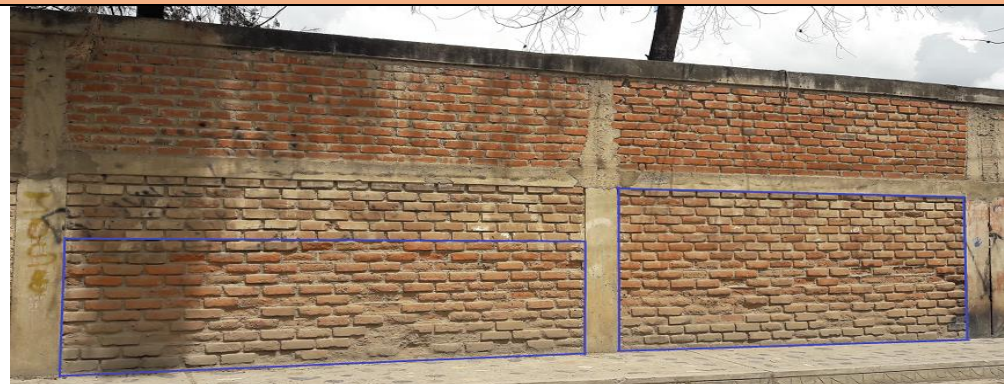
FOTOGRAFÍA		TIPOS DE PATOLOGIA

EVALUACIÓN DE PATOLOGÍAS EN LA UNIDAD DE MUESTRA 16							
Elementos	Área (m²)	Patología	Área Afectada (m²)	Total de Área Afectada (m²)	Área no Afectada (m²)	% Área Afectada	% Área no Afectada
Muro	21.46	Erosión	11.84	11.84	9.62	55.17%	44.83%
Viga	2.96		0.00	0.00	2.96	0.00%	100.00%
Columna	2.97		0.00	0.00	2.97	0.00%	100.00%
RESUMEN DE LA UNIDAD DE MUESTRA 16							
Área Total (m²)	Patología	Área Afectada (m²)	% Área Afectada	Área No Afectada (m²)	% Área No Afectada	Nivel de Severidad	
27.39	Erosión	11.84	43.23%	15.55	56.77%	Severo	
RESUMEN DEL PORCENTAJE DE NIVEL DE SEVERIDAD DE LA UM 16							
ELEMENTOS	NINGUNO		LEVE	MODERADO		SEVERO	
Muro	44.83%		0.00%	0.00%		55.17%	
Viga	100.00%		0.00%	0.00%		0.00%	
Columna	100.00%		0.00%	0.00%		0.00%	
Unidad de Muestra 16	56.77%		0.00%	0.00%		43.23%

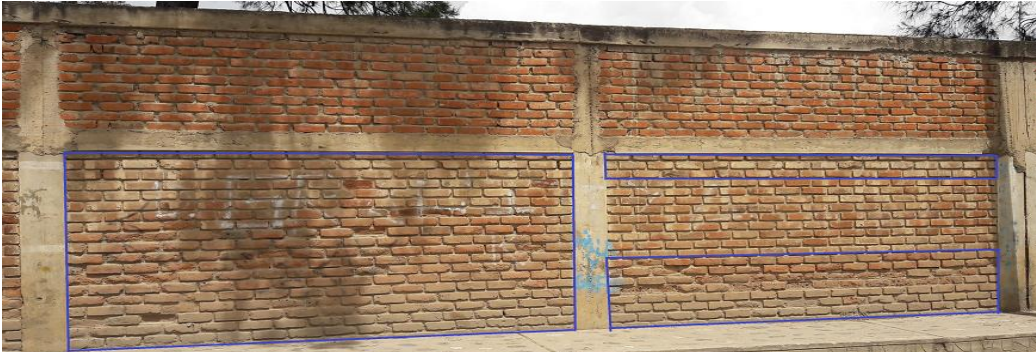
FOTOGRAFÍA		TIPOS DE PATOLOGIA

EVALUACIÓN DE PATOLOGÍAS EN LA UNIDAD DE MUESTRA 17							
Elementos	Área (m²)	Patología	Área Afectada (m²)	Total de Área Afectada (m²)	Área no Afectada (m²)	% Área Afectada	% Área No Afectada
Muro	21.46	Erosión	11.47	11.47	9.99	53.45%	46.55%
Viga	2.96		0.00	0.00	2.96	0.00%	100.00%
Columna	2.97		0.00	0.00	2.97	0.00%	100.00%
RESUMEN DE LA UNIDAD DE MUESTRA 17							
Área Total (m²)	Patología	Área Afectada (m²)	% Área Afectada	Área No Afectada (m²)	% Área No Afectada	Nivel de Severidad	
27.39	Erosión	11.47	41.88%	15.92	58.12%	Moderado	
RESUMEN DEL PORCENTAJE DE NIVEL DE SEVERIDAD DE LA UM 17							
ELEMENTOS	NINGUNO		LEVE	MODERADO		SEVERO	
Muro	46.55%		0.00%	53.45%		0.00%	
Viga	100.00%		0.00%	0.00%		0.00%	
Columna	100.00%		0.00%	0.00%		0.00%	
Unidad de Muestra 17	58.12%		0.00%	41.88%		0.00%

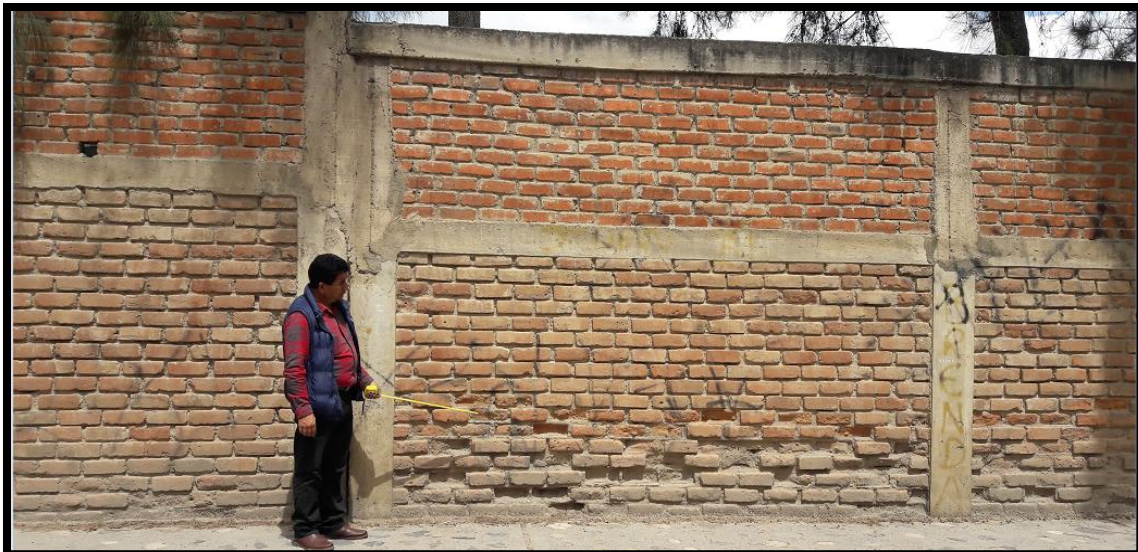
Fotografía 06: Vista de patología tipo Erosión del muro de albañilería confinada del cerco perimétrico de la Unidad de Gestión Educativa Local de Huaraz.

- Habiendo encontrado los tipos y el porcentaje de patologías que afectan al cerco perimétrico y conociendo la patología más predominante (Erosión) para esta patología se recomienda realizar una reparación de la zonas más crítica como las unidades de muestra 01, 02, 04, 05, 08, y 12 en forma de tipo nichos.
- En la unidad de muestras 03 y 11, se encuentran grietas, por ello se recomienda, con el uso de martillo, cincel picar y limpiar la zona afectada y luego rellenar con material de concreto con aditivo de resinas.
- Otra de las recomendaciones es realizar el techado liviano sobre las vigas de las unidades de muestra 01, 02, 03, 04, 05, 07 y 08 del Cerco Perimétrico lo cual evitaría continuar con las erosiones en el Muro y la presencia de Mohos.
