DETERMINACIÓN Y EVALUACIÓN DE PATOLOGÍAS
EN MUROS DE ALBAÑILERÍA, COLUMNAS Y VIGAS
DE CONCRETO EN EL CERCO PERIMÉTRICO DE LA
EMPRESA COMERCIAL PESQUERA PELAYO S.A.C.
ZONA INDUSTRIAL, DEL DISTRITO DE SUPE PUERTO,
PROVINCIA DE BARRANCA, REGIÓN LIMA, ENERO –
2018.

BACH. EVER RODRIGO YANAC LEÓN

**INFORME DE INVESTIGACIÓN PARA OPTAR EL TÍTULO
PROFESIONAL DE INGENIERO CIVIL**

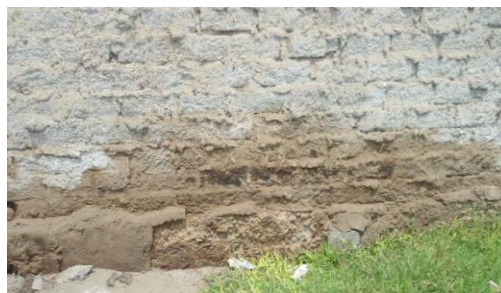
Figura 14. Erosión de un nivel alto en muro de albañilería
Nota. Fuente: Elaboración propia (2018)

Limpiar el polvo, partes sueltas o mal adheridas; luego aplicar aditivo para unir concreto antiguo con concreto nuevo utilizando una brocha, rodillo o pulverizado. Después colocar los nuevos ladrillos de igual características a los extraídos y rellenar las juntas con mortero y aditivo plastificante, para que el concreto tenga una mejor fluidez y que se acomode bien a los espacios de las juntas.

Adicionalmente, aplicar revestimiento impermeabilizante sobre el área superficial.

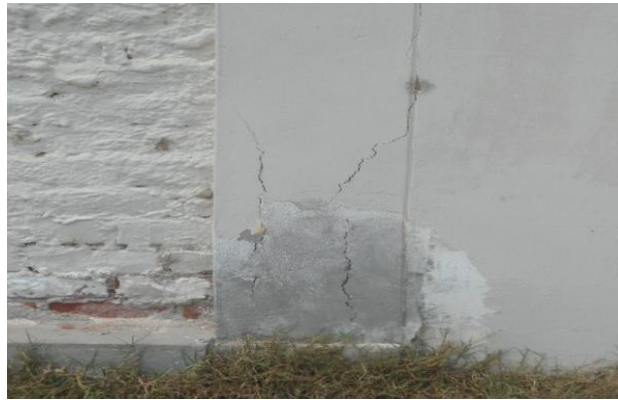
Figura 16. Fisura en columna

La reparación inicia desde la limpieza de la fisura, eliminando todo el polvo posible que tenga. Posterior a ello se inyecta mortero o

sellante plástico.

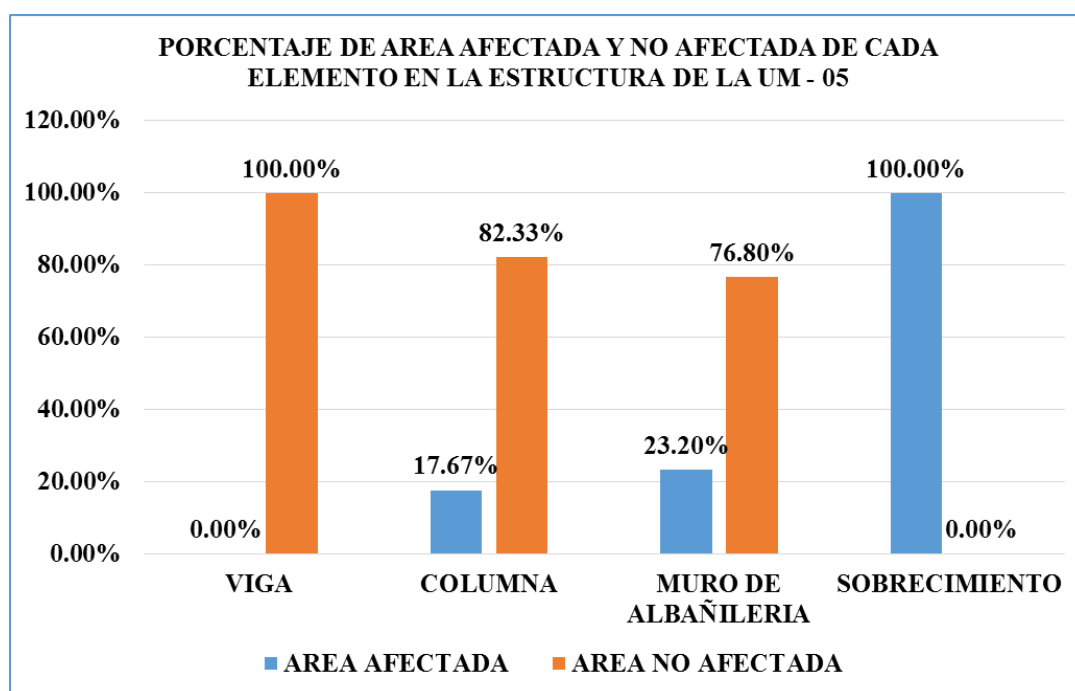
NIVEL DE SEVERIDAD ENCONTRADO EN LA UM - 05						
NIVEL		AREA AFECTADA (M		% DE AREA AFECTADA		
LEVE (L)		1.53		4.58		
MODERADO (M)		5.70		17.07		
SEVERO (S)		0.00		0.00		
NINGUNO (N)		26.17		78.35		
TOTAL		33.40		100.00		
RESUMEN DE LA UNIDAD DE MUESTRA - 05						
Area total (m2)	Patologias	Area afectada (m2)	% Area afectada	Area no afectada (m2)	% Area no afectada	Nivel de severidad
33.40	GRIETA	0.00	0.00	26.17	78.35	MODERADO(M)
	EROSION	5.85	17.51			
	FISURA	0.00	0.00			
	EFLORESCENCIA	1.38	4.13			
	CORROSION	0.00	0.00			
TOTAL		7.23	21.65

Figura 37. Porcentaje de área afectada por cada elemento en la Unidad Muestral O5.
 Nota. Fuente: Elaboración Propia. (2018).

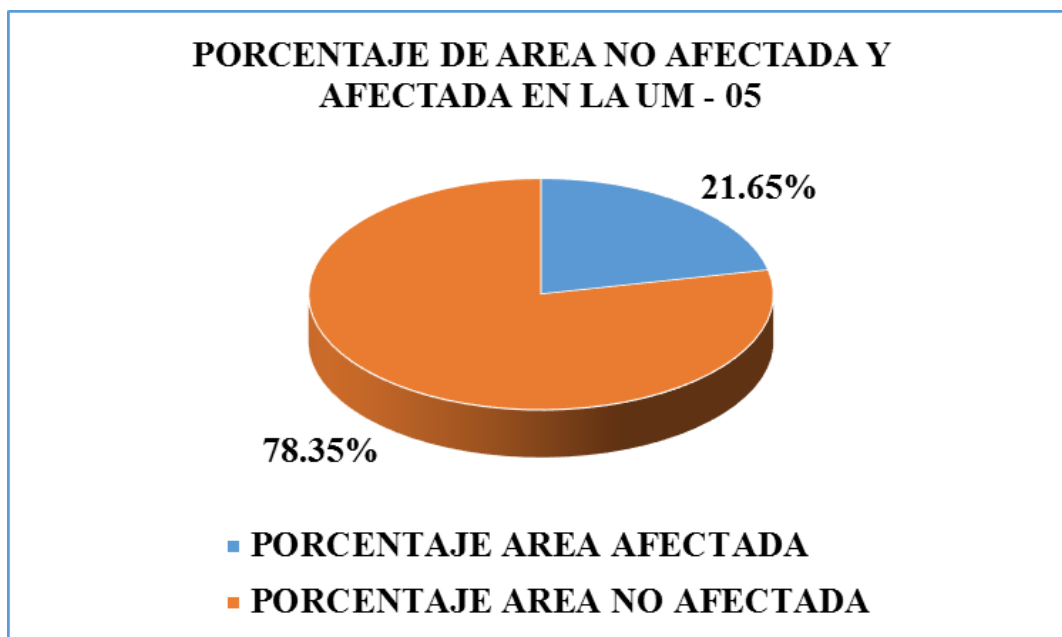
Figura 38. Porcentaje de área afectada y no afectada en la Unidad Muestral 05.
 Nota. Fuente: Elaboración Propia. (2018).

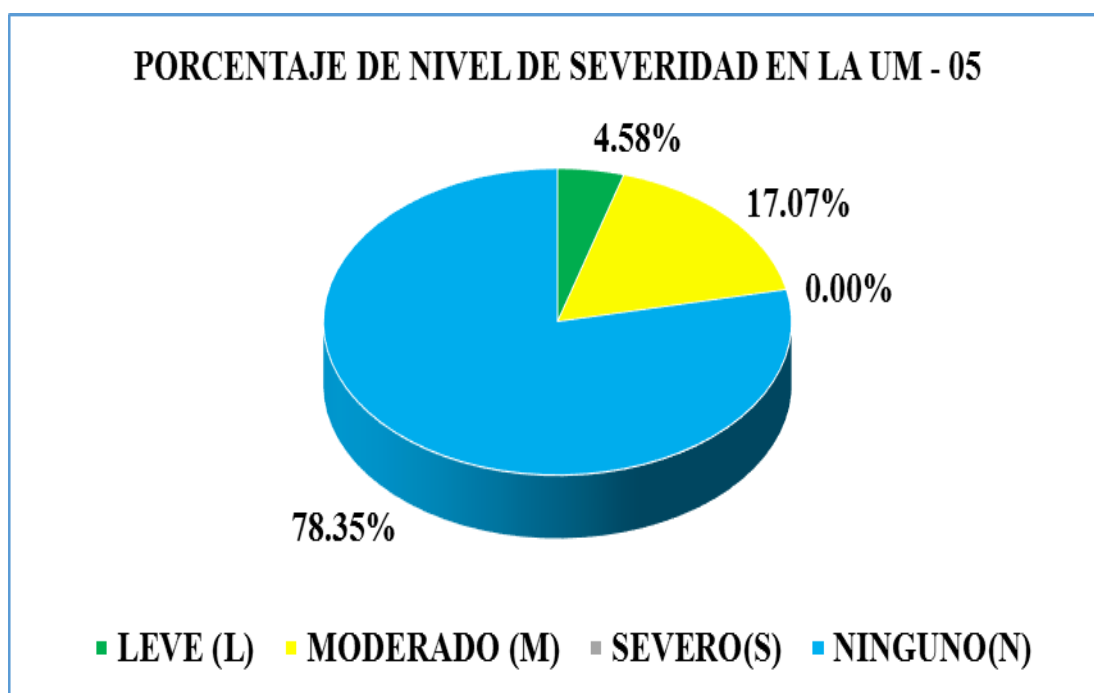
Figura 39. Porcentaje del nivel de severidad en la Unidad Muestral 05.
 Nota. Fuente: Elaboración Propia. (2018).

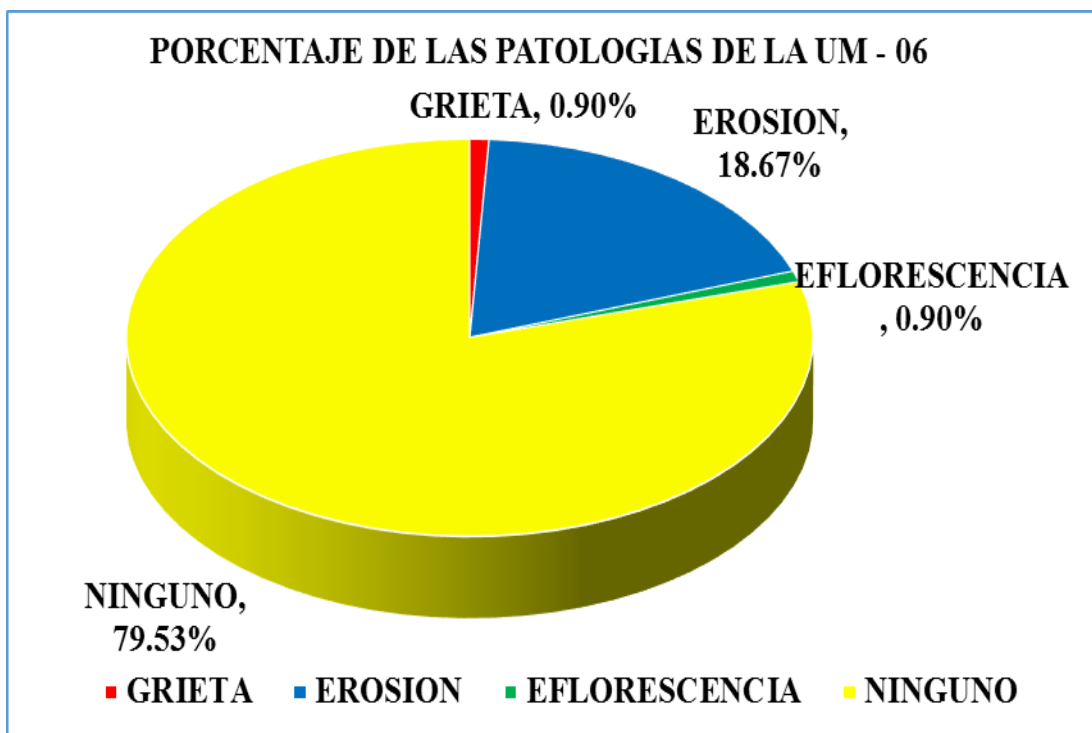
NIVEL DE SEVERIDAD ENCONTRADO EN LA UM - 06						
NIVEL		AREA AFECTADA (M		% DE AREA AFECTADA		
LEVE (L)		2.08		5.66		
MODERADO (M)		5.11		13.91		
SEVERO (S)		0.33		0.90		
NINGUNO (N)		29.22		79.53		
TOTAL		36.74		100.00		
RESUMEN DE LA UNIDAD DE MUESTRA - 06						
Area total (m2)	Patologias	Area afectada (m2)	% Area afectada	Area no afectada (m2)	% Area no afectada	Nivel de severidad
36.74	GRIETA	0.33	0.90	29.22	79.53	MODERADO(M)
	EROSION	6.86	18.67			
	FISURA	0.00	0.00			
	EFLORESCENCIA	0.33	0.90			
	CORROSION	0.00	0.00			
TOTAL		7.52	20.47

Figura 40. Porcentaje de patologías encontradas en la Unidad Muestral 06.
 Nota. Fuente: Elaboración Propia. (2018).

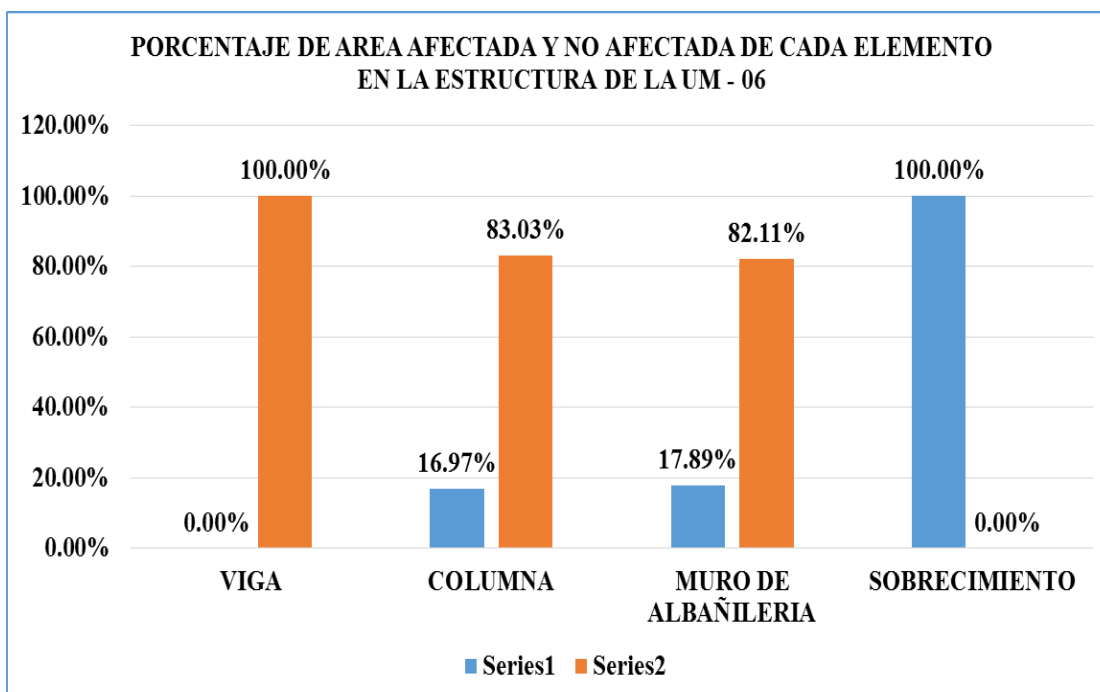
Figura 41. Porcentaje de área afectada por cada elemento en la Unidad Muestral 06.
 Nota. Fuente: Elaboración Propia. (2018).

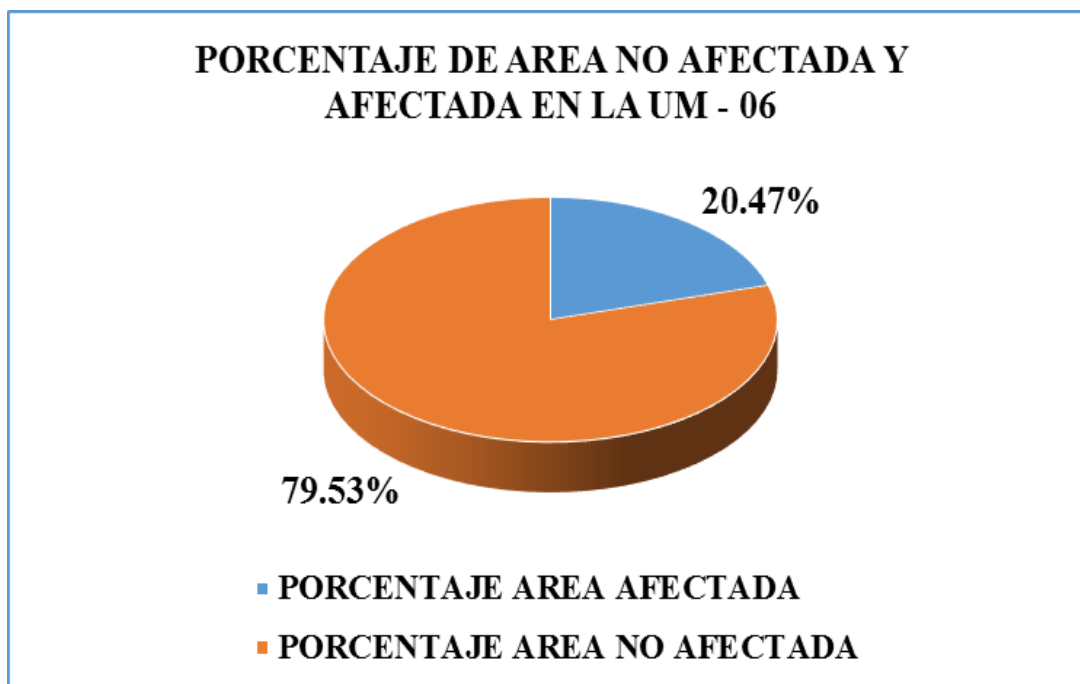
Figura 42. Porcentaje de área afectada y no afectada en la Unidad Muestral 06.
 Nota. Fuente: Elaboración Propia. (2018).

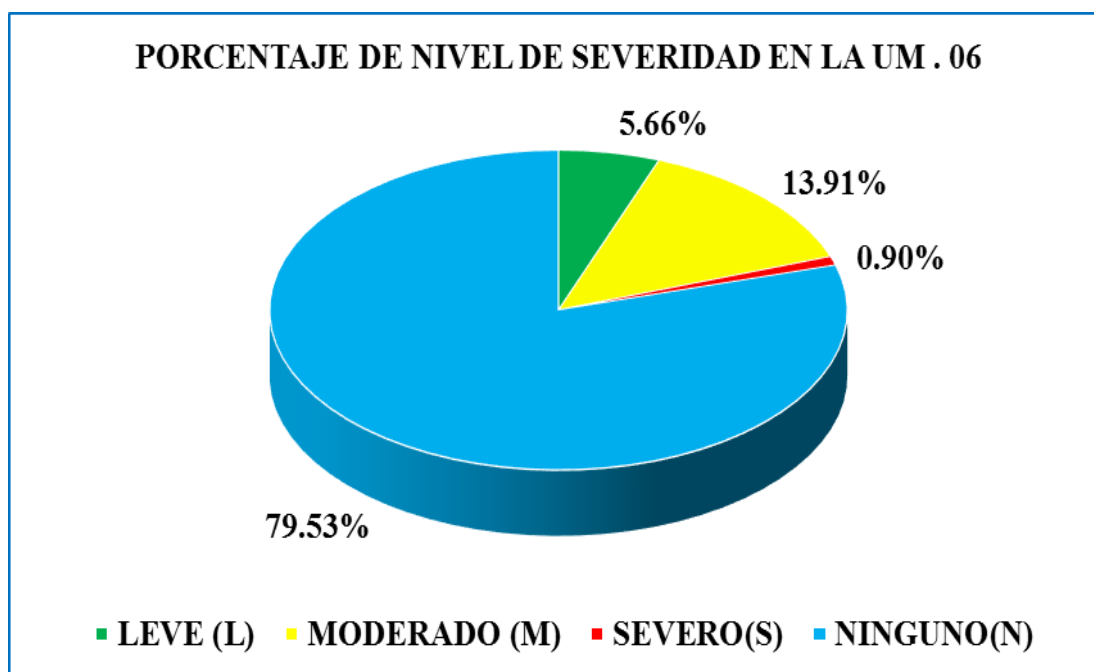
Figura 43. Porcentaje del nivel de severidad en la Unidad Muestral 06.
 Nota. Fuente: Elaboración Propia. (2018).

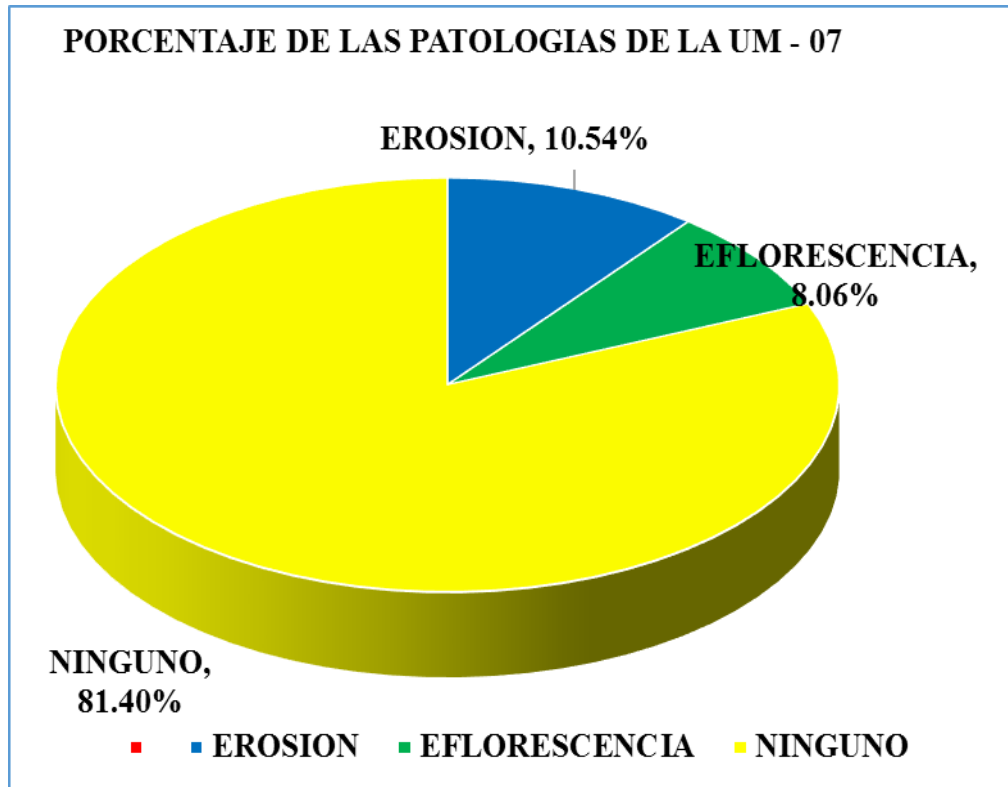
NIVEL DE SEVERIDAD ENCONTRADO EN LA UM - 07						
NIVEL		AREA AFECTADA (M	% DE AREA AFECTADA			
LEVE (L)		4.92	12.71			
MODERADO (M)		2.28	5.89			
SEVERO (S)		0.00	0.00			
NINGUNO (N)		31.50	81.40			
TOTAL		38.70	100.00			
RESUMEN DE LA UNIDAD DE MUESTRA - 07						
Area total (m2)	Patologias	Area afectada (m2)	% Area afectada	Area no afectada (m2)	% Area no afectada	Nivel de severidad
38.70	GRIETA	0.00	0.00	31.50	81.40	LEVE(L)
	EROSION	4.08	10.54			
	FISURA	0.00	0.00			
	EFLORESCENCIA	3.12	8.06			
	CORROSION	0.00	0.00			
TOTAL		7.20	18.60

Figura 44. Porcentaje de patologías encontradas en la Unidad Muestral O7.
Nota. Fuente: Elaboración Propia. (2018).

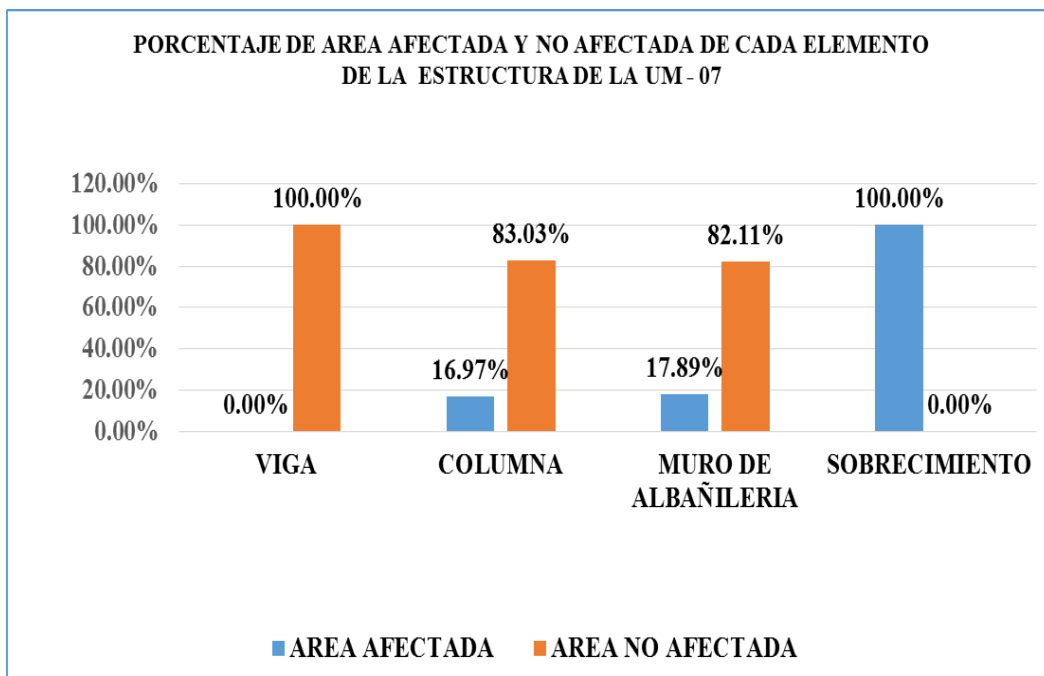
Figura 45. Porcentaje de área afectada por cada elemento en la Unidad Muestral O7.
Nota. Fuente: Elaboración Propia. (2018).

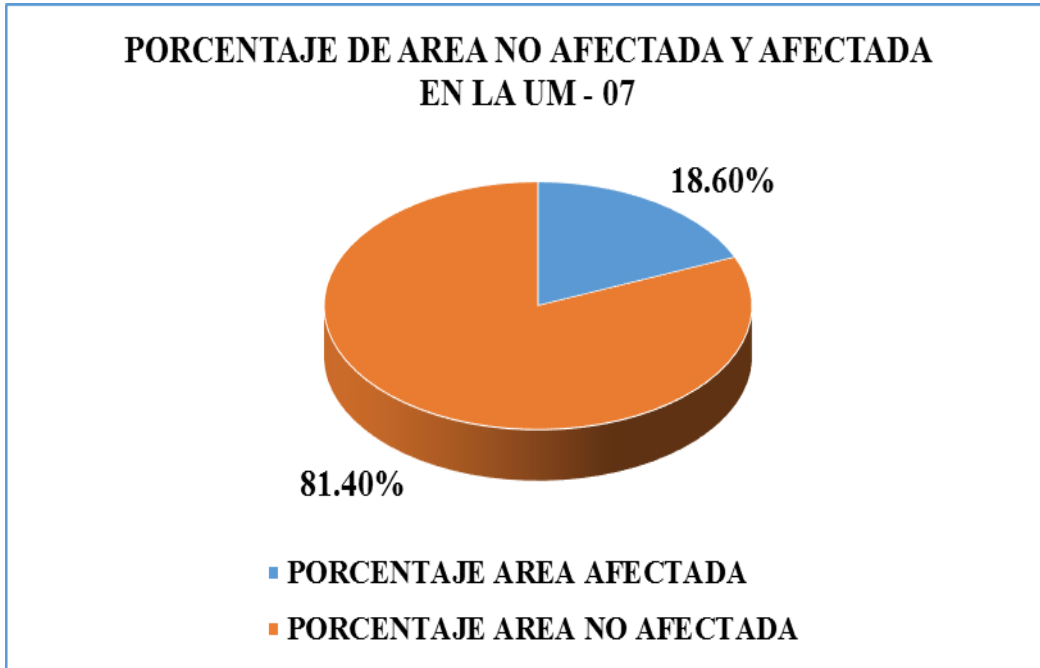
Figura 46. Porcentaje de área afectada y no afectada en la Unidad Muestral 07.
 Nota. Fuente: Elaboración Propia. (2018).

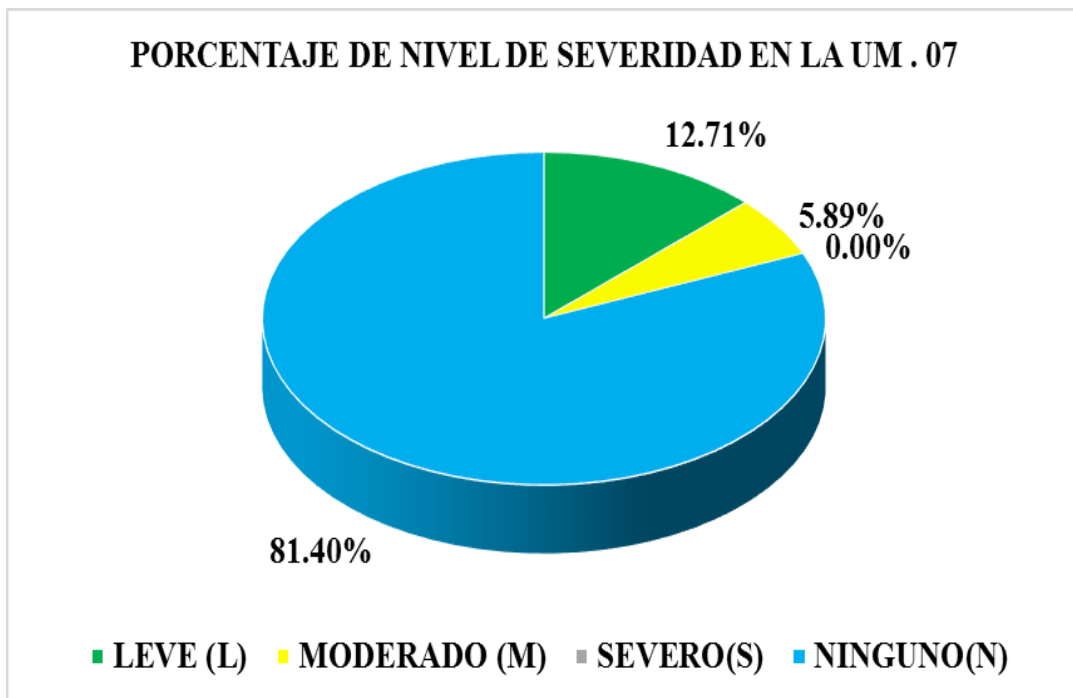
Figura 47. Porcentaje del nivel de severidad en la Unidad Muestral 07.
 Nota. Fuente: Elaboración Propia. (2018).

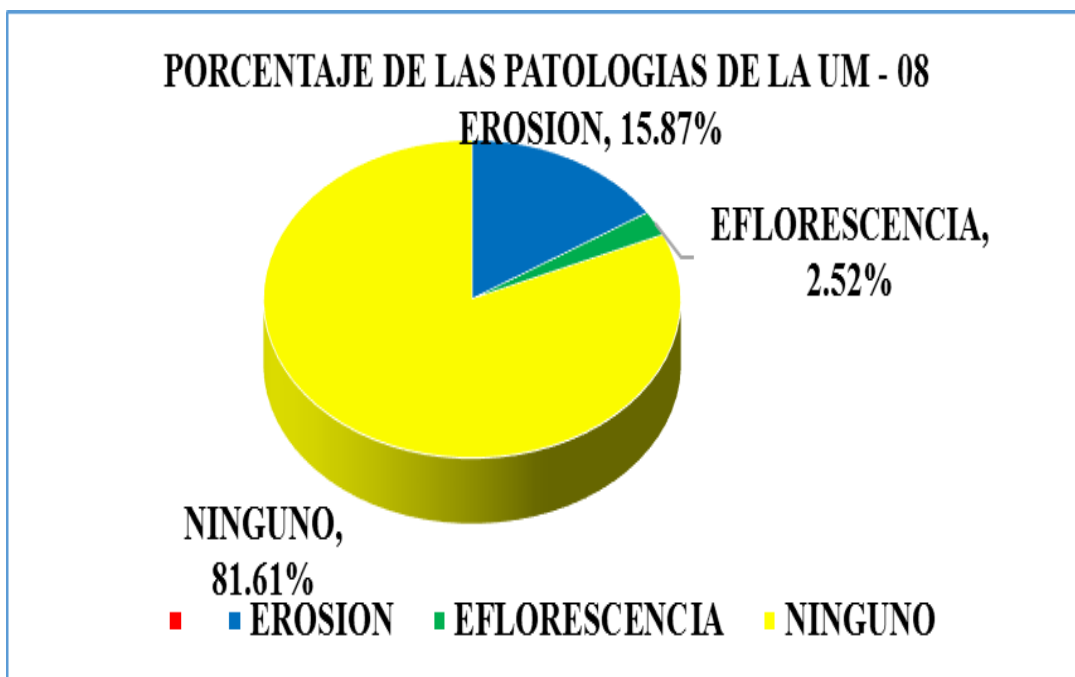
NIVEL DE SEVERIDAD ENCONTRADO EN LA UM - 08						
NIVEL		AREA AFECTADA (M		% DE AREA AFECTADA		
LEVE (L)		5.85		14.60		
MODERADO (M)		1.52		3.79		
SEVERO (S)		0.00		0.00		
NINGUNO (N)		32.71		81.61		
TOTAL		40.08		100.00		
RESUMEN DE LA UNIDAD DE MUESTRA - 08						
Area total (m2)	Patologias	Area afectada (m2)	% Area afectada	Area no afectada (m2)	% Area no afectada	Nivel de severidad
40.08	GRIETA	0.00	0.00	32.71	81.61	LEVE(L)
	EROSION	6.36	15.87			
	FISURA	0.00	0.00			
	EFLORESCENCIA	1.01	2.52			
	CORROSION	0.00	0.00			
TOTAL	7.37	18.39

Figura 48. Porcentaje de patologías encontradas en la Unidad Muestral O8.
 Nota. Fuente: Elaboración Propia. (2018).

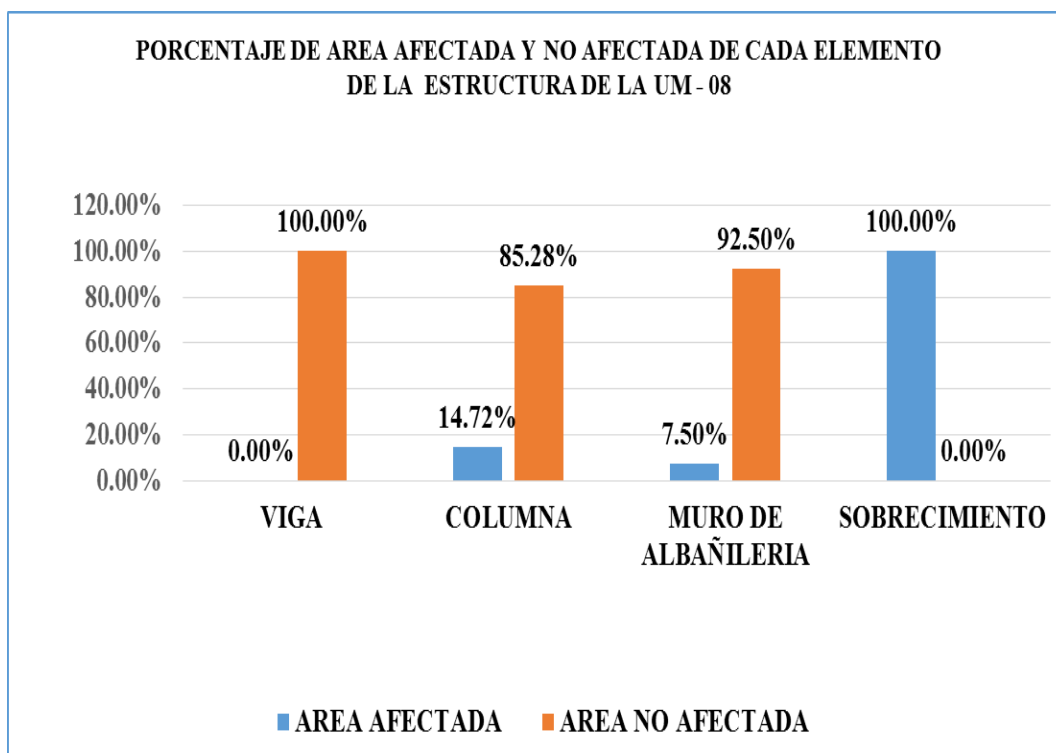
Figura 49. Porcentaje de área afectada por cada elemento en la Unidad Muestral O8.
 Nota. Fuente: Elaboración Propia. (2018).

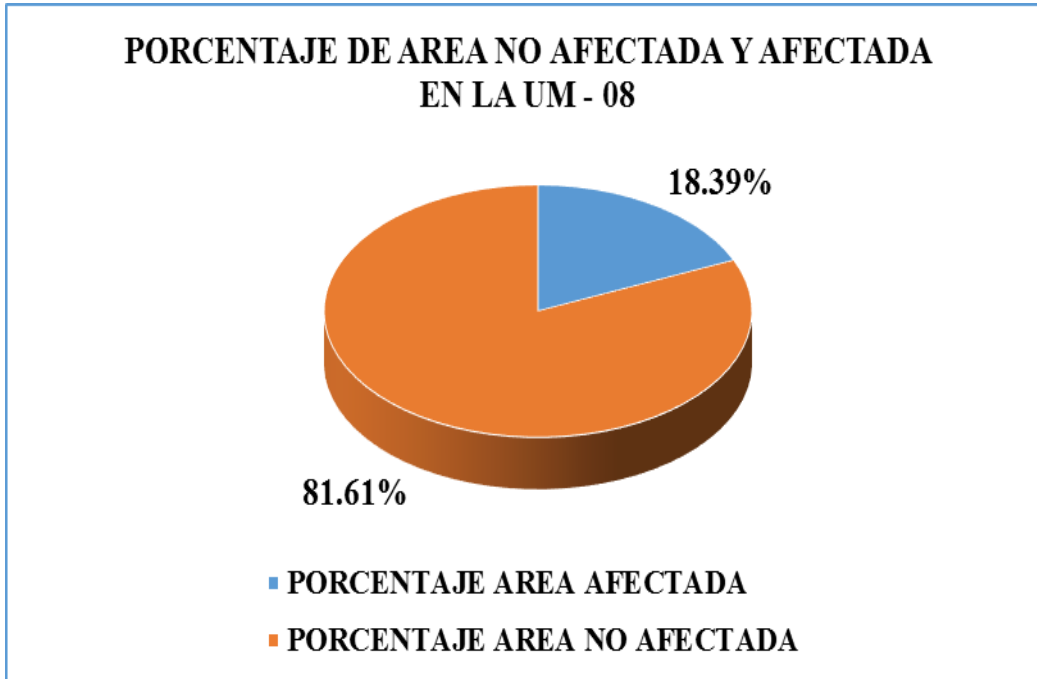
Figura 50. Porcentaje de área afectada y no afectada en la Unidad Muestral 08.
 Nota. Fuente: Elaboración Propia. (2018).

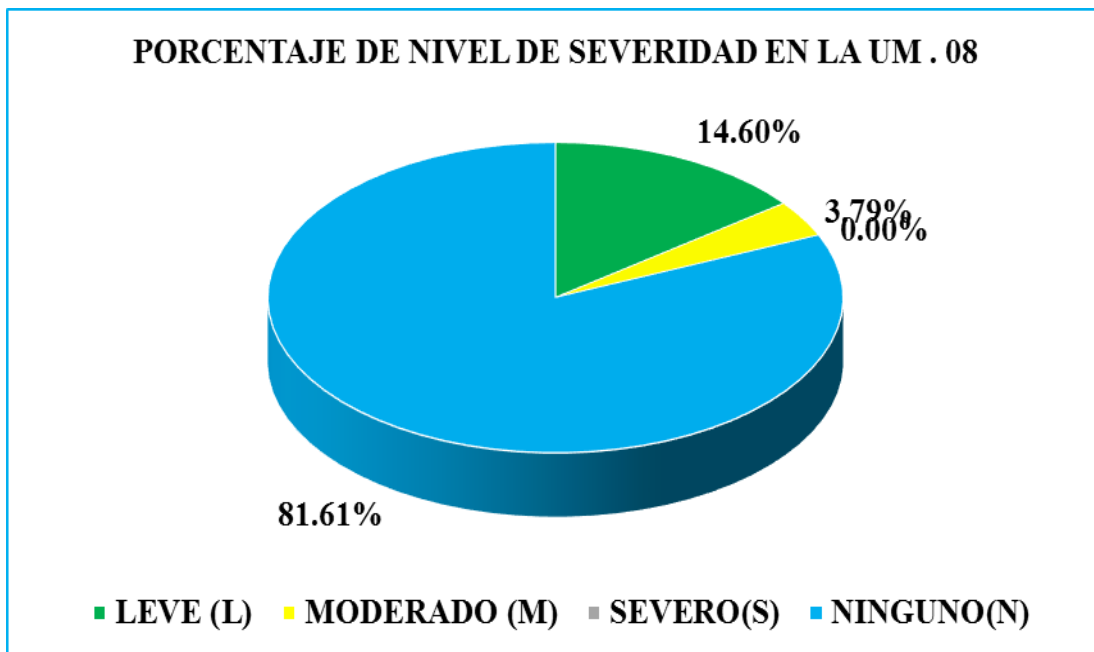
Figura 51. Porcentaje del nivel de severidad en la Unidad Muestral 08.
 Nota. Fuente: Elaboración Propia. (2018).

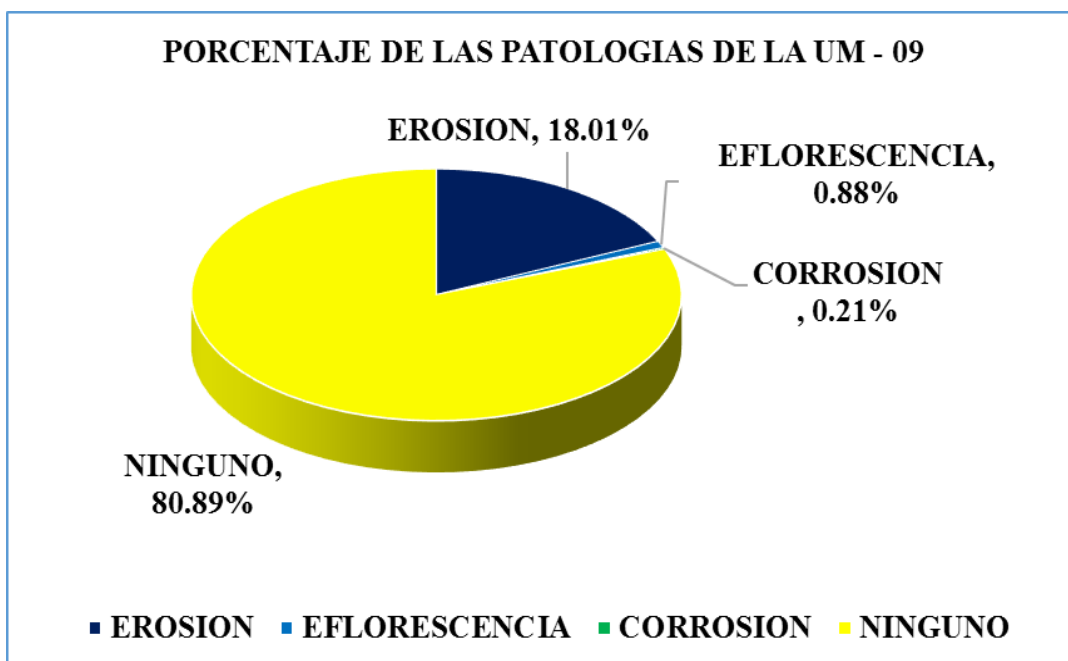
NIVEL DE SEVERIDAD ENCONTRADO EN LA UM - 09						
NIVEL	AREA AFECTADA (M	% DE AREA AFECTADA				
LEVE (L)	3.52	9.37				
MODERADO (M)	3.66	9.74				
SEVERO (S)	0.00	0.00				
NINGUNO (N)	30.40	80.89				
TOTAL	37.58	100.00				
RESUMEN DE LA UNIDAD DE MUESTRA - 09						
Area total (m2)	Patologias	Area afectada (m2)	% Area afectada	Area no afectada (m2)	% Area no afectada	Nivel de severidad
37.58	GRIETA	0.00	0.00	30.40	80.89	MODERADO(M)
	EROSION	6.77	18.01			
	FISURA	0.00	0.00			
	EFLORESCENCIA	0.33	0.88			
	CORROSION	0.08	0.21			
TOTAL		7.18	19.11

Figura 52. Porcentaje de patologías encontradas en la Unidad Muestral O9.

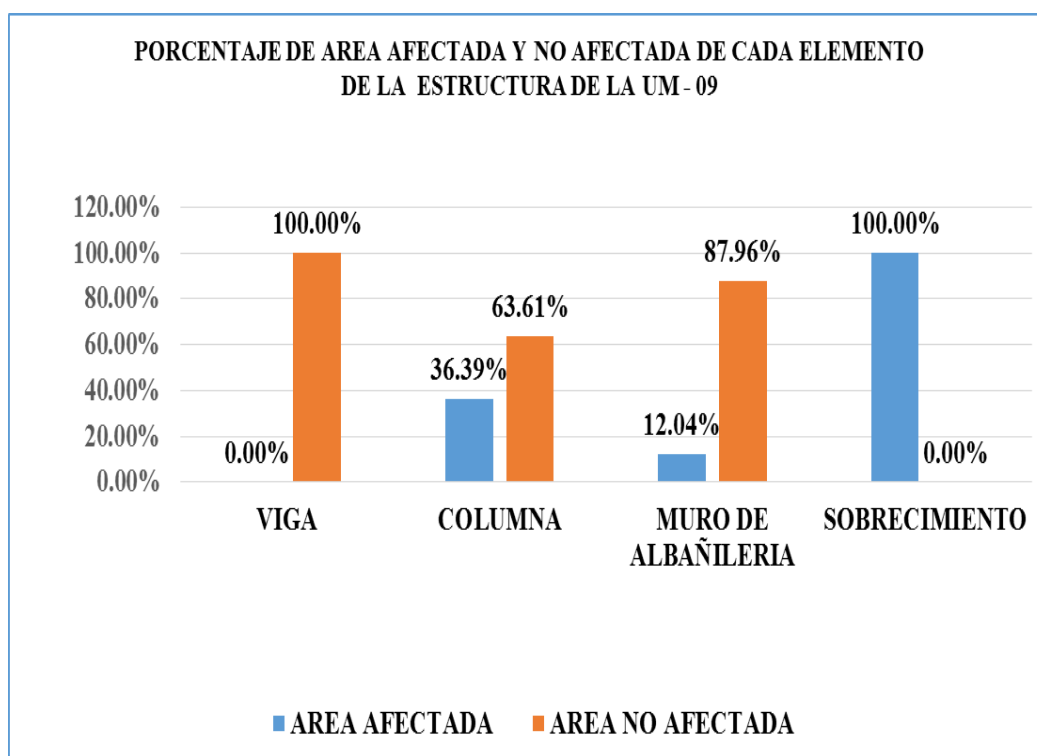
Figura 53. Porcentaje de área afectada por cada elemento en la Unidad Muestral O9.

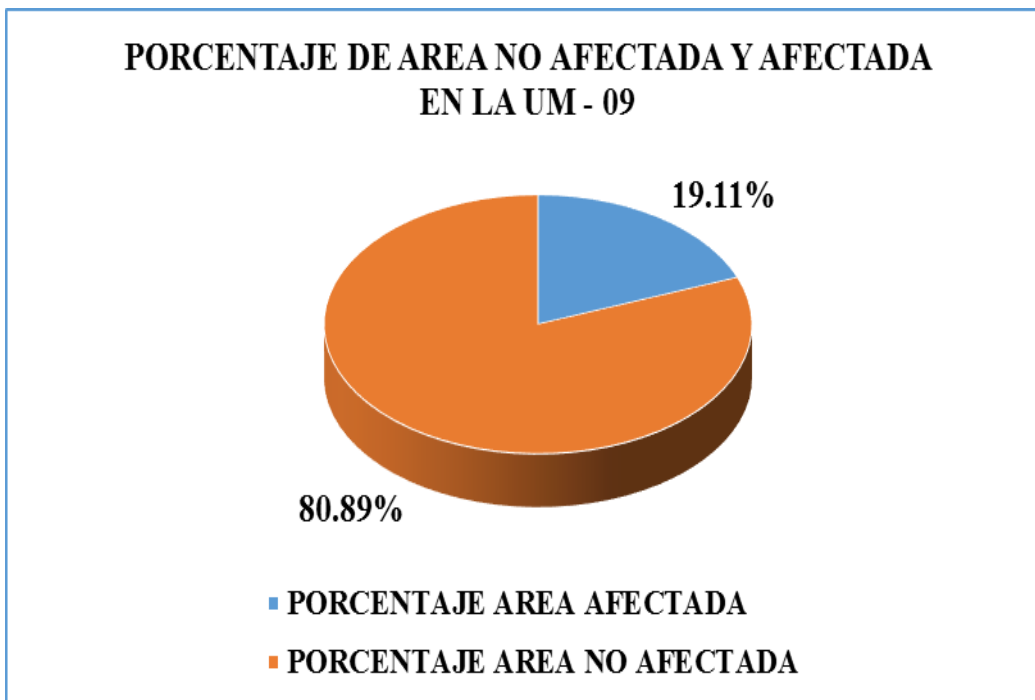
Figura 54. Porcentaje de área afectada y no afectada en la Unidad Muestral 09.
 Nota. Fuente: Elaboración Propia. (2018).

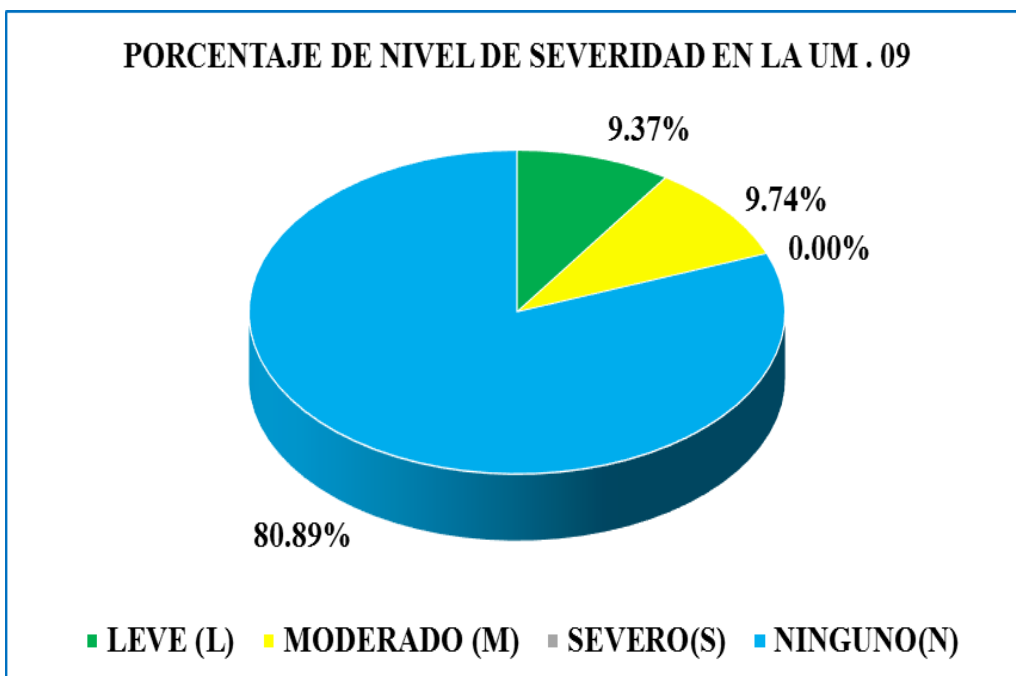
Figura 55. Porcentaje del nivel de severidad en la Unidad Muestral 09.
 Nota. Fuente: Elaboración Propia. (2018).

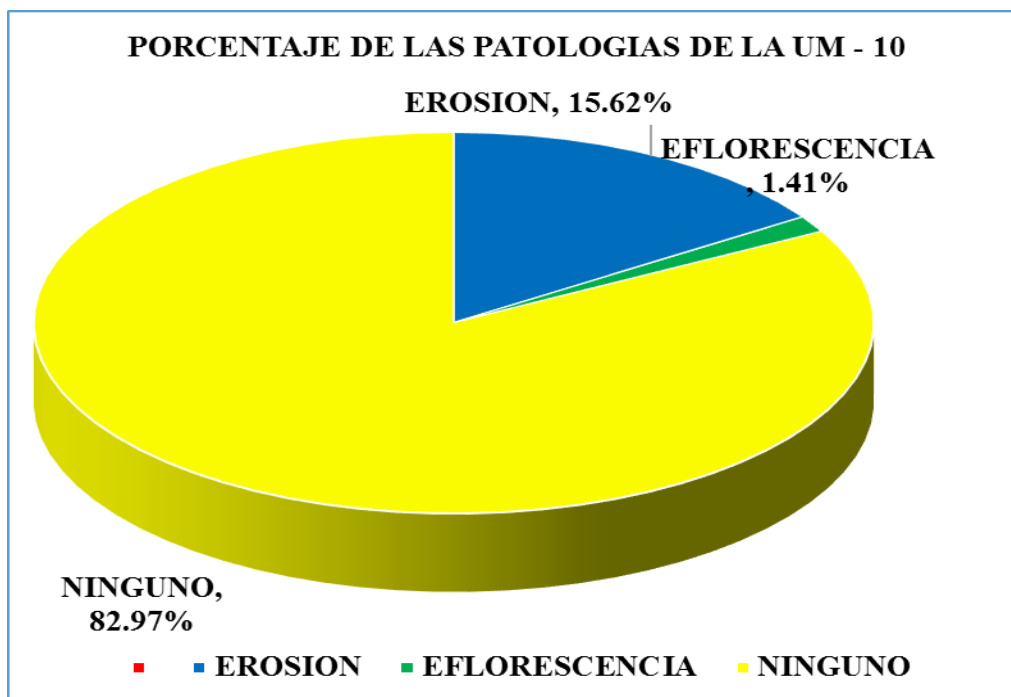
NIVEL DE SEVERIDAD ENCONTRADO EN LA UM - 10						
NIVEL		AREA AFECTADA (M		% DE AREA AFECTADA		
LEVE (L)		1.08		2.87		
MODERADO (M)		5.32		14.16		
SEVERO (S)		0.00		0.00		
NINGUNO (N)		31.18		82.97		
TOTAL		37.58		100.00		
RESUMEN DE LA UNIDAD DE MUESTRA - 10						
Area total (m2)	Patologias	Area afectada (m2)	% Area afectada	Area no afectada (m2)	% Area no afectada	Nivel de severidad
37.58	GRIETA	0.00	0.00	31.18	82.97	MODERADO(M)
	EROSION	5.87	15.62			
	FISURA	0.00	0.00			
	EFLORESCENCIA	0.53	1.41			
	CORROSION	0.00	0.00			
TOTAL		6.40	17.03

Figura 56. Porcentaje de patologías encontradas en la Unidad Muestral 10.
Nota. Fuente: Elaboración Propia. (2018).

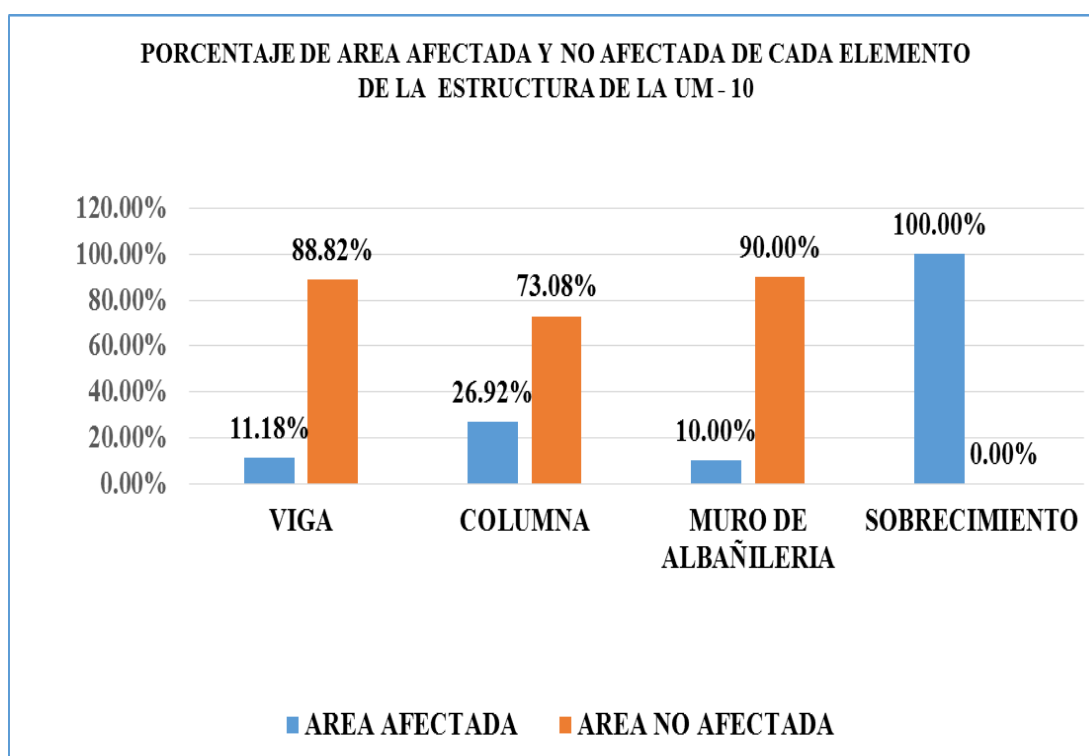
Figura 57. Porcentaje de área afectada por cada elemento en la Unidad Muestral 10.
Nota. Fuente: Elaboración Propia. (2018).

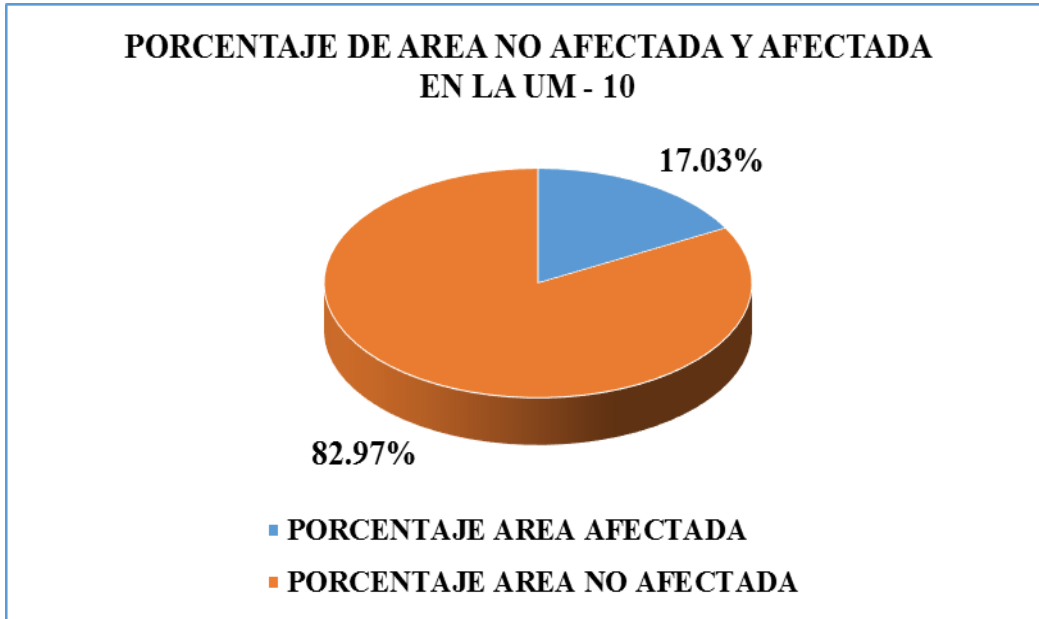
Figura 58. Porcentaje de área afectada y no afectada en la Unidad Muestral 10.
 Nota. Fuente: Elaboración Propia. (2018).

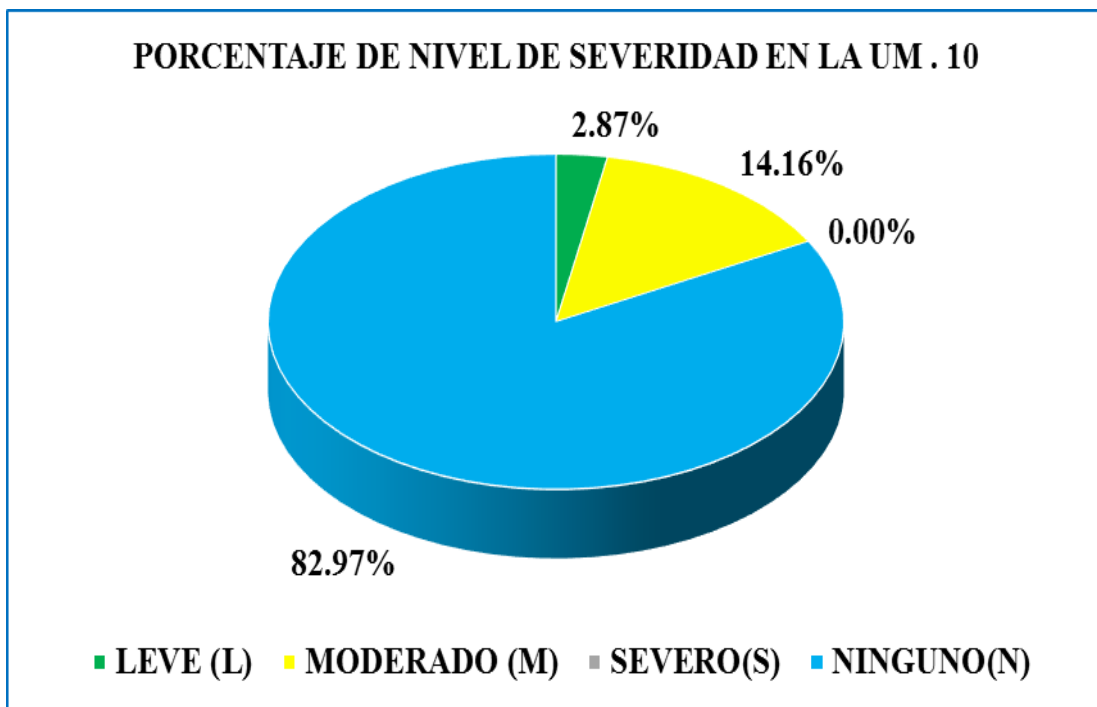
Figura 59. Porcentaje del nivel de severidad en la Unidad Muestral 10.
 Nota. Fuente: Elaboración Propia. (2018).

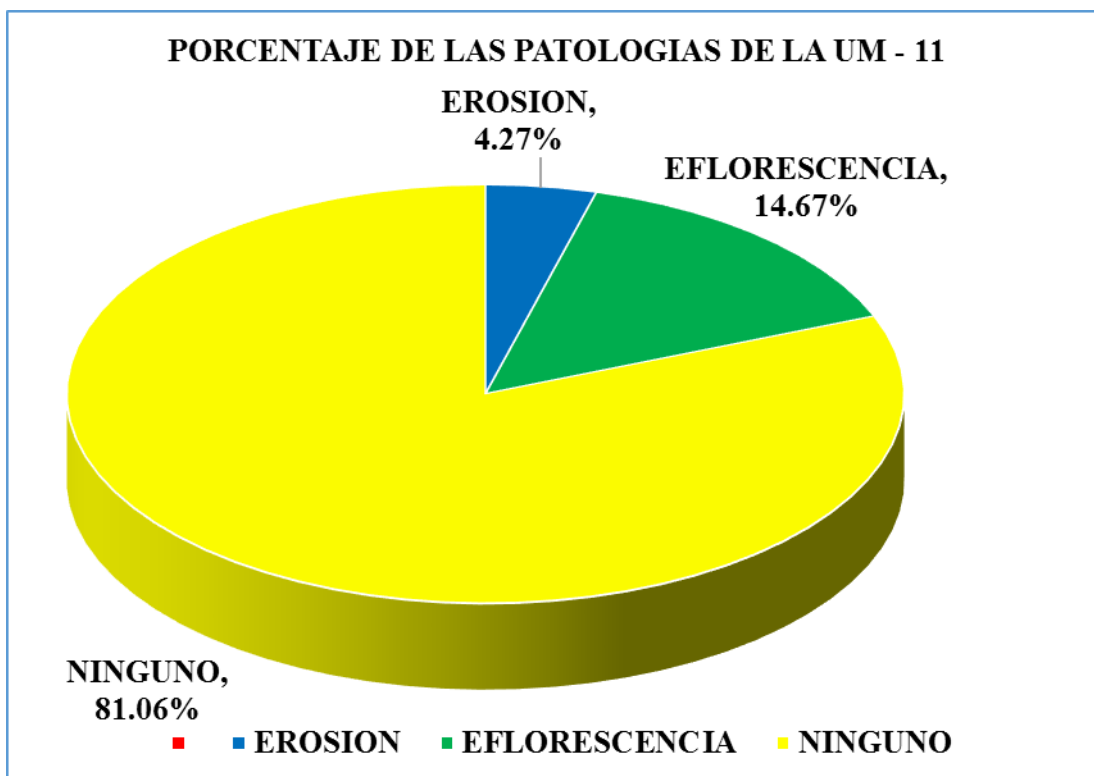
NIVEL DE SEVERIDAD ENCONTRADO EN LA UM - 11						
NIVEL		AREA AFECTADA (M		% DE AREA AFECTADA		
LEVE (L)		6.91		18.81		
MODERADO (M)		0.05		0.14		
SEVERO (S)		0.00		0.00		
NINGUNO (N)		29.78		81.06		
TOTAL		36.74		100.00		
RESUMEN DE LA UNIDAD DE MUESTRA - 11						
Area total (m2)	Patologias	Area afectada (m2)	% Area afectada	Area no afectada (m2)	% Area no afectada	Nivel de severidad
36.74	GRIETA	0.00	0.00	29.78	81.06	LEVE(L)
	EROSION	1.57	4.27			
	FISURA	0.00	0.00			
	EFLORESCENCIA	5.39	14.67			
	CORROSION	0.00	0.00			
TOTAL		6.96	18.94

Figura 60. Porcentaje de patologías encontradas en la Unidad Muestral 11.
 Nota. Fuente: Elaboración Propia. (2018).

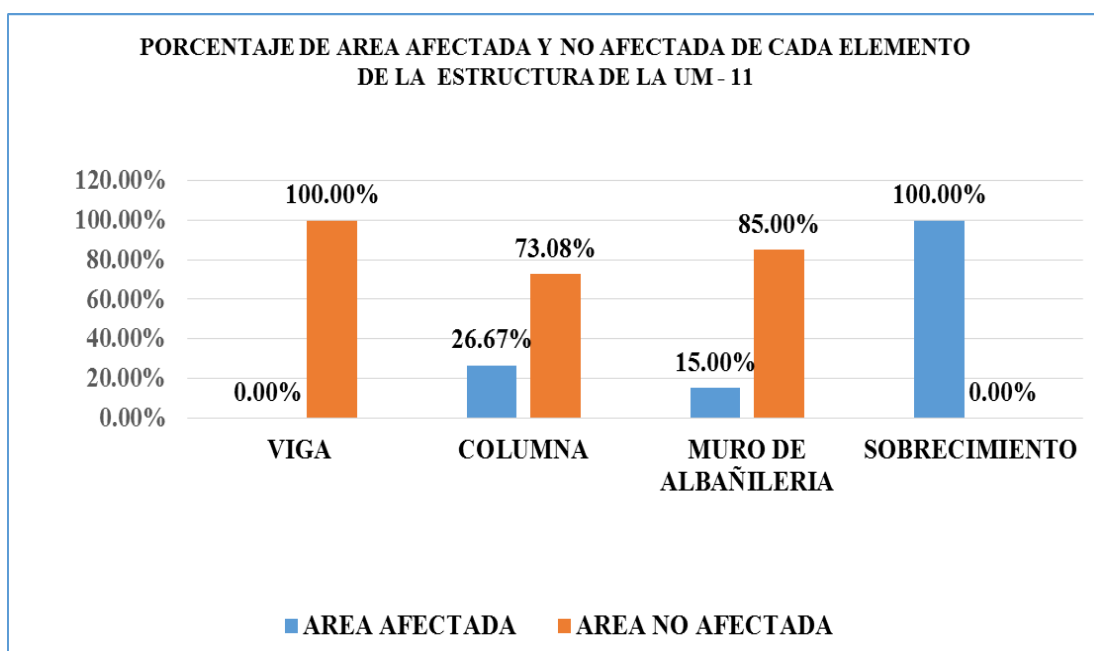
Figura 61. Porcentaje de área afectada por cada elemento en la Unidad Muestral 11.
 Nota. Fuente: Elaboración Propia. (2018).

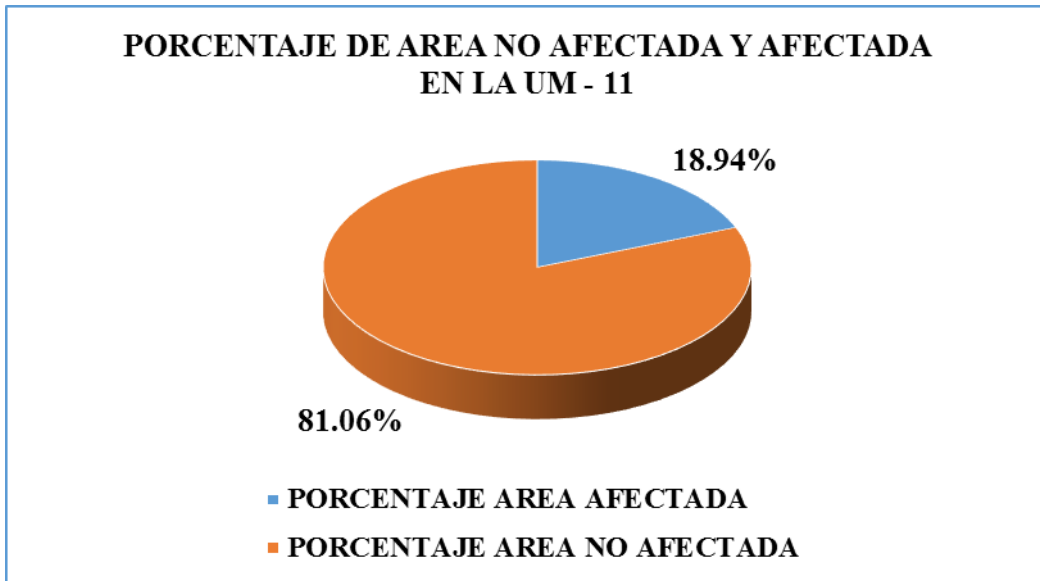
Figura 62. Porcentaje de área afectada y no afectada en la Unidad Muestral 11.
 Nota. Fuente: Elaboración Propia. (2018).

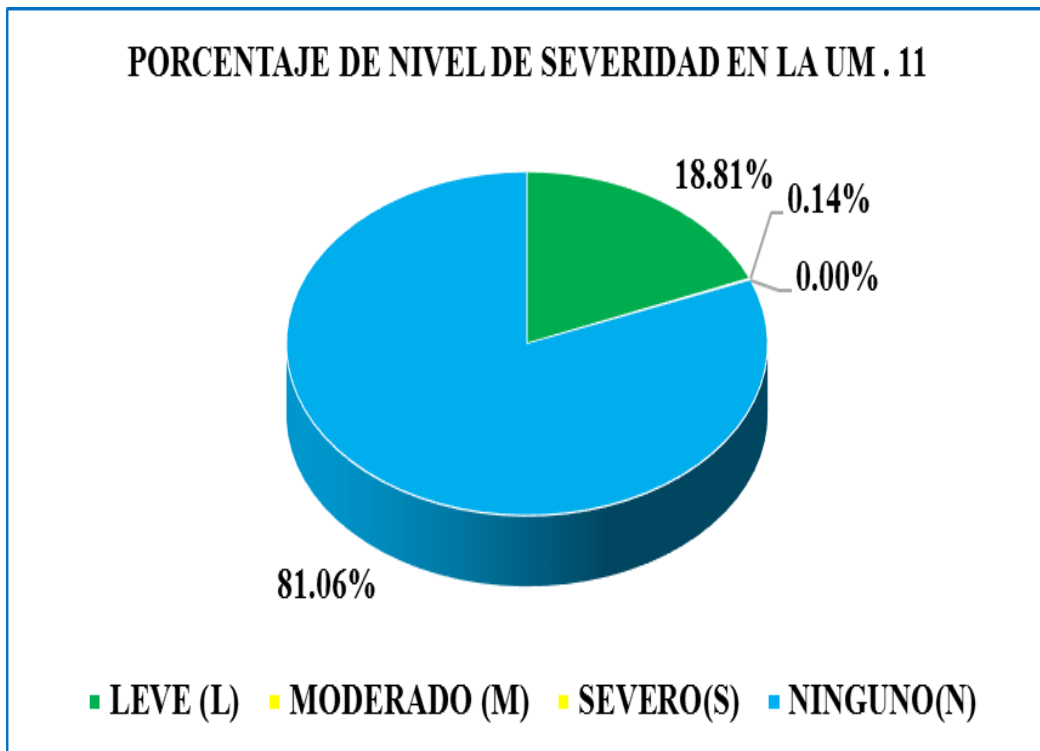
Figura 63. Porcentaje del nivel de severidad en la Unidad Muestral 11.
 Nota. Fuente: Elaboración Propia. (2018).
