DETERMINACIÓN Y EVALUACIÓN DE PATOLOGÍAS
EN MUROS DE ALBAÑILERÍA, COLUMNAS Y VIGAS
DE CONCRETO EN EL CERCO PERIMÉTRICO DE LA
EMPRESA COMERCIAL PESQUERA PELAYO S.A.C.
ZONA INDUSTRIAL, DEL DISTRITO DE SUPE PUERTO,
PROVINCIA DE BARRANCA, REGIÓN LIMA, ENERO –
2018.

BACH. EVER RODRIGO YANAC LEÓN

**INFORME DE INVESTIGACIÓN PARA OPTAR EL TÍTULO
PROFESIONAL DE INGENIERO CIVIL**

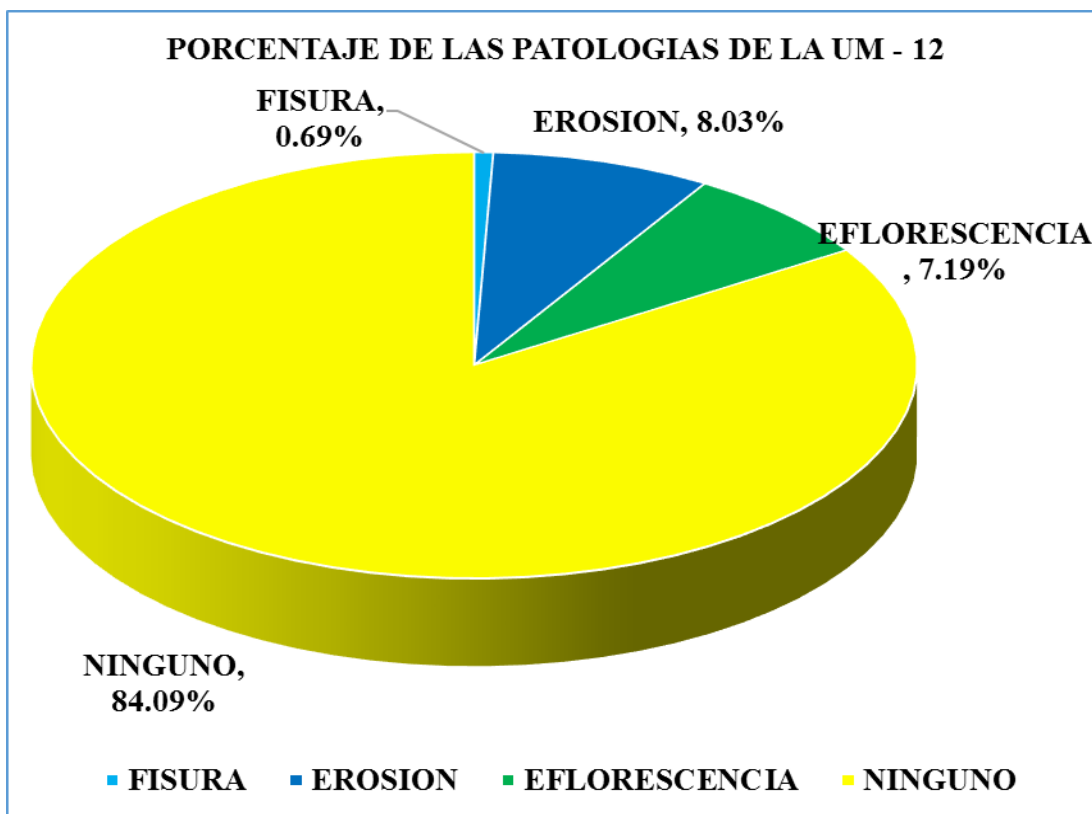
NIVEL DE SEVERIDAD ENCONTRADO EN LA UM - 12						
NIVEL		AREA AFECTADA (M		% DE AREA AFECTADA		
LEVE (L)		2.41		12.74		
MODERADO (M)		0.60		3.17		
SEVERO (S)		0.00		0.00		
NINGUNO (N)		15.91		84.09		
TOTAL		18.92		100.00		
RESUMEN DE LA UNIDAD DE MUESTRA - 12						
Area total (m2)	Patologias	Area afectada (m2)	% Area afectada	Area no afectada (m2)	% Area no afectada	Nivel de severidad
18.92	GRIETA	0.00	0.00	15.91	84.09	LEVE (L)
	EROSION	1.52	8.03			
	FISURA	0.13	0.69			
	EFLORESCENCIA	1.36	7.19			
	CORROSION	0.00	0.00			
TOTAL		3.01	15.91

Figura 64. Porcentaje de patologías encontradas en la Unidad Muestral 12.
 Nota. Fuente: Elaboración Propia. (2018).

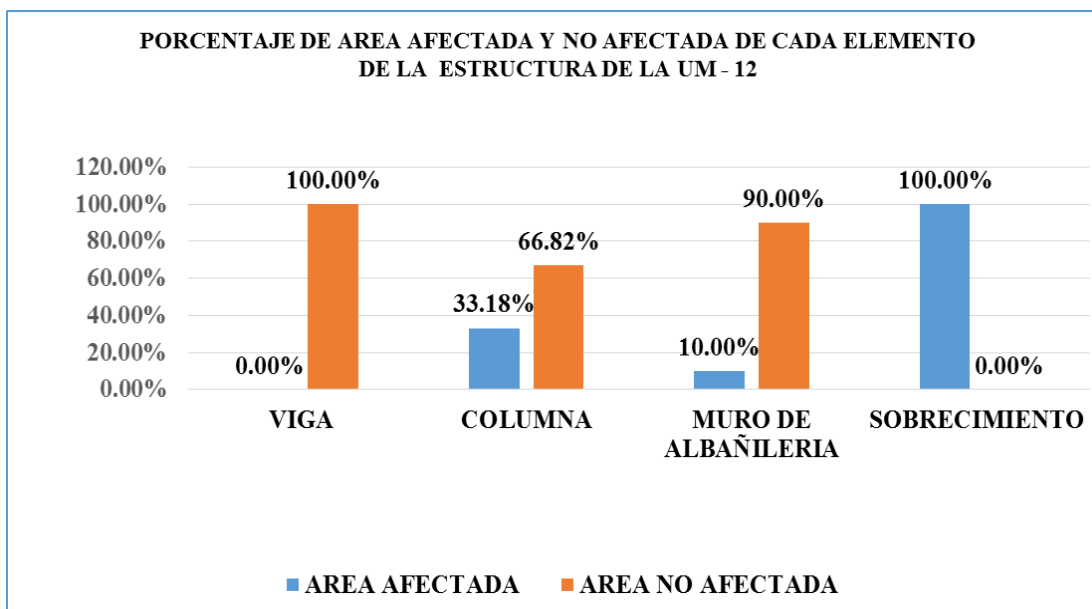
Figura 65. Porcentaje de área afectada por cada elemento en la Unidad Muestral 12.
 Nota. Fuente: Elaboración Propia. (2018).

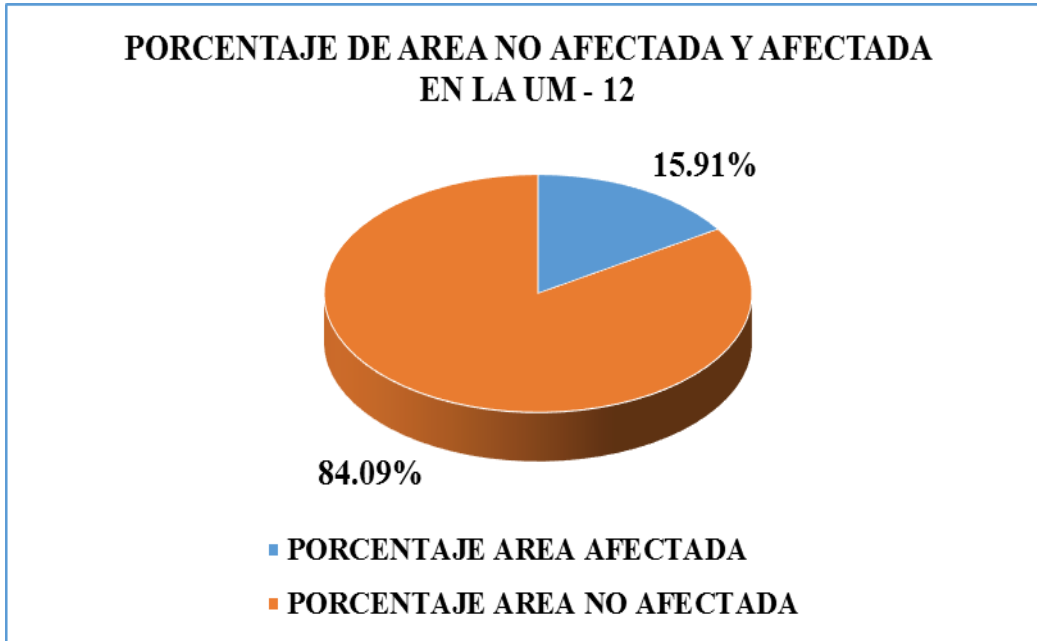
Figura 66. Porcentaje de área afectada y no afectada en la Unidad Muestral 12.
 Nota. Fuente: Elaboración Propia. (2018).

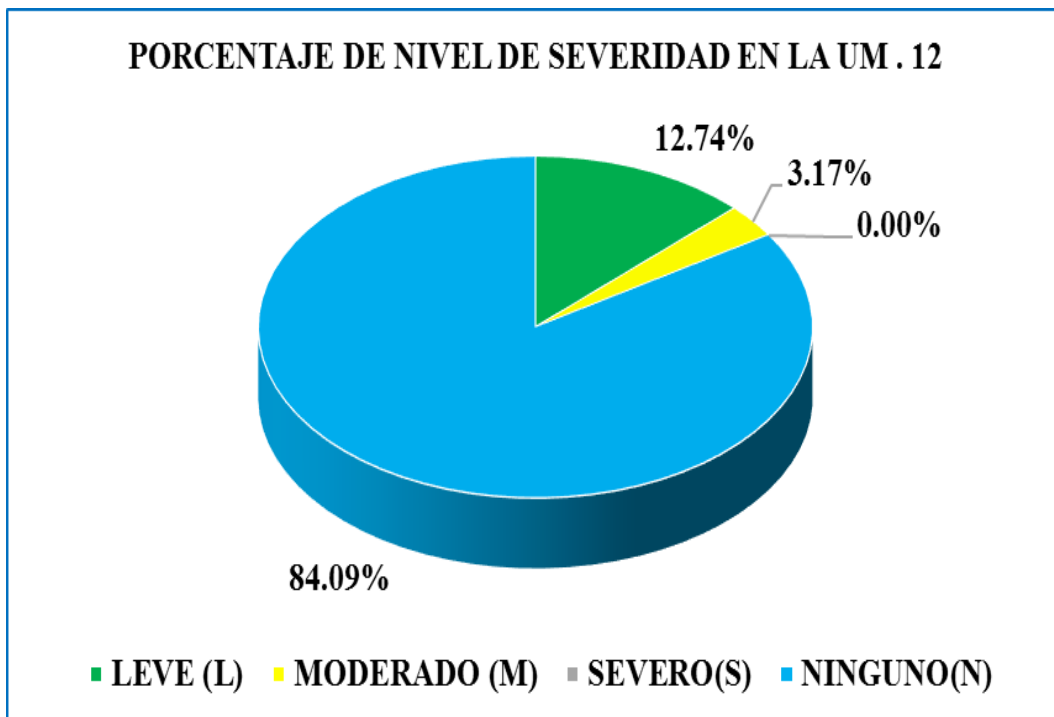
Figura 67. Porcentaje del nivel de severidad en la Unidad Muestral 12.
 Nota. Fuente: Elaboración Propia. (2018).

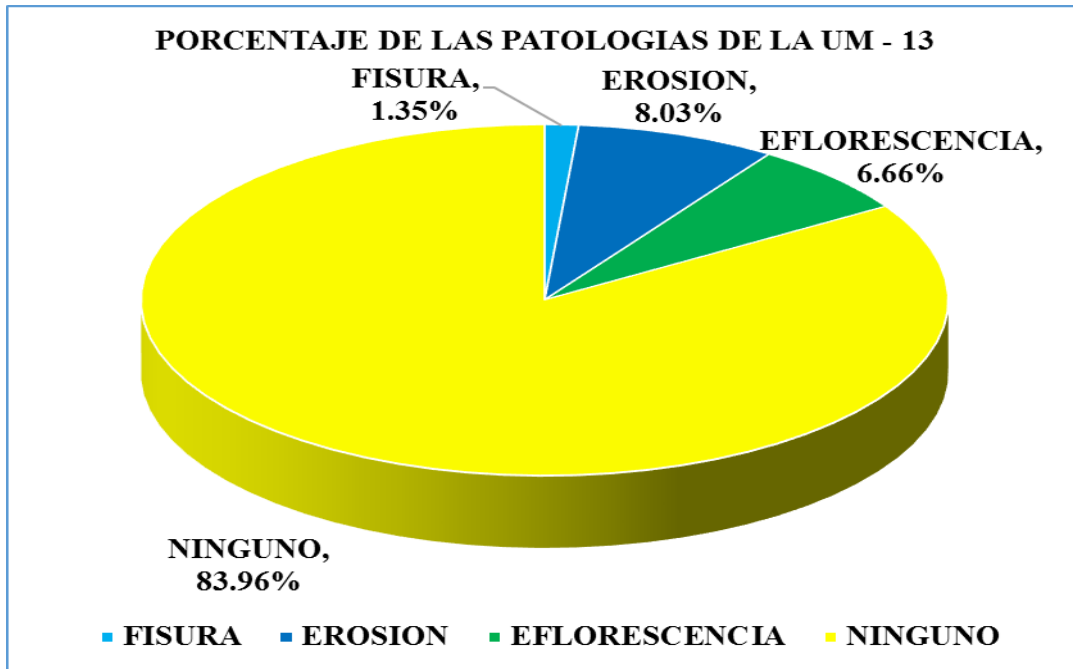
NIVEL DE SEVERIDAD ENCONTRADO EN LA UM - 13						
NIVEL		AREA AFECTADA (M	% DE AREA AFECTADA			
LEVE (L)		5.07	13.40			
MODERADO (M)		1.00	2.64			
SEVERO (S)		0.00	0.00			
NINGUNO (N)		31.77	83.96			
TOTAL		37.84	100.00			
RESUMEN DE LA UNIDAD DE MUESTRA - 13						
Area total (m2)	Patologias	Area afectada (m2)	% Area afectada	Area no afectada (m2)	% Area no afectada	Nivel de severidad
37.84	GRIETA	0.00	0.00	31.77	83.96	LEVE(L)
	EROSION	3.04	8.03			
	FISURA	0.51	1.35			
	EFLORESCENCIA	2.52	6.66			
	CORROSION	0.00	0.00			
TOTAL		6.07	16.04

Figura 68. Porcentaje de patologías encontradas en la Unidad Muestral 13.
 Nota. Fuente: Elaboración Propia. (2018).

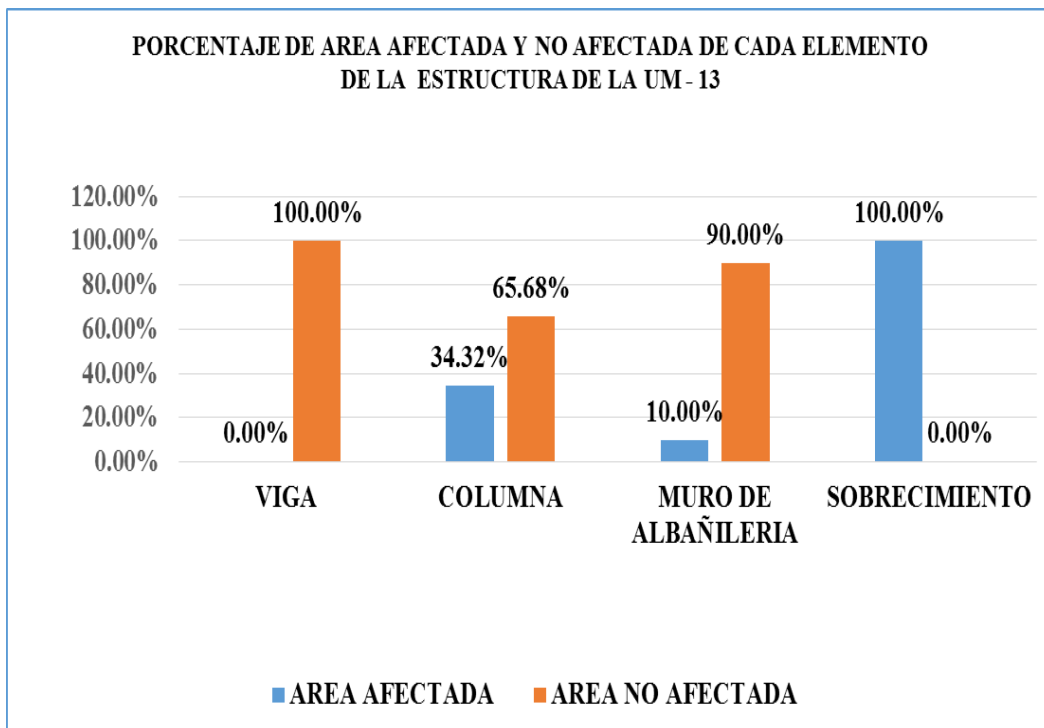
Figura 69. Porcentaje de área afectada por cada elemento en la Unidad Muestral 13.
 Nota. Fuente: Elaboración Propia. (2018).

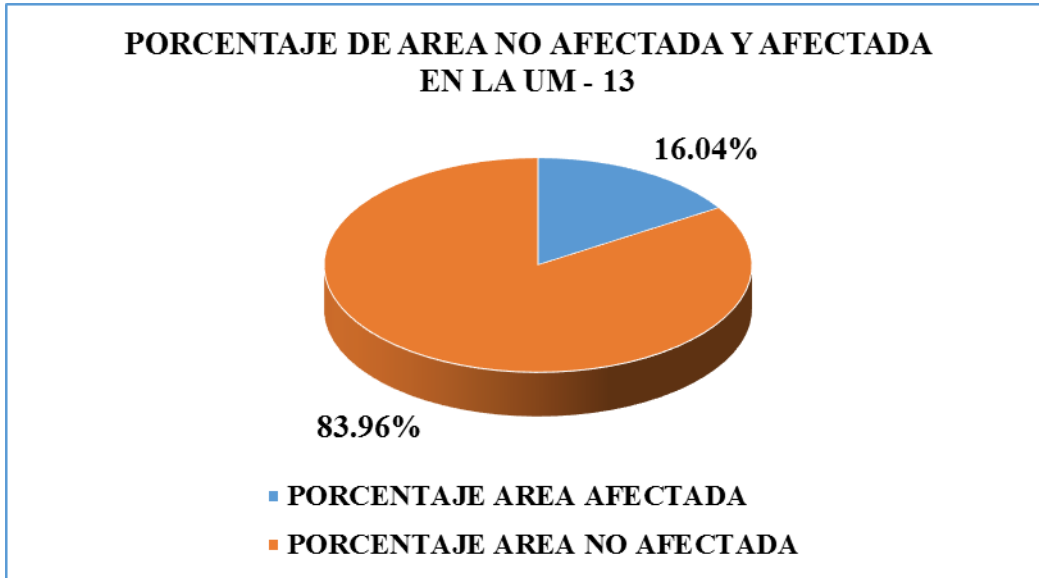
Figura 70. Porcentaje de área afectada y no afectada en la Unidad Muestral 13.
 Nota. Fuente: Elaboración Propia. (2018).

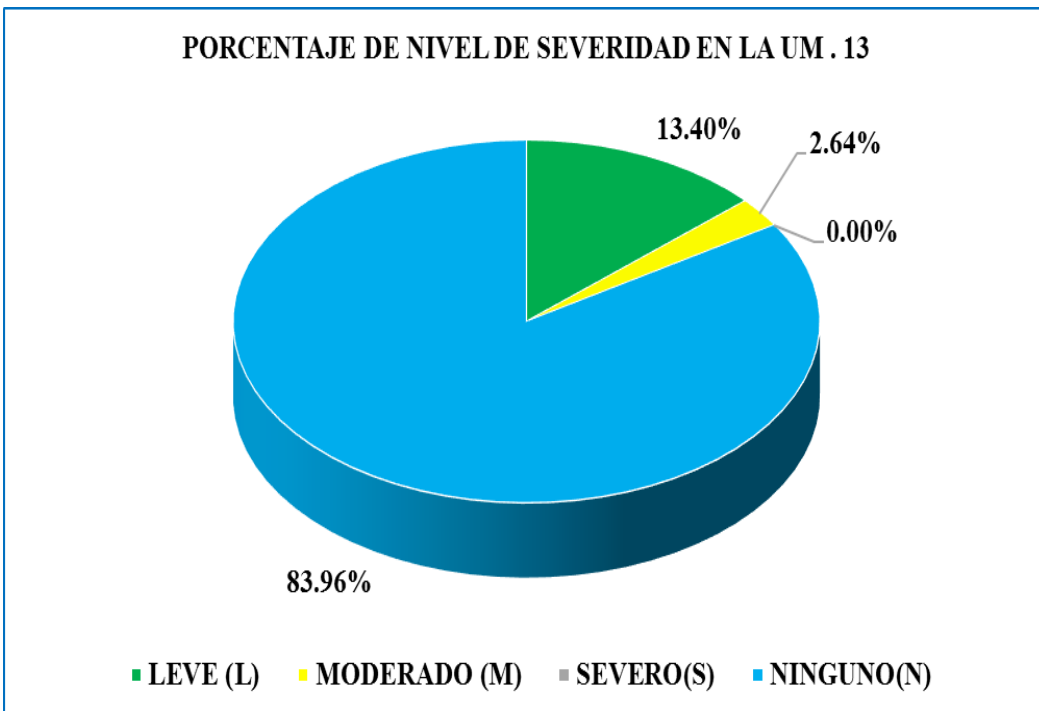
Figura 71. Porcentaje del nivel de severidad en la Unidad Muestral 13.
 Nota. Fuente: Elaboración Propia. (2018).

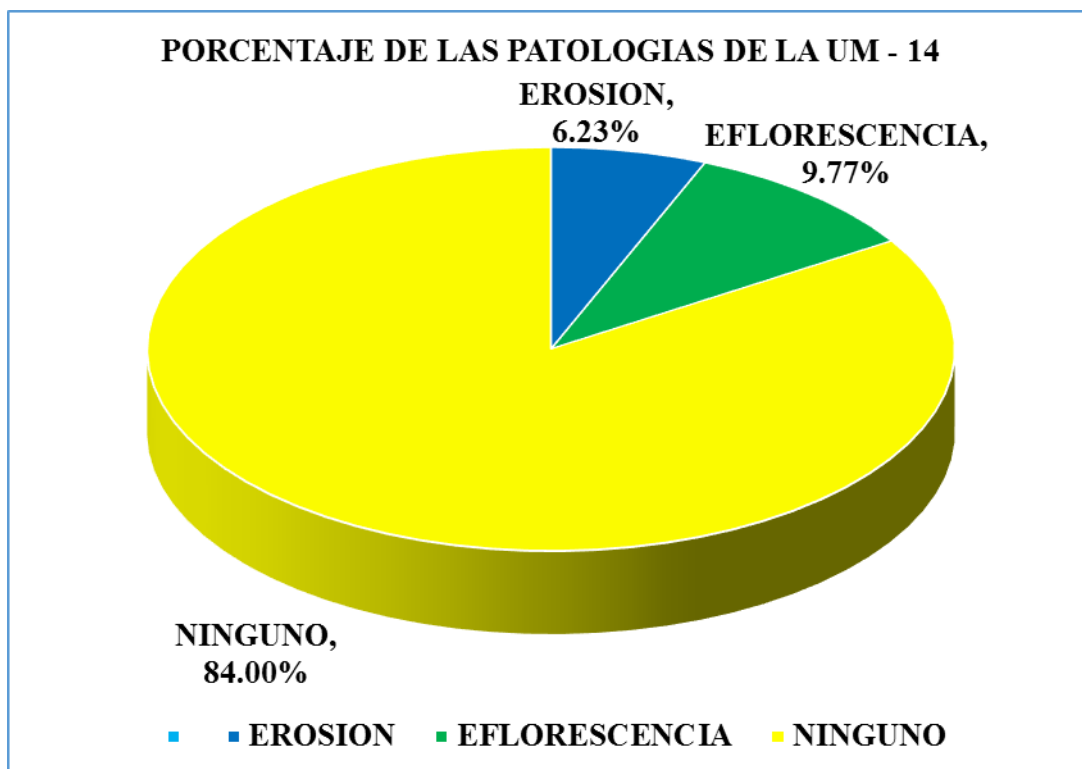
NIVEL DE SEVERIDAD ENCONTRADO EN LA UM - 14						
NIVEL		AREA AFECTADA (M	% DE AREA AFECTADA			
LEVE (L)		3.73	10.24			
MODERADO (M)		2.10	5.76			
SEVERO (S)		0.00	0.00			
NINGUNO (N)		30.60	84.00			
TOTAL		36.43	100.00			
RESUMEN DE LA UNIDAD DE MUESTRA - 14						
Area total (m2)	Patologías	Area afectada (m2)	% Area afectada	Area no afectada (m2)	% Area no afectada	Nivel de severidad
36.43	GRIETA	0.00	0.00	30.60	84.00	LEVE (L)
	EROSION	2.27	6.23			
	FISURA	0.00	0.00			
	EFLORESCENCIA	3.56	9.77			
	CORROSION	0.00	0.00			
	TOTAL	5.83	16.00

Figura 72. Porcentaje de patologías encontradas en la Unidad Muestral 14.
Nota. Fuente: Elaboración Propia. (2018).

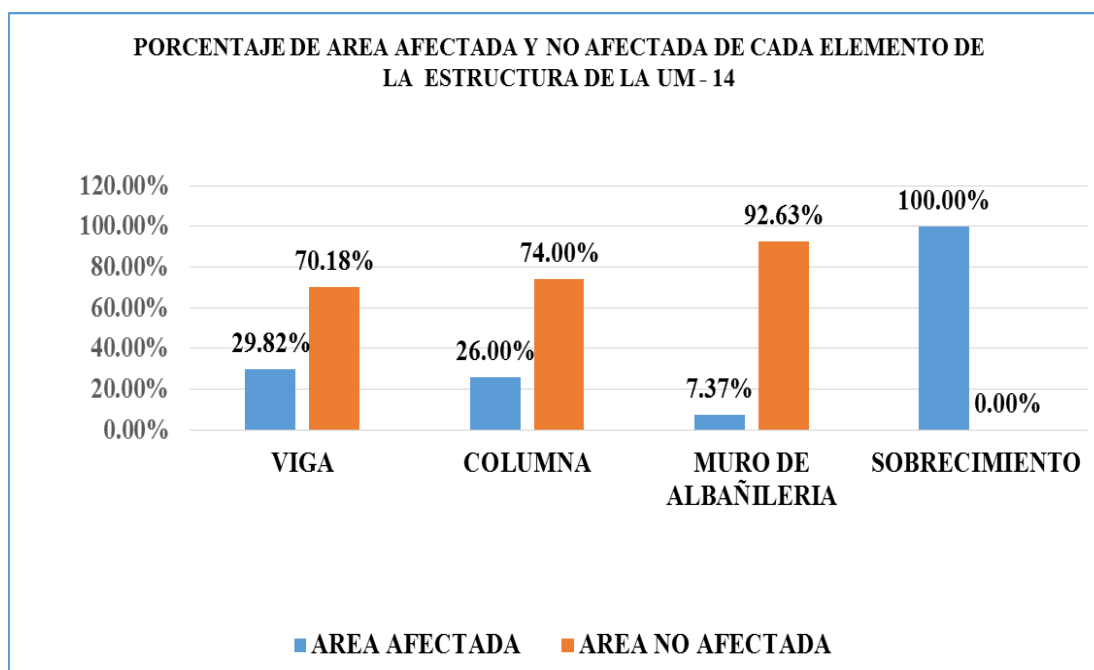
Figura 69. Porcentaje de área afectada por cada elemento en la Unidad Muestral 14.
Nota. Fuente: Elaboración Propia. (2018).

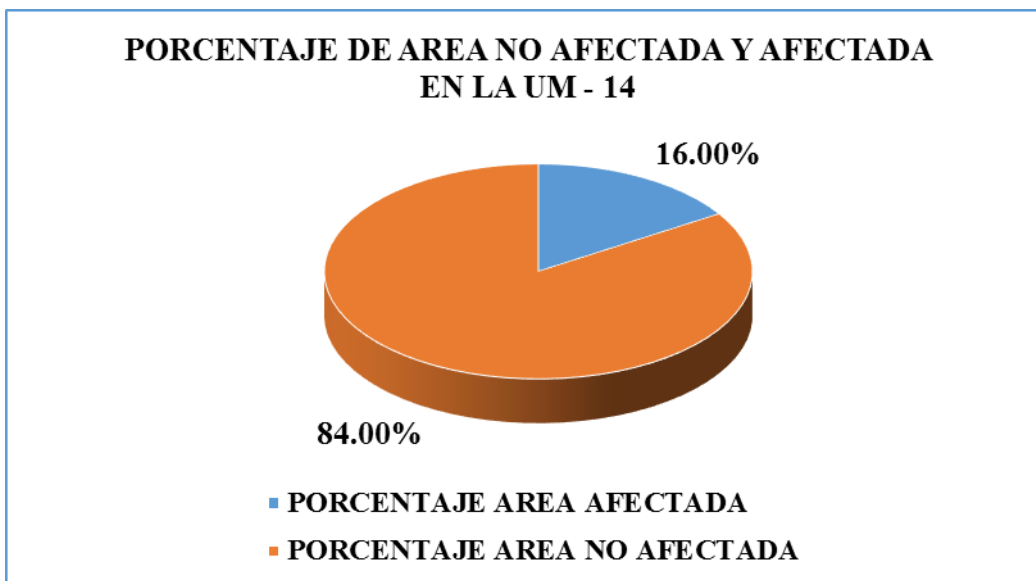
Figura 73. Porcentaje de área afectada y no afectada en la Unidad Muestral 14.
 Nota. Fuente: Elaboración Propia. (2018).

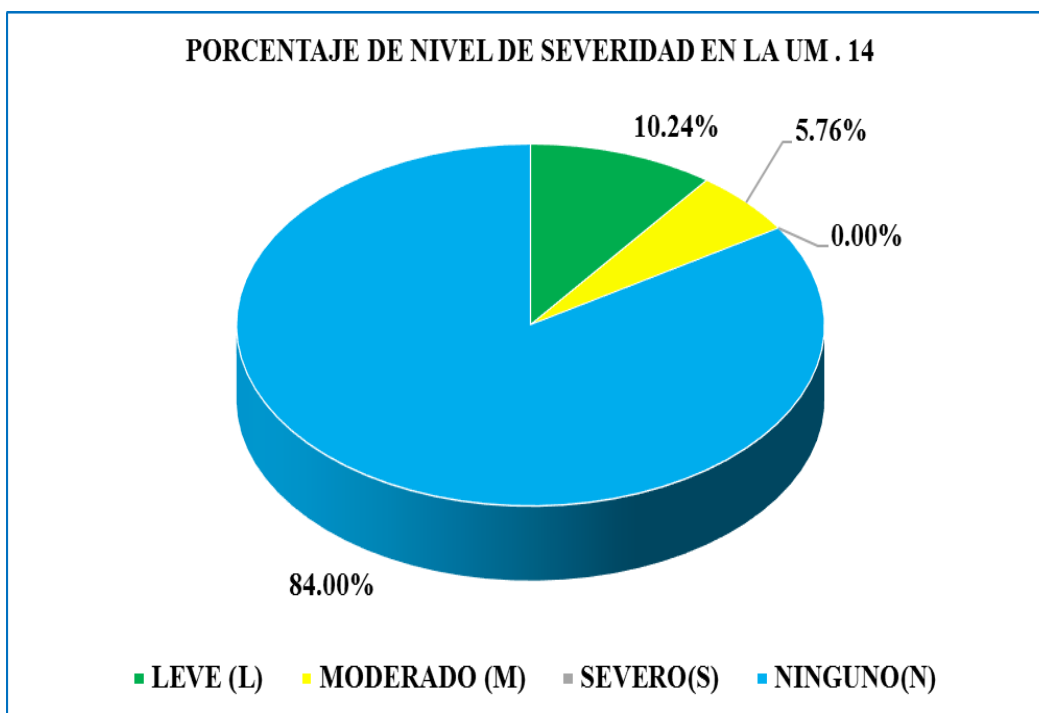
Figura 74. Porcentaje del nivel de severidad en la Unidad Muestral 14.
 Nota. Fuente: Elaboración Propia. (2018).

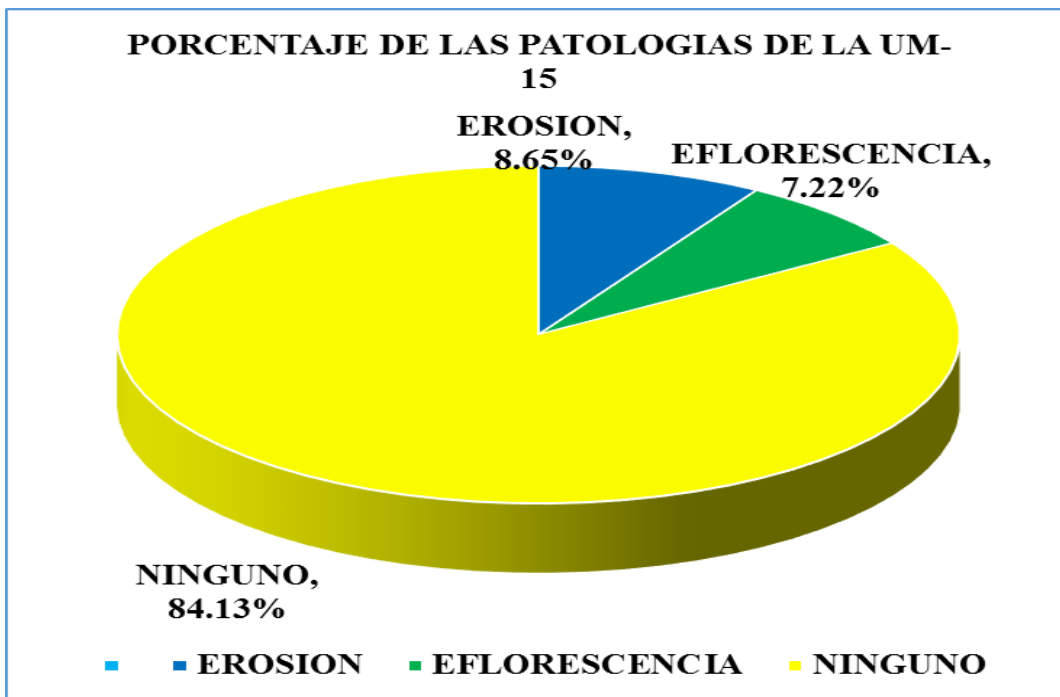
NIVEL DE SEVERIDAD ENCONTRADO EN LA UM - 15						
NIVEL		AREA AFECTADA (M		% DE AREA AFECTADA		
LEVE (L)		3.15		8.65		
MODERADO (M)		2.63		7.22		
SEVERO (S)		0.00		0.00		
NINGUNO (N)		30.65		84.13		
TOTAL		36.43		100.00		
RESUMEN DE LA UNIDAD DE MUESTRA - 15						
Area total (m2)	Patologias	Area afectada (m2)	% Area afectada	Area no afectada (m2)	% Area no afectada	Nivel de severidad
36.43	GRIETA	0.00	0.00	30.65	84.13	LEVE (L)
	EROSION	3.15	8.65			
	FISURA	0.00	0.00			
	EFLORESCENCIA	2.63	7.22			
	CORROSION	0.00	0.00			
TOTAL		5.78	15.87

Figura 75. Porcentaje de patologías encontradas en la Unidad Muestral 15.
 Nota. Fuente: Elaboración Propia. (2018).

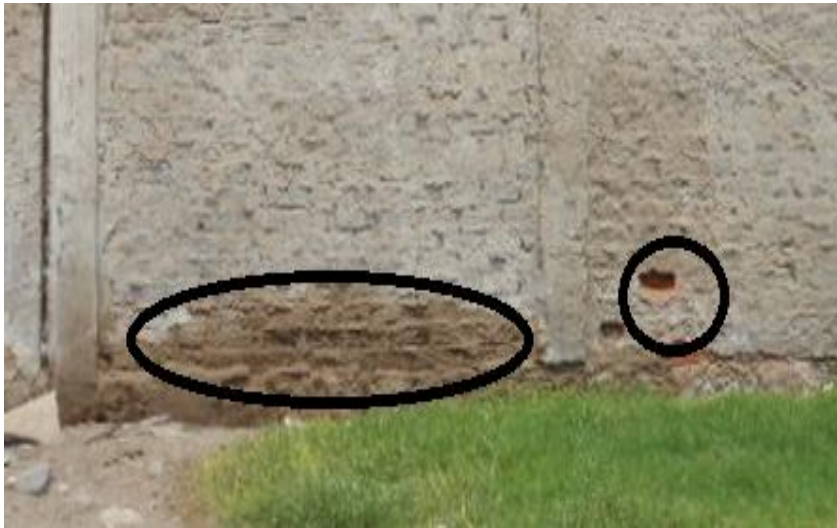
Fotografía 5: Muro de albañilería confinada por erosión

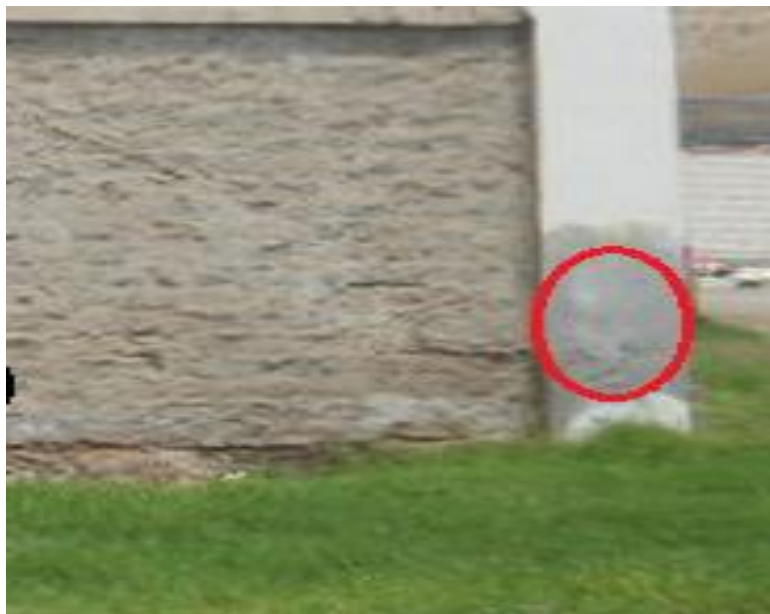
Fotografía 6: Muro de albañilería confinada por eflorescencia

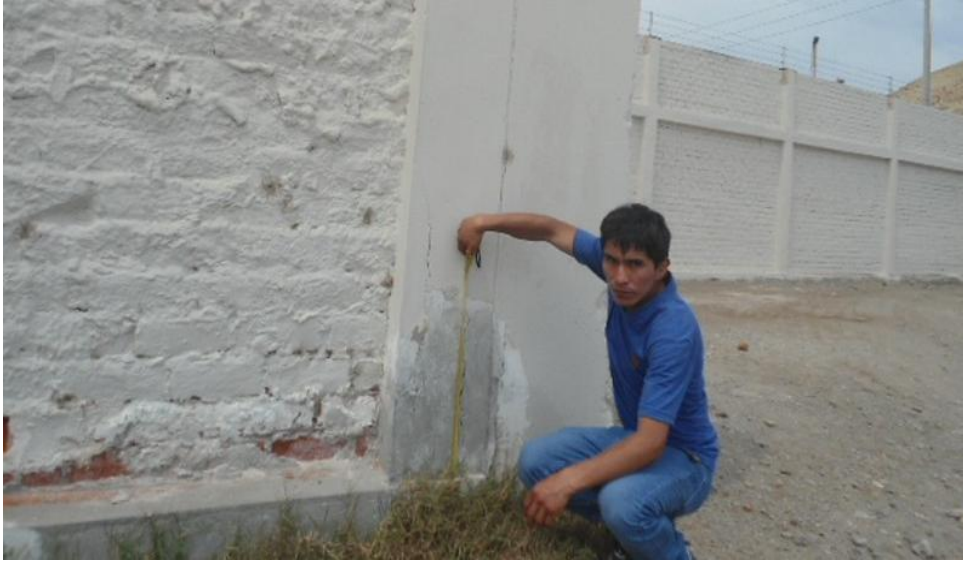
Fotografía 9: tomando datos en la columna, patología la eflorescencia

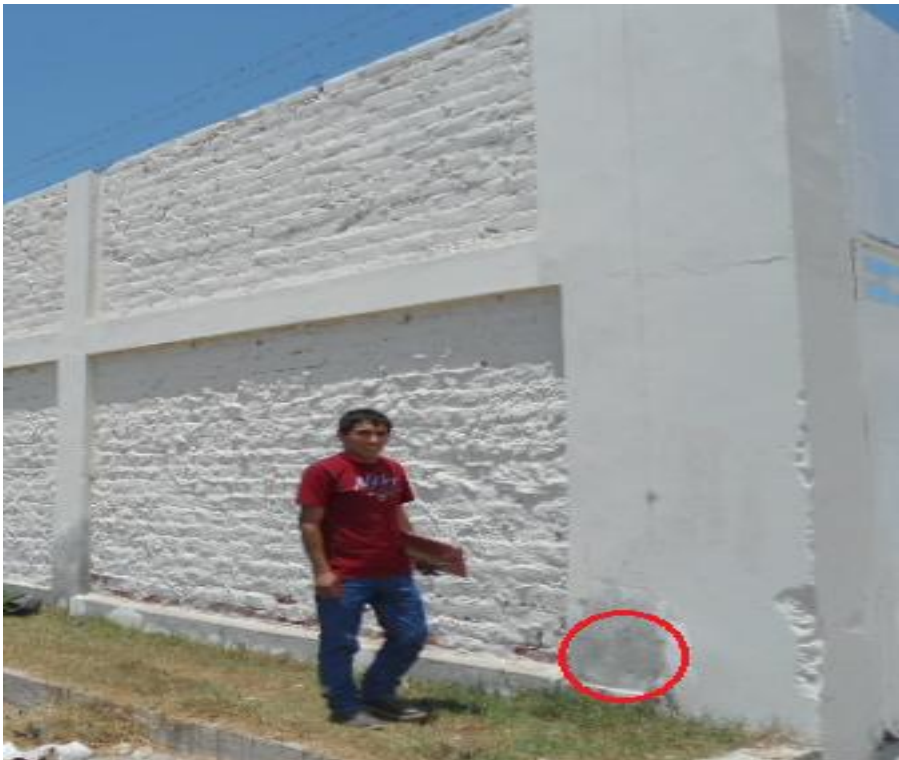
Fotografía 10: Albañilería confinada afectada por eflorescencia

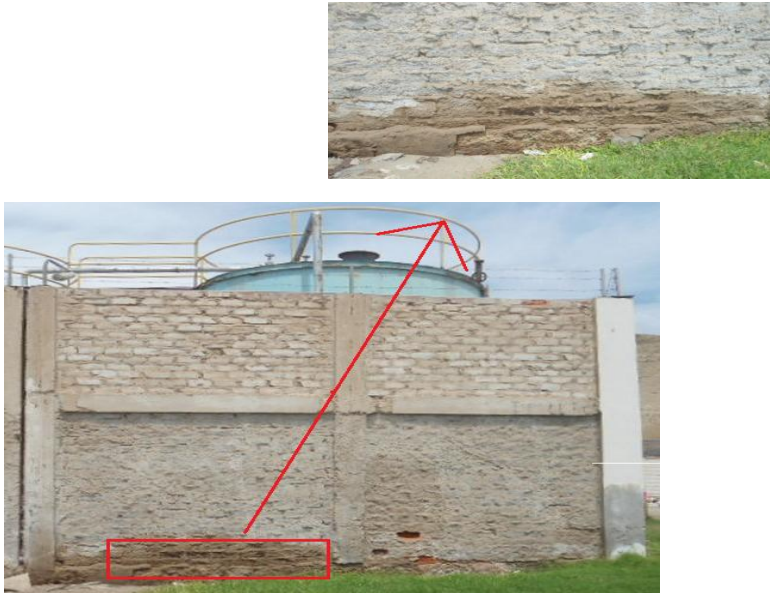
Unidad Muestral 10	Patología Erosión

<p>Descripción Pérdida parcial de concreto en todo el sobrecimiento y una parte de la columna y pérdida parcial de la unidad de albañilería y el mortero ubicada en la parte inferior del muro.</p> <p>Posibles Causas: Las causas de la erosión son los agentes atmosféricos como el viento, el asolamiento, etc. Generalmente estas erosiones atmosféricas generan la meteorización de los materiales pétreos provocada por la humedad capilar de la napa freática, que si va acompañada de posibles sales y de la dilatación correspondiente, el cual rompe las láminas superficiales del material constructivo.</p> <p>Reparaciones: En Sobrecimiento y columna: Con el uso de una comba y cincel, picar el área dañada del concreto del sobrecimiento, hasta encontrar una superficie firme y sana con respecto a sus resistencias mecánicas. Debe estar limpio, sin polvo, partes sueltas o mal adheridas, sin infiltraciones de aceite, grasa, pintura, entre otros; luego aplicar un aditivo para unir concreto antiguo con concreto nuevo Después se realizará el vaciado del concreto nuevo que se colocará en las zonas erosionadas y tendrá la misma resistencia que el concreto del Sobrecimiento y de la columna; y adicionalmente aplicar revestimiento impermeable sobre y en los contornos de la zona reparada.</p> <p>En albañilería: Con respecto a los muros, si los ladrillos están muy desgastados producto de la erosión, remover las juntas y los ladrillos afectados. Limpiar el polvo, partes sueltas o mal adheridas; luego aplicar aditivo para unir concreto antiguo con concreto nuevo utilizando una brocha, rodillo o pulverizado. Después colocar los nuevos ladrillos de igual características a los extraídos y rellenar las juntas con mortero y aditivo plastificante, para que el concreto tenga una mejor fluidez y que se acomode bien a los espacios de las juntas. Adicionalmente, aplicar revestimiento impermeabilizante sobre el área superficial.</p> <p>Recomendación: Utilizar un aditivo impermeable en el concreto de la cimentación y el Sobrecimiento para impedir la humedad capilar a ingrese a través de los poros del concreto. Para evitar la humedad por capilaridad de la napa freática se debe realizar un sistema de drenaje mediante zanjas o posos tomando precaución para evitar asiento por desecado excesivo del terreno.</p>

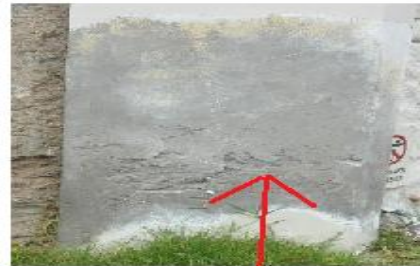
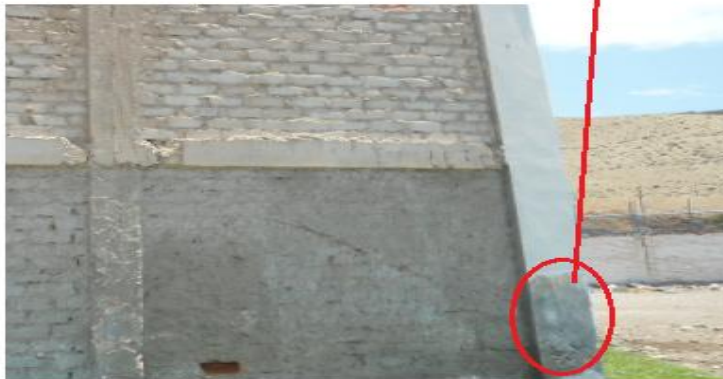
Unidad Muestral 10

Patología: Eflorescencia

En la imagen se observa presencia de sales solubles y presencia de humedad, que se viene formando en la superficie de la columna al evaporarse la humedad.

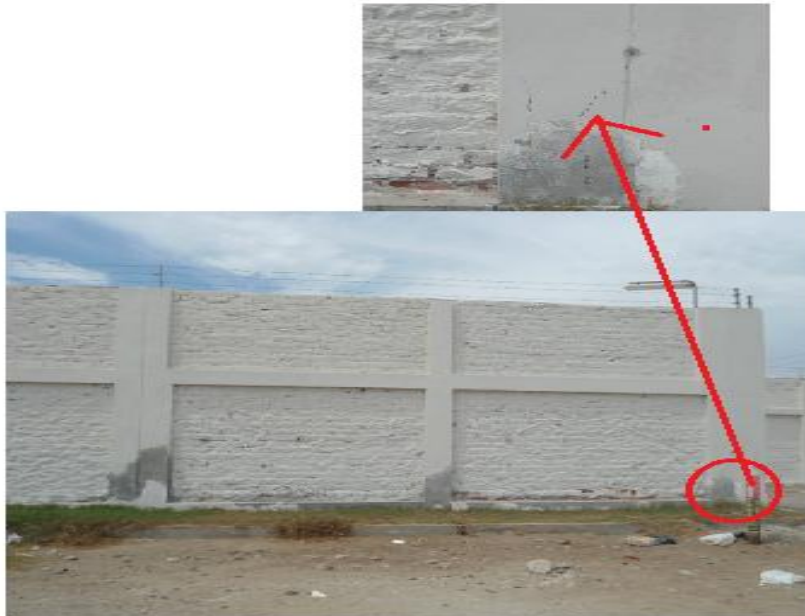
Unidad Muestral 13

Patología: fisura y grieta

Abertura longitudinal a lo largo de la columna y con dirección diagonal, afectando el revestimiento de la columna.

Con un cincel y comba abrir la fisura en forma de V. limpiar con una brocha o con aire comprimido toda la parte picada para realizar la inyección con un sistema de dos componentes, a base de resina epoxi modificada, exento de solventes, de excelente fluidez. Se utiliza para inyecciones de grietas en concreto y también como base para confeccionar morteros epoxi de reparación.
