**DETERMINACIÓN Y EVALUACIÓN DE LAS  
PATOLOGÍAS DEL CONCRETO EN LAS ESTRUCTURAS  
DE ALBAÑILERÍA DEL CERCO PERIMÉTRICO DEL  
CENTRO INFANTIL DE ATENCIÓN INTEGRAL MI  
BUEN JESÚS – PUEBLO JOVEN 7 DE JULIO, DISTRITO  
DE NUEVO CHIMBOTE, PROVINCIA DEL SANTA,  
DEPARTAMENTO DE ANCASH – DICIEMBRE 2017**

TESIS PARA OPTAR POR EL TÍTULO PROFESIONAL DE  
INGENIERO CIVIL

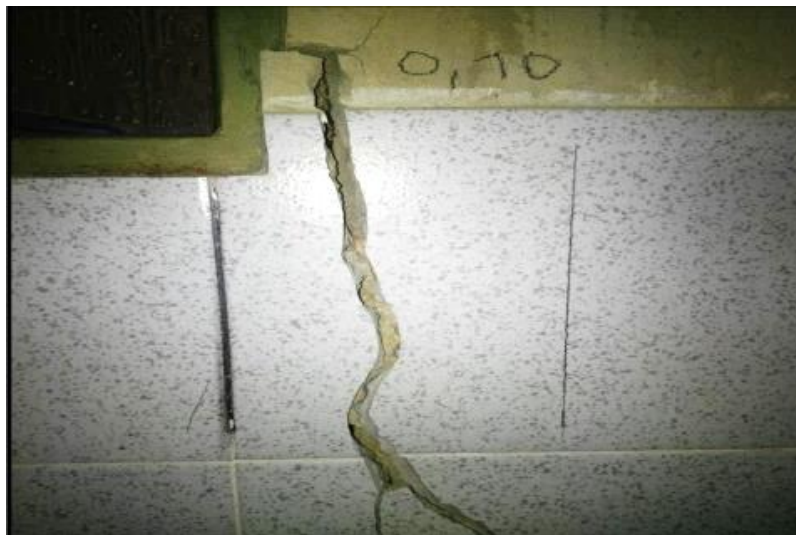
**Figura 01:** grietas al interior del baño.  
Fuente: Ciro R y Jiménez W (2017)

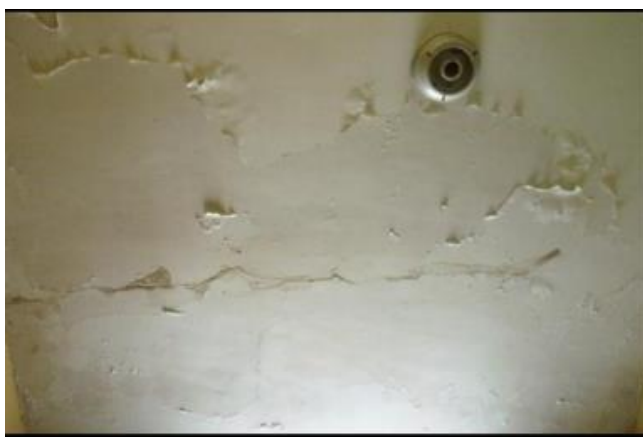
**Figura 02.** Interior de techo baño con rajaduras notorias.  
Nota Fuente: Ascasibar R. (2012)

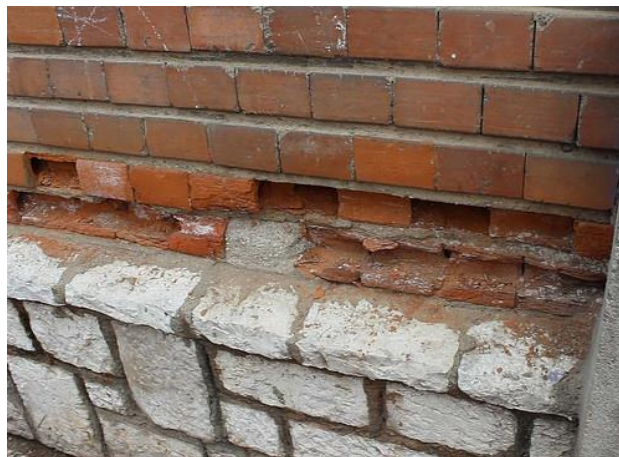
**Figura 09.** Erosión física en muros.  
Nota Fuente: Colorificio San Marco. (2012)

En el caso de los muros, si los ladrillos están muy desgastados producto de la erosión, remover las juntas y los ladrillos afectados. Limpiar el polvo, partes sueltas o mal adheridas; luego aplicar aditivo para unir concreto antiguo con concreto nuevo utilizando una brocha, rodillo o pulverizado. Después colocar los nuevos ladrillos de igual características a los extraídos y rellenar las juntas con mortero y aditivo plastificante, para que el concreto tenga una mejor fluidez y que se acomode bien a los espacios de las juntas. Adicionalmente, aplicar revestimiento impermeabilizante sobre el área superficial.

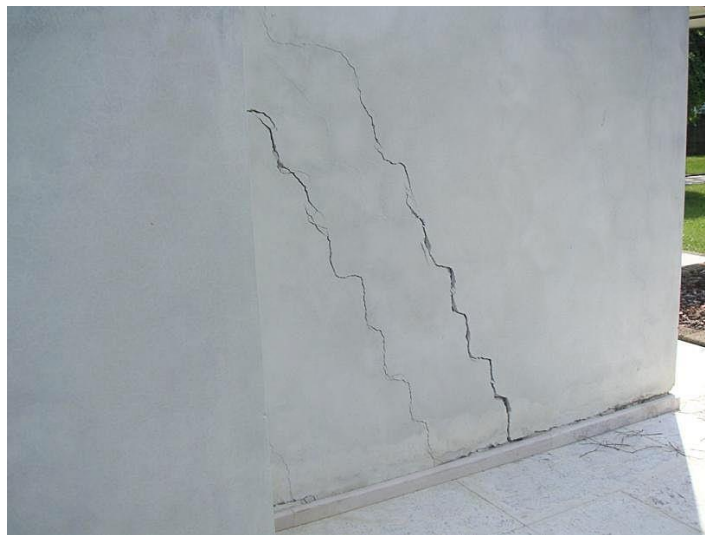
**Figura 10.** Grieta en muro.

En el caso de la albañilería, si los ladrillos están fraccionados, remover las juntas afectadas y los ladrillos rotos. Limpiar el polvo, las partes sueltas o mal adheridas; después aplicar aditivo para unir concreto antiguo con concreto nuevo utilizando una brocha, rodillo o pulverizado. Después colocar los nuevos ladrillos de igual características a los extraídos y rellenar las juntas con mortero y aditivo plastificante, para que el concreto tenga una mejor fluidez y que se acomode bien a los espacios de las juntas.

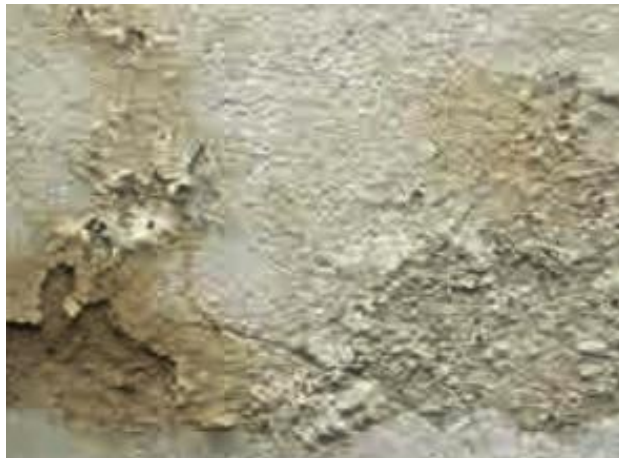
**Figura 11.** Eflorescencia en muros  
Nota Fuente: Colorificio San Marco. (2012)

Limpiar las superficies usando una lija y/o un cepillo de cerdas, y aspirar la superficie para eliminar los depósitos de eflorescencia. Si las sales de la superficie son duras y difíciles de remover, utilizar un cepillo de púas, cepillo eléctrico y/o ácido clorhídrico. Además, la superficie debe quedar limpia, sin partes sueltas o mal adheridas, totalmente exento de pintura, grasa, aceite, empastados, hongos y polvos. Luego aplicar un revestimiento impermeabilizante utilizando una brocha, para detener el paso de la humedad y evitar la aparición de eflorescencias.

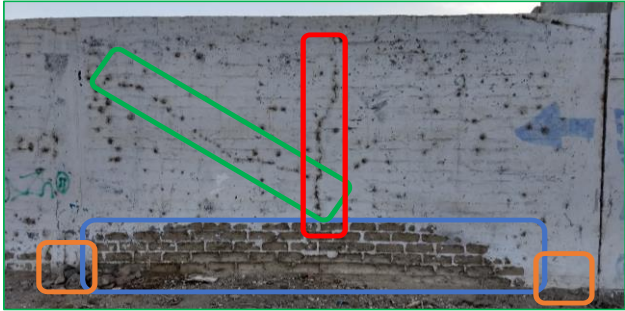
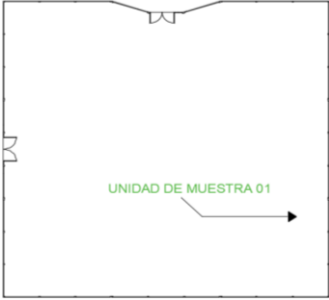
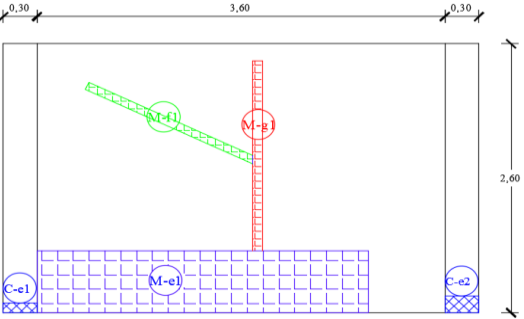
Ficha 1: Evaluación de la unidad muestral 1

10.92	EROSION	1.84	2.10	8.82	16.87%	19.25%	80.75%	M
		FISURA	0.08			0.73%			L
		GRIETA	0.18			1.65%			M
PORCENTAJE DE NIVEL DE SEVERIDAD									
ELEMENTO ESTRUCTURAL	NINGUNO		LEVE		MODERADO		SEVERO		
COLUMNA	94.23%		0.00%		5.77%		0.00%		
MURO	78.50%		0.85%		23.42%		0.00%		
UNIDAD MUESTRAL 1	80.75%		17.60%		18.52%		0.00%

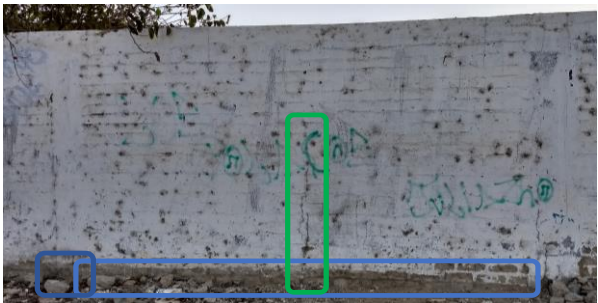
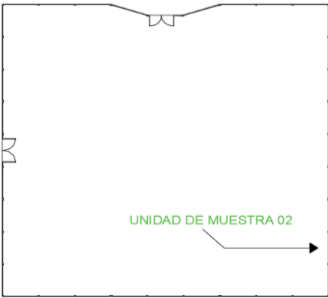
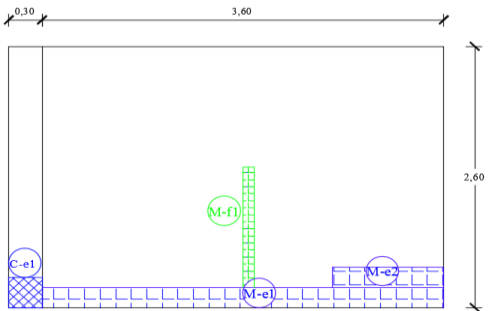
Ficha 2: Evaluación de la unidad muestral 2

10.14	EROSION	1.01	1.13	9.01	9.96%	11.14%	88.86%	M
		FISURA	0.12			1.18%			M
PORCENTAJE DE NIVEL DE SEVERIDAD									
ELEMENTO ESTRUCTURAL	NINGUNO		LEVE		MODERADO		SEVERO		
COLUMNA	88.46%		0.00%		11.54%		0.00%		
MURO	88.89%		0.00%		88.89%		0.00%		
UNIDAD MUESTRAL 2	88.86%		0.00%		11.14%		0.00%

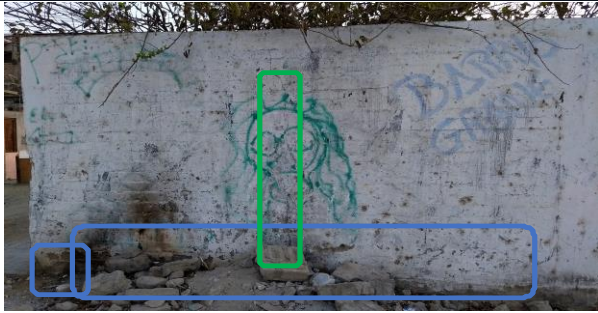
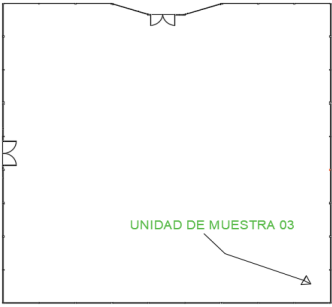
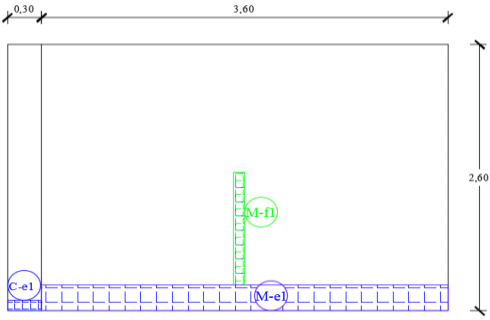
Ficha 3: Evaluación de la unidad muestral 3

10.14	EROSION	0.74	0.79	9.35	7.25%	7.79%	92.21%	M
		FISURA	0.06			0.54%			L
PORCENTAJE DE NIVEL DE SEVERIDAD									
ELEMENTO ESTRUCTURAL	NINGUNO		LEVE		MODERADO		SEVERO		
COLUMNA	98.08%		0.00%		1.92%		0.00%		
MURO	91.72%		0.59%		7.69%		0.00%		
UNIDAD MUESTRAL 3	92.21%		0.54%		7.25%		0.00%

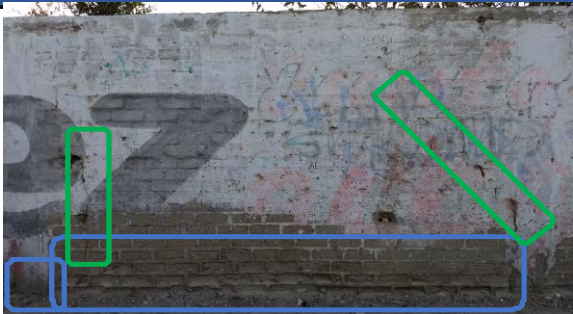
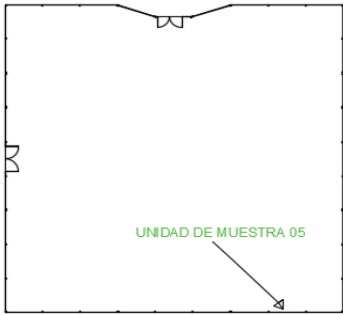
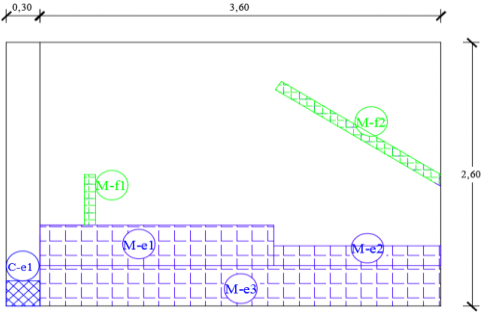
Ficha 5: Evaluación de la unidad muestral 5

PORCENTAJE DE NIVEL DE SEVERIDAD				
ELEMENTO ESTRUCTURAL	NINGUNO	LEVE	MODERADO	SEVERO
COLUMNA	90.38%	0.00%	9.62%	0.00%
MURO	71.23%	0.00%	28.77%	0.00%
UNIDAD MUESTRAL 5	72.70%	0.00%	27.30%	0.00%

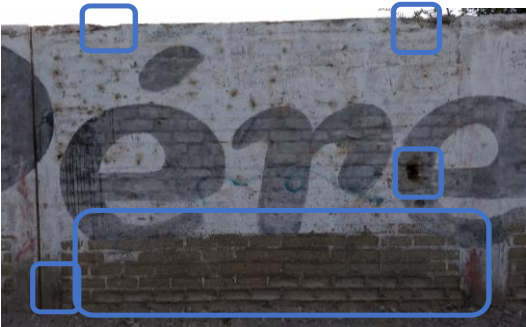
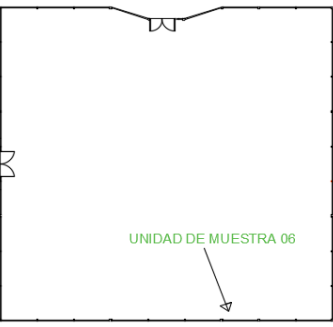
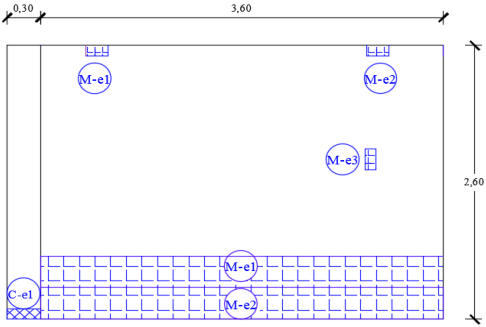
Ficha 6: Evaluación de la unidad muestral 6

10.14	EROSION	2.28	2.28	7.86	22.49%	22.49%	77.51%	M
PORCENTAJE DE NIVEL DE SEVERIDAD									
ELEMENTO ESTRUCTURAL	NINGUNO		LEVE		MODERADO		SEVERO		
COLUMNA	92.31%		0.00%		7.69%		0.00%		
MURO	76.28%		0.00%		23.50%		0.21%		
UNIDAD MUESTRAL 6	77.51%		0.00%		22.29%		0.20%

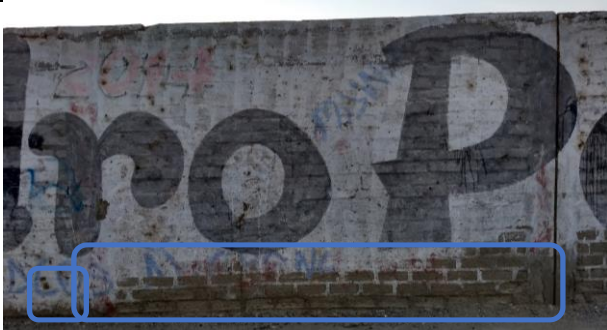
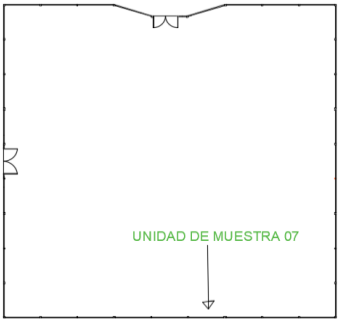
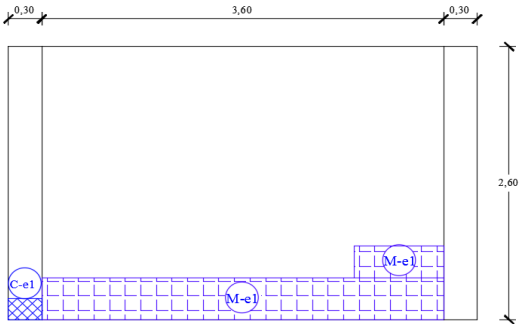
Ficha 7: Evaluación de la unidad muestral 7

PORCENTAJE DE NIVEL DE SEVERIDAD				
ELEMENTO ESTRUCTURAL	NINGUNO	LEVE	MODERADO	SEVERO
COLUMNA	96.15%	0.00%	3.85%	0.00%
MURO	82.05%	0.00%	17.95%	0.00%
UNIDAD MUESTRAL 7	84.07%	0.00%	15.93%	0.00%

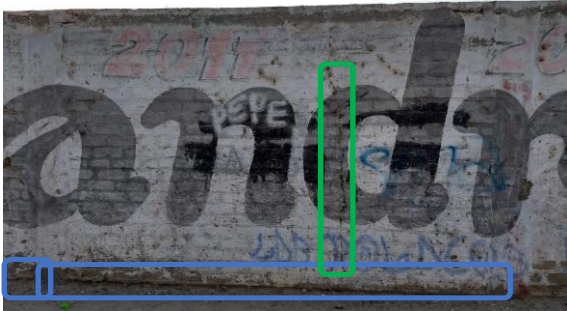
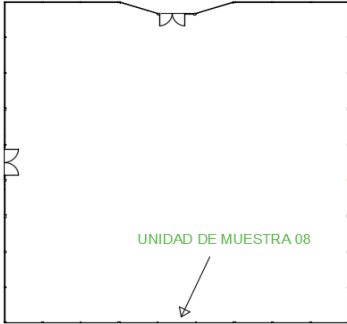
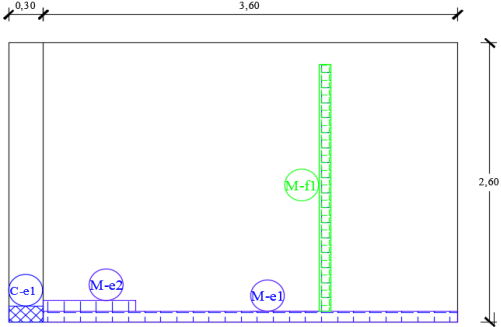
Ficha 8: Evaluación de la unidad muestral 8

PORCENTAJE DE NIVEL DE SEVERIDAD				
ELEMENTO ESTRUCTURAL	NINGUNO	LEVE	MODERADO	SEVERO
COLUMNA	94.23%	0.00%	5.77%	0.00%
MURO	92.84%	0.00%	7.16%	0.00%
UNIDAD MUESTRAL 8	92.95%	0.00%	7.05%	0.00%

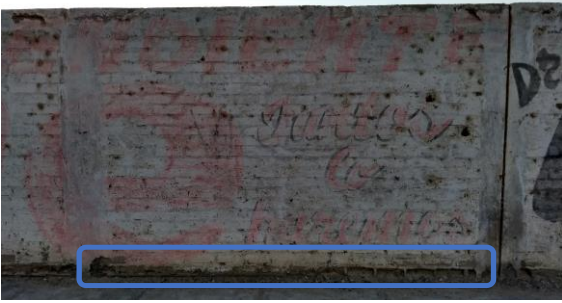
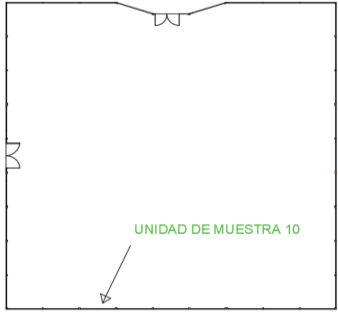
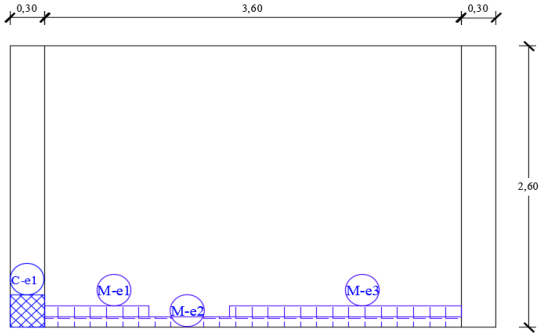
Ficha 10: Evaluación de la unidad muestral 10

PORCENTAJE DE NIVEL DE SEVERIDAD				
ELEMENTO ESTRUCTURAL	NINGUNO	LEVE	MODERADO	SEVERO
COLUMNA	94.23%	0.00%	5.77%	0.00%
MURO	93.06%	0.00%	6.94%	0.00%
UNIDAD MUESTRAL 10	93.22%	0.00%	6.78%	0.00%

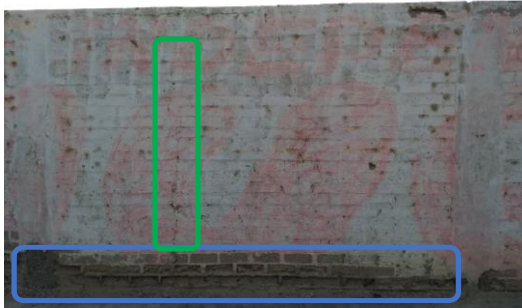
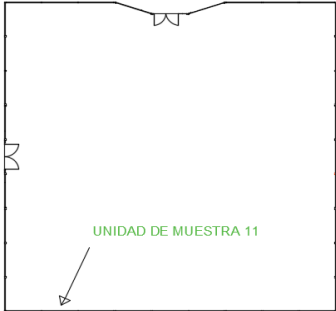
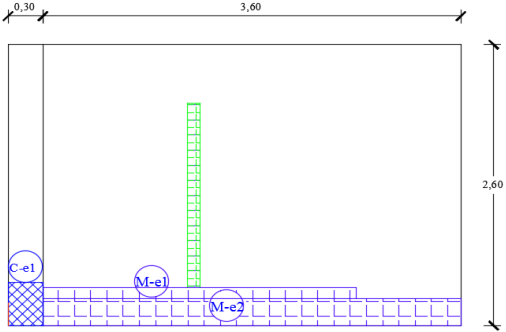
Ficha 11: Evaluación de la unidad muestral 11

PORCENTAJE DE NIVEL DE SEVERIDAD				
ELEMENTO ESTRUCTURAL	NINGUNO	LEVE	MODERADO	SEVERO
COLUMNA	84.62%	0.00%	15.38%	0.00%
MURO	85.68%	0.00%	4.70%	9.62%
UNIDAD MUESTRAL 11	85.60%	0.00%	5.52%	8.88%

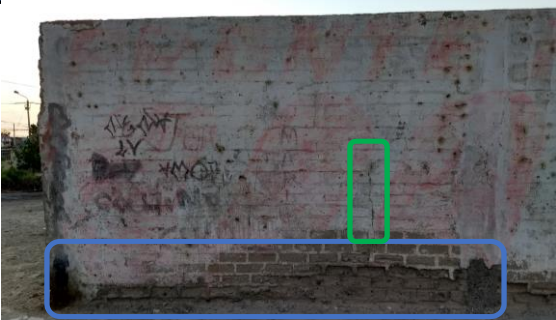
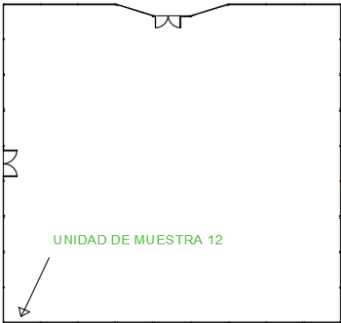
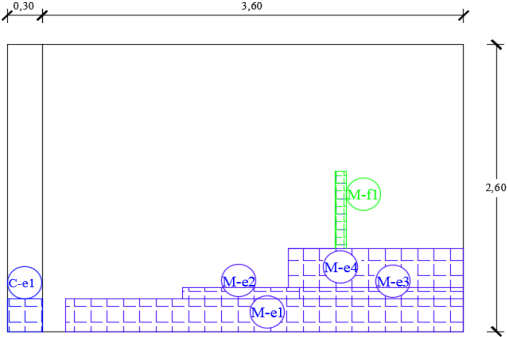
Ficha 12: Evaluación de la unidad muestral 12

PORCENTAJE DE NIVEL DE SEVERIDAD				
ELEMENTO ESTRUCTURAL	NINGUNO	LEVE	MODERADO	SEVERO
COLUMNA	88.46%	0.00%	11.54%	0.00%
MURO	80.56%	0.37%	6.68%	12.39%
UNIDAD MUESTRAL 12	81.16%	0.35%	6.16%	11.44%

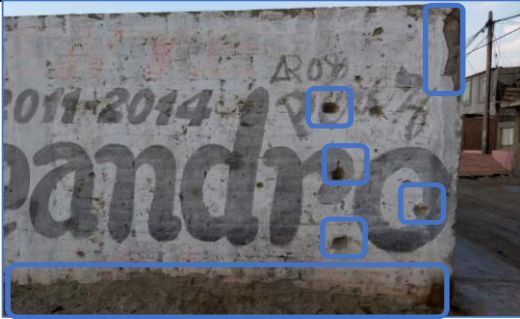
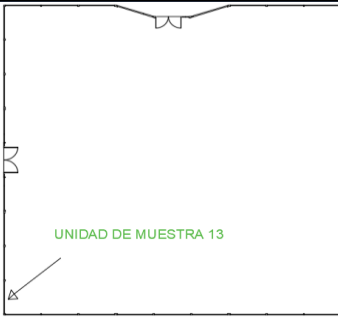
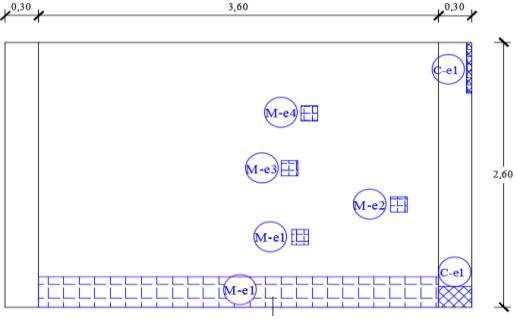
Ficha 13: Evaluación de la unidad muestral 13

PORCENTAJE DE NIVEL DE SEVERIDAD				
ELEMENTO ESTRUCTURAL	NINGUNO	LEVE	MODERADO	SEVERO
COLUMNA	94.55%	0.00%	5.45%	0.00%
MURO	87.82%	0.00%	11.54%	0.64%
UNIDAD MUESTRAL 13	88.78%	0.00%	10.67%	0.55%

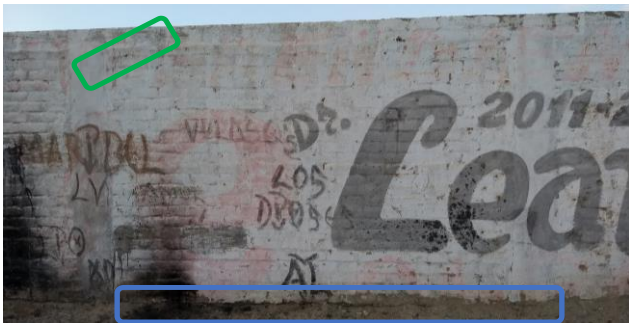
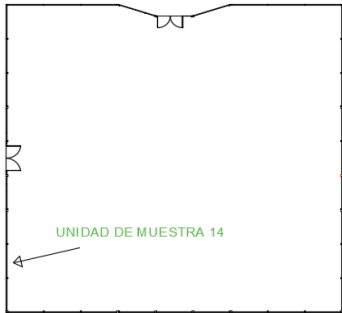
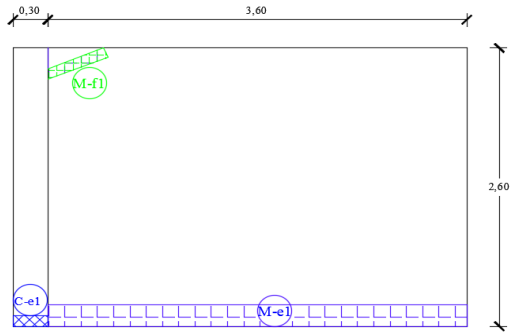
Ficha 14: Evaluación de la unidad muestral 14

10.14	EROSION	0.75	0.78	9.36	7.40%	7.65%	92.35%	M
		FISURA	0.03			0.26%			L
PORCENTAJE DE NIVEL DE SEVERIDAD									
ELEMENTO ESTRUCTURAL	NINGUNO			LEVE			MODERADO		SEVERO
COLUMNA	96.15%			0.00%			0.00%		0.00%
MURO	92.03%			0.28%			11.54%		0.00%
UNIDAD MUESTRAL 14	92.35%			0.26%			7.40%		0.00%

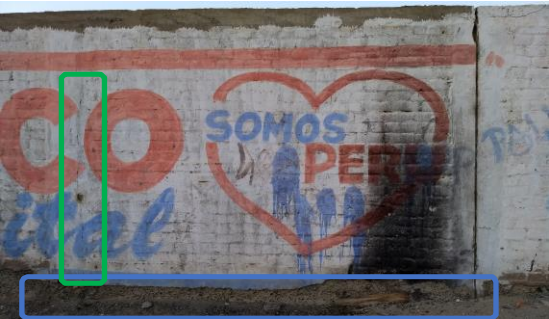
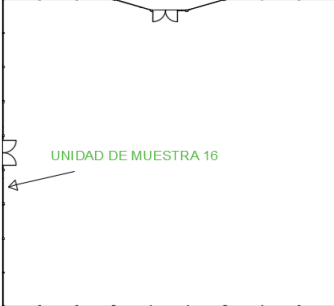
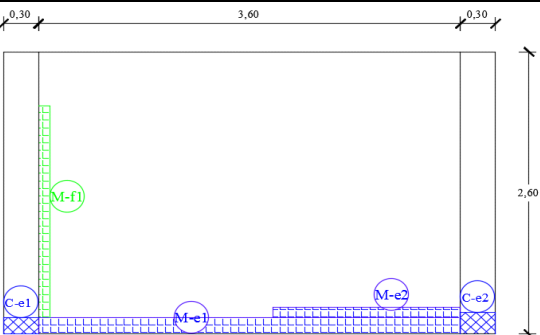
Ficha 16: Evaluación de la unidad muestral 16

10.92	EROSION	0.81	0.90	10.02	7.37%	8.26%	91.74%	L
		FISURA	0.10			0.89%			L
PORCENTAJE DE NIVEL DE SEVERIDAD									
ELEMENTO ESTRUCTURAL	NINGUNO		LEVE		MODERADO		SEVERO		
COLUMNA	93.27%		6.73%		0.00%		0.00%		
MURO	91.48%		1.04%		7.48%		0.00%		
UNIDAD MUESTRAL 16	91.74%		1.85%		6.41%		0.00%

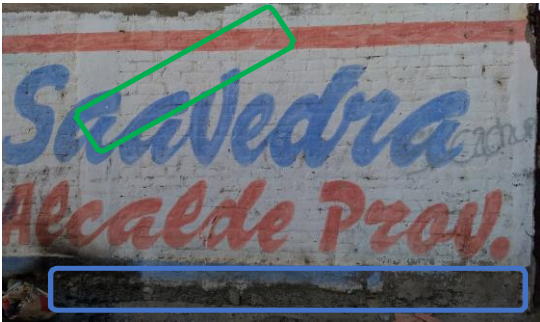
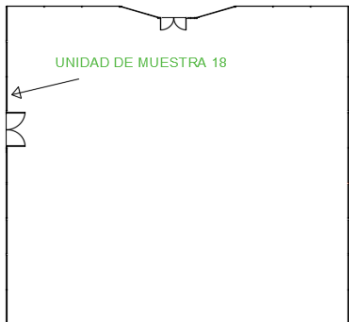
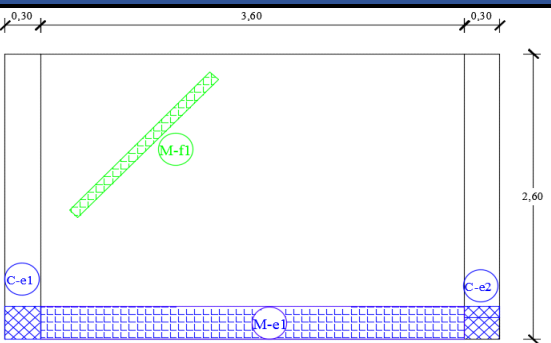
Ficha 18: Evaluación de la unidad muestral 18

10.92	EROSION	1.26	1.35	9.57	11.54%	12.33%	87.67%	M
		FISURA	0.09			0.79%			L
PORCENTAJE DE NIVEL DE SEVERIDAD									
ELEMENTO ESTRUCTURAL	NINGUNO			LEVE		MODERADO		SEVERO	
COLUMNA	88.46%			0.00%		11.54%		0.00%	
MURO	87.54%			0.92%		11.54%		0.00%	
UNIDAD MUESTRAL 18	87.67%			0.79%		11.54%		0.00%

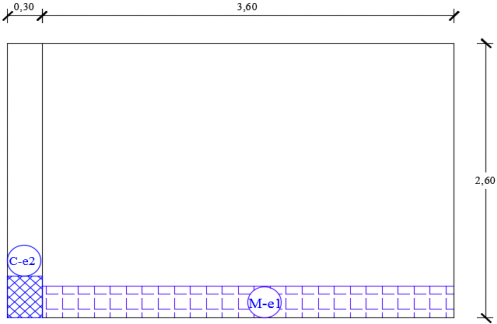
PORCENTAJE DE NIVEL DE SEVERIDAD				
ELEMENTO ESTRUCTURAL	NINGUNO	LEVE	MODERADO	SEVERO
COLUMNA	84.62%	0.00%	15.38%	0.00%
MURO	88.46%	0.00%	11.54%	0.00%
UNIDAD MUESTRAL 19	88.17%	0.00%	11.83%	0.00%

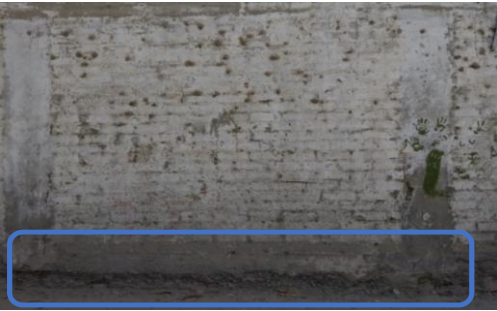
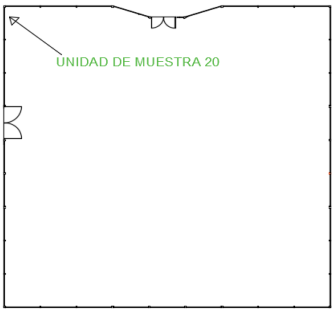
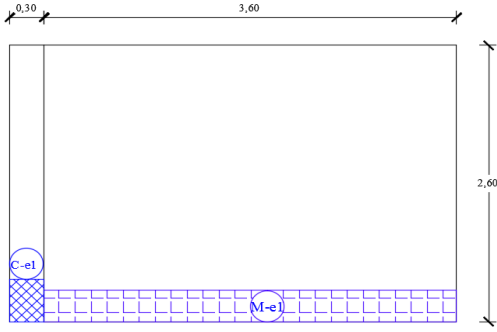
Ficha 20: Evaluación de la unidad muestral 20

PORCENTAJE DE NIVEL DE SEVERIDAD				
ELEMENTO ESTRUCTURAL	NINGUNO	LEVE	MODERADO	SEVERO
COLUMNA	84.62%	0.00%	0.00%	15.38%
MURO	88.46%	0.00%	11.54%	0.00%
UNIDAD MUESTRAL 20	88.17%	0.00%	10.65%	1.18%

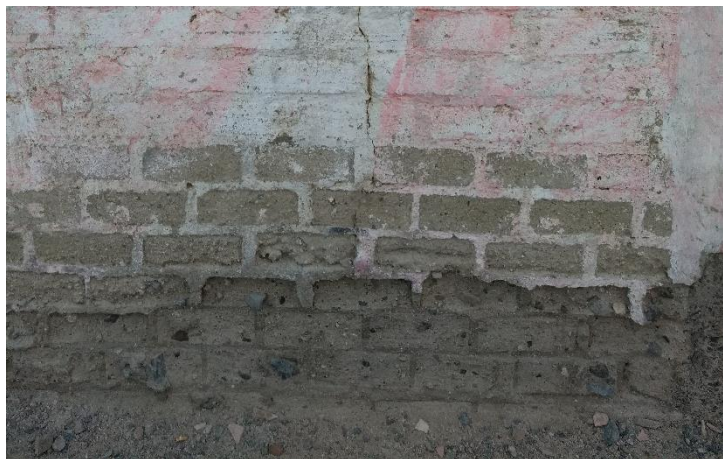
### UNIDAD DE MUESTRA N° 12

#### **Erosión física - química**

**Descripción:** como se aprecia en la imagen, la patología de erosión ha causado estragos en los muros de albañilería, debido precisamente por la presencia de napa freática, se puede visualizar que se ha producido la erosión de la unidad de albañilería y el sobrecimiento hasta en 0.1 cm de su espesor.

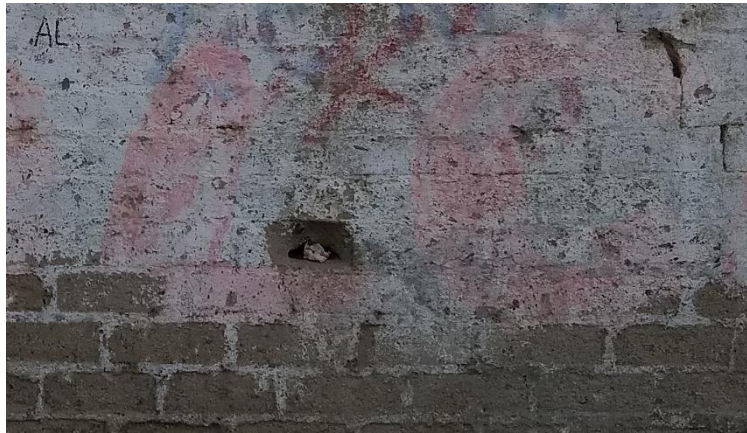
## UNIDAD DE MUESTRA N° 06

### **Erosión mecánica**

**Descripción:** como se puede apreciar en la fotografía se ha producido la pérdida del material, originando huecos y desgaste en los elementos de la albañilería.
