DETERMINACIÓN Y EVALUACIÓN DE LAS PATOLO-
GÍAS DEL CONCRETO ARMADO DEL RESERVORIO
APOYADO R1, DEL DISTRITO DE COISHCO, PROVIN-
CIA DE SANTA, DEPARTAMENTO DE ANCASH,

**INFORME DE INVESTIGACIÓN PARA OPTAR EL TÍTULO
PROFESIONAL DE INGENIERO CIVIL**

BACH. MOISÉS GONZALO PINEDO BLAS

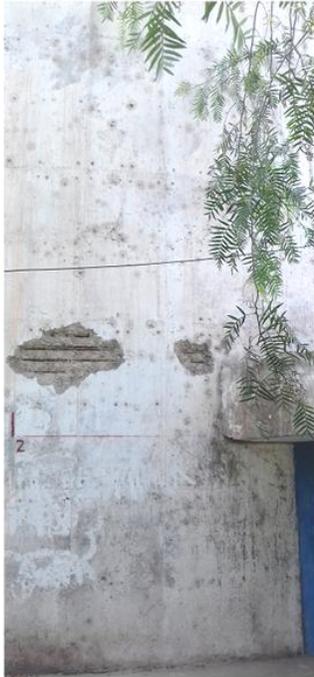
UNIDAD MUESTRAL 1		
DEPARTAMENTO: ÁNCASH PROVINCIA: DEL SANTA DISTRITO: COISHCO DIRECCIÓN: CERRO "LA CAJA"	EVALUADOR: BACH. PINEDO BLAS MOISES GONSALO ASESOR: LEÓN DE LOS RÍOS GONZALO MIGUEL TIPO DE ESTRUCTURA: CONCRETO ARMADO	FECHA DE EVALUACIÓN: ENERO DEL 2018 ANTIGÜEDAD : 31 AÑOS ÁREA DE EVALUACIÓN: 18m ²
UBICACIÓN EN PLANO DE PLANTA	FOTOGRAFÍA	REPRESENTACIÓN GRÁFICA

PATOLOGIAS IDENTIFICADAS EN LA UNIDAD MUESTRAL 1						
Tipos de Patologías	ELEMENTO ESTRUCTURAL		CONCRETO ARMADO		AREA(m ²)	18
	Area Afectada (m ²)	%Area Afectada	Area No Afectada (m ²)	%Area No Afectada	NIVEL DE SEVERIDAD	
Grieta	0.00	0.00%	16.20	90.00%	Leve	3.33%
Erosión	0.00	0.00%			Moderado	6.67%
Disgregación	0.00	0.00%			Severo	0.00%
Eflorescencia	1.10	6.11%			Ninguno	90.00%
Corrosion	0.70	3.89%				
TOTAL	1.80	10.00%

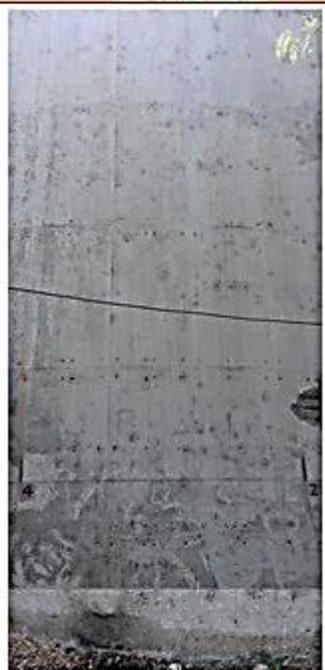
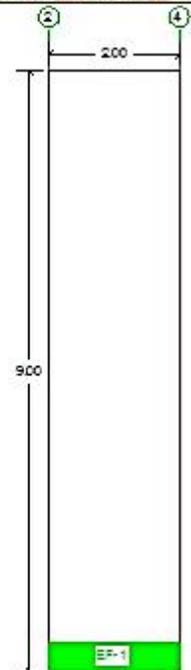
UNIDAD MUESTRAL 2		
DEPARTAMENTO: ÁNCASH PROVINCIA: DEL SANTA DISTRITO: COISHCO DIRECCIÓN: CERRO "LA CAJA"	EVALUADOR: BACH. PINEDO BLAS MOISES GONZALO ASESOR: LEÓN DE LOS RÍOS GONZALO MIGUEL TIPO DE ESTRUCTURA: CONCRETO ARMADO	FECHA DE EVALUACIÓN: ABRIL 2018 ANTIGÜEDAD : 31 AÑOS ÁREA DE EVALUACIÓN: 18m ²
UBICACIÓN EN PLANO DE PLANTA	FOTOGRAFÍA	REPRESENTACIÓN GRÁFICA

PATOLOGIAS IDENTIFICADAS EN LA UNIDAD MUESTRAL 2						
Tipos de Patologías	ELEMENTO ESTRUCTURAL		CONCRETO ARMADO		AREA(m ²)	18
	Area Afectada (m ²)	%Area Afectada	Area No Afectada (m ²)	%Area No Afectada	NIVEL DE SEVERIDAD	
Grieta	0.00	0.00%	17.20	95.56%	Leve	0.00%
Erosión	0.00	0.00%			Moderado	4.44%
Desintegracion	0.00	0.00%			Severo	0.00%
Eflorescencia	0.80	4.44%			Ninguno	95.56%
Corrosion	0.00	0.00%				
TOTAL	0.80	4.44%

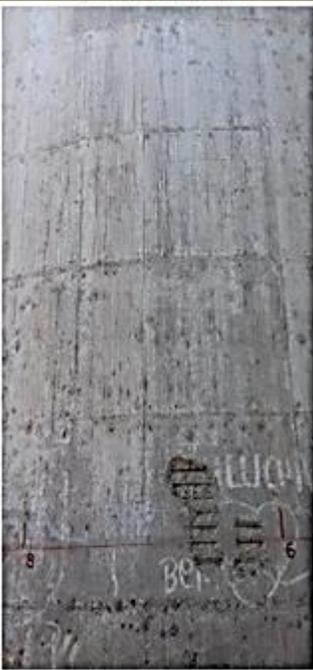
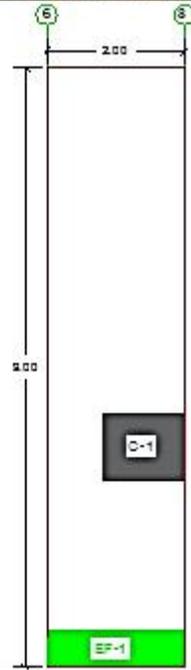
UNIDAD MUESTRAL 4		
DEPARTAMENTO: ANCASH PROVINCIA: DEL SANTA DISTRITO: COISHCO DIRECCIÓN: CERRO "LA CAJA"	EVALUADOR: BACH. PINEDO BLAS MOISES GONZALO ASESOR: LEÓN DE LOS RÍOS GONZALO MIGUEL TIPO DE ESTRUCTURA: CONCRETO ARMADO	FECHA DE EVALUACIÓN: ABRIL 2018 ANTIGÜEDAD : 31 AÑOS ÁREA DE EVALUACIÓN: 18m ²
UBICACIÓN EN PLANO DE PLANTA	FOTOGRAFÍA	REPRESENTACIÓN GRÁFICA

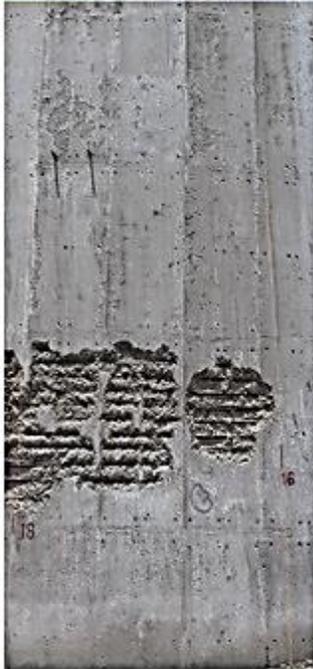
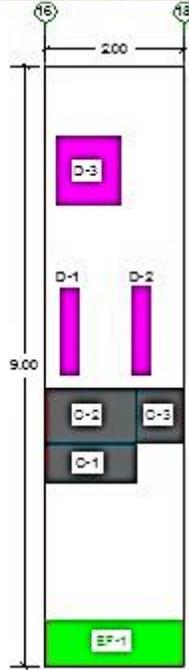
UNIDAD MUESTRAL 9		
DEPARTAMENTO: ÁNCASH PROVINCIA: DEL SANTA DISTRITO: COISHCO DIRECCIÓN: CERRO "LA CAJA"	EVALUADOR: BACH. PINEDO BLAS MOISES GONSALO ASESOR: LEÓN DE LOS RÍOS GONZALO MIGUEL TIPO DE ESTRUCTURA: CONCRETO ARMADO	FECHA DE EVALUACIÓN: ABRIL 2018 ANTIGÜEDAD : 31 AÑOS ÁREA DE EVALUACIÓN: 18m ²
UBICACIÓN EN PLANO DE PLANTA	FOTOGRAFÍA	REPRESENTACIÓN GRÁFICA

PATOLOGIAS IDENTIFICADAS EN LA UNIDAD MUESTRAL 9						
Tipos de Patologías	ELEMENTO ES TRUCTURAL		CONCRETO ARMADO		AREA(m ²)	18
	Area Afectada (m ²)	%Area Afectada	Area No Afectada (m ²)	%Area No Afectada	NIVEL DE SEVERIDAD	
Grieta	0.00	0.00%	15.18	84.32%	Leve	7.40%
Erosión	0.00	0.00%			Moderado	8.28%
Disgregación	0.48	2.67%			Severo	0.00%
Eflorescencia	0.70	3.89%			Ninguno	84.32%
Corrosion	1.64	9.13%				
TOTAL	2.82	15.68%

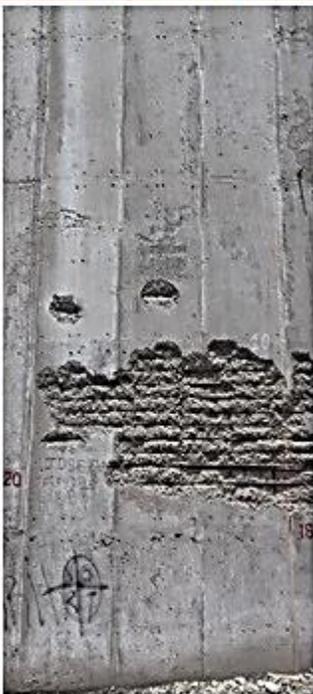
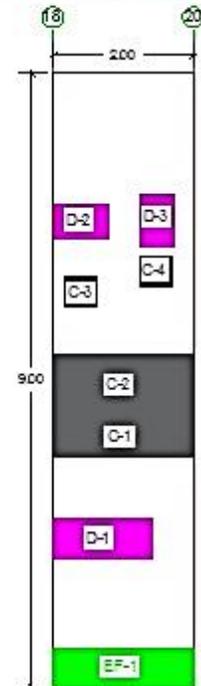
UNIDAD MUESTRAL 10			
DEPARTAMENTO: ÁNCASH PROVINCIA: DEL SANTA DISTRITO: COISHCO DIRECCIÓN: CERRO "LA CAJA"	EVALUADOR: BACH. PINEDO BLAS MOISES GONSALO ASESOR: LEÓN DE LOS RÍOS GONZALO MIGUEL TIPO DE ESTRUCTURA: CONCRETO ARMADO	FECHA DE EVALUACIÓN: ABRIL 2018 ANTIGÜEDAD : 31 AÑOS ÁREA DE EVALUACIÓN: 18m ²	
UBICACIÓN EN PLANO DE PLANTA	FOTOGRAFÍA	REPRESENTACIÓN GRÁFICA

PATOLOGIAS IDENTIFICADAS EN LA UNIDAD MUESTRAL 10						
Tipos de Patologías	ELEMENTO ESTRUCTURAL		PLACA DE CONCRETO ARMADO		AREA(m ²)	18
	Área Afectada (m ²)	%Área Afectada	Área No Afectada (m ²)	%Área No Afectada	NIVEL DE SEVERIDAD	
Grieta	0.00	0.00%	13.81	76.71%	Leve	3.79%
Erosión	0.00	0.00%				
Disgregación	0.68	3.79%			Moderado	14.50%
Eflorescencia	1.10	6.11%				
Corrosion	2.41	13.39%			Severo	5.00%
TOTAL	4.19	23.29%			Ninguno	76.71%

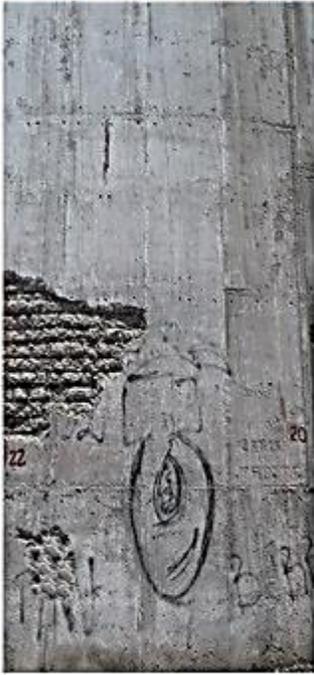
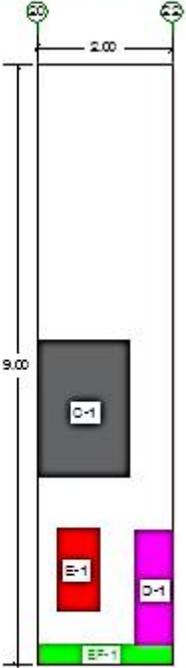
UNIDAD MUESTRAL 11		
DEPARTAMENTO: ÁNCASH PROVINCIA: DEL SANTA DISTRITO: COISHCO DIRECCIÓN: CERRO "LA CAJA"	EVALUADOR: BACH. PINEDO BLAS MOISES GONSALO ASESOR: LEÓN DE LOS RÍOS GONZALO MIGUEL TIPO DE ESTRUCTURA: CONCRETO ARMADO	FECHA DE EVALUACIÓN: ABRIL 2018 ANTIGÜEDAD : 31 AÑOS ÁREA DE EVALUACIÓN: 18m ²
UBICACIÓN EN PLANO DE PLANTA	FOTOGRAFÍA	REPRESENTACIÓN GRÁFICA

FICHA DE RECOLECCIÓN DE DATOS DE LA UNIDAD MUESTRAL 11												
Patología	Código	Largo (m)	Ancho (m)	Ancho de abertura (mm)	Profundidad (cm)	Porcentaje de profundidad	Area de pérdida de acabado (m ²)	Porcentaje de pérdida de acabado	Intensidad de capa	Diametro (cm)	Porcentaje de sección perdida	Nivel de Severidad
Erosión	E-1	0.55	0.40	-----	1.00	6.67%	-----	-----	-----	-----	-----	Moderado
Disgregación	D-1	1.00	0.35	-----	-----	-----	0.35	1.94%	-----	-----	-----	Leve
Eflorescencia	EF-1	0.35	2.00	-----	-----	-----	-----	-----	Mancha	-----	-----	Moderado
Corrosión	C-1	1.35	1.30	-----	-----	-----	-----	-----	-----	1.55	4.97%	Moderado

PATOLOGIAS IDENTIFICADAS EN LA UNIDAD MUESTRAL 11						
Tipos de Patologías	ELEMENTO ESTRUCTURAL		CONCRETO ARMADO		AREA(m ²)	18
	Area Afectada (m ²)	%Area Afectada	Area No Afectada (m ²)	%Area No Afectada	NIVEL DE SEVERIDAD	
Grieta	0.00	0.00%	14.98	83.19%	Leve	1.94%
Erosión	0.22	1.22%			Moderado	14.86%
Disgregación	0.35	1.94%			Severo	0.00%
Eflorescencia	0.70	3.89%			Ninguno	83.19%
Corrosion	1.76	9.75%				
TOTAL	3.03	16.81%

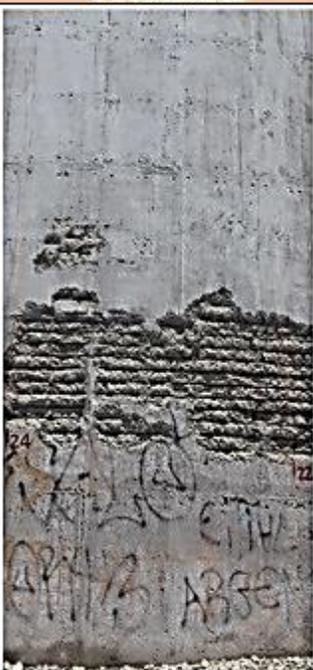
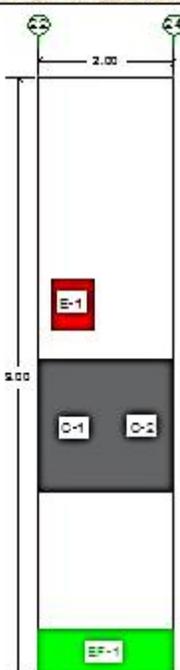
UNIDAD MUESTRAL 12		
DEPARTAMENTO: ÁNCASH PROVINCIA: DEL SANTA DISTRITO: COISHCO DIRECCIÓN: CERRO "LA CAJA"	EVALUADOR: BACH. PINEDO BLAS MOISES GONSALO ASESOR: LEÓN DE LOS RÍOS GONZALO MIGUEL TIPO DE ESTRUCTURA: CONCRETO ARMADO	FECHA DE EVALUACIÓN: ABRIL 2018 ANTIGÜEDAD : 31 AÑOS ÁREA DE EVALUACIÓN: 18m ²
UBICACIÓN EN PLANO DE PLANTA	FOTOGRAFÍA	REPRESENTACIÓN GRÁFICA

FICHA DE RECOLECCIÓN DE DATOS DE LA UNIDAD MUESTRAL 12												
Patología	Código	Largo (m)	Ancho (m)	Ancho de abertura (mm)	Profundidad (cm)	Porcentaje de profundidad	Area de pérdida de acabado (m ²)	Porcentaje de pérdida de acabado	Intensidad de capa	Diametro (cm)	Porcentaje de sección perdida	Nivel de Severidad
Erosión	E-1	0.40	0.45	-----	0.50	3.33%	-----	-----	-----	-----	-----	Leve
Eflorescencia	EF-1	0.45	2.00	-----	-----	-----	-----	-----	Mancha	-----	-----	Moderado
Corrosión	C-1	1.45	1.10	-----	-----	-----	-----	-----	-----	1.55	4.97%	Moderado
	C-2	1.45	0.90	-----	-----	-----	-----	-----	-----	1.45	16.83%	Severo

PATOLOGIAS IDENTIFICADAS EN LA UNIDAD MUESTRAL 12						
Tipos de Patologías	ELEMENTO ESTRUCTURAL		CONCRETO ARMADO		AREA(m ²)	18
	Area Afectada (m ²)	%Area Afectada	Area No Afectada (m ²)	%Area No Afectada	NIVEL DE SEVERIDAD	
Grieta	0.00	0.00%	14.02	77.89%	Leve	1.00%
Erosión	0.18	1.00%			Moderado	13.86%
Disgregación	0.00	0.00%			Severo	7.25%
Eflorescencia	0.90	5.00%			Ninguno	77.89%
Corrosion	2.90	16.11%				
TOTAL	3.98	22.11%

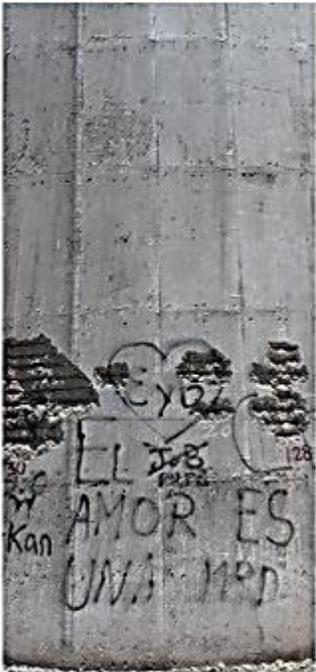
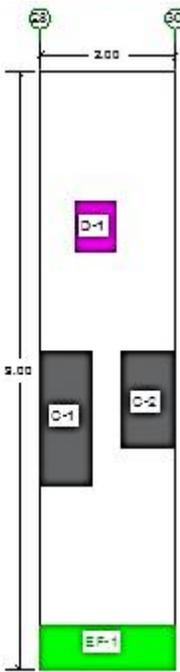
UNIDAD MUESTRAL 15		
DEPARTAMENTO: ÁNCASH PROVINCIA: DEL SANTA DISTRITO: COISHCO DIRECCIÓN: CERRO "LA CAJA"	EVALUADOR: BACH. PINEDO BLAS MOISES GONSALO ASESOR: LEÓN DE LOS RÍOS GONZALO MIGUEL TIPO DE ESTRUCTURA: CONCRETO ARMADO	FECHA DE EVALUACIÓN: ABRIL 2018 ANTIGÜEDAD : 31 AÑOS ÁREA DE EVALUACIÓN: 18m ²
UBICACIÓN EN PLANO DE PLANTA	FOTOGRAFÍA	REPRESENTACIÓN GRÁFICA

FICHA DE RECOLECCIÓN DE DATOS DE LA UNIDAD MUESTRAL 15												
Patología	Código	Largo (m)	Ancho (m)	Ancho de abertura (mm)	Profundidad (cm)	Porcentaje de profundidad	Area de pérdida de acabado (m ²)	Porcentaje de pérdida de acabado	Intensidad de capa	Diametro (cm)	Porcentaje de sección perdida	Nivel de Severidad
Disgregación	D-1	0.45	0.35	-----	-----	-----	0.16	0.88%	-----	-----	-----	Leve
Eflorescencia	EF-1	0.50	2.00	-----	-----	-----	-----	-----	Velo fino	-----	-----	Leve
Corrosión	C-1	1.90	0.40	-----	-----	-----	-----	-----	-----	1.55	4.97%	Moderado
	C-2	0.80	0.45	-----	-----	-----	-----	-----	-----	1.55	4.97%	Moderado

PATOLOGIAS IDENTIFICADAS EN LA UNIDAD MUESTRAL 15						
Tipos de Patologías	ELEMENTO ESTRUCTURAL		CONCRETO ARMADO		AREA(m ²)	18
	Area Afectada (m ²)	%Area Afectada	Area No Afectada (m ²)	%Area No Afectada	NIVEL DE SEVERIDAD	
Grieta	0.00	0.00%	15.72	87.35%	Leve	6.43%
Erosión	0.00	0.00%			Moderado	6.22%
Disgregación	0.16	0.88%			Severo	0.00%
Eflorescencia	1.00	5.56%			Ninguno	87.35%
Corrosion	1.12	6.22%				
TOTAL	2.28	12.65%

- La Unidad Muestral 15 posee un área total de 18.00 m² de las cuales se tuvo un **área con patología de 2.28 m² correspondiente al 12.65 %** y un área sin patología de 15.72 m² correspondiente al 87.35 %; se identificaron los tipos de patologías presentes en la unidad muestral: Disgregación (0.88 %), Eflorescencia (5.56 %) y **Corrosión (6.22 %)**, en la cual predomina el nivel de severidad para las patologías: **Leve** con un 6.43 %.

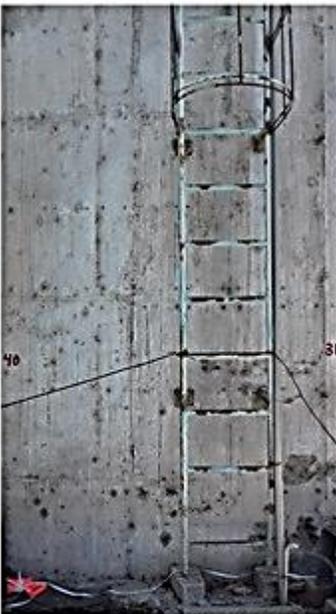
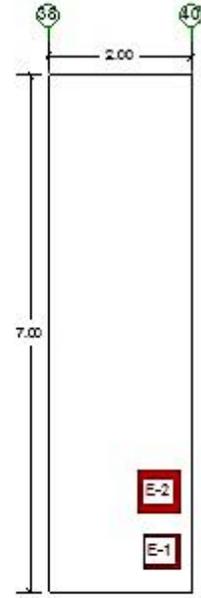
UNIDAD MUESTRAL 20		
DEPARTAMENTO: ÁNCASH PROVINCIA: DEL SANTA DISTRITO: COISHCO DIRECCIÓN: CERRO "LA CAJA"	EVALUADOR: BACH. PINEDO BLAS MOISES GONZALO ASESOR: LEÓN DE LOS RÍOS GONZALO MIGUEL TIPO DE ESTRUCTURA: CONCRETO ARMADO	FECHA DE EVALUACIÓN: ABRIL 2018 ANTIGÜEDAD : 31 AÑOS ÁREA DE EVALUACIÓN: 14m ²
UBICACIÓN EN PLANO DE PLANTA	FOTOGRAFÍA	REPRESENTACIÓN GRÁFICA

PATOLOGIAS IDENTIFICADAS EN LA UNIDAD MUESTRAL 20						
Tipos de Patologías	ELEMENTO ESTRUCTURAL		CONCRETO ARMADO		AREA(m ²)	16
	Area Afectada (m ²)	%Area Afectada	Area No Afectada (m ²)	%Area No Afectada	NIVEL DE SEVERIDAD	
Grieta	0.00	0.00%	15.60	97.47%	Leve	2.53%
Erosión	0.41	2.53%			Moderado	0.00%
Disgregación	0.00	0.00%			Severo	0.00%
Eflorescencia	0.00	0.00%			Ninguno	97.47%
Corrosion	0.00	0.00%				
TOTAL	0.41	2.53%

UM-20	16	0.41	15.60	2.53%	97.47%	Leve

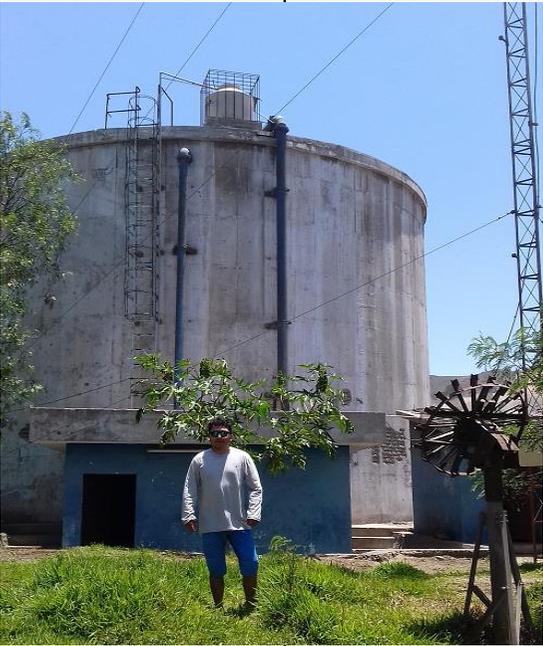
MUESTRA		
DEPARTAMENTO: ÁNCASH PROVINCIA: DEL SANTA DISTRITO: COISHCO DIRECCIÓN: CERRO "LA CAJA"	EVALUADOR: BACH. PINEDO BLAS MOISES GONSALO ASESOR: LEÓN DE LOS RÍOS GONZALO MIGUEL TIPO DE ESTRUCTURA: CONCRETO ARMADO	FECHA DE EVALUACIÓN: ENERO DEL 2018 ANTIGÜEDAD : 31 AÑOS ÁREA DE EVALUACIÓN: 350m ²
UBICACIÓN EN PLANO DE PLANTA	FOTOGRAFÍA

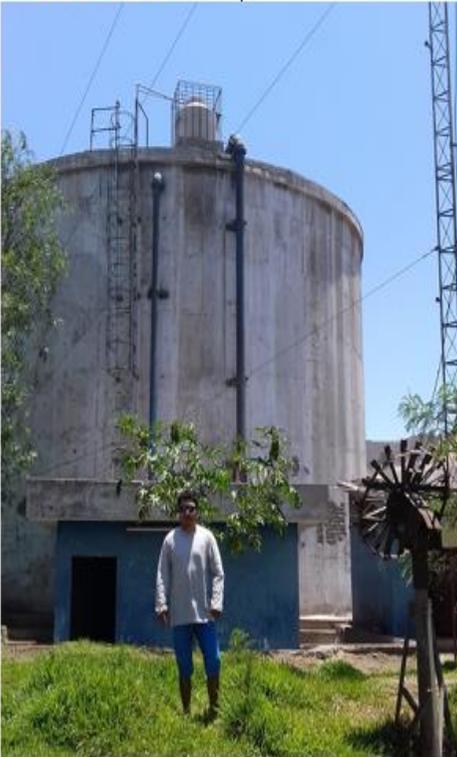
MUESTRA			
DEPARTAMENTO: ÁNCASH PROVINCIA: DEL SANTA DISTRITO: COISHCO DIRECCIÓN: CERRO "LA CAJA"	EVALUADOR: BACH. PINEDO BLAS MOISES GONSALO ASESOR: LEÓN DE LOS RÍOS GONZALO MIGUEL TIPO DE ESTRUCTURA: CONCRETO ARMADO	FECHA DE EVALUACIÓN: ENERO DEL 2018 ANTIGÜEDAD : 31 AÑOS ÁREA DE EVALUACIÓN: 350m ²	
UBICACIÓN EN PLANO DE PLANTA	FOTOGRAFÍA

PATOLOGIAS IDENTIFICADAS EN LA MUESTRA						
Tipos de Patologías	ELEMENTO ESTRUCTURAL		PLACA DE CONCRETO ARMADO		AREA(m ²)	350
	Area Afectada (m ²)	%Area Afectada	Area No Afectada (m ²)	%Area No Afectada	NIVEL DE SEVERIDAD	
Grieta	0.44	0.13%	288.21	82.34%	Leve	4.69%
Erosión	1.74	0.50%			Moderado	11.77%
Disgregación	7.24	2.07%			Severo	1.20%
Eflorescencia	25.20	7.20%			Ninguno	82.34%
Corrosion	27.17	7.76%				
TOTAL	61.79	17.66%

- El tipo de **patología más frecuente y predominante** en todas las unidades de muestra es la **CORROSIÓN con un área total de 27.17 m², equivalente al 7.76 % de todas las patologías.**

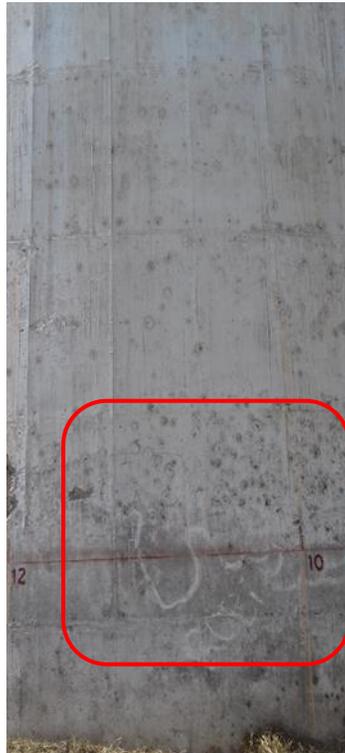
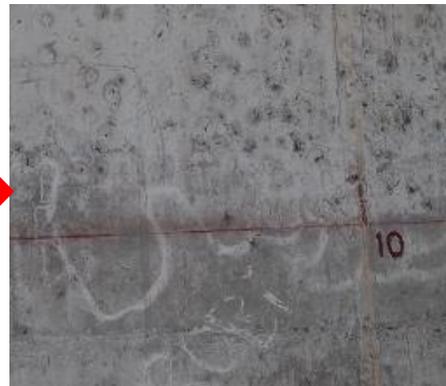
Fotografía de la unidad muestral 6

Patología: Eflorescencia

Estas patologías están presentes casi en todo el perímetro del primer anillo de la estructura del reservorio apoyado R1.
