**UNIVERSIDAD CATOLICA LOS ANGELES DE
CHIMBOTE**

**FACULTAD DE INGENIERÍA
ESCUELA PROFESIONAL DE INGENIERÍA
CIVIL**

Determinación y Evaluación de las Patologías en el Concreto del Canal de Riego de Huarmey de la Comunidad Campesina de Zanja, desde el tramo (5+000km al 6+000km) del Distrito de Yungar, Provincia de Carhuaz, Departamento de Áncash - 2018

Ingeniero Civil

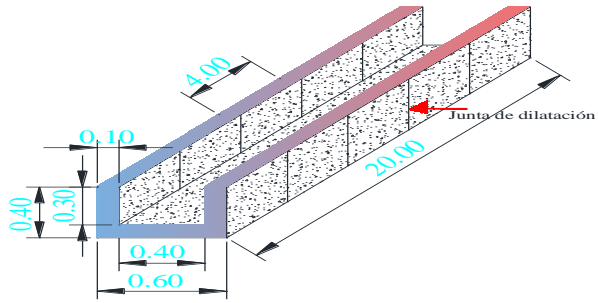
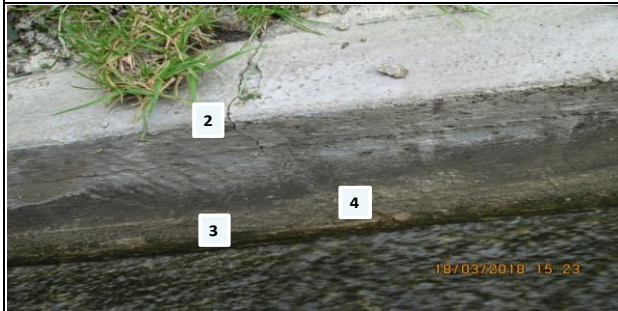
6.00	FISURA	LEVE	0.02	4.39	0.28%	73.09%
					GRIETA	MODERADO	0.02		0.33%	
					EROSION	LEVE	0.68		11.30%	
					EFLORESCENCIA	MODERADO	0.90		15.00%	
					VEGETACION					
FONDO DE CANAL				8.00	FISURA			3.20		40.00%
					GRIETA					
					EROSION	MODERADO	4.80		60.00%	
					EFLORESCENCIA					
					VEGETACION					
MARGEN DERECHO				6.00	FISURA	LEVE	0.02	5.05	0.30%	84.16%
					GRIETA					
					EROSION	LEVE	0.41		6.79%	
					EFLORESCENCIA	MODERADO	0.53		8.75%	
					VEGETACION					
RESULTADO FINAL							TOTAL AREA AFECTADA (m2)	TOTAL AREA NO AFECTADA (m2)	% TOTAL DE AREA AFECTADA	% TOTAL DE AREA NO AFECTADA

7.37	12.64	36.83%	63.18%
NIVEL DE SEVERIDAD DE LA UNIDAD MUESTRAL							MODERADO

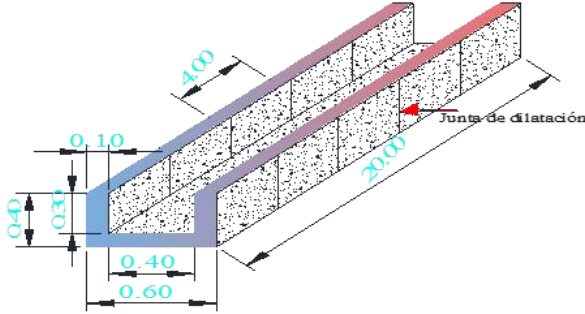
MARGEN IZQUIERDO	6.00	FIURA	MODERADO	0.04	3.98	0.70%
				GRIETA			SEVERO	0.23	3.83%		
EROSION	LEVE	0.90	15.00%								
EFLORESCENCIA	MODERADO	0.75	12.50%								
VEGETACION	LEVE	0.10	1.67%								
FONDO DE CANAL				8.00	FIURA			4.00		50.00%	50.00%
					GRIETA						
					EROSION	LEVE	4.00		50.00%		
					EFLORESCENCIA						
					VEGETACION						
MARGEN DERECHO				6.00	FIURA	LEVE	0.03	5.17	0.50%	86.17%	
					GRIETA						
					EROSION	LEVE	0.50		8.33%		
					EFLORESCENCIA	LEVE	0.30		5.00%		
					VEGETACION						
RESULTADO FINAL								TOTAL AREA AFECTADA (m ²)	TOTAL AREA NO AFECTADA (m ²)	% TOTAL DE AREA AFECTADA	% TOTAL DE AREA NO AFECTADA

6.85	13.15	34.26%	65.74%
NIVEL DE SEVERIDAD DE LA UNIDAD MUESTRAL								MODERADO

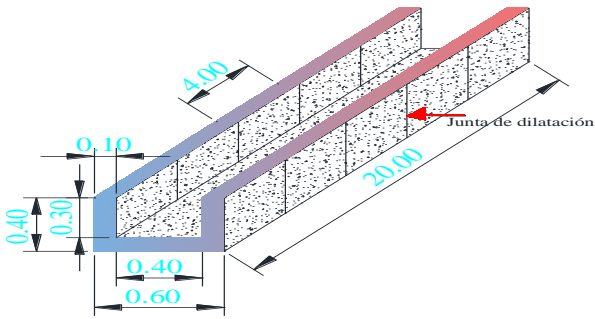
ELEMENTO	AREA (m ²)	PATOLOGIA	NIVEL DE SEVERIDAD	AREA AFECTADA (m ²)	AREA NO AFECTADA (m ²)	% AREA AFECTADA (m ²)	% AREA NO AFECTADA (m ²)
				MARGEN IZQUIERDO	6.00	FISURA	LEVE	0.04	4.51	0.58%	75.12%
		GRIETA	MODERADO	0.24	4.00%						
		EROSION	LEVE	0.60	10.00%						
		EFLORESCENCIA	LEVE	0.30	5.00%						
		VEGETACION	LEVE	0.32	5.30%

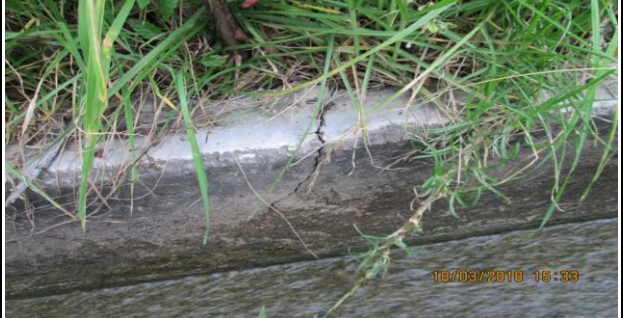
FONDO DE CANAL	8.00	FISURA	LEVE	0.01	3.05	0.15%	38.18%
						GRIETA					
						EROSION	LEVE	3.80		47.50%	
						EFLORESCENCIA	MODERADO	1.13		14.18%	
						VEGETACION

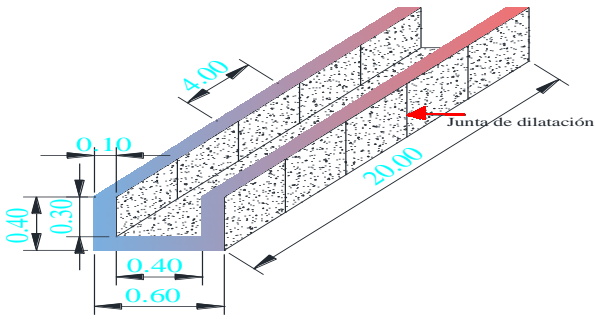
ELEMENTO	AREA (m²)	PATOLOGIA	NIVEL DE SEVERIDAD	AREA AFECTADA (m²)	AREA NO AFECTADA (m²)	% AREA AFECTADA (m²)	% AREA NO AFECTADA (m²)
				MARGEN IZQUIERDO	6.00	FISURA	LEVE	0.02	5.44	0.28%	90.70%
		GRIETA	MODERADO	0.04	0.67%						
		EROSION	LEVE	0.31	5.20%						
		EFLORESCENCIA	LEVE	0.19	3.15%						
		VEGETACION									
PLANO ISOMETRICO DEL CANAL - FOTOGRAFIA

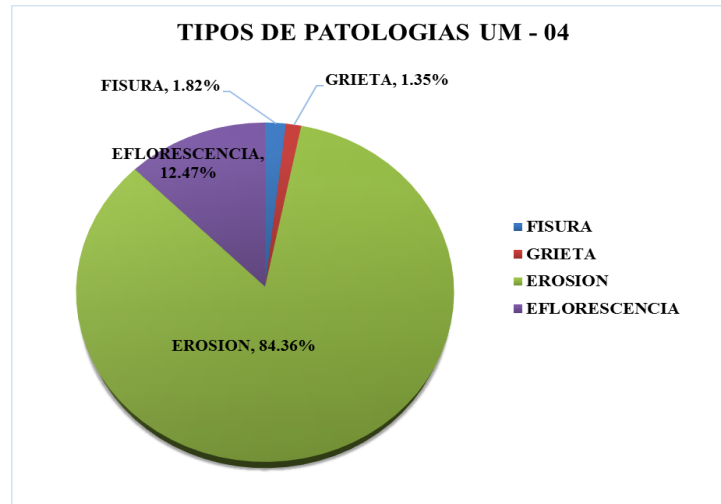
Gráfico 14. Tipos de Patologías del concreto que afectan la Unidad Muestral 04.

Conforme a los objetivos de la investigación se ha determinado que los tipos de patologías presentes en la Unidad Muestral 04 son: fisuras, grietas, erosión, eflorescencia.

De todos los tipos de patologías, la de mayor presencia es la erosión con 84.36% leve, seguido de la eflorescencia con 12.47% leve, los de menor presencia son: fisura con 1.82% leve y seguido de grieta con 1.35% moderado.

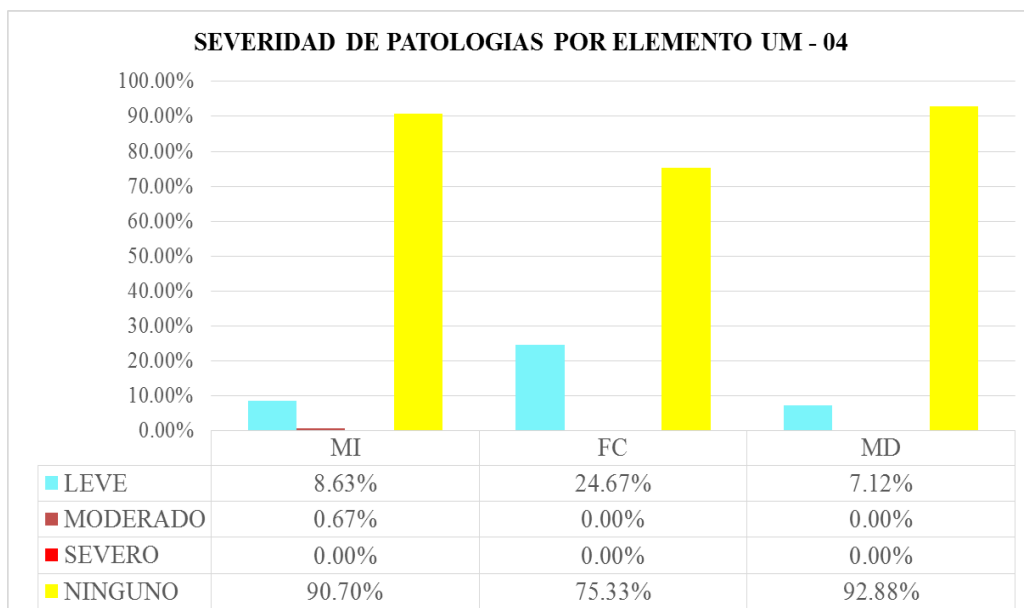
Gráfico 15. Nivel de Severidad de Patologías en el concreto por elemento en la Unidad Muestral 04.

El nivel de severidad de todos los tipos de patologías presentes en los elementos del canal de riego en la Unidad Muestral 04 es moderado.

En el gráfico 15, se observa que en el margen izquierdo (MI) del canal de riego la patología moderada es de 0.67%, la patología leve es de 8.63%; en el fondo del canal de riego (FC) la patología leve es de 24.67% y en el margen derecho (MD) del canal de riego la patología leve es de 7.12%.

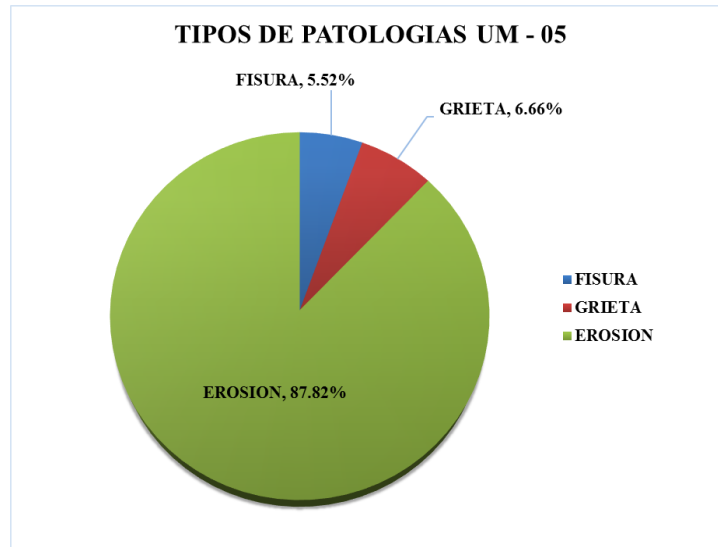
Gráfico 17. Tipos de Patologías del concreto que afectan la Unidad Muestral 05.

Conforme a los objetivos de la investigación se ha determinado que los tipos de patologías presentes en la Unidad Muestral 05 son: fisuras, grietas, erosión.

De todos los tipos de patologías, la de mayor presencia es la erosión con un 87.82%, los de menor presencia son: grieta con un 6.66% seguido de fisura con 5.52%.

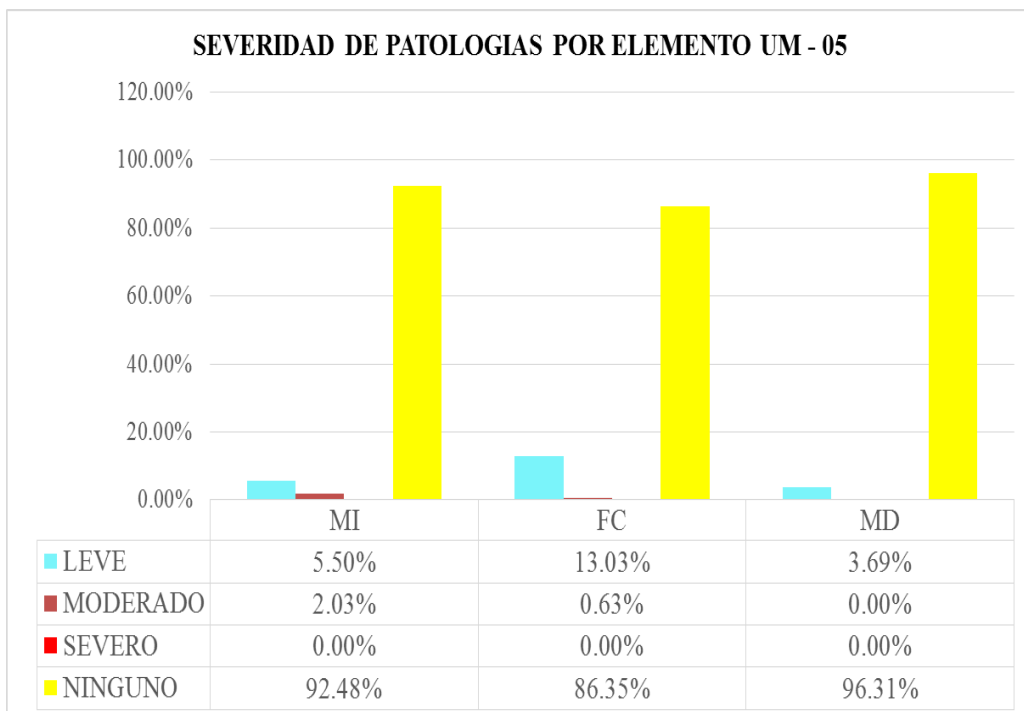
Gráfico 18. Nivel de Severidad de Patologías en el concreto por elemento en la Unidad Muestral 05.

El nivel de severidad de todos los tipos de patologías presentes en los elementos del canal de riego en la Unidad Muestral 05 es moderado.

En el gráfico 18, se observa que en el margen izquierdo (MI) del canal de riego la patología moderada es de 2.03%, la patología leve es de 5.50%; en el fondo del canal de riego (FC) la patología moderada es de 0.63%, la patología leve es de 13.03% y en el margen derecho (MD) del canal de riego la patología leve es de 3.69%.

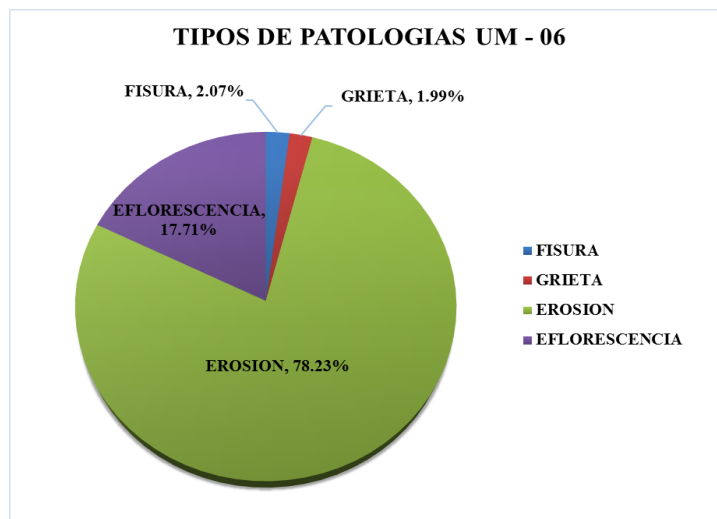
Gráfico 20. Tipos de Patologías del concreto que afectan la Unidad Muestral 06.

Conforme a los objetivos de la investigación se ha determinado que los tipos de patologías presentes en la Unidad Muestral 06 son: fisuras, grietas, erosión y eflorescencia.

De todos los tipos de patologías, la de mayor presencia es la erosión con 78.23% leve, seguido de la eflorescencia con 17.71% leve, los de menor presencia son: fisura con 2.07% leve y seguido de grieta con 1.99% severo.

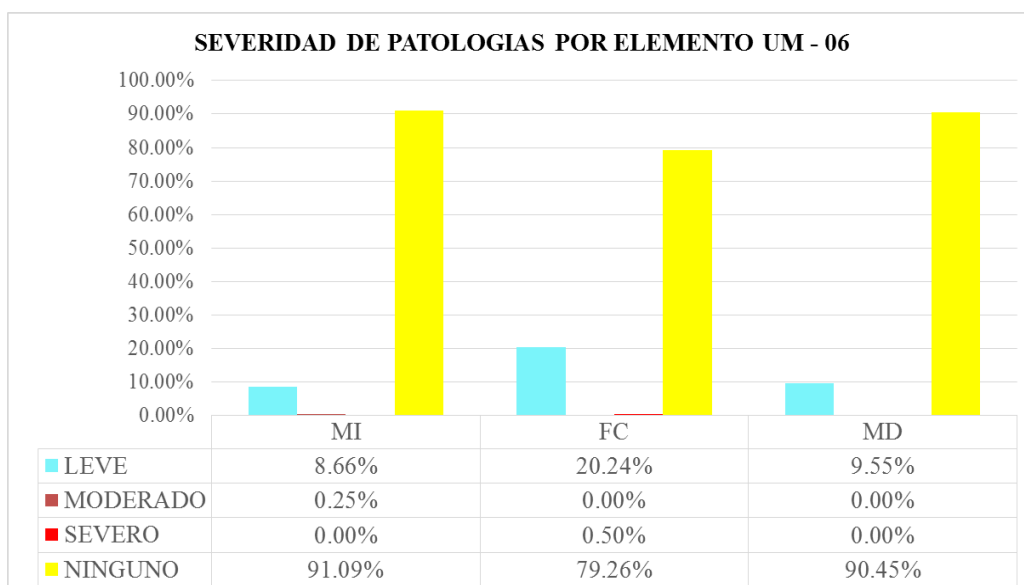
Gráfico 21. Nivel de Severidad de Patologías en el concreto por elemento en la Unidad Muestral 06.

El nivel de severidad de todos los tipos de patologías presentes en los elementos del canal de riego en la Unidad Muestral 06 es severo.

En el gráfico 21, se observa que en el margen izquierdo (MI) del canal de riego la patología moderada es de 0.25%, la patología leve es de 8.66%; en el fondo del canal de riego (FC) la patología severo es de 0.50%, la patología leves es de 20.24% y en el margen derecho (MD) del canal de riego la patología leve es de 9.55%.

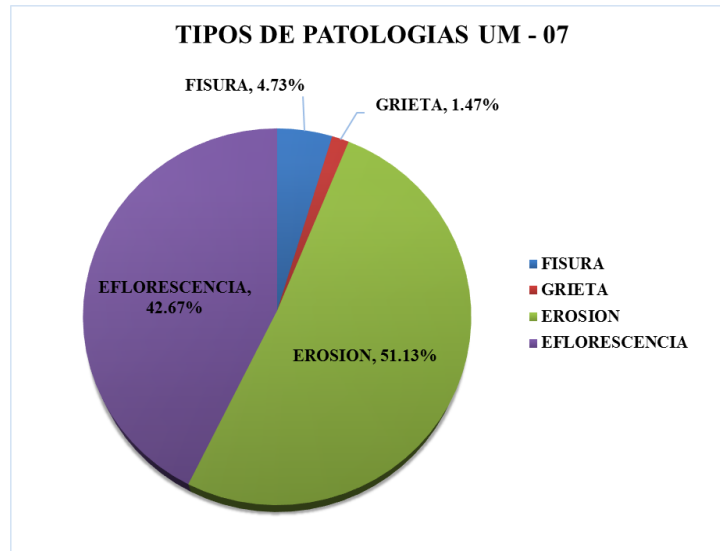
Gráfico 23. Tipos de Patologías del concreto que afectan la Unidad Muestral 07.

Conforme a los objetivos de la investigación se ha determinado que los tipos de patologías presentes en la Unidad Muestral 07 son: fisuras, grietas, erosión y eflorescencia.

De todos los tipos de patologías, la de mayor presencia es la erosión con 51.13% leve, seguido de la eflorescencia con 42.67% moderado, los de menor presencia son: fisura con 4.73% moderado y grieta con 1.47% severo.

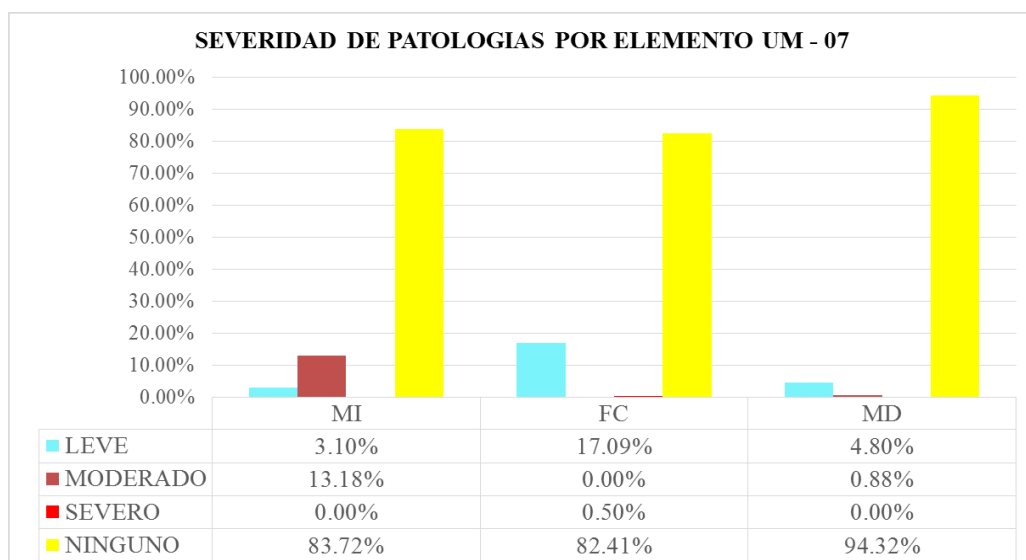
Gráfico 24. Nivel de Severidad de Patologías en el concreto por elemento en la Unidad Muestral 07.

El nivel de severidad de todos los tipos de patologías presentes en los elementos del canal de riego en la Unidad Muestral 07 es severo.

En el gráfico 24, se observa que en el margen izquierdo (MI) del canal de riego la patología moderada es de 13.18%, la patología leve es de 3.10%; en el fondo del canal de riego (FC) la patología severa es 0.50%, la patología leve es de 17.09% y en el margen derecho (MD) del canal de riego la patología moderada es de 0.88% y la patología leve es de 4.80%.

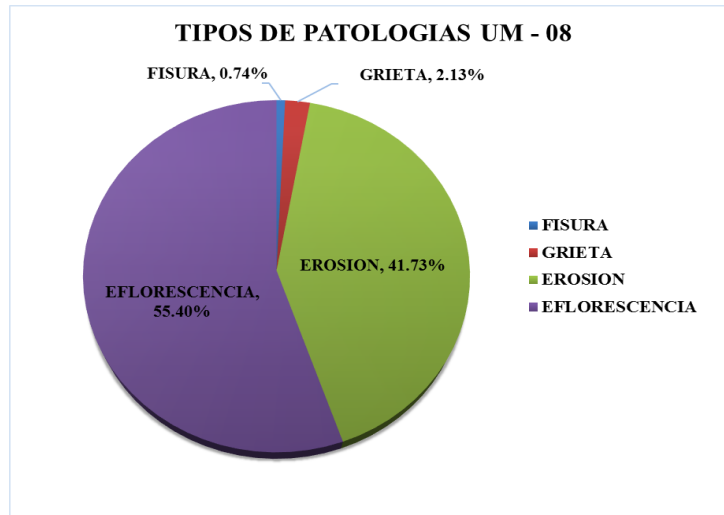
Gráfico 26. Tipos de Patologías del concreto que afectan la Unidad Muestral 08.

Conforme a los objetivos de la investigación se ha determinado que los tipos de patologías presentes en la Unidad Muestral 08 son: fisuras, grietas, erosión y eflorescencia.

De todos los tipos de patologías, la de mayor presencia es la eflorescencia con 55.40% moderado, seguido de la erosión con 41.73% leve, los de menor presencia son: grieta con 2.13% moderado y fisura con 0.74% moderado.

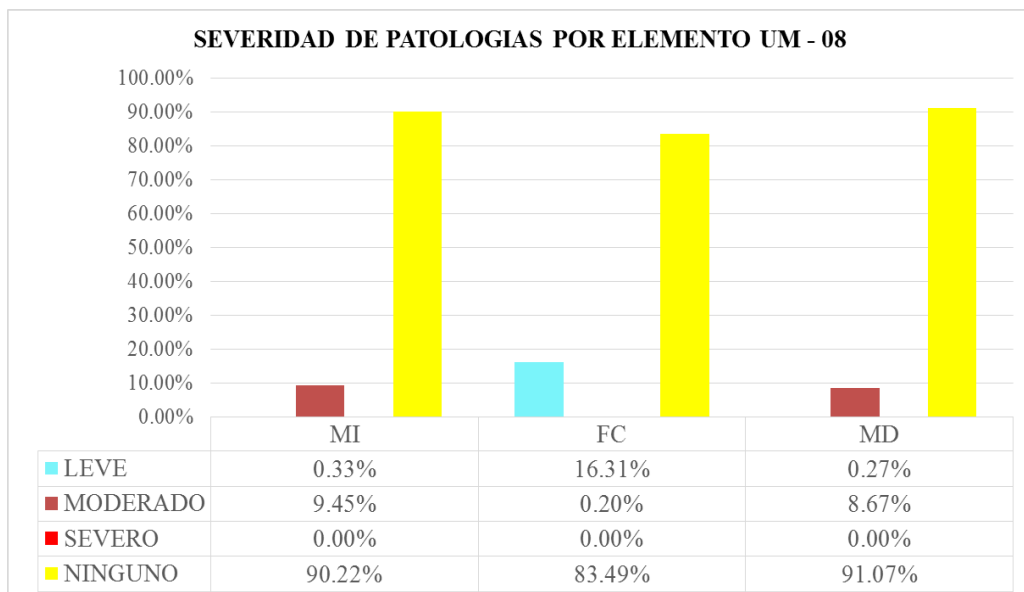
Gráfico 27. Nivel de Severidad de Patologías en el concreto por elemento en la Unidad Muestral 08.

El nivel de severidad de todos los tipos de patologías presentes en los elementos del canal de riego en la Unidad Muestral 08 es moderado.

En el gráfico 27, se observa que en el margen izquierdo (MI) del canal de riego la patología moderada es de 9.45%, la patología leve es de 0.33%; en el fondo del canal de riego (FC) la patología moderada es de 0.20%, la patología leve es de 16.31% y en el margen derecho (MD) del canal de riego la patología moderada es de 8.67% y la patología leve es de 0.27%.

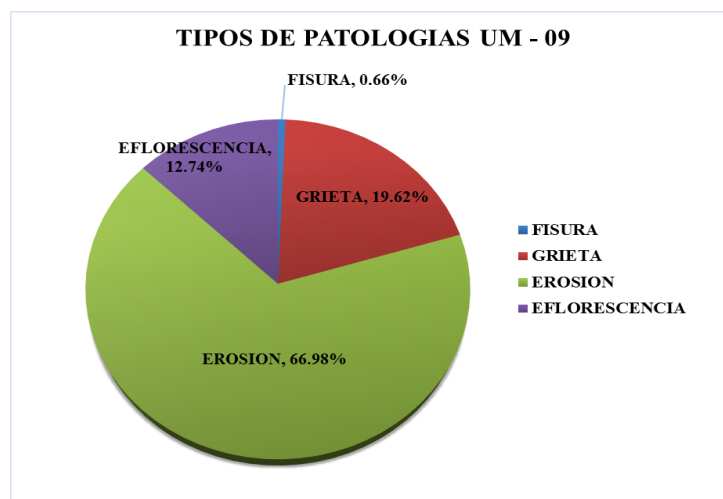
Gráfico 29. Tipos de Patologías del concreto que afectan la Unidad Muestral 09.

Conforme a los objetivos de la investigación se ha determinado que los tipos de patologías presentes en la Unidad Muestral 09 son: fisuras, grietas, erosión y eflorescencia.

De todos los tipos de patologías, la de mayor presencia es la erosión con 66.98% leve, seguido de grieta con 19.62% severo y la eflorescencia con 12.74% leve, el de menor presencia es la fisura con 0.66% leve.

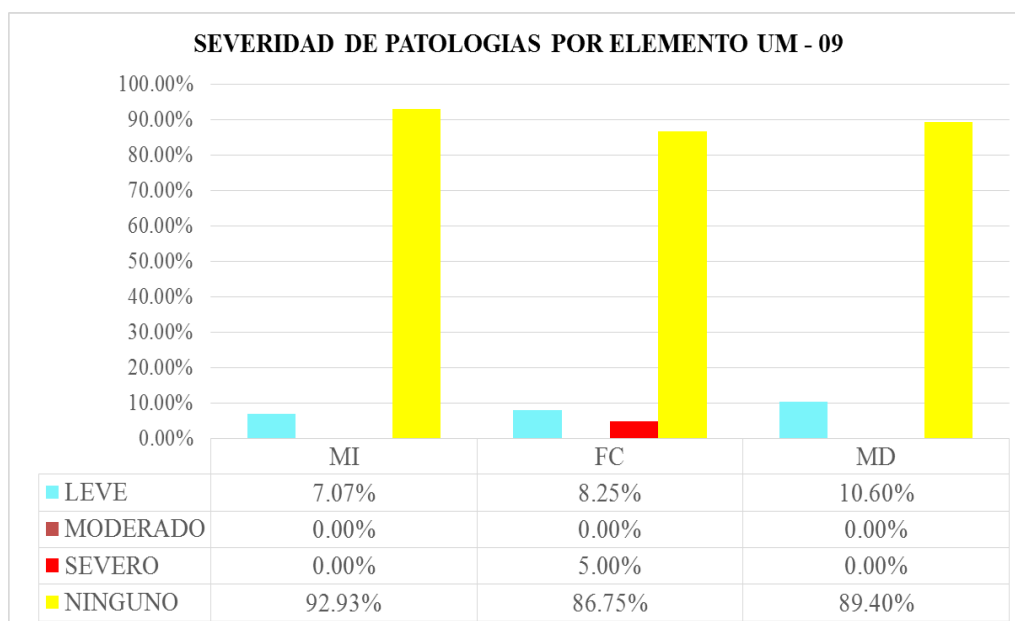
Gráfico 30. Nivel de Severidad de Patologías en el concreto por elemento en la Unidad Muestral 09.

El nivel de severidad de todos los tipos de patologías presentes en los elementos del canal de riego en la Unidad Muestral 09 es severo.

En el gráfico 30, se observa que en el margen izquierdo (MI) del canal de riego la patología leve es de 7.07%; en el fondo del canal de riego (FC) la patología severa es de 5%, la patología leve es de 8.25% y en el margen derecho (MD) del canal de riego la patología leve es de 10.60%.

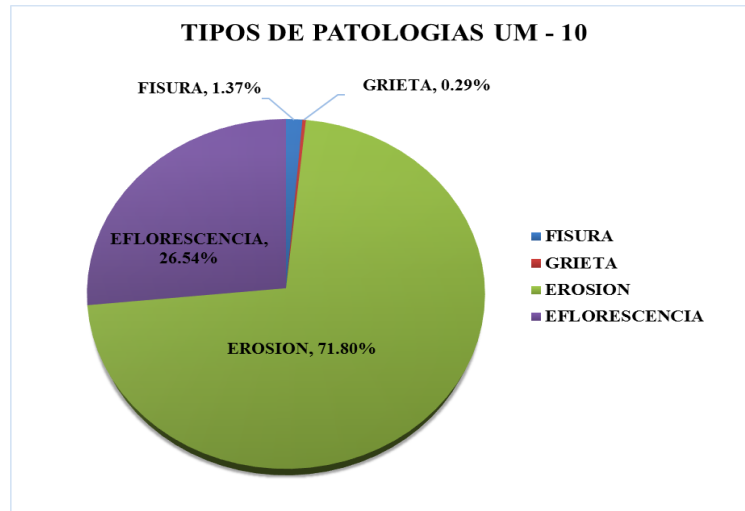
Gráfico 32. Tipos de Patologías del concreto que afectan la Unidad Muestral 10.

Conforme a los objetivos de la investigación se ha determinado que los tipos de patologías presentes en la Unidad Muestral 10 son: fisuras, grietas, erosión y eflorescencia.

De todos los tipos de patologías, la de mayor presencia es la erosión con 71.80% moderado, seguido de eflorescencia con 26.54% moderado, los de menor presencia son: fisura con 1.37% leve y grieta con 0.29% moderado.

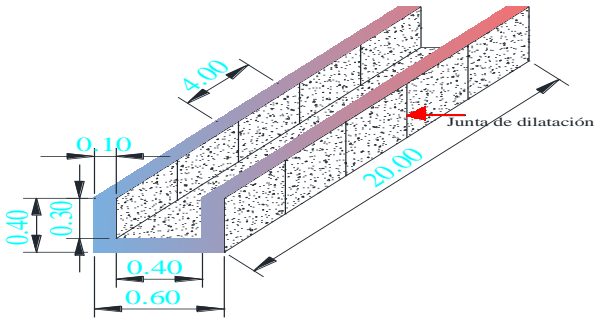
ELEMENTO	AREA (m ²)	PATOLOGIA	NIVEL DE SEVERIDAD	AREA AFECTADA (m ²)	AREA NO AFECTADA (m ²)	% AREA AFECTADA (m ²)	% AREA NO AFECTADA (m ²)
				MARGEN IZQUIERDO	6.00	FISURA	LEVE	0.06	5.52	0.96%	92.01%
GRIETA	MODERADO	0.04	0.70%								
EROSION	LEVE	0.38	6.33%								
EFLORESCENCIA											
VEGETACION											
FONDO DE CANAL	8.00	FISURA			7.05	11.88%	88.13%				
		GRIETA									
		EROSION	LEVE	0.95							
		EFLORESCENCIA									
		VEGETACION									
MARGEN DERECHO	6.00	FISURA	LEVE	0.01	5.67	5.42%	94.43%				
		GRIETA									
		EROSION	LEVE	0.33							
		EFLORESCENCIA									
		VEGETACION									
RESULTADO FINAL								TOTAL AREA AFECTADA (m ²)	TOTAL AREA NO AFECTADA (m ²)	% TOTAL DE AREA AFECTADA	% TOTAL DE AREA NO AFECTADA

1.76	18.24	8.82%	91.18%
NIVEL DE SEVERIDAD DE LA UNIDAD MUESTRAL								MODERADO

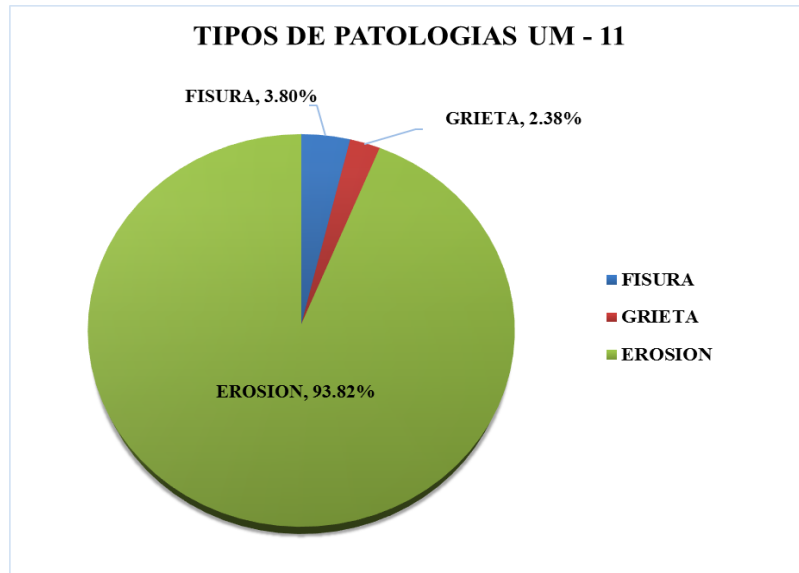
Gráfico 35. Tipos de Patologías del concreto que afectan la Unidad Muestral 11.

Conforme a los objetivos de la investigación se ha determinado que los tipos de patologías presentes en la Unidad Muestral 11 son: fisuras, grietas y erosión.

De todos los tipos de patologías, la de mayor presencia es la erosión con 93.82% leve, los de menor presencia son: fisura con 3.80% leve y grieta con 2.38% moderado.

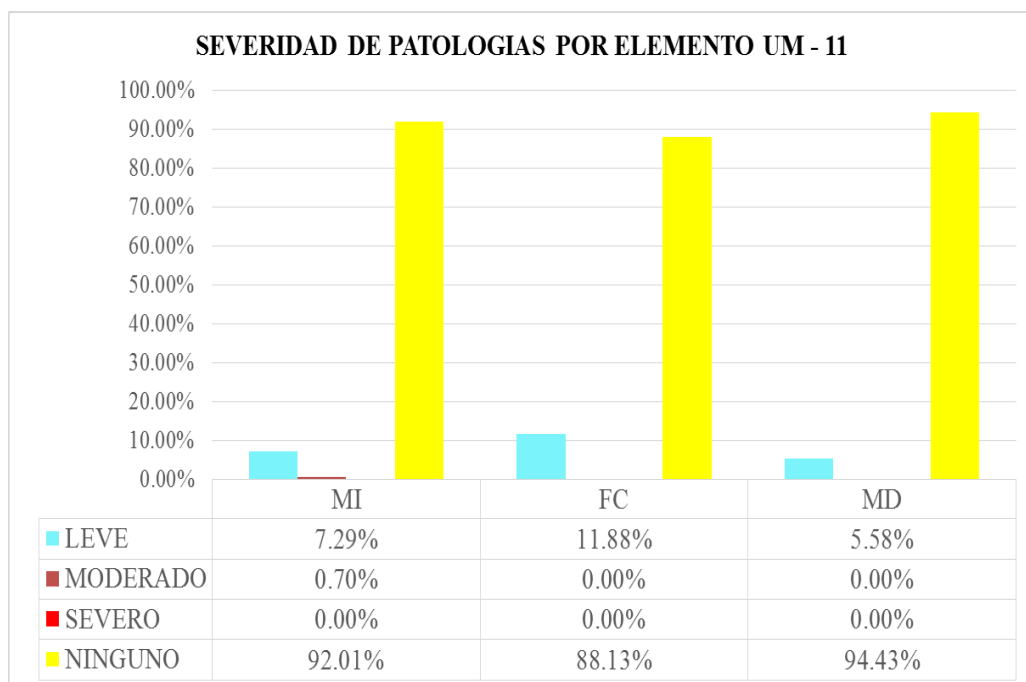
Gráfico 36. Nivel de Severidad de Patologías en el concreto por elemento en la Unidad Muestral 11.

El nivel de severidad de todos los tipos de patologías presentes en los elementos del canal de riego en la Unidad Muestral 11 es moderado.

En el gráfico 36, se observa que en el margen izquierdo (MI) del canal de riego la patología moderada es de 0.70%, la patología leve es de 7.29%; en el fondo del canal de riego (FC) la patología leve es de 11.88% y en el margen derecho (MD) del canal de riego la patología leve es 5.58%.

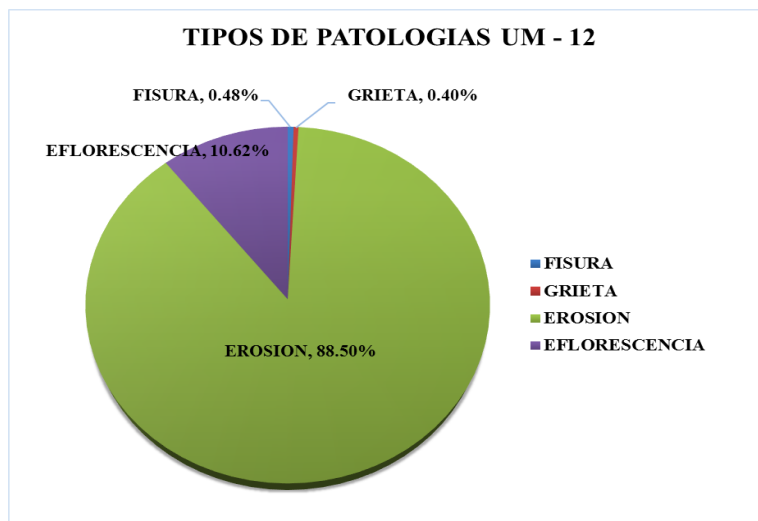
Gráfico 38. Tipos de Patologías del concreto que afectan la Unidad Muestral 12.

Conforme a los objetivos de la investigación se ha determinado que los tipos de patologías presentes en la Unidad Muestral 12 son: fisuras, grietas, erosión y eflorescencia.

De todos los tipos de patologías, la de mayor presencia es la erosión con 88.50% leve, los de menor presencia son: eflorescencia con 10.62% moderado, fisura con 0.48% leve y grieta con 0.40% leve.

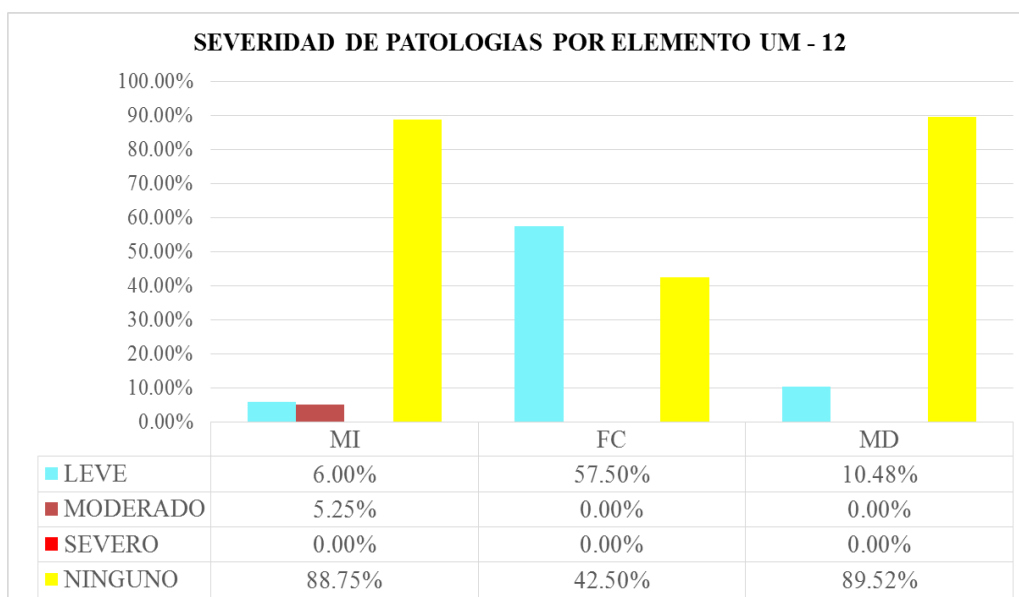
Gráfico 39. Nivel de Severidad de Patologías en el concreto por elemento en la Unidad Muestral 12.

El nivel de severidad de todos los tipos de patologías presentes en los elementos del canal de riego en la Unidad Muestral 12 es moderado.

En el gráfico 39, se observa que en el margen izquierdo (MI) del canal de riego la patología moderada es de 5.25%, la patología leve es de 6%; en el fondo del canal de riego (FC) la patología leve es de 57.50% y en el margen derecho (MD) del canal de riego la patología leve es 10.48%.

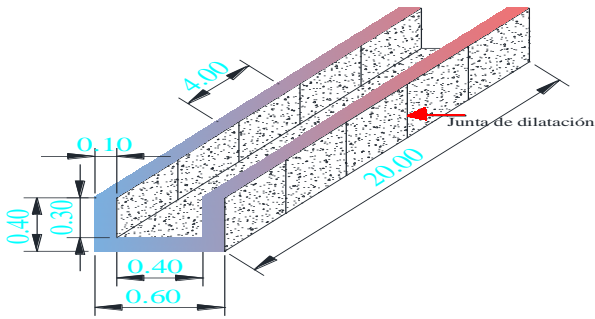
ELEMENTO	AREA (m ²)	PATOLOGIA	NIVEL DE SEVERIDAD	AREA AFECTADA (m ²)	AREA NO AFECTADA (m ²)	% AREA AFECTADA (m ²)	% AREA NO AFECTADA (m ²)
				MARGEN IZQUIERDO	6.00	FISURA	LEVE	0.01	4.59	0.23%	76.58%
		GRIETA	SEVERO	0.84	14.00%						
		EROSION	LEVE	0.26	4.29%						
		EFLORESCENCIA	LEVE	0.29	4.90%						
		VEGETACION									
	FONDO DE CANAL	8.00	FISURA		5.78		27.81%	72.19%			
			GRIETA								
			EROSION	LEVE		2.23					
			EFLORESCENCIA								
			VEGETACION								
	MARGEN DERECHO	6.00	FISURA	LEVE	0.01	4.90	0.13%	81.67%			
			GRIETA	MODERADO	0.45		7.50%				
			EROSION	LEVE	0.09		1.46%				
			EFLORESCENCIA	MODERADO	0.56		9.25%				
			VEGETACION								
RESULTADO FINAL								TOTAL AREA AFECTADA (m ²)	TOTAL AREA NO AFECTADA (m ²)	% TOTAL DE AREA AFECTADA	% TOTAL DE AREA NO AFECTADA

4.73	15.27	23.65%	76.35%
NIVEL DE SEVERIDAD DE LA UNIDAD MUESTRAL								SEVERO

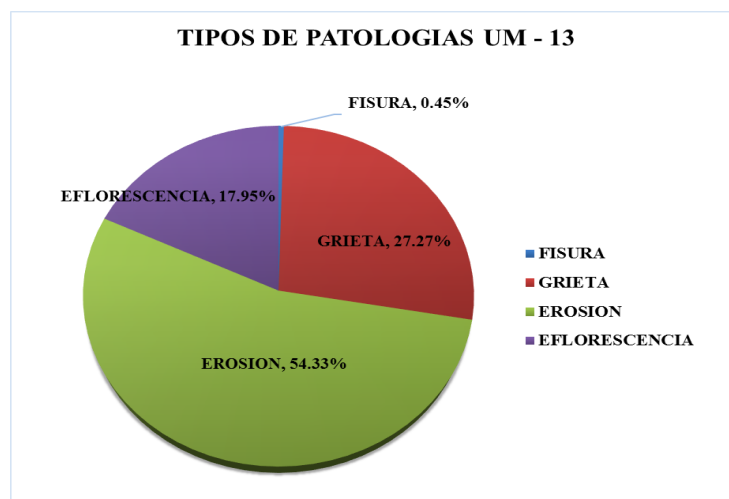
Gráfico 41. Tipos de Patologías del concreto que afectan la Unidad Muestral 13.

Conforme a los objetivos de la investigación se ha determinado que los tipos de patologías presentes en la Unidad Muestral 13 son: fisuras, grietas, erosión y eflorescencia.

De todos los tipos de patologías, la de mayor presencia es la erosión con 54.33% leve seguido por la grieta con 27.27% severo y la eflorescencia con 17.95% moderado, el de menor presencia es la fisura con 0.45% leve.

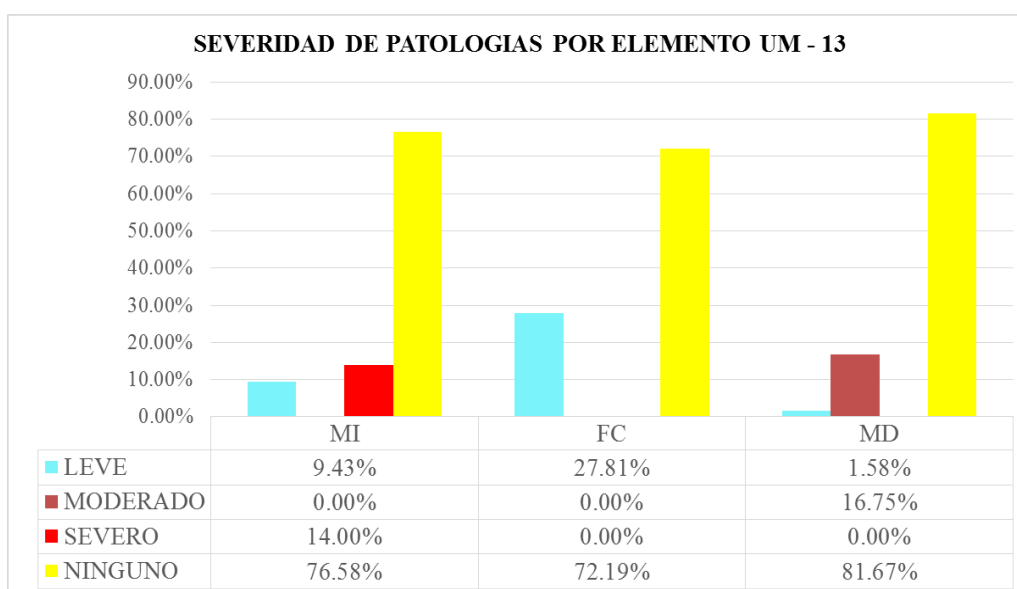
Gráfico 42. Nivel de Severidad de Patologías en el concreto por elemento en la Unidad Muestral 13.

El nivel de severidad de todos los tipos de patologías presentes en los elementos del canal de riego en la Unidad Muestral 13 es severo.

En el gráfico 42, se observa que en el margen izquierdo (MI) del canal de riego la patología severa es de 14%, la patología leve es de 9.43%; en el fondo del canal de riego (FC) la patología leve es de 27.81% y en el margen derecho (MD) del canal de riego la patología moderada es de 16.75% y la patología leve es 1.58%.

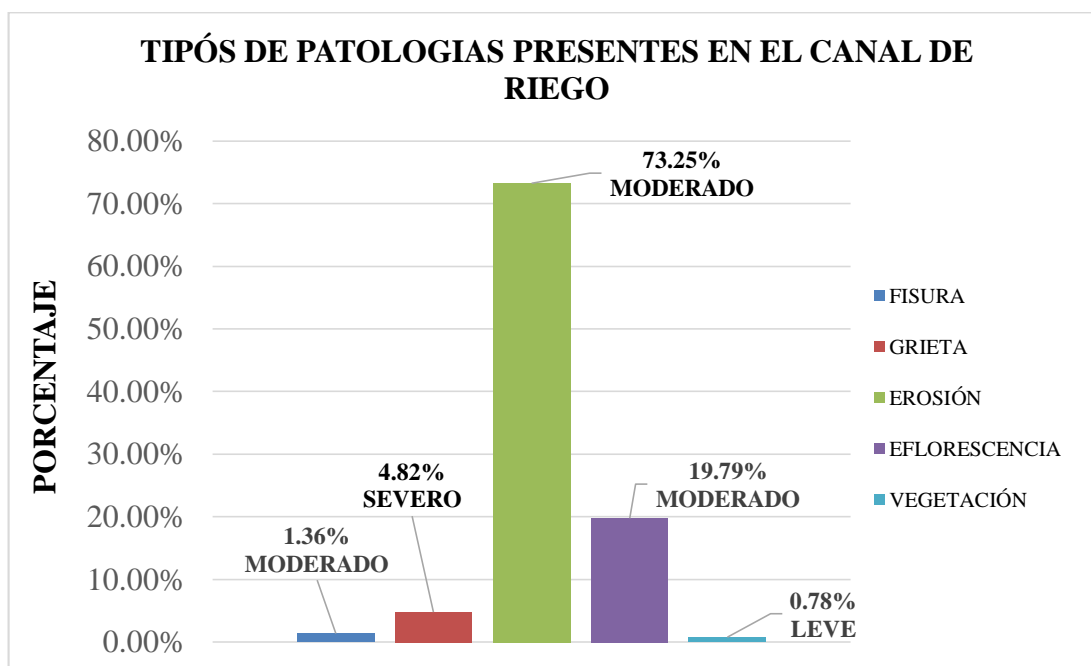
Gráfico 44. Tipos de patologías presentes en el canal de riego.

TIPOS DE PATOLOGIAS	ÁREA AFECTADA (m ²)	% DE AREA AFECTADA	NIVEL DE SEVERIDAD
FISURA	0.73	1.36%	MODERADO
GRIETA	2.58	4.82%	SEVERO
EROSIÓN	39.24	73.25%	MODERADO
EFLORESCENCIA	10.60	19.79%	MODERADO
VEGETACIÓN	0.42	0.78%	LEVE
ÁREA TOTAL AFECTADA	53.56	100%	MODERADO

- Agrupando los resultados de todas las Unidades Muéstrales; de acuerdo a la tabla 21 y el gráfico 44, la incidencia de patologías es principalmente por erosión 73.25% (39.24m²) con un nivel de severidad moderado, seguido de eflorescencia 19.79% (10.60m²) con un nivel de severidad moderado, los de menor incidencia son: grietas 4.82% (2.58m²) con un nivel de severidad severo, fisuras 1.36% (0.73m²) con un nivel de severidad moderado y vegetación 0.78% (0.42m²) con un nivel de severidad leve.

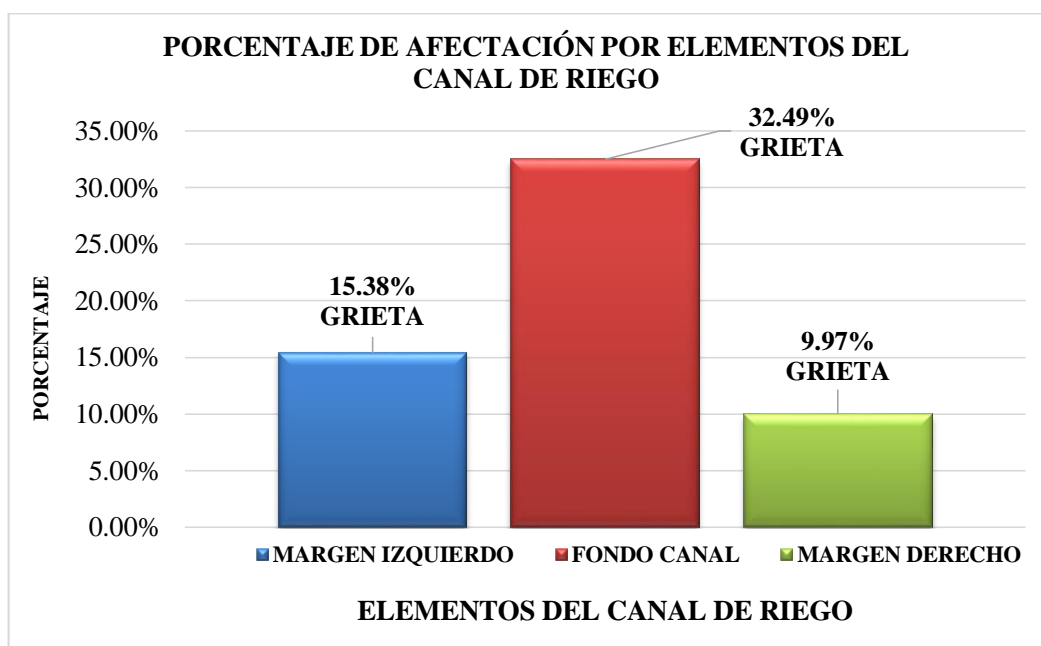
Gráfico 45. Porcentaje de afectación por elementos del canal de riego.

ELEMENTO	ÁREA TOTAL (m ²)	ÁREA AFECTADA (m ²)	% DE AREA AFECTADA	% DE AREA NO AFECTADA	PATOLOGIA QUE PREDOMINA	NIVEL DE SEVERIDAD
MARGEN IZQUIERDO	78	12.00	15.38%	84.62%	GRIETA	SEVERO
FONDO CANAL	104	33.79	32.49%	67.51%	GRIETA	SEVERO
MARGEN DERECHO	78	7.78	9.97%	90.03%	GRIETA	MODERADO
TOTAL	260.00	53.56			GRIETA	MODERADO

- De la tabla 22 y el gráfico 45, se puede determinar que los elementos del canal de riego con mayor daño patológico son: el fondo de canal (FC) de riego con 32.49% (33.79m²) el tipo de patología que predomina es la grieta con un nivel de severidad severo, seguido por el margen izquierdo (MI) del canal de riego con 15.38% (12m²) el tipo de patología que predomina es la grieta con un nivel de severidad severo; y el margen derecho (MD) del canal de riego con 9.97% (7.78m²) donde también predomina la grieta con un nivel de severidad moderado; la razón por la cual estos elementos son los más afectados es por la acción de las patologías anteriormente mencionadas, como son: erosión, eflorescencia, grietas, fisura y vegetación; donde el denominador común del nivel de severidad es la grieta que corresponde a moderado.

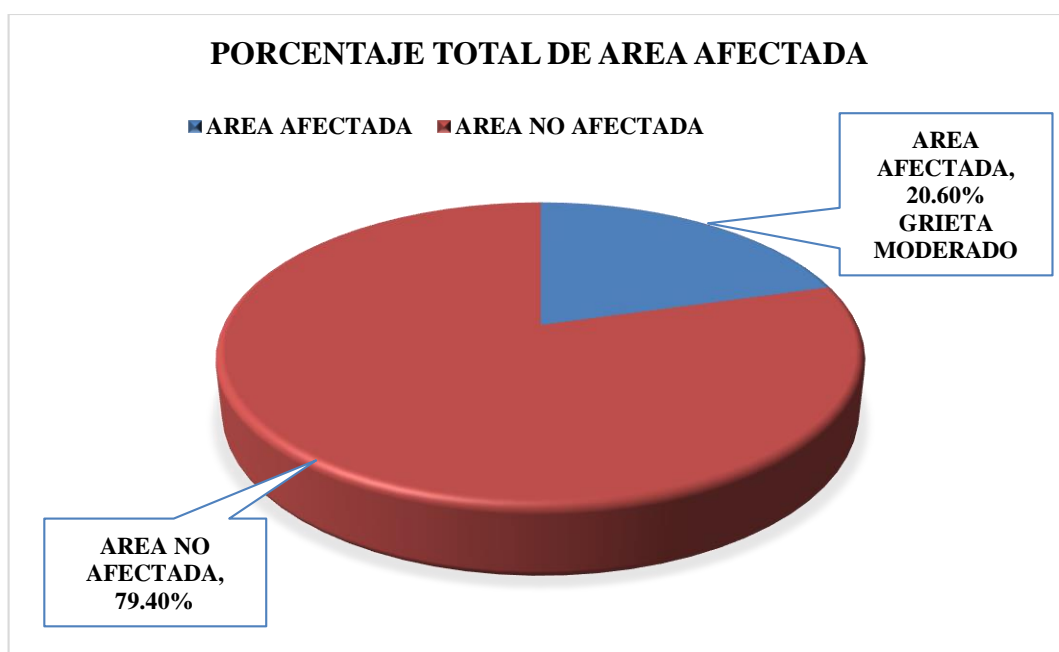
Gráfico 47. Porcentaje total de área afectada por patologías del canal de riego en Unidades Muestrales del 01 al 13.

- De los resultados agrupados en la tabla 23 y el gráfico 46, al analizar el nivel de severidad de las patologías en cada una de las Unidades Muestrales obtuvimos el resultado del gráfico 47, de la cual podemos ver que el 20.60% (53.56m²) del área del canal de riego en estudio se encuentra afectada y el tipo de patología que predomina es la grieta, lo cual corresponde a un nivel de severidad Moderado, por lo tanto su condición de servicio es regular, porque cumple con la función de transportar el recurso hídrico de una manera continua y normal.
