Determinación y evaluación de las patologías del concreto en el I tramo de canal de riego Ichik Coriac - Cantuyoc, Distrito de Anta, Provincia de Carhuaz, Departamento de Ancash, 2018.

**Tesis para optar el título profesional de:**

**AUTOR:**

**HUARAZ – PERU**

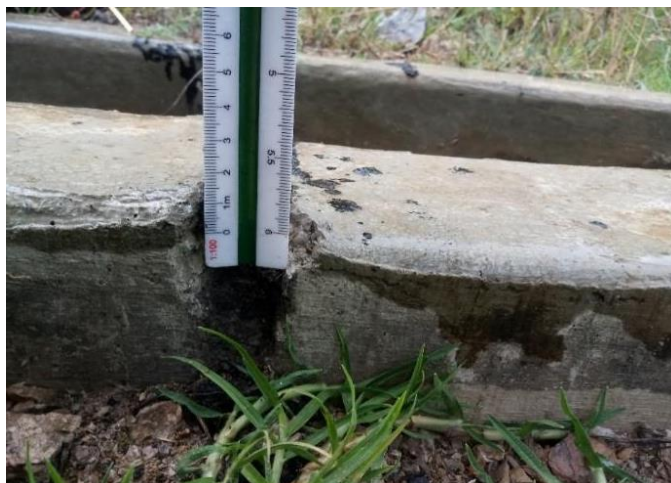
Figura 14. Hundimiento en el muro del canal.

“Se produce posiblemente por la deformación del suelo de fundación, con presencia de suelos expansivos, arenas sueltas, mala compactación, sismos, etc.”<sup>22</sup>

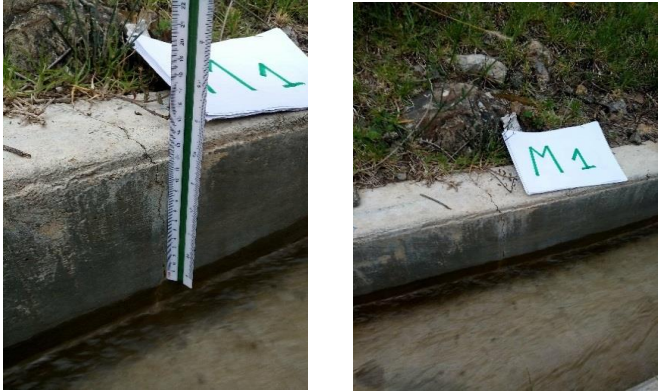
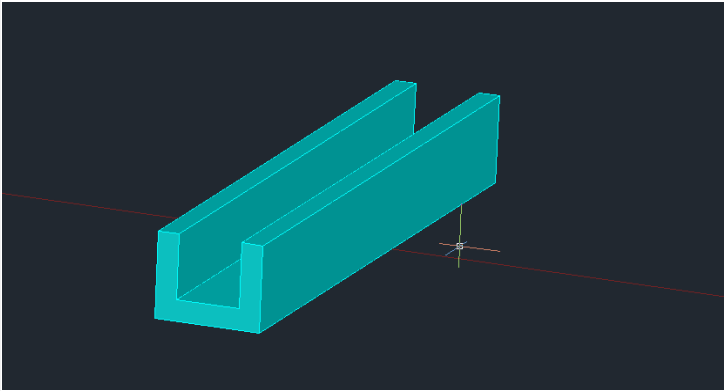
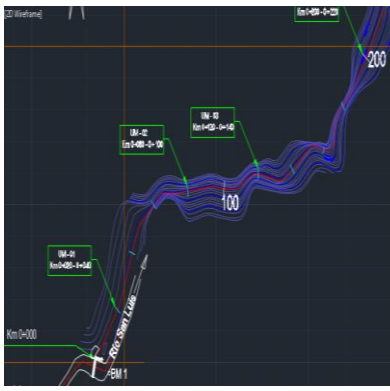
1	HUNDIMIENTO	0.00	0.00%	0.00	0.00%	0.00	0.00%	
2	GRIETAS	0.07	1.12%	0.09	1.13%	0.09	1.13%	
3	FISURAS	0.08	1.33%	0.00	0.00%	0.23	2.88%

4	IMPACTO	0.003	0.05%	0.00	0.00%	0.00	0.00%	
5	VEGETACION	0.00	0.00%	0.00	0.00%	0.00	0.00%	
6	SEDIMENTACION	0.00	0.00%	0.00	0.00%	0.00	0.00%	
<b>TOTAL</b>		0.150	2.50%	0.09	1.13%	0.32	4.00%	
NIVEL DE SEVERIDAD						B		
FOTOGRAFÍA DE PATOLOGÍA				PLANO ISOMETRICO DEL CANAL				UBICACIÓN EN EL PLANO

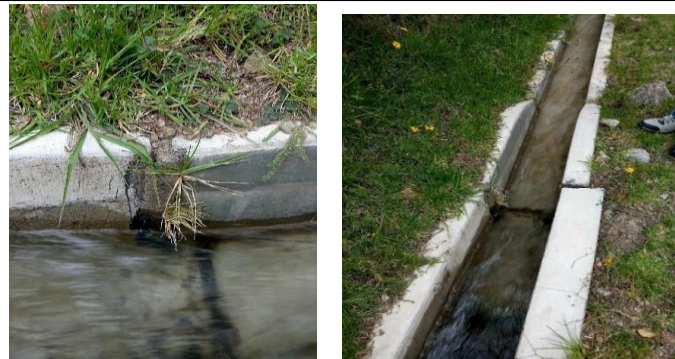
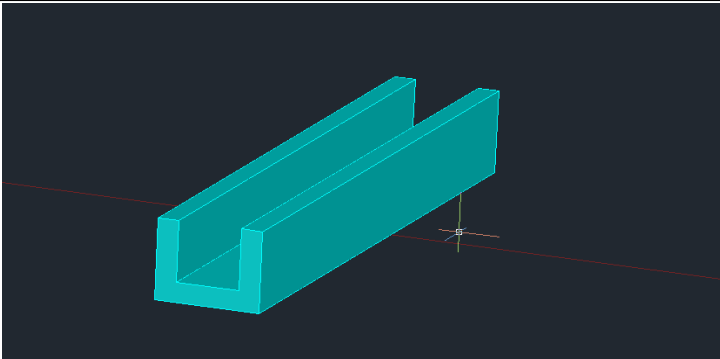
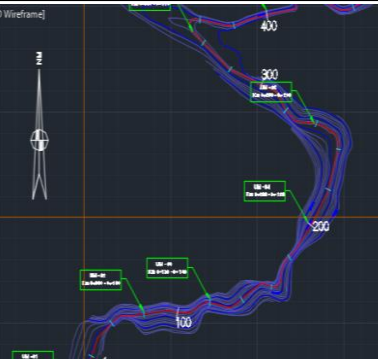
1	HUNDIMIENTO	2.10	35.00%	0.00	0.00%	0.00	0.00%				
2	GRIETAS	1.20	20.00%	0.09	1.11%	0.76	9.50%				
3	FISURAS	0.08	1.33%	0.04	0.50%	0.70	8.75%				
4	IMPACTO	0.003	0.05%	0.00	0.00%	0.00	0.00%				
5	VEGETACION	0.00	0.00%	0.00	0.00%	0.00	0.00%				
6	SEDIMENTACION	0.00	0.00%	0.00	0.00%	0.00	0.00%				
<b>TOTAL</b>		3.383	56.38%	0.13	1.61%	1.46	18.25%				
<b>NIVEL DE SEVERIDAD</b>						<b>B</b>					
<b>FOTOGRAFÍA DE PATOLOGÍA</b>				<b>PLANO ISOMETRICO DEL CANAL</b>				<b>UBICACIÓN EN EL PLANO</b>

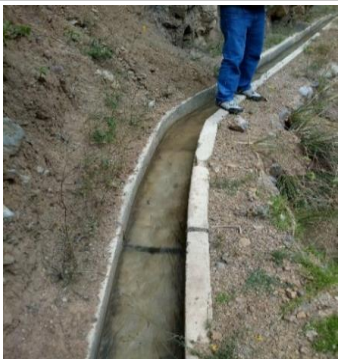
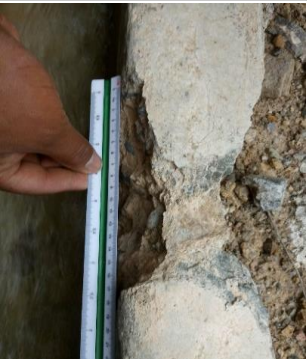
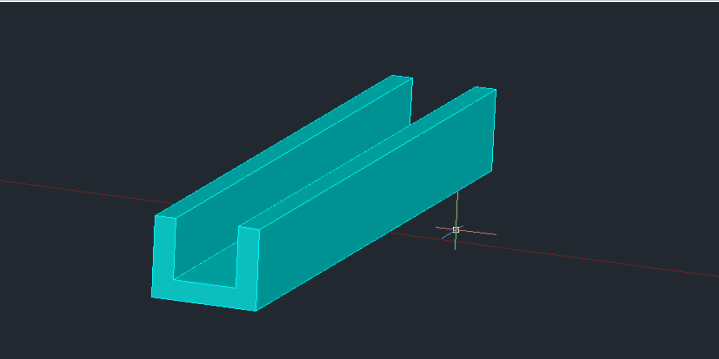
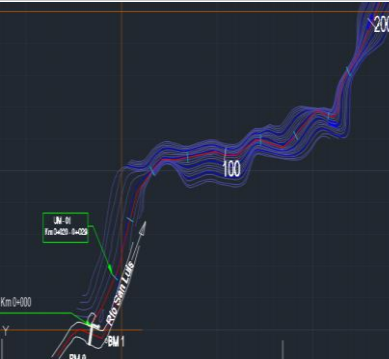
1	HUNDIMIENTO	0.00	0.00%	0.00	0.00%	0.00	0.00%		
2	GRIETAS	0.90	15.00%	0.01	0.13%	0.00	0.00%		
3	FISURAS	0.00	0.00%	0.00	0.00%	0.00	0.00%		
4	IMPACTO	1.200	20.00%	0.34	4.25%	1.20	15.00%		
5	VEGETACION	0.00	0.00%	0.00	0.00%	0.00	0.00%		
6	SEDIMENTACION	0.00	0.00%	0.00	0.00%	0.00	0.00%		
<b>TOTAL</b>		2.100	35.00%	0.35	4.38%	1.20	15.00%		
<b>NIVEL DE SEVERIDAD</b>						B			
<b>FOTOGRAFÍA DE PATOLOGÍA</b>				<b>PLANO ISOMETRICO DEL CANAL</b>

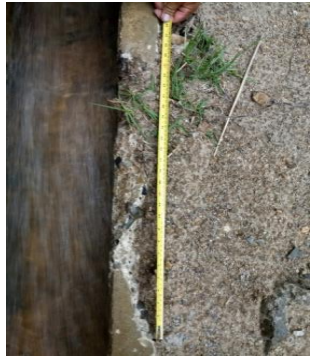
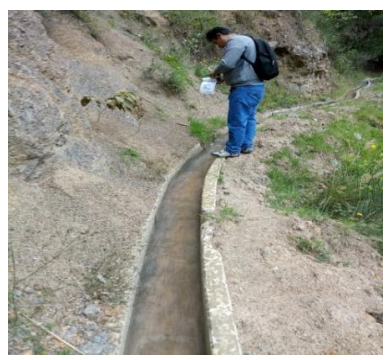
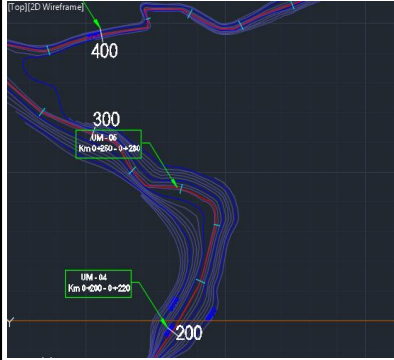
22.00	
<b>ELEMENTOS</b>		<b>BASE</b>		<b>MURO DERECHO</b>		<b>MURO IZQUIERDO</b>		
		<b>AREA AFECTDA:</b>	6.00 M2	<b>AREA AFECTDA:</b>	8.00 M2	<b>AREA AFECTDA:</b>	8.00 M2	
<b>PATOLOGÍA</b>		AREAS CON PATOLOGÍA (m2)	% DE AREAS CON PATOLOGÍA	AREAS CON PATOLOGÍA (m2)	% DE AREAS CON PATOLOGÍA	AREAS CON PATOLOGÍA (m2)	% DE AREAS CON PATOLOGÍA	
1	HUNDIMIENTO	0.20	3.33%	0.00	0.00%	0.00	0.00%	
2	GRIETAS	0.10	1.67%	0.09	1.13%	0.09	1.13%	
3	FISURAS	0.00	0.00%	0.00	0.00%	0.23	2.88%	
4	IMPACTO	0.230	3.83%	3.00	37.50%	4.00	50.00%	
5	VEGETACION	0.00	0.00%	0.00	0.00%	0.00	0.00%	
6	SEDIMENTACION	0.00	0.00%	0.00	0.00%	0.00	0.00%	
<b>TOTAL</b>		0.530	8.83%	3.09	38.63%	4.32	54.00%	
<b>NIVEL DE SEVERIDAD</b>						<b>B</b>		
<b>FOTOGRAFÍA DE PATOLOGÍA</b>				<b>PLANO ISOMETRICO DEL CANAL</b>				<b>UBICACIÓN EN EL PLANO</b>

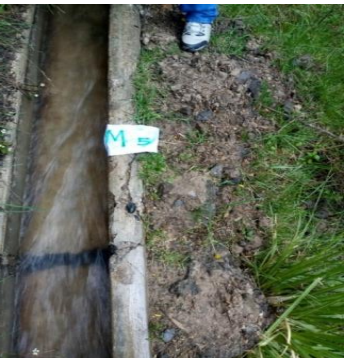
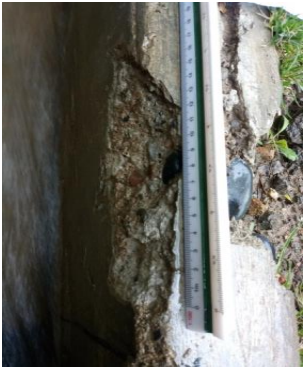
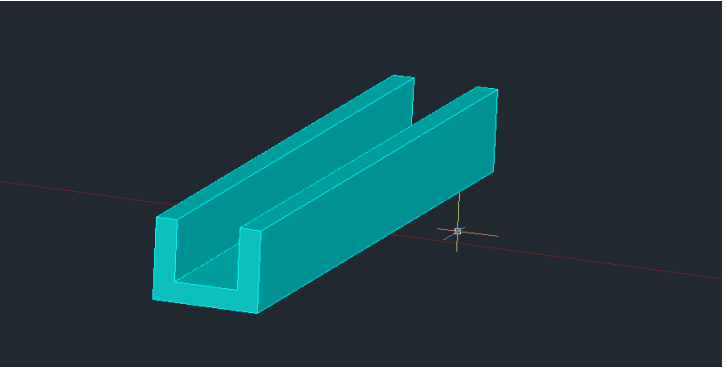
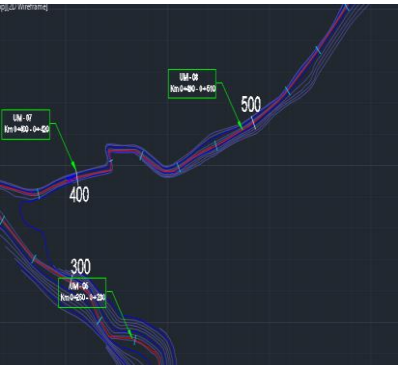
1	HUNDIMIENTO	0.00	0.00%		0.00	0.00%		0.00		0.00%	
2	GRIETAS	0.09	1.50%		2.00	25.00%		3.00		37.50%	
3	FISURAS	0.00	0.00%		0.00	0.00%		0.00		0.00%	
4	IMPACTO	0.090	1.50%		0.09	1.13%		0.00		0.00%	
5	VEGETACION	0.00	0.00%		0.00	0.00%		0.00	0.00%		
6	SEDIMENTACION	0.00	0.00%		0.00	0.00%		0.00	0.00%		
<b>TOTAL</b>		0.180	3.00%		2.09	26.13%		3.00	37.50%		
<b>NIVEL DE SEVERIDAD</b>						<span style="background-color: yellow; padding: 2px;">B</span>					
<b>FOTOGRAFÍA DE PATOLOGÍA</b>				<b>PLANO ISOMETRICO DEL CANAL</b>				<b>UBICACIÓN EN EL PLANO</b>

- **Muestra N° 05:** analizando la muestra se encontró grietas de hasta 2.8 mm de abertura, también se encontró impacto en el canal siendo estas las de mayor incidencia en la estructura del canal, con un nivel de severidad de porcentaje mayor LEVE 53.00%, y las Patologías encontradas que presentan mayor porcentaje son grietas con 64.00% y impacto con 2.63 %.

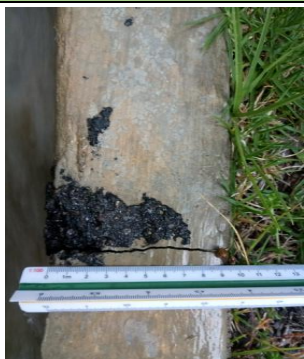
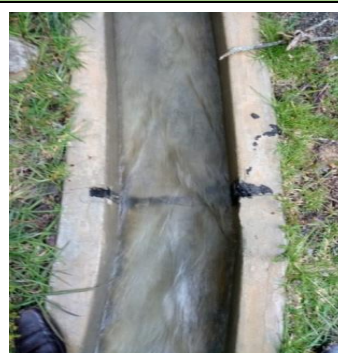
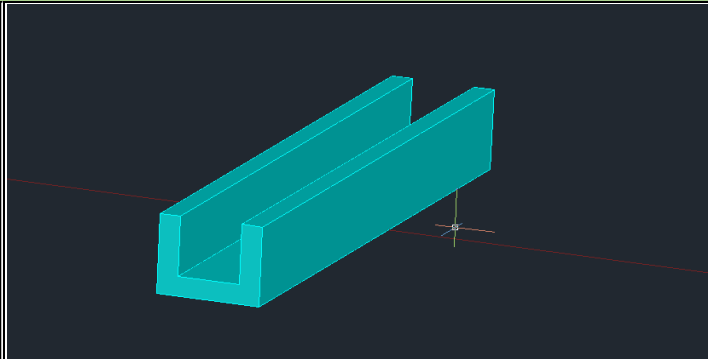
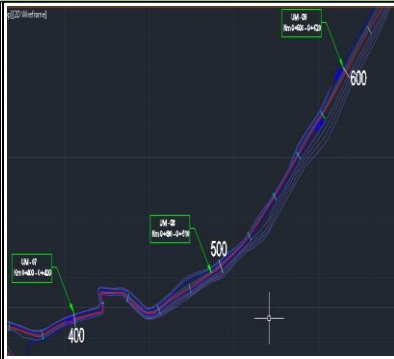
UNIVERSIDAD CATÓLICA LOS ANGELES CHIMBOTE		TÍTULO:	“DETERMINACIÓN Y EVALUACIÓN DE LAS PATOLOGÍAS DEL CONCRETO EN EL I TRAMO DE CANAL DE RIEGO ICHIK CORIAC - CANTUYOC, DISTRITO DE ANTA, PROVINCIA DE CARHUAZ, DEPARTAMENTO DE ANCASH, 2018”				
FICHA DE EVALUACION							
UNIDAD MUESTRAL - 07						NIVEL DE SEVERIDAD DE LA UNIDAD	
AUTOR: BACH. RUSBEL WILDER FIGUEROA BONIFACIO		PROGRESIVA: 0 + 400 - 0 + 420		LEVE		A	
ASESOR: MAG. CANTU PRADO; Victor Hugo		FECHA: MAYO 2018		MODERADO		B	
				SEVERO		C	
ELEMENTOS		BASE		MURO DERECHO		MURO IZQUIERDO	
		AREA AFECTDA: 6.00	M2	AREA AFECTDA: 8.00	M2	AREA AFECTDA: 8.00	M2
PATOLOGÍA		AREAS CON PATOLOGÍA (m2)	% DE AREAS CON PATOLOGÍA	AREAS CON PATOLOGÍA (m2)	% DE AREAS CON PATOLOGÍA	AREAS CON PATOLOGÍA (m2)	% DE AREAS CON PATOLOGÍA
1	HUNDIMIENTO	0.00	0.00%	0.00	0.00%	0.00	0.00%
2	GRIETAS	0.20	3.33%	2.00	25.00%	3.00	37.50%
3	FISURAS	0.90	15.00%	2.00	25.00%	1.20	15.00%

4	IMPACTO	0.000	0.00%	0.00	0.00%	0.00	0.00%
5	VEGETACION	2.00	33.33%	2.00	25.00%	2.00	25.00%
6	SEDIMENTACION	0.00	0.00%	0.00	0.00%	0.00	0.00%
TOTAL		3.100	51.67%	6.00	75.00%	6.20	77.50%
NIVEL DE SEVERIDAD						B	
FOTOGRAFÍA DE PATOLOGÍA				PLANO ISOMETRICO DEL CANAL		UBICACIÓN EN EL PLANO

- **Muestra N° 07:** analizando la muestra se encontró grietas de hasta 3.00mm de abertura, pero no traspasaba toda la estructura del canal, también se encontró vegetación en el canal siendo estas las de mayor incidencia en la estructura del canal, con un nivel de severidad de porcentaje mayor LEVE 67.00%, y las Patologías encontradas que presentan mayor porcentaje son vegetación con 85.00% y agrietamiento con 65.83 %.

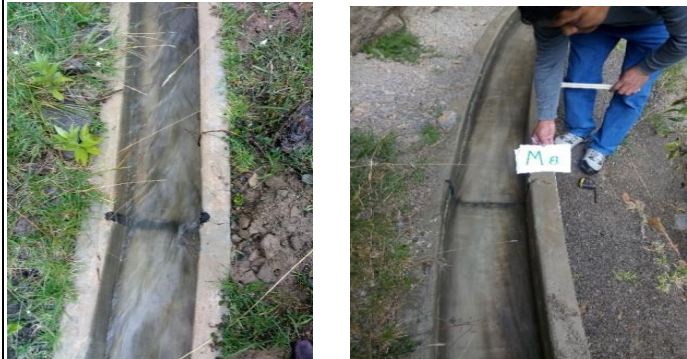
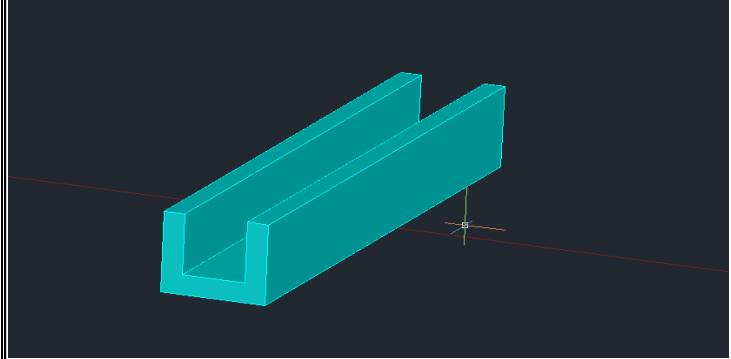
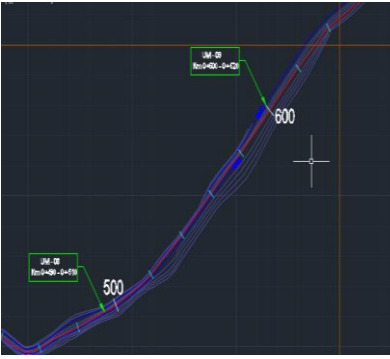
1	HUNDIMIENTO	2.00	33.33%	0.00	0.00%	0.00	0.00%			
2	GRIETAS	0.07	1.12%	0.09	1.13%	0.09	1.13%			
3	FISURAS	0.08	1.33%	0.00	0.00%	0.23	2.88%			
4	IMPACTO	0.003	0.05%	0.00	0.00%	0.00	0.00%			
5	VEGETACION	0.00	0.00%	0.00	0.00%	0.00	0.00%			
6	SEDIMENTACION	0.00	0.00%	0.00	0.00%	0.00	0.00%			
<b>TOTAL</b>		2.150	35.83%	0.09	1.13%	0.32	4.00%			
<b>NIVEL DE SEVERIDAD</b>						B				
<b>FOTOGRAFÍA DE PATOLOGÍA</b>				<b>PLANO ISOMETRICO DEL CANAL</b>				<b>UBICACIÓN EN EL PLANO</b>

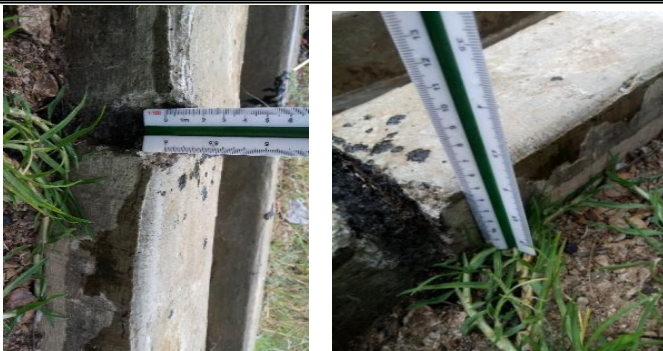
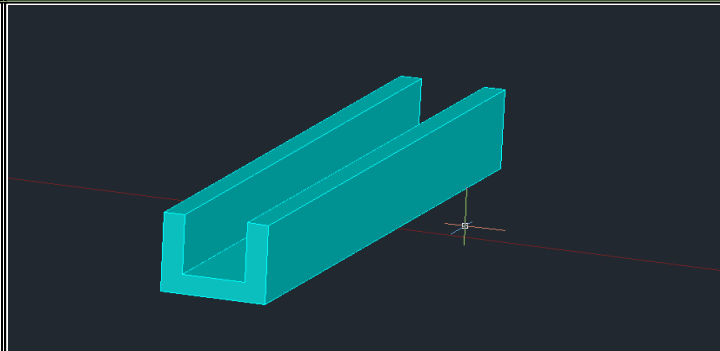
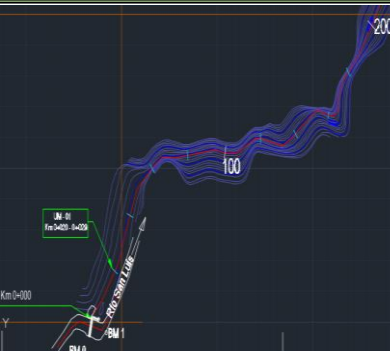
1	HUNDIMIENTO	0.00	0.00%		0.00	0.00%				0.00	0.00%	
2	GRIETAS	0.09	1.50%		0.09	1.13%				0.09	1.13%	
3	FISURAS	0.03	0.57%		0.00	0.00%				0.23	2.88%	
4	IMPACTO	0.003	0.05%		0.00	0.00%				0.00	0.00%	
5	VEGETACION	0.00	0.00%		1.00	12.50%		1.00	12.50%			
6	SEDIMENTACION	0.00	0.00%		0.00	0.00%		0.00	0.00%			
<b>TOTAL</b>		0.127	2.12%		1.09	13.63%		1.32	16.50%			
<b>NIVEL DE SEVERIDAD</b>						B						
<b>FOTOGRAFÍA DE PATOLOGÍA</b>				<b>PLANO ISOMETRICO DEL CANAL</b>				<b>UBICACIÓN EN EL PLANO</b>

- **Muestra N° 09:** analizando la muestra se encontró grietas de hasta 0.2 mm promedio de abertura en la bases y muros del canal, también se encontró vegetación en el canal siendo estas las de mayor incidencia en la estructura del canal, con un nivel de severidad de porcentaje mayor LEVE 62.00%, y las patologías encontradas que presentan mayor porcentaje son vegetación con 25.00%.

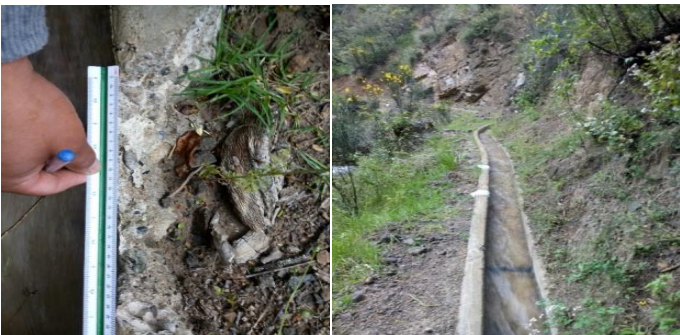
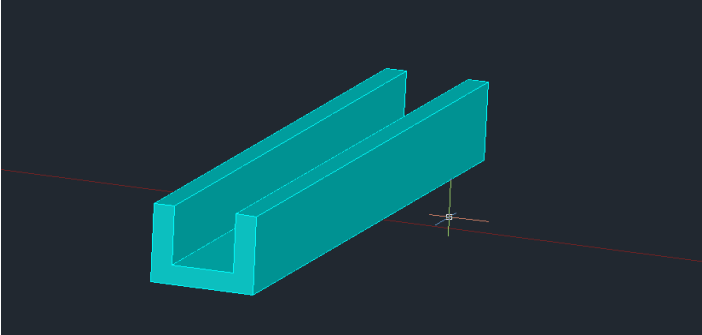
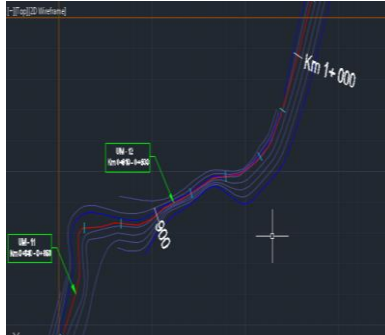
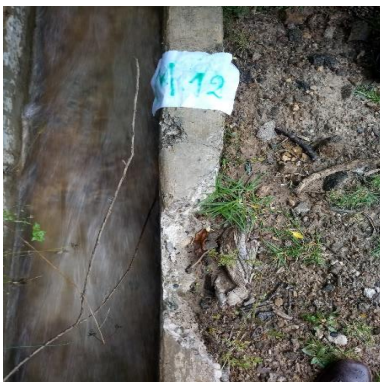
<b>FOTOGRAFÍA DE LA MUESTRA</b>

1	HUNDIMIENTO	2.00	33.33%	1.00	12.50%	0.00	0.00%	
2	GRIETAS	2.00	33.33%	0.09	1.13%	0.09	1.13%	
3	FISURAS	1.00	16.67%	2.00	25.00%	0.23	2.88%	
4	IMPACTO	1.200	20.00%	1.00	12.50%	0.00	0.00%	
5	VEGETACION	0.00	0.00%	0.00	0.00%	0.00	0.00%	
6	SEDIMENTACION	0.00	0.00%	0.00	0.00%	0.00	0.00%	
<b>TOTAL</b>		6.200	103.33%	4.09	51.13%	0.32	4.00%	
<b>NIVEL DE SEVERIDAD</b>						<b>B</b>		
<b>FOTOGRAFÍA DE PATOLOGÍA</b>				<b>PLANO ISOMETRICO DEL CANAL</b>				<b>UBICACIÓN EN EL PLANO</b>

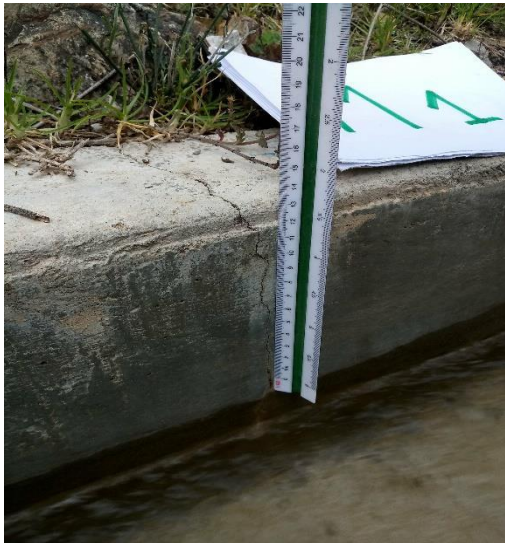
Fotografía 01: FISURA

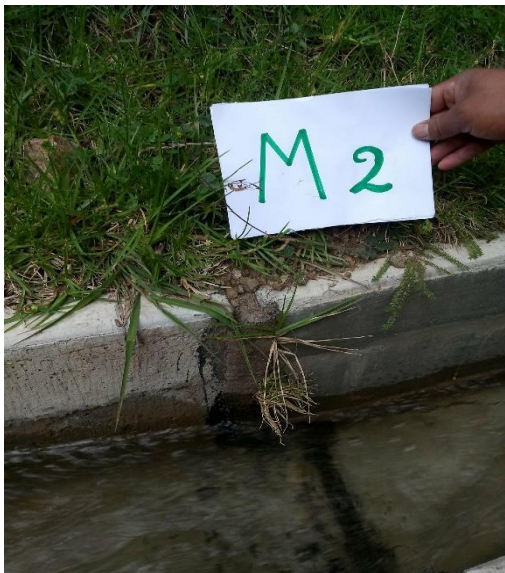
Fotografía 03: Vegetación

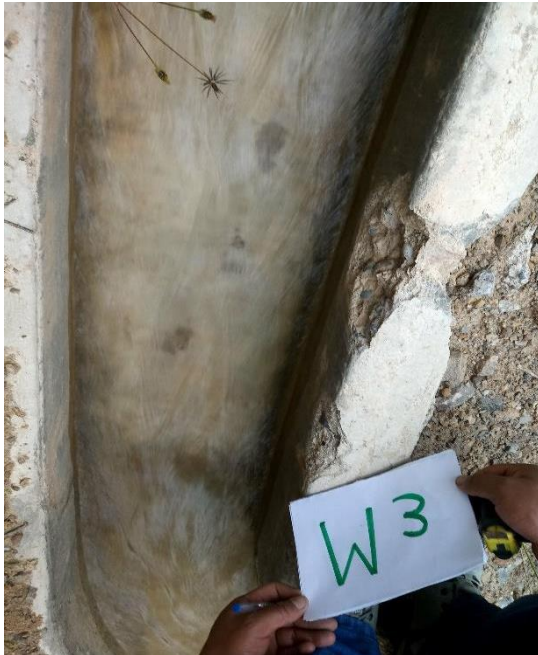
Fotografía 05: Impacto:

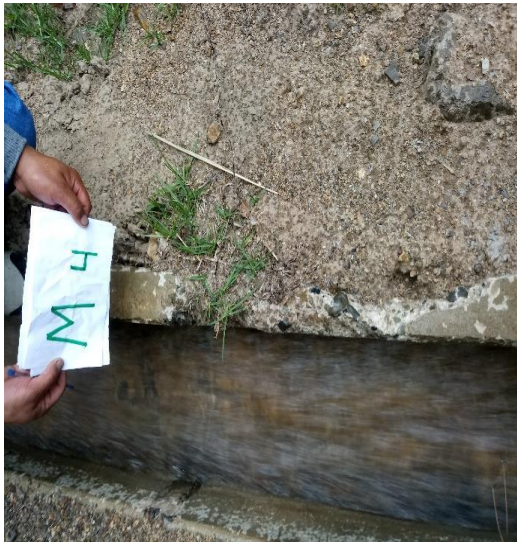
Figura 07: Impacto

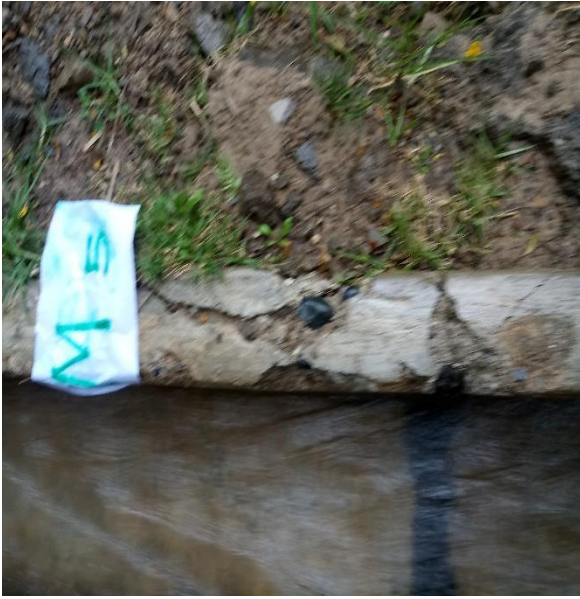
Figura 09: Impacto

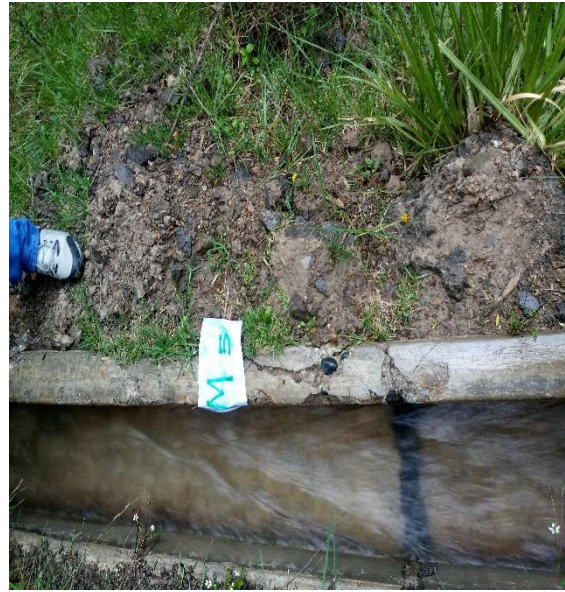
Figura 10: Hundimiento

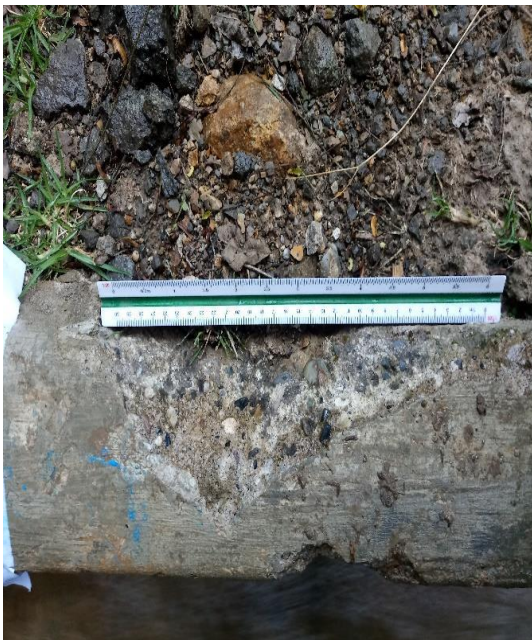
Figura 11: Impacto

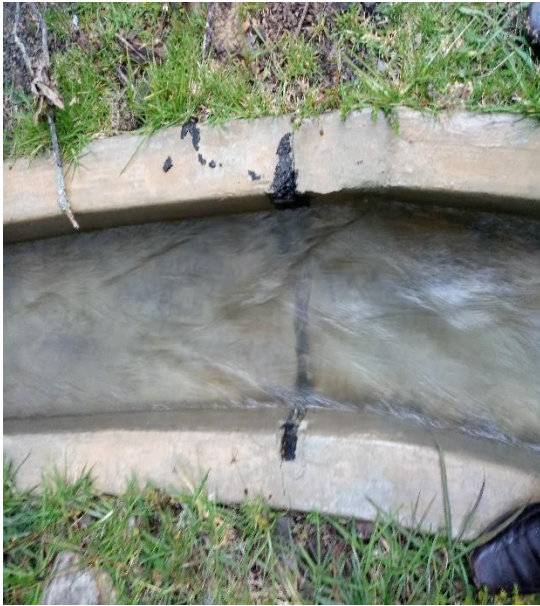
Figura 13: Fisuras

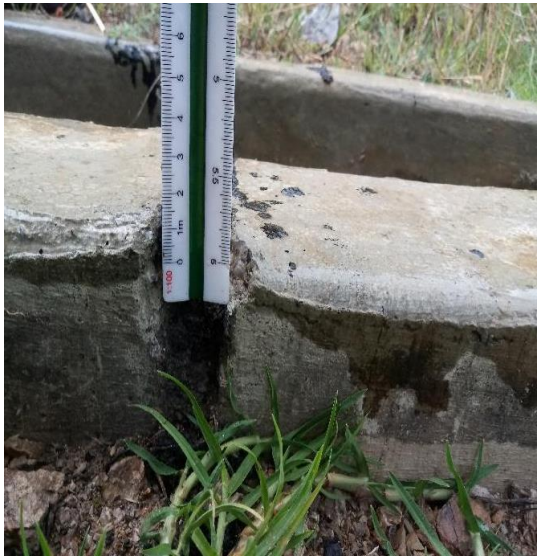
Figura 17: Hundimiento
