**UNIVERSIDAD CATÓLICA LOS ÁNGELES DE
CHIMBOTE**

Determinación y Evaluación de las patologías del concreto del canal de
Pashpa de las progresivas 6+000 al 7+000 en el distrito de Tarica,
Provincia de Huaraz, departamento de Ancash – 2018

Tesis para optar el título de:

Bach. Efraín Roger Paucar Loli

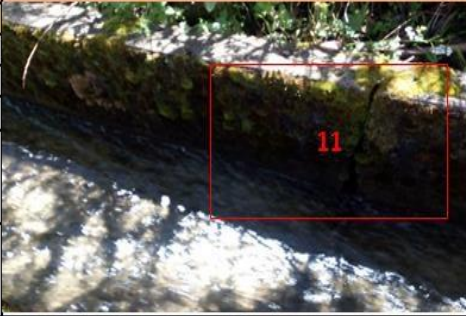
DATOS DE MUESTRA 1- PAÑO 2					FOTOGRAFIA								
AREA (M2)	3.6		MARGEN DERECHO-LADO A

AREA AFECTADA	0.54		PATOLOGIAS TIPO	11									
AREA NO AFECTADA	3.06		N/SEVERIDAD	1									
% DE DAÑO	15%		SEVERIDAD							LEVE			
% SIN PATOLOGIA	85%												
AREA (M2)	4		MARGEN DERECHO-LADO B

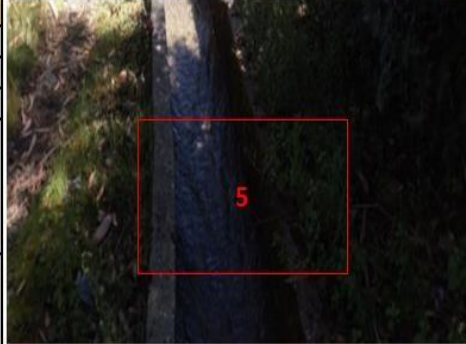
AREA AFECTADA	2.6		PATOLOGIAS TIPO	5									
AREA NO AFECTADA	1.4		N/SEVERIDAD	2									
% DE DAÑO	65%		SEVERIDAD							MODERADO			
% SIN PATOLOGIA	35%												
AREA (M2)	3.6		MARGEN DERECHO-LADO C

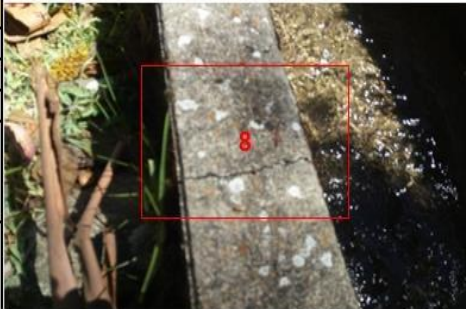
AREA AFECTADA	0.9		PATOLOGIAS TIPO	8									
AREA NO AFECTADA	2.7		N/SEVERIDAD	2									
% DE DAÑO	25%		SEVERIDAD							MODERADO			
% SIN PATOLOGIA	75%

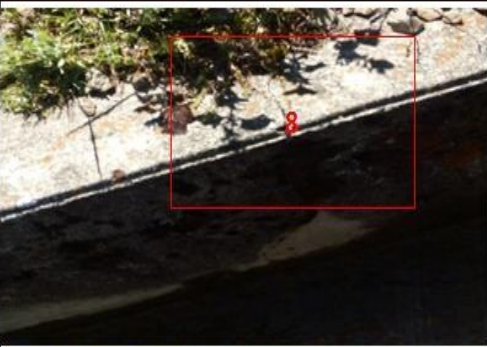
DATOS DE MUESTRA 1- PAÑO 4						FOTOGRAFIA		
AREA (M2)	3.6		MARGEN DERECHO-LADO A			SEVERIDAD	LEVE

AREA AFECTADA	0.72		PATOLOGIAS TIPO	8				
AREA NO AFECTADA	2.88		N/SEVERIDAD	1				
% DE DAÑO	20%							
% SIN PATOLOGIA	80%							
AREA (M2)	4		MARGEN DERECHO-LADO B			SEVERIDAD	MODERADO

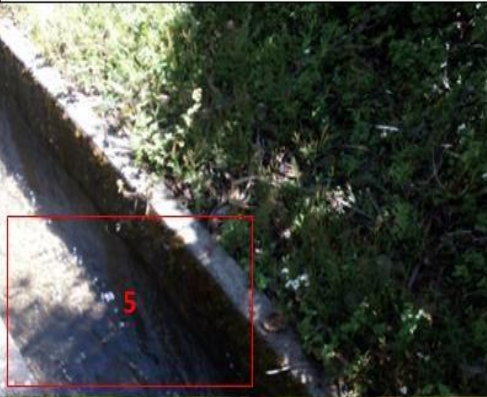
AREA AFECTADA	2.4		PATOLOGIAS TIPO	5				
AREA NO AFECTADA	1.6		N/SEVERIDAD	2				
% DE DAÑO	60%							
% SIN PATOLOGIA	40%							
AREA (M2)	3.6		MARGEN DERECHO-LADO C			SEVERIDAD	LEVE

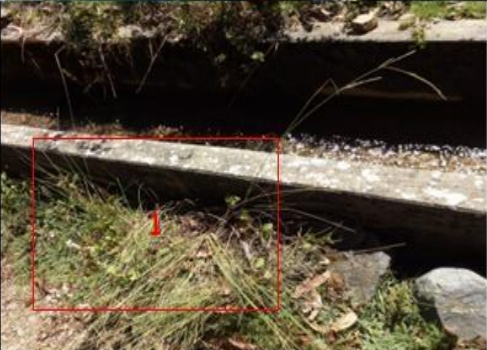
AREA AFECTADA	0.72		PATOLOGIAS TIPO	1				
AREA NO AFECTADA	2.88		N/SEVERIDAD	1				
% DE DAÑO	20%							
% SIN PATOLOGIA	80%

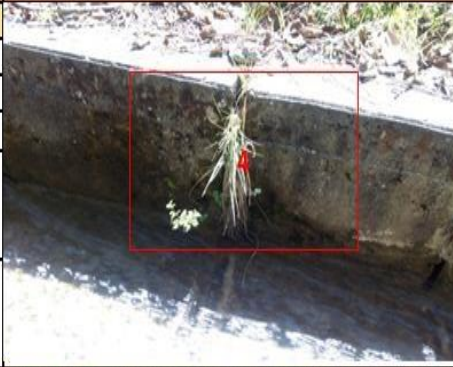
DATOS DE MUESTRA 1- PAÑO 5					FOTOGRAFIA								
AREA (M2)	3.6		MARGEN DERECHO-LADO A

AREA AFECTADA	1.26		PATOLOGIAS TIPO	4									
AREA NO AFECTADA	2.34		N/SEVERIDAD	2									
% DE DAÑO	35%		SEVERIDAD								MODERADO		
% SIN PATOLOGIA	65%

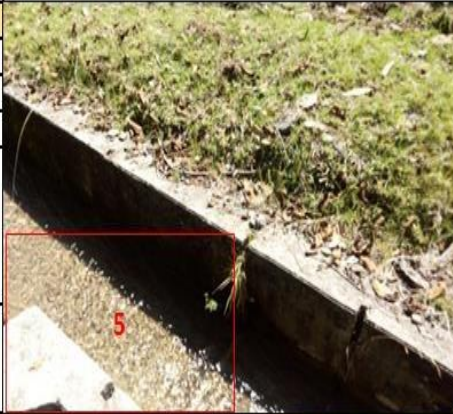
AREA (M2)	4		MARGEN DERECHO-LADO B										
AREA AFECTADA	1.2		PATOLOGIAS TIPO	5									
AREA NO AFECTADA	2.8		N/SEVERIDAD	1									
% DE DAÑO	30%		SEVERIDAD							LEVE			
% SIN PATOLOGIA	70%

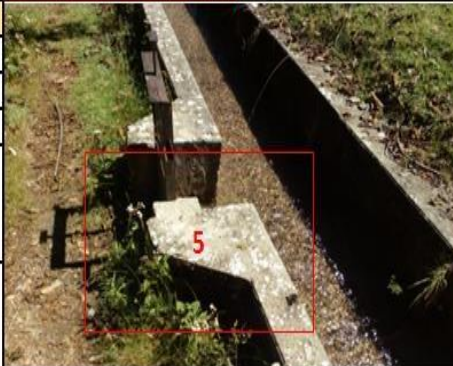
AREA (M2)	3.6		MARGEN DERECHO-LADO C										
AREA AFECTADA	2.16		PATOLOGIAS TIPO	5									
AREA NO AFECTADA	1.44		N/SEVERIDAD	1									
% DE DAÑO	60%		SEVERIDAD							LEVE			
% SIN PATOLOGIA	40%

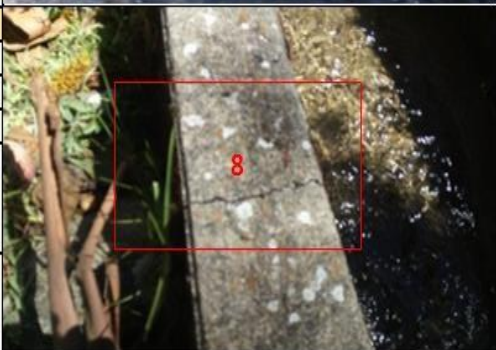
AREA AFECTADA	1.08		PATOLOGIAS TIPO	8		
AREA NO AFECTADA	2.52		N/SEVERIDAD	1		
% DE DAÑO	30%		SEVERIDAD		LEVE	
% SIN PATOLOGIA	70%

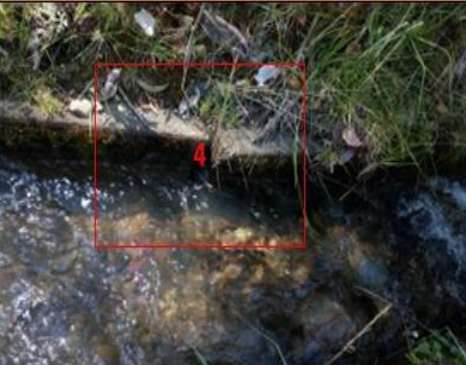
DATOS DE MUESTRA 1- PAÑO 12					FOTOGRAFIA	
AREA (M2)	3.6	MARGEN DERECHO-LADO A

AREA AFECTADA	0.72	PATOLOGIAS TIPO	4			
AREA NO AFECTADA	2.88	N/SEVERIDAD	3			
% DE DAÑO	20%	SEVERIDAD		SEVERO		
% SIN PATOLOGIA	80%

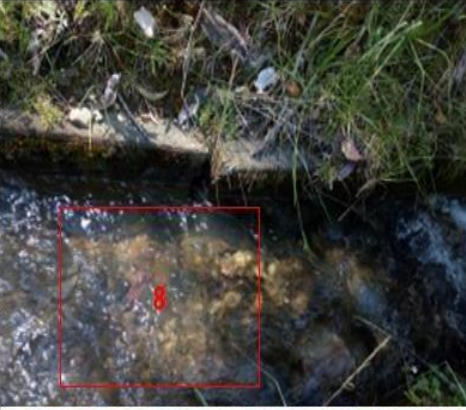
AREA (M2)	4	MARGEN DERECHO-LADO B				
AREA AFECTADA	2.24	PATOLOGIAS TIPO	7			
AREA NO AFECTADA	1.76	N/SEVERIDAD	2			
% DE DAÑO	56%	SEVERIDAD		MODERADO		
% SIN PATOLOGIA	44%

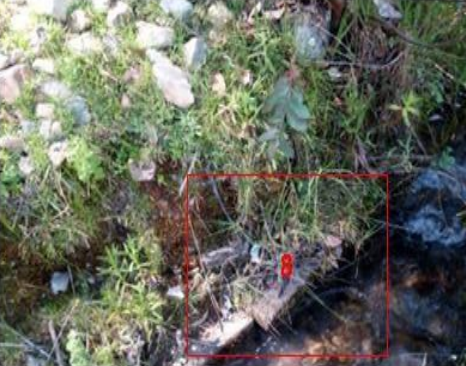
AREA (M2)	3.6	MARGEN DERECHO-LADO C				
AREA AFECTADA	1.728	PATOLOGIAS TIPO	7			
AREA NO AFECTADA	1.872	N/SEVERIDAD	2			
% DE DAÑO	48%	SEVERIDAD		MODERADO		
% SIN PATOLOGIA	52%

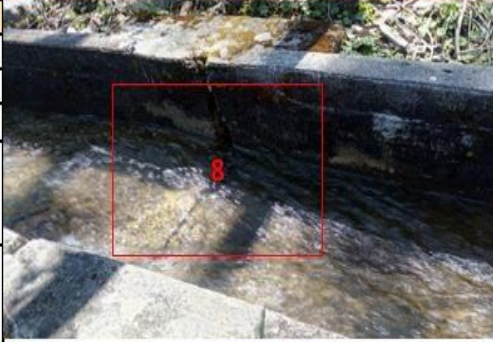
DATOS DE MUESTRA 1- PAÑO 14					FOTOGRAFIA
AREA (M2)	3.6	MARGEN DERECHO-LADO A

AREA AFECTADA	2.592	PATOLOGIAS TIPO	11		
AREA NO AFECTADA	1.008	N/SEVERIDAD	1		
% DE DAÑO	72%	SEVERIDAD		LEVE	
% SIN PATOLOGIA	28%				
AREA (M2)	4	MARGEN DERECHO-LADO B

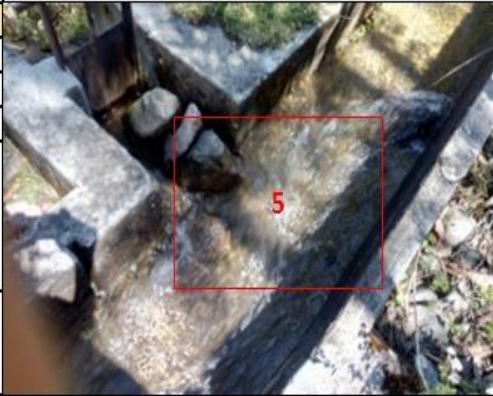
AREA AFECTADA	1.2	PATOLOGIAS TIPO	11		
AREA NO AFECTADA	2.8	N/SEVERIDAD	1		
% DE DAÑO	30%	SEVERIDAD		LEVE	
% SIN PATOLOGIA	70%				
AREA (M2)	3.6	MARGEN DERECHO-LADO C

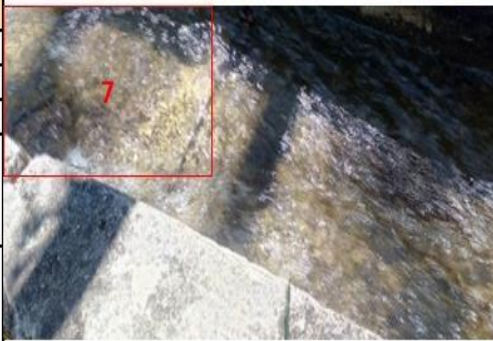
AREA AFECTADA	0.9	PATOLOGIAS TIPO	7		
AREA NO AFECTADA	2.7	N/SEVERIDAD	1		
% DE DAÑO	25%	SEVERIDAD		LEVE	
% SIN PATOLOGIA	75%

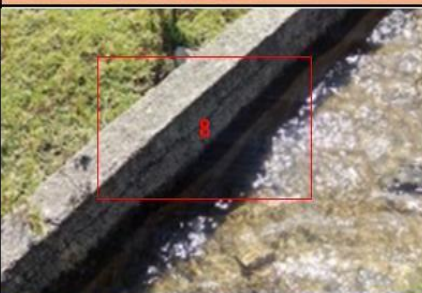
DATOS DE MUESTRA 2- PAÑO 2					FOTOGRAFIA				
AREA (M2)	3.6		MARGEN DERECHO-LADO A

AREA AFECTADA	1.62		PATOLOGIAS TIPO	8					
AREA NO AFECTADA	1.98		N/SEVERIDAD	2					
% DE DAÑO	45%		SEVERIDAD						
% SIN PATOLOGIA	55%

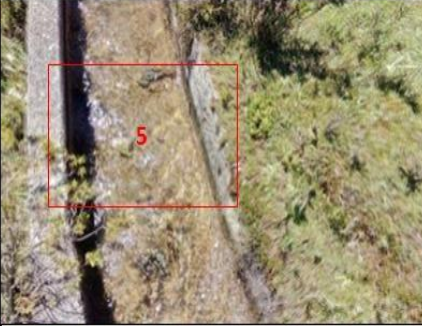
AREA (M2)	4		MARGEN DERECHO-LADO B						
AREA AFECTADA	1		PATOLOGIAS TIPO	5					
AREA NO AFECTADA	3		N/SEVERIDAD	1					
% DE DAÑO	25%		SEVERIDAD						
% SIN PATOLOGIA	75%				LEVE

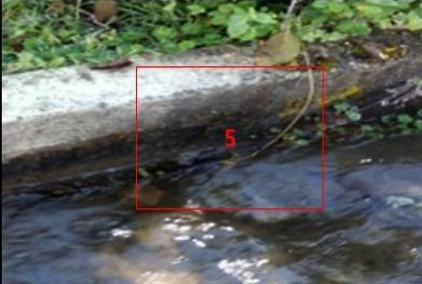
AREA (M2)	3.6		MARGEN DERECHO-LADO C						
AREA AFECTADA	1.26		PATOLOGIAS TIPO	5					
AREA NO AFECTADA	2.34		N/SEVERIDAD	2					
% DE DAÑO	35%		SEVERIDAD						
% SIN PATOLOGIA	65%				MODERADO

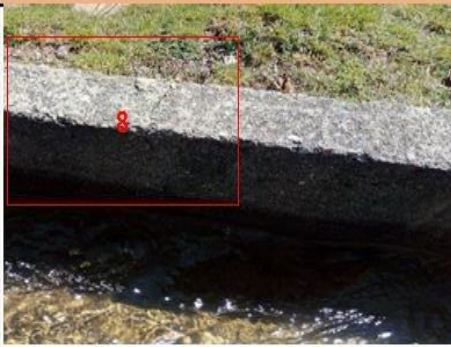
DATOS DE MUESTRA 1- PAÑO 4						FOTOGRAFIA	
AREA (M2)	3.6		MARGEN DERECHO-LADO A

AREA AFECTADA	0.94		PATOLOGIAS TIPO	8			
AREA NO AFECTADA	2.66		N/SEVERIDAD	1			
% DE DAÑO	26%		SEVERIDAD				
% SIN PATOLOGIA	74%						
AREA (M2)	4		MARGEN DERECHO-LADO B

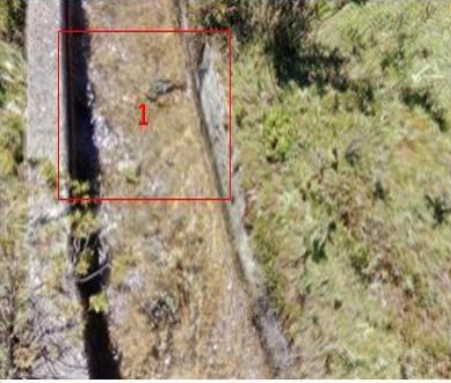
AREA AFECTADA	1.64		PATOLOGIAS TIPO	1			
AREA NO AFECTADA	2.36		N/SEVERIDAD	1			
% DE DAÑO	41%		SEVERIDAD				
% SIN PATOLOGIA	59%						
AREA (M2)	3.6		MARGEN DERECHO-LADO C

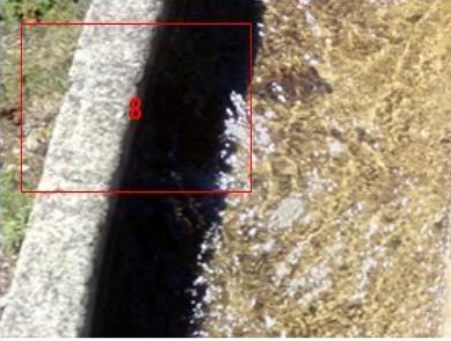
AREA AFECTADA	0.396		PATOLOGIAS TIPO	8			
AREA NO AFECTADA	3.204		N/SEVERIDAD	1			
% DE DAÑO	11%		SEVERIDAD				
% SIN PATOLOGIA	89%

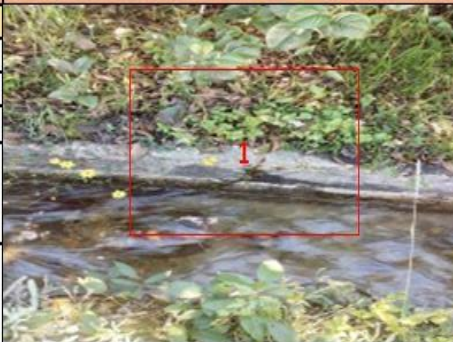
DATOS DE MUESTRA 2- PAÑO 5						FOTOGRAFIA
AREA (M2)	3.6		MARGEN DERECHO-LADO A

AREA AFECTADA	1.62		PATOLOGIAS TIPO	1		
AREA NO AFECTADA	1.98		N/SEVERIDAD	2		
% DE DAÑO	45%		SEVERIDAD			
% SIN PATOLOGIA	55%					
AREA (M2)	4		MARGEN DERECHO-LADO B

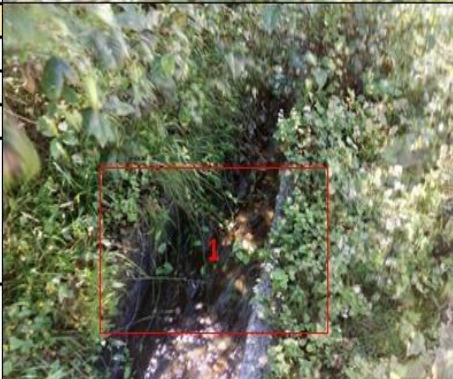
AREA AFECTADA	0.6		PATOLOGIAS TIPO	1		
AREA NO AFECTADA	3.4		N/SEVERIDAD	1		
% DE DAÑO	15%		SEVERIDAD			
% SIN PATOLOGIA	85%					
AREA (M2)	3.6		MARGEN DERECHO-LADO C

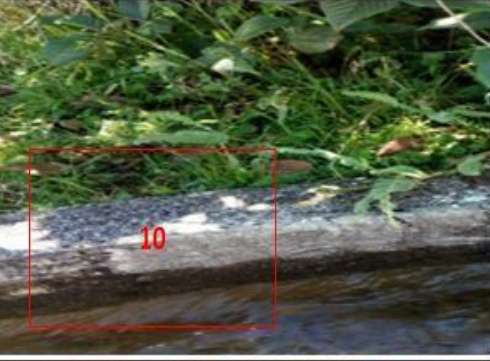
DATOS DE MUESTRA 2- PAÑO 6						FOTOGRAFIA
AREA (M2)	3.6		MARGEN DERECHO-LADO A

AREA AFECTADA	1.98		PATOLOGIAS TIPO	10		
AREA NO AFECTADA	1.62		N/SEVERIDAD	2		
% DE DAÑO	55%		SEVERIDAD			
% SIN PATOLOGIA	45%					
AREA (M2)	4		MARGEN DERECHO-LADO B

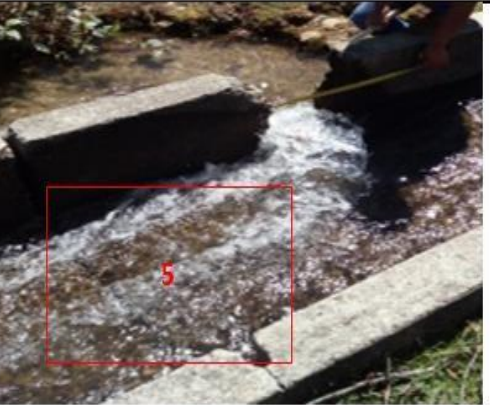
AREA AFECTADA	1.8		PATOLOGIAS TIPO	5		
AREA NO AFECTADA	2.2		N/SEVERIDAD	2		
% DE DAÑO	45%		SEVERIDAD			
% SIN PATOLOGIA	55%					
AREA (M2)	3.6		MARGEN DERECHO-LADO C

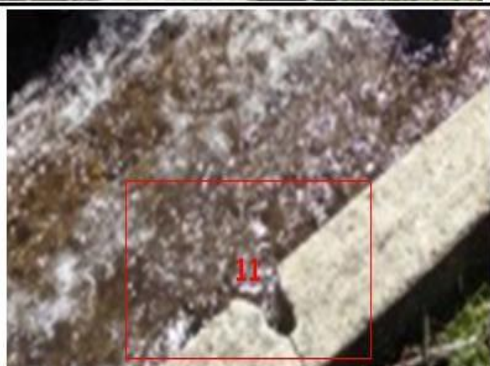
AREA AFECTADA	1.368		PATOLOGIAS TIPO	11		
AREA NO AFECTADA	2.232		N/SEVERIDAD	2		
% DE DAÑO	38%		SEVERIDAD			
% SIN PATOLOGIA	62%

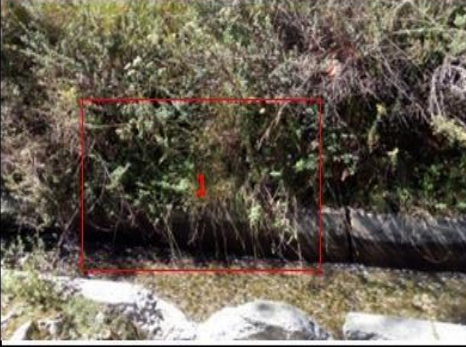
DATOS DE MUESTRA 2- PAÑO 7					FOTOGRAFIA	
AREA (M2)	3.6	MARGEN DERECHO-LADO A

AREA AFECTADA	0.72	PATOLOGIAS TIPO	1			
AREA NO AFECTADA	2.88	N/SEVERIDAD	1			
% DE DAÑO	20%	SEVERIDAD		LEVE		
% SIN PATOLOGIA	80%					
AREA (M2)	4	MARGEN DERECHO-LADO B

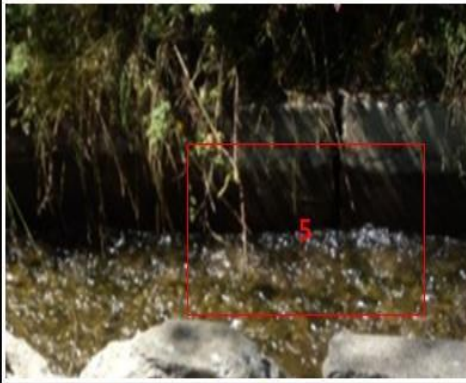
AREA AFECTADA	1.92	PATOLOGIAS TIPO	5			
AREA NO AFECTADA	2.08	N/SEVERIDAD	2			
% DE DAÑO	48%	SEVERIDAD		MODER		
% SIN PATOLOGIA	52%					
AREA (M2)	3.6	MARGEN DERECHO-LADO C

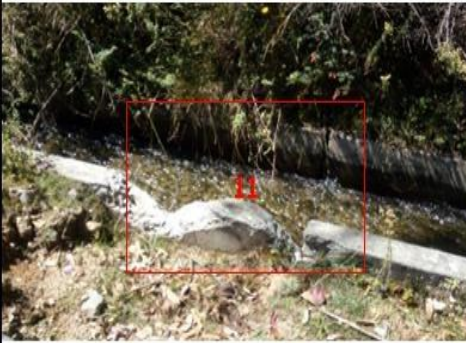
AREA AFECTADA	1.512	PATOLOGIAS TIPO	11			
AREA NO AFECTADA	2.088	N/SEVERIDAD	2			
% DE DAÑO	42%	SEVERIDAD		MODERADO		
% SIN PATOLOGIA	58%

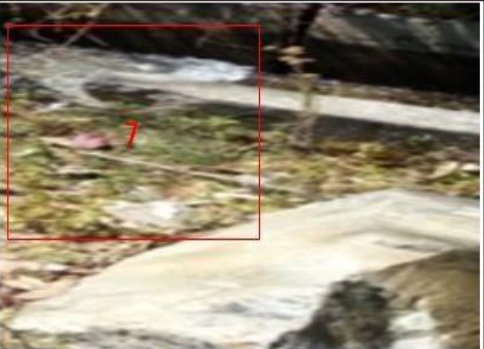
DATOS DE MUESTRA 2- PAÑO 8						FOTOGRAFIA	
AREA (M2)	3.6	MARGEN DERECHO-LADO A

AREA AFECTADA	1.58	PATOLOGIAS TIPO	7				
AREA NO AFECTADA	2.02	N/SEVERIDAD	2				
% DE DAÑO	44%	SEVERIDAD		MODERADO			
% SIN PATOLOGIA	56%

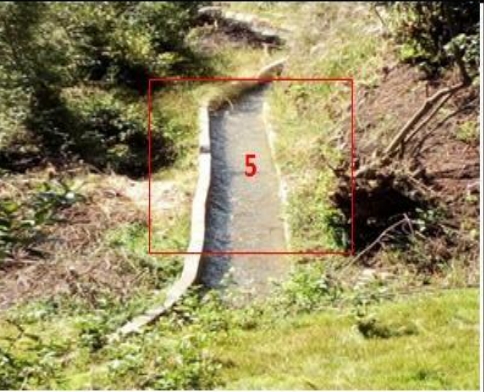
AREA (M2)	4	MARGEN DERECHO-LADO B					
AREA AFECTADA	2.24	PATOLOGIAS TIPO	5				
AREA NO AFECTADA	1.76	N/SEVERIDAD	1				
% DE DAÑO	56%	SEVERIDAD		LEVE			
% SIN PATOLOGIA	44%

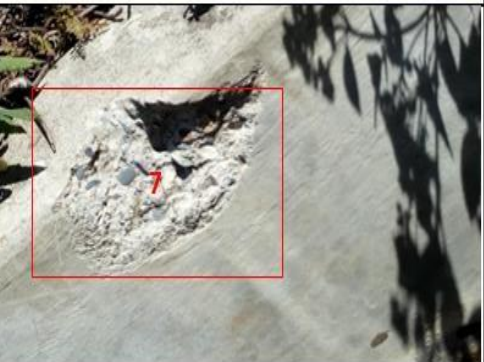
AREA (M2)	3.6	MARGEN DERECHO-LADO C					
AREA AFECTADA	1.3	PATOLOGIAS TIPO	7				
AREA NO AFECTADA	2.3	N/SEVERIDAD	2				
% DE DAÑO	36%	SEVERIDAD		MODERADO			
% SIN PATOLOGIA	64%

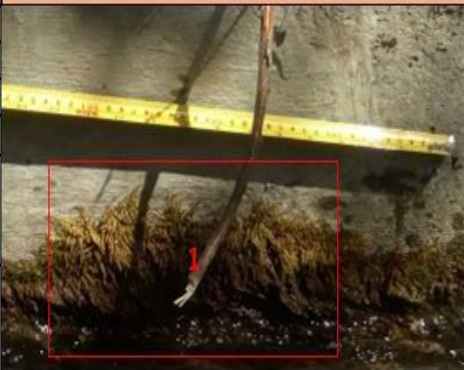
DATOS DE MUESTRA 2- PAÑO 10						FOTOGRAFIA
AREA (M2)	3.6		MARGEN DERECHO-LADO A

AREA AFECTADA	2.3		PATOLOGIAS TIPO	1		
AREA NO AFECTADA	1.3		N/SEVERIDAD	3		
% DE DAÑO	64%		SEVERIDAD		SEVERO	
% SIN PATOLOGIA	36%					
AREA (M2)	4		MARGEN DERECHO-LADO B

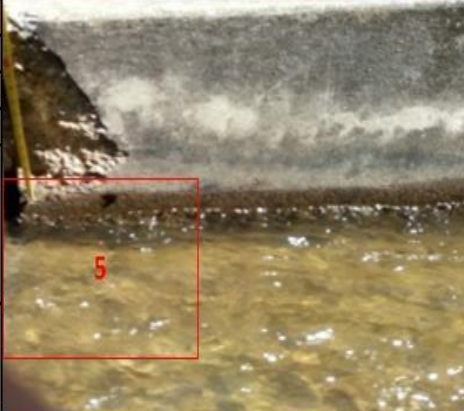
AREA AFECTADA	1.8		PATOLOGIAS TIPO	5		
AREA NO AFECTADA	2.2		N/SEVERIDAD	2		
% DE DAÑO	45%		SEVERIDAD		MODERADO	
% SIN PATOLOGIA	55%					
AREA (M2)	3.6		MARGEN DERECHO-LADO C

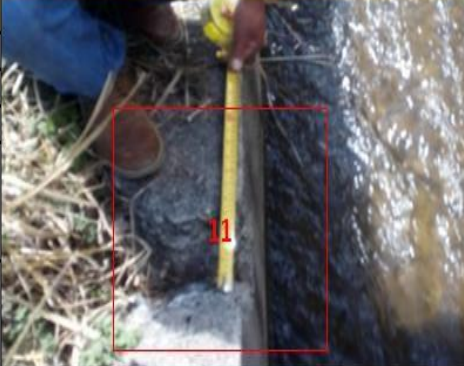
AREA AFECTADA	1.19		PATOLOGIAS TIPO	11		
AREA NO AFECTADA	2.41		N/SEVERIDAD	2		
% DE DAÑO	33%		SEVERIDAD		MODERADO	
% SIN PATOLOGIA	67%

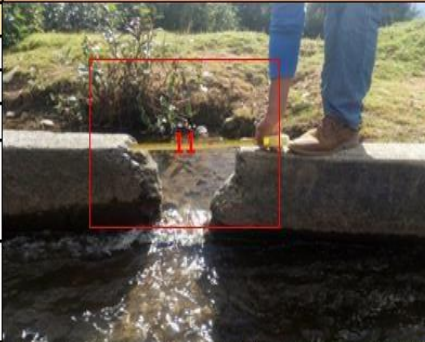
DATOS DE MUESTRA 2- PAÑO 12						FOTOGRAFIA	
AREA (M2)	3.6	MARGEN DERECHO-LADO A

AREA AFECTADA	2.772	PATOLOGIAS TIPO	11				
AREA NO AFECTADA	0.828	N/SEVERIDAD	3				
% DE DAÑO	77%	SEVERIDAD		SEVERO			
% SIN PATOLOGIA	23%

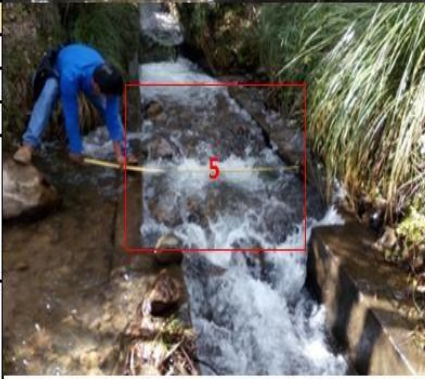
AREA (M2)	4	MARGEN DERECHO-LADO B					
AREA AFECTADA	3.04	PATOLOGIAS TIPO	5				
AREA NO AFECTADA	0.96	N/SEVERIDAD	3				
% DE DAÑO	76%	SEVERIDAD		SEVERO			
% SIN PATOLOGIA	24%

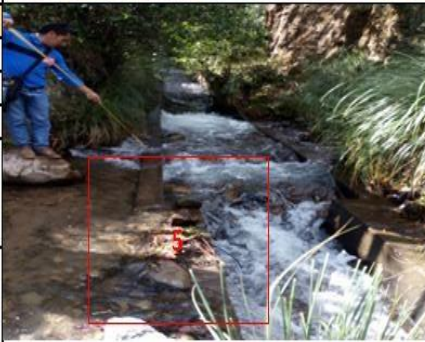
AREA (M2)	3.6	MARGEN DERECHO-LADO C					
AREA AFECTADA	3.168	PATOLOGIAS TIPO	5				
AREA NO AFECTADA	0.432	N/SEVERIDAD	3				
% DE DAÑO	88%	SEVERIDAD		SEVERO			
% SIN PATOLOGIA	12%

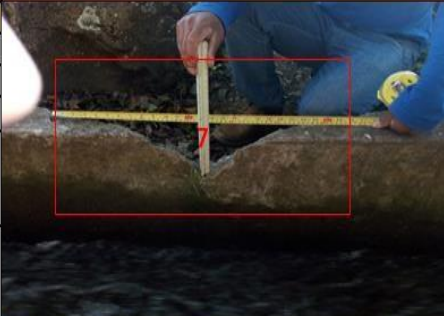
DATOS DE MUESTRA 2- PAÑO 13					FOTOGRAFIA	
AREA (M2)	3.6	MARGEN DERECHO-LADO A			SEVERO

AREA AFECTADA	2.81	PATOLOGIAS TIPO		7		
AREA NO AFECTADA	0.79	N/SEVERIDAD		3		
% DE DAÑO	78%					
% SIN PATOLOGIA	22%	SEVERIDAD				
AREA (M2)	4	MARGEN DERECHO-LADO B			MODERADO

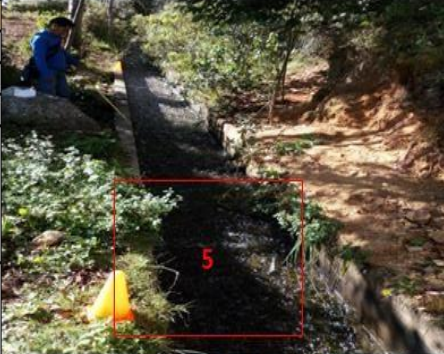
AREA AFECTADA	2.24	PATOLOGIAS TIPO		5		
AREA NO AFECTADA	1.76	N/SEVERIDAD		2		
% DE DAÑO	56%					
% SIN PATOLOGIA	44%	SEVERIDAD				
AREA (M2)	3.6	MARGEN DERECHO-LADO C			SEVERO

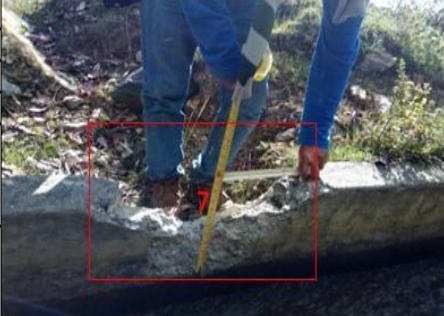
AREA AFECTADA	1.91	PATOLOGIAS TIPO		7		
AREA NO AFECTADA	1.69	N/SEVERIDAD		3		
% DE DAÑO	53%					
% SIN PATOLOGIA	47%	SEVERIDAD

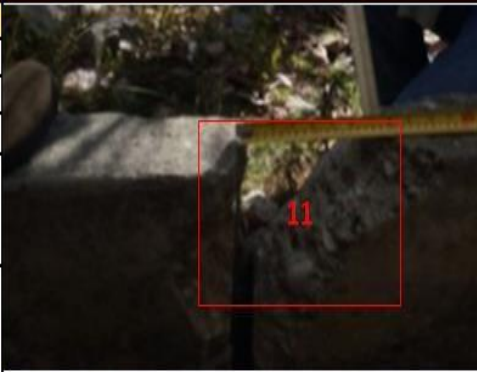
DATOS DE MUESTRA 2- PAÑO 14					FOTOGRAFIA	
AREA (M2)	3.6	MARGEN DERECHO-LADO A

AREA AFECTADA	2.808	PATOLOGIAS TIPO	11			
AREA NO AFECTADA	0.792	N/SEVERIDAD	2			
% DE DAÑO	78%	SEVERIDAD		MODERADO		
% SIN PATOLOGIA	22%					
AREA (M2)	4	MARGEN DERECHO-LADO B

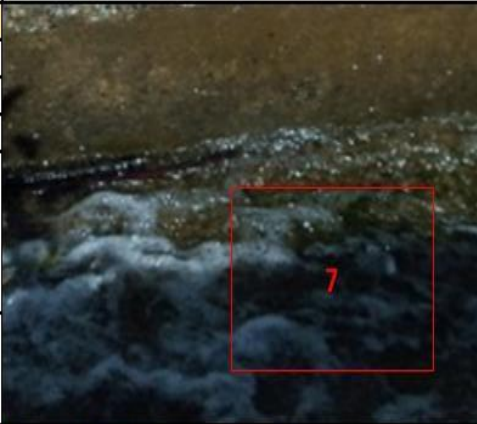
AREA AFECTADA	1.72	PATOLOGIAS TIPO	7			
AREA NO AFECTADA	2.28	N/SEVERIDAD	2			
% DE DAÑO	43%	SEVERIDAD		MODERADO		
% SIN PATOLOGIA	57%					
AREA (M2)	3.6	MARGEN DERECHO-LADO C

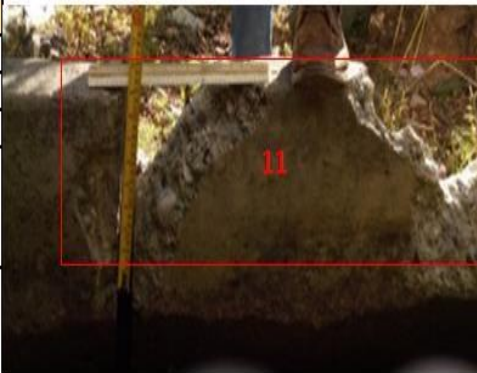
AREA AFECTADA	2.34	PATOLOGIAS TIPO	11			
AREA NO AFECTADA	1.26	N/SEVERIDAD	3			
% DE DAÑO	65%	SEVERIDAD		SEVERO		
% SIN PATOLOGIA	35%

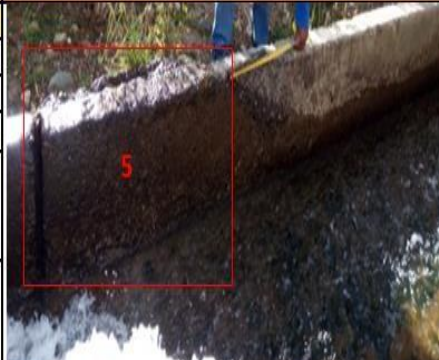
DATOS DE MUESTRA 2- PAÑO 15					FOTOGRAFIA	
AREA (M2)	3.6	MARGEN DERECHO-LADO A

AREA AFECTADA	1.26	PATOLOGIAS TIPO	5			
AREA NO AFECTADA	2.34	N/SEVERIDAD	3			
% DE DAÑO	35%	SEVERIDAD		SEVERO		
% SIN PATOLOGIA	65%					
AREA (M2)	4	MARGEN DERECHO-LADO B

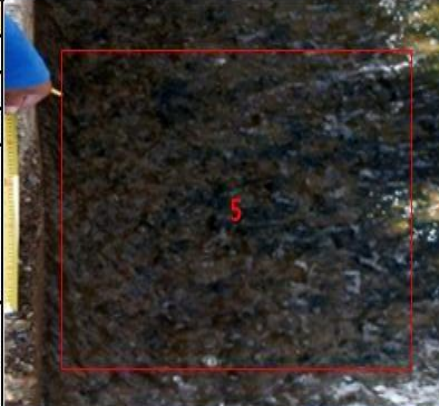
AREA AFECTADA	1.92	PATOLOGIAS TIPO	5			
AREA NO AFECTADA	2.08	N/SEVERIDAD	2			
% DE DAÑO	48%	SEVERIDAD		MODERADO		
% SIN PATOLOGIA	52%					
AREA (M2)	3.6	MARGEN DERECHO-LADO C

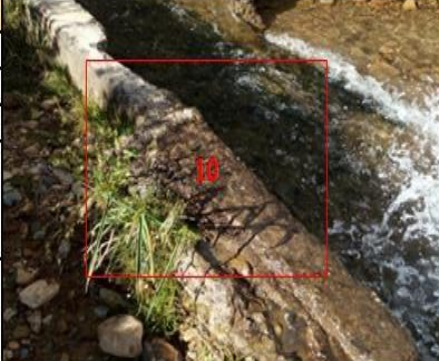
AREA AFECTADA	2.27	PATOLOGIAS TIPO	10			
AREA NO AFECTADA	1.33	N/SEVERIDAD	3			
% DE DAÑO	63%	SEVERIDAD		SEVERO		
% SIN PATOLOGIA	37%

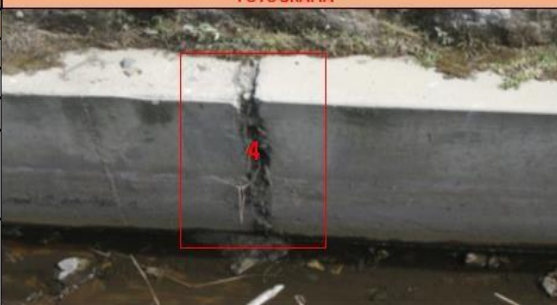
DATOS DE MUESTRA 3- PAÑO 1				FOTOGRAFIA			
AREA (M2)	3.6	MARGEN DERECHO-LADO A

AREA AFECTADA	1.94	PATOLOGIAS TIPO	4				
AREA NO AFECTADA	1.66	N/SEVERIDAD	2				
% DE DAÑO	54%	SEVERIDAD	MODERADO				
% SIN PATOLOGIA	46%						
AREA (M2)	4	MARGEN DERECHO-LADO B

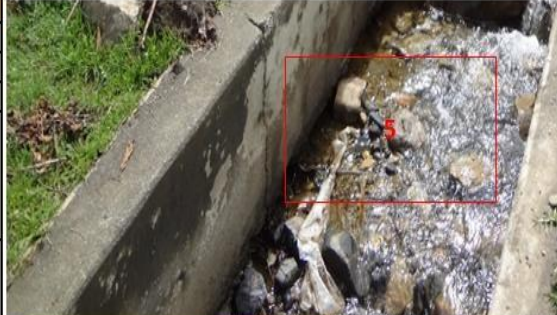
AREA AFECTADA	2.52	PATOLOGIAS TIPO	5				
AREA NO AFECTADA	1.48	N/SEVERIDAD	3				
% DE DAÑO	63%	SEVERIDAD	SEVERO				
% SIN PATOLOGIA	37%						
AREA (M2)	3.6	MARGEN DERECHO-LADO C

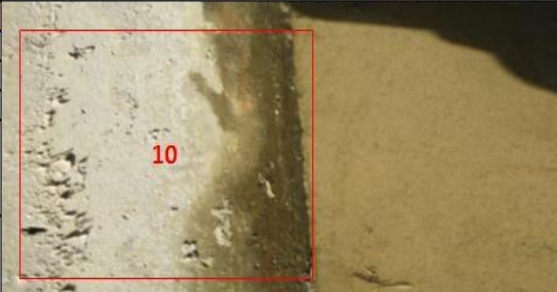
AREA AFECTADA	1.476	PATOLOGIAS TIPO	10				
AREA NO AFECTADA	2.124	N/SEVERIDAD	2				
% DE DAÑO	41%	SEVERIDAD	MODERADO				
% SIN PATOLOGIA	59%

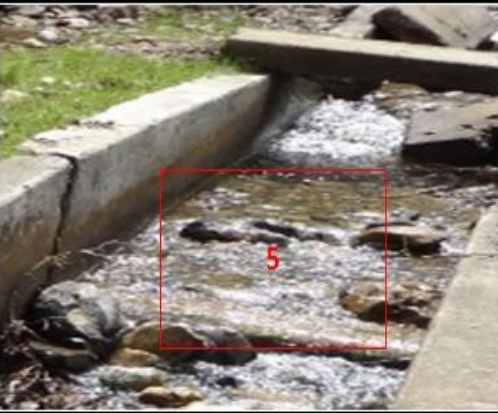
AREA AFECTADA	3.08		PATOLOGIAS TIPO	5		
AREA NO AFECTADA	0.92		N/SEVERIDAD	3		
% DE DAÑO	77%		SEVERIDAD		SEVERO	
% SIN PATOLOGIA	23%					
AREA (M2)	3.6		MARGEN DERECHO-LADO C

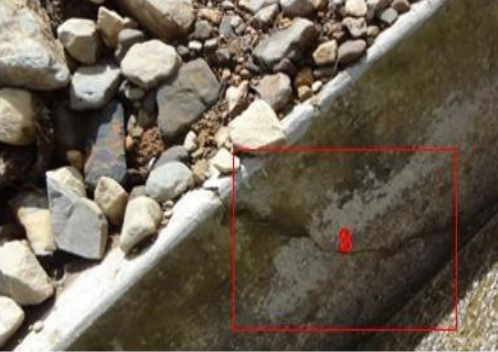
AREA AFECTADA	0.468		PATOLOGIAS TIPO	8		
AREA NO AFECTADA	3.132		N/SEVERIDAD	1		
% DE DAÑO	13%		SEVERIDAD		LEVE	
% SIN PATOLOGIA	87%

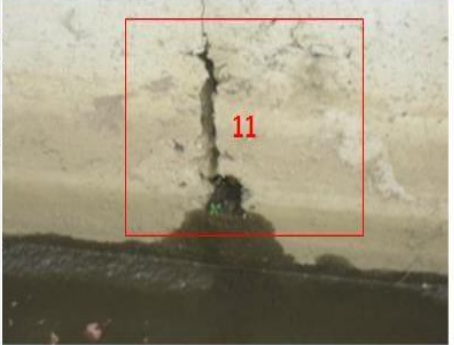
DATOS DE MUESTRA 3- PAÑO 5						FOTOGRAFIA
AREA (M2)	3.6		MARGEN DERECHO-LADO A

AREA AFECTADA	0.63		PATOLOGIAS TIPO	11		
AREA NO AFECTADA	2.97		N/SEVERIDAD	1		
% DE DAÑO	18%		SEVERIDAD			
% SIN PATOLOGIA	83%					
AREA (M2)	4		MARGEN DERECHO-LADO B

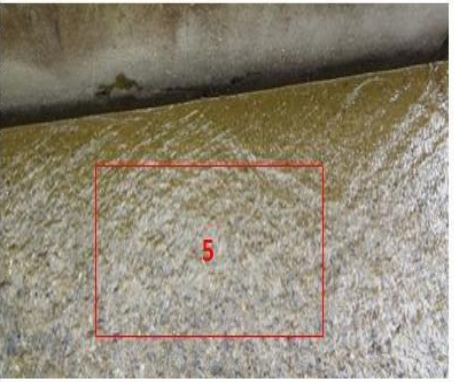
AREA AFECTADA	0.84		PATOLOGIAS TIPO	5		
AREA NO AFECTADA	3.16		N/SEVERIDAD	1		
% DE DAÑO	21%		SEVERIDAD			
% SIN PATOLOGIA	79%					
AREA (M2)	3.6		MARGEN DERECHO-LADO C

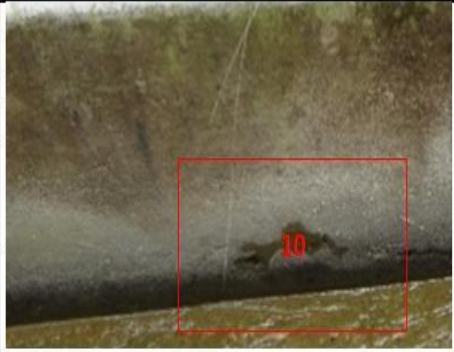
AREA AFECTADA	0.648		PATOLOGIAS TIPO	10		
AREA NO AFECTADA	2.952		N/SEVERIDAD	1		
% DE DAÑO	18%		SEVERIDAD			
% SIN PATOLOGIA	82%

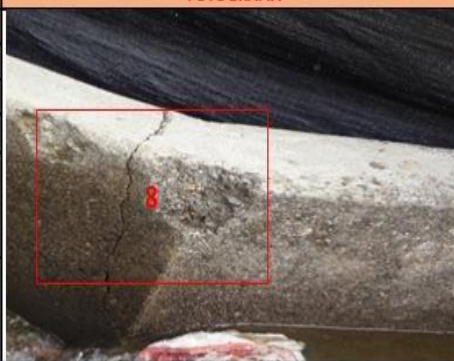
DATOS DE MUESTRA 3- PAÑO 6						FOTOGRAFIA	
AREA (M2)	3.6		MARGEN DERECHO-LADO A

AREA AFECTADA	1.98		PATOLOGIAS TIPO	8			
AREA NO AFECTADA	1.62		N/SEVERIDAD	2			
% DE DAÑO	55%		SEVERIDAD		MODERADO		
% SIN PATOLOGIA	45%						
AREA (M2)	4		MARGEN DERECHO-LADO B

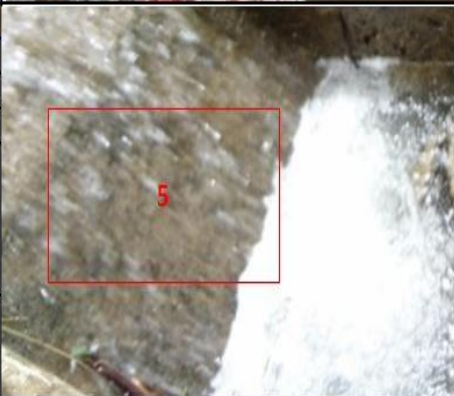
AREA AFECTADA	1.8		PATOLOGIAS TIPO	5			
AREA NO AFECTADA	2.2		N/SEVERIDAD	2			
% DE DAÑO	45%		SEVERIDAD		MODERADO		
% SIN PATOLOGIA	55%						
AREA (M2)	3.6		MARGEN DERECHO-LADO A

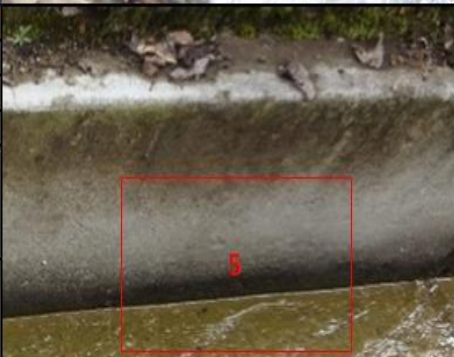
AREA AFECTADA	1.728		PATOLOGIAS TIPO	5			
AREA NO AFECTADA	1.872		N/SEVERIDAD	2			
% DE DAÑO	48%		SEVERIDAD		MODERADO		
% SIN PATOLOGIA	52%

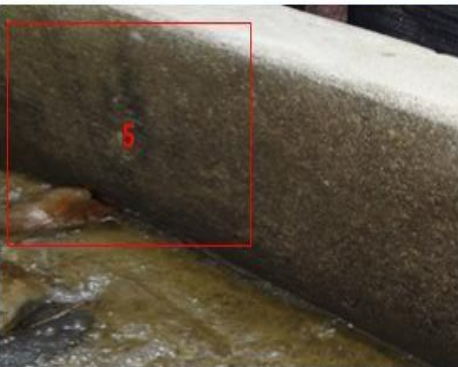
DATOS DE MUESTRA 3- PAÑO 8					FOTOGRAFIA	
AREA (M2)	3.6		MARGEN DERECHO-LADO A

AREA AFECTADA	2.3		PATOLOGIAS TIPO	5		
AREA NO AFECTADA	1.3		N/SEVERIDAD	2		
% DE DAÑO	64%		SEVERIDAD			
% SIN PATOLOGIA	36%					
AREA (M2)	4		MARGEN DERECHO-LADO B

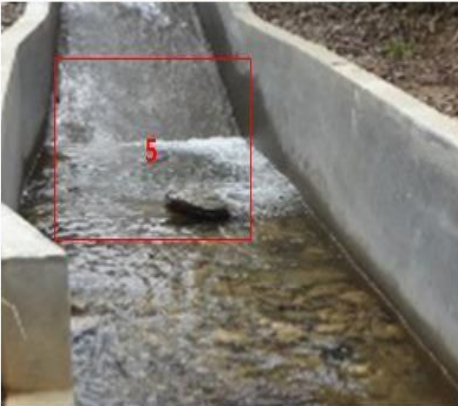
AREA AFECTADA	1.04		PATOLOGIAS TIPO	5		
AREA NO AFECTADA	2.96		N/SEVERIDAD	1		
% DE DAÑO	26%		SEVERIDAD			
% SIN PATOLOGIA	74%					
AREA (M2)	3.6		MARGEN DERECHO-LADO C

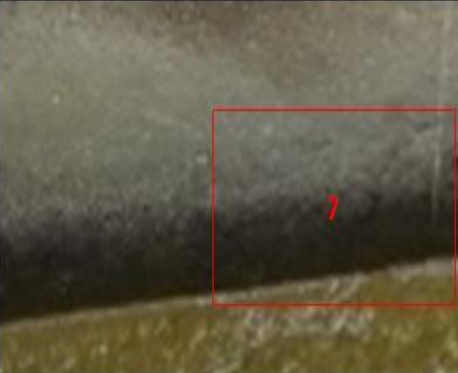
AREA AFECTADA	0.94		PATOLOGIAS TIPO	7		
AREA NO AFECTADA	2.66		N/SEVERIDAD	1		
% DE DAÑO	26%		SEVERIDAD			
% SIN PATOLOGIA	74%

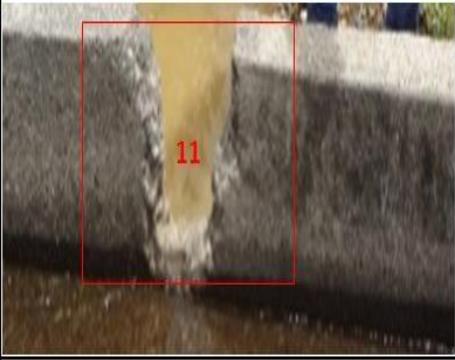
DATOS DE MUESTRA 3- PAÑO 9						FOTOGRAFIA
AREA (M2)	3.6	MARGEN DERECHO-LADO A

AREA AFECTADA	2.88	PATOLOGIAS TIPO	11			
AREA NO AFECTADA	0.72	N/SEVERIDAD	3			
% DE DAÑO	80%	SEVERIDAD		SEVERO		
% SIN PATOLOGIA	20%					
AREA (M2)	4	MARGEN DERECHO-LADO B

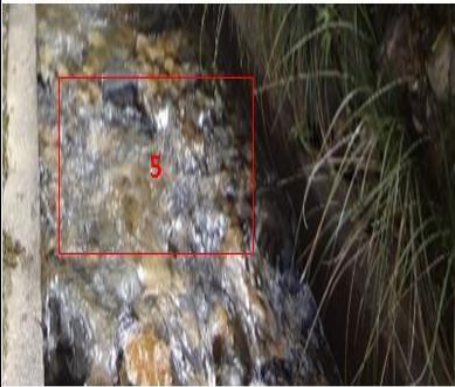
AREA AFECTADA	1.4	PATOLOGIAS TIPO	5			
AREA NO AFECTADA	2.6	N/SEVERIDAD	2			
% DE DAÑO	35%	SEVERIDAD		MODERADO		
% SIN PATOLOGIA	65%					
AREA (M2)	3.6	MARGEN DERECHO-LADO C

Interpretación: el cuadro n°39 muestra los resultados de la unidad muestral n°3, paño 9 con un área afectada de 4.71 m², un área no afectada de 6.49 m², un porcentaje de daño de 42%, un porcentaje sin patología de 58%, un nivel de severidad rango 2 y 3 patologías encontradas grieta, erosión y descascaramiento.

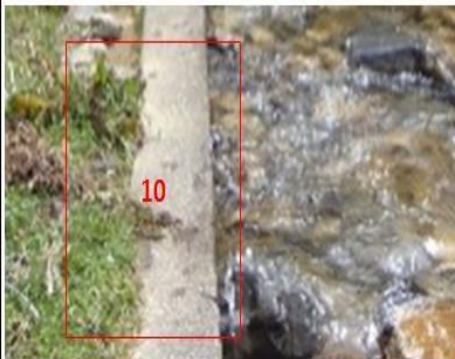
AREA AFECTADA	0.43	PATOLOGIAS TIPO	10			
AREA NO AFECTADA	3.17	N/SEVERIDAD	1			
% DE DAÑO	12%	SEVERIDAD		LEVE		
% SIN PATOLOGIA	88%

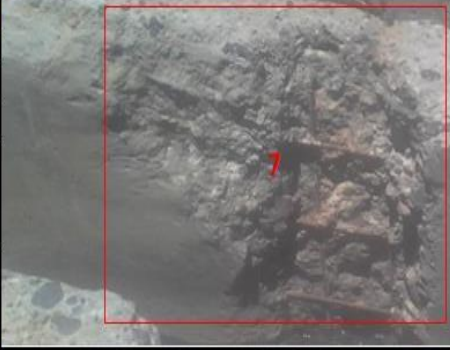
DATOS DE MUESTRA 3- PAÑO 10						FOTOGRAFIA		
AREA (M2)	3.6		MARGEN DERECHO-LADO A			7	SEVERO

AREA AFECTADA	2.66		PATOLOGIAS TIPO	7				
AREA NO AFECTADA	0.94		N/SEVERIDAD	3				
% DE DAÑO	74%		SEVERIDAD					
% SIN PATOLOGIA	26%							
AREA (M2)	4		MARGEN DERECHO-LADO B			10	LEVE

Interpretación: el cuadro n°40 muestra los resultados de la unidad muestral n°3, paño 10 con un área afectada de 3.73 m², un área no afectada de 7.47 m², un porcentaje de daño de 34%, un porcentaje sin patología de 66%, un nivel de severidad rango 2 y 3 patologías encontradas descascaramiento, grieta y desintegración.

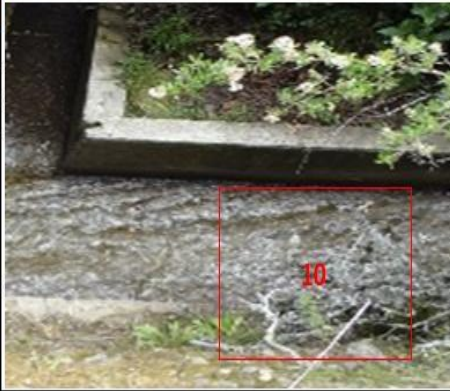
AREA AFECTADA	0.6		PATOLOGIAS TIPO	10				
AREA NO AFECTADA	3.4		N/SEVERIDAD	1				
% DE DAÑO	15%		SEVERIDAD					
% SIN PATOLOGIA	85%							
AREA (M2)	3.6		MARGEN DERECHO-LADO C			11	LEVE

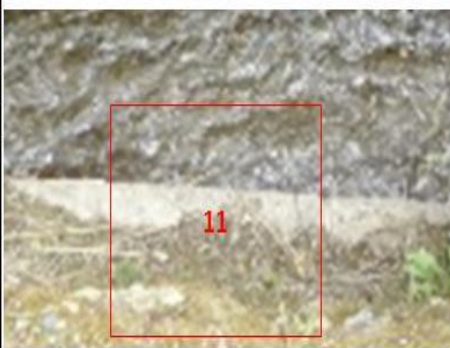
AREA AFECTADA	0.47		PATOLOGIAS TIPO	11				
AREA NO AFECTADA	3.13		N/SEVERIDAD	1				
% DE DAÑO	13%		SEVERIDAD					
% SIN PATOLOGIA	87%

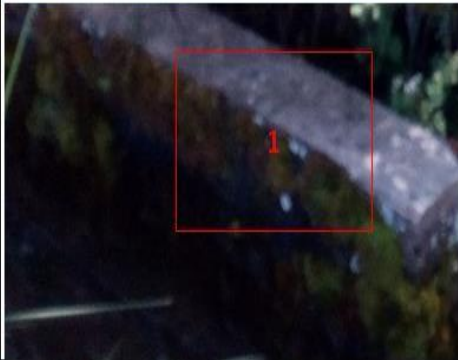
DATOS DE MUESTRA 3- PAÑO 11					FOTOGRAFIA	
AREA (M2)	3.6	MARGEN DERECHO-LADO A

AREA AFECTADA	2.7	PATOLOGIAS TIPO	1			
AREA NO AFECTADA	0.9	N/SEVERIDAD	3			
% DE DAÑO	75%	SEVERIDAD		SEVERO		
% SIN PATOLOGIA	25%

Interpretación: el cuadro n°41 muestra los resultados de la unidad muestral n°3, paño 11 con un área afectada de 7.22 m², un área no afectada de 3.98 m², un porcentaje de daño de 65%, un porcentaje sin patología de 35%, un nivel de severidad rango 3 y 2 patologías encontradas fisura y vegetacion.

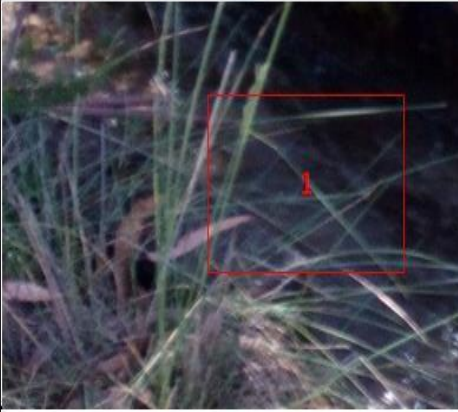
AREA (M2)	4	MARGEN DERECHO-LADO B				
AREA AFECTADA	1.64	PATOLOGIAS TIPO	1			
AREA NO AFECTADA	2.36	N/SEVERIDAD	2			
% DE DAÑO	41%	SEVERIDAD		MODERADO		
% SIN PATOLOGIA	59%

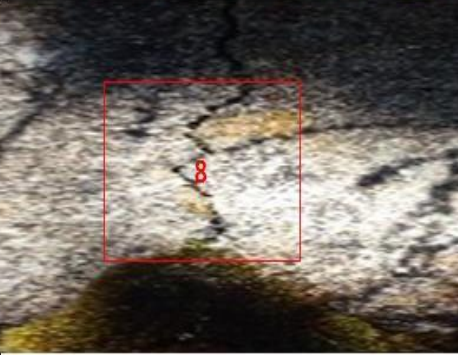
AREA (M2)	3.6	MARGEN DERECHO-LADO C				
AREA AFECTADA	2.88	PATOLOGIAS TIPO	8			
AREA NO AFECTADA	0.72	N/SEVERIDAD	3			
% DE DAÑO	80%	SEVERIDAD		SEVERO		
% SIN PATOLOGIA	20%

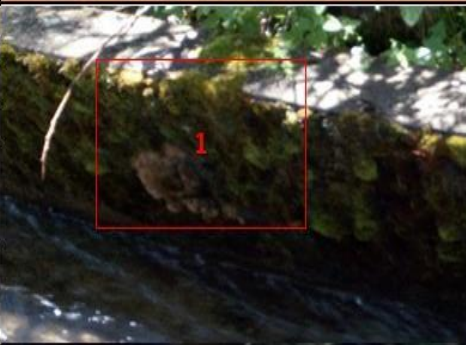
DATOS DE MUESTRA 3- PAÑO 12					FOTOGRAFIA	
AREA (M2)	3.6		MARGEN DERECHO-LADO A

AREA AFECTADA	2.772		PATOLOGIAS TIPO	1		
AREA NO AFECTADA	0.828		N/SEVERIDAD	3		
% DE DAÑO	77%		SEVERIDAD			
% SIN PATOLOGIA	23%

Interpretación: el cuadro n°42 muestra los resultados de la unidad muestral n°3, paño 12 con un aria afectada de 6.30m², un área no afectada de 4.90 m², un porcentaje de daño de 56%, un porcentaje sin patología de 44%, un nivel de severidad rango 2 y 3 patologizas encontradas fisuras, desintegración y vegetacion.

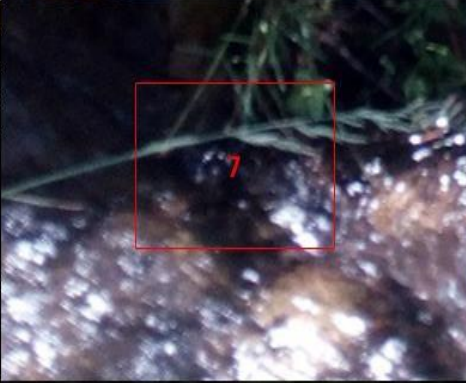
AREA (M2)	4		MARGEN DERECHO-LADO B			
AREA AFECTADA	2.88		PATOLOGIAS TIPO	7		
AREA NO AFECTADA	1.12		N/SEVERIDAD	3		
% DE DAÑO	72%		SEVERIDAD			
% SIN PATOLOGIA	28%

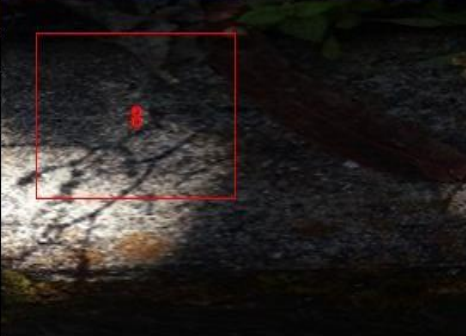
AREA (M2)	3.6		MARGEN DERECHO-LADO C			
AREA AFECTADA	0.648		PATOLOGIAS TIPO	8		
AREA NO AFECTADA	2.952		N/SEVERIDAD	1		
% DE DAÑO	18%		SEVERIDAD			
% SIN PATOLOGIA	82%

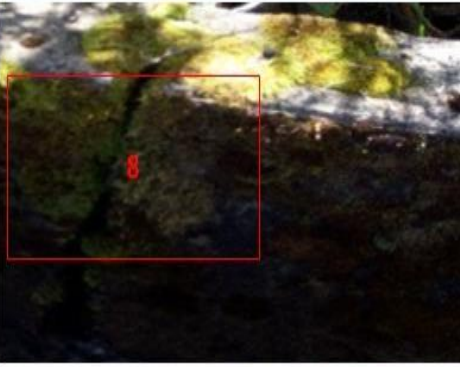
DATOS DE MUESTRA 3- PAÑO 13					FOTOGRAFIA	
AREA (M2)	3.6	MARGEN DERECHO-LADO A

AREA AFECTADA	2.81	PATOLOGIAS TIPO	8			
AREA NO AFECTADA	0.79	N/SEVERIDAD	3			
% DE DAÑO	78%	SEVERIDAD				
% SIN PATOLOGIA	22%

Interpretación: el cuadro n°43 muestra los resultados de la unidad muestral n°3, paño 13 con un área afectada de 5.88 m², un arrea no afectada de 5.32 m², un porcentaje de daño de 52%, un porcentaje sin patología de 48%, un nivel de severidad rango 2 y 2 patologías encontradas fisura y erosión.

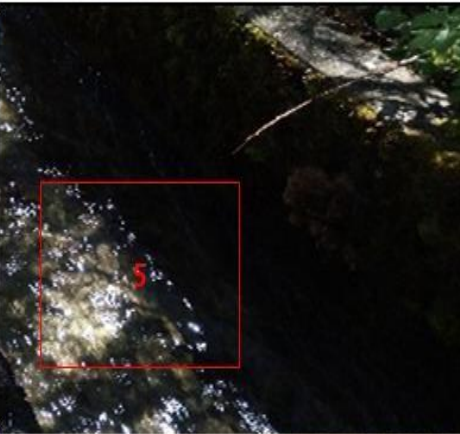
AREA (M2)	4	MARGEN DERECHO-LADO B				
AREA AFECTADA	2.24	PATOLOGIAS TIPO	5			
AREA NO AFECTADA	1.76	N/SEVERIDAD	2			
% DE DAÑO	56%	SEVERIDAD				
% SIN PATOLOGIA	44%				MODERADO

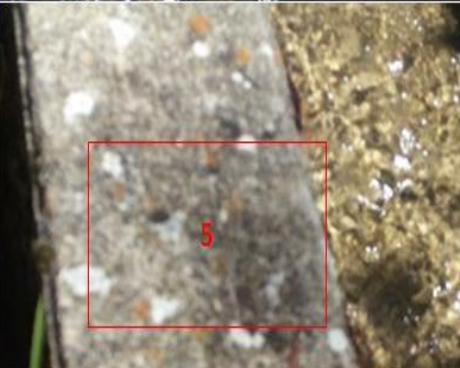
AREA (M2)	3.6	MARGEN DERECHO-LADO C				
AREA AFECTADA	0.83	PATOLOGIAS TIPO	5			
AREA NO AFECTADA	2.77	N/SEVERIDAD	1			
% DE DAÑO	23%	SEVERIDAD				
% SIN PATOLOGIA	77%				LEVE

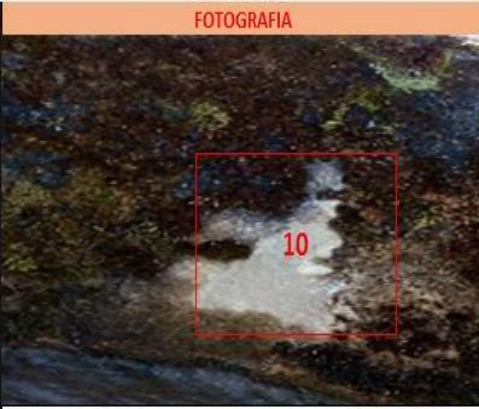
DATOS DE MUESTRA 3- PAÑO 14					FOTOGRAFIA
AREA (M2)	3.6	MARGEN DERECHO-LADO A

AREA AFECTADA	1.728	PATOLOGIAS TIPO	10		
AREA NO AFECTADA	1.872	N/SEVERIDAD	2		
% DE DAÑO	48%	SEVERIDAD		MODERADO	
% SIN PATOLOGIA	52%				
AREA (M2)	4	MARGEN DERECHO-LADO B

Interpretación: el cuadro n°44 muestra los resultados de la unidad muestral n°3, paño 14 con un área afectada de 4.99 m², un área no afectada de 6.21 m², un porcentaje de daño de 45%, un porcentaje sin patología de 55%, un nivel de severidad rango 2 y 3 patologías encontradas descascaramiento, erosión y fisura.

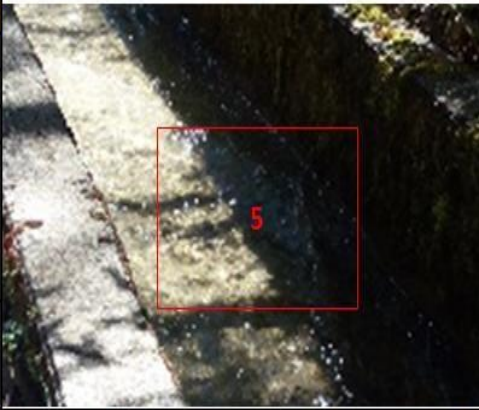
AREA AFECTADA	0.92	PATOLOGIAS TIPO	5		
AREA NO AFECTADA	3.08	N/SEVERIDAD	1		
% DE DAÑO	23%	SEVERIDAD		LEVE	
% SIN PATOLOGIA	77%				
AREA (M2)	3.6	MARGEN DERECHO-LADO C

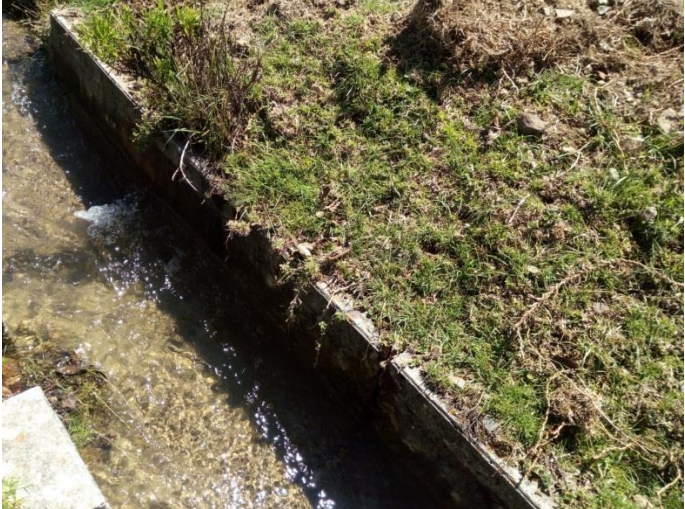
<p>4. MUESTRA N°3, PAÑO 10 SE ENCONTRO ABUNDANTE VEGETACION A LOS LARGO DEL PAÑO.</p>

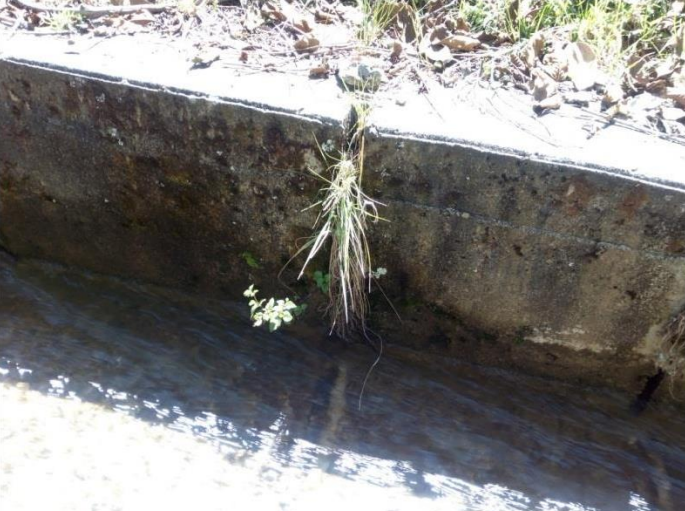
<p>5. MUESTRA N°1, PAÑO 4, SELLO DE JUNTA, EVIDENTE FALTA DE ASFALTO Y VEGETACION ABUNDANTE.</p>

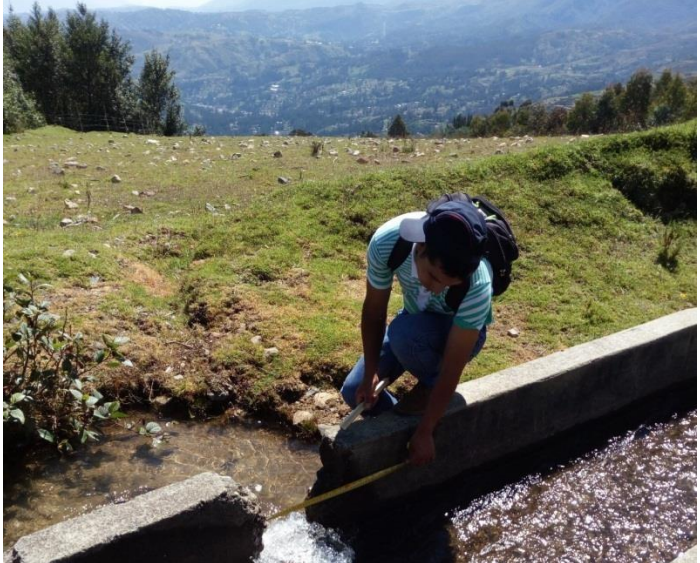
<p>7. MUESTRA N°3, PAÑO 13, TOMA DE MEDICIONES DE ENORME GRIETA EN EL CANAL.</p>

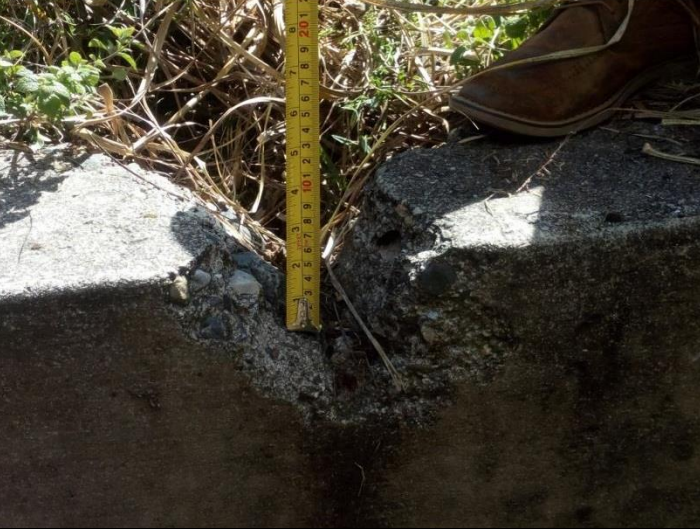
A long, narrow concrete canal runs through a rural landscape. The canal is filled with water and is surrounded by grass and trees. The background shows a hillside with some buildings and a clear sky.
<p>9. MUESTRA N°3, PAÑO 1, MEDICIONES DE GRIETA</p>

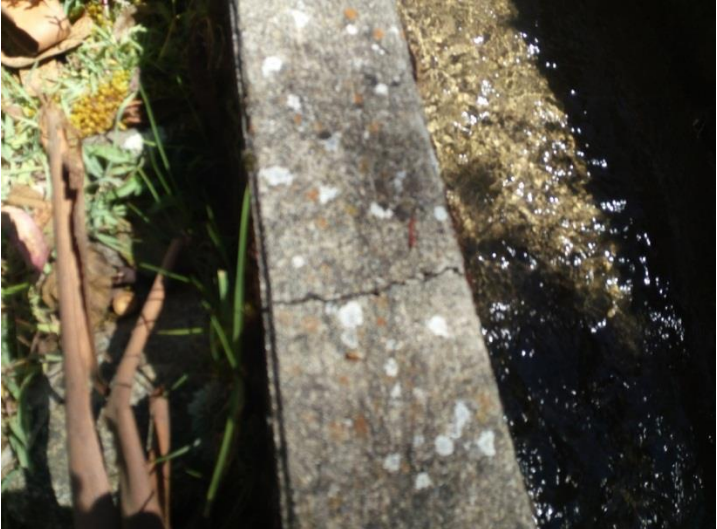
<p>10. MUESTRA N°1, PAÑO 7, FISURA CON UNA SEVERIDAD MODERADO</p>
