**UNIVERSIDAD CATÓLICA LOS ÁNGELES
CHIMBOTE**

**“EVALUACIÓN DE LA CONDICIÓN
OPERACIONAL DEL PAVIMENTO RÍGIDO,
APLICANDO EL MÉTODO DEL PAVEMENT
CONDITION INDEX (PCI), EN LAS VEREDAS DEL
BARRIO EL TRIUNFO, DISTRITO DE CARHUAZ,
PROVINCIA DE CARHUAZ, REGIÓN ANCASH,
DICIEMBRE 2015”**

**TESIS PARA OPTAR EL TÍTULO PROFESIONAL
DE INGENIERO CIVIL**

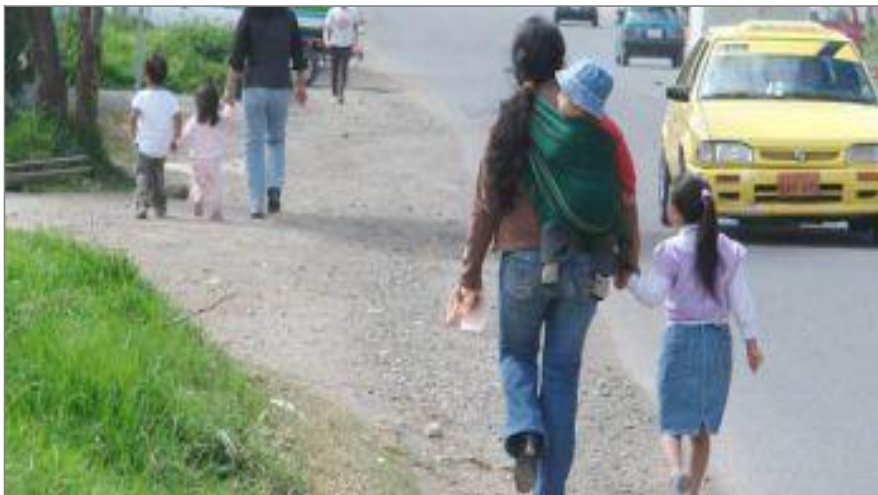
Gráfico 04. Veredas en Ecuador.

Ante la falta de veredas y señalización, moradores del sector deben transitar por un espacio lleno de piedras y polvo.

Se apegan en lo posible a las casas para evitar ser golpeados por los vehículos que transitan por la avenida.

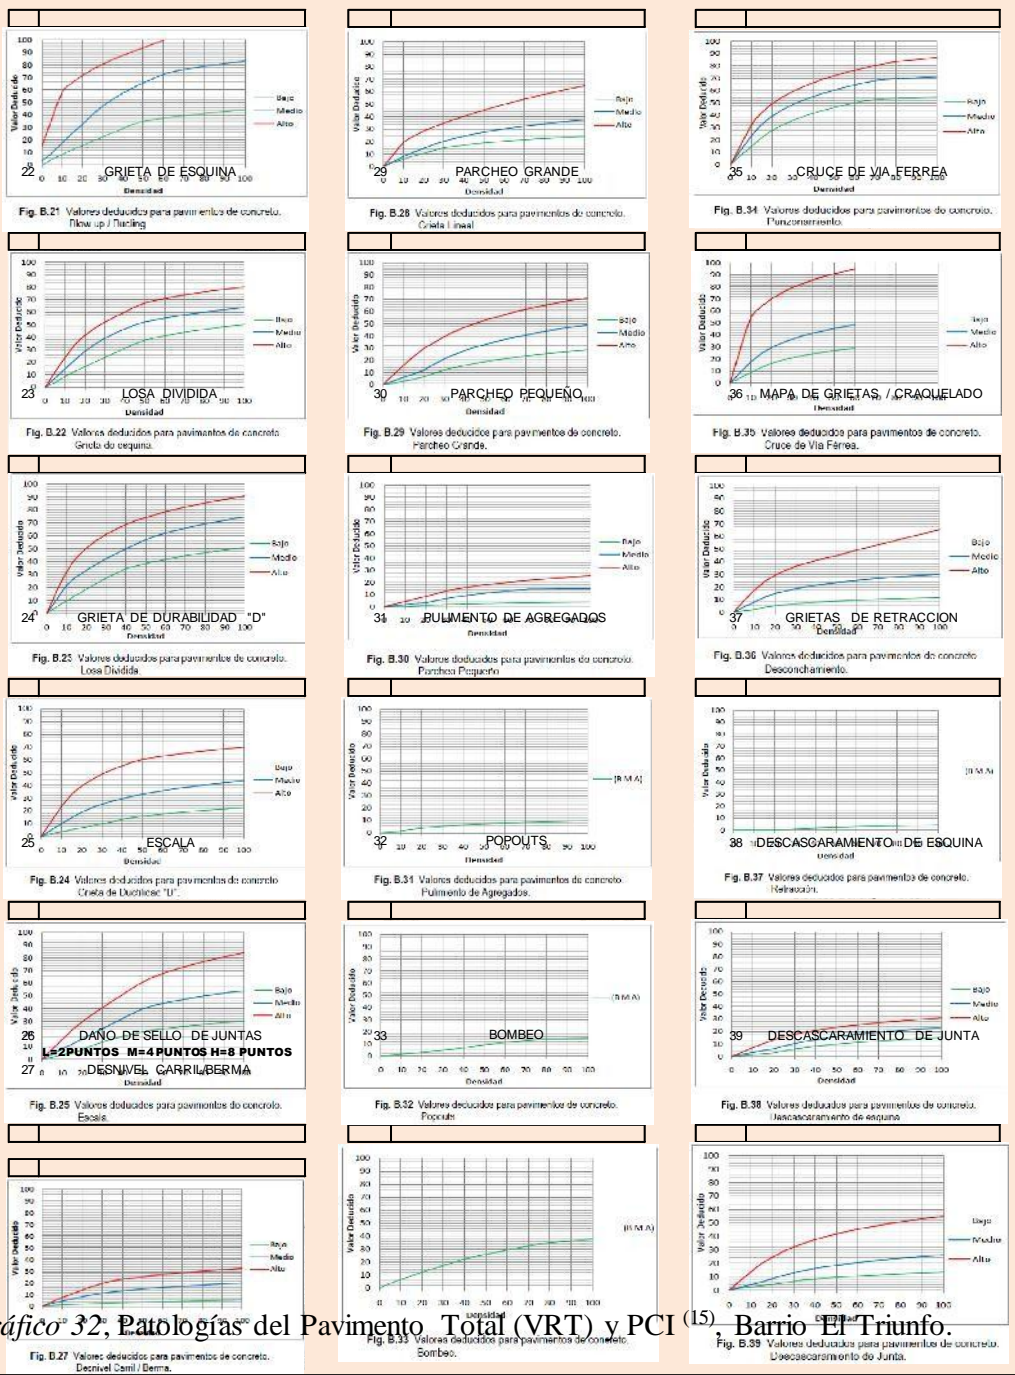
Gráfico 32: Patologías del Pavimento Total (VRT) y PCI (15), Barrio El Triunfo.

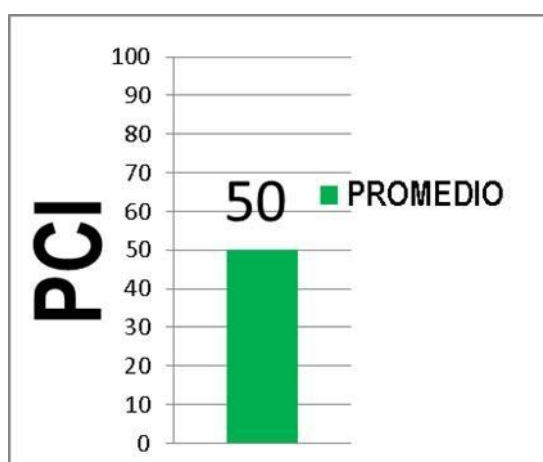
Gráfico 48. PCI promedio de veredas barrio El Triunfo.

PROMEDIO DE PCI DEL LAS VEREDAS DEL BARRIO EL TRIUNFO - CARHUAZ - CARHUAZ - ANCASH					
ITEM	DISTRITO	JIRON	PCI	CLASIFICACION	PCI PROMEDIO
A	CARHUAZ	JR. AMAZONAS	33.00	MALO	50.00
B	CARHUAZ	JR. SOLEDAD	62.00	BUENO	
C	CARHUAZ	JR. COMERCIO	57.00	BUENO	
D	CARHUAZ	JR. SANTA ROSA	48.00	REGULAR	
E	HUARAZ	JR. BRASIL	50.00	REGULAR
