UNIVERSIDAD CATÓLICA LOS ÁNGELES  
CHIMBOTE

DETERMINACIÓN Y EVALUACIÓN DE LAS  
PATOLOGÍAS DEL CONCRETO EN LAS ESTRUCTURAS  
DE ALBAÑILERÍA DEL CERCO PERIMÉTRICO DEL  
ALMACÉN EX PRONA DEL DISTRITO DE CHIMBOTE,  
PROVINCIA DEL SANTA, REGION DE ANCASH,  
DICIEMBRE - 2017.

**TESIS PARA OPTAR EL TÍTULO PROFESIONAL DE  
INGENIERO CIVIL**

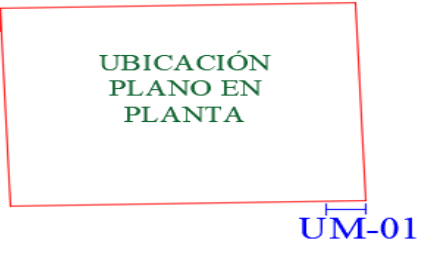
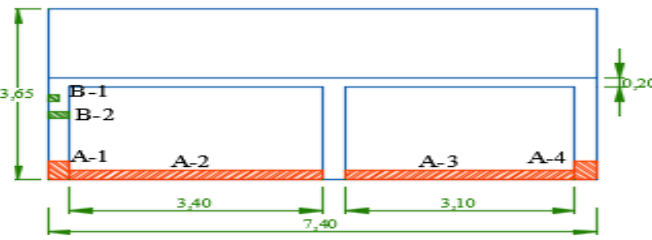
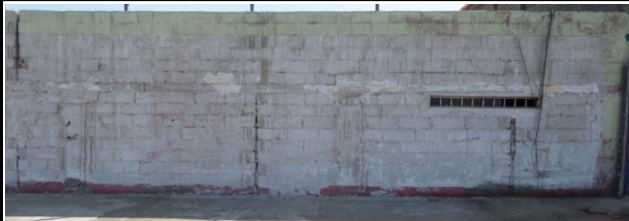
FECHA	DICIEMBRE 2017		NINGUNO	LEVE	MODERADO	SEVERO						
ÁREA	27.01		N	L	M	S						
PAÑOS	2											
ESTRUCTURA	ALBAÑILERÍA											
ELEMENTOS	VIGA		COLUMNA		SOBRECIMIENTO		MURO		TOTAL		NIVEL DE SEVERIDAD	<b>UNIDAD DE MUESTRA 01</b>

EROSIÓN QUÍMICA	0.00	0.00%	0.24	12.24%	0.00	0.00%	1.30	5.47%	1.54	5.70%	LEVE	
EROSIÓN MECÁNICA	0.00	0.00%	0.00	0.00%	0.00	0.00%	0.00	0.00%	0.00	0.00%	-	
EFLORESCENCIA	0.00	0.00%	0.00	0.00%	0.00	0.00%	0.00	0.00%	0.00	0.00%	-	
FISURA	0.00	0.00%	0.00	0.00%	0.00	0.00%	0.00	0.00%	0.00	0.00%	-	
TOTAL	0.00	0.00%	0.24	12.24%	0.00	0.00%	1.30	5.47%	1.54	5.70%	LEVE	
FOTOGRAFÍA			PORCENTAJE DE NIVEL DE SEVERIDAD					RESUMEN DE LA MUESTRA

ELEMENTOS	NINGUNO	LEVE	MODERADO	SEVERO	ÁREA AFECTADA	ÁREA NO AFECTADA			
			VIGA	100.00%	0.00%	0.00%	0.00%	M2	M2			
			COLUMNA	87.76%	12.24%	0.00%	0.00%					
			SOBRECIMIENTO	0.00%	0.00%	0.00%	0.00%	1.54	25.47			
			MURO	94.53%	5.47%	0.00%	0.00%	%	%			
UNIDAD DE MUESTRA			94.30%	5.70%	0.00%	0.00%	5.70%	94.30%

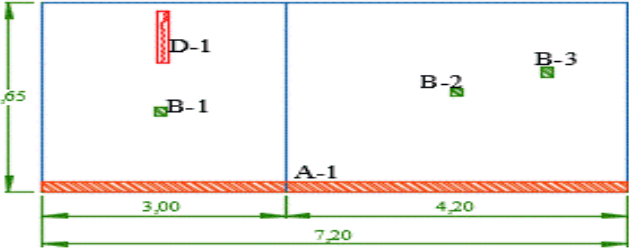
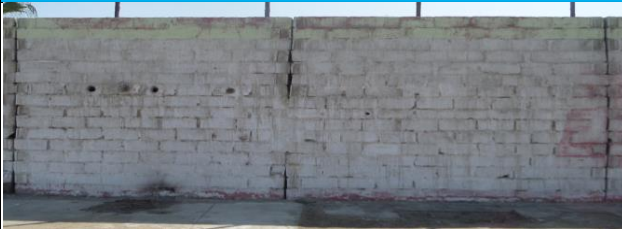
ÁREA (M2)	0.00	ÁREA (M2)	0.00	ÁREA (M2)	0.00	ÁREA (M2)	26.28	ÁREA (M2)	26.28		
PATOLOGÍA	ÁREA AFECTADA (M2)	ÁREA AFECTADA (%)	ÁREA AFECTADA (M2)	ÁREA AFECTADA (%)	ÁREA AFECTADA (M2)	ÁREA AFECTADA (%)	ÁREA AFECTADA (M2)	ÁREA AFECTADA (%)	ÁREA AFECTADA (M2)	ÁREA AFECTADA (%)		
EROSIÓN QUÍMICA	0.00	0.00%	0.00	0.00%	0.00	0.00%	1.44	5.48%	1.44	5.48%	LEVE	
EROSIÓN MECÁNICA	0.00	0.00%	0.00	0.00%	0.00	0.00%	0.08	0.29%	0.08	0.29%	MODERADO	
EFLORESCENCIA	0.00	0.00%	0.00	0.00%	0.00	0.00%	0.00	0.00%	0.00	0.00%	-	
FISURA	0.00	0.00%	0.00	0.00%	0.00	0.00%	0.15	0.57%	0.15	0.57%	LEVE	
TOTAL	0.00	0.00%	0.00	0.00%	0.00	0.00%	1.67	6.34%	1.67	6.34%	LEVE	
<b>FOTOGRAFÍA</b>				<b>PORCENTAJE DE NIVEL DE SEVERIDAD</b>					<b>RESUMEN DE LA MUESTRA</b>

ELEMENTOS	NINGUNO	LEVE	MODERADO	SEVERO	ÁREA AFECTADA	ÁREA NO AFECTADA		
				MURO	93.66%	159.00%	7.50%	0.00%	M2	M2		
				UNIDAD DE MUESTRA	93.66%	159.00%	7.50%	0.00%	1.67	24.62

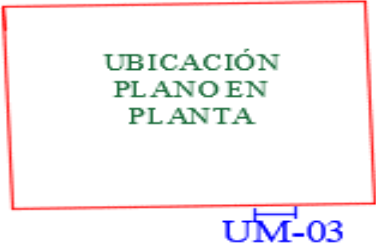
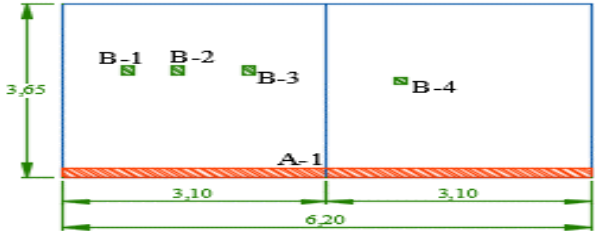
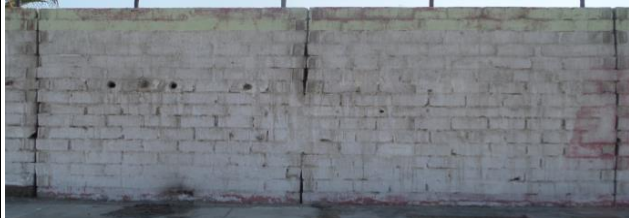
UNIDAD DE MUESTRA 03				MANUAL DE PATOLOGÍAS					UBICACIÓN PLANO EN PLANTA				
AUTOR	BACH. WILFREDO POMA SOLIER			EROSIÓN QUÍMICA	A		C	EFLORESCENCIA

PATOLOGÍA	ÁREA AFECTADA (M2)	ÁREA AFECTADA (%)	ÁREA AFECTADA (M2)	ÁREA AFECTADA (%)	ÁREA AFECTADA (M2)	ÁREA AFECTADA (%)	ÁREA AFECTADA (M2)	ÁREA AFECTADA (%)	ÁREA AFECTADA (M2)	ÁREA AFECTADA (%)			
EROSIÓN QUÍMICA	0.00	0.00%	0.00	0.00%	0.00	0.00%	1.24	5.48%	1.24	5.48%	LEVE		
EROSIÓN MECÁNICA	0.00	0.00%	0.00	0.00%	0.00	0.00%	0.11	0.50%	0.11	0.50%	MODERADO		
EFLORESCENCIA	0.00	0.00%	0.00	0.00%	0.00	0.00%	0.00	0.00%	0.00	0.00%	-		
FISURA	0.00	0.00%	0.00	0.00%	0.00	0.00%	0.00	0.00%	0.00	0.00%	-		
TOTAL	0.00	0.00%	0.00	0.00%	0.00	0.00%	1.35	5.98%	1.35	5.98%	LEVE		
FOTOGRAFÍA				PORCENTAJE DE NIVEL DE SEVERIDAD					RESUMEN DE LA MUESTRA

ELEMENTOS	NINGUNO	LEVE	MODERADO	SEVERO	ÁREA AFECTADA	ÁREA NO AFECTADA			
				MURO	94.02%	5.48%	0.50%	0.00%	M2	M2			
				UNIDAD DE MUESTRA	94.02%	5.48%	0.50%	0.00%	1.35	21.28			
									%	%

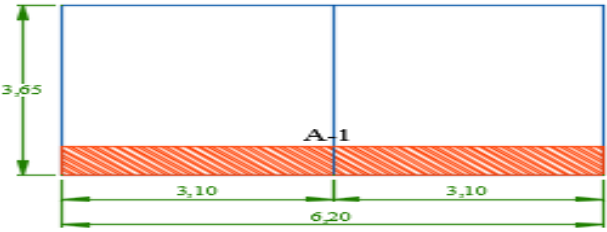
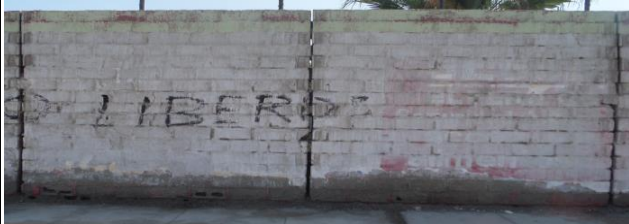
UNIDAD DE MUESTRA 05				MANUAL DE PATOLOGÍAS					UBICACIÓN PLANO EN PLANTA				
AUTOR	BACH. WILFREDO POMA SOLIER			EROSIÓN QUÍMICA	A		C	EFLORESCENCIA

PATOLOGÍA	ÁREA AFECTADA (M2)	ÁREA AFECTADA (%)	ÁREA AFECTADA (M2)	ÁREA AFECTADA (%)	ÁREA AFECTADA (M2)	ÁREA AFECTADA (%)	ÁREA AFECTADA (M2)	ÁREA AFECTADA (%)	ÁREA AFECTADA (M2)	ÁREA AFECTADA (%)			
EROSIÓN QUÍMICA	0.00	0.00%	0.00	0.00%	0.00	0.00%	3.72	16.44%	3.72	16.44%	MODERADO		
EROSIÓN MECÁNICA	0.00	0.00%	0.00	0.00%	0.00	0.00%	0.00	0.00%	0.00	0.00%	-		
EFLORESCENCIA	0.00	0.00%	0.00	0.00%	0.00	0.00%	0.00	0.00%	0.00	0.00%	-		
FISURA	0.00	0.00%	0.00	0.00%	0.00	0.00%	0.00	0.00%	0.00	0.00%	-		
TOTAL	0.00	0.00%	0.00	0.00%	0.00	0.00%	3.72	16.44%	3.72	16.44%	MODERADO		
<b>FOTOGRAFÍA</b>				<b>PORCENTAJE DE NIVEL DE SEVERIDAD</b>					<b>RESUMEN DE LA MUESTRA</b>

ELEMENTOS	NINGUNO	LEVE	MODERADO	SEVERO	ÁREA AFECTADA	ÁREA NO AFECTADA			
				MURO	83.56%	0.00%	16.44%	0.00%	M2	M2			
				UNIDAD DE MUESTRA	<b>83.56%</b>	<b>0.00%</b>	<b>16.44%</b>	<b>0.00%</b>	3.72	18.91			
								%	%

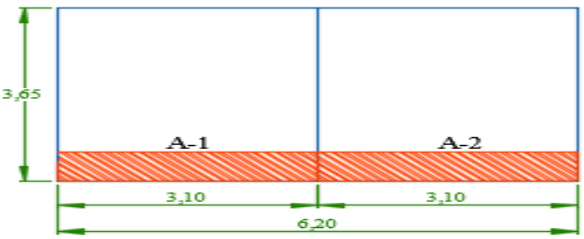
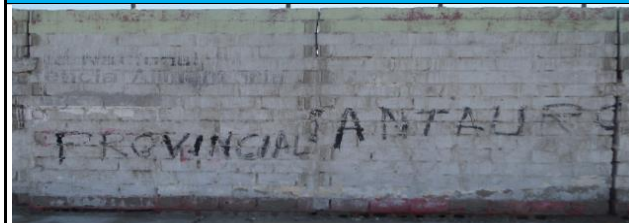
EROSIÓN QUÍMICA	0.00	0.00%	0.00	0.00%	0.00	0.00%	3.72	16.44%	3.72	16.44%	MODERADO		
EROSIÓN MECÁNICA	0.00	0.00%	0.00	0.00%	0.00	0.00%	0.00	0.00%	0.00	0.00%	-		
EFLORESCENCIA	0.00	0.00%	0.00	0.00%	0.00	0.00%	0.00	0.00%	0.00	0.00%	-		
FISURA	0.00	0.00%	0.00	0.00%	0.00	0.00%	0.00	0.00%	0.00	0.00%	-		
TOTAL	0.00	0.00%	0.00	0.00%	0.00	0.00%	3.72	16.44%	3.72	16.44%	MODERADO		
FOTOGRAFÍA			PORCENTAJE DE NIVEL DE SEVERIDAD					RESUMEN DE LA MUESTRA

ELEMENTOS	NINGUNO	LEVE	MODERADO	SEVERO	ÁREA AFECTADA	ÁREA NO AFECTADA				
			MURO	83.56%	0.00%	16.44%	0.00%	M2	M2				
			UNIDAD DE MUESTRA	83.56%	0.00%	16.44%	0.00%	3.72	18.91				
								%	%

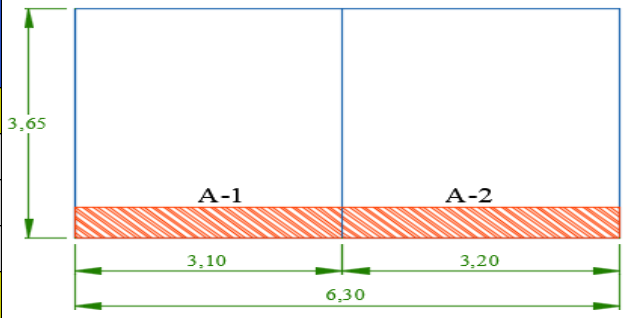
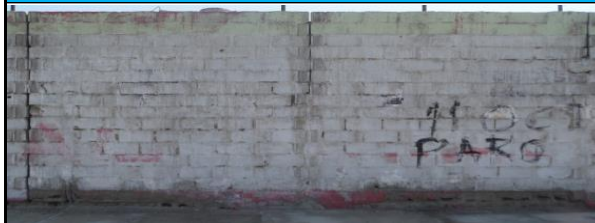
UNIVERSIDAD CATOLICA LOS ANGELES CHIMBOTE	
UNIDAD DE MUESTRA 07				MANUAL DE PATOLOGÍAS					UBICACIÓN PLANO EN PLANTA			
AUTOR	BACH. WILFREDO POMA SOLIER			EROSIÓN QUÍMICA	A		C	EFLORESCENCIA

EROSIÓN QUÍMICA	0.00	0.00%	0.00	0.00%	0.00	0.00%	3.15	13.48%	3.15	13.48%	MODERADO	
EROSIÓN MECÁNICA	0.00	0.00%	0.00	0.00%	0.00	0.00%	0.00	0.00%	0.00	0.00%	-	
EFLORESCENCIA	0.00	0.00%	0.00	0.00%	0.00	0.00%	0.00	0.00%	0.00	0.00%	-	
FISURA	0.00	0.00%	0.00	0.00%	0.00	0.00%	0.00	0.00%	0.00	0.00%	-	
TOTAL	0.00	0.00%	0.00	0.00%	0.00	0.00%	3.15	13.48%	3.15	13.48%	MODERADO	
FOTOGRAFÍA				PORCENTAJE DE NIVEL DE SEVERIDAD					RESUMEN DE LA MUESTRA

ELEMENTOS	NINGUNO	LEVE	MODERADO	SEVERO	ÁREA AFECTADA	ÁREA NO AFECTADA		
				MURO	86.52%	0.00%	13.48%	0.00%	M2	M2

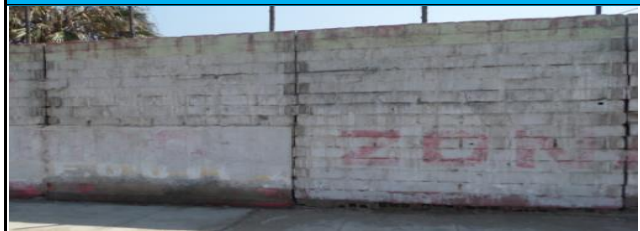
UNIVERSIDAD CATÓLICA LOS ÁNGELES CHIMBOTE	
UNIDAD DE MUESTRA 08				MANUAL DE PATOLOGÍAS					UBICACIÓN PLANO EN PLANTA			
AUTOR	BACH. WILFREDO POMA SOLIER			EROSIÓN QUÍMICA	A		C	EFLORESCENCIA

EROSIÓN QUÍMICA	0.00	0.00%	0.00	0.00%	1.55	29.41%	1.58	8.97%	3.13	13.69%	MODERADO	
EROSIÓN MECÁNICA	0.00	0.00%	0.00	0.00%	0.00	0.00%	0.00	0.00%	0.00	0.00%	-	
EFLORESCENCIA	0.00	0.00%	0.00	0.00%	0.00	0.00%	0.00	0.00%	0.00	0.00%	-	
FISURA	0.00	0.00%	0.00	0.00%	0.00	0.00%	0.00	0.00%	0.00	0.00%	-	
TOTAL	0.00	0.00%	0.00	0.00%	1.55	29.41%	1.58	8.97%	3.13	13.69%	MODERADO	
FOTOGRAFÍA				PORCENTAJE DE NIVEL DE SEVERIDAD					RESUMEN DE LA MUESTRA

ELEMENTOS	NINGUNO	LEVE	MODERADO	SEVERO	ÁREA AFECTADA	ÁREA NO AFECTADA		
				SOBRECIMIENTO	70.59%	0.00%	29.41%	0.00%	M2	M2		
				MURO	91.03%	0.00%	8.97%	0.00%	3.13	19.70		
				UNIDAD DE MUESTRA	86.31%	0.00%	13.69%	0.00%	%	%

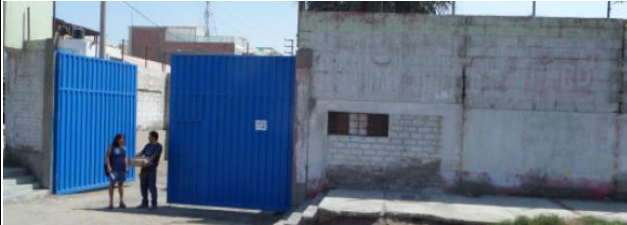
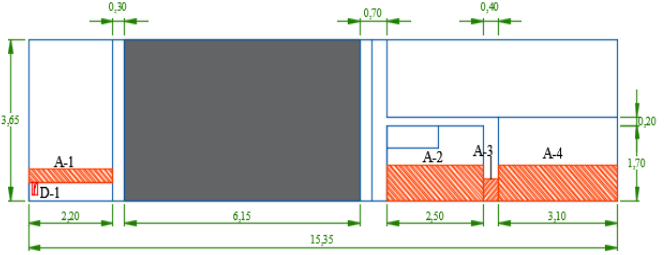
UNIDAD DE MUESTRA 09				MANUAL DE PATOLOGÍAS					UBICACIÓN PLANO EN PLANTA			
AUTOR	BACH. WILFREDO POMA SOLIER			EROSIÓN QUÍMICA	A		C	EFLORESCENCIA

EROSIÓN QUÍMICA	0.00	0.00%	0.20	4.54%	2.48	42.11%	2.66	12.80%	5.34	16.91%	LEVE	
EROSIÓN MECÁNICA	0.00	0.00%	0.00	0.00%	0.00	0.00%	0.00	0.00%	0.00	0.00%	-	
EFLORESCENCIA	0.00	0.00%	0.00	0.00%	0.00	0.00%	0.00	0.00%	0.00	0.00%	-	
FISURA	0.00	0.00%	0.00	0.00%	0.04	0.71%	0.00	0.00%	0.04	0.13%	LEVE	
TOTAL	0.00	0.00%	0.20	4.54%	2.52	42.82%	2.66	12.80%	5.38	17.04%	LEVE	
FOTOGRAFÍA				PORCENTAJE DE NIVEL DE SEVERIDAD					RESUMEN DE LA MUESTRA

ELEMENTOS	NINGUNO	LEVE	MODERADO	SEVERO	ÁREA AFECTADA	ÁREA NO AFECTADA		
				COLUMNA	95.46%	4.54%	0.00%	0.00%	M2	M2		
				SOBRECIMIENTO	57.18%	42.82%	0.00%	0.00%	5.38	26.20		
				MURO	87.20%	3.18%	9.62%	0.00%	%	%		
				UNIDAD DE MUESTRA	82.96%	10.71%	6.33%	0.00%	17.04%	82.96%

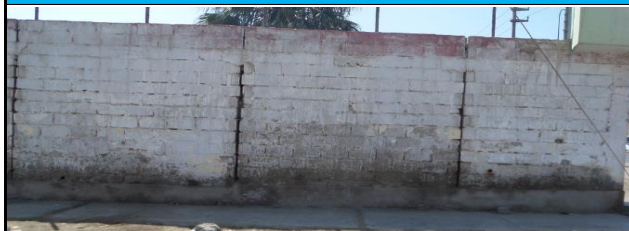
EROSIÓN QUÍMICA	0.00	0.00%	0.10	10.99%	0.00	0.00%	7.01	21.46%	7.11	19.32%	LEVE				
EROSIÓN MECÁNICA	0.00	0.00%	0.00	0.00%	0.00	0.00%	0.00	0.00%	0.00	0.00%	-				
EFLORESCENCIA	0.00	0.00%	0.00	0.00%	2.18	67.43%	0.00	0.00%	2.18	5.92%	LEVE				
FISURA	0.00	0.00%	0.00	0.00%	0.00	0.00%	0.00	0.00%	0.00	0.00%	-				
TOTAL	0.00	0.00%	0.10	10.99%	2.18	67.43%	7.01	21.46%	9.28	25.24%	LEVE				
FOTOGRAFÍA				PORCENTAJE DE NIVEL DE SEVERIDAD						RESUMEN DE LA MUESTRA

ELEMENTOS	NINGUNO	LEVE	MODERADO	SEVERO	ÁREA AFECTADA	ÁREA NO AFECTADA					
				COLUMNA	89.01%	10.99%	0.00%	0.00%	M2	M2					
				SOBRECIMIENTO	32.57%	67.43%	0.00%	0.00%	9.28	27.50					
				MURO	78.54%	21.46%	0.00%	0.00%	%	%					
				UNIDAD DE MUESTRA	74.76%	25.24%	0.00%	0.00%	25.24%	74.76%

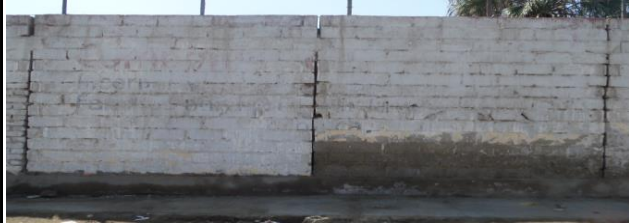
EROSIÓN QUÍMICA	0.00	0.00%	0.00	0.00%	0.00	0.00%	2.98	13.47%	2.98	12.25%	LEVE	
EROSIÓN MECÁNICA	0.00	0.00%	0.00	0.00%	0.00	0.00%	0.00	0.00%	0.00	0.00%	-	
EFLORESCENCIA	0.00	0.00%	0.00	0.00%	2.19	100.00%	0.00	0.00%	2.19	9.04%	LEVE	
FISURA	0.00	0.00%	0.00	0.00%	0.00	0.00%	0.00	0.00%	0.00	0.00%	-	
TOTAL	0.00	0.00%	0.00	0.00%	2.19	100.00%	2.98	13.47%	5.17	21.29%	LEVE	
FOTOGRAFÍA				PORCENTAJE DE NIVEL DE SEVERIDAD					RESUMEN DE LA MUESTRA

ELEMENTOS	NINGUNO	LEVE	MODERADO	SEVERO	ÁREA AFECTADA	ÁREA NO AFECTADA		
				SOBRECIMIENTO	0.00%	100.00%	0.00%	0.00%	M2	M2		
				MURO	86.53%	13.47%	0.00%	0.00%	5.17	19.11		
				UNIDAD DE MUESTRA	78.71%	21.29%	0.00%	0.00%	%	%

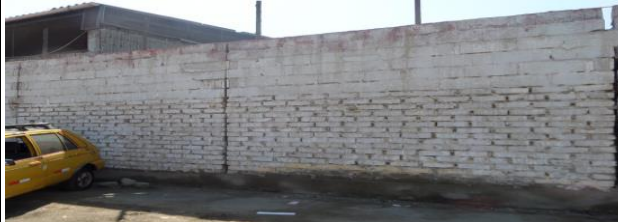
EROSIÓN QUÍMICA	0.00	0.00%	0.00	0.00%	0.00	0.00%	2.48	11.30%	2.48	10.27%	LEVE	
EROSIÓN MECÁNICA	0.00	0.00%	0.00	0.00%	0.00	0.00%	0.00	0.00%	0.00	0.00%	-	
EFLORESCENCIA	0.00	0.00%	0.00	0.00%	1.09	49.95%	0.00	0.00%	1.09	4.52%	LEVE	
FISURA	0.00	0.00%	0.00	0.00%	0.00	0.00%	0.00	0.00%	0.00	0.00%	-	
TOTAL	0.00	0.00%	0.00	0.00%	1.09	49.95%	2.48	11.30%	3.56	14.79%	LEVE	
FOTOGRAFÍA				PORCENTAJE DE NIVEL DE SEVERIDAD					RESUMEN DE LA MUESTRA

ELEMENTOS	NINGUNO	LEVE	MODERADO	SEVERO	ÁREA AFECTADA	ÁREA NO AFECTADA		
				SOBRECIMIENTO	50.05%	49.95%	0.00%	0.00%	M2	M2		
				MURO	88.70%	11.30%	0.00%	0.00%	3.56	20.53		
				UNIDAD DE MUESTRA	85.21%	14.79%	0.00%	0.00%	%	%

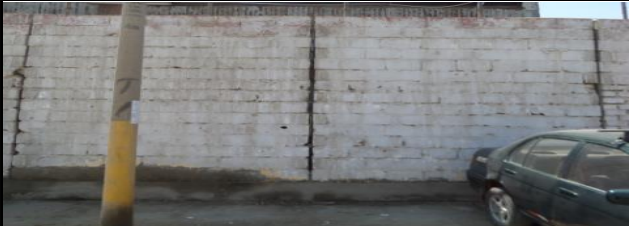
EROSIÓN QUÍMICA	0.00	0.00%	0.00	0.00%	0.00	0.00%	0.83	3.79%	0.83	3.45%	LEVE	
EROSIÓN MECÁNICA	0.00	0.00%	0.00	0.00%	0.00	0.00%	0.00	0.00%	0.00	0.00%	-	
EFLORESCENCIA	0.00	0.00%	0.00	0.00%	2.16	100.00%	0.00	0.00%	2.16	9.04%	LEVE	
FISURA	0.00	0.00%	0.00	0.00%	0.00	0.00%	0.00	0.00%	0.00	0.00%	-	
TOTAL	0.00	0.00%	0.00	0.00%	2.16	100.00%	0.83	3.79%	2.99	12.49%	LEVE	
FOTOGRAFÍA				PORCENTAJE DE NIVEL DE SEVERIDAD					RESUMEN DE LA MUESTRA

ELEMENTOS	NINGUNO	LEVE	MODERADO	SEVERO	ÁREA AFECTADA	ÁREA NO AFECTADA		
				SOBRECIMIENTO	0.00%	100.00%	0.00%	0.00%	M2	M2		
				MURO	96.21%	3.79%	0.00%	0.00%	2.99	20.92		
				UNIDAD DE MUESTRA	87.51%	12.49%	0.00%	0.00%	%	%

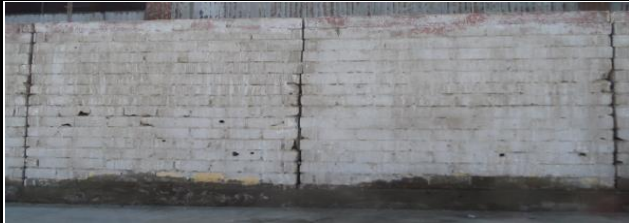
EROSIÓN QUÍMICA	0.00	0.00%	0.00	0.00%	0.00	0.00%	0.83	3.79%	0.83	3.45%	LEVE	
EROSIÓN MECÁNICA	0.00	0.00%	0.00	0.00%	0.00	0.00%	0.00	0.00%	0.00	0.00%	-	
EFLORESCENCIA	0.00	0.00%	0.00	0.00%	2.16	100.00%	0.00	0.00%	2.16	9.04%	LEVE	
FISURA	0.00	0.00%	0.00	0.00%	0.00	0.00%	0.00	0.00%	0.00	0.00%	-	
TOTAL	0.00	0.00%	0.00	0.00%	2.16	100.00%	0.83	3.79%	2.99	12.49%	LEVE	
FOTOGRAFÍA				PORCENTAJE DE NIVEL DE SEVERIDAD					RESUMEN DE LA MUESTRA

ELEMENTOS	NINGUNO	LEVE	MODERADO	SEVERO	ÁREA AFECTADA	ÁREA NO AFECTADA		
				SOBRECIMIENTO	0.00%	100.00%	0.00%	0.00%	M2	M2		
				MURO	96.21%	3.79%	0.00%	0.00%	2.99	20.92		
				UNIDAD DE MUESTRA	87.51%	12.49%	0.00%	0.00%	%	%		
				UNIDAD DE MUESTRA	87.51%	12.49%	0.00%	0.00%	12.49%	87.51%

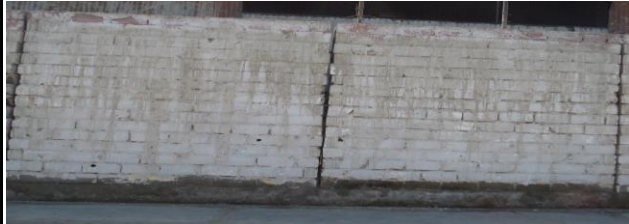
EROSIÓN QUÍMICA	0.00	0.00%	0.00	0.00%	0.00	0.00%	1.33	6.03%	1.33	5.48%	LEVE	
EROSIÓN MECÁNICA	0.00	0.00%	0.00	0.00%	0.00	0.00%	0.07	0.31%	0.07	0.28%	MODERADO	
EFLORESCENCIA	0.00	0.00%	0.00	0.00%	2.19	100.00%	0.00	0.00%	2.19	9.04%	LEVE	
FISURA	0.00	0.00%	0.00	0.00%	0.00	0.00%	0.00	0.00%	0.00	0.00%	-	
TOTAL	0.00	0.00%	0.00	0.00%	2.19	100.00%	1.40	6.33%	3.59	14.80%	LEVE	
FOTOGRAFÍA			PORCENTAJE DE NIVEL DE SEVERIDAD					RESUMEN DE LA MUESTRA

ELEMENTOS	NINGUNO	LEVE	MODERADO	SEVERO	ÁREA AFECTADA	ÁREA NO AFECTADA			
			SOBRECIMIENTO	0.00%	100.00%	0.00%	0.00%	M2	M2			
			MURO	93.67%	6.03%	0.31%	0.00%					
			UNIDAD DE MUESTRA	85.20%	14.52%	0.28%	0.00%	14.80%	85.20%

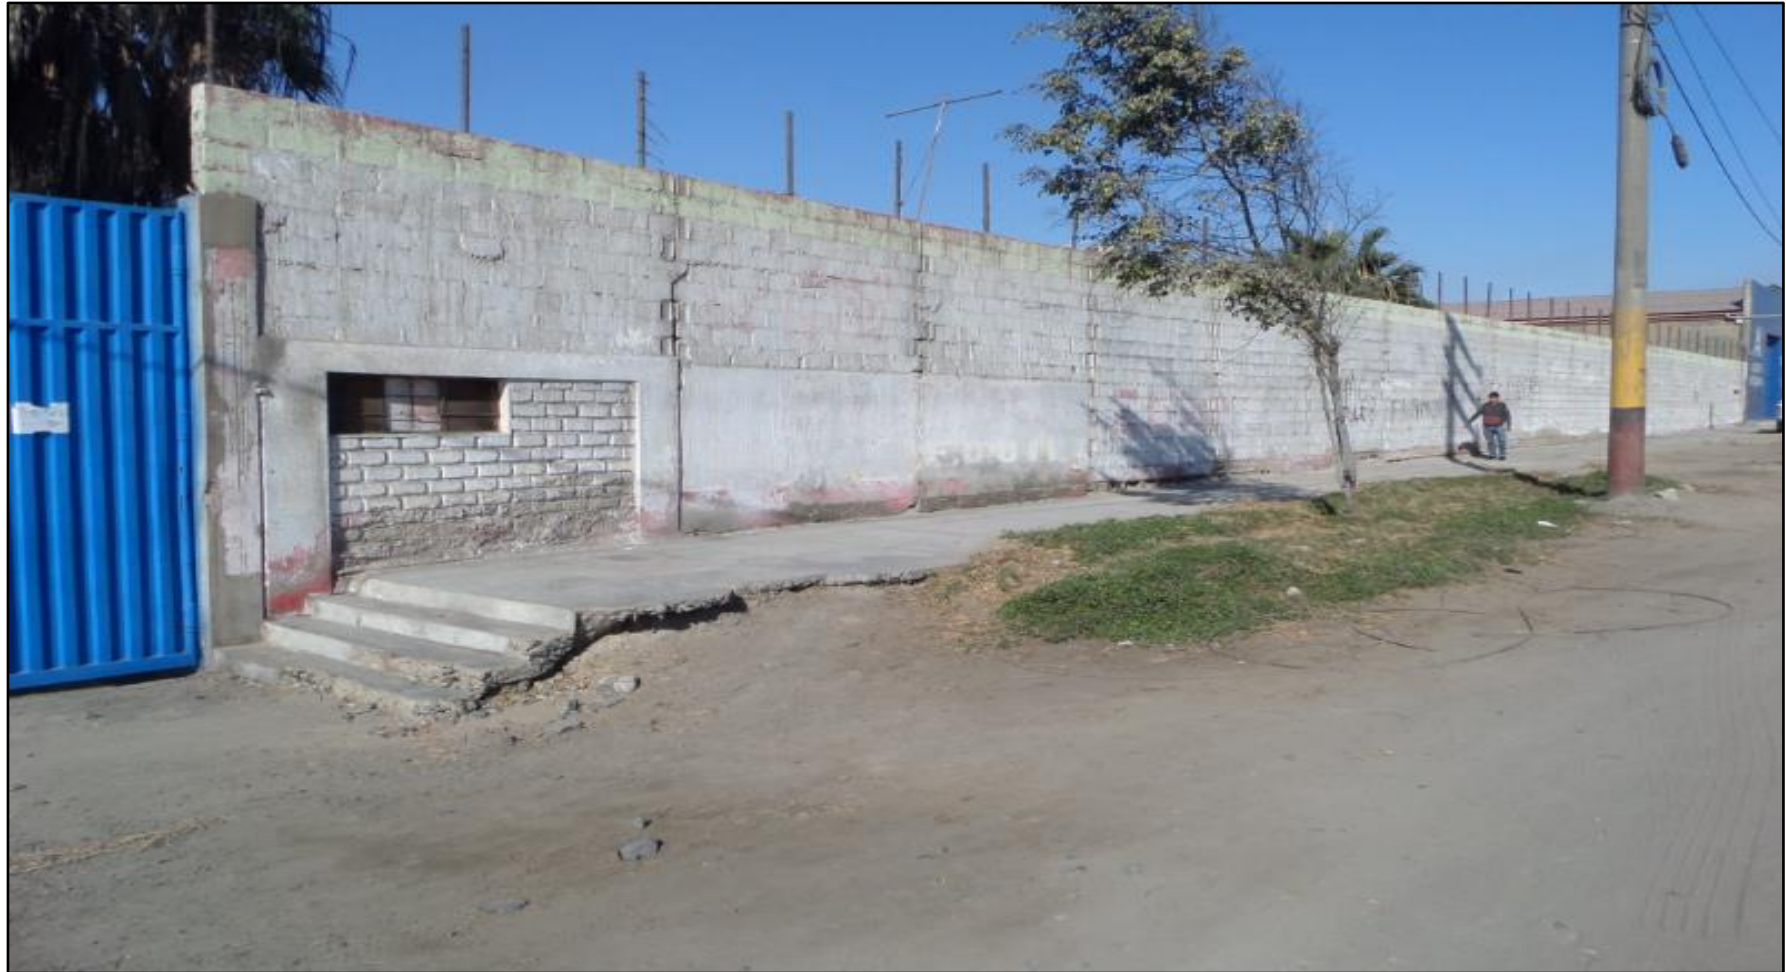
Vista Panorámica lado Derecho del Cerco Perimétrico del Almacén ex Prona del distrito de Chimbote.

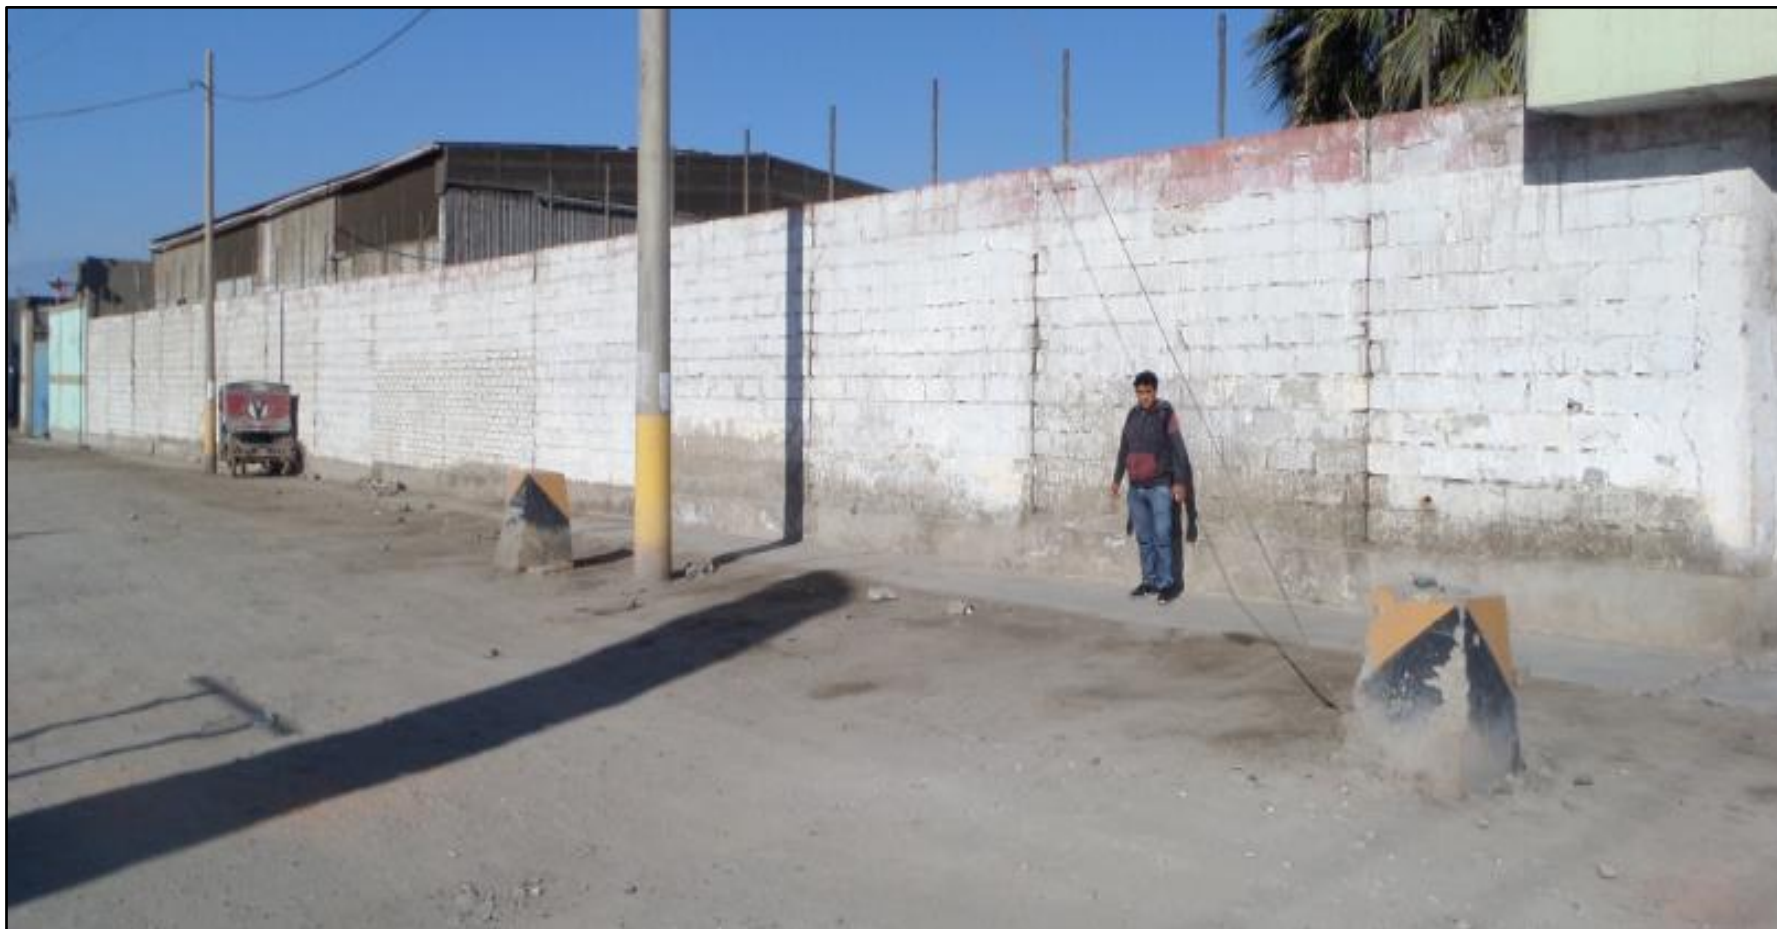
Vista Panorámica lado Izquierdo del Cerco Perimétrico del Almacén ex Prona del distrito de Chimbote.

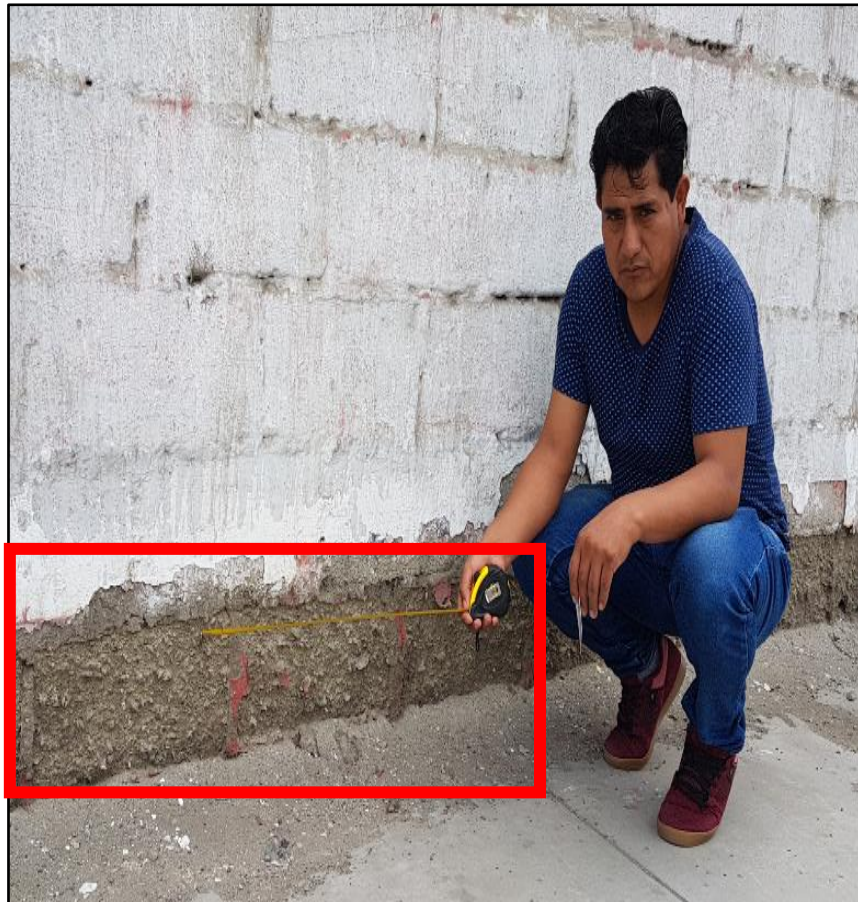
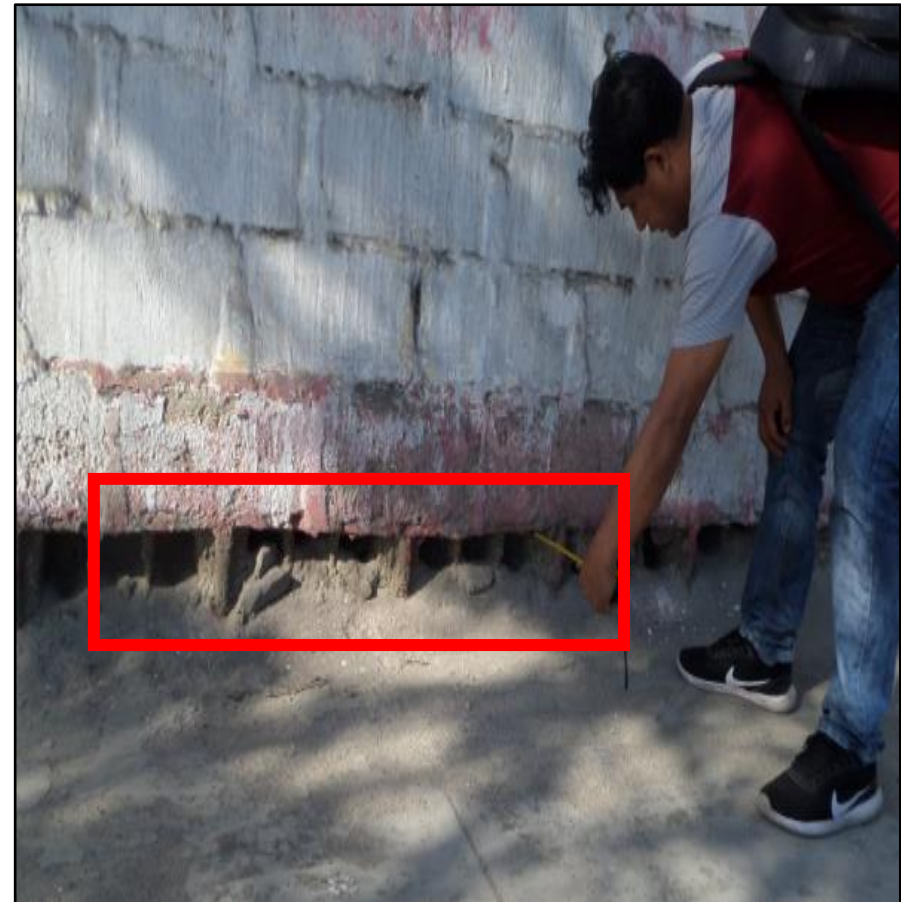
Erosión los muros de albañilería del Cerco Perimétrico del Almacén ex Prona del distrito de Chimbote.

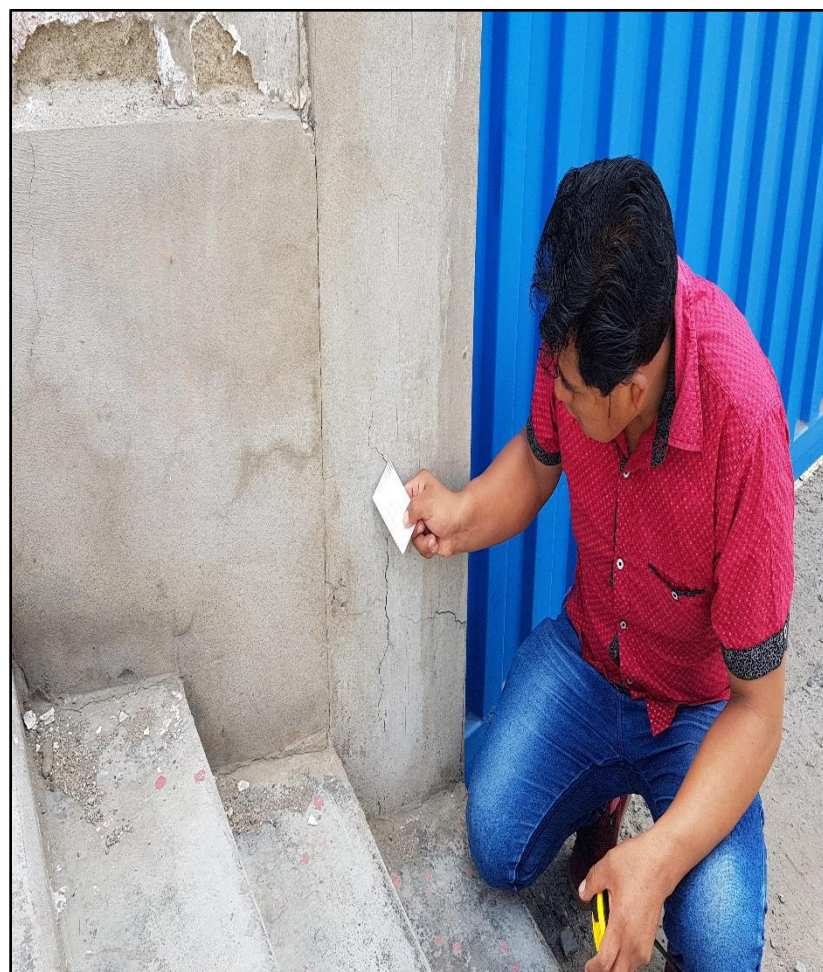
Fisura en muros de albañilería del Cerco Perimétrico del Almacén ex Prona del distrito de Chimbote.

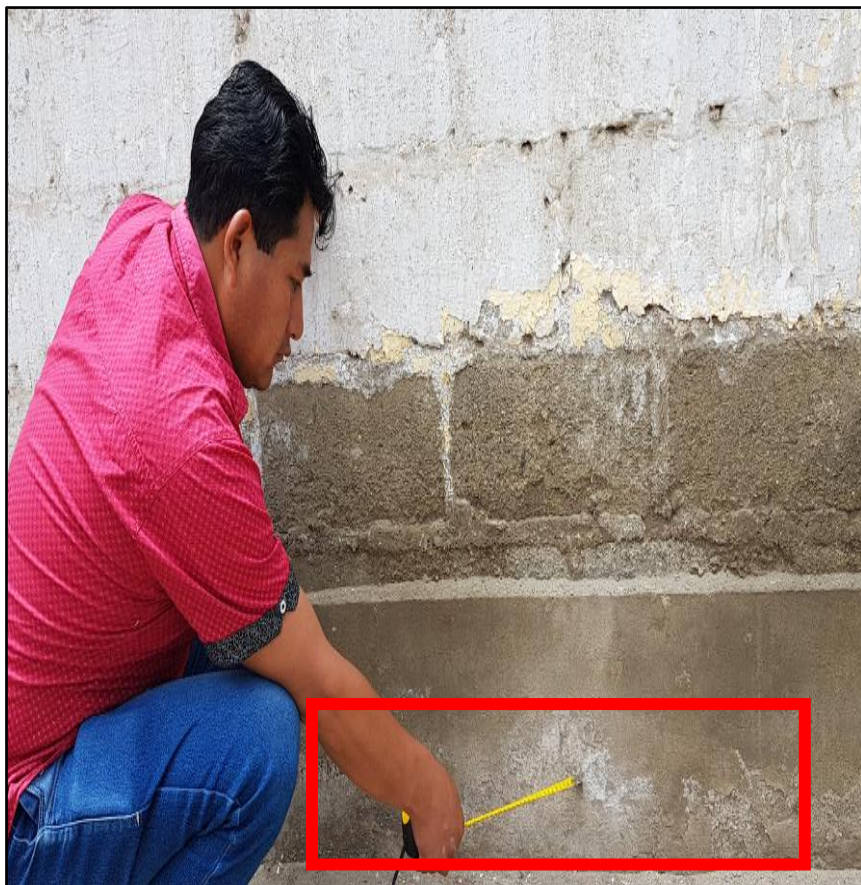
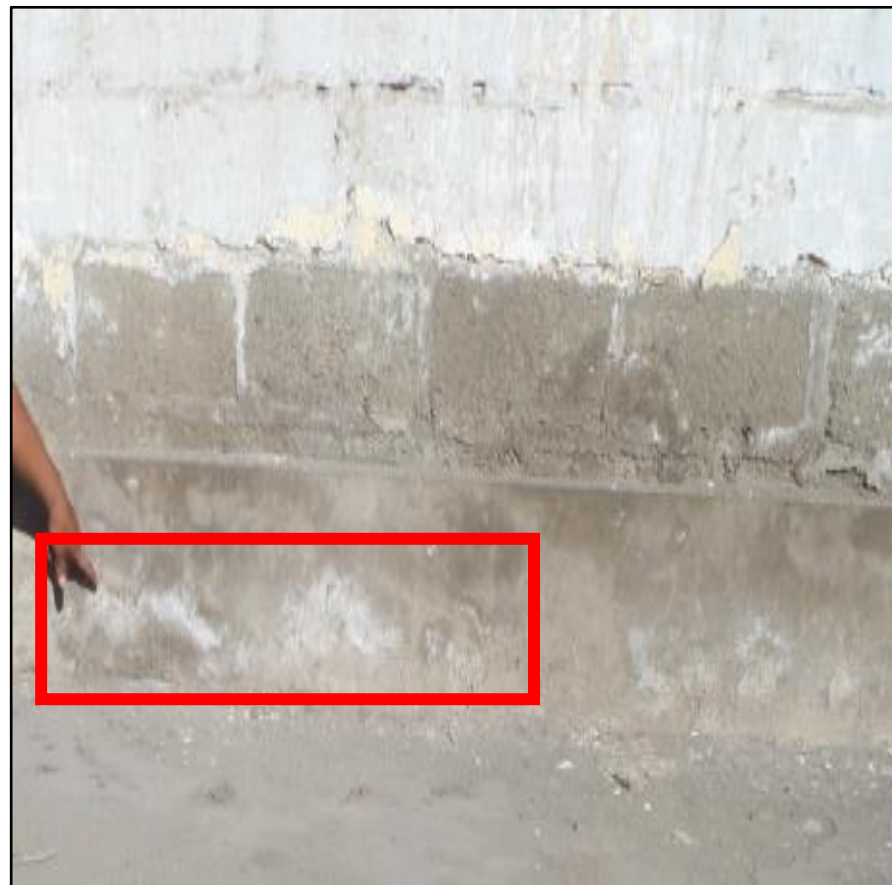
Eflorescencia en muros de albañilería del Cerco Perimétrico del Almacén ex Prona del distrito de Chimbote.

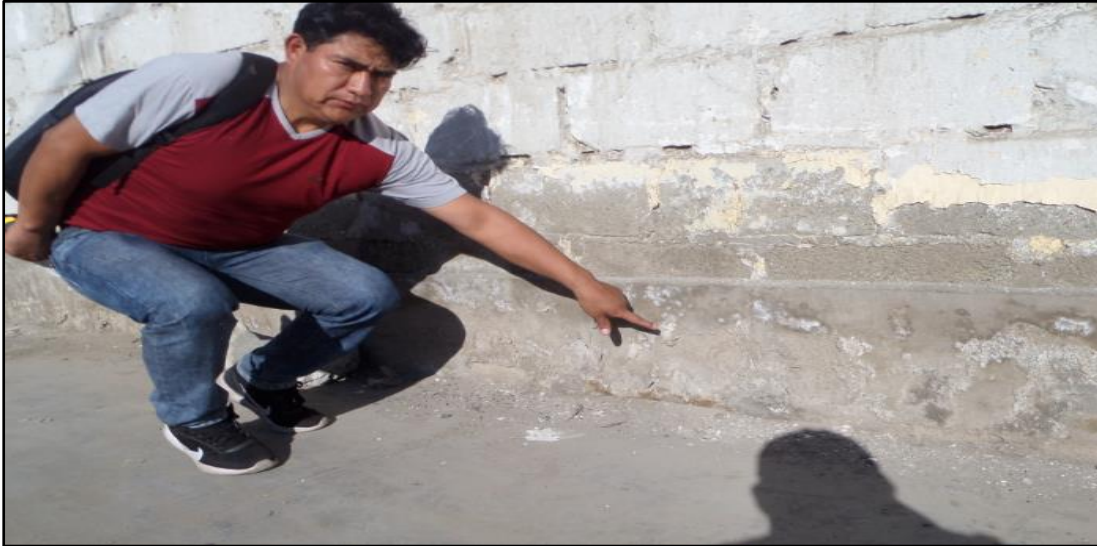
### UNIDA DE MUESTRA 10

#### EFLORESCENCIA

Usar un cepillo de púas metálicas y cepillar sobre toda la mancha. Usando un limpiador ácido para neutralizar y eliminar la eflorescencia. Dejar secar por un determinado tiempo, luego aplicar una capa de mortero resistente añadiendo un aditivo o sika, cubriendo el área afectada, finalmente pintar con pintura látex.

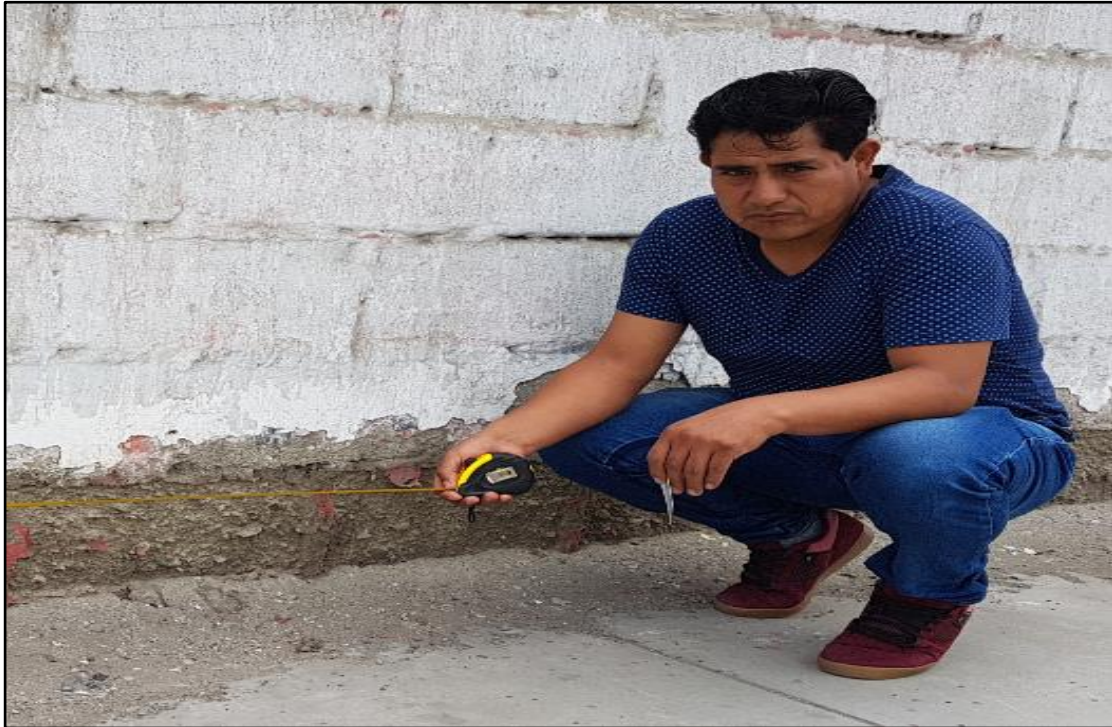
## **UNIDAD DE MUESTRA 07**

### **EROSIÓN QUÍMICA**

Cabe mencionar que para realizar dichas acciones, antes se deberá humedecer con adhesivo al área y juntas a reparar, para adherir concreto nuevo y viejo.

3. Por último, como medida de seguridad, se recomienda realizar un revestimiento con un mortero de 1:3 y aplicarlo desde el sobrecimiento hasta el paño reparado, para que el muro tenga mayor resistencia ante los daños que causa la erosión. Después de ellos dar el acabado y pintar al gusto.

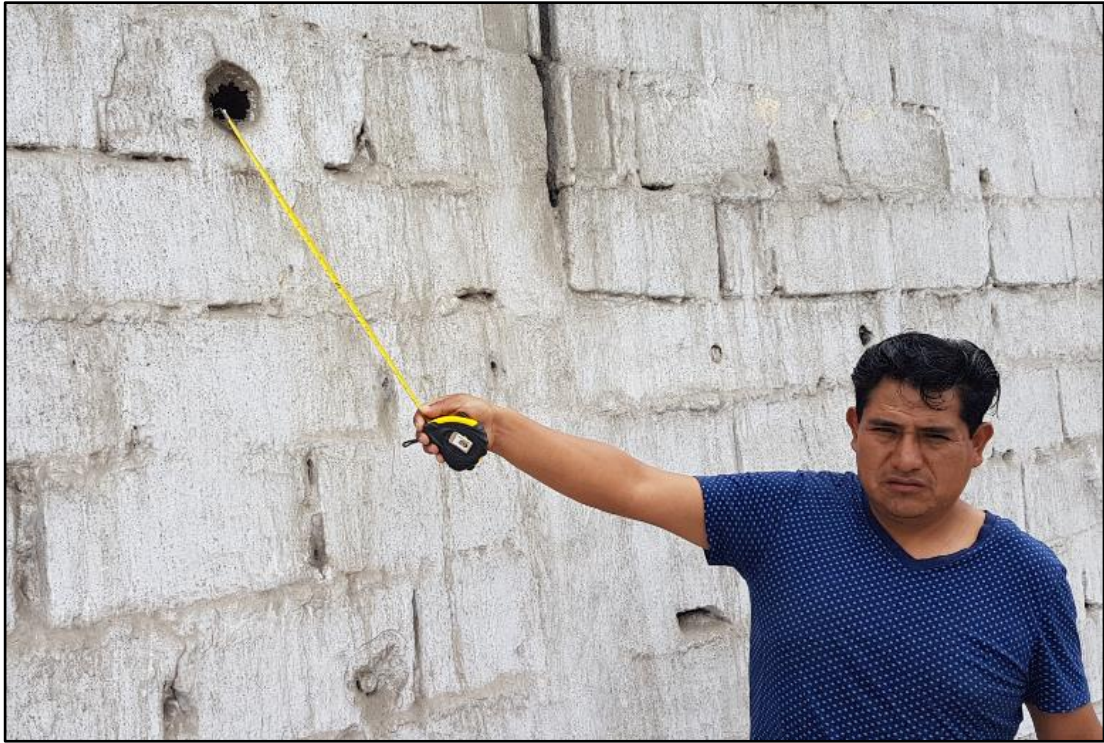
## **UNIDAD DE MUESTRA 02**

### **EROSIÓN MECÁNICA**

Eliminar todo material suelto. Picar el elemento erosionado, posteriormente colocar un adhesivo estructural de concreto, que se realiza con brocha o rodillo sobre la superficie preparada, a continuación, se debe vaciar el mortero fresco antes de 3 horas de aplicado el adhesivo, este mortero deberá tener impermeabilizante (sellador contra la penetración de la humedad, finalmente hacer el curado respectivo.

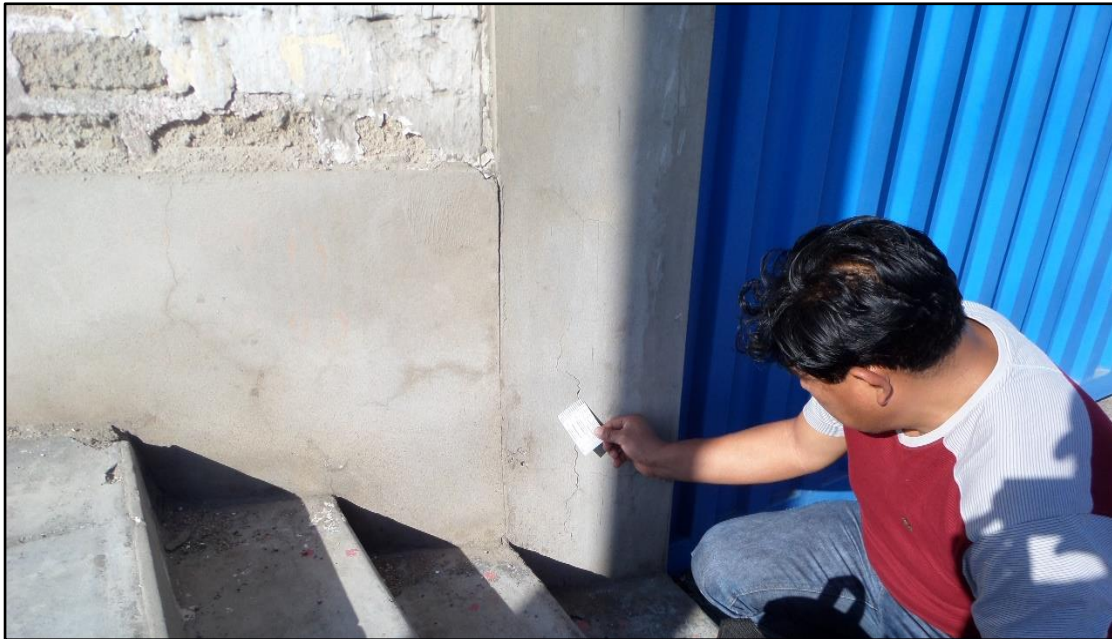
## **UNIDAD DE MUESTRA 09**

### **FISURA**

Se denomina fisura la separación incompleta entre dos o más partes con o sin espacio entre ellas. Se puede definir también como una rotura en la masa de concreto que se manifiesta exteriormente con un desarrollo lineal.
