UNIVERSIDAD CATÓLICA LOS ÁNGELES  
CHIMBOTE

DETERMINACIÓN Y EVALUACIÓN DE LAS  
PATOLOGÍAS DEL MORTERO EN LAS ESTRUCTURAS  
DE ALBAÑILERÍA CONFINADA DEL CERCO  
PERIMÉTRICO DEL CAMAL MUNICIPAL DEL DISTRITO  
DE PUNCHANA, PROVINCIA DE MAYNAS, REGION  
LORETO, DICIEMBRE - 2017.

**TESIS PARA OPTAR EL TÍTULO PROFESIONAL DE  
INGENIERO CIVIL**

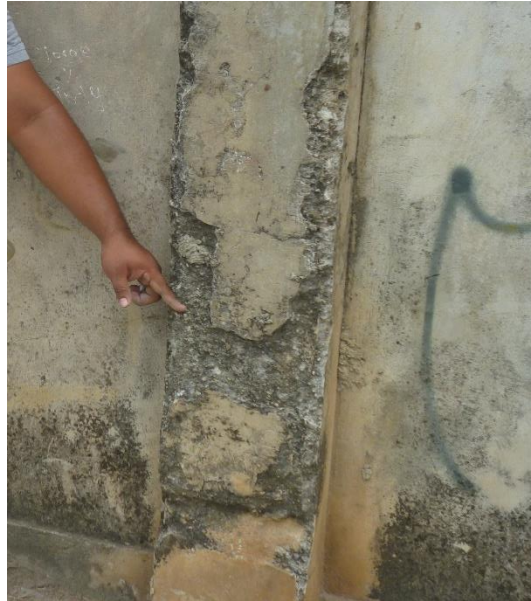
**Causas:** Los materiales le erosionan a causa de un proceso de alteración natural debido a la acción de los agentes naturales, pero este problema se ha agravado, sobre todo en el caso del agua, por el aumento de agresividad

Figura 18. Erosión en columna  
Nota. Fuente: (Elaboración Propia)

“La causa directa de esta patología son los agentes atmosféricos, por lo tanto, no se puede tomar ninguna medida directa, para llevar a cabo una actuación sobre la erosión atmosférica que sufren los paramentos se realizará la sustitución de la pieza afectada, rellenar juntas o aplicar un tratamiento o imprimación en la superficie afectada. Realizar inspecciones visuales periódicas de las diferentes lesiones mecánicas presentes en la vivienda, controlando las propias erosiones y la aparición de nuevas. Sin dejar de banda el estado de conservación de la vivienda”

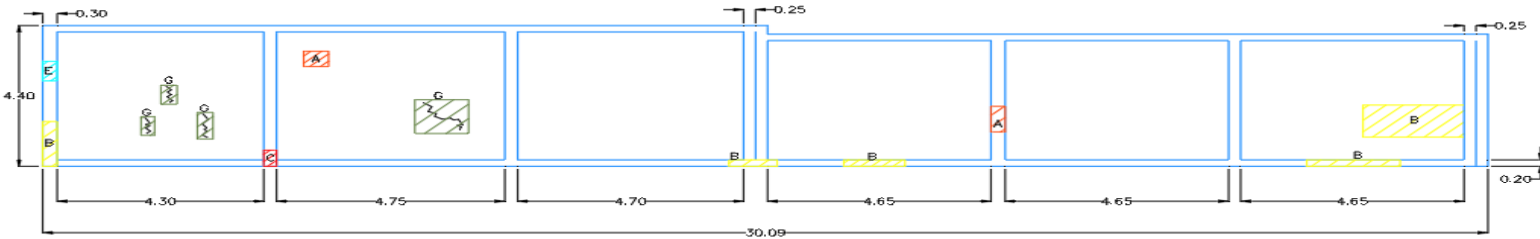
<b>ÁREA TOTAL (M2)</b> 129.10		<b>NIVEL DE SEVERIDAD</b> LEVE MODERADO ALTO			<b>PLANO DE PATOLOGÍAS DE LA UNIDAD DE MUESTRA - 01</b>

UNIDAD DE MUESTRA 01																
SIMBOLOGÍA	PATOLOGÍAS IDENTIFICADAS	COLUMNA			ALBAÑILERÍA			SOBRECIMIENTO			VIGAS			TOTAL		
		ÁREA (m2)	% ÁREA AFECTADA	NIVEL DE SEVERIDAD	ÁREA (m2)	% ÁREA AFECTADA	NIVEL DE SEVERIDAD	ÁREA (m2)	% ÁREA AFECTADA	NIVEL DE SEVERIDAD	ÁREA (m2)	% ÁREA AFECTADA	NIVEL DE SEVERIDAD	ÁREA AFECTADA (m2)	% ÁREA AFECTADA

A	PICADURA	0.25	9.26%	LEVE	0.27	0.23%	MODERADO	0.00	0.00%	-	0.00	0.00%	-	0.52	0.40%	
B	DESPRENDIMIENTO	1.20	44.44%	MODERADO	0.00	0.00%	-	1.08	20.77%	MODERADO	0.00	0.00%	-	2.28	1.77%	
C	CORROSIÓN	0.33	12.22%	MODERADO	0.00	0.00%	-	0.00	0.00%	-	0.00	0.00%	-	0.33	0.26%	
D	MOHO	0.00	0.00%	-	0.00	0.00%	-	0.00	0.00%	-	0.00	0.00%	-	0.00	0.00%	
E	EROSIÓN	0.35	12.96%	MODERADO	0.00	0.00%	-	0.00	0.00%	-	0.00	0.00%	-	0.35	0.27%	
F	ORGANISMOS	0.00	0.00%	-	0.00	0.00%	-	0.00	0.00%	-	0.00	0.00%	-	0.00	0.00%	
G	FISURAS	0.00	0.00%	-	0.00	0.00%	-	0.00	0.00%	-	0.00	0.00%	-	0.00	0.00%	
<b>TOTAL</b>		<b>2.13</b>	<b>78.89%</b>		<b>0.27</b>	<b>0.23%</b>		<b>1.08</b>	<b>20.77%</b>		<b>0.00</b>	<b>0.00%</b>		<b>3.48</b>	<b>2.69%</b>	
<b>NIVEL DE SEVERIDAD</b>																
<b>UNIDAD DE MUESTRA 01</b>		<b>ÁREA AFECTADA (M2)</b>			<b>ÁREA AFECTADA %</b>			<b>ÁREA NO AFECTADA (M2)</b>			<b>ÁREA NO AFECTADA %</b>			<b>NIVEL DE SEVERIDAD</b>

<b>3.48</b>			<b>2.69%</b>			<b>125.62</b>			<b>97.31%</b>			<b>MODERADO</b>

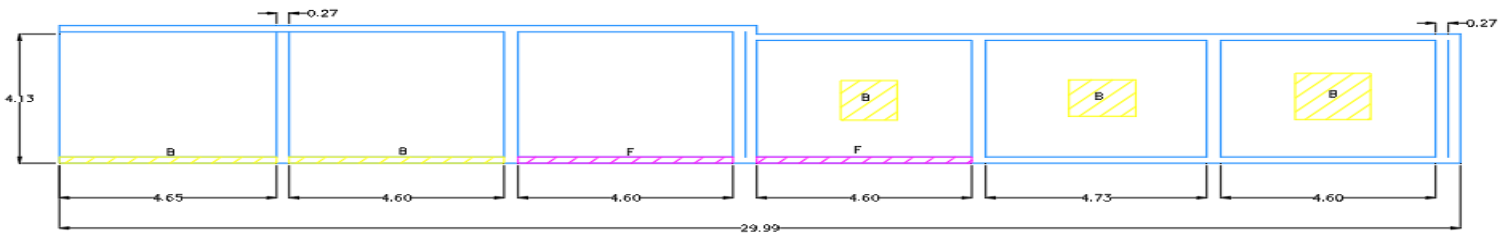
LEVE		MODERADO		ALTO	
LEVE																						
MODERADO																						
ALTO																						
<b>PLANO DE PATOLOGÍAS DE LA UNIDAD DE MUESTRA - 02</b>

UNIDAD DE MUESTRA 02																						
SIMBOLOGÍA	PATOLOGÍAS IDENTIFICADAS	COLUMNA			ALBAÑILERÍA			SOBRECIMIENTO			VIGAS			TOTAL								
		ÁREA (m2)	0.00	ÁREA (m2)	ÁREA (m2)	110.00	ÁREA (m2)	ÁREA (m2)	5.20	ÁREA (m2)	ÁREA (m2)	5.20	ÁREA (m2)	ÁREA AFECTADA (m2)	% ÁREA AFECTADA							
		ÁREA AFECTADA (m2)	% ÁREA AFECTADA	NIVEL DE SEVERIDAD	ÁREA AFECTADA (m2)	% ÁREA AFECTADA	NIVEL DE SEVERIDAD	ÁREA AFECTADA (m2)	% ÁREA AFECTADA	NIVEL DE SEVERIDAD	ÁREA AFECTADA (m2)	% ÁREA AFECTADA	NIVEL DE SEVERIDAD	ÁREA AFECTADA (m2)	% ÁREA AFECTADA							
A	PICADURA	0.00	0.00%	-	0.00	0.00%	-	0.00	0.00%	-	0.00	0.00%	-	0.00	0.00%							
B	DESPRENDIMIENTO	0.00	0.00%	-	4.90	4.45%	MODERADO	1.90	36.54%	MODERADO	0.00	0.00%	-	6.80	5.65%							
C	CORROSIÓN	0.00	0.00%	-	0.00	0.00%	-	0.00	0.00%	-	0.00	0.00%	-	0.00	0.00%							
D	MOHO	0.00	0.00%	-	0.00	0.00%	-	0.00	0.00%	-	0.00	0.00%	-	0.00	0.00%							
E	EROSIÓN	0.00	0.00%	-	0.00	0.00%	-	0.00	0.00%	-	0.00	0.00%	-	0.00	0.00%							
F	ORGANISMOS	0.00	0.00%	-	0.00	0.00%	-	1.95	37.50%	MODERADO	0.00	0.00%	-	1.95	1.62%							
G	FISURAS	0.00	0.00%	-	0.00	0.00%	-	0.00	0.00%	-	0.00	0.00%	-	0.00	0.00%							
<b>TOTAL</b>		<b>0.00</b>	<b>0.00%</b>		<b>4.90</b>	<b>4.45%</b>		<b>3.85</b>	<b>74.04%</b>		<b>0.00</b>	<b>0.00%</b>		<b>8.75</b>	<b>7.27%</b>							
<b>NIVEL DE SEVERIDAD</b>																						
<b>UNIDAD DE MUESTRA 02</b>		<b>ÁREA AFECTADA (M2)</b>			<b>ÁREA AFECTADA %</b>			<b>ÁREA NO AFECTADA (M2)</b>			<b>ÁREA NO AFECTADA %</b>			<b>NIVEL DE SEVERIDAD</b>								
		<b>8.75</b>			<b>7.27%</b>			<b>111.65</b>			<b>92.73%</b>

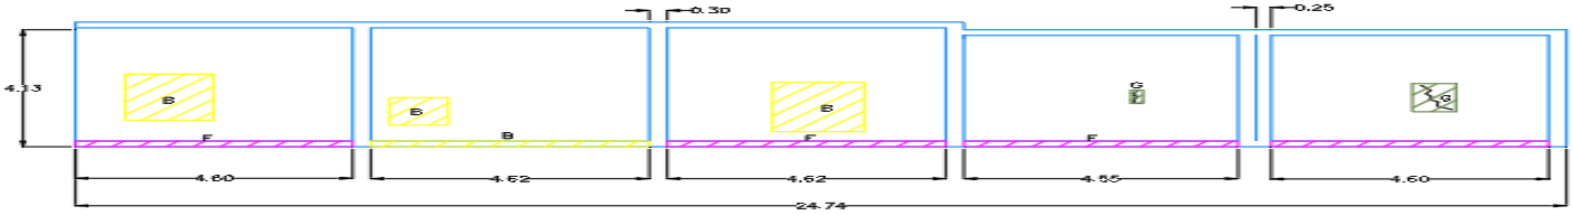
<b>ÁREA TOTAL (M2)</b> 113.09		<b>NIVEL DE SEVERIDAD</b> LEVE MODERADO ALTO			<b>PLANO DE PATOLOGÍAS DE LA UNIDAD DE MUESTRA - 03</b>

SIMBOLOGÍA	PATOLOGÍAS IDENTIFICADAS	UNIDAD DE MUESTRA 03														
		COLUMNA			ALBAÑILERÍA			SOBRECIMIENTO			VIGAS			TOTAL		
		ÁREA (m2)	3.50	ÁREA (m2)	ÁREA (m2)	95.99	ÁREA (m2)	ÁREA (m2)	5.20	ÁREA (m2)	ÁREA (m2)	8.40	ÁREA (m2)	ÁREA (m2)	ÁREA AFECTADA (m2)	% ÁREA AFECTADA

ÁREA AFECTADA (m2)	% ÁREA AFECTADA	NIVEL DE SEVERIDAD	ÁREA AFECTADA (m2)	% ÁREA AFECTADA	NIVEL DE SEVERIDAD	ÁREA AFECTADA (m2)	% ÁREA AFECTADA	NIVEL DE SEVERIDAD	ÁREA AFECTADA (m2)	% ÁREA AFECTADA	NIVEL DE SEVERIDAD	ÁREA AFECTADA (m2)	% ÁREA AFECTADA	ÁREA AFECTADA (m2)	% ÁREA AFECTADA	
A	PICADURA	0.00	0.00%	-	0.00	0.00%	-	0.00	0.00%	-	0.00	0.00%	-	0.00	0.00%	
B	DESPRENDIMIENTO	0.00	0.00%	-	5.33	5.55%	MODERADO	2.60	50.00%	MODERADO	0.00	0.00%	-	7.93	7.01%	
C	CORROSIÓN	0.00	0.00%	-	0.00	0.00%	-	0.00	0.00%	-	0.00	0.00%	-	0.00	0.00%	
D	MOHO	0.00	0.00%	-	0.00	0.00%	-	0.00	0.00%	-	0.00	0.00%	-	0.00	0.00%	
E	EROSIÓN	0.00	0.00%	-	0.00	0.00%	-	0.00	0.00%	-	0.00	0.00%	-	0.00	0.00%	
F	ORGANISMOS	0.00	0.00%	-	0.00	0.00%	-	2.60	50.00%	MODERADO	0.00	0.00%	-	2.60	2.30%	
G	FISURAS	0.00	0.00%	-	0.00	0.00%	-	0.00	0.00%	-	0.00	0.00%	-	0.00	0.00%	
<b>TOTAL</b>		<b>0.00</b>	<b>0.00%</b>		<b>5.33</b>	<b>5.55%</b>		<b>5.20</b>	<b>100.00%</b>		<b>0.00</b>	<b>0.00%</b>		<b>10.53</b>	<b>9.31%</b>

<b>NIVEL DE SEVERIDAD</b>																
<b>UNIDAD DE MUESTRA 03</b>		<b>ÁREA AFECTADA (M2)</b>			<b>ÁREA AFECTADA %</b>			<b>ÁREA NO AFECTADA (M2)</b>			<b>ÁREA NO AFECTADA %</b>			<b>NIVEL DE SEVERIDAD</b>		
		<b>10.53</b>			<b>9.31%</b>			<b>102.56</b>			<b>90.69%</b>			<b>MODERADO</b>

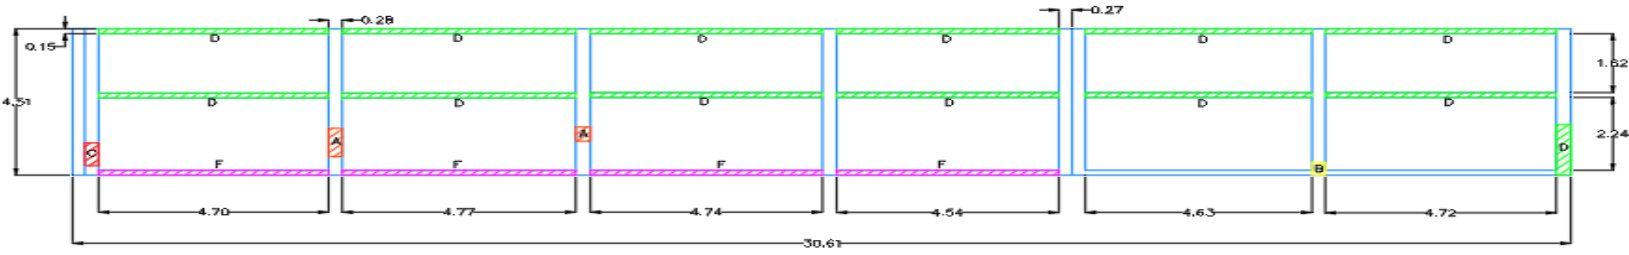
<b>ÁREA TOTAL (M2)</b> 113.09		<b>NIVEL DE SEVERIDAD</b> LEVE MODERADO ALTO			<b>PLANO DE PATOLOGÍAS DE LA UNIDAD DE MUESTRA - 04</b>

UNIDAD DE MUESTRA 04																
SIMBOLOGÍA	PATOLOGÍAS IDENTIFICADAS	COLUMNA			ALBAÑILERÍA			SOBRECIMIENTO			VIGAS			TOTAL		
		ÁREA (m2)	3.50	ÁREA (m2)	ÁREA (m2)	95.99	ÁREA (m2)	ÁREA (m2)	5.20	ÁREA (m2)	ÁREA (m2)	8.40	ÁREA (m2)	ÁREA AFECTADA (m2)	% ÁREA AFECTADA

ÁREA AFECTADA (m2)	% ÁREA AFECTADA	NIVEL DE SEVERIDAD	ÁREA AFECTADA (m2)	% ÁREA AFECTADA	NIVEL DE SEVERIDAD	ÁREA AFECTADA (m2)	% ÁREA AFECTADA	NIVEL DE SEVERIDAD	ÁREA AFECTADA (m2)	% ÁREA AFECTADA	NIVEL DE SEVERIDAD	ÁREA AFECTADA (m2)	% ÁREA AFECTADA	
A	PICADURA	0.45	12.86%	-	0.00	0.00%	-	0.00	0.00%	-	0.00	0.00%	-	0.45	0.40%	
B	DESPRENDIMIENTO	0.39	11.14%	-	0.00	0.00%	-	0.00	0.00%	-	0.00	0.00%	-	0.39	0.34%	
C	CORROSIÓN	0.43	12.29%	-	0.00	0.00%	-	0.00	0.00%	-	0.00	0.00%	-	0.43	0.38%	
D	MOHO	1.44	41.14%	-	0.00	0.00%	-	0.00	0.00%	-	0.00	0.00%	-	1.44	1.27%	
E	EROSIÓN	0.00	0.00%	-	0.00	0.00%	-	0.00	0.00%	-	0.00	0.00%	-	0.00	0.00%	
F	ORGANISMOS	0.00	0.00%	-	0.00	0.00%	-	4.80	92.31%	MODERADO	8.40	100.00%	-	13.20	11.67%	
G	FISURAS	0.00	0.00%	-	0.00	0.00%	-	0.00	0.00%	-	0.00	0.00%	-	0.00	0.00%	
<b>TOTAL</b>		<b>2.71</b>	<b>77.43%</b>		<b>0.00</b>	<b>0.00%</b>		<b>4.80</b>	<b>92.31%</b>		<b>8.40</b>	<b>100.00%</b>		<b>15.91</b>	<b>14.07%</b>

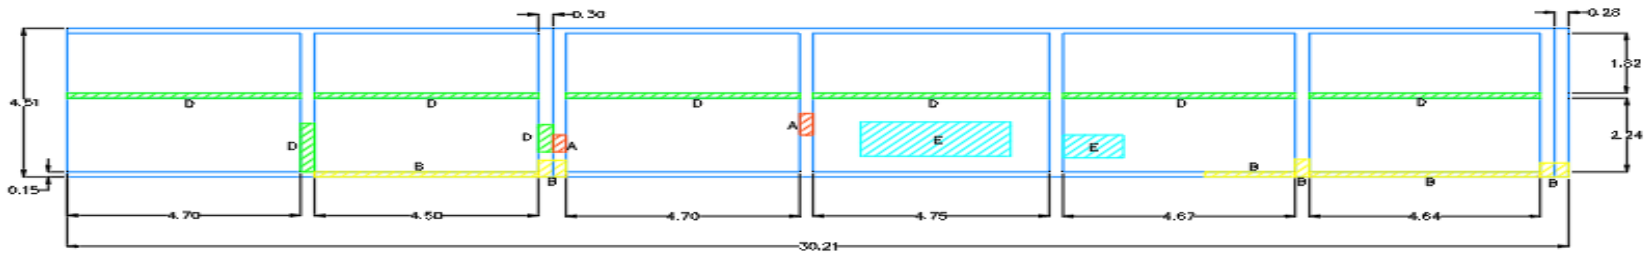
LEVE		MODERADO		ALTO	
LEVE																					
MODERADO																					
ALTO																					
<b>PLANO DE PATOLOGÍAS DE LA UNIDAD DE MUESTRA - 05</b>

UNIDAD DE MUESTRA 05																					
SIMBOLOGÍA	PATOLOGÍAS IDENTIFICADAS	COLUMNA			ALBAÑILERÍA			SOBRECIMIENTO			VIGAS			TOTAL							
		ÁREA (m2)	% ÁREA AFECTADA	NIVEL DE SEVERIDAD	ÁREA (m2)	% ÁREA AFECTADA	NIVEL DE SEVERIDAD	ÁREA (m2)	% ÁREA AFECTADA	NIVEL DE SEVERIDAD	ÁREA (m2)	% ÁREA AFECTADA	NIVEL DE SEVERIDAD	ÁREA AFECTADA (m2)	% ÁREA AFECTADA						
A	PICADURA	0.60	18.75%	MODERADO	0.00	0.00%	-	0.00	0.00%	-	0.00	0.00%	-	0.60	0.57%						
B	DESPRENDIMIENTO	0.55	17.19%	MODERADO	0.00	0.00%	-	0.00	0.00%	-	0.00	0.00%	-	0.55	0.52%						
C	CORROSIÓN	0.00	0.00%	-	0.00	0.00%	-	0.00	0.00%	-	0.00	0.00%	-	0.00	0.00%						
D	MOHO	0.65	20.31%	MODERADO	0.00	0.00%	-	0.00	0.00%	-	4.50	60.08%	MODERADO	5.15	4.86%						
E	EROSIÓN	0.00	0.00%	-	3.96	4.40%	MODERADO	0.00	0.00%	-	0.00	0.00%	-	3.96	3.74%						
F	ORGANISMOS	0.00	0.00%	-	0.00	0.00%	-	1.40	27.18%	MODERADO	0.00	0.00%	-	1.40	1.32%						
G	FISURAS	0.00	0.00%	-	0.00	0.00%	-	0.00	0.00%	-	0.00	0.00%	-	0.00	0.00%						
<b>TOTAL</b>		<b>1.80</b>	<b>56.25%</b>		<b>3.96</b>	<b>4.40%</b>		<b>1.40</b>	<b>27.18%</b>		<b>4.50</b>	<b>60.08%</b>		<b>11.66</b>	<b>11.01%</b>						
<b>NIVEL DE SEVERIDAD</b>																					
<b>UNIDAD DE MUESTRA 05</b>		<b>ÁREA AFECTADA (M2)</b>			<b>ÁREA AFECTADA %</b>			<b>ÁREA NO AFECTADA (M2)</b>			<b>ÁREA NO AFECTADA %</b>			<b>NIVEL DE SEVERIDAD</b>							
		<b>11.66</b>			<b>11.01%</b>			<b>94.23</b>			<b>88.99%</b>			<b>MODERADO</b>

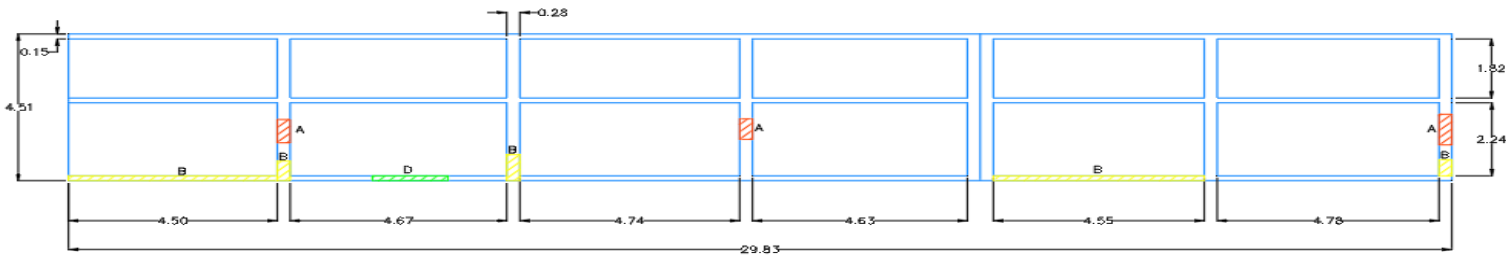
<b>ÁREA TOTAL (M2)</b> 117.70		<b>NIVEL DE SEVERIDAD</b> LEVE MODERADO ALTO			<b>PLANO DE PATOLOGÍAS DE LA UNIDAD DE MUESTRA - 06</b>

A	PICADURA	0.50	17.24%	MODERADO	0.00	0.00%	-	0.00	0.00%	-	0.00	0.00%	-	0.50	0.42%
B	DESPRENDIMIENTO	0.65	22.41%	MODERADO	0.00	0.00%	-	2.00	38.83%	MODERADO	11.15	100.00%	MODERADO	13.80	11.72%
C	CORROSIÓN	0.00	0.00%	-	0.00	0.00%	-	0.00	0.00%	-	0.00	0.00%	-	0.00	0.00%
D	MOHO	0.00	0.00%	-	0.00	0.00%	-	0.00	0.00%	-	0.00	0.00%	-	0.00	0.00%
E	EROSIÓN	0.00	0.00%	-	0.00	0.00%	-	0.00	0.00%	-	0.00	0.00%	-	0.00	0.00%
F	ORGANISMOS	0.00	0.00%	-	0.00	0.00%	-	0.00	0.00%	-	0.00	0.00%	-	0.00	0.00%
G	FISURAS	0.00	0.00%	-	0.00	0.00%	-	0.00	0.00%	-	0.00	0.00%	-	0.00	0.00%
TOTAL		1.15	39.66%		0.00	0.00%		2.00	38.83%		11.15	100.00%		14.30	12.15%
NIVEL DE SEVERIDAD															
UNIDAD DE MUESTRA 06		ÁREA AFECTADA (M2)			ÁREA AFECTADA %			ÁREA NO AFECTADA (M2)			ÁREA NO AFECTADA %			NIVEL DE SEVERIDAD

14.30			12.15%			103.40			87.85%			MODERADO

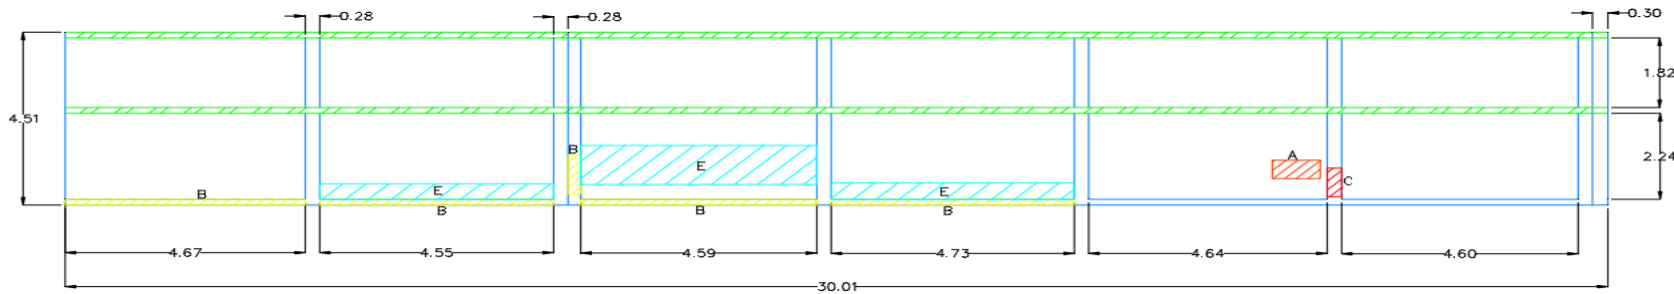
<b>ÁREA TOTAL (M2)</b> 116.98		<b>NIVEL DE SEVERIDAD</b> LEVE MODERADO ALTO			<b>PLANO DE PATOLOGÍAS DE LA UNIDAD DE MUESTRA - 07</b>

UNIDAD DE MUESTRA 07		ÁREA AFECTADA (M2)			ÁREA AFECTADA %			ÁREA NO AFECTADA (M2)			ÁREA NO AFECTADA %			NIVEL DE SEVERIDAD		
		19.96			17.06%			97.02			82.94%			MODERADO

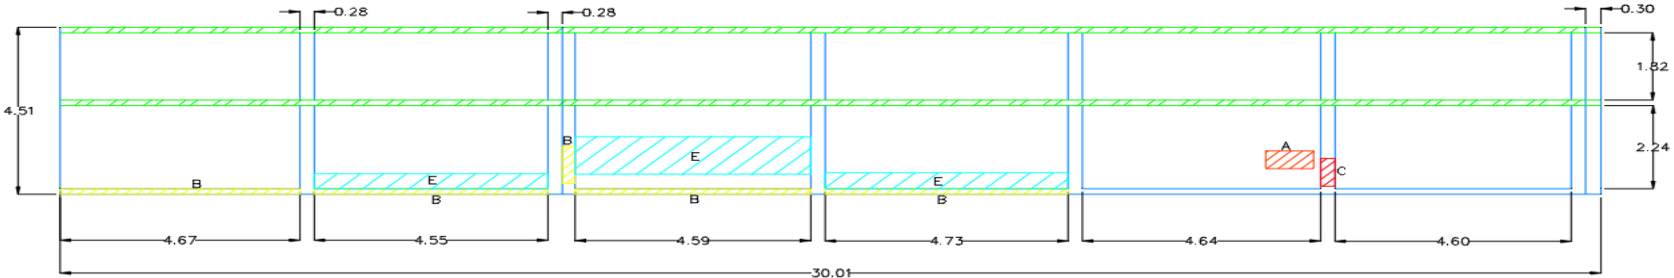
<b>ÁREA TOTAL (M2)</b> 118.05		<b>NIVEL DE SEVERIDAD</b> LEVE MODERADO ALTO			<b>PLANO DE PATOLOGÍAS DE LA UNIDAD DE MUESTRA - 08</b>

A	PICADURA	0.00	0.00%	-	0.77	0.80%	MODERADO	0.00	0.00%	-	0.00	0.00%	-	0.77	0.65%	
B	DESPRENDIMIENTO	1.20	42.11%	-	0.00	0.00%	-	4.15	80.58%	MODERADO	0.00	0.00%	-	5.35	4.53%	
C	CORROSIÓN	0.70	24.56%	-	0.00	0.00%	-	0.00	0.00%	-	0.00	0.00%	-	0.70	0.59%	
D	MOHO	0.00	0.00%	-	0.00	0.00%	-	0.00	0.00%	-	13.55	100.00%	MODERADO	13.55	11.48%	
E	EROSIÓN	0.00	0.00%	-	0.00	0.00%	-	0.00	0.00%	-	0.00	0.00%	-	0.00	0.00%	
F	ORGANISMOS	0.00	0.00%	-	0.00	0.00%	-	0.00	0.00%	-	0.00	0.00%	-	0.00	0.00%	
G	FISURAS	0.00	0.00%	-	0.00	0.00%	-	0.00	0.00%	-	0.00	0.00%	-	0.00	0.00%	
<b>TOTAL</b>		<b>1.90</b>	<b>66.67%</b>	-	<b>0.77</b>	<b>0.80%</b>	-	<b>4.15</b>	<b>80.58%</b>	-	<b>13.55</b>	<b>100.00%</b>	-	<b>20.37</b>	<b>17.26%</b>	
<b>NIVEL DE SEVERIDAD</b>																
<b>UNIDAD DE MUESTRA 08</b>		<b>ÁREA AFECTADA (M2)</b>			<b>ÁREA AFECTADA %</b>			<b>ÁREA NO AFECTADA (M2)</b>			<b>ÁREA NO AFECTADA %</b>			<b>NIVEL DE SEVERIDAD</b>

<b>20.37</b>			<b>17.26%</b>			<b>97.68</b>			<b>82.74%</b>			<b>MODERADO</b>

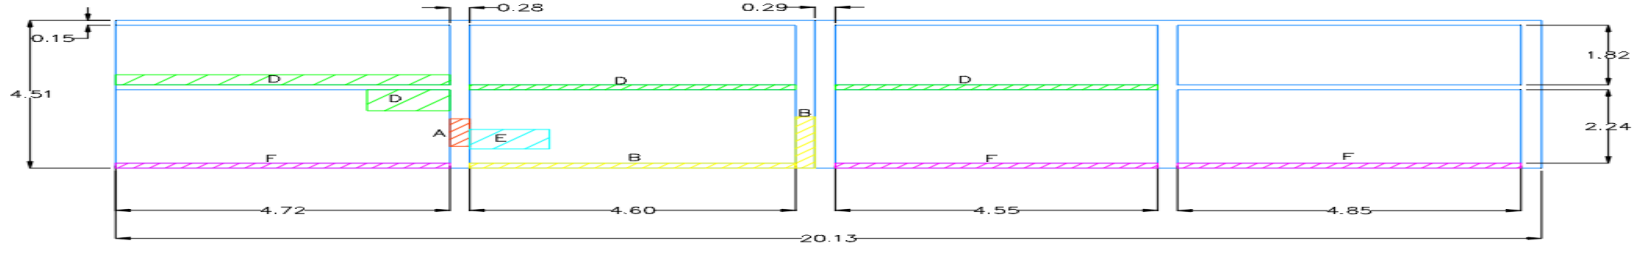
<b>ÁREA TOTAL (M2)</b> 91.17		<b>NIVEL DE SEVERIDAD</b> LEVE MODERADO ALTO			<b>PLANO DE PATOLOGÍAS DE LA UNIDAD DE MUESTRA - 09</b>

UNIDAD DE MUESTRA 09		ÁREA AFECTADA (M2)			ÁREA AFECTADA %			ÁREA NO AFECTADA (M2)			ÁREA NO AFECTADA %			NIVEL DE SEVERIDAD		
		14.37			15.76%			76.80			84.24%			MODERADO

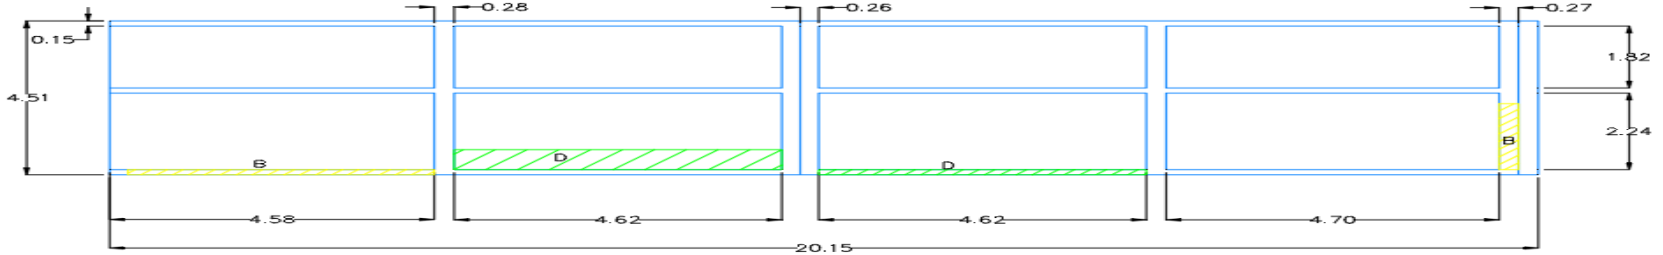
<b>ÁREA TOTAL (M2)</b> 89.86		<b>NIVEL DE SEVERIDAD</b> LEVE MODERADO ALTO			<b>PLANO DE PATOLOGÍAS DE LA UNIDAD DE MUESTRA - 10</b>

<b>NIVEL DE SEVERIDAD</b>																
<b>UNIDAD DE MUESTRA 10</b>		<b>ÁREA AFECTADA (M2)</b>			<b>ÁREA AFECTADA %</b>			<b>ÁREA NO AFECTADA (M2)</b>			<b>ÁREA NO AFECTADA %</b>			<b>NIVEL DE SEVERIDAD</b>		
		<b>6.90</b>			<b>7.68%</b>			<b>82.96</b>			<b>92.32%</b>			<b>MODERADO</b>

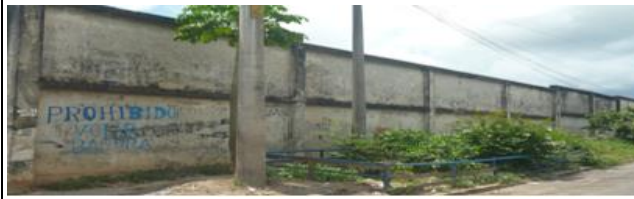
F. ORGANISMOS	2.67	0.30	0.80			MODERADO	
	G.FISURA	0.00	0.00	0.00			-	
RECOJO DE INFORMACIÓN - VIGAS							Área Total (M2)	10.85
ELEMENTO ESTRUCTURAL	PATOLOGÍA	LONGITUD (M)	ANCHO (M)	ÁREA (M2)	ESPESOR (mm)	PROFUNDIDAD (CM)	NIVEL DE SEVERIDAD	
VIGAS	A.PICADURA	0.00	0.00	0.00			-	
	B.DESPREDIMIENTO	0.00	0.00	0.00			-	
	C.CORROSIÓN	0.00	0.00	0.00			-	
	D.MOHO	36.17	0.30	10.85			MODERADO	
	E.EROSIÓN	0.00	0.00	0.00			-

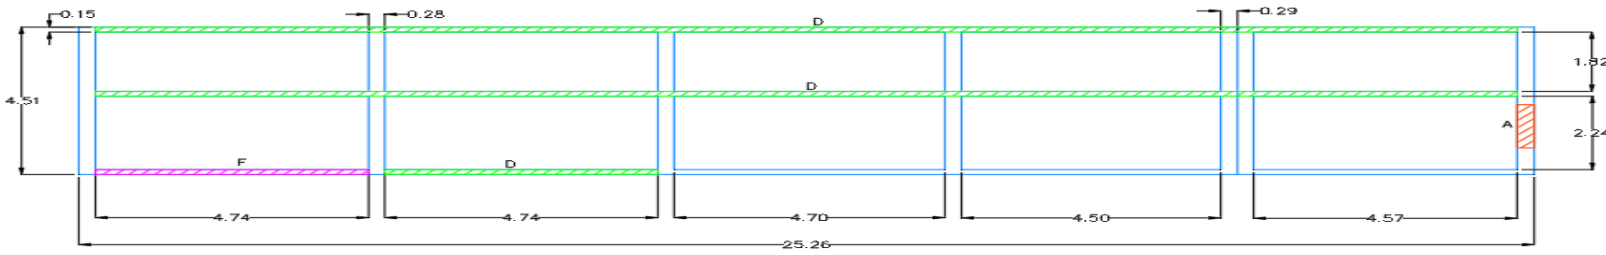
ÁREA TOTAL (M2)		NIVEL DE SEVERIDAD		89.81	LEVE			MODERADO			ALTO		
ÁREA TOTAL (M2)		NIVEL DE SEVERIDAD																									
89.81	LEVE																										
	MODERADO																										
	ALTO																										
<b>PLANO DE PATOLOGÍAS DE LA UNIDAD DE MUESTRA - 11</b>

<b>UNIDAD DE MUESTRA 11</b>																											
SIMBOLOGÍA	PATOLOGÍAS IDENTIFICADAS	COLUMNA			ALBAÑILERÍA			SOBRECIMIENTO			VIGAS			TOTAL													
		ÁREA (m2)	% ÁREA AFECTADA	NIVEL DE SEVERIDAD	ÁREA (m2)	% ÁREA AFECTADA	NIVEL DE SEVERIDAD	ÁREA (m2)	% ÁREA AFECTADA	NIVEL DE SEVERIDAD	ÁREA (m2)	% ÁREA AFECTADA	NIVEL DE SEVERIDAD	ÁREA AFECTADA (m2)	% ÁREA AFECTADA												
A	PICADURA	1.80	36.73%	MODERADO	0.00	0.00%	-	0.00	0.00%	-	0.00	0.00%	-	1.80	2.00%												
B	DESPRENDIMIENTO	0.00	0.00%	-	0.00	0.00%	-	0.00	0.00%	-	0.00	0.00%	-	0.00	0.00%												
C	CORROSIÓN	0.00	0.00%	-	0.00	0.00%	-	0.00	0.00%	-	0.00	0.00%	-	0.00	0.00%												
D	MOHO	0.00	0.00%	-	0.00	0.00%	-	0.77	18.42%	MODERADO	10.85	100.00%	MODERADO	11.62	12.94%												
E	EROSIÓN	0.00	0.00%	-	0.00	0.00%	-	0.00	0.00%	-	0.00	0.00%	-	0.00	0.00%												
F	ORGANISMOS	0.00	0.00%	-	0.00	0.00%	-	0.80	19.14%	MODERADO	0.00	0.00%	-	0.80	0.89%												
G	FISURAS	0.00	0.00%	-	0.00	0.00%	-	0.00	0.00%	-	0.00	0.00%	-	0.00	0.00%												
TOTAL		1.80	36.73%		0.00	0.00%		1.57	37.56%		10.85	100.00%		14.22	15.83%												
<b>NIVEL DE SEVERIDAD</b>																											
<b>UNIDAD DE MUESTRA 11</b>		<b>ÁREA AFECTADA (M2)</b>			<b>ÁREA AFECTADA %</b>			<b>ÁREA NO AFECTADA (M2)</b>			<b>ÁREA NO AFECTADA %</b>			<b>NIVEL DE SEVERIDAD</b>													
		<b>14.22</b>			<b>15.83%</b>			<b>75.59</b>			<b>84.17%</b>			<b>MODERADO</b>

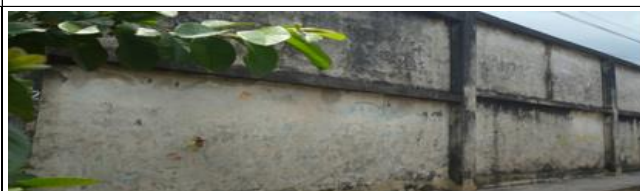
F. ORGANISMOS	0.00	0.30	0.00			-
	G.FISURA	0.00	0.00	0.00			-
RECOJO DE INFORMACIÓN - VIGAS						Área Total (M2)	10.85
ELEMENTO ESTRUCTURAL	PATOLOGÍA	LONGITUD (M)	ANCHO (M)	ÁREA (M2)	ESPESOR (mm)	PROFUNDIDAD (CM)	NIVEL DE SEVERIDAD
VIGAS	A.PICADURA	0.00	0.00	0.00			-
	B.DESPRENDIMIENTO	0.00	0.00	0.00			-
	C.CORROSIÓN	0.00	0.00	0.00			-
	D.MOHO	28.33	0.30	8.50			MODERADO
	E.EROSIÓN	0.00	0.00	0.00			-

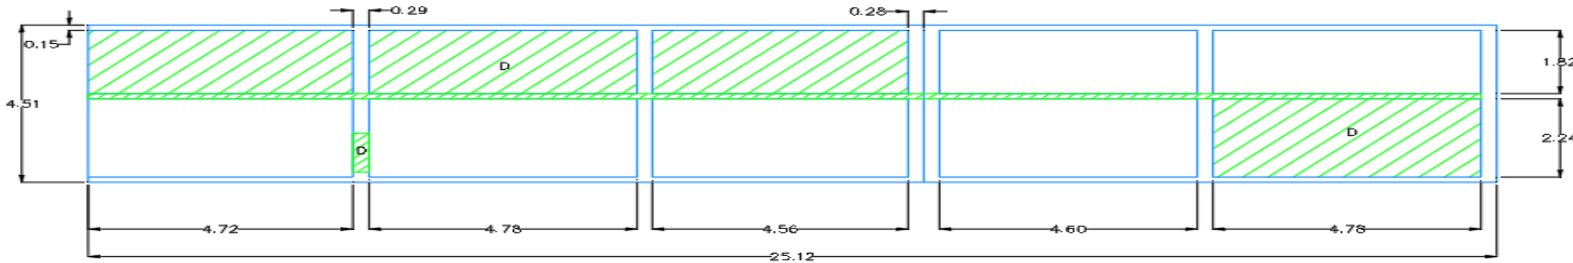
<b>PLANO DE PATOLOGÍAS DE LA UNIDAD DE MUESTRA - 12</b>

UNIDAD DE MUESTRA 12															
SIMBOLOGÍA	PATOLOGÍAS IDENTIFICADAS	COLUMNA			ALBAÑILERÍA			SOBRECIMIENTO			VIGAS			TOTAL	
		ÁREA (m2)	4.50	ÁREA (m2)	ÁREA (m2)	65.70	ÁREA (m2)	ÁREA (m2)	4.18	ÁREA (m2)	ÁREA (m2)	10.85	ÁREA (m2)	ÁREA (m2)	ÁREA AFECTADA (m2)
		ÁREA AFECTADA (m2)	% ÁREA AFECTADA	NIVEL DE SEVERIDAD	ÁREA AFECTADA (m2)	% ÁREA AFECTADA	NIVEL DE SEVERIDAD	ÁREA AFECTADA (m2)	% ÁREA AFECTADA	NIVEL DE SEVERIDAD	ÁREA AFECTADA (m2)	% ÁREA AFECTADA	NIVEL DE SEVERIDAD	ÁREA AFECTADA (m2)	% ÁREA AFECTADA
A	PICADURA	1.80	40.00%	MODERADO	0.00	0.00%	-	0.00	0.00%	-	0.00	0.00%	-	1.80	2.11%
B	DESPRENDIMIENTO	0.00	0.00%	-	0.00	0.00%	-	0.00	0.00%	-	0.00	0.00%	-	0.00	0.00%
C	CORROSIÓN	0.00	0.00%	-	0.00	0.00%	-	0.00	0.00%	-	0.00	0.00%	-	0.00	0.00%
D	MOHO	0.00	0.00%	-	0.00	0.00%	-	0.00	0.00%	-	10.85	100.00%	-	10.85	12.73%

E	EROSIÓN	0.00	0.00%	-	0.00	0.00%	-	0.00	0.00%	-	0.00	0.00%	-	0.00	0.00%
F	ORGANISMOS	0.00	0.00%	-	0.00	0.00%	-	0.00	0.00%	-	0.00	0.00%	-	0.00	0.00%
G	FISURAS	0.00	0.00%	-	0.00	0.00%	-	0.00	0.00%	-	0.00	0.00%	-	0.00	0.00%
<b>TOTAL</b>		<b>1.80</b>	<b>40.00%</b>		<b>0.00</b>	<b>0.00%</b>		<b>0.00</b>	<b>0.00%</b>		<b>10.85</b>	<b>100.00%</b>		<b>12.65</b>	<b>14.84%</b>
<b>NIVEL DE SEVERIDAD</b>															
<b>UNIDAD DE MUESTRA 12</b>		<b>ÁREA AFECTADA (M2)</b>			<b>ÁREA AFECTADA %</b>			<b>ÁREA NO AFECTADA (M2)</b>			<b>ÁREA NO AFECTADA %</b>			<b>NIVEL DE SEVERIDAD</b>	
		<b>12.65</b>			<b>14.84%</b>			<b>72.58</b>			<b>85.16%</b>			<b>MODERADO</b>

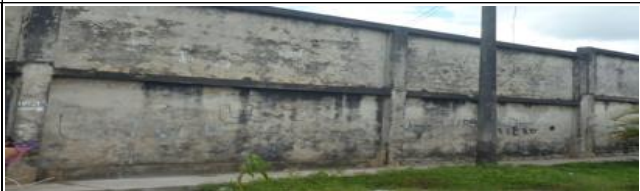
<b>FOTOGRAFIA DE LA UM-13</b>

F. ORGANISMOS	0.00	0.00	0.00			-
	G.FISURA	1.58	1.58	2.50	0.25		MODERADO
RECOJO DE INFORMACIÓN - SOBRECIMIENTO						Área Total (M2)	3.50
ELEMENTO ESTRUCTURAL	PATOLOGÍA	LONGITUD (M)	ANCHO (M)	ÁREA (M2)	ESPESOR (mm)	PROFUNDIDAD (CM)	NIVEL DE SEVERIDAD
SOBRECIMIENTO	A.PICADURA	0.00	0.00	0.00			-
	B.DESPREDIMIENTO	0.00	0.00	0.00			-
	C.CORROSIÓN	0.00	0.00	0.00			-
	D.MOHO	0.95	1.58	1.50			MODERADO
	E.EROSIÓN	0.00	0.00	0.00			-

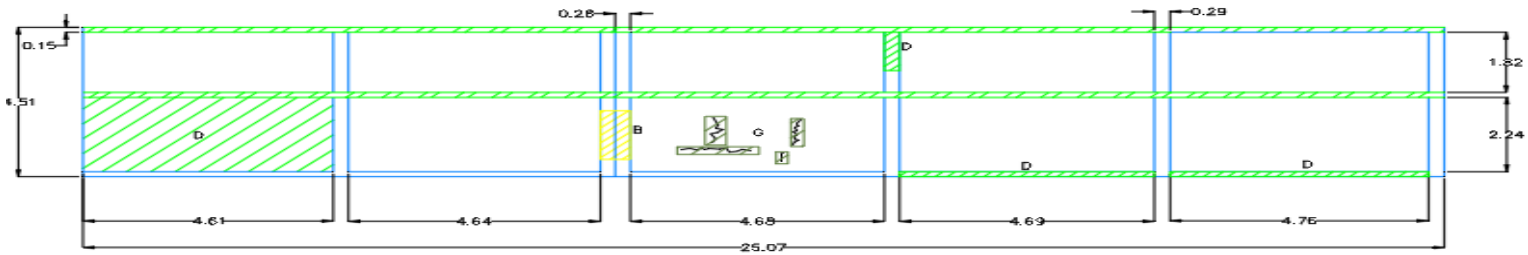
<b>ÁREA TOTAL (M2)</b> 68.10		<b>NIVEL DE SEVERIDAD</b> LEVE MODERADO ALTO			<b>PLANO DE PATOLOGÍAS DE LA UNIDAD DE MUESTRA - 13</b>

ÁREA AFECTADA (m2)	% ÁREA AFECTADA	NIVEL DE SEVERIDAD	ÁREA AFECTADA (m2)	% ÁREA AFECTADA	NIVEL DE SEVERIDAD	ÁREA AFECTADA (m2)	% ÁREA AFECTADA	NIVEL DE SEVERIDAD	ÁREA AFECTADA (m2)	% ÁREA AFECTADA	NIVEL DE SEVERIDAD	ÁREA AFECTADA (m2)	% ÁREA AFECTADA	NIVEL DE SEVERIDAD	ÁREA AFECTADA (m2)	% ÁREA AFECTADA	
A	PICADURA	0.00	0.00%	-	0.00	0.00%	-	0.00	0.00%	-	0.00	0.00%	-	0.00	0.00%	0.00	0.00%
B	DESPRENDIMIENTO	0.98	23.33%	-	0.00	0.00%	-	0.00	0.00%	-	0.00	0.00%	-	0.98	23.33%	0.98	2.44%
C	CORROSIÓN	0.00	0.00%	-	0.00	0.00%	-	0.00	0.00%	-	0.00	0.00%	-	0.00	0.00%	0.00	0.00%
D	MOHO	0.00	0.00%	-	7.50	18.44%	MODERADO	1.50	36.59%	MODERADO	9.85	100.00%	-	18.85	47.00%	18.85	47.68%
E	EROSIÓN	0.00	0.00%	-	0.00	0.00%	-	0.00	0.00%	-	0.00	0.00%	-	0.00	0.00%	0.00	0.00%
F	ORGANISMOS	0.00	0.00%	-	0.00	0.00%	-	0.00	0.00%	-	0.00	0.00%	-	0.00	0.00%	0.00	0.00%
G	FISURAS	0.00	0.00%	-	2.50	6.25%	MODERADO	0.00	0.00%	-	0.00	0.00%	-	2.50	6.25%	2.50	6.37%

<b>TOTAL</b>		<b>0.98</b>	<b>23.33%</b>		<b>10.00</b>	<b>25.00%</b>		<b>1.50</b>	<b>36.59%</b>		<b>9.85</b>	<b>100.00%</b>		<b>22.33</b>	<b>55.80%</b>	<b>22.33</b>	<b>55.79%</b>
<b>NIVEL DE SEVERIDAD</b>																	
<b>UNIDAD DE MUESTRA 13</b>		<b>ÁREA AFECTADA (M2)</b>			<b>ÁREA AFECTADA %</b>			<b>ÁREA NO AFECTADA (M2)</b>			<b>ÁREA NO AFECTADA %</b>			<b>NIVEL DE SEVERIDAD</b>			
		<b>22.33</b>			<b>32.79%</b>			<b>45.77</b>			<b>67.21%</b>			<b>MODERADO</b>

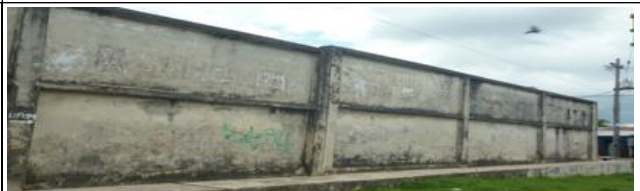
<b>FOTOGRAFIA DE LA UM-14</b>

F. ORGANISMOS	0.00	0.00	0.00			-
	G.FISURA	0.84	1.58	1.32	0.22		MODERADO
RECOJO DE INFORMACIÓN - SOBRECIMIENTO						Área Total (M2)	3.50
ELEMENTO ESTRUCTURAL	PATOLOGÍA	LONGITUD (M)	ANCHO (M)	ÁREA (M2)	ESPESOR (mm)	PROFUNDIDAD (CM)	NIVEL DE SEVERIDAD
SOBRECIMIENTO	A.PICADURA	0.00	0.00	0.00			-
	B.DESPRENDIMIENTO	0.00	0.00	0.00			-
	C.CORROSIÓN	0.00	0.00	0.00			-
	D.MOHO	2.22	1.58	3.50			MODERADO
	E.EROSIÓN	0.00	0.00	0.00			-

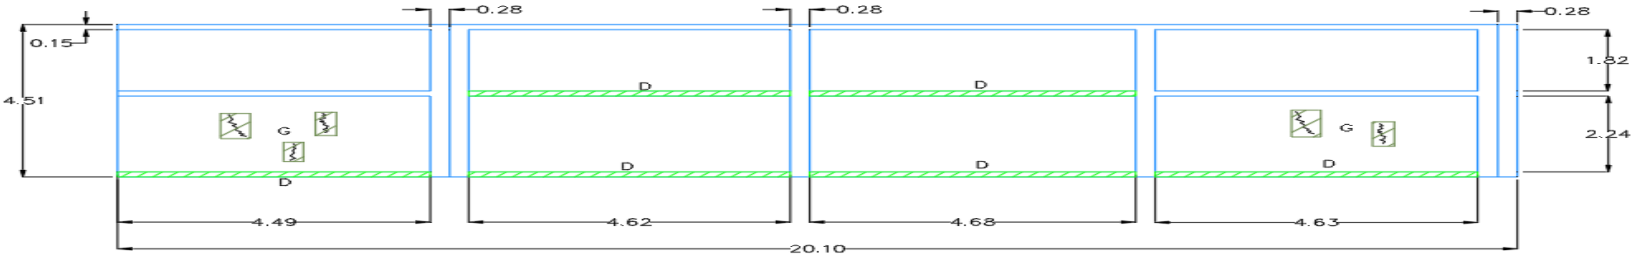
<b>ÁREA TOTAL (M2)</b> 68.10		<b>NIVEL DE SEVERIDAD</b> LEVE MODERADO ALTO			<b>PLANO DE PATOLOGÍAS DE LA UNIDAD DE MUESTRA - 14</b>

A	PICADURA	0.00	0.00%	-	0.00	0.00%	-	0.00	0.00%	-	0.00	0.00%	-	0.00	0.00%	
B	DESPRENDIMIENTO	0.00	0.00%	-	0.00	0.00%	-	0.00	0.00%	-	0.00	0.00%	-	0.00	0.00%	
C	CORROSIÓN	0.00	0.00%	-	0.00	0.00%	-	0.00	0.00%	-	0.00	0.00%	-	0.00	0.00%	
D	MOHO	0.00	0.00%	-	0.00	0.00%	-	3.50	100.00%	MODERADO	5.40	54.82%	-	8.90	13.07%	
E	EROSIÓN	0.00	0.00%	-	0.00	0.00%	-	0.00	0.00%	-	0.00	0.00%	-	0.00	0.00%	
F	ORGANISMOS	0.00	0.00%	-	0.00	0.00%	-	0.00	0.00%	-	0.00	0.00%	-	0.00	0.00%	
G	FISURAS	0.00	0.00%	-	1.32	2.61%	MODERADO	0.00	0.00%	-	0.00	0.00%	-	1.32	1.94%	
<b>TOTAL</b>		<b>0.00</b>	<b>0.00%</b>		<b>1.32</b>	<b>2.61%</b>		<b>3.50</b>	<b>100.00%</b>		<b>5.40</b>	<b>54.82%</b>		<b>10.22</b>	<b>15.01%</b>	
<b>NIVEL DE SEVERIDAD</b>																
<b>UNIDAD DE MUESTRA 14</b>		<b>ÁREA AFECTADA (M2)</b>			<b>ÁREA AFECTADA %</b>			<b>ÁREA NO AFECTADA (M2)</b>			<b>ÁREA NO AFECTADA %</b>			<b>NIVEL DE SEVERIDAD</b>		
		<b>10.22</b>			<b>15.01%</b>			<b>57.88</b>			<b>84.99%</b>			<b>MODERADO</b>

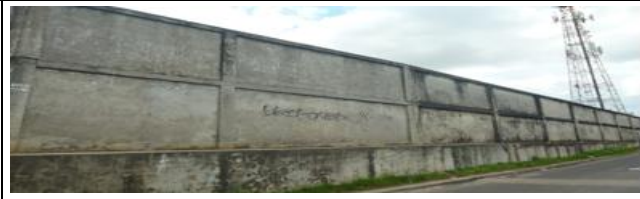
<b>FOTOGRAFIA DE LA UM-15</b>

F. ORGANISMOS	0.00	0.00	0.00			-
	G.FISURA	0.89	1.58	1.40	0.31		MODERADO
RECOJO DE INFORMACIÓN - SOBRECIMIENTO						Área Total (M2)	4.31
ELEMENTO ESTRUCTURAL	PATOLOGÍA	LONGITUD (M)	ANCHO (M)	ÁREA (M2)	ESPESOR (mm)	PROFUNDIDAD (CM)	NIVEL DE SEVERIDAD
SOBRECIMIENTO	A.PICADURA	0.00	0.00	0.00			-
	B.DESPREDIMIENTO	0.00	0.00	0.00			-
	C.CORROSIÓN	0.00	0.00	0.00			-
	D.MOHO	2.28	1.58	3.60			MODERADO
	E.EROSIÓN	0.00	0.00	0.00			-

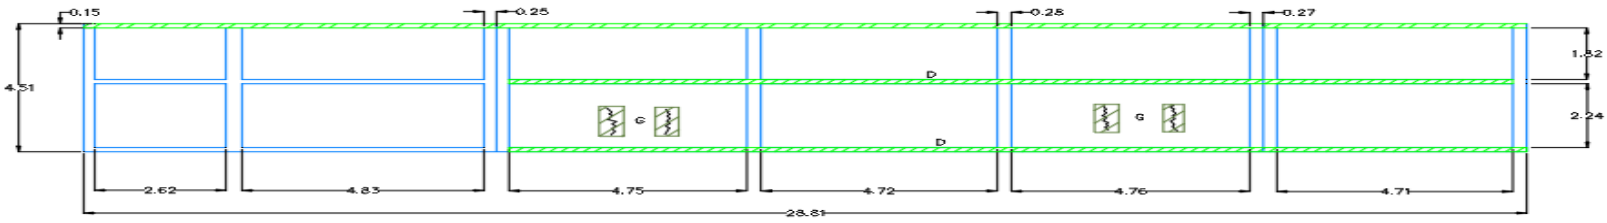
LEVE		MODERADO		ALTO	
LEVE																						
MODERADO																						
ALTO																						
<b>PLANO DE PATOLOGÍAS DE LA UNIDAD DE MUESTRA - 15</b>

<b>UNIDAD DE MUESTRA 15</b>																						
SIMBOLOGÍA	PATOLOGÍAS IDENTIFICADAS	COLUMNA			ALBAÑILERÍA			SOBRECIMIENTO			VIGAS			TOTAL								
		ÁREA (m2)	4.20	ÁREA (m2)	ÁREA (m2)	50.55	ÁREA (m2)	ÁREA (m2)	4.31	ÁREA (m2)	ÁREA (m2)	8.80	ÁREA (m2)	ÁREA (m2)	ÁREA AFECTADA (m2)	% ÁREA AFECTADA						
		ÁREA AFECTADA (m2)	% ÁREA AFECTADA	NIVEL DE SEVERIDAD	ÁREA AFECTADA (m2)	% ÁREA AFECTADA	NIVEL DE SEVERIDAD	ÁREA AFECTADA (m2)	% ÁREA AFECTADA	NIVEL DE SEVERIDAD	ÁREA AFECTADA (m2)	% ÁREA AFECTADA	NIVEL DE SEVERIDAD	ÁREA AFECTADA (m2)	% ÁREA AFECTADA							
A	PICADURA	0.00	0.00%	-	0.00	0.00%	-	0.00	0.00%	-	0.00	0.00%	-	0.00	0.00%							
B	DESPRENDIMIENTO	0.00	0.00%	-	0.00	0.00%	-	0.00	0.00%	-	0.00	0.00%	-	0.00	0.00%							
C	CORROSIÓN	0.00	0.00%	-	0.00	0.00%	-	0.00	0.00%	-	0.00	0.00%	-	0.00	0.00%							
D	MOHO	0.00	0.00%	-	0.00	0.00%	-	3.60	83.53%	MODERADO	7.50	85.23%	-	11.10	16.36%							
E	EROSIÓN	0.00	0.00%	-	0.00	0.00%	-	0.00	0.00%	-	0.00	0.00%	-	0.00	0.00%							
F	ORGANISMOS	0.00	0.00%	-	0.00	0.00%	-	0.00	0.00%	-	0.00	0.00%	-	0.00	0.00%							
G	FISURAS	0.00	0.00%	-	1.40	2.77%	MODERADO	0.00	0.00%	-	0.00	0.00%	-	1.40	2.06%							
<b>TOTAL</b>		<b>0.00</b>	<b>0.00%</b>		<b>1.40</b>	<b>2.77%</b>		<b>3.60</b>	<b>83.53%</b>		<b>7.50</b>	<b>85.23%</b>		<b>12.50</b>	<b>18.42%</b>							
<b>NIVEL DE SEVERIDAD</b>																						
<b>UNIDAD DE MUESTRA 15</b>		<b>ÁREA AFECTADA (M2)</b>			<b>ÁREA AFECTADA %</b>			<b>ÁREA NO AFECTADA (M2)</b>			<b>ÁREA NO AFECTADA %</b>			<b>NIVEL DE SEVERIDAD</b>								
		<b>12.50</b>			<b>18.42%</b>			<b>55.36</b>			<b>81.58%</b>			<b>MODERADO</b>

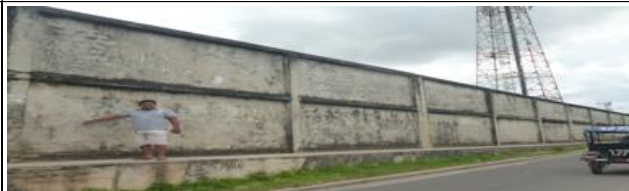
<b>FOTOGRAFIA DE LA UM-16</b>

F. ORGANISMOS	0.00	0.00	0.00			-	
	G.FISURA	0.87	1.58	1.38	0.55		MODERADO	
RECOJO DE INFORMACIÓN - SOBRECIMIENTO							Área Total (M2)	4.55
ELEMENTO ESTRUCTURAL	PATOLOGÍA	LONGITUD (M)	ANCHO (M)	ÁREA (M2)	ESPESOR (mm)	PROFUNDIDAD (CM)	NIVEL DE SEVERIDAD	
SOBRECIMIENTO	A.PICADURA	0.00	0.00	0.00			-	
	B.DESPRENDIMIENTO	0.00	0.00	0.00			-	
	C.CORROSIÓN	0.00	0.00	0.00			-	
	D.MOHO	2.59	1.58	4.10			MODERADO	
	E.EROSIÓN	0.00	0.00	0.00			-

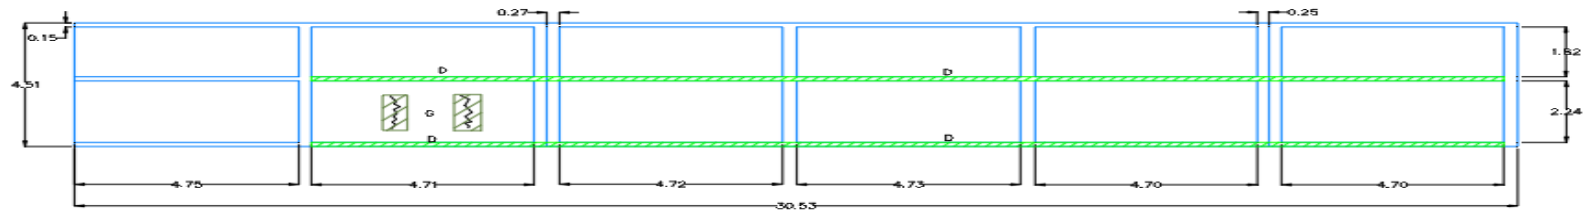
<b>ÁREA TOTAL (M2)</b> 65.42		<b>NIVEL DE SEVERIDAD</b> LEVE MODERADO ALTO			<b>PLANO DE PATOLOGÍAS DE LA UNIDAD DE MUESTRA - 16</b>

AREA AFECTADA (m2)	% AREA AFECTADA	NIVEL DE SEVERIDAD	AREA AFECTADA (m2)	% AREA AFECTADA	NIVEL DE SEVERIDAD	AREA AFECTADA (m2)	% AREA AFECTADA	NIVEL DE SEVERIDAD	AREA AFECTADA (m2)	% AREA AFECTADA	NIVEL DE SEVERIDAD	AREA AFECTADA (m2)	% AREA AFECTADA	
A	PICADURA	0.00	0.00%	-	0.00	0.00%	-	0.00	0.00%	-	0.00	0.00%	-	0.00	0.00%	
B	DESPRENDIMIENTO	0.00	0.00%	-	0.00	0.00%	-	0.00	0.00%	-	0.00	0.00%	-	0.00	0.00%	
C	CORROSIÓN	0.00	0.00%	-	0.00	0.00%	-	0.00	0.00%	-	0.00	0.00%	-	0.00	0.00%	
D	MOHO	0.00	0.00%	-	0.00	0.00%	-	4.10	90.11%	MODERADO	7.50	95.18%	-	11.60	17.73%	
E	EROSIÓN	0.00	0.00%	-	0.00	0.00%	-	0.00	0.00%	-	0.00	0.00%	-	0.00	0.00%	
F	ORGANISMOS	0.00	0.00%	-	0.00	0.00%	-	0.00	0.00%	-	0.00	0.00%	-	0.00	0.00%	
G	FISURAS	0.00	0.00%	-	1.38	2.82%	MODERADO	0.00	0.00%	-	0.00	0.00%	-	1.38	2.11%	
<b>TOTAL</b>		<b>0.00</b>	<b>0.00%</b>		<b>1.38</b>	<b>2.82%</b>		<b>4.10</b>	<b>90.11%</b>		<b>7.50</b>	<b>95.18%</b>		<b>12.98</b>	<b>19.84%</b>

<b>NIVEL DE SEVERIDAD</b>																
<b>UNIDAD DE MUESTRA 16</b>		<b>ÁREA AFECTADA (M2)</b>			<b>ÁREA AFECTADA %</b>			<b>ÁREA NO AFECTADA (M2)</b>			<b>ÁREA NO AFECTADA %</b>			<b>NIVEL DE SEVERIDAD</b>		
		<b>12.98</b>			<b>19.84%</b>			<b>52.44</b>			<b>80.16%</b>			<b>MODERADO</b>

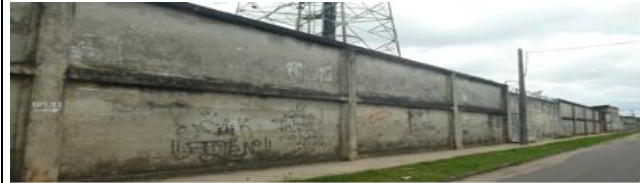
<b>FOTOGRAFIA DE LA UM-17</b>

F. ORGANISMOS	0.00	0.00	0.00			-
	G.FISURA	0.00	0.00	0.00			-
RECOJO DE INFORMACIÓN - SOBRECIMIENTO						Área Total (M2)	4.30
ELEMENTO ESTRUCTURAL	PATOLOGÍA	LONGITUD (M)	ANCHO (M)	ÁREA (M2)	ESPESOR (mm)	PROFUNDIDAD (CM)	NIVEL DE SEVERIDAD
SOBRECIMIENTO	A.PICADURA	0.00	0.00	0.00			-
	B.DESPRENDIMIENTO	0.00	0.00	0.00			-
	C.CORROSIÓN	0.00	0.00	0.00			-
	D.MOHO	2.53	1.58	4.00			MODERADO
	E.EROSIÓN	0.00	0.00	0.00			-

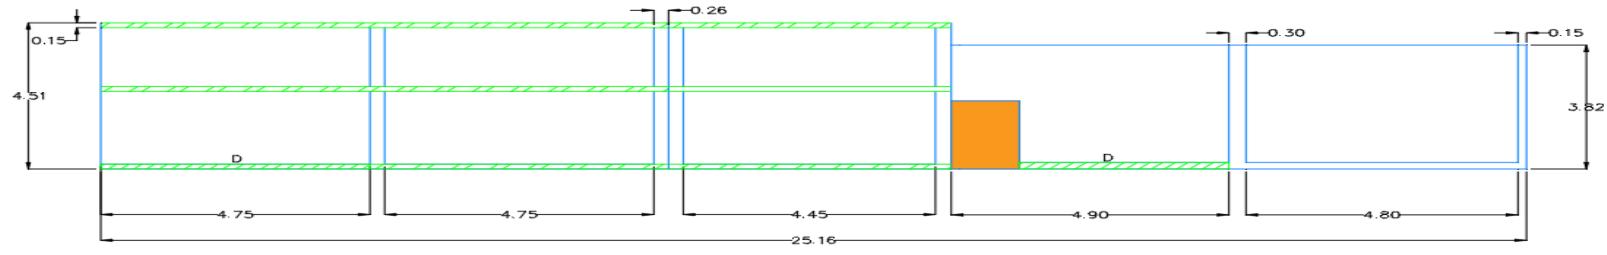
LEVE		MODERADO		ALTO	
LEVE																						
MODERADO																						
ALTO																						
<b>PLANO DE PATOLOGÍAS DE LA UNIDAD DE MUESTRA - 17</b>

UNIDAD DE MUESTRA 17																						
SIMBOLOGÍA	PATOLOGÍAS IDENTIFICADAS	COLUMNA			ALBAÑILERÍA			SOBRECIMIENTO			VIGAS			TOTAL								
		ÁREA (m2)	3.50	ÁREA (m2)	ÁREA (m2)	56.88	ÁREA (m2)	ÁREA (m2)	4.30	ÁREA (m2)	ÁREA (m2)	7.95	ÁREA (m2)	ÁREA (m2)	ÁREA (m2)	% ÁREA AFECTADA						
		ÁREA AFECTADA (m2)	% ÁREA AFECTADA	NIVEL DE SEVERIDAD	ÁREA AFECTADA (m2)	% ÁREA AFECTADA	NIVEL DE SEVERIDAD	ÁREA AFECTADA (m2)	% ÁREA AFECTADA	NIVEL DE SEVERIDAD	ÁREA AFECTADA (m2)	% ÁREA AFECTADA	NIVEL DE SEVERIDAD	ÁREA AFECTADA (m2)	% ÁREA AFECTADA							
A	PICADURA	0.00	0.00%	-	0.00	0.00%	-	0.00	0.00%	-	0.00	0.00%	-	0.00	0.00%							
B	DESPRENDIMIENTO	0.00	0.00%	-	0.00	0.00%	-	0.00	0.00%	-	0.00	0.00%	-	0.00	0.00%							
C	CORROSIÓN	0.00	0.00%	-	0.00	0.00%	-	0.00	0.00%	-	0.00	0.00%	-	0.00	0.00%							
D	MOHO	0.00	0.00%	-	0.00	0.00%	-	4.00	93.02%	-	7.95	100.00%	MODERADO	11.95	16.45%							
E	EROSIÓN	0.00	0.00%	-	0.00	0.00%	-	0.00	0.00%	-	0.00	0.00%	-	0.00	0.00%							
F	ORGANISMOS	0.00	0.00%	-	0.00	0.00%	-	0.00	0.00%	-	0.00	0.00%	-	0.00	0.00%							
G	FISURAS	0.00	0.00%	-	0.00	0.00%	-	0.00	0.00%	-	0.00	0.00%	-	0.00	0.00%							
	<b>TOTAL</b>	<b>0.00</b>	<b>0.00%</b>		<b>0.00</b>	<b>0.00%</b>		<b>4.00</b>	<b>93.02%</b>		<b>7.95</b>	<b>100.00%</b>		<b>11.95</b>	<b>16.45%</b>							
<b>NIVEL DE SEVERIDAD</b>																						
<b>UNIDAD DE MUESTRA 17</b>		<b>ÁREA AFECTADA (M2)</b>			<b>ÁREA AFECTADA %</b>			<b>ÁREA NO AFECTADA (M2)</b>			<b>ÁREA NO AFECTADA %</b>			<b>NIVEL DE SEVERIDAD</b>								
		<b>11.95</b>			<b>16.45%</b>			<b>60.68</b>			<b>83.55%</b>			<b>MODERADO</b>

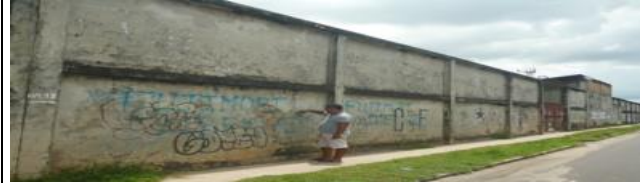
<b>FOTOGRAFIA DE LA UM-18</b>

ÁREA AFECTADA (m2)	% ÁREA AFECTADA	NIVEL DE SEVERIDAD	ÁREA AFECTADA (m2)	% ÁREA AFECTADA	NIVEL DE SEVERIDAD	ÁREA AFECTADA (m2)	% ÁREA AFECTADA	NIVEL DE SEVERIDAD	ÁREA AFECTADA (m2)	% ÁREA AFECTADA	NIVEL DE SEVERIDAD	ÁREA AFECTADA (m2)	% ÁREA AFECTADA	
A	PICADURA	0.80	19.05%	MODERADO	0.00	0.00%	-	0.00	0.00%	-	0.00	0.00%	-	0.80	1.04%	
B	DESPRENDIMIENTO	0.00	0.00%	-	1.50	2.48%	MODERADO	0.00	0.00%	-	0.00	0.00%	-	1.50	1.95%	
C	CORROSIÓN	1.05	25.00%	-	0.00	0.00%	-	0.00	0.00%	-	0.00	0.00%	-	1.05	1.36%	
D	MOHO	0.00	0.00%	-	0.00	0.00%	-	0.00	0.00%	MODERADO	6.80	85.53%	MODERADO	6.80	8.83%	
E	EROSIÓN	0.99	23.57%	MODERADO	0.00	0.00%	-	0.00	0.00%	-	0.00	0.00%	-	0.99	1.29%	
F	ORGANISMOS	0.00	0.00%	-	0.00	0.00%	-	0.00	0.00%	-	0.00	0.00%	-	0.00	0.00%	
G	FISURAS	0.00	0.00%	-	0.00	0.00%	-	0.00	0.00%	-	0.00	0.00%	-	0.00	0.00%	
<b>TOTAL</b>		<b>2.84</b>	<b>67.62%</b>		<b>1.50</b>	<b>2.48%</b>		<b>0.00</b>	<b>0.00%</b>		<b>6.80</b>	<b>85.53%</b>		<b>11.14</b>	<b>14.46%</b>

<b>NIVEL DE SEVERIDAD</b>																
<b>UNIDAD DE MUESTRA 18</b>		<b>ÁREA AFECTADA (M2)</b>			<b>ÁREA AFECTADA %</b>			<b>ÁREA NO AFECTADA (M2)</b>			<b>ÁREA NO AFECTADA %</b>			<b>NIVEL DE SEVERIDAD</b>		
		<b>11.14</b>			<b>14.46%</b>			<b>65.89</b>			<b>85.54%</b>			<b>MODERADO</b>

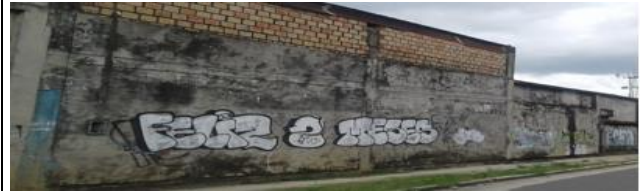
AREA (m2)	% AREA AFECTADA (m2)	NIVEL DE SEVERIDAD	AREA (m2)	% AREA AFECTADA	NIVEL DE SEVERIDAD	AREA (m2)	% AREA AFECTADA	NIVEL DE SEVERIDAD	AREA (m2)	% AREA AFECTADA	NIVEL DE SEVERIDAD	AREA AFECTADA (m2)	% AREA AFECTADA						
A	PICADURA	0.00	0.00%	-	0.00	0.00%	-	0.00	0.00%	-	0.00	0.00%	-	0.00	0.00%						
B	DESPRENDIMIENTO	0.00	0.00%	-	0.00	0.00%	-	0.00	0.00%	-	0.00	0.00%	-	0.00	0.00%						
C	CORROSIÓN	0.00	0.00%	-	0.00	0.00%	-	0.00	0.00%	-	0.00	0.00%	-	0.00	0.00%						
D	MOHO	0.00	0.00%	-	25.50	38.13%	-	0.00	0.00%	-	6.10	87.27%	MODERADO	31.60	37.78%						
E	EROSIÓN	0.00	0.00%	-	0.00	0.00%	-	0.00	0.00%	-	0.00	0.00%	-	0.00	0.00%						
F	ORGANISMOS	0.00	0.00%	-	0.00	0.00%	-	0.00	0.00%	-	0.00	0.00%	-	0.00	0.00%						
G	FISURAS	0.00	0.00%	-	0.00	0.00%	-	0.00	0.00%	-	0.00	0.00%	-	0.00	0.00%						
<b>TOTAL</b>		<b>0.00</b>	<b>0.00%</b>		<b>25.50</b>	<b>38.13%</b>		<b>0.00</b>	<b>0.00%</b>		<b>6.10</b>	<b>87.27%</b>		<b>31.60</b>	<b>37.78%</b>

NIVEL DE SEVERIDAD																					
<b>UNIDAD DE MUESTRA 19</b>		<b>ÁREA AFECTADA (M2)</b>			<b>ÁREA AFECTADA %</b>			<b>ÁREA NO AFECTADA (M2)</b>			<b>ÁREA NO AFECTADA %</b>			<b>NIVEL DE SEVERIDAD</b>							
		<b>31.60</b>			<b>37.78%</b>			<b>52.05</b>			<b>62.22%</b>			<b>MODERADO</b>

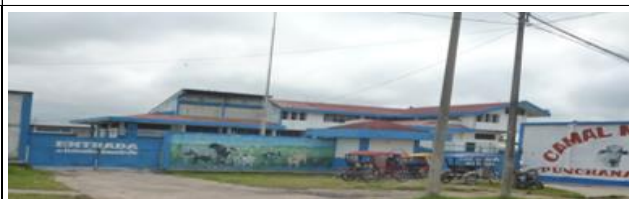
<b>FOTOGRAFIA DE LA UM-20</b>

ÁREA AFECTADA (m2)	% ÁREA AFECTADA	NIVEL DE SEVERIDAD	ÁREA AFECTADA (m2)	% ÁREA AFECTADA	NIVEL DE SEVERIDAD	ÁREA AFECTADA (m2)	% ÁREA AFECTADA	NIVEL DE SEVERIDAD	ÁREA AFECTADA (m2)	% ÁREA AFECTADA	NIVEL DE SEVERIDAD	ÁREA AFECTADA (m2)	% ÁREA AFECTADA	
A	PICADURA	0.00	0.00%	-	0.00	0.00%	-	0.00	0.00%	-	0.00	0.00%	-	0.00	0.00%	
B	DESPRENDIMIENTO	0.00	0.00%	-	0.00	0.00%	-	0.00	0.00%	-	0.00	0.00%	-	0.00	0.00%	
C	CORROSIÓN	0.00	0.00%	-	0.00	0.00%	-	0.00	0.00%	-	0.00	0.00%	-	0.00	0.00%	
D	MOHO	0.00	0.00%	-	24.14	47.51%	MODERADO	0.00	0.00%	-	4.52	82.78%	MODERADO	28.66	44.27%	
E	EROSIÓN	0.00	0.00%	-	0.00	0.00%	-	0.00	0.00%	-	0.00	0.00%	-	0.00	0.00%	
F	ORGANISMOS	0.00	0.00%	-	0.00	0.00%	-	2.78	77.65%	MODERADO	0.00	0.00%	-	2.78	4.29%	
G	FISURAS	0.78	15.95%	MODERADO	0.00	0.00%	-	0.00	0.00%	-	0.00	0.00%	-	0.78	1.20%	
<b>TOTAL</b>		<b>0.78</b>	<b>15.95%</b>		<b>24.14</b>	<b>47.51%</b>		<b>2.78</b>	<b>77.65%</b>		<b>4.52</b>	<b>82.78%</b>		<b>32.22</b>	<b>49.77%</b>

<b>NIVEL DE SEVERIDAD</b>																
<b>UNIDAD DE MUESTRA 20</b>		<b>ÁREA AFECTADA (M2)</b>			<b>ÁREA AFECTADA %</b>			<b>ÁREA NO AFECTADA (M2)</b>			<b>ÁREA NO AFECTADA %</b>			<b>NIVEL DE SEVERIDAD</b>		
		<b>32.22</b>			<b>49.77%</b>			<b>32.52</b>			<b>50.23%</b>			<b>MODERADO</b>

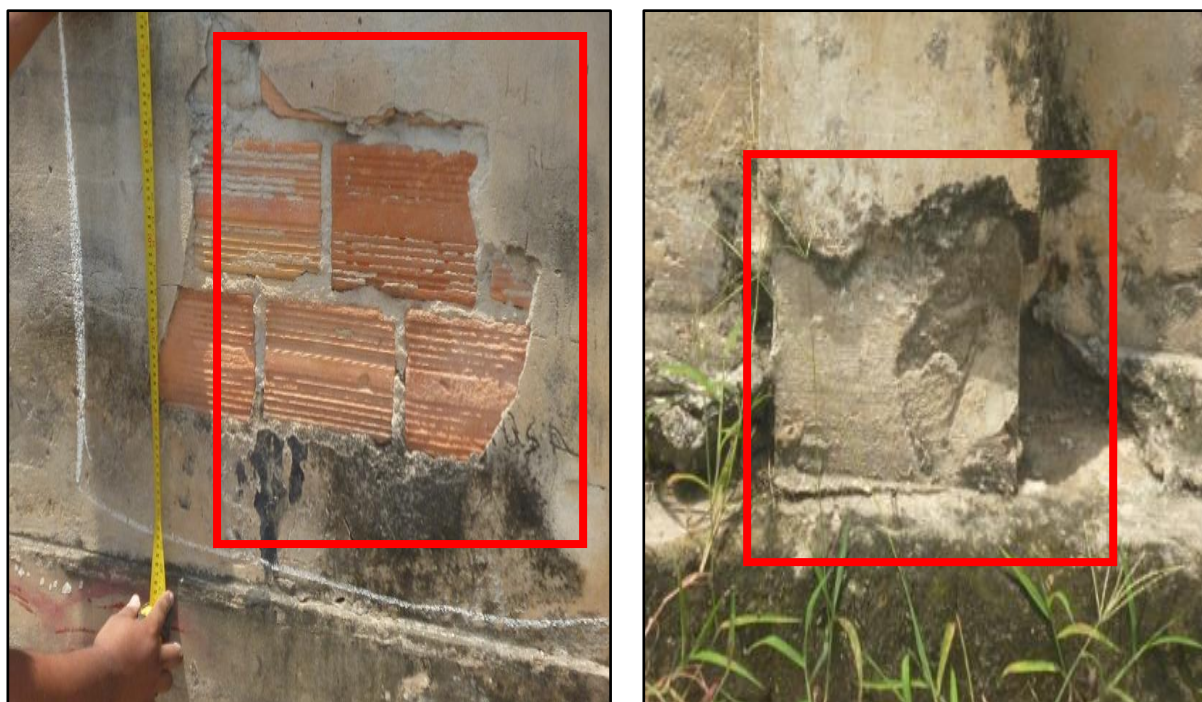
*Fotografía 01:* Patología **Desprendimiento** en muro de albañilería y columna confinada

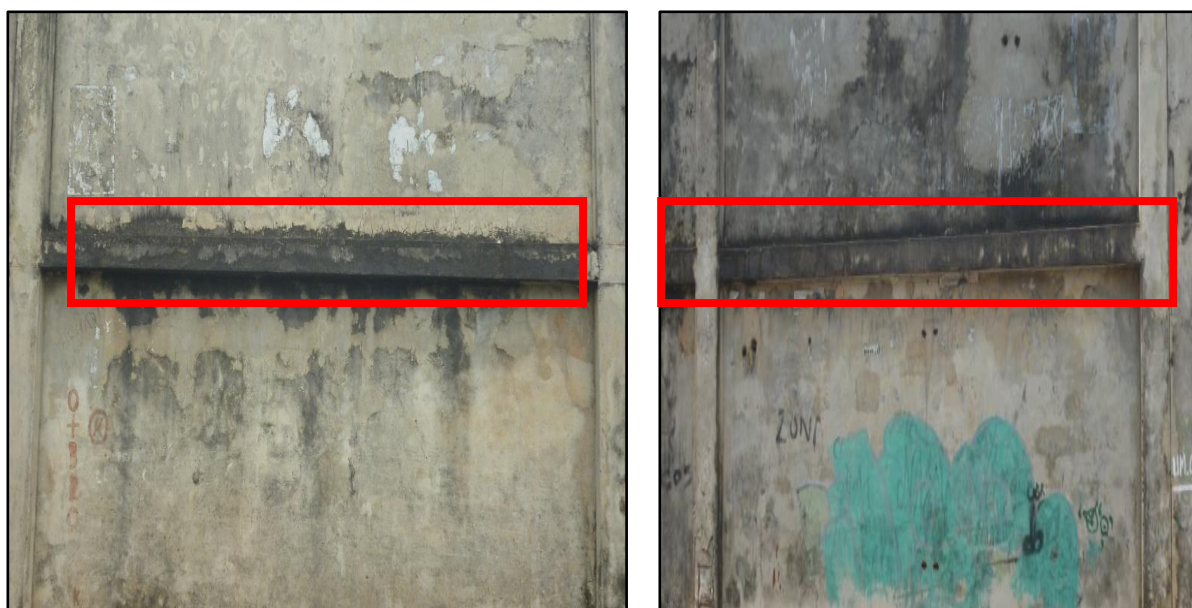
*Fotografía 02:* Patología **Moho** en la viga del cerco perimétrico

1. La patología predominante es el moho por tal motivo se recomienda lijar toda la superficie hasta quitar las manchas superficiales, luego lavar con agua a presión quitado toda suciedad de la misma, posteriormente se recomienda impermeabilizar el elemento para defenderlo de la humedad de los cambios climáticos.
2. Para futuros daños que le pueden ocurrir a la estructura y más aún a las personas se recomienda a los encargados del cerco perimétrico del camal municipal hacer las reparaciones correspondientes a las unidades de muestras con nivel de severidad moderado.
3. Se recomienda la construcción de techo a dos aguas en toda la longitud del cerco perimétrico para disminuir el contacto directo con las precipitaciones pluviales (lluvias).

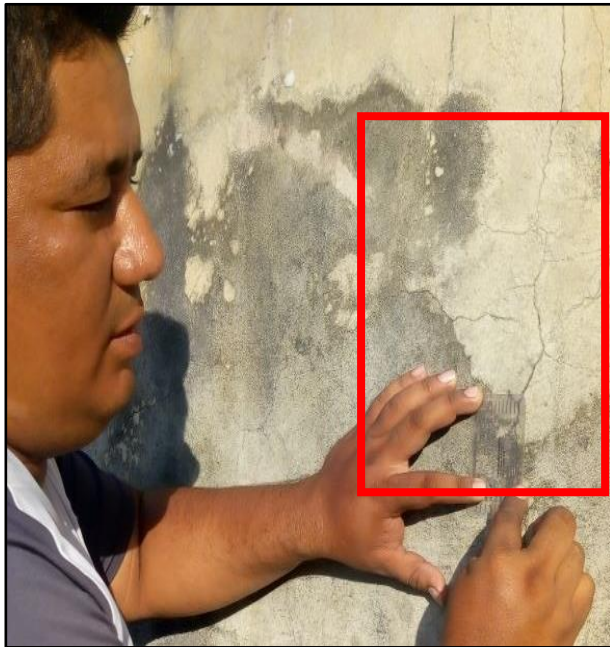
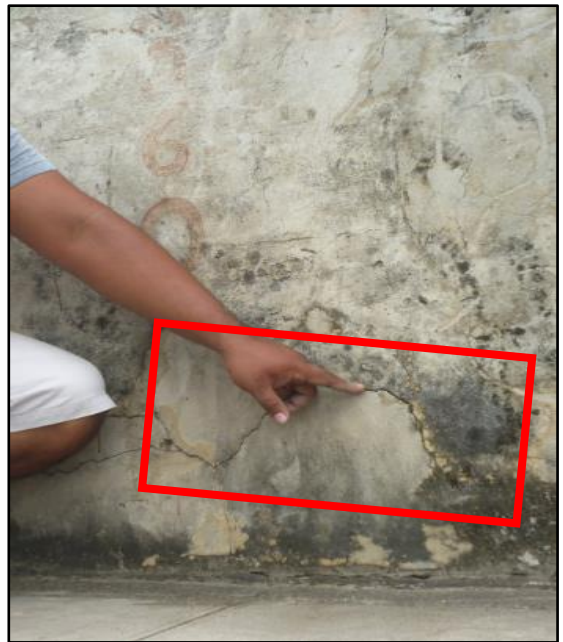
*Fotografía 03:* Patología **Fisura** en el muro de albañilería

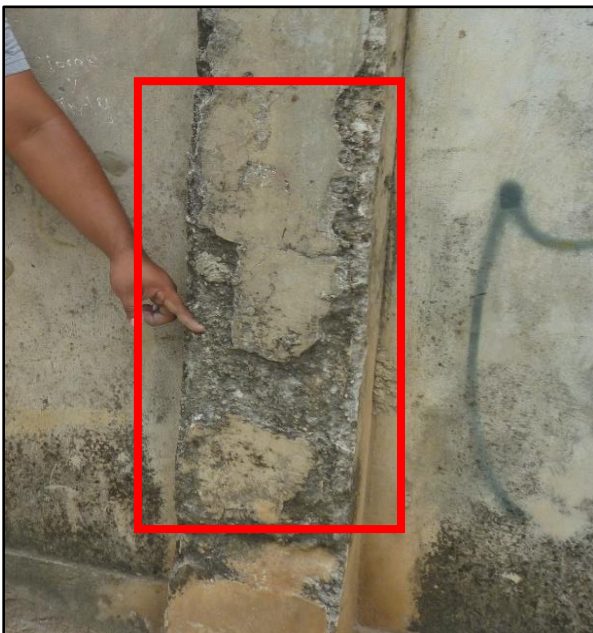
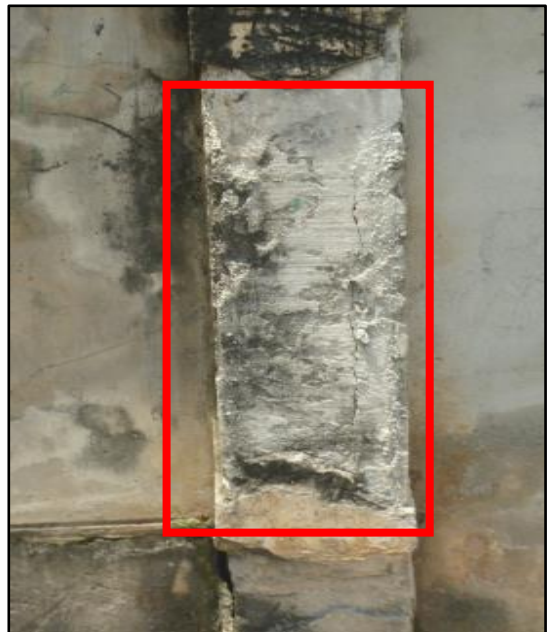
*Fotografía 04:* Patología **Erosión** en columna de mortero

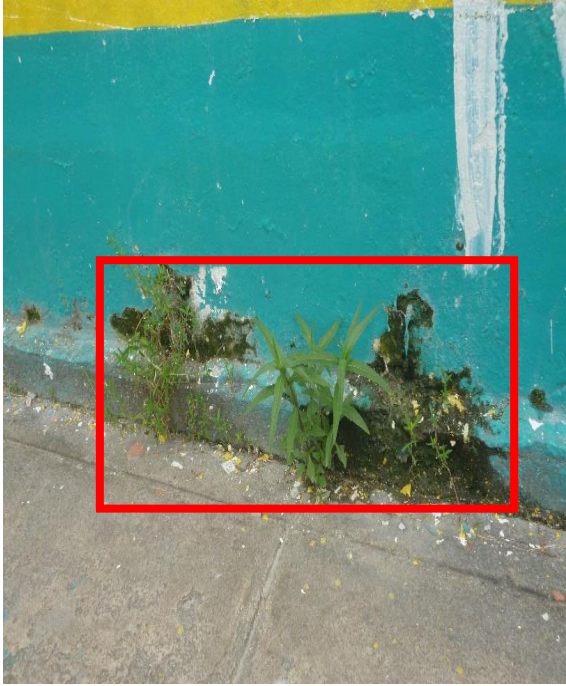
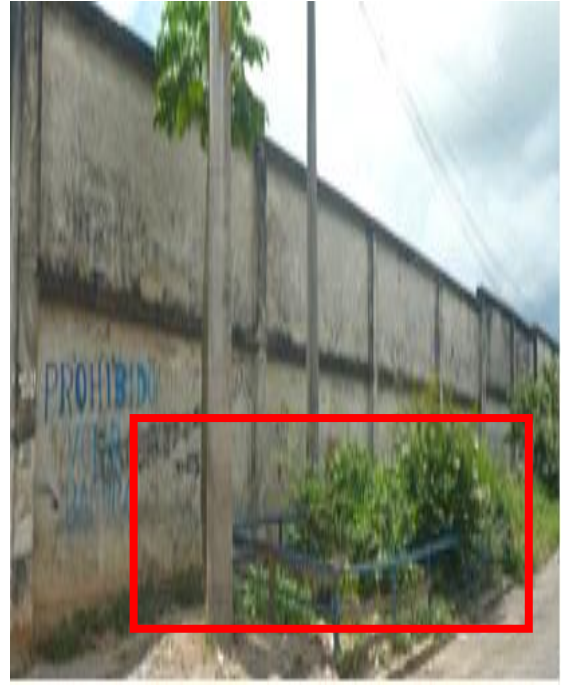
*Fotografía 05:* Patología **Organismos** en el muro de albañilería

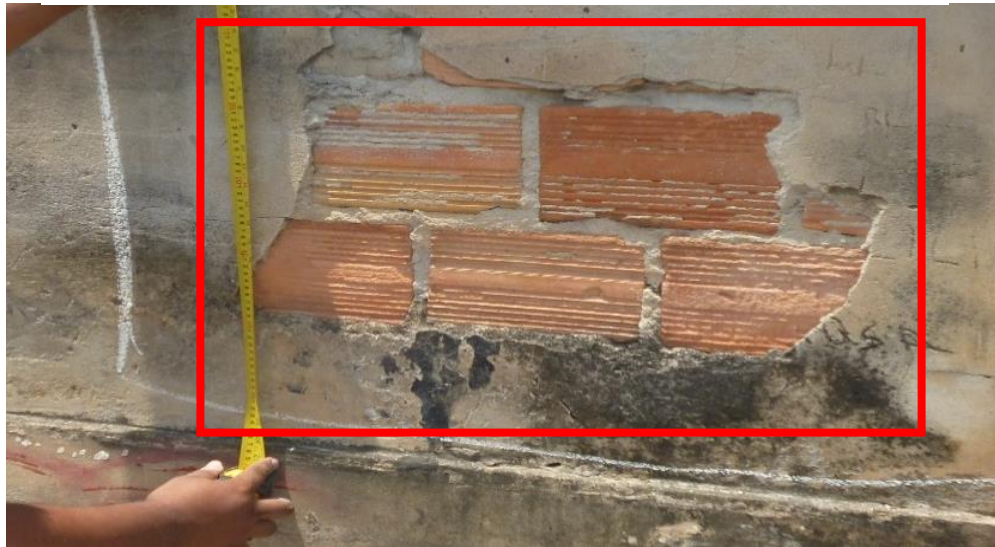
**PATOLOGÍA: DESPRENDIMIENTO**

**PATOLOGÍA IDENTIFICADA: DESPRENDIMIENTO**

- Limpiar la superficie con el fin de dejarlo libre del polvo.
- Aplicar agua a presión para sacar toda impureza del mismo.
- Luego aplicamos mortero para revestir toda el área afectada.
- Dejamos cercar y si en necesario pintamos.

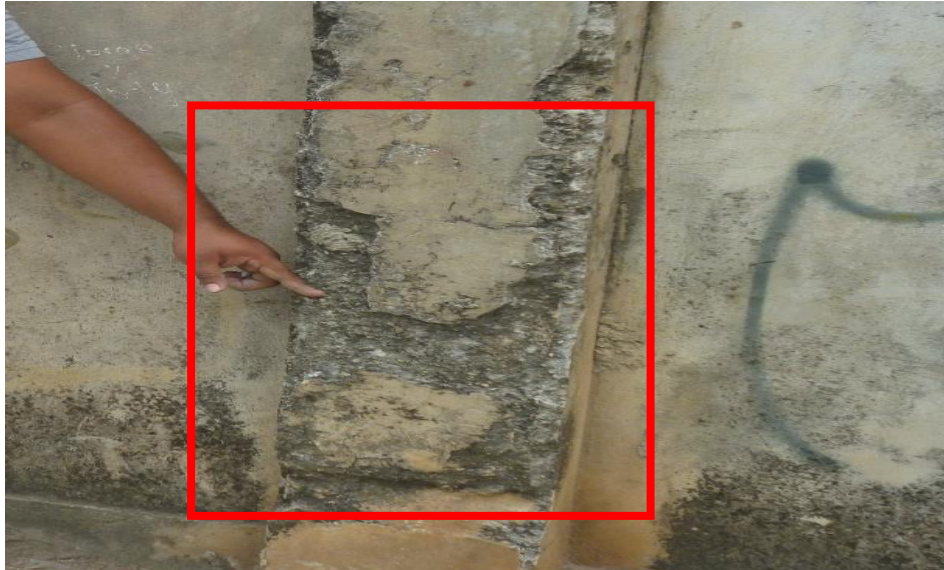
## **PATOLOGÍA: EROSIÓN**

**PATOLOGÍA IDENTIFICADA: EROSIÓN**

- Picar la parte afectada con cincel y comba.
- Eliminar restos de polvos e impureza.
- Aplicar adhesivo estructural de concreto fresco con concreto endurecido con una brocha.
- Procedemos a cubrirlo con mortero para después aplicar un
