UNIVERSIDAD CATÓLICA LOS ÁNGELES  
CHIMBOTE

DETERMINACIÓN Y EVALUACIÓN DE LAS  
PATOLOGÍAS DEL MORTERO EN LAS ESTRUCTURAS  
DE ALBAÑILERÍA CONFINADA DEL CERCO  
PERIMÉTRICO DEL CAMAL MUNICIPAL DEL DISTRITO  
DE PUNCHANA, PROVINCIA DE MAYNAS, REGION  
LORETO, DICIEMBRE - 2017.

**TESIS PARA OPTAR EL TÍTULO PROFESIONAL DE  
INGENIERO CIVIL**

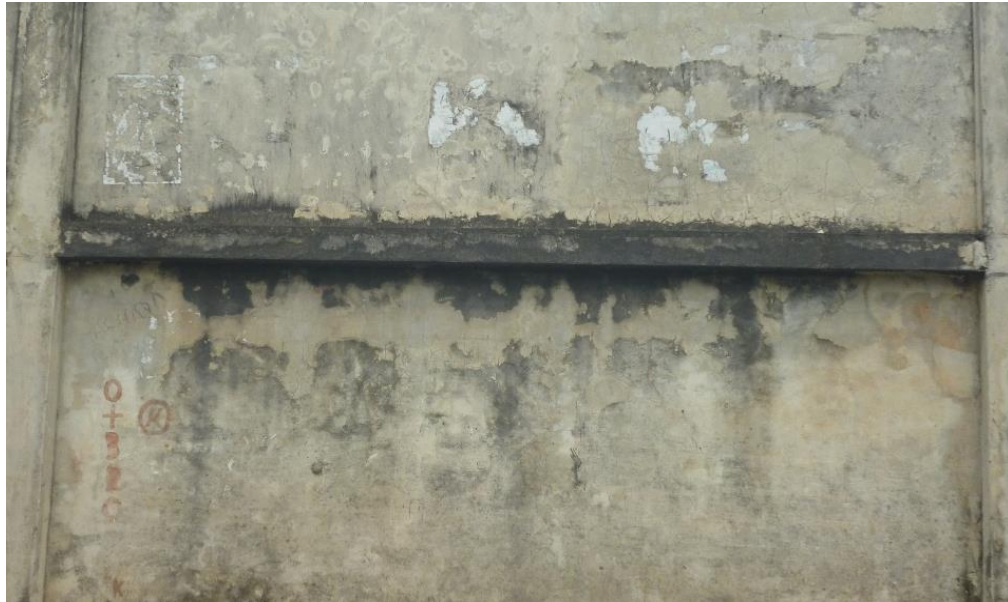
**PATOLOGÍA IDENTIFICADA: MOHO**

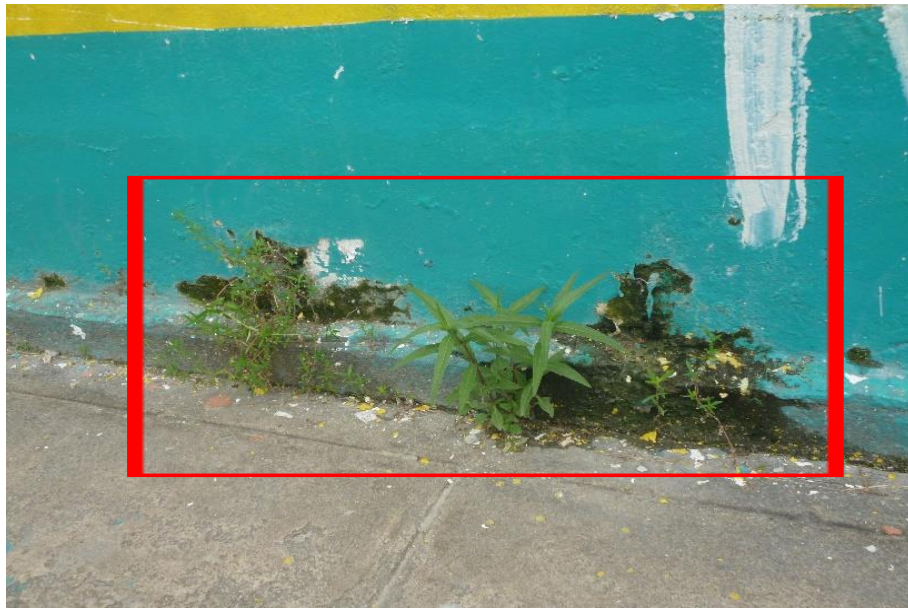
## **PATOLOGÍA: ORGANISMOS**

**PATOLOGÍA IDENTIFICADA: ORGANISMOS**

- Se debe neutralizar el agente causante de la patología, ya sea la humedad, infiltración.
- Luego se procederá a escarificar la superficie del elemento estructural hasta llega a la sección libre de la presencia de estos organismos
- para luego recubrir nuevamente la estructura ya sea mediante adhesivos estructurales o solo mortero en forma de tarrajeo, dependiendo de la profundidad del escarificado.

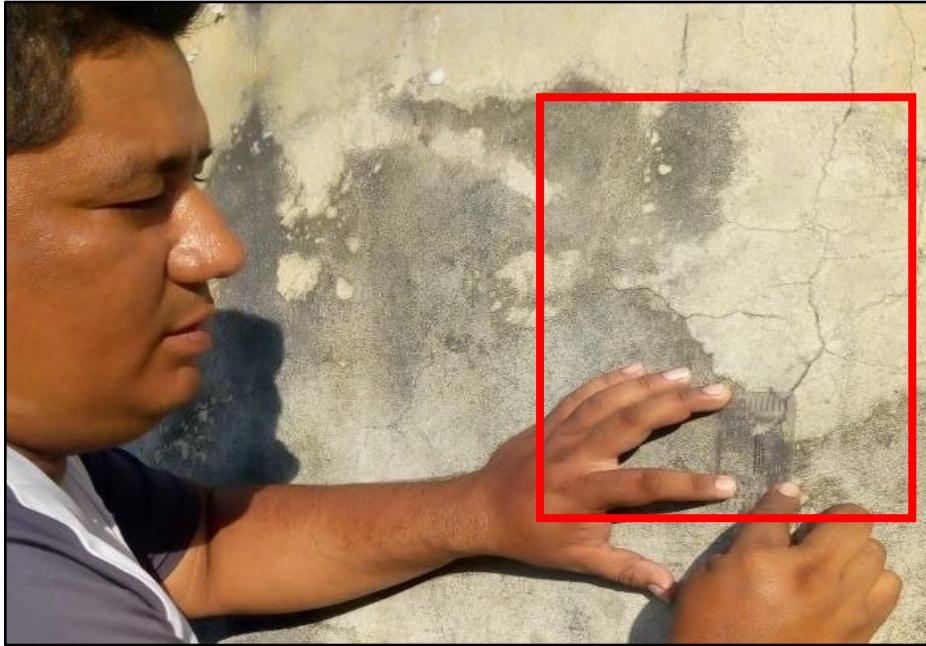
## **PATOLOGÍA: FISURAS**

**PATOLOGÍA IDENTIFICADA: FISURAS**

- Limpiar el área de Reparación con aire comprimido para remover el polvo y material suelto.
- Luego se aplicara con aditivo que sellara las fisuras y por último se deja secar y pintar

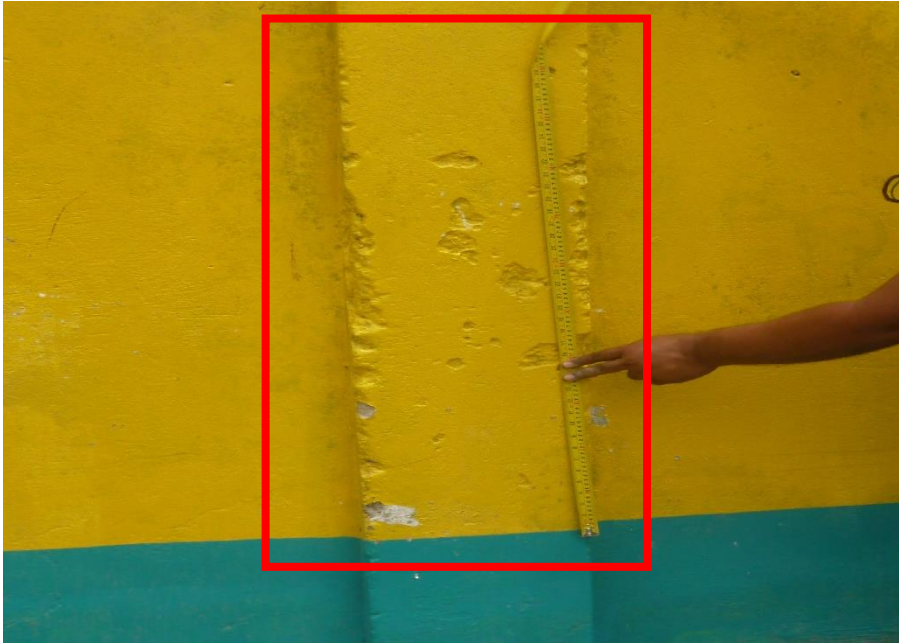
**PATOLOGÍA: PICADURA**

**PATOLOGÍA IDENTIFICADA: PICADURA**
