DETERMINACIÓN Y EVALUACIÓN DE LAS  
PATOLOGÍAS DEL MORTERO EN COLUMNAS, VIGAS,  
SOBRECIMENTOS Y MUROS DE ALBAÑILERÍA  
CONFINADA DEL CERCO PERIMÉTRICO VILLA  
MILITAR MORONACOA, DISTRITO DE IQUITOS,  
PROVINCIA DE MAYNAS, REGION LORETO,  
DICIEMBRE -2017.

**TESIS PARA OPTAR EL TÍTULO PROFESIONAL DE  
INGENIERO CIVIL**

BACH. RAÚL JUAN TINTAYA ACHAHUANCO

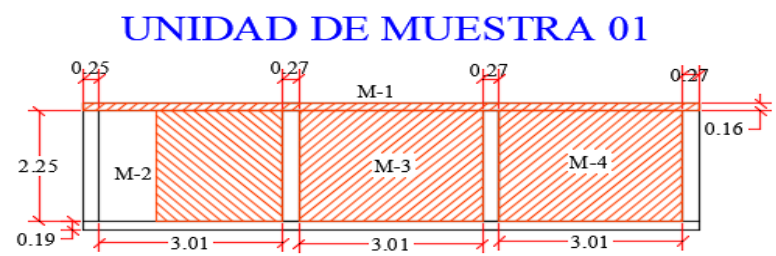
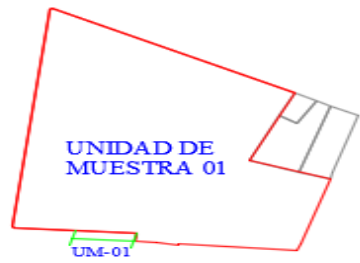
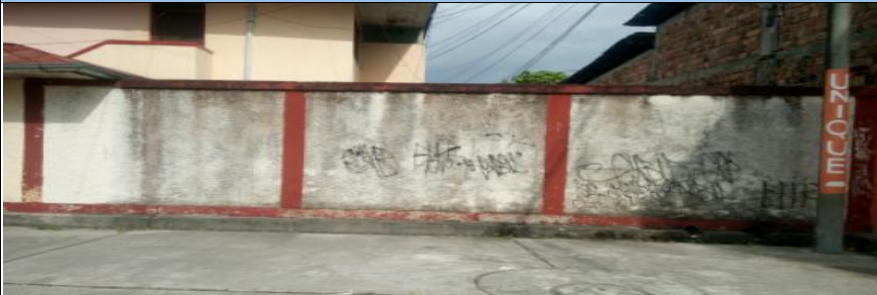
PATOLOGÍA	ÁREA AFECTADA (M2)	ÁREA AFECTADA (%)	ÁREA AFECTADA (M2)	ÁREA AFECTADA (%)	ÁREA AFECTADA (M2)	ÁREA AFECTADA (%)	ÁREA AFECTADA (M2)	ÁREA AFECTADA (%)	ÁREA AFECTADA (M2)	ÁREA AFECTADA (%)	ÁREA AFECTADA (M2)	ÁREA AFECTADA (%)	
				MOHO	18.23	89.69%	0.00	0.00%	1.61	100.00%	0.00	0.00%	19.84	75.59%	MODERADO		
				ORGANISMOS	0.00	0.00%	0.00	0.00%	0.00	0.00%	0.00	0.00%	0.00	0.00%	-		
				EROSION	0.00	0.00%	0.00	0.00%	0.00	0.00%	0.00	0.00%	0.00	0.00%	-		
				DESPRENDIMIENTO	0.00	0.00%	0.00	0.00%	0.00	0.00%	0.00	0.00%	0.00	0.00%	-		
<b>TOTAL</b>	<b>18.23</b>	<b>89.69%</b>	<b>0.00</b>	<b>0.00%</b>	<b>1.61</b>	<b>100.00%</b>	<b>0.00</b>	<b>0.00%</b>	<b>19.84</b>	<b>75.59%</b>	<b>MODERADO</b>						
<b>PORCENTAJE DE NIVEL DE SEVERIDAD</b>					<b>FOTOGRAFÍA</b>												
ELEMENTOS	NINGUNO	LEVE	MODERADO	SEVERO

MURO	10.31%	0.00%	89.69%	0.00%													
SOBRECIMIENTO	100.00%	0.00%	0.00%	0.00%

VIGA	0.00%	0.00%	100.00%	0.00%													
COLUMNA	100.00%	0.00%	0.00%	0.00%													
UNIDAD DE MUESTRA	24.41%	0.00%	75.59%	0.00%													
<b>RESUMEN DE MUESTRA</b>																	
AREA AFECTADA	M2	%	AREA NO AFECTADA	M2	%

19.84	75.59%		6.41	24.41%

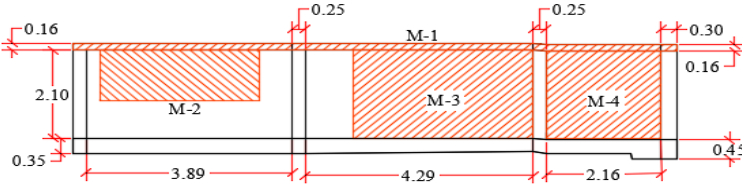
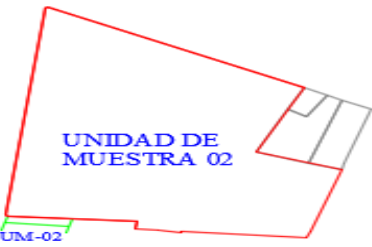
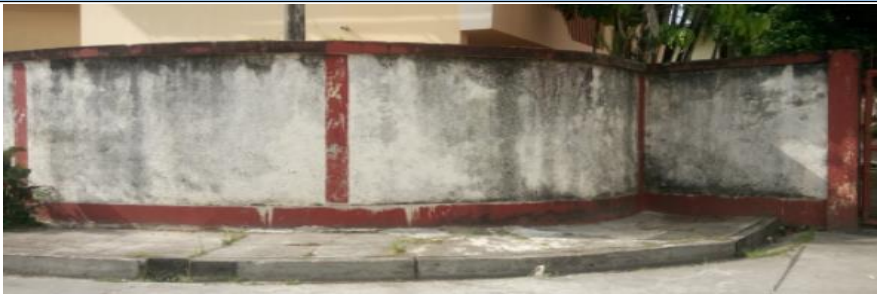
MOHO		15.28	70.36%	0.00	0.00%	1.82	100.00%	0.00	0.00%	17.10	57.95%	MODERADO
				ORGANISMOS		0.00	0.00%	0.00	0.00%	0.00	0.00%	0.00	0.00%	0.00	0.00%	-
				EROSION		0.00	0.00%	0.00	0.00%	0.00	0.00%	0.00	0.00%	0.00	0.00%	-
				DESPRENDIMIENTO		0.00	0.00%	0.00	0.00%	0.00	0.00%	0.00	0.00%	0.00	0.00%	-
				TOTAL		15.28	70.36%	0.00	0.00%	1.82	100.00%	0.00	0.00%	17.10	57.95%	MODERADO
<b>PORCENTAJE DE NIVEL DE SEVERIDAD</b>						<b>FOTOGRAFÍA</b>										
ELEMENTOS		NINGUNO	LEVE	MODERADO	SEVERO

MURO		29.64%	0.00%	70.36%	0.00%											
SOBRECIMIENTO		100.00%	0.00%	0.00%	0.00%											
VIGA		0.00%	0.00%	100.00%	0.00%											
COLUMNA		100.00%	0.00%	0.00%	0.00%											
UNIDAD DE MUESTRA		42.05%	0.00%	57.95%	0.00%											
<b>RESUMEN DE MUESTRA</b>																
AREA AFECTADA		M2	%	AREA NO AFECTADA		M2	%

17.10	57.95%			12.40	42.05%

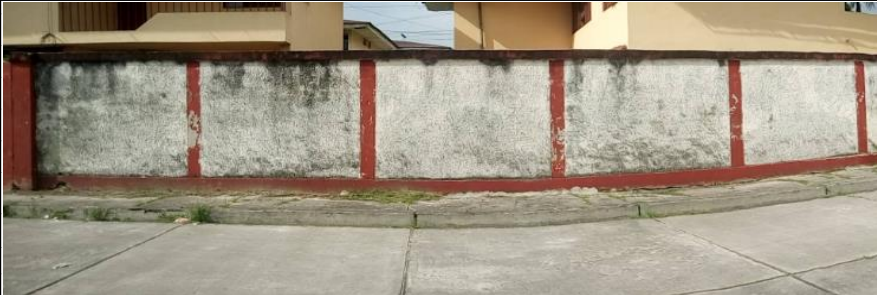
Ficha 3. Evaluación de la UM - 03

PATOLOGÍA	ÁREA AFECTADA (M2)	ÁREA AFECTADA (%)	ÁREA AFECTADA (M2)	ÁREA AFECTADA (%)	ÁREA AFECTADA (M2)	ÁREA AFECTADA (%)	ÁREA AFECTADA (M2)	ÁREA AFECTADA (%)	ÁREA AFECTADA (M2)	ÁREA AFECTADA (%)	ÁREA AFECTADA (M2)	ÁREA AFECTADA (%)
				MOHO	14.78	49.36%	0.00	0.00%	2.53	100.00%	0.00	0.00%	17.31	41.83%	MODERADO	
				ORGANISMOS	0.00	0.00%	0.76	16.13%	0.00	0.00%	0.00	0.00%	0.76	1.85%	LEVE	
				EROSION	0.00	0.00%	0.00	0.00%	0.00	0.00%	0.00	0.00%	0.00	0.00%	-	
				DESPRENDIMIENTO	0.00	0.00%	0.16	3.43%	0.00	0.00%	0.00	0.00%	0.16	0.39%	MODERADO	
				TOTAL	14.78	49.36%	0.93	20.00%	2.53	100.00%	0.00	0.00%	18.23	44.07%	MODERADO	
<b>PORCENTAJE DE NIVEL DE SEVERIDAD</b>						<b>FOTOGRAFÍA</b>										
ELEMENTOS	NINGUNO	LEVE	MODERADO	SEVERO

MURO	50.64%	0.00%	49.36%	0.00%												
SOBRECIMIENTO	80.00%	16.13%	3.43%	0.00%												
VIGA	0.00%	0.00%	100.00%	0.00%												
COLUMNA	100.00%	0.00%	0.00%	0.00%

UNIDAD DE MUESTRA	55.93%	1.85%	42.22%	0.00%												
<b>RESUMEN DE MUESTRA</b>																
AREA AFECTADA	M2	%	AREA NO AFECTADA	M2	%											
	18.23	44.07%		23.14	55.93%

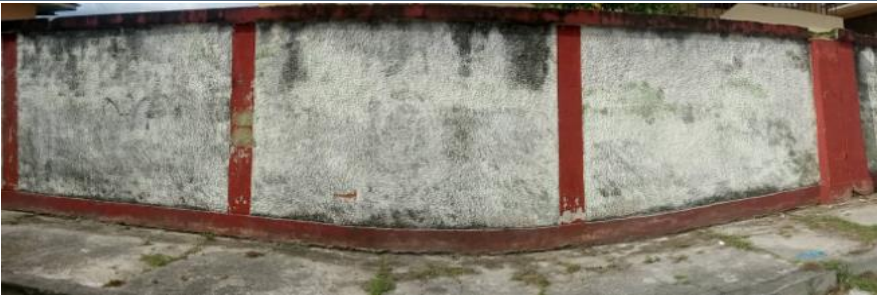
ÁREA (M2)		18.38		ÁREA (M2)		2.88		ÁREA (M2)		1.62									
				PATOLOGÍA		ÁREA AFECTADA (M2)		ÁREA AFECTADA (%)		ÁREA AFECTADA (M2)		ÁREA AFECTADA (%)		ÁREA AFECTADA (M2)		ÁREA AFECTADA (%)		ÁREA AFECTADA (%)					
				MOHO		11.88		64.64%		0.00		0.00%		1.54		100.00%		0.00		0.00%	13.42	54.95%	MODERADO
				ORGANISMOS		0.00		0.00%		0.00		0.00%		0.00		0.00%		0.00		0.00%	0.00	0.00%	-
				EROSION		0.00		0.00%		0.00		0.00%		0.00		0.00%		0.00		0.00%	0.00	0.00%	-
				DESPRENDIMIENTO		0.00		0.00%		0.00		0.00%		0.00		0.00%		0.00		0.00%	0.00	0.00%	-
TOTAL		11.88		64.64%		0.00		0.00%		1.54		100.00%		0.00		0.00%	13.42	54.95%	MODERADO				
<b>PORCENTAJE DE NIVEL DE SEVERIDAD</b>						<b>FOTOGRAFÍA</b>																	
ELEMENTOS		NINGUNO		LEVE		MODERADO		SEVERO

MURO		35.36%		0.00%		64.64%		0.00%															
SOBRECIMIENTO		100.00%		0.00%		0.00%		0.00%															
VIGA		0.00%		0.00%		100.00%		0.00%

COLUMNA		100.00%		0.00%		0.00%		0.00%															
UNIDAD DE MUESTRA		45.05%		0.00%		54.95%		0.00%															
<b>RESUMEN DE MUESTRA</b>																							
ÁREA AFECTADA		M2	%	ÁREA NO AFECTADA		M2	%

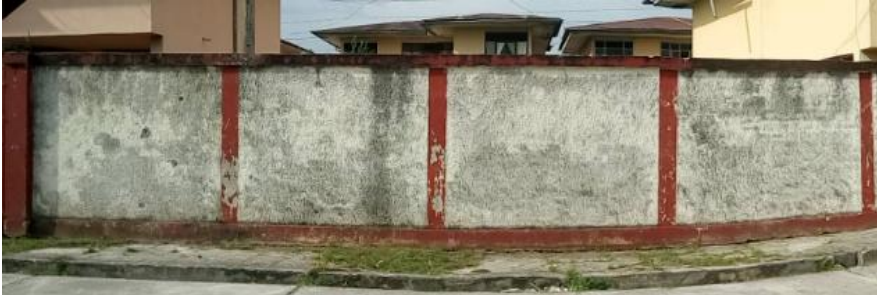
PATOLOGÍA	ÁREA AFECTADA (M2)	ÁREA AFECTADA (%)	ÁREA AFECTADA (M2)	ÁREA AFECTADA (%)	ÁREA AFECTADA (M2)	ÁREA AFECTADA (%)	ÁREA AFECTADA (M2)		ÁREA AFECTADA (%)	ÁREA AFECTADA (M2)	ÁREA AFECTADA (%)
						MOHO	21.19	87.69%	0.00	0.00%	2.01	100.00%	0.00		0.00%	23.21	72.28%
						ORGANISMOS	0.00	0.00%	0.00	0.00%	0.00	0.00%	0.00		0.00%	0.00	0.00%
						EROSION	0.00	0.00%	0.00	0.00%	0.00	0.00%	0.00		0.00%	0.00	0.00%
						DESPRENDIMIENTO	0.00	0.00%	0.00	0.00%	0.00	0.00%	0.00		0.00%	0.00	0.00%
						TOTAL	21.19	87.69%	0.00	0.00%	2.01	100.00%	0.00	0.00%	23.21	72.28%	
<b>PORCENTAJE DE NIVEL DE SEVERIDAD</b>						<b>FOTOGRAFÍA</b>											
ELEMENTOS	NINGUNO	LEVE	MODERADO	SEVERO

MURO	12.31%	0.00%	87.69%	0.00%													
SOBRECIMIENTO	100.00%	0.00%	0.00%	0.00%													
VIGA	0.00%	0.00%	100.00%	0.00%													
COLUMNA	100.00%	0.00%	0.00%	0.00%													
UNIDAD DE MUESTRA	27.72%	0.00%	72.28%	0.00%

<b>RESUMEN DE MUESTRA</b>																	
AREA AFECTADA	M2	%	AREA NO AFECTADA	M2	%												
	23.21	72.28%		8.90	27.72%

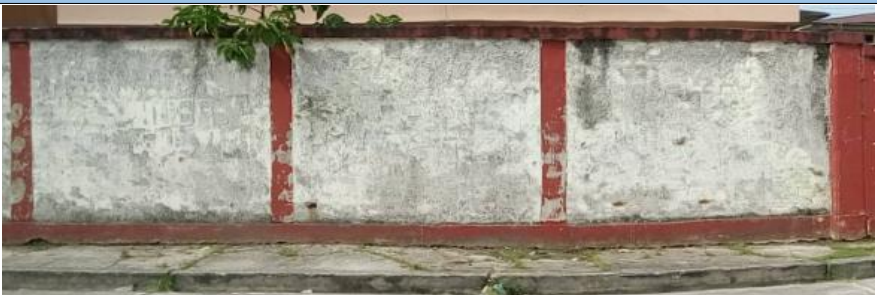
MOHO		7.63	39.55%	0.00	0.00%	1.26	100.00%	0.00	0.00%	8.89	34.61%	MODERADO
				ORGANISMOS		0.00	0.00%	0.00	0.00%	0.00	0.00%	0.00	0.00%	0.00	0.00%	-
				EROSION		0.00	0.00%	0.00	0.00%	0.00	0.00%	0.00	0.00%	0.00	0.00%	-
				DESPRENDIMIENTO		0.00	0.00%	0.00	0.00%	0.00	0.00%	0.00	0.00%	0.00	0.00%	-
				TOTAL		7.63	39.55%	0.00	0.00%	1.26	100.00%	0.00	0.00%	8.89	34.61%	MODERADO
<b>PORCENTAJE DE NIVEL DE SEVERIDAD</b>						<b>FOTOGRAFÍA</b>										
ELEMENTOS		NINGUNO	LEVE	MODERADO	SEVERO

MURO		60.45%	0.00%	39.55%	0.00%											
SOBRECIMIENTO		100.00%	0.00%	0.00%	0.00%											
VIGA		0.00%	0.00%	100.00%	0.00%											
COLUMNA		100.00%	0.00%	0.00%	0.00%											
UNIDAD DE MUESTRA		65.39%	0.00%	34.61%	0.00%											
<b>RESUMEN DE MUESTRA</b>																
AREA AFECTADA		M2	%	AREA NO AFECTADA		M2	%

8.89	34.61%			16.79	65.39%

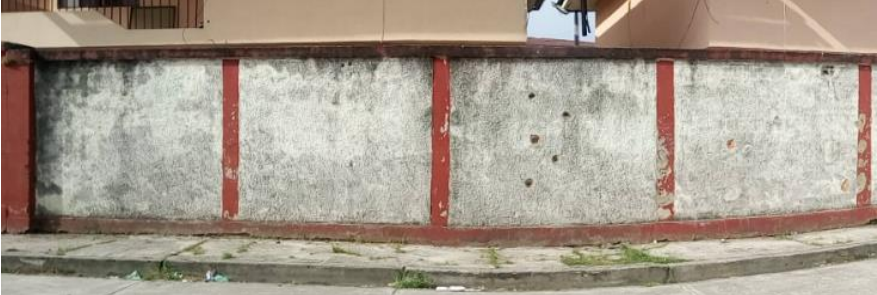
ELEMENTOS		ÁREA (M2)		25.88		ÁREA (M2)		4.38		ÁREA (M2)		1.93		ÁREA (M2)		2.52		TOTAL		NIVEL DE SEVERIDAD		
						PATOLOGÍA		ÁREA AFECTADA (M2)		ÁREA AFECTADA (%)		ÁREA AFECTADA (M2)		ÁREA AFECTADA (%)		ÁREA AFECTADA (M2)		ÁREA AFECTADA (%)		ÁREA AFECTADA (M2)		ÁREA AFECTADA (%)		ÁREA AFECTADA (M2)		ÁREA AFECTADA (%)		
						MOHO		14.58		56.35%		0.00		0.00%		1.93		100.00%		0.00		0.00%		16.51		47.58%		MODERADO
						ORGANISMOS		0.00		0.00%		0.00		0.00%		0.00		0.00%		0.00		0.00%		0.00		0.00%		-
						EROSION		0.24		0.93%		0.00		0.00%		0.00		0.00%		0.00		0.00%		0.24		0.70%		MODERADO
						DESPRENDIMIENTO		0.00		0.00%		0.00		0.00%		0.00		0.00%		0.00		0.00%		0.00		0.00%		-
TOTAL		14.82		57.29%		0.00		0.00%		1.93		100.00%		0.00		0.00%		16.75		48.27%		MODERADO						
<b>PORCENTAJE DE NIVEL DE SEVERIDAD</b>						<b>FOTOGRAFÍA</b>																						
ELEMENTOS		NINGUNO		LEVE		MODERADO		SEVERO

MURO		42.71%		0.00%		57.29%		0.00%																				
SOBRECIMIENTO		100.00%		0.00%		0.00%		0.00%																				
VIGA		0.00%		0.00%		100.00%		0.00%																				
COLUMNA		100.00%		0.00%		0.00%		0.00%																				
UNIDAD DE MUESTRA		51.73%		0.00%		48.27%		0.00%																				
<b>RESUMEN DE MUESTRA</b>																												
ÁREA AFECTADA		M2		%		ÁREA NO AFECTADA		M2		%

16.75		48.27%				17.95		51.73%

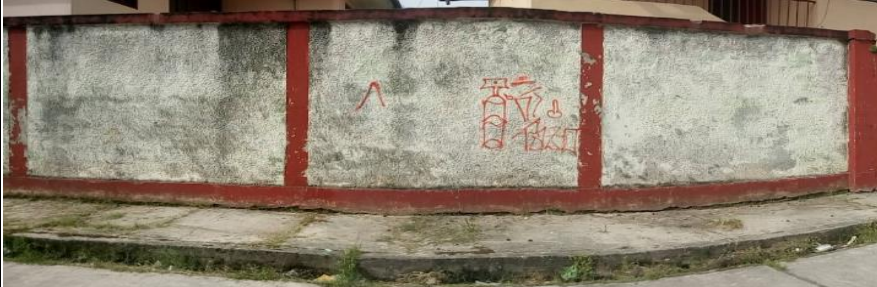
MOHO		10.55	44.65%	0.00	0.00%	1.52	100.00%	0.00	0.00%	12.07	38.90%	MODERADO	
				ORGANISMOS		0.00	0.00%	0.82	22.99%	0.00	0.00%	0.00	0.00%	0.82	2.65%	LEVE	
				EROSION		0.00	0.00%	0.00	0.00%	0.00	0.00%	0.00	0.00%	0.00	0.00%	-	
				DESPRENDIMIENTO		0.00	0.00%	0.00	0.00%	0.00	0.00%	0.00	0.00%	0.00	0.00%	-	
				TOTAL		10.55	44.65%	0.82	23.00%	1.52	100.00%	0.00	0.00%	12.89	41.55%	MODERADO	
<b>PORCENTAJE DE NIVEL DE SEVERIDAD</b>						<b>FOTOGRAFÍA</b>											
ELEMENTOS		NINGUNO	LEVE	MODERADO	SEVERO

MURO		55.35%	0.00%	44.65%	0.00%												
SOBRECIMIENTO		100.00%	23.00%	0.00%	0.00%												
VIGA		0.00%	0.00%	100.00%	0.00%												
COLUMNA		100.00%	0.00%	0.00%	0.00%												
UNIDAD DE MUESTRA		58.45%	2.65%	38.90%	0.00%												
<b>RESUMEN DE MUESTRA</b>																	
ÁREA AFECTADA		M2	%	ÁREA NO AFECTADA		M2	%

12.89	41.55%			18.13	58.45%

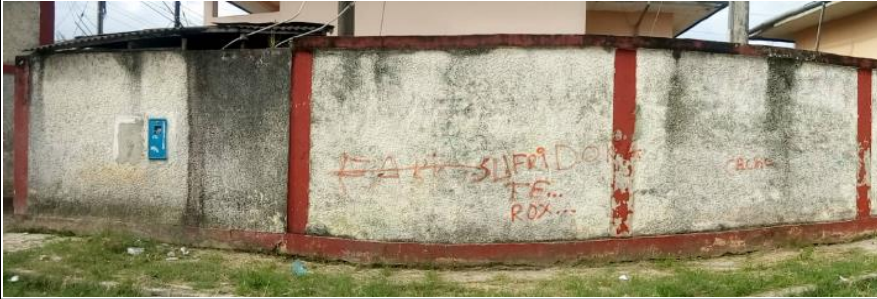
ÁREA (M2)		20.43		ÁREA (M2)		3.27		ÁREA (M2)		2.70									
				PATOLOGÍA		ÁREA AFECTADA (M2)		ÁREA AFECTADA (%)		ÁREA AFECTADA (M2)		ÁREA AFECTADA (%)		ÁREA AFECTADA (M2)		ÁREA AFECTADA (%)							
				MOHO		8.93		43.73%		0.00		0.00%		0.87		67.93%		9.81		35.43%			
				ORGANISMOS		0.00		0.00%		0.79		24.24%		0.00		0.00%		0.79		2.86%			
				EROSION		0.00		0.00%		0.00		0.00%		0.00		0.00%		0.00		0.00%			
				DESPRENDIMIENTO		0.00		0.00%		0.00		0.00%		0.00		0.00%		0.00		0.00%			
TOTAL		8.93		43.73%		0.79		24.00%		0.87		67.93%		0.00		0.00%		10.60		38.29%		MODERADO	
<b>PORCENTAJE DE NIVEL DE SEVERIDAD</b>						<b>FOTOGRAFÍA</b>																	
ELEMENTOS		NINGUNO		LEVE		MODERADO		SEVERO

MURO		56.27%		0.00%		43.73%		0.00%															
SOBRECIMIENTO		100.00%		24.00%		0.00%		0.00%															
VIGA		32.07%		0.00%		67.93%		0.00%															
COLUMNA		100.00%		0.00%		0.00%		0.00%

UNIDAD DE MUESTRA		61.71%		2.86%		35.43%		0.00%															
<b>RESUMEN DE MUESTRA</b>																							
AREA AFECTADA		M2		%		AREA NO AFECTADA		M2		%

10.60		38.29%				17.09		61.71%

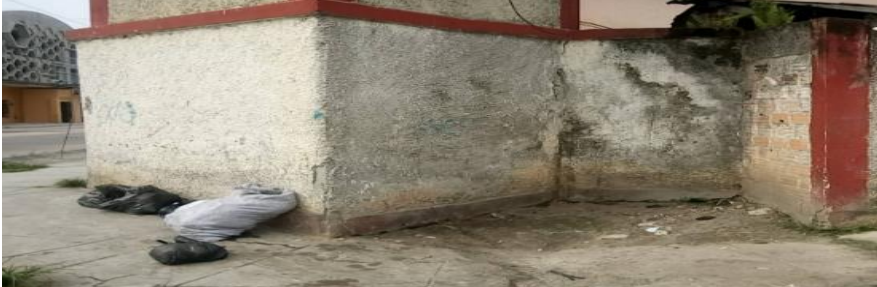
ÁREA (M2)		12.56		ÁREA (M2)		1.35		ÁREA (M2)		0.86			ÁREA (M2)		0.34								
						PATOLOGÍA		ÁREA AFECTADA (M2)		ÁREA AFECTADA (%)		ÁREA AFECTADA (M2)		ÁREA AFECTADA (%)		ÁREA AFECTADA (M2)		ÁREA AFECTADA (%)		ÁREA AFECTADA (M2)		ÁREA AFECTADA (%)							
						MOHO		2.24		17.81%		0.00		0.00%		0.26		30.51%		0.00		0.00%		2.50		16.54%		MODERADO	
						ORGANISMOS		0.00		0.00%		0.00		0.00%		0.00		0.00%		0.00		0.00%		0.00		0.00%		-	
						EROSION		0.00		0.00%		0.00		0.00%		0.00		0.00%		0.00		0.00%		0.00		0.00%		-	
DESPRENDIMIENTO		0.00		0.00%		0.00		0.00%		0.00		0.00%		0.00		0.00%		0.00		0.00%		-							
TOTAL		2.24		17.81%		0.00		0.00%		0.26		30.51%		0.00		0.00%		2.50		16.54%		MODERADO							
<b>PORCENTAJE DE NIVEL DE SEVERIDAD</b>						<b>FOTOGRAFÍA</b>																							
<b>ELEMENTOS</b>		<b>NINGUNO</b>		<b>LEVE</b>		<b>MODERADO</b>		<b>SEVERO</b>

MURO		82.19%		0.00%		17.81%		0.00%

SOBRECIMIENTO		100.00%		0.00%		0.00%		0.00%																					
VIGA		69.49%		0.00%		30.51%		0.00%																					
COLUMNA		100.00%		0.00%		0.00%		0.00%																					
UNIDAD DE MUESTRA		83.46%		0.00%		16.54%		0.00%																					
<b>RESUMEN DE MUESTRA</b>																													
AREA AFECTADA		M2		%		AREA NO AFECTADA		M2		%

2.50		16.54%				12.61		83.46%

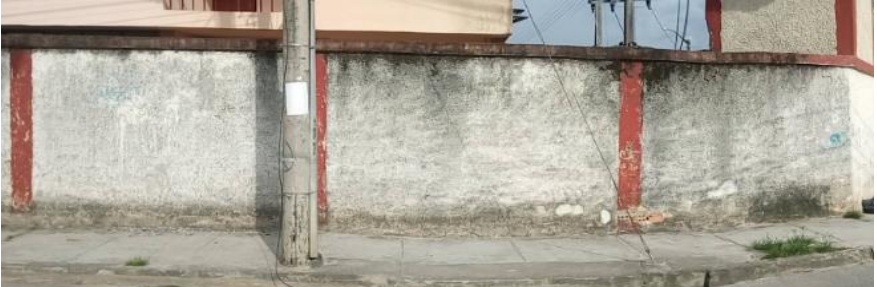
ÁREA (M2)	19.30	ÁREA (M2)	0.00	ÁREA (M2)	1.24	ÁREA (M2)	2.56			
<b>PATOLOGÍA</b>		ÁREA AFECTADA (M2)	ÁREA AFECTADA (%)	ÁREA AFECTADA (M2)	ÁREA AFECTADA (%)	ÁREA AFECTADA (M2)	ÁREA AFECTADA (%)	ÁREA AFECTADA (M2)	ÁREA AFECTADA (%)	ÁREA AFECTADA (M2)	ÁREA AFECTADA (%)	
<b>MOHO</b>		10.99	56.93%	0.00	0.00%	1.24	100.00%	0.00	0.00%	12.23	52.94%	MODERADO
<b>ORGANISMOS</b>		0.00	0.00%	0.00	0.00%	0.00	0.00%	0.00	0.00%	0.00	0.00%	-
<b>EROSION</b>		0.00	0.00%	0.00	0.00%	0.00	0.00%	0.00	0.00%	0.00	0.00%	-
<b>DESPRENDIMIENTO</b>		0.00	0.00%	0.00	0.00%	0.00	0.00%	0.00	0.00%	0.00	0.00%	-
<b>TOTAL</b>		10.99	56.93%	0.00	0.00%	1.24	100.00%	0.00	0.00%	12.23	52.94%	MODERADO
<b>PORCENTAJE DE NIVEL DE SEVERIDAD</b>						<b>FOTOGRAFÍA</b>						
<b>ELEMENTOS</b>		<b>NINGUNO</b>	<b>LEVE</b>	<b>MODERADO</b>	<b>SEVERO</b>

<b>MURO</b>		43.07%	0.00%	56.93%	0.00%							
<b>SOBRECIMIENTO</b>		0.00%	0.00%	0.00%	0.00%

<b>VIGA</b>		0.00%	0.00%	100.00%	0.00%							
<b>COLUMNA</b>		100.00%	0.00%	0.00%	0.00%							
<b>UNIDAD DE MUESTRA</b>		47.06%	0.00%	52.94%	0.00%							
<b>RESUMEN DE MUESTRA</b>												
<b>AREA AFECTADA</b>		M2	%	<b>AREA NO AFECTADA</b>		M2	%

12.23	52.94%			10.87	47.06%

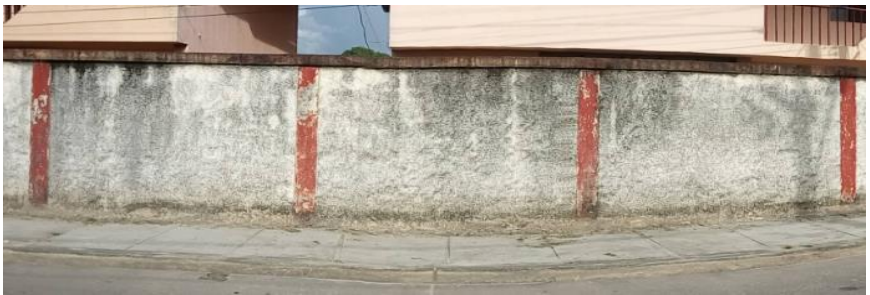
ÁREA (M2)		18.91		ÁREA (M2)		0.00		ÁREA (M2)		1.28			ÁREA (M2)		1.60								
				PATOLOGÍA		ÁREA AFECTADA (M2)		ÁREA AFECTADA (%)		ÁREA AFECTADA (M2)		ÁREA AFECTADA (%)		ÁREA AFECTADA (M2)		ÁREA AFECTADA (%)		ÁREA AFECTADA (M2)		ÁREA AFECTADA (%)							
				MOHO		9.60		50.77%		0.00		0.00%		1.28		100.00%		0.00		0.00%		10.88		49.94%		MODERADO	
				ORGANISMOS		0.00		0.00%		0.00		0.00%		0.00		0.00%		0.00		0.00%		0.00		0.00%		-	
				EROSION		0.00		0.00%		0.00		0.00%		0.00		0.00%		0.00		0.00%		0.00		0.00%		-	
				DESPRENDIMIENTO		0.00		0.00%		0.00		0.00%		0.00		0.00%		0.00		0.00%		0.00		0.00%		-	
TOTAL		9.60		50.77%		0.00		0.00%		1.28		100.00%		0.00		0.00%		10.88		49.94%		MODERADO					
<b>PORCENTAJE DE NIVEL DE SEVERIDAD</b>						<b>FOTOGRAFÍA</b>																					
ELEMENTOS		NINGUNO		LEVE		MODERADO		SEVERO

MURO		49.23%		0.00%		50.77%		0.00%																			
SOBRECIMIENTO		0.00%		0.00%		0.00%		0.00%

VIGA		0.00%		0.00%		100.00%		0.00%																			
COLUMNA		100.00%		0.00%		0.00%		0.00%																			
UNIDAD DE MUESTRA		50.06%		0.00%		49.94%		0.00%																			
<b>RESUMEN DE MUESTRA</b>																											
ÁREA AFECTADA		M2		%		ÁREA NO AFECTADA		M2		%

10.88		49.94%				10.91		50.06%

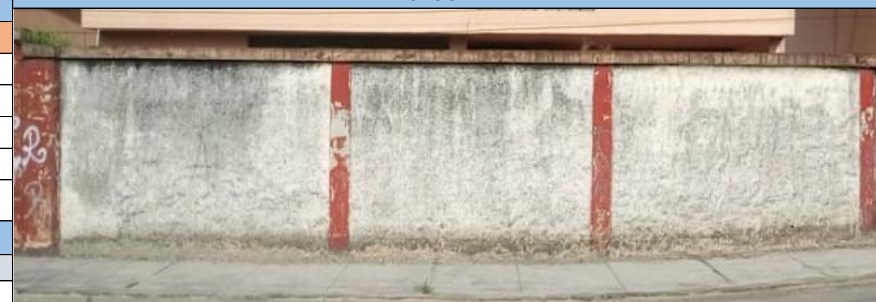
ÁREA (M2)		18.30		ÁREA (M2)		0.00		ÁREA (M2)		1.61									
				PATOLÓGÍA		ÁREA AFECTADA (M2)		ÁREA AFECTADA (%)		ÁREA AFECTADA (M2)		ÁREA AFECTADA (%)		ÁREA AFECTADA (M2)			ÁREA AFECTADA (%)						
				MOHO		8.74		47.76%		0.00		0.00%		1.30			100.00%		10.04		47.35%		
				ORGANISMOS		0.00		0.00%		0.00		0.00%		0.00			0.00%		0.00		0.00%		
				EROSION		0.00		0.00%		0.00		0.00%		0.00			0.00%		0.00		0.00%		
				DESPRENDIMIENTO		0.00		0.00%		0.00		0.00%		0.00		0.00%		0.00		0.00%			
TOTAL		8.74		47.76%		0.00		0.00%		1.30		100.00%		0.00		0.00%		10.04		47.35%		MODERADO	
<b>PORCENTAJE DE NIVEL DE SEVERIDAD</b>						<b>FOTOGRAFÍA</b>																	
ELEMENTOS		NINGUNO		LEVE		MODERADO		SEVERO

MURO		52.24%		0.00%		47.76%		0.00%															
SOBRECIMIENTO		0.00%		0.00%		0.00%		0.00%															
VIGA		0.00%		0.00%		100.00%		0.00%															
COLUMNA		100.00%		0.00%		0.00%		0.00%

UNIDAD DE MUESTRA		52.65%		0.00%		47.35%		0.00%															
<b>RESUMEN DE MUESTRA</b>																							
AREA AFECTADA		M2		%		AREA NO AFECTADA		M2		%

10.04		47.35%				11.17		52.65%

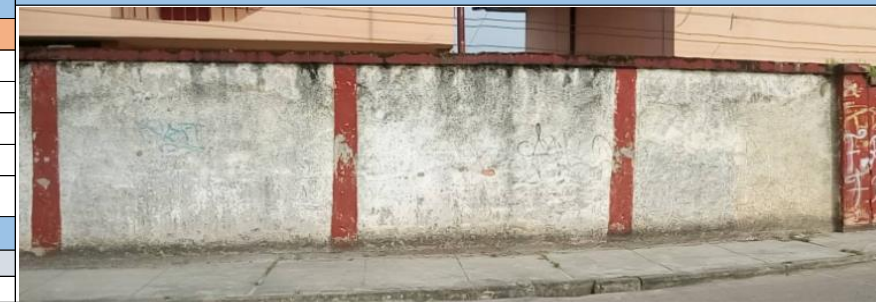
MOHO		6.26	32.67%	0.00	0.00%	1.28	100.00%	0.00	0.00%	7.54	30.42%	MODERADO
				ORGANISMOS		0.00	0.00%	0.00	0.00%	0.00	0.00%	0.00	0.00%	0.00	0.00%	-
				EROSION		0.00	0.00%	0.00	0.00%	0.00	0.00%	0.00	0.00%	0.00	0.00%	-
				DESPRENDIMIENTO		0.00	0.00%	0.00	0.00%	0.00	0.00%	0.00	0.00%	0.00	0.00%	-
				TOTAL		6.26	32.67%	0.00	0.00%	1.28	100.00%	0.00	0.00%	7.54	30.42%	MODERADO
<b>PORCENTAJE DE NIVEL DE SEVERIDAD</b>						<b>FOTOGRAFÍA</b>										
ELEMENTOS		NINGUNO	LEVE	MODERADO	SEVERO

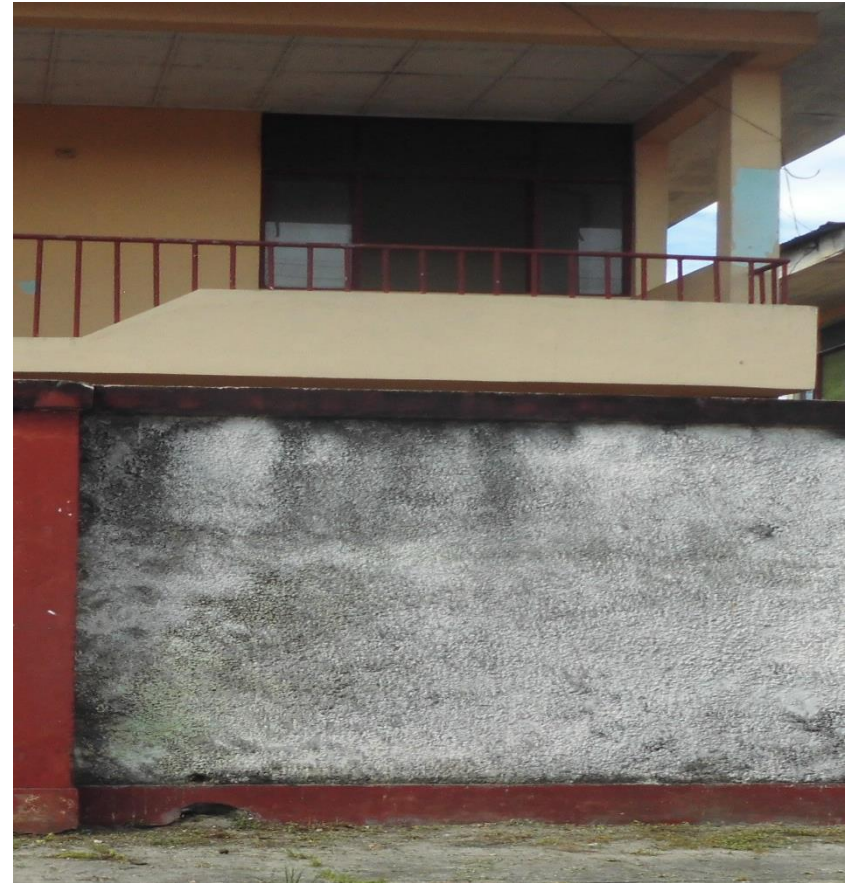
***Fotografía 02***

Desprendimiento Identificado en muro de albañilería ubicado en la UM-03 y tiene un nivel de severidad Leve.

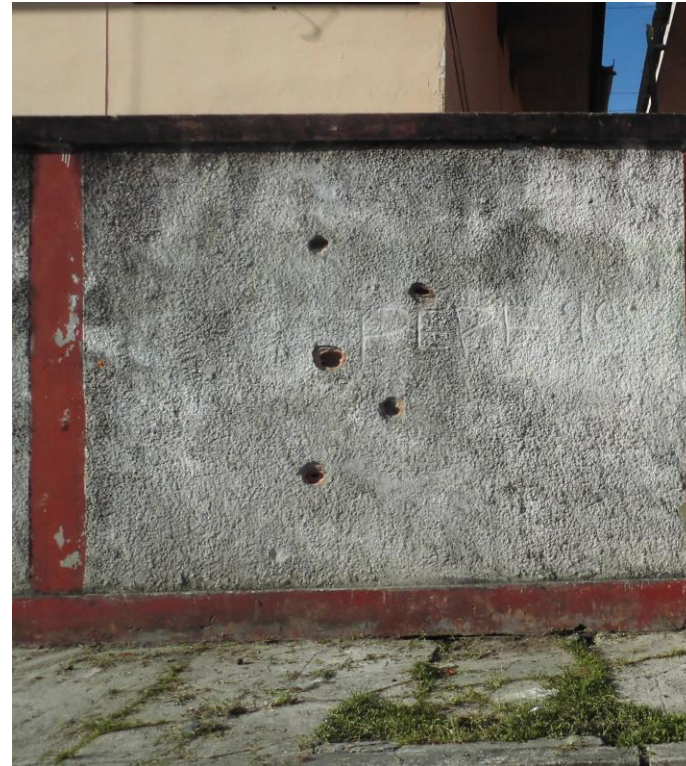
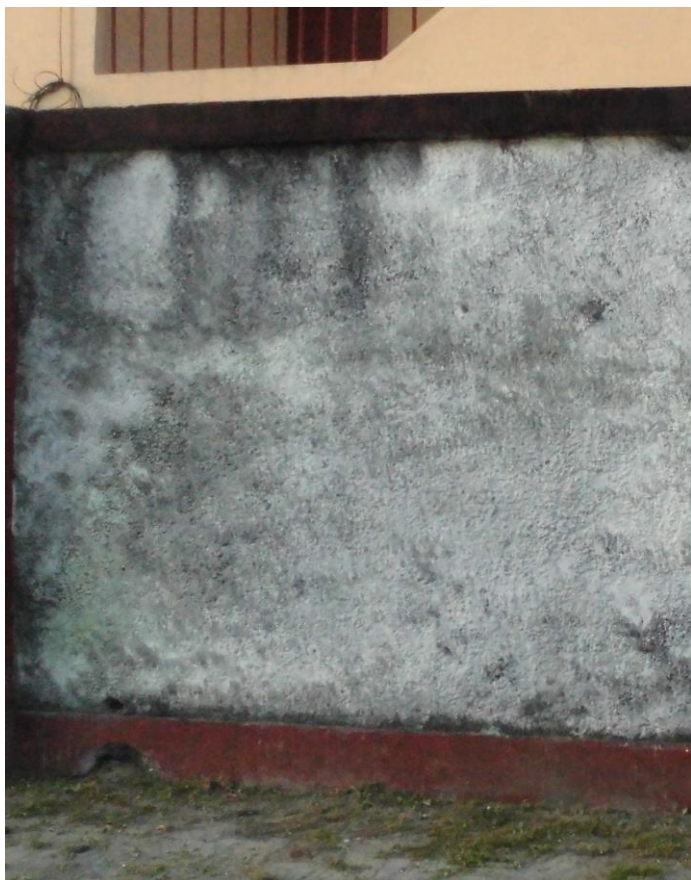
**TIPO DE PATOLOGÍA:** ORGANISMOS

**NIVEL DE SEVERIDAD:** LEVE

**Luego humedecer** la zona hasta que la superficie este seca al tacto y humedad al interior, luego rayar la zona con la espátula para generar porosidad en la superficie.

**Aplicamos mortero** (mezcla del cemento, arena y agua), dejar secar por 24 horas y después aplicar impermeabilizante incoloro a base de resina de silicona con rodillo.
