UNIVERSIDAD CATÓLICA LOS ÁNGELES
CHIMBOTE

DETERMINACIÓN Y EVALUACIÓN DE LAS
PATOLOGÍAS DEL MORTERO EN COLUMNAS,
SOBRECIMENTOS, VIGAS Y MUROS DE ALBAÑILERÍA
CONFINADA DEL CERCO PERIMÉTRICO DEL
VICARIATO APOSTÓLICO DE IQUITOS - CASA DE
ESPIRITUALIDAD KANATARI DEL DISTRITO SAN
JUAN BAUTISTA, PROVINCIA DE MAYNAS, REGION
DE LORETO, DICIEMBRE - 2017.

TESIS PARA OPTAR EL TÍTULO PROFESIONAL DE
INGENIERO CIVIL

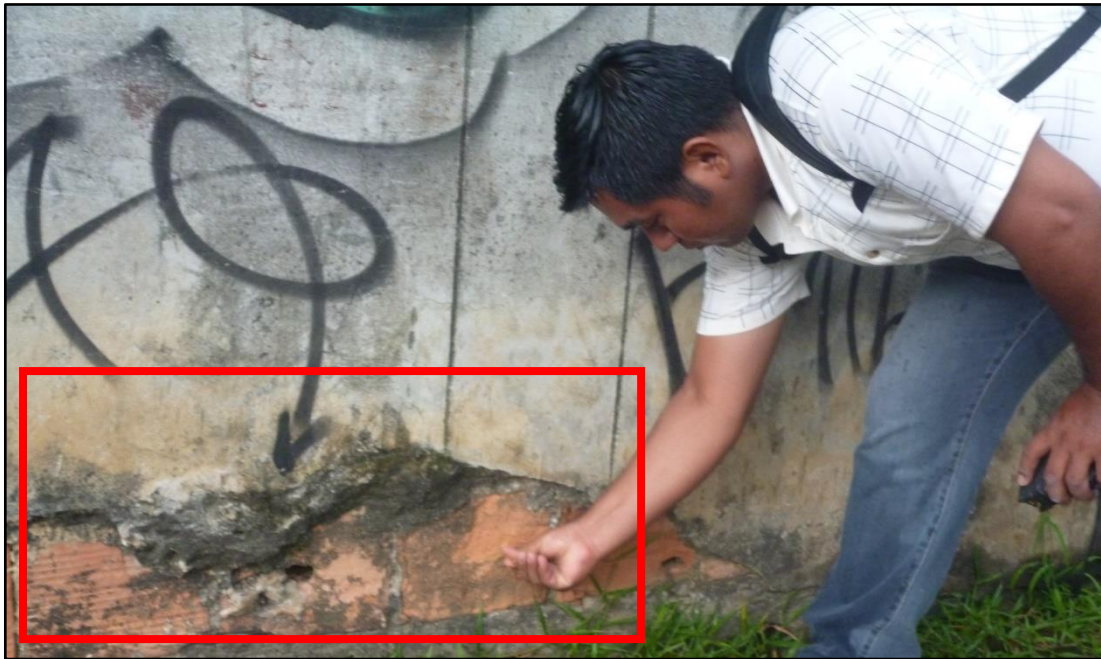
Fotografía 01: Patología Desprendimiento Identificado en el Muro confinado

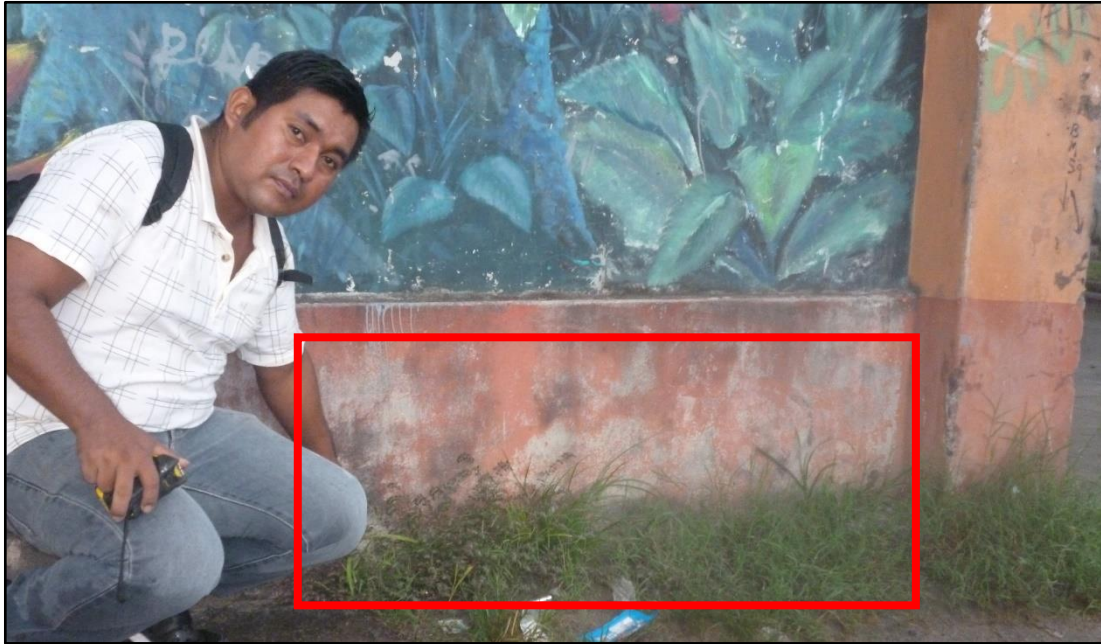
Fotografía 05: Patología Organismos Identificado en el Muro confinado

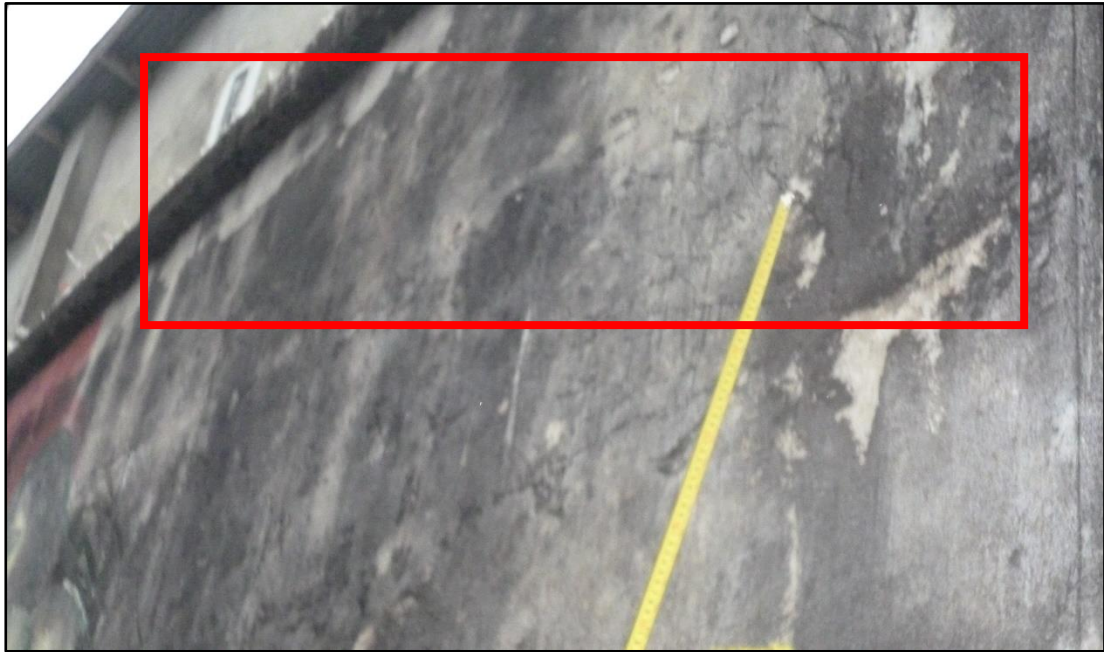
Fotografía 07: Patología Moho Identificado en el Muro confinado

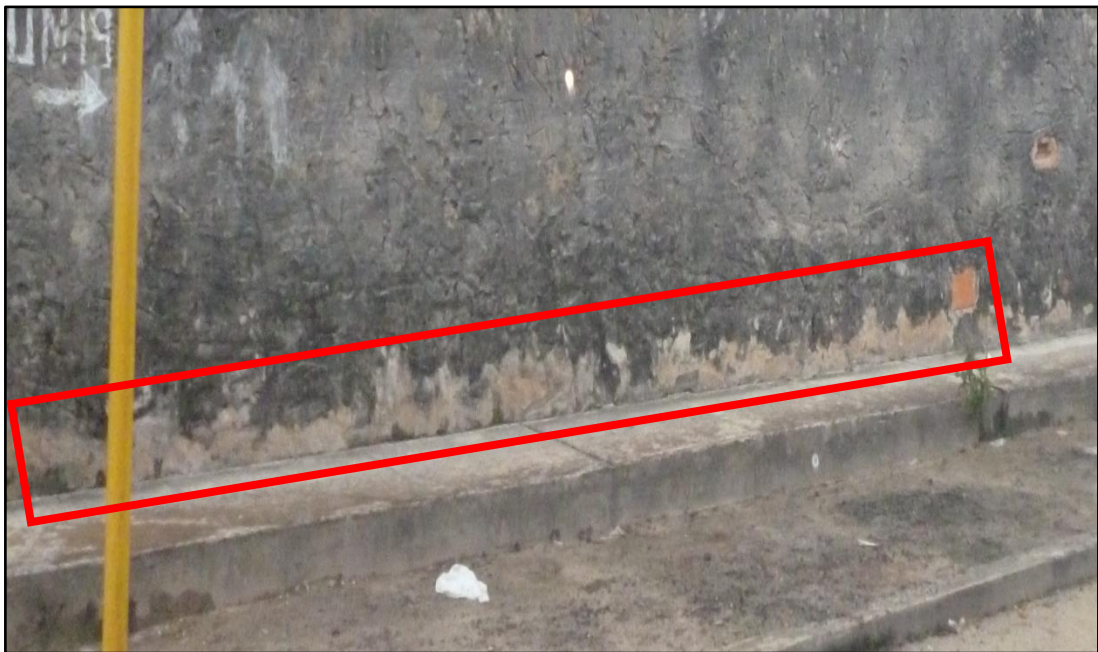
Fotografía 12: Patología Erosión Identificado en el Muro confinado
