DETERMINACIÓN Y EVALUACIÓN DE LAS
PATOLOGÍAS DEL MORTERO EN COLUMNAS,
SOBRECIMENTOS, VIGAS Y MUROS DE ALBAÑILERÍA
CONFINADA DEL CERCO PERIMÉTRICO DEL PREDIO
VICARIATO REGIONAL DE LA ORDEN DE SAN
AGUSTÍN, DISTRITO SAN JUAN BAUTISTA, PROVINCIA
DE MAYNAS, REGION LORETO, DICIEMBRE -2017.

**TESIS PARA OPTAR EL TÍTULO PROFESIONAL DE
INGENIERO CIVIL**

BACH. ANDY ABENAMAR FLORES ROJAS

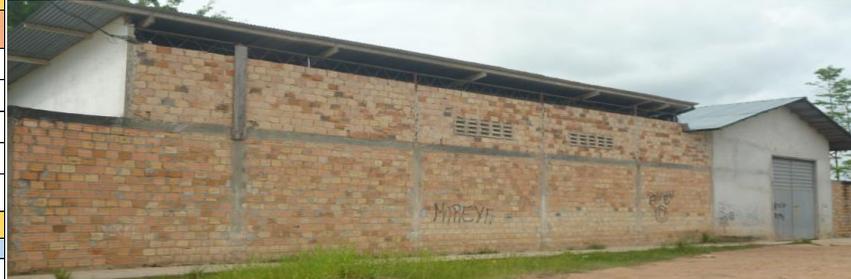
UNIDAD DE MUESTRA 09						REPRESENTACIÓN GRÁFICA							
AUTOR	BACH. ANDY ABENAMAR FLORES ROJAS			LADO	EXTERIOR

PATOLOGÍA	ÁREA AFECTADA (M2)	ÁREA AFECTADA (%)	ÁREA AFECTADA (M2)	ÁREA AFECTADA (%)	ÁREA AFECTADA (M2)	ÁREA AFECTADA (%)	ÁREA AFECTADA (M2)	ÁREA AFECTADA (%)	ÁREA AFECTADA (M2)	ÁREA AFECTADA (%)			
MOHO	0.91	21.01%	3.35	80.00%	0.00	0.00%	0.00	0.00%	4.26	5.37%	MODERADO		
ORGANISMOS	0.00	0.00%	0.00	0.00%	0.17	0.24%	0.00	0.00%	0.17	0.21%	LEVE		
PICADURA	0.00	0.00%	0.00	0.00%	0.06	0.08%	0.00	0.00%	0.06	0.07%	MODERADO		
CORROSIÓN	0.00	0.00%	0.00	0.00%	0.00	0.00%	0.00	0.00%	0.00	0.00%	-		
GRIETA	0.00	0.00%	0.00	0.00%	0.06	0.08%	0.00	0.00%	0.06	0.07%	SEVERO		
DESPRENDIMIENTO	0.00	0.00%	0.00	0.00%	0.00	0.00%	0.00	0.00%	0.00	0.00%	-		
TOTAL	0.91	21.01%	3.35	80.00%	0.28	0.40%	0.00	0.00%	4.54	5.72%	MODERADO		
UBICACIÓN EN PLANO DE PLANTA

COLUMNA	78.99%		21.01%		0.00%		0.00%

VIGA	20.00%		0.00%		80.00%		0.00%						
MURO	99.60%		0.24%		0.08%		0.08%						
SOBRECIMIENTO	0.00%		0.00%		0.00%		0.00%						
UNIDAD DE MUESTRA	94.28%		1.36%		4.29%		0.07%						
RESUMEN DE MUESTRA													
AREA AFECTADA	M2	%	AREA NO AFECTADA		M2	%

4.54	5.72%			74.79	94.28%

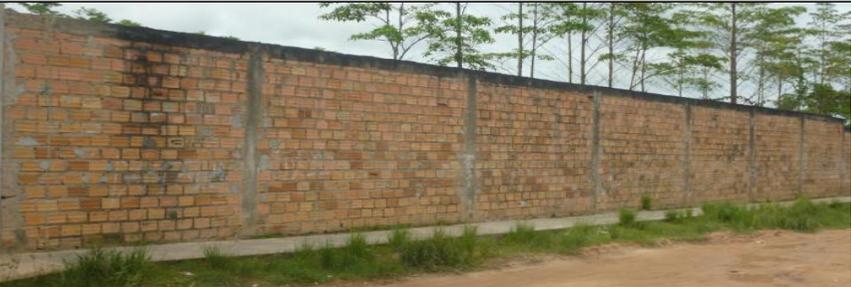
PATOLOGÍA		ÁREA AFECTADA (M2)	ÁREA AFECTADA (%)	ÁREA AFECTADA (M2)	ÁREA AFECTADA (%)	ÁREA AFECTADA (M2)	ÁREA AFECTADA (%)	ÁREA AFECTADA (M2)	ÁREA AFECTADA (%)	ÁREA AFECTADA (M2)	ÁREA AFECTADA (%)		
MOHO		0.00	0.00%	5.17	100.00%	0.97	1.27%	0.00	0.00%	6.14	7.14%	MODERADO	
ORGANISMOS		0.00	0.00%	0.00	0.00%	0.78	1.02%	0.00	0.00%	0.78	0.90%	LEVE	
PICADURA		0.00	0.00%	0.00	0.00%	0.05	0.07%	0.00	0.00%	0.05	0.06%	MODERADO	
CORROSIÓN		0.00	0.00%	0.00	0.00%	0.00	0.00%	0.00	0.00%	0.00	0.00%	-	
GRIETA		0.00	0.00%	0.00	0.00%	0.00	0.00%	0.00	0.00%	0.00	0.00%	-	
DESPRENDIMIENTO		0.00	0.00%	0.00	0.00%	0.00	0.00%	0.00	0.00%	0.00	0.00%	-	
TOTAL		0.00	0.00%	5.17	100.00%	1.79	2.36%	0.00	0.00%	6.97	8.10%	MODERADO	
PORCENTAJE DE NIVEL DE SEVERIDAD												UBICACIÓN EN PLANO DE PLANTA	
ELEMENTOS		NINGUNO		LEVE		MODERADO		SEVERO

COLUMNA		100.00%		0.00%		0.00%		0.00%					
VIGA		0.00%		0.00%		100.00%		0.00%					
MURO		97.64%		1.02%		0.07%		0.00%

SOBRECIMIENTO		0.00%		0.00%		0.00%		0.00%					
UNIDAD DE MUESTRA		91.90%		0.90%		6.08%		0.00%					
RESUMEN DE MUESTRA												FOTOGRAFÍA	
AREA AFECTADA		M2	%	AREA NO AFECTADA		M2	%

6.97	8.10%			79.02	91.90%

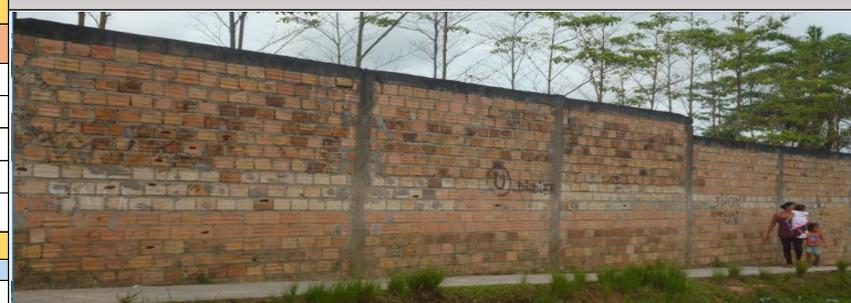
<p>PLANO DE UBICACIÓN DE MUESTRAS</p>												UM-12
PORCENTAJE DE NIVEL DE SEVERIDAD						FOTOGRAFÍA						
ELEMENTOS		NINGUNO		LEVE		MODERADO		SEVERO

MOHO		0.82	24.06%	3.63	100.00%	1.10	2.00%	0.00	0.00%	5.55	8.95%	
ORGANISMOS		0.00	0.00%	0.00	0.00%	0.40	0.73%	0.00	0.00%	0.40	0.65%	
PICADURA		0.00	0.00%	0.00	0.00%	0.03	0.05%	0.00	0.00%	0.03	0.05%	
CORROSIÓN		0.00	0.00%	0.00	0.00%	0.00	0.00%	0.00	0.00%	0.00	0.00%	
GRIETA		0.00	0.00%	0.00	0.00%	0.00	0.00%	0.00	0.00%	0.00	0.00%	
DESPRENDIMIENTO		0.00	0.00%	0.00	0.00%	0.00	0.00%	0.00	0.00%	0.00	0.00%	
TOTAL		0.82	24.06%	3.63	100.00%	1.53	2.78%	0.00	0.00%	5.98	9.65%	
UBICACIÓN EN PLANO DE PLANTA

COLUMNA		75.94%		24.06%		0.00%		0.00%				
VIGA		0.00%		0.00%		100.00%		0.00%				
MURO		97.22%		0.73%		0.05%		0.00%				
SOBRECIMIENTO		0.00%		0.00%		0.00%		0.00%				
UNIDAD DE MUESTRA		90.35%		1.97%		5.91%		0.00%				
RESUMEN DE MUESTRA

AREA AFECTADA		M2		%		AREA NO AFECTADA		M2		%		
		5.98		9.65%				55.96		90.35%

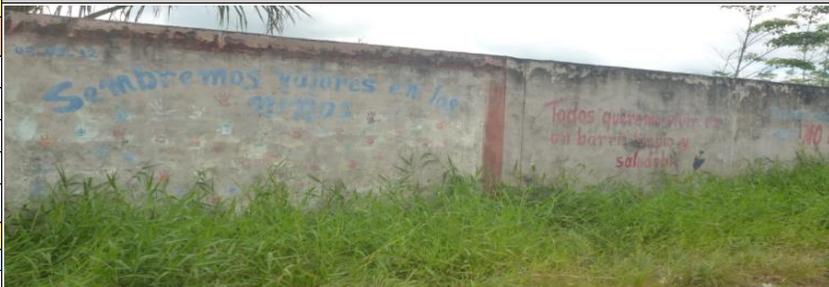
ASESOR		MGTR. GONZALO MIGUEL LEÓN DE LOS RÍOS		ÁREA DE MUESTRA		40.42							
FECHA		ABRIL 2018		PAÑOS		3							
MANUAL DE PATOLOGÍAS				NIVEL DE SEVERIDAD									
A	MOHO	CORROSIÓN		D		NINGUNO		MODERADO					
B	ORGANISMOS	GRIETA		E		LEVE		SEVERO					
C	PICADURA	DESPRENDIMIENTO		F									
ELEMENTOS		COLUMNA		VIGA		MURO		SOBRECIMIENTO		TOTAL		NIVEL DE SEVERIDAD	UBICACIÓN EN PLANO DE PLANTA
		ÁREA (M2)	2.56	ÁREA (M2)	0.00	ÁREA (M2)	37.86	ÁREA (M2)	0.00	ÁREA AFECTADA (M2)	ÁREA AFECTADA (%)

PATOLOGÍA		ÁREA AFECTADA (M2)	ÁREA AFECTADA (%)	ÁREA AFECTADA (M2)	ÁREA AFECTADA (%)	ÁREA AFECTADA (M2)	ÁREA AFECTADA (%)	ÁREA AFECTADA (M2)	ÁREA AFECTADA (%)	ÁREA AFECTADA (M2)	ÁREA AFECTADA (%)		
MOHO		0.32	12.50%	0.00	0.00%	5.47	14.45%	0.00	0.00%	5.79	14.33%	LEVE	
ORGANISMOS		0.21	8.13%	0.00	0.00%	3.08	8.12%	0.00	0.00%	3.28	8.12%	LEVE	
PICADURA		0.00	0.00%	0.00	0.00%	0.12	0.33%	0.00	0.00%	0.12	0.31%	MODERADO	
CORROSIÓN		0.00	0.00%	0.00	0.00%	0.00	0.00%	0.00	0.00%	0.00	0.00%	-	
GRIETA		0.18	7.03%	0.00	0.00%	0.11	0.28%	0.00	0.00%	0.29	0.71%	SEVERO	
DESPRENDIMIENTO		0.00	0.00%	0.00	0.00%	0.00	0.00%	0.00	0.00%	0.00	0.00%	-	
TOTAL		0.71	27.66%	0.00	0.00%	8.78	23.19%	0.00	0.00%	9.49	23.47%	LEVE	
PORCENTAJE DE NIVEL DE SEVERIDAD													
ELEMENTOS		NINGUNO		LEVE		MODERADO		SEVERO					
COLUMNA		72.34%		20.63%		0.00%		7.03%					
VIGA		0.00%		0.00%		0.00%		0.00%					
MURO		76.81%		22.58%		0.33%		0.28%

SOBRECIMIENTO		0.00%		0.00%		0.00%		0.00%					
UNIDAD DE MUESTRA		76.53%		8.92%		0.31%		0.26%					
RESUMEN DE MUESTRA													
AREA AFECTADA		M2	%	AREA NO AFECTADA				M2	%

9.49	23.47%					30.93	76.53%				
						FOTOGRAFÍA

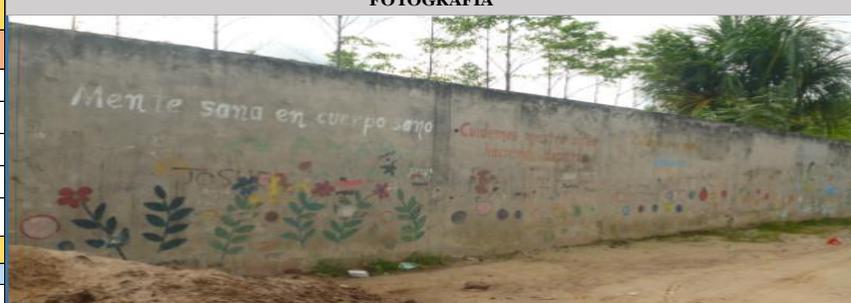
EVALUACIÓN DE GRIETA EN UM 17						
ELEMENTO	CÓDIGO	LARGO (M2)	ANCHO (M2)	ÁREA (M2)	ANCHO DE ABERTURA (MM)	NIVEL DE SEVERIDAD
MURO	E-1	0.82	0.25	0.21	9.00	SEVERO

ASESOR		MGTR. GONZALO MIGUEL LEÓN DE LOS RÍOS		ÁREA DE MUESTRA		51.09							
FECHA		ABRIL 2018		PAÑOS		4							
MANUAL DE PATOLOGÍAS				NIVEL DE SEVERIDAD									
A	MOHO	CORROSIÓN		D		NINGUNO		MODERADO					
B	ORGANISMOS	GRIETA		E		LEVE		SEVERO					
C	PICADURA	DESPRENDIMIENTO		F									
ELEMENTOS		COLUMNA		VIGA		MURO		SOBRECIMIENTO		TOTAL		NIVEL DE SEVERIDAD	UBICACIÓN EN PLANO DE PLANTA

MOHO		0.46	14.15%	0.00	0.00%	7.11	14.87%	0.00	0.00%	7.57	14.83%	MODERADO	
ORGANISMOS		2.09	64.20%	0.00	0.00%	1.67	3.49%	0.00	0.00%	3.76	7.35%	LEVE	
PICADURA		0.03	0.86%	0.00	0.00%	0.03	0.07%	0.00	0.00%	0.06	0.12%	MODERADO	
CORROSIÓN		0.00	0.00%	0.00	0.00%	0.00	0.00%	0.00	0.00%	0.00	0.00%	-	
GRIETA		0.00	0.00%	0.00	0.00%	0.21	0.43%	0.00	0.00%	0.21	0.40%	SEVERO	
DESPRENDIMIENTO		0.00	0.00%	0.00	0.00%	0.00	0.00%	0.00	0.00%	0.00	0.00%	-	
TOTAL		2.57	79.22%	0.00	0.00%	9.02	18.85%	0.00	0.00%	11.59	22.69%	LEVE	
PORCENTAJE DE NIVEL DE SEVERIDAD													
ELEMENTOS		NINGUNO		LEVE		MODERADO		SEVERO					
COLUMNA		20.78%		14.15%		0.00%		0.00%					
VIGA		100.00%		0.00%		0.00%		0.00%					
MURO		81.15%		3.49%		0.07%		0.00%					
SOBRECIMIENTO		0.00%		0.00%		0.00%		0.00%					
UNIDAD DE MUESTRA		77.31%		22.18%		0.12%		0.40%					
RESUMEN DE MUESTRA													
AREA AFECTADA		M2	%	AREA NO AFECTADA				M2	%

11.59	22.69%					39.50	77.31%				
						FOTOGRAFÍA

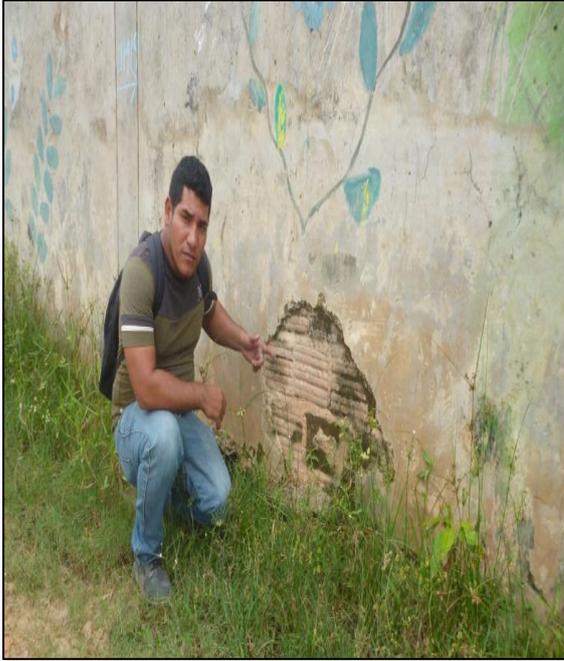
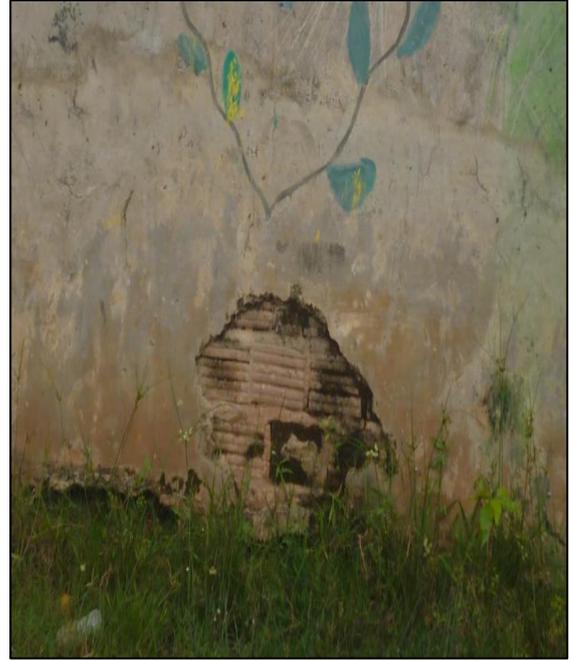
Fotografía 03: Desprendimiento en Muro confinado, que se encuentra en la UM- 19, y tiene un nivel de severidad Leve.

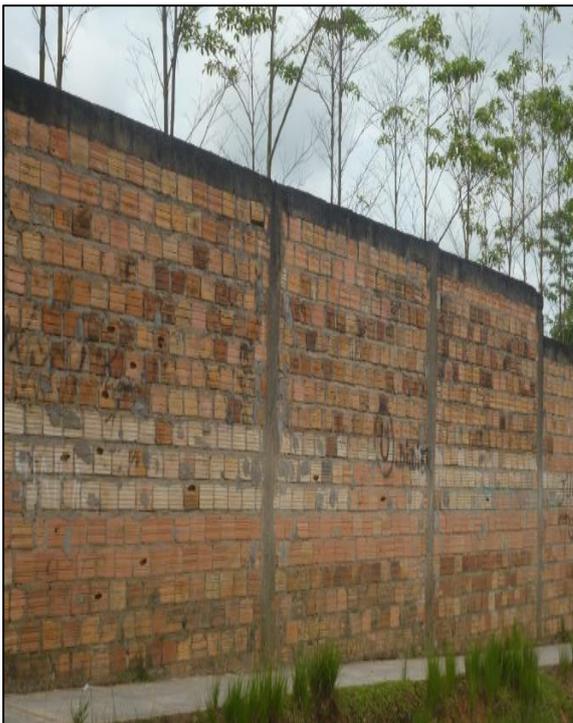
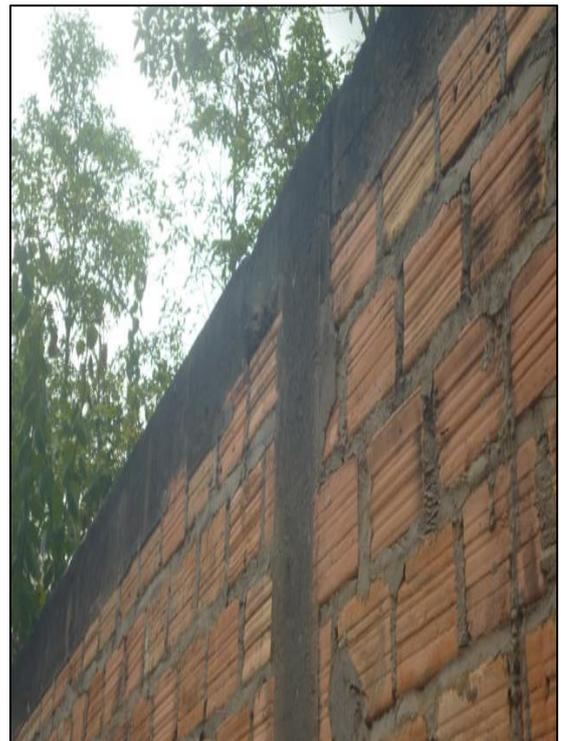
Fotografía 06: Moho Identificado en las vigas de confinamiento, están ubicadas en la UM-02 y UM-11, ambas tienen un nivel de severidad Moderado.

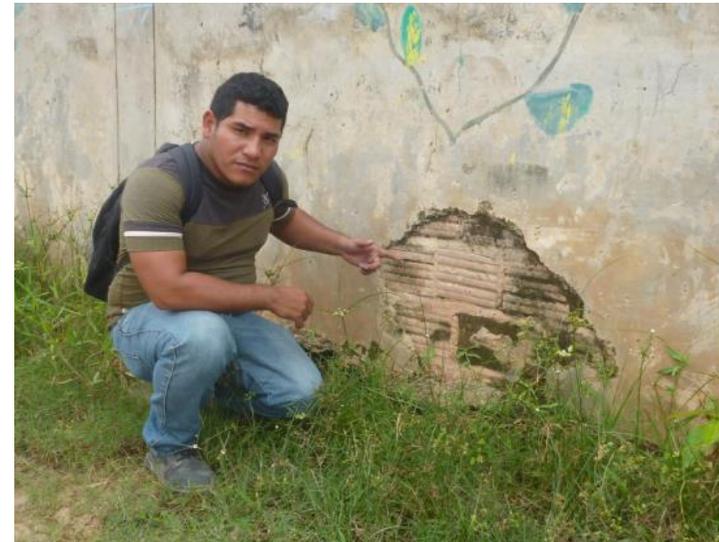
PATOLOGÍA: DESPRENDIMIENTO

Descripción: El desprendimiento es generado por la mala adherencia del mortero y el muro, y la constante humedad en la zona.

NIVEL DE SEVERIDAD: MODERADO

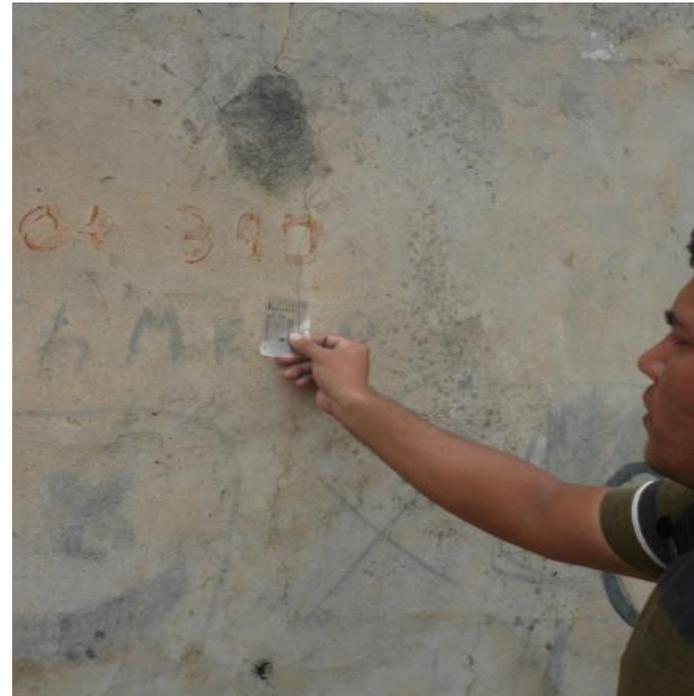
PATOLOGÍA: FISURA

NIVEL DE SEVERIDAD: MODERADO
