"DETERMINACIÓN Y EVALUACIÓN DE LAS PATOLOGÍAS DEL CONCRETO EN SOBRECIMENTOS, COLUMNAS, VIGAS Y MUROS DE ALBAÑILERÍA CONFINADA DEL LOCAL COMUNAL DE LA URBANIZACIÓN LOS ALAMOS PPAO, DISTRITO DE NUEVO CHIMBOTE, PROVINCIA DEL SANTA, DEPARTAMENTO DE ANCASH, JULIO – 2018".

**INFORME DE INVESTIGACIÓN PARA OPTAR EL TÍTULO PROFESIONAL DE INGENIERO CIVIL.**

BACH. EDGAR EUSEBIO PAULINO VACÓN

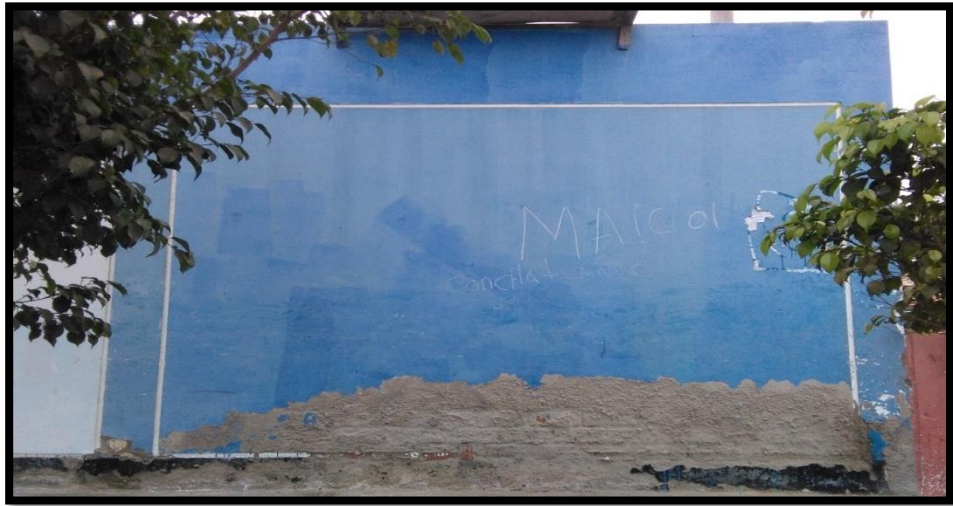
*Figura 8: Presencia de Erosión Física.*  
Nota. Fuente: Elaboración propia (2018).

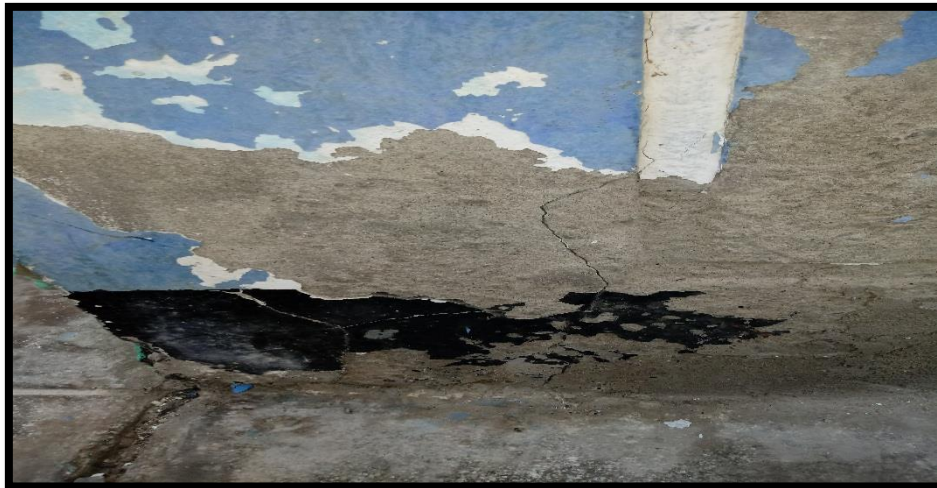
Figura 9: Presencia de fisuras en muros.

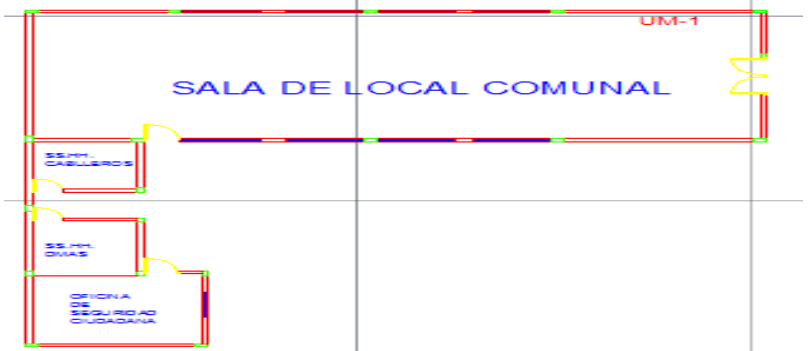
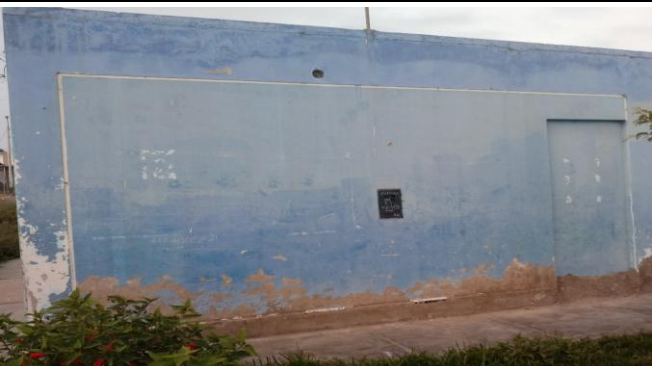
EROSIÓN	4.51%
FISURA	2.38%
EFLORESENCIA	5.75%
NINGUNO	87.36%

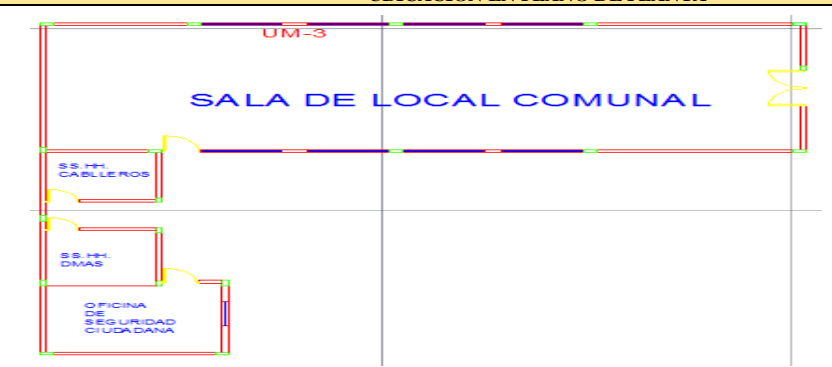
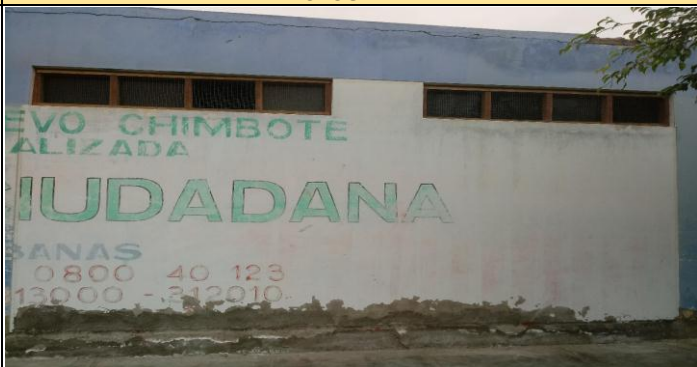
EROSIÓN	9.97%
EFLORECENCIA	5.56%
FISURA	2.75%
NINGUNO	81.72%

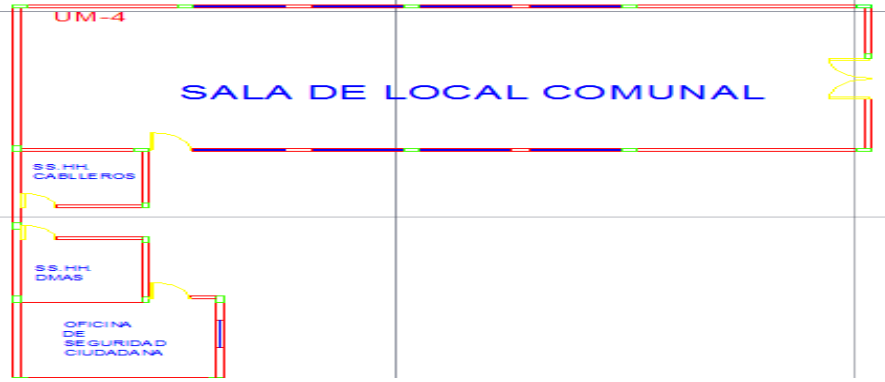
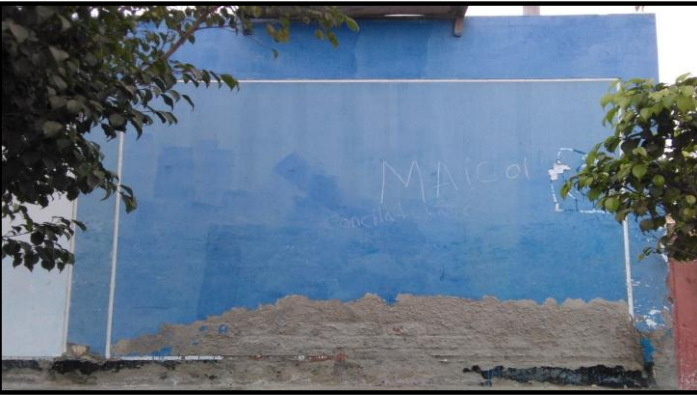
EROSIÓN	11.72%
EFLORECENCIA	5.97%
GRIETA	1.19%
NINGUNO	81.12%

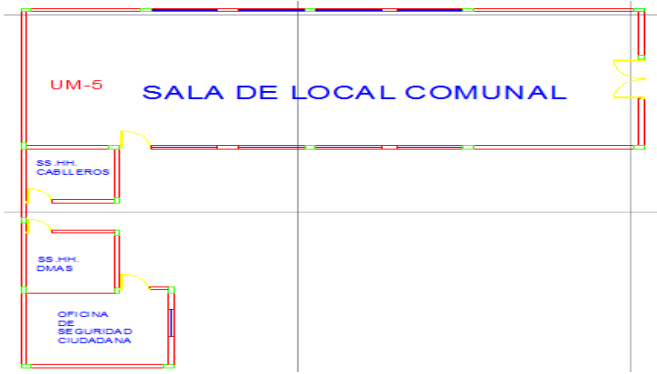
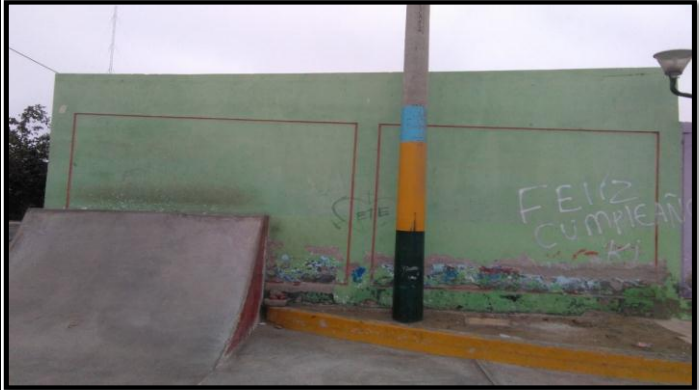
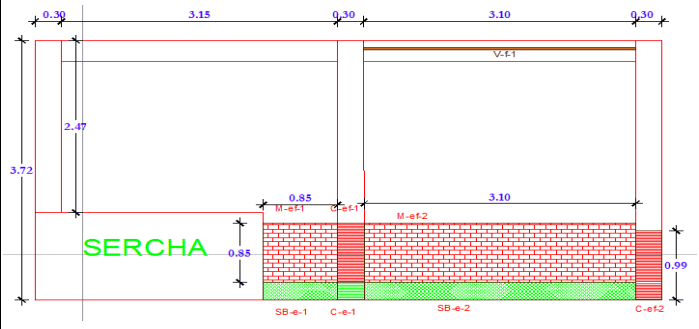
23.35	Erosión		1.06	5.28	18.07	15.46%	33.54%	66.46%	MODERADO
	Fisura		0.31			1.33%			LEVE
	Eflorescencia		3.91			16.75%			MODERADO
	Oxidacion-Corrosión		0.00			0.00%			NINGUNA
	Grieta		0.00			0.00%			NINGUNA
ELEMENTOS		PORCENTAJE DE NIVEL DE SEVERIDAD							
		NINGUNO	LEVE	MODERADO	SEVERO				
COLUMNA		78.79%	0.00%	21.21%	0.00%				
MURO		80.81%	0.00%	19.19%	0.00%				
SOBRECIMIENTO		0.00%	0.00%	100.00%	100.00%				
VIGA		83.51%	0.00%	16.49%	0.00%				
UNIDAD MUESTRAL 5		66.46%	0.00%	32.21%	0.00%

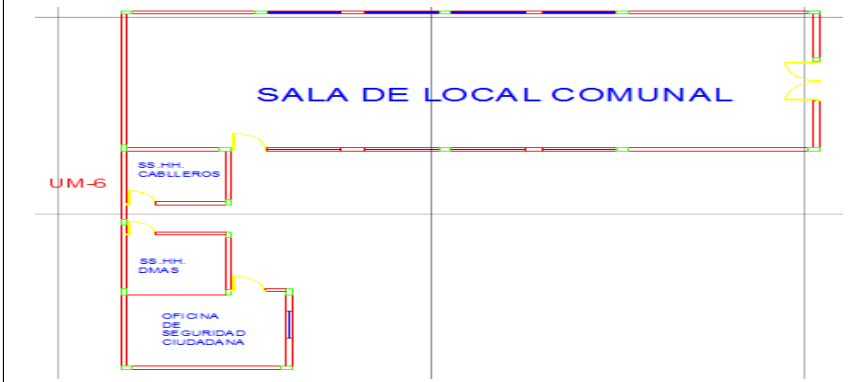
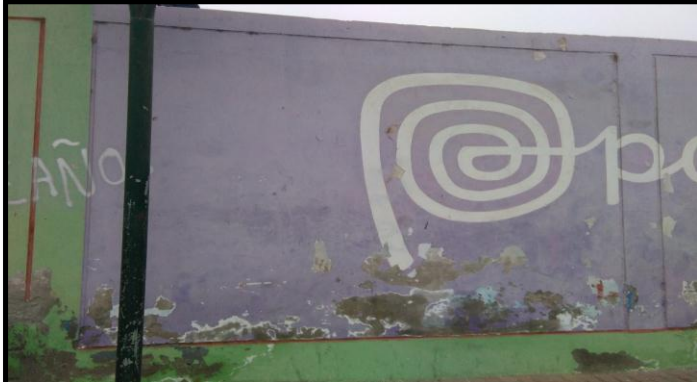
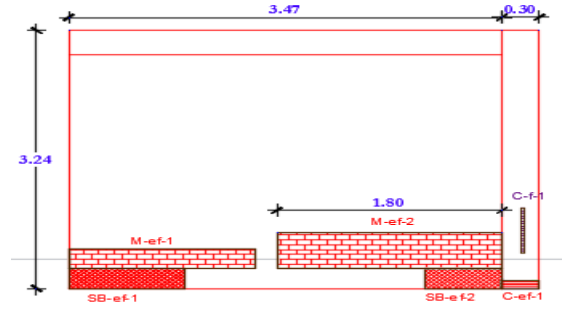
12.21	Erosión		0.00	1.66	10.55	0.00%	13.59%	86.41%	NINGUNA
	Fisura		0.06			0.49%			LEVE
	Eflorescencia		1.60			13.10%			MODERADO
	Oxidacion-Corrosión		0.00			0.00%			NINGUNA
	Grieta		0.00			0.00%			NINGUNA
ELEMENTOS		PORCENTAJE DE NIVEL DE SEVERIDAD							
		NINGUNO	LEVE	MODERADO	SEVERO				
COLUMNA		62.89%	6.19%	30.93%	0.00%				
MURO		87.35%	0.00%	12.65%	0.00%				
SOBRECIMIENTO		55.17%	0.00%	44.83%	0.00%				
VIGA		100.00%	0.00%	0.00%	0.00%				
UNIDAD MUESTRAL 6		86.41%	0.49%	13.10%	0.00%

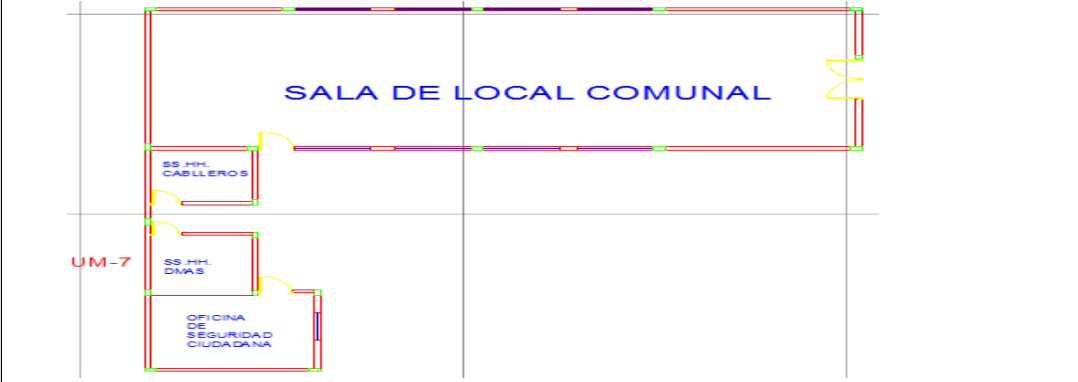
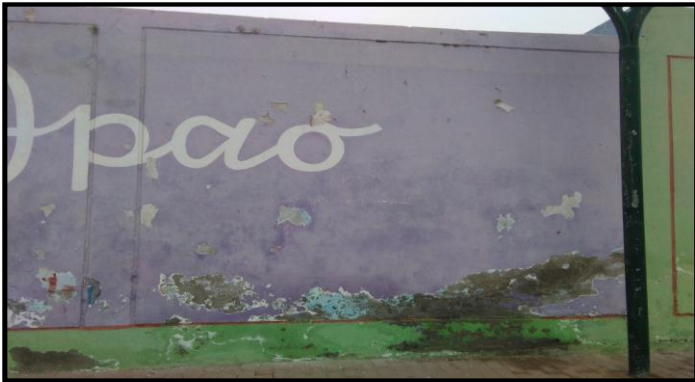
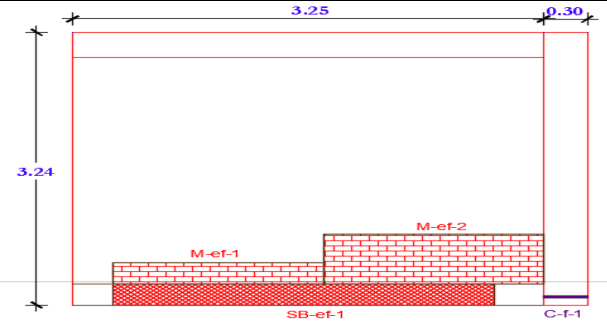
11.65	Erosión		0.00	1.95	9.70	0.00%	16.73%	83.27%	NINGUNA
	Fisura		0.03			0.25%			LEVE
	Eflorescencia		1.92			16.48%			MODERADO
	Oxidacion-Corrosión		0.00			0.00%			NINGUNA
	Grieta		0.00			0.00%			NINGUNA
ELEMENTOS		PORCENTAJE DE NIVEL DE SEVERIDAD							
		NINGUNO	LEVE	MODERADO	SEVERO				
COLUMNA		97.32%	2.68%	0.00%	0.00%				
MURO		87.04%	0.00%	12.96%	0.00%				
SOBRECIMIENTO		18.52%	0.00%	81.48%	0.00%				
VIGA		100.00%	0.00%	0.00%	0.00%				
UNIDAD MUESTRAL 7		83.27%	0.25%	16.48%	0.00%

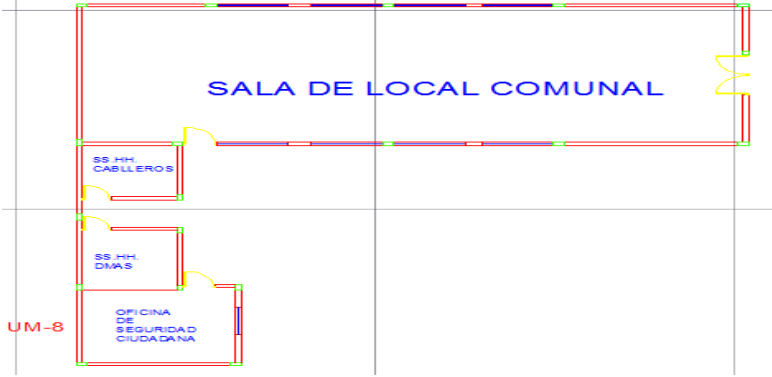
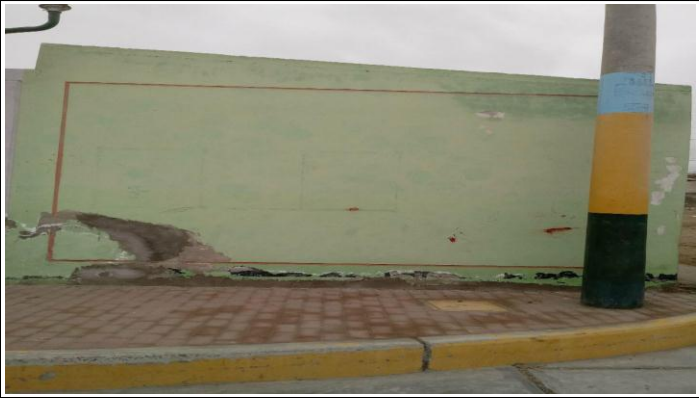
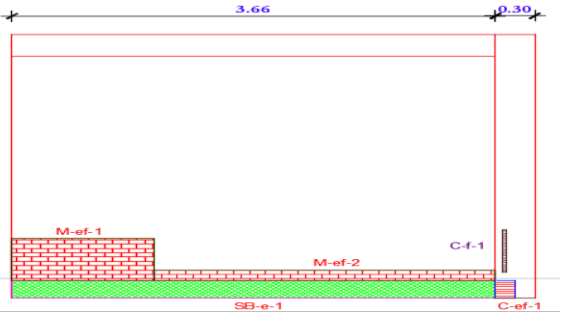
14.17	Erosión		0.92	2.06	12.11	6.49%	14.53%	85.47%	MODERADO
	Fisura		0.06			0.42%			LEVE
	Eflorescencia		1.08			7.62%			MODERADO
	Oxidación-Corrosión		0.00			0.00%			NINGUNA
	Crieta		0.00			0.00%			NINGUNA
ELEMENTOS		PORCENTAJE DE NIVEL DE SEVERIDAD							
		NINGUNO	LEVE	MODERADO	SEVERO				
COLUMNA		82.15%	10.71%	7.14%	0.00%				
MURO		91.80%	0.00%	8.20%	0.00%				
SOBRECIMIENTO		0.00%	0.00%	100.00%	0.00%				
VIGA		100.00%	0.00%	0.00%	0.00%				
UNIDAD MUESTRAL 8		85.47%	0.42%	14.11%	0.00%

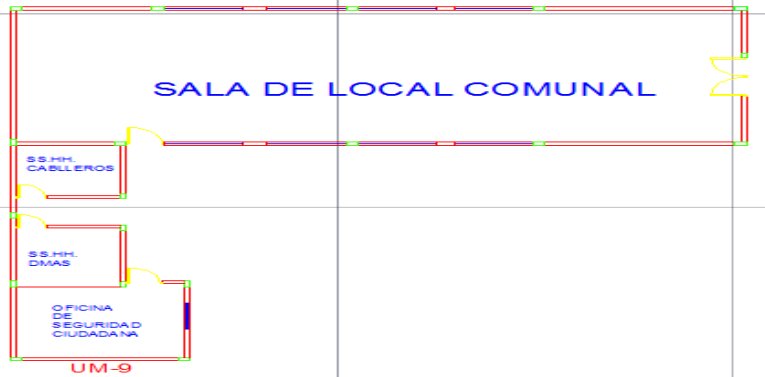
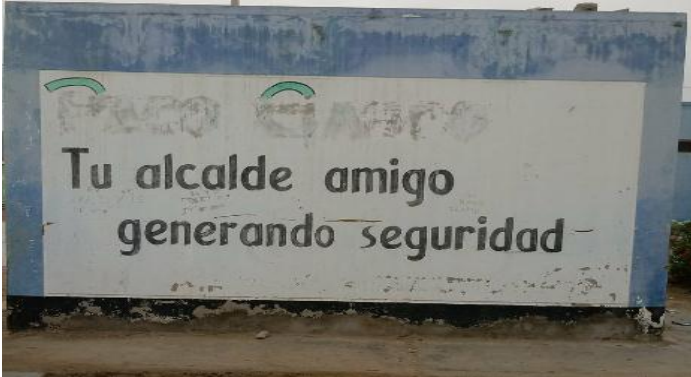
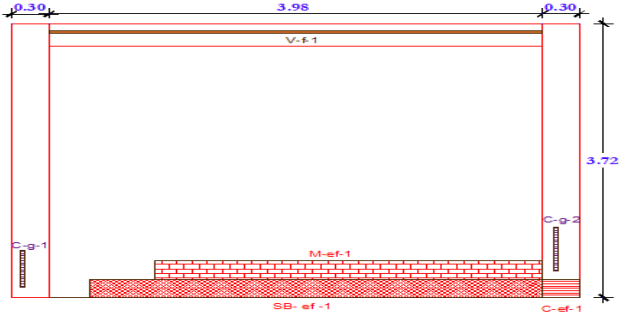
EVALUACIÓN DE FISURAS EN UM-9						
ELEMENTOS	CODIGO	LARGO (m)	ANCHO (m)	ÁREA (m2)	ANCHO DE ABERTURA (mm)	NIVEL DE SEVERIDAD
VIGAS	V-f-1	3.98	0.10	0.40	0.70	MODERADO
EVALUACIÓN DE GRIETAS EN UM-9						
ELEMENTOS	CODIGO	LARGO (m)	ANCHO (m)	ÁREA (m2)	ANCHO DE ABERTURA (mm)	NIVEL DE SEVERIDAD
COLUMNAS	C-g-1	0.50	0.10	0.05	1.50	LEVE
	C-g-2	0.60	0.10	0.06	1.50	LEVE
EVALUACIÓN DE EFLORESCENCIA EN UM-9						
ELEMENTOS	CODIGO	LARGO (m)	ANCHO (m)	ÁREA(m2)	INTENSIDAD DE CAPA	NIVEL DE SEVERIDAD
COLUMNAS	C-ef-1	0.25	0.30	0.08	Eflorescencia de espesor variable y opaco.	MODERADO
MUROS	M-ef-1	3.13	0.25	0.78	Eflorescencia fina con cierta transparencia.	MODERADO
SOBRECIMENTOS	SB-ef-1	3.66	0.25	0.92	Eflorescencia de espesor variable y opaco.	MODERADO

17.04	Erosión		0.00	2.29	14.75	0.00%	14.08%	85.92%	NINGUNA
	Fisura		0.40			2.99%			LEVE
	Eflorescencia		1.78			10.45%			MODERADO
	Oxidación-Corrosión		0.00			0.00%			NINGUNA
	Grieta		0.11			0.65%			LEVE
ELEMENTOS		PORCENTAJE DE NIVEL DE SEVERIDAD							
		NINGUNO	LEVE	MODERADO	SEVERO				
COLUMNA		91.48%	4.93%	3.59%	0.00%				
MURO		94.35%	6.18%	0.00%	0.00%				
SOBRECIMIENTO		7.54%	0.00%	92.46%	0.00%				
VIGA		22.69%	0.00%	77.31%	0.00%				
UNIDAD MUESTRAL 9		85.92%	3.64%	10.45%	0.00%

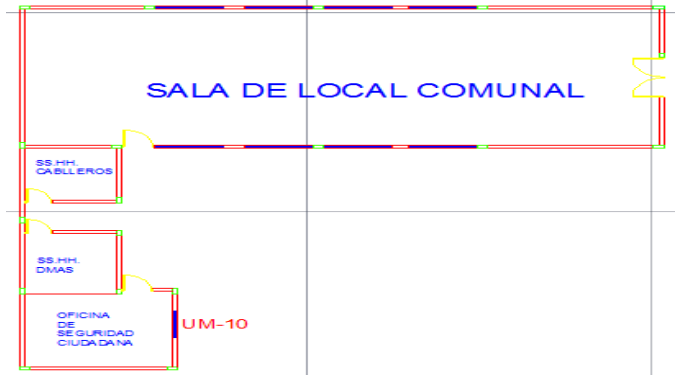
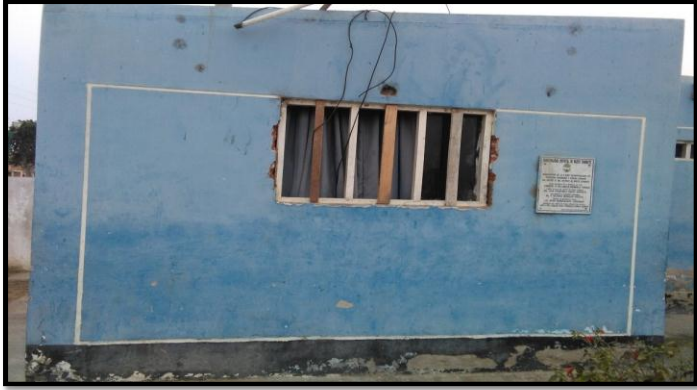
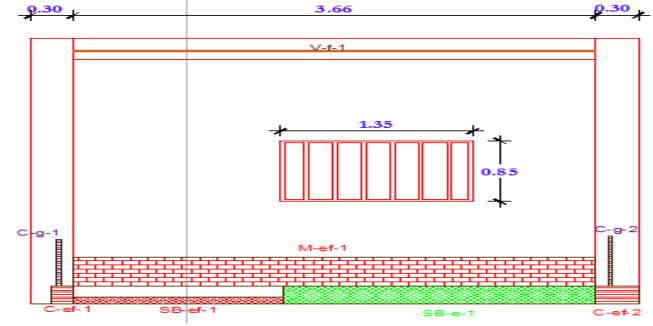
EVALUACIÓN DE FISURAS EN UM-10							
ELEMENTOS	CODIGO	LARGO (m)	ANCHO (m)	ÁREA (m <sup>2</sup> )	ANCHO DE ABERTURA (mm)	NIVEL DE SEVERIDAD	
VIGA	V-f-1	3.66	0.10	0.37	0.70	MODERADO	
EVALUACIÓN DE GRIETAS EN UM-10							
ELEMENTOS	CODIGO	LARGO (m)	ANCHO (m)	ÁREA (m <sup>2</sup> )	ANCHO DE ABERTURA (mm)	NIVEL DE SEVERIDAD	
COLUMNAS	C-g-1	0.65	0.10	0.07	1.50	LEVE	
	C-g-2	0.70	0.10	0.07	1.50	LEVE	
EVALUACIÓN DE EFLORESCENCIA EN UM-10							
ELEMENTOS	CODIGO	LARGO (m)	ANCHO (m)	ÁREA(m <sup>2</sup> )	INTENSIDAD DE CAPA	NIVEL DE SEVERIDAD	
COLUMNAS	C-ef-1	0.25	0.15	0.04	Eflorescencia de espesor variable y opaco.	MODERADO	
	C-ef-2	0.25	0.30	0.08	Eflorescencia de espesor variable y opaco.	MODERADO	
MUROS	M-ef-1	3.66	0.40	1.46	Eflorescencia fina con cierta transparencia.	LEVE	
SOBRECIMIENOS	SB-ef-1	1.47	0.10	0.15	Eflorescencia de espesor variable y opaco.	MODERADO	
EVALUACIÓN DE EROSIÓN EN UM-10							
ELEMENTOS	CODIGO	LARGO (m)	ANCHO (m)	ÁREA(m <sup>2</sup> )	PROFUNDIDAD (cm)	% DE PROFUNDIDAD	NIVEL DE SEVERIDAD

14.14	Erosión		0.55	2.79	11.35	3.89%	20.86%	79.14%	MODERADO
	Fisura		0.37			3.75%			LEVE
	Eflorescencia		1.73			12.23%			MODERADO
	Oxidación-Corrosión		0.00			0.00%			NINGUNA
	Grieta		0.14			0.99%			LEVE
ELEMENTOS		PORCENTAJE DE NIVEL DE SEVERIDAD							
		NINGUNO	LEVE	MODERADO	SEVERO				
COLUMNA		84.43%	8.38%	7.19%	0.00%				
MURO		86.04%	13.96%	0.00%	0.00%				
SOBRECIMIENTO		23.92%	0.00%	76.09%	0.00%				
VIGA		0.00%	0.00%	33.94%	0.00%				
UNIDAD MUESTRAL 10		79.14%	4.74%	16.12%	0.00%

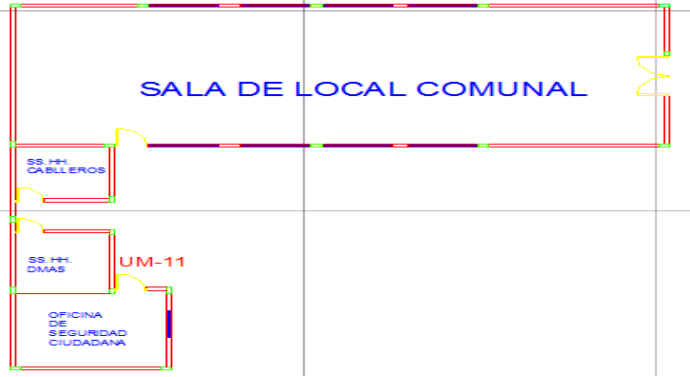
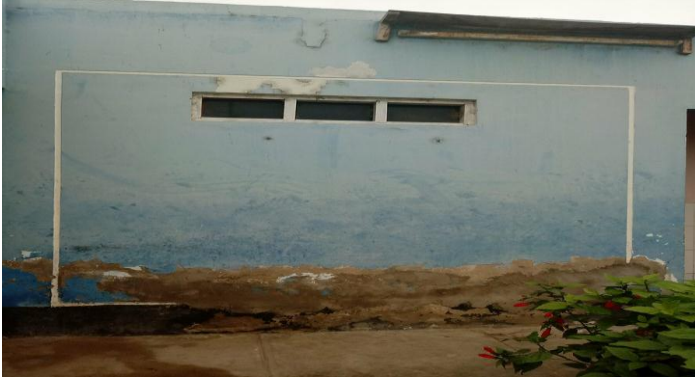
9.01	Erosión		1.82	2.07	6.94	20.20%	22.97%	77.03%	MODERADO
	Fisura		0.00			0.00%			NINGUNA
	Eflorescencia		0.25			2.77%			LEVE
	Oxidación-Corrosión		0.00			0.00%			NINGUNA
	Grieta		0.00			0.00%			NINGUNA
ELEMENTOS		PORCENTAJE DE NIVEL DE SEVERIDAD							
		NINGUNO	LEVE	MODERADO	SEVERO				
COLUMNA		82.71%	9.88%	7.41%	0.00%				
MURO		79.44%	0.00%	20.56%	0.00%				
SOBRECIMIENTO		18.18%	0.00%	81.82%	0.00%				
VIGA		100.00%	0.00%	0.00%	0.00%				
UNIDAD MUESTRAL 11		77.03%	2.77%	20.20%	0.00%

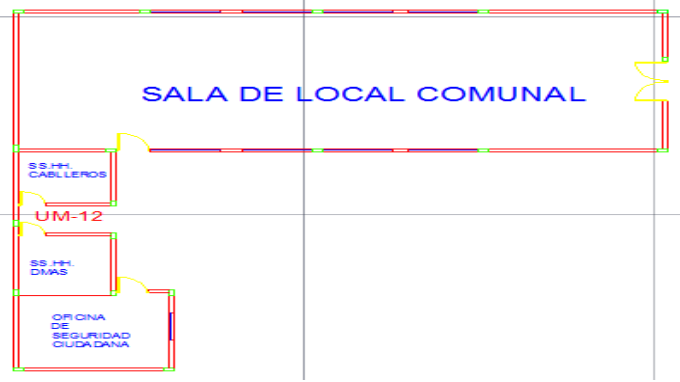
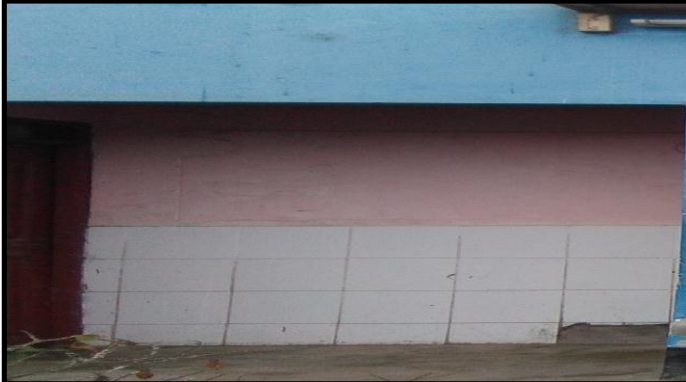
EVALUACIÓN DE GRIETA EN UM-12						
ELEMENTOS	CODIGO	LARGO (m)	ANCHO (m)	ÁREA (m2)	ANCHO DE ABERTURA (mm)	NIVEL DE SEVERIDAD
MUROS	M-g-1	0.62	0.10	0.06	1.50	LEVE
EVALUACIÓN DE EFLORESCENCIA EN UM-12						
ELEMENTOS	CODIGO	LARGO (m)	ANCHO (m)	ÁREA(m2)	INTENSIDAD DE CAPA	NIVEL DE SEVERIDAD
SOBRECIMENTOS	SB-ef-1	0.30	0.25	0.08	Eflorescencia fina con cierta transparencia.	LEVE

4.54	Erosión		0.00	0.14	4.40	0.00%	3.08%	96.92%	NINGUNA
	Grieta		0.06			1.32%			LEVE
	Eflorescencia		0.08			1.76%			LEVE
	Oxidacion-Corrosión		0.00			0.00%			NINGUNA
	Grieta		0.00			0.00%			NINGUNA
ELEMENTOS		PORCENTAJE DE NIVEL DE SEVERIDAD							
		NINGUNO	LEVE	MODERADO	SEVERO				
COLUMNA		0.00%	0.00%	0.00%	0.00%				
MURO		98.41%	1.59%	0.00%	0.00%				
SOBRECIMIENTO		77.14%	22.86%	0.00%	0.00%				
VIGA		100.00%	0.00%	0.00%	0.00%				
UNIDAD MUESTRAL 12		96.92%	3.08%	0.00%	0.00%

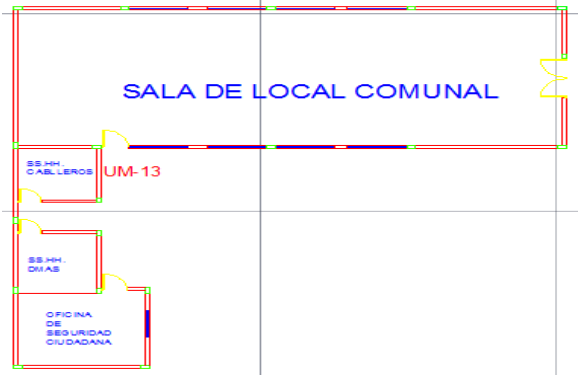
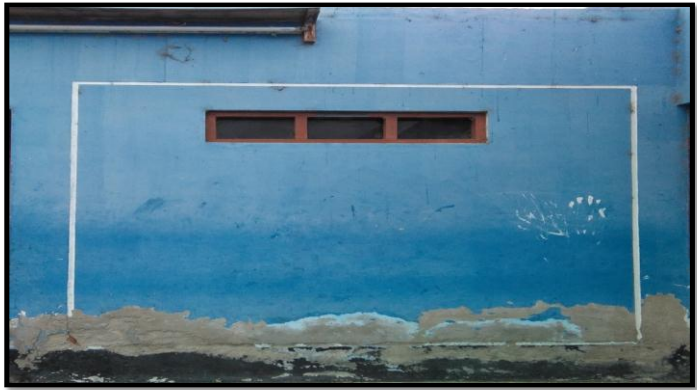
8.88	Erosión		0.59	1.57	7.31	6.64%	17.68%	82.32%	MODERADO
	Fisura		0.06			0.68%			LEVE
	Eflorescencia		0.92			10.36%			MODERADO
	Oxidacion-Corrosión		0.00			0.00%			NINGUNA
	Grieta		0.00			0.00%			NINGUNA
ELEMENTOS		PORCENTAJE DE NIVEL DE SEVERIDAD							
		NINGUNO	LEVE			MODERADO		SEVERO	
COLUMNA		76.15%	4.62%			19.23%		0.00%	
MURO		89.35%	0.00%			10.65%		0.00%	
SOBRECIMIENTO		0.00%	0.00%			100.00%		0.00%	
VIGA		100.00%	0.00%			0.00%		0.00%	
UNIDAD MUESTRAL 13		82.32%	0.68%			17.00%		0.00%

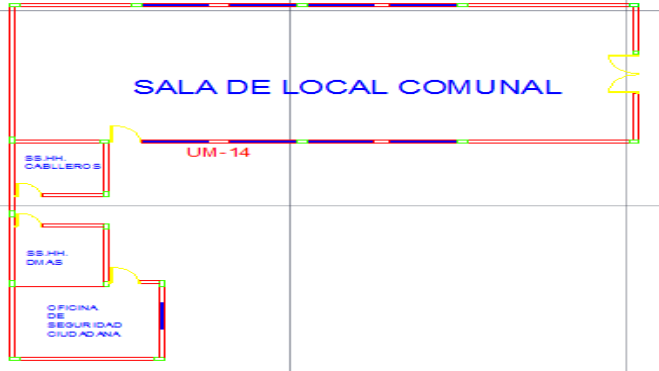
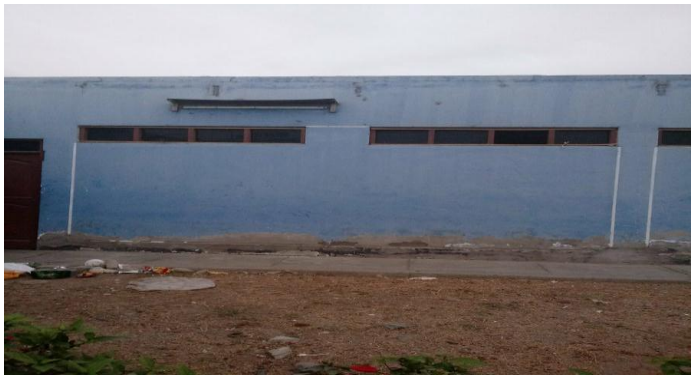
18.29	Erosión		1.90	3.34	14.95	10.39%	18.26%	81.74%	MODERADO
	Fisura		0.16			0.87%			LEVE
	Eflorescencia		1.28			7.00%			MODERADO
	Oxidacion-Corrosión		0.00			0.00%			NINGUNA
	Grieta		0.00			0.00%			NINGUNA
ELEMENTOS		PORCENTAJE DE NIVEL DE SEVERIDAD							
		NINGUNO	LEVE	MODERADO	SEVERO				
COLUMNA		89.29%	10.71%	0.00%	0.00%				
MURO		86.33%	0.42%	13.25%	0.00%				
SOBRECIMIENTO		0.00%	0.00%	100.00%	0.00%				
VIGA		94.01%	5.99%	0.00%	0.00%				
UNIDAD MUESTRAL 14		81.74%	0.87%	17.39%	0.00%

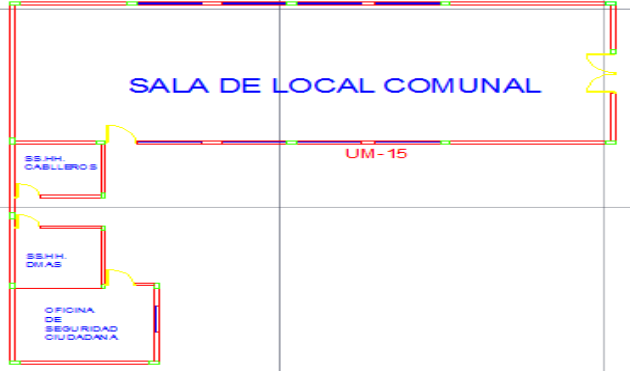
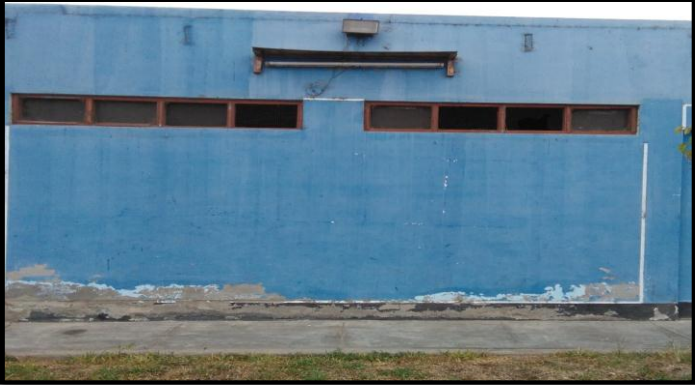
14.74	Erosión		1.07	2.27	12.47	6.66%	14.16%	85.84%	MODERADO
	Fisura		0.06			0.41%			LEVE
	Eflorescencia		1.14			7.09%			MODERADO
	Oxidación-Corrosión		0.00			0.00%			NINGUNA
	Crieta		0.00			0.00%			NINGUNA
ELEMENTOS		PORCENTAJE DE NIVEL DE SEVERIDAD							
		NINGUNO	LEVE	MODERADO	SEVERO				
COLUMNA		82.14%	17.86%	0.00%	0.00%				
MURO		92.77%	0.00%	7.99%	0.00%				
SOBRECIMIENTO		3.60%	0.00%	96.40%	0.00%				
VIGA		100.00%	0.00%	0.00%	0.00%				
UNIDAD MUESTRAL 15		85.84%	0.41%	13.75%	0.00%

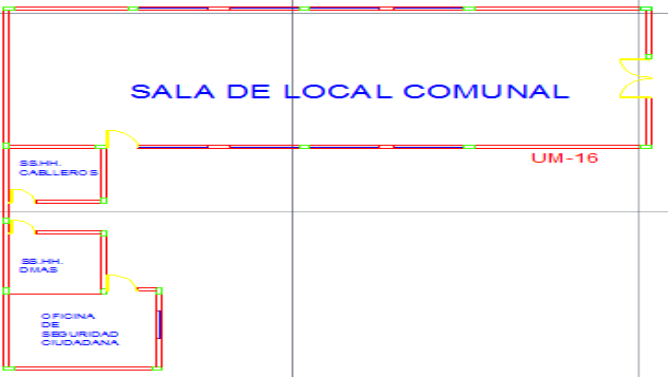
19.06	Erosión		0.15	3.73	15.33	0.79%	19.57%	80.43%	LEVE
	Fisura		0.40			2.10%			LEVE
	Eflorescencia		3.18			16.68%			MODERADO
	Oxidacion-Corrosión		0.00			0.00%			NINGUNA
	Grieta		0.00			0.00%			NINGUNA
ELEMENTOS		PORCENTAJE DE NIVEL DE SEVERIDAD							
		NINGUNO	LEVE	MODERADO	SEVERO				
COLUMNA		75.00%	25.00%	0.00%	0.00%				
MURO		85.94%	0.00%	14.06%	0.00%				
SOBRECIMIENTO		20.66%	0.00%	79.34%	0.00%				
VIGA		86.11%	13.89%	0.00%	0.00%				
UNIDAD MUESTRAL 16		80.43%	2.89%	16.68%	0.00%

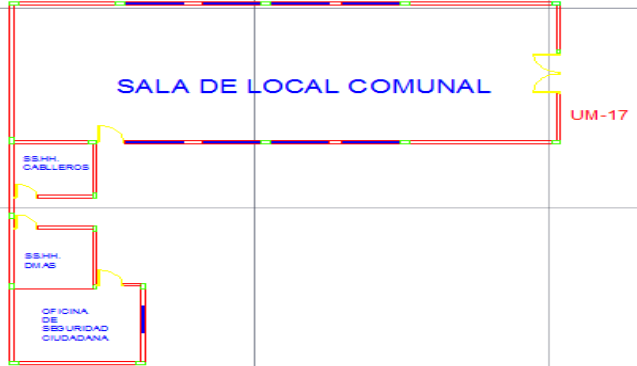
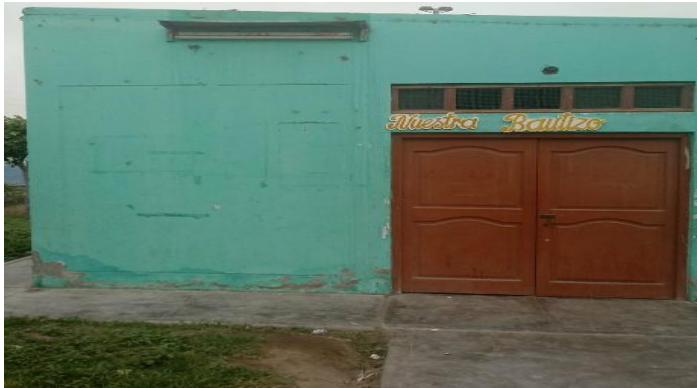
# UNIDAD MUESTRAL 17

10.61	Erosión		0.60	1.26	9.35	5.66%	11.88%	88.12%	MODERADO
	Fisura		0.04			0.38%			LEVE
	Eflorescencia		0.62			5.84%			MODERADO
	Oxidación-Corrosión		0.00			0.00%			NINGUNA
	Grieta		0.00			0.00%			NINGUNA
ELEMENTOS		PORCENTAJE DE NIVEL DE SEVERIDAD							
		NINGUNO	LEVE	MODERADO	SEVERO				
COLUMNA		82.15%	7.14%	10.71%	0.00%				
MURO		94.07%	5.93%	0.00%	0.00%				
SOBRECIMIENTO		0.00%	0.00%	100.00%	0.00%				
VIGA		100.00%	0.00%	0.00%	0.00%				
UNIDAD MUESTRAL 17		88.12%	0.38%	11.50%	0.00%

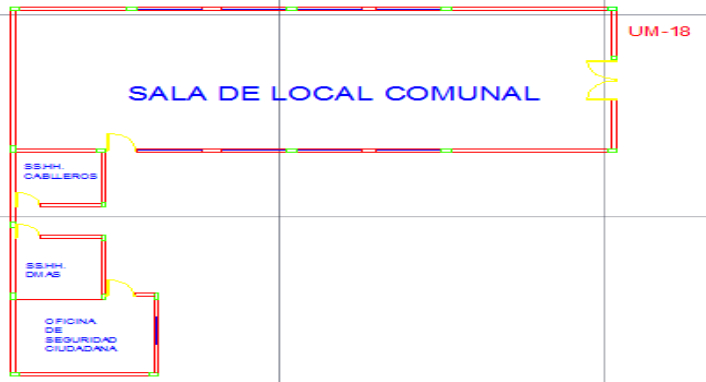
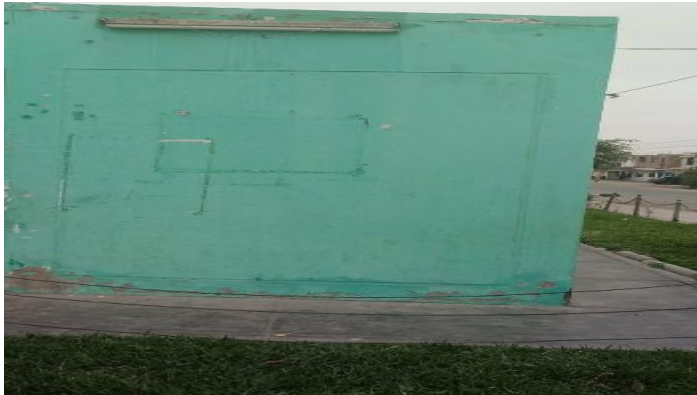
# UNIDAD MUESTRAL 18

9.12	Erosión		0.05	1.06	8.06	0.55%	11.62%	88.38%	LEVE
	Fisura		0.22			2.41%			LEVE
	Eflorescencia		0.79			8.66%			LEVE
	Oxidación-Corrosión		0.00			0.00%			NINGUNA
	Grieta		0.00			0.00%			NINGUNA
ELEMENTOS		PORCENTAJE DE NIVEL DE SEVERIDAD							
		NINGUNO	LEVE	MODERADO		SEVERO			
COLUMNA		83.04%	16.96%	0.00%		0.00%			
MURO		98.24%	1.76%	0.00%		0.00%			
SOBRECIMIENTO		0.00%	0.00%	100.00%		0.00%			
VIGA		65.62%	34.38%	0.00%		0.00%			
UNIDAD MUESTRAL 18		88.38%	11.62%	0.00%		0.00%

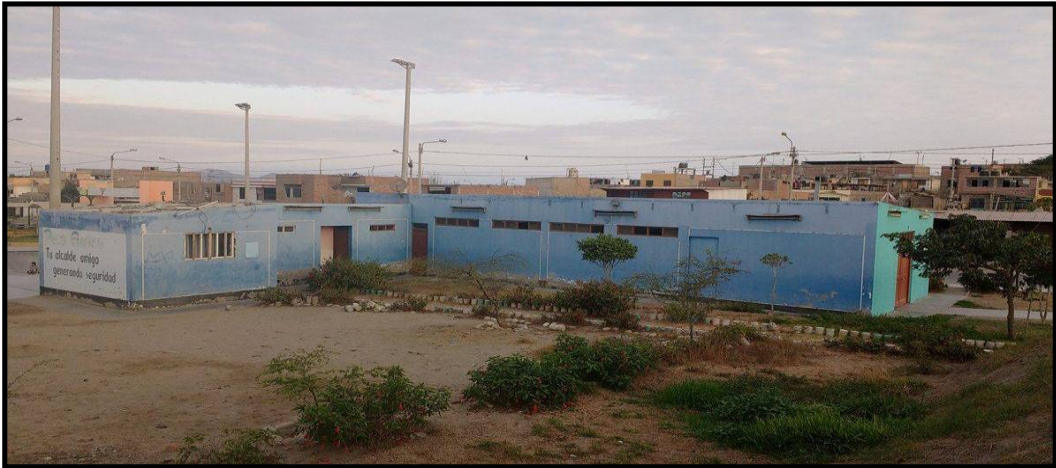
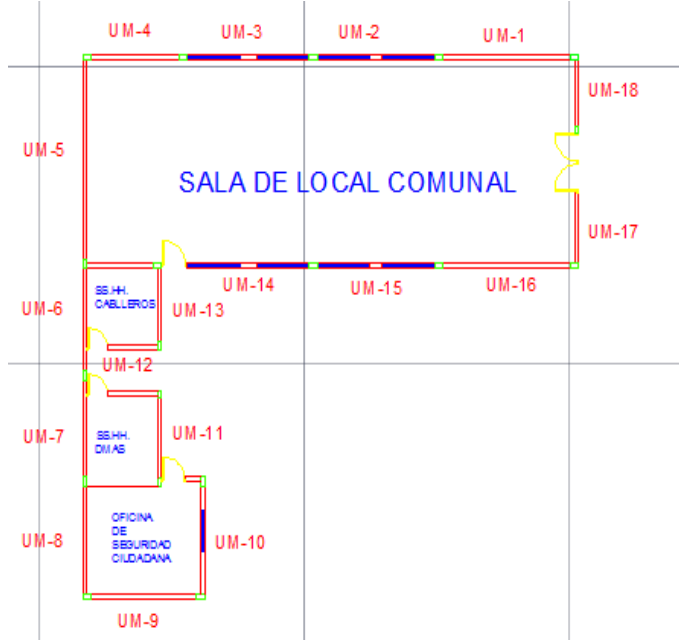
255.69	Erosión		12.87	43.55	212.14	5.03%	17.03%	82.97%	MODERADO
	Fisura		4.16			1.63%			LEVE
	Eflorescencia		26.05			10.19%			MODERADO
	Oxidacion-Corrosión		0.00			0.00%			NINGUNA
	Grieta		0.47			0.18%			LEVE
ELEMENTOS		PORCENTAJE DE NIVEL DE SEVERIDAD EN MUESTRAS							
		NINGUNO	LEVE	MODERADO	SEVERO				
COLUMNA		81.99%	5.35%	11.05%	0.00%				
MURO		88.38%	0.09%	11.47%	0.00%				
SOBRECIMIENTO		10.61%	0.00%	89.39%	0.00%				
VIGA		85.31%	14.69%	0.00%	0.00%				
TODOS LOS ELEMENTOS		82.97%	1.81%	15.22%	0.00%

La causa por la que se generó la patología es por la humedad de filtración de agua, por riegos de las plantas de los jardines, y por capilaridad sube el agua del subsuelo deteriorando el concreto lo cual origina la erosión.

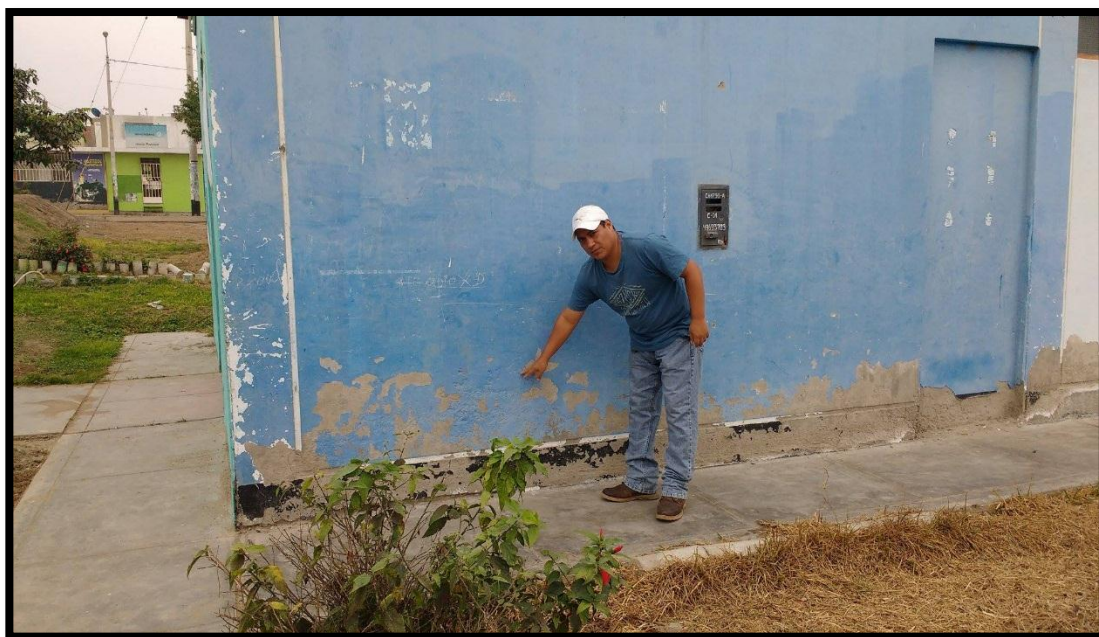
**Fotografía 5:** Patología de Erosión en muros y sobrecimiento del local Comunal en la Unidad Muestral 1.

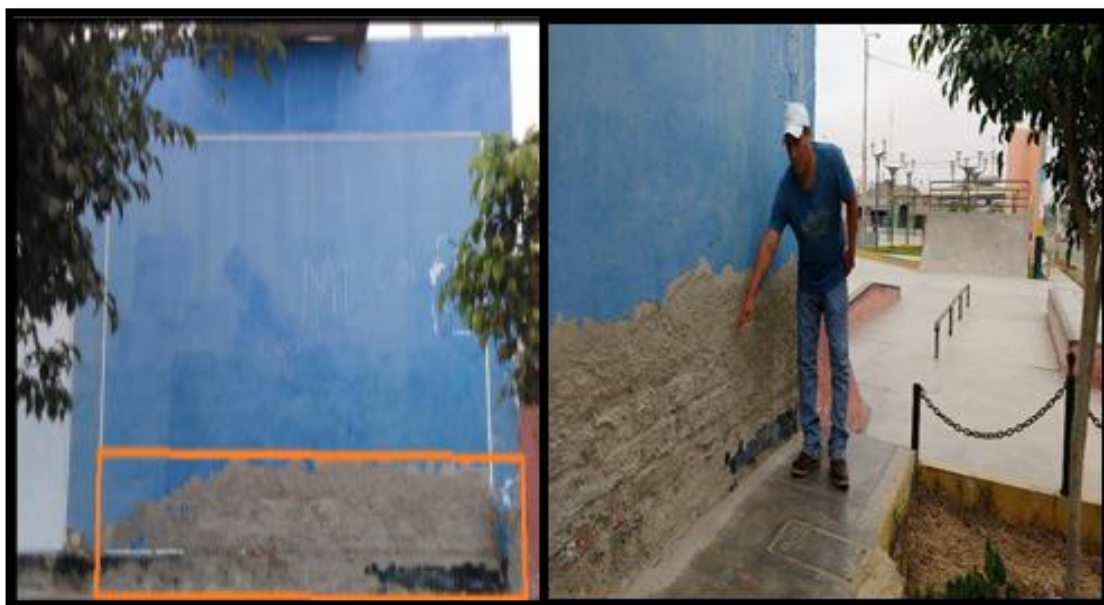
**Fotografía 6:** Patología de Erosión en muros y sobrecimiento del local Comunal en la Unidad Muestral 4.

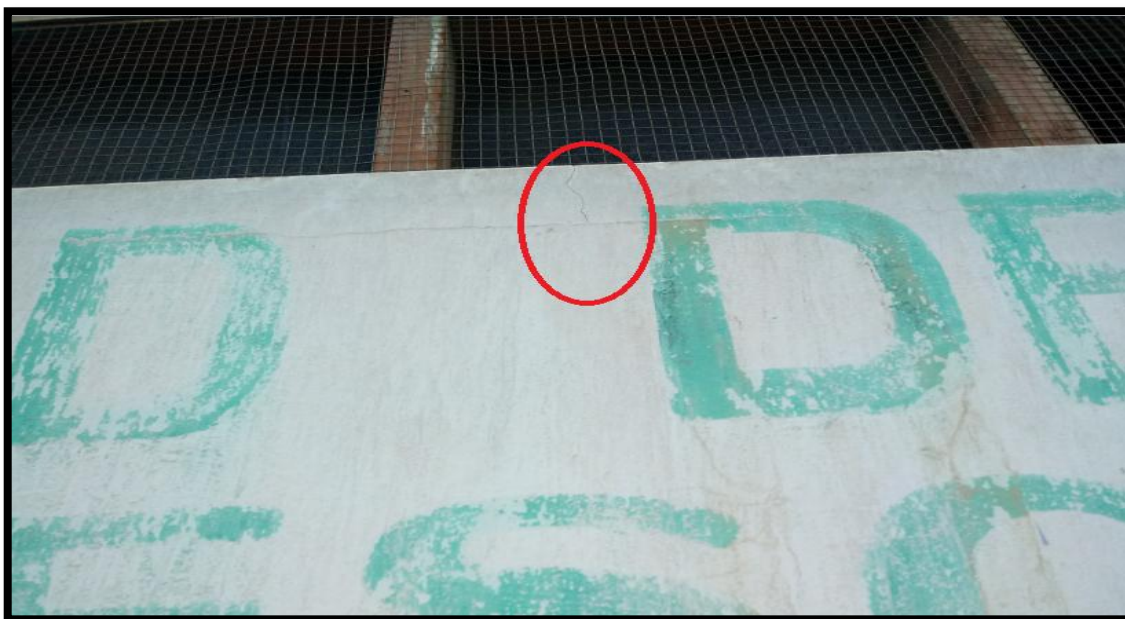
**Fotografía 10:** Patología de fisuras en muros del local comunal en la unidad de muestra 2.
