UNIVERSIDAD CATÓLICA LOS ÁNGELES
CHIMBOTE

DETERMINACIÓN Y EVALUACIÓN DE LAS
PATOLOGÍAS DEL CONCRETO EN COLUMNAS, VIGAS,
SOBRECIMIENTO Y MUROS DE ALBAÑILERÍA
CONFINADA DEL CERCO PERIMÉTRICO DEL
INSTITUTO SUPERIOR TECNOLÓGICO MONSEÑOR
VÍCTOR ÁLVAREZ HUAPAYA UBICADO EN EL
SECTOR DE MIRAFLORES DEL DISTRITO DE SAN JUAN
BAUTISTA, PROVINCIA DE HUAMANGA, REGION
AYACUCHO, MARZO -2017.

TESIS PARA OPTAR EL TÍTULO PROFESIONAL DE
INGENIERA CIVIL

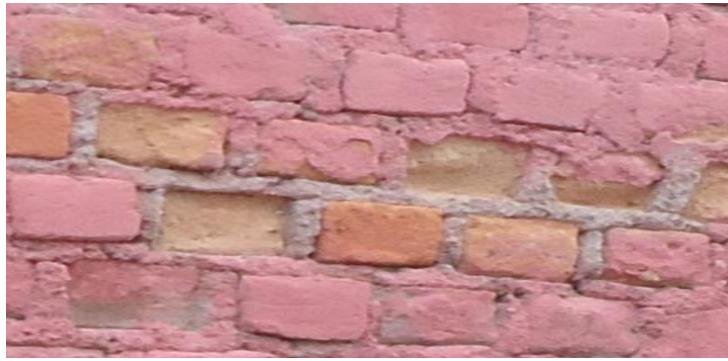
Figura 17. Erosión en muros de albañilería

- Realizar mantenimiento para que no se expanda la erosión por toda la estructura.

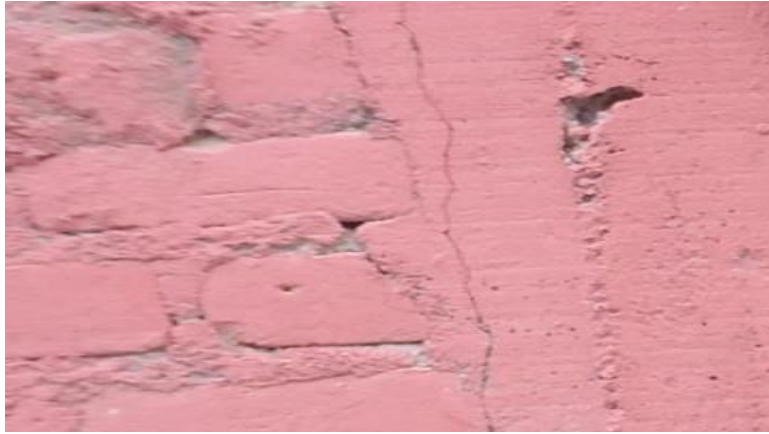
Figura 18. Fisura de columna
Nota. Fuente: Elaboracion Propia

- Se debe curar el concreto para evitar las fisuras.
- Los agregados tienen que ser buenos y no tienen que estar contaminado con sustancias orgánicas.

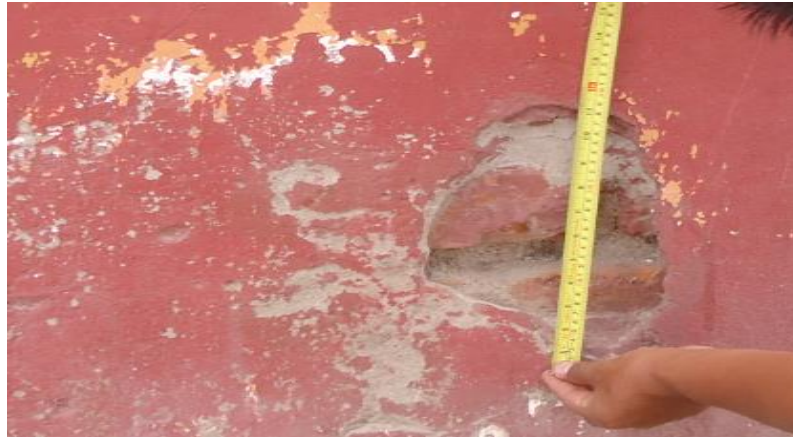
Figura 19. Picadura en muro confinado
Nota. Fuente: Elaboracion Propia

- Limpieza la parte afectada, eliminado polvo y partículas para la mejor adherencia del concreto viejo y nuevo.

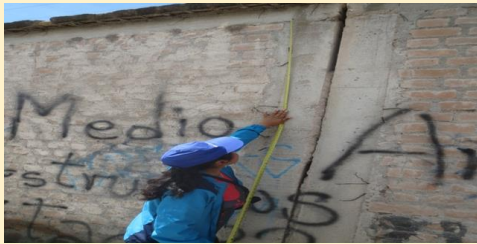
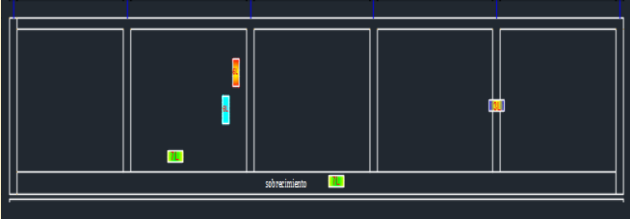
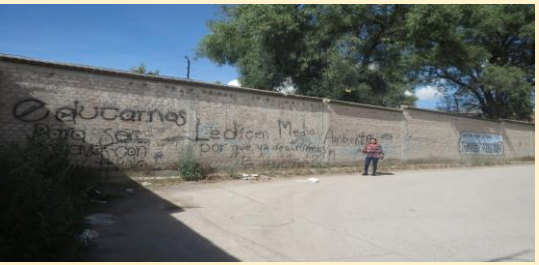
LUGAR:	INSTITUTO SUPERIOR MONSEÑOR VÍCTOR ALVAREZ HUAPAYA	1	MOHO	0.00	0.00%	0.00	0.00%	0.00	0.00%	0.00	0.00%	
		2	DEFORMACION	0.00	0.00%	0.00	0.00%	0.00	0.00%	0.00	0.00%	
		3	GRIETAS	0.04	0.82%	0.00	0.00%	0.00	0.00%	0.00	0.00%	
		4	FISURAS	0.00	0.00%	0.00	0.00%	0.00	0.00%	0.00	0.00%	
		5	DESPRENDIMIENTO	0.25	5.49%	0.00	0.00%	0.00	0.00%	0.00	0.00%	
		6	DESINTEGRACIÓN	0.13	2.75%	0.00	0.00%	0.00	0.00%	0.00	0.00%	
DISTRITO:	SAN JUAN BAUTISTA	7	EROSION	0.00	0.00%	0.09	0.19%	6.13	75.80%	0.00	0.00%	
		8	EFLORESCENCIAS	0.00	0.00%	0.00	0.00%	0.00	0.00%	0.00	0.00%	
		9	CORROSION	0.00	0.00%	0.00	0.00%	0.00	0.00%	0.00	0.00%	
PROVINCIA:	HUAMANGA	10	PICADURA	0.00	0.00%	0.00	0.00%	0.00	0.00%	0.00	0.00%	
		TOTAL		0.41	9.07%	0.09	0.19%	6.13	75.80%	0.00	0.00%	
REGIÓN:	AYACUCHO	NIVEL DE SEVERIDAD		LEVE		LEVE		LEVE		LEVE		
FOTOGRAFÍA DE LA PATOLOGÍA				REPRESENTACIÓN GRÁFICA DE LA UNIDAD DE MUESTRA				FOTOGRAFÍA DE LA UNIDAD DE MUESTRA

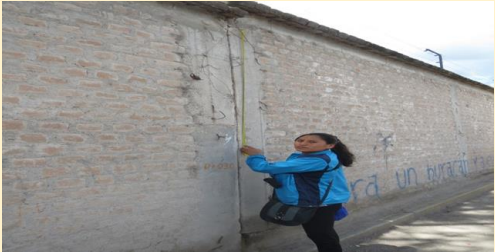
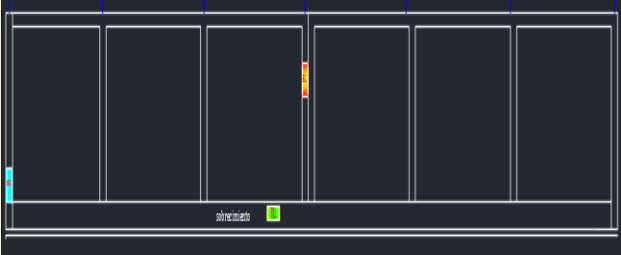
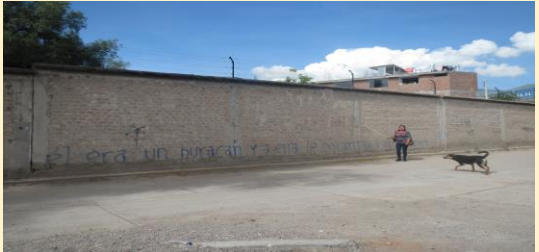
LUGAR:	INSTITUCIÓN EDUCATIVA PÚBLICA LOS LIBERTADORES	2	DEFORMACION	0.00	0.00%	0.00	0.00%	0.00	0.00%	0.00	0.00%
		3	GRIETAS	0.00	0.00%	0.00	0.00%	0.00	0.00%	0.00	0.00%
		4	FISURAS	0.00	0.00%	0.00	0.00%	0.00	0.00%	0.00	0.00%
		5	DESPRENDIMIENTO	0.30	5.77%	0.00	0.00%	0.00	0.00%	0.00	0.00%
		6	DESINTEGRACIÓN	0.13	2.40%	0.00	0.00%	0.00	0.00%	0.00	0.00%
		7	EROSION	0.00	0.00%	0.00	0.00%	9.84	100.00%	0.00	0.00%
		8	EFLORESCENCIAS	0.00	0.00%	0.00	0.00%	0.00	0.00%	0.00	0.00%
DISTRITO:	AYACUCHO	9	CORROSION	0.00	0.00%	0.00	0.00%	0.00	0.00%	0.00	0.00%
PROVINCIA:	HUAMANGA	10	PICADURA	0.00	0.00%	0.00	0.00%	0.00	0.00%	0.00	0.00%
REGIÓN:	AYACUCHO	TOTAL		0.43	8.17%	0.00	0.00%	9.84	100.00%	0.00	0.00%
		NIVEL DE SEVERIDAD	MODERADO		LEVE		LEVE		LEVE		
FOTOGRAFÍA DE LA PATOLOGÍA				REPRESENTACIÓN GRÁFICA DE LA UNIDAD DE MUESTRA				FOTOGRAFÍA DE LA UNIDAD DE MUESTRA

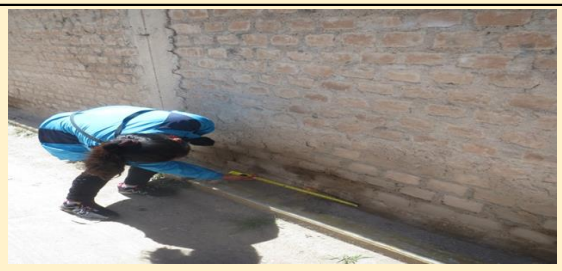
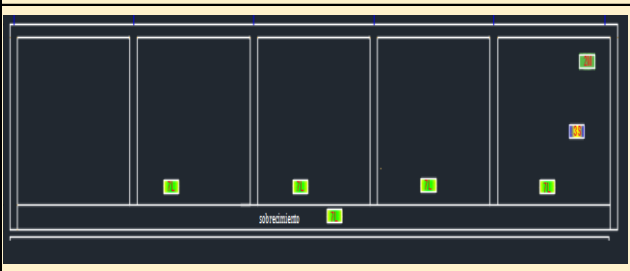
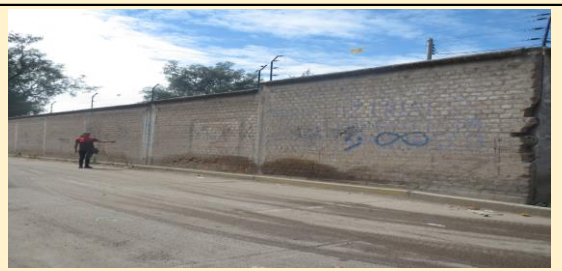
Ficha 3. Ficha Técnica de Evaluación de la unidad de muestra 03

En el **Muro** evaluado se hallaron las siguientes patologías: Deformación con un área de 8.32 m² (16.71 %), Grietas con un área de 0.39 m² (0.78 %), Erosión con un área de 5.67 m² (11.39 %), se concluye que su nivel de severidad es MODERADO.

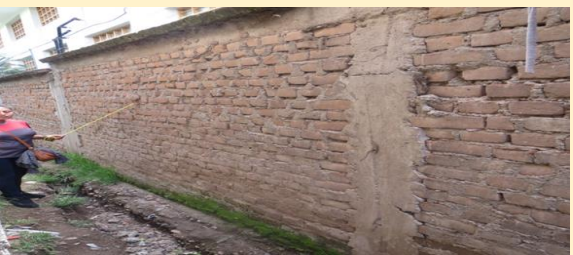
Ficha 4. Ficha Técnica de Evaluación de la unidad de muestra 04

En el **Muro:** evaluado se hallaron las siguientes patologías. Grietas con un área de 0.42 m² (1.44 %), Erosión un área de 16.80 m² (57.69 %), se concluye que su nivel de severidad es LEVE.

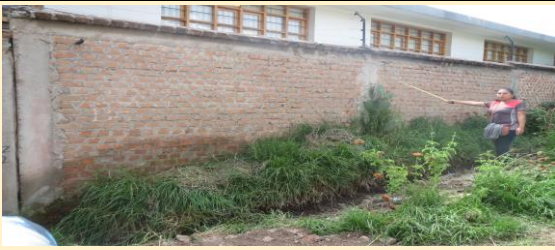
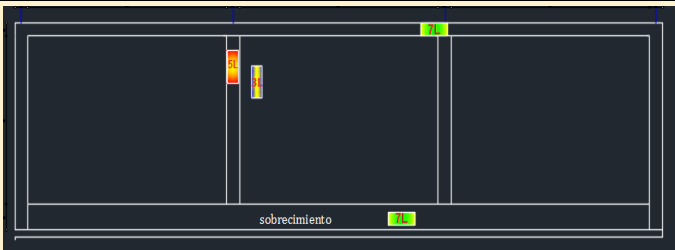
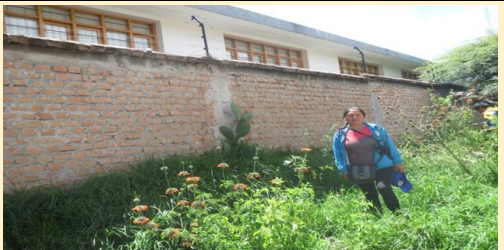
Ficha 5. Ficha Técnica de Evaluación de la unidad de muestra 05

En el **Muro** evaluado se hallaron las siguientes patologías: Grietas con un área de 0.18 m² (0.62 %), se concluye que su nivel de severidad es LEVE.

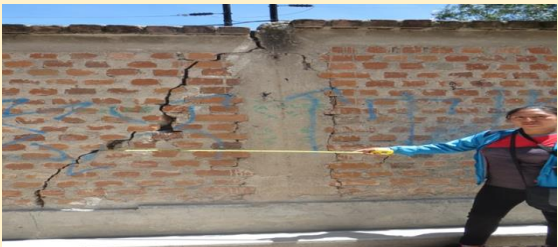
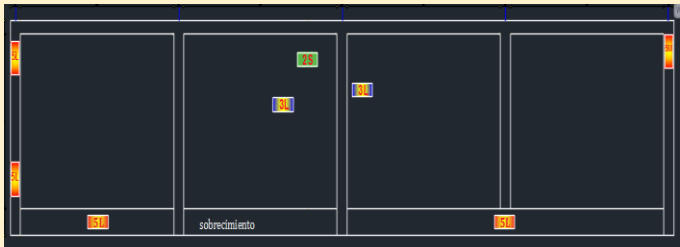
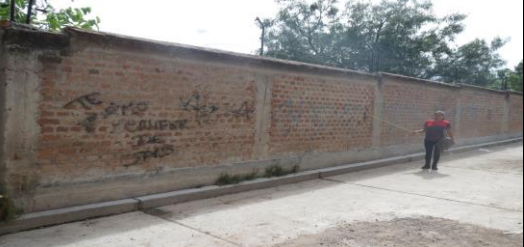
Ficha 6. Ficha Técnica de Evaluación de la unidad de muestra 06

En el **Muro** evaluado se hallaron las siguientes patologías: Deformación con un área de 4.16 m^2 (12.36 %), Grieta con un área de 0.78 m^2 (2.32 %), se concluye que su nivel de severidad es SEVERO.

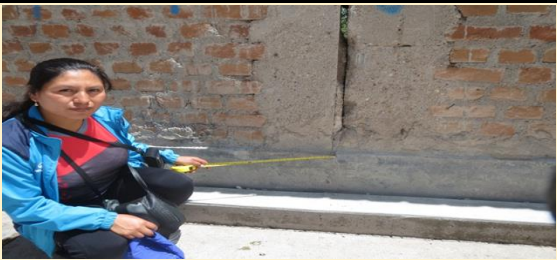
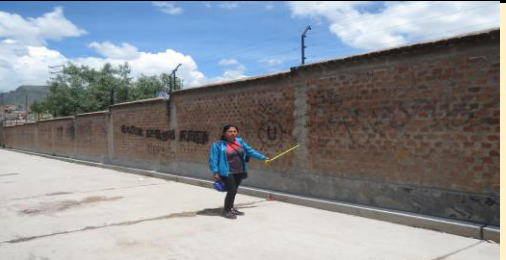
Ficha 7. Ficha Técnica de Evaluación de la unidad de muestra 07

En la **Columna** evaluado se hallaron las siguientes patologías: Grieta con un área de 0.04 m^2 (0.72 %), Desprendimiento con un área de 0.25 m^2 (4.81%), se concluye que su nivel de severidad es MODERADO.

En el **Muro** evaluado se hallaron las siguientes patologías: Grieta con un área de 1.04 m^2 (1.77 %), se concluye que su nivel de severidad es MODERADO.

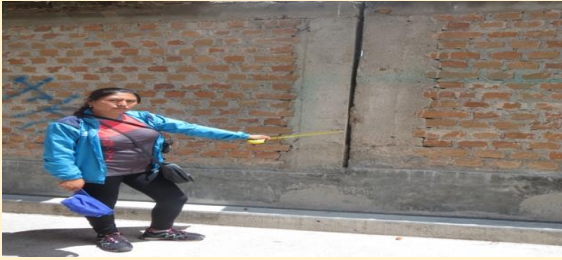
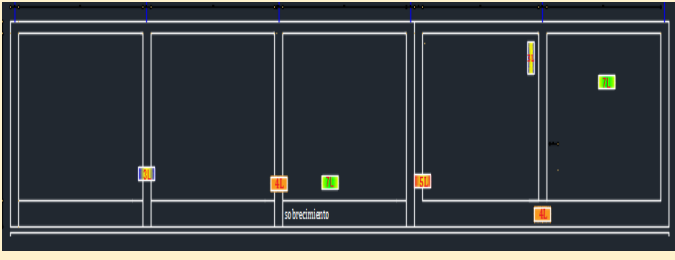
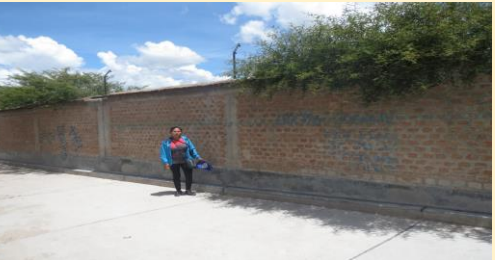
Ficha 8. Ficha Técnica de Evaluación de la unidad de muestra 08

En la **Columna** evaluado se hallaron las siguientes patologías: Grietas con un área de 0.04 m^2 (0.82 %), Fisura con un área de 0.15 m^2 (3.30 %), Desprendimiento con un área de 0.18 m^2 (3.85 %), se concluye que su nivel de severidad es MODERADO.

En el **Muro** evaluado se hallaron las siguientes patologías: Grietas con un área de 0.14 m^2 (0.28 %), Erosión con un área de 1.17 m^2 (2.40 %), se concluye que su nivel de severidad es LEVE.

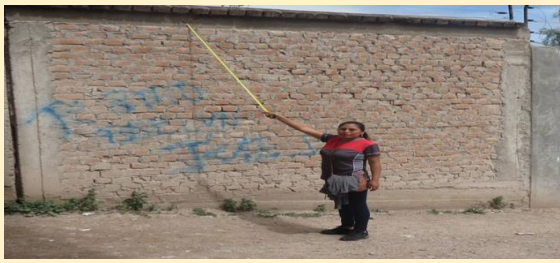
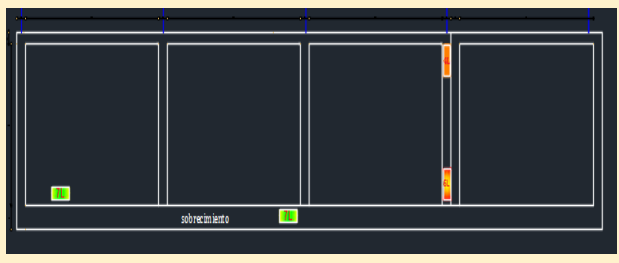
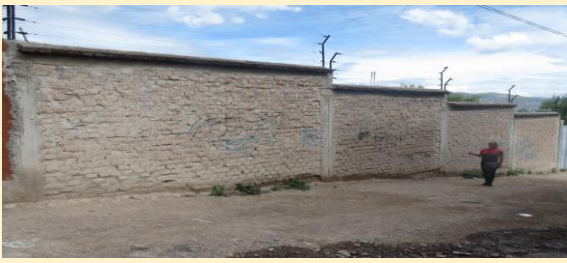
Ficha 10. Ficha Técnica de Evaluación de la unidad de muestra 10

SEVERO	S	1 MOHO	0.00	0.00%	0.00	0.00%	0.00	0.00%	0.00	0.00%		
LUGAR:	INSTITUCIÓN EDUCATIVA PÚBLICA LOS LIBERTADORES	2 DEFORMACION	0.00	0.00%	0.00	0.00%	0.00	0.00%	0.00	0.00%		
		3 GRIETAS	0.00	0.00%	0.00	0.00%	0.00	0.00%	0.00	0.00%		
		4 FISURAS	0.32	8.21%	0.00	0.00%	0.00	0.00%	0.00	0.00%		
		5 DESPRENDIMIENTO	0.36	9.23%	0.00	0.00%	0.00	0.00%	0.00	0.00%		
DISTRITO:	AYACUCHO	6 DESINTEGRACIÓN	0.00	0.00%	0.00	0.00%	0.00	0.00%	0.00	0.00%		
		7 EROSION	0.00	0.00%	1.26	3.13%	6.56	96.47%	0.00	0.00%		
		8 EFLORESCENCIAS	0.00	0.00%	0.00	0.00%	0.00	0.00%	0.00	0.00%		
PROVINCIA:	HUAMANGA	9 CORROSION	0.00	0.00%	0.00	0.00%	0.00	0.00%	0.00	0.00%		
		10 PICADURA	0.00	0.00%	0.00	0.00%	0.00	0.00%	0.00	0.00%		
REGIÓN:		AYACUCHO	TOTAL		0.68	17.44%	1.26	3.13%	6.56	96.47%	0.00	0.00%
NIVEL DE SEVERIDAD			LEVE		LEVE		MODERADO		LEVE			
FOTOGRAFÍA DE LA PATOLOGÍA				REPRESENTACIÓN GRÁFICA DE LA UNIDAD DE MUESTRA				FOTOGRAFÍA DE LA UNIDAD DE MUESTRA

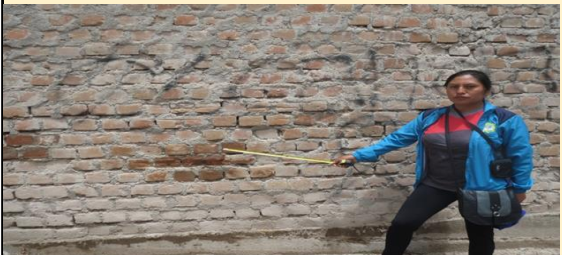
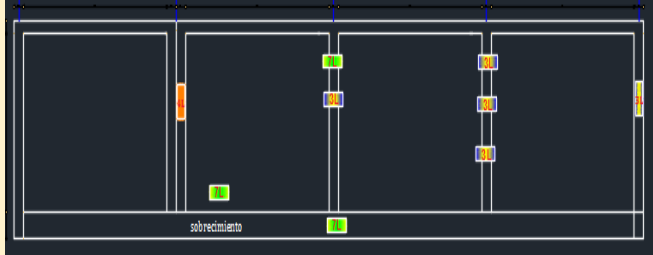
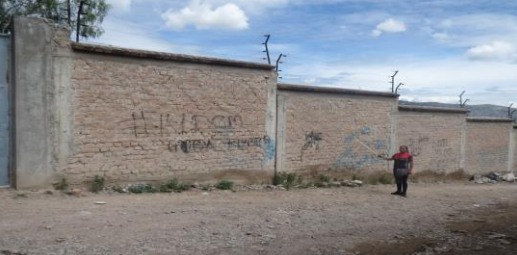
Ficha 11. Ficha Técnica de Evaluación de la unidad de muestra 11

LUGAR:	INSTITUCIÓN EDUCATIVA PÚBLICA LOS LIBERTADORES	2 DEFORMACION	0.00	0.00%	0.00	0.00%	0.00	0.00%	0.00	0.00%	
		3 GRIETAS	0.38	9.62%	0.00	0.00%	0.00	0.00%	0.00	0.00%	
		4 FISURAS	0.65	16.67%	0.00	0.00%	0.00	0.00%	0.00	0.00%	
		5 DESPRENDIMIENTO	0.00	0.00%	0.00	0.00%	0.00	0.00%	0.00	0.00%	
		6 DESINTEGRACIÓN	0.00	0.00%	0.00	0.00%	0.00	0.00%	0.00	0.00%	
		7 EROSION	0.00	0.00%	1.08	2.75%	6.64	100.00%	0.00	0.00%	
DISTRITO:	AYACUCHO	8 EFLORESCENCIAS	0.00	0.00%	0.00	0.00%	0.00	0.00%	0.00	0.00%	
		9 CORROSION	0.00	0.00%	0.00	0.00%	0.00	0.00%	0.00	0.00%	
PROVINCIA:	HUAMANGA	10 PICADURA	0.00	0.00%	0.00	0.00%	0.00	0.00%	0.00	0.00%	
		TOTAL	1.03	26.28%	1.08	2.75%	6.64	100.00%	0.00	0.00%	
REGIÓN:	AYACUCHO	NIVEL DE SEVERIDAD	LEVE		LEVE		MODERADO		LEVE		
FOTOGRAFÍA DE LA PATOLOGÍA			REPRESENTACIÓN GRÁFICA DE LA UNIDAD DE MUESTRA				FOTOGRAFÍA DE LA UNIDAD DE MUESTRA

En la **Columna** evaluado se hallaron las siguientes patologías: Grietas con un área de 0.38 m² (9.62 %), Fisuras con un área de 0.65 m² (16.67 %), se concluye que su nivel de severidad es LEVE.

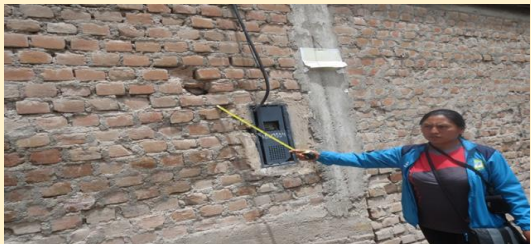
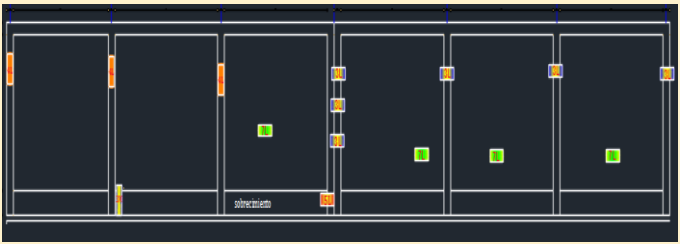
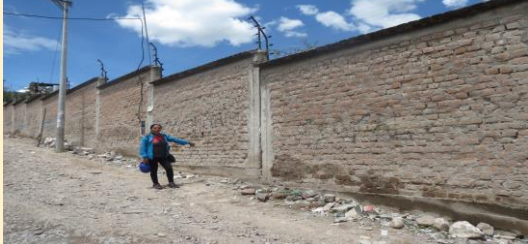
Ficha 12. Ficha Técnica de Evaluación de la unidad de muestra 12

SEVERO			S										
LUGAR:	INSTITUCIÓN EDUCATIVA PÚBLICA LOS LIBERTADORES	1	MOHO	0.00	0.00%	0.00	0.00%	0.00	0.00%	0.00	0.00%		
		2	DEFORMACION	0.00	0.00%	0.00	0.00%	0.00	0.00%	0.00	0.00%		
		3	GRIETAS	0.41	7.93%	0.00	0.00%	0.06	0.61%	0.00	0.00%		
		4	FISURAS	0.33	6.35%	0.00	0.00%	0.00	0.00%	0.00	0.00%		
		5	DESPRENDIMIENTO	0.00	0.00%	0.00	0.00%	0.08	0.81%	0.00	0.00%		
		6	DESINTEGRACIÓN	0.00	0.00%	0.00	0.00%	0.00	0.00%	0.00	0.00%		
DISTRITO:	AYACUCHO	7	EROSION	0.00	0.00%	4.15	7.06%	0.00	0.00%	0.00	0.00%		
		8	EFLORESCENCIAS	0.00	0.00%	0.00	0.00%	0.00	0.00%	0.00	0.00%		
		9	CORROSION	0.00	0.00%	0.00	0.00%	0.00	0.00%	0.00	0.00%		
PROVINCIA:	HUAMANGA	10	PICADURA	0.00	0.00%	0.00	0.00%	0.00	0.00%	0.00	0.00%		
		TOTAL	0.74	14.28%	4.15	7.06%	0.14	1.42%	0.00	0.00%			
REGIÓN:	AYACUCHO	NIVEL DE SEVERIDAD	MODERADO		MODERADO		MODERADO		LEVE				
FOTOGRAFÍA DE LA PATOLOGÍA			REPRESENTACIÓN GRÁFICA DE LA UNIDAD DE MUESTRA				FOTOGRAFÍA DE LA UNIDAD DE MUESTRA

En la **Columna** evaluado se hallaron las siguientes patologías: Grietas con un área de 0.41 m² (7.93 %), Fisuras con un área de 0.33 m² (6.35 %), se concluye que su nivel de severidad es MODERADO.

En el **Sobrecimiento** evaluado se hallaron las siguientes patologías: Grietas con un área de 0.06 m² (0.61 %), Desprendimiento con un área de 0.08 m² (0.81 %), se concluye que su nivel de severidad es MODERADO.

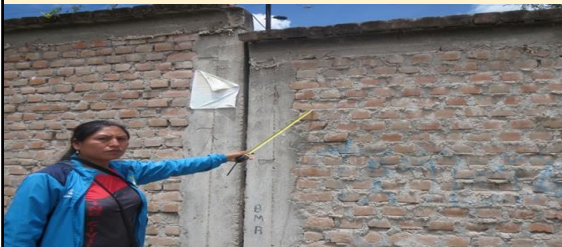
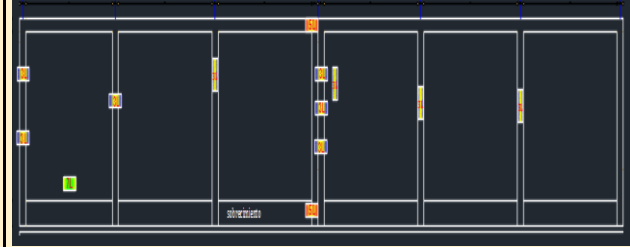
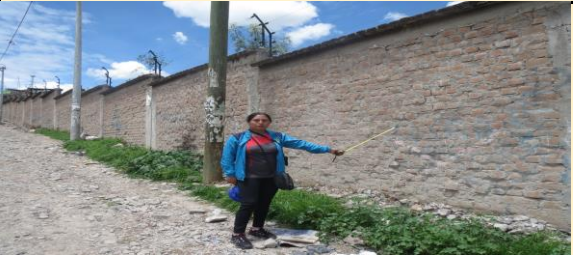
Ficha 13. Ficha Técnica de Evaluación de la unidad de muestra 13

SEVERO	S		1 MOHO	0.00	0.00%	0.00	0.00%	0.00	0.00%	0.00	0.00%	0.00	0.00%
LUGAR:	INSTITUCIÓN EDUCATIVA PÚBLICA LOS LIBERTADORES	2 DEFORMACION	0.00	0.00%	0.00	0.00%	0.00	0.00%	0.00	0.00%	0.00	0.00%	
		3 GRIETAS	0.64	12.26%	0.09	0.15%	0.00	0.00%	0.00	0.00%	0.00	0.00%	
		4 FISURAS	0.00	0.00%	0.00	0.00%	0.00	0.00%	0.00	0.00%	0.00	0.00%	
		5 DESPRENDIMIENTO	0.00	0.00%	0.00	0.00%	0.00	0.00%	0.00	0.00%	0.10	2.04%	
		6 DESINTEGRACIÓN	0.00	0.00%	0.00	0.00%	0.00	0.00%	0.00	0.00%	0.00	0.00%	
		7 EROSION	0.00	0.00%	1.80	3.08%	0.00	0.00%	0.00	0.00%	0.00	0.00%	
DISTRITO:	AYACUCHO	8 EFLORESCENCIAS	0.00	0.00%	0.00	0.00%	0.00	0.00%	0.00	0.00%	0.00	0.00%	
		9 CORROSION	0.00	0.00%	0.00	0.00%	0.00	0.00%	0.00	0.00%	0.00	0.00%	
PROVINCIA:	HUAMANGA	10 PICADURA	0.00	0.00%	0.00	0.00%	0.00	0.00%	0.00	0.00%	0.00	0.00%	
		TOTAL	0.64	12.26%	1.89	3.23%	0.00	0.00%	0.10	2.04%			
REGIÓN:	AYACUCHO	NIVEL DE SEVERIDAD	LEVE		LEVE		LEVE		LEVE

En la **Columna** evaluada se hallaron las siguientes patologías: Grietas con un área de 0.64 m² (12.26 %), se concluye que su nivel de severidad es LEVE.

En el **Muro** evaluada se hallaron las siguientes patologías: Grieta con un área de 0.09 m² (0.15 %), Erosión con un área de 1.80 m² (3.08 %) se concluye que su nivel de severidad es LEVE.

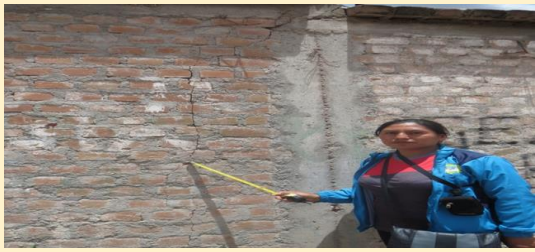
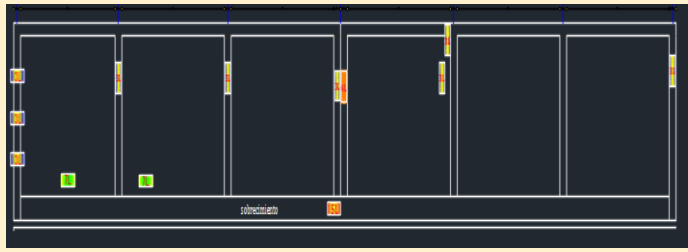
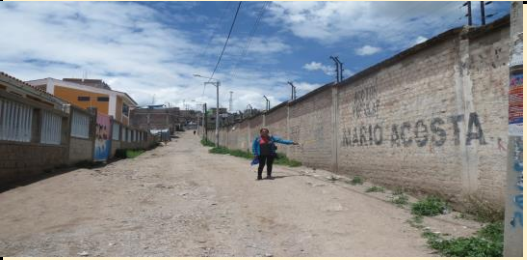
Ficha 14. Ficha Técnica de Evaluación de la unidad de muestra 14

LUGAR:	INSTITUCIÓN EDUCATIVA PÚBLICA LOS LIBERTADORES	1 MOHO	0.00	0.00%	0.00	0.00%	0.00	0.00%	0.00	0.00%	
		2 DEFORMACION	0.00	0.00%	0.00	0.00%	0.00	0.00%	0.00	0.00%	
		3 GRIETAS	0.98	18.75%	0.39	0.67%	0.00	0.00%	0.03	0.61%	
		4 FISURAS	0.65	12.50%	0.00	0.00%	0.00	0.00%	0.00	0.00%	
		5 DESPRENDIMIENTO	0.00	0.00%	0.00	0.00%	9.80	100.00%	0.00	0.00%	
		6 DESINTEGRACIÓN	0.00	0.00%	0.00	0.00%	0.00	0.00%	0.00	0.00%	
DISTRITO:	AYACUCHO	7 EROSION	0.00	0.00%	1.06	1.81%	0.00	0.00%	0.00	0.00%	
		8 EFLORESCENCIAS	0.00	0.00%	0.00	0.00%	0.00	0.00%	0.00	0.00%	
		9 CORROSION	0.00	0.00%	0.00	0.00%	0.00	0.00%	0.00	0.00%	
PROVINCIA:	HUAMANGA	10 PICADURA	0.00	0.00%	0.00	0.00%	0.00	0.00%	0.00	0.00%	
		TOTAL	1.63	31.25%	1.45	2.48%	9.80	100.00%	0.03	0.61%	
REGIÓN:	AYACUCHO	NIVEL DE SEVERIDAD	LEVE		LEVE		MODERADO		LEVE

En la **Columna** evaluada se hallaron las siguientes patologías: Grietas con un área de 0.98 m² (18.75 %), Fisuras con un área de 0.65 m² (12.50 %), se concluye que su nivel de severidad es LEVE.

En el **Muro** evaluada se hallaron las siguientes patologías: Grietas con un área de 0.39 m² (0.67 %), Erosión con un área de 1.06 m² (1.81 %), se concluye que su nivel de severidad es LEVE.

En la **Viga** evaluada se hallaron las siguientes patologías: Grietas con un área de 0.03 m² (0.61 %), se concluye que su nivel de severidad es LEVE.

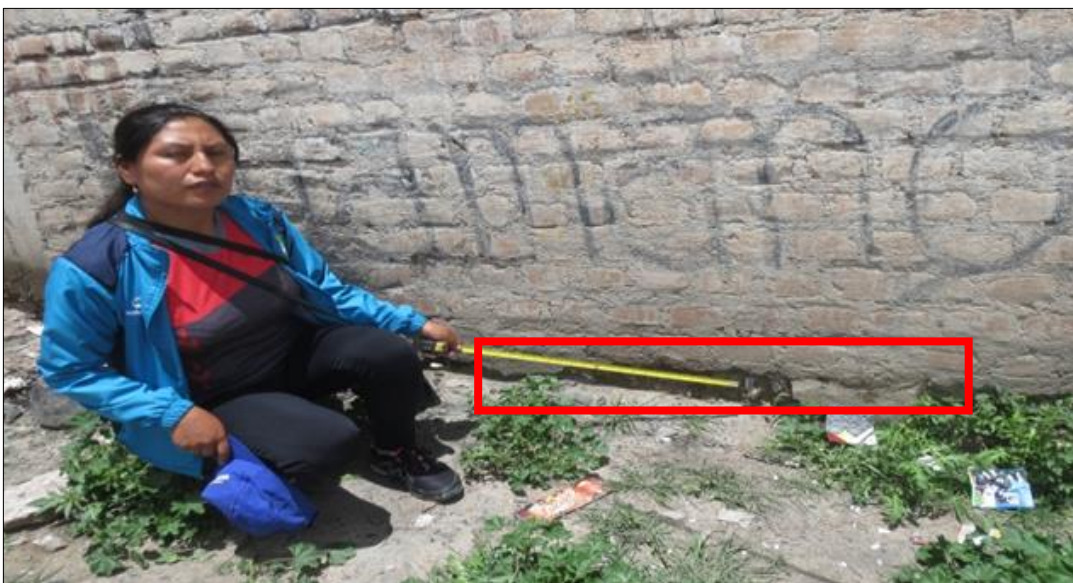
Fotografía 2: Erosión en el muro de albañilería del Cerco perimétrico del Instituto Superior Tecnológico Monseñor Víctor Álvarez Huapaya ubicado en el sector de Miraflores del distrito de San Juan Bautista, provincia de Huamanga, región Ayacucho.

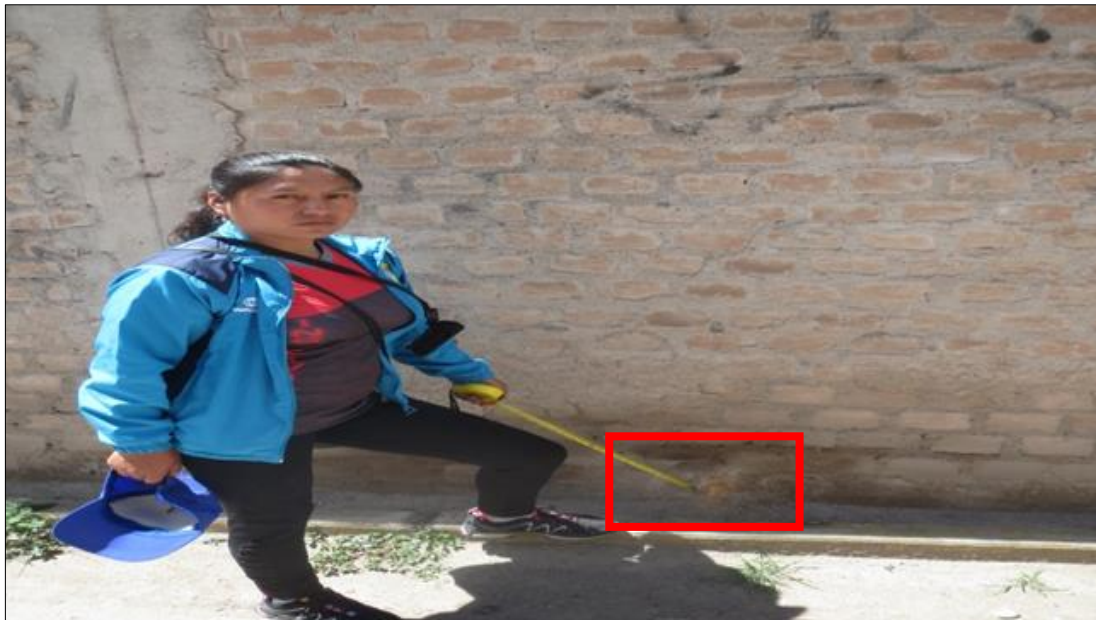
Fotografía 5: Eflorescencia en el muro de albañilería del cerco perimétrico del Instituto Superior Tecnológico Monseñor Víctor Álvarez Huapaya ubicado en el sector de Miraflores del distrito de San Juan Bautista, provincia de Huamanga, región Ayacucho.

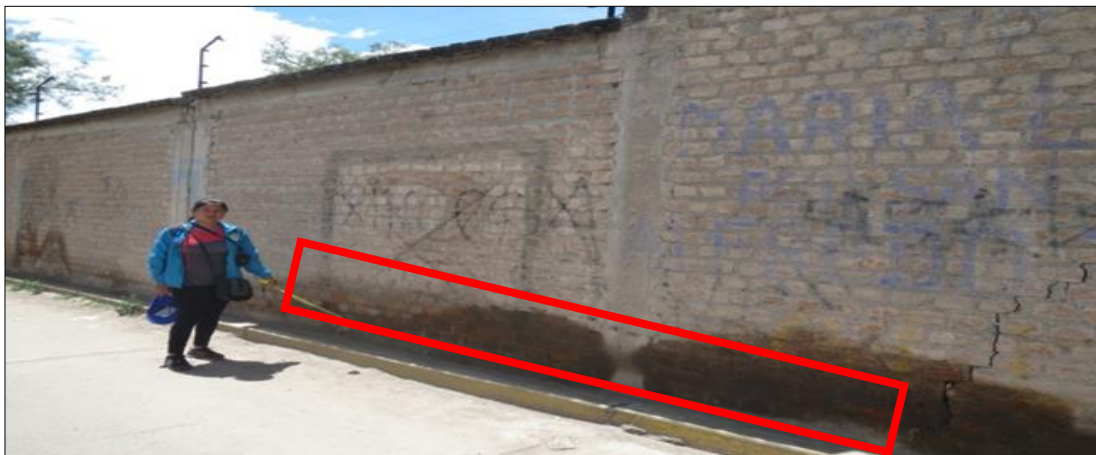
Fotografía 6: Erosión en el muro de albañilería del cerco perimétrico del Instituto Superior Tecnológico Monseñor Víctor Álvarez Huapaya ubicado en el sector de Miraflores del distrito de San Juan Bautista, provincia de Huamanga, región Ayacucho.
