UNIVERSIDAD CATÓLICA LOS ÁNGELES  
CHIMBOTE

DETERMINACIÓN Y EVALUACIÓN DE LAS  
PATOLOGÍAS DEL CONCRETO ARMADO DE  
COLUMNAS, VIGAS, SOBRECIMIENTO Y MUROS DE  
ALBAÑILERÍA CONFINADA DEL CERCO PERIMÉTRICO  
DE LA INSTITUCIÓN EDUCATIVA 8178, UBICADO EN  
LA ASOCIACIÓN VIVIENDA RESIDENCIAL LOS  
SAUCES, CHILLÓN, DISTRITO DE PUENTE PIEDRA,  
PROVINCIA DE LIMA, REGIÓN LIMA - AGOSTO 2017

**TESIS PARA OPTAR EL TÍTULO PROFESIONAL DE**  
**INGENIERO CIVIL**

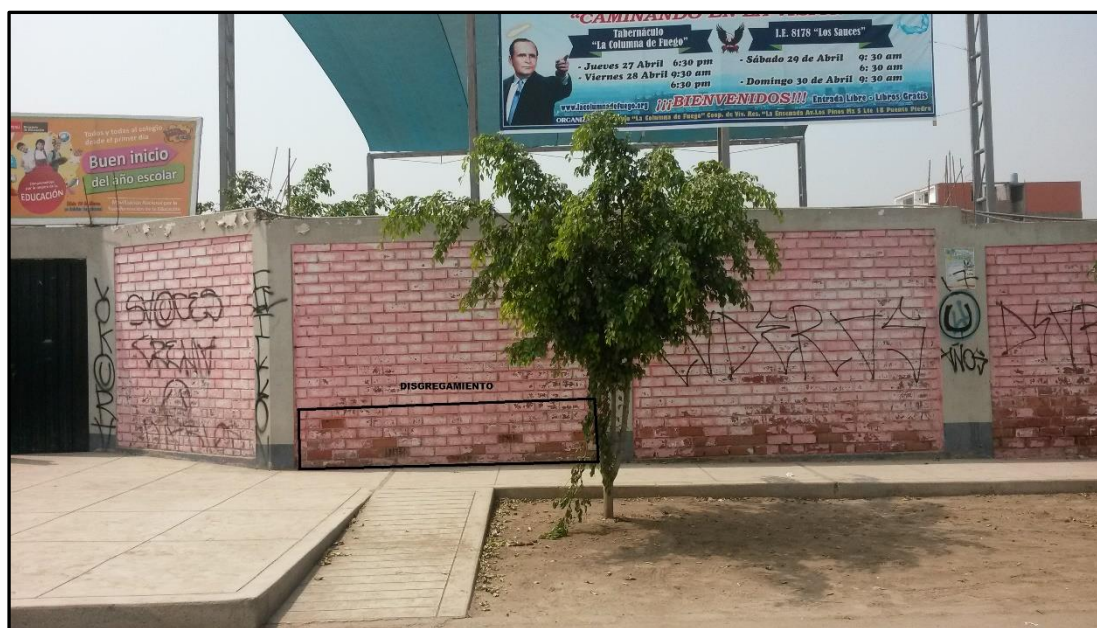
### UNIDAD DE MUESTRA 18

Fotografía 02: se observa el disgregamiento en los muros. En la U.M 18

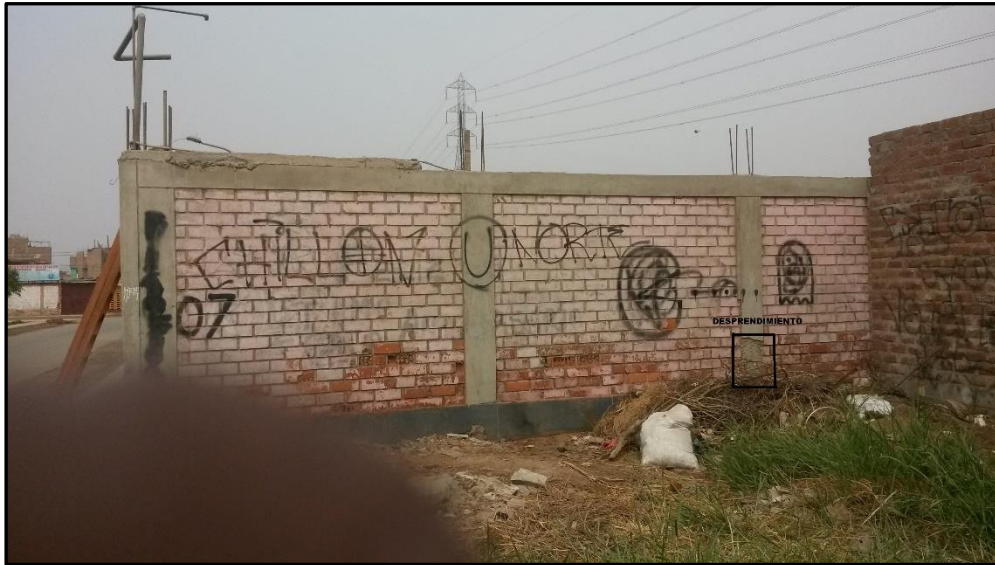
## UNIDAD DE MUESTRA 05

Fotografía 03: se observa el Desprendimiento en columna. En la U.M 05

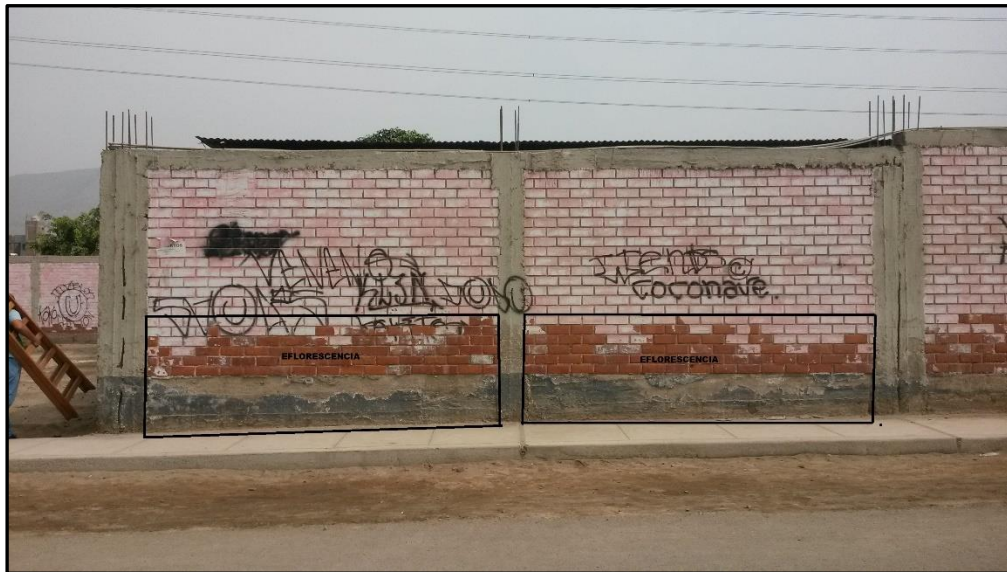
## UNIDAD DE MUESTRA 09

y Grietas. Siendo la patología más predominante la Eflorescencia, que es debido al ambiente húmedo y por la filtración de agua que se da por la capilaridad. El análisis también demostró que las patologías encontradas no afectan la condición operacional de dicha estructura. Solo requiere de limpieza y mantenimiento periódico.

Fotografía 04: Se observa la eflorescencia en muros y sobrecimientos. En la U.M 09

- 4) **EFLORESCENCIA:** Se recomienda, según la gravedad, limpiar con agua simple o con ácido clorhídrico, luego cambiar el ladrillo o aplicar un mortero y aplicar un aditivo impermeabilizante o hidrofugantes y también construir drenajes para evitar la capilaridad. En la reparación se debe usar mortero en una proporción de 1:4 en una relación de agua cemento de 0.4 a 0.5
