DETERMINACIÓN Y EVALUACIÓN DE LAS
PATOLOGÍAS DEL CERCO PERIMÉTRICO DE
ALBAÑILERÍA CONFINADA DEL INSTITUTO NACIONAL
AGROPECUARIO N°54, DEL DISTRITO DE
TAMBOGRANDE, PROVINCIA PIURA, DEPARTAMENTO
DE PIURA, OCTUBRE – 2017.

**TESIS PARA OPTAR EL TÍTULO PROFESIONAL DE
INGENIERO CIVIL**

BACH. ELVER DAVID TIZÓN JUAREZ

PIURA – PERÚ

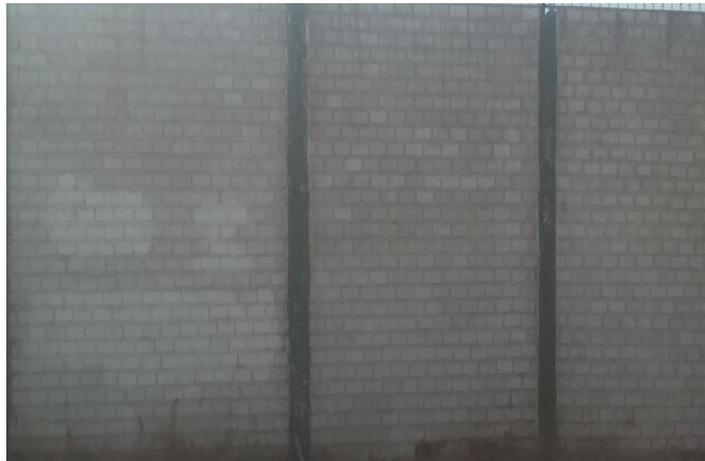
Imagen 5: Humedad en muros.

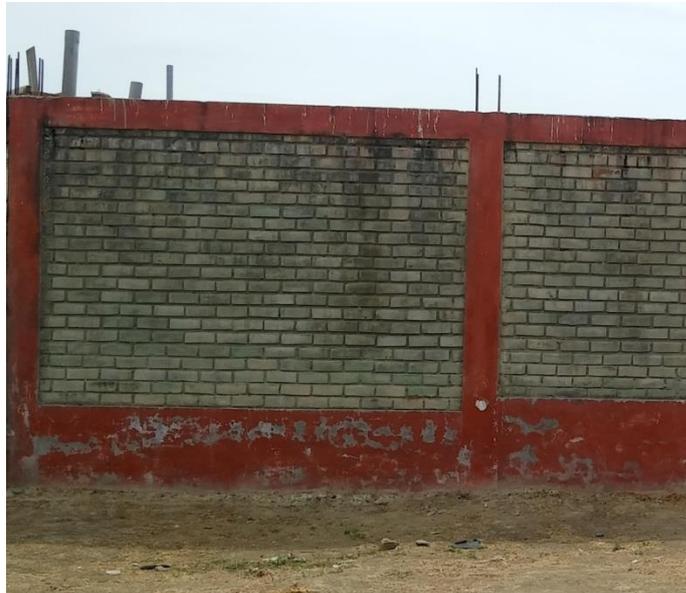
Imagen 6: Eflorescencia en sobrecimientos.

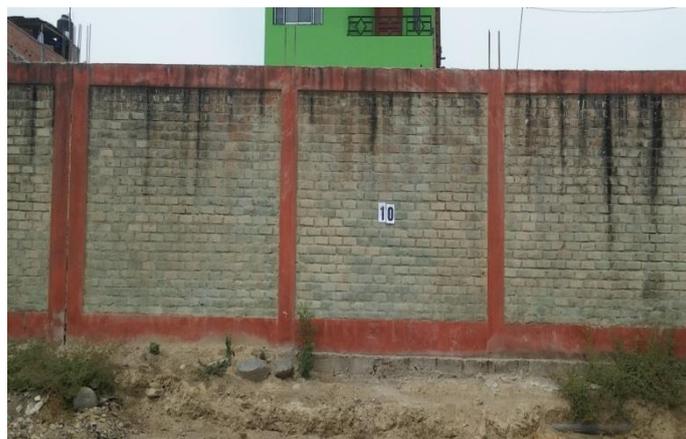
Imagen 7: Suciedad en los elementos estructurales.

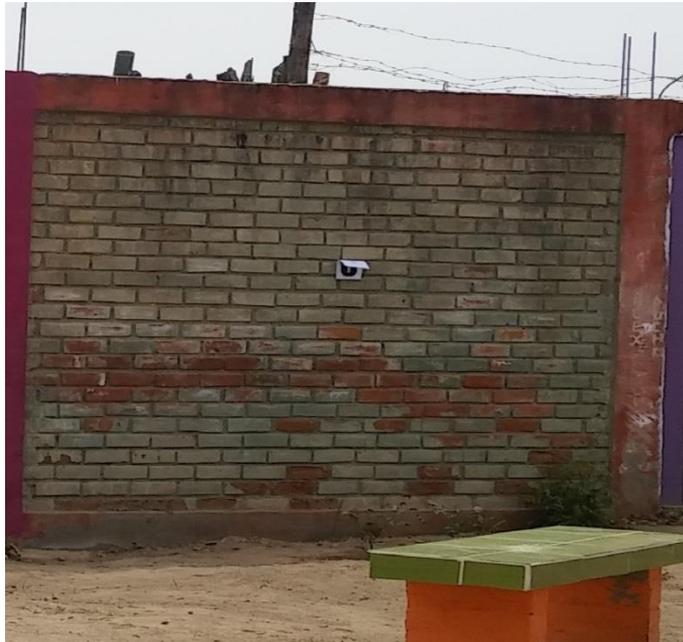
Imagen 8: Erosión en muros.

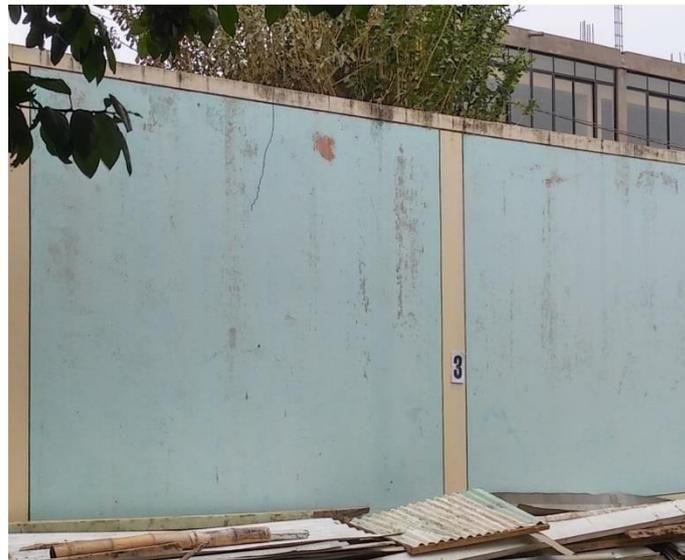
Imagen 9: Fisuras.

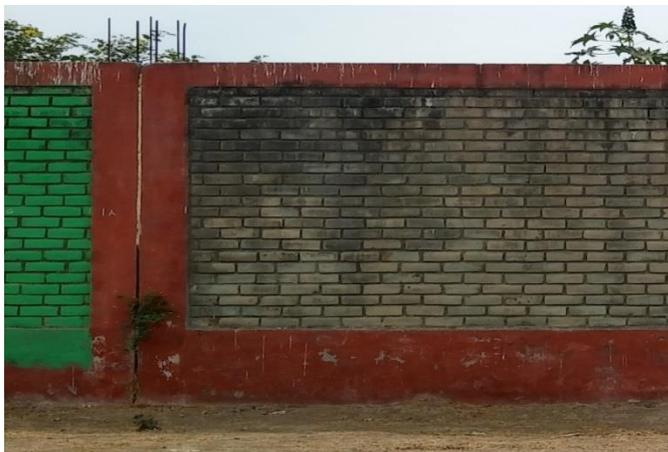
Imagen 10: Grieta en columnas.

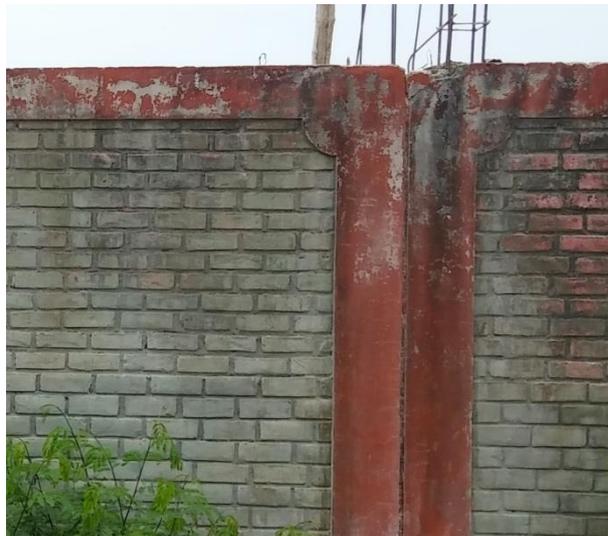
Imagen 11: Corrosión del acero.

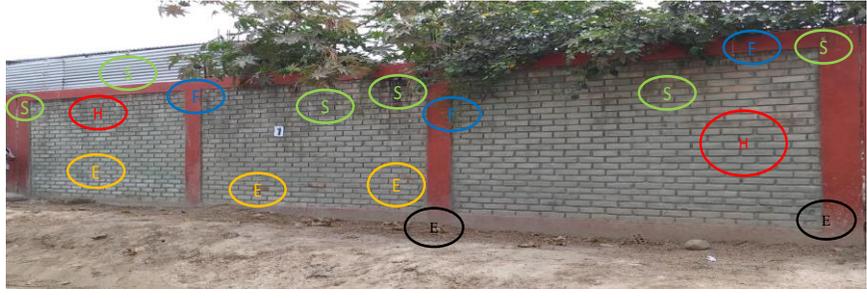
SOBRECIMIENTOS	HUMEDAD	3.72 m ²	0.10 m ²	2.92 m ²	1.00%	92.00%	LEVE			
	EFLORESCENCIA		0.15 m ²		1.50%		LEVE			
	SUCIEDAD		0.30 m ²		3.00%		LEVE			
	EROSIÓN		0.25 m ²		2.50%		LEVE			
	FISURAS		0.00 m ²		0.00%		NO PRESENTA			
	GRIETAS		0.00 m ²		0.00%		NO PRESENTA			
	CORROSIÓN		0.00 m ²		0.00%		NO PRESENTA			
MUROS	HUMEDAD	25.58 m ²	0.30 m ²	22.18 m ²	3.00%	70.50%	LEVE			
	EFLORESCENCIA		0.40 m ²		4.00%		LEVE			
	SUCIEDAD		1.50 m ²		10.50%		LEVE			
	EROSIÓN		0.80 m ²		8.00%		LEVE			
	FISURAS		0.40 m ²		4.00%		LEVE			
	GRIETAS		0.00 m ²		0.00%		NO PRESENTA			
	CORROSIÓN		0.00 m ²		0.00%		NO PRESENTA			
COLUMNAS	HUMEDAD	2.04 m ²	0.00 m ²	1.44 m ²	0.00%	94.00%	NO PRESENTA			
	EFLORESCENCIA		0.10 m ²		1.00%		LEVE			
	SUCIEDAD		0.40 m ²		4.00%		LEVE			
	EROSIÓN		0.00 m ²		0.00%		NO PRESENTA

FISURAS		0.10 m ²		1.00%		LEVE			
	GRIETAS		0.00 m ²		0.00%		NO PRESENTA			
	CORROSIÓN		0.00 m ²		0.00%		NO PRESENTA			
VIGAS	HUMEDAD	2.33 m ²	0.00 m ²	2.08 m ²	0.00%	97.50%	NO PRESENTA			
	EFLORESCENCIA		0.00 m ²		0.00%		NO PRESENTA			
	SUCIEDAD		0.15 m ²		1.50%		LEVE			
	EROSIÓN		0.00 m ²		0.00%		NO PRESENTA			
	FISURAS		0.10 m ²		1.00%		LEVE			
	GRIETAS		0.00 m ²		0.00%		NO PRESENTA			
	CORROSIÓN		0.00 m ²		0.00%		NO PRESENTA			
RESULTADOS FINALES DE LA MUESTRA 01	ELEMENTOS EVALUADOS	ÁREA TOTAL (m ²)	ÁREA TOTAL AFECTADA (m ²)	ÁREA TOTAL NO AFECTADA (m ²)	% DE ÁREA AFECTADA	% DE ÁREA NO AFECTADA	NIVEL DE SEVERIDAD			
	SOBRECIMIENTOS	3.72 m ²	0.80 m ²	2.92 m ²	8.00%	92.00%	LEVE			
	MUROS	25.58 m ²	3.40 m ²	22.18 m ²	29.50%	70.50%	LEVE			
	COLUMNAS	2.04 m ²	0.60 m ²	1.44 m ²	6.00%	94.00%	LEVE			
	VIGAS	2.33 m ²	0.25 m ²	2.08 m ²	2.50%	97.50%	LEVE			
	TOTAL	33.66 m ²	5.05 m ²	28.61 m ²	11.50%	88.50%	LEVE

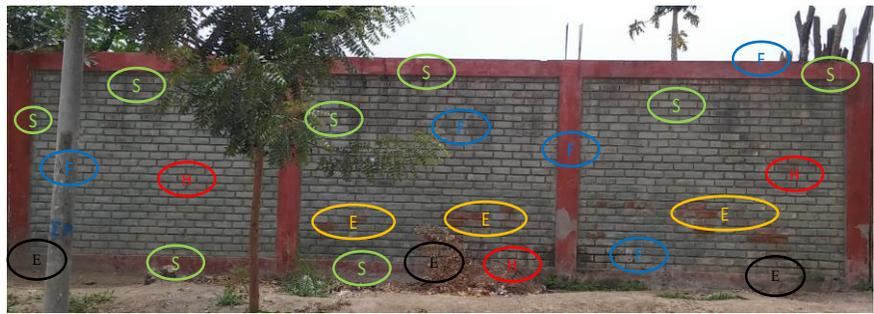
SOBRECIMIENTOS	HUMEDAD	3.72 m ²	0.10 m ²	2.77 m ²	11.00%	67.00%	MODERADO							
	EFLORESCENCIA		0.30 m ²		13.00%		MODERADO							
	SUCIEDAD		0.30 m ²		10.00%		MODERADO							
	EROSIÓN		0.15 m ²		21.00%		MODERADO							
	FISURAS		0.10 m ²		16.00%		MODERADO							
	GRIETAS		0.00 m ²		0.00%		NO PRESENTA							
	CORROSIÓN		0.00 m ²		0.00%		NO PRESENTA							
MUROS	HUMEDAD	25.58 m ²	0.30 m ²	17.18 m ²	12.00%	70.00%	MODERADO							
	EFLORESCENCIA		0.10 m ²		13.00%		MODERADO							
	SUCIEDAD		2.50 m ²		28.00%		MODERADO							
	EROSIÓN		5.00 m ²		21.00%		MODERADO							
	FISURAS		0.50 m ²		16.00%		MODERADO							
	GRIETAS		0.00 m ²		0.00%		NO PRESENTA							
	CORROSIÓN		0.00 m ²		0.00%		NO PRESENTA							
COLUMNAS	HUMEDAD	2.04 m ²	0.00 m ²	0.99 m ²	0.00%	68.00%	NO PRESENTA

EFLORESCENCIA		0.15 m ²		13.00%		MODERADO							
	SUCIEDAD		0.80 m ²		21.00%		MODERADO							
	EROSIÓN		0.00 m ²		0.00%		NO PRESENTA							
	FISURAS		0.10 m ²		16.00%		MODERADO							
	GRIETAS		0.00 m ²		0.00%		NO PRESENTA							
	CORROSIÓN		0.00 m ²		0.00%		NO PRESENTA							
VIGAS	HUMEDAD	2.33 m ²	0.00 m ²	1.48 m ²	0.00%	74.00%	NO PRESENTA							
	EFLORESCENCIA		0.00 m ²		0.00%		NO PRESENTA							
	SUCIEDAD		0.60 m ²		18.00%		MODERADO							
	EROSIÓN		0.00 m ²		0.00%		NO PRESENTA							
	FISURAS		0.25 m ²		17.00%		MODERADO							
	GRIETAS		0.00 m ²		0.00%		NO PRESENTA							
	CORROSIÓN		0.00 m ²		0.00%		NO PRESENTA							
RESULTADOS FINALES DE LA MUESTRA 02	ELEMENTOS EVALUADOS	ÁREA TOTAL (m ²)	ÁREA TOTAL AFECTADA (m ²)	ÁREA TOTAL NO AFECTADA (m ²)	% DE ÁREA AFECTADA	% DE ÁREA NO AFECTADA	NIVEL DE SEVERIDAD							
	SOBRECIMIENTOS	3.72 m ²	0.95 m ²	2.77 m ²	33.00%	67.00%	MODERADO							
	MUROS	25.58 m ²	8.40 m ²	17.18 m ²	30.00%	70.00%	MODERADO

COLUMNAS	2.04 m ²	1.05 m ²	0.99 m ²	32.00%	68.00%	MODERADO							
	VIGAS	2.33 m ²	0.85 m ²	1.48 m ²	26.00%	74.00%	MODERADO							
	TOTAL	33.66 m ²	11.25 m ²	22.41 m ²	19.88%	80.12%	MODERADO							
								LONGITUD DE MUESTRA N°02 = 9.90 ML						
								VISTA DE PLANTA EN AUTOCAD

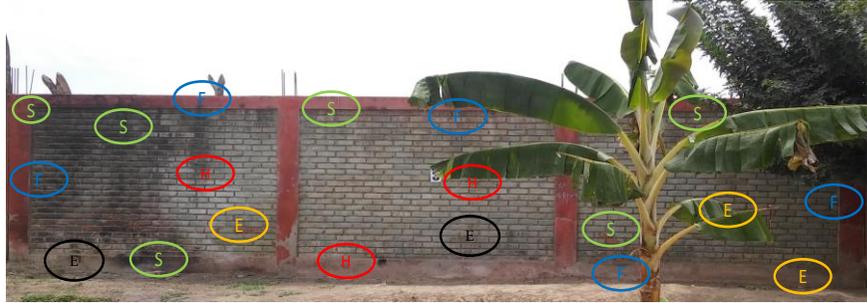
SOBRECIMIENTOS	HUMEDAD		0.10 m2		13.00%		MODERADO							
	EFLORESCENCIA		0.10 m2		15.00%		MODERADO							
	SUCIEDAD		3.10 m2		27.00%		MODERADO							
	EROSIÓN		0.00 m2	0.32 m2	0.00%	68.00%	NO PRESENTA							
	FISURAS		0.10 m2		16.00%		MODERADO							
	GRIETAS		0.00 m2		0.00%		NO PRESENTA							
	CORROSIÓN		0.00 m2		0.00%		NO PRESENTA							
MUROS	HUMEDAD		0.30 m2		14.00%		MODERADO							
	EFLORESCENCIA		0.40 m2		15.00%		MODERADO							
	SUCIEDAD		5.00 m2		31.00%		MODERADO							
	EROSIÓN		0.30 m2	19.38 m2	21.00%	57.00%	MODERADO							
	FISURAS		0.20 m2		16.00%		MODERADO							
	GRIETAS		0.00 m2		0.00%		NO PRESENTA							
	CORROSIÓN		0.00 m2		0.00%		NO PRESENTA							
COLUMNAS	HUMEDAD		0.00 m2		0.00%		NO PRESENTA							
	EFLORESCENCIA		0.15 m2		14.00%		MODERADO							
	SUCIEDAD		0.30 m2		15.00%		MODERADO							
	EROSIÓN		0.00 m2	1.49 m2	0.00%	70.00%	NO PRESENTA							
	FISURAS		0.10 m2		16.00%		MODERADO

GRIETAS		0.00 m2		0.00%		NO PRESENTA							
	CORROSIÓN		0.00 m2		0.00%		NO PRESENTA							
VIGAS	HUMEDAD		0.00 m2		0.00%		NO PRESENTA							
	EFLORESCENCIA		0.00 m2		0.00%		NO PRESENTA							
	SUCIEDAD		0.55 m2		13.00%		MODERADO							
	EROSIÓN		0.00 m2	1.68 m2	0.00%	75.00%	NO PRESENTA							
	FISURAS		0.10 m2		1.00%		LEVE							
	GRIETAS		0.00 m2		0.00%		NO PRESENTA							
	CORROSIÓN		0.00 m2		0.00%		NO PRESENTA							
RESULTADOS FINALES DE LA MUESTRA 03	ELEMENTOS EVALUADOS	ÁREA TOTAL (m ²)	ÁREA TOTAL AFECTADA (m ²)	ÁREA TOTAL NO AFECTADA (m ²)	% DE ÁREA AFECTADA	% DE ÁREA NO AFECTADA	NIVEL DE SEVERIDAD

SOBRECIMIENTOS	3.72 m2	3.40 m2	0.32 m2	32.00%	68.00%	MODERADO							
	MUROS	25.58 m2	6.20 m2	19.38 m2	43.00%	57.00%	MODERADO							
	COLUMNAS	2.04 m2	0.55 m2	1.49 m2	30.00%	70.00%	MODERADO							
	VIGAS	2.33 m2	0.65 m2	1.68 m2	25.00%	75.00%	MODERADO							
	TOTAL	33.66 m2	10.80 m2	22.86 m2	21.75%	78.25%	MODERADO

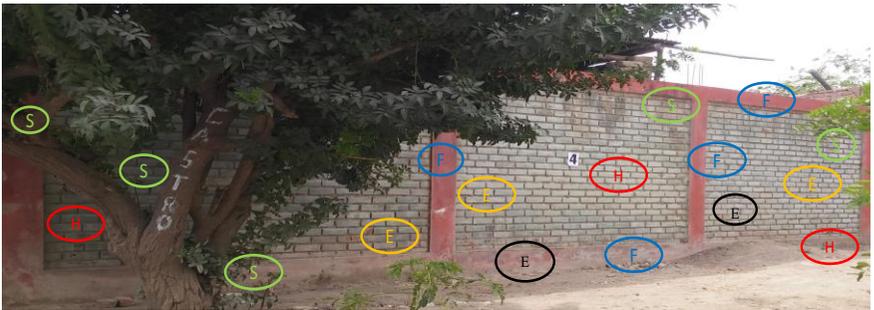
SOBRECIMIENTOS	HUMEDAD	3.72 m ²	0.10 m ²	3.17 m ²	1.00%	94.50%	LEVE								
	EFLORISCENCIA		0.15 m ²		1.50%		LEVE								
	SUCIEDAD		0.20 m ²		2.00%		LEVE								
	EROSIÓN		0.00 m ²		0.00%		NO PRESENTA								
	FISURAS		0.10 m ²		1.00%		LEVE								
	GRIETAS		0.00 m ²		0.00%		NO PRESENTA								
	CORROSIÓN		0.00 m ²		0.00%		NO PRESENTA								
MUROS	HUMEDAD	25.58 m ²	0.10 m ²	19.78 m ²	1.00%	61.00%	LEVE								
	EFLORISCENCIA		0.20 m ²		2.00%		LEVE								
	SUCIEDAD		5.00 m ²		31.00%		MODERADO								
	EROSIÓN		0.20 m ²		2.00%		LEVE								
	FISURAS		0.30 m ²		3.00%		LEVE								
	GRIETAS		0.00 m ²		0.00%		NO PRESENTA								
	CORROSIÓN		0.00 m ²		0.00%		NO PRESENTA								
COLUMNAS	HUMEDAD	2.04 m ²	0.00 m ²	1.44 m ²	0.00%	94.00%	NO PRESENTA								
	EFLORISCENCIA		0.10 m ²		1.00%		LEVE

SUCIEDAD		0.40 m ²		4.00%		LEVE								
	EROSIÓN		0.00 m ²		0.00%		NO PRESENTA								
	FISURAS		0.10 m ²		1.00%		LEVE								
	GRIETAS		0.00 m ²		0.00%		NO PRESENTA								
	CORROSIÓN		0.00 m ²		0.00%		NO PRESENTA								
VIGAS	HUMEDAD	2.33 m ²	0.00 m ²	1.93 m ²	0.00%	96.00%	NO PRESENTA								
	EFLORISCENCIA		0.00 m ²		0.00%		NO PRESENTA								
	SUCIEDAD		0.30 m ²		3.00%		LEVE								
	EROSIÓN		0.00 m ²		0.00%		NO PRESENTA								
	FISURAS		0.10 m ²		1.00%		LEVE								
	GRIETAS		0.00 m ²		0.00%		NO PRESENTA								
	CORROSIÓN		0.00 m ²		0.00%		NO PRESENTA								
RESULTADOS FINALES DE LA MUESTRA 04	ELEMENTOS EVALUADOS	ÁREA TOTAL (m ²)	ÁREA TOTAL AFECTADA (m ²)	ÁREA TOTAL NO AFECTADA (m ²)	% DE ÁREA AFECTADA	% DE ÁREA NO AFECTADA	NIVEL DE SEVERIDAD								
	SOBRECIMIENTOS	3.72 m ²	0.55 m ²	3.17 m ²	5.50%	94.50%	LEVE								
	MUROS	25.58 m ²	5.80 m ²	19.78 m ²	39.00%	61.00%	MODERADO								
	COLUMNAS	2.04 m ²	0.60 m ²	1.44 m ²	6.00%	94.00%	LEVE

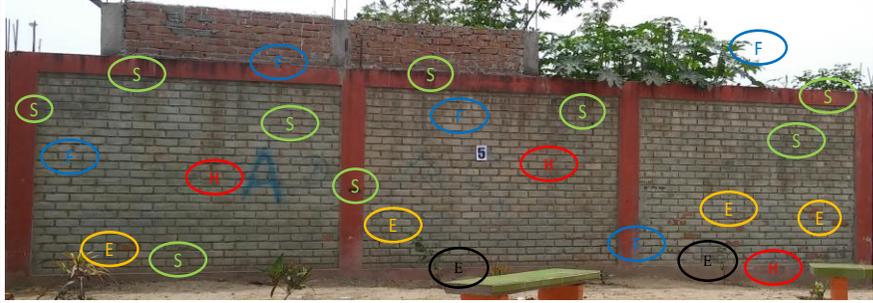
SOBRECIMIENTOS	HUMEDAD	3.72 m2	0.10 m2	0.17 m2	1.00%	69.00%	LEVE							
	EFLORESCENCIA		0.15 m2		1.00%		LEVE							
	SUCIEDAD		3.10 m2		27.00%		MODERADO							
	EROSIÓN		0.10 m2		1.00%		LEVE							
	FISURAS		0.10 m2		1.00%		LEVE							
	GRIETAS		0.00 m2		0.00%		NO PRESENTA							
	CORROSIÓN		0.00 m2		0.00%		NO PRESENTA							
MUROS	HUMEDAD	25.58 m2	0.40 m2	18.73 m2	4.00%	34.50%	LEVE							
	EFLORESCENCIA		0.20 m2		2.00%		LEVE							
	SUCIEDAD		4.00 m2		29.00%		MODERADO							
	EROSIÓN		2.00 m2		28.00%		MODERADO							
	FISURAS		0.25 m2		2.50%		LEVE							
	GRIETAS		0.00 m2		0.00%		NO PRESENTA							
	CORROSIÓN		0.00 m2		0.00%		NO PRESENTA							
COLUMNAS	HUMEDAD	2.04 m2	0.00 m2	1.04 m2	0.00%	90.00%	NO PRESENTA							
	EFLORESCENCIA		0.10 m2		1.00%		LEVE							
	SUCIEDAD		0.80 m2		8.00%		LEVE							
	EROSIÓN		0.00 m2		0.00%		NO PRESENTA							
	FISURAS		0.10 m2		1.00%		LEVE							
	GRIETAS		0.00 m2		0.00%		NO PRESENTA

CORROSIÓN		0.00 m2		0.00%		NO PRESENTA							
VIGAS	HUMEDAD	2.33 m2	0.00 m2	1.73 m2	0.00%	94.00%	NO PRESENTA							
	EFLORESCENCIA		0.00 m2		0.00%		NO PRESENTA							
	SUCIEDAD		0.50 m2		5.00%		LEVE							
	EROSIÓN		0.00 m2		0.00%		NO PRESENTA							
	FISURAS		0.10 m2		1.00%		LEVE							
	GRIETAS		0.00 m2		0.00%		NO PRESENTA							
	CORROSIÓN		0.00 m2		0.00%		NO PRESENTA							
RESULTADOS FINALES DE LA MUESTRA 05	ELEMENTOS EVALUADOS	ÁREA TOTAL (m ²)	ÁREA TOTAL AFECTADA (m ²)	ÁREA TOTAL NO AFECTADA (m ²)	% DE ÁREA AFECTADA	% DE ÁREA NO AFECTADA	NIVEL DE SEVERIDAD							
	SOBRECIMIENTOS	3.72 m2	3.55 m2	0.17 m2	31.00%	69.00%	MODERADO							
	MUROS	25.58 m2	6.85 m2	18.73 m2	65.50%	34.50%	MODERADO							
	COLUMNAS	2.04 m2	1.00 m2	1.04 m2	10.00%	90.00%	LEVE							
	VIGAS	2.33 m2	0.60 m2	1.73 m2	6.00%	94.00%	LEVE							
	TOTAL	33.66 m2	12.00 m2	21.66 m2	28.13%	71.88%	MODERADO							
									LONGITUD DE MUESTRA N°05 = 9.90 ML

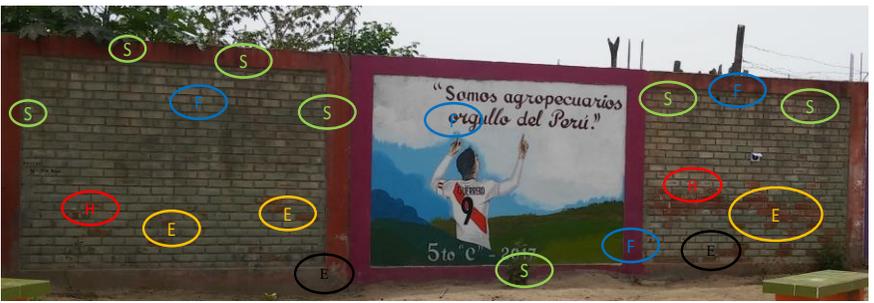
SOBRECIMIENTOS	HUMEDAD	3.72 m ²	0.10 m ²	2.32 m ²	1.00%	86.00%	LEVE							
	EFLORESCENCIA		0.15 m ²		1.50%		LEVE							
	SUCIEDAD		0.80 m ²		8.00%		LEVE							
	EROSIÓN		0.25 m ²		2.50%		LEVE							
	FISURAS		0.10 m ²		1.00%		LEVE							
	GRIETAS		0.00 m ²		0.00%		NO PRESENTA							
	CORROSIÓN		0.00 m ²		0.00%		NO PRESENTA							
MUROS	HUMEDAD	25.58 m ²	0.50 m ²	14.08 m ²	5.00%	23.00%	LEVE							
	EFLORESCENCIA		0.70 m ²		7.00%		LEVE							
	SUCIEDAD		5.00 m ²		31.00%		MODERADO							
	EROSIÓN		5.00 m ²		31.00%		MODERADO							
	FISURAS		0.30 m ²		3.00%		LEVE							
	GRIETAS		0.00 m ²		0.00%		NO PRESENTA							
	CORROSIÓN		0.00 m ²		0.00%		NO PRESENTA							
COLUMNAS	HUMEDAD	2.04 m ²	0.00 m ²	1.34 m ²	0.00%	92.00%	NO PRESENTA							
	EFLORESCENCIA		0.20 m ²		3.00%		LEVE

SUCIEDAD		0.40 m ²		4.00%		LEVE							
	EROSIÓN		0.00 m ²		0.00%		NO PRESENTA							
	FISURAS		0.10 m ²		1.00%		LEVE							
	GRIETAS		0.00 m ²		0.00%		NO PRESENTA							
	CORROSIÓN		0.00 m ²		0.00%		NO PRESENTA							
VIGAS	HUMEDAD	2.33 m ²	0.00 m ²	1.73 m ²	0.00%	94.00%	NO PRESENTA							
	EFLORESCENCIA		0.00 m ²		0.00%		NO PRESENTA							
	SUCIEDAD		0.50 m ²		5.00%		LEVE							
	EROSIÓN		0.00 m ²		0.00%		NO PRESENTA							
	FISURAS		0.10 m ²		1.00%		LEVE							
	GRIETAS		0.00 m ²		0.00%		NO PRESENTA							
	CORROSIÓN		0.00 m ²		0.00%		NO PRESENTA							
RESULTADOS FINALES DE LA MUESTRA 06	ELEMENTOS EVALUADOS	ÁREA TOTAL (m ²)	ÁREA TOTAL AFECTADA (m ²)	ÁREA TOTAL NO AFECTADA (m ²)	% DE ÁREA AFECTADA	% DE ÁREA NO AFECTADA	NIVEL DE SEVERIDAD							
	SOBRECIMIENTOS	3.72 m ²	1.40 m ²	2.32 m ²	14.00%	86.00%	LEVE							
	MUROS	25.58 m ²	11.50 m ²	14.08 m ²	77.00%	23.00%	MODERADO							
	COLUMNAS	2.04 m ²	0.70 m ²	1.34 m ²	8.00%	92.00%	LEVE

VIGAS	2.33 m ²	0.60 m ²	1.73 m ²	6.00%	94.00%	LEVE							
	TOTAL	33.66 m ²	14.20 m ²	19.46 m ²	26.25%	73.75%	MODERADO							
	LONGITUD DE MUESTRA N°06 = 9.90 ML								VISTA DE PLANTA EN AUTOCAD

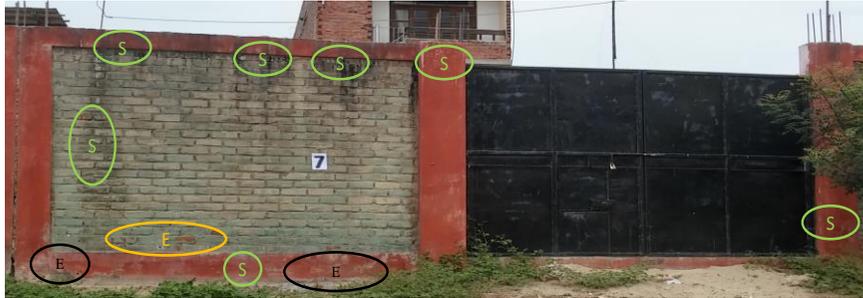
SOBRECIMIENOS	HUMEDAD	1.24 m ²	0.00 m ²	0.84 m ²	0.00%	96.00%	NO PRESENTA								
	EFLORESCENCIA		0.30 m ²		3.00%		LEVE								
	SUCIEDAD		0.10 m ²		1.00%		LEVE								
	EROSIÓN		0.00 m ²		0.00%		NO PRESENTA								
	FISURAS		0.00 m ²		0.00%		NO PRESENTA								
MUROS	GRIETAS	8.53 m ²	0.00 m ²	4.53 m ²	0.00%	80.00%	NO PRESENTA								
	CORROSIÓN		0.00 m ²		0.00%		NO PRESENTA								
	HUMEDAD		0.00 m ²		0.00%		NO PRESENTA								
	EFLORESCENCIA		0.00 m ²		0.00%		NO PRESENTA								
	SUCIEDAD		3.00 m ²		10.00%		LEVE								
COLUMNAS	EROSIÓN	3.04 m ²	1.00 m ²	2.54 m ²	10.00%	95.00%	LEVE								
	FISURAS		0.00 m ²		0.00%		NO PRESENTA								
	GRIETAS		0.00 m ²		0.00%		NO PRESENTA

CORROSIÓN		0.00 m ²		0.00%		NO PRESENTA								
	HUMEDAD		0.00 m ²		0.00%		NO PRESENTA								
VIGAS	EFLORESCENCIA	0.78 m ²	0.10 m ²	0.28 m ²	1.00%	95.00%	LEVE								
	SUCIEDAD		0.40 m ²		4.00%		LEVE								
	EROSIÓN		0.00 m ²		0.00%		NO PRESENTA								
	FISURAS		0.00 m ²		0.00%		NO PRESENTA								
	GRIETAS		0.00 m ²		0.00%		NO PRESENTA								
RESULTADOS FINALES DE LA MUESTRA 07	CORROSIÓN	0.78 m ²	0.00 m ²	0.28 m ²	0.00%	95.00%	NO PRESENTA								
	ELEMENTOS EVALUADOS		ÁREA TOTAL (m ²)		ÁREA TOTAL AFECTADA (m ²)		ÁREA TOTAL NO AFECTADA (m ²)	% DE ÁREA AFECTADA	% DE ÁREA NO AFECTADA	NIVEL DE SEVERIDAD					
	SOBRECIMIENOS		1.24 m ²		0.40 m ²		0.84 m ²	4.00%	96.00%	LEVE					
	MUROS		8.53 m ²		4.00 m ²		4.53 m ²	20.00%	80.00%	LEVE					
	COLUMNAS		3.04 m ²		0.50 m ²		2.54 m ²	5.00%	95.00%	LEVE					
VIGAS	0.78 m ²	0.50 m ²	0.28 m ²	5.00%	95.00%	LEVE									
TOTAL	13.58 m ²	5.40 m ²	8.18 m ²	8.50%	91.50%	LEVE

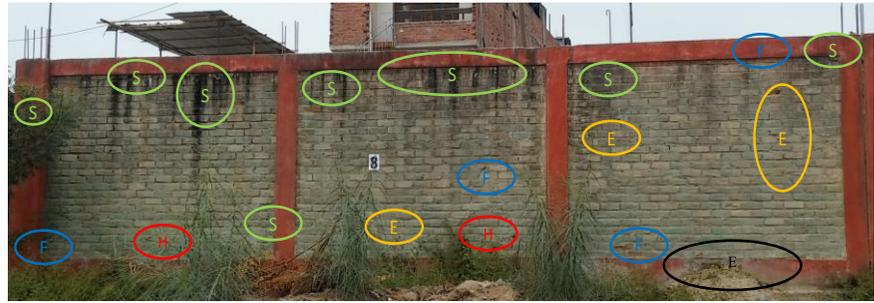
SOBRECIMIENOS	HUMEDAD	3.72 m ²	0.10 m ²	2.82 m ²	13.00%	70.00%	MODERADO				
	EFLORESCENCIA		0.15 m ²		15.00%		MODERADO				
	SUCIEDAD		0.30 m ²		27.00%		MODERADO				
	EROSIÓN		0.25 m ²		21.00%		MODERADO				
	FISURAS		0.10 m ²		16.00%		MODERADO				
	GRIETAS		0.00 m ²		0.00%		NO PRESENTA				
	CORROSIÓN		0.00 m ²		0.00%		NO PRESENTA				
	MUROS		HUMEDAD		25.58 m ²		0.50 m ²				
EFLORESCENCIA		0.70 m ²	15.00%	MODERADO							
SUCIEDAD		4.00 m ²	31.00%	MODERADO							
EROSIÓN		1.00 m ²	21.00%	MODERADO							
FISURAS		0.40 m ²	16.00%	MODERADO							
GRIETAS		0.00 m ²	0.00%	NO PRESENTA							
CORROSIÓN		0.00 m ²	0.00%	NO PRESENTA							
COLUMNAS		HUMEDAD	2.04 m ²	0.00 m ²		1.04 m ²	0.00%				
	EFLORESCENCIA	0.10 m ²		14.00%	MODERADO						
	SUCIEDAD	0.80 m ²		15.00%	MODERADO						
	EROSIÓN	0.00 m ²		0.00%	NO PRESENTA						
	FISURAS	0.10 m ²		16.00%	MODERADO						
	GRIETAS	0.00 m ²		0.00%	NO PRESENTA						
	CORROSIÓN	0.00 m ²		0.00%	NO PRESENTA

VIGAS	HUMEDAD		2.33 m ²	0.00 m ²		1.23 m ²				
EFLORESCENCIA		0.00 m ²	0.00%		NO PRESENTA						
SUCIEDAD		1.00 m ²	13.00%		MODERADO						
EROSIÓN		0.00 m ²	0.00%		NO PRESENTA						
FISURAS		0.10 m ²	16.00%		MODERADO						
GRIETAS		0.00 m ²	0.00%		NO PRESENTA						
CORROSIÓN		0.00 m ²	0.00%		NO PRESENTA						
RESULTADOS FINALES DE LA MUESTRA 08		ELEMENTOS EVALUADOS	ÁREA TOTAL (m ²)		ÁREA TOTAL AFECTADA (m ²)	ÁREA TOTAL NO AFECTADA (m ²)		% DE ÁREA AFECTADA	% DE ÁREA NO AFECTADA	NIVEL DE SEVERIDAD	
	SOBRECIMIENOS	3.72 m ²	0.90 m ²	2.82 m ²	30.00%	70.00%	MODERADO				
	MUROS	25.58 m ²	6.60 m ²	18.98 m ²	33.00%	67.00%	MODERADO				
	COLUMNAS	2.04 m ²	1.00 m ²	1.04 m ²	28.00%	72.00%	MODERADO				
	VIGAS	2.33 m ²	1.10 m ²	1.23 m ²	25.00%	75.00%	MODERADO				
	TOTAL	33.66 m ²	9.60 m ²	24.06 m ²	21.25%	78.75%	MODERADO

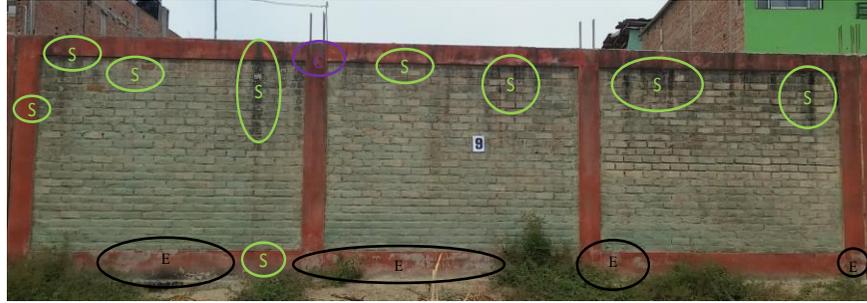
SOBRECIMIENTOS	HUMEDAD	3.72 m ²	0.00 m ²	3.02 m ²	0.00%	93.00%	NO PRESENTA							
	EFLORESCENCIA		0.50 m ²		5.00%		LEVE							
	SUCIEDAD		0.20 m ²		2.00%		LEVE							
	EROSIÓN		0.00 m ²		0.00%		NO PRESENTA							
	FISURAS		0.00 m ²		0.00%		NO PRESENTA							
	GRIETAS		0.00 m ²		0.00%		NO PRESENTA							
	CORROSIÓN		0.00 m ²		0.00%		NO PRESENTA							
MUROS	HUMEDAD	25.58 m ²	0.00 m ²	21.58 m ²	0.00%	71.00%	NO PRESENTA							
	EFLORESCENCIA		0.00 m ²		0.00%		NO PRESENTA							
	SUCIEDAD		4.00 m ²		29.00%		MODERADO							
	EROSIÓN		0.00 m ²		0.00%		NO PRESENTA							
	FISURAS		0.00 m ²		0.00%		NO PRESENTA							
	GRIETAS		0.00 m ²		0.00%		NO PRESENTA							
	CORROSIÓN		0.00 m ²		0.00%		NO PRESENTA							
COLUMNAS	HUMEDAD	2.04 m ²	0.00 m ²	1.39 m ²	0.00%	93.50%	NO PRESENTA

EFLORESCENCIA		0.10 m ²		1.00%		LEVE							
	SUCIEDAD		0.30 m ²		3.00%		LEVE							
	EROSIÓN		0.00 m ²		0.00%		NO PRESENTA							
	FISURAS		0.15 m ²		1.50%		LEVE							
	GRIETAS		0.00 m ²		0.00%		NO PRESENTA							
	CORROSIÓN		0.10 m ²		1.00%		LEVE							
VIGAS	HUMEDAD	2.33 m ²	0.00 m ²	1.83 m ²	0.00%	95.00%	NO PRESENTA							
	EFLORESCENCIA		0.00 m ²		0.00%		NO PRESENTA							
	SUCIEDAD		0.50 m ²		5.00%		LEVE							
	EROSIÓN		0.00 m ²		0.00%		NO PRESENTA							
	FISURAS		0.00 m ²		0.00%		NO PRESENTA							
	GRIETAS		0.00 m ²		0.00%		NO PRESENTA							
	CORROSIÓN		0.00 m ²		0.00%		NO PRESENTA							
RESULTADOS FINALES DE LA MUESTRA 09	ELEMENTOS EVALUADOS	ÁREA TOTAL (m ²)	ÁREA TOTAL AFECTADA (m ²)	ÁREA TOTAL NO AFECTADA (m ²)	% DE ÁREA AFECTADA	% DE ÁREA NO AFECTADA	NIVEL DE SEVERIDAD							
	SOBRECIMIENTOS	3.72 m ²	0.70 m ²	3.02 m ²	7.00%	93.00%	LEVE							
	MUROS	25.58 m ²	4.00 m ²	21.58 m ²	29.00%	71.00%	LEVE

COLUMNAS	2.04 m ²	0.65 m ²	1.39 m ²	6.50%	93.50%	LEVE							
	VIGAS	2.33 m ²	0.50 m ²	1.83 m ²	5.00%	95.00%	LEVE							
	TOTAL	33.66 m ²	5.85 m ²	27.81 m ²	11.88%	88.13%	LEVE							
	LONGITUD DE MUESTRA N°09 = 9.90 ML								VISTA DE PLANTA EN AUTOCAD

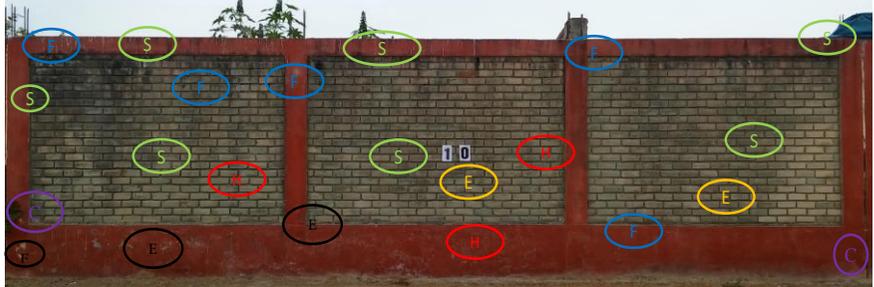
SOBRECIMIENOS	HUMEDAD	3.72 m ²	0.00 m ²	0.22 m ²	0.00%	69.00%	LEVE							
	EFLORESCENCIA		0.25 m ²		2.50%		LEVE							
	SUCIEDAD		3.10 m ²		27.00%		MODERADO							
	EROSIÓN		0.00 m ²		0.00%		NO PRESENTA							
	FISURAS		0.15 m ²		1.50%		LEVE							
	GRIETAS		0.00 m ²		0.00%		NO PRESENTA							
	CORROSIÓN		0.00 m ²		0.00%		NO PRESENTA							
MUROS	HUMEDAD	25.58 m ²	0.50 m ²	17.38 m ²	5.00%	24.50%	LEVE							
	EFLORESCENCIA		0.80 m ²		8.00%		LEVE							
	SUCIEDAD		5.00 m ²		31.00%		MODERADO							
	EROSIÓN		1.50 m ²		27.50%		MODERADO							
	FISURAS		0.40 m ²		4.00%		LEVE							
	GRIETAS		0.00 m ²		0.00%		NO PRESENTA							
	CORROSIÓN		0.00 m ²		0.00%		NO PRESENTA							
COLUMNAS	HUMEDAD	2.04 m ²	0.00 m ²	1.14 m ²	0.00%	91.00%	NO PRESENTA							
	EFLORESCENCIA		0.40 m ²		4.00%		LEVE							
	SUCIEDAD		0.30 m ²		3.00%		LEVE							
	EROSIÓN		0.00 m ²		0.00%		NO PRESENTA							
	FISURAS		0.10 m ²		1.00%		LEVE

GRIETAS		0.00 m ²		0.00%		NO PRESENTA							
	CORROSIÓN		0.10 m ²		1.00%		LEVE							
VIGAS	HUMEDAD	2.33 m ²	0.00 m ²	1.23 m ²	0.00%	89.00%	NO PRESENTA							
	EFLORESCENCIA		0.00 m ²		0.00%		NO PRESENTA							
	SUCIEDAD		1.00 m ²		10.00%		LEVE							
	EROSIÓN		0.00 m ²		0.00%		NO PRESENTA							
	FISURAS		0.10 m ²		1.00%		LEVE							
	GRIETAS		0.00 m ²		0.00%		NO PRESENTA							
	CORROSIÓN		0.00 m ²		0.00%		NO PRESENTA							
RESULTADOS FINALES DE LA MUESTRA 10	ELEMENTOS EVALUADOS	ÁREA TOTAL (m ²)	ÁREA TOTAL AFECTADA (m ²)	ÁREA TOTAL NO AFECTADA (m ²)	% DE ÁREA AFECTADA	% DE ÁREA NO AFECTADA	NIVEL DE SEVERIDAD							
	SOBRECIMIENOS	3.72 m ²	3.50 m ²	0.22 m ²	31.00%	69.00%	MODERADO							
	MUROS	25.58 m ²	8.20 m ²	17.38 m ²	75.50%	24.50%	MODERADO							
	COLUMNAS	2.04 m ²	0.90 m ²	1.14 m ²	9.00%	91.00%	LEVE							
	VIGAS	2.33 m ²	1.10 m ²	1.23 m ²	11.00%	89.00%	LEVE							
TOTAL		33.66 m ²	13.70 m ²	19.96 m ²	31.63%	68.38%	MODERADO

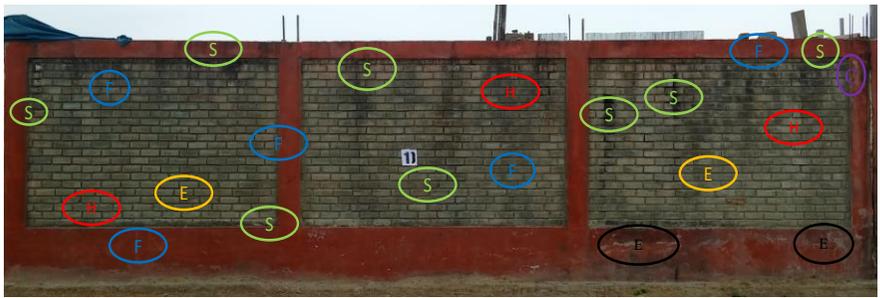
SOBRECIMIENTOS	HUMEDAD	3.72 m ²	0.00 m ²	0.22 m ²	0.00%	69.00%	NO PRESENTA									
	EFLORESCENCIA		0.25 m ²		2.50%		LEVE									
	SUCIEDAD		3.10 m ²		27.00%		MODERADO									
	EROSIÓN		0.00 m ²		0.00%		NO PRESENTA									
	FISURAS		0.15 m ²		1.50%		LEVE									
	GRIETAS		0.00 m ²		0.00%		NO PRESENTA									
	CORROSIÓN		0.00 m ²		0.00%		NO PRESENTA									
MUROS	HUMEDAD	25.58 m ²	0.50 m ²	16.58 m ²	5.00%	24.50%	LEVE									
	EFLORESCENCIA		0.80 m ²		8.00%		LEVE									
	SUCIEDAD		6.00 m ²		33.00%		MODERADO									
	EROSIÓN		1.50 m ²		27.50%		MODERADO									
	FISURAS		0.20 m ²		2.00%		LEVE									
	GRIETAS		0.00 m ²		0.00%		NO PRESENTA									
	CORROSIÓN		0.00 m ²		0.00%		NO PRESENTA

COLUMNAS	HUMEDAD	2.04 m ²	0.00 m ²	1.29 m ²	0.00%	92.50%	NO PRESENTA									
	EFLORESCENCIA		0.25 m ²		2.50%		LEVE									
	SUCIEDAD		0.30 m ²		3.00%		MODERADO									
	EROSIÓN		0.00 m ²		0.00%		NO PRESENTA									
	FISURAS		0.10 m ²		1.00%		LEVE									
	GRIETAS		0.00 m ²		0.00%		NO PRESENTA									
	CORROSIÓN		0.10 m ²		1.00%		LEVE									
VIGAS	HUMEDAD	2.33 m ²	0.00 m ²	1.73 m ²	0.00%	94.00%	NO PRESENTA									
	EFLORESCENCIA		0.00 m ²		0.00%		NO PRESENTA									
	SUCIEDAD		0.50 m ²		5.00%		LEVE									
	EROSIÓN		0.00 m ²		0.00%		NO PRESENTA									
	FISURAS		0.10 m ²		1.00%		LEVE									
	GRIETAS		0.00 m ²		0.00%		NO PRESENTA									
	CORROSIÓN		0.00 m ²		0.00%		NO PRESENTA									
RESULTADOS FINALES DE LA MUESTRA II	ELEMENTOS EVALUADOS	ÁREA TOTAL (m ²)	ÁREA TOTAL AFECTADA (m ²)	ÁREA TOTAL NO AFECTADA (m ²)	% DE ÁREA AFECTADA	% DE ÁREA NO AFECTADA	NIVEL DE SEVERIDAD									
	SOBRECIMIENTOS	3.72 m ²	3.50 m ²	0.22 m ²	31.00%	69.00%	MODERADO

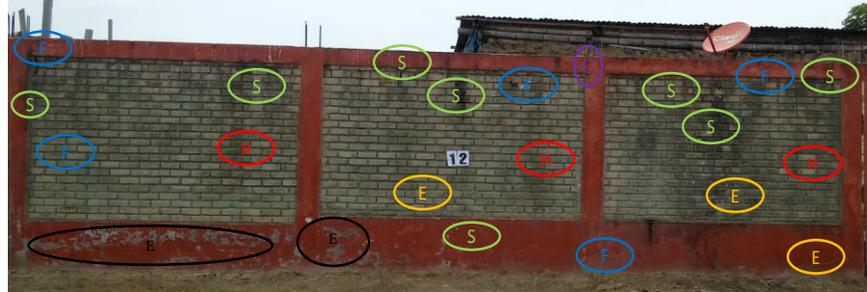
SOBRECIMIENTOS	HUMEDAD	3.72 m ²	0.10 m ²	0.12 m ²	1.00%	68.00%	LEVE						
	EFLORESCENCIA		0.15 m ²		1.50%		LEVE						
	SUCIEDAD		3.10 m ²		27.00%		MODERADO						
	EROSIÓN		0.15 m ²		1.50%		LEVE						
	FISURAS		0.10 m ²		1.00%		LEVE						
	GRIETAS		0.00 m ²		0.00%		NO PRESENTA						
	CORROSIÓN		0.00 m ²		0.00%		NO PRESENTA						
	HUMEDAD		0.50 m ²		5.00%		LEVE						
MUROS	EFLORESCENCIA	25.58 m ²	0.70 m ²	16.78 m ²	7.00%	23.80%	LEVE						
	SUCIEDAD		6.00 m ²		33.00%		MODERADO						
	EROSIÓN		1.20 m ²		27.20%		MODERADO						
	FISURAS		0.40 m ²		4.00%		LEVE						
	GRIETAS		0.00 m ²		0.00%		NO PRESENTA						
	CORROSIÓN		0.00 m ²		0.00%		NO PRESENTA						
	HUMEDAD		0.00 m ²		0.00%		NO PRESENTA						
	EFLORESCENCIA		0.25 m ²		2.50%		LEVE						
COLUMNAS	SUCIEDAD	2.04 m ²	0.30 m ²	1.29 m ²	3.00%	92.50%	LEVE						
	EROSIÓN		0.00 m ²		0.00%		NO PRESENTA						
	FISURAS		0.10 m ²		1.00%		LEVE						
	GRIETAS		0.00 m ²		0.00%		NO PRESENTA

CORROSIÓN		0.10 m ²		1.00%		LEVE						
	HUMEDAD		0.00 m ²		0.00%		NO PRESENTA						
	EFLORESCENCIA		0.00 m ²		0.00%		NO PRESENTA						
	SUCIEDAD		0.50 m ²		5.00%		LEVE						
VIGAS	EROSIÓN	2.33 m ²	0.00 m ²	1.73 m ²	0.00%	94.00%	NO PRESENTA						
	FISURAS		0.10 m ²		1.00%		LEVE						
	GRIETAS		0.00 m ²		0.00%		NO PRESENTA						
	CORROSIÓN		0.00 m ²		0.00%		NO PRESENTA						
	HUMEDAD		0.00 m ²		0.00%		NO PRESENTA						
	EFLORESCENCIA		0.00 m ²		0.00%		NO PRESENTA						
	SUCIEDAD		0.50 m ²		5.00%		LEVE						
	EROSIÓN		0.00 m ²		0.00%		NO PRESENTA						
RESULTADOS FINALES DE LA MUESTRA 12	ELEMENTOS EVALUADOS	ÁREA TOTAL (m ²)	ÁREA TOTAL AFECTADA (m ²)	ÁREA TOTAL NO AFECTADA (m ²)	% DE ÁREA AFECTADA	% DE ÁREA NO AFECTADA	NIVEL DE SEVERIDAD						
	SOBRECIMIENTOS	3.72 m ²	3.60 m ²	0.12 m ²	32.00%	68.00%	MODERADO						
	MUROS	25.58 m ²	8.80 m ²	16.78 m ²	76.20%	23.80%	MODERADO						
	COLUMNAS	2.04 m ²	0.75 m ²	1.29 m ²	7.50%	92.50%	LEVE

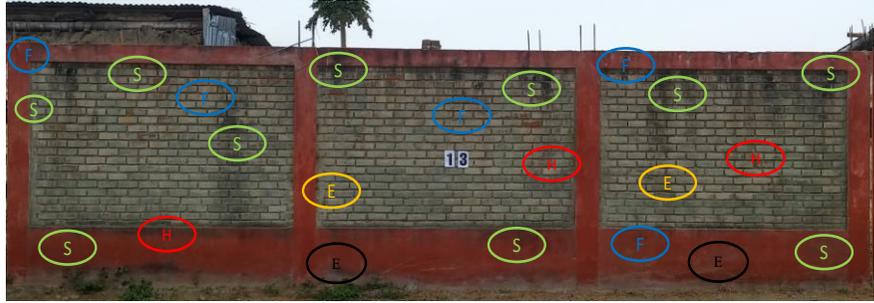
SOBRECIMIENTOS	HUMEDAD	3.72 m ²	0.10 m ²	0.82 m ²	1.00%	80.00%	LEVE						
	EFLORISCENCIA		0.40 m ²		4.00%		LEVE						
	SUCIEDAD		2.00 m ²		11.00%		LEVE						
	EROSIÓN		0.25 m ²		2.50%		LEVE						
	FISURAS		0.15 m ²		1.50%		LEVE						
	GRIETAS		0.00 m ²		0.00%		NO PRESENTA						
	CORROSIÓN		0.00 m ²		0.00%		NO PRESENTA						
MUROS	HUMEDAD	25.58 m ²	0.60 m ²	13.88 m ²	6.00%	19.00%	LEVE						
	EFLORISCENCIA		0.70 m ²		7.00%		LEVE						
	SUCIEDAD		7.00 m ²		35.00%		MODERADO						
	EROSIÓN		3.00 m ²		29.00%		MODERADO						
	FISURAS		0.40 m ²		4.00%		LEVE						
	GRIETAS		0.00 m ²		0.00%		NO PRESENTA						
	CORROSIÓN		0.00 m ²		0.00%		NO PRESENTA						
COLUMNAS	HUMEDAD	2.04 m ²	0.00 m ²	0.84 m ²	0.00%	88.00%	NO PRESENTA						
	EFLORISCENCIA		0.25 m ²		2.50%		LEVE						
	SUCIEDAD		0.80 m ²		8.00%		LEVE						
	EROSIÓN		0.00 m ²		0.00%		NO PRESENTA						
	FISURAS		0.15 m ²		1.50%		LEVE						
	GRIETAS		0.00 m ²		0.00%		NO PRESENTA

CORROSIÓN		0.00 m ²		0.00%		NO PRESENTA						
VIGAS	HUMEDAD	2.33 m ²	0.00 m ²	1.63 m ²	0.00%	93.00%	NO PRESENTA						
	EFLORISCENCIA		0.00 m ²		0.00%		NO PRESENTA						
	SUCIEDAD		0.60 m ²		6.00%		LEVE						
	EROSIÓN		0.00 m ²		0.00%		NO PRESENTA						
	FISURAS		0.10 m ²		1.00%		LEVE						
	GRIETAS		0.00 m ²		0.00%		NO PRESENTA						
	CORROSIÓN		0.00 m ²		0.00%		NO PRESENTA						
RESULTADOS FINALES DE LA MUESTRA 13	ELEMENTOS EVALUADOS	ÁREA TOTAL (m ²)	ÁREA TOTAL AFECTADA (m ²)	ÁREA TOTAL NO AFECTADA (m ²)	% DE ÁREA AFECTADA	% DE ÁREA NO AFECTADA	NIVEL DE SEVERIDAD						
	SOBRECIMIENTOS	3.72 m ²	2.90 m ²	0.82 m ²	20.00%	80.00%	MODERADO						
	MUROS	25.58 m ²	11.70 m ²	13.88 m ²	81.00%	19.00%	MODERADO						
	COLUMNAS	2.04 m ²	1.20 m ²	0.84 m ²	12.00%	88.00%	LEVE						
	VIGAS	2.33 m ²	0.70 m ²	1.63 m ²	7.00%	93.00%	LEVE						
TOTAL		33.66 m ²	16.50 m ²	17.16 m ²	30.00%	70.00%	MODERADO						
								LONGITUD DE MUESTRA N°13 = 9.90 ML

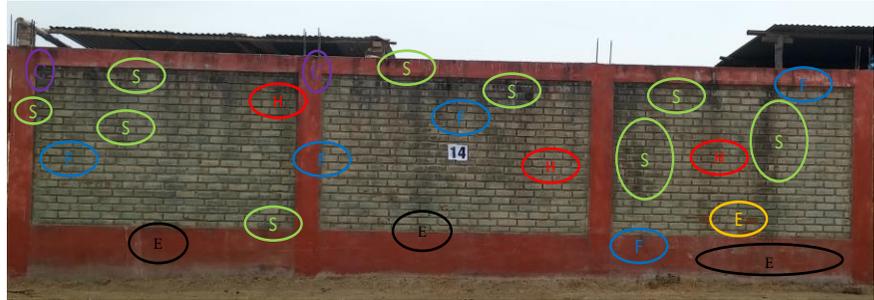
SOBRECIMIENTOS	HUMEDAD		0.10 m2		13.00%		MODERADO						
	EFLORESCENCIA		0.20 m2		15.00%		MODERADO						
	SUCIEDAD		2.00 m2		27.00%		MODERADO						
	EROSIÓN		0.80 m2	0.47 m2	21.00%	67.00%	MODERADO						
	FISURAS		0.15 m2		16.00%		MODERADO						
	GRIETAS		0.00 m2		0.00%		NO PRESENTA						
	CORROSIÓN		0.00 m2		0.00%		NO PRESENTA						
MUROS	HUMEDAD		0.50 m2		14.00%		MODERADO						
	EFLORESCENCIA		0.70 m2		15.00%		MODERADO						
	SUCIEDAD		6.00 m2		31.00%		MODERADO						
	EROSIÓN		1.00 m2	16.98 m2	21.00%	70.00%	MODERADO						
	FISURAS		0.40 m2		16.00%		MODERADO						
	GRIETAS		0.00 m2		0.00%		NO PRESENTA						
	CORROSIÓN		0.00 m2		0.00%		NO PRESENTA						
COLUMNAS	HUMEDAD		0.00 m2		0.00%		NO PRESENTA						
	EFLORESCENCIA		0.25 m2		14.00%		MODERADO						
	SUCIEDAD		0.50 m2		18.00%		MODERADO						
	EROSIÓN		0.00 m2	1.09 m2	0.00%	72.00%	NO PRESENTA						
	FISURAS		0.10 m2		16.00%		MODERADO						
	GRIETAS		0.00 m2		0.00%		NO PRESENTA

CORROSIÓN		0.10 m2		11.00%		MODERADO						
VIGAS	HUMEDAD		0.00 m2		0.00%		NO PRESENTA						
	EFLORESCENCIA		0.00 m2		0.00%		NO PRESENTA						
	SUCIEDAD		0.50 m2		13.00%		MODERADO						
	EROSIÓN		0.00 m2	1.73 m2	0.00%	75.00%	NO PRESENTA						
	FISURAS		0.10 m2		16.00%		MODERADO						
	GRIETAS		0.00 m2		0.00%		NO PRESENTA						
	CORROSIÓN		0.00 m2		0.00%		NO PRESENTA						
RESULTADOS FINALES DE LA MUESTRA 14	ELEMENTOS EVALUADOS	ÁREA TOTAL (m ²)	ÁREA TOTAL AFECTADA (m ²)	ÁREA TOTAL NO AFECTADA (m ²)	% DE ÁREA AFECTADA	% DE ÁREA NO AFECTADA	NIVEL DE SEVERIDAD						
	SOBRECIMIENTOS	3.72 m2	3.25 m2	0.47 m2	33.00%	67.00%	MODERADO						
	MUROS	25.58 m2	8.60 m2	16.98 m2	30.00%	70.00%	MODERADO						
	COLUMNAS	2.04 m2	0.95 m2	1.09 m2	28.00%	72.00%	MODERADO						
	VIGAS	2.33 m2	0.60 m2	1.73 m2	25.00%	75.00%	MODERADO						
	TOTAL	33.66 m2	13.40 m2	20.26 m2	22.25%	77.75%	MODERADO						
								LONGITUD DE MUESTRA N°14 = 9.90 ML			VISTA DE PLANTA EN AUTOCAD

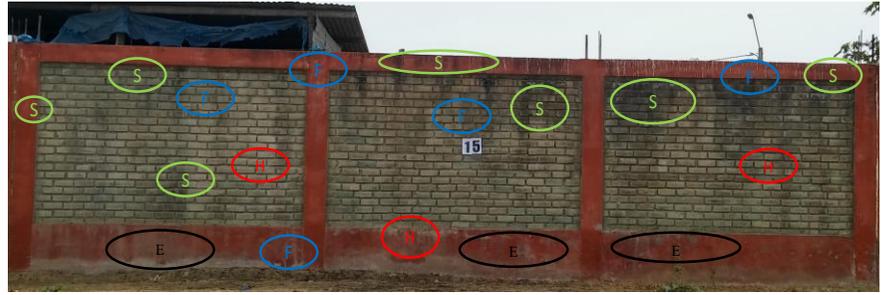
Área Total (m ²)	Área Afectada (m ²)	Área no Afectada (m ²)	% de Área Afectada	% de Área no Afectada	Nivel de Severidad						
SOBRECIMIENOS	HUMEDAD	3.72 m ²	0.10 m ²	2.67 m ²	1.00%	89.50%	LEVE						
	EFLORESCENCIA		0.45 m ²		4.50%		MODERADO						
	SUCIEDAD		0.35 m ²		3.50%		MODERADO						
	EROSIÓN		0.00 m ²		0.00%		NO PRESENTA						
	FISURAS		0.15 m ²		1.50%		LEVE						
	GRIETAS		0.00 m ²		0.00%		NO PRESENTA						
	CORROSIÓN		0.00 m ²		0.00%		NO PRESENTA						
MUROS	HUMEDAD	25.58 m ²	0.40 m ²	20.43 m ²	4.00%	59.50%	LEVE						
	EFLORESCENCIA		0.50 m ²		5.00%		MODERADO						
	SUCIEDAD		4.00 m ²		29.00%		MODERADO						
	EROSIÓN		0.00 m ²		0.00%		NO PRESENTA						
	FISURAS		0.25 m ²		2.50%		LEVE						
	GRIETAS		0.00 m ²		0.00%		NO PRESENTA						
	CORROSIÓN		0.00 m ²		0.00%		NO PRESENTA						
COLUMNAS	HUMEDAD	2.04 m ²	0.00 m ²	1.39 m ²	0.00%	93.50%	NO PRESENTA						
	EFLORESCENCIA		0.25 m ²		2.50%		LEVE

SUCIEDAD		0.30 m ²		3.00%		MODERADO						
	EROSIÓN		0.00 m ²		0.00%		NO PRESENTA						
	FISURAS		0.10 m ²		1.00%		LEVE						
	GRIETAS		0.00 m ²		0.00%		NO PRESENTA						
	CORROSIÓN		0.00 m ²		0.00%		NO PRESENTA						
VIGAS	HUMEDAD	2.33 m ²	0.00 m ²	1.23 m ²	0.00%	89.00%	NO PRESENTA						
	EFLORESCENCIA		0.00 m ²		0.00%		NO PRESENTA						
	SUCIEDAD		1.00 m ²		10.00%		LEVE						
	EROSIÓN		0.00 m ²		0.00%		NO PRESENTA						
	FISURAS		0.10 m ²		1.00%		LEVE						
	GRIETAS		0.00 m ²		0.00%		NO PRESENTA						
	CORROSIÓN		0.00 m ²		0.00%		NO PRESENTA						
RESULTADOS FINALES DE LA MUESTRA 15	ELEMENTOS EVALUADOS	ÁREA TOTAL (m ²)	ÁREA TOTAL AFECTADA (m ²)	ÁREA TOTAL NO AFECTADA (m ²)	% DE ÁREA AFECTADA	% DE ÁREA NO AFECTADA	NIVEL DE SEVERIDAD						
	SOBRECIMIENOS	3.72 m ²	1.05 m ²	2.67 m ²	10.50%	89.50%	LEVE						
	MUROS	25.58 m ²	5.15 m ²	20.43 m ²	40.50%	59.50%	MODERADO						
	COLUMNAS	2.04 m ²	0.65 m ²	1.39 m ²	6.50%	93.50%	LEVE

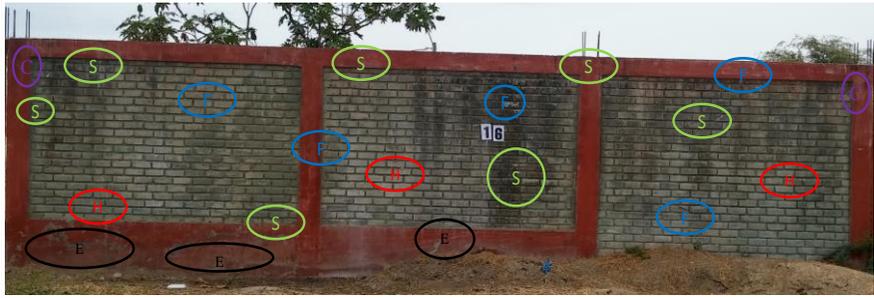
SOBRECIMIENOS	HUMEDAD	3.72 m ²	0.10 m ²	0.52 m ²	11.00%	70.00%	MODERADO							
	EFLORESCENCIA		0.45 m ²		13.00%		MODERADO							
	SUCIEDAD		2.50 m ²		15.00%		MODERADO							
	EROSIÓN		0.00 m ²		0.00%		NO PRESENTA							
	FISURAS		0.15 m ²		16.00%		MODERADO							
	GRIETAS		0.00 m ²		0.00%		NO PRESENTA							
MUROS	CORROSIÓN	25.58 m ²	0.00 m ²	18.23 m ²	0.00%	55.00%	NO PRESENTA							
	HUMEDAD		0.40 m ²		15.00%		MODERADO							
	EFLORESCENCIA		0.70 m ²		15.00%		MODERADO							
	SUCIEDAD		6.00 m ²		18.00%		MODERADO							
	EROSIÓN		0.00 m ²		0.00%		NO PRESENTA							
	FISURAS		0.25 m ²		16.00%		MODERADO							
COLUMNAS	GRIETAS	2.04 m ²	0.00 m ²	1.29 m ²	0.00%	72.00%	NO PRESENTA							
	CORROSIÓN		0.00 m ²		0.00%		NO PRESENTA							
	HUMEDAD		0.00 m ²		0.00%		NO PRESENTA							
	EFLORESCENCIA		0.25 m ²		13.00%		MODERADO							
	SUCIEDAD		0.30 m ²		15.00%		MODERADO							
	EROSIÓN		0.00 m ²		0.00%		NO PRESENTA

VIGAS	FISURAS	2.33 m ²	0.10 m ²	1.73 m ²	17.00%	77.00%	MODERADO							
	GRIETAS		0.00 m ²		0.00%		NO PRESENTA							
	CORROSIÓN		0.10 m ²		1.00%		LEVE							
	HUMEDAD		0.00 m ²		0.00%		NO PRESENTA							
	EFLORESCENCIA		0.00 m ²		0.00%		NO PRESENTA							
	SUCIEDAD		0.50 m ²		21.00%		MODERADO							
RESULTADOS FINALES DE LA MUESTRA 16	ELEMENTOS EVALUADOS	ÁREA TOTAL (m ²)	ÁREA TOTAL AFECTADA (m ²)	ÁREA TOTAL NO AFECTADA (m ²)	% DE ÁREA AFECTADA	% DE ÁREA NO AFECTADA	NIVEL DE SEVERIDAD

SOBRECIMIENOS	3.72 m ²	3.20 m ²	0.52 m ²	30.00%	70.00%	MODERADO							
	MUROS	25.58 m ²	7.35 m ²	18.23 m ²	45.00%	55.00%	MODERADO							
	COLUMNAS	2.04 m ²	0.75 m ²	1.29 m ²	28.00%	72.00%	MODERADO							
	VIGAS	2.33 m ²	0.60 m ²	1.73 m ²	23.00%	77.00%	MODERADO							
TOTAL	33.66 m ²	11.90 m ²	21.76 m ²	19.63%	80.37%	MODERADO

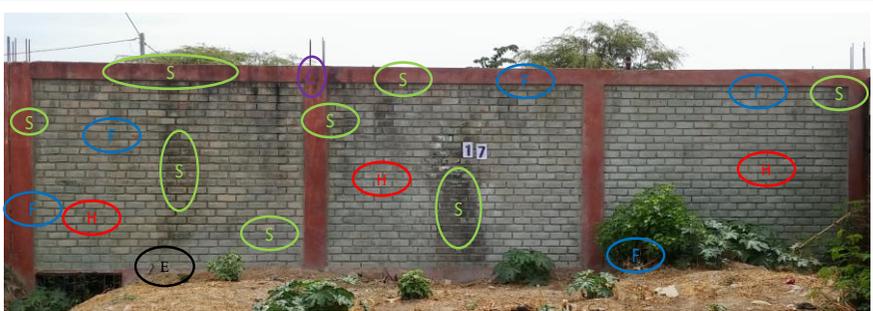
SOBRECIMIENTOS	HUMEDAD	3.72 m ²	0.10 m ²	0.42 m ²	13.00%	65.00%	MODERADO									
EFLORESCENCIA	0.10 m ²		15.00%		MODERADO											
SUCIEDAD	3.00 m ²		27.00%		MODERADO											
EROSIÓN	0.00 m ²		0.00%		NO PRESENTA											
FISURAS	0.10 m ²		16.00%		MODERADO											
GRIETAS	0.00 m ²		0.00%		NO PRESENTA											
CORROSIÓN	0.00 m ²		0.00%		NO PRESENTA											
MUROS	HUMEDAD	25.58 m ²	0.40 m ²	18.43 m ²	14.00%	60.00%	MODERADO									
EFLORESCENCIA	0.50 m ²		15.00%		MODERADO											
SUCIEDAD	6.00 m ²		31.00%		MODERADO											
EROSIÓN	0.00 m ²		21.00%		MODERADO											
FISURAS	0.25 m ²		16.00%		MODERADO											
GRIETAS	0.00 m ²		0.00%		NO PRESENTA

CORROSIÓN	0.00 m ²		0.00%		NO PRESENTA											
COLUMNAS	HUMEDAD	2.04 m ²	0.00 m ²	0.59 m ²	0.00%	75.00%	NO PRESENTA									
EFLORESCENCIA	0.25 m ²		14.00%		MODERADO											
SUCIEDAD	1.00 m ²		15.00%		MODERADO											
EROSIÓN	0.00 m ²		0.00%		NO PRESENTA											
FISURAS	0.10 m ²		16.00%		MODERADO											
GRIETAS	0.00 m ²		0.00%		NO PRESENTA											
CORROSIÓN	0.10 m ²		5.00%		LEVE											
VIGAS	HUMEDAD	2.33 m ²	0.00 m ²	1.73 m ²	0.00%	78.00%	NO PRESENTA									
EFLORESCENCIA	0.00 m ²		0.00%		NO PRESENTA											
SUCIEDAD	0.50 m ²		13.00%		MODERADO											
EROSIÓN	0.00 m ²		0.00%		NO PRESENTA											
FISURAS	0.10 m ²		1.00%		LEVE											
GRIETAS	0.00 m ²		0.00%		NO PRESENTA											
CORROSIÓN	0.00 m ²		0.00%		NO PRESENTA											
RESULTADOS FINALES DE LA MUESTRA 17	ELEMENTOS EVALUADOS	ÁREA TOTAL (m ²)	ÁREA TOTAL AFECTADA (m ²)	ÁREA TOTAL NO AFECTADA (m ²)	% DE ÁREA AFECTADA	% DE ÁREA NO AFECTADA	NIVEL DE SEVERIDAD

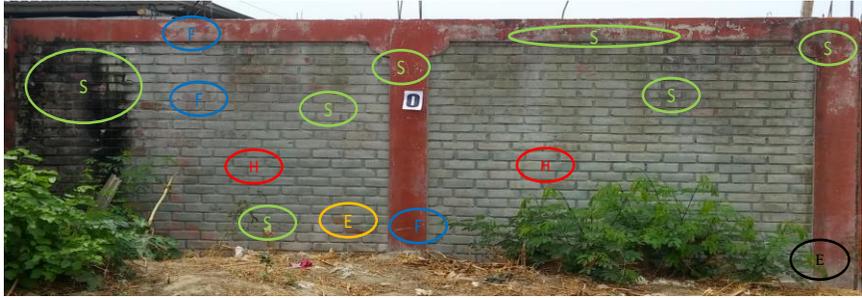
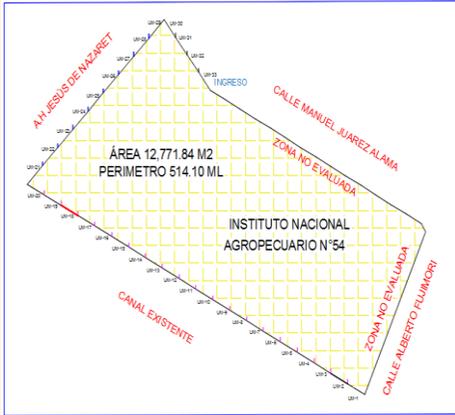
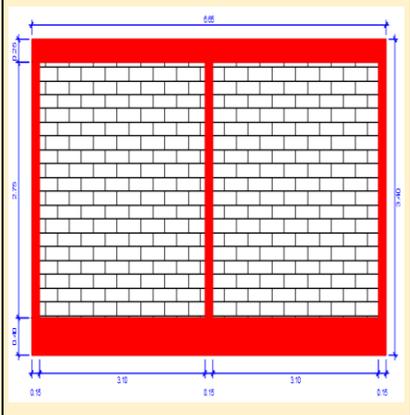
Tabla 20: Ficha de Evaluación de la Unidad de Muestra - 18.

SOBRECIMIENTOS	HUMEDAD	2.48 m ²	0.10 m ²	0.33 m ²	11.00%	72.00%	MODERADO				
	EFLORESCENCIA		0.00 m ²		0.00%		NO PRESENTA				
	SUCIEDAD		1.80 m ²		10.80%		MODERADO				
	EROSIÓN		0.15 m ²		21.00%		MODERADO				
	FISURAS		0.10 m ²		16.00%		MODERADO				
	GRIETAS		0.00 m ²		0.00%		NO PRESENTA				
	CORROSIÓN		0.00 m ²		0.00%		NO PRESENTA				
MUROS	HUMEDAD	17.05 m ²	0.30 m ²	7.55 m ²	13.00%	69.00%	MODERADO				
	EFLORESCENCIA		0.00 m ²		0.00%		NO PRESENTA				
	SUCIEDAD		7.00 m ²		35.00%		MODERADO				
	EROSIÓN		2.00 m ²		28.00%		MODERADO				
	FISURAS		0.20 m ²		2.00%		LEVE				
	GRIETAS		0.00 m ²		0.00%		NO PRESENTA				
	CORROSIÓN		0.00 m ²		0.00%		NO PRESENTA				
COLUMNAS	HUMEDAD	1.53 m ²	0.00 m ²	0.78 m ²	0.00%	72.00%	NO PRESENTA				
	EFLORESCENCIA		0.15 m ²		16.00%		MODERADO

SUCIEDAD		0.50 m ²		14.00%		MODERADO				
	EROSIÓN		0.00 m ²		0.00%		NO PRESENTA				
	FISURAS		0.10 m ²		16.00%		MODERADO				
	GRIETAS		0.00 m ²		0.00%		NO PRESENTA				
	CORROSIÓN		0.00 m ²		0.00%		NO PRESENTA				
VIGAS	HUMEDAD	1.55 m ²	0.00 m ²	0.90 m ²	0.00%	75.00%	NO PRESENTA				
	EFLORESCENCIA		0.00 m ²		0.00%		NO PRESENTA				
	SUCIEDAD		0.55 m ²		21.00%		MODERADO				
	EROSIÓN		0.00 m ²		0.00%		NO PRESENTA				
	FISURAS		0.10 m ²		18.00%		MODERADO				
	GRIETAS		0.00 m ²		0.00%		NO PRESENTA				
	CORROSIÓN		0.00 m ²		0.00%		NO PRESENTA				
RESULTADOS FINALES DE LA MUESTRA 18	ELEMENTOS EVALUADOS	ÁREA TOTAL (m ²)	ÁREA TOTAL AFECTADA (m ²)	ÁREA TOTAL NO AFECTADA (m ²)	% DE ÁREA AFECTADA	% DE ÁREA NO AFECTADA	NIVEL DE SEVERIDAD

SOBRECIMIENTOS	2.48 m ²	2.15 m ²	0.33 m ²	28.00%	72.00%	MODERADO				
	MUROS	17.05 m ²	9.50 m ²	7.55 m ²	31.00%	69.00%	MODERADO				
	COLUMNAS	1.53 m ²	0.75 m ²	0.78 m ²	28.00%	72.00%	MODERADO

VIGAS	1.55 m ²	0.65 m ²	0.90 m ²	25.00%	75.00%	MODERADO				
	TOTAL	22.61 m ²	13.05 m ²	9.56 m ²	24.08%	75.92%	MODERADO				
							LONGITUD DE MUESTRA N° 18 = 6.65 ML				
							VISTA DE PLANTA EN AUTOCAD

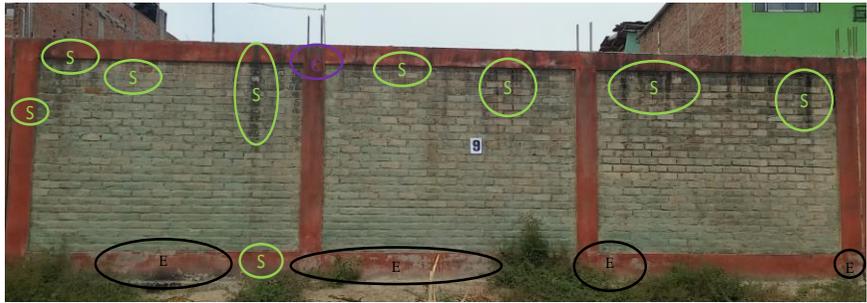
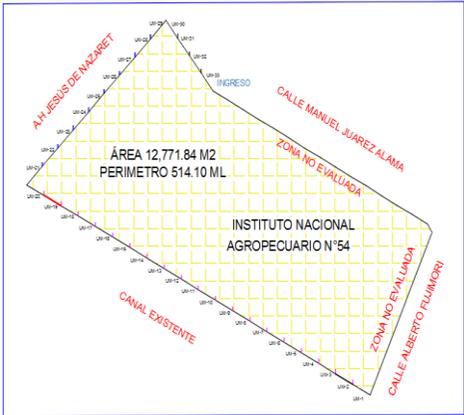
Tabla 21: Ficha de Evaluación de la Unidad de Muestra - 19.

SOBRECIMIENOS	HUMEDAD	3.72 m ²	0.00 m ²	3.02 m ²	0.00%	93.00%	NO PRESENTA

EFLORESCENCIA		0.50 m ²		5.00%		LEVE						
	SUCIEDAD		0.20 m ²		2.00%		LEVE						
	EROSIÓN		0.00 m ²		0.00%		NO PRESENTA						
	FISURAS		0.00 m ²		0.00%		NO PRESENTA						
	GRIETAS		0.00 m ²		0.00%		NO PRESENTA						
MUROS	CORROSIÓN	25.58 m ²	0.00 m ²	21.58 m ²	0.00%	71.00%	NO PRESENTA						
	HUMEDAD		0.00 m ²		0.00%		NO PRESENTA						
	EFLORESCENCIA		0.00 m ²		0.00%		NO PRESENTA						
	SUCIEDAD		4.00 m ²		29.00%		MODERADO						
	EROSIÓN		0.00 m ²		0.00%		NO PRESENTA						
	FISURAS		0.00 m ²		0.00%		NO PRESENTA						
COLUMNAS	GRIETAS	2.04 m ²	0.00 m ²	1.39 m ²	0.00%	93.50%	NO PRESENTA						
	CORROSIÓN		0.00 m ²		0.00%		NO PRESENTA						
	HUMEDAD		0.00 m ²		0.00%		NO PRESENTA						
	EFLORESCENCIA		0.10 m ²		1.00%		LEVE						
	SUCIEDAD		0.30 m ²		3.00%		LEVE						
	EROSIÓN		0.00 m ²		0.00%		NO PRESENTA						
VIGAS	FISURAS	2.33 m ²	0.15 m ²	1.83 m ²	1.50%	95.00%	LEVE						
	GRIETAS		0.00 m ²		0.00%		NO PRESENTA

CORROSIÓN		0.00 m ²		0.00%		NO PRESENTA						
	HUMEDAD		0.00 m ²		0.00%		NO PRESENTA						
	EFLORESCENCIA		0.00 m ²		0.00%		NO PRESENTA						
	SUCIEDAD		0.50 m ²		5.00%		LEVE						
RESULTADOS FINALES DE LA MUESTRA 19	ELEMENTOS EVALUADOS	ÁREA TOTAL (m²)	ÁREA TOTAL AFECTADA (m²)	ÁREA TOTAL NO AFECTADA (m²)	% DE ÁREA AFECTADA	% DE ÁREA NO AFECTADA	NIVEL DE SEVERIDAD

SOBRECIMIENOS	3.72 m ²	0.70 m ²	3.02 m ²	7.00%	93.00%	LEVE						
	MUROS	25.58 m ²	4.00 m ²	21.58 m ²	29.00%	71.00%	LEVE						
	COLUMNAS	2.04 m ²	0.65 m ²	1.39 m ²	6.50%	93.50%	LEVE						
	VIGAS	2.33 m ²	0.50 m ²	1.83 m ²	5.00%	95.00%	LEVE						
	TOTAL	33.66 m²	5.85 m²	27.81 m²	11.88%	88.13%	LEVE

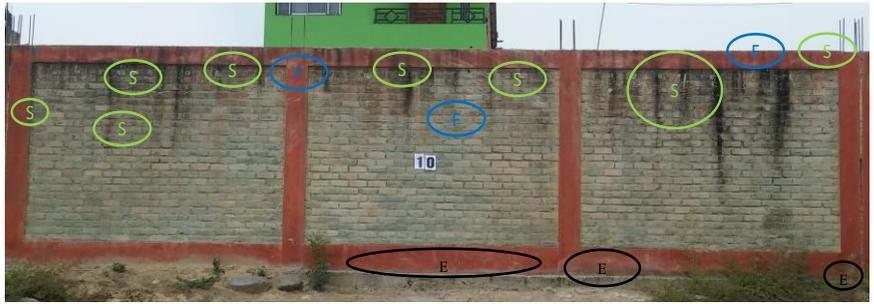
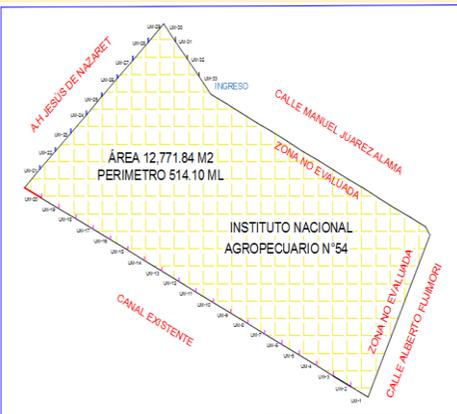
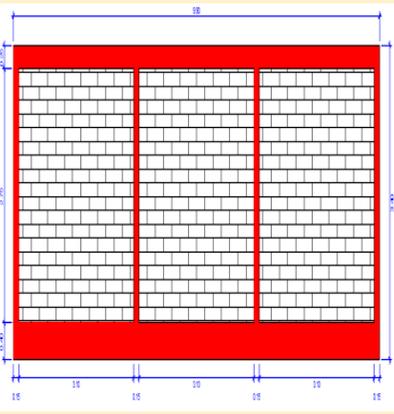
Tabla 22: Ficha de Evaluación de la Unidad de Muestra - 20.

SOBRECIMIENTOS	HUMEDAD	3.72 m ²	0.00 m ²	3.27 m ²	0.00%	95.50%	NO PRESENTA		
	EFLORESCENCIA		0.15 m ²		1.50%		LEVE		
	SUCIEDAD		0.30 m ²		3.00%		LEVE		
	EROSIÓN		0.00 m ²		0.00%		NO PRESENTA		
	FISURAS		0.00 m ²		0.00%		NO PRESENTA		
	GRIETAS		0.00 m ²		0.00%		NO PRESENTA		
	CORROSIÓN		0.00 m ²		0.00%		NO PRESENTA		
MUROS	HUMEDAD	25.58 m ²	0.00 m ²	21.43 m ²	0.00%	69.50%	NO PRESENTA		
	EFLORESCENCIA		0.00 m ²		0.00%		NO PRESENTA		
	SUCIEDAD		4.00 m ²		29.00%		MODERADO		
	EROSIÓN		0.00 m ²		0.00%		NO PRESENTA		
	FISURAS		0.15 m ²		1.50%		LEVE		
	GRIETAS		0.00 m ²		0.00%		NO PRESENTA		
	CORROSIÓN		0.00 m ²		0.00%		NO PRESENTA		
COLUMNAS	HUMEDAD	2.04 m ²	0.00 m ²	1.74 m ²	0.00%	97.00%	NO PRESENTA		
	EFLORESCENCIA		0.10 m ²		1.00%		LEVE		
	SUCIEDAD		0.10 m ²		1.00%		LEVE		
	EROSIÓN		0.00 m ²		0.00%		NO PRESENTA		
	FISURAS		0.10 m ²		1.00%		LEVE		
	GRIETAS		0.00 m ²		0.00%		NO PRESENTA		
	CORROSIÓN		0.00 m ²		0.00%		NO PRESENTA

VIGAS	HUMEDAD	2.33 m ²	0.00 m ²	1.83 m ²	0.00%	95.00%	NO PRESENTA		
	EFLORESCENCIA		0.00 m ²		0.00%		NO PRESENTA		
	SUCIEDAD		0.50 m ²		5.00%		LEVE		
	EROSIÓN		0.00 m ²		0.00%		NO PRESENTA		
	FISURAS		0.00 m ²		0.00%		NO PRESENTA		
	GRIETAS		0.00 m ²		0.00%		NO PRESENTA		
	CORROSIÓN		0.00 m ²		0.00%		NO PRESENTA		
RESULTADOS FINALES DE LA MUESTRA 20	ELEMENTOS EVALUADOS ÁREA TOTAL (m ²)	33.66 m ²	5.40 m ²	28.26 m ²	10.75%	89.25%	LEVE		
	SOBRECIMIENTOS	3.72 m ²	0.45 m ²	3.27 m ²	4.50%	95.50%	LEVE		
	MUROS	25.58 m ²	4.15 m ²	21.43 m ²	30.50%	69.50%	MODERADO		
	COLUMNAS	2.04 m ²	0.30 m ²	1.74 m ²	3.00%	97.00%	LEVE		
	VIGAS	2.33 m ²	0.50 m ²	1.83 m ²	5.00%	95.00%	LEVE		
	TOTAL	33.66 m²	5.40 m²	28.26 m²	10.75%	89.25%	LEVE

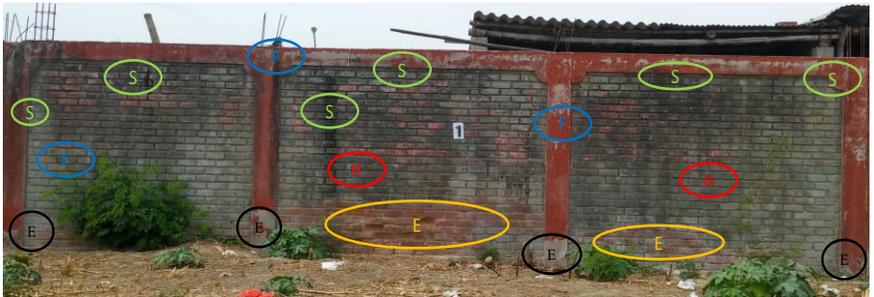
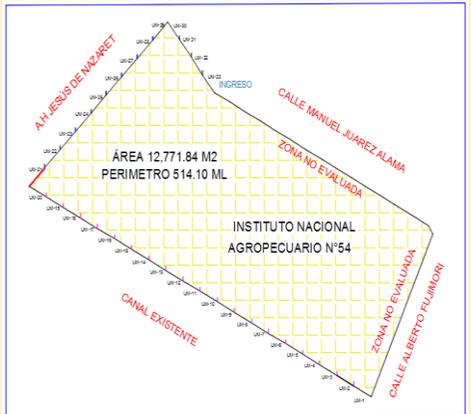
Tabla 23: Ficha de Evaluación de la Unidad de Muestra - 21.

SOBRECIMIENTOS	HUMEDAD	3.72 m ²	0.10 m ²	0.12 m ²	1.00%	68.00%	LEVE							
	EFLORESCENCIA		0.25 m ²		2.50%		LEVE							
	SUCIEDAD		3.10 m ²		27.00%		MODERADO							
	EROSIÓN		0.00 m ²		0.00%		NO PRESENTA							
	FISURAS		0.15 m ²		1.50%		LEVE							
	GRIETAS		0.00 m ²		0.00%		NO PRESENTA							
	CORROSIÓN		0.00 m ²		0.00%		NO PRESENTA							
MUROS	HUMEDAD	25.58 m ²	0.50 m ²	12.08 m ²	5.00%	19.00%	LEVE							
	EFLORESCENCIA		0.80 m ²		8.00%		LEVE							
	SUCIEDAD		7.00 m ²		35.00%		MODERADO							
	EROSIÓN		5.00 m ²		31.00%		MODERADO							
	FISURAS		0.20 m ²		2.00%		LEVE							
	GRIETAS		0.00 m ²		0.00%		NO PRESENTA							
	CORROSIÓN		0.00 m ²		0.00%		NO PRESENTA							
COLUMNAS	HUMEDAD	2.04 m ²	0.10 m ²	1.14 m ²	1.00%	91.00%	LEVE							
	EFLORESCENCIA		0.20 m ²		2.00%		LEVE							
	SUCIEDAD		0.50 m ²		5.00%		LEVE							
	EROSIÓN		0.00 m ²		0.00%		NO PRESENTA							
	FISURAS		0.10 m ²		1.00%		LEVE							
	GRIETAS		0.00 m ²		0.00%		NO PRESENTA

CORROSIÓN		0.00 m ²		0.00%		NO PRESENTA							
VIGAS	HUMEDAD	2.33 m ²	0.00 m ²	1.73 m ²	0.00%	94.00%	NO PRESENTA							
	EFLORESCENCIA		0.00 m ²		0.00%		NO PRESENTA							
	SUCIEDAD		0.50 m ²		5.00%		LEVE							
	EROSIÓN		0.00 m ²		0.00%		NO PRESENTA							
	FISURAS		0.10 m ²		1.00%		LEVE							
	GRIETAS		0.00 m ²		0.00%		NO PRESENTA							
	CORROSIÓN		0.00 m ²		0.00%		NO PRESENTA							
RESULTADOS FINALES DE LA MUESTRA 21	ELEMENTOS EVALUADOS	ÁREA TOTAL (m ²)	ÁREA TOTAL AFECTADA (m ²)	ÁREA TOTAL NO AFECTADA (m ²)	% DE ÁREA AFECTADA	% DE ÁREA NO AFECTADA	NIVEL DE SEVERIDAD

SOBRECIMIENTOS	3.72 m ²	3.60 m ²	0.12 m ²	32.00%	68.00%	MODERADO							
	MUROS	25.58 m ²	13.50 m ²	12.08 m ²	81.00%	19.00%	MODERADO							
	COLUMNAS	2.04 m ²	0.90 m ²	1.14 m ²	9.00%	91.00%	LEVE							
	VIGAS	2.33 m ²	0.60 m ²	1.73 m ²	6.00%	94.00%	LEVE							
	TOTAL	33.66 m ²	18.60 m ²	15.06 m ²	32.00%	68.00%	MODERADO

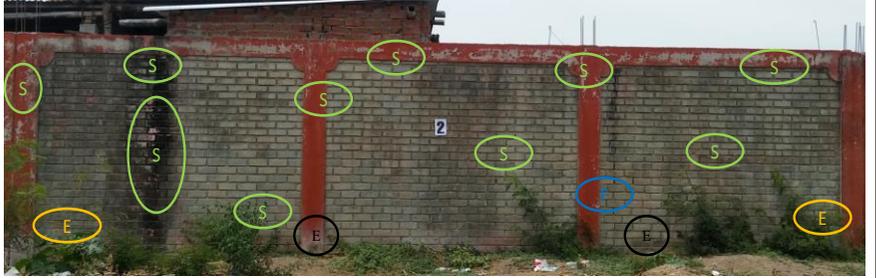
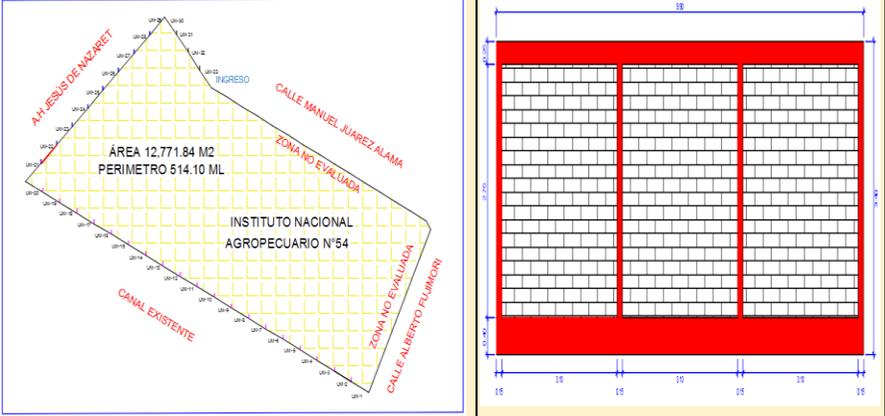
Tabla 24: Ficha de Evaluación de la Unidad de Muestra - 22.

SOBRECIMIENOS	HUMEDAD	3.72 m ²	0.00 m ²	0.12 m ²	0.00%	71.00%	NO PRESENTA

EFLORESCENCIA		0.10 m ²		1.00%		LEVE			
	SUCIEDAD		3.50 m ²		28.00%		MODERADO			
	EROSIÓN		0.00 m ²		0.00%		NO PRESENTA			
	FISURAS		0.00 m ²		0.00%		NO PRESENTA			
	GRIETAS		0.00 m ²		0.00%		NO PRESENTA			
	CORROSIÓN		0.00 m ²		0.00%		NO PRESENTA			
MUROS	HUMEDAD	25.58 m ²	0.00 m ²	16.18 m ²	0.00%	30.50%	NO PRESENTA			
	EFLORESCENCIA		0.40 m ²		4.00%		LEVE			
	SUCIEDAD		7.50 m ²		38.00%		MODERADO			
	EROSIÓN		1.50 m ²		27.50%		MODERADO			
	FISURAS		0.00 m ²		0.00%		NO PRESENTA			
	GRIETAS		0.00 m ²		0.00%		NO PRESENTA			
	CORROSIÓN		0.00 m ²		0.00%		NO PRESENTA			
COLUMNAS	HUMEDAD	2.04 m ²	0.00 m ²	0.74 m ²	0.00%	87.00%	NO PRESENTA			
	EFLORESCENCIA		0.10 m ²		1.00%		LEVE			
	SUCIEDAD		1.00 m ²		10.00%		LEVE			
	EROSIÓN		0.00 m ²		0.00%		NO PRESENTA			
	FISURAS		0.10 m ²		1.00%		LEVE			
	GRIETAS		0.00 m ²		0.00%		NO PRESENTA

CORROSIÓN		0.10 m ²		1.00%		LEVE			
VIGAS	HUMEDAD	2.33 m ²	0.00 m ²	1.33 m ²	0.00%	90.00%	NO PRESENTA			
	EFLORESCENCIA		0.00 m ²		0.00%		NO PRESENTA			
	SUCIEDAD		1.00 m ²		10.00%		LEVE			
	EROSIÓN		0.00 m ²		0.00%		NO PRESENTA			
	FISURAS		0.00 m ²		0.00%		NO PRESENTA			
	GRIETAS		0.00 m ²		0.00%		NO PRESENTA			
	CORROSIÓN		0.00 m ²		0.00%		NO PRESENTA			
RESULTADOS FINALES DE LA MUESTRA 22	ELEMENTOS EVALUADOS	ÁREA TOTAL (m ²)	ÁREA TOTAL AFECTADA (m ²)	ÁREA TOTAL NO AFECTADA (m ²)	% DE ÁREA AFECTADA	% DE ÁREA NO AFECTADA	NIVEL DE SEVERIDAD			
	SOBRECIMIENOS	3.72 m ²	3.60 m ²	0.12 m ²	29.00%	71.00%	MODERADO			
	MUROS	25.58 m ²	9.40 m ²	16.18 m ²	69.50%	30.50%	MODERADO			
	COLUMNAS	2.04 m ²	1.30 m ²	0.74 m ²	13.00%	87.00%	LEVE			
	VIGAS	2.33 m ²	1.00 m ²	1.33 m ²	10.00%	90.00%	LEVE			
	TOTAL	33.66 m ²	15.30 m ²	18.36 m ²	30.38%	69.63%	MODERADO			
								LONGITUD DE MUESTRA N°22 = 9.90 ML		
								VISTA DE PLANTA EN AUTOCAD

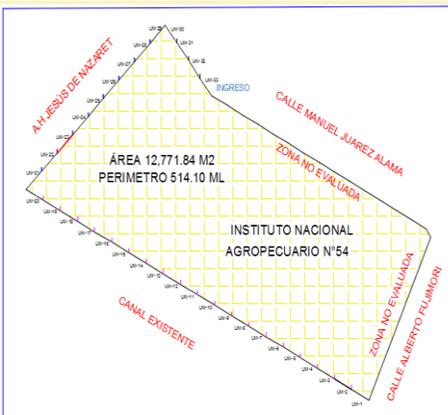
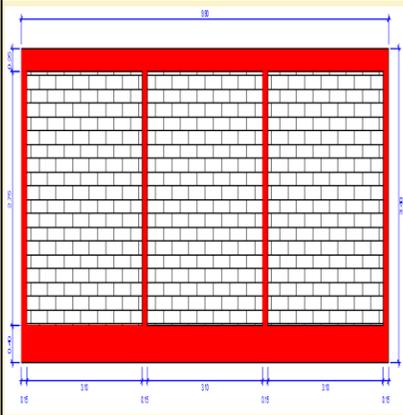
Tabla 25: Ficha de Evaluación de la Unidad de Muestra - 23.

SOBRECIMIENTOS	HUMEDAD EFLORESCENCIA SUCIEDAD EROSIÓN FISURAS GRIETAS CORROSIÓN	3.72 m ²	0.10 m ²	0.12 m ²	1.00%	68.00%	LEVE			
MUROS	HUMEDAD EFLORESCENCIA SUCIEDAD EROSIÓN FISURAS GRIETAS CORROSIÓN	25.58 m ²	0.40 m ² 3.10 m ² 0.00 m ² 0.00 m ² 0.00 m ²	12.88 m ²	4.00% 27.00% 0.00% 0.00% 0.00%	25.50%	LEVE LEVE MODERADO MODERADO NO PRESENTA NO PRESENTA NO PRESENTA			
COLUMNAS	HUMEDAD EFLORESCENCIA SUCIEDAD EROSIÓN FISURAS GRIETAS CORROSIÓN	2.04 m ²	0.00 m ² 0.25 m ² 0.30 m ² 0.10 m ² 0.00 m ² 0.10 m ²	1.29 m ²	0.00% 2.50% 3.00% 1.00% 0.00% 1.00%	92.50%	NO PRESENTA LEVE LEVE NO PRESENTA LEVE NO PRESENTA			
VIGAS	HUMEDAD EFLORESCENCIA SUCIEDAD EROSIÓN FISURAS GRIETAS CORROSIÓN	2.33 m ²	0.00 m ² 0.00 m ² 0.50 m ² 0.00 m ² 0.10 m ² 0.00 m ² 0.00 m ²	1.73 m ²	0.00% 0.00% 5.00% 0.00% 1.00% 0.00% 0.00%	94.00%	NO PRESENTA NO PRESENTA LEVE NO PRESENTA LEVE NO PRESENTA NO PRESENTA

RESULTADOS FINALES DE LA MUESTRA 23	ELEMENTOS EVALUADOS	ÁREA TOTAL (m ²)	ÁREA TOTAL AFECTADA (m ²)	ÁREA TOTAL NO AFECTADA (m ²)	% DE ÁREA AFECTADA	% DE ÁREA NO AFECTADA	NIVEL DE SEVERIDAD			
	SOBRECIMIENTOS	3.72 m ²	3.60 m ²	0.12 m ²	32.00%	68.00%	MODERADO			
	MUROS	25.58 m ²	12.70 m ²	12.88 m ²	74.50%	25.50%	MODERADO			
	COLUMNAS	2.04 m ²	0.75 m ²	1.29 m ²	7.50%	92.50%	LEVE			
	VIGAS	2.33 m ²	0.60 m ²	1.73 m ²	6.00%	94.00%	LEVE			
TOTAL		33.66 m²	17.65 m²	16.01 m²	30.00%	70.00%	MODERADO
