DETERMINACIÓN Y EVALUACIÓN DE LAS
PATOLOGÍAS DEL CERCO PERIMÉTRICO DE
ALBAÑILERÍA CONFINADA DEL INSTITUTO NACIONAL
AGROPECUARIO N°54, DEL DISTRITO DE
TAMBOGRANDE, PROVINCIA PIURA, DEPARTAMENTO
DE PIURA, OCTUBRE – 2017.

**TESIS PARA OPTAR EL TÍTULO PROFESIONAL DE
INGENIERO CIVIL**

BACH. ELVER DAVID TIZÓN JUAREZ

PIURA – PERÚ

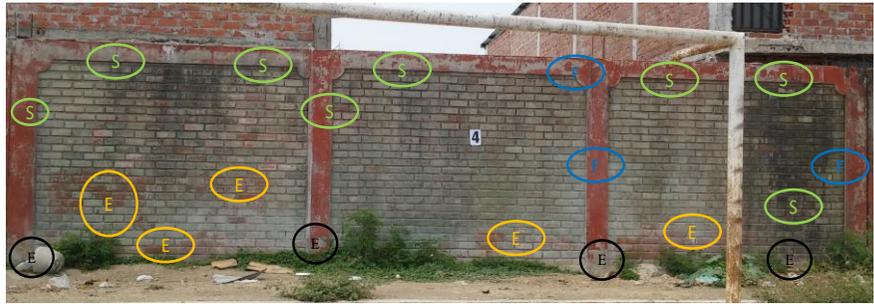
Tabla 26: Ficha de Evaluación de la Unidad de Muestra - 24.

SOBRECIMENTOS	HUMEDAD	3.72 m ²	0.00 m ²	0.27 m ²	0.00%	69.50%	NO PRESENTA							
	EFLORESCENCIA		0.10 m ²		1.00%		LEVE							
	SUCIEDAD		3.10 m ²		27.00%		MODERADO							
	EROSIÓN		0.25 m ²		2.50%		LEVE							
	FISURAS		0.00 m ²		0.00%		NO PRESENTA							
	GRIETAS		0.00 m ²		0.00%		NO PRESENTA							
	CORROSIÓN		0.00 m ²		0.00%		NO PRESENTA							
MUROS	HUMEDAD	25.58 m ²	0.00 m ²	11.58 m ²	0.00%	30.00%	NO PRESENTA							
	EFLORESCENCIA		0.00 m ²		0.00%		NO PRESENTA							
	SUCIEDAD		7.00 m ²		35.00%		MODERADO							
	EROSIÓN		7.00 m ²		35.00%		MODERADO							
	FISURAS		0.00 m ²		0.00%		NO PRESENTA							
	GRIETAS		0.00 m ²		0.00%		NO PRESENTA							
	CORROSIÓN		0.00 m ²		0.00%		NO PRESENTA							
COLUMNAS	HUMEDAD	2.04 m ²	0.00 m ²	0.84 m ²	0.00%	88.00%	NO PRESENTA							
	EFLORESCENCIA		0.20 m ²		2.00%		LEVE							
	SUCIEDAD		1.00 m ²		10.00%		MODERADO							
	EROSIÓN		0.00 m ²		0.00%		NO PRESENTA							
	FISURAS		0.00 m ²		0.00%		NO PRESENTA

GRIETAS		0.00 m ²		0.00%		NO PRESENTA							
	CORROSIÓN		0.00 m ²		0.00%		NO PRESENTA							
VIGAS	HUMEDAD	2.33 m ²	0.00 m ²	1.53 m ²	0.00%	92.00%	NO PRESENTA							
	EFLORESCENCIA		0.00 m ²		0.00%		NO PRESENTA							
	SUCIEDAD		0.60 m ²		6.00%		LEVE							
	EROSIÓN		0.00 m ²		0.00%		NO PRESENTA							
	FISURAS		0.20 m ²		2.00%		LEVE							
	GRIETAS		0.00 m ²		0.00%		NO PRESENTA							
	CORROSIÓN		0.00 m ²		0.00%		NO PRESENTA							
RESULTADOS FINALES DE LA MUESTRA 24	ELEMENTOS EVALUADOS	ÁREA TOTAL (m ²)	ÁREA TOTAL AFECTADA (m ²)	ÁREA TOTAL NO AFECTADA (m ²)	% DE ÁREA AFECTADA	% DE ÁREA NO AFECTADA	NIVEL DE SEVERIDAD							
	SOBRECIMENTOS	3.72 m ²	3.45 m ²	0.27 m ²	30.50%	69.50%	MODERADO							
	MUROS	25.58 m ²	14.00 m ²	11.58 m ²	70.00%	30.00%	MODERADO							
	COLUMNAS	2.04 m ²	1.20 m ²	0.84 m ²	12.00%	88.00%	LEVE							
	VIGAS	2.33 m ²	0.80 m ²	1.53 m ²	8.00%	92.00%	LEVE							
	TOTAL	33.66 m ²	19.45 m ²	14.21 m ²	30.13%	69.88%	MODERADO

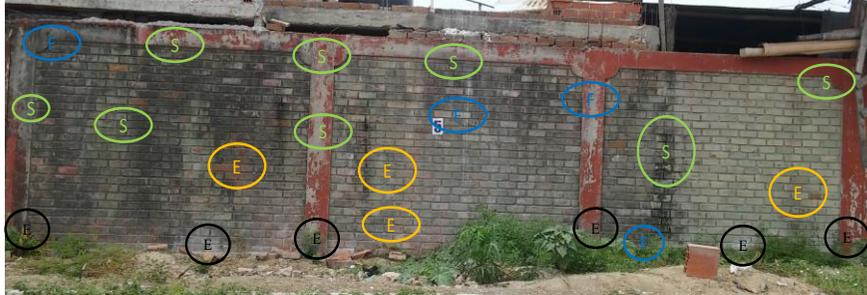
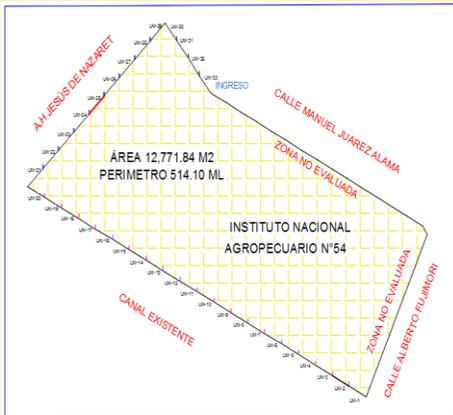
Tabla 27: Ficha de Evaluación de la Unidad de Muestra - 25.

SOBRECIMIENTOS	HUMEDAD	3.72 m ²	0.00 m ²	0.17 m ²	0.00%	68.50%	NO PRESENTA								
	EFLORESCENCIA		0.15 m ²		1.50%		LEVE								
	SUCIEDAD		3.10 m ²		27.00%		MODERADO								
	EROSIÓN		0.20 m ²		2.00%		LEVE								
	FISURAS		0.10 m ²		1.00%		LEVE								
	GRIETAS		0.00 m ²		0.00%		NO PRESENTA								
MUROS	CORROSIÓN	25.58 m ²	0.00 m ²	11.63 m ²	0.00%	22.50%	NO PRESENTA								
	HUMEDAD		0.70 m ²		7.00%		LEVE								
	EFLORESCENCIA		8.00 m ²		37.00%		MODERADO								
	SUCIEDAD		5.00 m ²		31.00%		MODERADO								
	EROSIÓN		0.25 m ²		2.50%		LEVE								
	FISURAS		0.00 m ²		0.00%		NO PRESENTA								
COLUMNAS	GRIETAS	2.04 m ²	0.00 m ²	0.64 m ²	0.00%	86.00%	NO PRESENTA								
	CORROSIÓN		0.00 m ²		0.00%		NO PRESENTA								
	HUMEDAD		0.00 m ²		0.00%		NO PRESENTA								
	EFLORESCENCIA		0.30 m ²		3.00%		LEVE								
	SUCIEDAD		1.00 m ²		10.00%		LEVE								
	EROSIÓN		0.00 m ²		0.00%		NO PRESENTA								
VIGAS	FISURAS	2.33 m ²	0.10 m ²	1.53 m ²	1.00%	92.00%	LEVE

GRIETAS		0.00 m ²		0.00%		NO PRESENTA								
	CORROSIÓN		0.00 m ²		0.00%		NO PRESENTA								
	HUMEDAD		0.00 m ²		0.00%		NO PRESENTA								
	EFLORESCENCIA		0.00 m ²		0.00%		NO PRESENTA								
	SUCIEDAD		0.70 m ²		7.00%		LEVE								
RESULTADOS FINALES DE LA MUESTRA 25	ELEMENTOS EVALUADOS	ÁREA TOTAL (m ²)	ÁREA TOTAL AFECTADA (m ²)	ÁREA TOTAL NO AFECTADA (m ²)	% DE ÁREA AFECTADA	% DE ÁREA NO AFECTADA	NIVEL DE SEVERIDAD

SOBRECIMIENTOS	3.72 m ²	3.55 m ²	0.17 m ²	31.50%	68.50%	MODERADO								
	MUROS	25.58 m ²	13.95 m ²	11.63 m ²	77.50%	22.50%	MODERADO								
	COLUMNAS	2.04 m ²	1.40 m ²	0.64 m ²	14.00%	86.00%	LEVE								
	VIGAS	2.33 m ²	0.80 m ²	1.53 m ²	8.00%	92.00%	LEVE								
	TOTAL	33.66 m ²	19.70 m ²	13.96 m ²	32.75%	67.25%	MODERADO

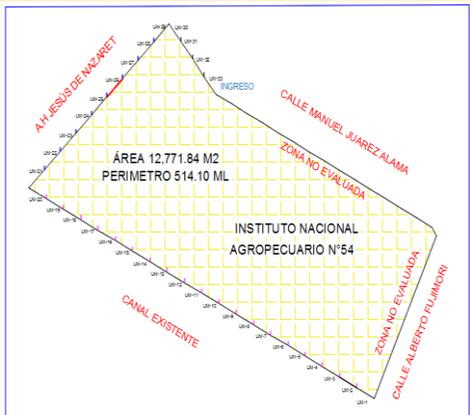
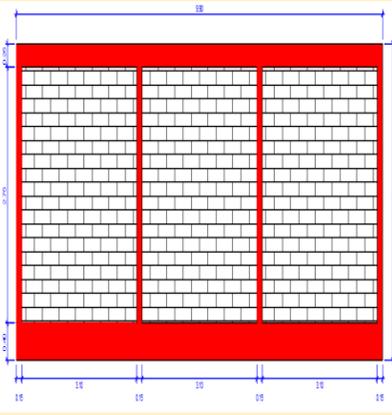
Tabla 28: Ficha de Evaluación de la Unidad de Muestra - 26.

SOBRECIMENTOS	HUMEDAD	3.72 m ²	0.00 m ²	0.17 m ²	0.00%	68.50%	NO PRESENTA							
	EFLORISCENCIA		0.15 m ²		1.50%		LEVE							
	SUCIEDAD		3.10 m ²		27.00%		MODERADO							
	EROSIÓN		0.20 m ²		2.00%		LEVE							
	FISURAS		0.10 m ²		1.00%		LEVE							
	GRIETAS		0.00 m ²		0.00%		NO PRESENTA							
	CORROSIÓN		0.00 m ²		0.00%		NO PRESENTA							
MUROS	HUMEDAD	25.58 m ²	0.00 m ²	9.63 m ²	0.00%	18.50%	NO PRESENTA							
	EFLORISCENCIA		0.70 m ²		7.00%		LEVE							
	SUCIEDAD		8.00 m ²		37.00%		MODERADO							
	EROSIÓN		7.00 m ²		35.00%		MODERADO							
	FISURAS		0.25 m ²		2.50%		LEVE							
	GRIETAS		0.00 m ²		0.00%		NO PRESENTA							
	CORROSIÓN		0.00 m ²		0.00%		NO PRESENTA							
COLUMNAS	HUMEDAD	2.04 m ²	0.00 m ²	0.04 m ²	0.00%	89.00%	NO PRESENTA							
	EFLORISCENCIA		0.90 m ²		9.00%		MODERADO							
	SUCIEDAD		1.00 m ²		1.00%		LEVE							
	EROSIÓN		0.00 m ²		0.00%		NO PRESENTA							
	FISURAS		0.10 m ²		1.00%		LEVE

GRIETAS		0.00 m ²		0.00%		NO PRESENTA							
	CORROSIÓN		0.00 m ²		0.00%		NO PRESENTA							
VIGAS	HUMEDAD	2.33 m ²	0.00 m ²	1.53 m ²	0.00%	92.00%	NO PRESENTA							
	EFLORISCENCIA		0.00 m ²		0.00%		NO PRESENTA							
	SUCIEDAD		0.70 m ²		7.00%		LEVE							
	EROSIÓN		0.00 m ²		0.00%		NO PRESENTA							
	FISURAS		0.10 m ²		1.00%		LEVE							
	GRIETAS		0.00 m ²		0.00%		NO PRESENTA							
	CORROSIÓN		0.00 m ²		0.00%		NO PRESENTA							
RESULTADOS FINALES DE LA MUESTRA 26	ELEMENTOS EVALUADOS	ÁREA TOTAL (m ²)	ÁREA TOTAL AFECTADA (m ²)	ÁREA TOTAL NO AFECTADA (m ²)	% DE ÁREA AFECTADA	% DE ÁREA NO AFECTADA	NIVEL DE SEVERIDAD	<p>LONGITUD DE MUESTRA N°26 = 9.90 ML</p> <p>VISTA DE PLANTA EN AUTOCAD</p>

SOBRECIMENTOS	3.72 m ²	3.55 m ²	0.17 m ²	31.50%	68.50%	MODERADO							
	MUROS	25.58 m ²	15.95 m ²	9.63 m ²	81.50%	18.50%	MODERADO							
	COLUMNAS	2.04 m ²	2.00 m ²	0.04 m ²	11.00%	89.00%	LEVE

VIGAS	2.33 m ²	0.80 m ²	1.53 m ²	8.00%	92.00%	LEVE							
	TOTAL	33.66 m ²	22.30 m ²	11.36 m ²	33.00%	67.00%	MODERADO

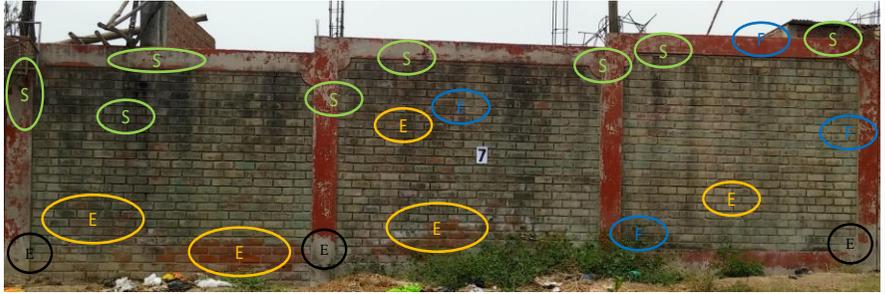
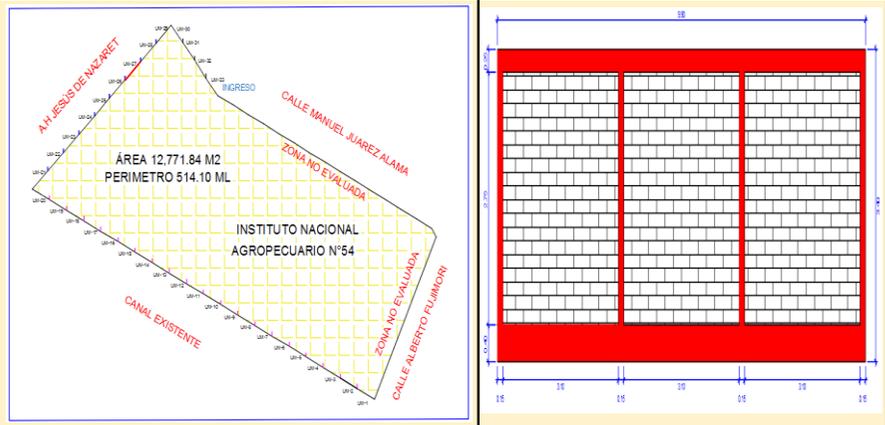
Tabla 29: Ficha de Evaluación de la Unidad de Muestra - 27.

Área Total (m ²)	Área Afectada (m ²)	Área no Afectada (m ²)	% de Área Afectada	% de Área no Afectada	Nivel de Severidad							
SOBRECIMIENTOS	HUMEDAD		0.00 m2		0.00%		NO PRESENTA							
	EFLORESCENCIA		0.15 m2		1.50%		LEVE							
	SUCIEDAD		3.10 m2		27.00%		MODERADO							
	EROSIÓN		0.20 m2	0.17 m2	2.00%	68.50%	LEVE							
	FISURAS		0.10 m2		1.00%		LEVE							
	GRIETAS		0.00 m2		0.00%		NO PRESENTA							
	CORROSIÓN		0.00 m2		0.00%		NO PRESENTA							
MUROS	HUMEDAD		0.00 m2		0.00%		NO PRESENTA							
	EFLORESCENCIA		0.70 m2		7.00%		LEVE							
	SUCIEDAD		8.00 m2		37.00%		MODERADO							
	EROSIÓN		5.00 m2	11.63 m2	31.00%	22.50%	MODERADO							
	FISURAS		0.25 m2		2.50%		LEVE							
	GRIETAS		0.00 m2		0.00%		NO PRESENTA							
	CORROSIÓN		0.00 m2		0.00%		NO PRESENTA							
COLUMNAS	HUMEDAD		0.00 m2		0.00%		NO PRESENTA							
	EFLORESCENCIA		0.30 m2		3.00%		LEVE							
	SUCIEDAD		1.40 m2		10.40%		LEVE

EROSIÓN		0.00 m2	0.24 m2	0.00%	85.60%	NO PRESENTA							
	FISURAS		0.10 m2		1.00%		LEVE							
	GRIETAS		0.00 m2		0.00%		NO PRESENTA							
	CORROSIÓN		0.00 m2		0.00%		NO PRESENTA							
VIGAS	HUMEDAD		0.00 m2		0.00%		NO PRESENTA							
	EFLORESCENCIA		0.00 m2		0.00%		NO PRESENTA							
	SUCIEDAD		0.70 m2		7.00%		LEVE							
	EROSIÓN		0.00 m2	1.53 m2	0.00%	92.00%	NO PRESENTA							
	FISURAS		0.10 m2		1.00%		LEVE							
	GRIETAS		0.00 m2		0.00%		NO PRESENTA							
	CORROSIÓN		0.00 m2		0.00%		NO PRESENTA							
RESULTADOS FINALES DE LA MUESTRA 27	ELEMENTOS EVALUADOS	ÁREA TOTAL (m ²)	ÁREA TOTAL AFECTADA (m ²)	ÁREA TOTAL NO AFECTADA (m ²)	% DE ÁREA AFECTADA	% DE ÁREA NO AFECTADA	NIVEL DE SEVERIDAD							
	SOBRECIMIENTOS	3.72 m2	3.55 m2	0.17 m2	31.50%	68.50%	MODERADO							
	MUROS	25.58 m2	13.95 m2	11.63 m2	77.50%	22.50%	MODERADO							
	COLUMNAS	2.04 m2	1.80 m2	0.24 m2	14.40%	85.60%	LEVE							
	VIGAS	2.33 m2	0.80 m2	1.53 m2	8.00%	92.00%	LEVE

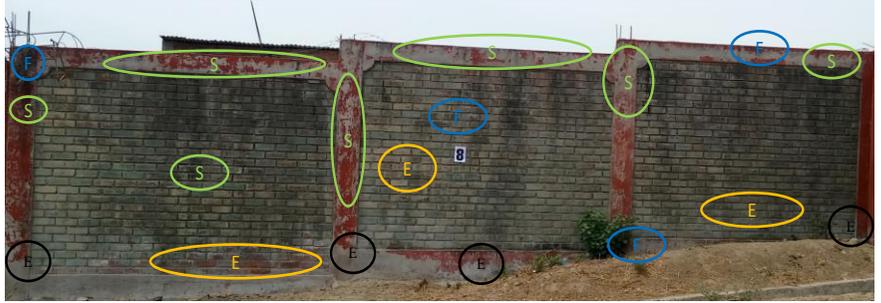
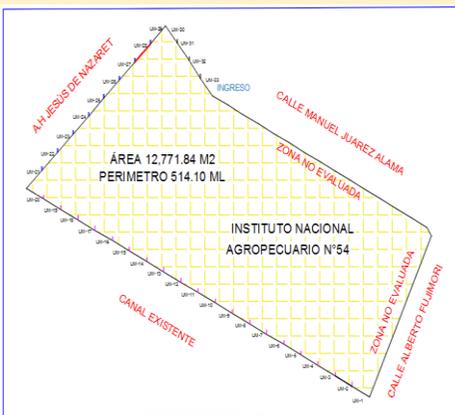
Tabla 30: Ficha de Evaluación de la Unidad de Muestra - 28.

SOBRECIMIENTOS	HUMEDAD	3.72 m ²	0.00 m ²	0.12 m ²	0.00%	73.00%	NO PRESENTA							
	EFLORESCENCIA		0.10 m ²		13.00%		MODERADO							
	SUCIEDAD		3.50 m ²		14.00%		MODERADO							
	EROSIÓN		0.00 m ²		0.00%		NO PRESENTA							
	FISURAS		0.00 m ²		0.00%		NO PRESENTA							
	GRIETAS		0.00 m ²		0.00%		NO PRESENTA							
	CORROSIÓN		0.00 m ²		0.00%		NO PRESENTA							
MUROS	HUMEDAD	25.58 m ²	0.00 m ²	16.18 m ²	0.00%	30.00%	NO PRESENTA							
	EFLORESCENCIA		0.40 m ²		14.00%		MODERADO							
	SUCIEDAD		7.50 m ²		35.00%		MODERADO							
	EROSIÓN		1.50 m ²		21.00%		MODERADO							
	FISURAS		0.00 m ²		0.00%		NO PRESENTA							
	GRIETAS		0.00 m ²		0.00%		NO PRESENTA							
	CORROSIÓN		0.00 m ²		0.00%		NO PRESENTA							
COLUMNAS	HUMEDAD	2.04 m ²	0.00 m ²	0.74 m ²	0.00%	47.00%	NO PRESENTA							
	EFLORESCENCIA		0.10 m ²		15.00%		MODERADO							
	SUCIEDAD		1.00 m ²		100.00%		MODERADO							
	EROSIÓN		0.00 m ²		0.00%		NO PRESENTA

FISURAS		0.10 m ²		16.00%		MODERADO							
	GRIETAS		0.00 m ²		0.00%		NO PRESENTA							
	CORROSIÓN		0.10 m ²		12.00%		MODERADO							
VIGAS	HUMEDAD	2.33 m ²	0.00 m ²	1.33 m ²	0.00%	75.00%	NO PRESENTA							
	EFLORESCENCIA		0.00 m ²		0.00%		NO PRESENTA							
	SUCIEDAD		1.00 m ²		25.00%		MODERADO							
	EROSIÓN		0.00 m ²		0.00%		NO PRESENTA							
	FISURAS		0.00 m ²		0.00%		NO PRESENTA							
	GRIETAS		0.00 m ²		0.00%		NO PRESENTA							
	CORROSIÓN		0.00 m ²		0.00%		NO PRESENTA							
RESULTADOS FINALES DE LA MUESTRA 28	ELEMENTOS EVALUADOS	ÁREA TOTAL (m ²)	ÁREA TOTAL AFECTADA (m ²)	ÁREA TOTAL NO AFECTADA (m ²)	% DE ÁREA AFECTADA	% DE ÁREA NO AFECTADA	NIVEL DE SEVERIDAD

SOBRECIMIENTOS	3.72 m ²	3.60 m ²	0.12 m ²	27.00%	73.00%	MODERADO							
	MUROS	25.58 m ²	9.40 m ²	16.18 m ²	70.00%	30.00%	MODERADO							
	COLUMNAS	2.04 m ²	1.30 m ²	0.74 m ²	53.00%	47.00%	MODERADO							
	VIGAS	2.33 m ²	1.00 m ²	1.33 m ²	25.00%	75.00%	MODERADO

TOTAL	33.66 m ²	15.30 m ²	18.36 m ²	30.38%	69.62%	MODERADO

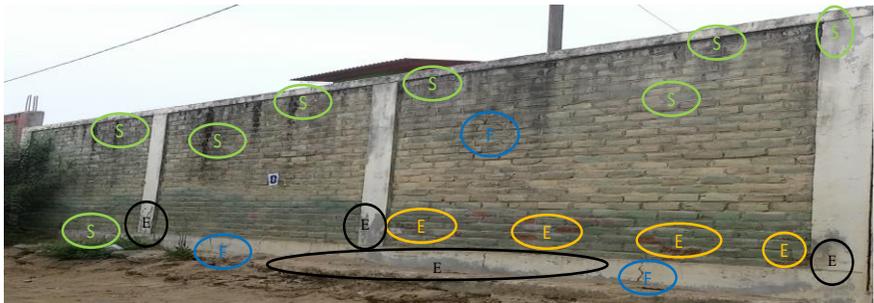
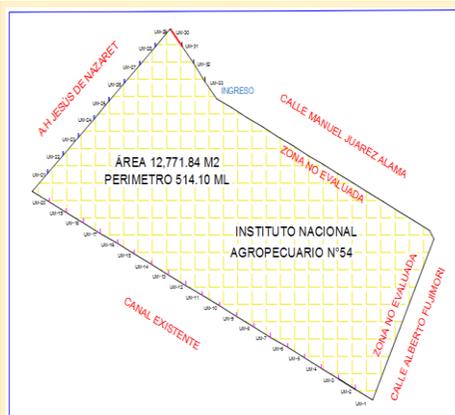
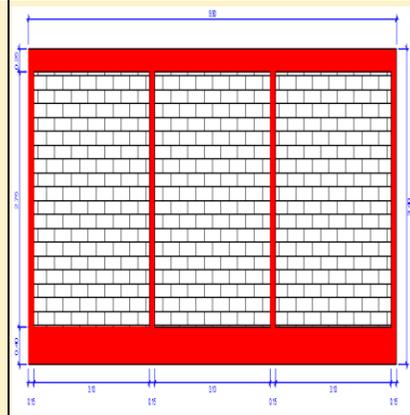
Tabla 32: Ficha de Evaluación de la Unidad de Muestra - 30.

SOBRECIMIENTOS	HUMEDAD		0.00 m ²		0.00%		NO PRESENTA						
	EFLORESCENCIA		0.50 m ²		5.00%		LEVE						
	SUCIEDAD		0.30 m ²		3.00%		LEVE						
	EROSIÓN		0.00 m ²	2.72 m ²	0.00%	90.00%	NO PRESENTA						
	FISURAS		0.20 m ²		2.00%		LEVE						
MUROS	GRIETAS		0.00 m ²		0.00%		NO PRESENTA						
	CORROSIÓN		0.00 m ²		0.00%		NO PRESENTA						
	HUMEDAD		0.00 m ²		0.00%		NO PRESENTA						
	EFLORESCENCIA		0.00 m ²	20.43 m ²	0.00%	59.50%	NO PRESENTA						
	SUCIEDAD		4.00 m ²		29.00%		MODERADO						
COLUMNAS	EROSIÓN		1.00 m ²		10.00%		LEVE						
	FISURAS		0.15 m ²		1.50%		LEVE						
	GRIETAS		0.00 m ²		0.00%		NO PRESENTA						
	CORROSIÓN		0.00 m ²		0.00%		NO PRESENTA						
	HUMEDAD		0.00 m ²		0.00%		NO PRESENTA						
VIGAS	EFLORESCENCIA		0.20 m ²		2.00%		LEVE						
	SUCIEDAD		0.80 m ²		8.00%		LEVE						
	EROSIÓN		0.00 m ²	1.04 m ²	0.00%	90.00%	NO PRESENTA						
	FISURAS		0.00 m ²		0.00%		NO PRESENTA						
	GRIETAS		0.00 m ²		0.00%		NO PRESENTA

RESULTADOS FINALES DE LA MUESTRA 30	CORROSIÓN		0.00 m ²		0.00%		NO PRESENTA						
	HUMEDAD		0.00 m ²		0.00%		NO PRESENTA						
	EFLORESCENCIA		0.00 m ²		0.00%		NO PRESENTA						
	SUCIEDAD		0.50 m ²		5.00%		LEVE						
	EROSIÓN		0.00 m ²	1.83 m ²	0.00%	95.00%	NO PRESENTA						
TOTAL	FISURAS		0.00 m ²		0.00%		NO PRESENTA						
	GRIETAS		0.00 m ²		0.00%		NO PRESENTA						
	CORROSIÓN		0.00 m ²		0.00%		NO PRESENTA						
	ELEMENTOS EVALUADOS	ÁREA TOTAL (m ²)	ÁREA TOTAL AFECTADA (m ²)	ÁREA TOTAL NO AFECTADA (m ²)	% DE ÁREA AFECTADA	% DE ÁREA NO AFECTADA	NIVEL DE SEVERIDAD						
	SOBRECIMIENTOS	3.72 m ²	1.00 m ²	2.72 m ²	10.00%	90.00%	LEVE						
MUROS	25.58 m ²	5.15 m ²	20.43 m ²	40.50%	59.50%	MODERADO							
COLUMNAS	2.04 m ²	1.00 m ²	1.04 m ²	10.00%	90.00%	LEVE							
VIGAS	2.33 m ²	0.50 m ²	1.83 m ²	5.00%	95.00%	LEVE							
TOTAL	33.66 m ²	7.65 m ²	26.01 m ²	16.38%	83.63%	LEVE

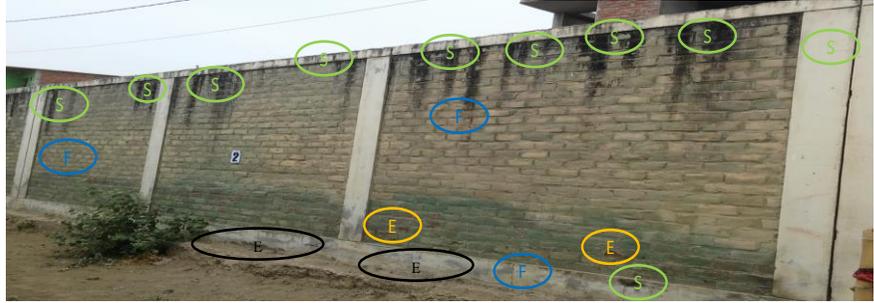
SOBRECIMENTOS	HUMEDAD	3.72 m ²	0.00 m ²	3.17 m ²	0.00%	94.50%	NO PRESENTA							
	EFLORESCENCIA		0.15 m ²		1.50%		LEVE							
	SUCIEDAD		0.30 m ²		3.00%		LEVE							
	EROSIÓN		0.00 m ²		0.00%		NO PRESENTA							
	FISURAS		0.10 m ²		1.00%		LEVE							
	GRIETAS		0.00 m ²		0.00%		NO PRESENTA							
	CORROSIÓN		0.00 m ²		0.00%		NO PRESENTA							
MUROS	HUMEDAD	25.58 m ²	0.00 m ²	20.68 m ²	0.00%	62.00%	NO PRESENTA							
	EFLORESCENCIA		0.00 m ²		0.00%		NO PRESENTA							
	SUCIEDAD		4.00 m ²		29.00%		MODERADO							
	EROSIÓN		0.50 m ²		5.00%		LEVE							
	FISURAS		0.40 m ²		4.00%		LEVE							
	GRIETAS		0.00 m ²		0.00%		NO PRESENTA							
	CORROSIÓN		0.00 m ²		0.00%		NO PRESENTA							
COLUMNAS	HUMEDAD	2.04 m ²	0.00 m ²	1.44 m ²	0.00%	94.00%	NO PRESENTA							
	EFLORESCENCIA		0.10 m ²		1.00%		LEVE

SUCIEDAD		0.50 m ²		5.00%		LEVE							
	EROSIÓN		0.00 m ²		0.00%		NO PRESENTA							
	FISURAS		0.00 m ²		0.00%		NO PRESENTA							
	GRIETAS		0.00 m ²		0.00%		NO PRESENTA							
	CORROSIÓN		0.00 m ²		0.00%		NO PRESENTA							
VIGAS	HUMEDAD	2.33 m ²	0.00 m ²	1.83 m ²	0.00%	95.00%	NO PRESENTA							
	EFLORESCENCIA		0.00 m ²		0.00%		NO PRESENTA							
	SUCIEDAD		0.50 m ²		5.00%		LEVE							
	EROSIÓN		0.00 m ²		0.00%		NO PRESENTA							
	FISURAS		0.00 m ²		0.00%		NO PRESENTA							
	GRIETAS		0.00 m ²		0.00%		NO PRESENTA							
	CORROSIÓN		0.00 m ²		0.00%		NO PRESENTA							
RESULTADOS FINALES DE LA MUESTRA 32	ELEMENTOS EVALUADOS	ÁREA TOTAL (m ²)	ÁREA TOTAL AFECTADA (m ²)	ÁREA TOTAL NO AFECTADA (m ²)	% DE ÁREA AFECTADA	% DE ÁREA NO AFECTADA	NIVEL DE SEVERIDAD							
	SOBRECIMENTOS	3.72 m ²	0.55 m ²	3.17 m ²	5.50%	94.50%	LEVE							
	MUROS	25.58 m ²	4.90 m ²	20.68 m ²	38.00%	62.00%	LEVE							
	COLUMNAS	2.04 m ²	0.60 m ²	1.44 m ²	6.00%	94.00%	LEVE

VIGAS	2.33 m ²	0.50 m ²	1.83 m ²	5.00%	95.00%	LEVE							
	TOTAL	33.66 m ²	6.55 m ²	27.11 m ²	13.63%	86.38%	LEVE							
	LONGITUD DE MUESTRA N° 32 = 9.90 ML							VISTA DE PLANTA EN AUTOCAD

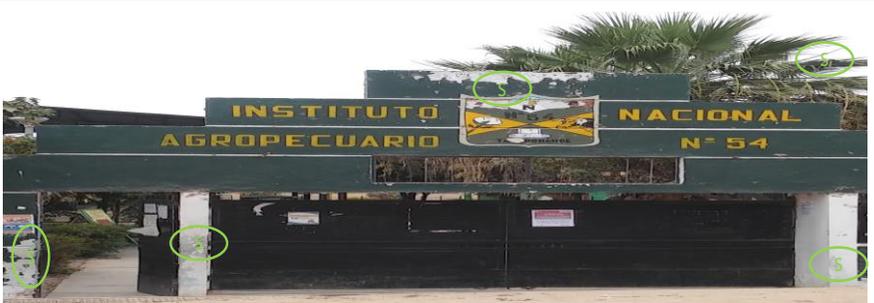
<p>LONGITUD DE MUESTRA N°33 = 5.10 ML</p>

SOBRECIMIENTOS	HUMEDAD	0.00 m2	0.00 m2	0.00 m2	0.00%	100.00%	NO PRESENTA							
	EFLORESCENCIA		0.00 m2		0.00%		NO PRESENTA							
	SUCIEDAD		0.00 m2		0.00%		NO PRESENTA							
	EROSIÓN		0.00 m2		0.00%		NO PRESENTA							
	FISURAS		0.00 m2		0.00%		NO PRESENTA							
	GRIETAS		0.00 m2		0.00%		NO PRESENTA							
MUROS	CORROSIÓN	12.38 m2	0.00 m2	12.38 m2	0.00%	100.00%	NO PRESENTA							
	HUMEDAD		0.00 m2		0.00%		NO PRESENTA							
	EFLORESCENCIA		0.00 m2		0.00%		NO PRESENTA							
	SUCIEDAD		0.00 m2		0.00%		NO PRESENTA							
	EROSIÓN		0.00 m2		0.00%		NO PRESENTA							
	FISURAS		0.00 m2		0.00%		NO PRESENTA							
COLUMNAS	GRIETAS	3.06 m2	0.00 m2	1.96 m2	0.00%	89.00%	NO PRESENTA							
	CORROSIÓN		0.00 m2		0.00%		NO PRESENTA							
	HUMEDAD		0.00 m2		0.00%		NO PRESENTA							
	EFLORESCENCIA		0.00 m2		0.00%		NO PRESENTA							
	SUCIEDAD		1.00 m2		10.00%		LEVE							
	EROSIÓN		0.00 m2		0.00%		NO PRESENTA

VIGAS	FISURAS	0.00 m2	0.10 m2	0.00 m2	1.00%	100.00%	LEVE							
	GRIETAS		0.00 m2		0.00%		NO PRESENTA							
	CORROSIÓN		0.00 m2		0.00%		NO PRESENTA							
	HUMEDAD		0.00 m2		0.00%		NO PRESENTA							
	EFLORESCENCIA		0.00 m2		0.00%		NO PRESENTA							
	SUCIEDAD		0.00 m2		0.00%		NO PRESENTA							
RESULTADOS FINALES DE LA MUESTRA 33	ELEMENTOS EVALUADOS	ÁREA TOTAL (m ²)	ÁREA TOTAL AFECTADA (m ²)	ÁREA TOTAL NO AFECTADA (m ²)	% DE ÁREA AFECTADA	% DE ÁREA NO AFECTADA	NIVEL DE SEVERIDAD							
	SOBRECIMIENTOS	0.00 m2	0.00 m2	0.00 m2	0.00%	100.00%	LEVE							
	MUROS	12.38 m2	0.00 m2	12.38 m2	0.00%	100.00%	LEVE							
	COLUMNAS	3.06 m2	1.10 m2	1.96 m2	11.00%	89.00%	LEVE							
	VIGAS	0.00 m2	0.00 m2	0.00 m2	0.00%	100.00%	LEVE							
TOTAL	15.44 m2	1.10 m2	14.34 m2	2.75%	97.25%	LEVE

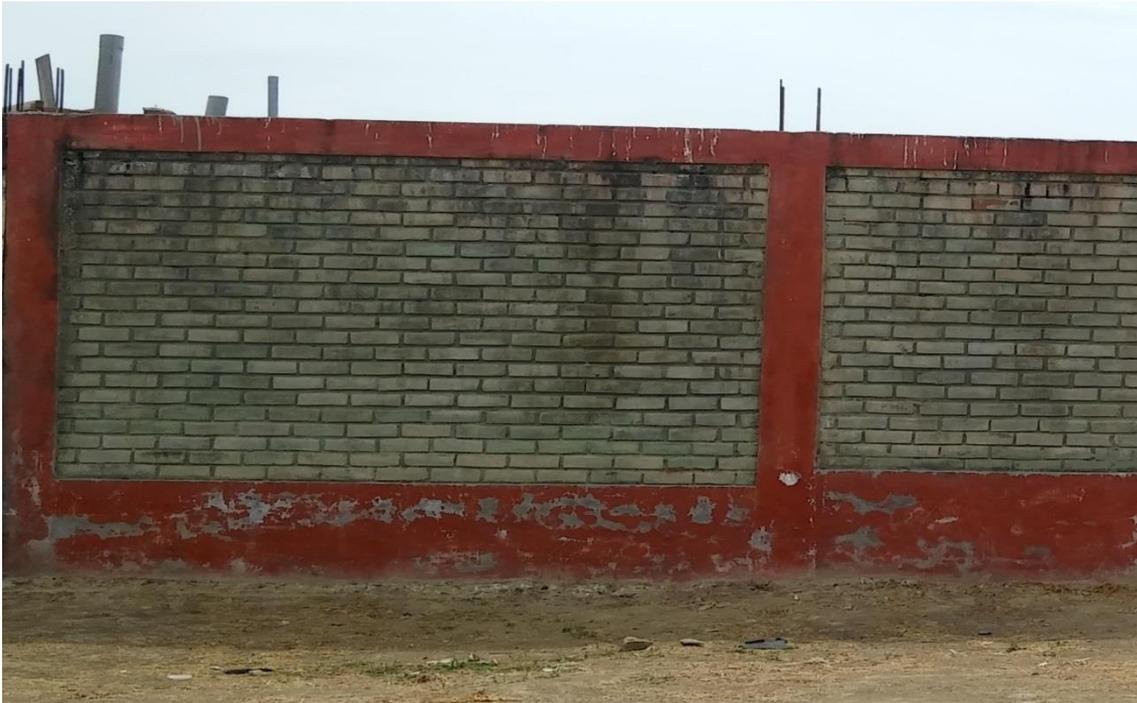
Imagen 14: Presencia de Eflorescencia en el cerco perimétrico.

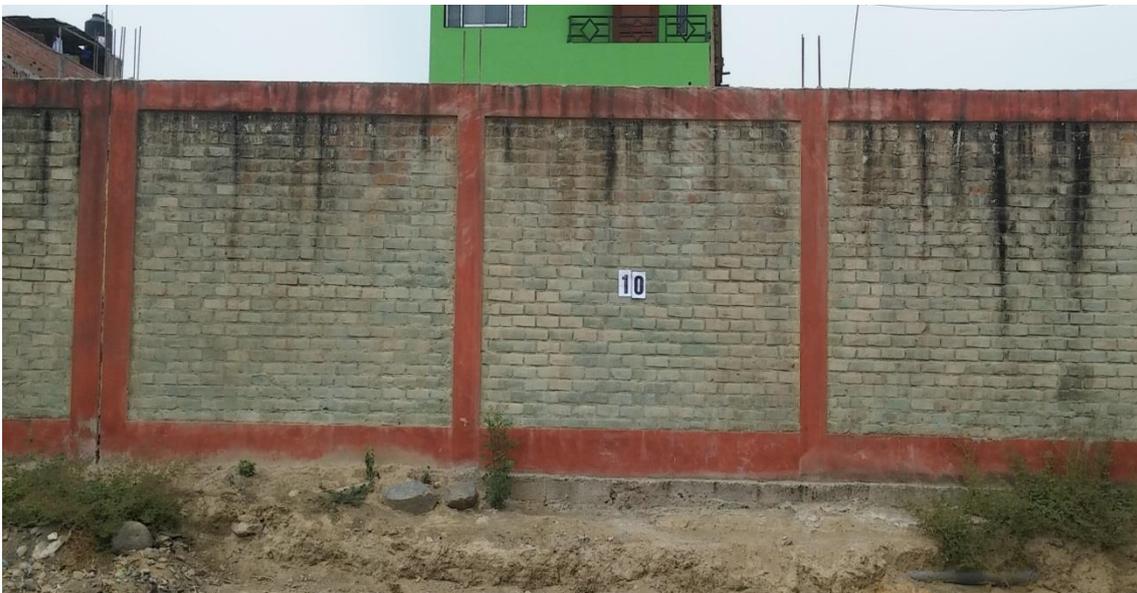
Imagen 15: Presencia de Suciedad en el cerco perimétrico.

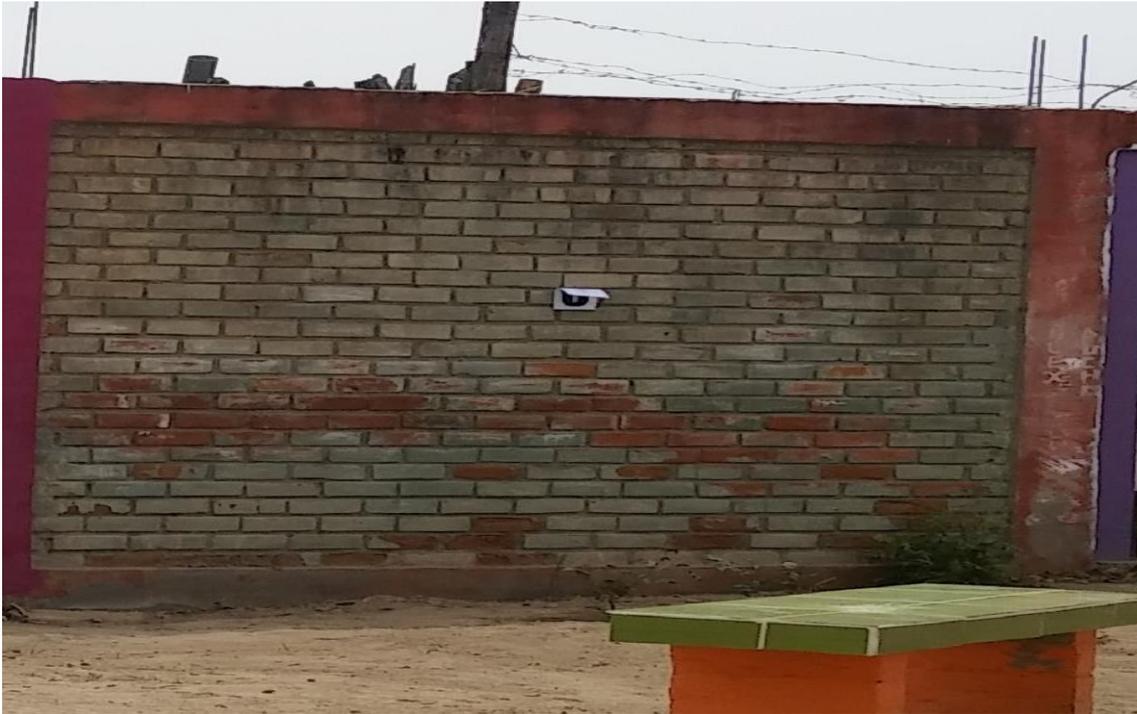
Imagen 16: Presencia de Erosión en el cerco perimétrico.

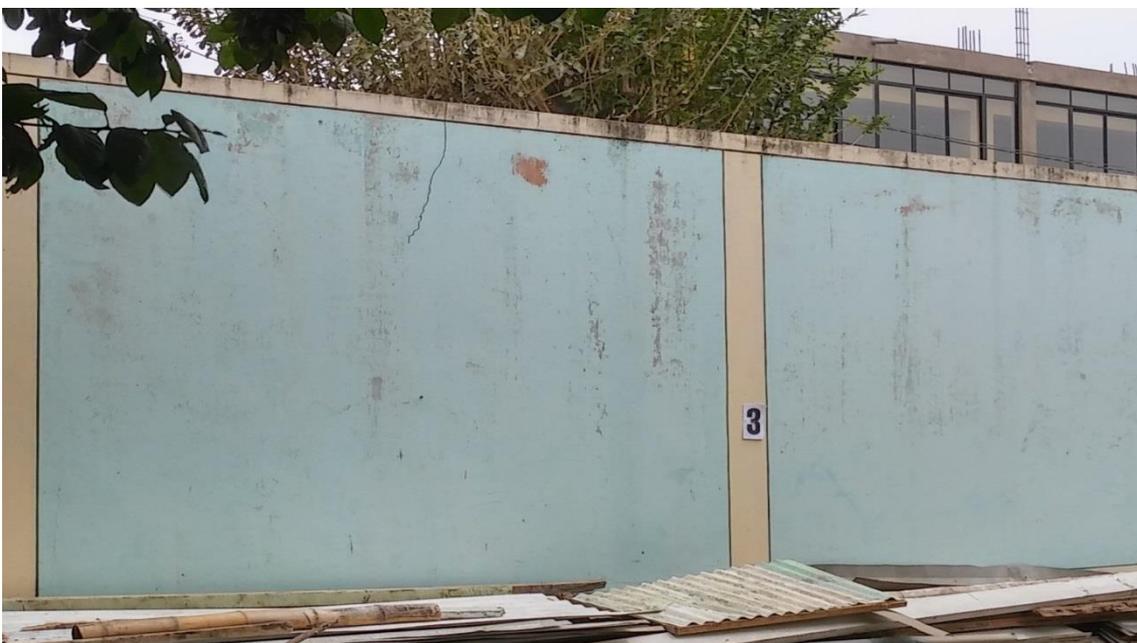
Imagen 17: Presencia de Fisuras en el cerco perimétrico.
