DETERMINACIÓN Y EVALUACIÓN DE PATOLOGÍAS
EN EL EDIFICIO APORTICADO DE CUATRO NIVELES
DEL DISTRITO DE LA UNIÓN, PROVINCIA DE PIURA,
DEPARTAMENTO DE PIURA AGOSTO 2018

TESIS PARA OPTAR EL TÍTULO PROFESIONAL DE:
INGENIERO CIVIL

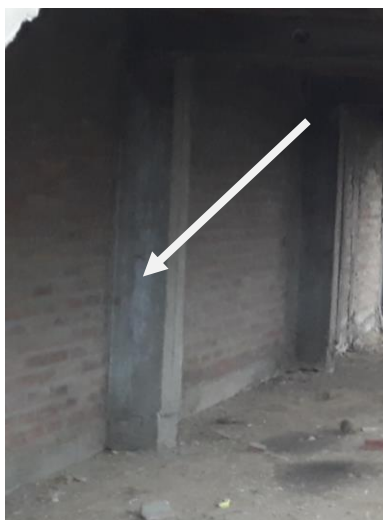
Las eflorescencias (esos que algunos llaman salitre), esas feas machas que aparecen en paredes debido al efecto de la humedad, es consecuencia de que o bien el material, el mortero o el agua con la que se ha elaborado el preparado, contenía una determinada cantidad de sales de algún tipo, que al disolverse con el agua, al evaporarse finalmente el agua, quedan estas sales que son las que dan esas manchas, generalmente de color blanco o amarillento. Eso no significa que el material sea de mala calidad, sino que ha sido causa de sus componentes químicos que tenían una cantidad demasiado alta de sales que han causado esa cosa.

Figura 04. Imagen de Eflorescencia
Fuente: Elaboración Propia (2018)

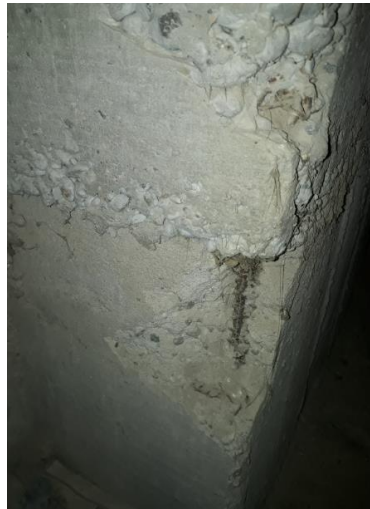
Reacción de la superficie de un metal con el oxígeno del aire o del agua produciendo una capa superficial de óxido metálico (vuelta al estado natural más estable de los metales no preciosos), sin capacidad portante, que puede derivar en una pérdida de capacidad resistente del elemento al verse reducida su sección.

Figura 05. Imagen de oxidación
Fuente: Elaboración Propia (2018)

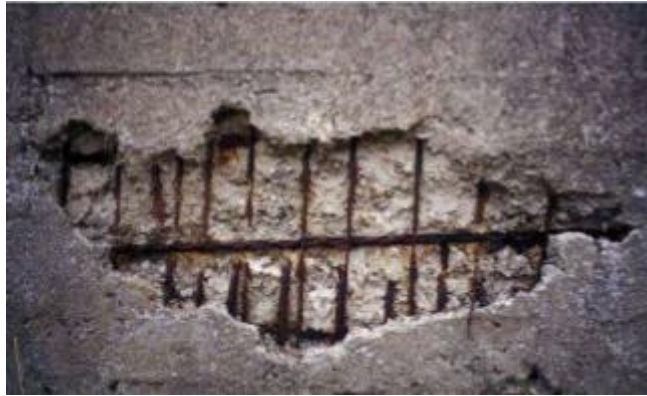
La corrosión de los aceros de refuerzo se produce cuando el concreto de recubrimiento es muy delgado o tiene cangrejas y fisuras por donde entra la humedad.

Figura 6. Imagen de corrosión
Fuente: Elaboración Propia (2018)

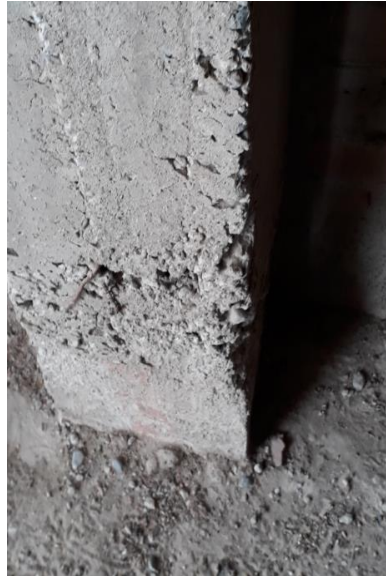
Normalmente aparece como consecuencia de lesiones previas (humedades, deformaciones, grietas, etc.) y podría distinguirse una amplia sub tipología en función de la causa original, aunque, en el fondo, está basada siempre en una falta de adherencia entre soporte y acabado.

Figura 7. Imagen de desintegración
Fuente: Elaboración Propia (2018)

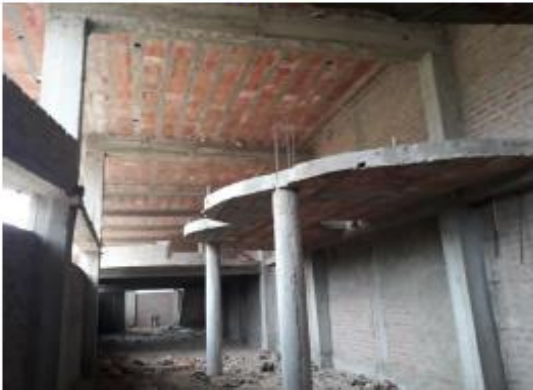
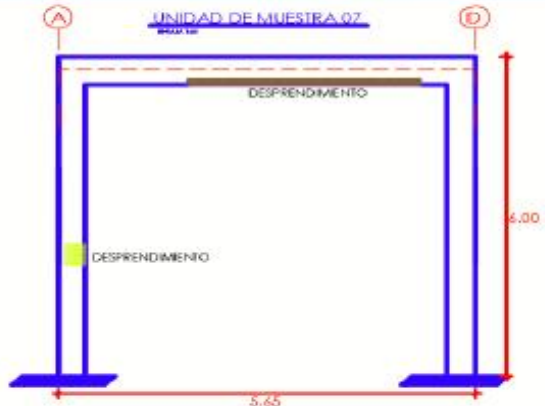
Tabla 8: Ficha de Inspección UM-07

ELEMENTOS	ÁREA (m²)	PATOLOGÍA	ÁREA CON PATOLOGÍA (m²)	% CON PATOLOGÍA	ÁREA SIN PATOLOGÍA (m²)	% SIN PATOLOGÍA	ELEMENTOS	ÁREA (m²)	PATOLOGÍA	ÁREA CON PATOLOGÍA (m²)	% CON PATOLOGÍA	ÁREA SIN PATOLOGÍA (m²)	% SIN PATOLOGÍA
COLUMNA	13.75	Corrosión	0.00	0.00%	12.75	92.73%	VIGA	5.09	Corrosión	0.00	0.00%	4.14	81.34%
		Fisuras	0.00	0.00%					Fisuras	0.00	0.00%		
		Desprendimiento	0.10	0.73%					Desprendimiento	0.60	11.79%		
		Desintegración	0.00	0.00%					Desintegración	0.00	0.00%		
		Eflorescencia	0.00	0.00%					Eflorescencia	0.00	0.00%		
		Segregación	0.00	0.00%					Segregación	0.00	0.00%

Suciedad	0.90	6.55%					Suciedad	0.35	6.88%		
		Erosión	0.00	0.00%					Erosión	0.00	0.00%		
TOTAL DE ÁREA AFECTADA			1.00	7.27%	TOTAL DE ÁREA AFECTADA			0.95	18.66%				
NIVEL DE SEVERIDAD DE LA COLUMNA			MODERADO				NIVEL DE SEVERIDAD DE LA VIGA			LEVE			
ÁREA DE MUESTRA AFECTADA EN (M2) Y %					1.95	10.35%	ÁREA DE MUESTRA NO AFECTADA EN (M2) Y %					16.89	89.65%

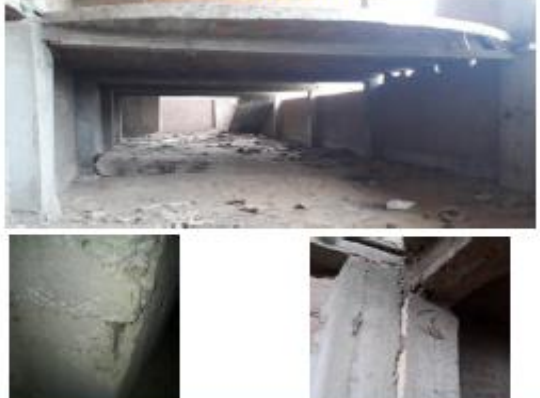
Tabla 9: Ficha de Inspección UM-08

<p>PLANO DE PATOLOGIA</p> <p>UNIDAD DE MUESTRA 08</p> <p>6.15</p> <p>6.00</p> <p>DESPRENDIMIENTO</p> <p>CORROSION DESPRENDIMIENTO SEGREGACION</p>				108.90

ELEMENTOS	ÁREA (m²)	PATOLOGÍA	ÁREA CON PATOLOGIA (m²)	% CON PATOLOGIA	ÁREA SIN PATOLOGIA (m²)	% SIN PATOLOGIA	ELEMENTOS	ÁREA (m²)	PATOLOGÍA	ÁREA CON PATOLOGIA (m²)	% CON PATOLOGIA	ÁREA SIN PATOLOGIA (m²)	% SIN PATOLOGIA		
COLUMNA	18.7	Corrosion	0.09	0.48%	17.29	92.46%	VIGA	5.54	Corrosion	0.06	1.08%	4.86	87.73%		
		Fisuras	0.00	0.00%					Fisuras	0.00	0.00%				
		Desprendimiento	0.24	1.28%					Desprendimiento	0.10	1.81%				
		Desintegración	0.00	0.00%					Desintegración	0.00	0.00%				
		Eflorescencia	0.00	0.00%					Eflorescencia	0.00	0.00%				
		Segregacion	0.48	2.57%					Segregacion	0.12	2.17%

Suciedad	0.60	3.21%					Suciedad	0.40	7.22%				
		Erosion	0.00	0.00%					Erosion	0.00	0.00%				
TOTAL DE ÁREA AFECTADA			1.41	7.54%	TOTAL DE ÁREA AFECTADA			0.68	12.27%						
NIVEL DE SEVERIDAD DE LA COLUMNA			MODERADO			NIVEL DE SEVERIDAD DE LA VIGA			MODERADO						
ÁREA DE MUESTRA AFECTADA EN (M2) Y %						2.09	8.62%	ÁREA DE MUESTRA NO AFECTADA EN (M2) Y %						22.15	91.38%

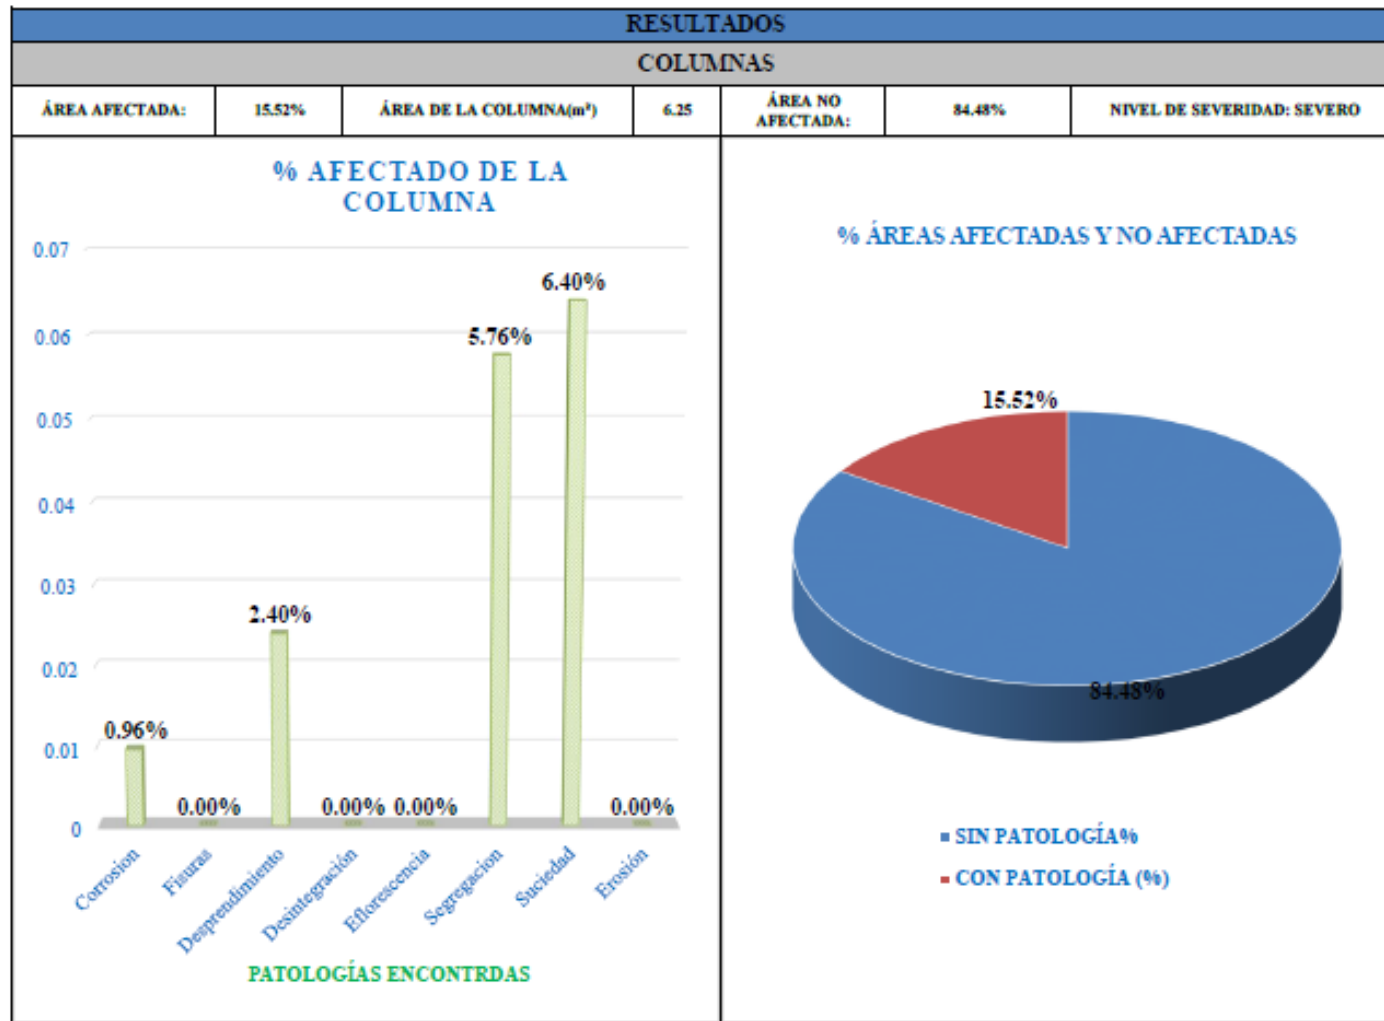
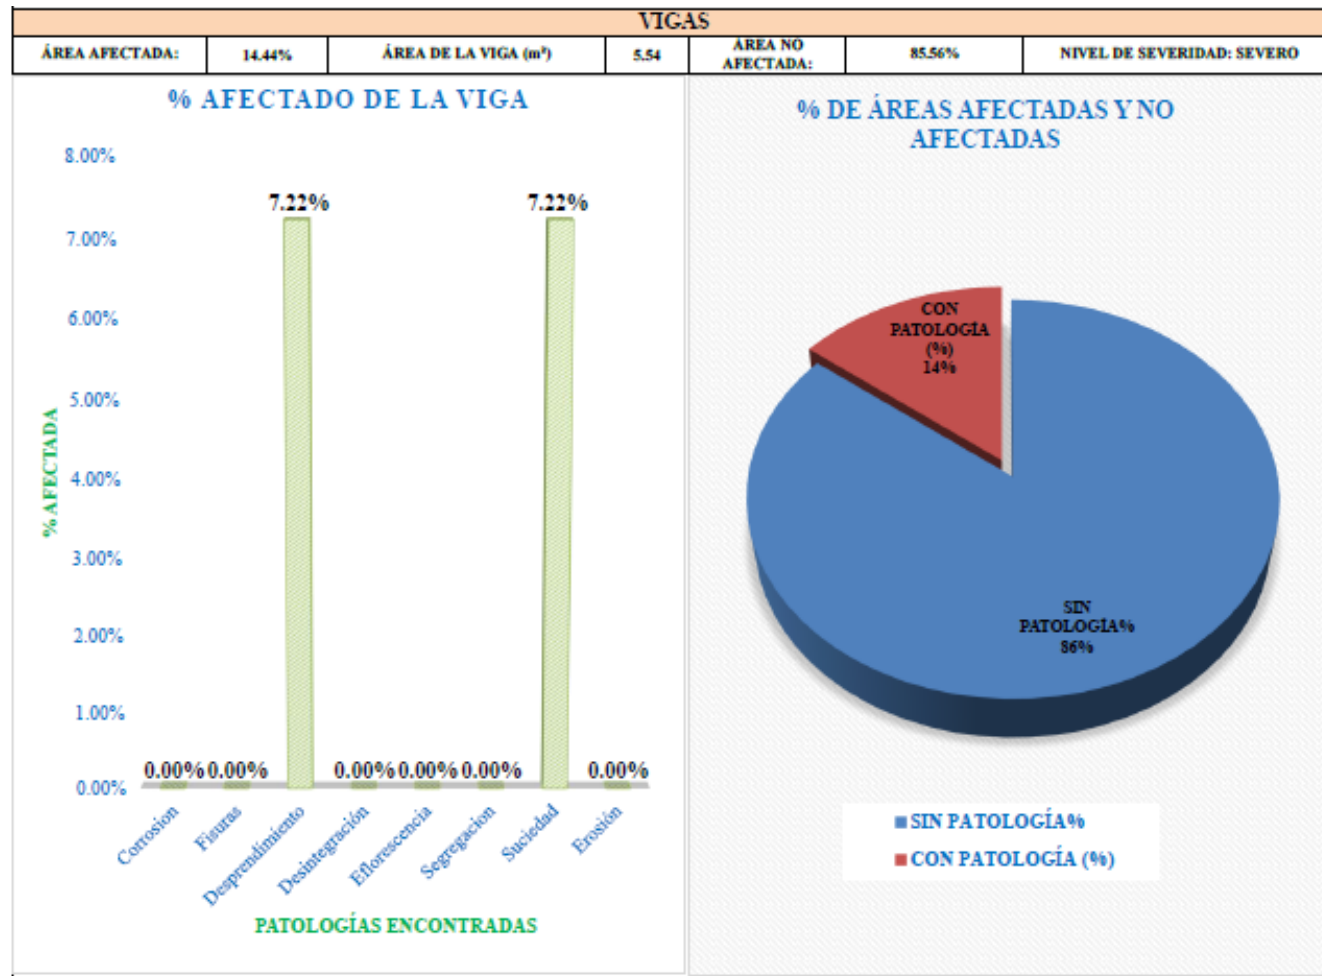
Tabla 10: Ficha de Inspección UM-09

4. DESINTEGRACIÓN	8. EROSIÓN	ÁREA DE UM-09 (m²)		11.79									
PLANO EN ELEVACIÓN CON ÁREAS DE PATOLOGÍAS													
FOTOGRAFÍA						PLANO DE PATOLOGÍA							
ELEMENTOS	ÁREA (m²)	PATOLOGÍA	ÁREA CON PATOLOGÍA (m²)	% CON PATOLOGÍA	ÁREA SIN PATOLOGÍA (m²)	% SIN PATOLOGÍA	ELEMENTOS	ÁREA (m²)	PATOLOGÍA	ÁREA CON PATOLOGÍA (m²)	% CON PATOLOGÍA	ÁREA SIN PATOLOGÍA (m²)	% SIN PATOLOGÍA
COLUMNA	6.25	Corrosion	0.06	0.96%	5.28	84.48%	VIGA	5.54	Corrosion	0.00	0.00%	4.74	85.56%
		Fisuras	0.00	0.00%					Fisuras	0.00	0.00%		
		Desprendimiento	0.15	2.40%					Desprendimiento	0.40	7.22%		
		Desintegración	0.00	0.00%					Desintegración	0.00	0.00%		
		Eflorescencia	0.00	0.00%					Eflorescencia	0.00	0.00%		
		Segregación	0.36	5.76%					Segregación	0.00	0.00%		
		Suciedad	0.40	6.40%					Suciedad	0.40	7.22%		
		Erosión	0.00	0.00%					Erosión	0.00	0.00%		
TOTAL DE ÁREA AFECTADA			0.97	15.52%	TOTAL DE ÁREA AFECTADA			0.80	14.44%

NIVEL DE SEVERIDAD DE LA COLUMNA			LEVE			NIVEL DE SEVERIDAD DE LA VIGA			LEVE				
ÁREA DE MUESTRA AFECTADA EN (M2) Y %			1.77	15.01%	ÁREA DE MUESTRA NO AFECTADA EN (M2) Y %			10.02	84.99%

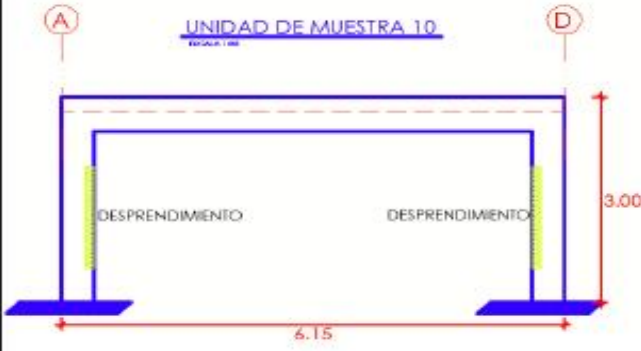
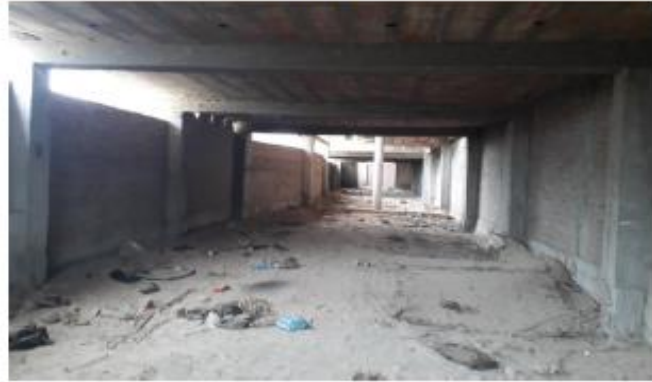
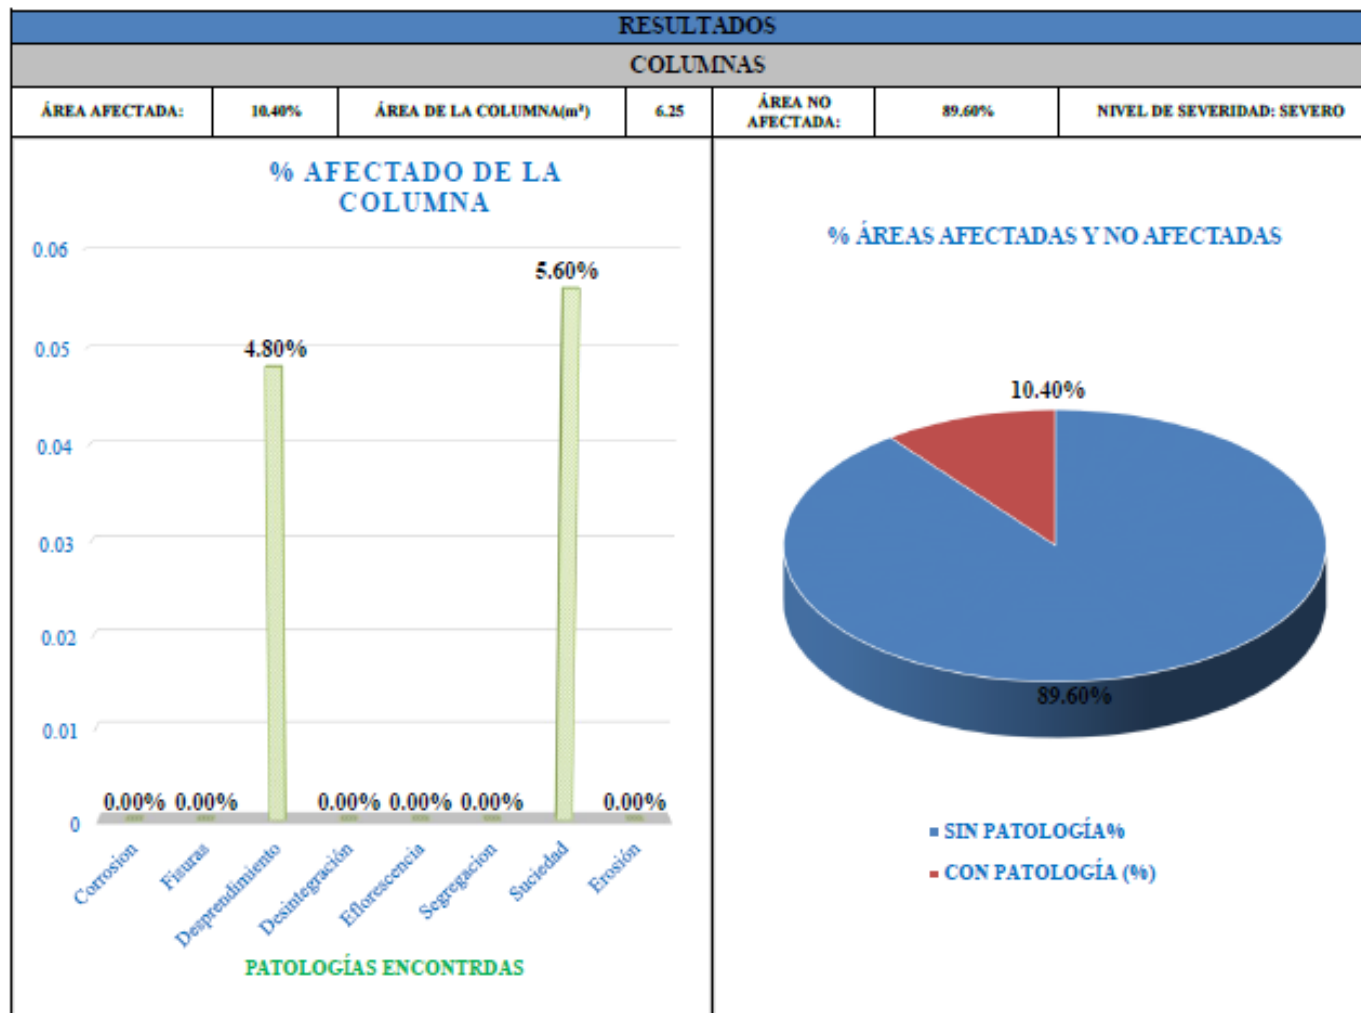
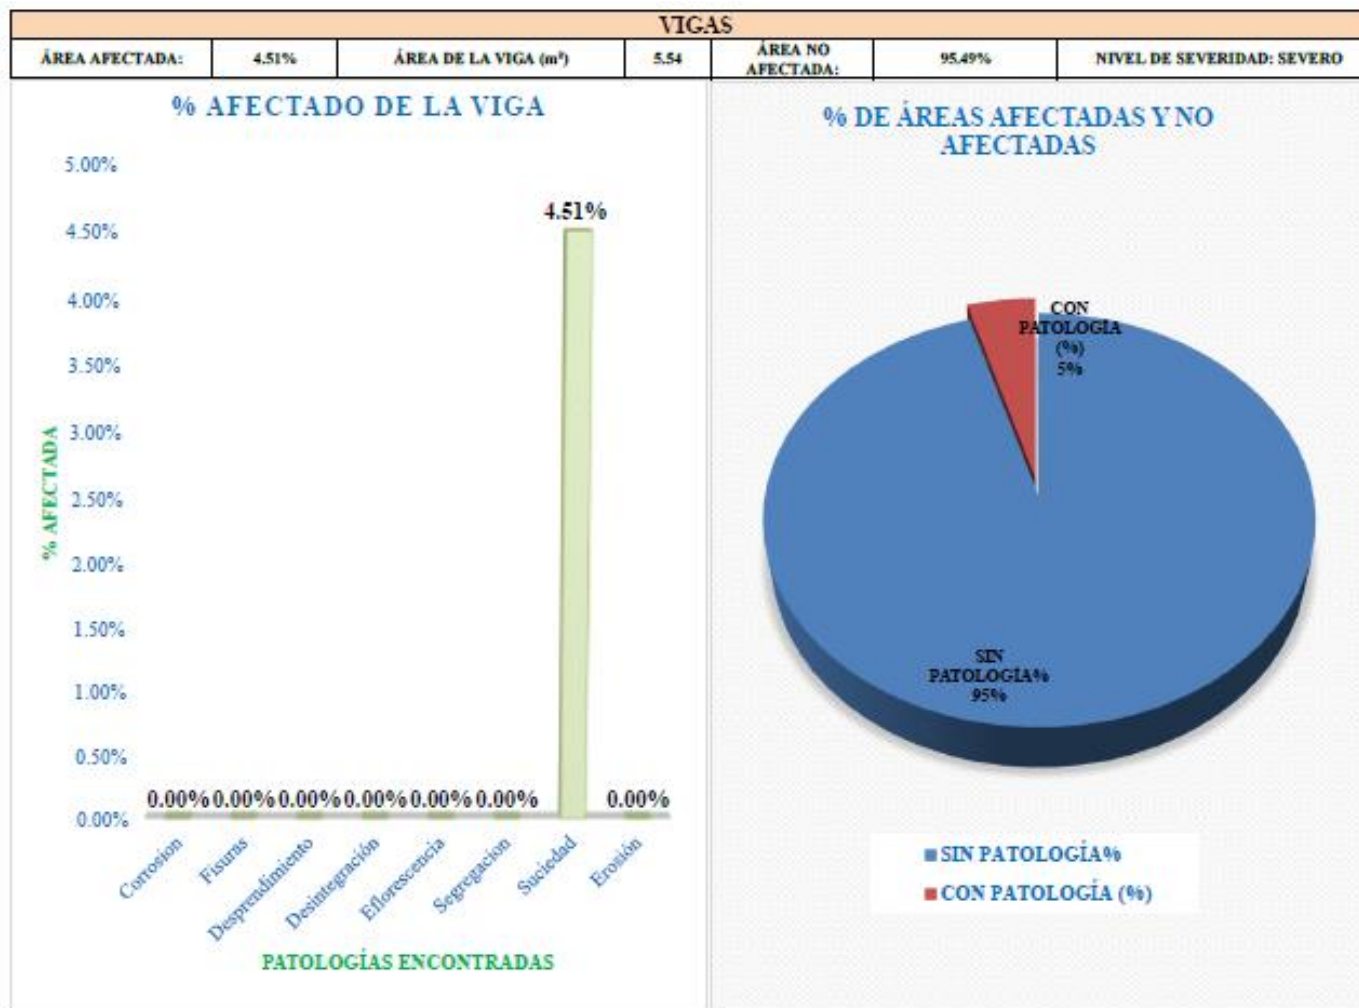
Tabla 11: Ficha de Inspección UM-10

ELEMENTOS	ÁREA (m²)	PATOLOGÍA	ÁREA CON PATOLOGÍA (m²)	% CON PATOLOGÍA	ÁREA SIN PATOLOGÍA (m²)	% SIN PATOLOGÍA	ELEMENTOS	ÁREA (m²)	PATOLOGÍA	ÁREA CON PATOLOGÍA (m²)	% CON PATOLOGÍA	ÁREA SIN PATOLOGÍA (m²)	% SIN PATOLOGÍA
COLUMNA	6.25	Corrosión	0.00	0.00%	5.60	89.60%	VIGA	5.54	Corrosión	0.00	0.00%	5.29	95.49%
		Fisuras	0.00	0.00%					Fisuras	0.00	0.00%		
		Desprendimiento	0.30	4.80%					Desprendimiento	0.00	0.00%		
		Desintegración	0.00	0.00%					Desintegración	0.00	0.00%		
		Eflorescencia	0.00	0.00%					Eflorescencia	0.00	0.00%		
		Segregación	0.00	0.00%					Segregación	0.00	0.00%		
		Suciedad	0.35	5.60%					Suciedad	0.25	4.51%		
		Erosión	0.00	0.00%					Erosión	0.00	0.00%		
TOTAL DE ÁREA AFECTADA			0.65	10.40%	TOTAL DE ÁREA AFECTADA			0.25	4.51%

NIVEL DE SEVERIDAD DE LA COLUMNA			LEVE			NIVEL DE SEVERIDAD DE LA VIGA			LEVE				
ÁREA DE MUESTRA AFECTADA EN (M2) Y %					0.90	7.63%	ÁREA DE MUESTRA NO AFECTADA EN (M2) Y %					10.89	92.37%

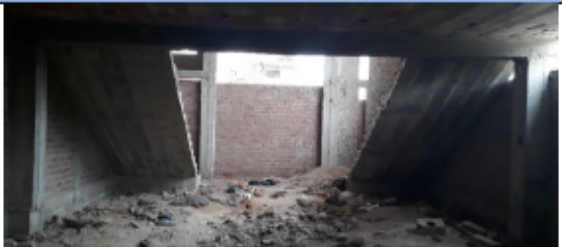
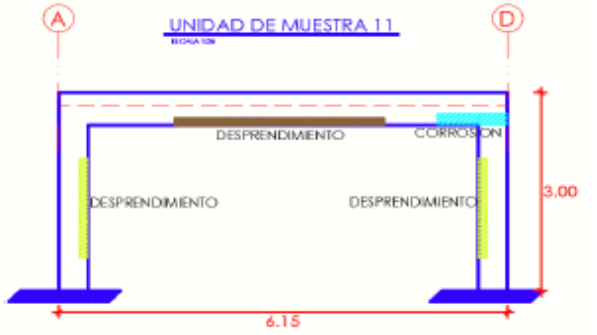
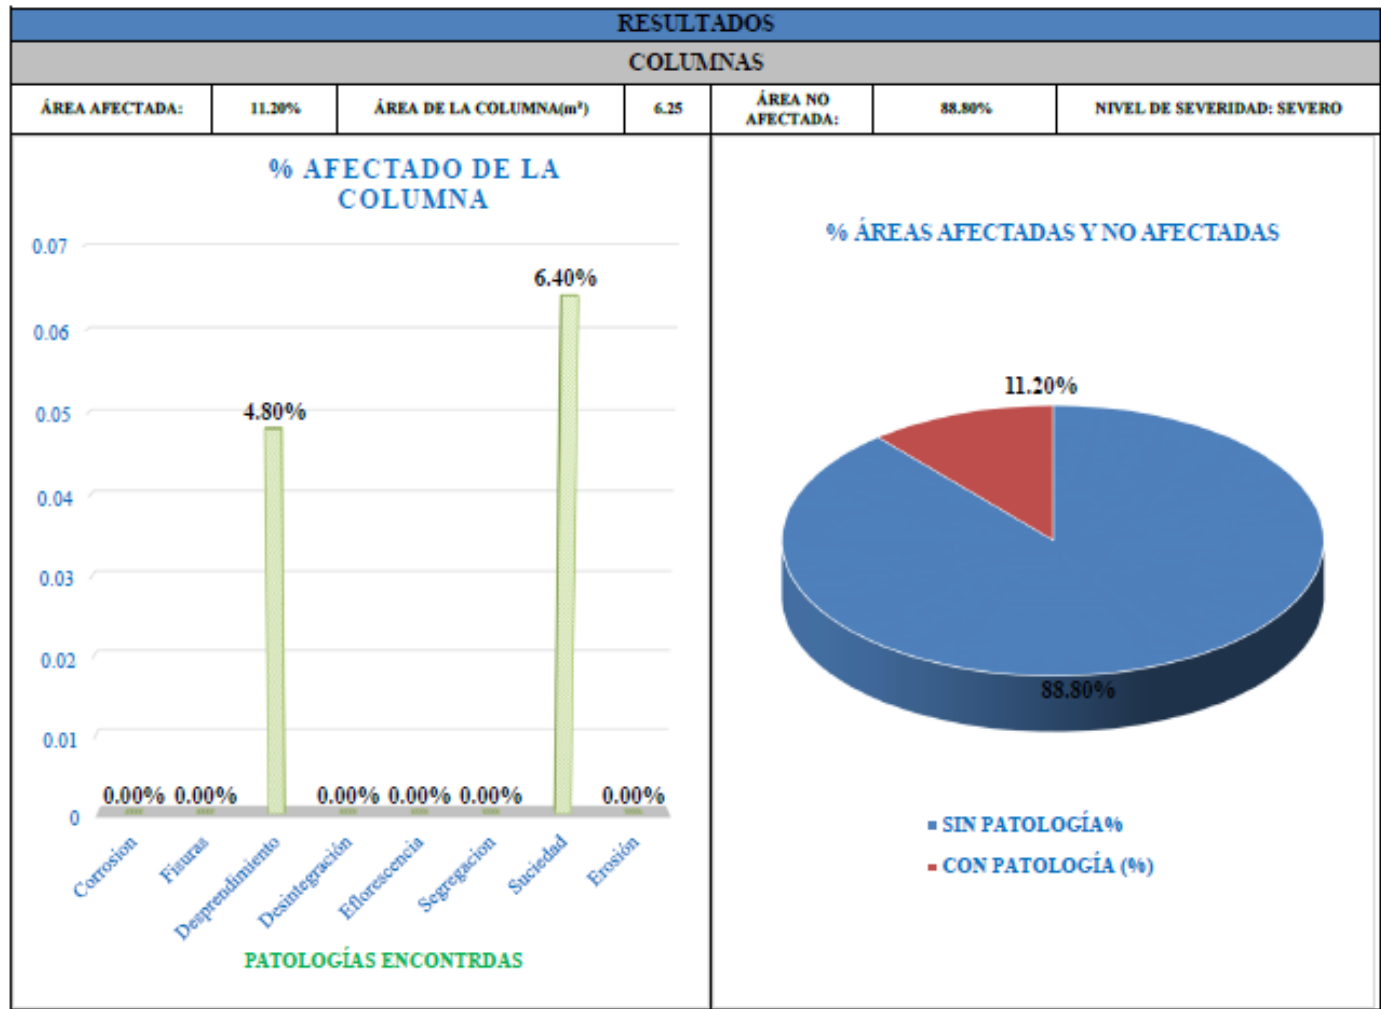
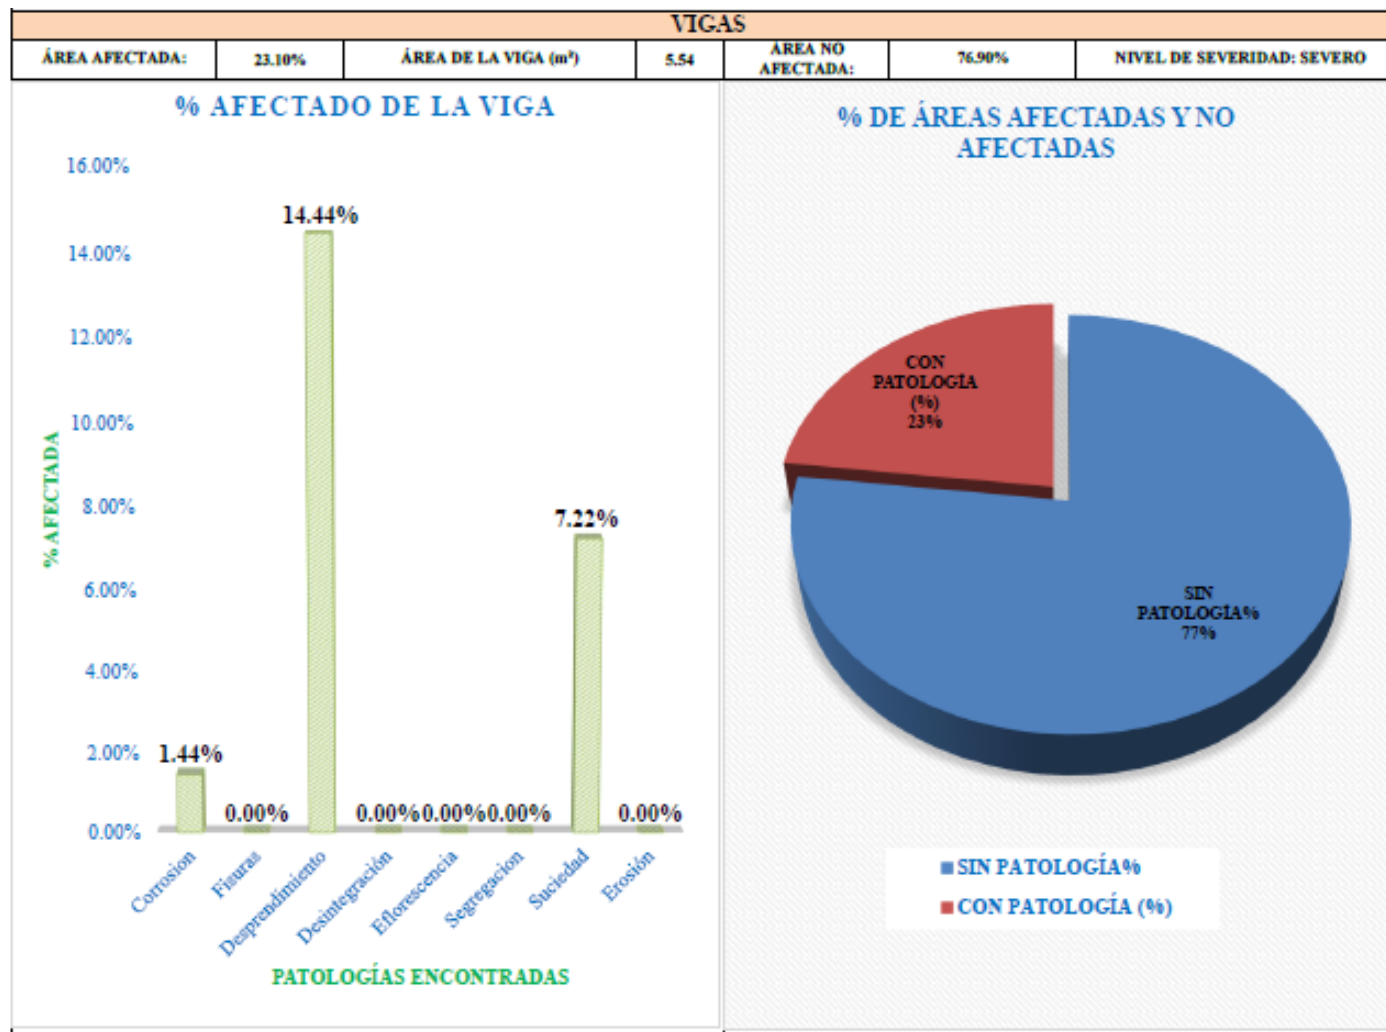
Tabla 12: Ficha de Inspección UM-11

ELEMENTOS	ÁREA (m²)	PATOLOGÍA	ÁREA CON PATOLOGÍA (m²)	% CON PATOLOGÍA	ÁREA SIN PATOLOGÍA (m²)	% SIN PATOLOGÍA	
COLUMNA	6.25	Corrosión	0.00	0.00%	5.55	88.80%	
		Fisuras	0.00	0.00%			
		Desprendimiento	0.30	4.80%			
		Desintegración	0.00	0.00%			
		Eflorescencia	0.00	0.00%			
		Segregación	0.00	0.00%			
		Suciedad	0.40	6.40%			
		Erosión	0.00	0.00%			
TOTAL DE ÁREA AFECTADA			0.70	11.20%			
NIVEL DE SEVERIDAD DE LA COLUMNA			LEVE				
ÁREA DE MUESTRA AFECTADA EN (M2) Y %			1.98	16.79%	ÁREA DE MUESTRA NO AFECTADA EN (M2) Y %		
VIGA	5.54	Corrosión	0.08	1.44%	4.26	76.90%	
		Fisuras	0.00	0.00%			
		Desprendimiento	0.80	14.44%

Desintegración	0.00	0.00%			
		Eflorescencia	0.00	0.00%			
		Segregación	0.00	0.00%			
		Suciedad	0.40	7.22%			
		Erosión	0.00	0.00%			
TOTAL DE ÁREA AFECTADA			1.28	23.10%			
NIVEL DE SEVERIDAD DE LA VIGA			LEVE				
ÁREA DE MUESTRA AFECTADA EN (M2) Y %			9.81	83.21%	ÁREA DE MUESTRA NO AFECTADA EN (M2) Y %

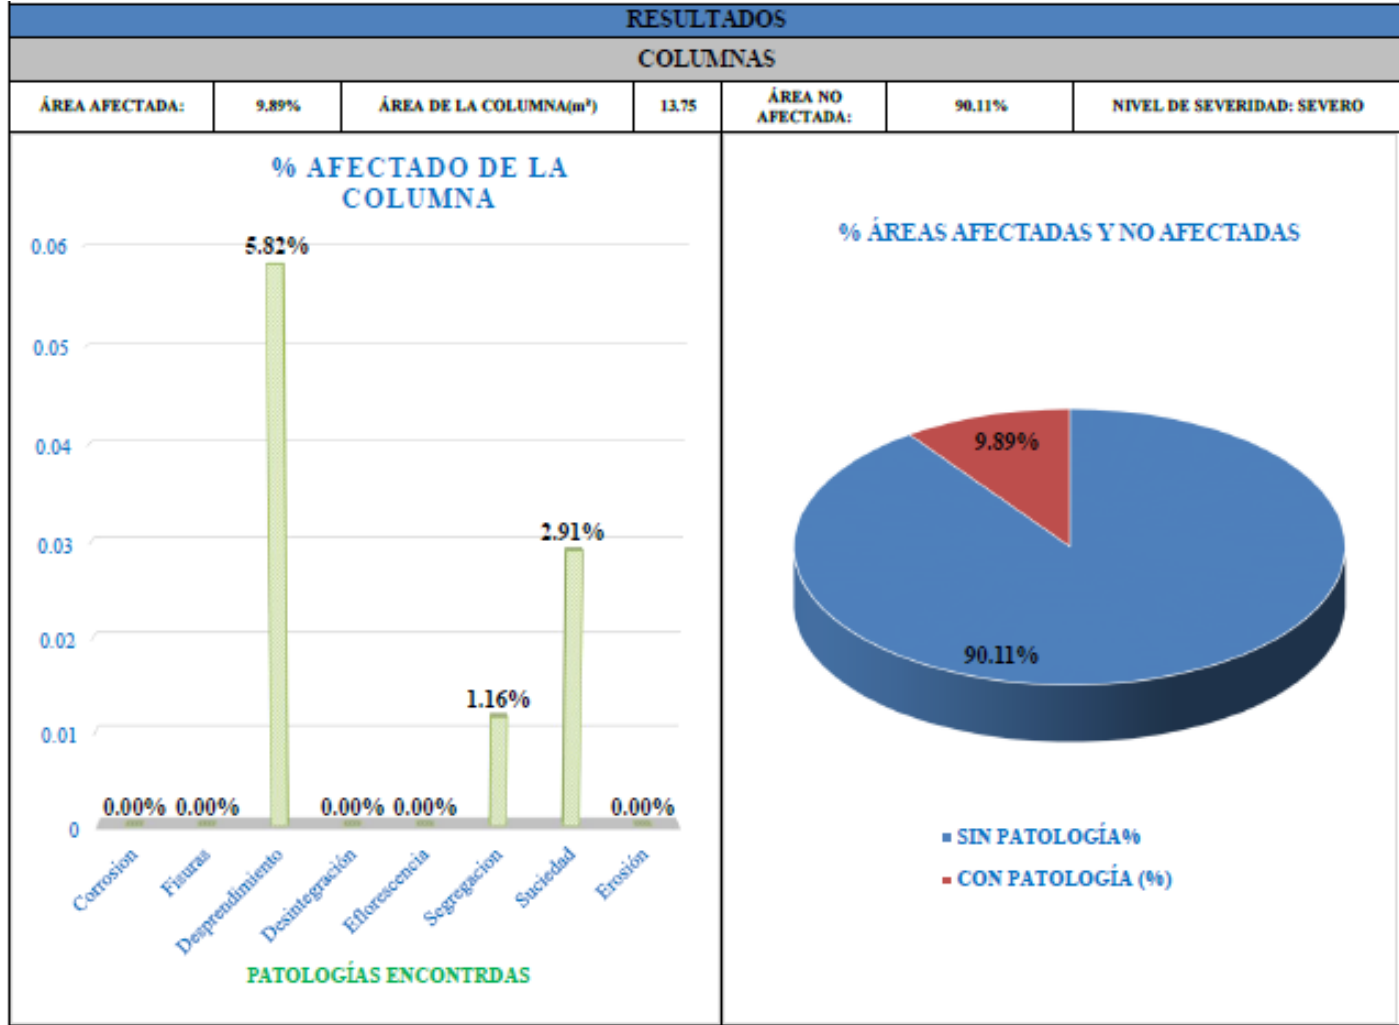
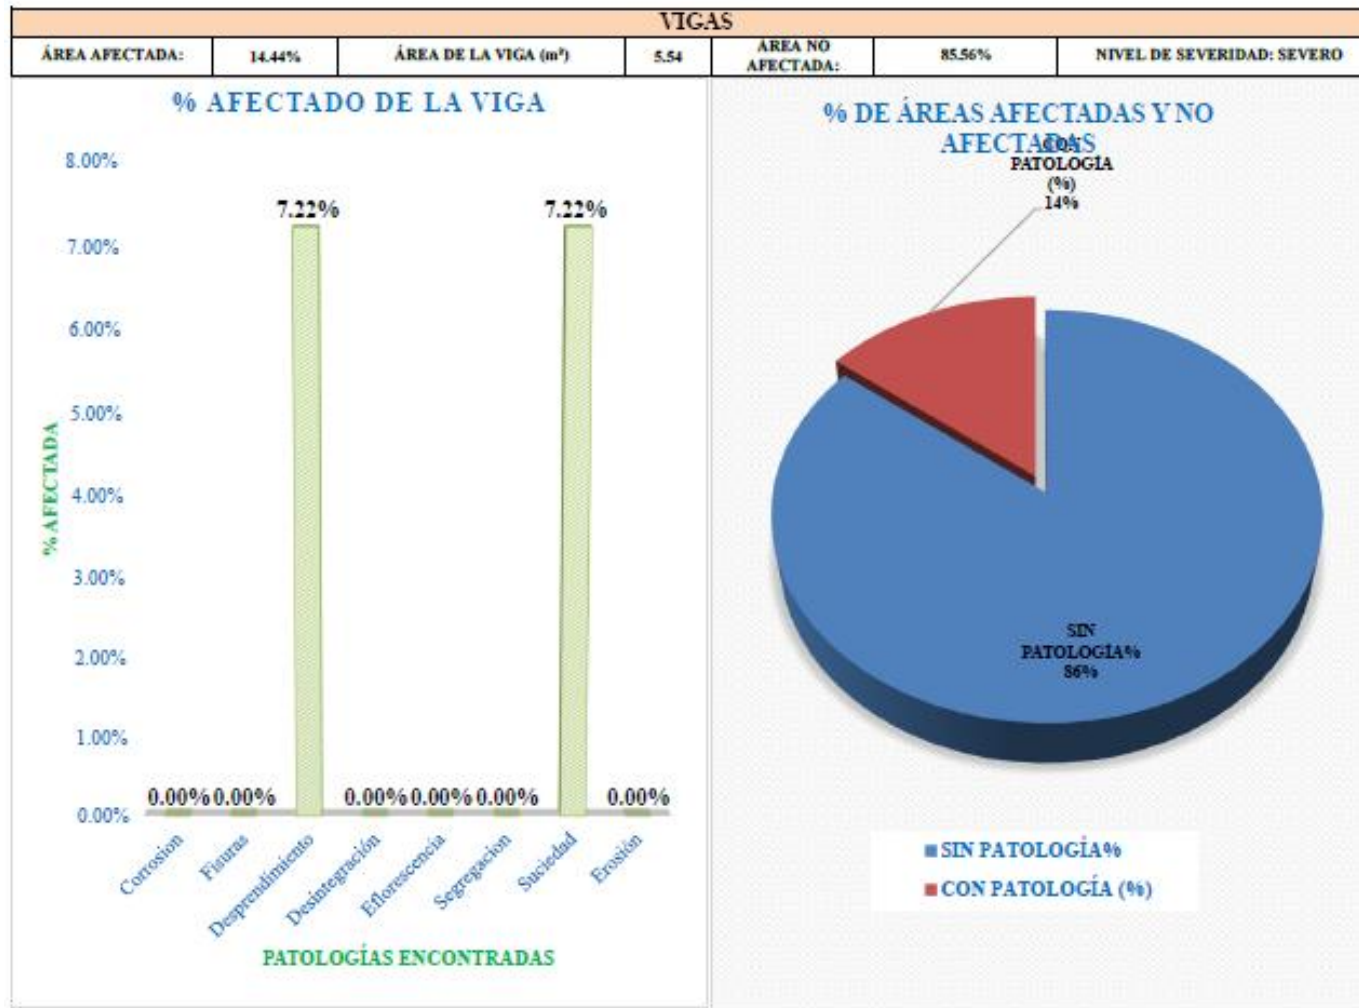
Tabla 13: Ficha de Inspección UM-12

4. DESINTEGRACIÓN	8. EROSIÓN	ÁREA DE UM- 12 (m²)		19.29									
PLANO EN ELEVACIÓN CON ÁREAS DE PATOLOGÍAS													
FOTOGRAFÍA					PLANO DE PATOLOGÍA								
ELEMENTOS	ÁREA (m²)	PATOLOGÍA	ÁREA CON PATOLOGÍA (m²)	% CON PATOLOGÍA	ÁREA SIN PATOLOGÍA (m²)	% SIN PATOLOGÍA	ELEMENTOS	ÁREA (m²)	PATOLOGÍA	ÁREA CON PATOLOGÍA (m²)	% CON PATOLOGÍA	ÁREA SIN PATOLOGÍA (m²)	% SIN PATOLOGÍA
COLUMNA	13.75	Corrosión	0.00	0.00%	12.39	90.11%	VIGA	5.54	Corrosión	0.00	0.00%	4.74	85.56%
		Fisuras	0.00	0.00%									
		Desprendimiento	0.80	5.82%									
		Desintegración	0.00	0.00%									
		Eflorescencia	0.00	0.00%									
		Segregación	0.16	1.16%									
		Suciedad	0.40	2.91%									
		Erosión	0.00	0.00%									
TOTAL DE ÁREA AFECTADA			1.36	9.89%	TOTAL DE ÁREA AFECTADA			0.80	14.44%				
NIVEL DE SEVERIDAD DE LA COLUMNA					NIVEL DE SEVERIDAD DE LA VIGA								
LEVE					LEVE								
ÁREA DE MUESTRA AFECTADA EN (M2) Y %					ÁREA DE MUESTRA NO AFECTADA EN (M2) Y %

2.16 11.20%					17.13 88.80%

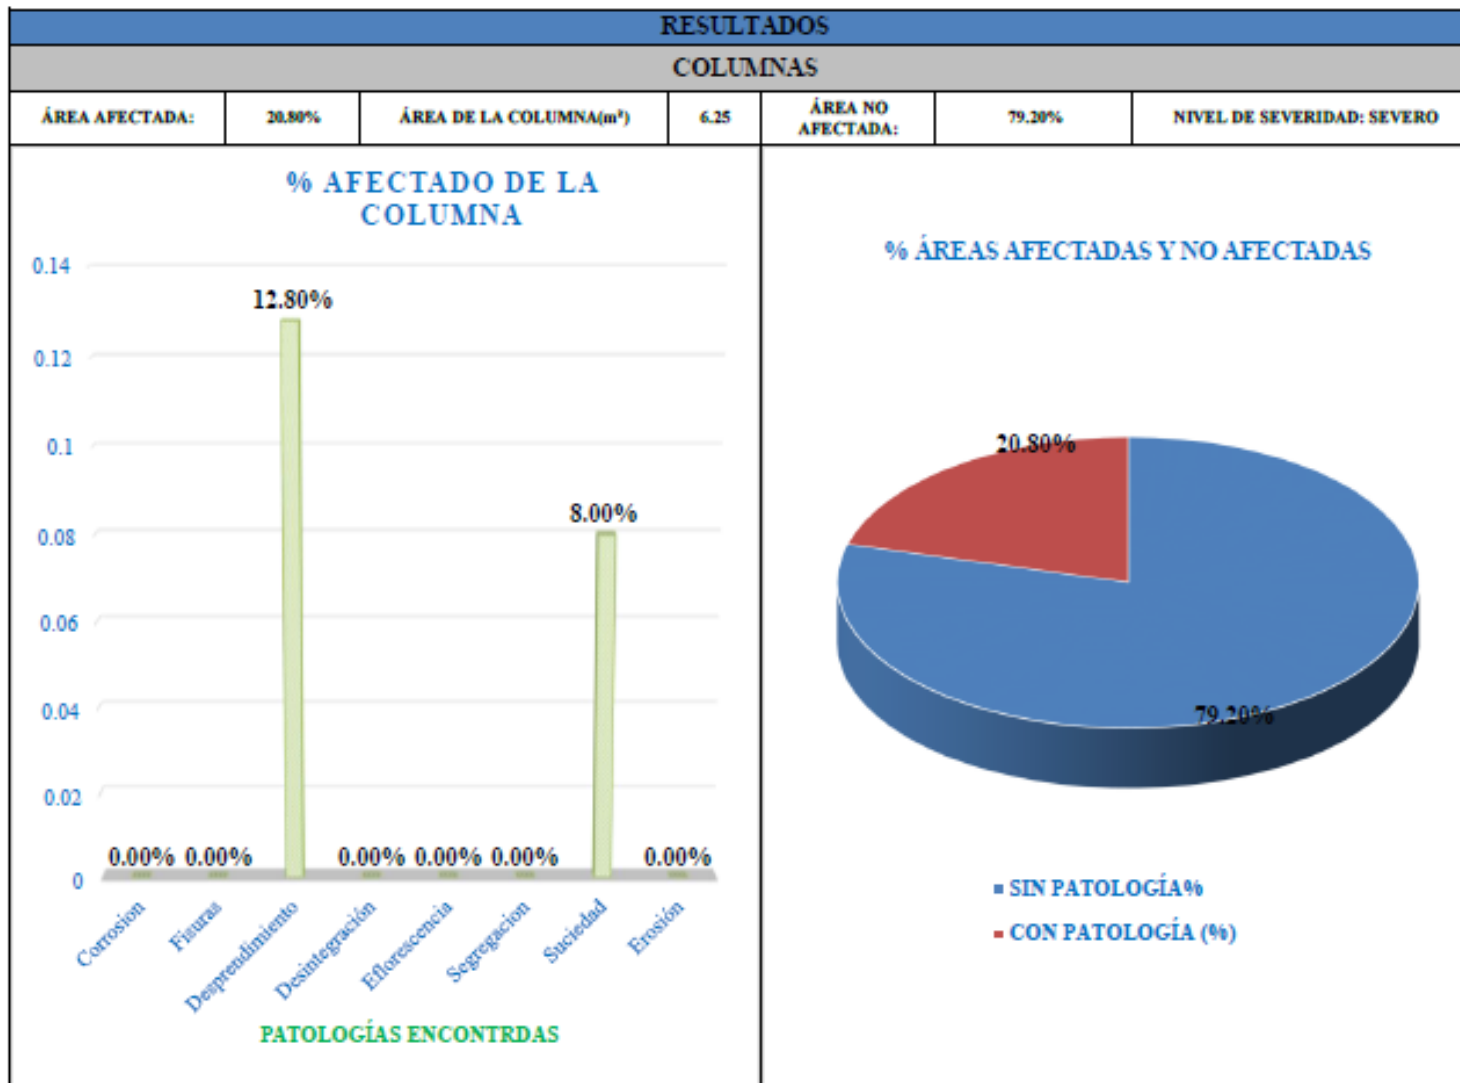
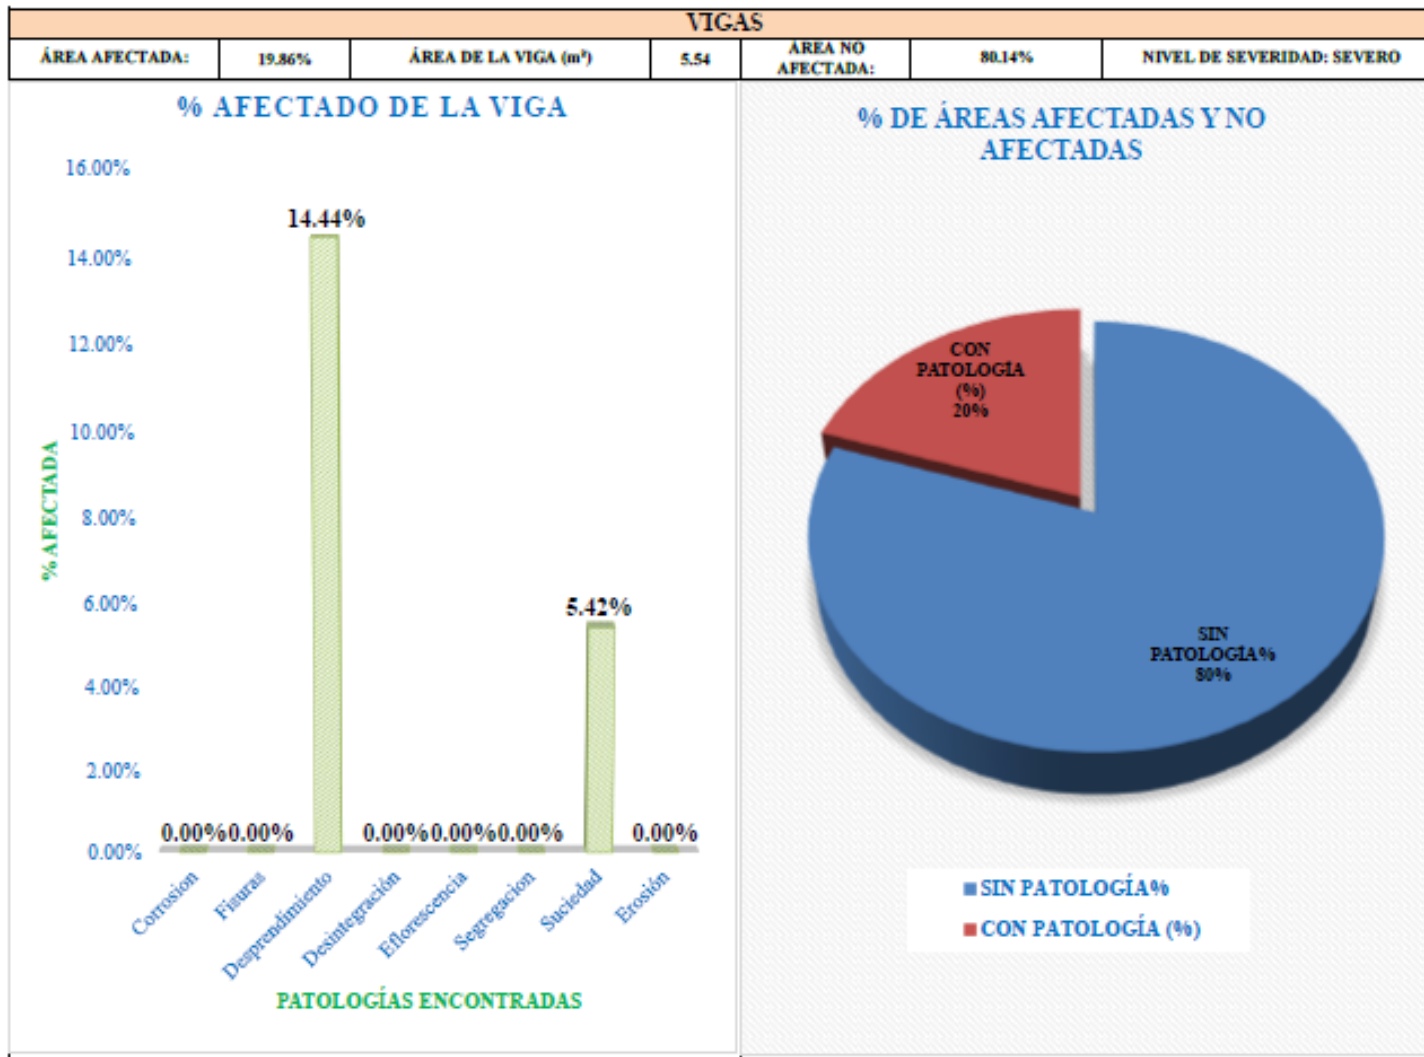
Tabla 15: Ficha de Inspección UM-13

4. DESINTEGRACIÓN	8. EROSIÓN	ÁREA DE U.M.-13 (m²)		11.79									
PLANO EN ELEVACIÓN CON ÁREAS DE PATOLOGÍAS													
FOTOGRAFÍA							PLANO DE PATOLOGÍA						
ELEMENTOS	ÁREA (m²)	PATOLOGÍA	ÁREA CON PATOLOGÍA (m²)	% CON PATOLOGÍA	ÁREA SIN PATOLOGÍA (m²)	% SIN PATOLOGÍA	ELEMENTOS	ÁREA (m²)	PATOLOGÍA	ÁREA CON PATOLOGÍA (m²)	% CON PATOLOGÍA	ÁREA SIN PATOLOGÍA (m²)	% SIN PATOLOGÍA
COLUMNA	6.25	Corrosión	0.00	0.00%	4.95	79.20%	VIGA	5.54	Corrosión	0.00	0.00%	4.44	80.14%
		Fisuras	0.00	0.00%					Fisuras	0.00	0.00%		
		Desprendimiento	0.80	12.80%					Desprendimiento	0.80	14.44%		
		Desintegración	0.00	0.00%					Desintegración	0.00	0.00%		
		Eflorescencia	0.00	0.00%					Eflorescencia	0.00	0.00%		
		Segregación	0.00	0.00%					Segregación	0.00	0.00%		
		Suciedad	0.50	8.00%					Suciedad	0.30	5.42%		
		Erosión	0.00	0.00%					Erosión	0.00	0.00%		
TOTAL DE ÁREA AFECTADA			1.30	20.80%	TOTAL DE ÁREA AFECTADA			1.10	19.86%

NIVEL DE SEVERIDAD DE LA COLUMNA			LEVE				NIVEL DE SEVERIDAD DE LA VIGA			LEVE			
ÁREA DE MUESTRA AFECTADA EN (M2) Y %					2.40	20.36%	ÁREA DE MUESTRA NO AFECTADA EN (M2) Y %					9.39	79.64%

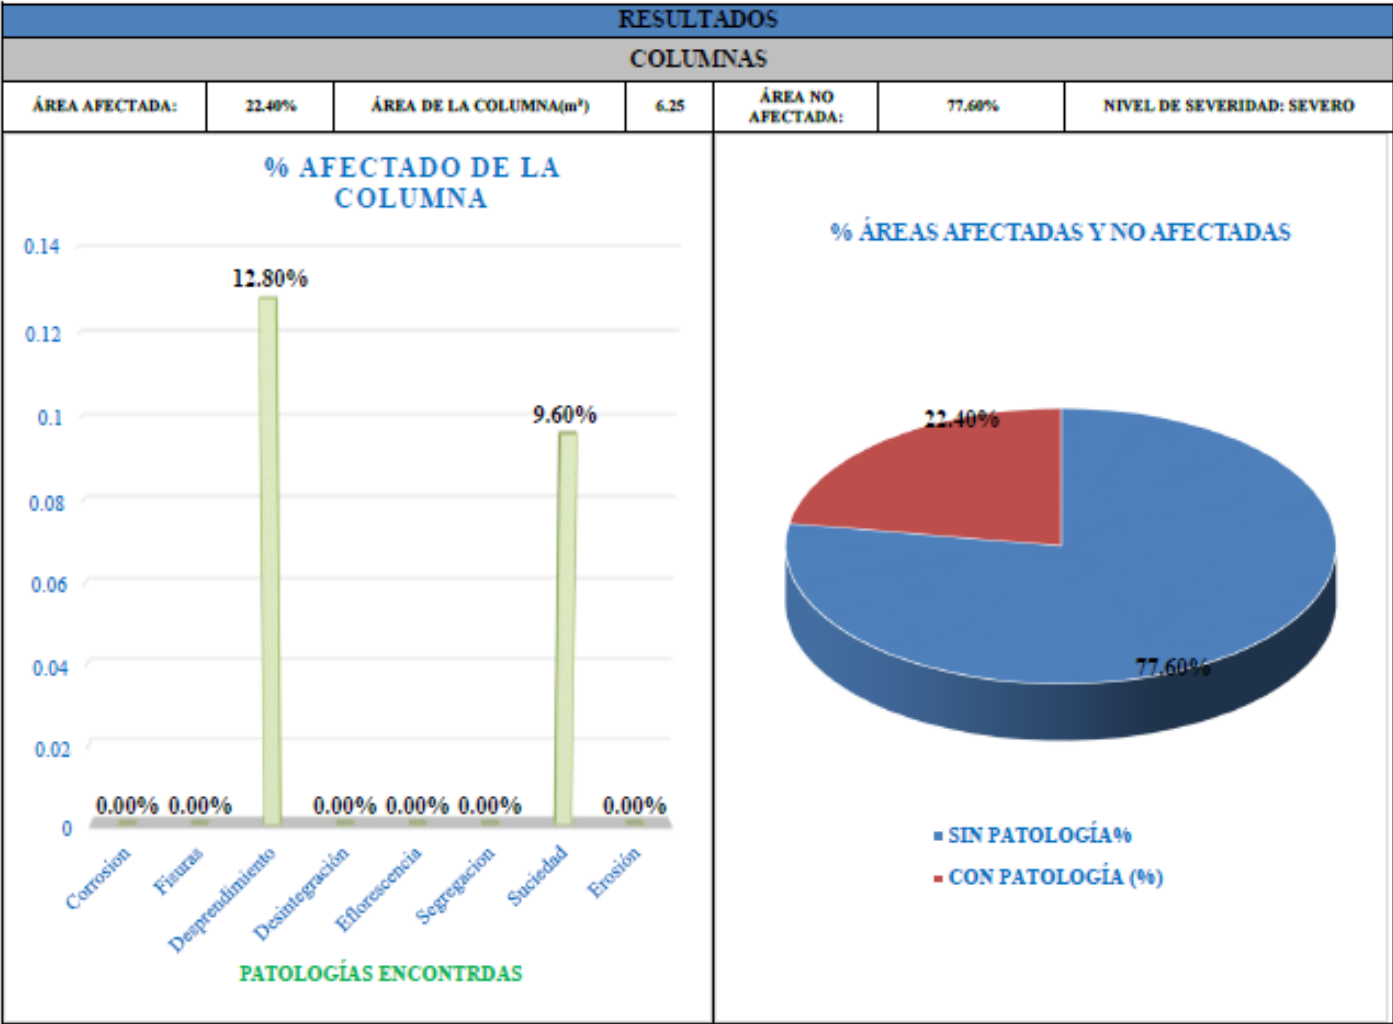
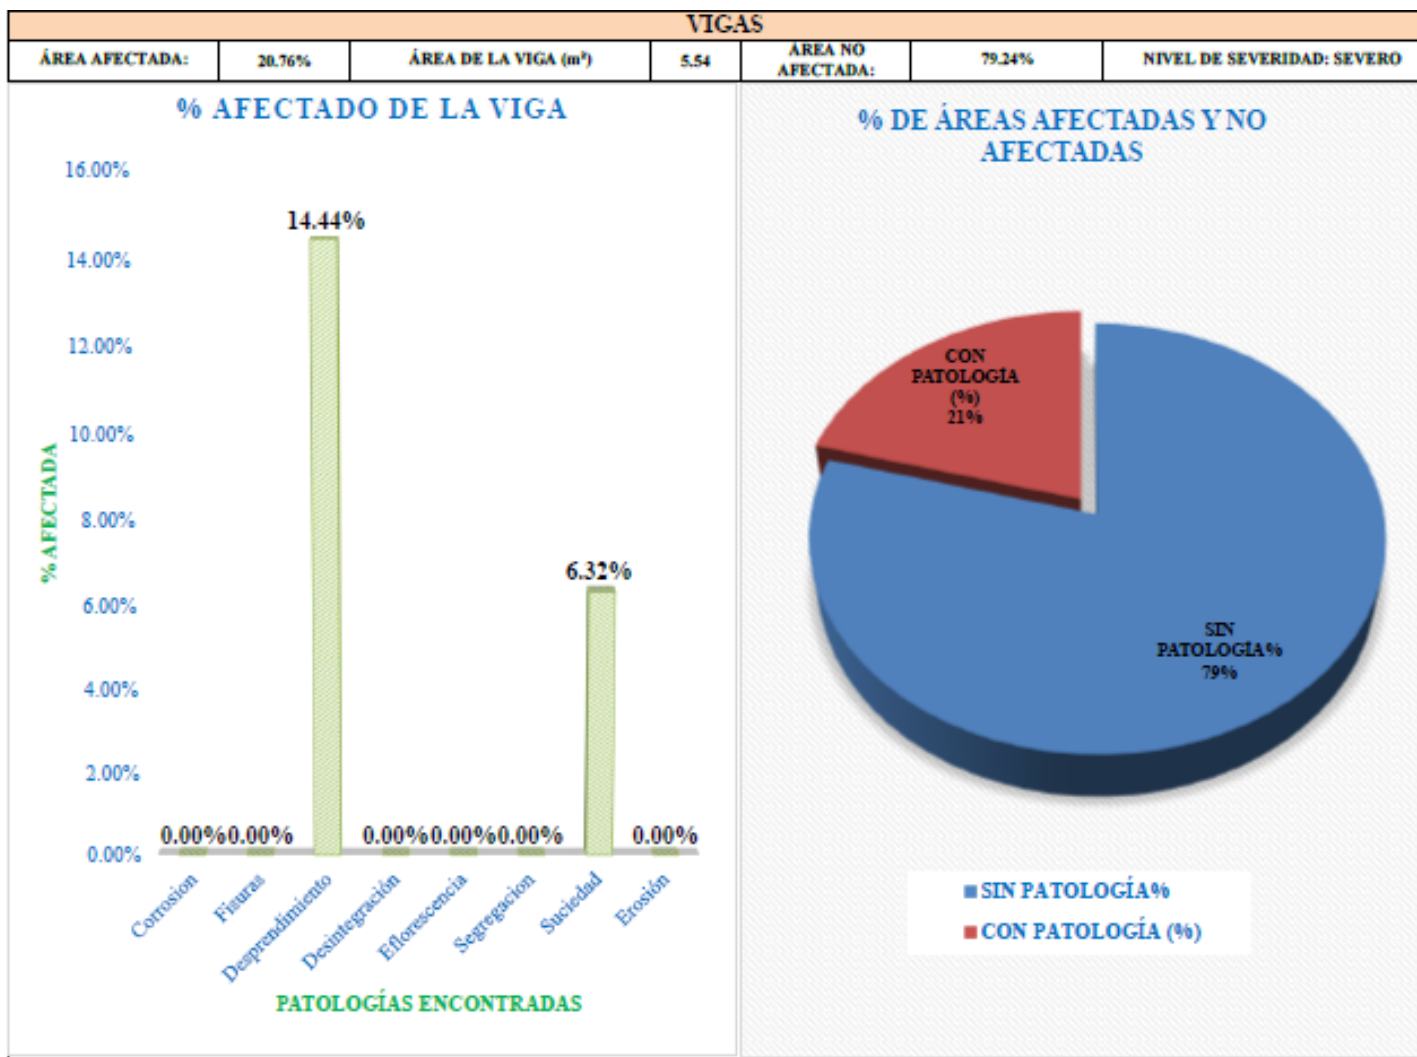
Tabla 16: Ficha de Inspección UM-14

4. DESINTEGRACIÓN	8. EROSIÓN	ÁREA DE UM-14 (m²)		11.79													
				ANTIGÜEDAD: 5 AÑOS													
PLANO EN ELEVACIÓN CON ÁREAS DE PATOLOGÍAS																	
FOTOGRAFÍA					PLANO DE PATOLOGÍA												
					<p>UNIDAD DE MUESTRA 14</p> <p>6.15</p> <p>3.00</p> <p>DESPRENDIMIENTO</p>												
ELEMENTOS	ÁREA (m²)	PATOLOGÍA	ÁREA CON PATOLOGÍA (m²)	% CON PATOLOGÍA	ÁREA SIN PATOLOGÍA (m²)	% SIN PATOLOGÍA	ELEMENTOS	ÁREA (m²)	PATOLOGÍA	ÁREA CON PATOLOGÍA (m²)	% CON PATOLOGÍA	ÁREA SIN PATOLOGÍA (m²)	% SIN PATOLOGÍA				
COLUMNA	6.25	Corrosión	0.00	0.00%	4.85	77.60%	VIGA	5.54	Corrosión	0.00	0.00%	4.39	79.24%				
		Fisuras	0.00	0.00%					Fisuras	0.00	0.00%						
		Desprendimiento	0.80	12.80%					Desprendimiento	0.80	14.44%						
		Desintegración	0.00	0.00%					Desintegración	0.00	0.00%						
		Florescencia	0.00	0.00%					Florescencia	0.00	0.00%						
		Segregación	0.00	0.00%					Segregación	0.00	0.00%

Suciedad	0.60	9.60%					Suciedad	0.35	6.32%						
		Erosión	0.00	0.00%					Erosión	0.00	0.00%						
TOTAL DE ÁREA AFECTADA			1.40	22.40%	TOTAL DE ÁREA AFECTADA			1.15	20.76%								
NIVEL DE SEVERIDAD DE LA COLUMNA			LEVE			NIVEL DE SEVERIDAD DE LA VIGA			LEVE								
ÁREA DE MUESTRA AFECTADA EN (M2) Y %			2.55			21.63%			ÁREA DE MUESTRA NO AFECTADA EN (M2) Y %			9.24			78.37%
