DETERMINACIÓN Y EVALUACIÓN DE PATOLOGÍAS
EN EL EDIFICIO APORTICADO DE CUATRO NIVELES
DEL DISTRITO DE LA UNIÓN, PROVINCIA DE PIURA,
DEPARTAMENTO DE PIURA AGOSTO 2018

TESIS PARA OPTAR EL TÍTULO PROFESIONAL DE:
INGENIERO CIVIL

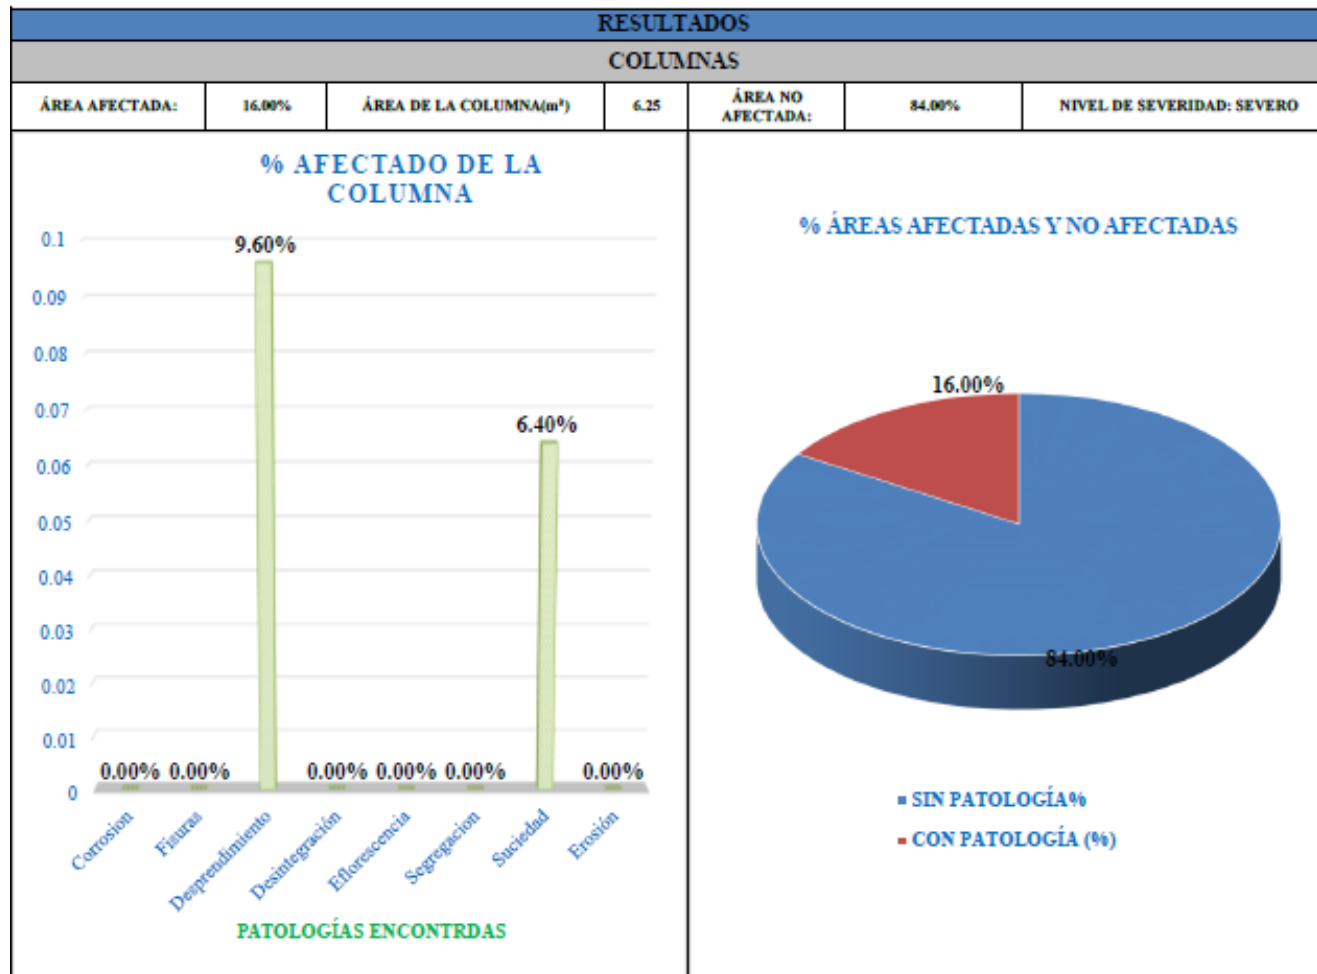
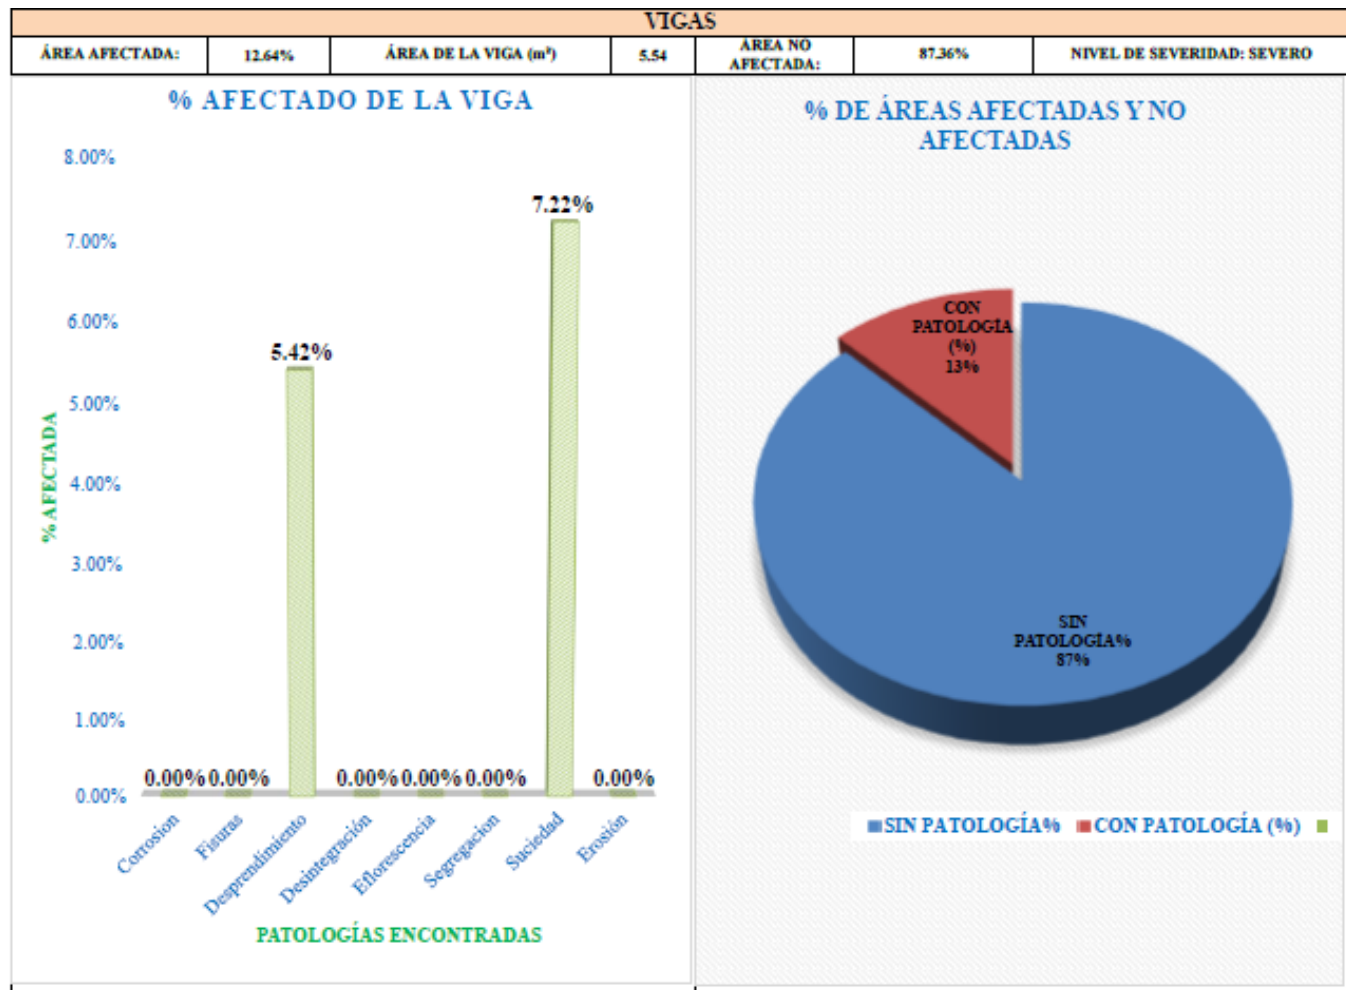
Tabla 17: Ficha de Inspección UM-15

1. CORROSIÓN		5. EFLORESCENCIA		6. SEGREGACIÓN								7. SUCIEDAD	
2. FISURAS		3. DESPRENDIMIENTO		4. DESINTEGRACIÓN								8. EROSIÓN	
		LEVE		MODERADO		SEVERO		ÁREA (m²)		1131.68			
				ÁREA DE UM-15 (m²)		11.79		ANTIGÜEDAD: 5 AÑOS					
PLANO EN ELEVACIÓN CON ÁREAS DE PATOLOGÍAS													
FOTOGRAFIA						PLANO DE PATOLOGÍA							
ELEMENTOS	ÁREA (m²)	PATOLOGÍA	ÁREA CON PATOLOGÍA (m²)	% CON PATOLOGÍA	ÁREA SIN PATOLOGÍA (m²)	% SIN PATOLOGÍA	ELEMENTOS	ÁREA (m²)	PATOLOGÍA	ÁREA CON PATOLOGÍA (m²)	% CON PATOLOGÍA	ÁREA SIN PATOLOGÍA (m²)	% SIN PATOLOGÍA
COLUMNA	6.25	Corrosion	0.00	0.00%	5.25	84.00%	VIGA	5.54	Corrosion	0.00	0.00%	4.84	87.36%
		Fisuras	0.00	0.00%					Fisuras	0.00	0.00%		
		Desprendimiento	0.60	9.60%					Desprendimiento	0.30	5.42%		
		Desintegración	0.00	0.00%					Desintegración	0.00	0.00%		
		Eflorescencia	0.00	0.00%					Eflorescencia	0.00	0.00%		
		Segregación	0.00	0.00%					Segregación	0.00	0.00%

Suciedad	0.40	6.40%					Suciedad	0.40	7.22%		
		Erosión	0.00	0.00%					Erosión	0.00	0.00%		
TOTAL DE ÁREA AFECTADA			1.00	16.00%	TOTAL DE ÁREA AFECTADA			0.70	12.64%				
NIVEL DE SEVERIDAD DE LA COLUMNA			LEVE			NIVEL DE SEVERIDAD DE LA VIGA			LEVE				
ÁREA DE MUESTRA AFECTADA EN (M2) Y %			1.70	14.42%	ÁREA DE MUESTRA NO AFECTADA EN (M2) Y %			10.09	85.58%

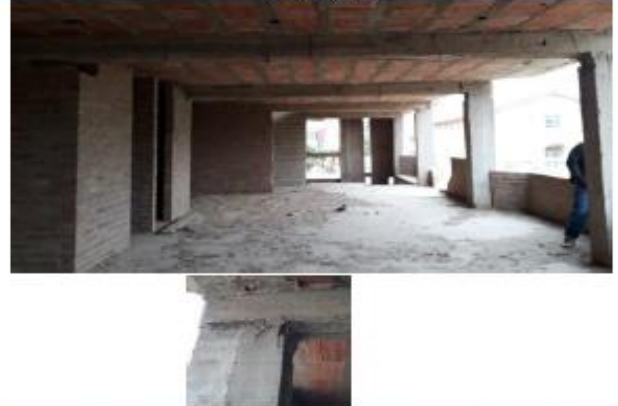
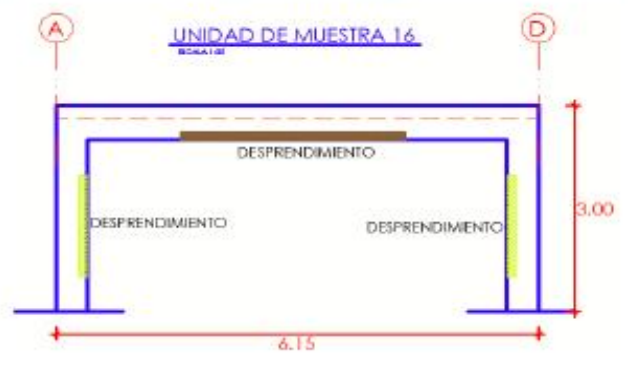
Tabla 18: Ficha de Inspección UM-16

ELEMENTOS	ÁREA (m²)	PATOLOGÍA	ÁREA CON PATOLOGÍA (m²)	% CON PATOLOGÍA	ÁREA SIN PATOLOGÍA (m²)	% SIN PATOLOGÍA	ELEMENTOS	ÁREA (m²)	PATOLOGÍA	ÁREA CON PATOLOGÍA (m²)	% CON PATOLOGÍA	ÁREA SIN PATOLOGÍA (m²)	% SIN PATOLOGÍA
COLUMNA	6.25	Corrosión	0.00	0.00%	4.85	77.60%	VIGA	5.54	Corrosión	0.00	0.00%	4.34	78.34%
		Fisuras	0.00	0.00%					Fisuras	0.00	0.00%		
		Desprendimiento	0.80	12.80%					Desprendimiento	0.70	12.64%		
		Desintegración	0.00	0.00%					Desintegración	0.00	0.00%		
		Eflorescencia	0.00	0.00%					Eflorescencia	0.00	0.00%		
		Segregación	0.00	0.00%					Segregación	0.00	0.00%		
		Suciedad	0.60	9.60%					Suciedad	0.50	9.03%		
		Erosión	0.00	0.00%					Erosión	0.00	0.00%		
TOTAL DE ÁREA AFECTADA			1.40	22.40%	TOTAL DE ÁREA AFECTADA			1.20	21.66%

NIVEL DE SEVERIDAD DE LA COLUMNA			LEVE			NIVEL DE SEVERIDAD DE LA VIGA			LEVE				
ÁREA DE MUESTRA AFECTADA EN (M2) Y %					2.60	22.05%	ÁREA DE MUESTRA NO AFECTADA EN (M2) Y %					9.19	77.95%

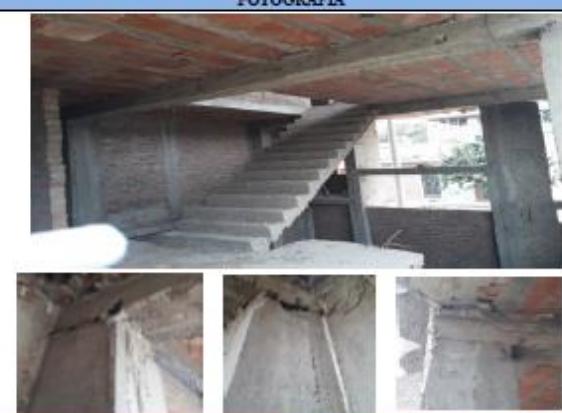
Tabla 20: Ficha de Inspección UM-18

ELEMENTOS	ÁREA (m²)	PATOLOGÍA	ÁREA CON PATOLOGÍA (m²)	% CON PATOLOGÍA	ÁREA SIN PATOLOGÍA (m²)	% SIN PATOLOGÍA	ELEMENTOS	ÁREA (m²)	PATOLOGÍA	ÁREA CON PATOLOGÍA (m²)	% CON PATOLOGÍA	ÁREA SIN PATOLOGÍA (m²)	% SIN PATOLOGÍA
COLUMNA	6.25	Corrosion	0.00	0.00%	5.35	85.60%	VIGA	5.54	Corrosion	0.52	9.39%	3.83	69.13%
		Fisuras	0.00	0.00%					Fisuras	0.00	0.00%		
		Desprendimiento	0.40	6.40%					Desprendimiento	0.84	15.16%		
		Desintegración	0.00	0.00%					Desintegración	0.00	0.00%		
		Eflorescencia	0.00	0.00%					Eflorescencia	0.00	0.00%		
		Segregacion	0.00	0.00%					Segregacion	0.00	0.00%		
		Suciedad	0.50	8.00%					Suciedad	0.35	6.32%		
		Erosion	0.00	0.00%					Erosion	0.00	0.00%		
		TOTAL DE ÁREA AFECTADA	0.90	14.40%					TOTAL DE ÁREA AFECTADA	1.71	30.87%

NIVEL DE SEVERIDAD DE LA COLUMNA			LEVE			NIVEL DE SEVERIDAD DE LA VIGA			MODERADO				
ÁREA DE MUESTRA AFECTADA EN (M2) Y %					2.61	22.14%	ÁREA DE MUESTRA NO AFECTADA EN (M2) Y %					9.18	77.86%

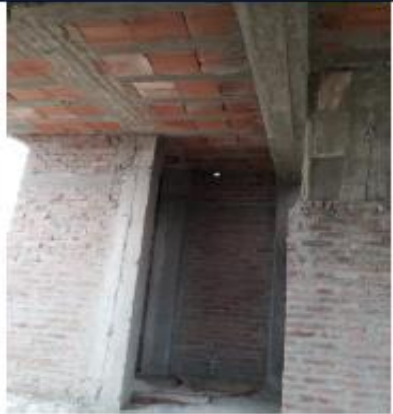
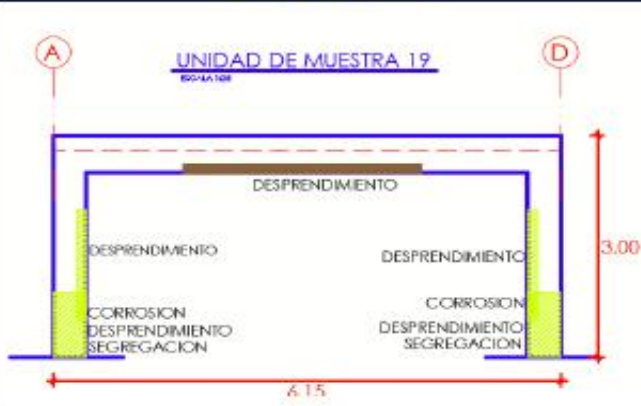
Tabla 22: Ficha de Inspección UM-19

ELEMENTOS	ÁREA (m²)	PATOLOGÍA	ÁREA CON PATOLOGÍA (m²)	% CON PATOLOGÍA	ÁREA SIN PATOLOGÍA (m²)	% SIN PATOLOGÍA	ELEMENTOS	ÁREA (m²)	PATOLOGÍA	ÁREA CON PATOLOGÍA (m²)	% CON PATOLOGÍA	ÁREA SIN PATOLOGÍA (m²)	% SIN PATOLOGÍA
COLUMNA	6.25	Corrosión	0.20	3.20%	3.93	62.88%	VIGA	5.54	Corrosión	0.00	0.00%	4.02	72.56%
		Fisuras	0.00	0.00%					Fisuras	0.00	0.00%		
		Desprendimiento	1.12	17.92%					Desprendimiento	0.80	14.44%		
		Desintegración	0.00	0.00%					Desintegración	0.00	0.00%		
		Eflorescencia	0.00	0.00%					Eflorescencia	0.00	0.00%		
		Segregación	0.70	11.20%					Segregación	0.00	0.00%		
		Suciedad	0.30	4.80%					Suciedad	0.72	13.00%		
		Erosión	0.00	0.00%					Erosión	0.00	0.00%		
TOTAL DE ÁREA AFECTADA			2.32	37.12%	TOTAL DE ÁREA AFECTADA			1.52	27.44%

NIVEL DE SEVERIDAD DE LA COLUMNA			MODERADO			NIVEL DE SEVERIDAD DE LA VIGA			LEVE				
ÁREA DE MUESTRA AFECTADA EN (M2) Y %					3.84	32.57%	ÁREA DE MUESTRA NO AFECTADA EN (M2) Y %					7.95	67.43%

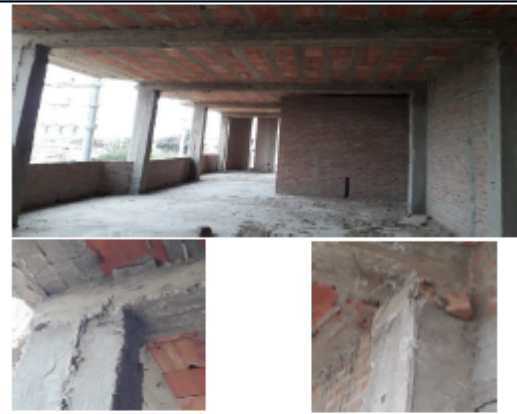
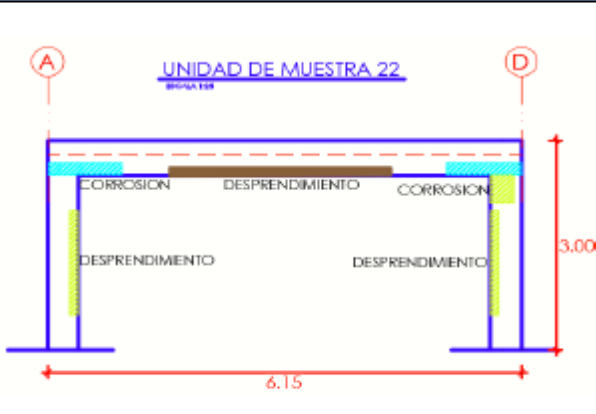
Tabla 25: Ficha de Inspección UM-22

ELEMENTOS	ÁREA (m²)	PATOLOGÍA	ÁREA CON PATOLOGÍA (m²)	% CON PATOLOGÍA	ÁREA SIN PATOLOGÍA (m²)	% SIN PATOLOGÍA	ELEMENTOS	ÁREA (m²)	PATOLOGÍA	ÁREA CON PATOLOGÍA (m²)	% CON PATOLOGÍA	ÁREA SIN PATOLOGÍA (m²)	% SIN PATOLOGÍA
COLUMNA	6.25	Corrosion	0.06	0.96%	4.85	77.60%	VIGA	5.54	Corrosion	0.04	0.72%	4.90	88.45%
		Fisuras	0.00	0.00%					Fisuras	0.00	0.00%		
		Desprendimiento	1.00	16.00%					Desprendimiento	0.40	7.22%		
		Desintegración	0.00	0.00%					Desintegración	0.00	0.00%		
		Eflorescencia	0.00	0.00%					Eflorescencia	0.00	0.00%		
		Segregación	0.00	0.00%					Segregación	0.00	0.00%		
		Suciedad	0.34	5.44%					Suciedad	0.20	3.61%		
		Erosión	0.00	0.00%					Erosión	0.00	0.00%		
TOTAL DE ÁREA AFECTADA			1.40	22.40%	TOTAL DE ÁREA AFECTADA			0.64	11.55%

NIVEL DE SEVERIDAD DE LA COLUMNA			LEVE			NIVEL DE SEVERIDAD DE LA VIGA			LEVE				
ÁREA DE MUESTRA AFECTADA EN (M2) Y %				2.04	17.30%	ÁREA DE MUESTRA NO AFECTADA EN (M2) Y %				9.75	82.70%

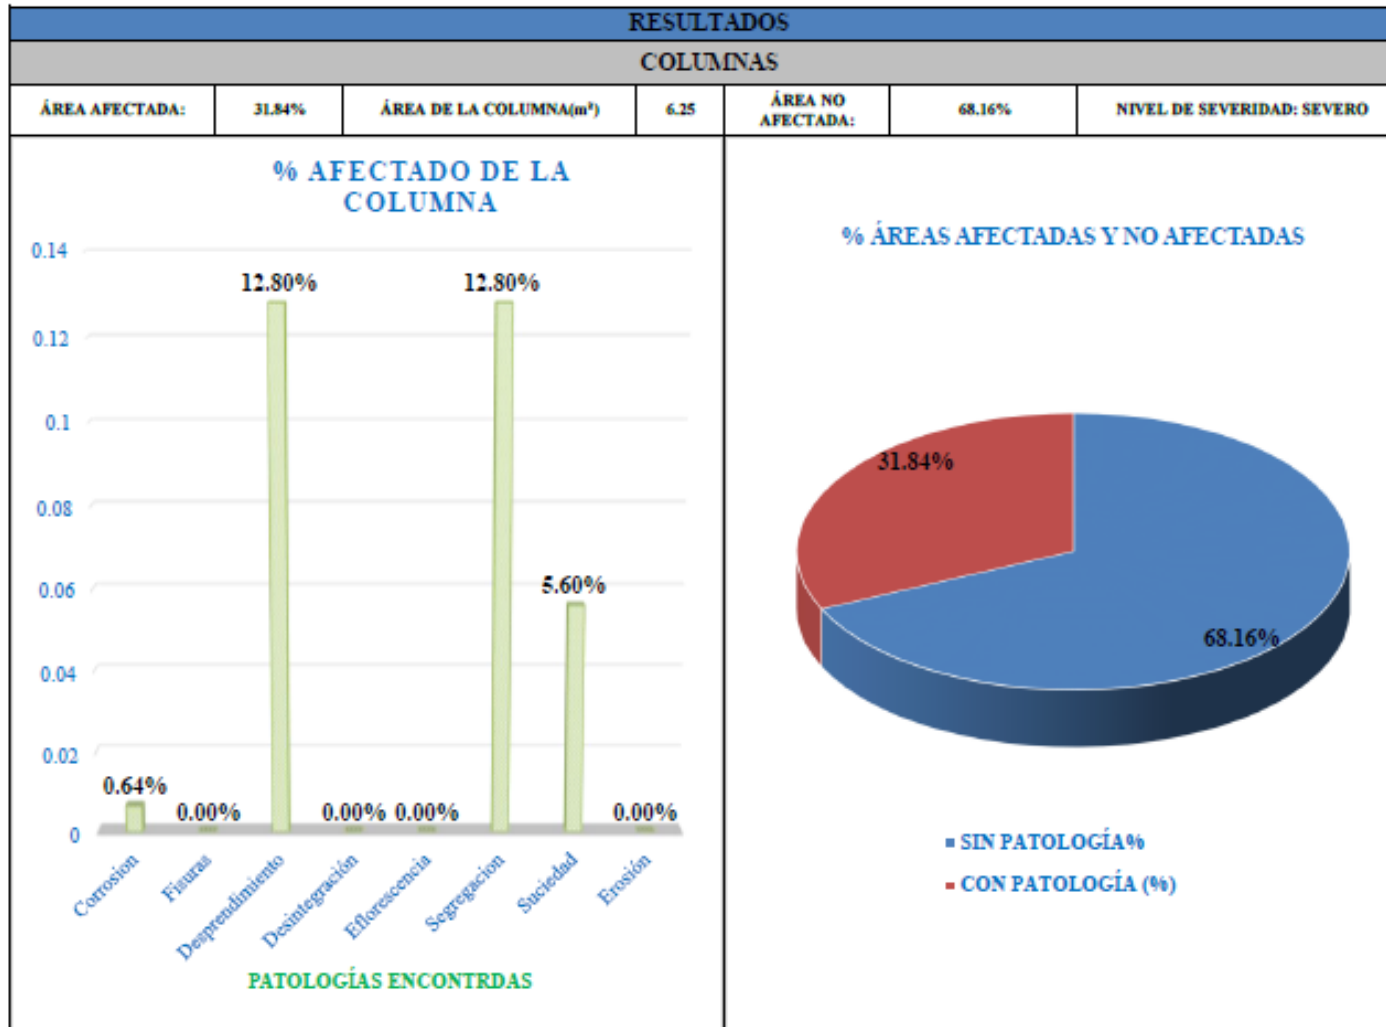
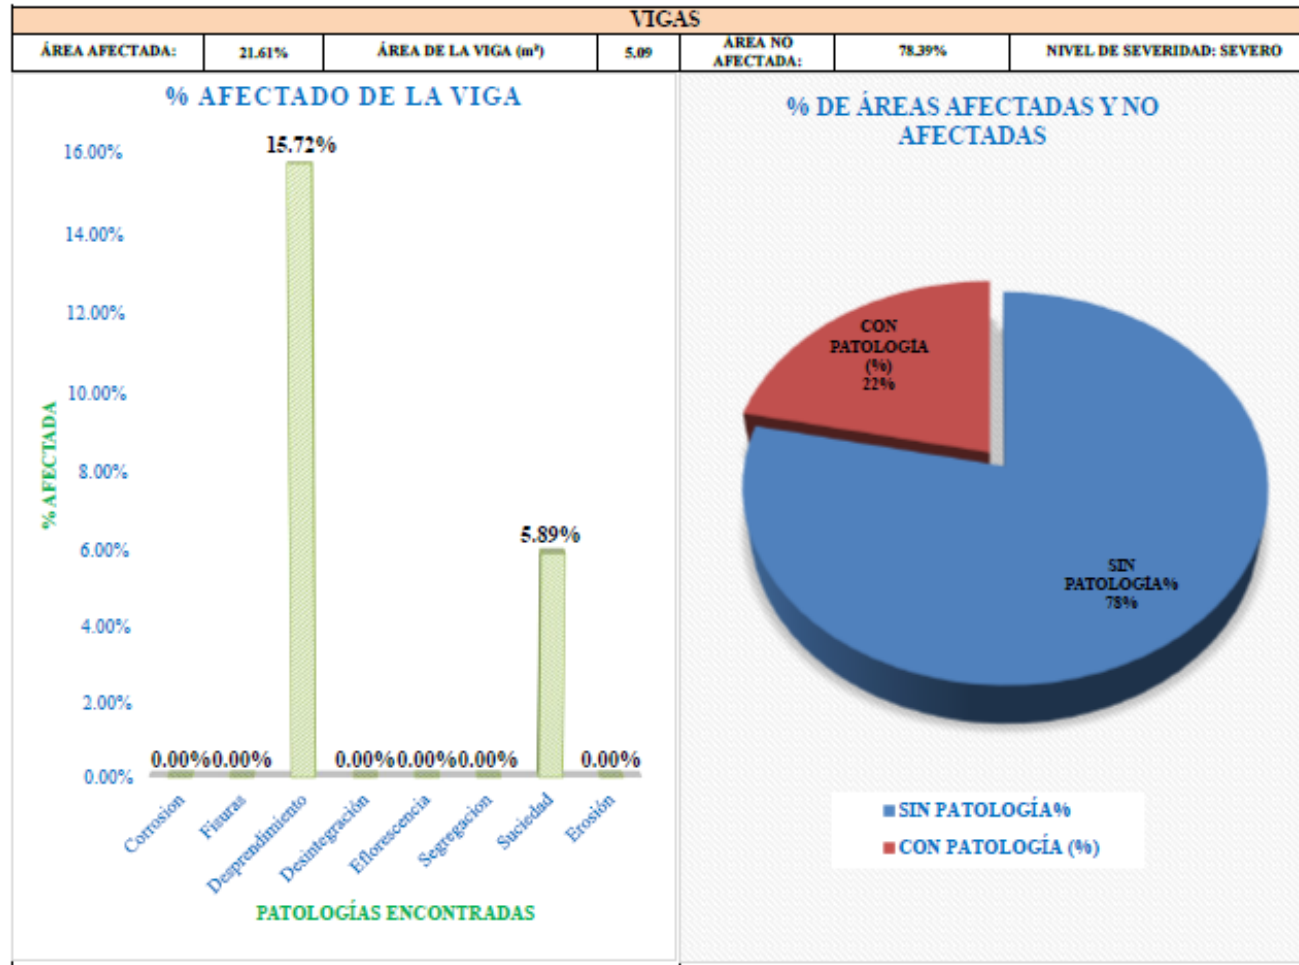
Tabla 27: Ficha de Inspección UM-24

4. DESINTEGRACIÓN	8. EROSIÓN	ÁREA DE UM-24 (m²)		11.34									
				ANTIGÜEDAD: 5 AÑOS									
PLANO EN ELEVACIÓN CON ÁREAS DE PATOLOGÍAS													
FOTOGRAFÍA					PLANO DE PATOLOGÍA								
ELEMENTOS	ÁREA (m²)	PATOLOGÍA	ÁREA CON PATOLOGÍA (m²)	% CON PATOLOGÍA	ÁREA SIN PATOLOGÍA (m²)	% SIN PATOLOGÍA	ELEMENTOS	ÁREA (m²)	PATOLOGÍA	ÁREA CON PATOLOGÍA (m²)	% CON PATOLOGÍA	ÁREA SIN PATOLOGÍA (m²)	% SIN PATOLOGÍA
COLUMNA	6.25	Corrosion	0.04	0.64%	4.26	68.16%	VIGA	5.09	Corrosion	0.00	0.00%	3.99	78.39%
		Fisuras	0.00	0.00%					Fisuras	0.00	0.00%		
		Desprendimiento	0.80	12.80%					Desprendimiento	0.80	15.72%		
		Desintegración	0.00	0.00%					Desintegración	0.00	0.00%		
		Eflorescencia	0.00	0.00%					Eflorescencia	0.00	0.00%		
		Segregacion	0.80	12.80%					Segregacion	0.00	0.00%		
		Suciedad	0.35	5.60%					Suciedad	0.30	5.89%		
		Erosión	0.00	0.00%					Erosión	0.00	0.00%		
		TOTAL DE ÁREA AFECTADA	1.99	31.84%					TOTAL DE ÁREA AFECTADA	1.10	21.61%

NIVEL DE SEVERIDAD DE LA COLUMNA			MODERADO			NIVEL DE SEVERIDAD DE LA VIGA			LEVE				
ÁREA DE MUESTRA AFECTADA EN (M2) Y %					3.09	27.25%	ÁREA DE MUESTRA NO AFECTADA EN (M2) Y %					8.25	72.75%

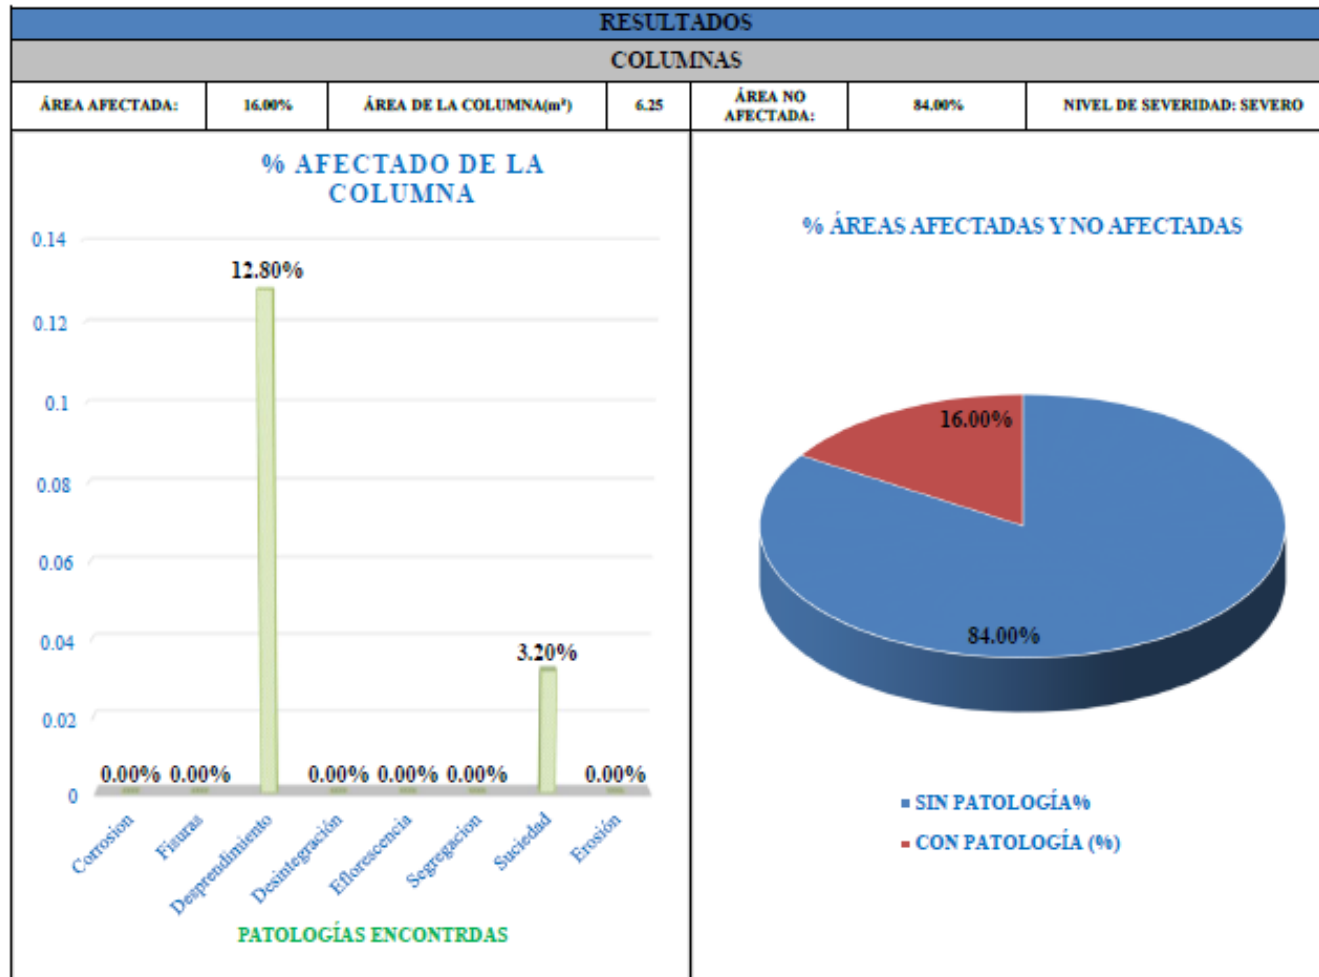
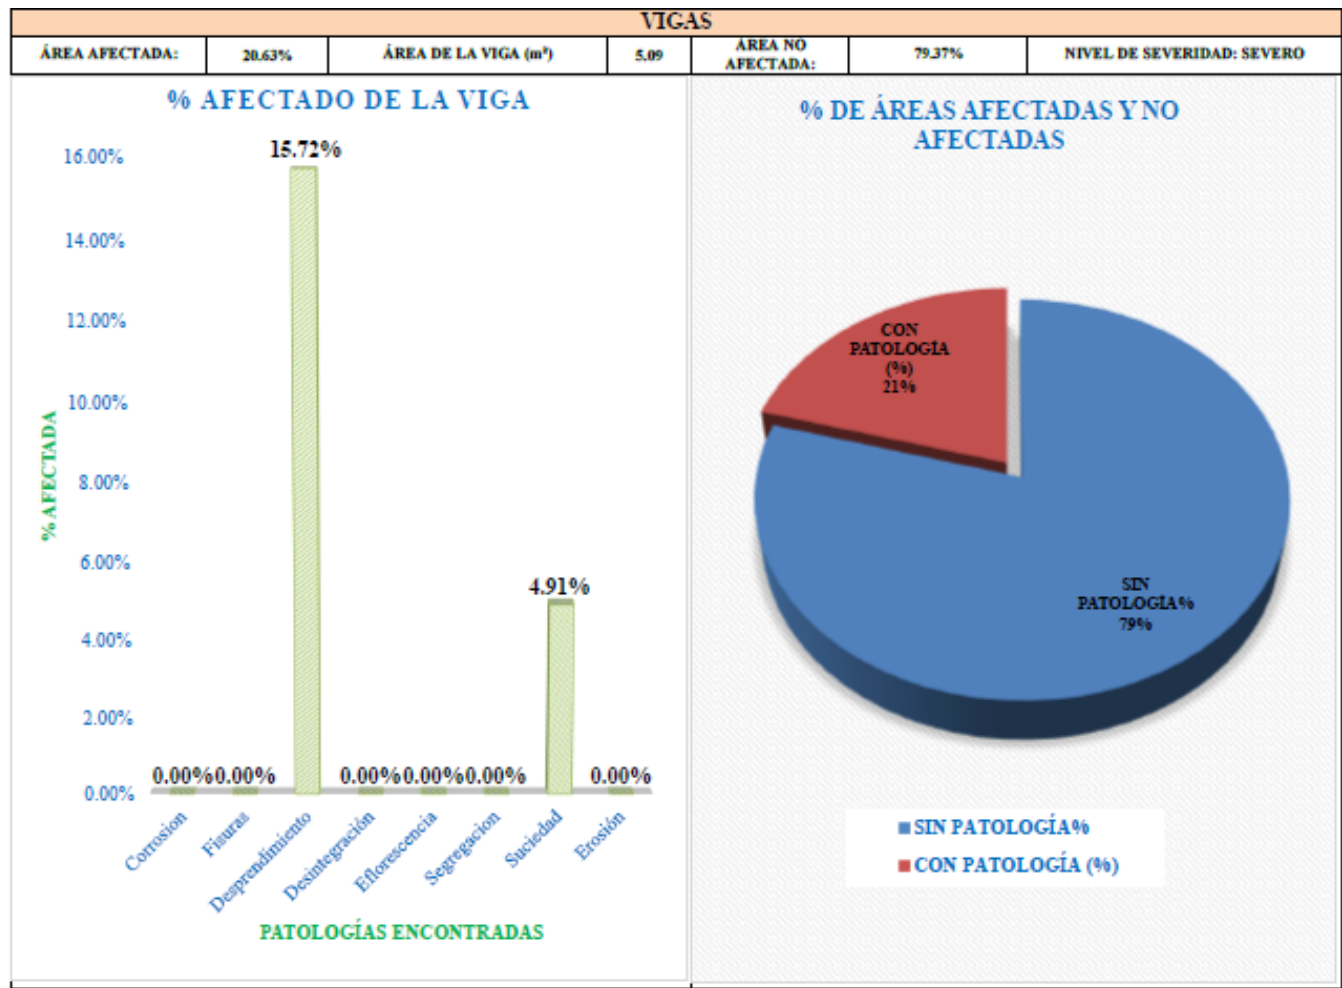
Tabla 28: Ficha de Inspección UM-25

4. DESINTEGRACIÓN	8. EROSIÓN	ÁREA DE U.M.-25 (m²)		11.34													
				ANTIGÜEDAD: 5 AÑOS													
PLANO EN ELEVACIÓN CON ÁREAS DE PATOLOGÍA																	
FOTOGRAFÍA					PLANO DE PATOLOGÍA												
ELEMENTOS	ÁREA (m²)	PATOLOGÍA	ÁREA CON PATOLOGÍA (m²)	% CON PATOLOGÍA	ÁREA SIN PATOLOGÍA (m²)	% SIN PATOLOGÍA	ELEMENTOS	ÁREA (m²)	PATOLOGÍA	ÁREA CON PATOLOGÍA (m²)	% CON PATOLOGÍA	ÁREA SIN PATOLOGÍA (m²)	% SIN PATOLOGÍA				
COLUMNA	6.25	Corrosión	0.00	0.00%	5.25	84.00%	VIGA	5.09	Corrosión	0.00	0.00%	4.04	79.37%				
		Fisuras	0.00	0.00%					Fisuras	0.00	0.00%						
		Desprendimiento	0.80	12.80%					Desprendimiento	0.80	15.72%						
		Desintegración	0.00	0.00%					Desintegración	0.00	0.00%						
		Eflorescencia	0.00	0.00%					Eflorescencia	0.00	0.00%						
		Segregación	0.00	0.00%					Segregación	0.00	0.00%						
		Suciedad	0.20	3.20%					Suciedad	0.25	4.91%						
		Erosión	0.00	0.00%					Erosión	0.00	0.00%

TOTAL DE ÁREA AFECTADA			1.00	16.00%	TOTAL DE ÁREA AFECTADA			1.05	20.63%								
NIVEL DE SEVERIDAD DE LA COLUMNA			LEVE			NIVEL DE SEVERIDAD DE LA VIGA			LEVE								
ÁREA DE MUESTRA AFECTADA EN (M2) Y %			2.05			18.68%			ÁREA DE MUESTRA NO AFECTADA EN (M2) Y %			9.29			81.92%

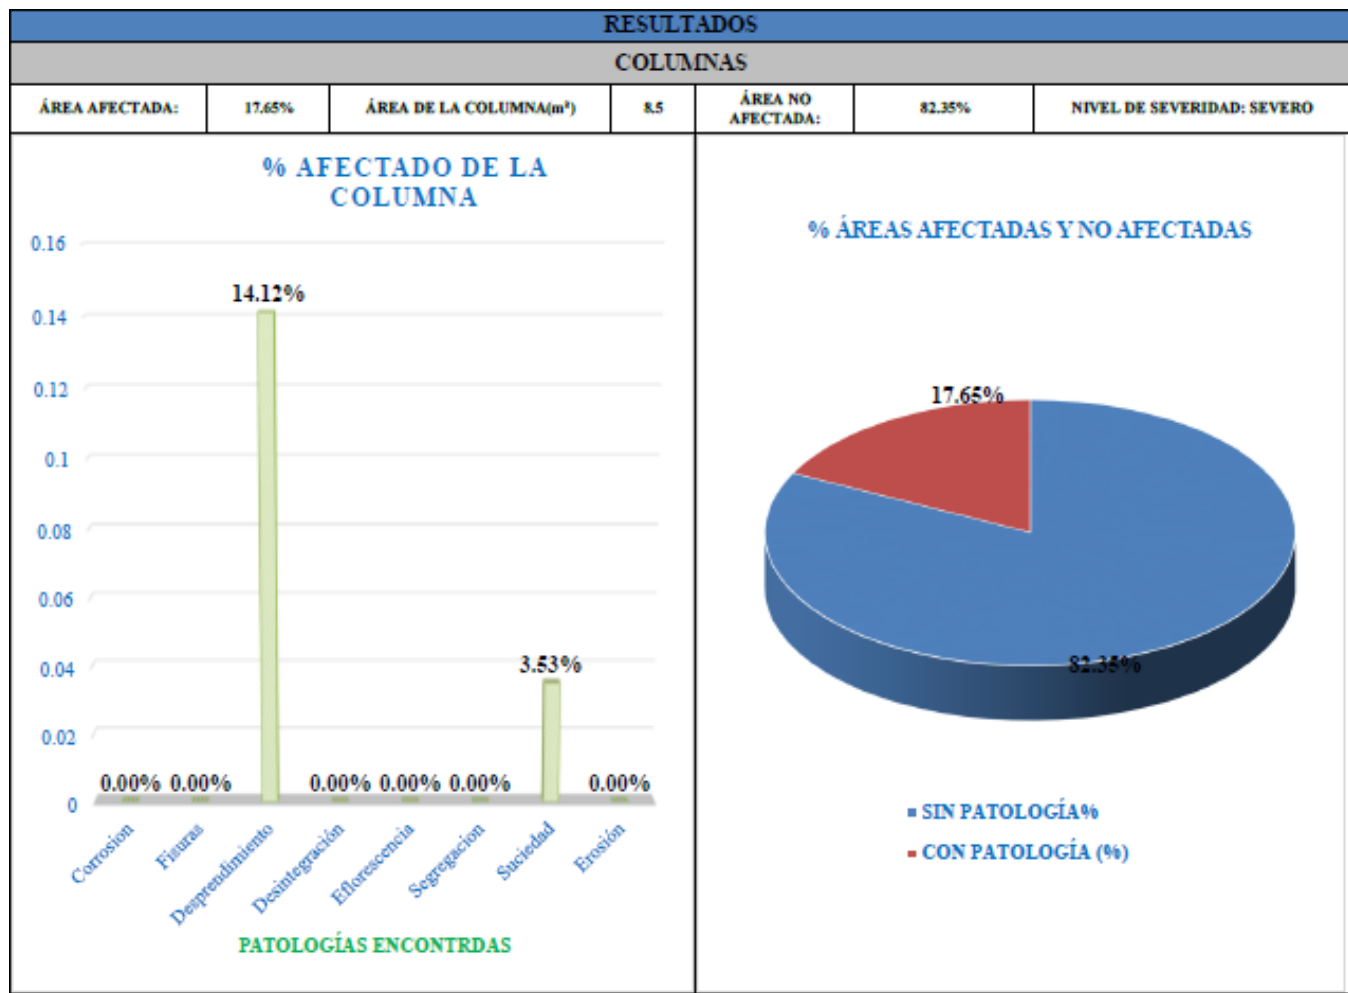
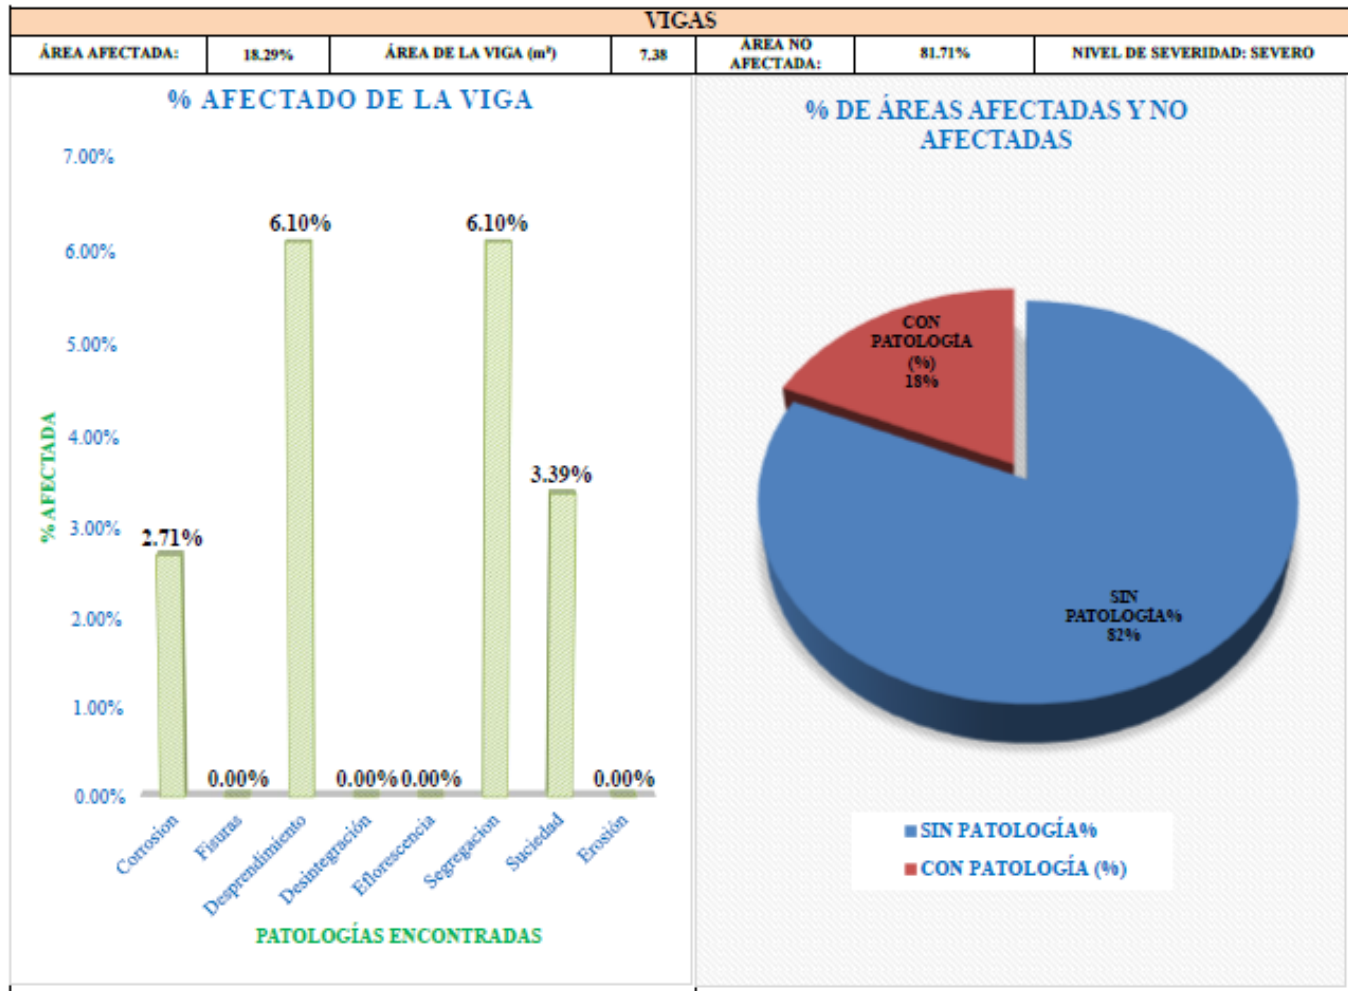
Tabla 29: Ficha de Inspección UM-26

<p>UNIDAD DE MUESTRA 26 EJE A-B</p> <p>DESPRENDIMIENTO CORROSIÓN SEGREGACIÓN</p> <p>DESPRENDIMIENTO</p> <p>DESPRENDIMIENTO</p> <p>6.15</p> <p>3.00</p>								
ELEMENTOS	ÁREA (m²)	PATOLOGÍA	ÁREA CON PATOLOGÍA (m²)	% CON PATOLOGÍA	ÁREA SIN PATOLOGÍA (m²)	% SIN PATOLOGÍA	ELEMENTOS	ÁREA (m²)	PATOLOGÍA	ÁREA CON PATOLOGÍA (m²)	% CON PATOLOGÍA	ÁREA SIN PATOLOGÍA (m²)	% SIN PATOLOGÍA
COLUMNA	8.5	Corrosión	0.00	0.00%	7.00	82.35%	VIGA	7.38	Corrosión	0.20	2.71%	6.03	81.71%
		Fisuras	0.00	0.00%					Fisuras	0.00	0.00%		
		Desprendimiento	1.20	14.12%					Desprendimiento	0.45	6.10%		
		Desintegración	0.00	0.00%					Desintegración	0.00	0.00%		
		Eflorescencia	0.00	0.00%					Eflorescencia	0.00	0.00%		
		Segregación	0.00	0.00%					Segregación	0.45	6.10%

Suciedad	0.30	3.53%					Suciedad	0.25	3.39%		
		Erosión	0.00	0.00%					Erosión	0.00	0.00%		
TOTAL DE ÁREA AFECTADA			1.50	17.65%	TOTAL DE ÁREA AFECTADA			1.35	18.29%				
NIVEL DE SEVERIDAD DE LA COLUMNA			LEVE			NIVEL DE SEVERIDAD DE LA VIGA			LEVE				
ÁREA DE MUESTRA AFECTADA EN (M2) Y %					2.85	17.95%	ÁREA DE MUESTRA NO AFECTADA EN (M2) Y %					13.03	82.05%

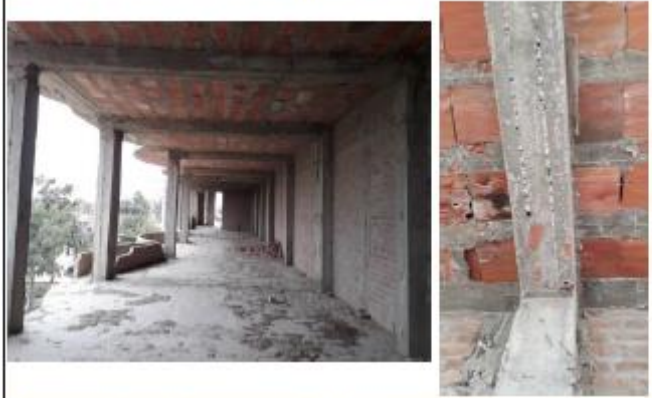
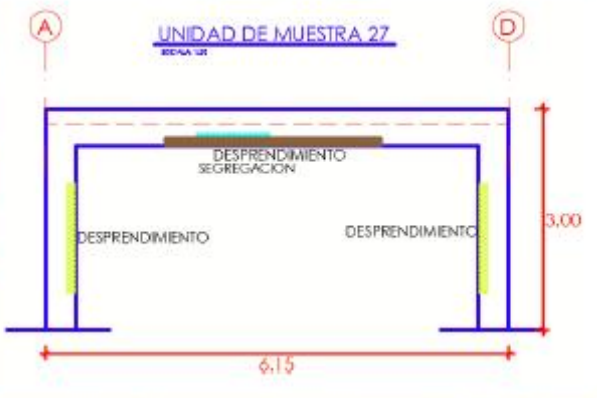
Tabla 30: Ficha de Inspección UM-27

ELEMENTOS	ÁREA (m²)	PATOLOGÍA	ÁREA CON PATOLOGÍA (m²)	% CON PATOLOGÍA	ÁREA SIN PATOLOGÍA (m²)	% SIN PATOLOGÍA	ELEMENTOS	ÁREA (m²)	PATOLOGÍA	ÁREA CON PATOLOGÍA (m²)	% CON PATOLOGÍA	ÁREA SIN PATOLOGÍA (m²)	% SIN PATOLOGÍA
COLUMNA	6.25	Corrosión	0.00	0.00%	5.55	88.80%	VIGA	5.54	Corrosión	0.00	0.00%	4.29	77.44%
		Fisuras	0.00	0.00%					Fisuras	0.00	0.00%		
		Desprendimiento	0.40	6.40%					Desprendimiento	0.60	10.83%		
		Desintegración	0.00	0.00%					Desintegración	0.00	0.00%		
		Eflorescencia	0.00	0.00%					Eflorescencia	0.00	0.00%		
		Segregación	0.00	0.00%					Segregación	0.30	5.42%		
		Suciedad	0.30	4.80%					Suciedad	0.25	4.51%		
		Erosión	0.00	0.00%					Erosión	0.00	0.00%		
TOTAL DE ÁREA AFECTADA			0.70	11.20%	TOTAL DE ÁREA AFECTADA			1.25	22.56%				
NIVEL DE SEVERIDAD DE LA COLUMNA			LEVE			NIVEL DE SEVERIDAD DE LA VIGA			LEVE

ÁREA DE MUESTRA AFECTADA EN (M2) Y %					1.95	16.54%	ÁREA DE MUESTRA NO AFECTADA EN (M2) Y %					9.84	83.46%

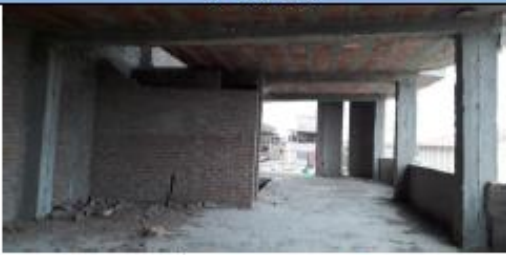
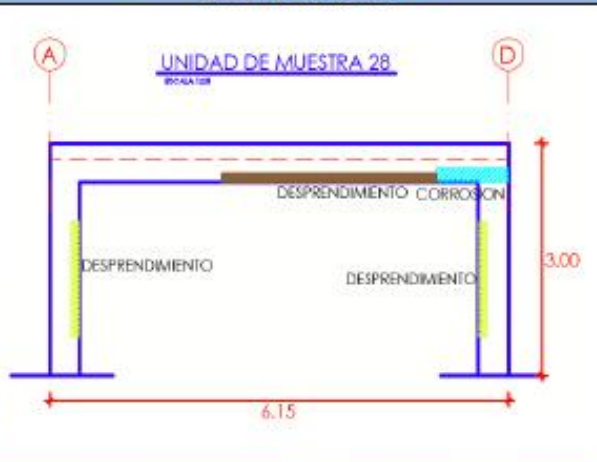
Tabla 31: Ficha de Inspección UM-28

ELEMENTOS	ÁREA (m ²)	PATOLOGÍA	ÁREA CON PATOLOGÍA (m ²)	% CON PATOLOGÍA	ÁREA SIN PATOLOGÍA (m ²)	% SIN PATOLOGÍA	ELEMENTOS	ÁREA (m ²)	PATOLOGÍA	ÁREA CON PATOLOGÍA (m ²)	% CON PATOLOGÍA	ÁREA SIN PATOLOGÍA (m ²)	% SIN PATOLOGÍA	
COLUMNA	6.25	Corrosión	0.30	4.80%	5.05	80.80%	VIGA	5.54	Corrosión	0.00	0.00%	4.64	83.75%	
		Fisuras	0.00	0.00%					Fisuras	0.00	0.00%			
		Desprendimiento	0.60	9.60%					Desprendimiento	0.60	10.83%			
		Desintegración	0.00	0.00%					Desintegración	0.00	0.00%			
		Florescencia	0.00	0.00%					Florescencia	0.00	0.00%			
		Segregación	0.00	0.00%					Segregación	0.00	0.00%			
		Suciedad	0.30	4.80%					Suciedad	0.30	5.42%

Erosión	0.00	0.00%					Erosión	0.00	0.00%			
TOTAL DE ÁREA AFECTADA			1.20	19.20%	TOTAL DE ÁREA AFECTADA			0.90	16.25%					
NIVEL DE SEVERIDAD DE LA COLUMNA					NIVEL DE SEVERIDAD DE LA VIGA									
ÁREA DE MUESTRA AFECTADA EN (M2) Y %					ÁREA DE MUESTRA NO AFECTADA EN (M2) Y %									
					LEVE					LEVE

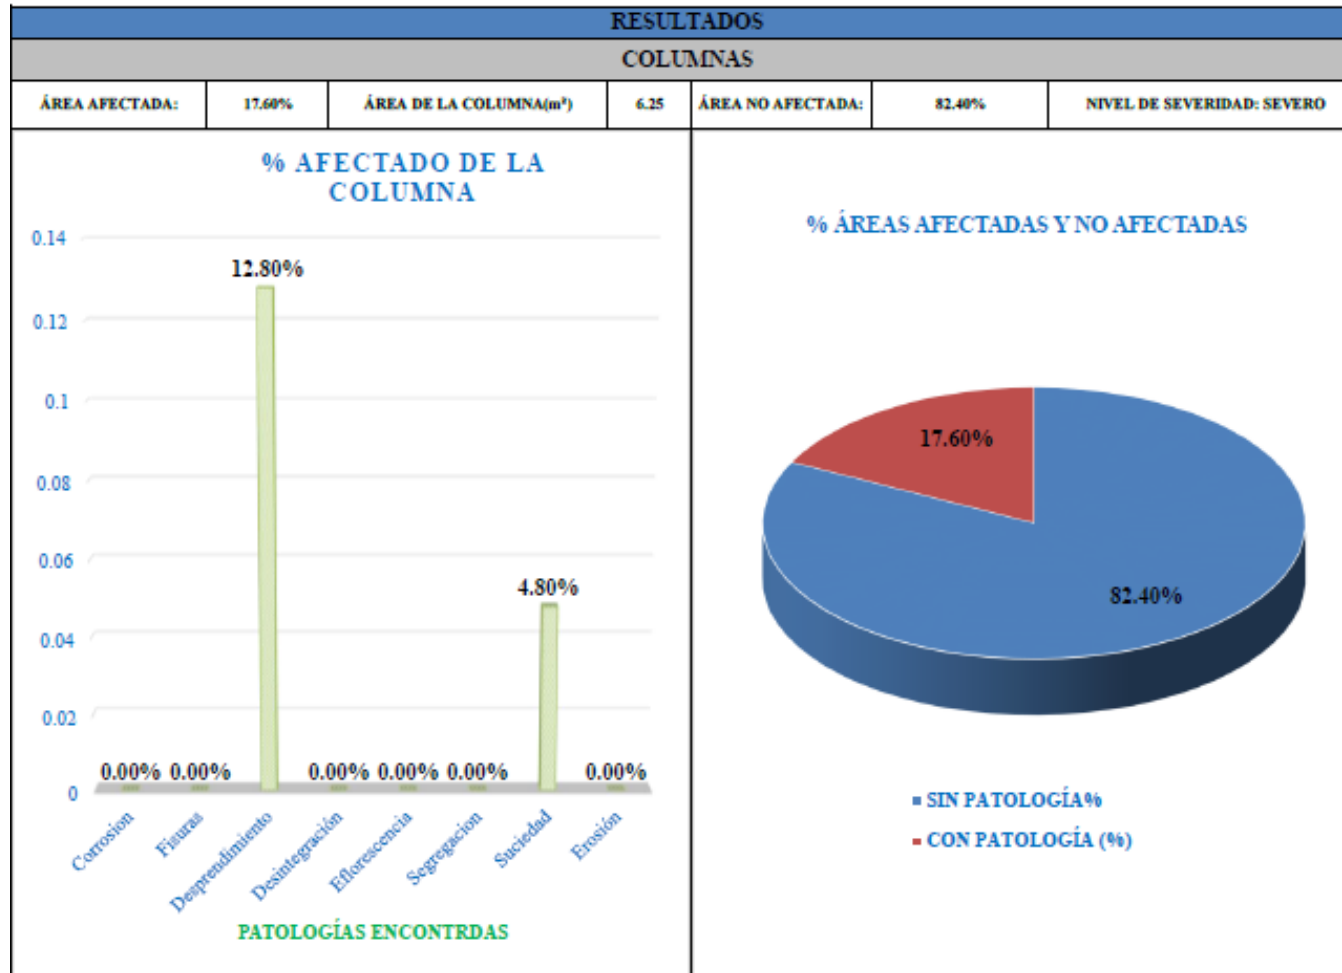
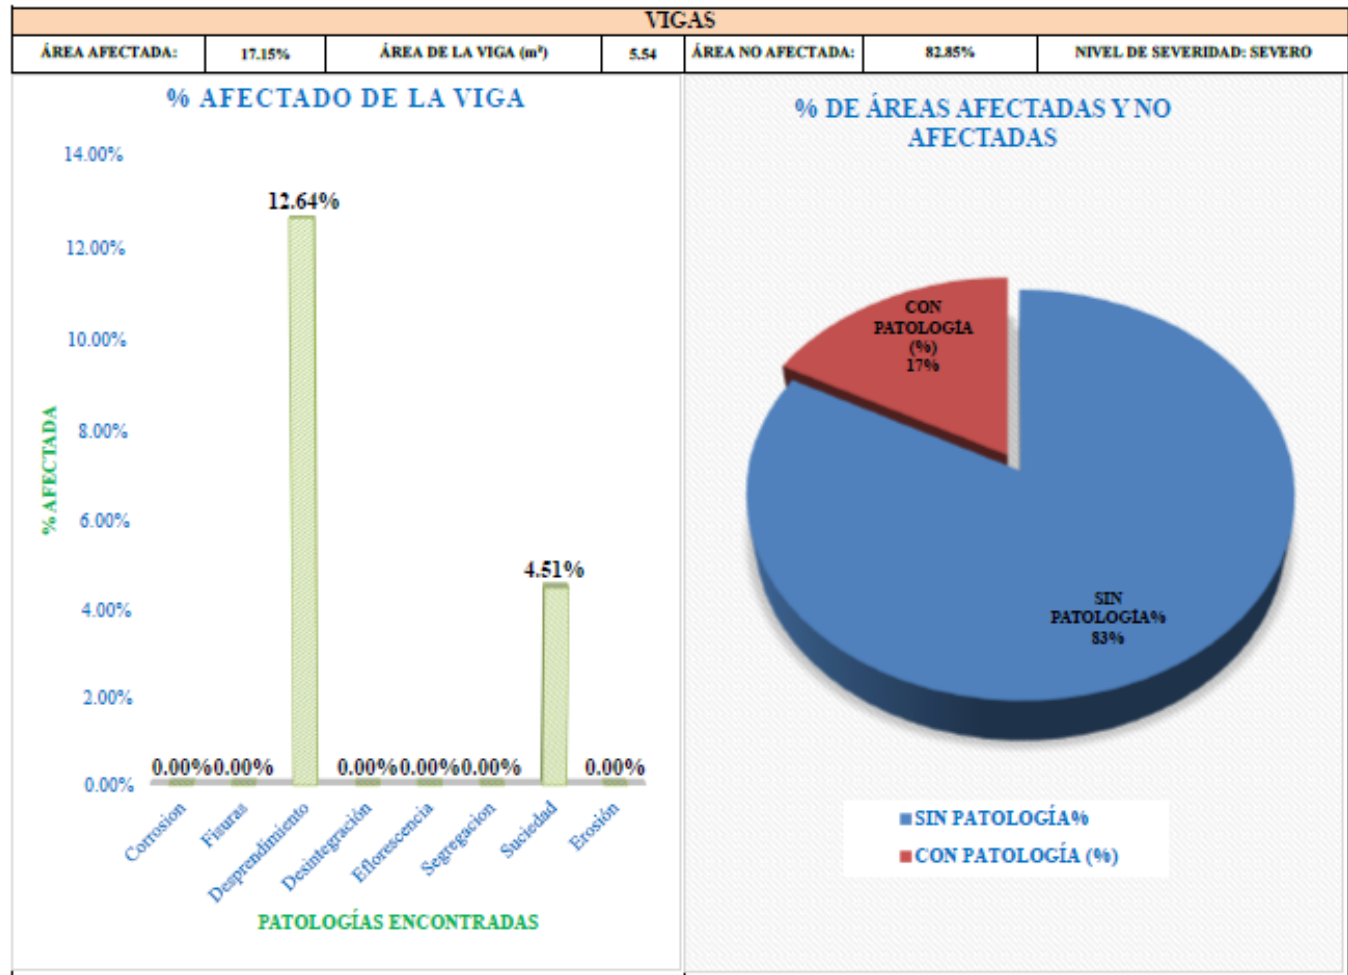
Tabla 32: Ficha de Inspección UM-29

4. DESINTEGRACIÓN	8. EROSIÓN	ÁREA DE UM-29 (m²)		11.79									
PLANO EN ELEVACIÓN CON ÁREAS DE PATOLOGÍAS													
FOTOGRAFÍA					PLANO DE PATOLOGÍA								
ELEMENTOS	ÁREA (m²)	PATOLOGÍA	ÁREA CON PATOLOGÍA (m²)	% CON PATOLOGÍA	ÁREA SIN PATOLOGÍA (m²)	% SIN PATOLOGÍA	ELEMENTOS	ÁREA (m²)	PATOLOGÍA	ÁREA CON PATOLOGÍA (m²)	% CON PATOLOGÍA	ÁREA SIN PATOLOGÍA (m²)	% SIN PATOLOGÍA
COLUMNA	6.25	Corrosión	0.00	0.00%	5.15	82.40%	VIGA	5.54	Corrosión	0.00	0.00%	4.59	82.85%
		Fisuras	0.00	0.00%					Fisuras	0.00	0.00%		
		Desprendimiento	0.80	12.80%					Desprendimiento	0.70	12.64%		
		Desintegración	0.00	0.00%					Desintegración	0.00	0.00%		
		Eflorescencia	0.00	0.00%					Eflorescencia	0.00	0.00%		
		Segregación	0.00	0.00%					Segregación	0.00	0.00%		
		Suciedad	0.30	4.80%					Suciedad	0.25	4.51%		
		Erosión	0.00	0.00%					Erosión	0.00	0.00%		
TOTAL DE ÁREA AFECTADA			1.10	17.60%	TOTAL DE ÁREA AFECTADA			0.95	17.15%

NIVEL DE SEVERIDAD DE LA COLUMNA			LEVE			NIVEL DE SEVERIDAD DE LA VIGA			LEVE				
ÁREA DE MUESTRA AFECTADA EN (M2) Y %			2.05	17.39%	ÁREA DE MUESTRA NO AFECTADA EN (M2) Y %			9.74	82.61%

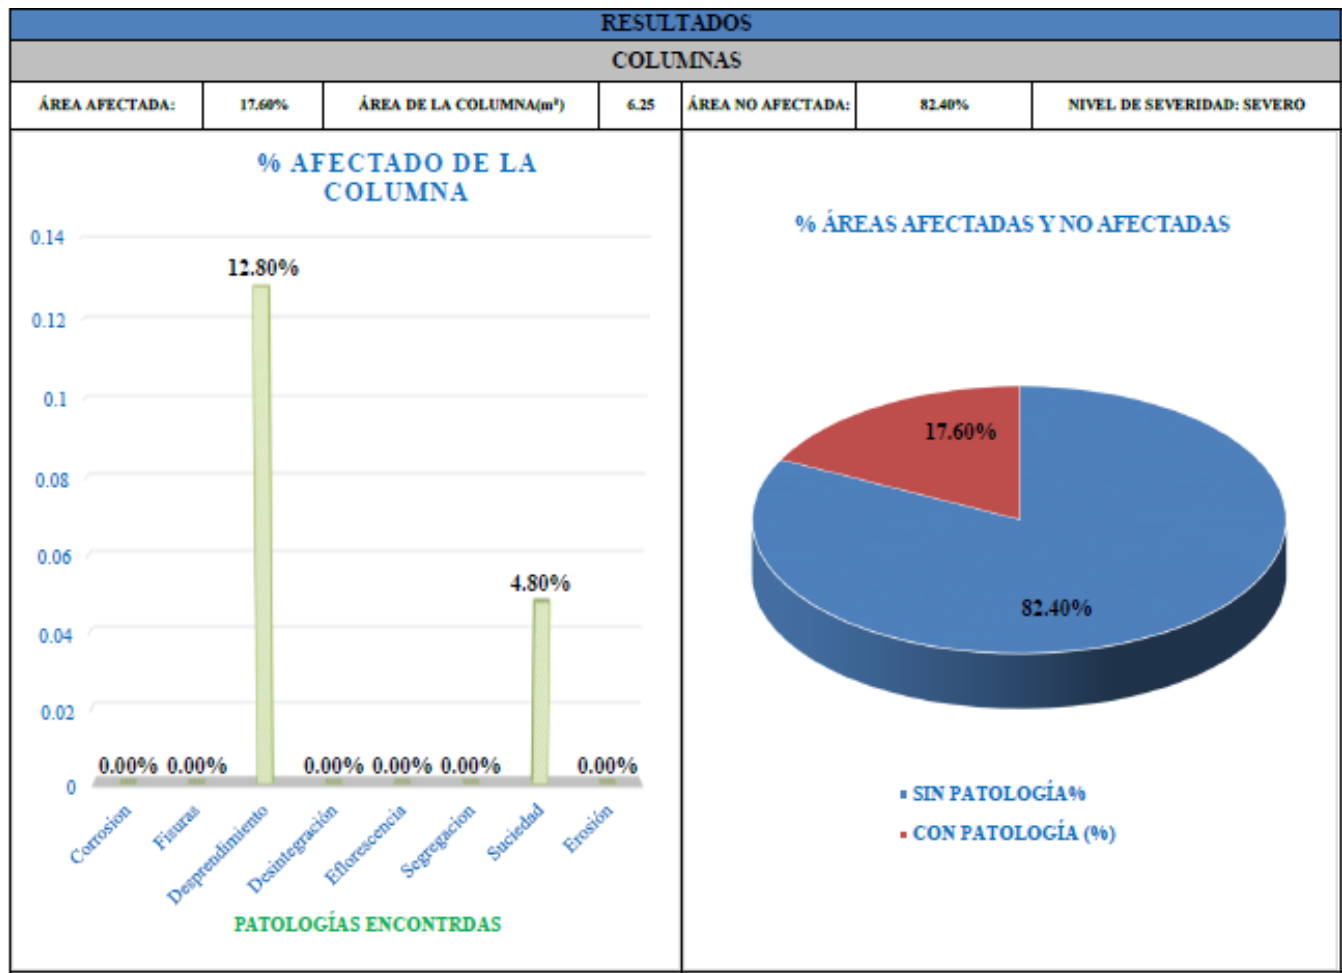
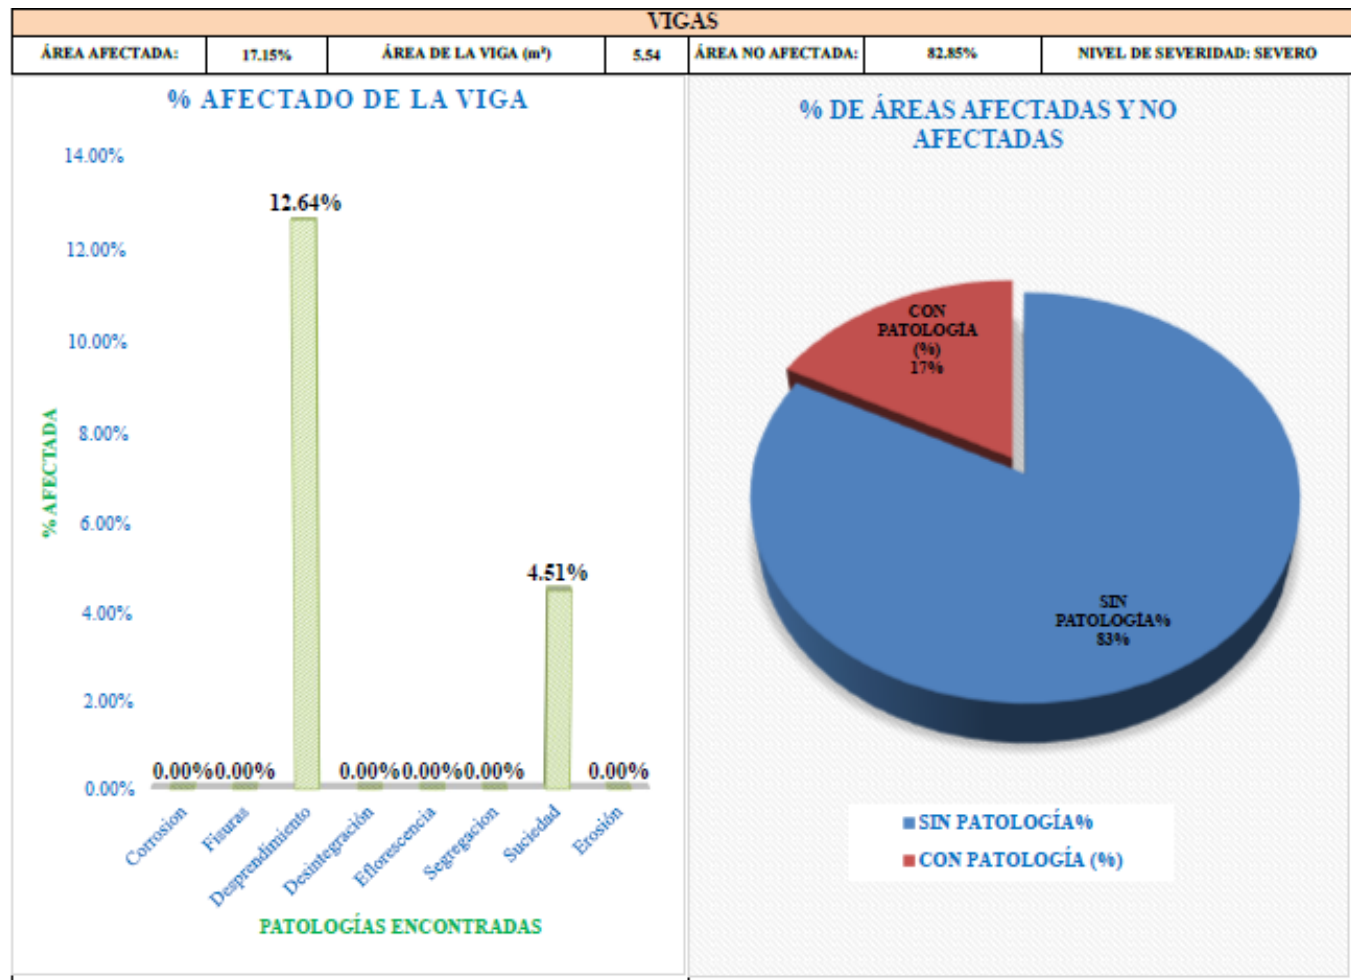
Tabla 33: Ficha de Inspección UM-30

4. DESINTEGRACIÓN		8. EROSIÓN															
PLANO EN ELEVACIÓN CON ÁREAS DE PATOLOGÍAS																	
FOTOGRAFÍA						PLANO DE PATOLOGÍA											
						<p>UNIDAD DE MUESTRA 30</p> <p>DESPRENDIMIENTO</p> <p>DESPRENDIMIENTO</p> <p>DESPRENDIMIENTO</p> <p>3.00</p> <p>6.15</p>											
ELEMENTOS	ÁREA (m²)	PATOLOGÍA	ÁREA CON PATOLOGÍA (m²)	% CON PATOLOGÍA	ÁREA SIN PATOLOGÍA (m²)	% SIN PATOLOGÍA	ELEMENTOS	ÁREA (m²)	PATOLOGÍA	ÁREA CON PATOLOGÍA (m²)	% CON PATOLOGÍA	ÁREA SIN PATOLOGÍA (m²)	% SIN PATOLOGÍA				
COLUMNA	6.25	Corrosión	0.00	0.00%	5.15	82.40%	VIGA	5.54	Corrosión	0.00	0.00%	4.59	82.85%				
		Fisuras	0.00	0.00%					Fisuras	0.00	0.00%						
		Desprendimiento	0.80	12.80%					Desprendimiento	0.70	12.64%						
		Desintegración	0.00	0.00%					Desintegración	0.00	0.00%						
		Eflorescencia	0.00	0.00%					Eflorescencia	0.00	0.00%						
		Segregación	0.00	0.00%					Segregación	0.00	0.00%						
		Suciedad	0.30	4.80%					Suciedad	0.25	4.51%

Erosión	0.00	0.00%					Erosión	0.00	0.00%						
TOTAL DE ÁREA AFECTADA			1.10	17.60%	TOTAL DE ÁREA AFECTADA			0.95	17.15%								
NIVEL DE SEVERIDAD DE LA COLUMNA			LEVE			NIVEL DE SEVERIDAD DE LA VIGA			LEVE								
ÁREA DE MUESTRA AFECTADA EN (M2) Y %			2.05			17.39%			ÁREA DE MUESTRA NO AFECTADA EN (M2) Y %			9.74			82.61%
