DETERMINACIÓN Y EVALUACIÓN DE PATOLOGÍAS
EN EL EDIFICIO APORTICADO DE CUATRO NIVELES
DEL DISTRITO DE LA UNIÓN, PROVINCIA DE PIURA,
DEPARTAMENTO DE PIURA AGOSTO 2018

TESIS PARA OPTAR EL TÍTULO PROFESIONAL DE:
INGENIERO CIVIL

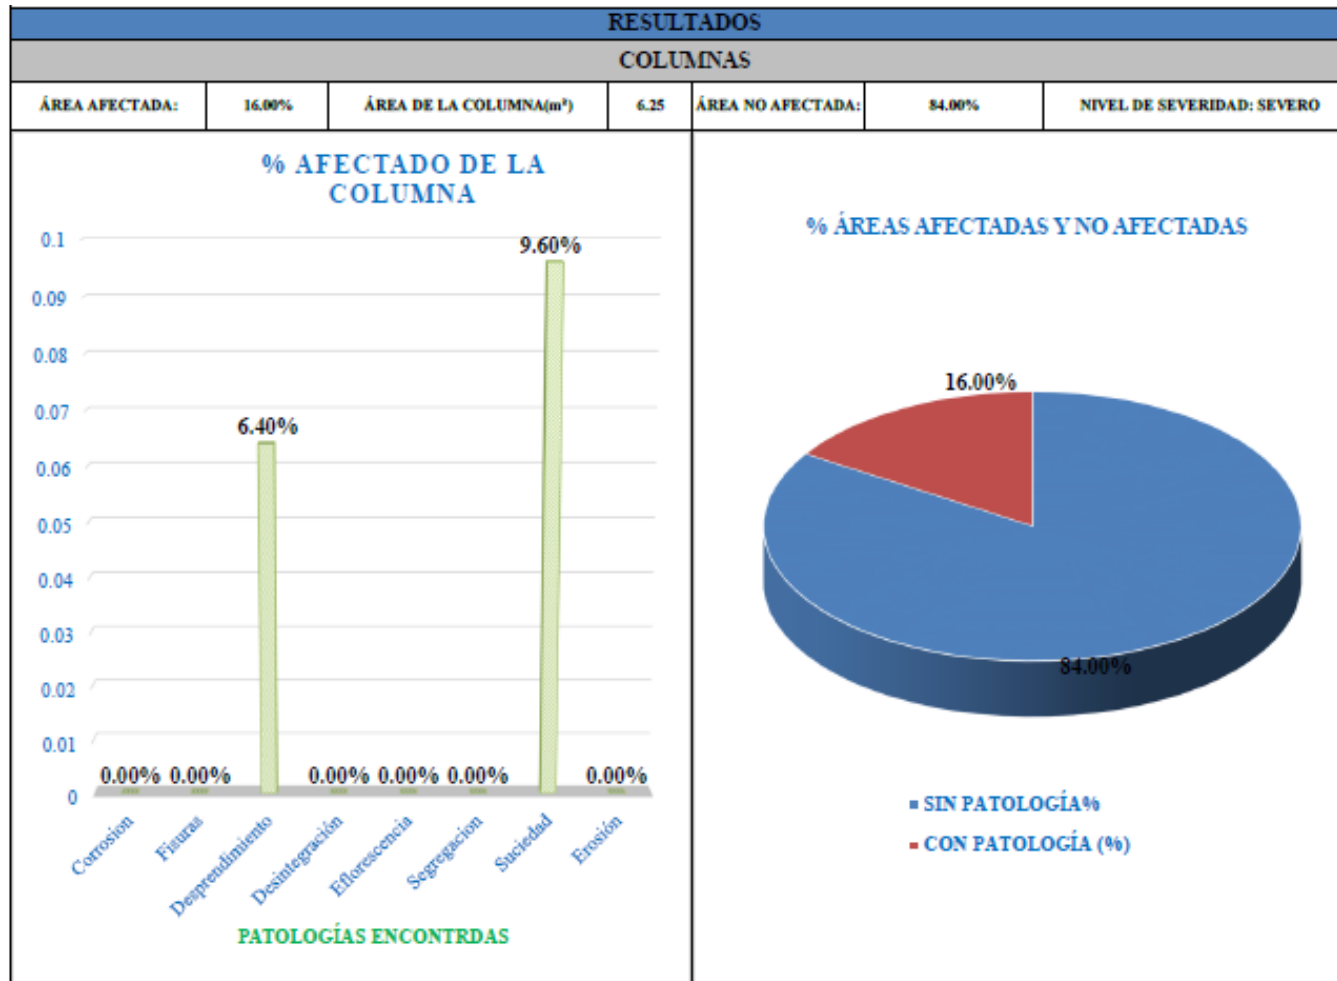
Tabla 35: Ficha de Inspección UM-31

4. DESINTEGRACIÓN		8. EROSIÓN		ÁREA DE UM- 31 (m²)		11.79							
				ANTIGÜEDAD: 5 AÑOS									
PLANO EN ELEVACIÓN CON ÁREAS DE PATOLOGÍAS													
FOTOGRAFÍA					PLANO DE PATOLOGÍA								
ELEMENTOS	ÁREA (m²)	PATOLOGÍA	ÁREA CON PATOLOGÍA (m²)	% CON PATOLOGÍA	ÁREA SIN PATOLOGÍA (m²)	% SIN PATOLOGÍA	ELEMENTOS	ÁREA (m²)	PATOLOGÍA	ÁREA CON PATOLOGÍA (m²)	% CON PATOLOGÍA	ÁREA SIN PATOLOGÍA (m²)	% SIN PATOLOGÍA
COLUMNA	6.25	Corrosion	0.00	0.00%	5.25	84.00%	VIGA	5.54	Corrosion	0.00	0.00%	4.89	88.27%
		Fisuras	0.00	0.00%					Fisuras	0.00	0.00%		
		Desprendimiento	0.40	6.40%					Desprendimiento	0.25	4.51%		
		Desintegración	0.00	0.00%					Desintegración	0.00	0.00%		
		Eflorescencia	0.00	0.00%					Eflorescencia	0.00	0.00%		
		Segregación	0.00	0.00%					Segregación	0.00	0.00%		
		Suciedad	0.60	9.60%					Suciedad	0.40	7.22%		
		Erosión	0.00	0.00%					Erosión	0.00	0.00%		
TOTAL DE ÁREA AFECTADA			1.00	16.00%	TOTAL DE ÁREA AFECTADA			0.65	11.73%

NIVEL DE SEVERIDAD DE LA COLUMNA					NIVEL DE SEVERIDAD DE LA VIGA								
LEVE					LEVE								
ÁREA DE MUESTRA AFECTADA EN (M2) Y %					1.65	13.99%	ÁREA DE MUESTRA NO AFECTADA EN (M2) Y %					10.14	86.01%

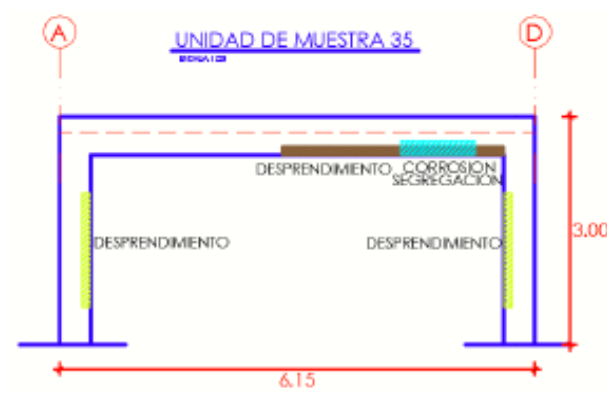
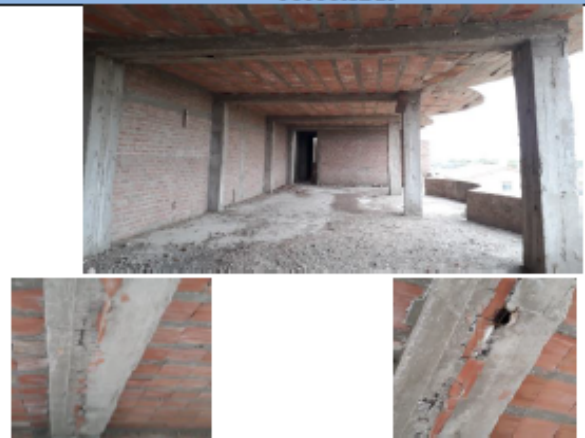
Tabla 39: Ficha de Inspección UM-35

ELEMENTOS	ÁREA (m²)	PATOLOGÍA	ÁREA CON PATOLOGÍA (m²)	% CON PATOLOGÍA	ÁREA SIN PATOLOGÍA (m²)	% SIN PATOLOGÍA	ELEMENTOS	ÁREA (m²)	PATOLOGÍA	ÁREA CON PATOLOGÍA (m²)	% CON PATOLOGÍA	ÁREA SIN PATOLOGÍA (m²)	% SIN PATOLOGÍA
COLUMNA	8.5	Corrosion	0.00	0.00%	7.15	84.12%	VIGA	7.38	Corrosion	0.90	12.20%	4.83	65.45%
		Fisuras	0.00	0.00%					Fisuras	0.00	0.00%		
		Desprendimiento	0.90	10.59%					Desprendimiento	1.00	13.55%		
		Desintegración	0.00	0.00%					Desintegración	0.00	0.00%		
		Eflorescencia	0.00	0.00%					Eflorescencia	0.00	0.00%		
		Segregación	0.00	0.00%					Segregación	0.30	4.07%		
		Suciedad	0.45	5.29%					Suciedad	0.35	4.74%		
		Erosión	0.00	0.00%					Erosión	0.00	0.00%

TOTAL DE ÁREA AFECTADA			1.35	15.88%	TOTAL DE ÁREA AFECTADA			2.55	34.55%				
NIVEL DE SEVERIDAD DE LA COLUMNA			LEVE				NIVEL DE SEVERIDAD DE LA VIGA			MODERADO			
ÁREA DE MUESTRA AFECTADA EN (M2) Y %					3.90	24.56%	ÁREA DE MUESTRA NO AFECTADA EN (M2) Y %					11.98	75.44%

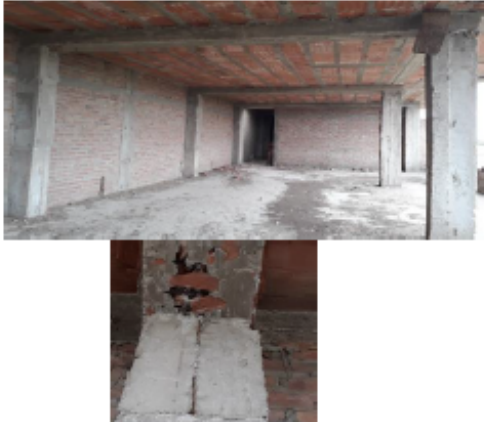
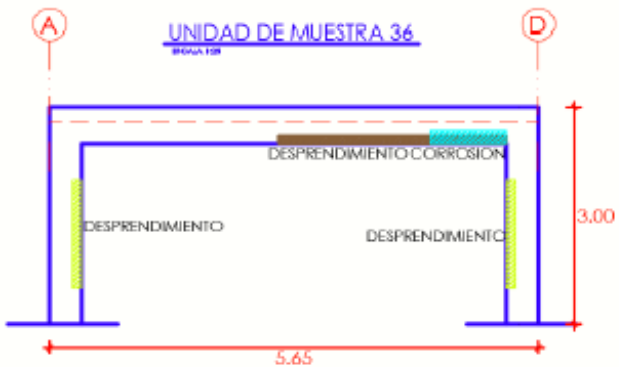
Tabla 40: Ficha de Inspección UM-36

ELEMENTOS	ÁREA (m²)	PATOLOGÍA	ÁREA CON PATOLOGÍA (m²)	% CON PATOLOGÍA	ÁREA SIN PATOLOGÍA (m²)	% SIN PATOLOGÍA	ELEMENTOS	ÁREA (m²)	PATOLOGÍA	ÁREA CON PATOLOGÍA (m²)	% CON PATOLOGÍA	ÁREA SIN PATOLOGÍA (m²)	% SIN PATOLOGÍA						
COLUMNA	6.25	Corrosión	0.00	0.00%	5.25	84.00%	VIGA	5.09	Corrosión	0.08	1.57%	4.26	83.69%						
		Fisuras	0.00	0.00%					Fisuras	0.00	0.00%								
		Desprendimiento	0.60	9.60%					Desprendimiento	0.40	7.86%								
		Desintegración	0.00	0.00%					Desintegración	0.00	0.00%								
		Eflorescencia	0.00	0.00%					Eflorescencia	0.00	0.00%								
		Segregación	0.00	0.00%					Segregación	0.00	0.00%								
		Suciedad	0.40	6.40%					Suciedad	0.35	6.88%								
		Erosión	0.00	0.00%					Erosión	0.00	0.00%

TOTAL DE ÁREA AFECTADA			1.00	16.00%	TOTAL DE ÁREA AFECTADA			0.83	16.31%										
NIVEL DE SEVERIDAD DE LA COLUMNA						LEVE		NIVEL DE SEVERIDAD DE LA VIGA						LEVE					
ÁREA DE MUESTRA AFECTADA EN (M2) Y %						1.83		16.14%		ÁREA DE MUESTRA NO AFECTADA EN (M2) Y %						9.51		83.86%

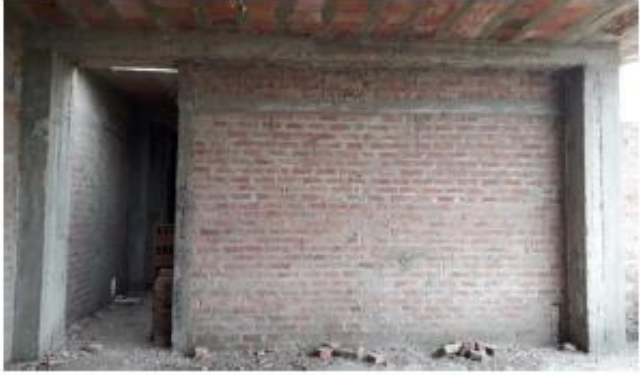
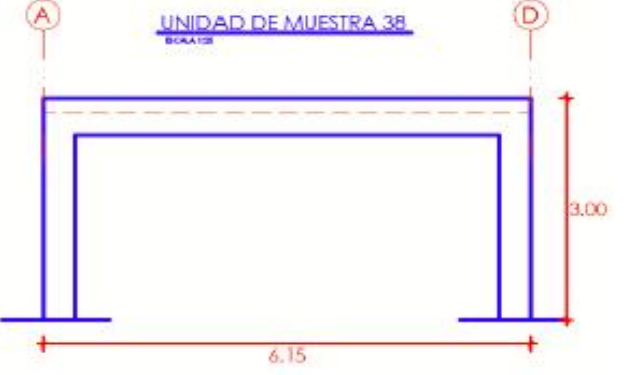
Tabla 42: Ficha de Inspección UM-38

ELEMENTOS	ÁREA (m²)	PATOLOGÍA	ÁREA CON PATOLOGÍA (m²)	% CON PATOLOGÍA	ÁREA SIN PATOLOGÍA (m²)	% SIN PATOLOGÍA	ELEMENTOS	ÁREA (m²)	PATOLOGÍA	ÁREA CON PATOLOGÍA (m²)	% CON PATOLOGÍA	ÁREA SIN PATOLOGÍA (m²)	% SIN PATOLOGÍA
COLUMNA	8.5	Corrosión	0.00	0.00%	8.15	95.88%	VIGA	7.38	Corrosión	0.00	0.00%	7.18	97.29%
		Fisuras	0.00	0.00%					Fisuras	0.00	0.00%		
		Desprendimiento	0.00	0.00%					Desprendimiento	0.00	0.00%		
		Desintegración	0.00	0.00%					Desintegración	0.00	0.00%		
		Eflorescencia	0.00	0.00%					Eflorescencia	0.00	0.00%		
		Segregación	0.00	0.00%					Segregación	0.00	0.00%		
		Suciedad	0.35	4.12%					Suciedad	0.20	2.71%		
		Erosión	0.00	0.00%					Erosión	0.00	0.00%		
TOTAL DE ÁREA AFECTADA			0.35	4.12%	TOTAL DE ÁREA AFECTADA			0.20	2.71%

NIVEL DE SEVERIDAD DE LA COLUMNA					NIVEL DE SEVERIDAD DE LA VIGA								
LEVE					LEVE								
ÁREA DE MUESTRA AFECTADA EN (M2) Y %					0.55	3.46%	ÁREA DE MUESTRA NO AFECTADA EN (M2) Y %					15.33	96.54%

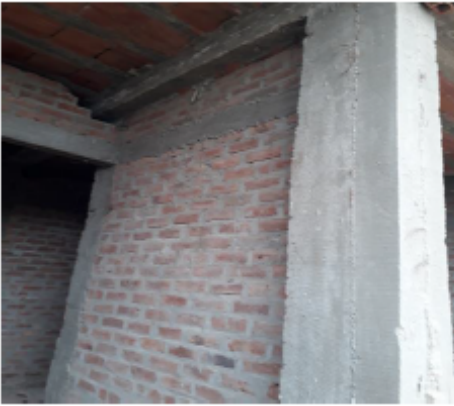
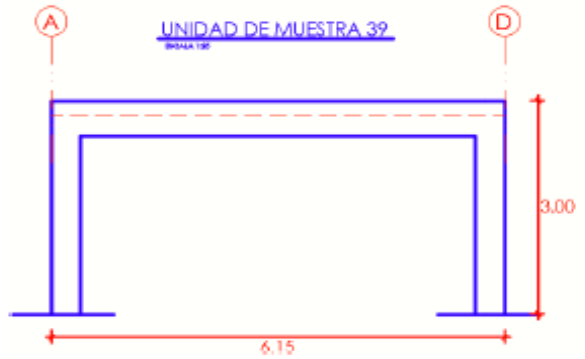
Tabla 43: Ficha de Inspección UM-39

ELEMENTOS	ÁREA (m²)	PATOLOGÍA	ÁREA CON PATOLOGÍA (m²)	% CON PATOLOGÍA	ÁREA SIN PATOLOGÍA (m²)	% SIN PATOLOGÍA	ELEMENTOS	ÁREA (m²)	PATOLOGÍA	ÁREA CON PATOLOGÍA (m²)	% CON PATOLOGÍA	ÁREA SIN PATOLOGÍA (m²)	% SIN PATOLOGÍA		
COLUMNA	6.25	Corrosion	0.00	0.00%	5.90	94.40%	VIGA	5.54	Corrosion	0.00	0.00%	5.34	96.39%		
		Fisuras	0.00	0.00%					Fisuras	0.00	0.00%				
		Desprendimiento	0.00	0.00%					Desprendimiento	0.00	0.00%				
		Desintegración	0.00	0.00%					Desintegración	0.00	0.00%				
		Eflorescencia	0.00	0.00%					Eflorescencia	0.00	0.00%				
		Segregación	0.00	0.00%					Segregación	0.00	0.00%				
		Suciedad	0.35	5.60%					Suciedad	0.20	3.61%

Erosión	0.00	0.00%					Erosión	0.00	0.00%				
TOTAL DE ÁREA AFECTADA			0.35	5.60%	TOTAL DE ÁREA AFECTADA			0.20	3.61%						
NIVEL DE SEVERIDAD DE LA COLUMNA			LEVE			NIVEL DE SEVERIDAD DE LA VIGA			LEVE						
ÁREA DE MUESTRA AFECTADA EN (M2) Y %						0.55	4.66%	ÁREA DE MUESTRA NO AFECTADA EN (M2) Y %						11.24	95.34%

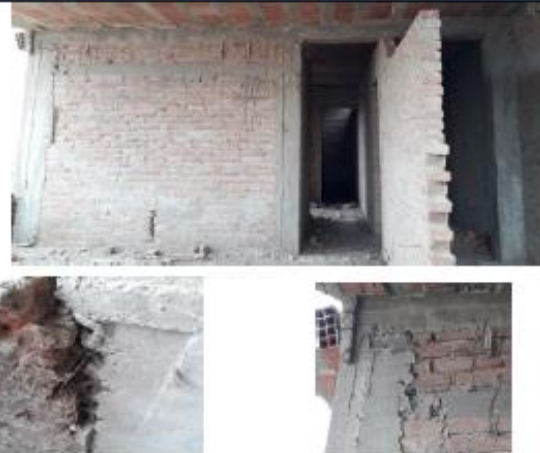
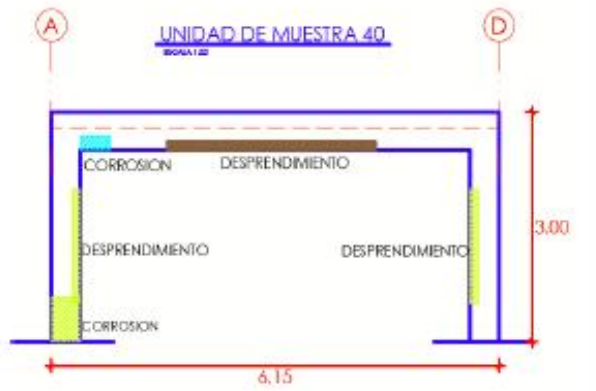
Tabla 44: Ficha de Inspección UM-40

ELEMENTOS	ÁREA (m²)	PATOLOGÍA	ÁREA CON PATOLOGÍA (m²)	% CON PATOLOGÍA	ÁREA SIN PATOLOGÍA (m²)	% SIN PATOLOGÍA	ELEMENTOS	ÁREA (m²)	PATOLOGÍA	ÁREA CON PATOLOGÍA (m²)	% CON PATOLOGÍA	ÁREA SIN PATOLOGÍA (m²)	% SIN PATOLOGÍA
COLUMNA	6.25	Corrosión	0.04	0.64%	5.26	84.16%	VIGA	5.54	Corrosión	0.04	0.72%	4.92	88.81%
		Fisuras	0.00	0.00%					Fisuras	0.00	0.00%		
		Desprendimiento	0.45	7.20%					Desprendimiento	0.20	3.61%		
		Desintegración	0.00	0.00%					Desintegración	0.00	0.00%		
		Eflorescencia	0.00	0.00%					Eflorescencia	0.00	0.00%		
		Segregación	0.00	0.00%					Segregación	0.00	0.00%		
		Suciedad	0.50	8.00%					Suciedad	0.38	6.86%		
		Erosión	0.00	0.00%					Erosión	0.00	0.00%		
TOTAL DE ÁREA AFECTADA			0.99	15.84%	TOTAL DE ÁREA AFECTADA			0.62	11.19%				
NIVEL DE SEVERIDAD DE LA COLUMNA			LEVE			NIVEL DE SEVERIDAD DE LA VIGA			LEVE

ÁREA DE MUESTRA AFECTADA EN (M2) Y %					1.61	13.66%	ÁREA DE MUESTRA NO AFECTADA EN (M2) Y %					10.18	86.34%

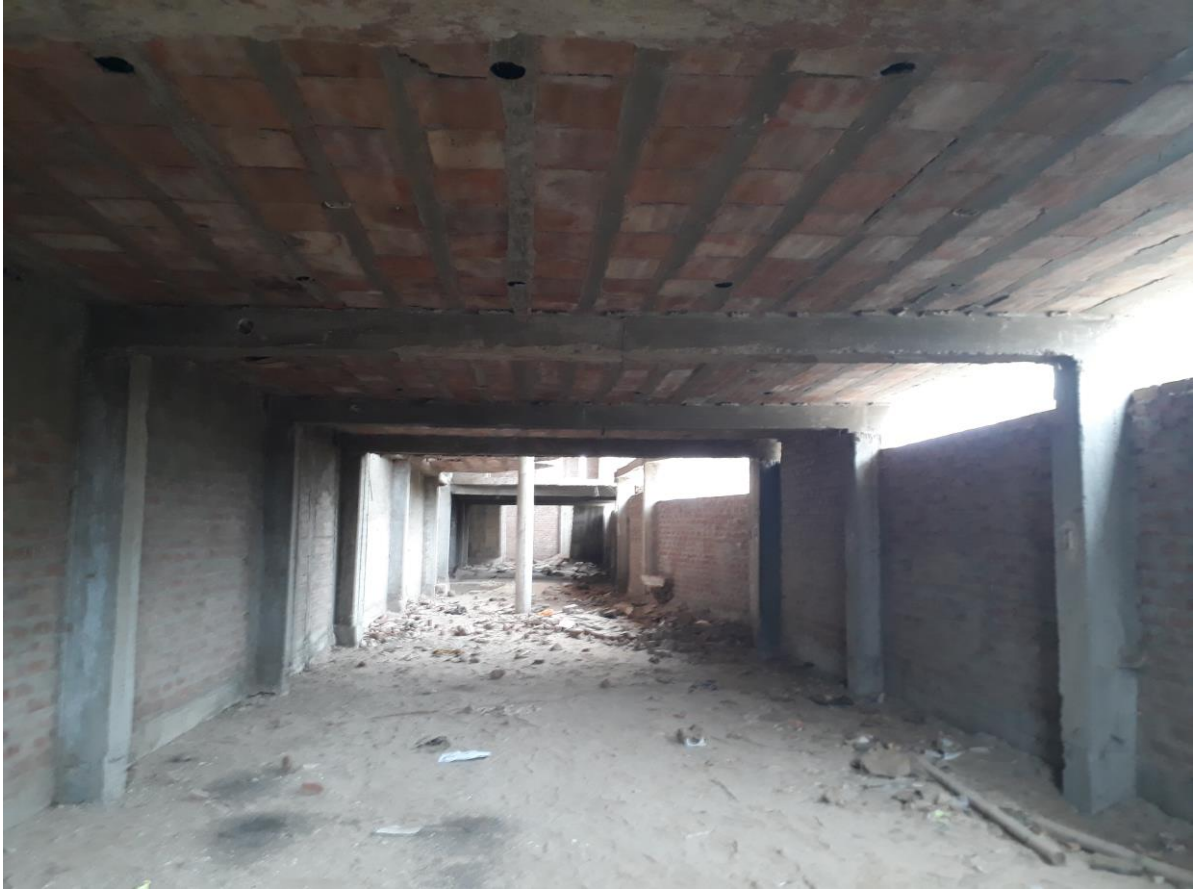
Figura 09: Primer nivel

- En el primer nivel encontramos las siguientes patologías: corrosión 0.44%, fisuras 0.16%, desprendimiento 6.11%, desintegración 0.00%, eflorescencias 0.91%, segregación 1.58%, suciedad 5.06%, erosión 0.00%.
- El nivel de severidad de toda la muestra es: LEVE

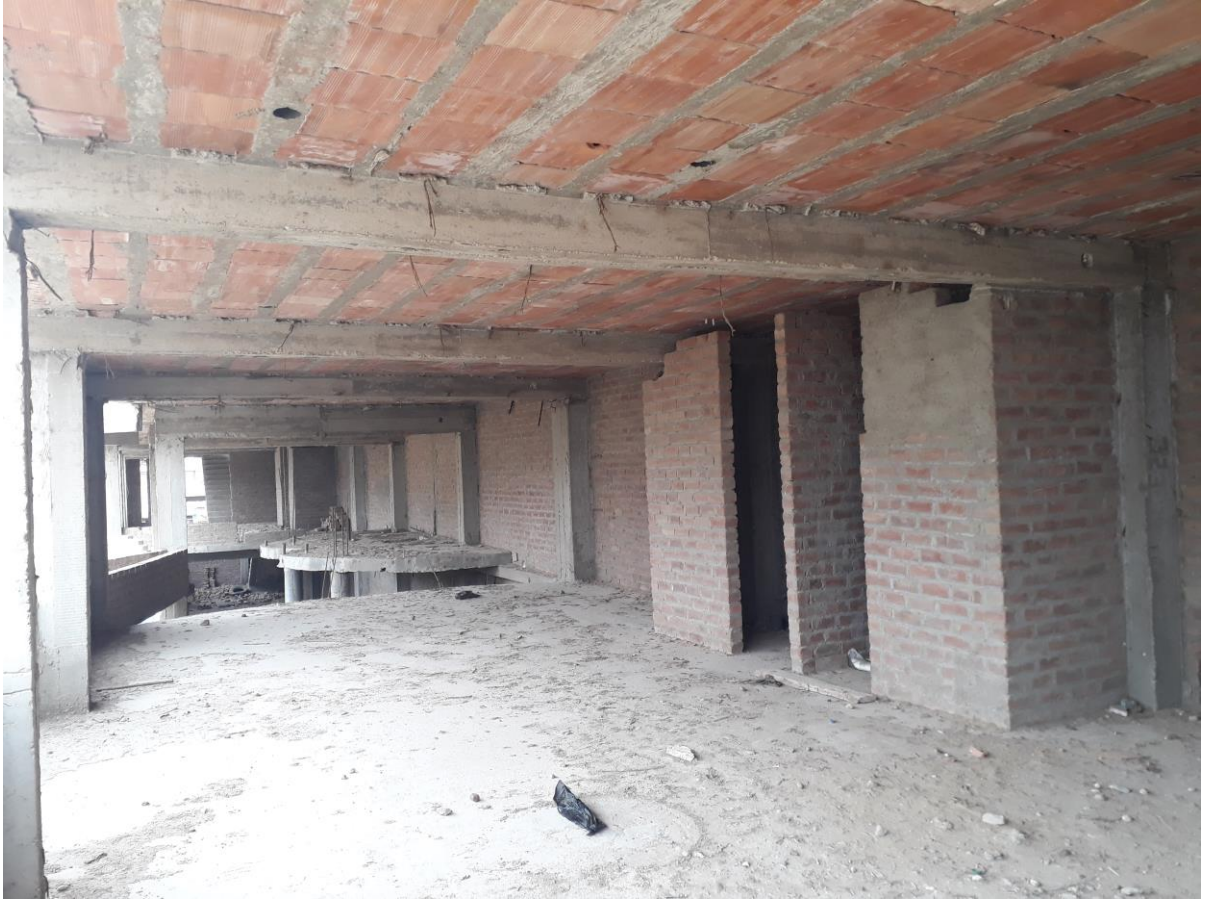
Figura 10: Segundo nivel

- En el segundo nivel encontramos: corrosión 0.75%, fisuras 0.00%, desprendimiento 11.76%, desintegración 0.00%, eflorescencias 0.00%, segregación 0.00%, suciedad 7.17 % y erosión 0.00%.

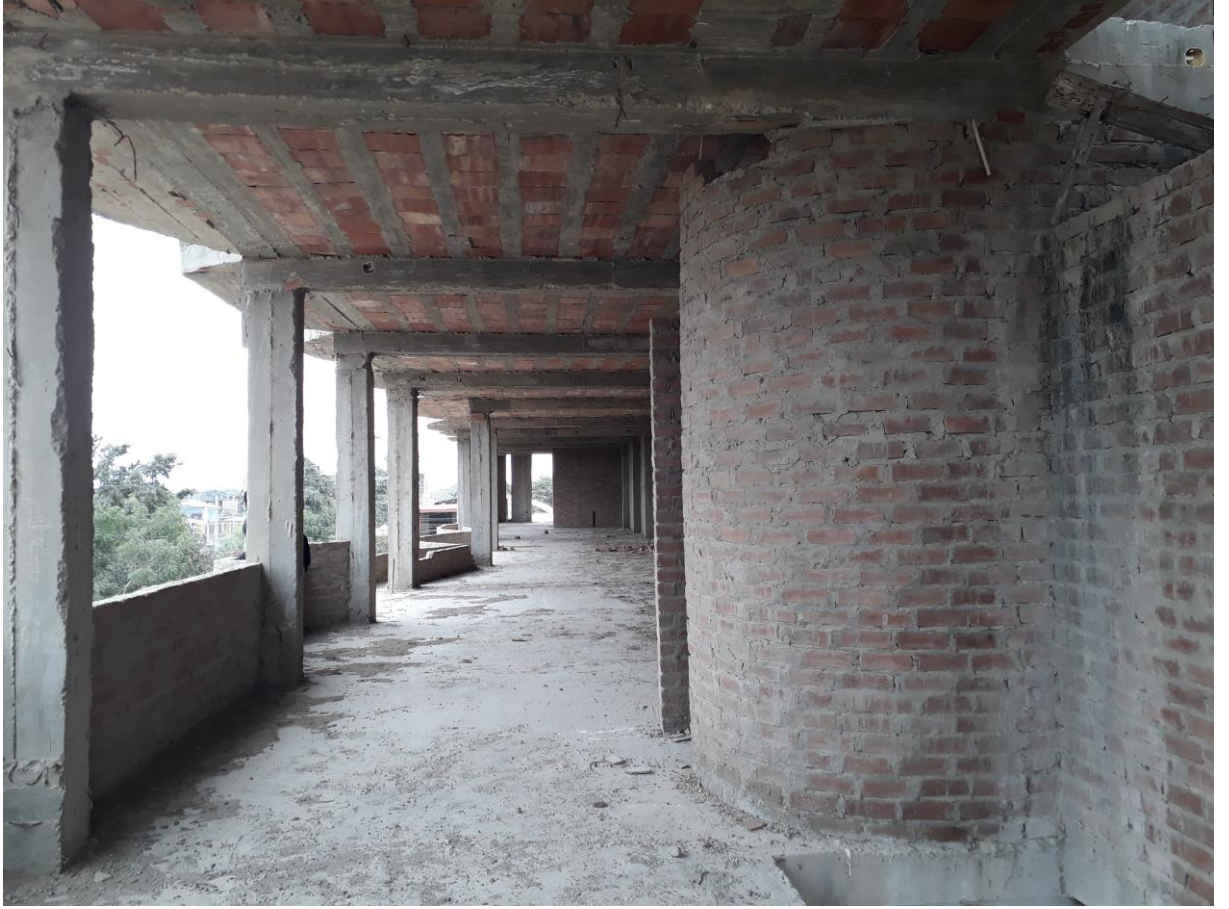
Figura 11: Tercer nivel

- En el segundo nivel encontramos las sgt patologías: corrosión 0.56%, fisuras 0.00%, desprendimiento 12.13%, desintegración 0.00%, eflorescencias 0.00%, segregación 1.78%, suciedad 4.88 % y erosión 0.00%.
- El nivel e severidad de toda la muestra es: LEVE

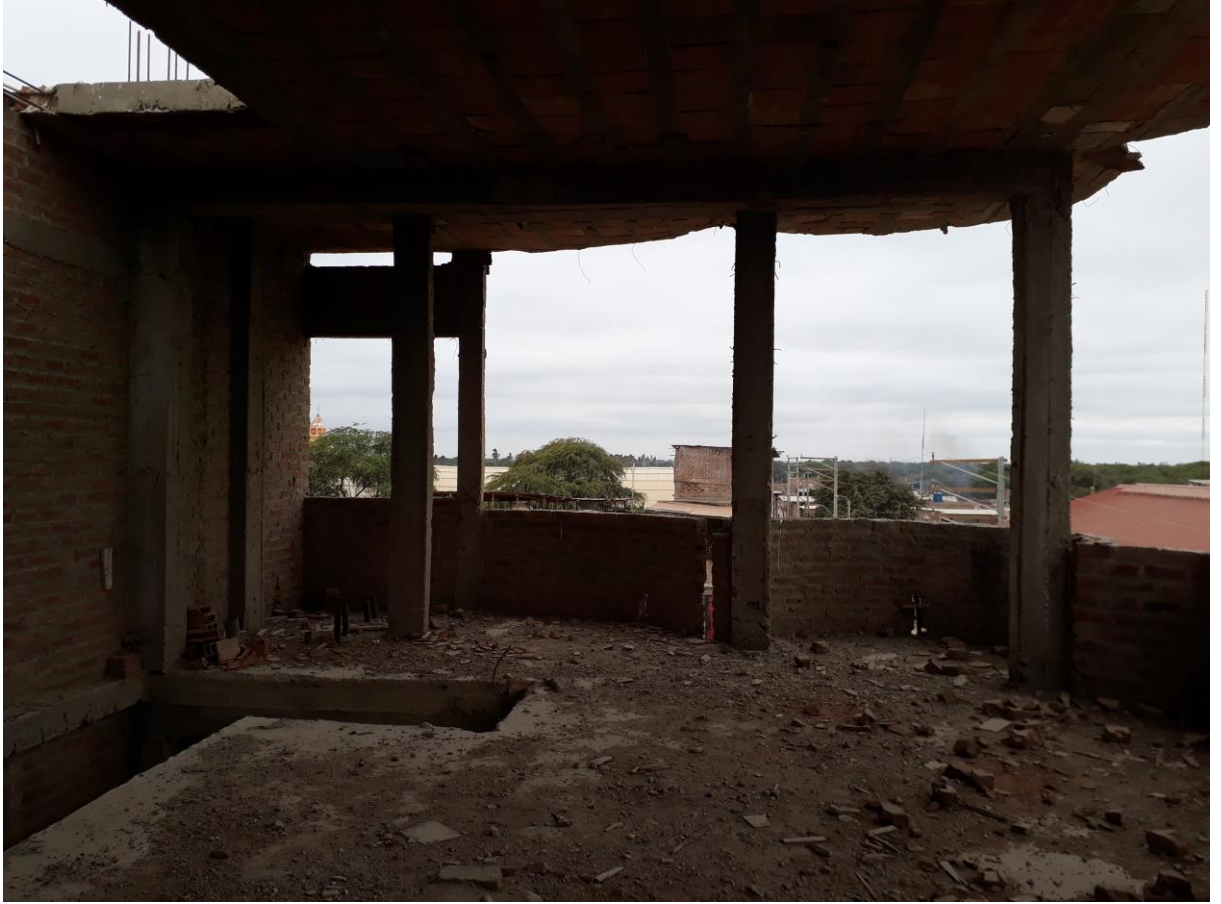
Figura 12: Cuarto nivel

- En el segundo nivel encontramos las sgt patologías: corrosión 1.01%, fisuras 0.00%, desprendimiento 6.39%, desintegración 0.00%, eflorescencias 0.00%, segregación 1.41%, suciedad 6.47 % y erosión 0.00%.
- El nivel de severidad de toda la muestra es: LEVE.
