**DETERMINACIÓN Y EVALUACIÓN DE LAS  
PATOLOGÍAS DEL PUENTE SOJO TIPO MIXTO,  
DISTRITO DE SOJO, PROVINCIA DE SULLANA,  
DEPARTAMENTO DE PIURA, AGOSTO 2018**

**TESIS PARA OPTAR EL TÍTULO PROFESIONAL DE  
INGENIERO CIVIL**

**BACH. PERCY WILLIAM ALZAMORA ROMAN**

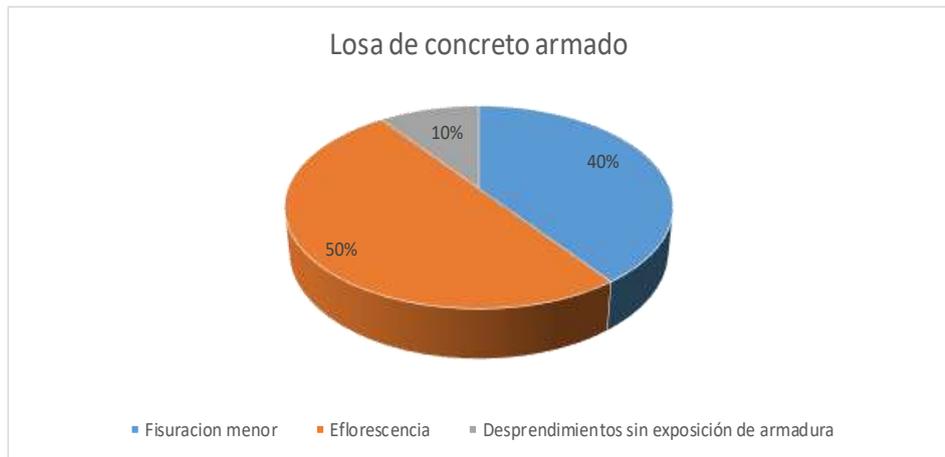
**GRÁFICO 02** Patologías encontradas - Losa de concreto armado

La UM-01 losa de concreto armado presenta en grado 1: Fisuración menor y eflorescencia y en grado 2: Desprendimientos sin exposición de armaduras.

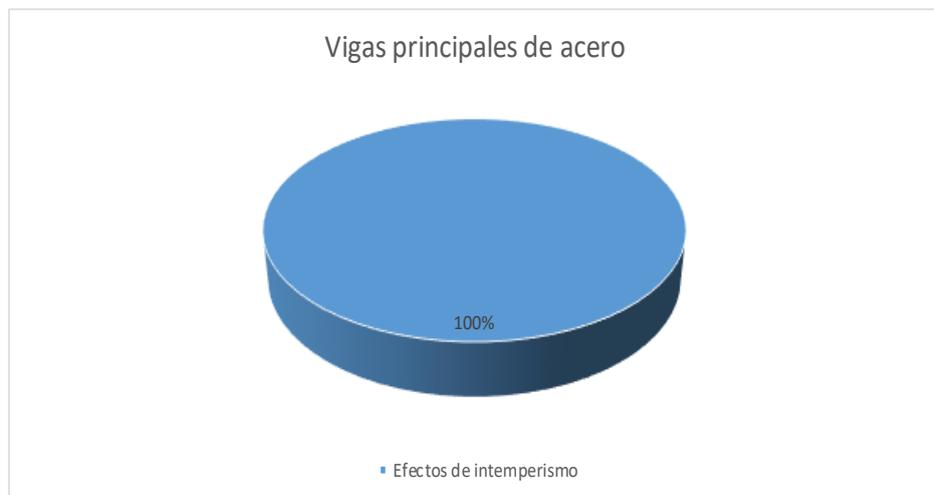
**GRÁFICO 03** Patologías encontradas - Vigas principales de acero

La UM-02 vigas principales de acero muestra en grado 1: 100% de efectos por intemperismo.

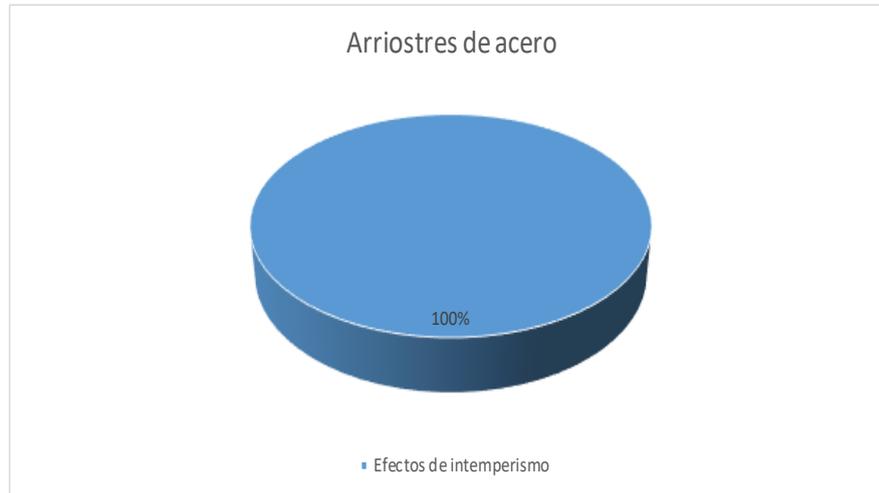
GRÁFICO 04 Patologías encontradas - Arriostres de acero

La UM-03 arriostres de acero muestra en grado 1: 100% de efectos por intemperismo.

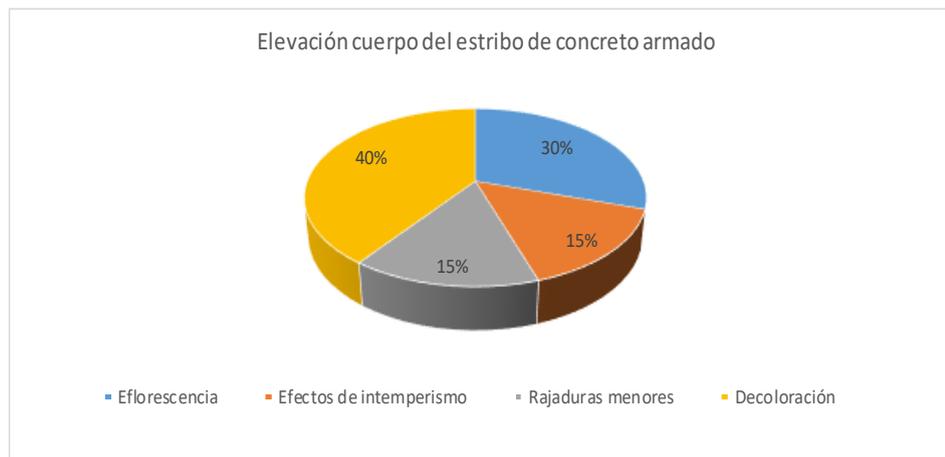
GRÁFICO 05 Patologías encontradas - Estribo de concreto armado

La UM-04 estribos de concreto armado muestra en grado 1: decoloración, eflorescencia, efectos por intemperismo y en grado 2: rajaduras menores.

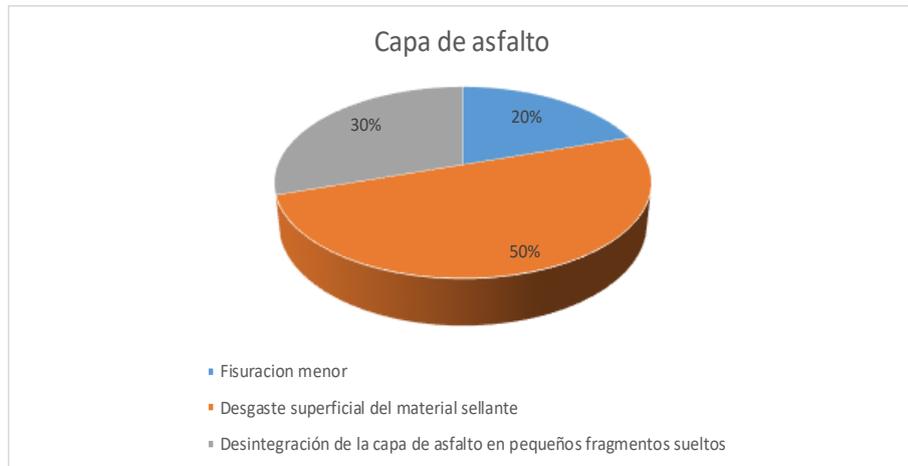
GRÁFICO 06 Patologías encontradas - Capa de asfalto

La UM-05 capa de asfalto muestra en grado 1: desgaste superficial del material sellante, fisuraciones menores y en grado 3: desprendimiento de la capa de asfalto en pequeños fragmentos.

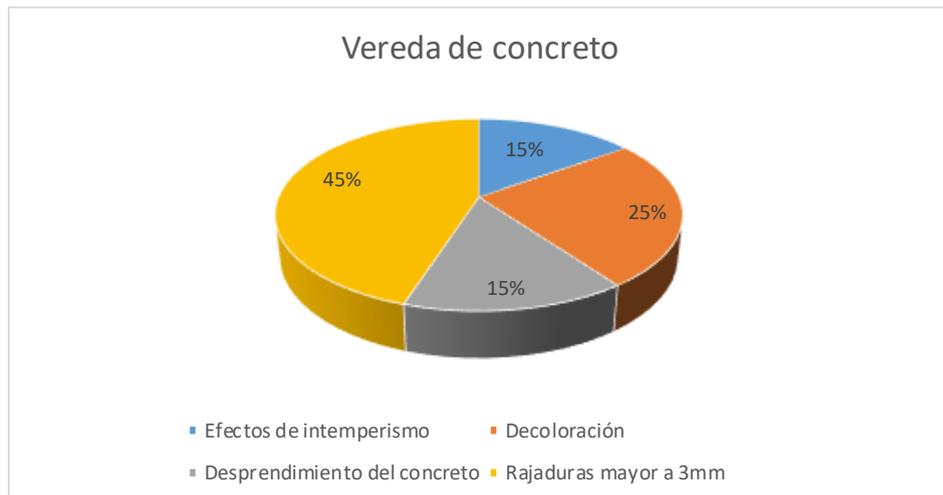
GRÁFICO 07 Patologías encontradas - Vereda de concreto

La UM-06 vereda de concreto muestra en grado 1: decoloración y efectos por intemperismo y en grado 3: desprendimiento del concreto y rajaduras mayor a 3mm.

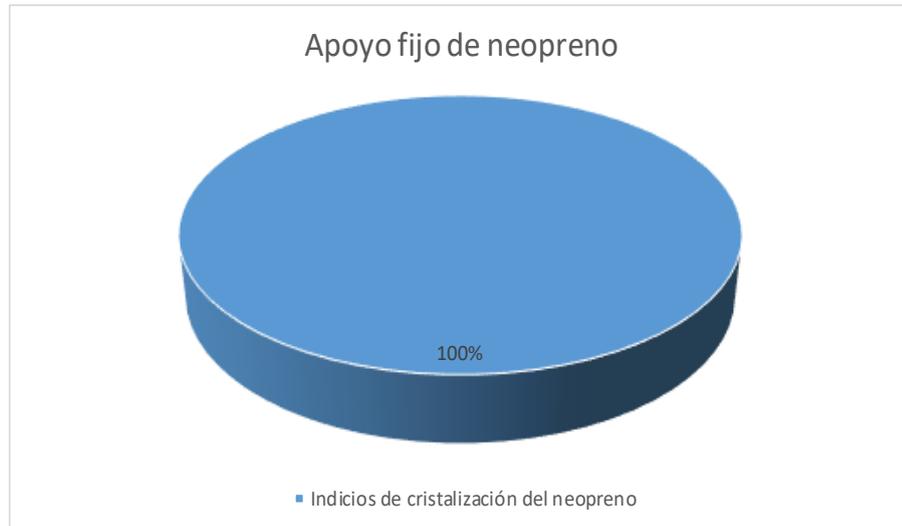
### GRÁFICO 08 Patologías encontradas - Apoyo fijo de neopreno

La UM-07 apoyos deslizantes muestra en grado 2: indicios de cristalización del neopreno en un 100%.

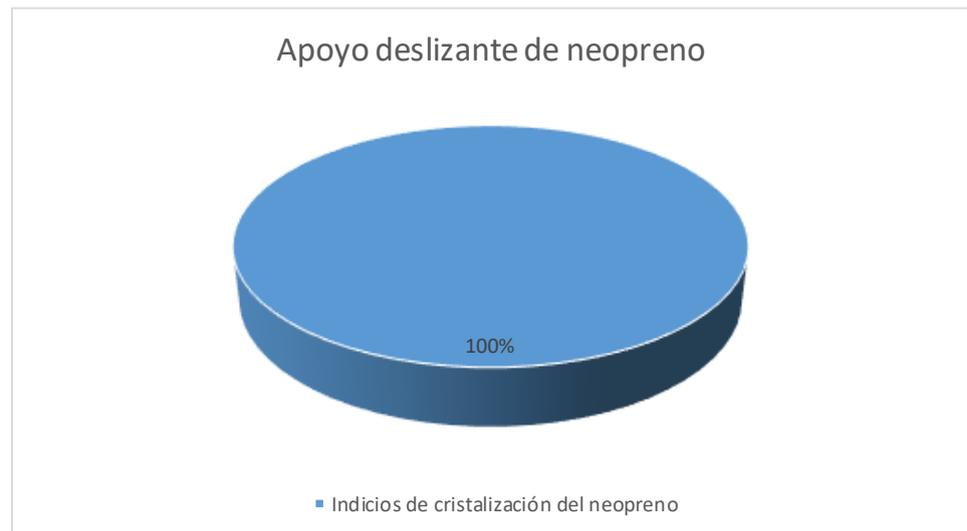
### GRÁFICO 09 Patologías encontradas - Apoyo deslizante de neopreno

La UM-08 apoyos fijos muestra en grado 2: indicios de cristalización del neopreno en un 100%.

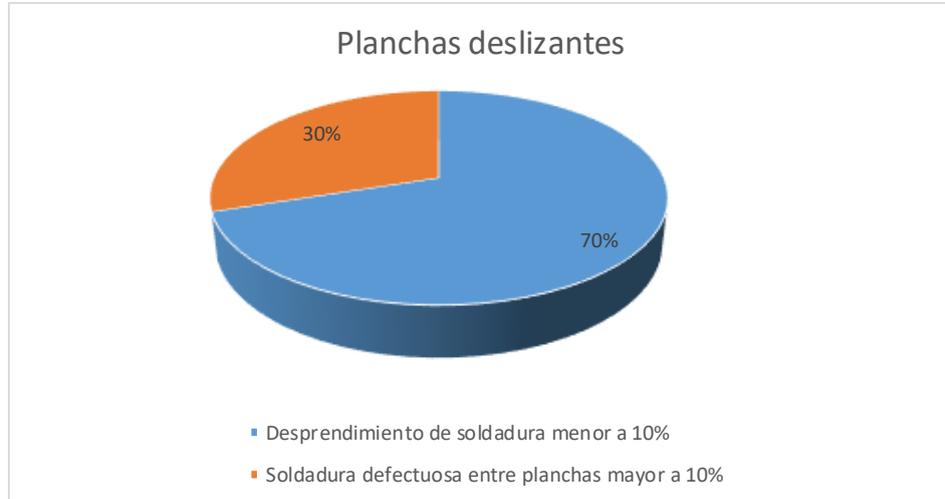
**GRÁFICO 10** Patologías encontradas - Planchas deslizantes de neopreno

La UM-09 planchas deslizantes muestra en grado 2: desprendimiento de soldadura menor a 10% y en grado 3: soldadura defectuosa entre planchas mayor a 10%.

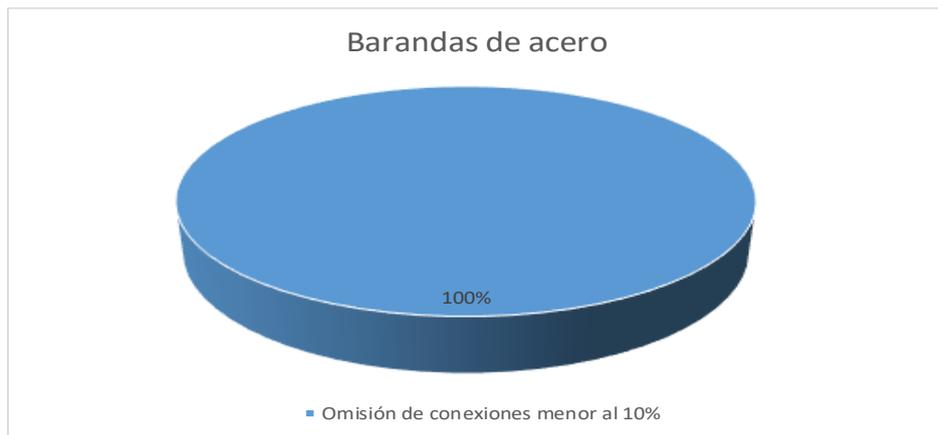
**GRÁFICO 11** Patologías encontradas - Barandas de acero

La UM-10 barandas de acero muestra en grado 2: omisión de conexiones menor al 10%.
