DETERMINACIÓN Y EVALUACIÓN DE LAS
PATOLOGÍAS DEL CONCRETO ARMADO DEL
TANQUE ELEVADO DE AGUA POTABLE DE 1500 M³
DEL PARQUE INFANTIL MIGUEL CORTÈS, EN EL
DISTRITO DE PIURA, PROVINCIA Y REGIÓN PIURA,
MARZO – 2018.

TESIS PARA OPTAR EL TÍTULO PROFESIONAL DE:
INGENIERO CIVIL

BACH. JHARA GREYS CORTEZ VALLE

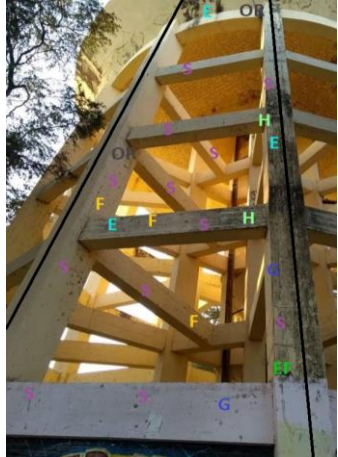
Lesión	Símbolo	Patología	Área con patología	% Área con patología		Área con patología	% Área con patología		Área con patología	% Área con patología				
Físicas	H	Humedad	0.00	0.00%	L	3.65	4.61%	L	0.76	0.84%	L			
	EF	Erosión	1.20	4.94%	L	0.00	0.00%	L	1.22	1.36%	L			
	S	Suciedad	5.10	20.99%	M	36.90	46.59%	M	9.16	10.18%	L			
mecánicas	F	Fisuras	1.40	5.76%	L	1.34	1.69%	L	0.65	0.72%	L			
	G	Grietas	0.00	0.00%	L	1.45	1.83%	L	0.28	0.31%	L			
	D	Desprendimiento	2.56	10.53%	L	0.00	0.00%	L	0.00	0.00%	L			
Químicas	E	Eflorescencia	1.45	5.97%	L	1.46	1.84%	L	0.90	1.00%	L			
	OR	Organismos	2.70	11.11%	L	1.42	1.79%	L	2.89	3.21%	L			
Área total por elemento			14.41	7.45%		46.22	23.89%		15.86	8.20%				
Nivel de severidad predominante			Moderado			Moderado			Leve

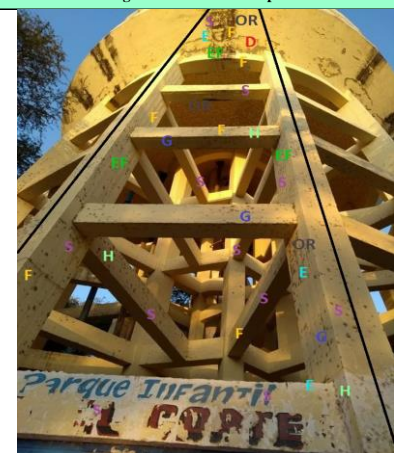
Tipos de patologías		Área con patología	% Área con patología		Área con patología	% Área con patología		Área con patología	% Área con patología					
Lesión	Símbolo	Patología												
Físicas	H	Humedad	0.00	0.00%	L	3.60	4.55%	L	0.98	1.09%	L			
	EF	Erosión	1.80	7.41%	L	0.00	0.00%	L	2.90	3.22%	L			
	S	Suciedad	4.16	17.12%	L	34.82	43.96%	M	5.87	6.52%	L			
mecánicas	F	Fisuras	0.90	3.70%	L	1.49	1.88%	L	0.90	1.00%	L			
	G	Grietas	0.00	0.00%	L	1.21	1.53%	L	0.30	0.33%	L			
	D	Desprendimiento	2.78	11.44%	L	0.00	0.00%	L	0.00	0.00%	L			
Químicas	E	Eflorescencia	1.76	7.24%	L	1.46	1.84%	L	2.12	2.36%	L			
	OR	Organismos	1.20	4.94%	L	1.42	1.79%	L	1.99	2.21%	L			
Área total por elemento		12.60	6.51%		44.00	22.74%		15.06	7.78%					
Nivel de severidad predominante		Leve			Moderado			Leve

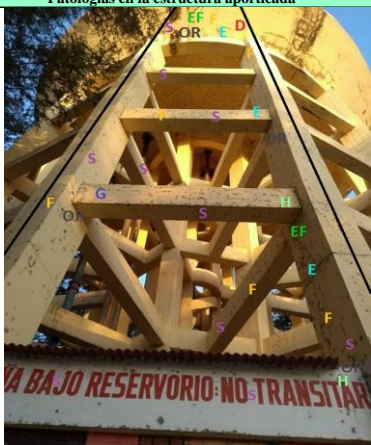
Tipos de patologías		Área con patología	% Área con patología		Área con patología	% Área con patología		Área con patología	% Área con patología					
Lesión	Símbolo	Patología												
Físicas	H	Humedad	0.00	0.00%	L	3.60	4.55%	L	0.00	0.00%	L			
	EF	Erosión	1.76	7.24%	L	0.00	0.00%	L	2.10	2.33%	L			
	S	Suciedad	4.16	17.12%	L	37.89	47.84%	M	6.59	7.32%	L			
mecánicas	F	Fisuras	1.20	4.94%	L	1.23	1.55%	L	0.30	0.33%	L			
	G	Grietas	0.00	0.00%	L	0.90	1.14%	L	0.00	0.00%	L			
	D	Desprendimiento	1.98	8.15%	L	0.00	0.00%	L	0.00	0.00%	L			
Químicas	E	Eflorescencia	1.99	8.19%	L	1.46	1.84%	L	2.77	3.08%	L			
	OR	Organismos	2.85	11.73%	L	1.66	2.10%	L	2.19	2.43%	L			
Área total por elemento		13.94	7.20%		46.74	24.16%		13.95	7.21%					
Nivel de severidad predominante		Leve			Moderado			Leve

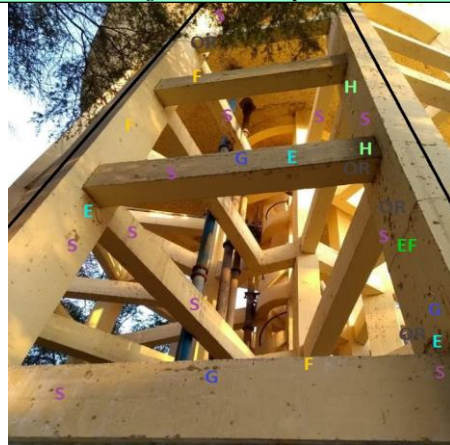
Físicas	H	Humedad	0.00	0.00%	L	2.18	2.75%	L	1.20	1.33%	L			
	EF	Erosión	1.98	8.15%	L	0.00	0.00%	L	0.60	0.67%	L			
	S	Suciedad	4.89	20.12%	M	38.90	49.12%	M	8.11	9.01%	L			
mecánicas	F	Fisuras	1.04	4.28%	L	1.70	2.15%	L	0.89	0.99%	L			
	G	Grietas	0.00	0.00%	L	1.34	1.69%	L	0.78	0.87%	L			
	D	Desprendimiento	2.78	11.44%	L	0.00	0.00%	L	0.00	0.00%	L			
Químicas	E	Eflorescencia	1.98	8.15%	L	1.46	1.84%	L	2.18	2.42%	L			
	OR	Organismos	3.16	13.00%	M	1.89	2.39%	L	3.99	4.43%	L			
Área total por elemento			15.83	8.18%	47.47	24.53%	17.75	9.17%						
Nivel de severidad predominante			Moderado			Moderado			Leve

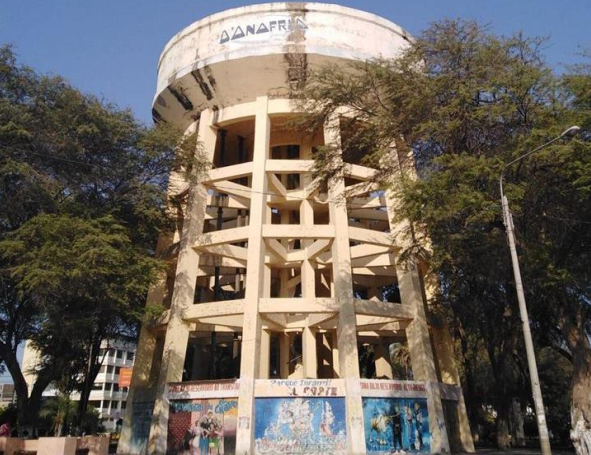
Lesión	Símbolo	Patología										
Físicas	H	Humedad	0.00	0.00%	41.18	4.33%	9.14	0.85%				
	EF	Erosión	17.11	5.87%	0.00	0.00%	14.08	1.30%				
	S	Suciedad	56.74	19.46%	449.22	47.27%	90.55	8.38%				
Mecánicas	F	Fisuras	13.96	4.79%	17.66	1.86%	10.80	1.00%				
	G	Grietas	0.00	0.00%	14.99	1.58%	4.66	0.43%				
	D	Desprendimientos	30.16	10.34%	0.00	0.00%	2.19	0.20%				
Químicas	EF	Eflorescencia	21.45	7.36%	17.61	1.85%	22.76	2.11%				
	OR	Organismos	31.51	10.81%	18.44	1.94%	34.27	3.17%				
Área total por elemento		170.93	7.36%	559.10	24.08%	188.45	8.12%

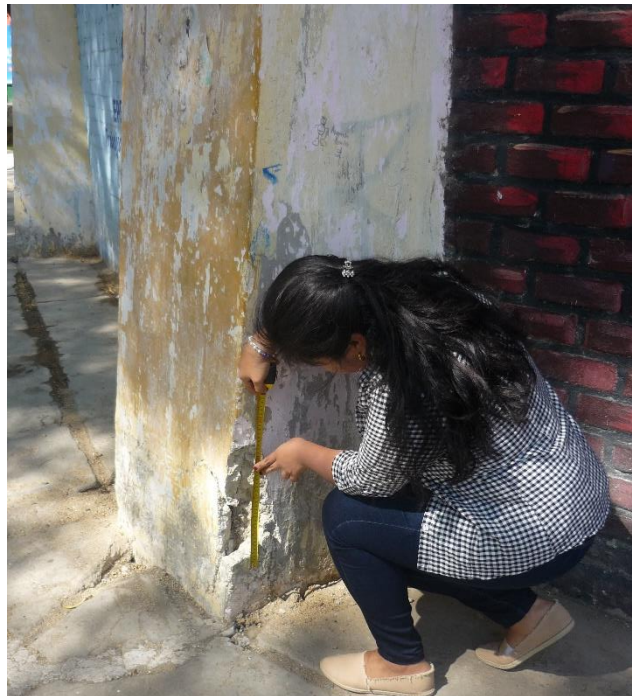
Gráfico 41: Desprendimiento de concreto en la parte inferior de columna.

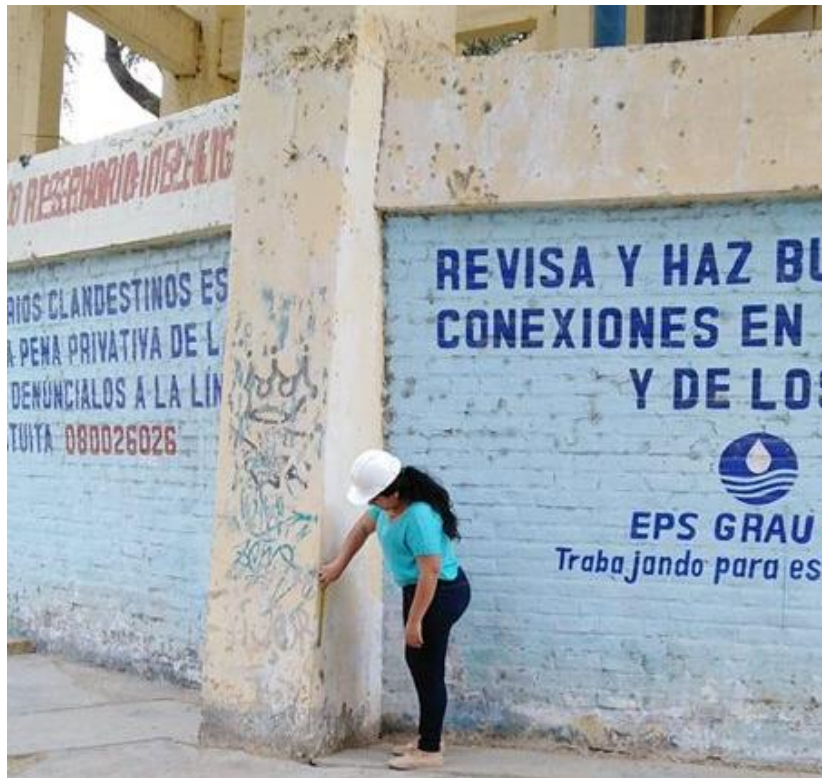
Gráfico 42: Presencia de fisuración en columna de concreto armado.

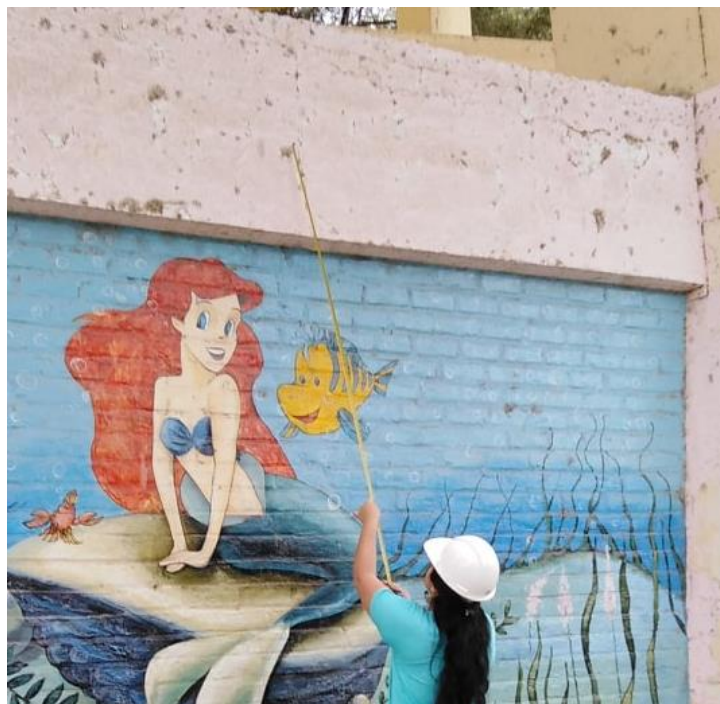
Gráfico 43: Fisuración en viga de la estructura del tanque elevado.
