Determinación y evaluación de las patologías del concreto en el canal de Pellco entre las progresivas 4+000 al 6+000 en el Centro poblado de Chavín en el distrito de Independencia, Provincia de Huaraz, departamento de Ancash - 2018.

Ttesis para optar el título profesional de
Ingeniero Civil

Bach. Alex Ricardo Huaman Flores

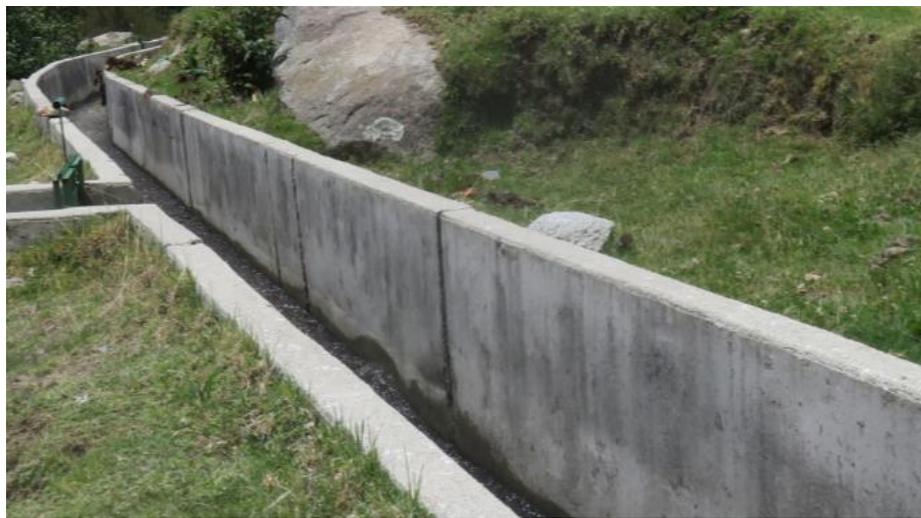
figura 7. Moho en el muro derecho del canal

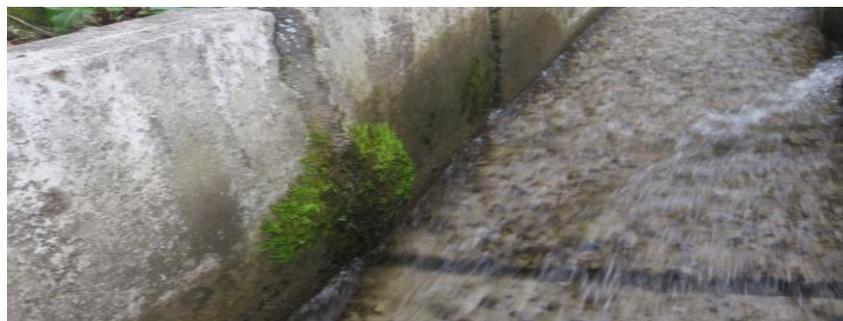
figura 9. Musgo en el muro derecho del canal

Intervención recomendada: Retiro de los musgos causante de los daños y toma de las medidas biológicas necesarias para el control del crecimiento de estas especies. Sellado de grietas.

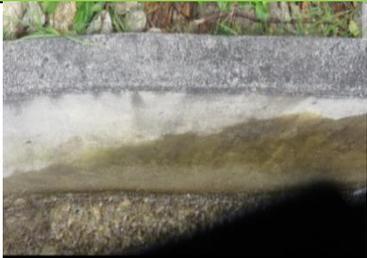
GRIETA						0.00%			
	EROSION						0.00%			
	MUSGO						0.00%			
	MOHO			L		0.9	14.29%			
TOTAL					6.3	0.9	14.29%			
NIVEL DE SEVERIDAD:		L	AREA AFECTA	14.29%	PATOLOGIA:		MOHO			
MURO	PATOLOGIA	ABERTURA (mm)	PROFUNDIDA D (mm)	NIVEL DE SEVERIDAD	AREA TOTAL	AREA AFECTADA	% AREA AFECTADA	FOTOGRAFIA

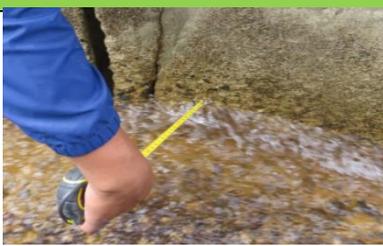
4. MUSGO		leve		0.10					
5. MOHO		leve		(*) para caculo de area afectado y % de area afectada ver anexo 05					
MURO	PATOLOGIA	ABERTURA (mm)	PROFUNDIDA D (mm)	NIVEL DE SEVERIDAD	AREA TOTAL	AREA AFECTADA(*)	% AREA AFECTADA (*)	FOTOGRAFIA	
DERECHO	FISURA	0.5		L		0.2	3.17%

GRIETA						0.00%		
	EROSION		1.20	M		0.48	7.62%		
	MUSGO						0.00%		
	MOHO						0.00%		
TOTAL					6.3	0.68	11%		
NIVEL DE SEVERIDAD:		M	AREA AFECTA	10.79%	PATOLOGIA:		EROSION		
MURO	PATOLOGIA	ABERTURA (mm)	PROFUNDIDA D (mm)	NIVEL DE SEVERIDAD	AREA TOTAL	AREA AFECTADA	% AREA AFECTADA	FOTOGRAFIA	
IZQUIERDO	FISURA						0.00%

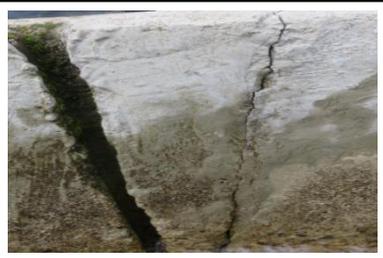
GRIETA	4.3		M		2.1	33.33%		
	EROSION						0.00%		
	MUSGO						0.00%		
	MOHO			L		0.9	14.29%		
TOTAL					6.3	3	47.62%		
NIVEL DE SEVERIDAD:		M	AREA AFECTA	47.62%	PATOLOGIA:		MOHO		
MURO	PATOLOGIA	ABERTURA (mm)	PROFUNDIDA D (mm)	NIVEL DE SEVERIDAD	AREA TOTAL	AREA AFECTADA	% AREA AFECTADA	FOTOGRAFIA	
FONDO	FISURA						0.00%

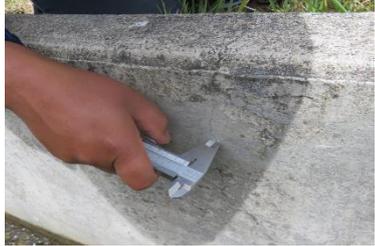
4. MUSGO	leve				0.10				
5. MOHO	leve				(*) para caculo de area afectado y % de area afectada ver anexo 06				
MURO	PATOLOGIA	ABERTURA (mm)	PROFUNDIDA D (mm)	NIVEL DE SEVERIDAD	AREA TOTAL	AREA AFECTADA(*)	% AREA AFECTADA (*)	FOTOGRAFIA	
DERECHO	FISURA	0.6		L		0.28	4.44%

GRIETA	3.34		L		2.1	33.33%		
	EROSION						0.00%		
	MUSGO						0.00%		
	MOHO					1.2	19.05%		
TOTAL					6.3	3.58	56.83%		
NIVEL DE SEVERIDAD:		L	AREA AFECTA	56.83%	PATOLOGIA:		GRIETA		
MURO	PATOLOGIA	ABERTURA (mm)	PROFUNDIDA D (mm)	NIVEL DE SEVERIDAD	AREA TOTAL	AREA AFECTADA	% AREA AFECTADA	FOTOGRAFIA	
IZQUIERDO	FISURA						0.00%

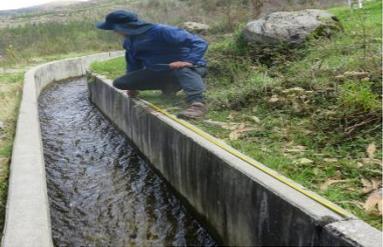
GRIETA						0.00%		
	EROSION						0.00%		
	MUSGO						0.00%		
	MOHO			L		0.84	13.33%		
TOTAL					6.3	0.84	13.33%		
NIVEL DE SEVERIDAD:		L	AREA AFECTA	13.33%	PATOLOGIA:		MOHO		
MURO	PATOLOGIA	ABERTURA (mm)	PROFUNDIDA D (mm)	NIVEL DE SEVERIDAD	AREA TOTAL	AREA AFECTADA	% AREA AFECTADA	FOTOGRAFIA	
FONDO	FISURA						0.00%

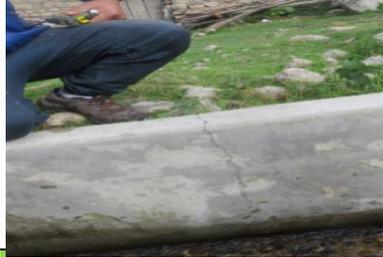
</td> </tr> <tr> <td>GRIETA</td> <td>2.8</td> <td></td> <td>L</td> <td></td> <td>2.1</td> <td>33.33%</td> </tr> <tr> <td>EROSION</td> <td></td> <td></td> <td></td> <td></td> <td></td> <td>0.00%</td> </tr> <tr> <td>MUSGO</td> <td></td> <td></td> <td></td> <td></td> <td></td> <td>0.00%</td> </tr> <tr> <td>MOHO</td> <td></td> <td></td> <td>L</td> <td></td> <td>0.6</td> <td>9.52%</td> </tr> <tr> <td colspan="2">TOTAL</td> <td></td> <td></td> <td></td> <td>6.3</td> <td>2.7</td> <td>42.86%</td> <td colspan="2"></td> </tr> <tr> <td colspan="2">NIVEL DE SEVERIDAD:</td> <td colspan="2">L</td> <td>AREA AFECTA</td> <td>42.86%</td> <td colspan="2">PATOLOGIA:</td> <td colspan="2">GRIETA</td> </tr> </tbody> </table>										MURO	PATOLOGIA	ABERTURA (mm)	PROFUNDIDA D (mm)	NIVEL DE SEVERIDAD	AREA TOTAL	AREA AFECTADA(*)	% AREA AFECTADA (*)	FOTOGRAFIA		DERECHO	FISURA						0.00%

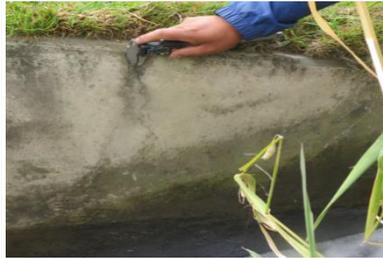
</td> </tr> <tr> <td>GRIETA</td> <td>2.5</td> <td></td> <td>L</td> <td></td> <td>2.1</td> <td>33.33%</td> </tr> <tr> <td>EROSION</td> <td></td> <td></td> <td></td> <td></td> <td></td> <td>0.00%</td> </tr> <tr> <td>MUSGO</td> <td></td> <td></td> <td></td> <td></td> <td></td> <td>0.00%</td> </tr> <tr> <td>MOHO</td> <td></td> <td></td> <td>L</td> <td></td> <td>1.8</td> <td>28.57%</td> </tr> <tr> <td colspan="2">TOTAL</td> <td></td> <td></td> <td></td> <td>6.3</td> <td>3.9</td> <td>61.90%</td> <td colspan="2"></td> </tr> <tr> <td colspan="2">NIVEL DE SEVERIDAD:</td> <td colspan="2">L</td> <td>AREA AFECTA</td> <td>61.90%</td> <td colspan="2">PATOLOGIA:</td> <td colspan="2">GRIETA</td> </tr> </tbody> </table>										MURO	PATOLOGIA	ABERTURA (mm)	PROFUNDIDA D (mm)	NIVEL DE SEVERIDAD	AREA TOTAL	AREA AFECTADA	% AREA AFECTADA	FOTOGRAFIA		IZQUIERDO	FISURA						0.00%

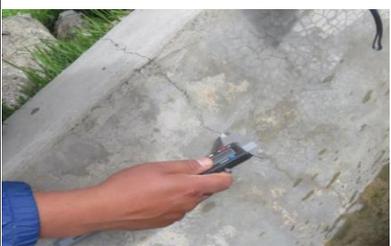
GRIETA	3.7		L		2.1	33.33%		
	EROSION						0.00%		
	MUSGO						0.00%		
	MOHO				L		0.6		9.52%
TOTAL						6.3	2.7	42.86%	
NIVEL DE SEVERIDAD:		L	AREA AFECTA	42.86%	PATOLOGIA:		GRIETA		
MURO	PATOLOGIA	ABERTURA (mm)	PROFUNDIDA D (mm)	NIVEL DE SEVERIDAD	AREA TOTAL	AREA AFECTADA	% AREA AFECTADA	FOTOGRAFIA	
IZQUIERDO	FISURA						0.00%

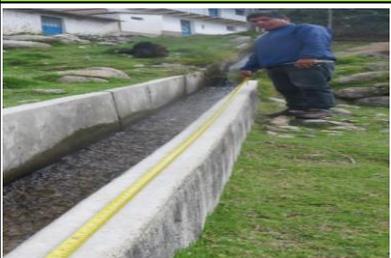
GRIETA	2.5		L		2.1	33.33%		
	EROSION						0.00%		
	MUSGO				L		0.48		7.62%
	MOHO				L		1.8		28.57%
TOTAL						6.3	4.38	69.52%	
NIVEL DE SEVERIDAD:		L	AREA AFECTA	69.52%	PATOLOGIA:		GRIETA		
MURO	PATOLOGIA	ABERTURA (mm)	PROFUNDIDA D (mm)	NIVEL DE SEVERIDAD	AREA TOTAL	AREA AFECTADA	% AREA AFECTADA	FOTOGRAFIA

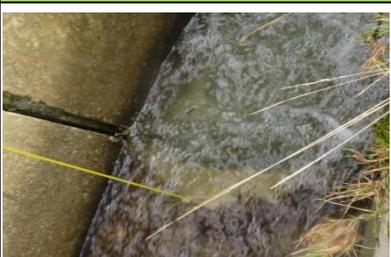
GRIETA						0.00%		
	EROSION		0.9	M		5.4	100.00%		
	MUSGO						0.00%		
	MOHO						0.00%		
TOTAL						5.4	5.4	100.00%	
NIVEL DE SEVERIDAD:		M	AREA AFECTA	100.00%	PATOLOGIA:		EROSION

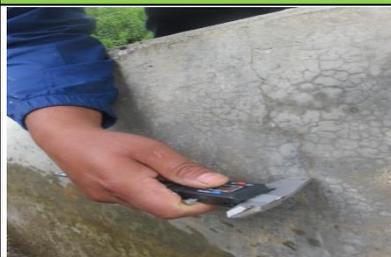
4. MUSGO	leve		0.10					
5. MOHO	leve		(*) para caculo de area afectado y % de area afectada ver anexo 09					
MURO	PATOLOGIA	ABERTURA (mm)	PROFUNDIDA D (mm)	NIVEL DE SEVERIDAD	AREA TOTAL	AREA AFECTADA(*)	% AREA AFECTADA (*)	FOTOGRAFIA
DERECHO	FISURA	1.5		L		0.15	2.38%

GRIETA						0.00%	
	EROSION						0.00%	
	MUSGO						0.00%	
	MOHO				L		1.2	
TOTAL					6.3	1.35	21.43%	
NIVEL DE SEVERIDAD:		L	AREA AFECTA	21.43%	PATOLOGIA:		GRIETA	
MURO	PATOLOGIA	ABERTURA (mm)	PROFUNDIDA D (mm)	NIVEL DE SEVERIDAD	AREA TOTAL	AREA AFECTADA	% AREA AFECTADA	FOTOGRAFIA
IZQUIERDO	FISURA						0.00%

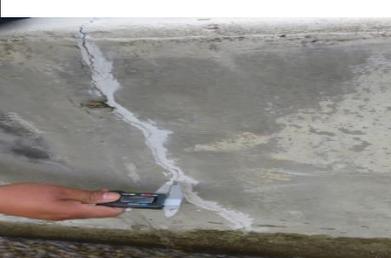
GRIETA	4.3		M		2.1	33.33%	
	EROSION						0.00%	
	MUSGO						0.00%	
	MOHO				L		0.6	
TOTAL					6.3	2.7	42.86%	
NIVEL DE SEVERIDAD:		M	AREA AFECTA	42.86%	PATOLOGIA:		GRIETA	
MURO	PATOLOGIA	ABERTURA (mm)	PROFUNDIDA D (mm)	NIVEL DE SEVERIDAD	AREA TOTAL	AREA AFECTADA	% AREA AFECTADA	FOTOGRAFIA
FONDO	FISURA						0.00%

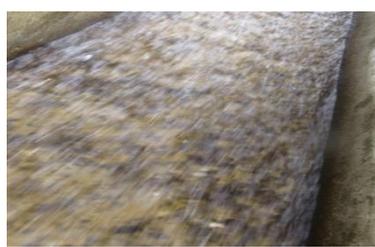
GRIETA						0.00%

EROSION		1.3	M		5.4	100.00%	
	MUSGO						0.00%	
	MOHO						0.00%	
TOTAL					5.4	5.4	100.00%	
NIVEL DE SEVERIDAD:		M	AREA AFECTA	100.00%	PATOLOGIA:		EROSION

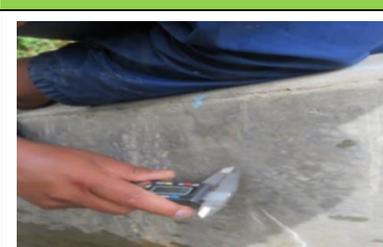
4. MUSGO	leve			0.10					
5. MOHO	leve				(*) para caculo de area afectada y % de area afectada ver anexo 10				
MURO	PATOLOGIA	ABERTURA (mm)	PROFUNDIDA D (mm)	NIVEL DE SEVERIDAD	AREA TOTAL	AREA AFECTADA(*)	% AREA AFECTADA (*)	FOTOGRAFIA	
DERECHO	FISURA	1.5		L		0.15	2.38%

GRIETA						0.00%		
	EROSION						0.00%		
	MUSGO						0.00%		
	MOHO						0.00%		
TOTAL					6.3	0.15	2.38%		
NIVEL DE SEVERIDAD:		L	AREA AFECTA	2.38%	PATOLOGIA:		GRIETA		
MURO	PATOLOGIA	ABERTURA (mm)	PROFUNDIDA D (mm)	NIVEL DE SEVERIDAD	AREA TOTAL	AREA AFECTADA	% AREA AFECTADA	FOTOGRAFIA	
IZQUIERDO	FISURA						0.00%

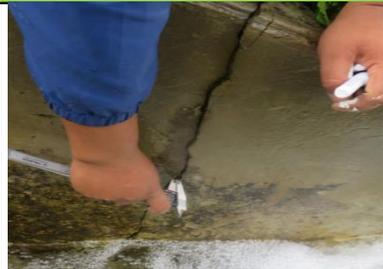
GRIETA	6.5		S		4.2	66.67%		
	EROSION						0.00%		
	MUSGO			L		0.26	4.13%		
	MOHO						0.00%		
TOTAL					6.3	4.46	70.79%		
NIVEL DE SEVERIDAD:		S	AREA AFECTA	70.79%	PATOLOGIA:		GRIETA		
MURO	PATOLOGIA	ABERTURA (mm)	PROFUNDIDA D (mm)	NIVEL DE SEVERIDAD	AREA TOTAL	AREA AFECTADA	% AREA AFECTADA	FOTOGRAFIA	
FONDO	FISURA						0.00%

deteriorar la estructura, Además presenta fisura y moho en el muro derecho y izquierdo con un nivel de severidad leve.
10	4+541 al 4+550	severo	grieta	Es severo porque la patología predominante es la grieta con una abertura de 6.5 en el muro izquierdo que podría deteriorar la estructura, Además presenta fisura y mohos en el muro derecho y izquierdo con un nivel de severidad leve y leve. Además existe presencia de erosión con un nivel de severidad moderado.
11	4+651 al 4+660	moderado	grieta	Es moderado porque la patología predominante es la grieta con una abertura de 6.5 en el muro derecho que podría deteriorar la estructura, Además presenta fisura y moho en el muro derecho y izquierdo con un nivel de severidad leve. Además existe presencia de erosión con un nivel de severidad moderado en el fondo del canal.

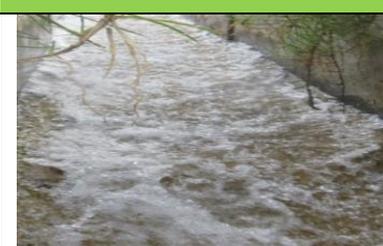
GRIETA						0.00%		
	EROSION		1.2	M		5.4	100.00%		
	MUSGO						0.00%		
	MOHO						0.00%		
TOTAL					5.4	5.4	100.00%		
NIVEL DE SEVERIDAD:		M	AREA AFECTA	100.00%	PATOLOGIA:		EROSION

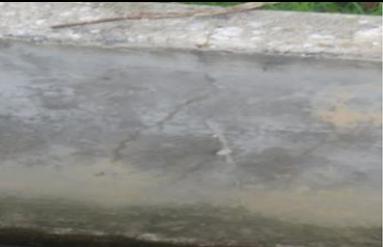
4. MUSGO	leve			0.10				
5. MOHO	leve			(*) para caculo de area afectado y % de area afectada ver anexo 11				
MURO	PATOLOGIA	ABERTURA (mm)	PROFUNDIDA D (mm)	NIVEL DE SEVERIDAD	AREA TOTAL	AREA AFECTADA(*)	% AREA AFECTADA (*)	FOTOGRAFIA
DERECHO	FISURA	1.2		L		0.6	9.52%

GRIETA						0.00%	
	EROSION						0.00%	
	MUSGO						0.00%	
	MOHO				L	1.8	28.57%	
TOTAL					6.3	2.4	38.10%	
NIVEL DE SEVERIDAD:		L	AREA AFECTA	38.10%	PATOLOGIA:		GRIETA	
MURO	PATOLOGIA	ABERTURA (mm)	PROFUNDIDA D (mm)	NIVEL DE SEVERIDAD	AREA TOTAL	AREA AFECTADA	% AREA AFECTADA	FOTOGRAFIA
IZQUIERDO	FISURA						0.00%

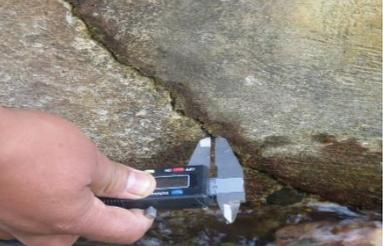
GRIETA	6.5		S		4.2	66.67%	
	EROSION						0.00%	
	MUSGO						0.00%	
	MOHO				L	0.9	14.29%	
TOTAL					6.3	5.1	80.95%	
NIVEL DE SEVERIDAD:		S	AREA AFECTA	80.95%	PATOLOGIA:		GRIETA	
MURO	PATOLOGIA	ABERTURA (mm)	PROFUNDIDA D (mm)	NIVEL DE SEVERIDAD	AREA TOTAL	AREA AFECTADA	% AREA AFECTADA	FOTOGRAFIA
FONDO	FISURA						0.00%

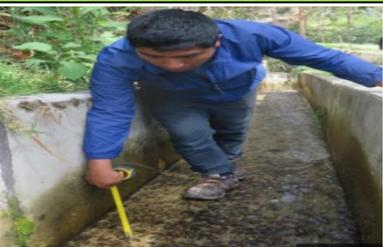
GRIETA						0.00%	
	EROSION		1.3	M		5.4	100.00%	
	MUSGO						0.00%	
	MOHO						0.00%	
TOTAL					5.4	5.4	100.00%	
NIVEL DE SEVERIDAD:		M	AREA AFECTA	100.00%	PATOLOGIA:		EROSION

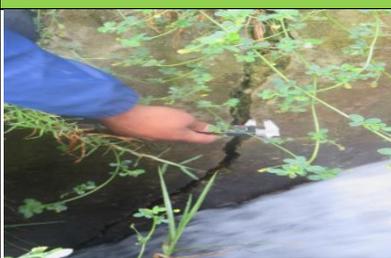
GRIETA	9		S		2.1	33.33%	
	EROSION						0.00%	
	MUSGO			L		0.9	14.29%	
	MOHO			L		1.5	23.81%	
TOTAL					6.3	4.5	71.43%	
NIVEL DE SEVERIDAD:		S	AREA AFECTADA	71.43%	PATOLOGIA:		GRIETA	
MURO	PATOLOGIA	ABERTURA (mm)	PROFUNDIDAD (mm)	NIVEL DE SEVERIDAD	AREA TOTAL	AREA AFECTADA	% AREA AFECTADA	FOTOGRAFIA
IZQUIERDO	FISURA						0.00%

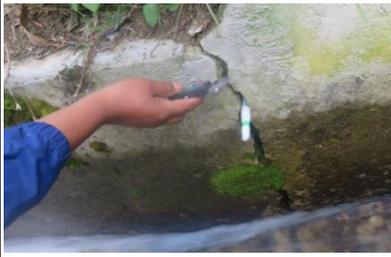
GRIETA	6		S		2.1	33.33%	
	EROSION						0.00%	
	MUSGO						0.00%	
	MOHO			L		1.2	19.05%	
TOTAL					6.3	3.3	52.38%	
NIVEL DE SEVERIDAD:		S	AREA AFECTADA	52.38%	PATOLOGIA:		GRIETA	
MURO	PATOLOGIA	ABERTURA (mm)	PROFUNDIDAD (mm)	NIVEL DE SEVERIDAD	AREA TOTAL	AREA AFECTADA	% AREA AFECTADA	FOTOGRAFIA
FONDO	FISURA						0.00%

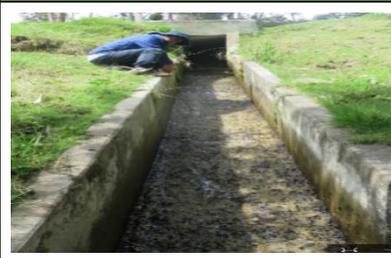
GRIETA	4		M		1.8	33.33%	
	EROSION		1.8	M		3.6	66.67%	
	MUSGO						0.00%	
	MOHO						0.00%	
TOTAL					5.4	5.4	100.00%	
NIVEL DE SEVERIDAD:		M	AREA AFECTADA	66.67%	PATOLOGIA:		GRIETA

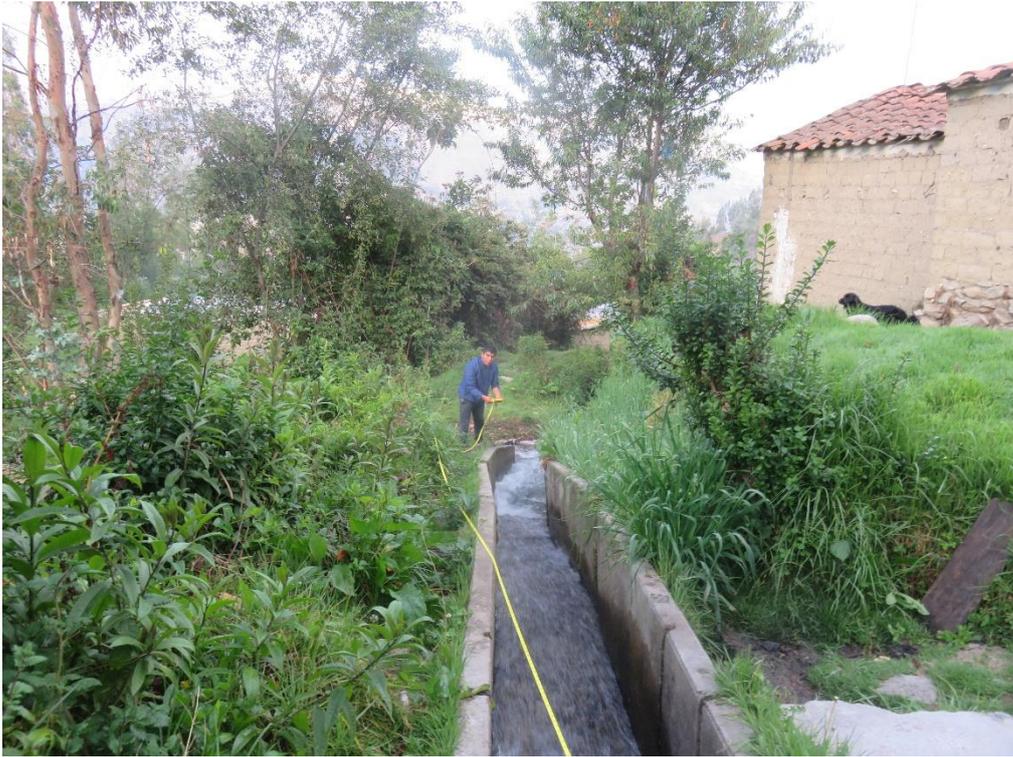
figura 13. mi persona midiendo el área afectada por moho

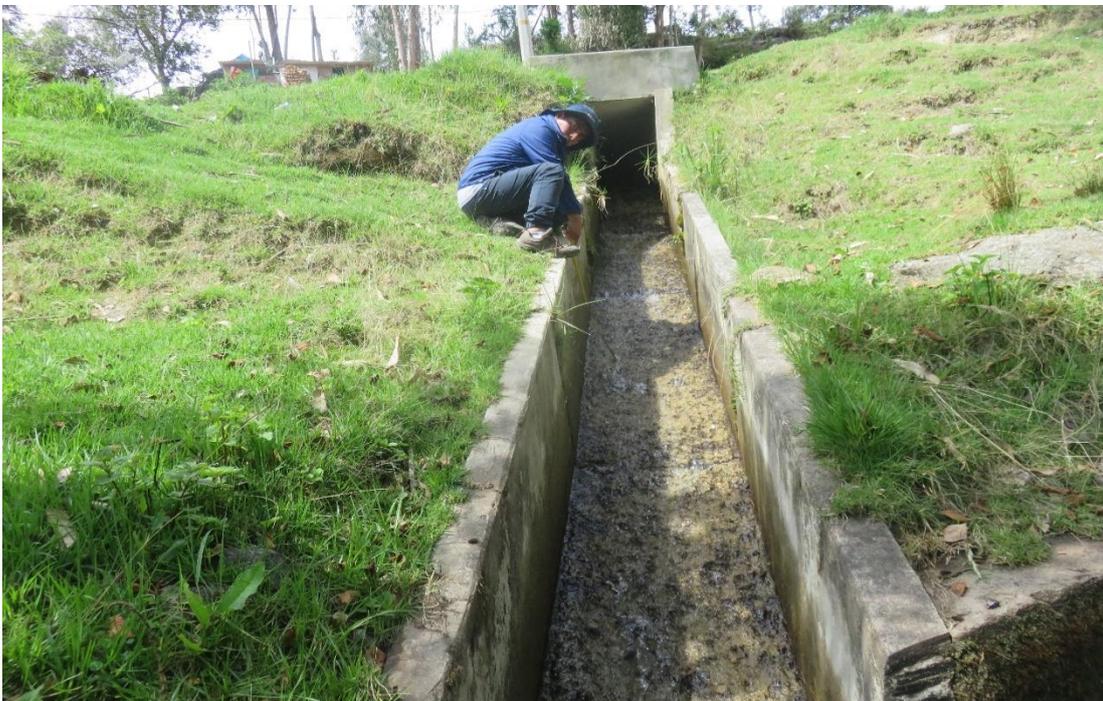
figura 14. mi persona observando la erosión en el canal

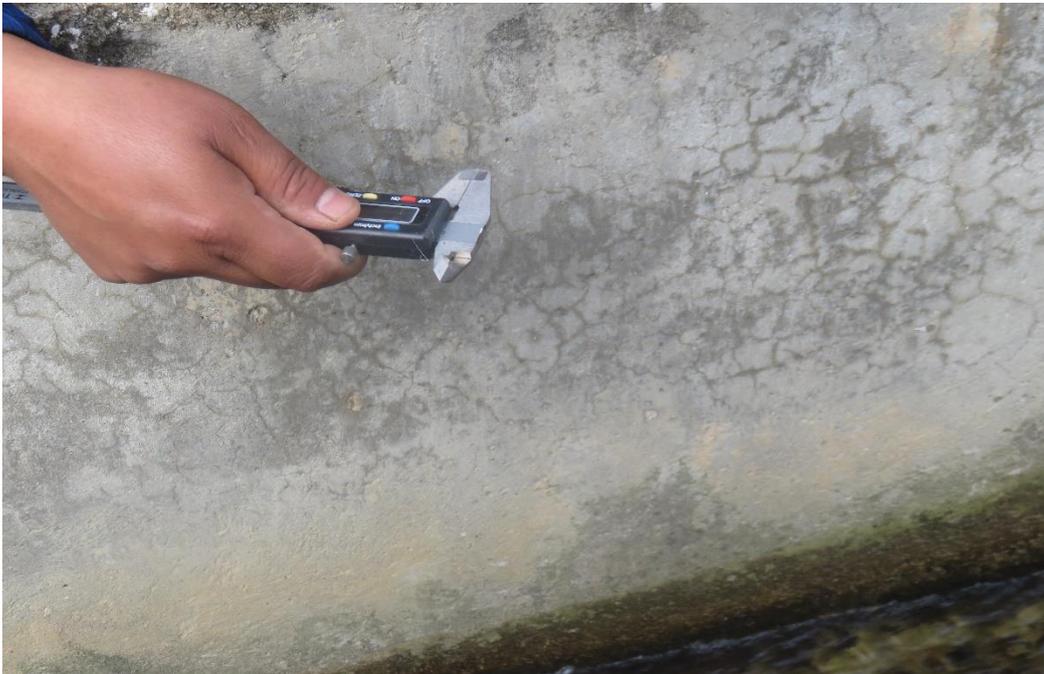
figura 20. grupo de fisuras

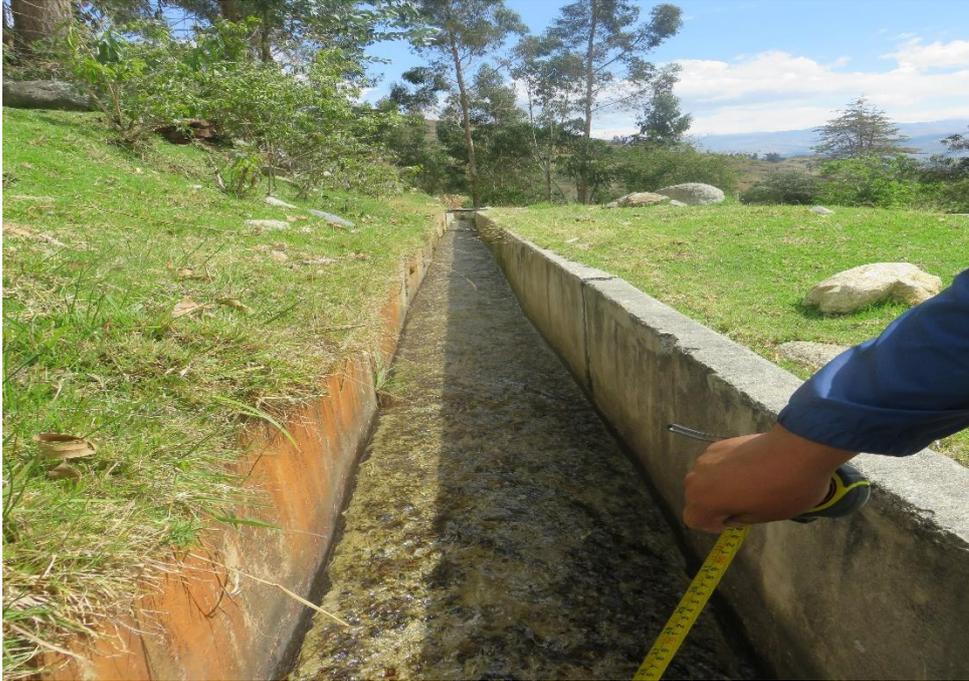
figura 23. Erosión en el fondo del canal

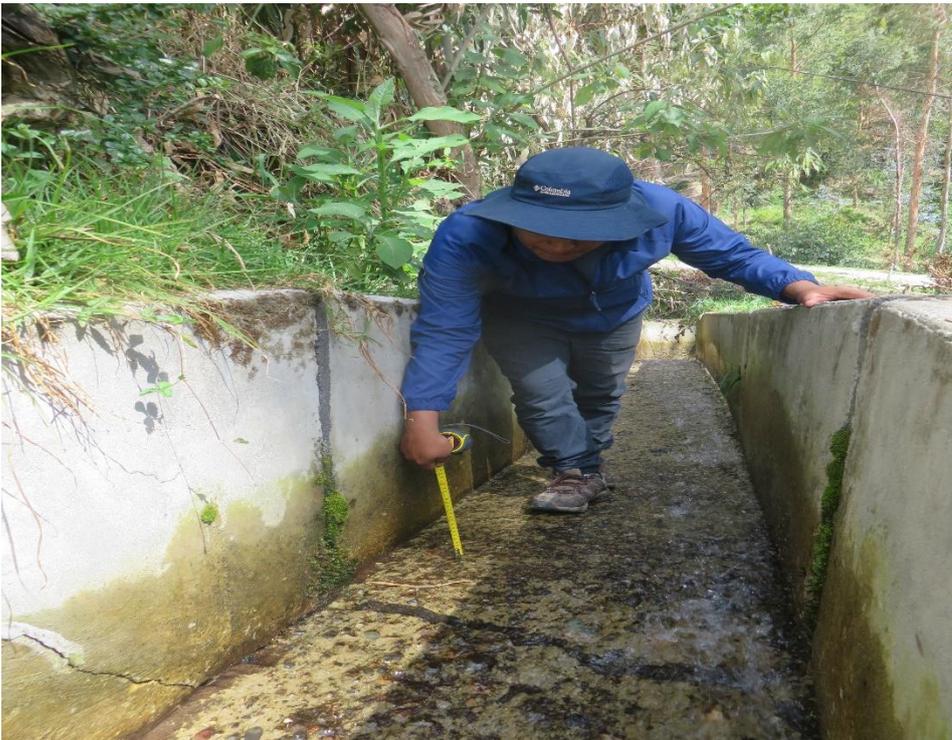
figura 24. erosión en el fondo del canal

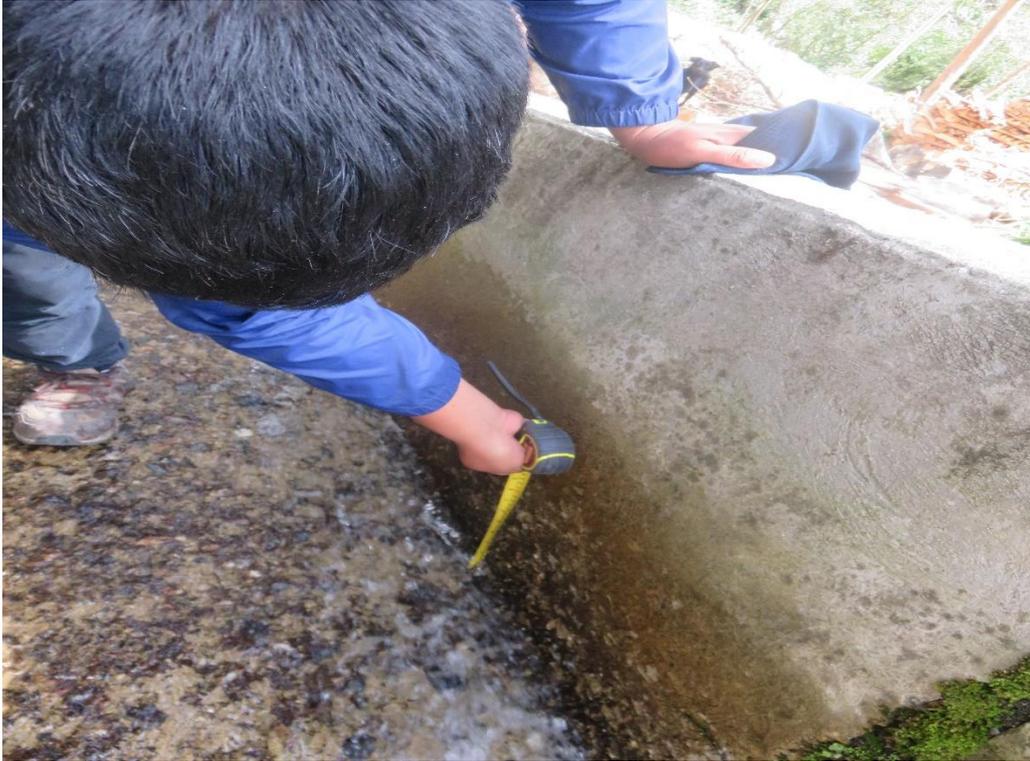
figura 25. erosión en el muro derecho

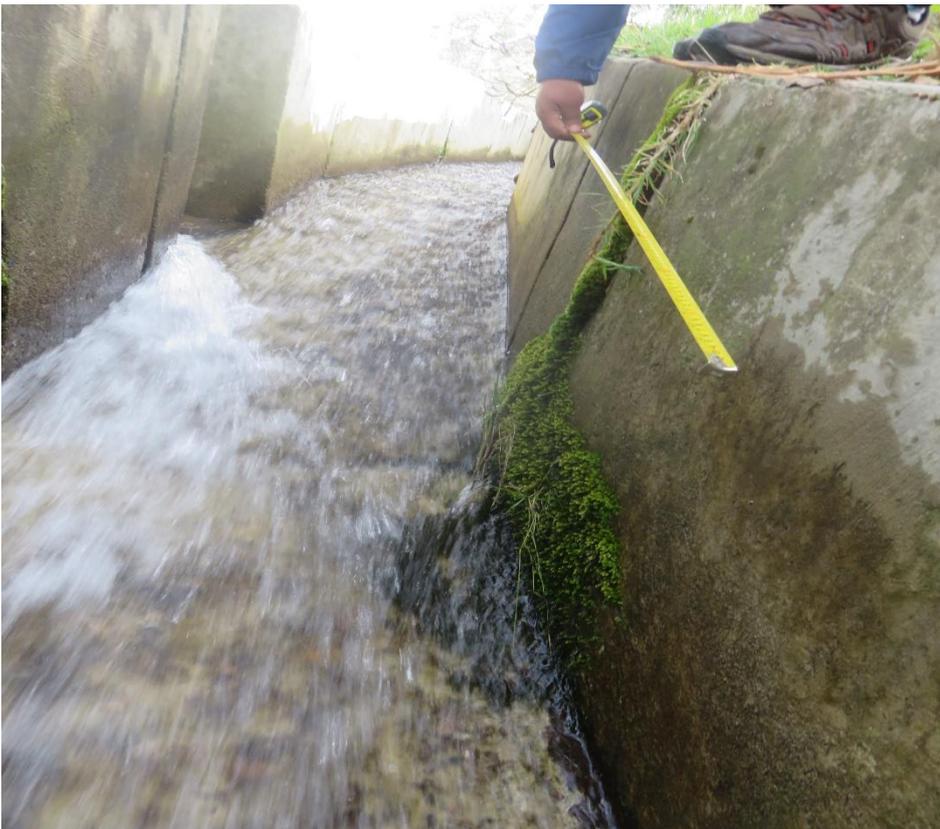
figura 28. musgo en muro derecho
