**UNIVERSIDAD CATOLICA LOS ANGELES DE
CHIMBOTE**

Determinación y evaluación de las patologías en el concreto del canal de riego Chilca entre las progresivas 0+000 al 1+200 del distrito de Anta, provincia de Carhuaz, departamento de Ancash
- 2018

**Tesis para optar el título profesional de
Ingeniero civil**

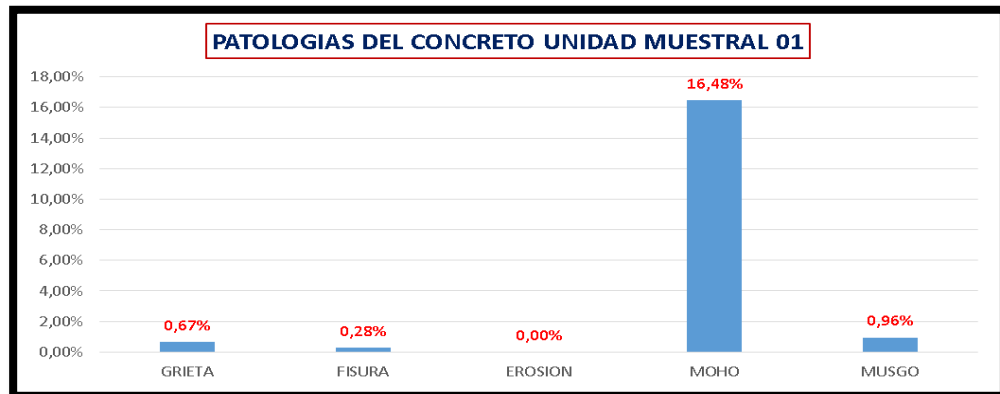
GRAFICO 01: Porcentaje de areas afectadas por patologias

Cuyos niveles de severidad y áreas afectadas mayores son: Moho con un área afectada de 2.225 m² con nivel de severidad de **moderado** y musgo con un área afectada de 0.96 m² con un nivel de severidad **leve**.

Se observa que la patología con mayor porcentaje de área afectada es el Moho con un 16.48%, seguida de la grieta con un 0.67%; de acuerdo a la tabla n° 06 cuyos niveles de severidad son **leve** y **moderado** respectivamente.

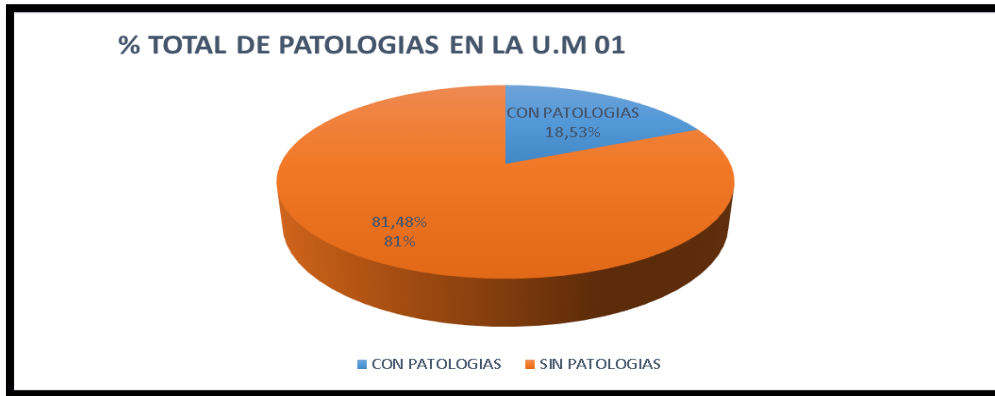
GRAFICO 02: Porcentaje total de areas afectadas total

Del total del área de la unidad muestral evaluada el 18.53% (2.5 m²) se encuentra afectada por patologías en el concreto, en tanto que el 81.48% (11 m²) no presenta patología alguna; el nivel de severidad más influyente en la condición de servicio es **leve**, cuya patología es la grieta, tal como se puede apreciar en el cuadro 05 y tabla 06.

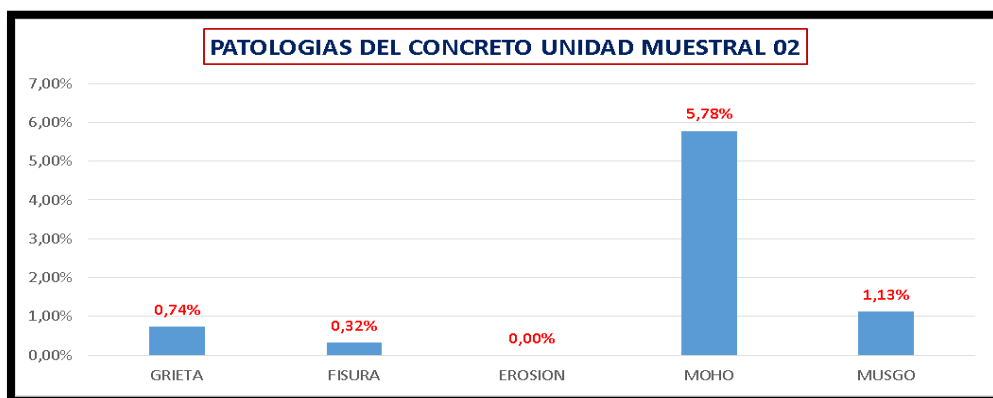
GRAFICO 03: Porcentaje de áreas afectadas por patologías

Cuyos niveles de severidad y áreas afectadas mayores son: Moho con un área afectada de 0.78 m² con nivel de severidad de **leve** y musgo con un área afectada de 0.153 m² con un nivel de severidad **leve**.

con un 5.78%, seguida del moho con un 1.13%; de acuerdo a la tabla N° 07 cuyos niveles de severidad son **leve** y **leve** respectivamente.

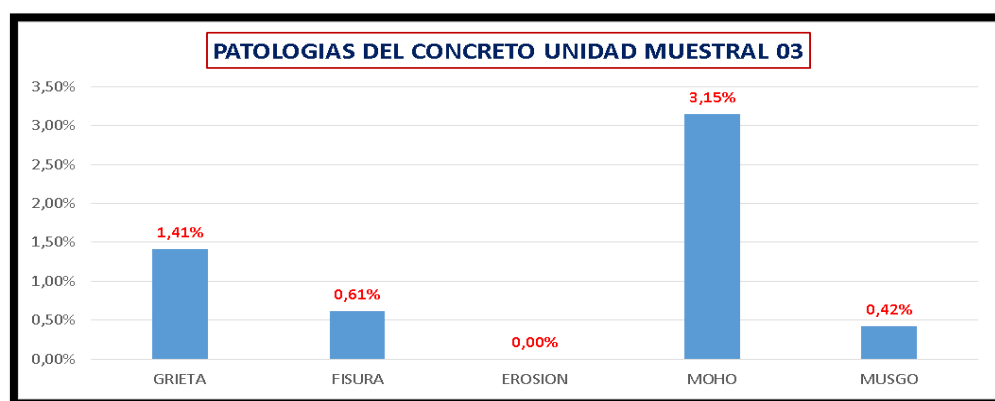
GRAFICO 05: Porcentaje de areas afectadas por patologias

Cuyos niveles de severidad y áreas afectadas mayores son: Moho con un área afectada de 0.425 m² con nivel de severidad de **leve** y las grietas con un área afectada de 0.4 m² con un nivel de severidad **severo**.

acuerdo a la tabla n° 08 cuyos niveles de severidad son **leve** y **severo** respectivamente.

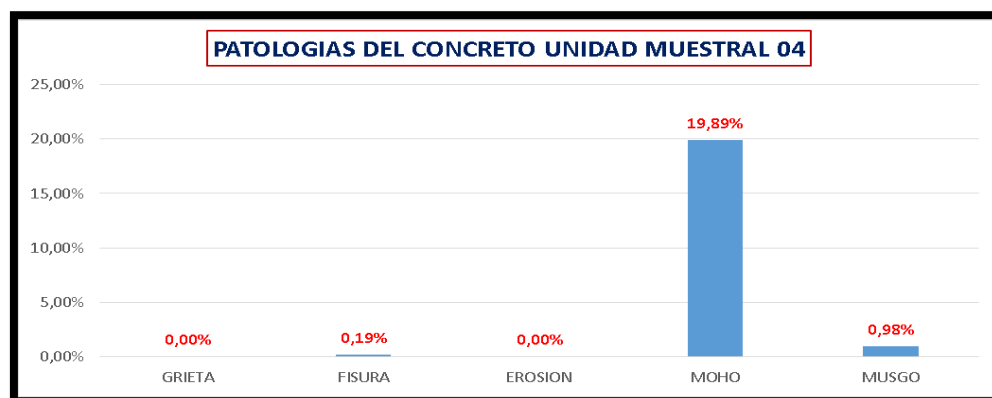
GRAFICO 07: Porcentaje de areas afectadas por patologias

Conforme a los objetivos de la investigación se ha determinado que los tipos de patologías presentes en la Unidad Muestral 04 que son: fisuras, moho y musgo. Cuyos niveles de severidad y áreas afectadas mayores son: Moho con un área afectada de 2.685 m² con nivel de severidad de **severo** y musgo con un área afectada de 0.98 m² con un nivel de severidad **leve**.

cuyos niveles de severidad con **severo** y **leve** respectivamente.

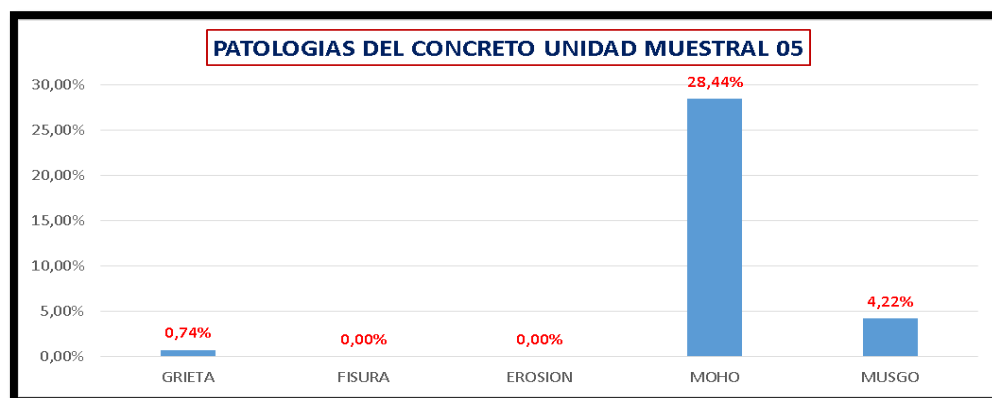
GRAFICO 09: Porcentaje de areas afectadas por patologias

Conforme a los objetivos de la investigación se ha determinado que los tipos de patologías presentes en la Unidad Muestral 05 que son: fisuras, moho y musgo. Cuyos niveles de severidad y áreas afectadas mayores son: Moho con un área afectada de 3.84 m² con nivel de severidad de **severo** y musgo con un área afectada de 0.57 m² con un nivel de severidad **leve**.

Se observa que la patología con mayor porcentaje de área afectada es el Moho con un 28.44%, seguida del musgo con un 4.22%; de acuerdo a la tabla n° 10.

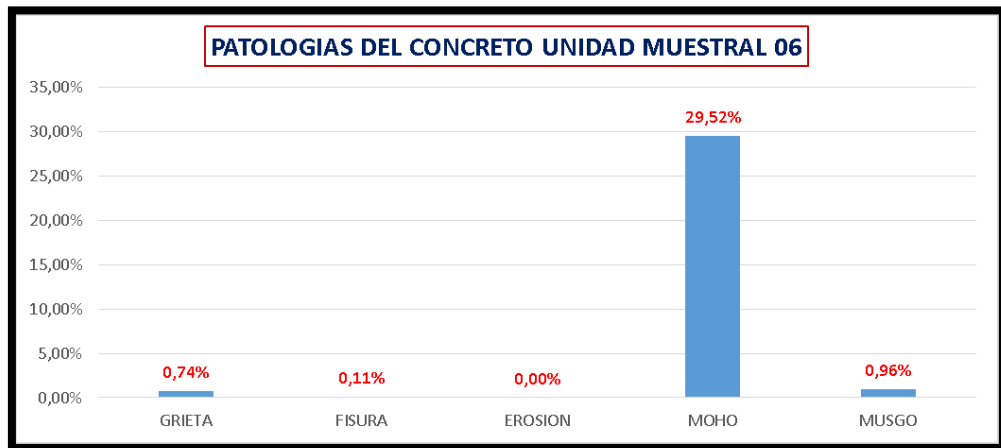
GRAFICO 11: Porcentaje de areas afectadas por patologias

Cuyos niveles de severidad y áreas afectadas mayores son: Moho con un área afectada de 3.985 m² con nivel de severidad de **severo** y musgo con un área afectada de 0.13 m² con un nivel de severidad **leve**.

con un 29.52%, seguida de la grieta con un 0.96%; de acuerdo a la tabla n° 11 cuyos niveles de severidad con **severo** y **leve** respectivamente.

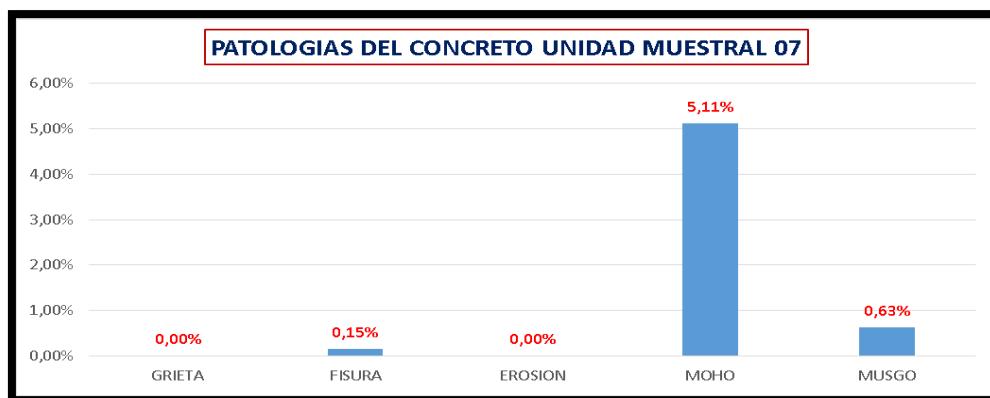
GRAFICO 13: Porcentaje de areas afectadas por patologias

Conforme a los objetivos de la investigación se ha determinado que los tipos de patologías presentes en la Unidad Muestral 07 que son: fisuras, moho y musgo. Cuyos niveles de severidad y áreas afectadas mayores son: Moho con un área afectada de 0.69 m² con nivel de severidad de **leve** y musgo con un área afectada de 0.085 m² con un nivel de severidad **leve**.

cuyos niveles de severidad son **leves**.

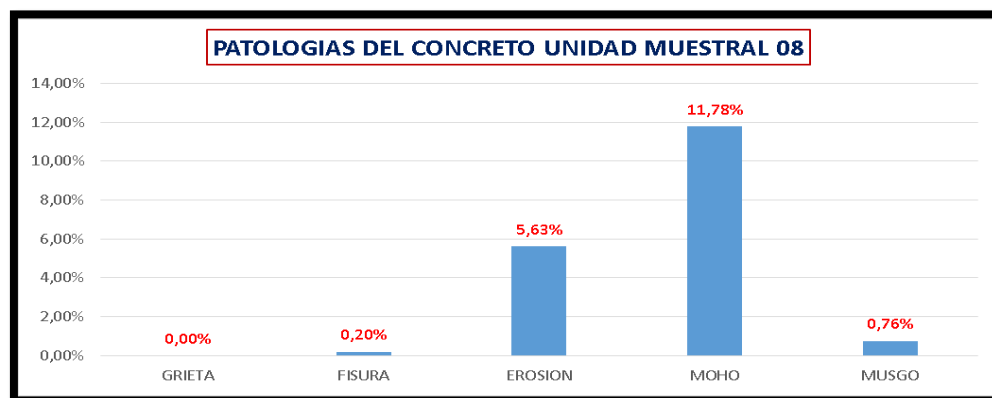
GRAFICO 15: Porcentaje de areas afectadas por patologias

Cuyos niveles de severidad y áreas afectadas mayores son: Moho con un área afectada de 1.59 m² con nivel de severidad de **moderado** y erosión con un área afectada de 0.76m² con un nivel de severidad **leve**.

cuyos niveles de severidad con **moderado** y **leve** respectivamente.

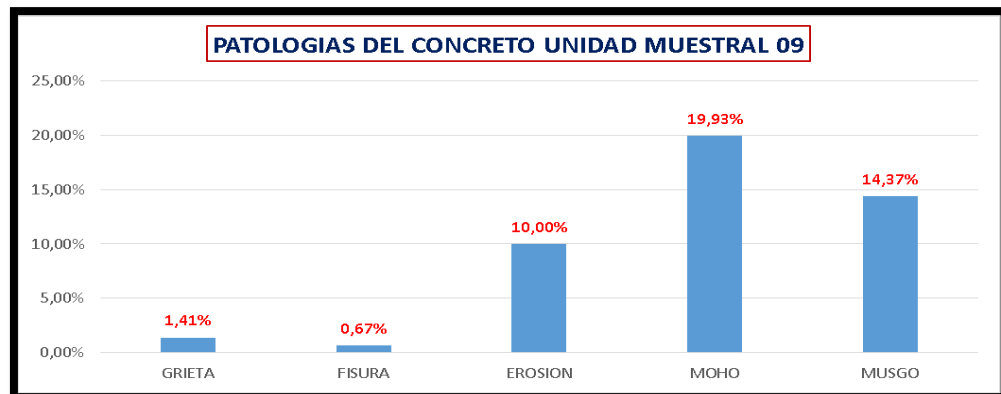
GRAFICO 17: Porcentaje de areas afectadas por patologias

Cuyos niveles de severidad y áreas afectadas mayores son: Moho con un área afectada de 2.69 m² con nivel de severidad de **moderado** y musgo con un área afectada de 1.94 m² con un nivel de severidad **severo**.

con un 19.93%, seguida del musgo con un 14.37%; de acuerdo a la tabla n° 14

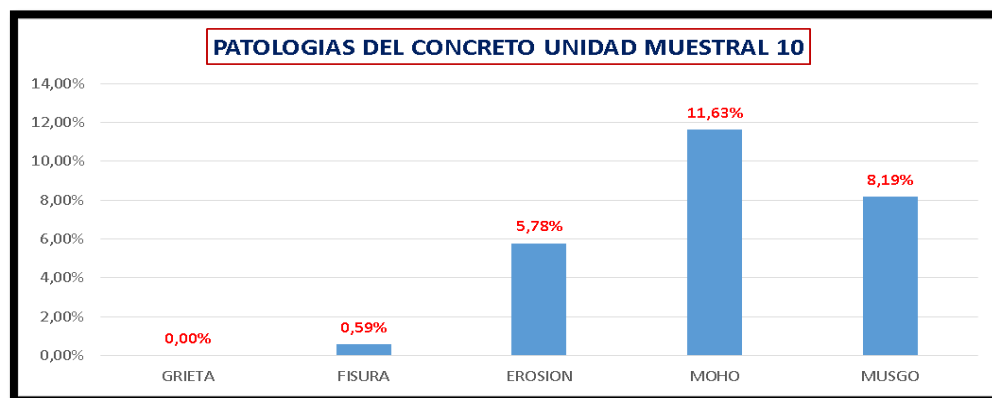
GRAFICO 19: Porcentaje de areas afectadas por patologias

Cuyos niveles de severidad y áreas afectadas mayores son: Moho con un área afectada de 1.57 m² con nivel de severidad de **moderado** y musgo con un área afectada de 1.105 m² con un nivel de severidad **moderado**.

cuyos niveles de severidad son **moderado**.

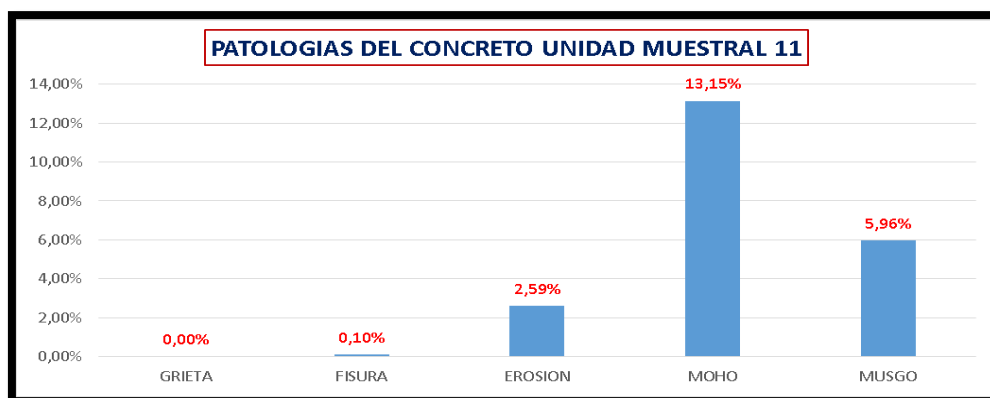
GRAFICO 21: Porcentaje de areas afectadas por patologias

Cuyos niveles de severidad y áreas afectadas mayores son: Moho con un área afectada de 1.775 m² con nivel de severidad de **moderado** y musgo con un área afectada de 0.805 m² con un nivel de severidad **moderado**.

con un 13.15%, seguida del musgo con un 5.96%; de acuerdo a la tabla n° 16 cuyos niveles de severidad son **moderados**.

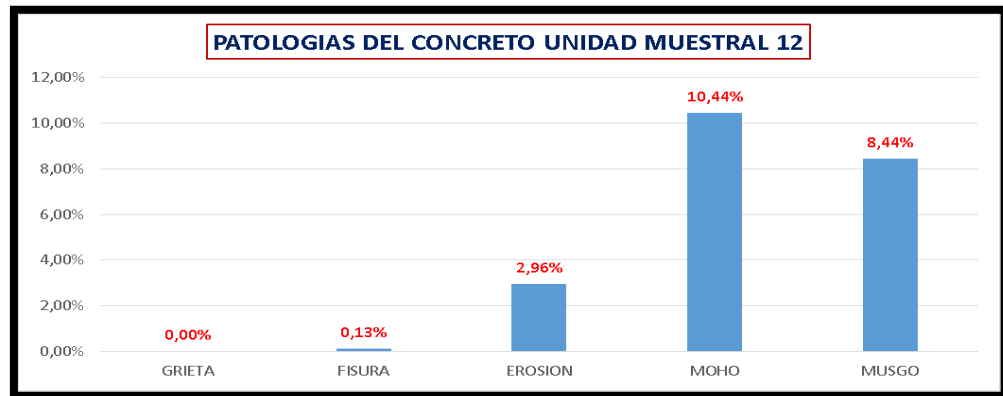
GRAFICO 23: Porcentaje de areas afectadas por patologias

Cuyos niveles de severidad y áreas afectadas mayores son: Moho con un área afectada de 1.41 m² con nivel de severidad de **moderado** y musgo con un área afectada de 1.14 m² con un nivel de severidad **severo**.

con un 10.44%, seguida de la grieta con un 8.44%; de acuerdo a la tabla n° 17 cuyos niveles de severidad son **moderado** y **severo** respectivamente.

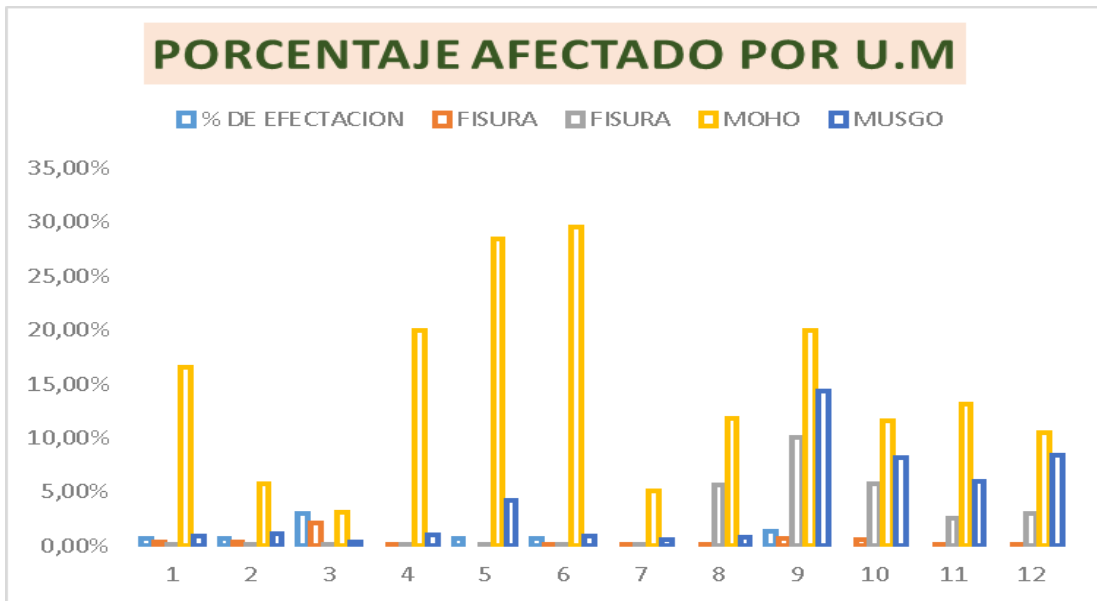
Gráfico N° 25: Resumen de porcentajes de patologías

Las patologías más influyentes para la condición de servicio son las grietas con un área afectada de 0.98 m² y con un porcentaje de 0.6%, con un nivel de severidad promedio de moderado.

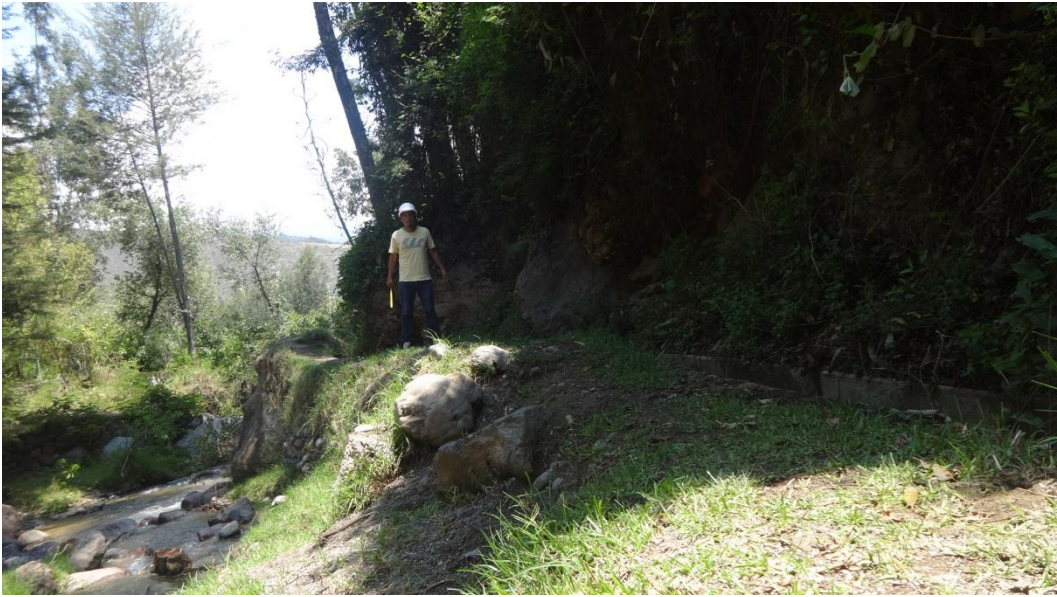
Imagen 26: Inicio de la unidad muestral 05

- Unidad muestral 05 : Se verifico 13.5 m² en la que la patología más influyente fue la **grieta** con un área afectada de 0.1m² representando el 0.74% de la U.M, ubicado en la pared izquierdo, con una longitud transversal de 0.5 m y abertura de 3mm, presentándose un nivel de severidad **MODERADO**. Y la patología con mayor área afectada fue el moho con 3.84 m² que representaba el 28.44 % en la unidad muestral.

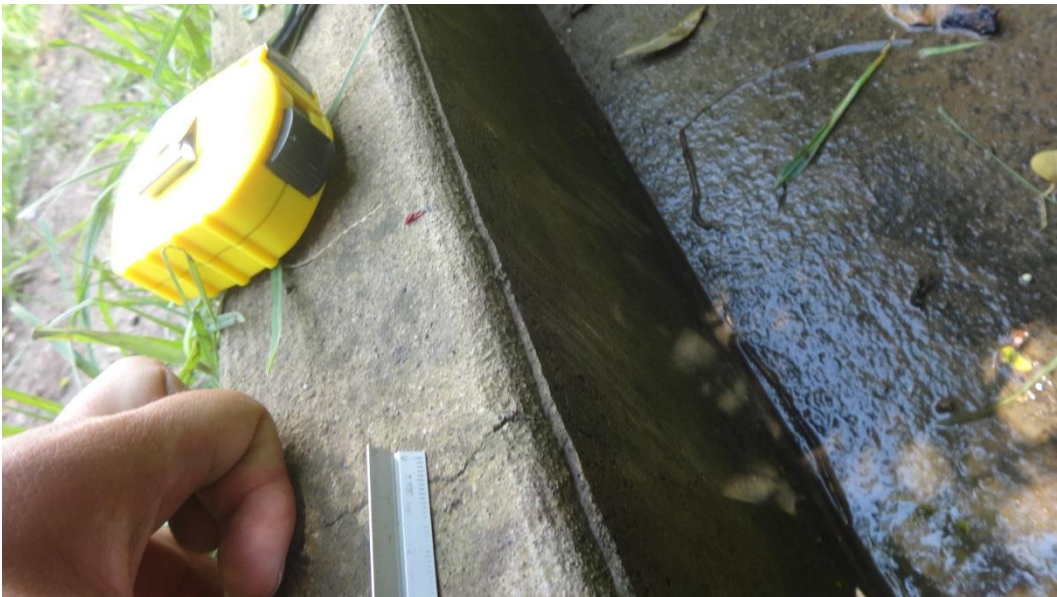
Imagen 27: Medición de fisuras

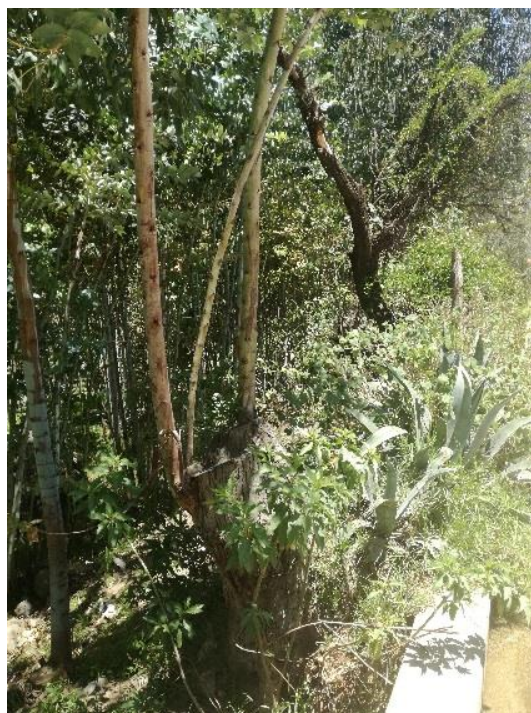
Imagen 33: Rocas muy cercanas al canal de riego U.M N° 10
