**UNIVERSIDAD CATOLICA LOS ANGELES DE  
CHIMBOTE**

Determinación y Evaluación de las patologías del concreto en el canal de riego de Cayac - Huishca, entre las progresivas 0+000 al 1+000 en el centro poblado de Cayac, distrito de Ticapampa, provincia de Recuay, departamento de Áncash- 2018.

**Tesis para optar el título profesional de:**

Ingeniero Civil

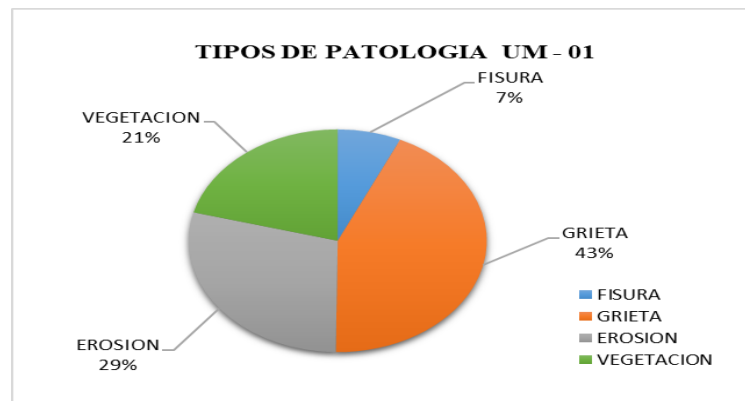
Grafico 16. Tipos de Patología del concreto que afectan la Unidad Muestral 01

De todos los tipos de patología, la de mayor presencia es la grieta con 43.00% moderada, seguido de la erosión con 29.00% moderado, y los de menor presencia vegetación con 21.00% severo, y fisura con 7.00% leve.

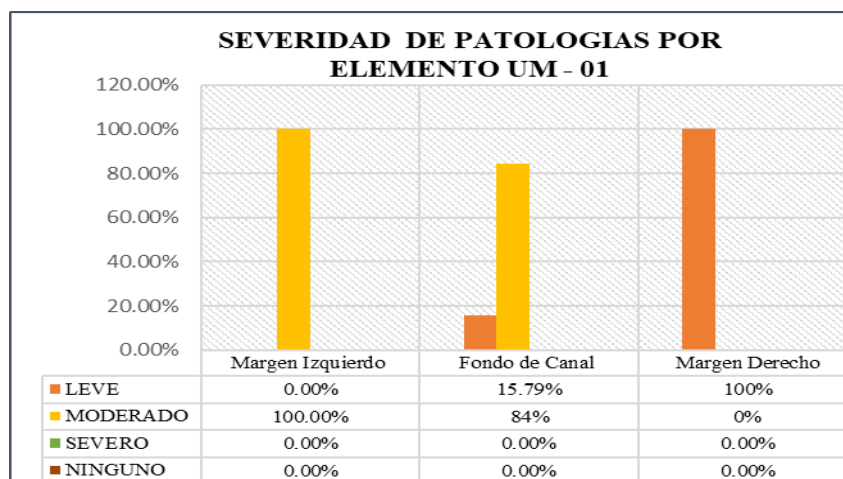
Grafico 17. Nivel de severidad de Patologías en el concreto por elemento en la Unidad Muestral 01.

En el grafico 10, se observa que en el margen Izquierdo (MI) del canal de riego la patología moderada es de 100%, en el fondo del canal de riego (FC) la patología moderada es de 84.00%, la patología leve es de 15.79% y en el margen derecho (MD) del canal de riego la patología leve es de 100.00%.

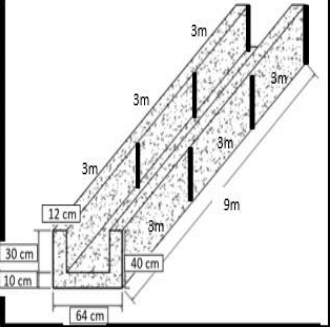
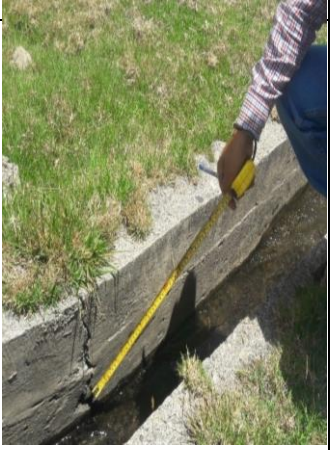
ELEMENTOS	AREA (m <sup>2</sup> )	PATOLOGIA	ES PESOR (mm)	NIVEL DE SEVERIDAD	AREA AFECTADA (m <sup>2</sup> )	AREA NO AFECTADA (m <sup>2</sup> )	% AREA AFECTADA (m <sup>2</sup> )	% AREA NO AFECTADA (m <sup>2</sup> )
	MARGEN IZQUIERDO	3.78	FISURA	0.04	LEVE	0.024	2.26	0.01	0.60
		GRIETA	15.00	SEVERO	1.26				
		EROSION							
		VEGETACION		MODERADO	0.24				
	RESULTADOS		GRIETA		SEVERO	1.26

FONDO DE CANAL	3.60	FISURA			3.28	0.09	0.91	
			GRIETA						
		EROSION	10	MODERADO	0.32				
		VEGETACION							
	RESULTADOS		EROSION		MODERADO	0.32			
MARGEN DERECHO	3.78	FISURA	0.01	LEVE	0.02	2.50	0.33	0.66	
		GRIETA	1.1	LEVE	1.26				
		EROSION							
		VEGETACION							
	RESULTADOS		GRIETA		LEVE	1.26

RESULTADO FINAL						TOTAL AREA AFECTADA (m <sup>2</sup> )	TOTAL AREA NO AFECTADA (m <sup>2</sup> )	% TOTAL AREA AFECTADA	% TOTAL AREA NO AFECTADA
						3.12	8.04	34.69%	65.31%
TIPO DE PATOLOGIA EN LA UNIDAD MUESTRAL						GRIETA			
NIVEL DE SEVERIDAD DE LA UNIDAD MUESTRAL						SEVERO

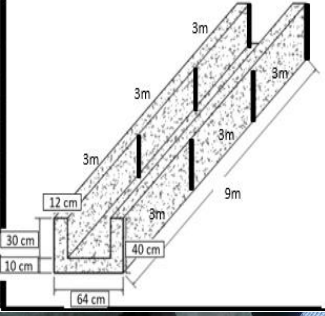
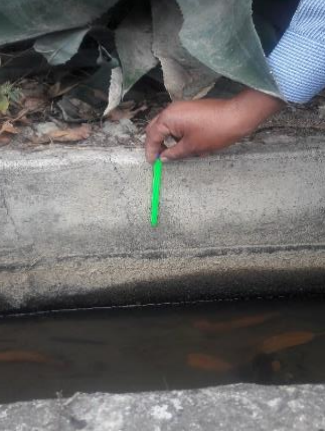
<b>ELEMENTOS</b>	<b>AREA (m<sup>2</sup>)</b>	<b>PATOLOGIA</b>	<b>ES PESOR (mm)</b>	<b>NIVEL DE SEVERIDAD</b>	<b>AREA AFECTADA (m<sup>2</sup>)</b>	<b>AREA NO AFECTADA (m<sup>2</sup>)</b>	<b>% AREA AFECTADA (m<sup>2</sup>)</b>	<b>% AREA NO AFECTADA (m<sup>2</sup>)</b>
				MARGEN ZQUERDO	3.78	FISURA GRIETA EROSION VEGETACION	0.09	SEVERO	0.40	3.38	0.11	0.89
<b>RESULTADOS</b>				<b>FISURA</b>	<b>SEVERO</b>	<b>0.40</b>

FONDO DE CANAL	3.60	FISURA GRIETA EROSION VEGETACION	10.00	MODERADO	0.40	3.20	0.11	0.89
				<b>RESULTADOS</b>	<b>EROSION</b>	<b>MODERADO</b>	<b>0.40</b>

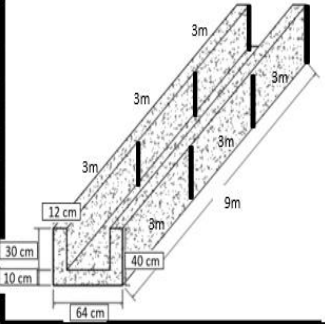
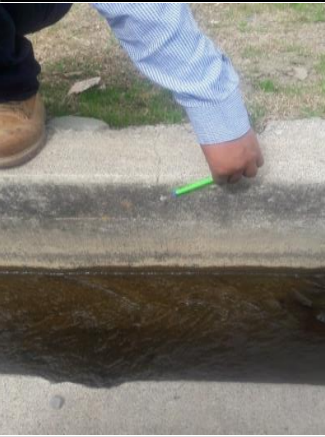
ELEMENTOS	AREA (m <sup>2</sup> )	PATOLOGIA	ES PES OR (mm)	NIVEL DE SEVERIDAD	AREA AFECTADA (m <sup>2</sup> )	AREA NO AFECTADA (m <sup>2</sup> )	% AREA AFECTADA (m <sup>2</sup> )	% AREA NO AFECTADA (m <sup>2</sup> )	
	MARGEN IZQUIERDO	3.78		FISURA	0.08	SEVERO	0.025	3.45	0.01	0.91
				GRIETA						
				EROSION						
				VEGETACION		MODERADO	0.31			
	RESULTADOS		FISURA		SEVERO	0.03				
	FONDO DE CANAL	3.60		FISURA				3.52	0.02	0.98
				GRIETA						
				EROSION		LEVE	0.08			
				VEGETACION						
	RESULTADOS		EROSION		LEVE	0.08				
	MARGEN DERECHO	3.78		FISURA				3.64	0.04	0.96
GRIETA										
EROSION										
VEGETACION					LEVE	0.14				
RESULTADOS		VEGETACION		LEVE	0.14					
RESULTADO FINAL						TOTAL AREA AFECTADA (m <sup>2</sup> )	TOTAL AREA NO AFECTADA (m <sup>2</sup> )	% TOTAL AREA AFECTADA	% TOTAL AREA NO AFECTADA

0.55	10.61	6.14%	93.86%	
TIPO DE PATOLOGIA EN LA UNIDAD MUESTRAL						FISURA				
NIVEL DE SEVERIDAD DE LA UNIDAD MUESTRAL						SEVERO

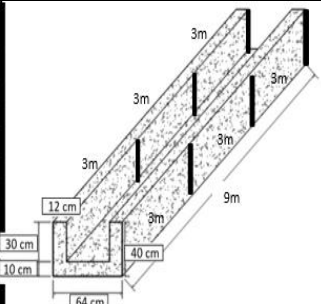
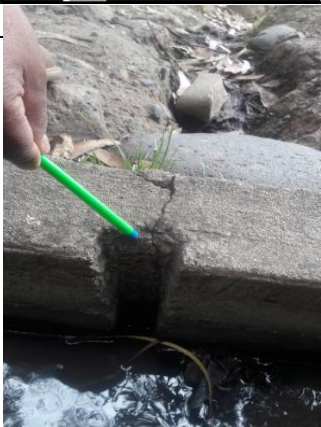
ELEMENTOS	AREA (m <sup>2</sup> )	PATOLOGIA	ES PESOR (mm)	NIVEL DE SEVERIDAD	AREA AFECTADA (m <sup>2</sup> )	AREA NO AFECTADA (m <sup>2</sup> )	% AREA AFECTADA (m <sup>2</sup> )	% AREA NO AFECTADA (m <sup>2</sup> )	
	MARGEN IZQUIERDO			FISURA	0.01	LEVE	0.015	3.77	0.00	1.00
				GRIETA

3.78		EROSION						
				VEGETACION						
	RESULTADOS		FISURA		LEVE	0.02				
	FONDO DE CANAL			FISURA				3.05	0.15	0.85
				GRIETA						
		3.60		EROSION			0.55			
				VEGETACION		MODERADO	0.55			
RESULTADOS		VEGETACION		MODERADO	0.55					
MARGEN DERECHO			FISURA				2.88	0.24	0.76	
			GRIETA

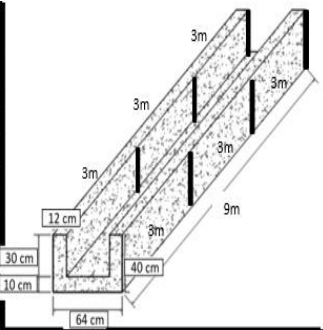
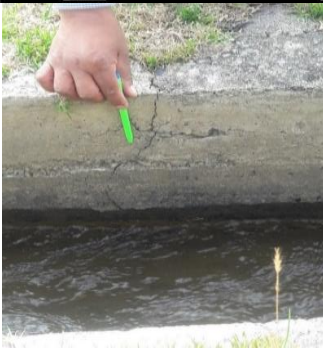
ELEMENTOS	AREA (m <sup>2</sup> )	PATOLOGIA	ES PESOR (mm)	NIVEL DE SEVERIDAD	AREA AFECTADA (m <sup>2</sup> )	AREA NO AFECTADA (m <sup>2</sup> )	% AREA AFECTADA (m <sup>2</sup> )	% AREA NO AFECTADA (m <sup>2</sup> )	
	MARGEN ZQUERDO			FISURA	0.02	LEVE	0.05	3.37	0.00	0.89
				GRIETA

3.78		EROSION						
				VEGETACION		MODERADO	0.39			
	RESULTADOS		FISURA		LEVE	0.02				
	FONDO DE CANAL			FISURA				3.47	0.04	0.97
				GRIETA						
		3.60		EROSION	0.50	LEVE	0.13			
				VEGETACION						
RESULTADOS		EROSION		LEVE	0.13					
MARGEN DERECHO			FISURA				2.52	0.33	0.67	
			GRIETA	5.00	SEVERO	1.26

3.78		EROSION							
			VEGETACION							
RESULTADOS		GRIETA		SEVERO	1.26					
RESULTADO FINAL						TOTAL AREA AFECTADA (m <sup>2</sup> )	TOTAL AREA NO AFECTADA (m <sup>2</sup> )	% TOTAL AREA AFECTADA	% TOTAL AREA NO AFECTADA

1.79	9.37	19.92%	80.08%	
TIPO DE PATOLOGIA EN LA UNIDAD MUESTRAL						GRIETA				
NIVEL DE SEVERIDAD DE LA UNIDAD MUESTRAL						SEVERO

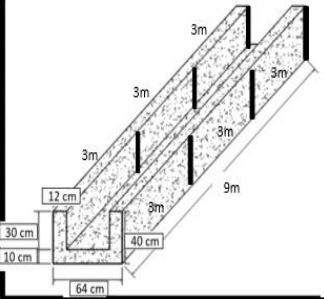
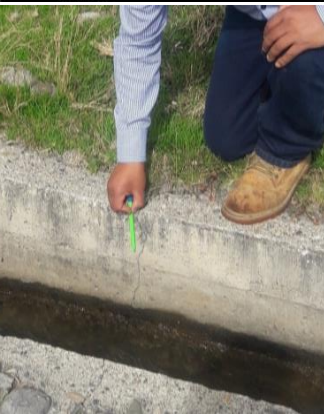
ELEMENTOS	AREA (m <sup>2</sup> )	PATOLOGIA	ES PESOR (mm)	NIVEL DE SEVERIDAD	AREA AFECTADA (m <sup>2</sup> )	AREA NO AFECTADA (m <sup>2</sup> )	% AREA AFECTADA (m <sup>2</sup> )	% AREA NO AFECTADA (m <sup>2</sup> )		
	MARGEN IZQUIERDO			FISURA	0.9	SEVERO	0.03		0.01	0.95	
				GRIETA				3.60

3.78		EROSION							
				VEGETACION		MODERADO	0.15				0.04
	RESULTADOS		FISURA		SEVERO	0.03					
	FONDO DE CANAL			FISURA				3.00		0.83	
				GRIETA

3.60		EROSION	10.00	MODERADO	0.60				0.17
				VEGETACION							
	RESULTADOS		EROSION		MODERADO	0.60					
	MARGEN DERECHO			FISURA				3.63		0.96	
			GRIETA

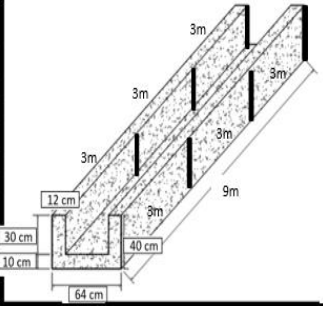
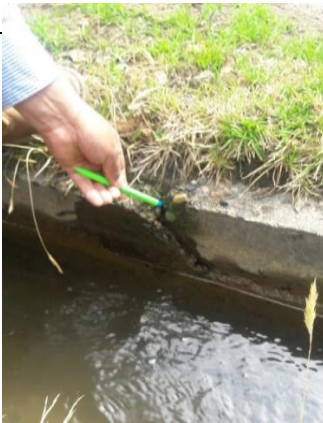
ELEMENTOS	AREA (m <sup>2</sup> )	PATOLOGIA	ES PESOR (mm)	NIVEL DE SEVERIDAD	AREA AFECTADA (m <sup>2</sup> )	AREA NO AFECTADA (m <sup>2</sup> )	% AREA AFECTADA (m <sup>2</sup> )	% AREA NO AFECTADA (m <sup>2</sup> )	
		MARGEN ZQUERDO		3.78	FISURA	0.03	LEVE	0.02	3.76	0.00	1.00
				GRIETA							
				EROSION							
				VEGETACION							
		RES ULTADOS		FISURA	LEVE	0.02					
		FONDO DE CANAL		3.60	FISURA				3.17	0.12	0.88
				GRIETA							
				EROSION	0.5	MODERADO	0.43				
				VEGETACION							
RES ULTADOS		EROSION	MODERADO	0.43							
MARGEN DERECHO		3.78	FISURA				2.61	0.24	0.69		
		GRIETA	15.00	SEVERO	0.90						
		EROSION									
		VEGETACION		MODERADO	0.28						
RES ULTADOS		GRIETA	SEVERO	0.90							
RES ULTADO FINAL						TOTAL AREA AFECTADA (m <sup>2</sup> )	TOTAL AREA NO AFECTADA (m <sup>2</sup> )	% TOTAL AREA AFECTADA	% TOTAL AREA NO AFECTADA

1.62	9.54	18.03%	81.97%		
TIPO DE PATOLOGIA EN LA UNIDAD MUESTRAL						GRIETA					
NIVEL DE SEVERIDAD DE LA UNIDAD MUESTRAL						SEVERO

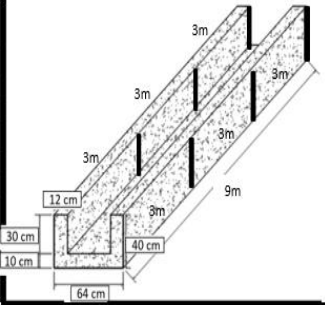
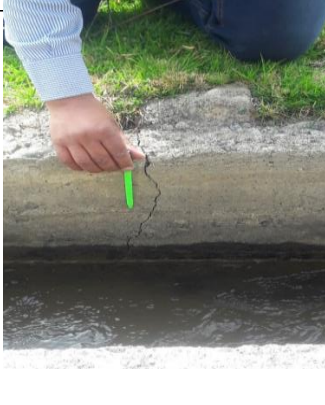
ELEMENTOS	AREA (m <sup>2</sup> )	PATOLOGIA	ES PES OR (mm)	NIVEL DE SEVERIDAD	AREA AFECTADA (m <sup>2</sup> )	AREA NO AFECTADA (m <sup>2</sup> )	% AREA AFECTADA (m <sup>2</sup> )	% AREA NO AFECTADA (m <sup>2</sup> )	
		MARGEN ZQUERDO	3.78	FISURA				2.52	0.33	0.67
			GRIETA	4.00	MODERADO	1.26				
			EROSION							
			VEGETACION							
	RESULTADOS		GRIETA		MODERADO	1.26

FONDO DE CANAL	3.60	FISURA				3.24		0.90	
				GRIETA						
				EROSION	10.00	MODERADO	0.36		0.10	
				VEGETACION						
	RESULTADOS		EROSION		MODERADO	0.36				
MARGEN DERECHO	3.78	FISURA					3.75		0.99	
			GRIETA							
			EROSION							
			VEGETACION		LEVE	0.03		0.01		
	RESULTADOS		VEGETACION		LEVE	0.03				
RESULTADO FINAL						TOTAL AREA AFECTADA (m <sup>2</sup> )	TOTAL AREA NO AFECTADA (m <sup>2</sup> )	% TOTAL AREA AFECTADA	% TOTAL AREA NO AFECTADA

1.65	9.51	18.31%	81.69%	
TIPO DE PATOLOGIA EN LA UNIDAD MUESTRAL						GRIETA				
NIVEL DE SEVERIDAD DE LA UNIDAD MUESTRAL						MODERADO

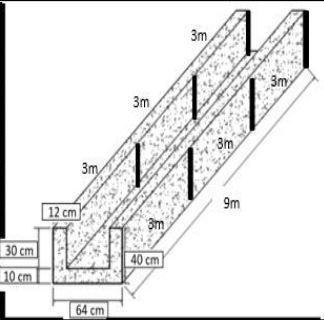
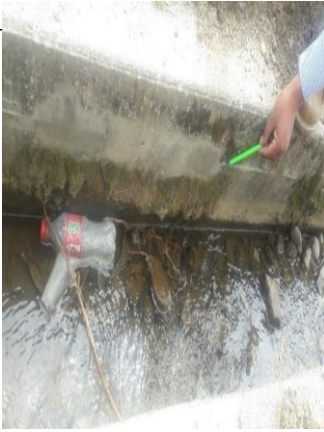
ELEMENTOS	AREA (m <sup>2</sup> )	PATOLOGIA	ESPESOR (mm)	NIVEL DE SEVERIDAD	AREA AFECTADA (m <sup>2</sup> )	AREA NO AFECTADA (m <sup>2</sup> )	% AREA AFECTADA (m <sup>2</sup> )	% AREA NO AFECTADA (m <sup>2</sup> )	
	MARGEN IZQUIERDO	3.78	FISURA	0.04	MODERADO	0.03	3.75		0.01	0.99
			GRIETA							
			EROSION							
			VEGETACION							
	RESULTADOS		FISURA		MODERADO	0.03				
	FONDO DE CANAL	3.60	FISURA				3.60			1.00
			GRIETA							
			EROSION							
			VEGETACION							
RESULTADOS										
MARGEN DERECHO	3.78	FISURA				3.03			0.80	
		GRIETA								
		EROSION								
		VEGETACION		SEVERO	0.75					0.20
RESULTADOS		VEGETACION		SEVERO	0.75					
RESULTADO FINAL						TOTAL AREA AFECTADA (m <sup>2</sup> )	TOTAL AREA NO AFECTADA (m <sup>2</sup> )	% TOTAL AREA AFECTADA	% TOTAL AREA NO AFECTADA

0.78	10.38	8.67%	91.33%	
TIPO DE PATOLOGIA EN LA UNIDAD MUESTRAL						FISURA				
NIVEL DE SEVERIDAD DE LA UNIDAD MUESTRAL						MODERADO

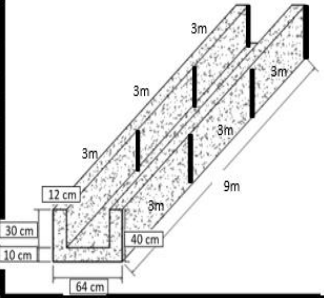
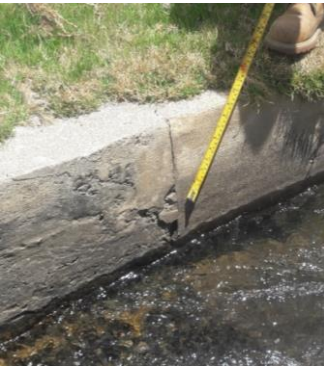
ELEMENTOS		ÁREA (m <sup>2</sup> )	PATOLOGIA	ESPESOR (mm)	NIVEL DE SEVERIDAD	ÁREA AFECTADA (m <sup>2</sup> )	ÁREA NO AFECTADA (m <sup>2</sup> )	% ÁREA AFECTADA (m <sup>2</sup> )	% ÁREA NO AFECTADA (m <sup>2</sup> )	
	MARGEN ZQUERDO		3.78	FISURA	0.01	LEVE	0.02	2.87	0.00	0.24	0.76
				GRIETA	2.60	MODERADO	0.90				
				EROSION							
				VEGETACION							
	RESULTADOS			GRIETA		MODERADO	0.90				
	FONDO DE CANAL		3.60	FISURA				3.58			0.99
				GRIETA							
				EROSION							
				VEGETACION		LEVE	0.025				
	RESULTADOS			VEGETACION		LEVE	0.03				
	MARGEN DERECHO		3.78	FISURA				3.68			0.97
GRIETA											
EROSION											
VEGETACION					LEVE	0.10	0.03				
RESULTADOS			VEGETACION		LEVE	0.10					
RESULTADO FINAL							TOTAL ÁREA AFECTADA (m <sup>2</sup> )	TOTAL ÁREA NO AFECTADA (m <sup>2</sup> )	% TOTAL ÁREA AFECTADA	% TOTAL ÁREA NO AFECTADA

1.04	10.12	11.59%	88.41%	
TIPO DE PATOLOGIA EN LA UNIDAD MUESTRAL							GRIETA				
NIVEL DE SEVERIDAD DE LA UNIDAD MUESTRAL							MODERADO

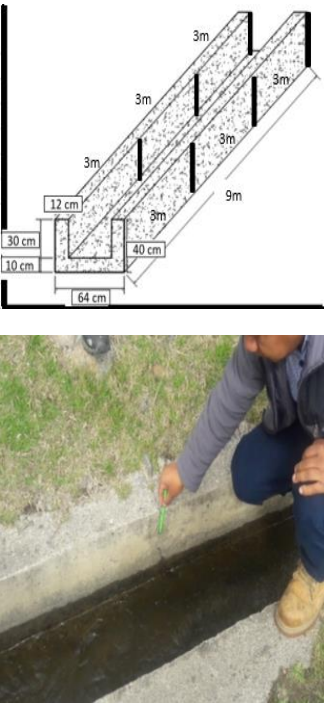
ELEMENTOS	AREA (m <sup>2</sup> )	PATOLOGIA	ES PESOR (mm)	NIVEL DE SEVERIDAD	AREA AFECTADA (m <sup>2</sup> )	AREA NO AFECTADA (m <sup>2</sup> )	% AREA AFECTADA (m <sup>2</sup> )	% AREA NO AFECTADA (m <sup>2</sup> )	
	MARGEN IZQUIERDO	3.78		FISURA	0.02	LEVE	0.01	2.44	0.00	0.65
				GRIETA	22.00	MODERADO	1.26			
				EROSION						
				VEGETACION		LEVE	0.07			
	RES ULTADOS		GRIETA		MODERADO	1.26				
	FONDO DE CANAL	3.60		FISURA				3.00	0.17	0.83
				GRIETA						
				EROSION	10.00	MODERADO	0.60			
				VEGETACION						
	RES ULTADOS		EROSION		MODERADO	0.60				
	MARGEN DERECHO	3.78		FISURA				3.71	0.02	0.98
GRIETA										
EROSION										
VEGETACION					MODERADO	0.07				
RES ULTADOS		VEGETACION		MODERADO	0.07

RESULTADO FINAL						TOTAL AREA AFECTADA (m <sup>2</sup> )	TOTAL AREA NO AFECTADA (m <sup>2</sup> )	% TOTAL AREA AFECTADA	% TOTAL AREA NO AFECTADA	
						2.01	9.16	22.28%	77.72%	
TIPO DE PATOLOGIA EN LA UNIDAD MUESTRAL						GRIETA				
NIVEL DE SEVERIDAD DE LA UNIDAD MUESTRAL						MODERADO

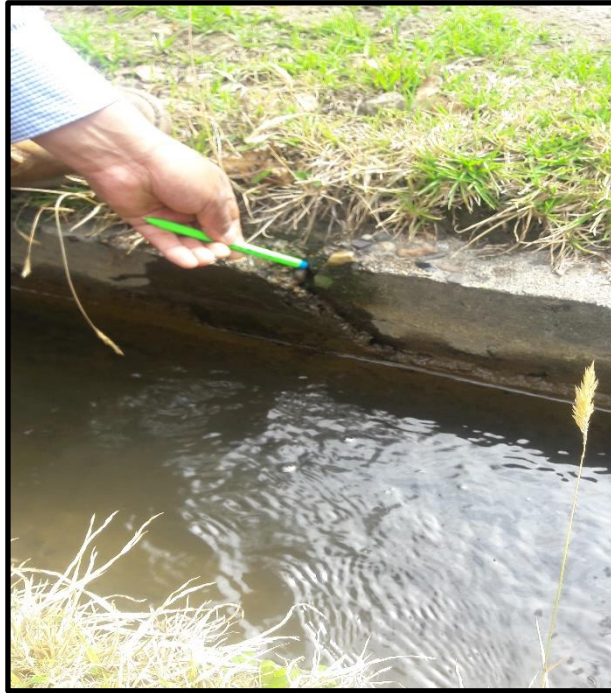
*Fotografía N°07 identificando la presencia de patologías Canal de riego Cayac – Huishca*
