Determinación y evaluación de las patologías del concreto en el canal de riego Mosotoma entre las progresivas 0+000 al 0+650 en el distrito de Mancos, provincia de Yungay, departamento de Áncash – 2018

Tesis para optar el título de:
Ingeniero Civil

Bach. Fisher David Rojas Peña

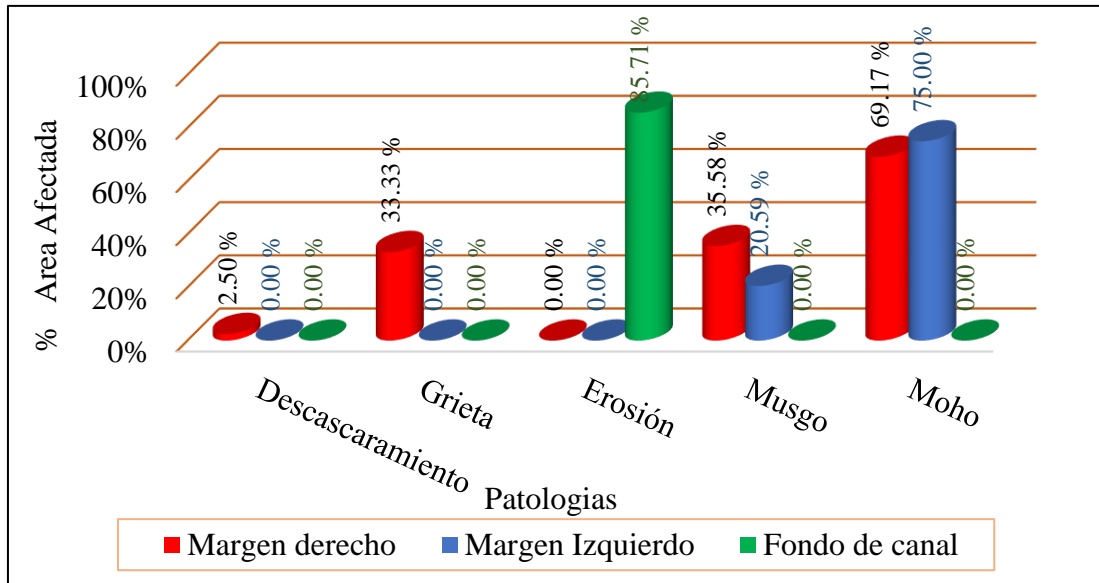
Gráfico 1. Porcentaje área afectada de las patologías identificadas por elemento de la unidad de muestra 01

La grafica 1 muestra en el margen derecho: la patología con mayor porcentaje de área afectada es el moho con 69.17%, seguido de musgo con 35.58%, grieta con 33.33%, descascaramiento con 2.50% y erosión con 0.00%; margen izquierdo: Moho con 75.00%, musgo con 20.59% el resto de patologías es 0.00%; en el fondo de canal: Erosión con 85.71% , el resto de patologías es de 0.00%.

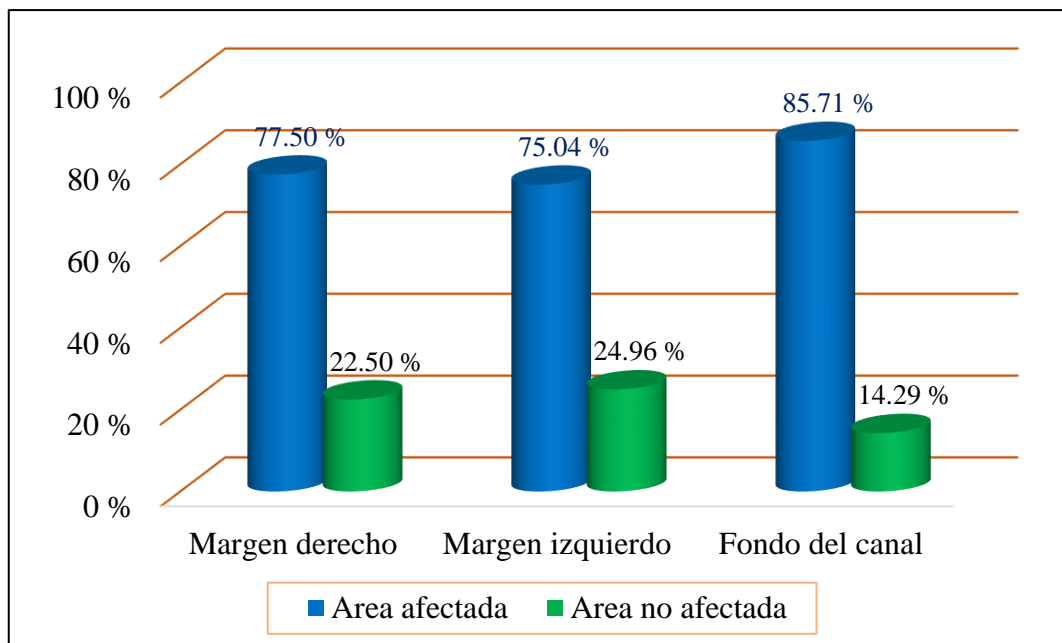
Gráfico 2. Porcentaje de área afectado y no afectado por elemento de la unidad de muestra 01

La grafica 2 muestra, en el margen derecho el 75.50% de área está afectado por las patologías y 22.50% es el área no afectada, margen izquierdo el 74.04% de área está afectado y 24.96% es el área no afectada, y en el fondo del canal el 85.71% de área está afectado y el 14.29% es el área no afectado.

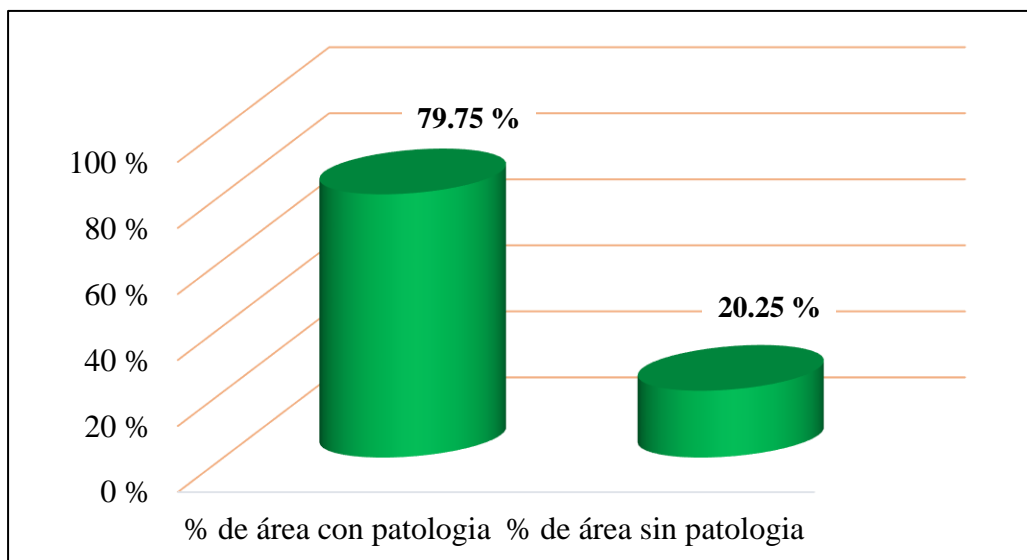
Gráfico 4. Porcentaje con y sin patología de la unidad de muestra 01

La gráfica 4 muestra en la unidad de muestra 01, el área con patología es de 79.75% y el área sin patología es de 20.25%, considerando las patologías como descascaramiento, grieta, erosión, musgo y moho.

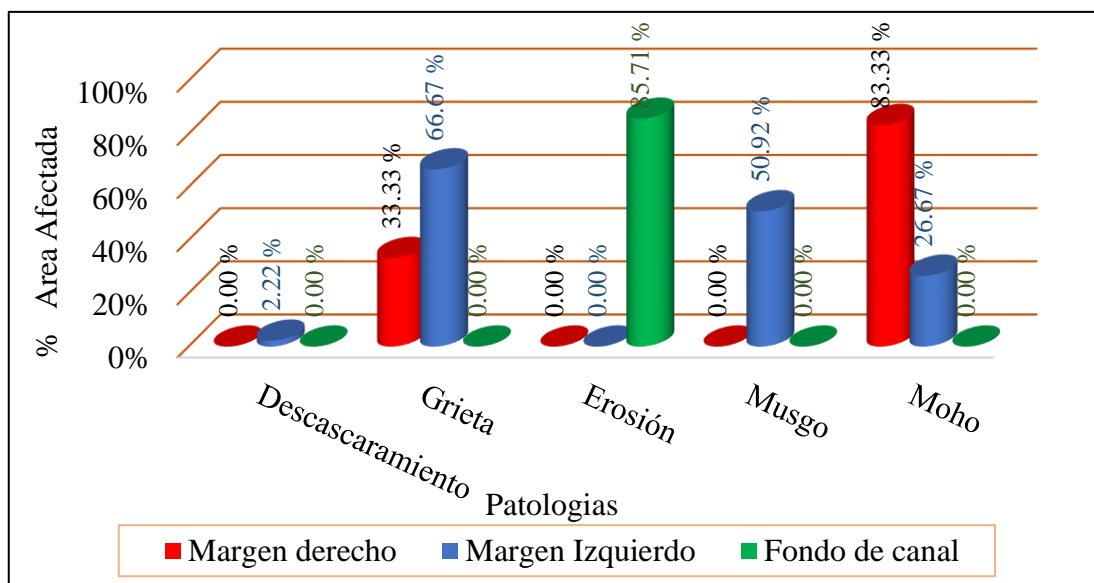
Gráfico 5. Porcentaje área afectada de las patologías identificadas por elemento de la unidad de muestra 02

La grafica 5 muestra en el margen derecho: la patología con mayor porcentaje de área afectada es el moho con 83.33%, seguido de grieta con 33.33%, descascaramiento, erosión y musgo con 0.00%; margen izquierdo: grieta con 66.67%, musgo con 50.92%, moho con 26.67% y el resto de patologías es 0.00%; en el fondo de canal: Erosión con 85.71% , el resto de patologías es de 0.00%.

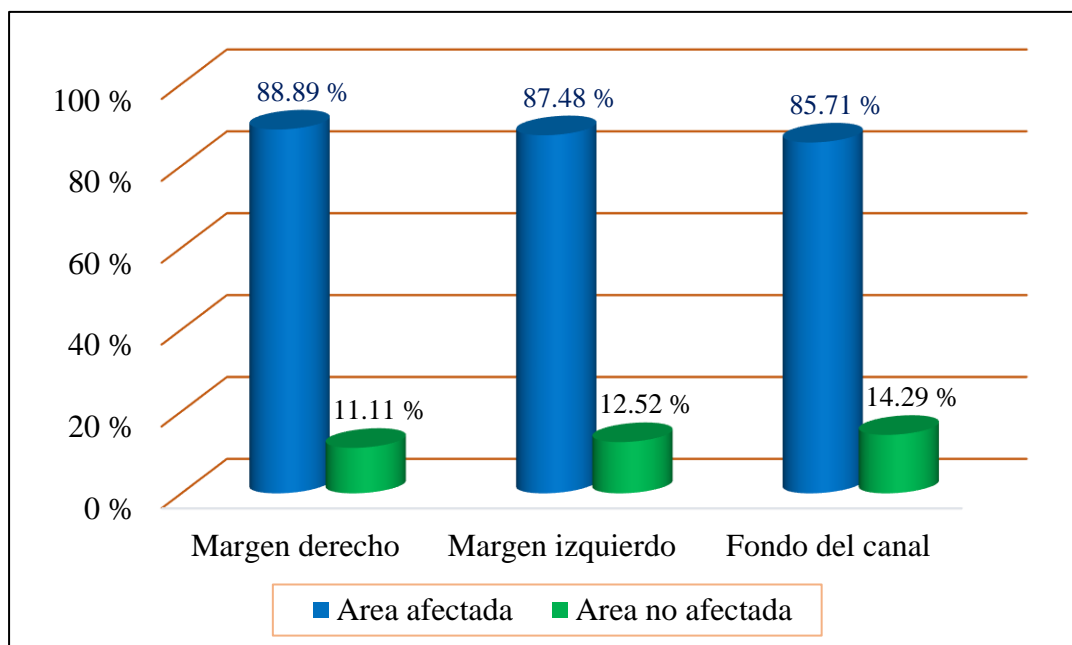
Gráfico 6. Porcentaje de área afectado y no afectado por elemento de la unidad de muestra 02

La grafica 6 muestra, en el margen derecho el 88.89% de área está afectado por las patologías y 11.11% es el área no afectada, margen izquierdo el 87.48% de área está afectado y 12.52% es el área no afectada, y en el fondo del canal el 85.71% de área está afectado y el 14.29% es el área no afectado.

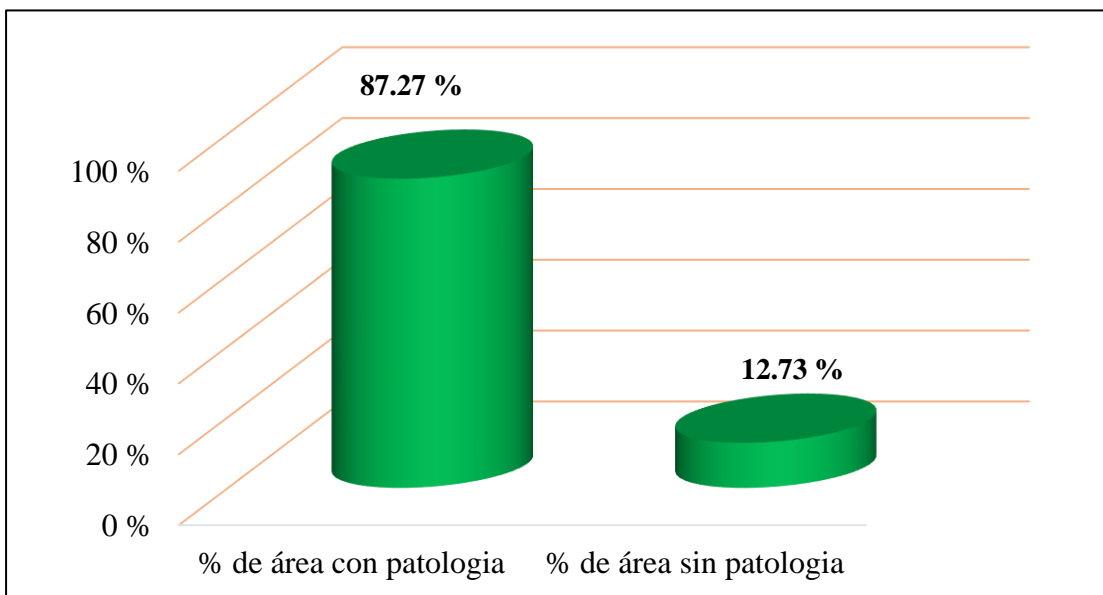
Gráfico 8. Porcentaje con y sin patología de la unidad de muestra 02

La gráfica 8 muestra en la unidad de muestra 02, el área con patología es de 87.27% y el área sin patología es de 12.73%, considerando las patologías como descascaramiento, grieta, erosión, musgo y moho.

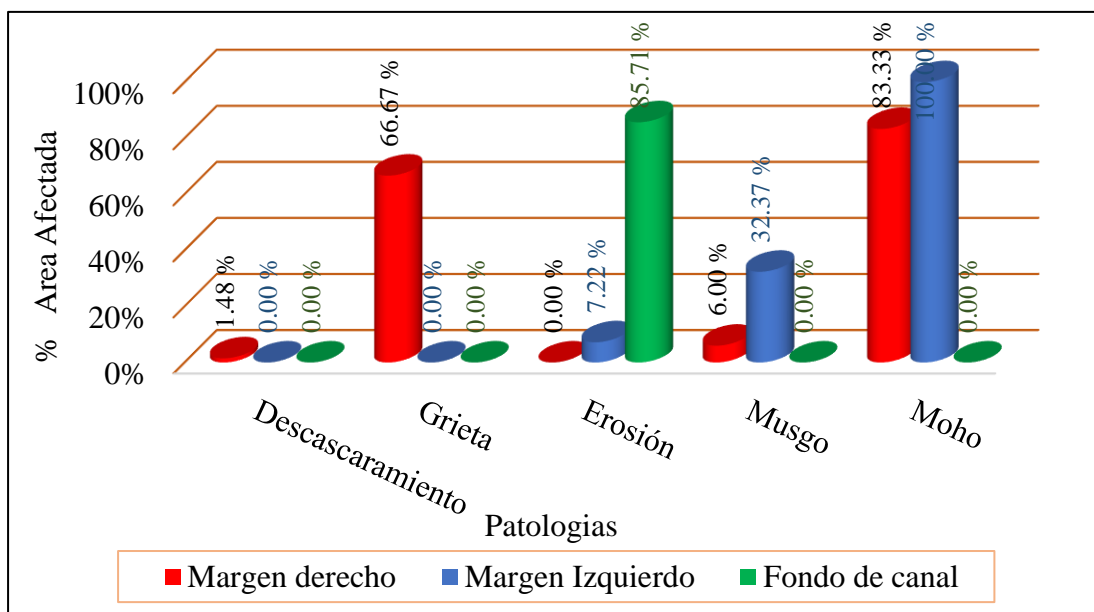
Gráfico 9. Porcentaje área afectada de las patologías identificadas por elemento de la unidad de muestra 03

La grafica 9 muestra en el margen derecho: la patología con mayor porcentaje de área afectada es el moho con 83.33%, seguido de grieta con 66.67%, Musgo con 6.00%, descascaramiento con 1.48%, y erosión con 0.00%; margen izquierdo: moho con 100%, musgo con 32.37%, y erosión con 7.22% y el resto de patologías es 0.00%; en el fondo de canal: erosión con 85.71% , el resto de patologías es de 0.00%

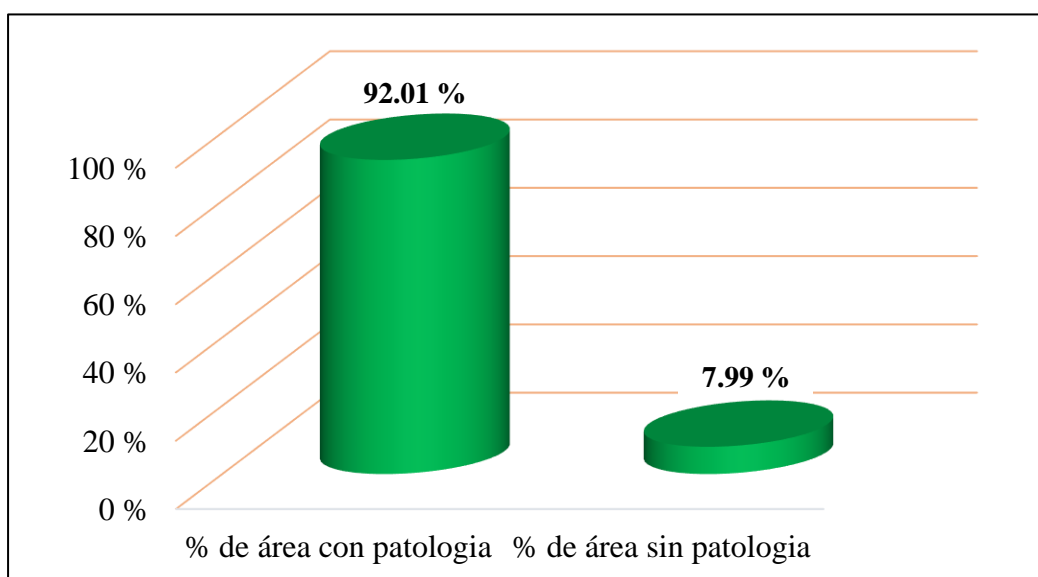
Gráfico 12. Porcentaje con y sin patología de la unidad de muestra 03

La gráfica 12 muestra en la unidad de muestra 03, el área con patología es de 92.01% y el área sin patología es de 7.99%, considerando las patologías como descascaramiento, grieta, erosión, musgo y moho.

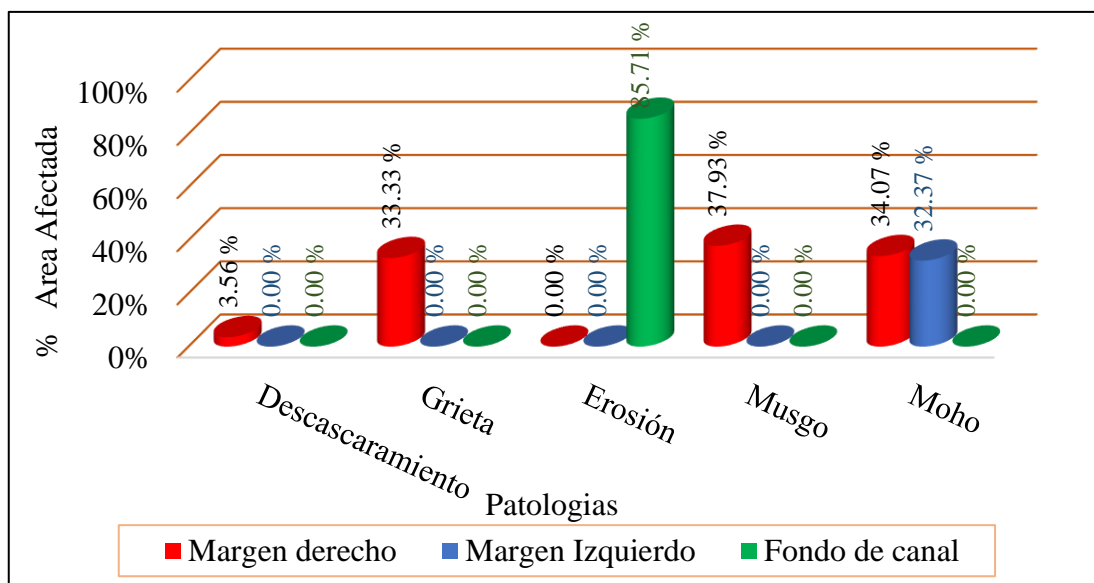
Gráfico 13. Porcentaje área afectada de las patologías identificadas por elemento de la unidad de muestra 04

La grafica 13 muestra en el margen derecho: la patología con mayor porcentaje de área afectada es el musgo con 37.93%, seguido de grieta con 33.33%, moho con 34.07%, descascaramiento con 3.56%, y erosión con 0.00%; margen izquierdo: moho con 100% y el resto de patologías es 0.00%; en el fondo de canal: Erosión con 85.71% , el resto de patologías es de 0.00%.

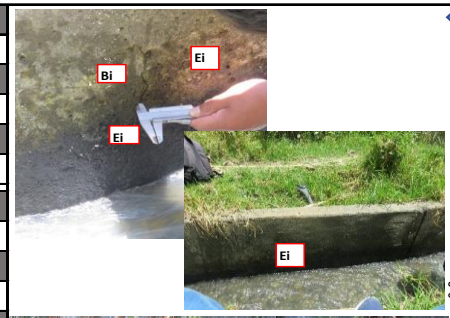
*** La superficie se pierde y el agregado está claramente expuesto y sobresale.			Musgo	0 a 10 mm de Tf	> 10mm Tf	No aplica				
**** Manchas de color gris o verde, negro o marón en la superficie de la estructura			Moho	****	No aplica	No aplica				
Pd: Profundidad de descascaramiento; Ag: Abertura de de grieta; Er: Espesor de revestimiento y Tf: Tamaño de frondes										
Margen Derecho	Patología	Foto	Ver Tabla 1 → N.S.	A.A. (m ²)	% A. A.

N.S.			
	Descascaramiento	A _d	Pd: 0.0 mm	0.00	0.00 %		Leve			
	Grieta	B _d	Ag: 0.0 mm	0.00	0.00 %		% A.A.			
	Erosión	D _d	%Er: 0.0 %	0.00	0.00 %		63.33 %			
	Musgo	E _d	Tf: 8.8 mm	L	1.08		20.09 %	Patología		
	Moho	F _d	No aplica	L	3.42		63.33 %	Moho		
Margen Izquierdo	Patología	Foto	Ver Tabla 1 → N.S.	A.A. (m ²)	% A. A.

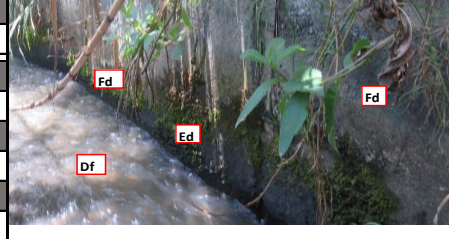
N.S.			
	Descascaramiento	A _i	Pd: 0.0 mm	0.00	0.00 %		Moderdo			
	Grieta	B _i	Ag: 1.2 mm	M	1.80		33.33 %	% A.A.		
	Erosión	D _i	%Er: 0.0 %	0.00	0.00 %		33.33 %	Patología

Musgo	E _i	Tf: 0.0 mm	0.00	0.00 %		Grieta			
	Moho	F _i	No aplica	L	4.14		76.67 %			
Fondo del canal	Patología	Foto	Ver Tabla 1 → N.S.	A.A. (m ²)	% A. A.

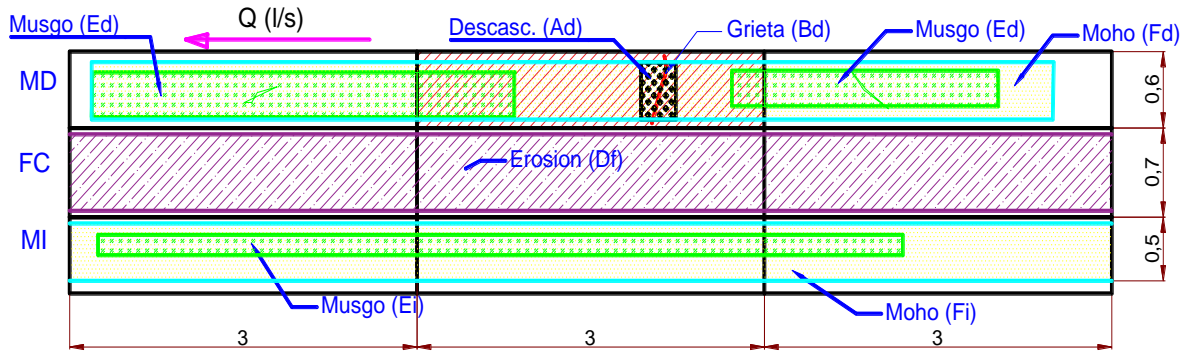
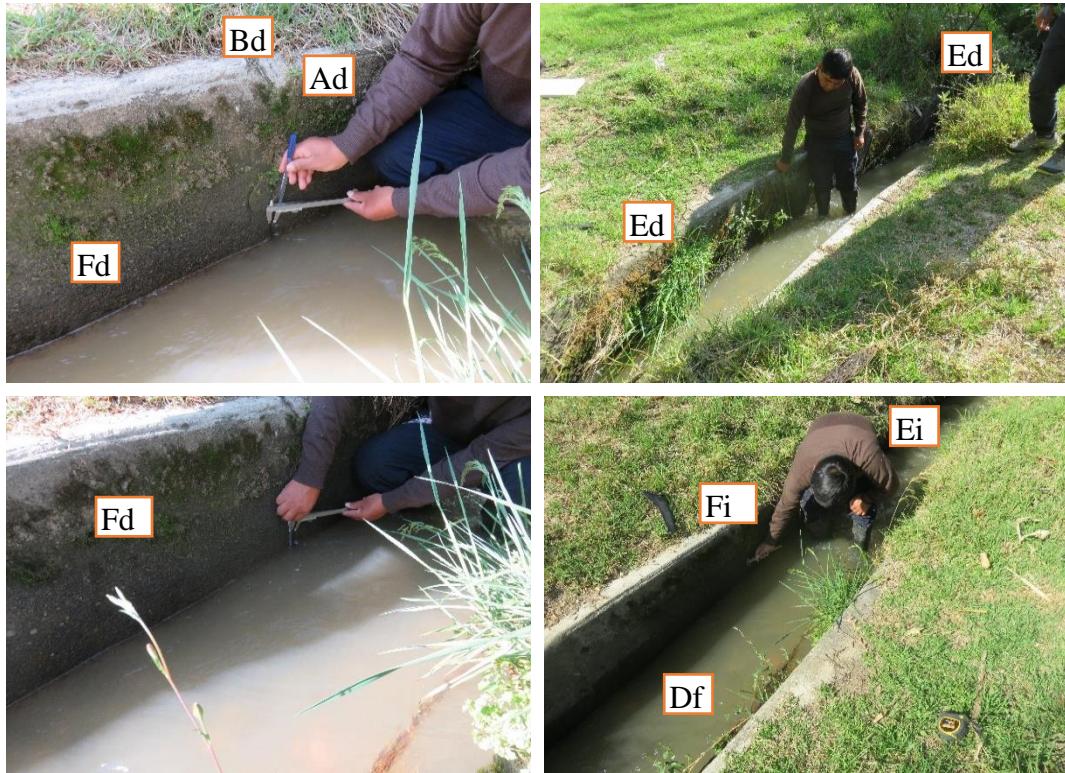
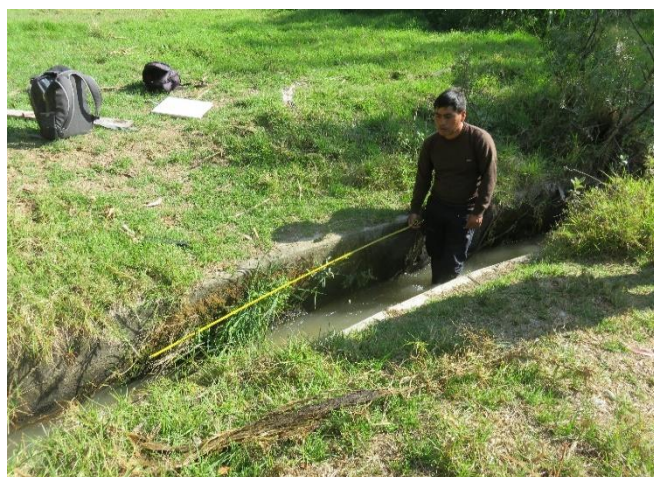
Figura 11. Detalle de las patologías de la unidad muestral 01

Unidad muestral 01: La patología con mayor porcentaje de área afectada es moho con 45.53%, seguido de erosión con 31.58%, musgo 17.74%, grieta 10.53% y descascaramiento 0.79%; la área afectada con patologías en el margen derecho es 77.50%, margen izquierdo 75.04% y en el fondo de canal 85.71%; el área afectada con presencia de patología es 79.75%; la patología que incide en condición de servicio del canal es la grieta con área afectada de 10.53% y el nivel de severidad de la unidad de muestra es moderado.

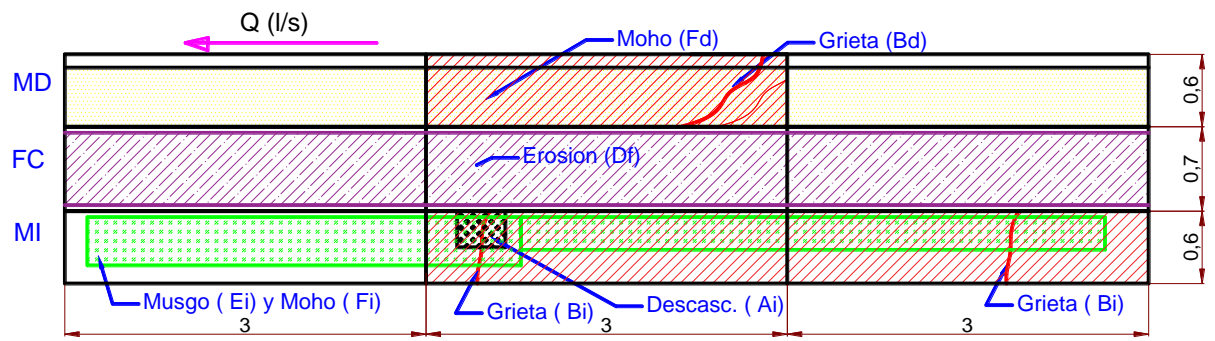
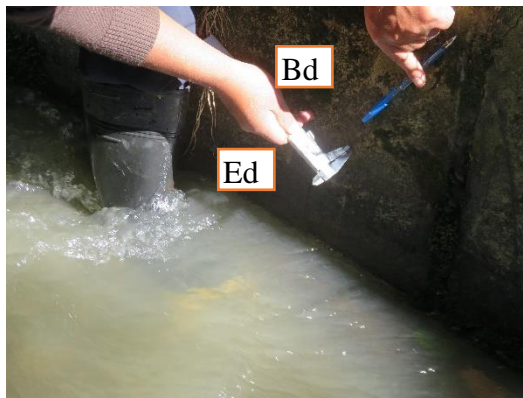
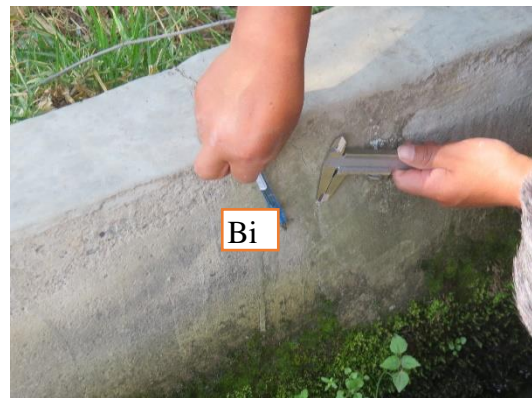
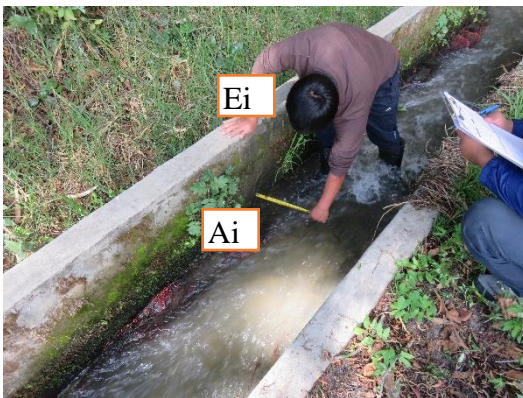
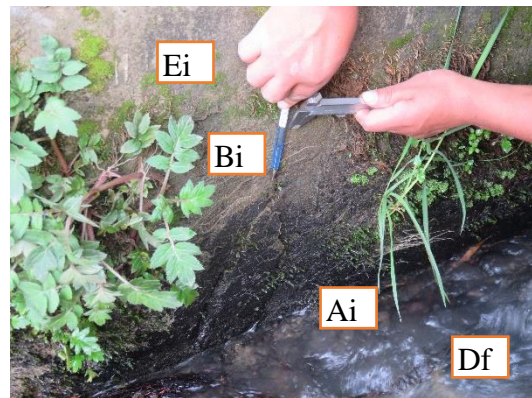
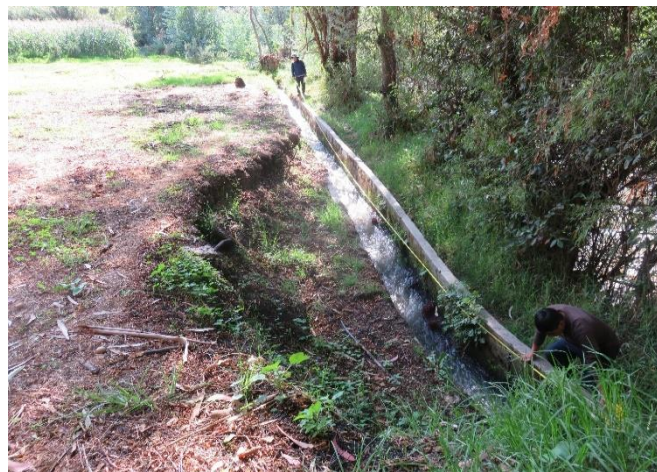
Figura 12. Detalle de las patologías de la unidad muestral 02

Unidad muestral 02: La patología con mayor porcentaje de área afectada es moho con 34.74%, seguido de erosión con 31.58%, grieta 31.58%, musgo 16.08%, descascaramiento 0.70%; el área afectada con patologías en el margen derecho es 88.89%, margen izquierdo 87.48% y en el fondo de canal 85.71%; el área afectada con presencia de patología es 87.27%; la patología que incide en condición de servicio del canal es la grieta con área afectada de 31.58% y el nivel de severidad de la unidad de muestra es moderado.

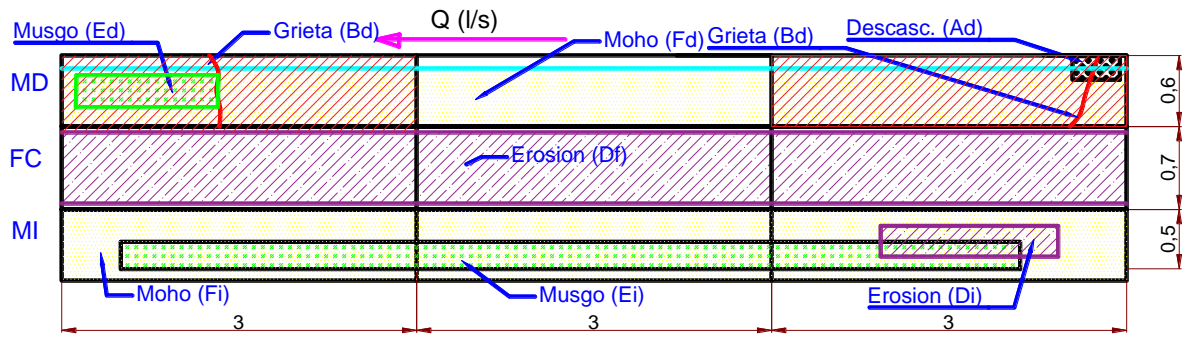
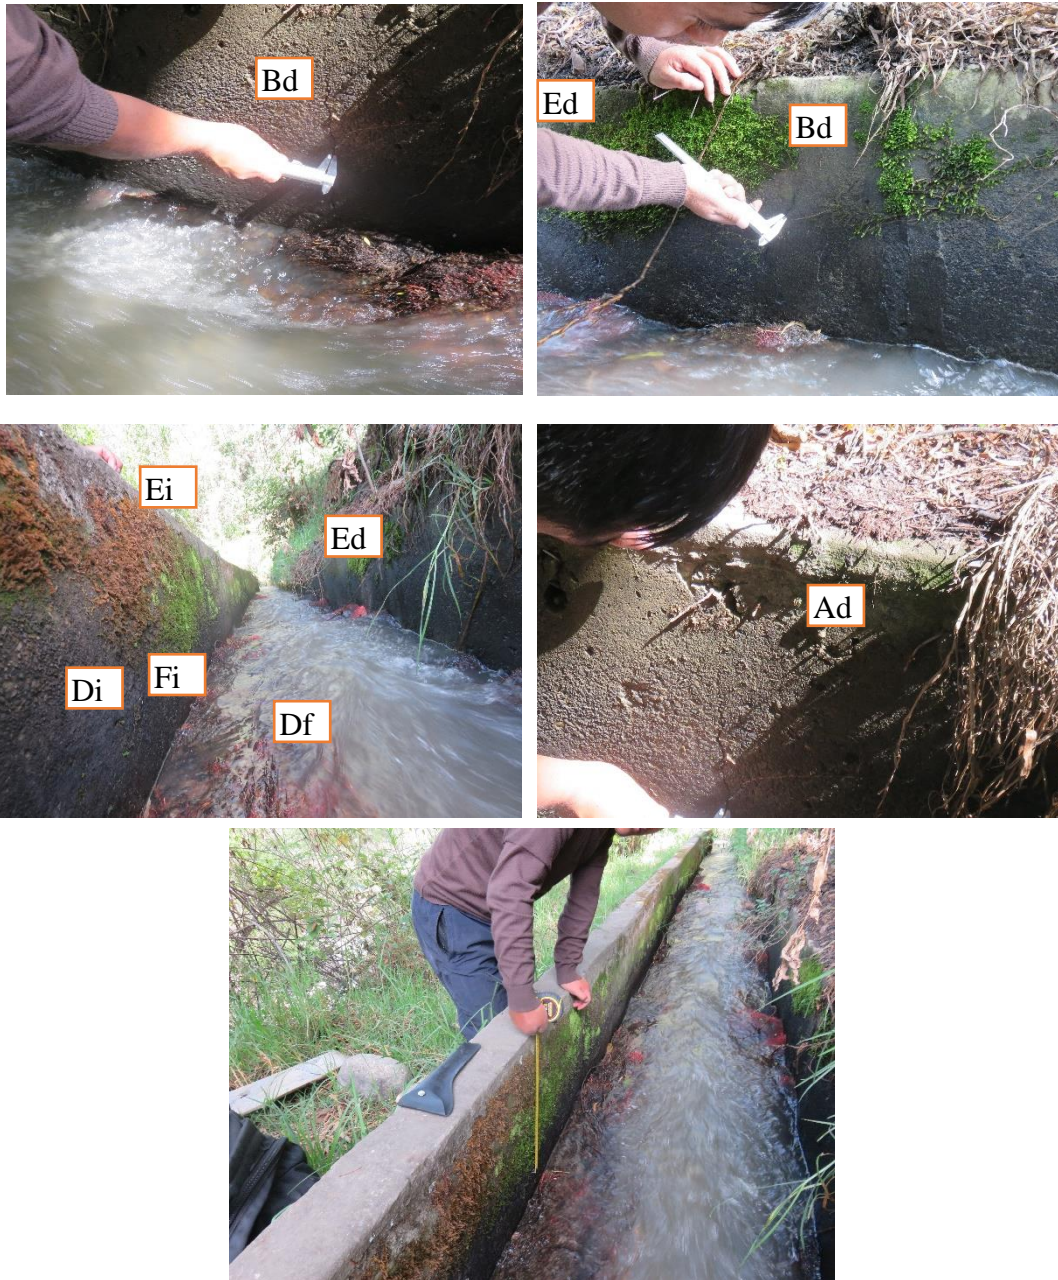
Figura 13. Detalle de las patologías de la unidad muestral 03

**** Manchas de color gris o verde, negro o marón en la superficie de la estructura			Grieta	0.4 a 1.0 mm de Ag	1.0 a 5 mm de Ag	> 5 mm de Ag				
Pd: Profundidad de descascaramiento; Ag: Abertura de grieta; Er: Espesor de revestimiento y Tf: Tamaño de frondes			Erosión	<5% de Er	5% a 20% de Er	> 20% de Er				
		Musgo	0 a 10 mm de Tf	> 10mm Tf	No aplica					
		Moho	****	No aplica	No aplica					
Margen Derecho	Patología	Foto	Ver Tabla 1 → N.S	A.A.* (m ²)	% A. A.	→	N.S.		Ver detalle en anexo 3 (figura 13) ↓ 	
	Descascaramiento	A _d	Pd: 28.0 mm	S	0.08		1.48 %			Moderado
	Grieta	B _d	Ag: 3.9 mm	M	3.60		66.67 %			% A.A.
	Erosión	D _d	%Er: 0.0 %		0.00		0.00 %			66.67 %
	Musgo	E _d	Tf: 14.0 mm	M	0.32		6.00 %			Patología
	Moho	F _d	No aplica	L	4.50		83.33 %			Grieta
Margen Izquierdo	Patología	Foto	Ver Tabla 1 → N.S	A.A.* (m ²)	% A. A.	→	N.S.		Ver detalle en anexo 3 (figura 13) ↓ 	
	Descascaramiento	A _i	Pd: 0.0 mm		0.00		0.00 %			Moderado

Grieta	B _i	Ag: 0.0 mm		0.00		0.00 %			% A.A.
	Erosión	D _i	%Er: 2.5 %	L	0.39		7.22 %			100.00 %
	Musgo	E _i	Tf: 9.5 mm	M	1.75		32.37 %			Patología
	Moho	F _i	No aplica	L	5.40		100.00 %			Moho
Fondo del canal	Patología	Foto	Ver Tabla 1 → N.S	A.A.* (m ²)	% A. A.	→	N.S.		Ver detalle en anexo 3 (figura 13) ↓ 	
	Descascaramiento	A _f	Pd: 0.0 mm		0.00		0.00 %			Moderado
	Grieta	B _f	Ag: 0.0 mm		0.00		0.00 %			% A.A.
	Erosión	D _f	%Er: 9.0 %	M	5.40		85.71 %			85.71 %
	Musgo	E _f	Tf: 0.0 mm		0.00		0.00 %			Patología
	Moho	F _f	No aplica		0.00		0.00 %			Erosion
Nivel de severidad (N.S.):		Moderado	Porcentaje de area afectada (%A.A.):		21.05 %	Patología:	Grieta	Ubicación	Margen izquierdo

Unidad muestral 03: La patología con mayor porcentaje de área afectada es moho con 57.89%, seguido de erosión con 33.86%, grieta 21.05%, musgo 12.12%, descascaramiento 0.47% ; el área afectada con patologías en el margen

derecho es 94.52%, margen izquierdo 100% y en el fondo de canal 85.71%; el área afectada con presencia de patología es 93.01%; la patología que incide en condición de servicio del canal es la grieta con área afectada de 21.05% y el nivel de severidad de la unidad de muestra es moderado.

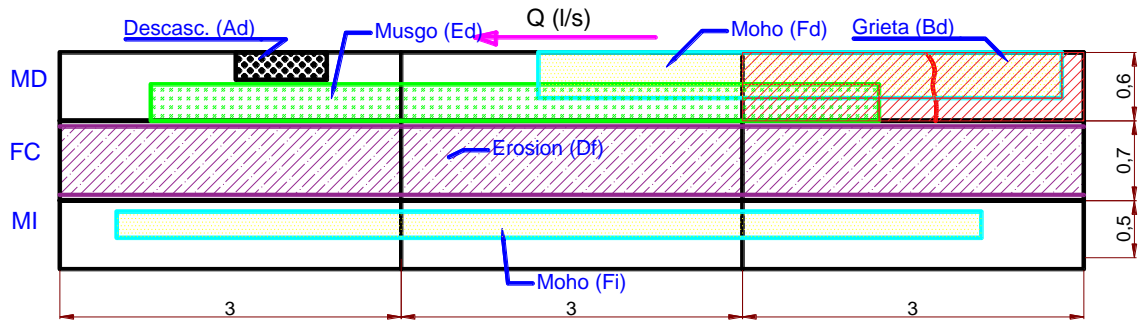
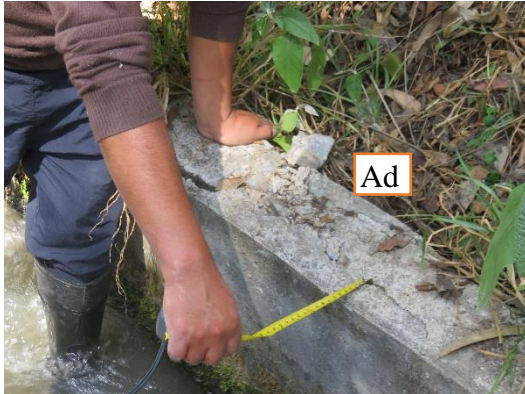
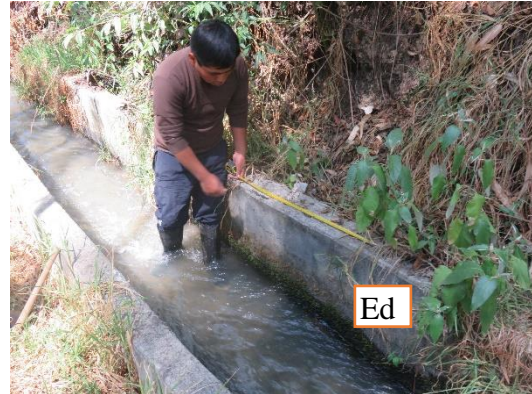
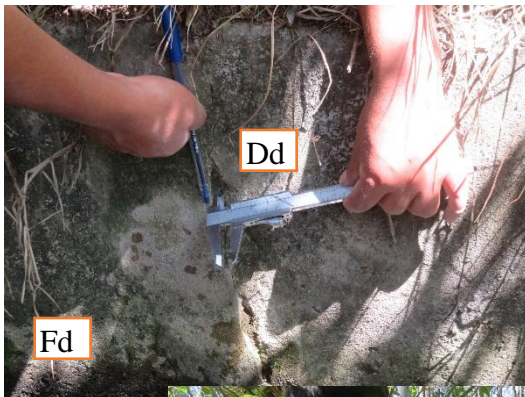
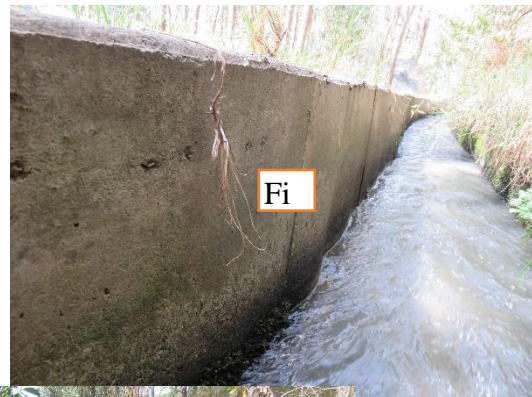
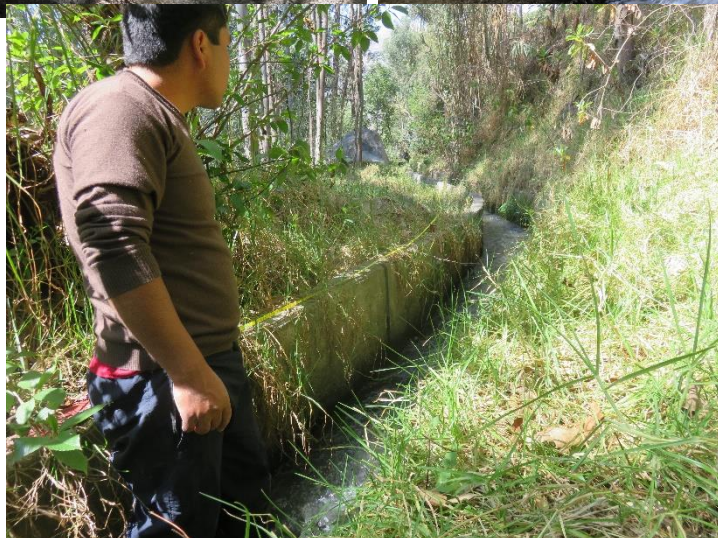
Figura 14. Detalle de las patologías de la unidad muestral 04

Unidad muestral 04: La patología con mayor porcentaje de área afectada es erosión con 31.58%, seguido de moho con 20.98%, musgo 11.98%, grieta 10.53%, descascaramiento 1.12%; el área afectada con patologías en el margen derecho es 76.99%, margen izquierdo 32.37% y en el fondo de canal 85.71%; el área afectada con presencia de patología es 66.11%; la patología que incide en condición de servicio del canal es la grieta con área afectada de 10.53% y el nivel de severidad de la unidad de muestra es moderado.

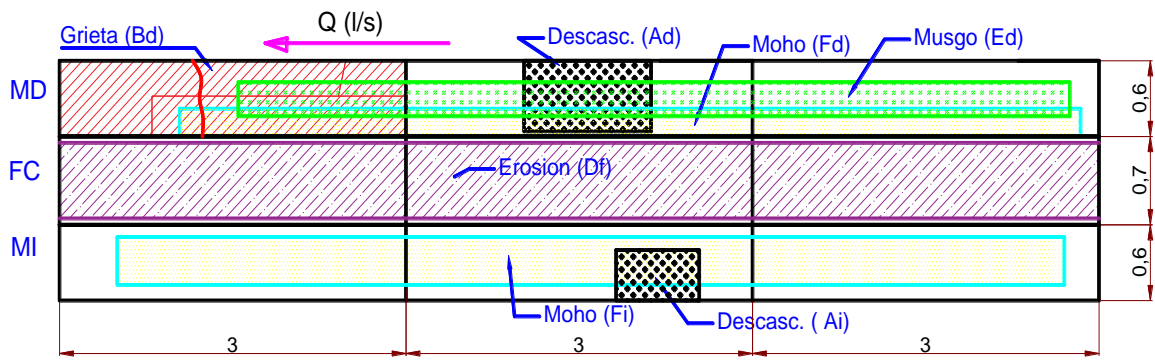
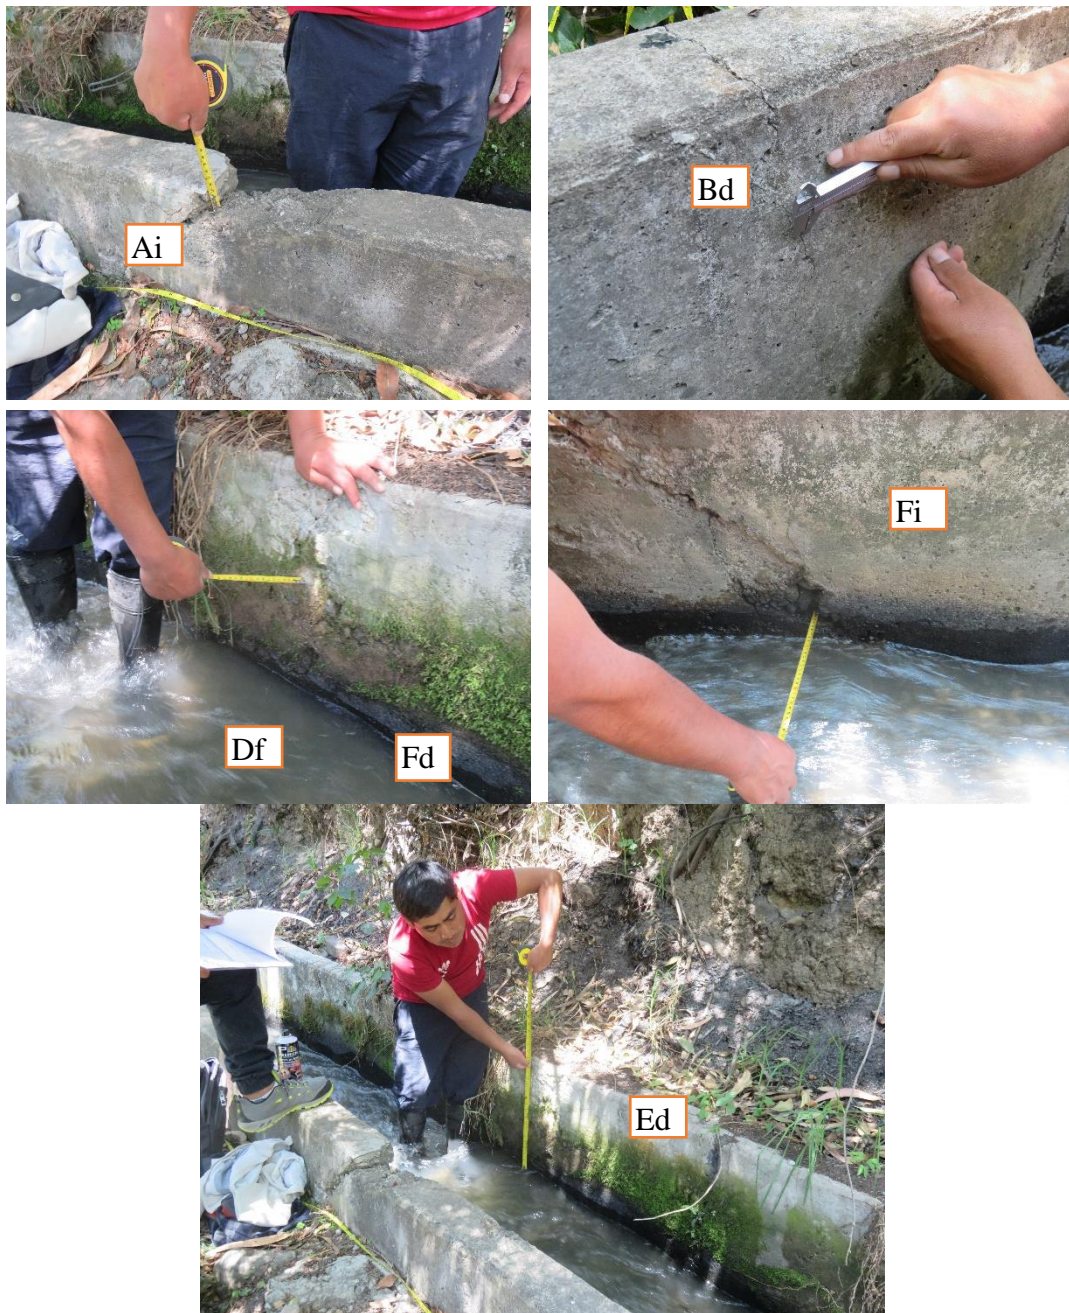
Figura 15. Detalle de las patologías de la unidad muestral 05

Ver detalle en anexo 11 (figura 15)			
	Descascaramiento	A _d	Pd: 24.0 mm	S	0.62			11.41 %

Ver detalle en anexo 11 (figura 15)			
	Descascaramiento	A _i	Pd: 32.0 mm	S	0.29			5.33 %

Ver detalle en anexo 11 (figura 15)			
	Descascaramiento	A _f	Pd: 0.0 mm		0.00			0.00 %

Unidad muestral 05: La patología con mayor porcentaje de área afectada es erosión con 31.58%, seguido de moho con 28.26%, musgo 11.37%, grieta 10.53%, descascaramiento 5.29%; la área afectada con patologías en el margen derecho es 82.95%, margen izquierdo 59.30% y en el fondo de canal 85.71%; el área afectada con presencia de patología es 76.50%; la patología que incide en condición de servicio del canal es la grieta con área afectada de 10.53% y el nivel de severidad de la unidad de muestra es moderado.

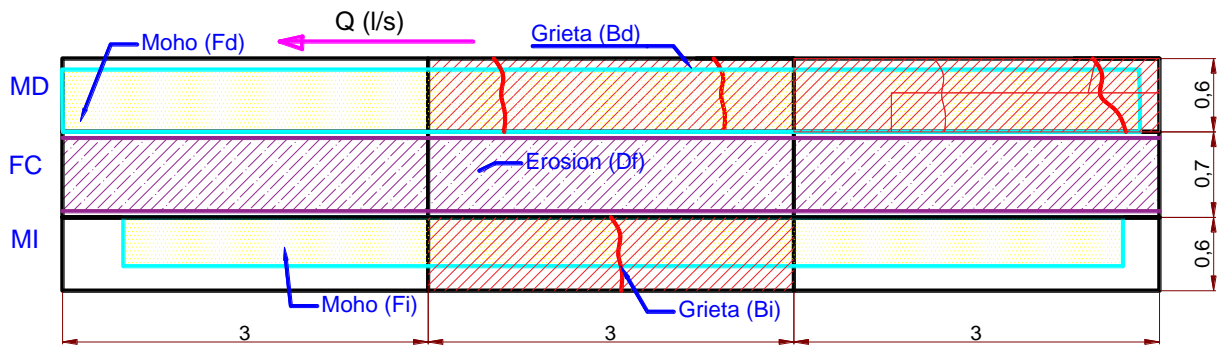
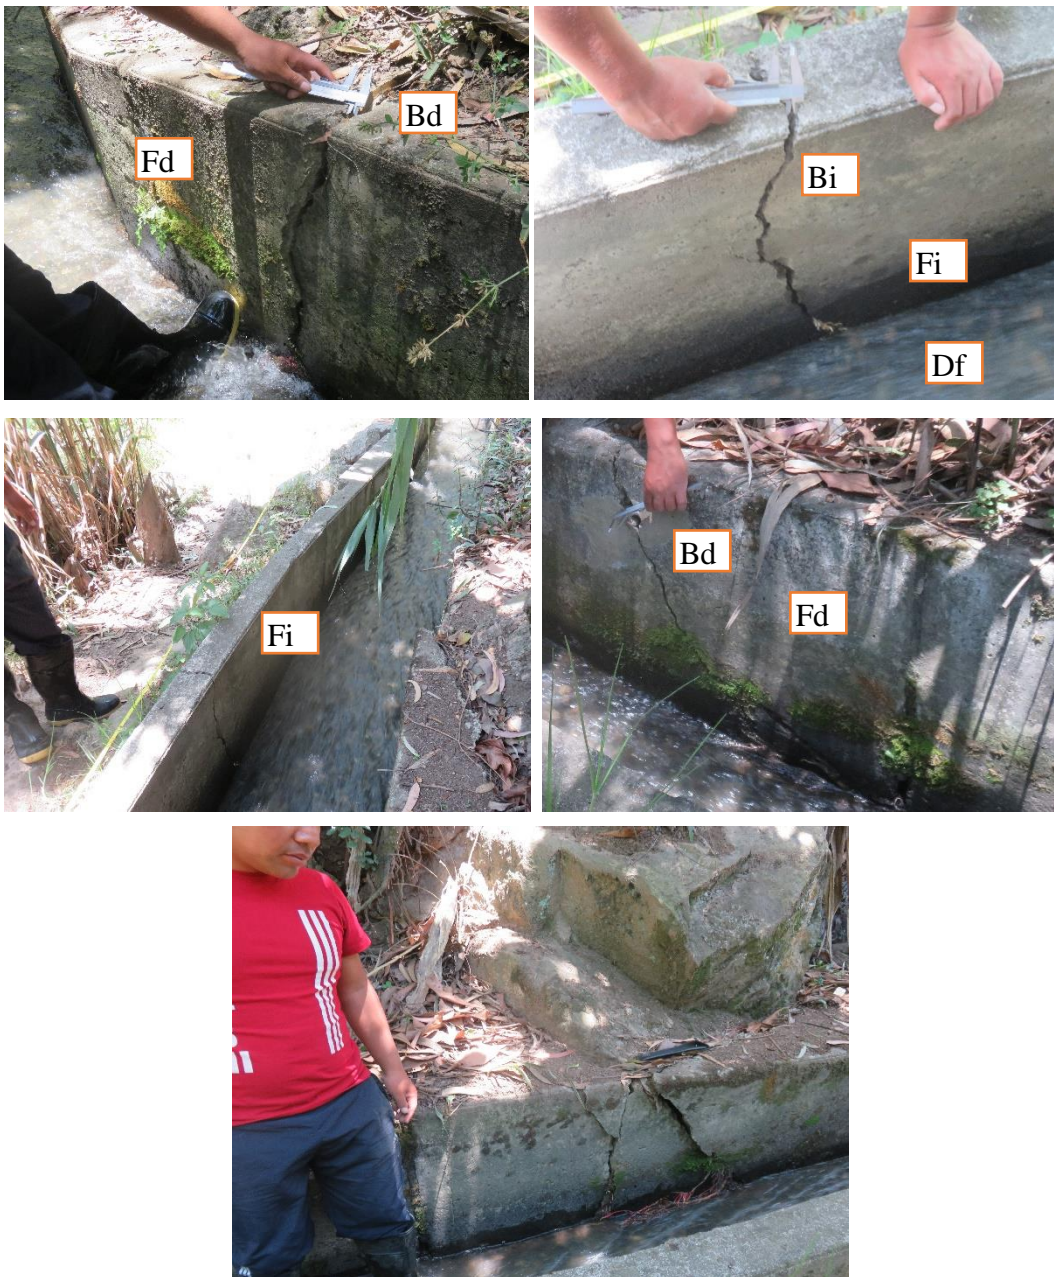
Figura 16. Detalle de las patologías de la unidad muestral 06

Unidad muestral 06: La patología con mayor porcentaje de área afectada es moho con 45.52%, seguido de grieta con 31.58%, erosión 11.37%, descascaramiento y musgo 0.00%; el área afectada con patologías en el margen derecho es 95.00%, margen izquierdo 71.85% y en el fondo de canal 85.71%; el área afectada con presencia de patología es 84.27%; la patología que incide en

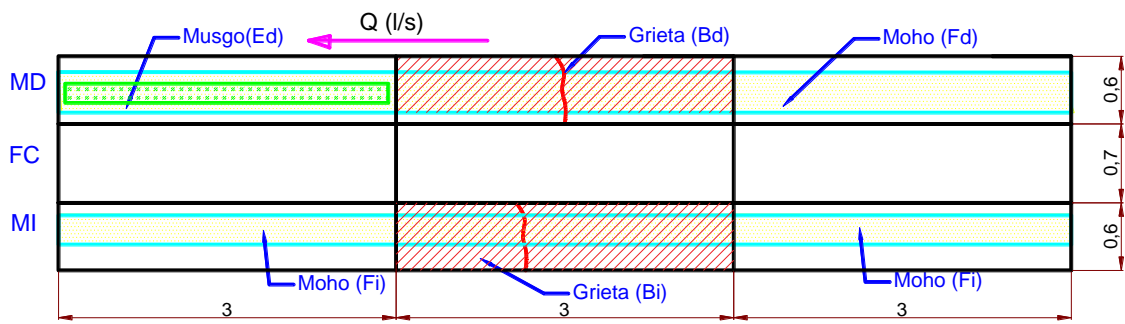
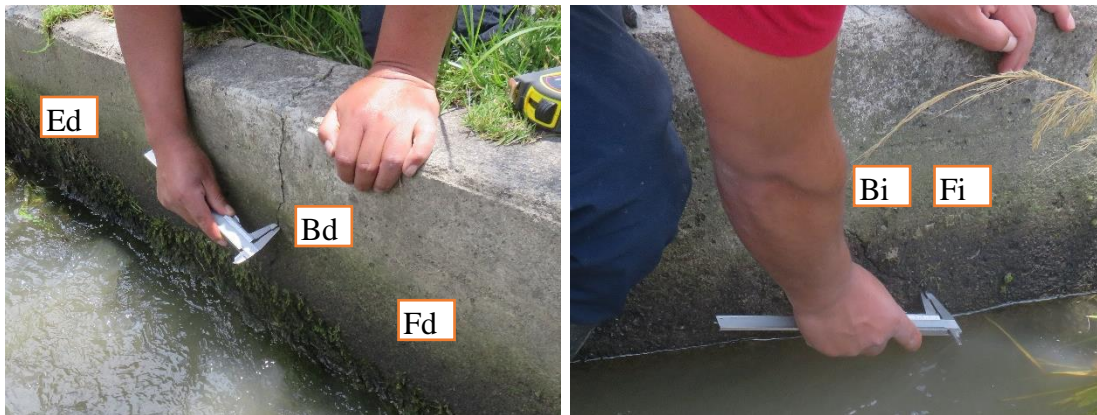
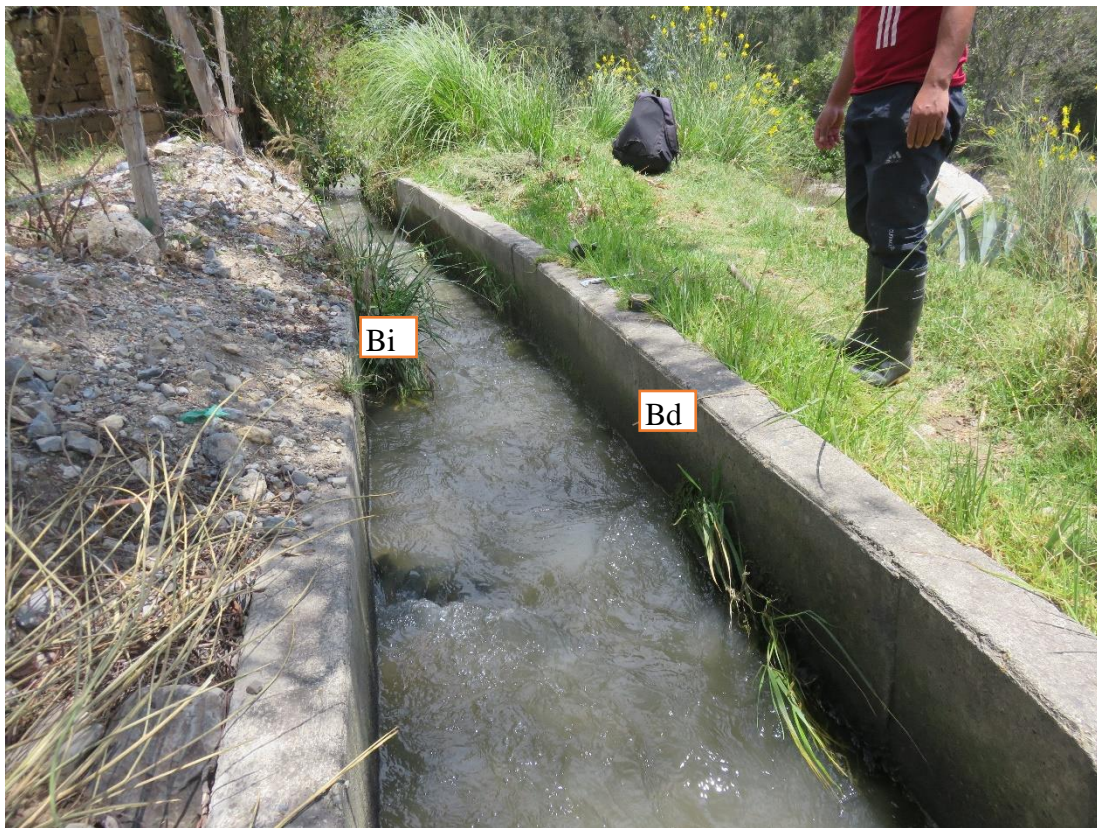
Figura 19. Detalle de las patologías de la unidad muestral 09

**** Manchas de color gris o verde, negro o marón en la superficie de la estructura			Moho			****	No aplica	No aplica		
Pd: Profundidad de descascaramiento; Ag: Abertura de de grieta; e r: Espesor de revestimiento y Tf: Tamaño de frondes										
Margen Derecho	Patologia	Foto	Ver Tabla I → N.S	A.A.* (m ²)	% A. A.	N.S.		Ver detalle en anexo 3 (figura 19)		
	Descascaramiento	A _d	Pd: 0.0 mm	0.00	0.00 %	Moderado				
	Grieta	B _d	Ag: 3.2 mm	M	1.80	33.33 %	% A.A.			
	Erosión	D _d	%Er: 0.0 %		0.00	0.00 %	33.33 %			
	Musgo	E _d	Tf: 9.0 mm	M	0.49	9.04 %	Patologia			
	Moho	F _d	No aplica	L	3.24	60.00 %	Grieta			
						N.S.				
Margen Izquierdo	Patologia	Foto	Ver Tabla I → N.S	A.A.* (m ²)	% A. A.	N.S.		Ver detalle en anexo 3 (figura 19)		
	Descascaramiento	A _i	Pd: 0.0 mm	0.00	0.00 %	Moderado				
	Grieta	B _i	Ag: 2.5 mm	M	1.80	33.33 %	% A.A.			
	Erosión	D _i	%Er: 0.0 %		0.00	0.00 %	33.33 %			
	Musgo	E _i	Tf: 0.0 mm		0.00	0.00 %	Patologia

Moho	F _i	No aplica	L	2.34	43.33 %	Grieta			
						N.S.				
Fondo del canal	Patologia	Foto	Ver Tabla I → N.S	A.A.* (m ²)	% A. A.	N.S.		Ver detalle en anexo 3 (figura 19)		
	Descascaramiento	A _f	Pd: 0.0 mm	0.00	0.00 %					
	Grieta	B _f	Ag: 0.0 mm		0.00	0.00 %	% A.A.			
	Erosión	D _f	%Er: 0.0 %		0.00	0.00 %				
	Musgo	E _f	Tf: 0.0 mm		0.00	0.00 %	Patologia			
	Moho	F _f	No aplica		0.00	0.00 %	Grieta			
						N.S.				
Nivel de severidad (N.S.):		Moderado		Porcentaje de area afectada (%A.A.):		21.05 %	Patologia:	Grieta	Ubicación	Margen derecho y izquierdo

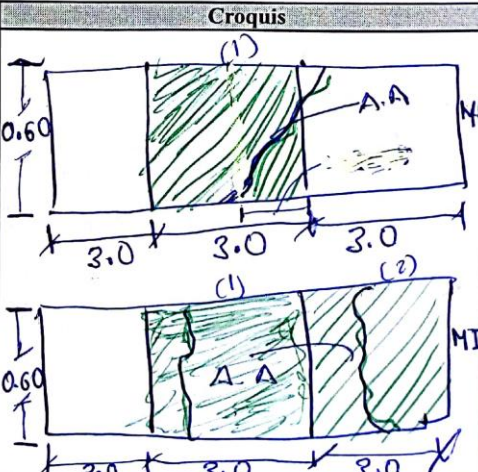
N°	1	2	3	4						
	(2) A_g	1.3									
	Nivel de severidad	L									
		M	X								
Fondo del canal	N°	1	2	3	4						
	(2) A_g	2.8	0.9								
	Nivel de severidad	L		X							
		M	X								
		S

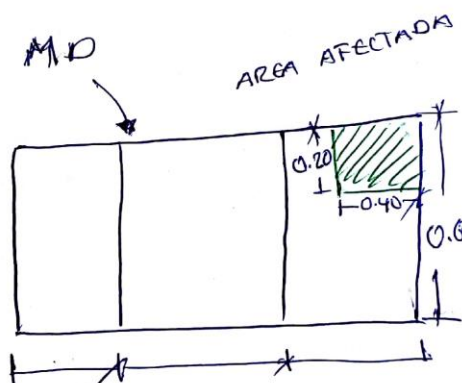
(1) P_d	28									1	0.40	0.20
	Nivel de severidad	L									2		
		M				3							
		S	X			4							
	Margen izquierdo

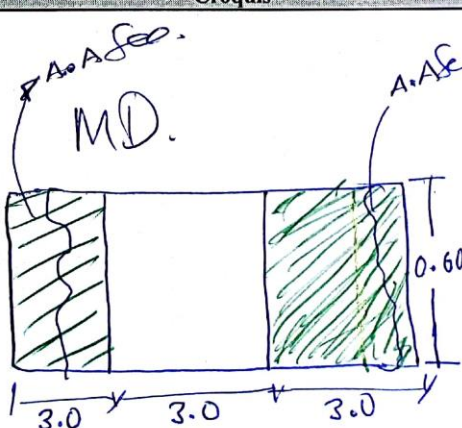
(2) A_g	1.40	3.9								1	3.0	0.60	
Nivel de severidad	L									2			
	M	X	X		3								
	S				4								
Margen izquierdo

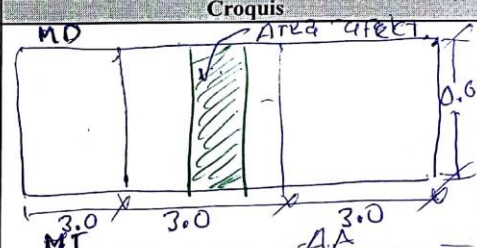
(1) P_d	24					1	0.56	1.10	
	Nivel de severidad	L					2			
	M						3			
	S	X				4				
	Margen Izquierdo					AREA AFECTADA 1 0.40 0.72 2 3 4	Croquis			
	N°	1	2	3	4		N°	a(m)	b(m)

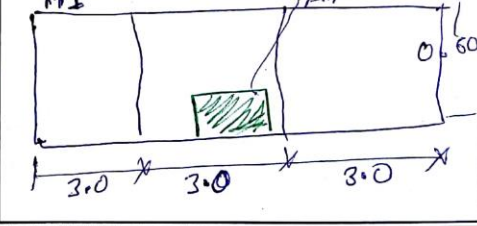
(1) P_d	32					1	0.40	0.72	
	Nivel de severidad	L					2			
	M						3			
	S	X				4				
Fondo del canal					AREA AFECTADA 1 2 3 4	Croquis				
N°	1	2	3	4		N°	a(m)	b(m)

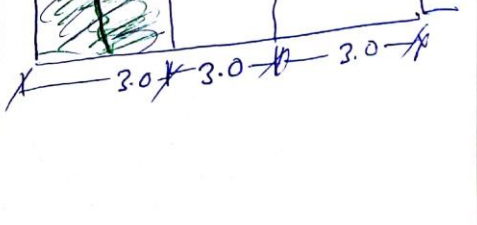
(2) A_g	1.2					1	3.0	0.60	
	Nivel de severidad	L					2			
	M	X					3			
	S					4				
	Margen Izquierdo					AREA AFECTADA 1 2 3 4	Croquis			
	N°	1	2	3	4		N°	a(m)	b(m)

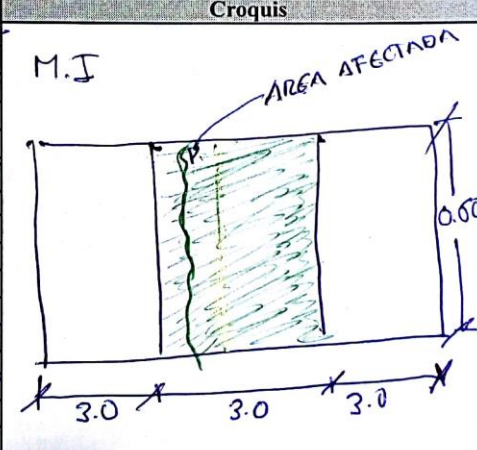
(2) A_g					1					
Nivel de severidad					2					
L					3					
M					4					
S										
Margen Izquierdo										
N°	1	2	3	4	N°	a (m)	b(m)			
(2) A_g	1.2				1	3.0	0.60			
Nivel de severidad					2					
L					3					
M	X				4					
S										
Fondo del canal										
N°	1	2	3	4	N°	a (m)	b(m)

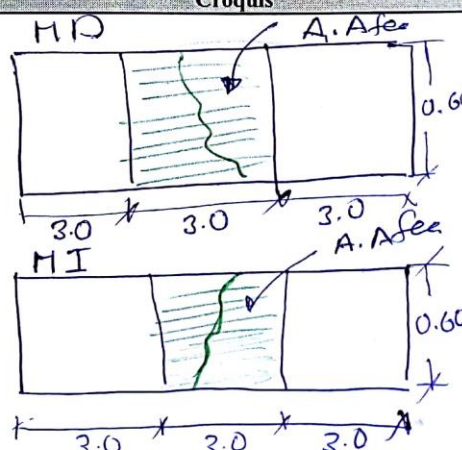
(2) A_g	3.2				1	3.0	0.60						
Nivel de severidad					2								
L					3								
Margen izquierdo													
N°	1	2	3	4						N°	a (m)	b (m)
