Determinación y evaluación de las patologías del concreto en el canal de riego Mosotoma entre las progresivas 0+000 al 0+650 en el distrito de Mancos, provincia de Yungay, departamento de Áncash – 2018

Tesis para optar el título de:
Ingeniero Civil

Bach. Fisher David Rojas Peña

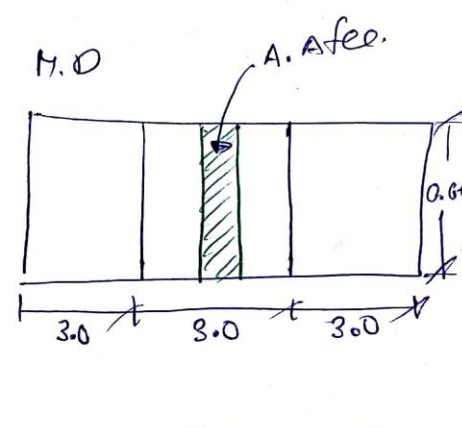
LESIONES MECANICAS	DESCASCARAMIENTO	Margen derecho						Croquis			
		N°	1	2	3	4	N°	a (m)	b (m)		
		(1) P_d	6				1	0.35	0.6

Nivel de severidad					2				
		L					3				
		M	X				4				
		S									
		Margen Izquierdo						Croquis			
		(1) P_d					1

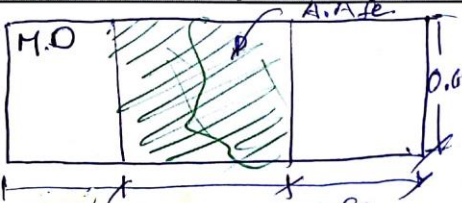
Nivel de severidad					2				
		L					3				
		M	X				4				
		S									
			Margen Izquierdo						Croquis		
		(2) A_g	4.4				1	3.0	0.60

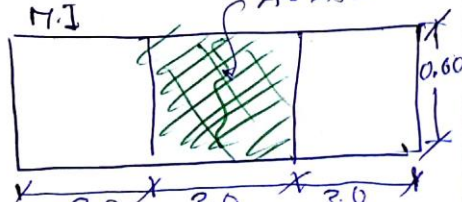
Nivel de severidad					2				
		L					3				
	M	X				4					
	S										
		Fondo del canal						Croquis			
	(2) A_g					1					
	Nivel de severidad					2					
	L					3					
	M	X				4					
	S

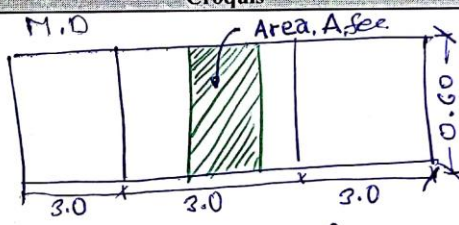
(1) P_d	16				1	1.30	0.60		
	Nivel de severidad	L				2				
	M					3				
	S	X				4				
	Margen Izquierdo					M.I.				
	N°	1	2	3	4	N°	a (m)	b (m)

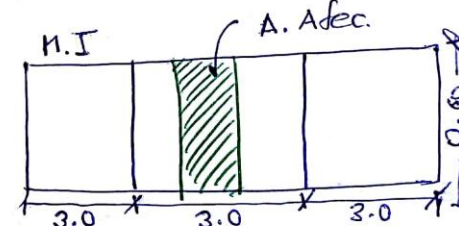
(1) P_d	11				1	0.90	0.60		
Nivel de severidad	L				2					
M					3					
S	X				4					
Fondo del canal										
N°	1	2	3	4	N°	a (m)	b (m)

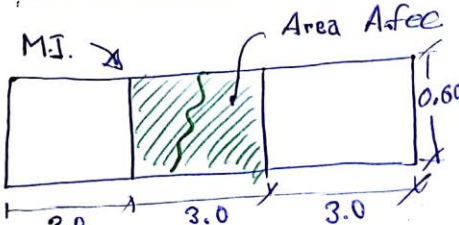
(2) A_g	3.4				1	3.0	0.60		
	Nivel de severidad	L				2				
	M	X				3				
	S					4				
	Fondo del canal									
	N°	1	2	3	4	N°	a (m)	b (m)		
	(2) A_g					1				
Nivel de severidad	L				2					
M					3					
S					4

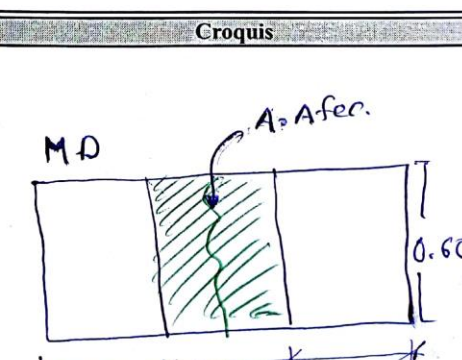
(1) P_d	26				1	1.10	0.18				
Nivel de severidad					2						
L					3						
M					4						
S	X
