**UNIVERSIDAD CATÓLICA LOS ÁNGELES DE
CHIMBOTE**

Determinación y evaluación de patologías de concreto en el canal de riego de Chimpa Mancos entre las progresivas 1+200 – 2+200, distrito de Mancos, provincia de Yungay, departamento de Ancash – 2018

Tesis para optar el título profesional de:

Ingeniero Civil

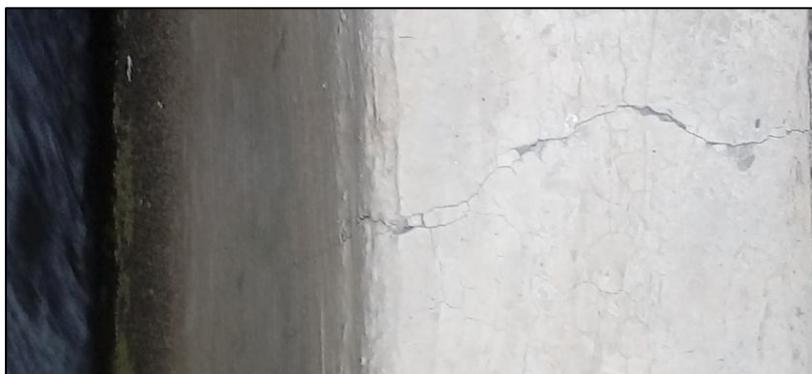
En general, aparecen más en la superficie de la parte estructural.

Son estrechas o alargadas, con aberturas de menos de 0,5 mm.

Figura 6. Fisuras en canal de concreto

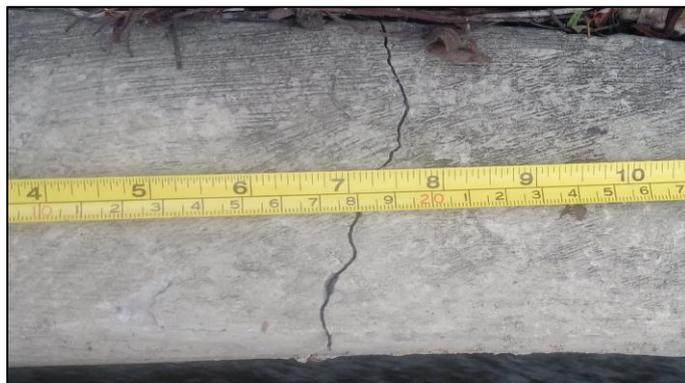
Descripción: Son aberturas más acentuadas y profundas, de 0,5 a 1,5 mm. Pueden ser visualizadas a simple vista y son mucho más peligrosas que las fisuras porque la ruptura del elemento estructural ya ha ocurrido y puede afectar la seguridad de la pieza.

Figura 7. Fracturas en canal de concreto

- Fallos de proyecto o de ejecución.
- Mal uso o conservación.
- Agrietamiento de la estructura por empuje de tierras.

Nivel de Severidad Moderado: Porque el daño ya es sobre el elemento estructural, con un ancho de abertura entre 0,5 mm a 1,5 mm, afectando en su totalidad su espesor.

Intervención Recomendada: Llenar las fracturas existentes con materiales y métodos compatibles y adecuados de acuerdo con el material del canal.

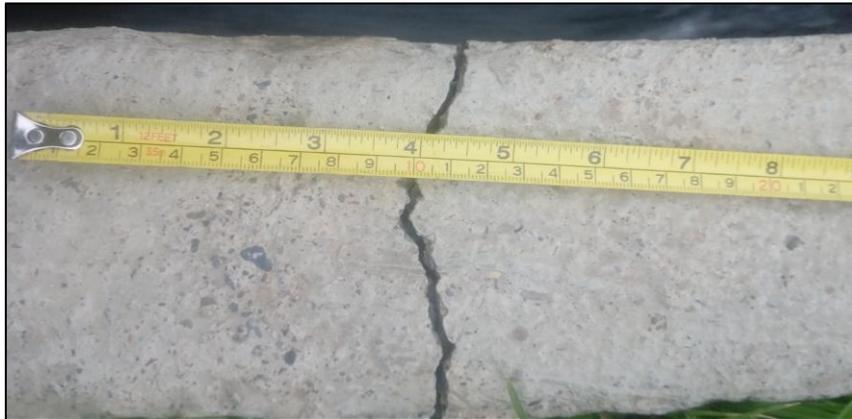
Descripción: Son ranuras con aberturas mayores de 1,5 mm, profundas y bien marcadas. Con esta magnitud permiten que el aire y el agua penetren al interior de la pieza, lo que requiere de atención inmediata. Pueden causar corrosión de la armadura o reacciones químicas no deseadas en el material. No se deben cerrar simplemente sin buscar las causas y solucionar el problema que lo causó.

- Problemas estructurales no previstos.
- Acomodación imprevista de los elementos constructivos.

- Dilatación térmica.
- Retracción del material.
- Vibraciones y temblores.
- Defectos en la elaboración del producto y errores en su aplicación.

Figura 8. Grietas en canal de concreto

Nivel de Severidad Alto (Severo): Porque el daño es bien profundo y marcado sobre el elemento estructural, con ancho de abertura mayor a 1,5 mm, afectando en su totalidad su espesor.

Intervención Recomendada: Un ingeniero especializado en reparación estructural, evaluará los daños y determinará las acciones que se van a tomar, o en caso extremo su demolición y reemplazo.

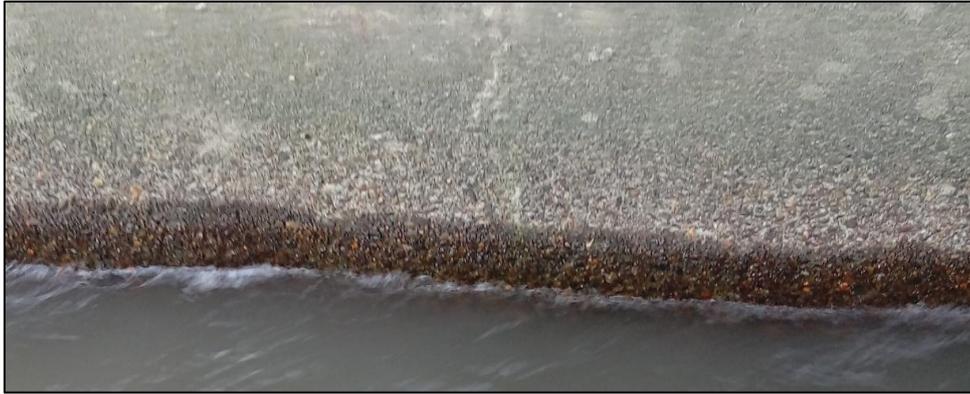
Descripción: Pérdida del material (frotación y fricción por el flujo del agua), que conforma la superficie de la estructura del canal.

Figura 9. Daño por Erosión

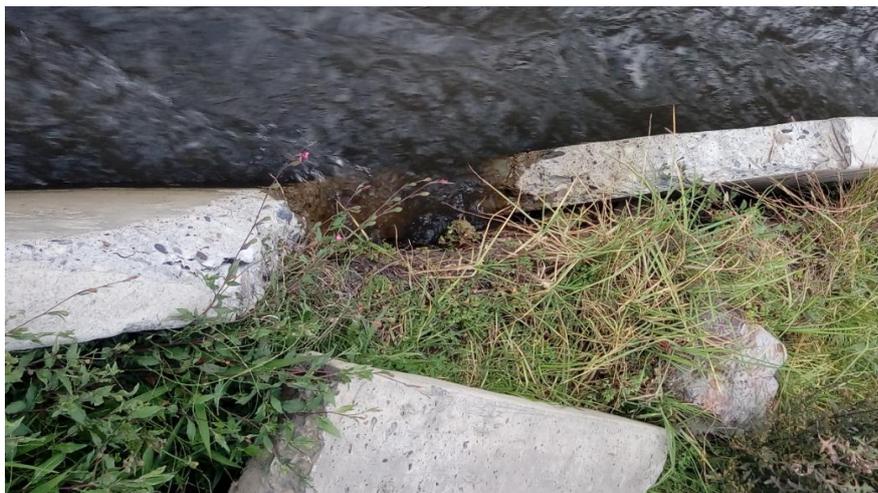
Descripción: Son roturas causadas por fuerzas externas, sea de origen natural o por acción del hombre.

Figura 10. Daño por Impacto

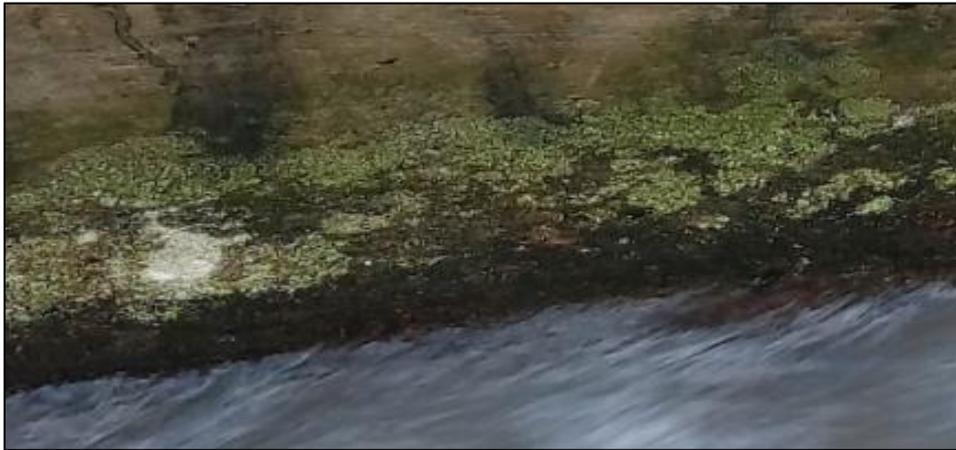
Descripción: “Son plantas pequeñas que carecen de tejido vascular o leñoso” (23).

Figura 11. Daño por Musgo

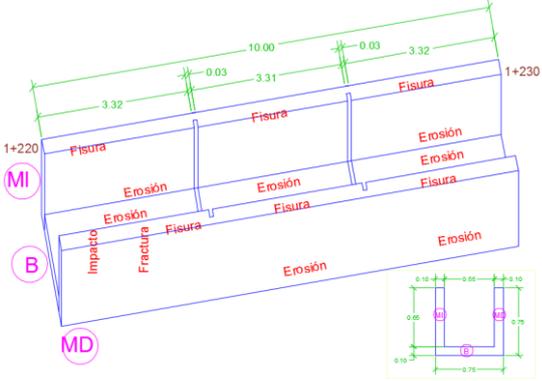
Evaluador	Gibert Cristian Chucchu Caballero							
Fecha	Noviembre 2018							
Ubicación								
Región	Ancash							
Provincia	Yungay							
Distrito	Mancos							
Anexo	Chimpa Mancos							
Progresiva	1+220 - 1+230							
Ubicación de Patologías de mayor incidencia								
Muro Izquierdo (MI)								
Datos	Patologías	Nivel de Severidad	Abert. / Desg. (mm)	Área (m2)	% Área	Foto		
Longitud (m)	Fisuras	L	0.40	0.0012	0.016

Fracturas	-	-	0	0.000			
Alto (m)	Grietas	-	-	0	0.000			
	Erosión	L	1.00	0.17	2.267			
Área Total (m2)	Impacto	-	-	0	0.000			
	Musgo	L	-	0.90	12.000			
N.S.		L	A.Afectada	0.17	Patología	Erosión		
Base del Canal (B)

Fracturas	-	-	0	0.000			
Ancho (m)	Grietas	-	-	0	0.000			
	Erosión	M	10.00	0.48	8.727			
Área Total (m2)	Impacto	-	-	0	0.000			
	Musgo	-	-	0	0.000			
N.S.		M	A.Afectada	0.48	Patología	Erosión		
Muro Derecho (MD)								
Datos	Patologías	Nivel de Severidad	Abert. / Desg. (mm)	Área (m2)	% Área	Foto		
Longitud (m)	Fisuras	L	0.40	0.0013	0.015

Fracturas	M	1.00	0.005	0.059			
Alto (m)	Grietas	-	-	0	0.000			
	Erosión	L	1.00	0.10	1.176			
Área Total (m2)	Impacto	L	-	0.039	0.459			
	Musgo	L	-	0.80	9.412			
N.S.		M	A.Afectada	0.005	Patología	Fracturas		
N.S.		M	A.Afectada	0.48	Patología	Erosión	Ubicación	Base del Canal (B)

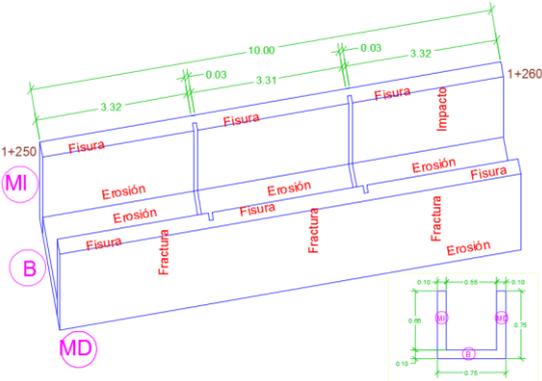
Fracturas	-	-	0	0.000		
Alto (m)	Grietas	-	-	0	0.000		
	Erosión	L	2.00	0.05	0.357		
Área Total (m2)	Impacto	S	-	1.82	13.000		
	Musgo	-	-	0	0.000		
N.S.		S	A.Afectada	1.82	Patología	Impacto	
Base del Canal (B)							
Datos	Patologías	Nivel de Severidad	Abert. / Desg. (mm)	Área (m2)	% Área	Foto	
Longitud (m)	Fisuras	-	-	0	0.000

Fracturas	-	-	0	0.000		
Ancho (m)	Grietas	-	-	0	0.000		
	Erosión	M	16.00	0.62	11.273		
Área Total (m2)	Impacto	-	-	0	0.000		
	Musgo	-	-	0	0.000		
N.S.		M	A.Afectada	0.62	Patología	Erosión	
Muro Derecho (MD)							
Datos	Patologías	Nivel de Severidad	Abert. / Desg. (mm)	Área (m2)	% Área	Foto	
Longitud (m)	Fisuras	L	0.40	0.0015	0.015

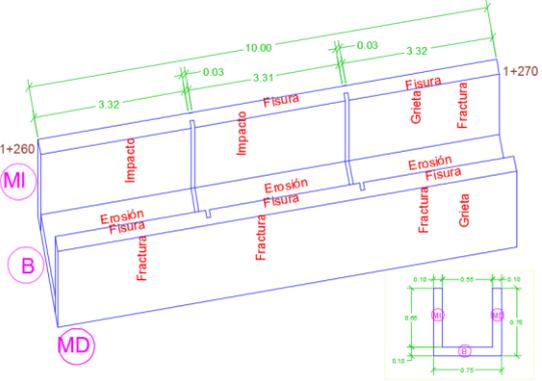
Evaluador	Gibert Cristian Chucchu Caballero						
Fecha	Noviembre 2018						
Ubicación							
Región	Ancash						
Provincia	Yungay						
Distrito	Mancos						
Anexo	Chimpa Mancos						
Progresiva	1+260 - 1+270						
Ubicación de Patologías de mayor incidencia							
Muro Izquierdo (MI)							
Datos	Patologías	Nivel de Severidad	Abert. / Desg. (mm)	Área (m2)	% Área	Foto	
Longitud (m)	Fisuras	L	0.40	0.001	0.007

10.00	Fracturas	M	1.10	0.0018		
Alto (m)	Grietas	S	1.60	0.001	0.010		
	1.00	Erosión	-	-	0		
Área Total (m2)	Impacto	-	-	0	0.000		
	10.00	Musgo	-	-	0		
N.S.		S	A.Afectada	0.001	Patología	Grietas	
N.S.		S	A.Afectada	6.03	Patología	Impacto	Muro Izquierdo (MI)

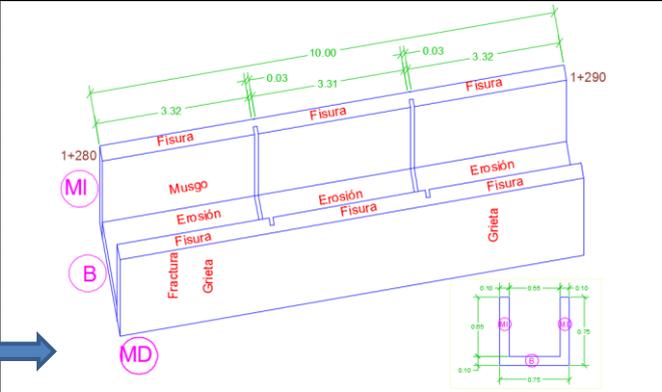
Evaluador	Gibert Cristian Chucchu Caballero						
Fecha	Noviembre 2018						
Ubicación							
Región	Ancash						
Provincia	Yungay						
Distrito	Mancos						
Anexo	Chimpa Mancos						
Progresiva	1+280 - 1+290						
Ubicación de Patologías de mayor incidencia							
Muro Izquierdo (MI)							
Datos	Patologías	Nivel de Severidad	Abert. / Desg. (mm)	Área (m2)	% Área	Foto	
Longitud (m)	Fisuras	L	0.40	0.0014	0.016

Fracturas	M	1.20	0.0014	0.014		
Alto (m)	Grietas	S	1.70	0.0021	0.021		
	Erosión	-	-	0	0.000		
Área Total (m2)	Impacto	-	-	0	0.000		
	Musgo	L	-	0.65	6.500		
N.S.		S	A.Afectada	0.0021	Patología	Grietas	
N.S.		S	A.Afectada	0.002	Patología	Grietas	Muro Derecho (MD)

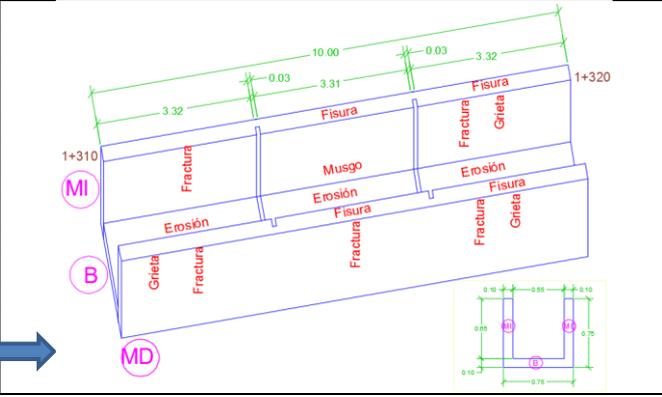
Evaluador	Gibert Cristian Chucchu Caballero						
Fecha	Noviembre 2018						
Ubicación							
Región	Ancash						
Provincia	Yungay						
Distrito	Mancos						
Anexo	Chimpa Mancos						
Progresiva	1+310 - 1+320						
Ubicación de Patologías de mayor incidencia							
Muro Izquierdo (MI)							
Datos	Patologías	Nivel de Severidad	Abert. / Desg. (mm)	Área (m2)	% Área	Foto	
Longitud (m)	Fisuras	L	0.40	0.0009	0.011

Fracturas	M	1.10	0.0039	0.039		
Alto (m)	Grietas	S	2.20	0.002	0.020		
	Erosión	-	-	0	0.000		
Área Total (m2)	Impacto	-	-	0	0.000		
	Musgo	L	-	0.55	5.500		
N.S.		S	A.Afectada	0.002	Patología	Grietas	
N.S.		S	A.Afectada	0.002	Patología	Grietas	Muro Izquierdo (MI)

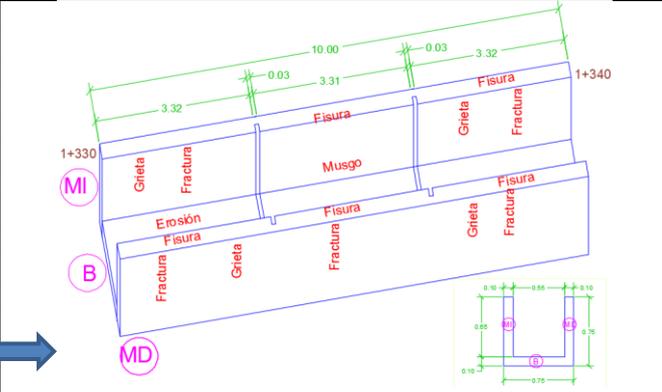
Evaluador	Gibert Cristian Chucchu Caballero						
Fecha	Noviembre 2018						
Ubicación							
Región	Ancash						
Provincia	Yungay						
Distrito	Mancos						
Anexo	Chimpa Mancos						
Progresiva	1+330 - 1+340						
Ubicación de Patologías de mayor incidencia							
Muro Izquierdo (MI)							
Datos	Patologías	Nivel de Severidad	Abert. / Desg. (mm)	Área (m2)	% Área	Foto	
Longitud (m)	Fisuras	L	0.40	0.0011	0.013

Fracturas	M	1.00	0.003	0.030		
Alto (m)	Grietas	S	5.00	0.004	0.040		
	Erosión	-	-	0	0.000		
Área Total (m2)	Impacto	-	-	0	0.000		
	Musgo	L	-	0.67	6.700		
N.S.		S	A.Afectada	0.004	Patología	Grietas	
N.S.		S	A.Afectada	0.004	Patología	Grietas	Ubicación Muro Derecho (MD)

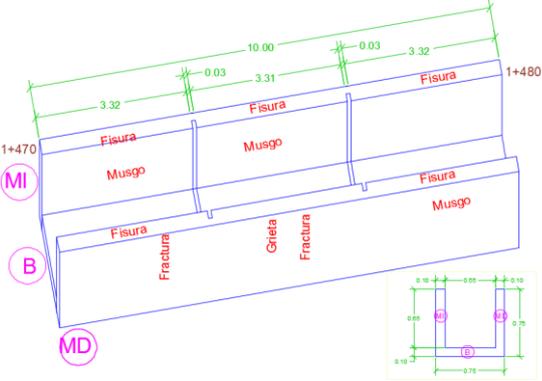
Evaluador	Gibert Cristian Chucchu Caballero						
Fecha	Noviembre 2018						
Ubicación							
Región	Ancash						
Provincia	Yungay						
Distrito	Mancos						
Anexo	Chimpa Mancos						
Progresiva	1+470 - 1+480						
Ubicación de Patologías de mayor incidencia							
Muro Izquierdo (MI)							
Datos	Patologías	Nivel de Severidad	Abert. / Desg. (mm)	Área (m2)	% Área	Foto	
Longitud (m)	Fisuras	L	0.40	0.0012	0.016

0.85		Grietas	S	6.00	0.525		
	Área Total (m2)	Erosión	L	1.00	0.18		
8.50		Impacto	-	-	0		
	Musgo	L	-	0.71	8.353		
N.S.		S	A.Afectada	0.525	Patología	Grietas	
N.S.		S	A.Afectada	0.525	Patología	Grietas	Muro Derecho (MD)

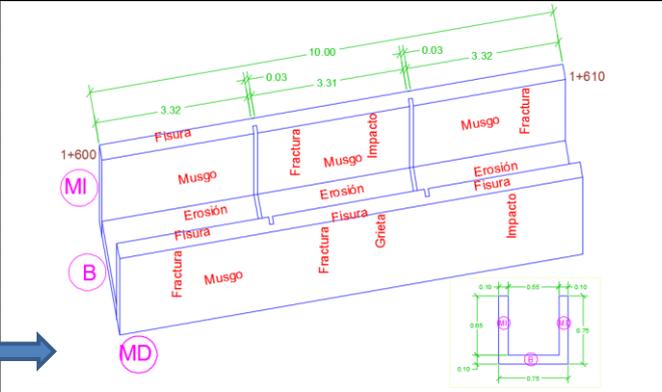
Evaluador	Gibert Cristian Chucchu Caballero							
Fecha	Noviembre 2018							
Ubicación								
Región	Ancash							
Provincia	Yungay							
Distrito	Mancos							
Anexo	Chimpa Mancos							
Progresiva	1+600 - 1+610							
Ubicación de Patologías de mayor incidencia								
Muro Izquierdo (MI)								
Datos	Patologías	Nivel de Severidad	Abert. / Desg. (mm)	Área (m2)	% Área	Foto		
Longitud (m)	Fisuras	L	0.40	0.0004	0.003

Fracturas	M	1.20	0.002	0.018			
Alto (m)	Grietas	S	2.00	0.002	0.018			
	Erosión	-	-	0	0.000			
Área Total (m2)	Impacto	S	-	0.77	7.000			
	Musgo	L	-	0.21	1.909			
N.S.		S	A.Afectada	0.002	Patología	Grietas		
N.S.		S	A.Afectada	0.002	Patología	Grietas	Ubicación	Muro Derecho (MD)

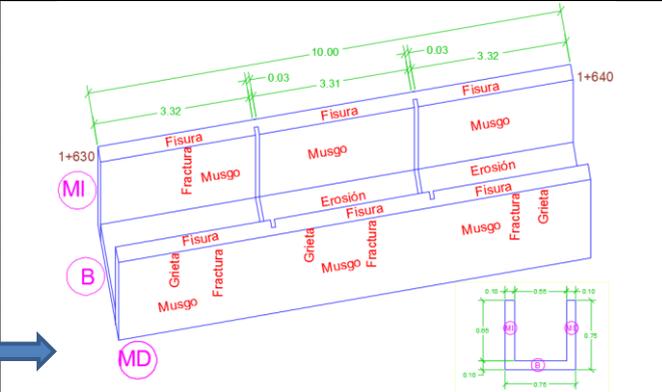
Evaluador	Gibert Cristian Chucchu Caballero						
Fecha	Noviembre 2018						
Ubicación							
Región	Ancash						
Provincia	Yungay						
Distrito	Mancos						
Anexo	Chimpa Mancos						
Progresiva	1+630 - 1+640						
Ubicación de Patologías de mayor incidencia							
Muro Izquierdo (MI)							
Datos	Patologías	Nivel de Severidad	Abert. / Desg. (mm)	Área (m2)	% Área	Foto	
Longitud (m)	Fisuras	L	0.40	0.001	0.010

Alto (m)	Fracturas	M	0.80	0.0009	0.009		
	Grietas	-	-	0	0.000		
Área Total (m2)	Erosión	-	-	0	0.000		
	Musgo	M	-	0.94	9.400		
N.S.		M	A.Afectada	0.0009	Patología	Fracturas	
Base del Canal (B)							
Datos	Patologías	Nivel de Severidad	Abert. / Desg. (mm)	Área (m2)	% Área	Foto

Ancho (m)	Fracturas	-	-	0	0.000		
	Grietas	-	-	0	0.000		
Área Total (m2)	Erosión	M	9.50	0.21	3.818		
	Musgo	-	-	0	0.000		
N.S.		M	A.Afectada	0.21	Patología	Erosión	
Muro Derecho (MD)							
Datos	Patologías	Nivel de Severidad	Abert. / Desg. (mm)	Área (m2)	% Área	Foto	
Longitud (m)	Fisuras	L	0.40	0.0017	0.015

Alto (m)	Fracturas	M	1.50	0.0032	0.029		
	Grietas	S	3.00	0.0042	0.038		
Área Total (m2)	Erosión	-	-	0	0.000		
	Musgo	L	-	0.95	8.636		
N.S.		S	A.Afectada	0.0042	Patología	Grietas	
N.S.		S	A.Afectada	0.004	Patología	Grietas	Muro Derecho (MD)

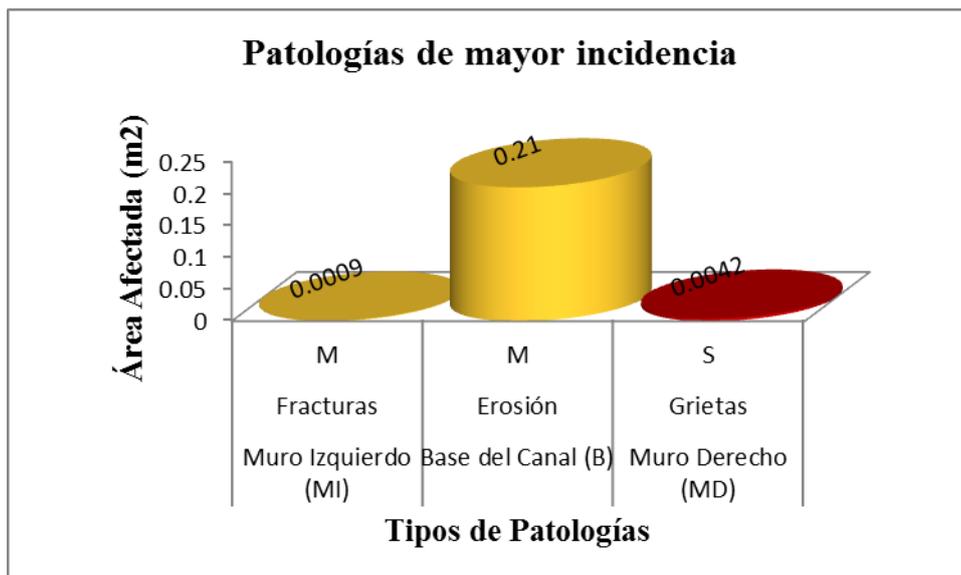
Figura 29. Patologías de mayor incidencia en la UM-09

Interpretación: La Figura 29 muestra las patologías de mayor incidencia en los elementos estructurales, siendo la más perjudicial la patología Grieta Severa con 0,004 m². La Figura 30 muestra el porcentaje de áreas afectadas y no afectadas, siendo el Muro Derecho la más comprometida por la gravedad de la patología.

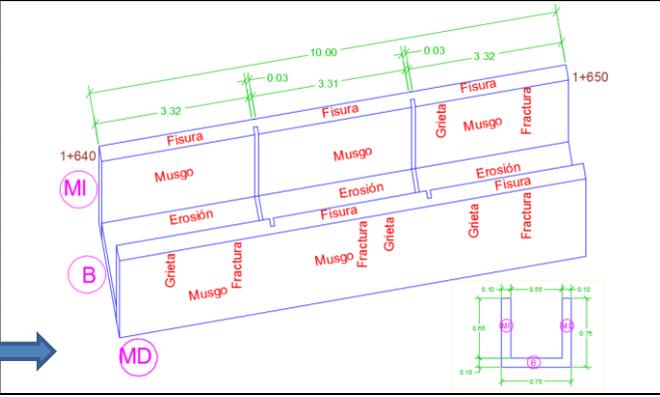
Evaluador	Gibert Cristian Chucchu Caballero						
Fecha	Noviembre 2018						
Ubicación							
Región	Ancash						
Provincia	Yungay						
Distrito	Mancos						
Anexo	Chimpa Mancos						
Progresiva	1+640 - 1+650						
Ubicación de Patologías de mayor incidencia							
Muro Izquierdo (MI)							
Datos	Patologías	Nivel de Severidad	Abert. / Desg. (mm)	Área (m2)	% Área	Foto	
Longitud (m)	Fisuras	L	0.40	0.0011	0.011

10.00	Fracturas	M	0.80	0.0008		0.008
Alto (m)	Grietas	S	3.00	0.002	0.020		
	1.00	Erosión	-	-	0		0.000
Área Total (m2)	Impacto	-	-	0	0.000		
	10.00	Musgo	M	-	0.76		7.600
N.S.	S	A.Afectada	0.002	Patología	Grietas		
Base del Canal (B)							
Datos	Patologías	Nivel de Severidad	Abert. / Desg. (mm)	Área (m2)	% Área	Foto	
Longitud (m)	Fisuras	-	-	0	0.000

10.00	Fracturas	-	-	0		0.000
Ancho (m)	Grietas	-	-	0	0.000		
	0.55	Erosión	M	8.00	0.72		13.091
Área Total (m2)	Impacto	-	-	0	0.000		
	5.50	Musgo	-	-	0		0.000
N.S.	M	A.Afectada	0.72	Patología	Erosión		
Muro Derecho (MD)							
Datos	Patologías	Nivel de Severidad	Abert. / Desg. (mm)	Área (m2)	% Área	Foto	
Longitud (m)	Fisuras	L	0.30	0.0006	0.005

10.00	Fracturas	M	1.00	0.0022		0.020
Alto (m)	Grietas	S	1.70	0.0032	0.029		
	1.10	Erosión	-	-	0		0.000
Área Total (m2)	Impacto	-	-	0	0.000		
	11.00	Musgo	M	-	0.43		3.909
N.S.	S	A.Afectada	0.0032	Patología	Grietas		
N.S.	S	A.Afectada	0.002	Patología	Grietas	Ubicación	Muro Izquierdo (MI)

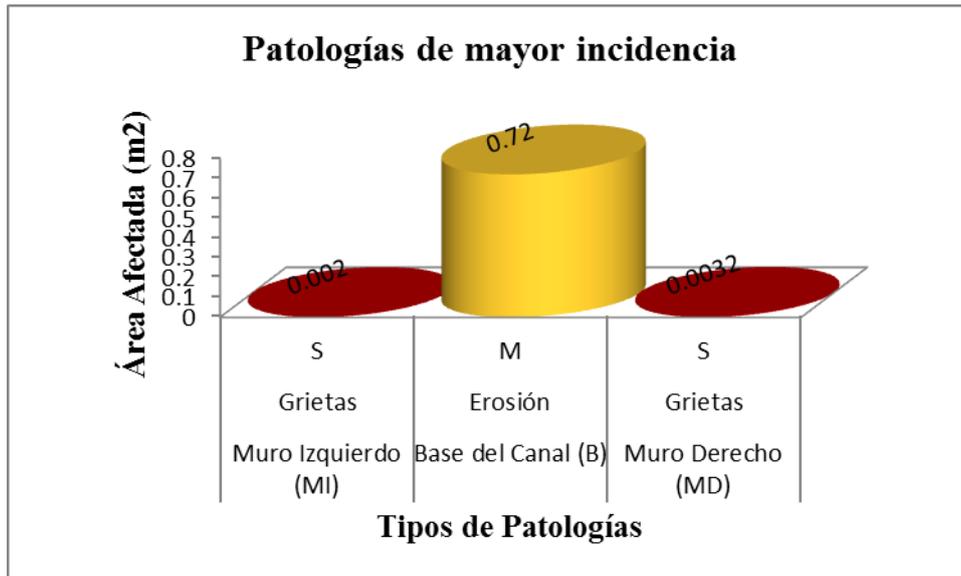
Figura 31. Patologías de mayor incidencia en la UM-10

Interpretación: La Figura 31 muestra las patologías de mayor incidencia en los elementos estructurales, siendo la más perjudicial la patología Grieta Severa con 0,002 m². La Figura 32 muestra el porcentaje de áreas afectadas y no afectadas, siendo el Muro Izquierdo la más comprometida por la gravedad de la patología.

- **UM-10:** En el Muro Izquierdo encontramos con una mayor incidencia a la Patología Grieta, con un Nivel de Severidad Severo, presentando una abertura de 3 mm; en la Base del Canal encontramos con una mayor incidencia a la Patología Erosión, con un Nivel de Severidad Moderado, presentando un desgaste de espesor de 0,80 cm; y en el

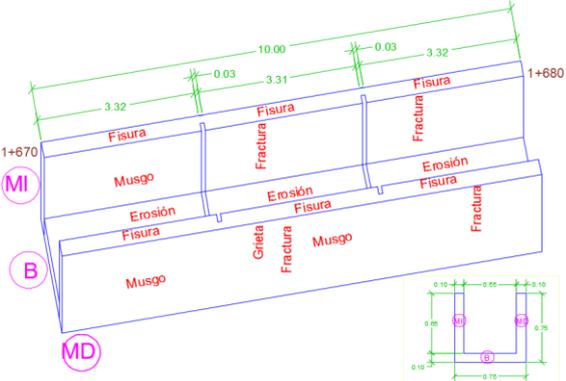
Evaluador	Gibert Cristian Chucchu Caballero							
Fecha	Noviembre 2018							
Ubicación								
Región	Ancash							
Provincia	Yungay							
Distrito	Mancos							
Anexo	Chimpa Mancos							
Progresiva	1+670 - 1+680							
Ubicación de Patologías de mayor incidencia								
Muro Izquierdo (MI)								
Datos	Patologías	Nivel de Severidad	Abert. / Desg. (mm)	Área (m2)	% Área	Foto		
Longitud (m)	Fisuras	L	0.40	0.0013	0.014

Fracturas	M	0.90	0.0009	0.010			
Alto (m)	Grietas	-	-	0	0.000			
	Erosión	-	-	0	0.000			
Área Total (m2)	Impacto	-	-	0	0.000			
	Musgo	M	-	0.98	10.889			
N.S.		M	A.Afectada	0.0009	Patología	Fracturas		
Base del Canal (B)								
Datos	Patologías	Nivel de Severidad	Abert. / Desg. (mm)	Área (m2)	% Área	Foto

Fracturas	-	-	0	0.000			
Ancho (m)	Grietas	-	-	0	0.000			
	Erosión	M	15.00	0.44	8.000			
Área Total (m2)	Impacto	-	-	0	0.000			
	Musgo	-	-	0	0.000			
N.S.		M	A.Afectada	0.44	Patología	Erosión		
Muro Derecho (MD)								
Datos	Patologías	Nivel de Severidad	Abert. / Desg. (mm)	Área (m2)	% Área	Foto		
Longitud (m)	Fisuras	L	0.30	0.0012	0.010

Fracturas	M	1.10	0.0011	0.009			
Alto (m)	Grietas	S	1.60	0.001	0.008			
	Erosión	-	-	0	0.000			
Área Total (m2)	Impacto	-	-	0	0.000			
	Musgo	L	-	0.87	7.250			
N.S.		S	A.Afectada	0.001	Patología	Grietas		
N.S.		S	A.Afectada	0.001	Patología	Grietas	Ubicación	Muro Derecho (MD)

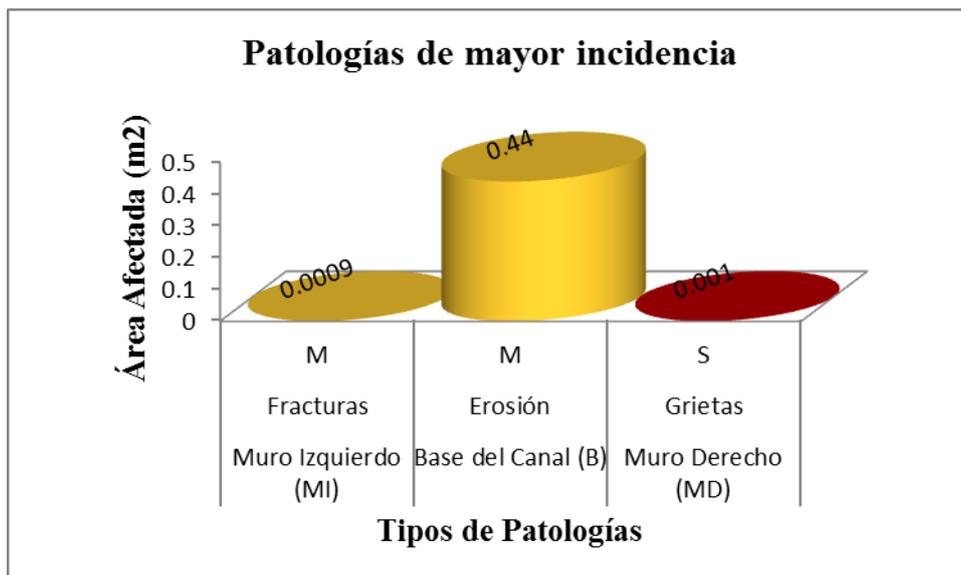
Figura 33. Patologías de mayor incidencia en la UM-11

Interpretación: La Figura 33 muestra las patologías de mayor incidencia en los elementos estructurales, siendo la más perjudicial la patología Grieta Severa con 0,001 m². La Figura 34 muestra el porcentaje de áreas afectadas y no afectadas, siendo el Muro Derecho la más comprometida por la gravedad de la patología.

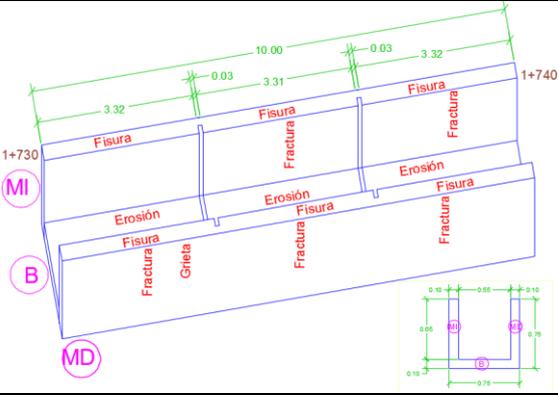
Evaluador	Gibert Cristian Chucchu Caballero							
Fecha	Noviembre 2018							
Ubicación								
Región	Ancash							
Provincia	Yungay							
Distrito	Mancos							
Anexo	Chimpa Mancos							
Progresiva	1+730 - 1+740							
Ubicación de Patologías de mayor incidencia								
Muro Izquierdo (MI)								
Datos	Patologías	Nivel de Severidad	Abert. / Desg. (mm)	Área (m2)	% Área	Foto		
Longitud (m)	Fisuras	L	0.40	0.001	0.011

Alto (m)	Fracturas	M	1.00	0.0011	0.012			
	Grietas	-	-	0	0.000			
Área Total (m2)	Erosión	-	-	0	0.000			
	Musgo	L	-	1.11	12.333			
N.S.		M	A.Afectada	0.0011	Patología	Fracturas		
Base del Canal (B)								
Datos	Patologías	Nivel de Severidad	Abert. / Desg. (mm)	Área (m2)	% Área	Foto

Ancho (m)	Fracturas	-	-	0	0.000			
	Grietas	-	-	0	0.000			
Área Total (m2)	Erosión	M	10.00	0.47	8.545			
	Musgo	-	-	0	0.000			
N.S.		M	A.Afectada	0.47	Patología	Erosión		
Muro Derecho (MD)								
Datos	Patologías	Nivel de Severidad	Abert. / Desg. (mm)	Área (m2)	% Área	Foto		
Longitud (m)	Fisuras	L	0.40	0.0014	0.012

Alto (m)	Fracturas	M	1.50	0.0014	0.012			
	Grietas	S	12.00	0.525	4.375			
Área Total (m2)	Erosión	-	-	0	0.000			
	Musgo	L	-	0.97	8.083			
N.S.		S	A.Afectada	0.525	Patología	Grietas		
N.S.		S	A.Afectada	0.525	Patología	Grietas	Ubicación	Muro Derecho (MD)

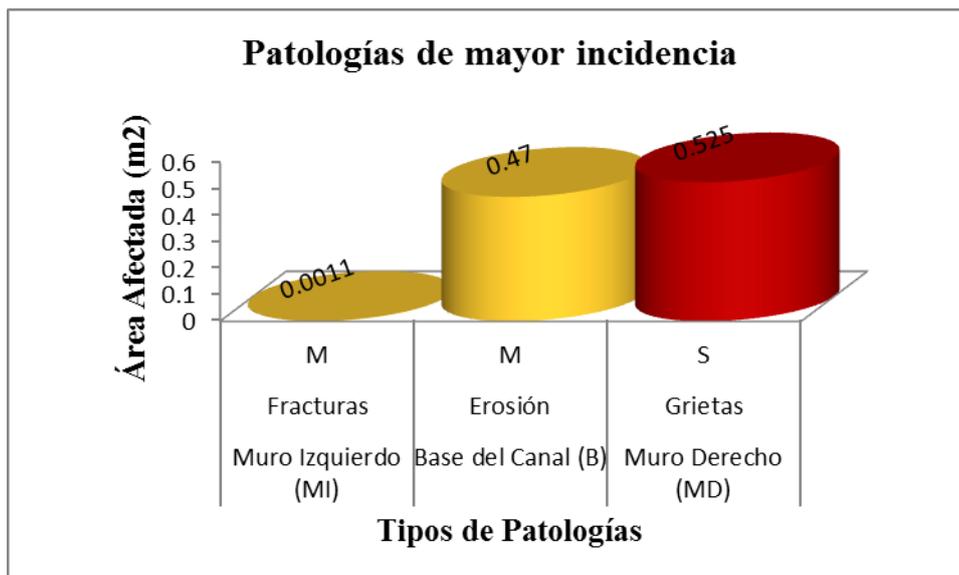
Figura 35. Patologías de mayor incidencia en la UM-12

Interpretación: La Figura 35 muestra las patologías de mayor incidencia en los elementos estructurales, siendo la más perjudicial la patología Grieta Severa con 0,525 m². La Figura 36 muestra el porcentaje de áreas afectadas y no afectadas, siendo el Muro Derecho la más afectada.

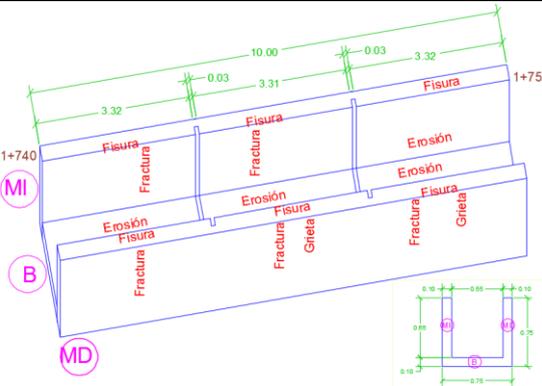
Evaluador	Gibert Cristian Chucchu Caballero						
Fecha	Noviembre 2018						
Ubicación							
Región	Ancash						
Provincia	Yungay						
Distrito	Mancos						
Anexo	Chimpa Mancos						
Progresiva	1+740 - 1+750						
Ubicación de Patologías de mayor incidencia							
Muro Izquierdo (MI)							
Datos	Patologías	Nivel de Severidad	Abert. / Desg. (mm)	Área (m2)	% Área	Foto	
Longitud (m)	Fisuras	L	0.40	0.0014	0.014

Fracturas	M	1.30	0.0007	0.007		
Alto (m)	Grietas	-	-	0	0.000		
	Erosión	L	1.00	0.074	0.740		
Área Total (m2)	Impacto	-	-	0	0.000		
	Musgo	L	-	0.56	5.600		
N.S.		M	A.Afectada	0.0007	Patología	Fracturas	
Base del Canal (B)							
Datos	Patologías	Nivel de Severidad	Abert. / Desg. (mm)	Área (m2)	% Área	Foto

Fracturas	-	-	0	0.000		
Ancho (m)	Grietas	-	-	0	0.000		
	Erosión	M	8.00	1.12	20.364		
Área Total (m2)	Impacto	-	-	0	0.000		
	Musgo	-	-	0	0.000		
N.S.		M	A.Afectada	1.12	Patología	Erosión	
Muro Derecho (MD)							
Datos	Patologías	Nivel de Severidad	Abert. / Desg. (mm)	Área (m2)	% Área	Foto	
Longitud (m)	Fisuras	L	0.40	0.0013	0.011

Fracturas	M	1.10	0.0019	0.016		
Alto (m)	Grietas	S	1.60	0.002	0.017		
	Erosión	-	-	0	0.000		
Área Total (m2)	Impacto	-	-	0	0.000		
	Musgo	L	-	0.71	5.917		
N.S.		S	A.Afectada	0.002	Patología	Grietas	
N.S.		S	A.Afectada	0.002	Patología	Grietas	Muro Derecho (MD)

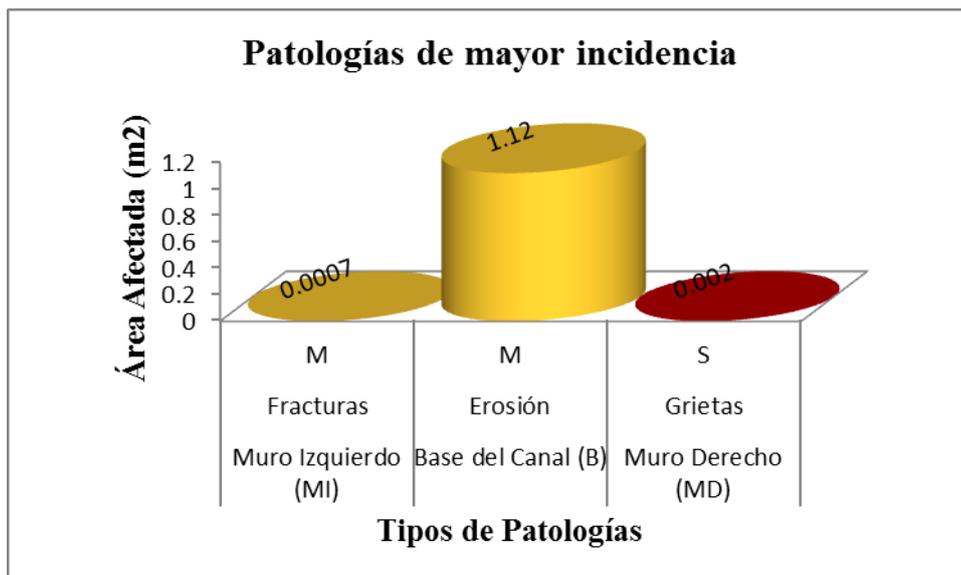
Figura 37. Patologías de mayor incidencia en la UM-13

Interpretación: La *Figura 37* muestra las patologías de mayor incidencia en los elementos estructurales, siendo la más perjudicial la patología Grieta Severa con 0,002 m². La *Figura 38* muestra el porcentaje de áreas afectadas y no afectadas, siendo el Muro Derecho la más comprometida por la gravedad de la patología.

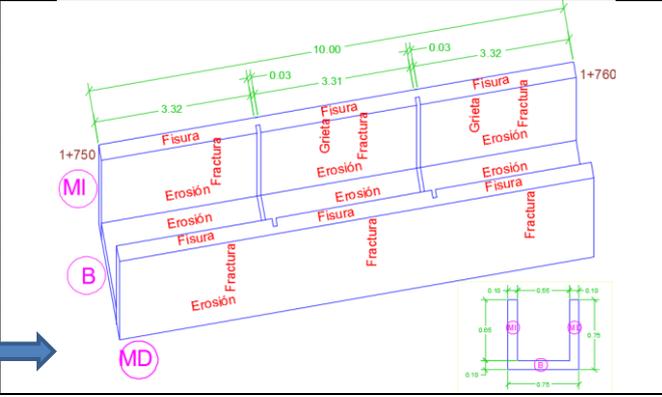
Evaluador	Gibert Cristian Chucchu Caballero						
Fecha	Noviembre 2018						
Ubicación							
Región	Ancash						
Provincia	Yungay						
Distrito	Mancos						
Anexo	Chimpa Mancos						
Progresiva	1+750 - 1+760						
Ubicación de Patologías de mayor incidencia							
Muro Izquierdo (MI)							
Datos	Patologías	Nivel de Severidad	Abert. / Desg. (mm)	Área (m2)	% Área	Foto	
Longitud (m)	Fisuras	L	0.40	0.0013	0.016

Alto (m)	Fracturas	M	1.50	0.0014		
Grietas		S	2.00	0.0012	0.015		
Erosión		L	2.00	0.31	3.875		
Área Total (m2)	Impacto	-	-	0	0.000		
	Musgo	L	-	0.48	6.000		
N.S.		S	A.Afectada	0.0012	Patología	Grietas	
Base del Canal (B)							
Datos	Patologías	Nivel de Severidad	Abert. / Desg. (mm)	Área (m2)	% Área	Foto

Ancho (m)	Fracturas	-	-	0		
Grietas		-	-	0	0.000		
Erosión		M	10.00	0.82	14.909		
Área Total (m2)	Impacto	-	-	0	0.000		
	Musgo	-	-	0	0.000		
N.S.		M	A.Afectada	0.82	Patología	Erosión	
Muro Derecho (MD)							
Datos	Patologías	Nivel de Severidad	Abert. / Desg. (mm)	Área (m2)	% Área	Foto	
Longitud (m)	Fisuras	L	0.40	0.0013	0.013

Alto (m)	Fracturas	M	0.80	0.0009		
Grietas		-	-	0	0.000		
Erosión		L	1.00	0.05	0.500		
Área Total (m2)	Impacto	-	-	0	0.000		
	Musgo	L	-	0.73	7.300		
N.S.		M	A.Afectada	0.0009	Patología	Fracturas	
N.S.		S	A.Afectada	0.0012	Patología	Grietas	Muro Izquierdo (MI)

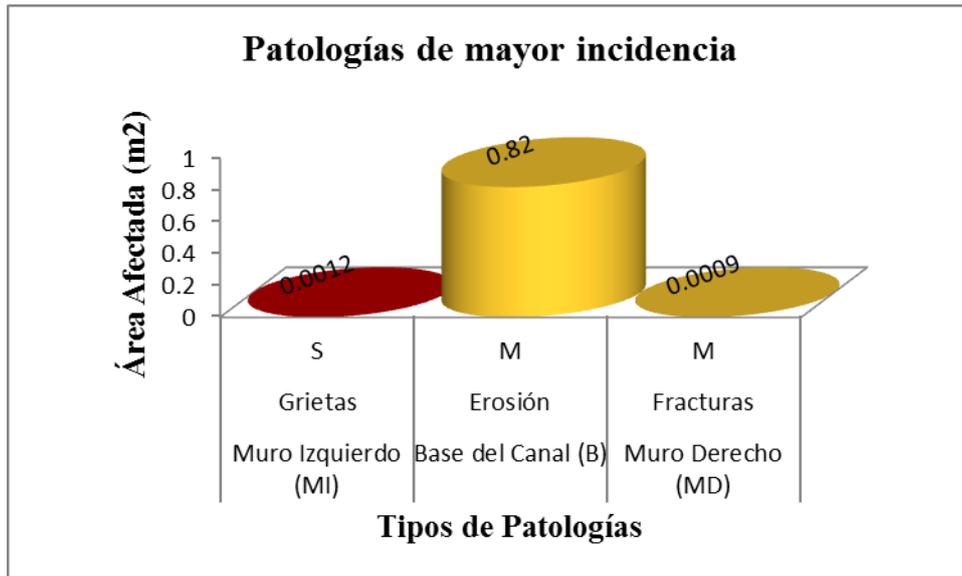
Figura 39. Patologías de mayor incidencia en la UM-14

Interpretación: La Figura 39 muestra las patologías de mayor incidencia en los elementos estructurales, siendo la más perjudicial la patología Grieta Severa con 0,001 m². La Figura 40 muestra el porcentaje de áreas afectadas y no afectadas, siendo el Muro Izquierdo la más comprometida por la gravedad de la patología.

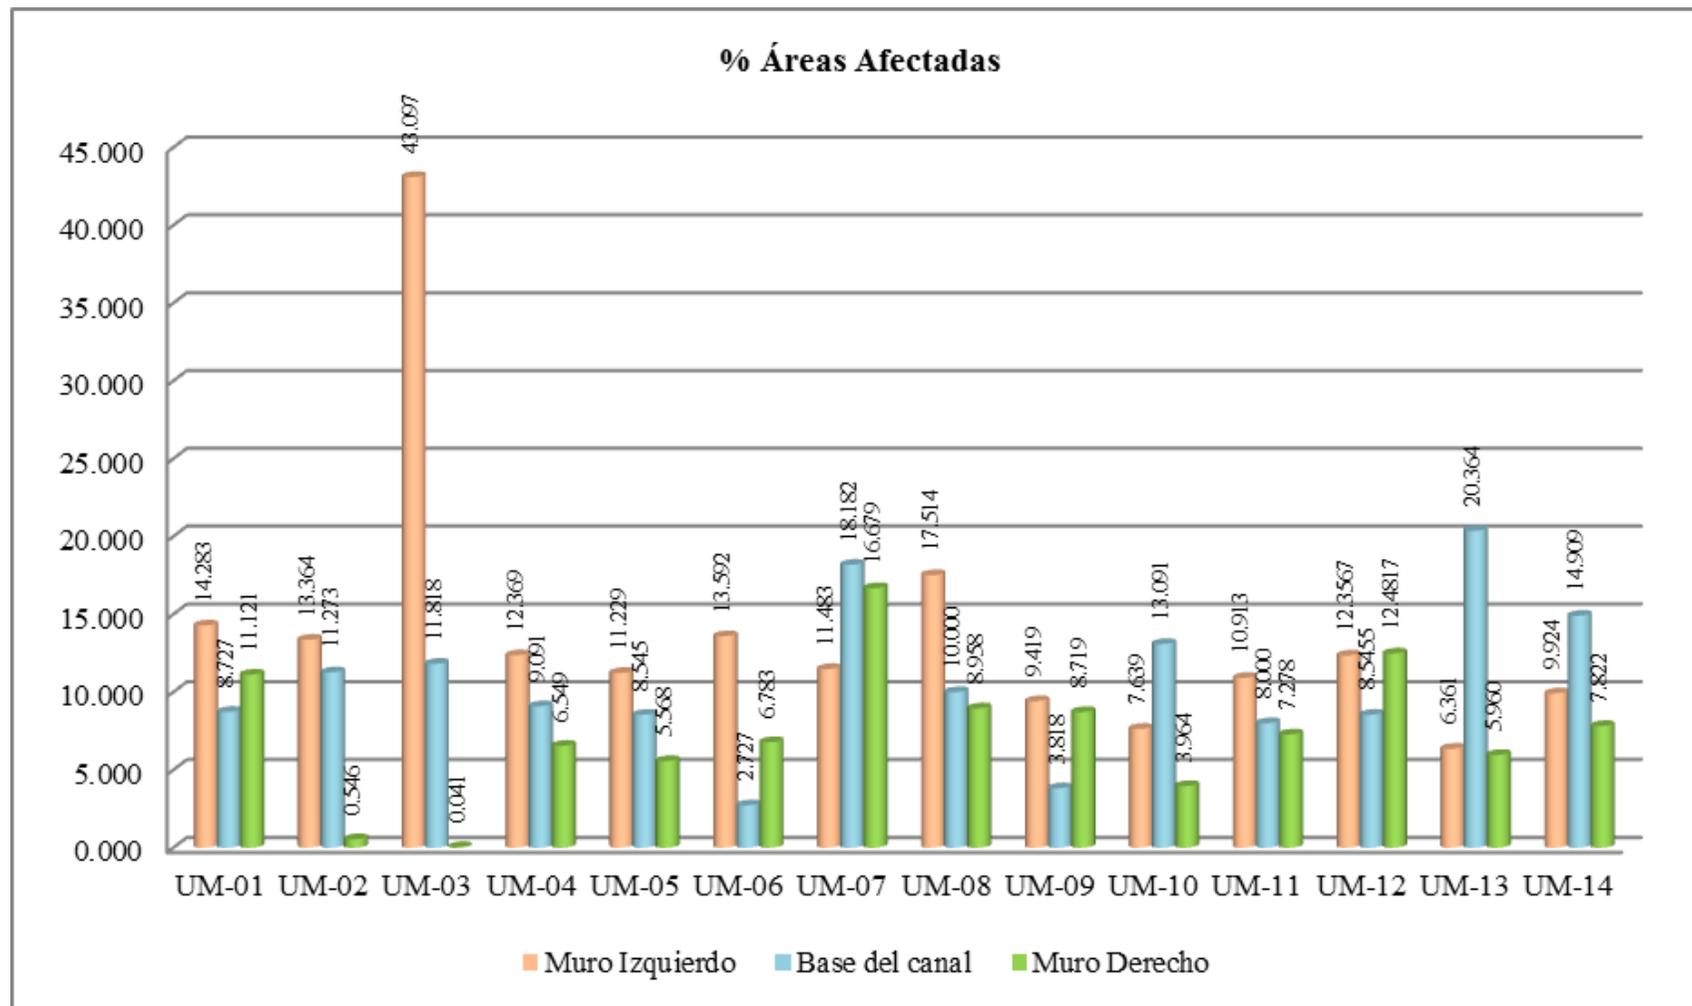
Figura 41. Porcentaje de Áreas afectadas de cada elemento estructural en la muestra

El % de áreas afectadas de cada elemento estructural en la muestra, se representa en la Tabla 30. Cada valor indica la representación en conjunto de cada una de las patologías presentes en el canal Chimpa Mancos. La *Figura 41* representa de forma gráfica el % de áreas afectadas en la unidad muestral de cada elemento estructural.

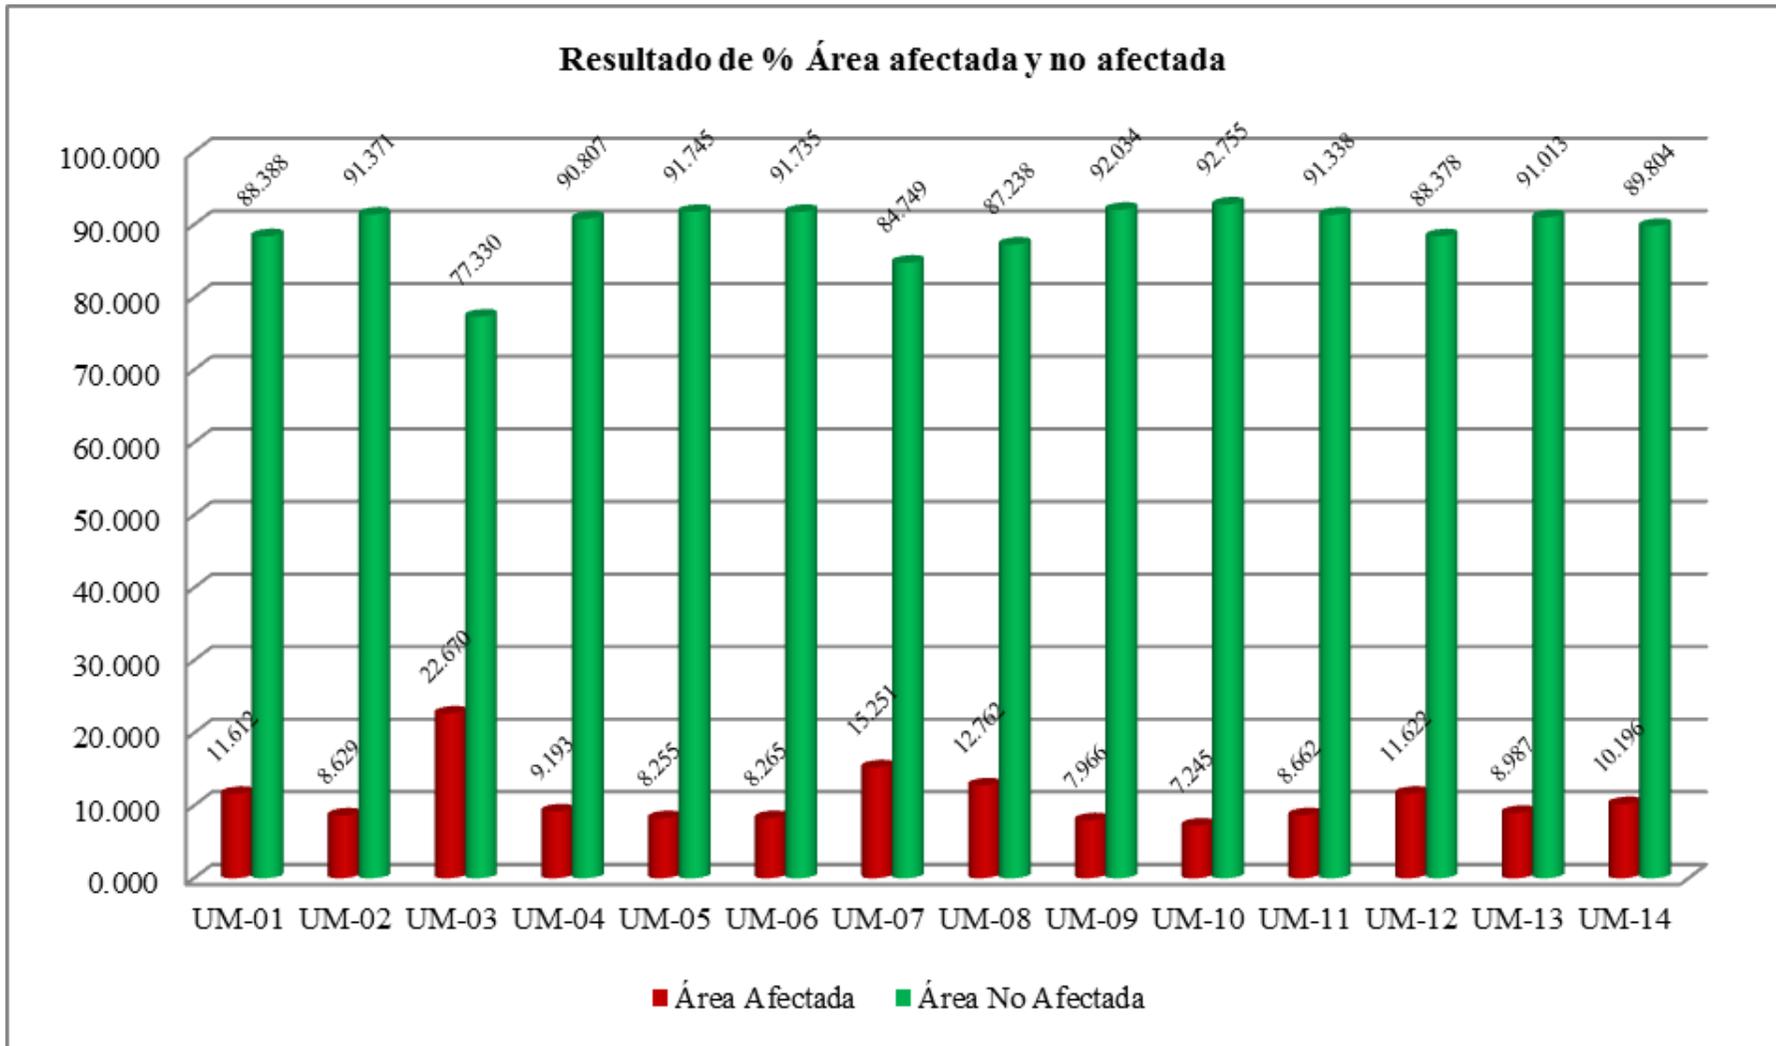
Figura 42. Resultado de porcentaje de Áreas afectadas y no afectadas en el estudio

La Tabla 31, representa los resultados obtenidos en el estudio, de manera que indica el área analizada, a su vez detallando la cantidad de área afectada y no afectada, y representando en porcentajes, lo cual indicará la condición de servicio del canal. La *figura 42* representa el resultado del porcentaje de área afectada y no afectada del canal Chimpa Mancos.

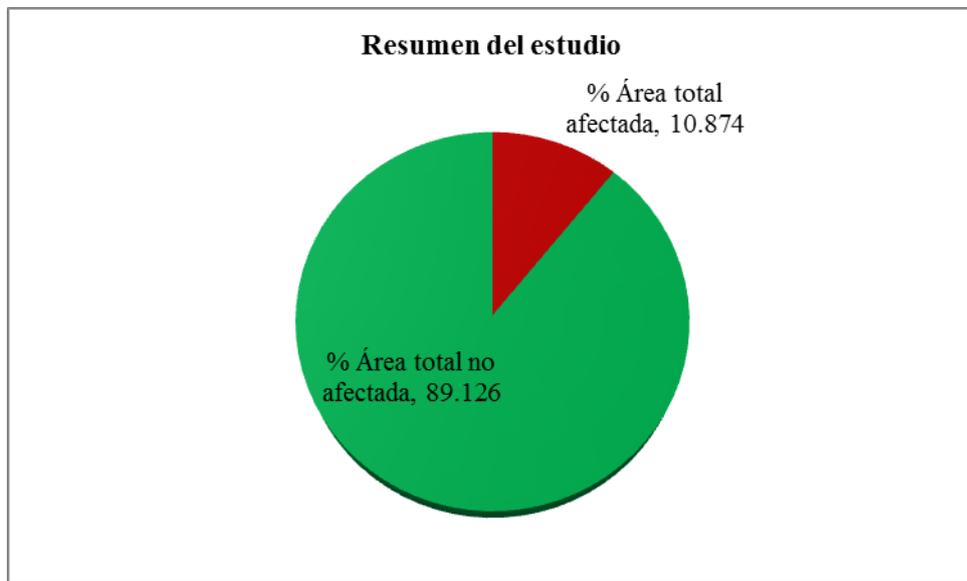
Figura 43. Resumen del estudio

La Tabla 32, representa el resumen de resultados obtenidos en el estudio. La *Figura 43* lo representa en un pastel estadístico dicho resumen.

Luego de haber analizado las 14 unidades muestrales se ha obtenido que el 10,87% de la muestra está afectada por las patologías y el 89,13% no tiene afectación por las patologías, se puede apreciar en la *Figura 43*.

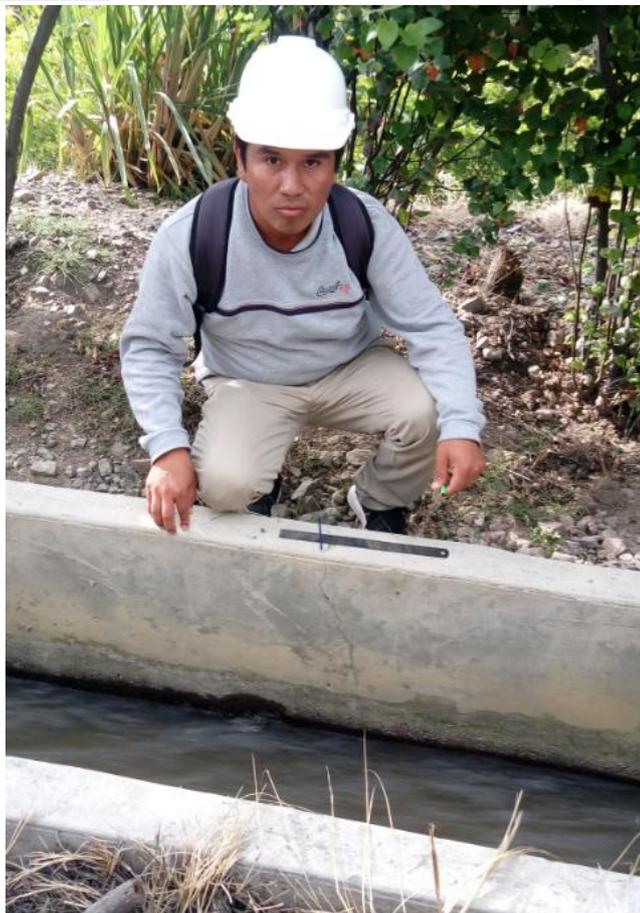
Foto N° 01: Obteniendo la abertura de la Patología Grieta
