**UNIVERSIDAD CATÓLICA LOS ANGELES DE
CHIMBOTE**

**Determinación y evaluación de patologías del concreto en el
canal de riego Chullcu del sector Pumpuc, distrito de
Pariahuanca, provincia de Carhuaz, departamento de
Ancash - 2018.**

**Tesis para Optar el título de:
Ingeniero Civil**

Bach. Boris Elias Obregón Ubaldo

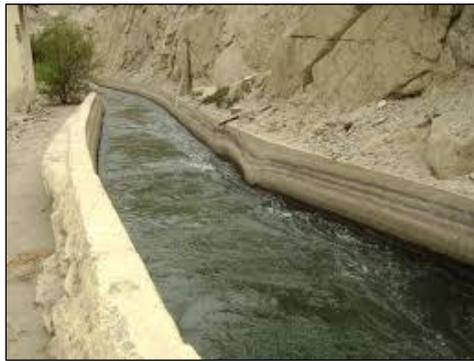
Figura 14: Grieta como consecuencia de movimiento en el suelo de fundación.

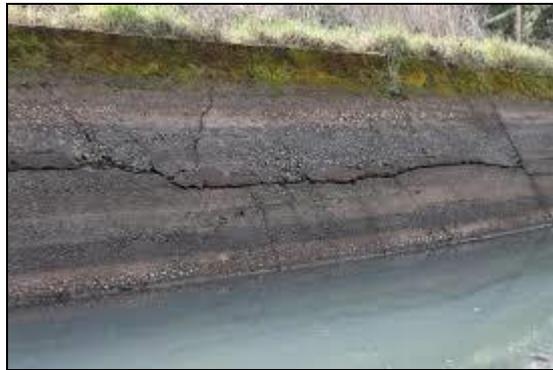
Figura 15: Fisuras en el revestimiento como consecuencia de la subpresión.

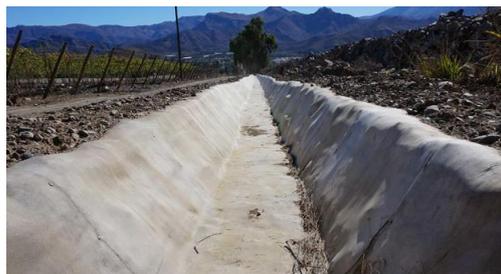
Figura 16: Degradación del revestimiento del concreto.

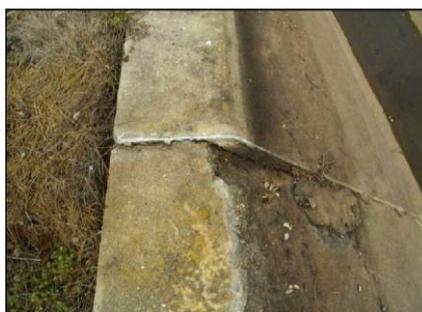
Figura 17: Desplazamiento de paneles en talud.

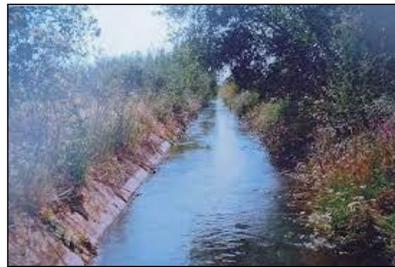
Figura 18: Desplazamiento de paneles causado por subpresión – talud.

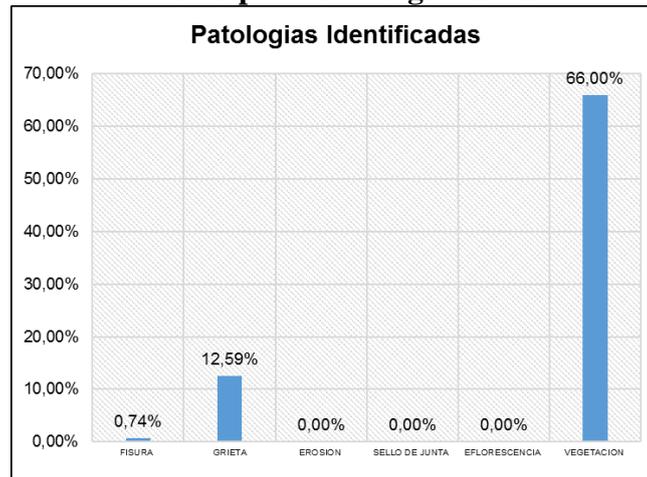
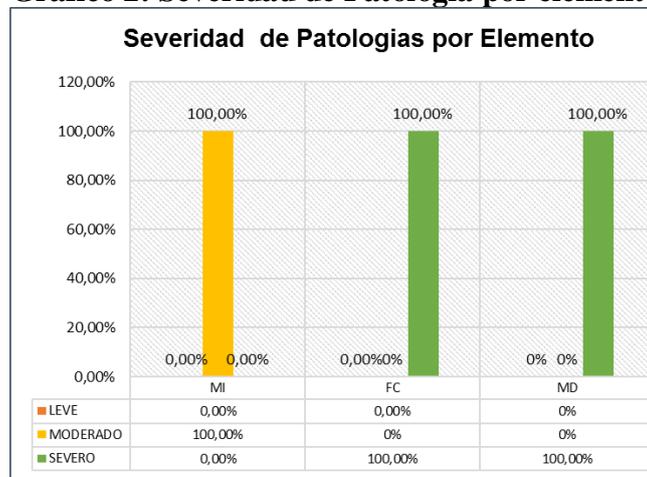
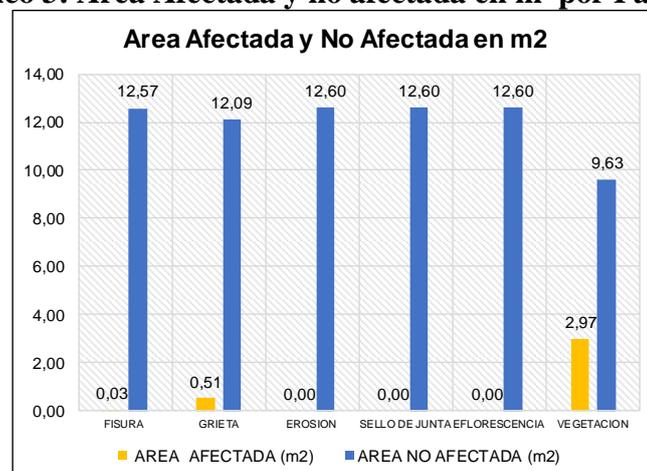
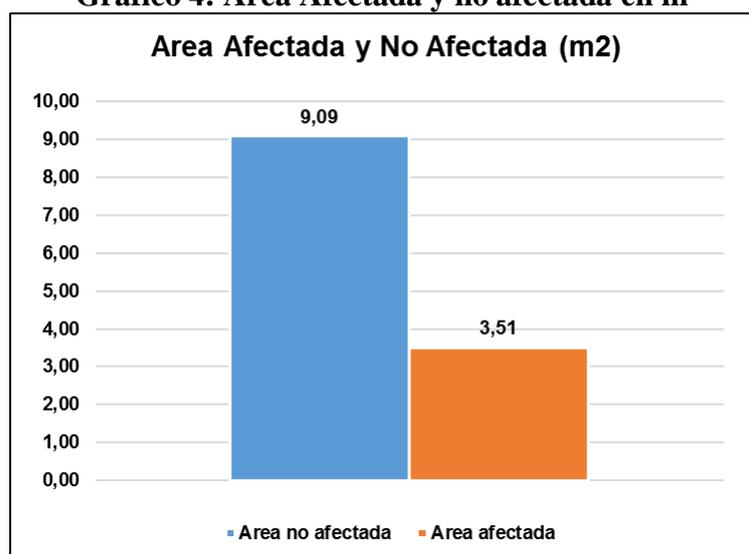
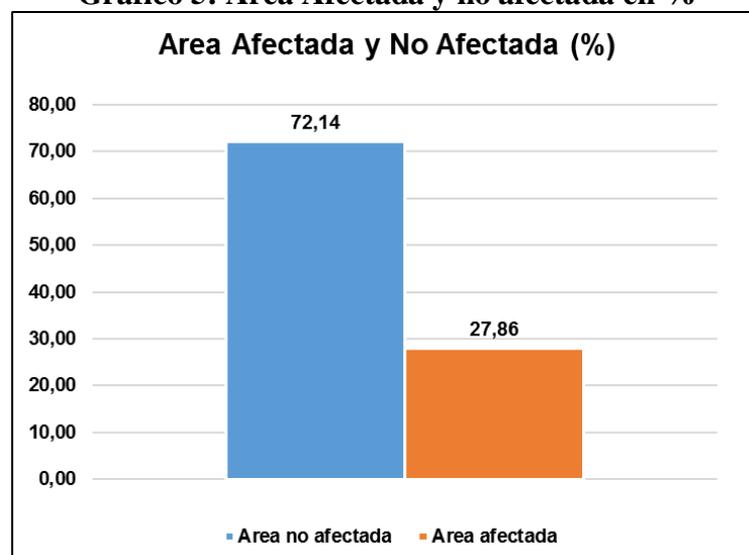
RESUMEN DE LA UNIDAD MUESTRAL 1

Descripción: De la toma de datos en campo, se realizó la evaluación en gabinete determinando el nivel de afectación para cada patología encontrada en la Muestra N°1; como resultado se tiene dentro de lesiones químicas con un 66% representa la afectación de patología de Vegetación; dentro de las lesiones mecánica con un 12.59% la afectación de patología Grieta siendo la más crítica para la unidad muestra, el nivel de severidad es **SEVERO**.

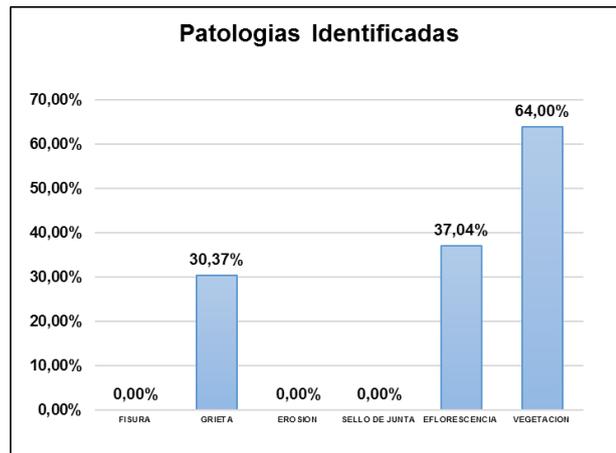
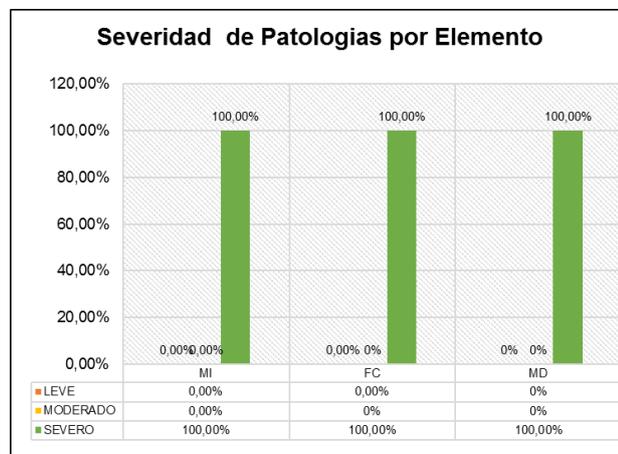
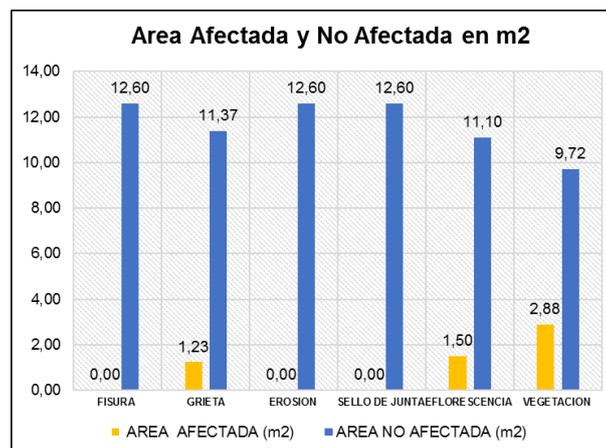
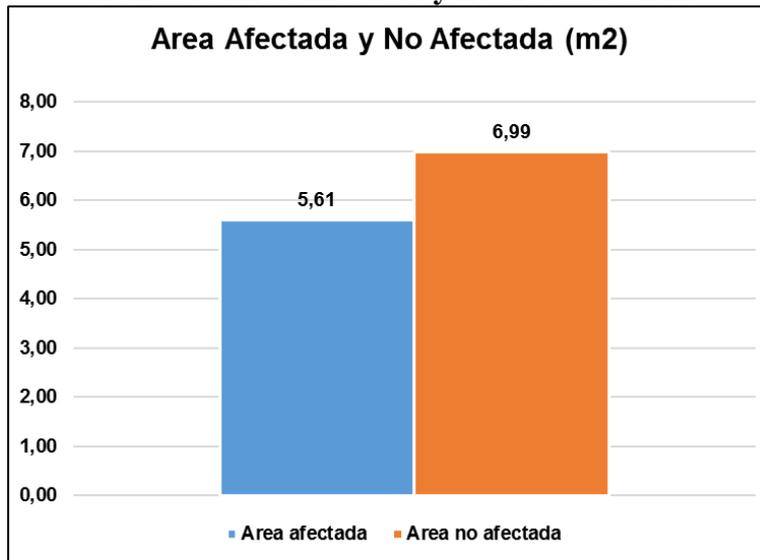
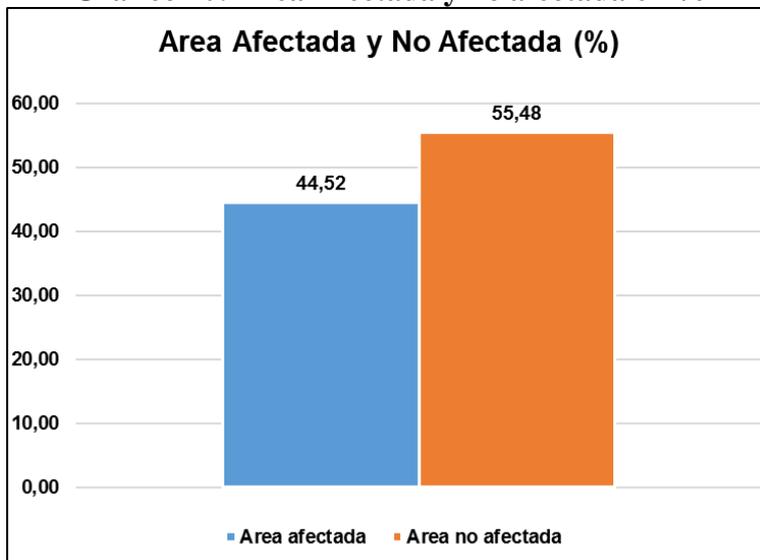
RESUMEN DE LA UNIDAD MUESTRAL II

Descripción: De la toma de datos en campo, se realizó la evaluación en gabinete determinando el nivel de afectación para cada patología encontrada en la Muestra N°2; como resultado se tiene dentro de lesiones químicas con un 64% representa la afectación de patología de Vegetación; dentro de las lesiones mecánicas con un 30.37% la afectación de patología Grieta siendo la más crítica para la unidad muestra, el nivel de severidad es **SEVERO**.

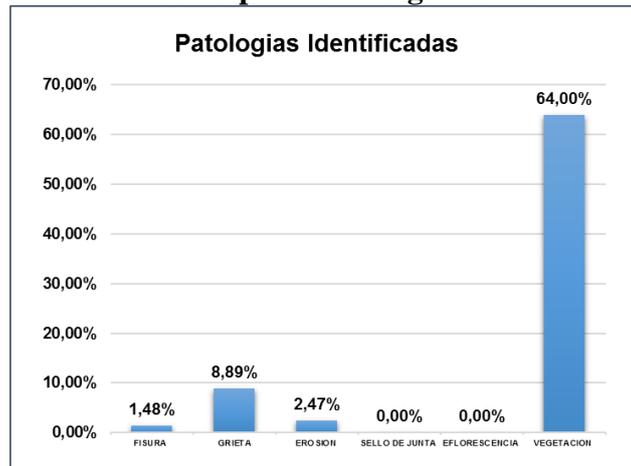
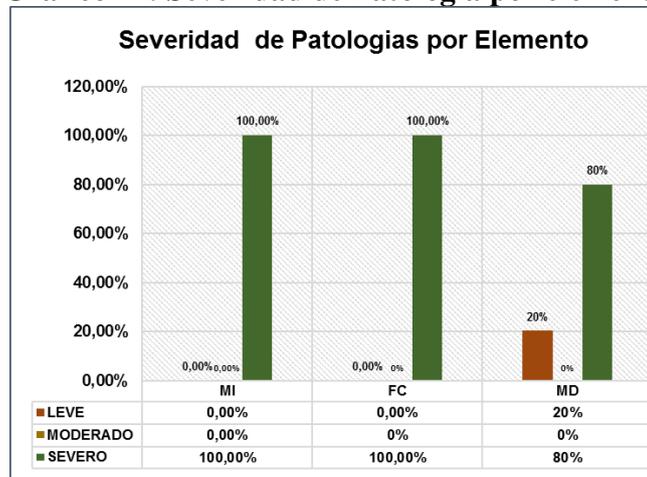
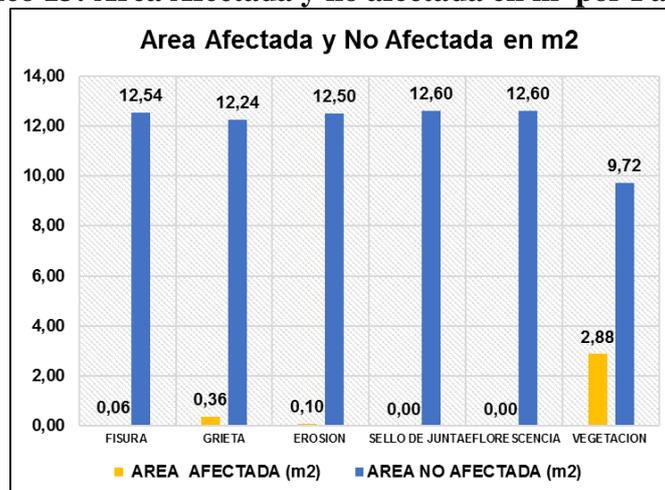
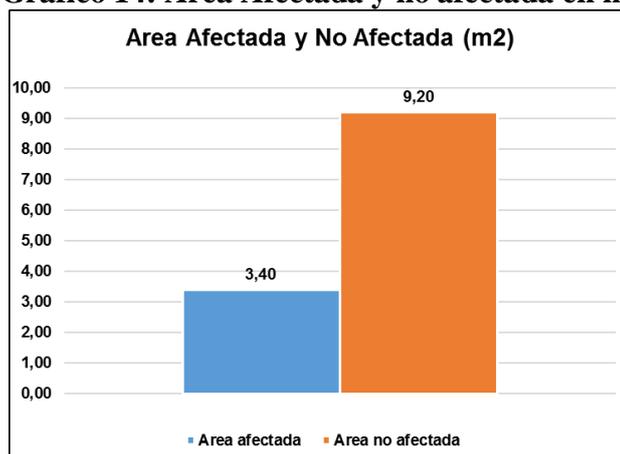
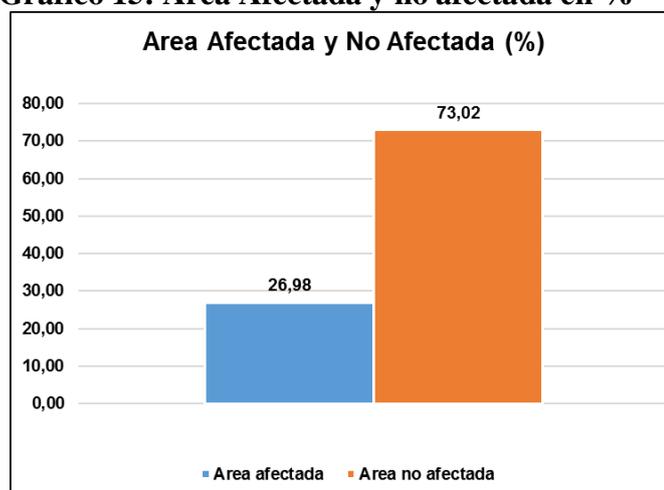
RESUMEN DE LA UNIDAD MUESTRAL III

Descripción: De la toma de datos en campo, se realizó la evaluación en gabinete determinando el nivel de afectación para cada patología encontrada en la Muestra N°3; como resultado se tiene dentro de lesiones químicas con un 64% representa la afectación de patología de Vegetación; dentro de lesiones físicas con un 2,47% representa la afectación de patología de Erosión; dentro de las lesiones mecánica con un 8,89% la afectación de patología Grieta siendo la más crítica para la unidad muestra, el nivel de severidad es **SEVERO**.

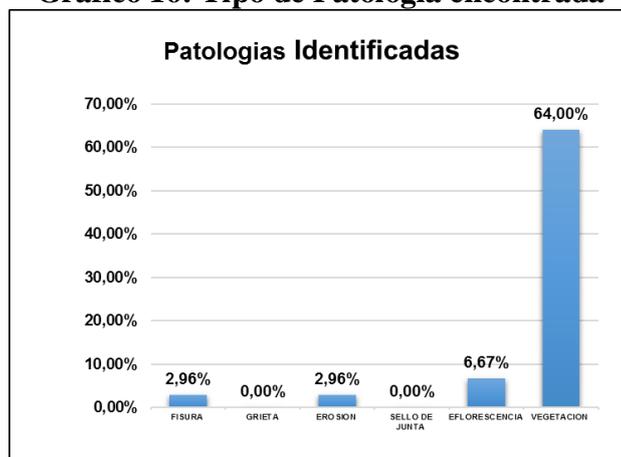
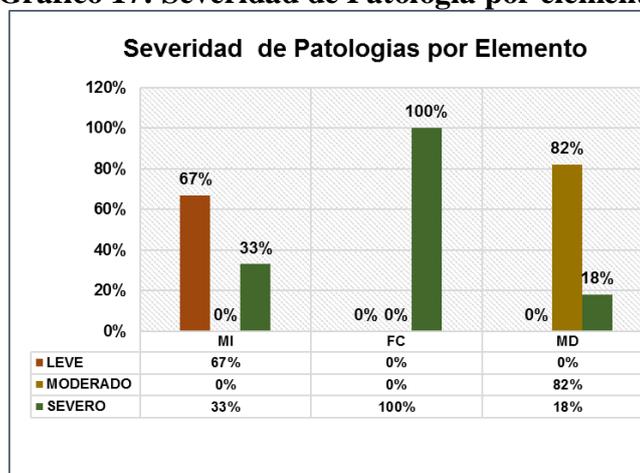
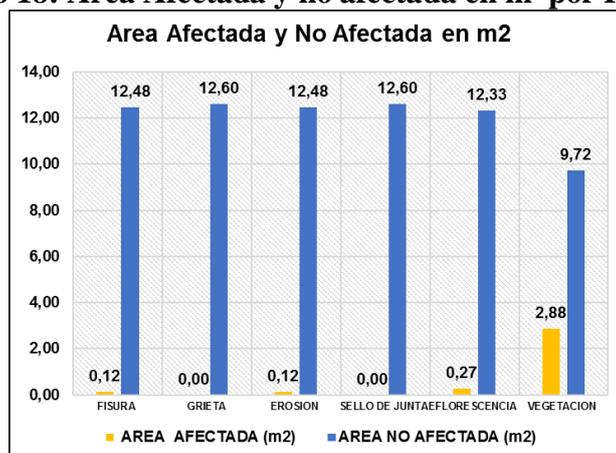
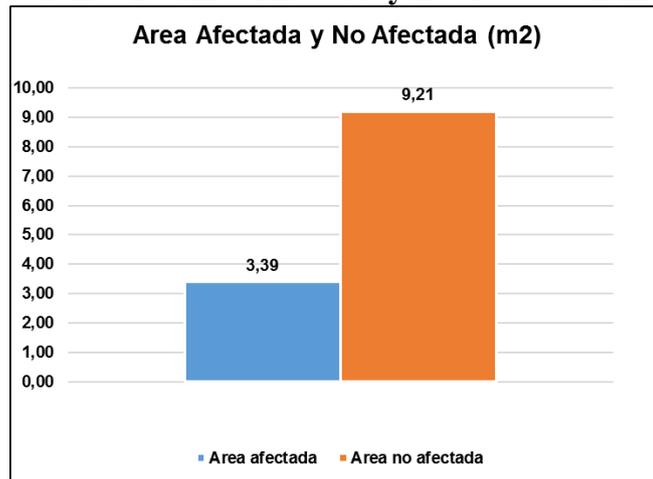
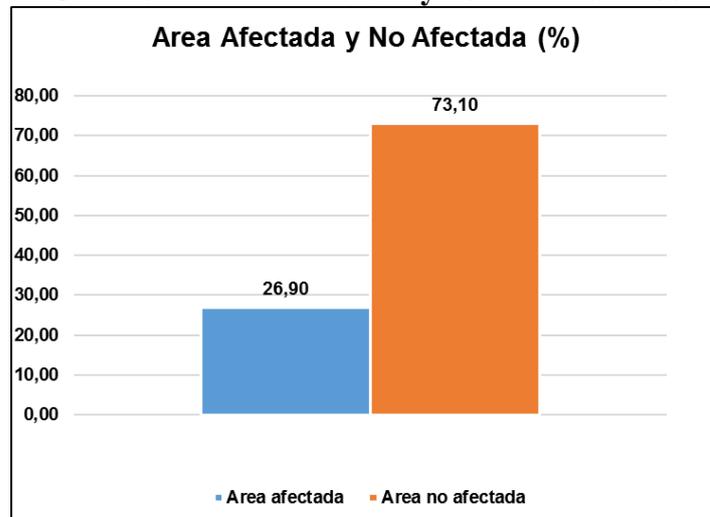
RESUMEN DE LA UNIDAD MUESTRAL IV

Descripción: De la toma de datos en campo, se realizó la evaluación en gabinete determinando el nivel de afectación para cada patología encontrada en la Muestra N°4; como resultado se tiene dentro de lesiones químicas con un 64% representa la afectación de patología de Vegetación; dentro de lesiones físicas con un 2,96% representa la afectación de patología de Erosión; dentro de las lesiones mecánica con un 2,96% la afectación de patología Fisura siendo la más crítica para la unidad muestra, el nivel de severidad es **SEVERO**.

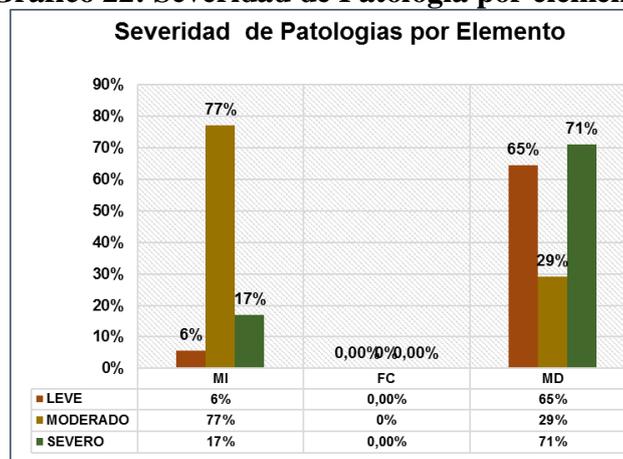
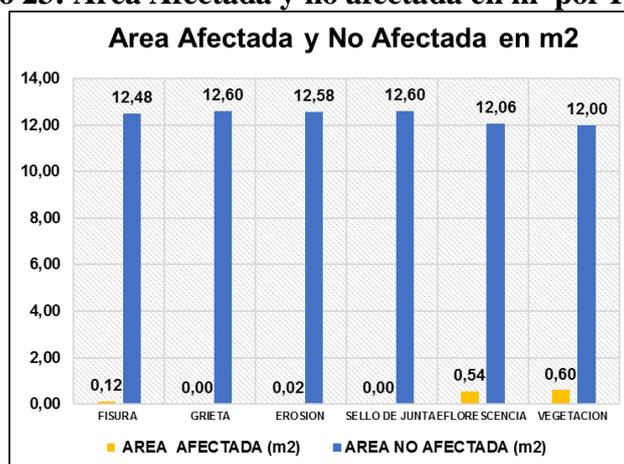
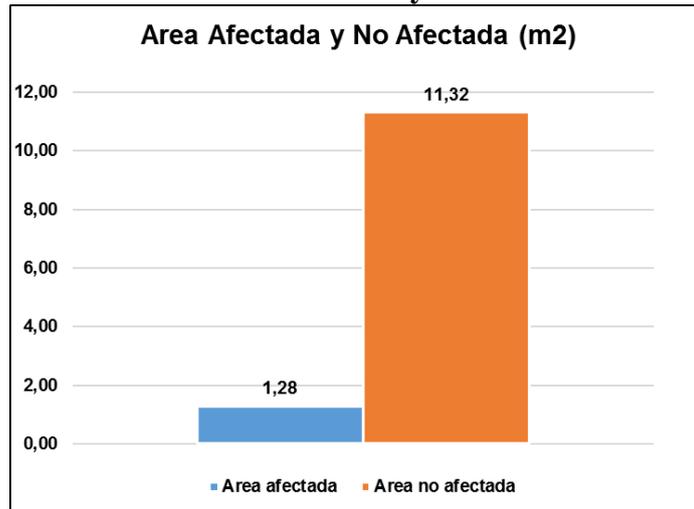
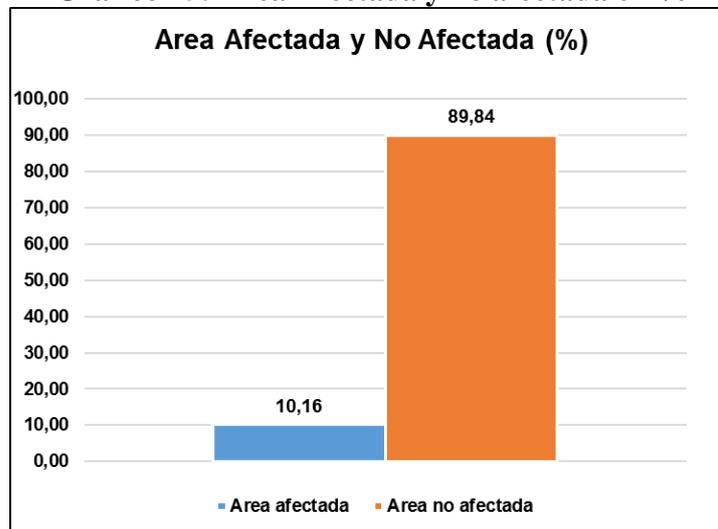
Descripción: De la toma de datos en campo, se realizó la evaluación en gabinete determinando el nivel de afectación para cada patología encontrada en la Muestra N°5; como resultado se tiene dentro de lesiones químicas con un 14,81% representa la afectación de patología de Vegetación; dentro de lesiones físicas con un 0,49% representa la afectación de patología de Erosión; dentro de las lesiones mecánica con un 2,96% la afectación de patología Fisura siendo la más crítica para la unidad muestra, el nivel de severidad es **SEVERO**.

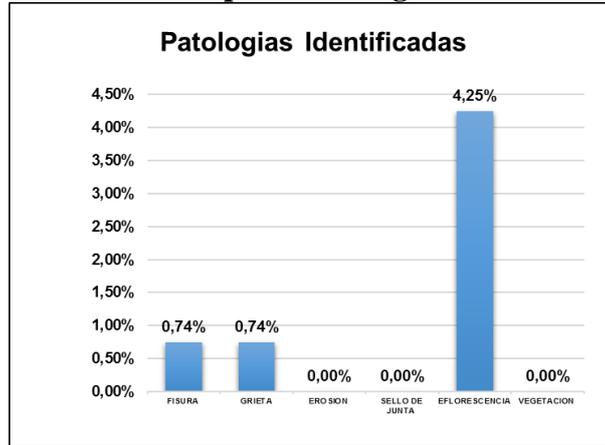
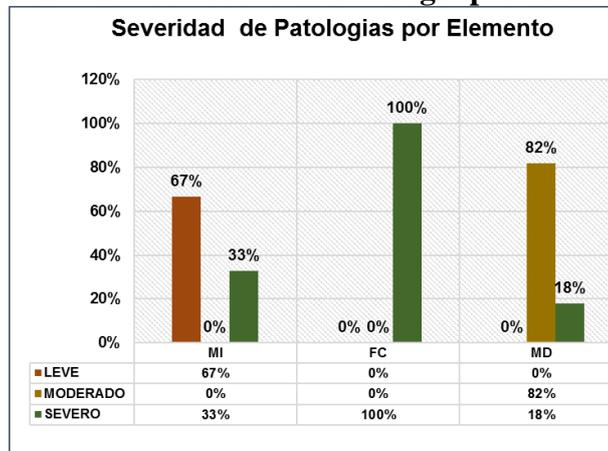
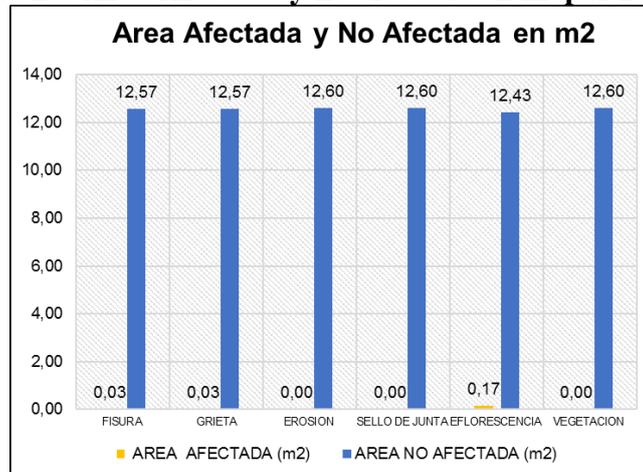
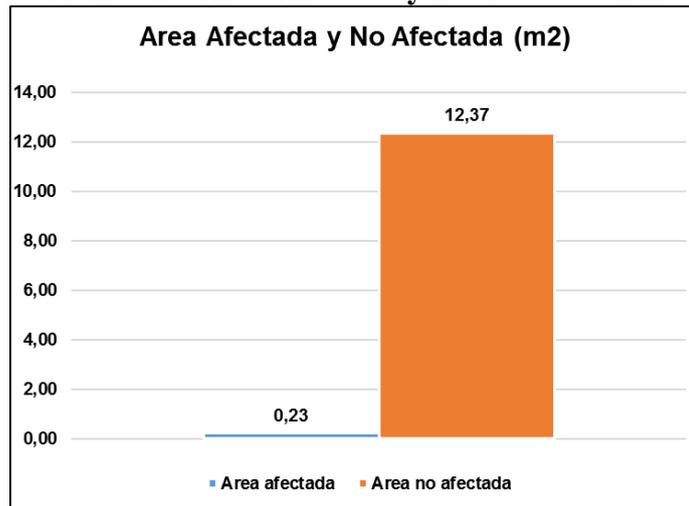
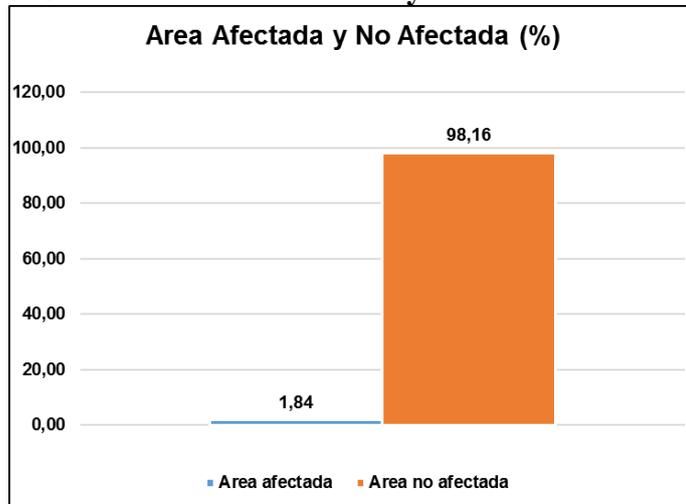
RESUMEN DE LA UNIDAD MUESTRAL VI

Descripción: De la toma de datos en campo, se realizó la evaluación en gabinete determinando el nivel de afectación para cada patología encontrada en la Muestra N°6; como resultado se tiene dentro de lesiones químicas con un 4,25% representa la afectación de patología de eflorescencia; dentro de las lesiones mecánicas con un 0,74% la afectación de patología Fisura y Grieta siendo la más crítica para la unidad muestra, el nivel de severidad es **LEVE y SEVERO**.

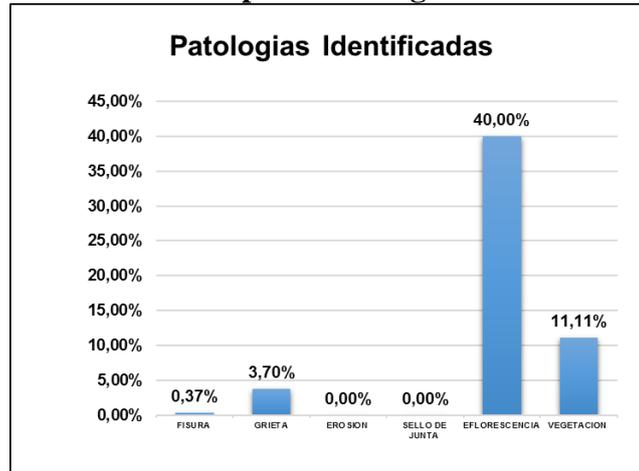
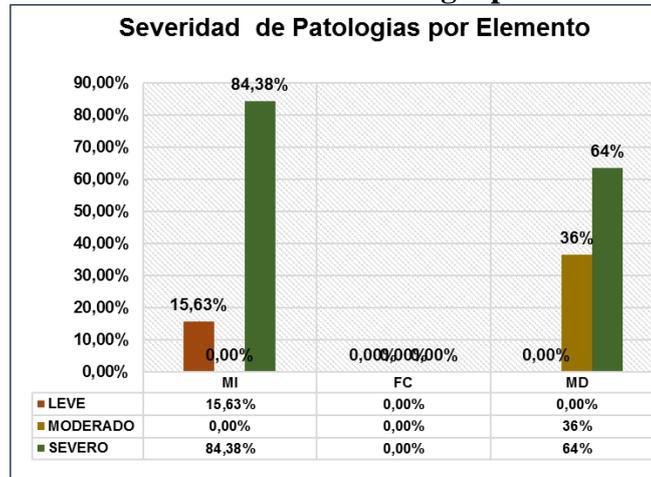
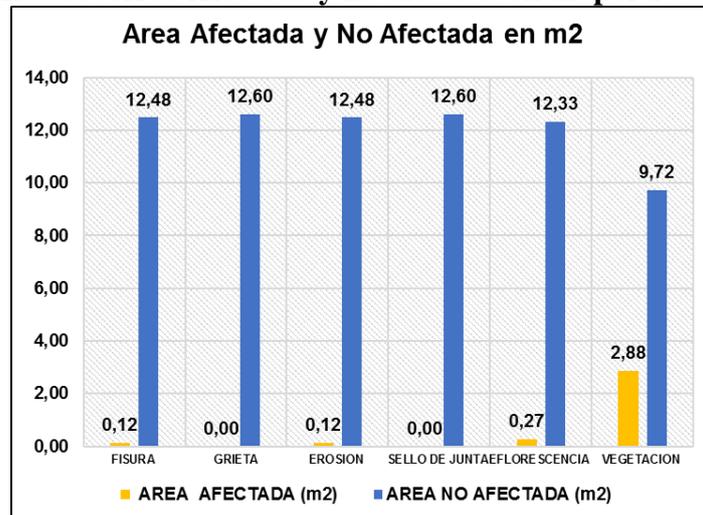
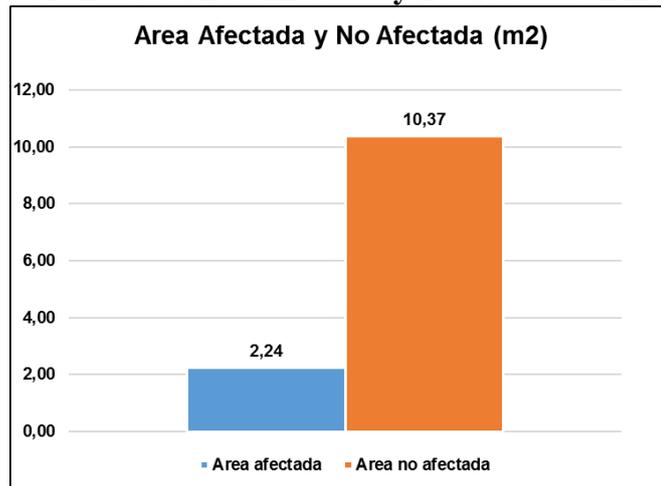
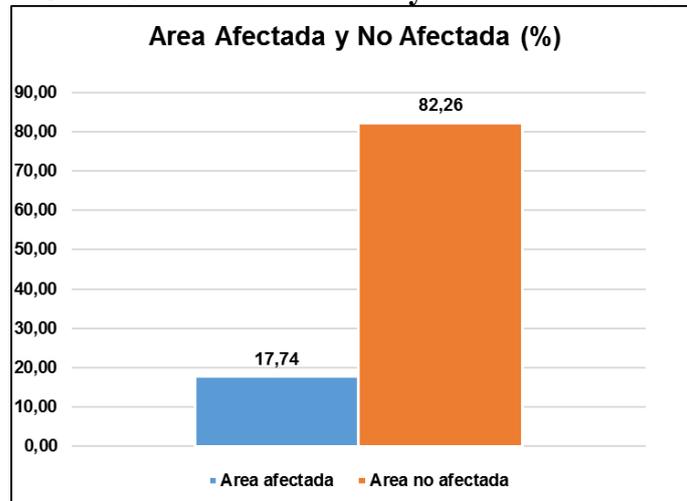
RESUMEN DE LA UNIDAD MUESTRAL VII

Descripción: De la toma de datos en campo, se realizó la evaluación en gabinete determinando el nivel de afectación para cada patología encontrada en la Muestra N°7; como resultado se tiene dentro de lesiones químicas con un 40% representa la afectación de patología de Eflorescencia; dentro de las lesiones mecánicas con un 3,70% la afectación de patología Grieta siendo la más crítica para la unidad muestra, el nivel de severidad es **LEVE**.

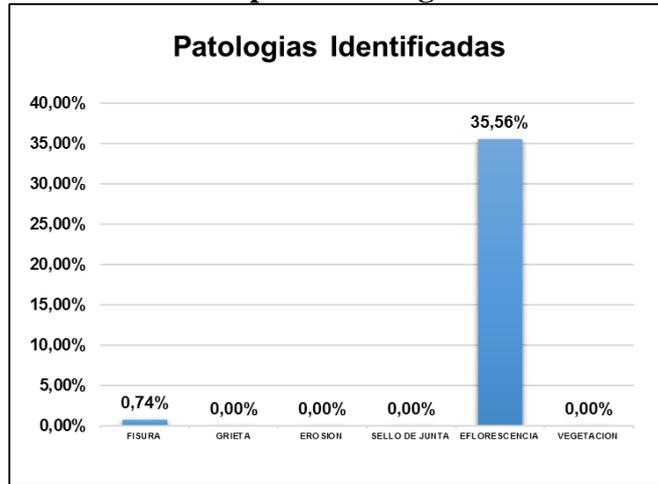
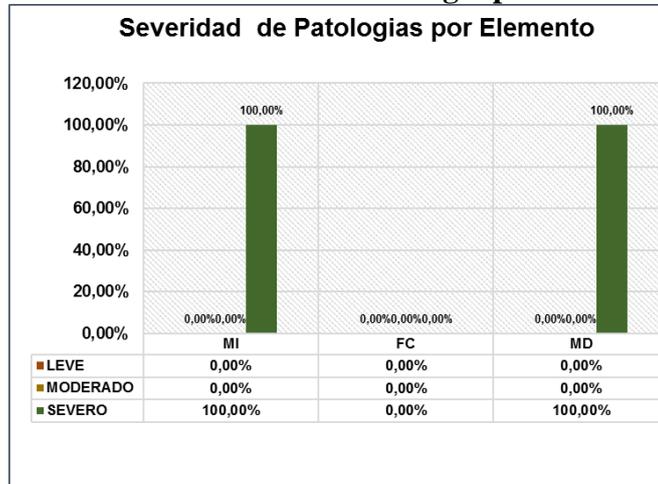
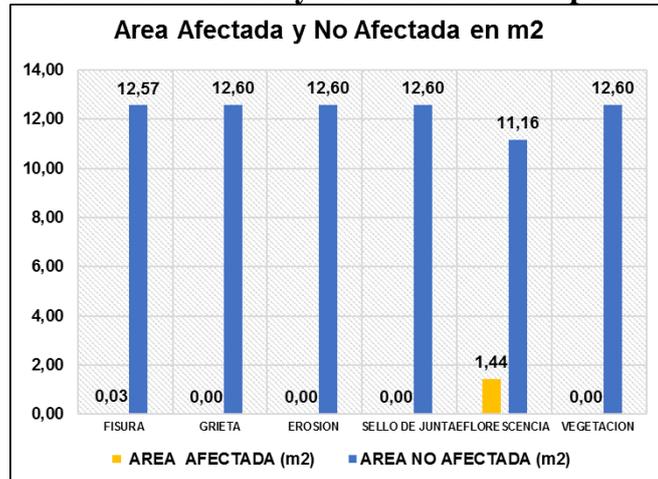
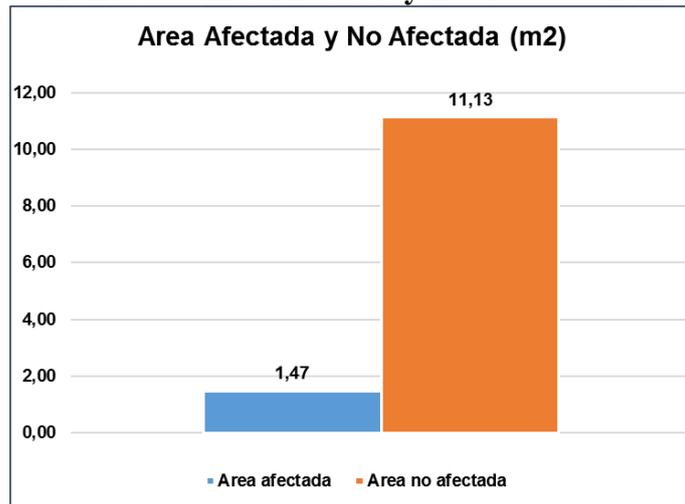
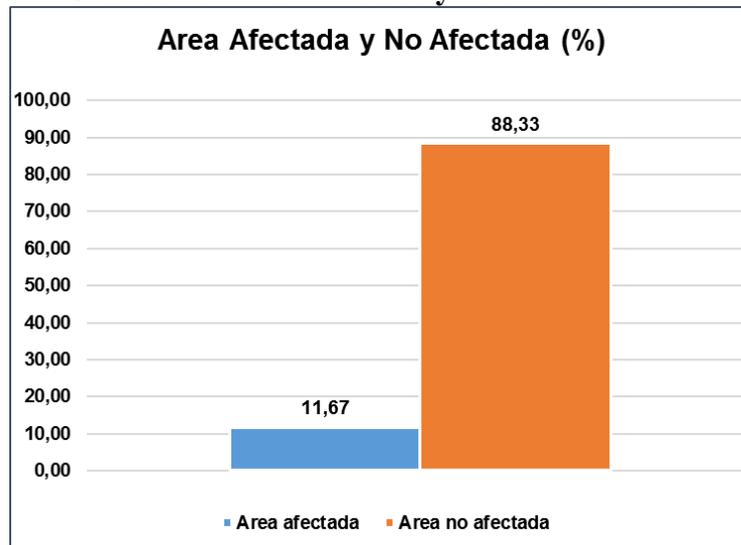
RESUMEN DE LA UNIDAD MUESTRAL VIII

Descripción: De la toma de datos en campo, se realizó la evaluación en gabinete determinando el nivel de afectación para cada patología encontrada en la Muestra N°7; como resultado se tiene dentro de lesiones químicas con un 35.56% representa la afectación de patología de Eflorescencia; dentro de las lesiones mecánica con un 0,74% la afectación de patología Fisura siendo la más crítica para la unidad muestra, el nivel de severidad es **SEVERO**.

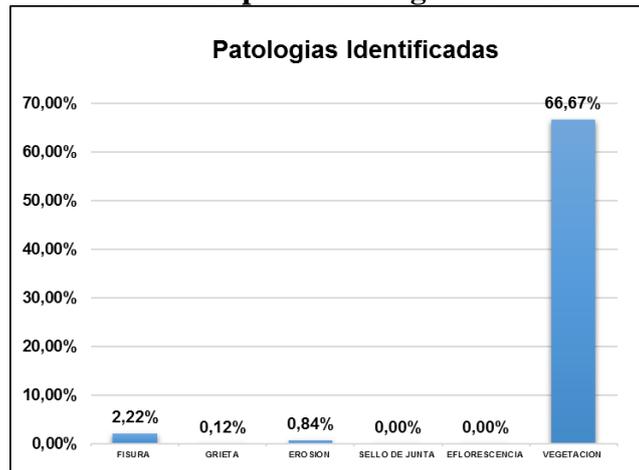
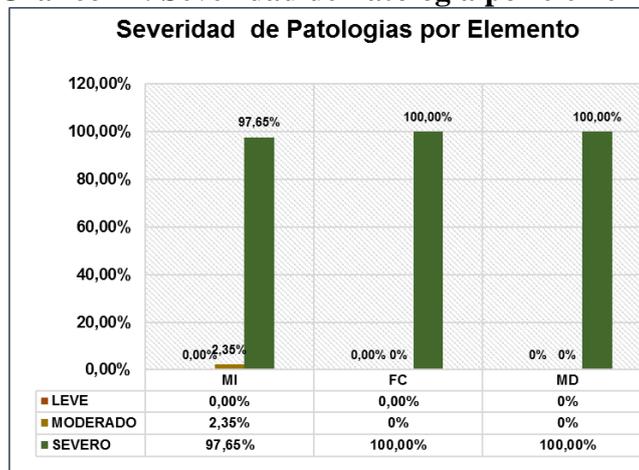
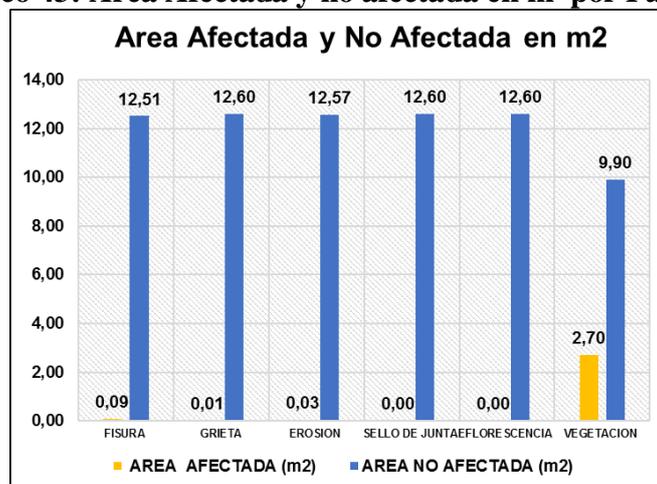
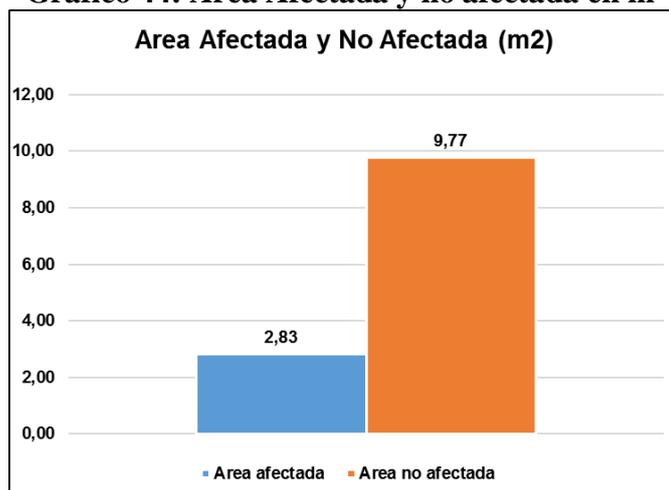
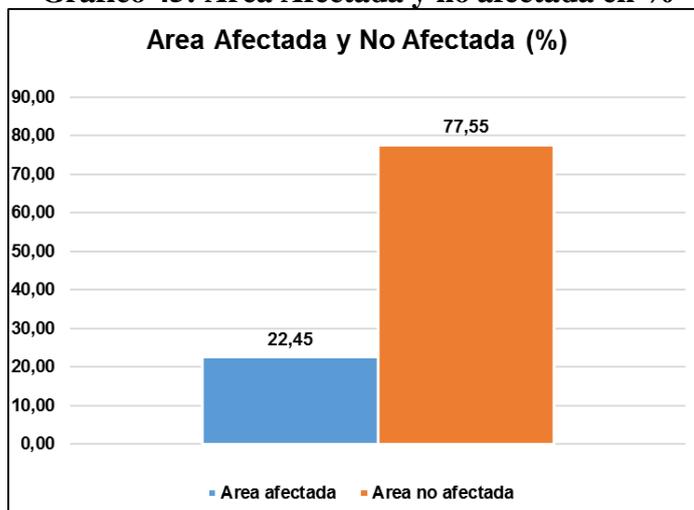
RESUMEN DE LA UNIDAD MUESTRAL IX

Descripción: De la toma de datos en campo, se realizó la evaluación en gabinete determinando el nivel de afectación para cada patología encontrada en la Muestra N°9; como resultado se tiene dentro de lesiones químicas con un 66.67% representa la afectación de patología de Vegetación; dentro de las lesiones mecánica con un 3,33% la afectación de patología Fisura siendo la más crítica para la unidad muestra, el nivel de severidad es **SEVERO**.

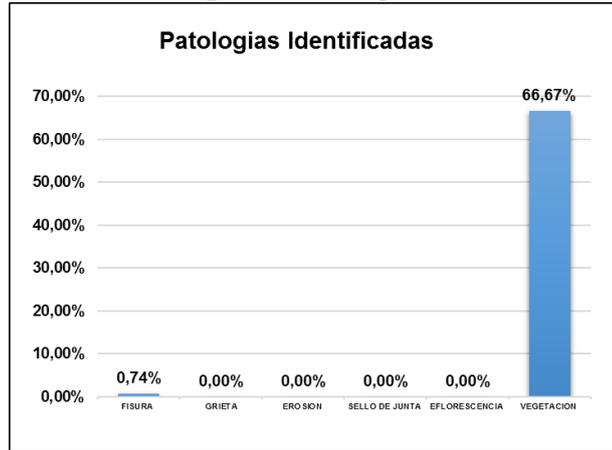
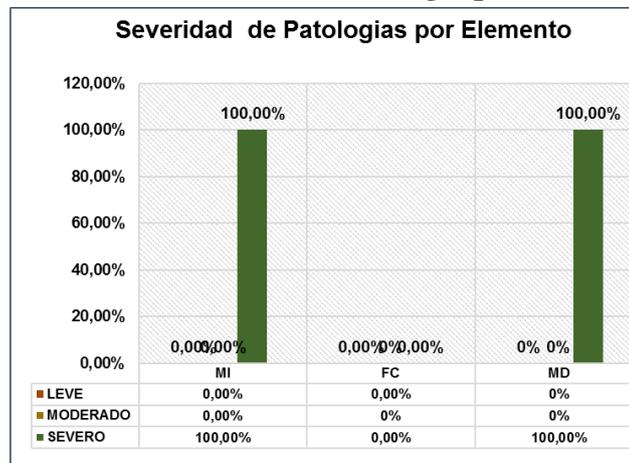
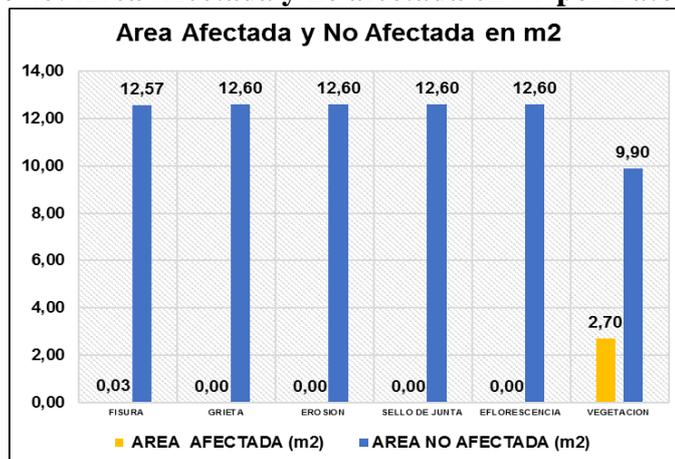
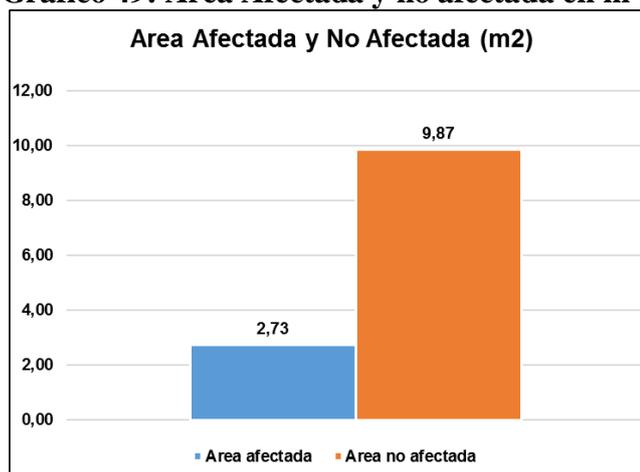
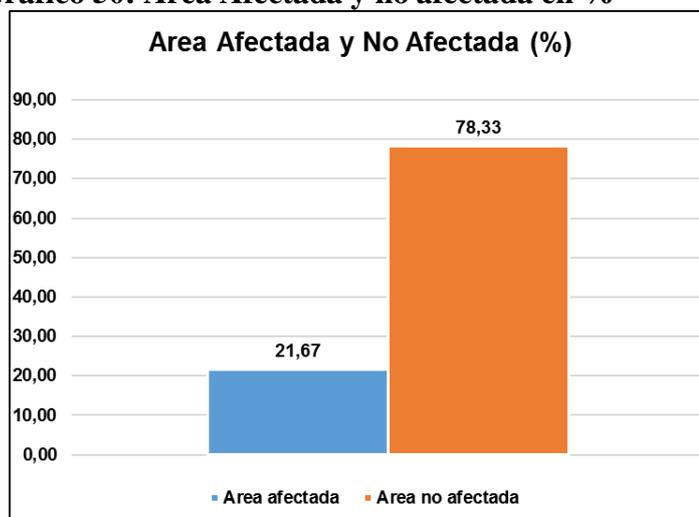
RESUMEN DE LA UNIDAD MUESTRAL X

Descripción: De la toma de datos en campo, se realizó la evaluación en gabinete determinando el nivel de afectación para cada patología encontrada en la Muestra N°10; como resultado se tiene dentro de lesiones químicas con un 66,67% representa la afectación de patología de Vegetación; dentro de las lesiones mecánica con un 0,74% la afectación de patología Fisura siendo la más crítica para la unidad muestra, el nivel de severidad es **SEVERO**.

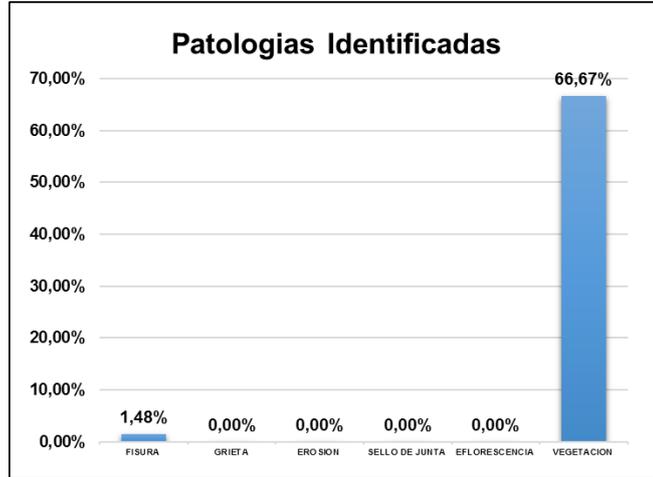
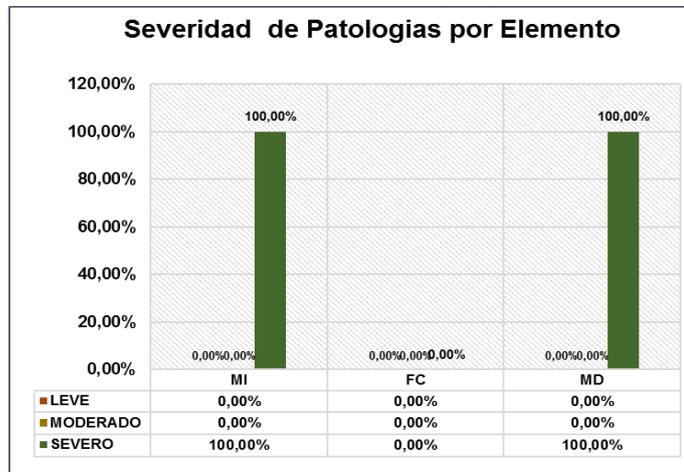
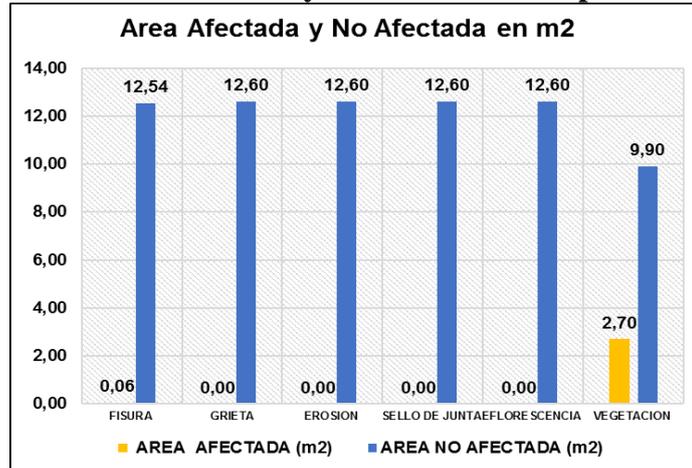
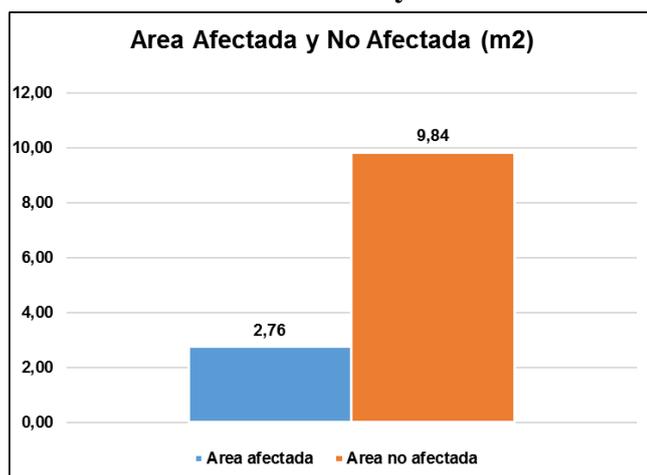
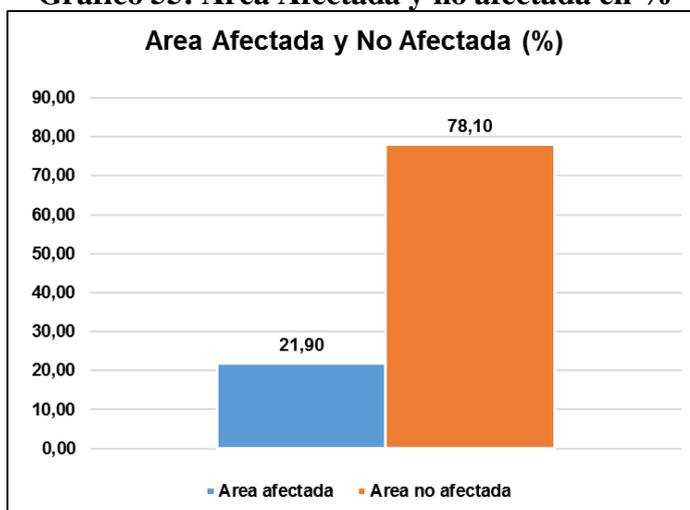
RESUMEN DE LA UNIDAD MUESTRAL XI

Descripción: De la toma de datos en campo, se realizó la evaluación en gabinete determinando el nivel de afectación para cada patología encontrada en la Muestra N°11; como resultado se tiene dentro de lesiones químicas con un 66,67% representa la afectación de patología de Vegetación; dentro de las lesiones mecánica con un 1,48% la afectación de patología Fisura siendo la más crítica para la unidad muestra, el nivel de severidad es **SEVERO**.

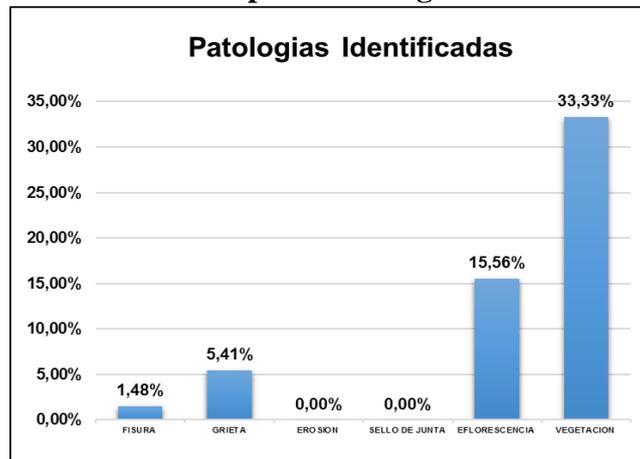
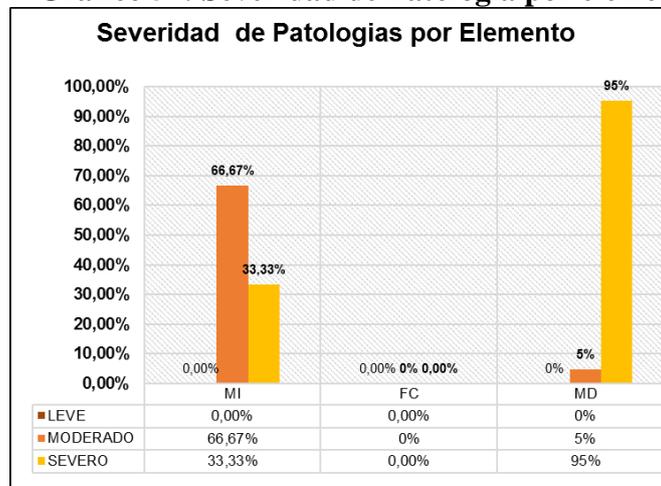
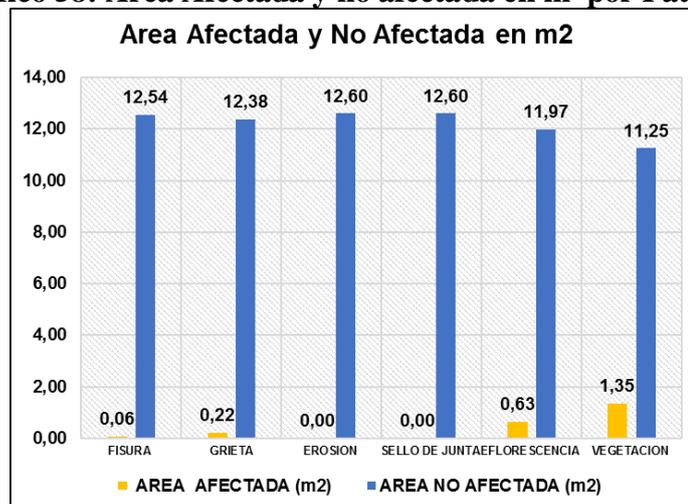
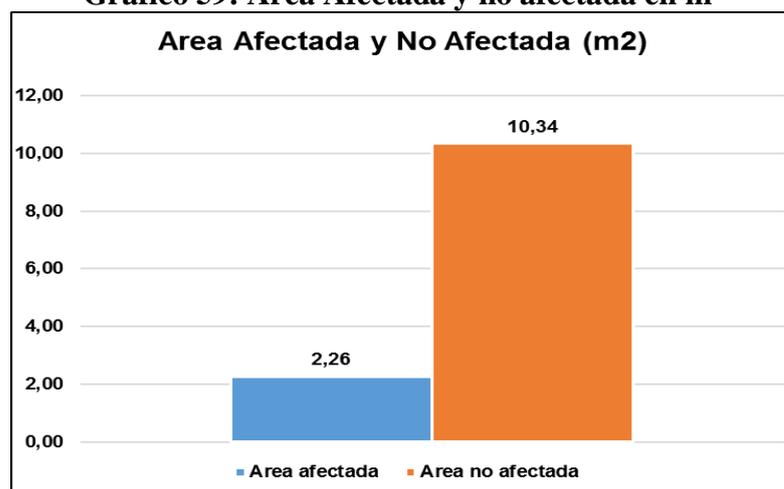
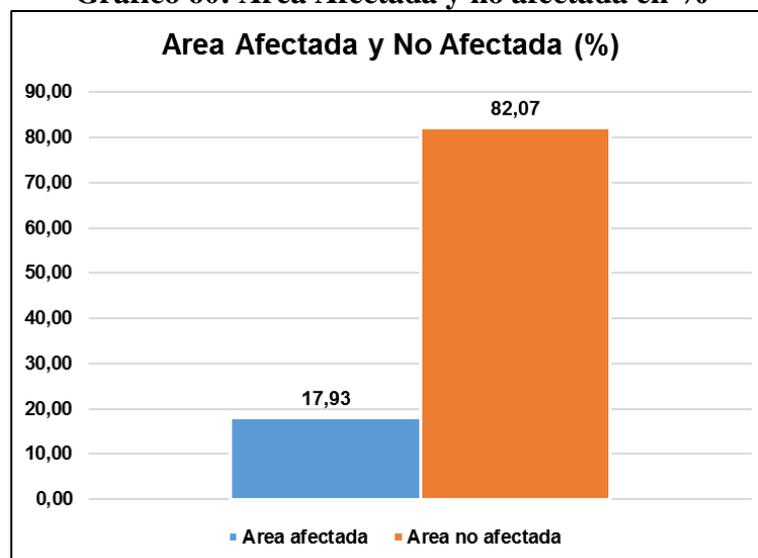
RESUMEN DE LA UNIDAD MUESTRAL XII

Descripción: De la toma de datos en campo, se realizó la evaluación en gabinete determinando el nivel de afectación para cada patología encontrada en la Muestra N°12; como resultado se tiene dentro de lesiones químicas con un 33,33% representa la afectación de patología de Vegetación; dentro de las lesiones mecánica con un 5,41% la afectación de patología Grieta siendo la más crítica para la unidad muestra, el nivel de severidad es **SEVERO**.
