Determinación y evaluación de patologías del concreto en las cunetas de la carretera al condominio El Pinar en la progresiva 0.00 km – 1.00 km (lado izquierdo) del distrito de Independencia, provincia de Huaraz, departamento de Ancash – 2018.

Tesis para optar el título profesional de
Ingeniero Civil

Bach. Franklin Sylvester Robles Zarzosa

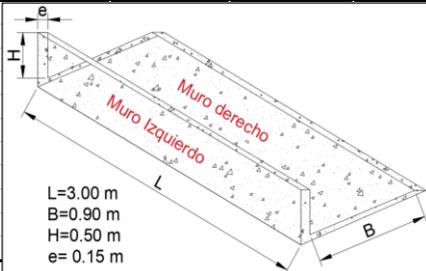
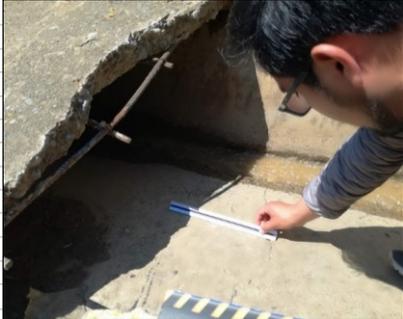
16.20	9.00	Baja	g < 3.0 mm	Superficie	Desgaste no significativo	
					Media	3 < g < 10 mm		Superficie medio rugoso	
					Alta	g > 10 mm		Superficie rugosa	
PROGRESIVA	0+000	0+018	LADO	LONGITUD	Unidad	SEVERIDAD	Area Afectada	Area Afectada	Observación
			Derecho				m2	%	
			Grietas	2.00	mm	Baja	0.08	0.49%	
			Desgaste	18.00	m	Alta	1.98	12.22%	A lo largo del tramo se presenta una superficie muy rugosa.
			Moho	---	m2	Baja	2.70	16.67%	
Patologia			Desgaste	Nivel de Severidad		Alta	Area Afectada	1.98	
			Izquierdo						
			Desgaste	18.00	m	Alta	1.35	15.00%	A lo largo del tramo se presenta una superficie muy rugosa.
			Moho	---	m2	Baja	7.65	85.00%	
Patologia			Desgaste	Nivel de Severidad		Alta	Area Afectada	1.35	
RESUMEN:	Ubicación	Muro derecho	Patologia	Desgaste	Nivel de Severidad		Alta	Area Afectada	1.98

Descripción: El muro derecho de la unidad muestral estudiada presenta grietas de 0.08 m² de área afectada, con un nivel de severidad bajo, desgaste con 1.98 m² de área afectada, con un nivel de severidad alto, y moho de 2.70 m² de área afectada, con un nivel de severidad bajo mientras que el muro izquierdo presenta desgaste con 1.35 m² de área afectada, con un nivel de severidad alto, y moho de 7.65 m² de área afectada, con un nivel de severidad bajo.

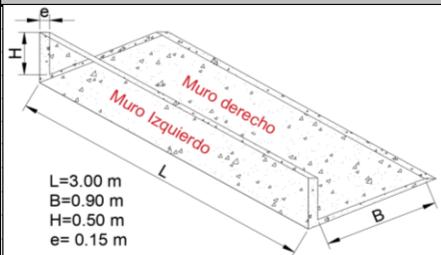
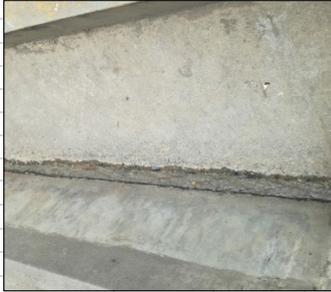
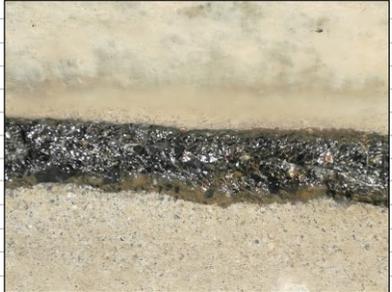
16.20	9.00																
PROGRESIVA	0+018	0+036	LADO	LONGITUD	Unidad	SEVERIDAD	Area Afectada m2	Area Afectada %	Observación									
	L _t = 18 m		Derecho	18.00	m	Alta	1.86	11.48	A lo largo del tramo se presenta una superficie muy rugosa.									
Patología			Desgaste	Nivel de Severidad		Alta	Area Afectada		1.86									
Izquierdo			Desgaste	18.00	m	Alta	0.93	10.33	A lo largo del tramo se presenta una superficie muy rugosa.									
Patología			Desgaste	Nivel de Severidad		Alta	Area Afectada		0.93									
RESUMEN:	Ubicación	Muro derecho	Patología	Desgaste	Nivel de Severidad		Alta	Area Afectada	1.86

El muro derecho de la unidad muestral estudiada presenta desgaste con 1.86 m² de área afectada, con un nivel de severidad alto mientras que el muro izquierdo presenta desgaste con 0.93 m² de área afectada, con un nivel de severidad alto.

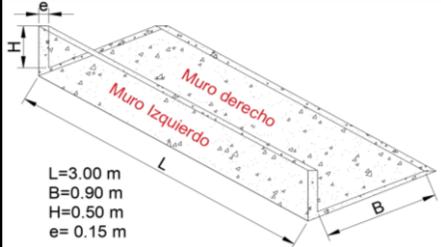
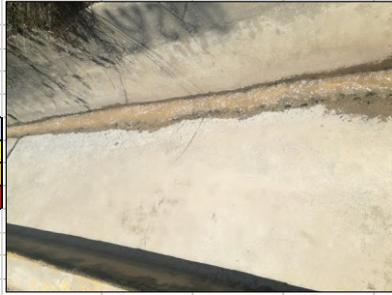
16.20	9.00																				
PROGRESIVA	0+036	0+054	LADO	LONGITUD	Unidad	SEVERIDAD	Area Afectada	Area Afectada	Observación													
			Derecho				m2	%														
	Lt = 18 m		Grietas	2.00	mm	Baja	0.40	2.47														
			Desgaste	18.00	m	Alta	1.98	12.22	A lo largo del tramo se presenta una superficie muy rugosa.													
	Patología		Desgaste	Nivel de Severidad		Alta	Area Afectada	1.98														
			Izquierdo																			
			Desgaste	18.00	m	Alta	1.44	16.00	A lo largo del tramo se presenta una superficie muy rugosa.													
	Patología		Desgaste	Nivel de Severidad		Alta	Area Afectada	1.44														
RESUMEN:	Ubicación	Muro derecho	Patología	Desgaste	Nivel de Severidad	Alta	Area Afectada	1.98

Descripción: El muro derecho de la unidad muestral estudiada presenta grietas de 0.40 m² de área afectada, con un nivel de severidad bajo y desgaste con 1.98 m² de área afectada, con un nivel de severidad alto mientras que el muro izquierdo presenta desgaste con 1.44 m² de área afectada, con un nivel de severidad alto.

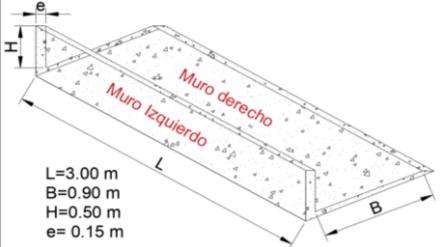
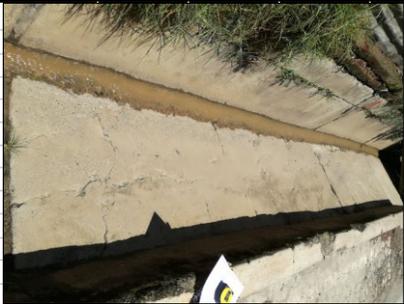
AREA	Derecho	Izquierdo																					
	16.20	9.00																					
PROGRESIVA	0+090	0+108	LADO	LONGITUD	Unidad	SEVERIDAD	Area Afectada m2	Area Afectada %	Observación														
	Lt = 18 m		Derecho																				
			Grietas	40.00	mm	Alta	5.40	33.33%															
			Desgaste	18.00	m	Alta	2.28	14.07%	A lo largo del tramo se presenta una superficie muy rugosa.														
			Moho	---	m2	Baja	0.60	3.70%															
Patología			Grietas			Nivel de Severidad	Alta	Area Afectada	5.40														
			Izquierdo																				
			Grietas	6.00	mm	Media	0.1	1.11%															
			Desgaste	18.00	m	Alta	1.50	16.67%	A lo largo del tramo se presenta una superficie muy rugosa.														
			Moho	---	m2	Baja	0.52	5.78%															
Patología			Desgaste			Nivel de Severidad	Alta	Area Afectada	1.50														
RESUMEN: Ubicación Muro derecho Patología Grietas Nivel de Severidad Alta Area Afectada 5.40

Descripción: El muro derecho de la unidad muestral estudiada presenta grietas de 5.40 m² de área afectada, con un nivel de severidad alto, desgaste con 2.28 m² de área afectada, con un nivel de severidad alto, y moho con 0.60 m² de área afectada, con un nivel de severidad bajo mientras que el muro izquierdo presenta desgaste con 1.50 m² de área afectada, con un nivel de severidad alto, grietas de 0.10 m² de área afectada, con un nivel de severidad medio, y moho con 0.52 m² de área afectada, con un nivel de severidad bajo.

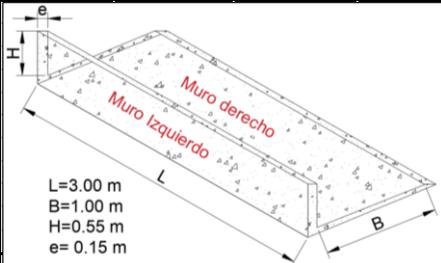
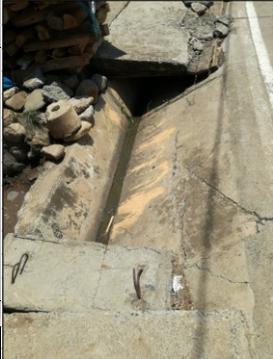
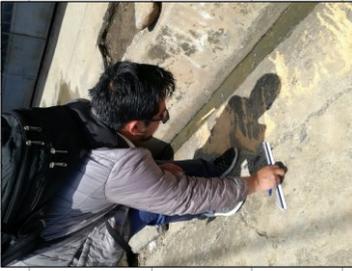
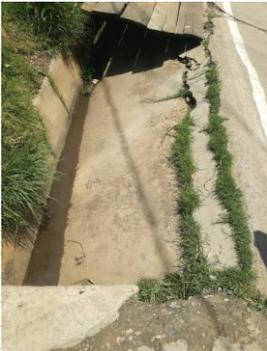
Desgaste (DSU)		Separación de la cuneta (SC) mm																			
UNIDAD DE MUESTRA N° 7

18.00	9.90																					
PROGRESIVA	0+419		0+437		LADO		LONGITUD		Unidad		SEVERIDAD		Area Afectada		Area Afectada		Observación						
					Derecho								m2		%								
		Lt = 18 m		Grietas		40.00		mm		Alta		3.00		16.67%									
				Fracturamiento (FRAC)		50.00		mm		Alta		3.00		16.67%		Presenta Hundimiento y filtración de agua							
				Moho		---		m2		Baja		4.65		25.83%									
				Fracturamiento (FRAC)						Nivel de Severidad		Alta		Area Afectada		3.00		Presenta Hundimiento y filtración de agua					
				Izquierdo																			
				Grietas		2.00		mm		Baja		0.05		0.51%									
				Moho		---		m2		Baja		0.18		1.82%									
				Grietas						Nivel de Severidad		Baja		Area Afectada		0.05							
RESUMEN:		Ubicación		Muro derecho		Patología		FRAC		Nivel de Severidad		Alta		Area Afectada		3.00		Presenta Hundimiento y filtración de agua

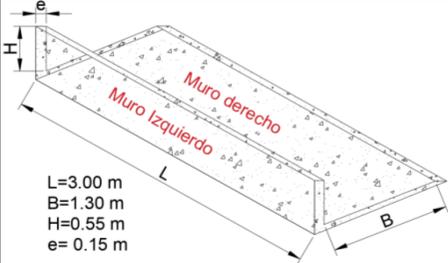
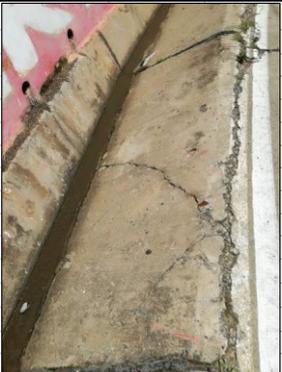
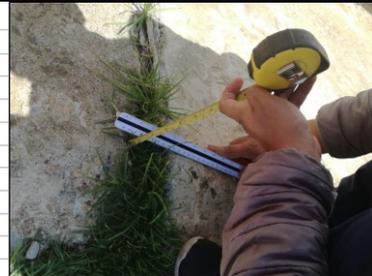
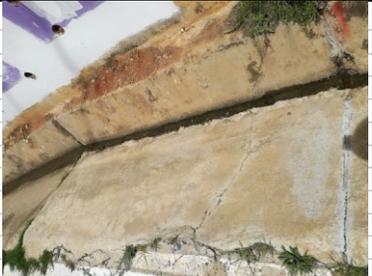
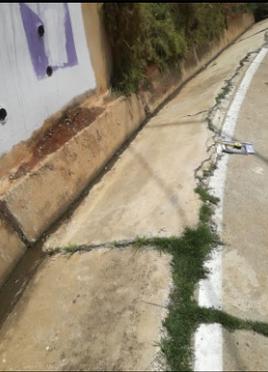
Desgaste (DSU)		Separación de la cuneta (SC) mm																									
UNIDAD DE MUESTRA N° 9

23.40	9.90																											
PROGRESIVA	0+455		0+473		LADO	LONGITUD	Unidad	SEVERIDAD	Area Afectada	Area Afectada	Observación																		
					Derecho				m2	%																			
		Lt = 18 m		Escalonamiento (EJ)	9.00	mm	Media	3.90	16.67%																				
				Grietas	25.00	mm	Alta	10.27	43.89%																				
				Separación de cuneta (SC)	30.00	mm	Alta	3.30	14.10%																				
				Moho	---	m2	Baja	3.90	16.67%																				
				Patología	Grietas		Nivel de Severidad	Alta	Area Afectada	10.27																			
				Izquierdo																									
				Moho	---	m2	Baja	1.93	19.49%																				
				Patología	Moho		Nivel de Severidad	Baja	Area Afectada	1.93																			
RESUMEN:	Ubicación	Muro derecho	Patología	Grietas	Nivel de Severidad	Alta	Area Afectada	10.27

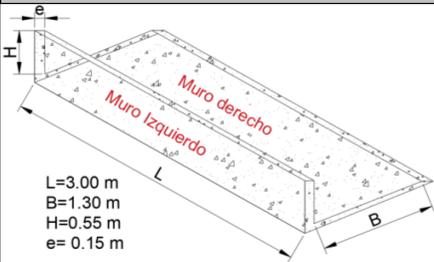
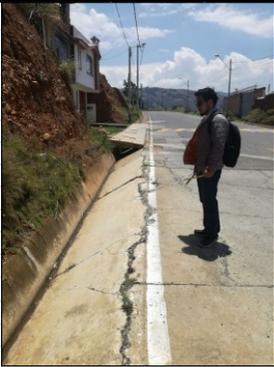
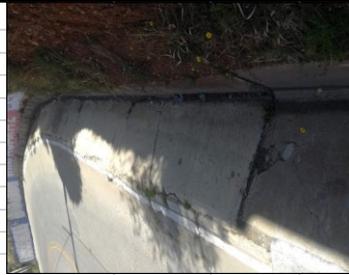
23.40		9.90								
PROGRESIVA		0+473		0+491		LADO		LONGITUD		Unidad		
						Derecho						
		L= 18 m		Escalonamiento (EJ)		19.00		mm		SEVERIDAD		
				Grietas		4.00		mm		Media		
				Desportillamiento		30.00		cm		Alta		
				Fracturamiento (FRAC)		10.00		mm		Alta		
				Separación de cuneta		40.00		mm		Alta		
				Patología		Fracturamiento (FRAC)		Nivel de Severidad		Alta		
								Area Afectada		11.70		
										Presenta Hinchamiento y filtracion de agua		
										Hay Filtración de Agua		
				LADO		Izquierdo						
				Moho		---		m2		Baja

3.15		
										31.82%		
				Patología		Moho		Nivel de Severidad		Baja		
										Area Afectada		
										3.15		
RESUMEN:		Ubicación		Muro derecho		Patología		FRAC		Nivel de Severidad		
										Alta		
										Area Afectada

11.70		
										Presenta Hinchamiento y filtracion de agua

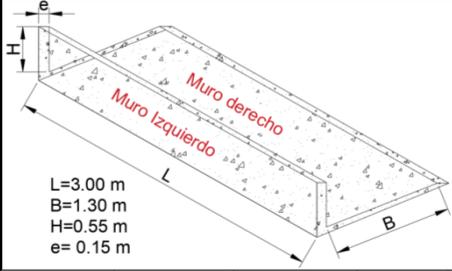
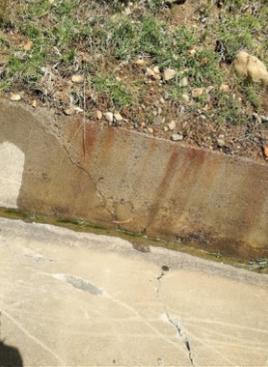
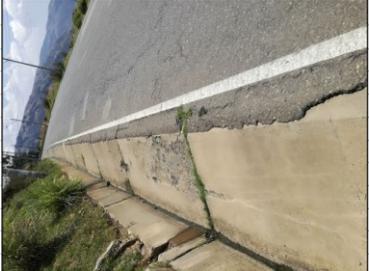
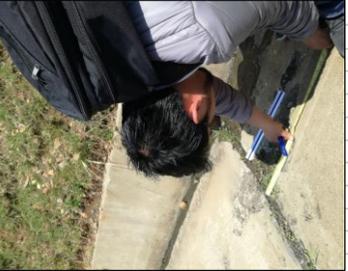
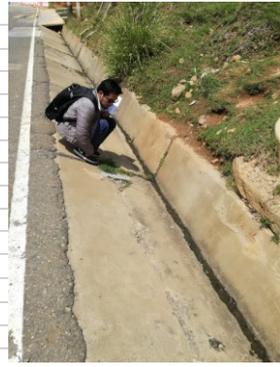
AREA	Derecho	Izquierdo						
			23.40	9.90						
PROGRESIVA	0+509	0+527	LADO Derecho	LONGITUD	Unidad	SEVERIDAD	Area Afectada m2	Area Afectada %	Observación	
	Lt= 18 m		Grietas	20.00	mm	Alta	15.60	66.67%		
			Desportillamiento	40.00	cm	Alta	4.22	18.03%		
			Desgaste	3.00	m	Alta	3.90	16.67%	Presenta una superficie muy rugosa.	
			Moho	---	m2	Baja	2.00	8.55%		
Patología			Grietas	Nivel de Severidad		Alta	Area Afectada	15.60		
Patología			Grietas	6.00	mm	Media	0.18	1.83%		
Patología			Moho	---	m2	Baja	4.68	47.22%		
Patología			Grietas	Nivel de Severidad		Media	Area Afectada	0.18		
RESUMEN:	Ubicación	Muro derecho	Patología	Grietas	Nivel de Severidad		Alta	Area Afectada	15.60

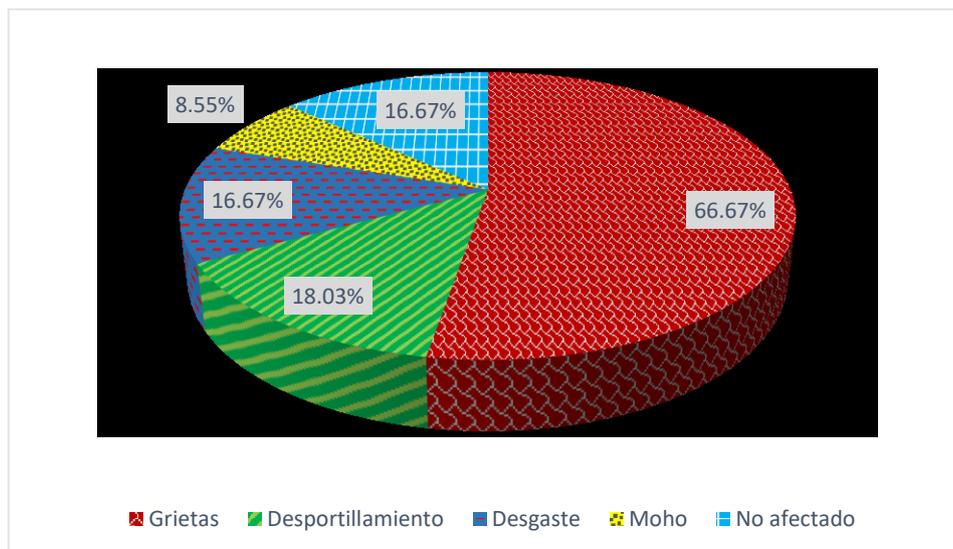
Gráfico 32. Distribución porcentual del área afectada y no afectada en el muro derecho del tramo 0+509 - 0+527 de la unidad muestral 11.

Descripción: De la unidad muestral estudiada en el muro derecho, presenta que el 66.67% es de grietas, 18.03% es desportillamiento, 16.67% es de desgaste, 8.55% es de moho, y el 16.67% es el área no afectada de la cuneta.

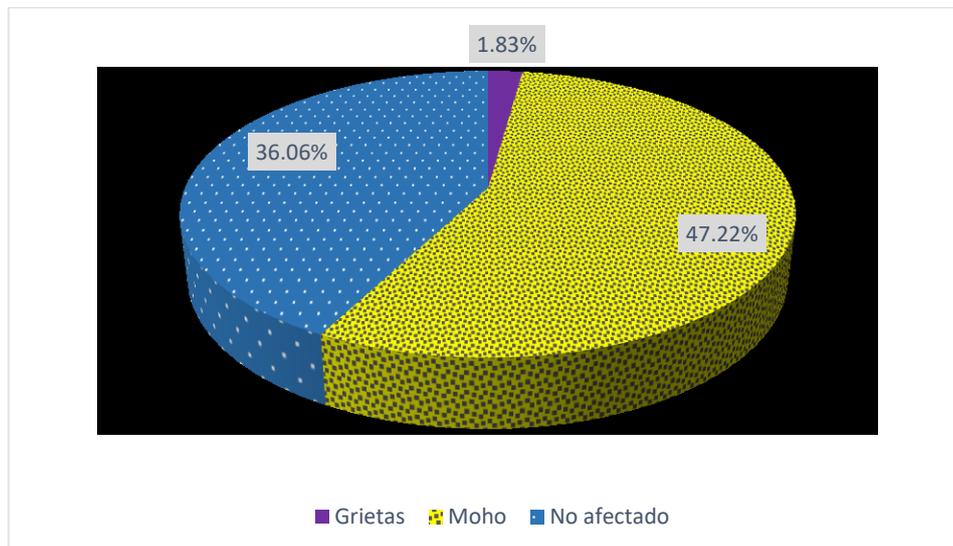
Gráfico 33. Distribución porcentual del área afectada y no afectada en el muro izquierdo del tramo 0+509 - 0+527 de la unidad muestral 11.

Descripción: De la unidad muestral estudiada en el muro izquierdo, presenta que el 1.83 es de grietas, 47.22% es de moho y el 36.06% es el área no afectada de la cuneta.

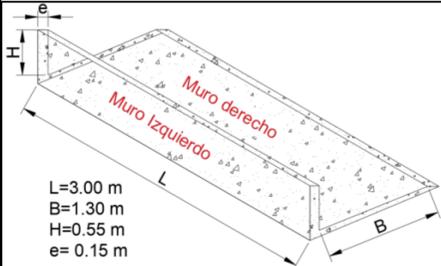
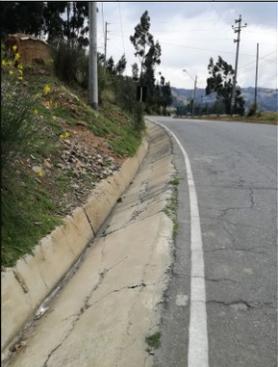
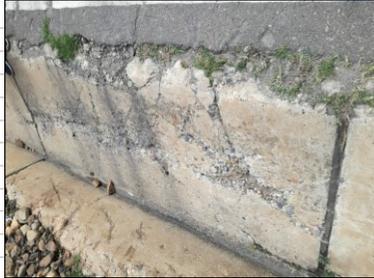
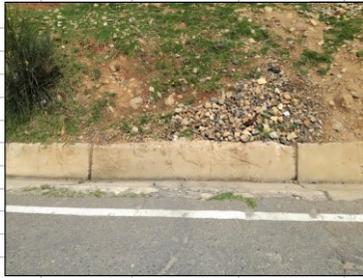
AREA	Derecho	Izquierdo						
			23.40	9.90						
PROGRESIVA	0+563	0+581	LADO	LONGITUD	Unidad	SEVERIDAD	Area Afectada	Area Afectada	Observación	
		Derecho					m2	%		
		Lt = 18 m		Escalonamiento (EJ)	20	mm	3.90	16.67%		
				Grietas	7.00	mm	11.70	50.00%		
				Desportillamiento	20.00	cm	11.70	50.00%		
				Fracturamiento (FRAC)	10.00	mm	7.80	33.33%	Presenta Hundimiento y filtración de agua	
				Obstrucción	6.00	%	3.90	16.67%		
				Moho	---	m2	3.90	16.67%		
			Patología	Fracturamiento (FRAC)	Nivel de Severidad		Alta	Area Afectada	7.80	
			Izquierdo							
				Grietas	6.00	mm	3.15	31.82%		
				Moho	---	m2	3.30	33.33%		
			Patología	Grietas	Nivel de Severidad		Media	Area Afectada	3.15	
RESUMEN:	Ubicación	Muro derecho	Patología	FRAC	Nivel de Severidad		Alta	Area Afectada	7.80	Presenta Hundimiento y filtración de agua

En la unidad muestral 12, el fracturamiento es la patología que más daño hace a la cuneta, con un nivel de severidad alta, con un área afectada de 7.80 m² (33.33%) en el muro derecho.

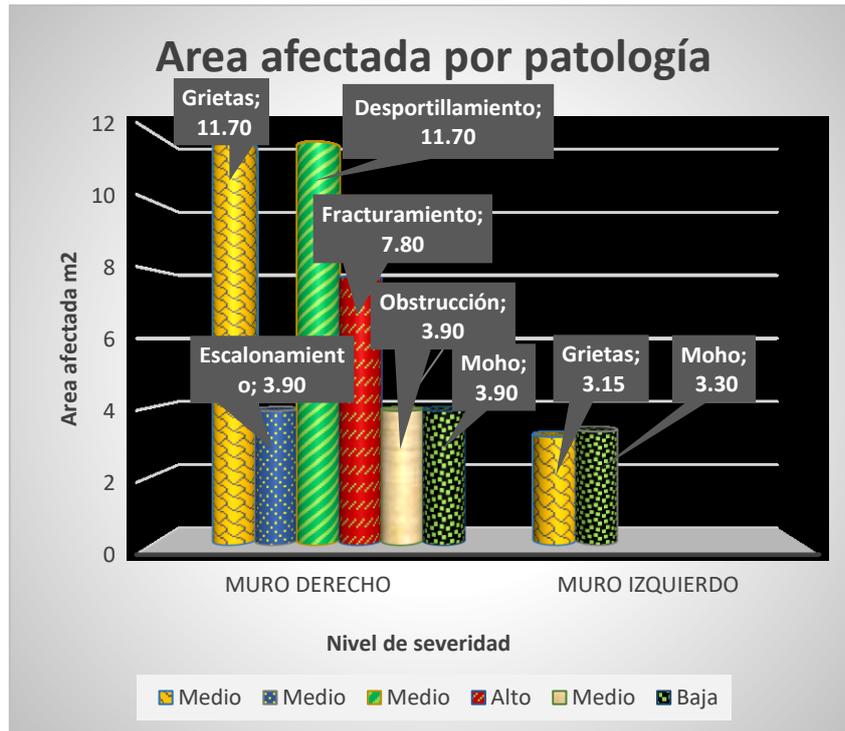
Gráfico 34. Identificación de las patologías del concreto por área afectada en el tramo 0+563 - 0+581 m. de la unidad muestral 12.

Descripción: El muro derecho de la unidad muestral estudiada presenta grietas de 11.70 m² de área afectada, con un nivel de severidad medio, escalonamiento de 3.90 m² de área afectada, con un nivel de severidad medio, desportillamiento de 11.70 m² de área afectada, con un nivel de severidad medio, fracturamiento de 7.80 m² de área afectada, con un nivel de severidad alto, obstrucción con 3.90 m² de área afectada, con un nivel de severidad medio, y moho con 3.90 m² de área afectada, con un nivel de severidad bajo mientras que el muro izquierdo presenta grietas de 3.15 m² de área afectada, con un nivel de severidad medio, y moho con 3.30 m² de área afectada, con un nivel de severidad bajo.

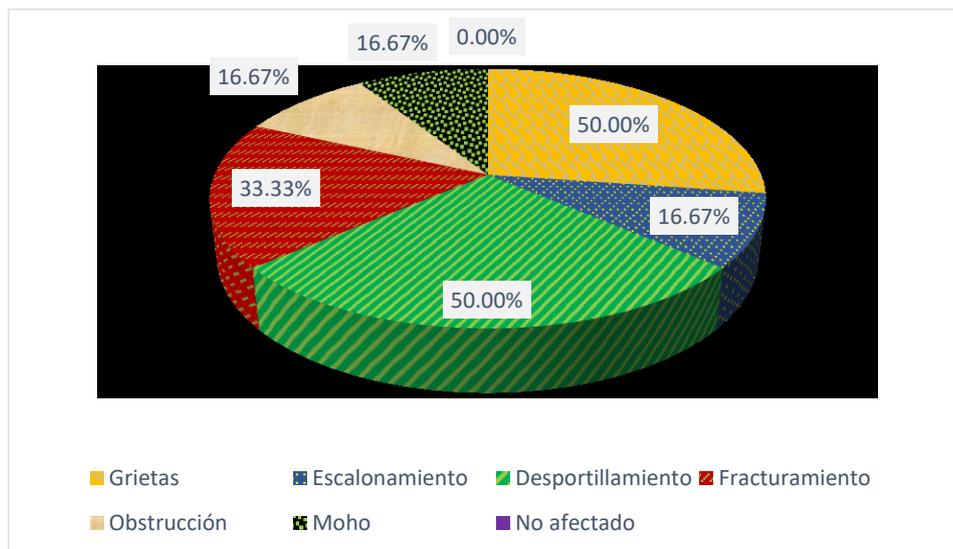
Gráfico 35. Distribución porcentual del área afectada y no afectada en el muro derecho del tramo 0+563 - 0+581 de la unidad muestral 12.

Descripción: De la unidad muestral estudiada en el muro derecho, presenta que el 50.00% es de grietas, 16.67% es de escalonamiento, 50.00% es desportillamiento, 33.33% es de fracturamiento, 16.67% es de obstrucción, 16.67% es de moho, y el 0.00% es el área no afectada de la cuneta, es decir que la estructura en la unidad de muestra 12 esta 100% afectado por las patologías mostradas.

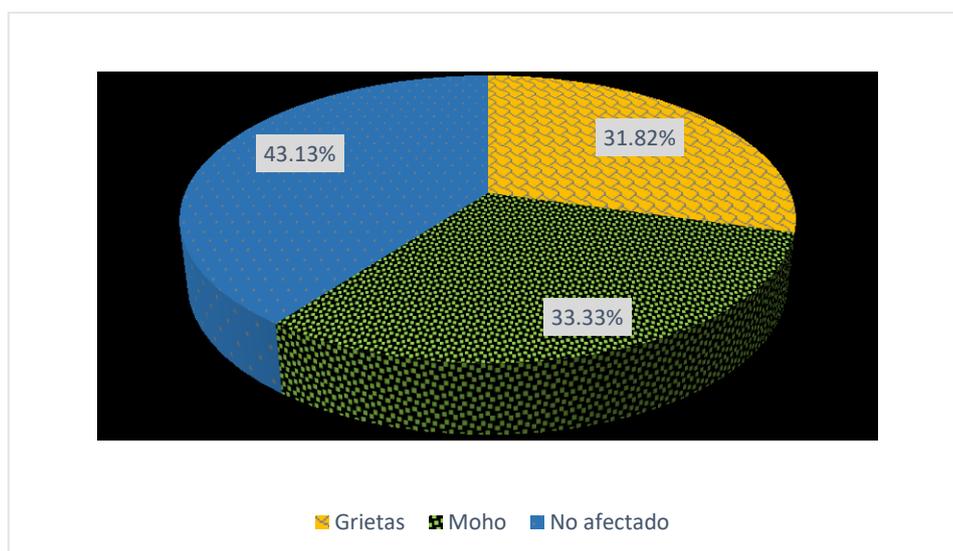
Gráfico 36. Distribución porcentual del área afectada y no afectada en el muro izquierdo del tramo 0+563 - 0+581 de la unidad muestral 12.

Descripción: De la unidad muestral estudiada en el muro izquierdo, presenta que el 31.82 es de grietas, 33.33% es de moho y el 43.13% es el área no afectada de la cuneta.

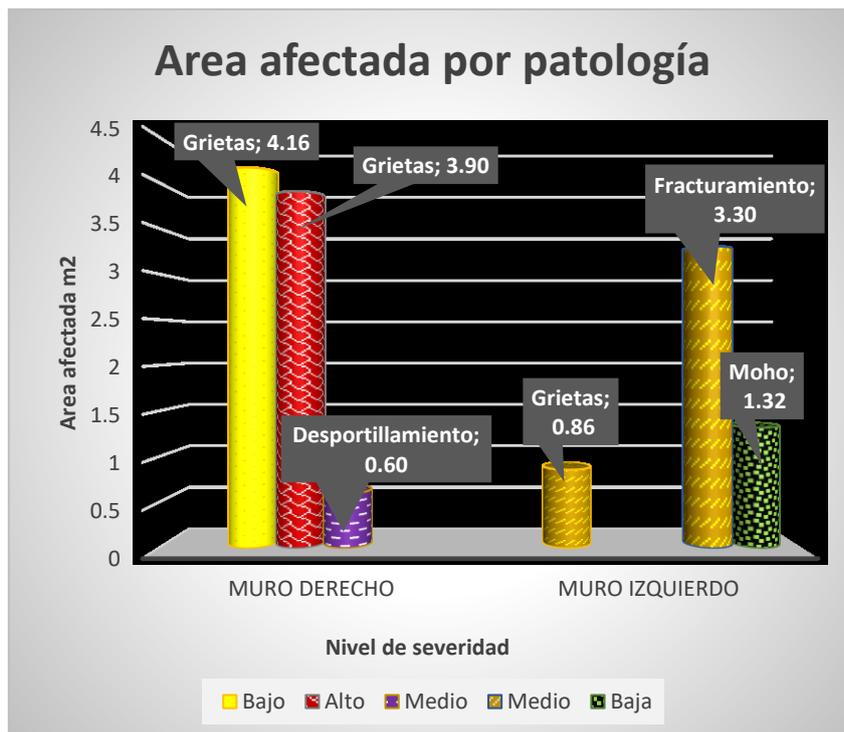
Gráfico 37. Identificación de las patologías del concreto por área afectada en el tramo 0+599 - 0+617 m. de la unidad muestral 13.

Descripción: El muro derecho de la unidad muestral estudiada presenta grietas de 4.16 m² de área afectada, con un nivel de severidad bajo, grietas de 3.90 m² de área afectada, con un nivel de severidad alto, desportillamiento de 0.60 m² de área afectada, con un nivel de severidad medio mientras que el muro izquierdo presenta grietas de 0.86 m² de área afectada, con un nivel de severidad medio, fracturamiento de 3.30 m² de área afectada, con un nivel de severidad medio, y moho con 1.32 m² de área afectada, con un nivel de severidad bajo.

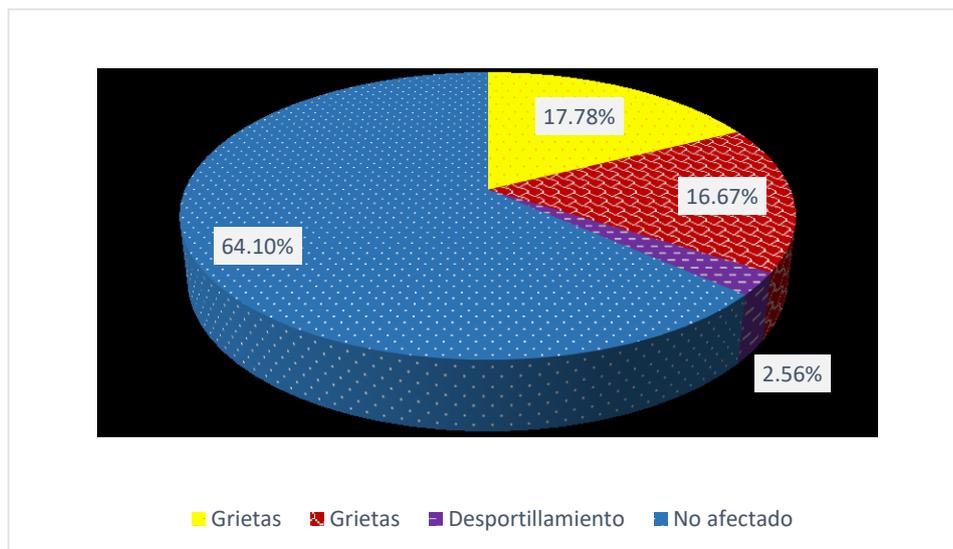
Gráfico 38. Distribución porcentual del área afectada y no afectada en el muro derecho del tramo 0+599 - 0+617 de la unidad muestral 13.

Descripción: De la unidad muestral estudiada en el muro derecho, presenta que el 17.78% es de grietas, 16.67% es de grietas con un nivel de severidad alto, 2.56% es desportillamiento, y el 64.10 % es el área no afectada de la cuneta.

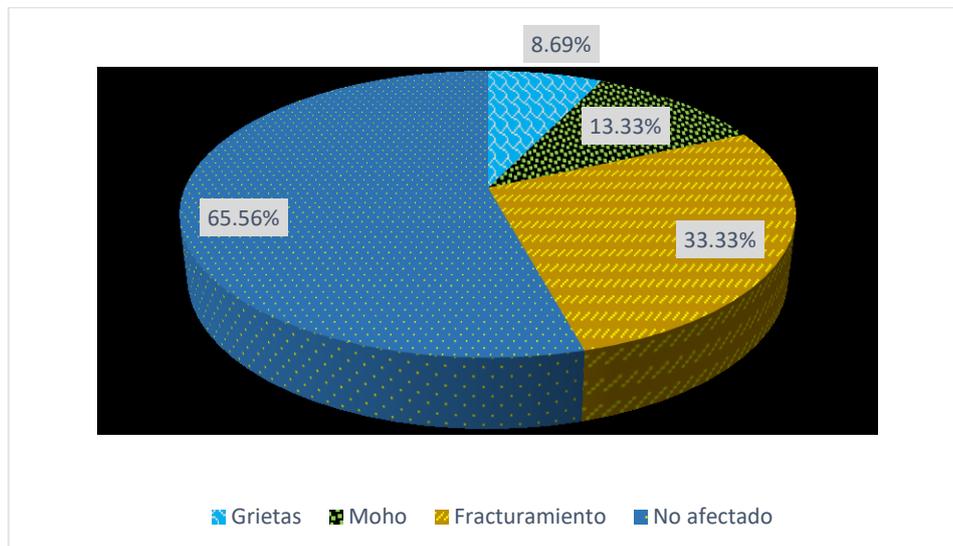
Gráfico 39. Distribución porcentual del área afectada y no afectada en el muro izquierdo del tramo 0+599 - 0+617 de la unidad muestral 13.

Descripción: De la unidad muestral estudiada en el muro izquierdo, presenta que el 8.69 es de grietas, 13.33% es de moho, 33.33% es de fracturamiento y el 65.56% es el área no afectada de la cuneta.

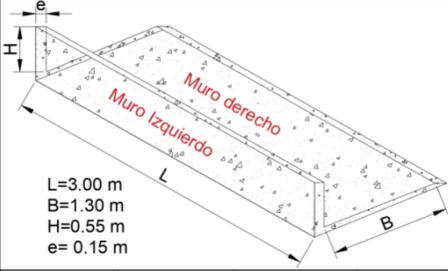
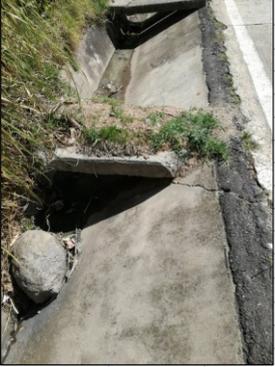
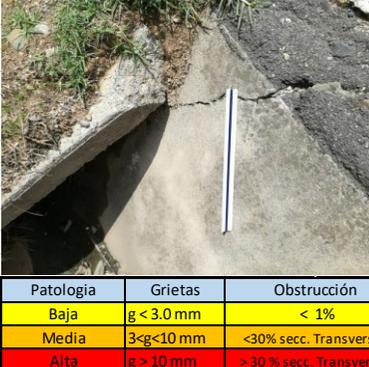
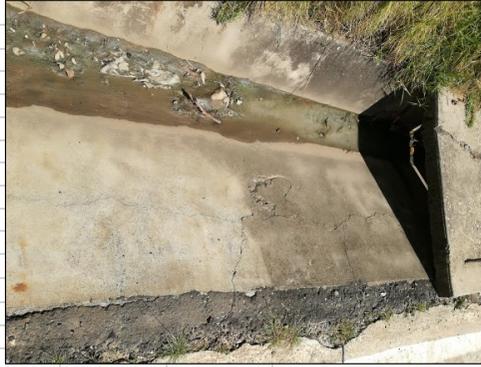
UNIDAD DE MUESTRA N° 14

AREA	Derecho	Izquierdo																					
	23.40	9.90																					
PROGRESIVA	0+653	0+671	LADO	LONGITUD	Unidad	SEVERIDAD	Area Afectada	Area Afectada	Observación														
			Derecho				m2	%															
	Lt = 18 m		Grietas	8.00	mm	Media	4.33	18.48%															
			Obstrucción	12.00	%	Media	1.05	4.49%	Existe contrapendiente														
			Moho	---	m2	Baja	12.00	51.28%															
			Patología	Grietas	Nivel de Severidad		Media	Area Afectada	4.33														
			Izquierdo																				
			Moho	---	m2	Baja	5.85	59.09%															
			Patología	Moho	Nivel de Severidad		Baja	Area Afectada	5.85														
RESUMEN:	Ubicación	Muro derecho	Patología	Grietas	Nivel de Severidad		Media	Area Afectada	4.33

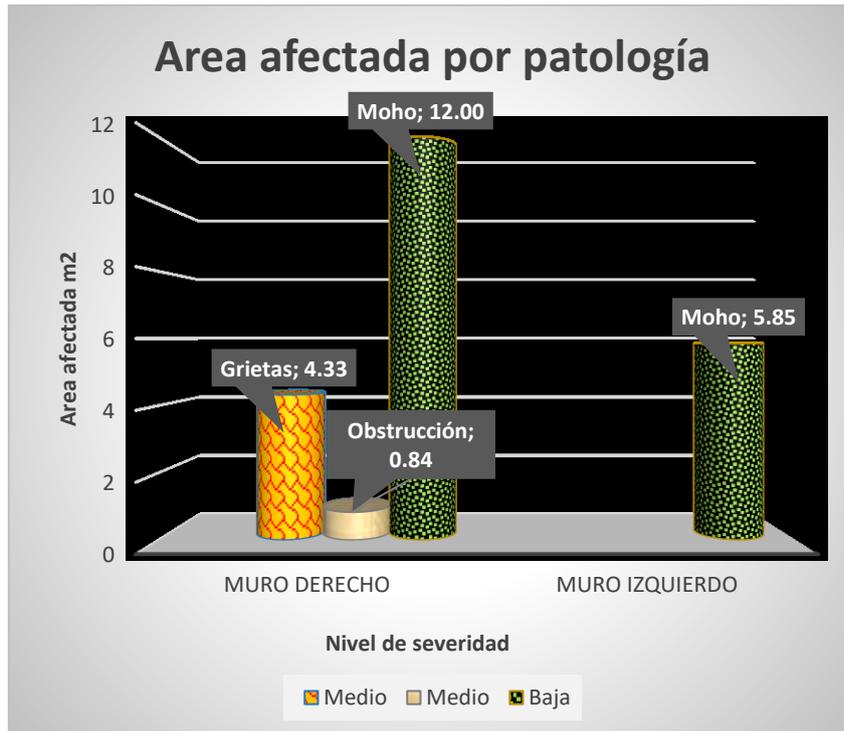
Gráfico 40. Identificación de las patologías del concreto por área afectada en el tramo 0+653 - 0+671 m. de la unidad muestral 14.

Descripción: El muro derecho de la unidad muestral estudiada presenta grietas de 4.33 m² de área afectada, con un nivel de severidad medio, obstrucción con 0.84 m² de área afectada, con un nivel de severidad medio, y moho con 12.00 m² de área afectada, con un nivel de severidad bajo mientras que el muro izquierdo presenta moho con 5.85 m² de área afectada, con un nivel de severidad bajo.

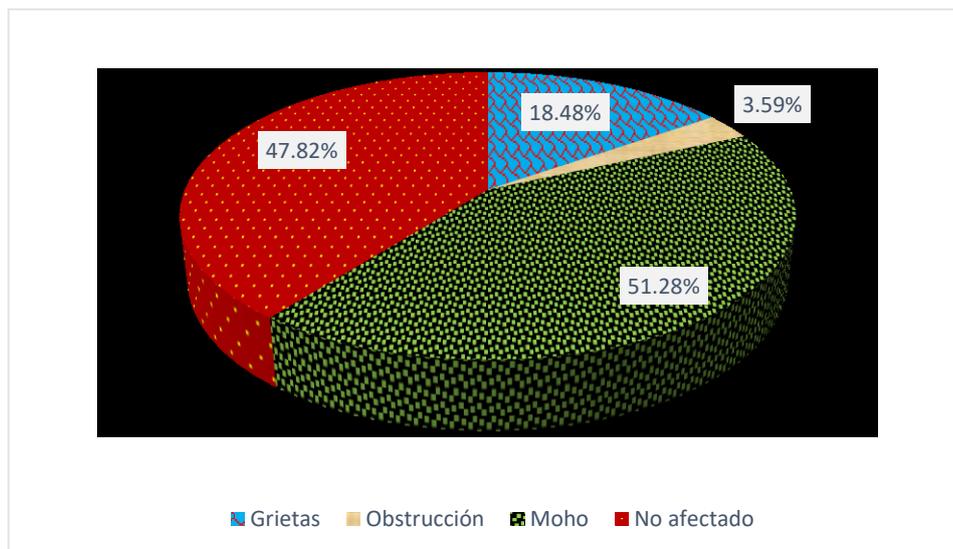
Gráfico 41. Distribución porcentual del área afectada y no afectada en el muro derecho del tramo 0+653 - 0+671 de la unidad muestral 14.

Descripción: De la unidad muestral estudiada en el muro derecho, presenta que el 18.48 % es de grietas, 3.59 % es de obstrucción, 51.28 % es moho, y el 47.82 % es el área no afectada de la cuneta.

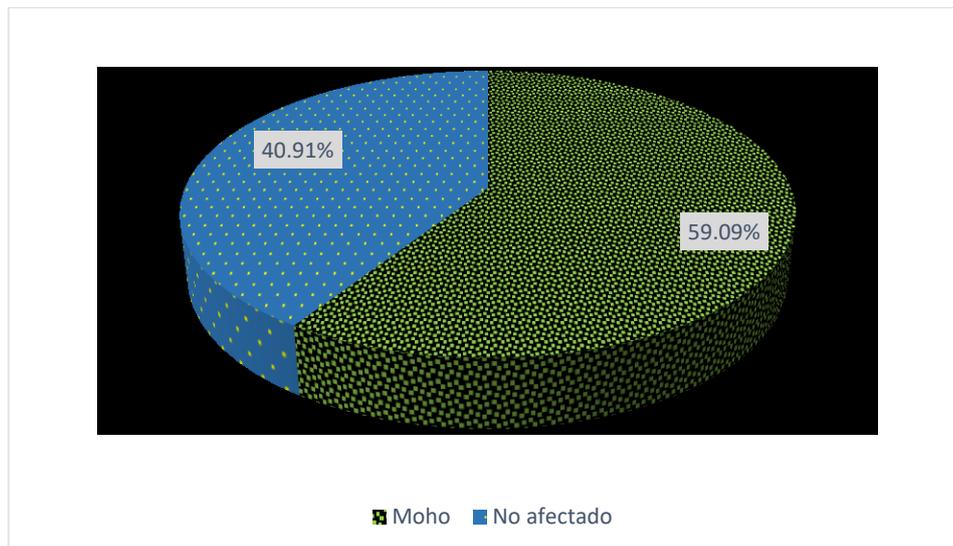
Gráfico 42. Distribución porcentual del área afectada y no afectada en el muro izquierdo del tramo 0+653 - 0+671 de la unidad muestral 14.

Descripción: De la unidad muestral estudiada en el muro izquierdo, presenta que el 59.09 % es moho y el 40.91 % es el área no afectada de la cuneta.

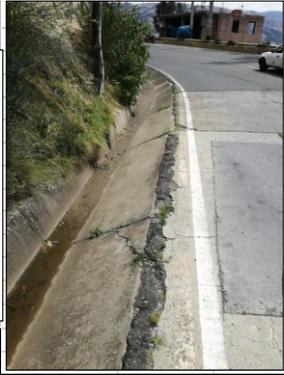
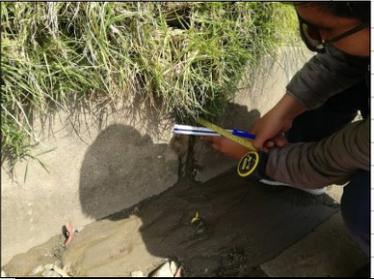
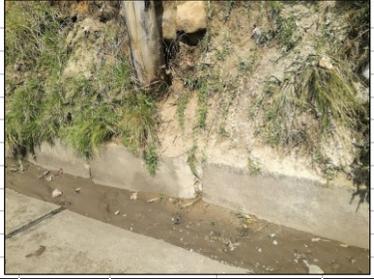
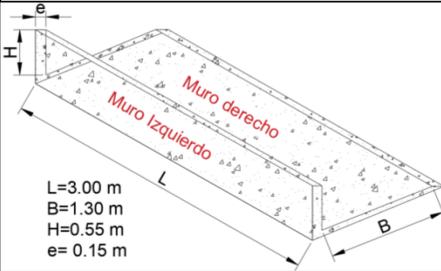
AREA	Derecho	Izquierdo							
			23.40	9.90							
PROGRESIVA	0+671	0+689	LADO	LONGITUD	Unidad	SEVERIDAD	Area Afectada	Area Afectada	Observación		
Lt = 18 m			Grieta	20.00	mm	Alta	8.01	34.23%			
			Obstrucción	12.00	%	Media	1.26	5.38%			
			Moho	---	m2	Baja	14.10	60.26%			
Patología			Grieta	Nivel de Severidad		Alta	Area Afectada	8.01			
			Izquierdo								
			Escalonamiento (EJ)	60.00	mm	Alta	1.65	16.67%			
			Fracturamiento (FRAC)	30.00	mm	Alta	1.65	16.67%	Presenta desplazamiento		
			Moho	---	m2	Baja	5.85	59.09%			
Patología			Fracturamiento (FRAC)	Nivel de Severidad		Media	Area Afectada	1.65			
RESUMEN:			Ubicación	Muro Izquierdo	Patología	FRAC	Nivel de Severidad	Alta	Area Afectada	1.65	Presenta desplazamiento

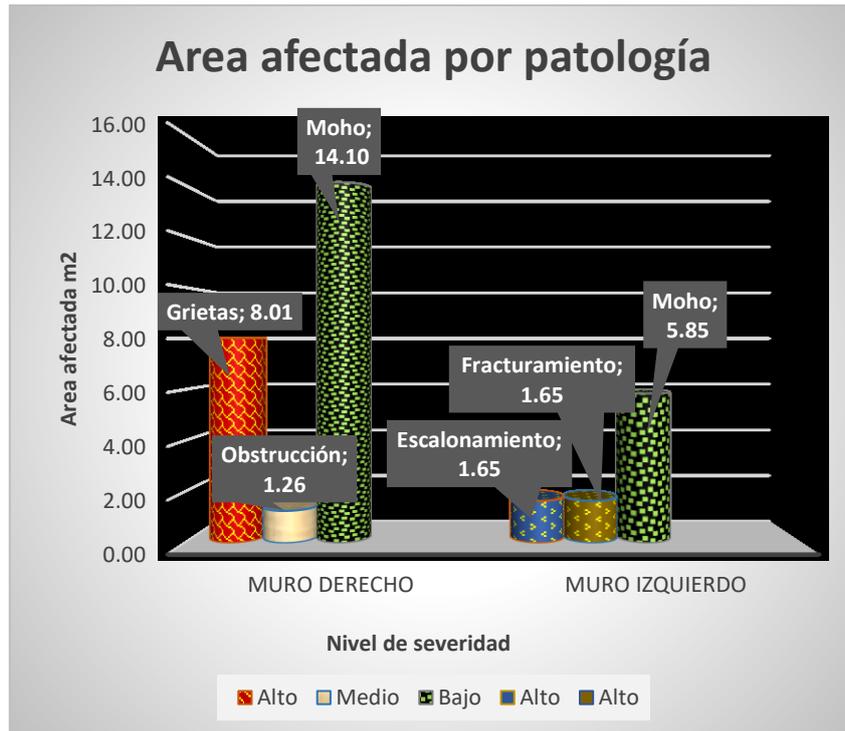
Gráfico 43. Identificación de las patologías del concreto por área afectada en el tramo 0+671 - 0+689 m. de la unidad muestral 15.

Descripción: El muro derecho de la unidad muestral estudiada presenta grietas de 8.01 m² de área afectada, con un nivel de severidad alto, obstrucción con 1.26 m² de área afectada, con un nivel de severidad medio, y moho con 14.10 m² de área afectada, con un nivel de severidad bajo mientras que el muro izquierdo presenta escalonamiento con 1.65 m² de área afectada, con un nivel de severidad alto, fracturamiento de 1.65 m² de área afectada, con un nivel de severidad alto, y moho con 5.85 m² de área afectada, con un nivel de severidad bajo.

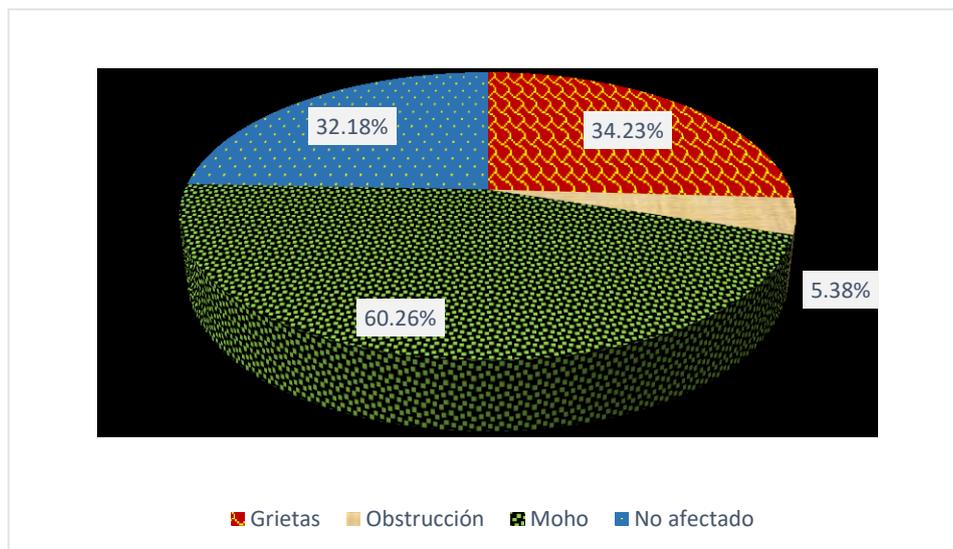
Gráfico 44. Distribución porcentual del área afectada y no afectada en el muro derecho del tramo 0+671 - 0+689 de la unidad muestral 15.

Descripción: De la unidad muestral estudiada en el muro derecho, presenta que el 34.23 % es de grietas, 5.38 % es de obstrucción, 60.26 % es moho, y el 32.18 % es el área no afectada de la cuneta.

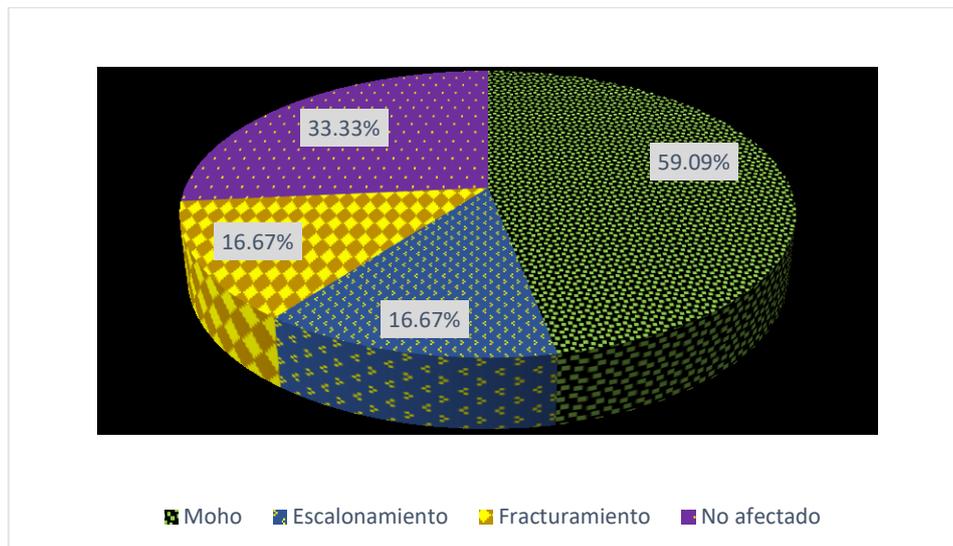
Gráfico 45. Distribución porcentual del área afectada y no afectada en el muro izquierdo del tramo 0+671 - 0+689 de la unidad muestral 15.

Descripción: De la unidad muestral estudiada en el muro izquierdo, presenta que el 59.09 % es moho, 16.67 % es escalonamiento, 16.67 % es fracturamiento y el 33.33% es el área no afectada de la cuneta.

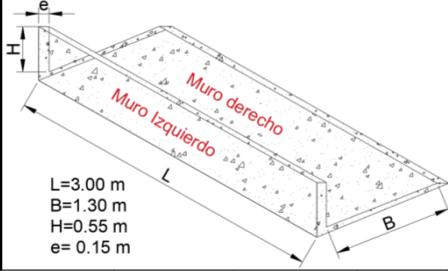
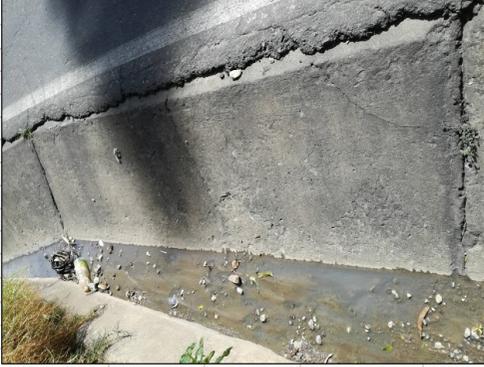
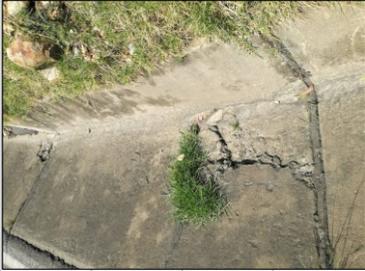
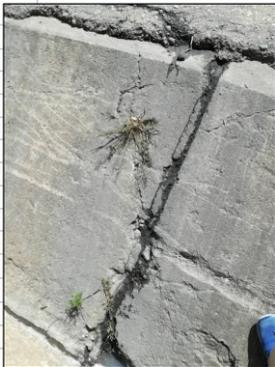
AREA	Derecho	Izquierdo								
		23.40	9.90									
PROGRESIVA	0+689	0+707	LADO Derecho	LONGITUD	Unidad	SEVERIDAD	Area Afectada m2	Area Afectada %	Observación			
	L _t = 18 m		Grietas	4.00	mm	Media	0.91	3.89%				
			Desportillamiento (DPT - DPL)	100.00	cm	Alta	4.02	17.18%				
			Moho	---	m2	Baja	13.50	57.69%				
			Patología	Desportillamiento (DPT - DPL)		Nivel de Severidad	Alta	Area Afectada	4.02			
			Izquierdo									
			Moho	---	m2	Baja	8.13	82.12%				
			Patología	Moho		Nivel de Severidad	Baja	Area Afectada	8.13			
RESUMEN:	Ubicación	Muro derecho	Patología	(DPT - DPL)	Nivel de Severidad	Alta	Area Afectada	4.02

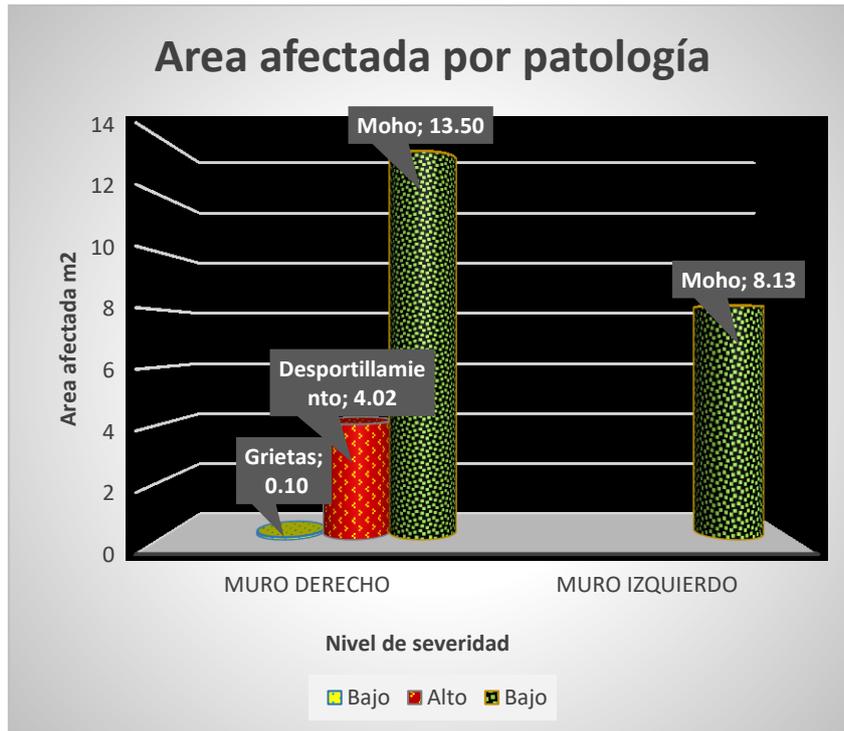
Gráfico 46. Identificación de las patologías del concreto por área afectada en el tramo 0+689 - 0+707 m. de la unidad muestral 16.

Descripción: El muro derecho de la unidad muestral estudiada presenta grietas de 0.10 m² de área afectada, con un nivel de severidad bajo, desportillamiento con 4.02 m² de área afectada, con un nivel de severidad alto, y moho con 13.50 m² de área afectada, con un nivel de severidad bajo mientras que el muro izquierdo presenta moho con 8.13 m² de área afectada, con un nivel de severidad bajo.

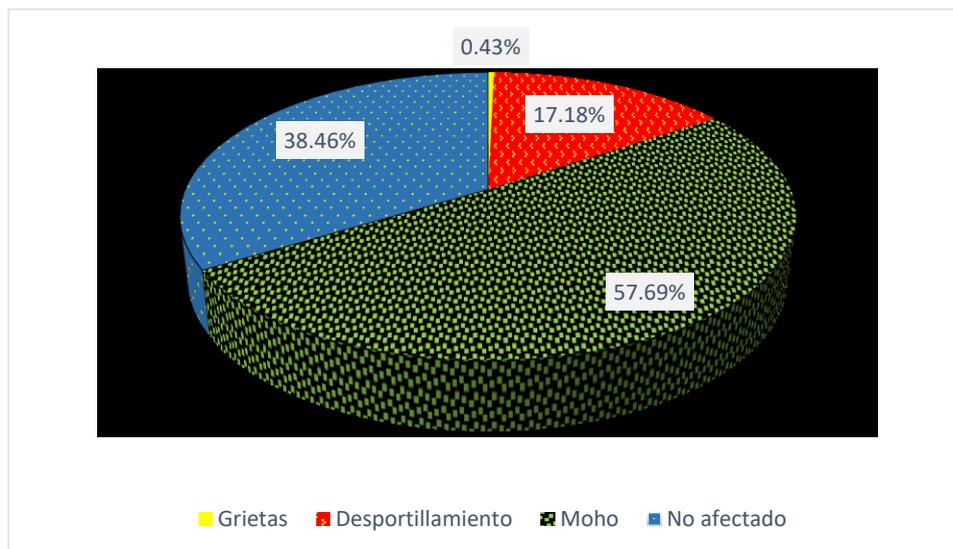
Gráfico 47. Distribución porcentual del área afectada y no afectada en el muro derecho del tramo 0+689 - 0+707 de la unidad muestral 16.

Descripción: De la unidad muestral estudiada en el muro derecho, presenta que el 0.43 % es de grietas, 17.18 % es de desportillamiento, 57.69 % es moho, y el 38.46 % es el área no afectada de la cuneta.

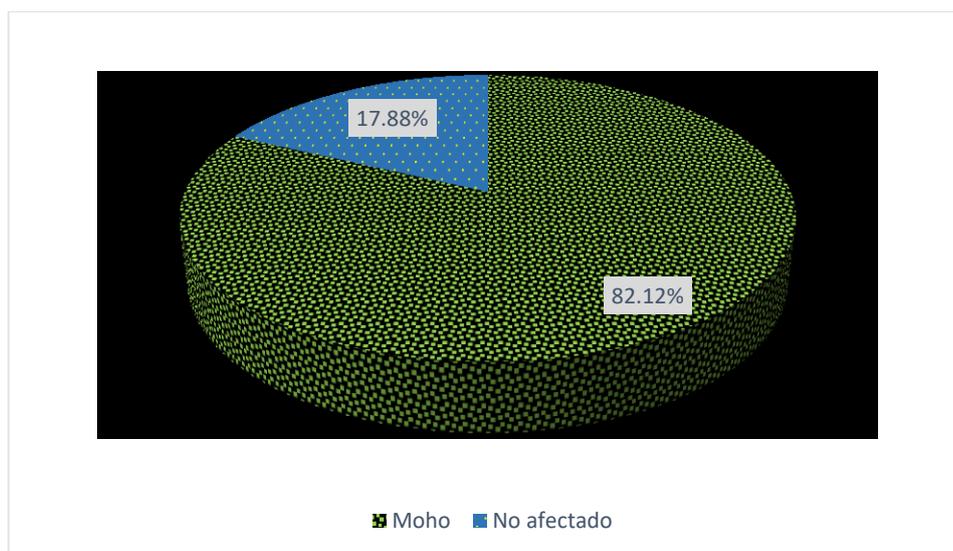
Gráfico 48. Distribución porcentual del área afectada y no afectada en el muro izquierdo del tramo 0+689 - 0+707 de la unidad muestral 16.

Descripción: De la unidad muestral estudiada en el muro izquierdo, presenta que el 82.12 % es moho y el 17.88% es el área no afectada de la cuneta.

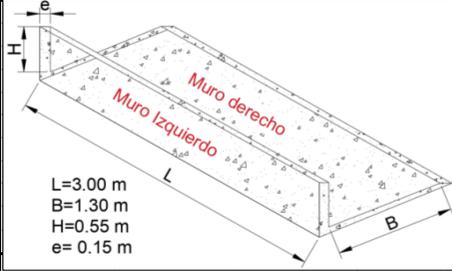
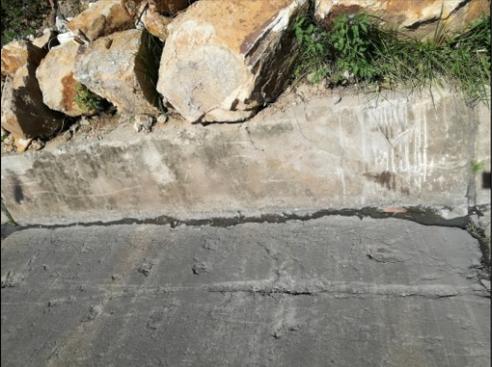
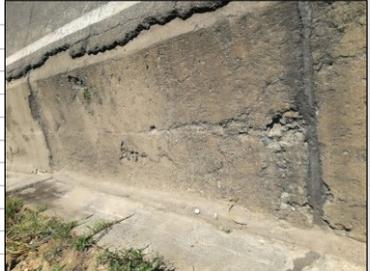
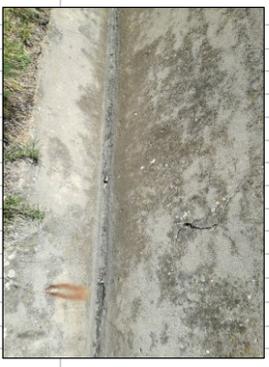
UNIDAD DE MUESTRA N° 17

23.40	9.90																				
		<table border="1"> <tr> <th>Patología</th> <th>Grietas</th> <th>Desportillamiento (DPT - DPL)</th> </tr> <tr> <td>Baja</td> <td>g < 3.0 mm</td> <td>d < 5 cm</td> </tr> <tr> <td>Media</td> <td>3 < g < 10 mm</td> <td>5 < d < 15 cm</td> </tr> <tr> <td>Alta</td> <td>g > 10 mm</td> <td>d > 15 mm</td> </tr> </table>		Patología	Grietas	Desportillamiento (DPT - DPL)	Baja	g < 3.0 mm	d < 5 cm	Media	3 < g < 10 mm	5 < d < 15 cm	Alta	g > 10 mm	d > 15 mm							
Patología	Grietas	Desportillamiento (DPT - DPL)																				
Baja	g < 3.0 mm	d < 5 cm																				
Media	3 < g < 10 mm	5 < d < 15 cm																				
Alta	g > 10 mm	d > 15 mm																				
PROGRESIVA	0+707	0+725	LADO	LONGITUD	Unidad	SEVERIDAD	Area Afectada	Area Afectada	Observación													
			Derecho				m2	%														
	Lt - 18 m		Grietas	10.00	mm	Alta	3.90	16.67%														
			Desportillamiento (DPT - DPL)	27.00	cm	Alta	7.80	33.33%

Moho	---	m2	Baja	15.60	66.67%														
			Patología	Grietas	Nivel de Severidad		Alta	Area Afectada	3.90													
				Izquierdo																		
			Grietas	4.00	mm	Media	1.65	16.67%														
			Moho	---	m2	Baja	5.55	56.06%														
			Patología	Moho	Nivel de Severidad		Baja	Area Afectada	5.55													
RESUMEN:	Ubicación	Muro derecho	Patología	Grietas	Nivel de Severidad		Alta	Area Afectada	3.90

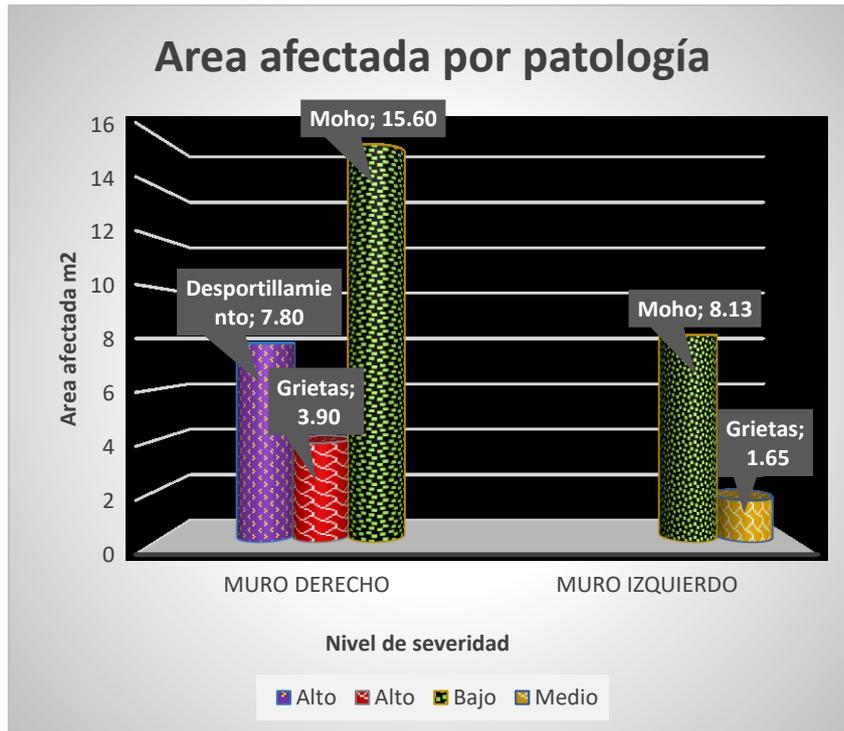
Gráfico 49. Identificación de las patologías del concreto por área afectada en el tramo 0+707 - 0+725 m. de la unidad muestral 17.

Descripción: El muro derecho de la unidad muestral estudiada presenta desportillamiento de 7.80 m² de área afectada, con un nivel de severidad alto, grietas de 3.90 m² de área afectada, con un nivel de severidad alto, y moho con 15.60 m² de área afectada, con un nivel de severidad bajo mientras que el muro izquierdo presenta moho con 8.13 m² de área afectada, con un nivel de severidad bajo y grietas de 1.65 m² de área afectada, con un nivel de severidad medio.

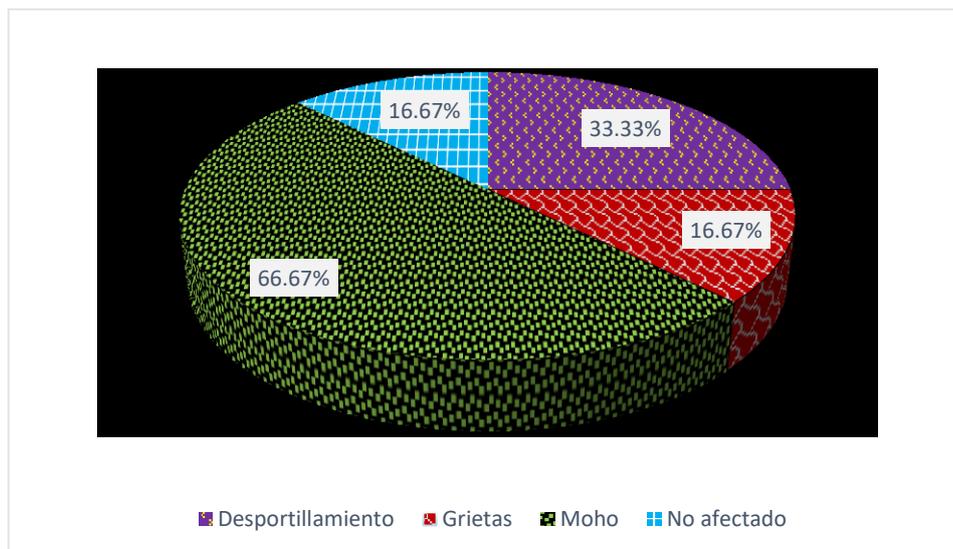
Gráfico 50. Distribución porcentual del área afectada y no afectada en el muro derecho del tramo 0+707 - 0+725 de la unidad muestral 17.

Descripción: De la unidad muestral estudiada en el muro derecho, presenta que el 16.67 % es de grietas, 33.33 % es de desportillamiento, 66.67 % es moho, y el 16.67% es el área no afectada de la cuneta.

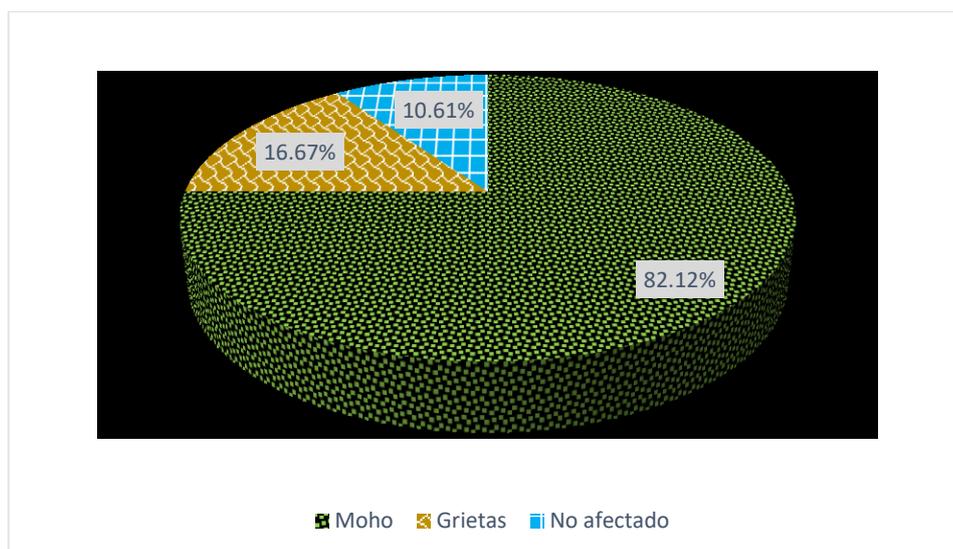
Gráfico 51. Distribución porcentual del área afectada y no afectada en el muro izquierdo del tramo 0+707 - 0+725 de la unidad muestral 17.

Descripción: De la unidad muestral estudiada en el muro izquierdo, presenta que el 82.12 % es moho, 16.67 % es de grietas y el 10.61 % es el área no afectada de la cuneta.
