Determinación y evaluación de patologías del concreto en las cunetas de la carretera al condominio El Pinar en la progresiva 0.00 km – 1.00 km (lado izquierdo) del distrito de Independencia, provincia de Huaraz, departamento de Ancash – 2018.

Tesis para optar el título profesional de
Ingeniero Civil

Bach. Franklin Sylvester Robles Zarzosa

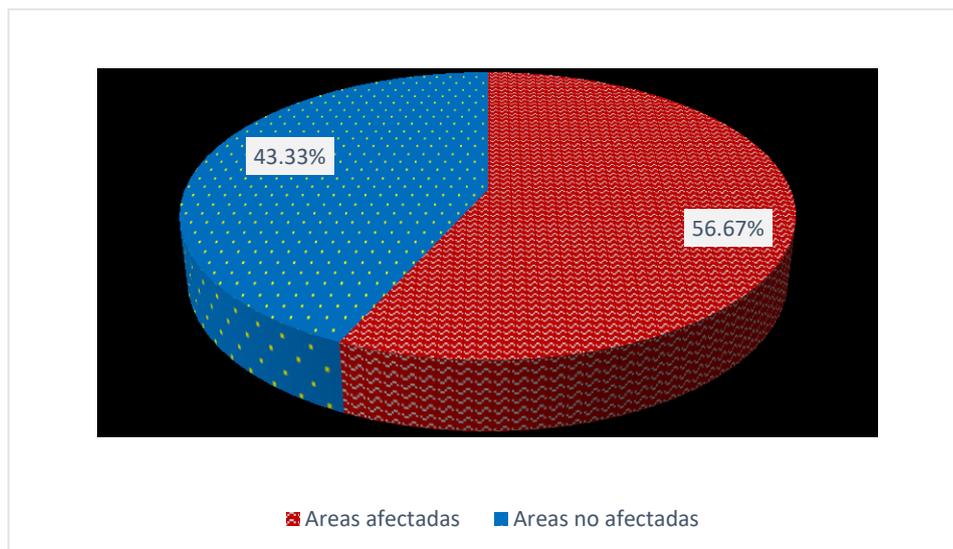
Gráfico 52. Distribución porcentual del área afectada y no afectada total de la muestra en el muro derecho.

Interpretación: Del gráfico 52, se observa que el porcentaje total de áreas afectadas en el muro derecho es de 56.67 %, y no afectadas es de 43.33 %.

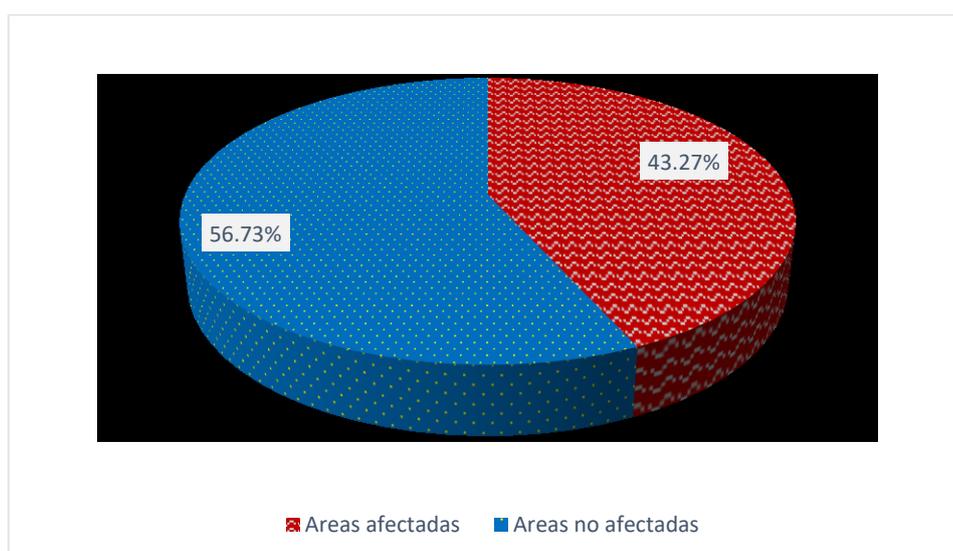
Gráfico 53. Distribución porcentual del área afectada y no afectada total de la muestra en el muro izquierdo.

Interpretación: Del gráfico 53, se observa que el porcentaje total de áreas afectadas en el muro izquierdo es de 43.27 %, y no afectadas es de 56.73 %.

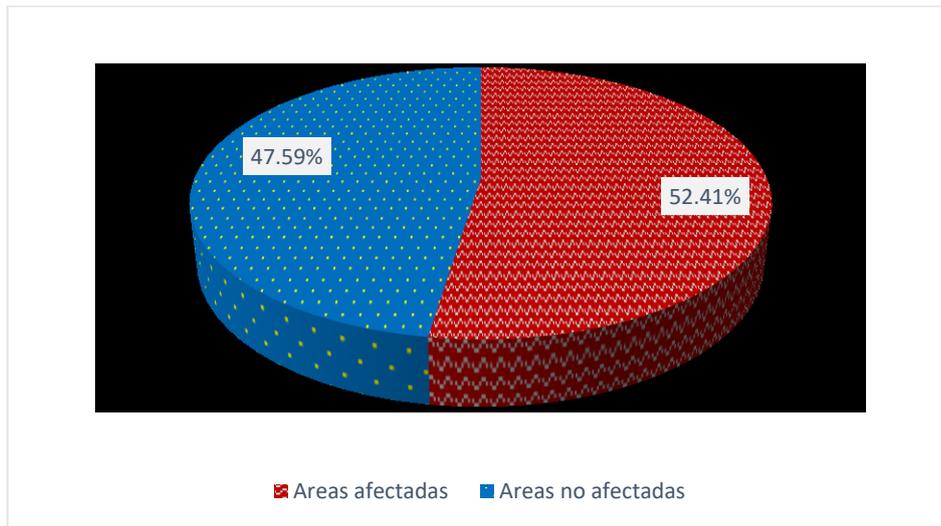
Gráfico 54. Distribución porcentual del área afectada y no afectada de la muestra.

Interpretación: Del gráfico 54, se observa que el porcentaje total de las áreas afectadas en la cuneta de la carretera al condominio El Pinar en la progresiva 0.00 km – 1.00 km (lado izquierdo) es de 52.41 %, y las áreas no afectadas es de 47.59 %.

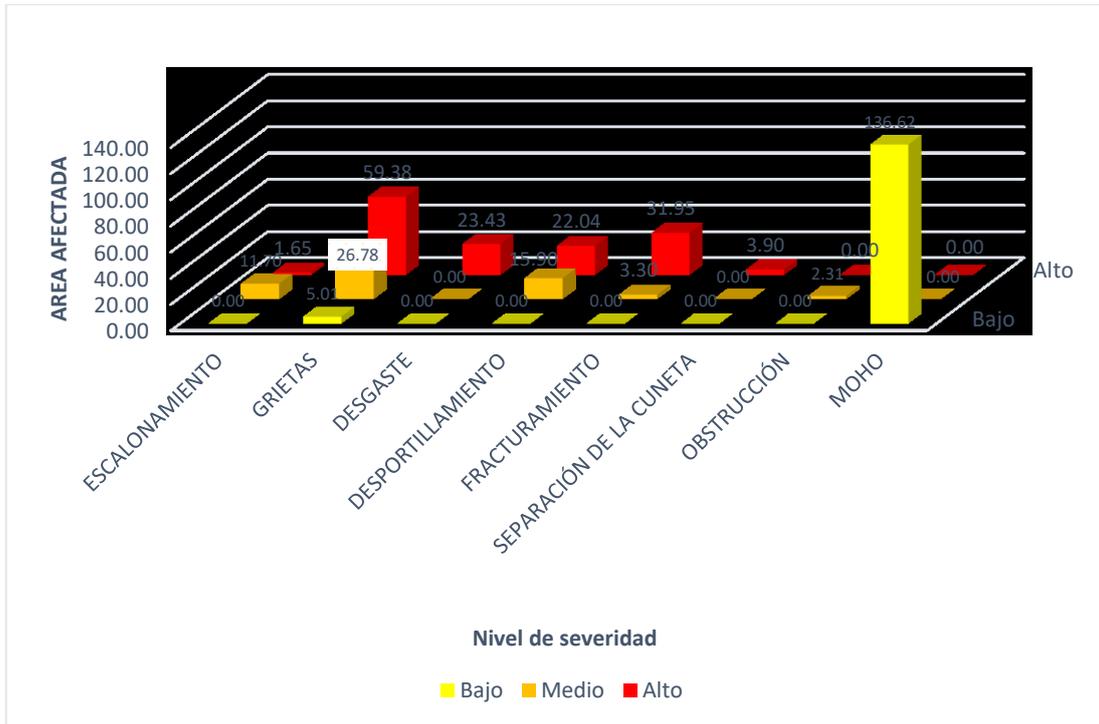
Gráfico 55. Área afectada por cada patología según niveles de severidad en la progresiva 0.00 km - 1.00 km.

Interpretación: Del gráfico 55, se observa que la estructura de la cuneta evaluada presenta escalonamiento con áreas afectadas de 11.70 m² y 1.65 m² y niveles de severidad medio y alto; grietas de 5.01 m², 26.78 m² y 59.38 m² con niveles de severidad bajo, medio y alto respectivamente; desgaste de 23.43 m² con nivel de severidad alto; desportillamiento de 15.90 m² y 22.04 m² con niveles de severidad medio y alto; fracturamiento de 3.30 m² y 31.95 m² con niveles de severidad medio y alto; separación de cuneta de 3.90 m² con una severidad alta; obstrucción de 2.31 con una severidad media y moho 136.62 m² con un nivel de severidad bajo.

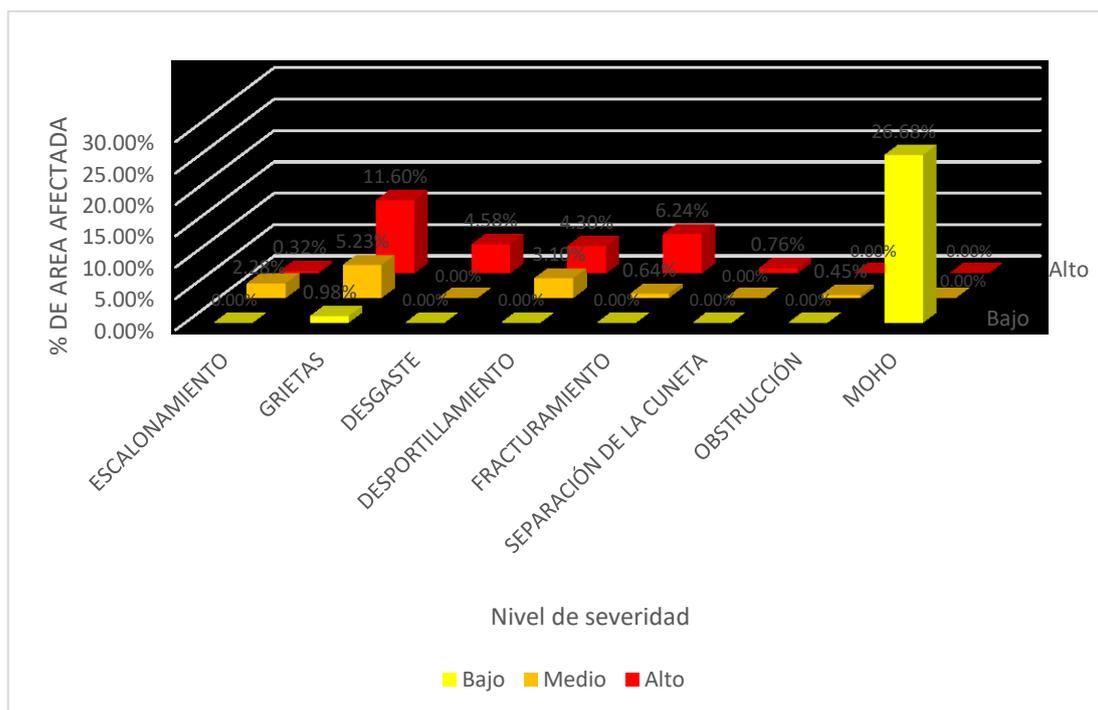
Gráfico 56. Porcentaje de área afectada por cada patología según niveles de severidad en la progresiva 0.00 km - 1.00 km.

Interpretación: Del gráfico 56, se observa que la estructura de la cuneta evaluada presenta escalonamiento con 2.28% y 0.32% y niveles de severidad medio y alto; grietas de 0.98%, 5.23% y 11.60% con niveles de severidad bajo, medio y alto respectivamente; desgaste de 4.58 con una severidad alta; desportillamiento de 3.10% y 4.30% con niveles de severidad medio y alto; fracturamiento de 0.64% y 6.24% con niveles de severidad medio y alto; separación de cuneta de 0.76% con una severidad alta; obstrucción de 0.45% con una severidad media y moho de 26.68% con un nivel de severidad bajo.

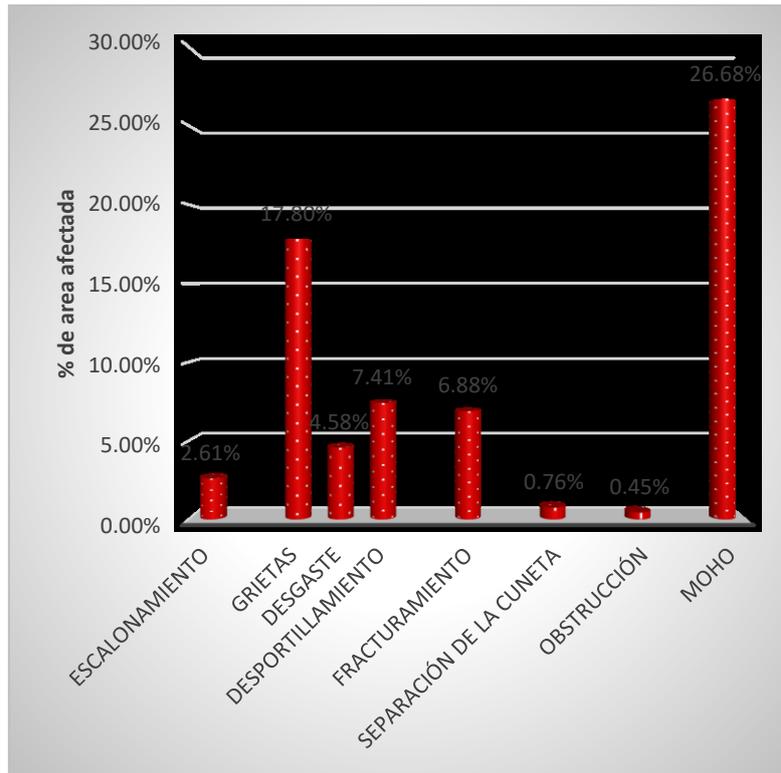
Gráfico 57. Porcentaje de área afectada por cada patología de la muestra.

Interpretación: Del gráfico 57, se observa que el porcentaje total de áreas afectadas en escalonamiento es 2.61%, grietas 17.80%, desgaste 4.58 %, desportillamiento 7.41%, fracturamiento 6.88%, separación de la cuneta 0.76%, obstrucción 0.45% y moho 26.68%.
