DETERMINACIÓN Y EVALUACIÓN DE LAS PATOLOGÍAS DEL  
PAVIMENTO FLEXIBLE DE LA CALLE LIMA DEL  
ASENTAMIENTO HUMANO SAN PEDRO, DISTRITO PIURA,  
PROVINCIA DE PIURA Y DEPARTAMENTO DE PIURA,  
NOVIEMBRE 2017

**TESIS PARA OPTAR EL TÍTULO DE:  
INGENIERO CIVIL**

BACH. ZAPATA DIAZ ALEXANDER MIGUEL

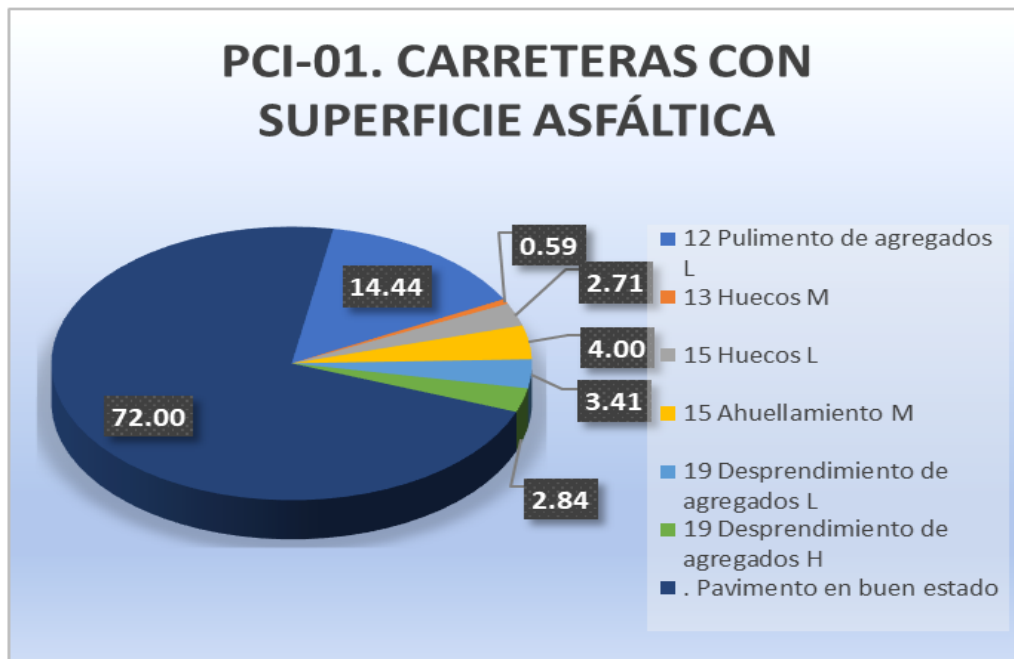
**Grafica 3. Densidades de las patologías U-1**

Podemos concluir del gráfico, que la patología con mayor densidad en la U-1, es el pulimento de agregados con 14.44%.

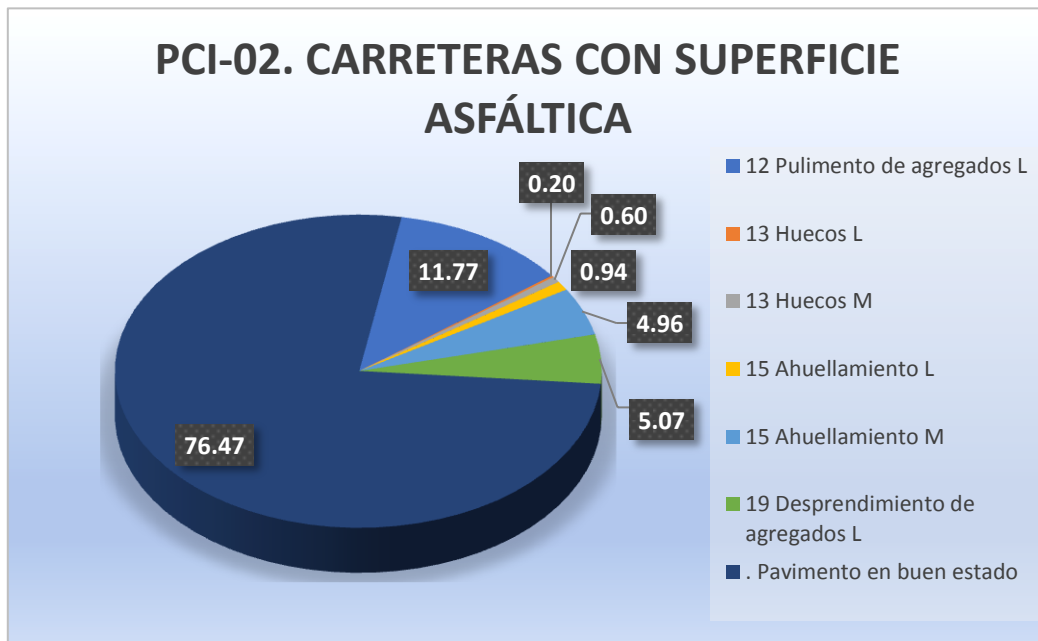
### Grafica 4. Densidades de las patologías U-2

Podemos observar que el resultado de la U-2, el pavimento asfáltico se encuentra en estado regular.

Podemos concluir del gráfico, que la patología con mayor densidad en la U-2, es pulimento de agregados con 11.77%.

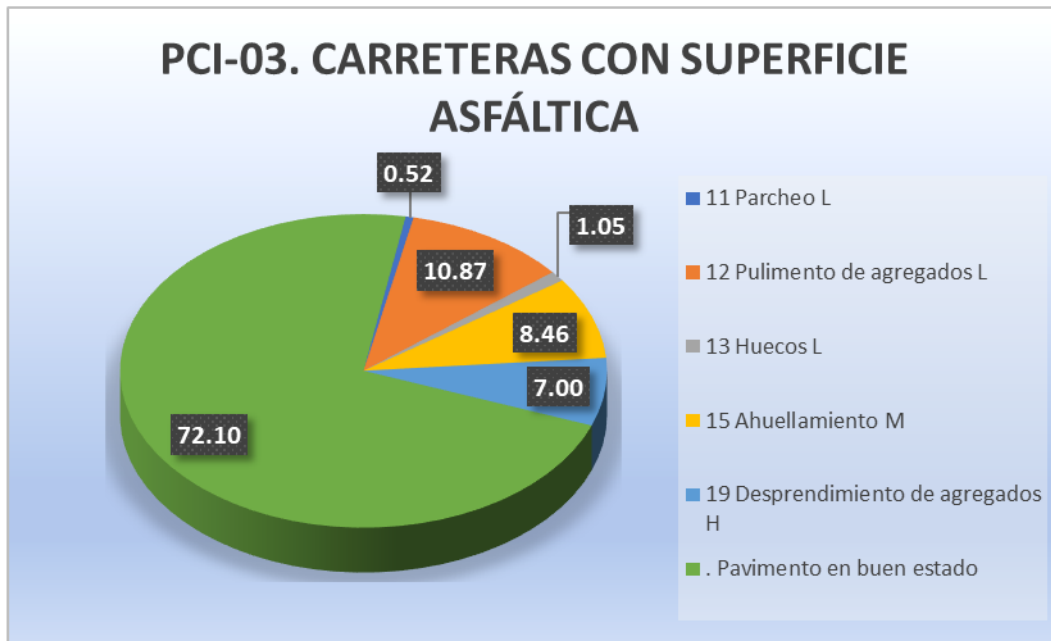
### Grafica 5. Densidades de las patologías U-3

Podemos observar que el resultado de la U-3, el pavimento asfáltico se encuentra en estado malo.

Podemos concluir del gráfico, que la patología con mayor densidad en la U-3, es pulimento de agregados con 10.87%.

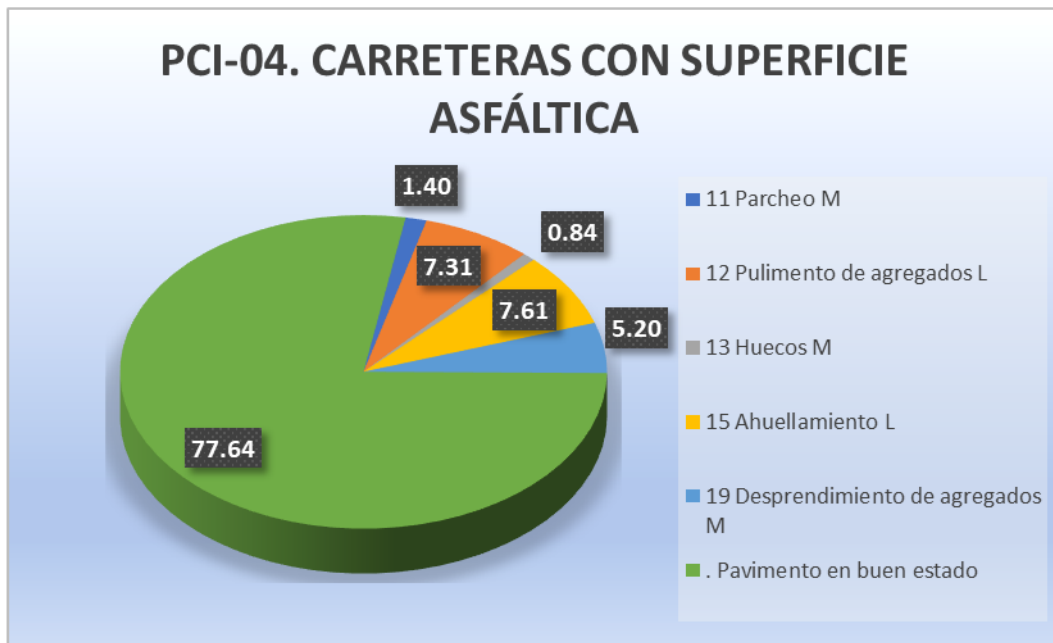
**Grafica 6. Densidades de las patologías U-4**

Podemos observar que el resultado de la U-4, el pavimento asfáltico se encuentra en estado regular.

Podemos concluir del gráfico, que la patología con mayor densidad en la U-4, es el ahuellamiento con 7.61%.

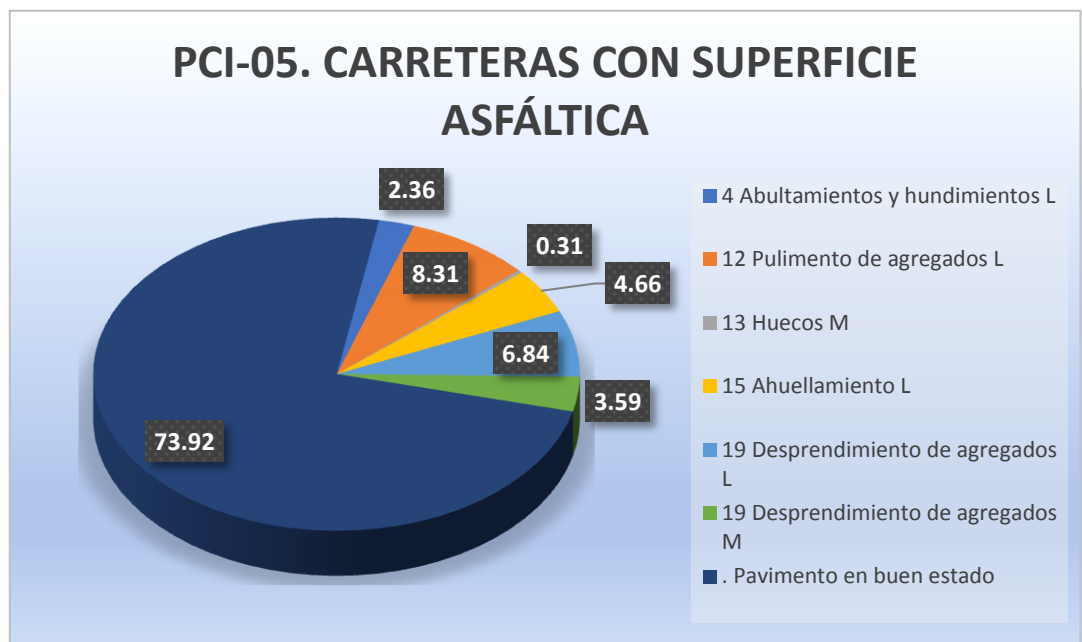
**Grafica 7. Densidades de las patologías U-5**

Podemos observar que el resultado de la U-5, el pavimento asfáltico se encuentra en estado bueno.

Podemos concluir del gráfico, que la patología con mayor densidad en la U-5 es el pulimento de agregados con 8.31%.

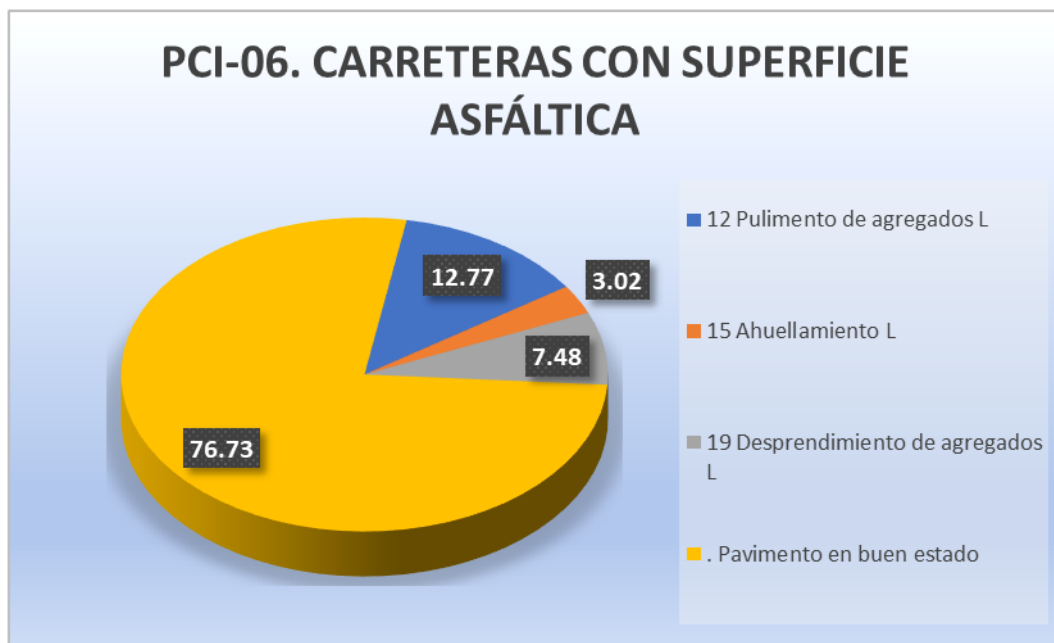
**Grafica 8. Densidades de las patologías U-6**

Podemos observar que el resultado de la U-6, el pavimento asfáltico se encuentra en estado muy bueno.

Podemos concluir del gráfico, que la patología con mayor densidad en la U-6 es el pulimento de agregados con 12.77%.

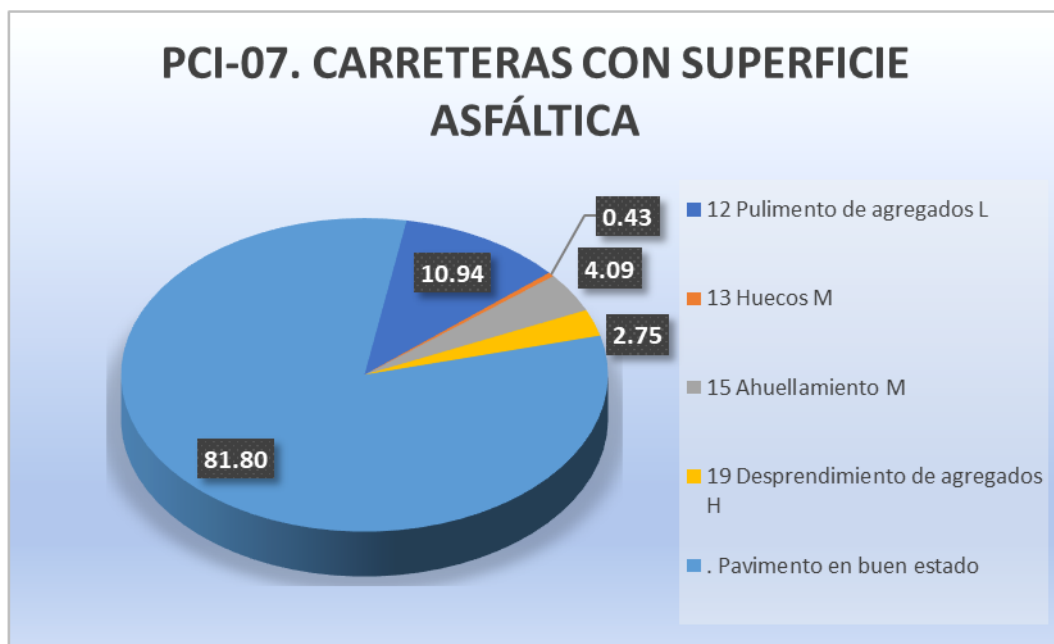
**Grafica 9. Densidades de las patologías U-7**

Podemos observar que el resultado de la U-7, el pavimento asfáltico se encuentra en estado regular.

Podemos concluir del gráfico, que la patología con mayor densidad en la U-7 es el pulimento de agregados con 10.94%.

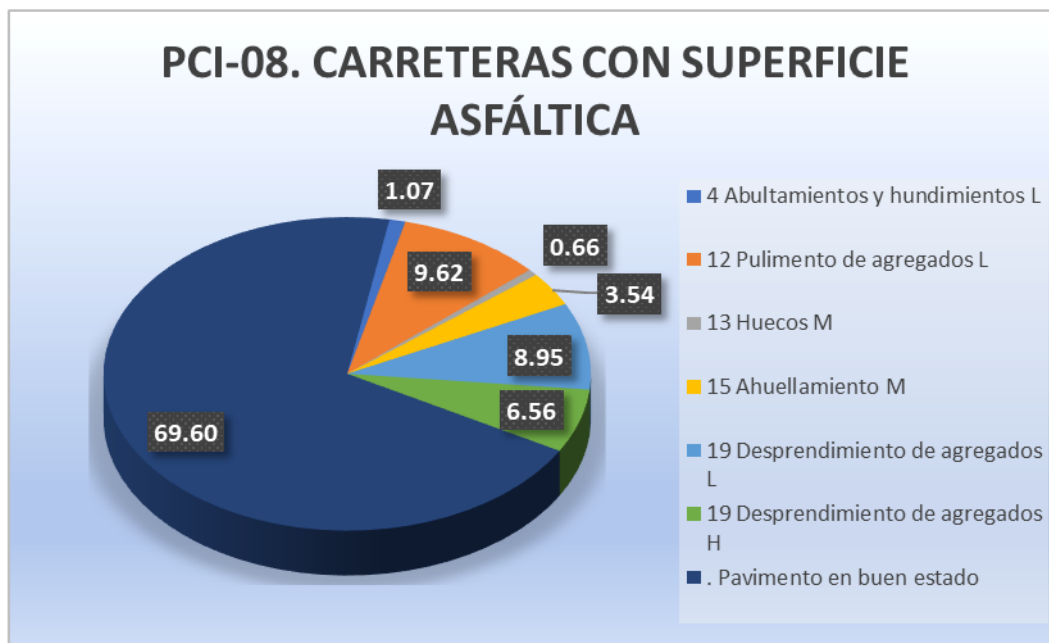
**Grafica 10. Densidades de las patologías U-8**

Podemos concluir del gráfico, que la patología con mayor densidad en la U-8 es el pulimento de agregados con 9.62 %.

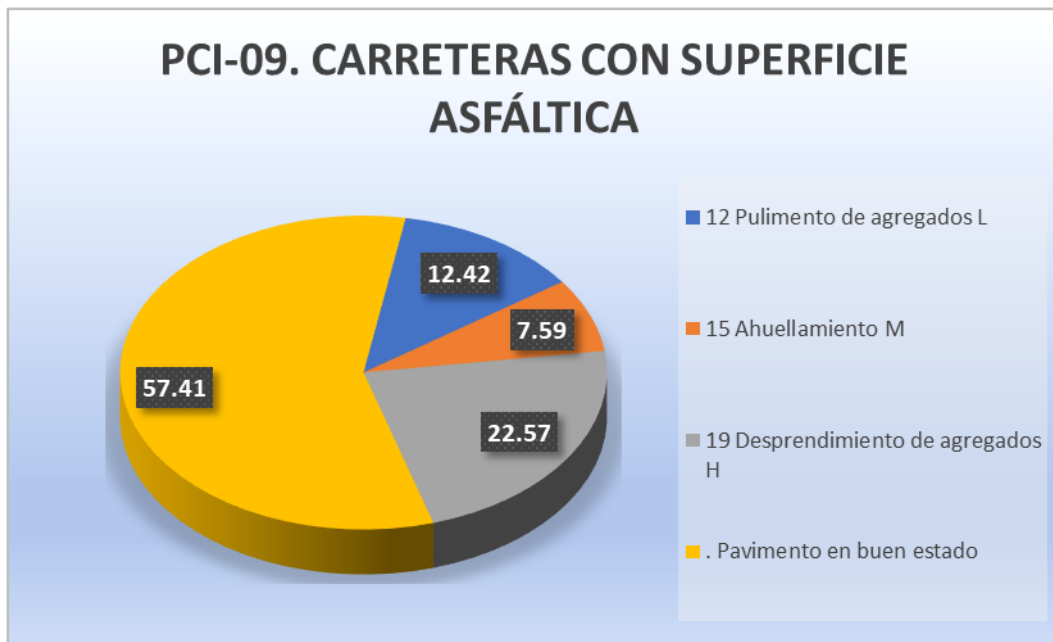
### Grafica 11. Densidades de las patologías U-9

Podemos concluir del gráfico, que la patología con mayor densidad en la U-9 es el desprendimiento de agregados con 22.57 %.

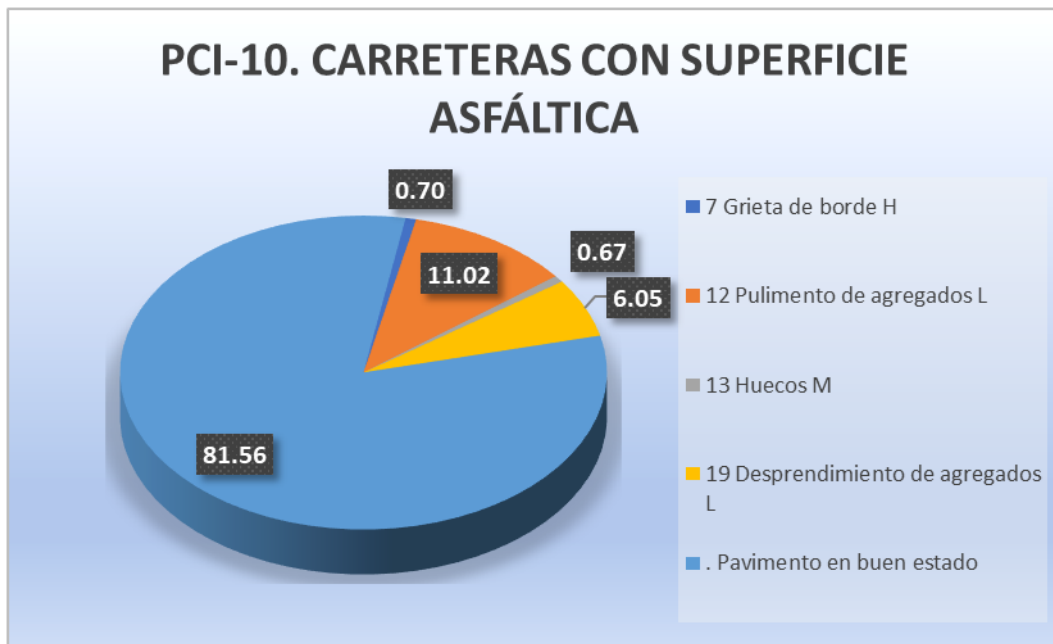
**Grafica 12. Densidades de las patologías U-10**

Podemos concluir del gráfico, que la patología con mayor densidad en la U-10 es el pulimento de agregados con 11.02 %.

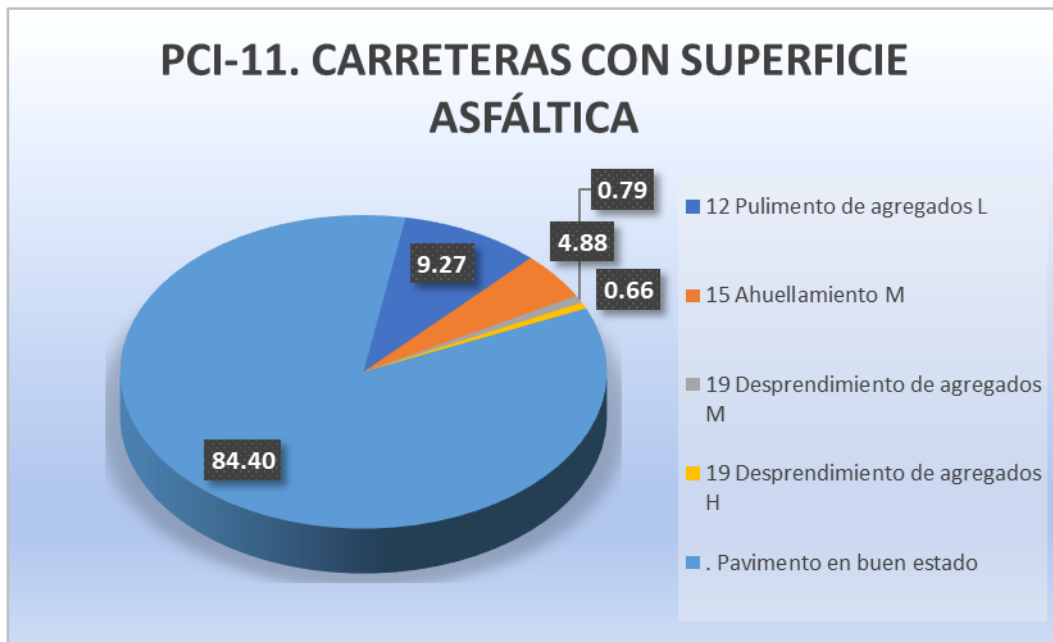
**Grafica 13. Densidades de las patologías U- 11**

Podemos concluir del gráfico, que la patología con mayor densidad en la U-11 es el pulimento de agregados con 9.27 %.

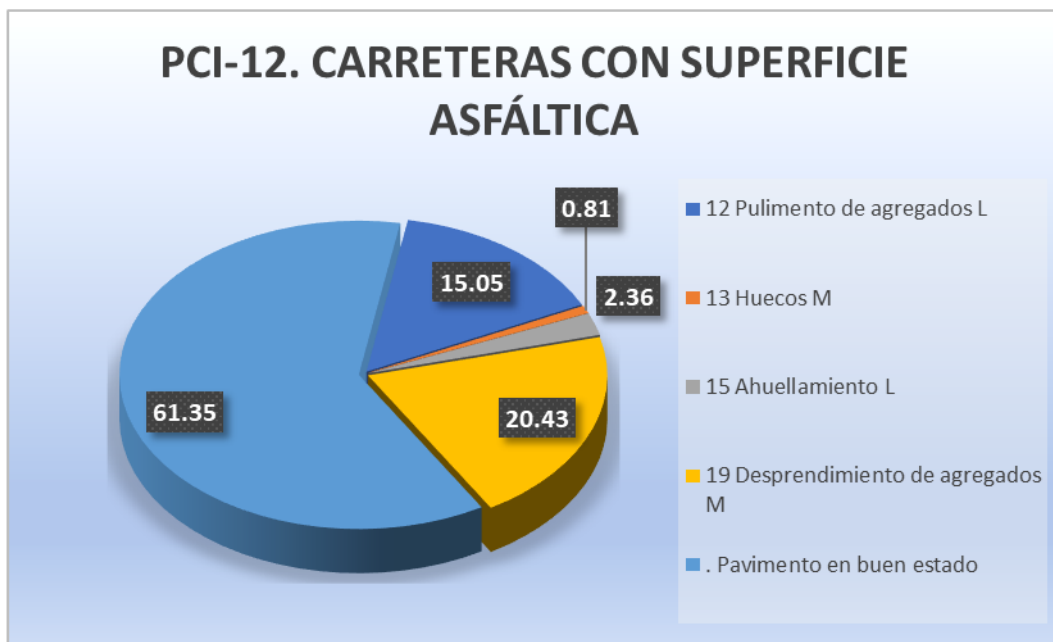
**Grafica 14. Densidades de las patologías U-12**

Podemos concluir del gráfico, que la patología con mayor densidad en la U-12 es el desprendimiento de agregados con 20.43 %.

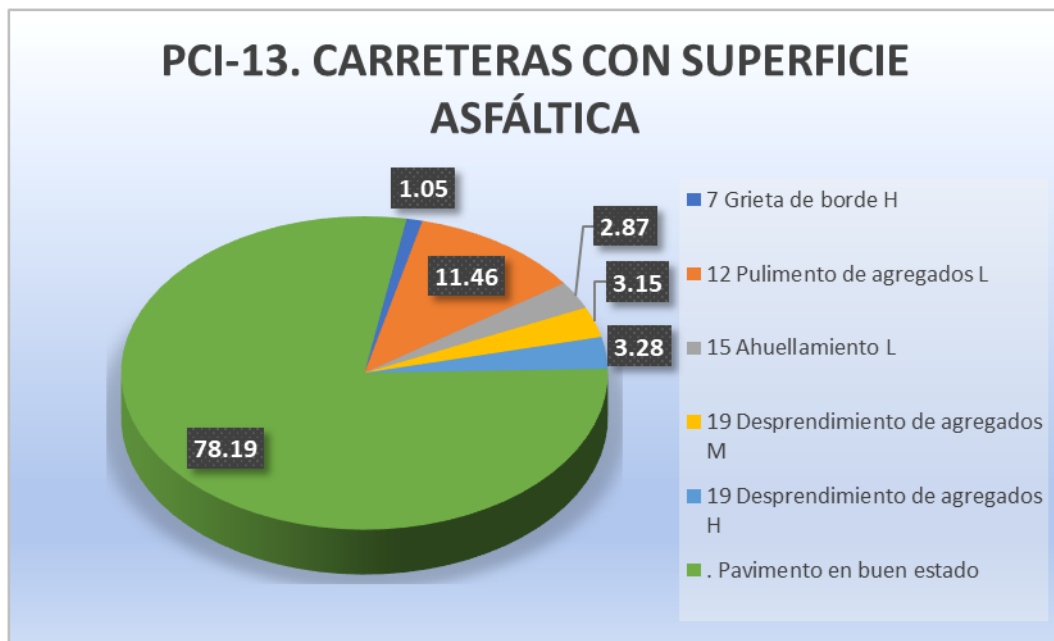
**Grafica 15. Densidades de las patologías U-13**

Podemos concluir del gráfico, que la patología con mayor densidad en la U-13 es el pulimento de agregados con 11.46 %.

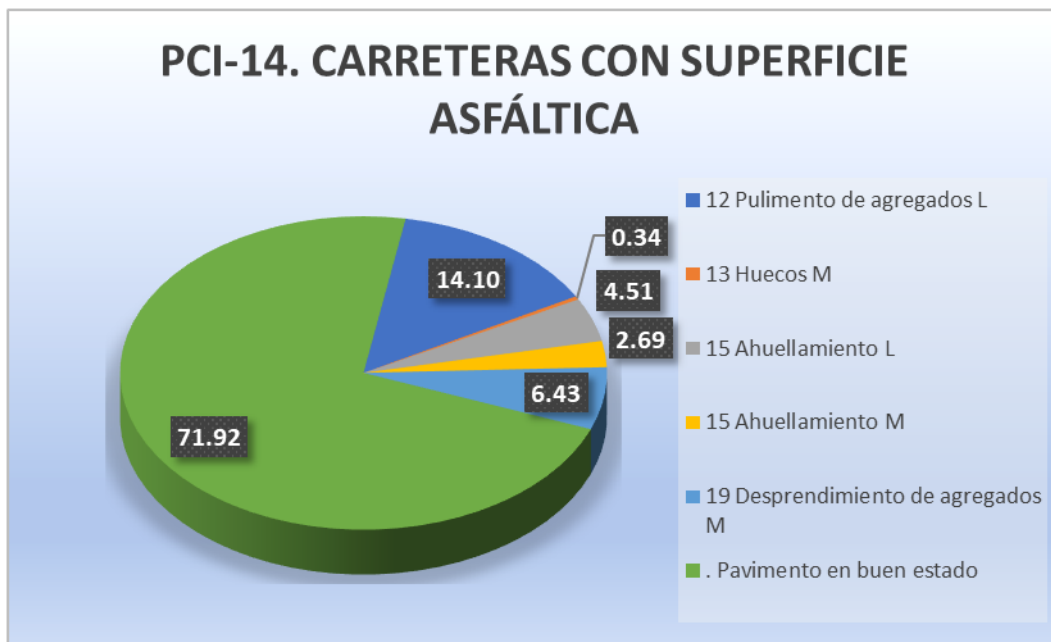
**Grafica 16. Obtención del máximo valor reducido U-14**

Podemos concluir del gráfico, que la patología con mayor densidad en la U-14 es el pulimento de agregados con 14.10 %.

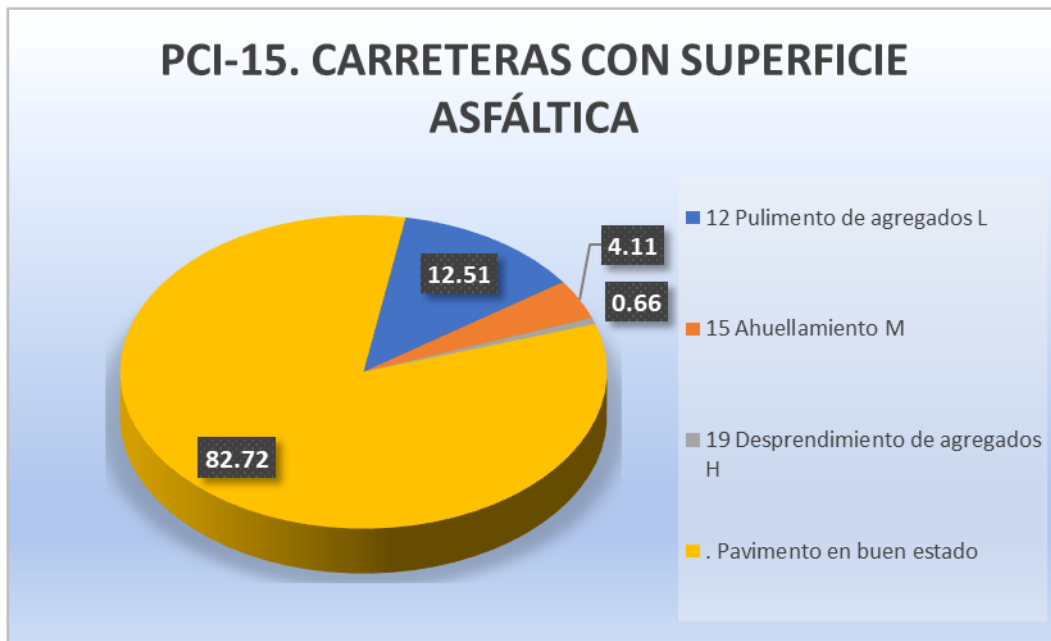
**Grafica 17. Densidades de las patologías U-15**

Podemos concluir del gráfico, que la patología con mayor densidad en la U-15 es el pulimento de agregados con 12.51 %.

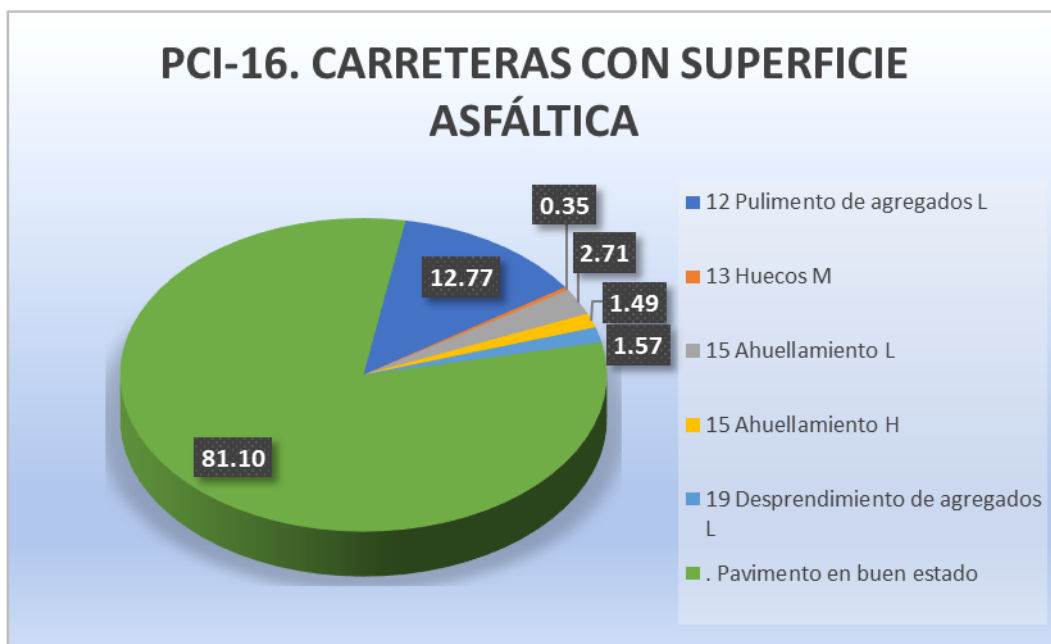
**Grafica 18. Densidades de las patologías U-16**

Podemos concluir del gráfico, que la patología con mayor densidad en la U-16 es el pulimento de agregados con 12.77 %.

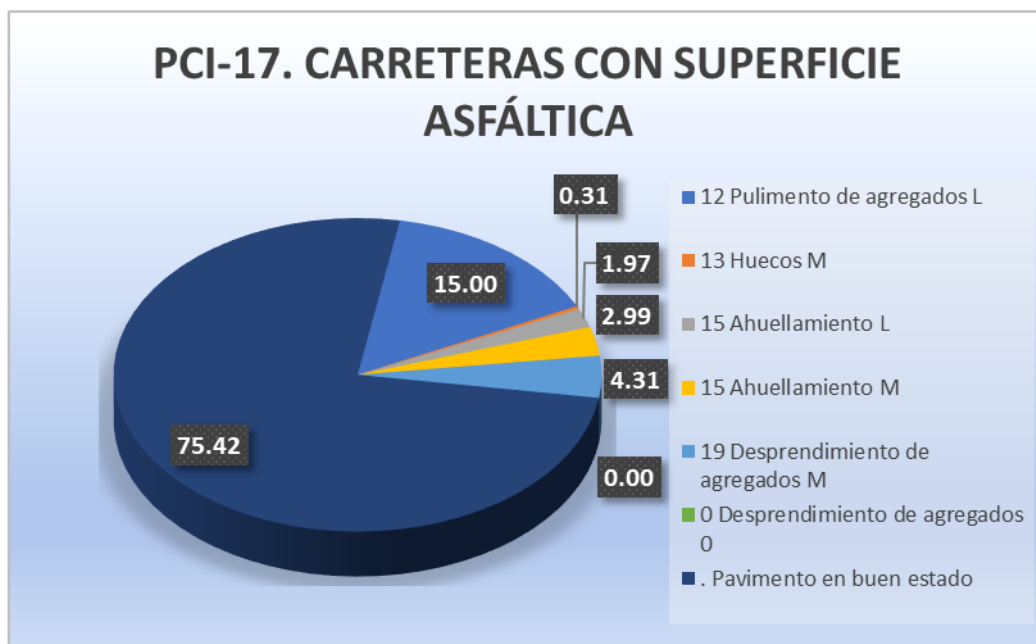
**Grafica 19. Densidades de las patologías U-17**

Podemos concluir del gráfico, que la patología con mayor densidad en la U-17 es el pulimento de agregados con 15 %.

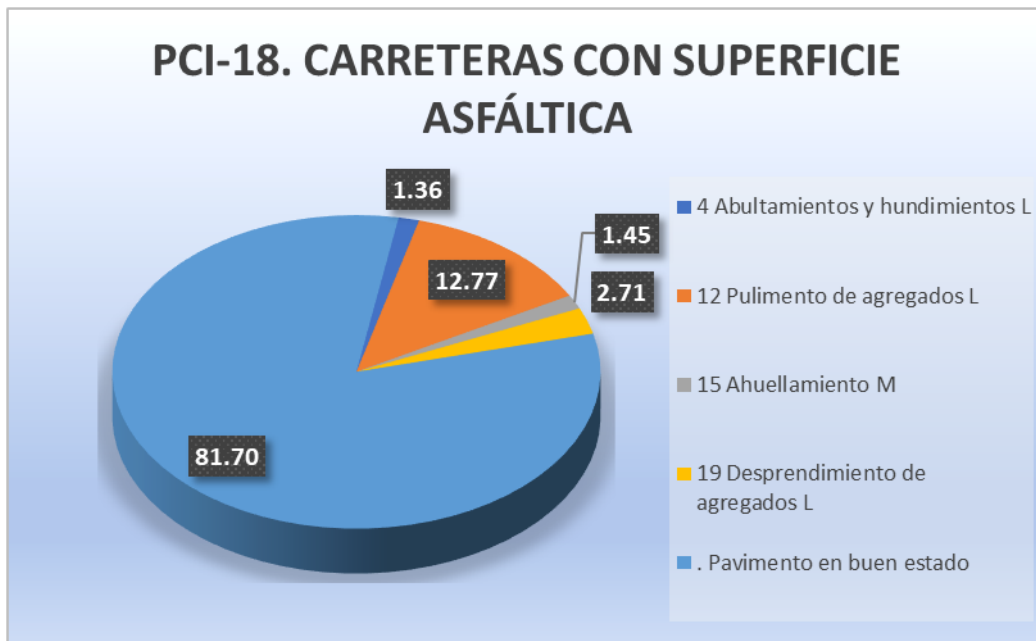
**Grafica 20. Densidades de las patologías U-18**

Podemos concluir del gráfico, que la patología con mayor densidad en la U-18 es el pulimento de agregados con 12.77 %.

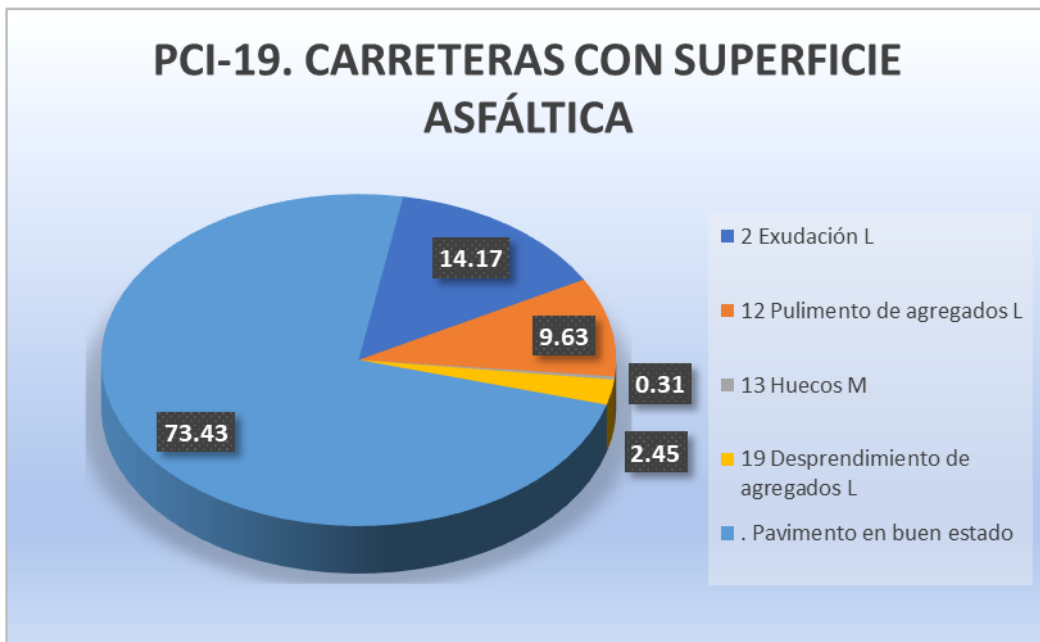
**Gráfica 21. Densidades de las patologías U-19**

Podemos concluir del gráfico, que la patología con mayor densidad en la U-19 es la exudación con 14.17%.

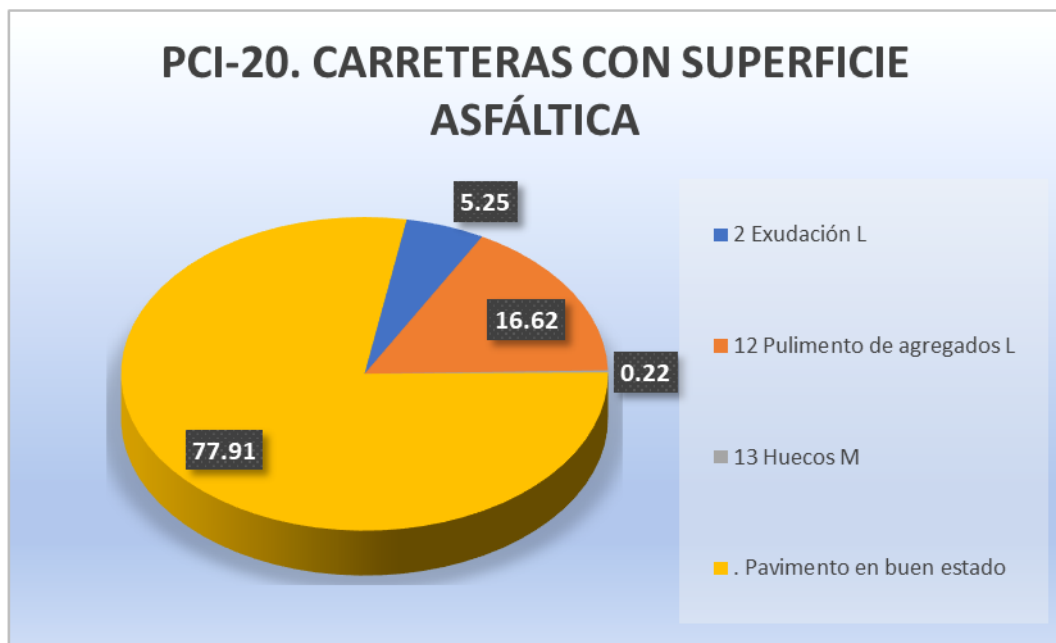
**Grafica 22. Densidades de las patologías U-20**

Podemos concluir del gráfico, que la patología con mayor densidad en la U-20 es el pulimento de agregados con 16.62 %.

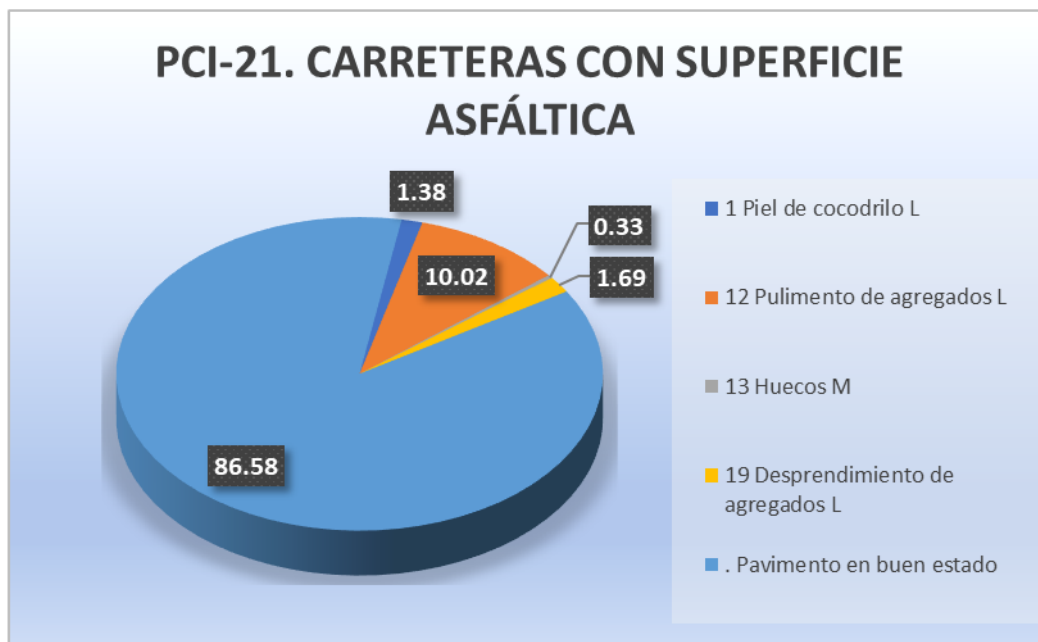
**Grafica 23. Densidades de las patologías U-21**

Podemos concluir del gráfico, que la patología con mayor densidad en la U-21 es el pulimento de agregados con 10.02 %.

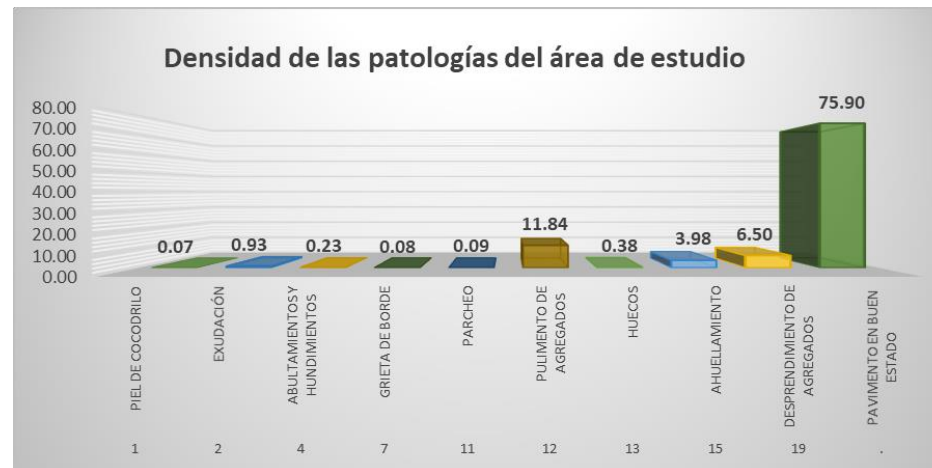
**Grafica 24. Densidad de las Patologías del Área de estudio**

se observa que la patologia con mayor incidencia en la seccion de pavimento asfáltico es pulimento de agregados con 11.84%

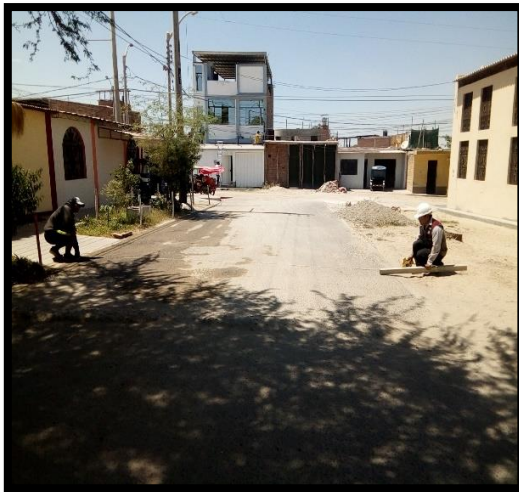
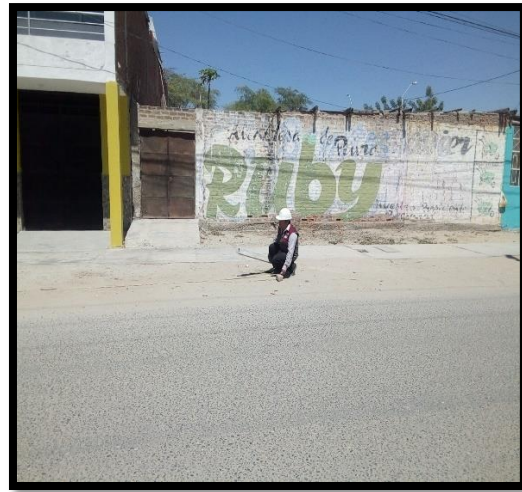
Calle Lima ubicada entre la AV. Don Bosco y Calle Pisco. Donde podemos apreciar el desgaste de la capa asfáltica. Fuente propia.

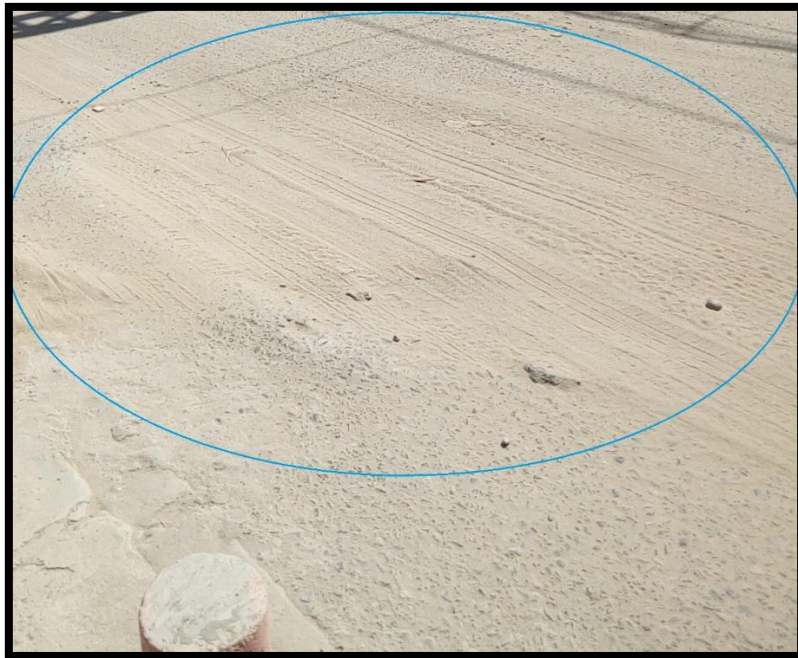
Se observa la patología de hundimiento, esta se origina por el tránsito de vehículos de carga pesada. Fuente propia

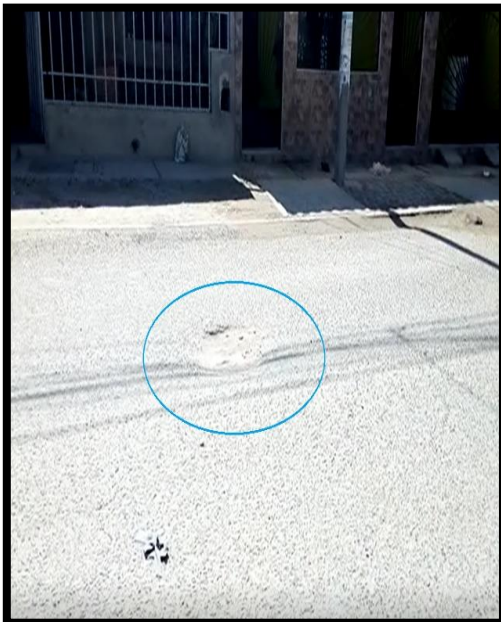
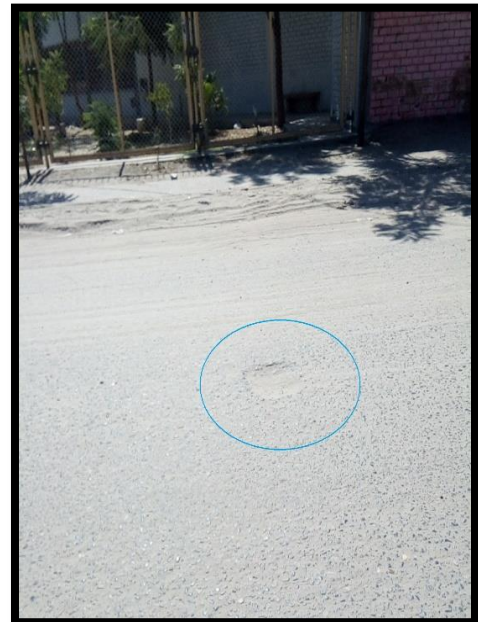
Se observa la patología pulimento de agregados, que es el desgaste de la capa superficial por la pérdida del ligante asfáltico, que es causada por el constante tráfico vehicular. Fuente propia.

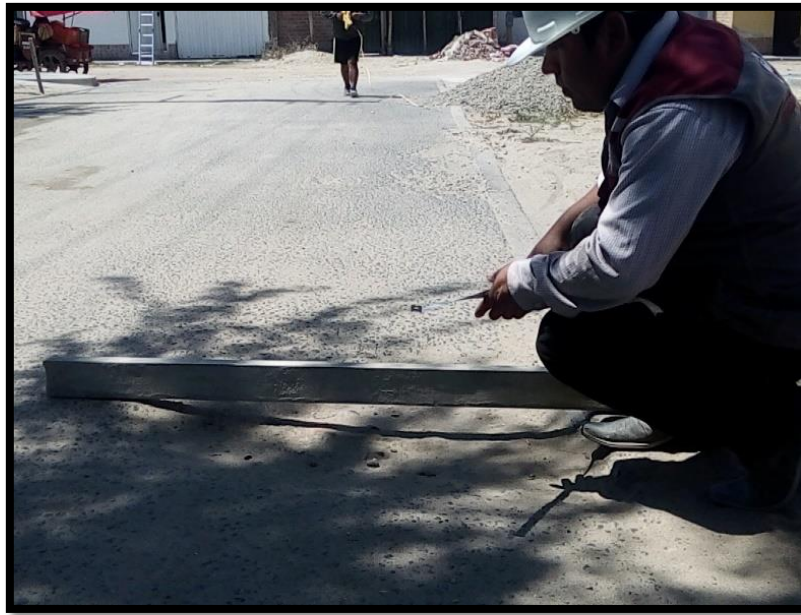
Se observa la patología Huecos que se producen cuando pavimento pierde estratos de la superficie del pavimento. Fuente propia.

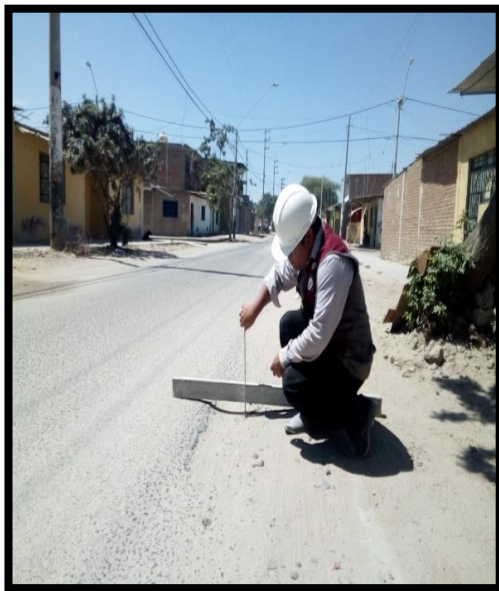
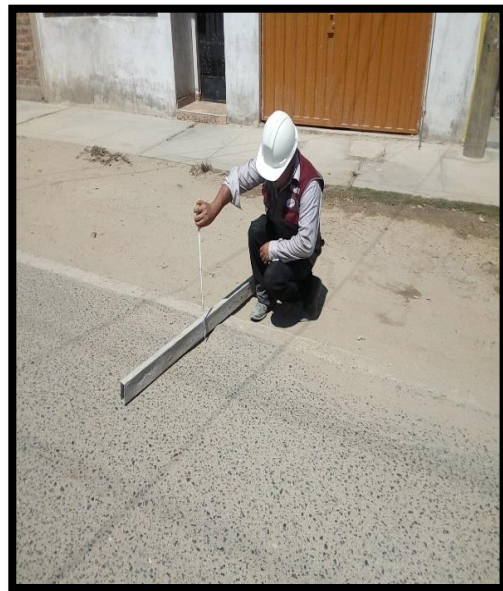
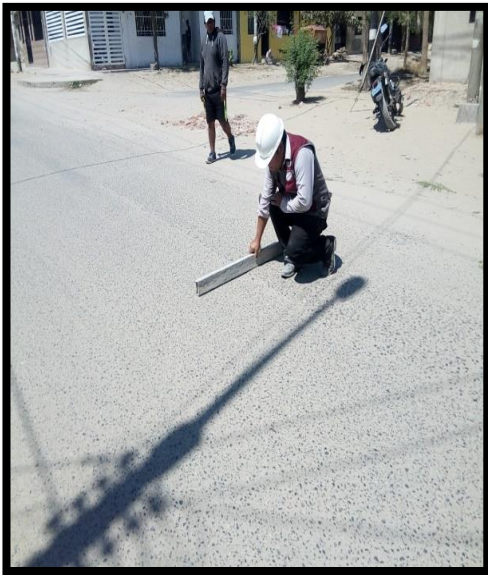
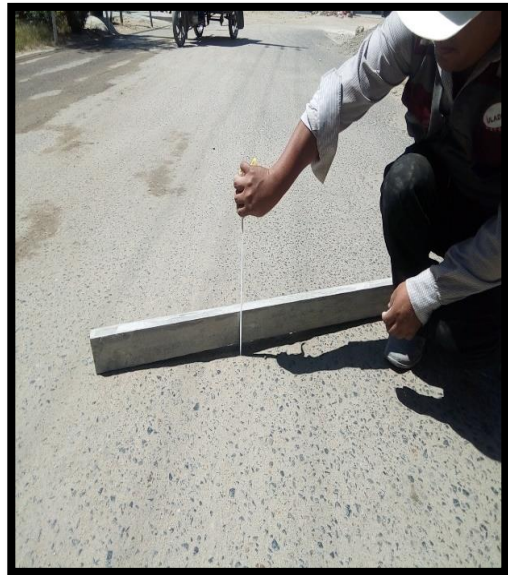
Podemos apreciar la patología de ahuellamiento causada por depresión que se presenta en el sentido al tráfico bajo a las huellas de los vehículos de carga pesada, originando esta patología por exceso de carga o fatiga. Fuente propia.
