**UNIVERSIDAD CATÓLICA LOS ÁNGELES DE
CHIMBOTE
FACULTAD DE INGENIERÍA
ESCUELA PROFESIONAL DE INGENIERÍA
CIVIL**

**Determinación y evaluación de las patologías del concreto en
el canal de riego Recuayhuanca - Pachin, tramo 0+000 al
1+000, distrito de Marcará, provincia de Carhuaz,
departamento Ancash – 2018**

Tesis para optar el título profesional de:

Ingeniero Civil

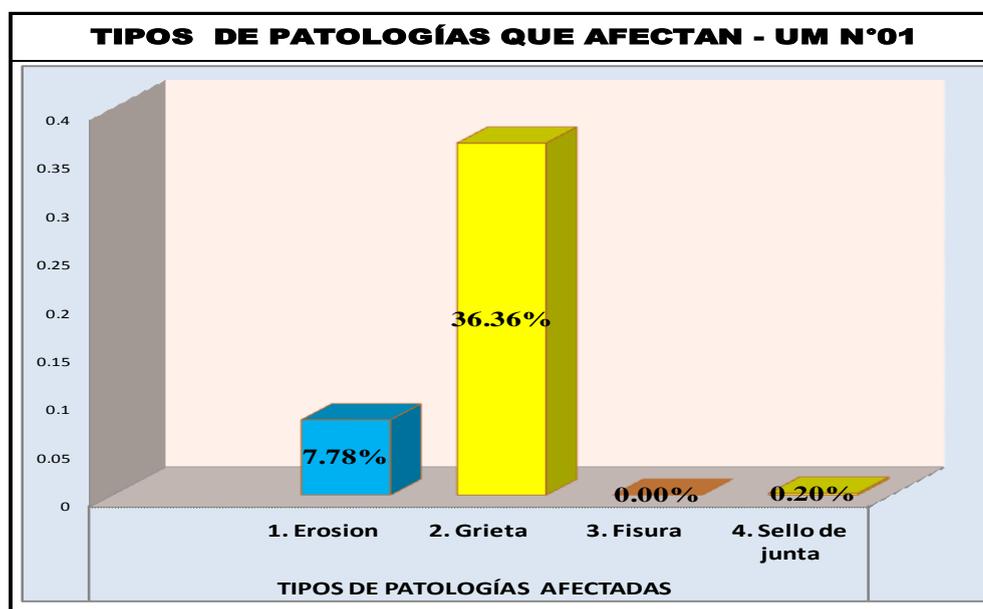
Gráfico 1. Tipos de patologías del concreto que afectan en UM - 01

Los tipos de patologías presentes de la unidad muestral 01 son: erosión, grieta y sello de junta. De todos los tipos de patologías la de mayor presencia es la grieta en un 36.36% con nivel de severidad moderado y la de menor presencia son erosión en un 7.78%, con nivel de severidad leve; pero la patología que predomina con nivel de severidad moderado es la grieta en un 36.36% tal como se observa en el gráfico 1 y tabla 6.

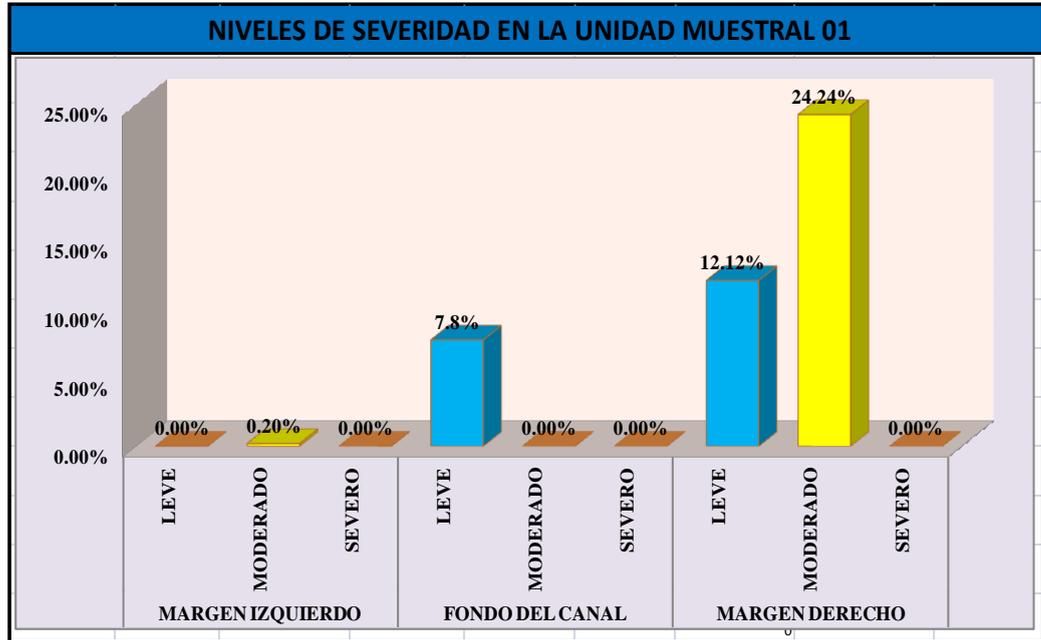
Gráfico 2. Nivel de severidad de patologías del concreto por elemento en la unidad muestral N°01

El nivel de severidad de todos los tipos de patologías presentes en los elementos del canal de riego en la unidad muestral 01 es moderado; Además se observa que el 24.24 % de patologías en un nivel de moderado a diferencia de un porcentaje mínimo de 7.8 % con las patologías un nivel de leve en el fondo del canal. Como se observa en el gráfico 2.

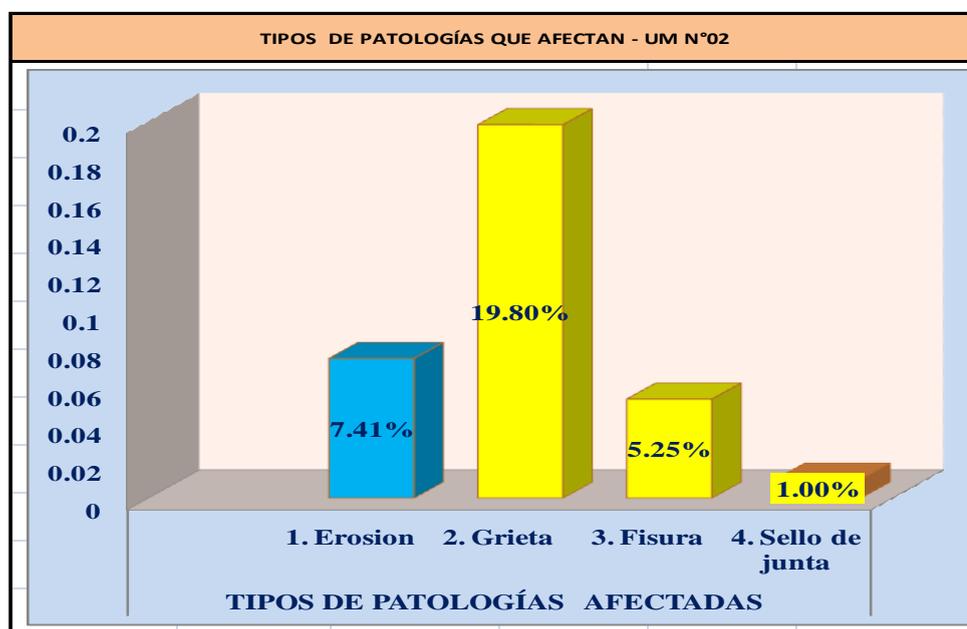
Gráfico 4: Tipos de patologías del concreto que afectan en UM - 02

Los tipos de patologías presentes en la unidad muestral 02 son: fisura, grieta, erosión y sello de junta. De todos los tipos de patologías la de mayor presencia es la grieta en un 19.80 % con nivel de severidad moderado y la de menor presencia son junta de sello en un 1.0%, con nivel de severidad leve; pero la patología que predomina con nivel de severidad moderado es la grieta en un 19.8 % tal como se puede apreciar en el gráfico 4 y tabla 7.

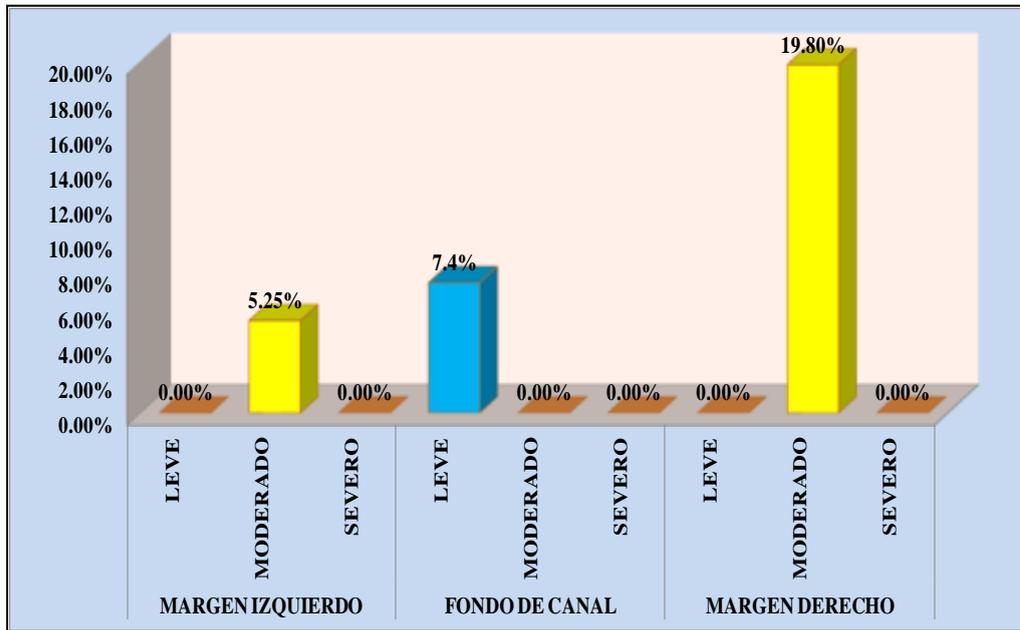
Gráfico 5. Nivel de severidad de patologías del concreto por elemento en la unidad muestral N°02

El nivel de severidad de todos los tipos de patologías presentes en los elementos del canal de riego en la unidad muestral 02 es moderado; Además se observa que el 19.80% en margen derecho y está afectado por patologías en un nivel de severidad moderado a diferencia del margen izquierdo con un porcentaje mínimo de 5.25 % con las patologías un nivel de severidad moderado. Como se observa en el gráfico 5.

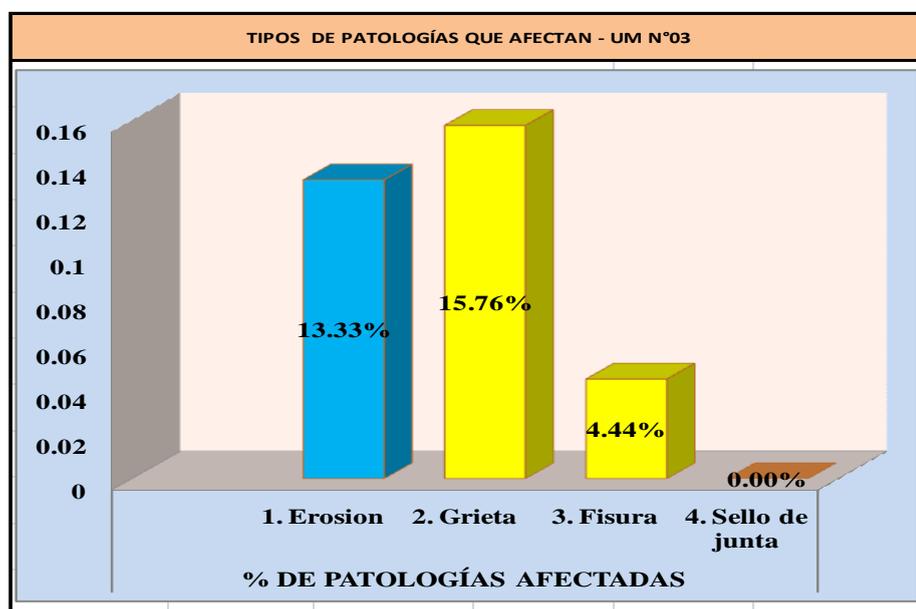
Gráfico 7. Tipos de patologías del concreto que afectan en UM - 03

Los tipos de patologías presentes en la unidad muestral 03 son: fisura, grieta y erosión. De todos los tipos de patologías la de mayor presencia es la grieta en un 15.76 % con nivel de severidad moderada y la de menor presencia son las fisuras en un 4.44 %, con nivel de severidad leve; pero la patología que predomina con nivel de severidad moderado es la grieta en un 15.8 % tal como se puede apreciar en el gráfico 7 y tabla 8.

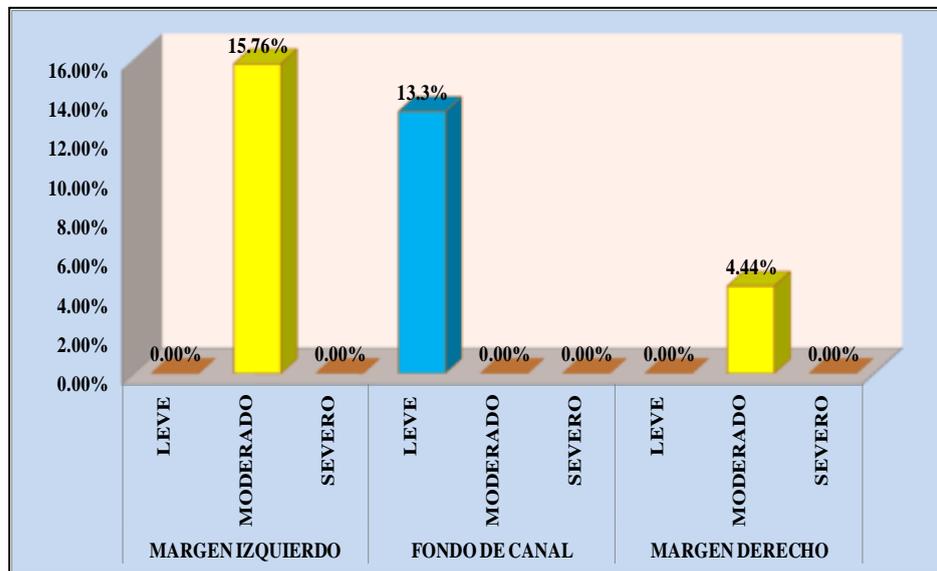
Gráfico 8. Nivel de severidad de patologías del concreto por elemento en la unidad muestral N°03

El nivel de severidad de todos los tipos de patologías presentes en los elementos del canal de riego en la unidad muestral 03 es moderado; Además se observa que el 15.76% en margen izquierdo de canal está afectado por patologías en un nivel de severidad moderada a diferencia del margen derecho con un porcentaje mínimo de 4.44% con las patologías un nivel de severidad moderado. Como se observa en el gráfico 08.

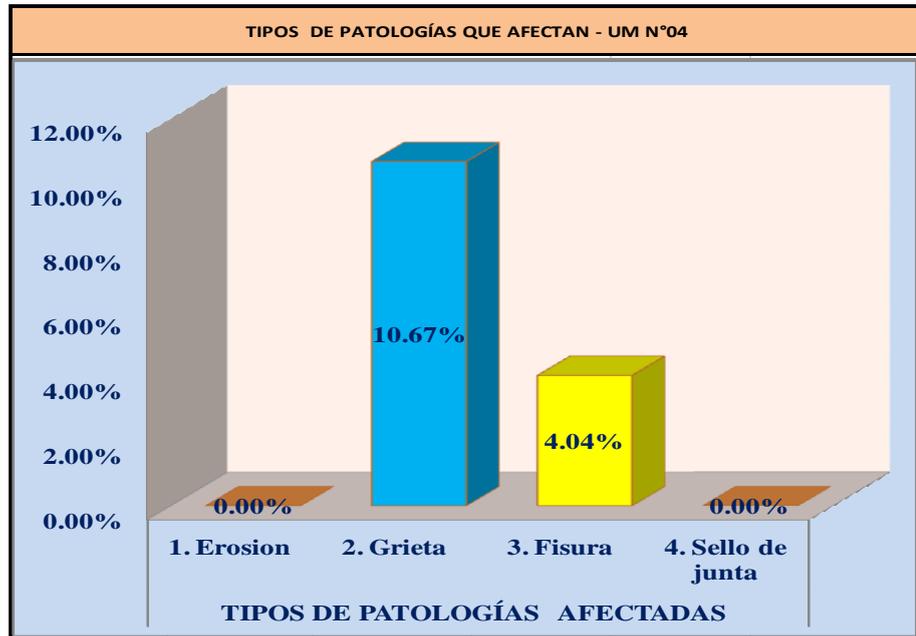
Gráfico 10. Tipos de patologías del concreto que afectan en UM - 04

Los tipos de patologías presentes en la unidad muestral 04 son: fisura y grieta. De todos los tipos de patologías la de mayor presencia es la grieta en un 10.67% con nivel de severidad leve y la de menor presencia son fisura en un 4.04%, con nivel de severidad leve; pero la patología que predomina con nivel de severidad moderado es la grieta en un 10.7% tal como se puede apreciar en el gráfico 10 y tabla 9.

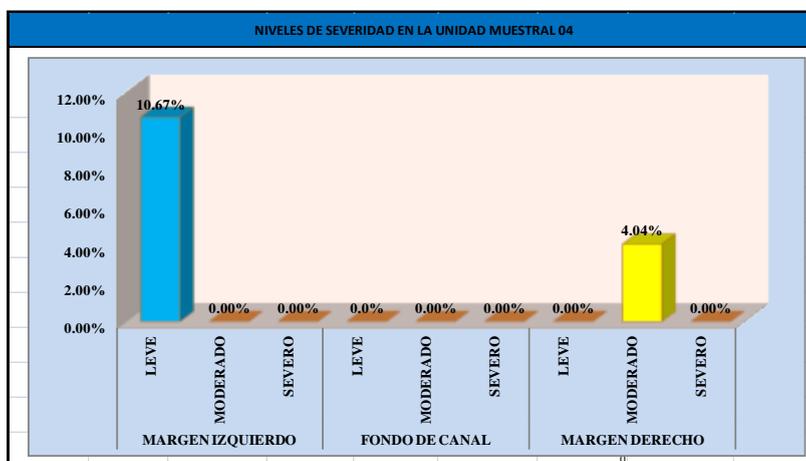
Gráfico 11. Nivel de severidad de patologías del concreto por elemento en la unidad muestral N°04

El nivel de severidad de todos los tipos de patologías presentes en los elementos del canal de riego en la unidad muestral 04 es leve; Además se observa que el 10.67% del margen izquierdo está afectado por patologías en un nivel de severidad leve. Como se observa en el gráfico 11.

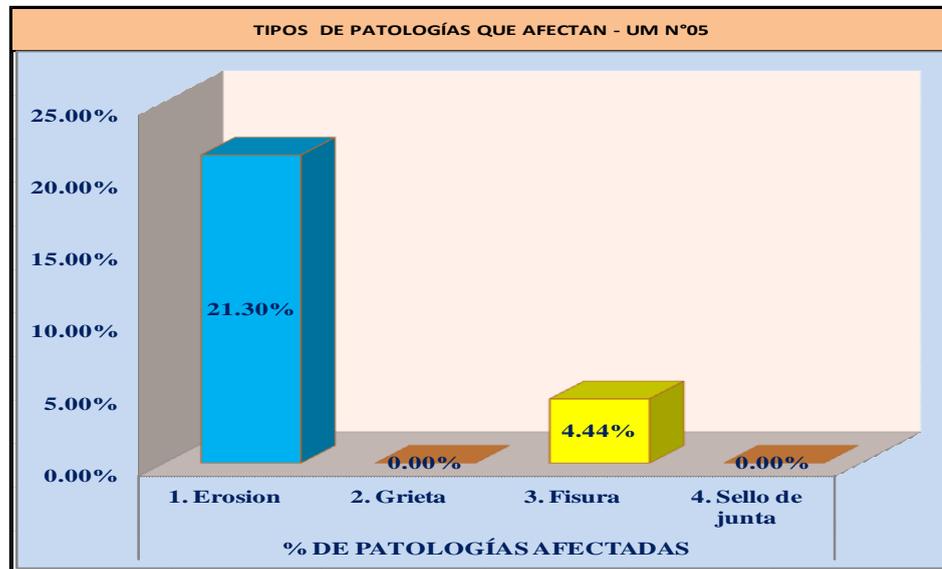
Gráfico 13. Tipos de patologías del concreto que afectan en UM - 05

Los tipos de patologías presentes en la unidad muestral 05 son: fisura y erosión. De todos los tipos de patologías la de mayor presencia es la erosión en un 4.44 % con nivel de severidad moderado; pero la patología que predomina con nivel de severidad moderado es la erosión en un 21.3% tal como se puede apreciar en el gráfico 13 y tabla 9.

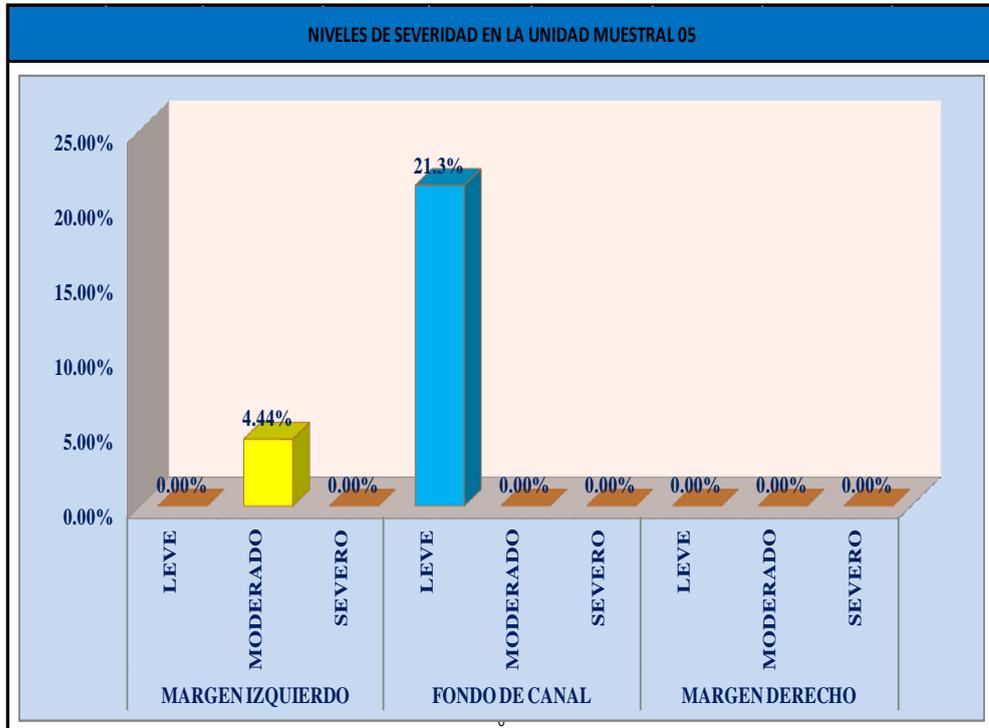
Gráfico 14. Nivel de severidad de patologías del concreto por elemento en la unidad muestral N°05

El nivel de severidad de todos los tipos de patologías presentes en los elementos del canal de riego en la unidad muestral 05 es leve; Además se observa que el 21.3 % del fondo de canal está afectado por patologías en un nivel de severidad leve a diferencia del margen izquierdo con un porcentaje mínimo de 4.44% con las patologías un nivel de severidad moderado. Como se observa en el gráfico 5.

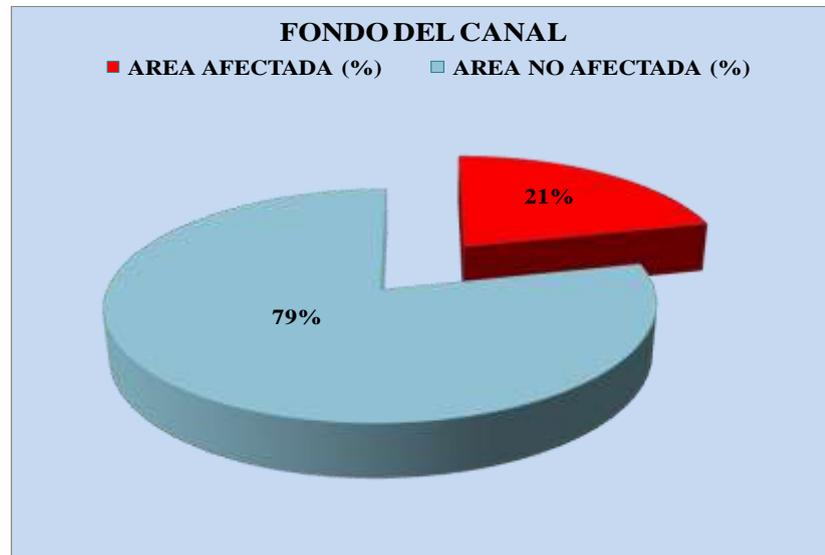
Gráfico 15. Resumen de áreas afectadas de patologías del concreto por elemento en la unidad muestral N°05

Del total del área de la muestra evaluada el 21% se encuentra afectado por las patologías de concreto y en tanto, el 79% no presenta patología alguna; por lo que el nivel de severidad de toda la muestra es leve debido a la presencia de erosión, tal como se puede apreciar en el gráfico 15 y tabla 10

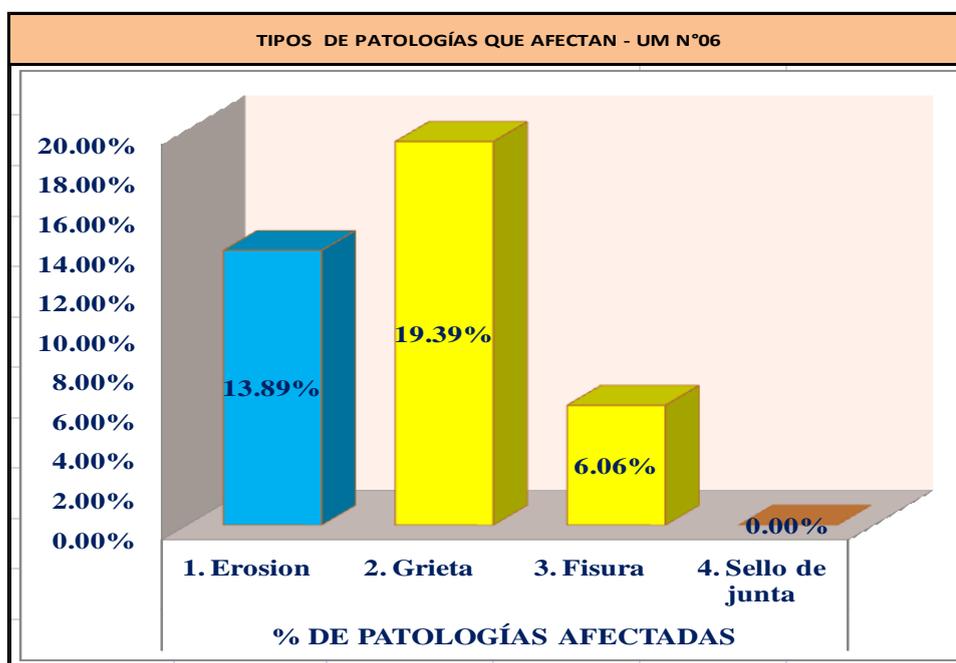
Gráfico 16. Tipos de patologías del concreto que afectan en UM – 06

Los tipos de patologías presentes en la unidad muestral 06 son: fisura, grieta y erosión. De todos los tipos de patologías la de mayor presencia es la grieta en un 19.39 % con nivel de severidad moderado y la de menor presencia son fisura en un 6.06%, con nivel de severidad moderado; pero la patología que predomina con nivel de severidad moderado es la grieta en un 19.4% tal como se puede apreciar en el gráfico 16 y tabla 11.

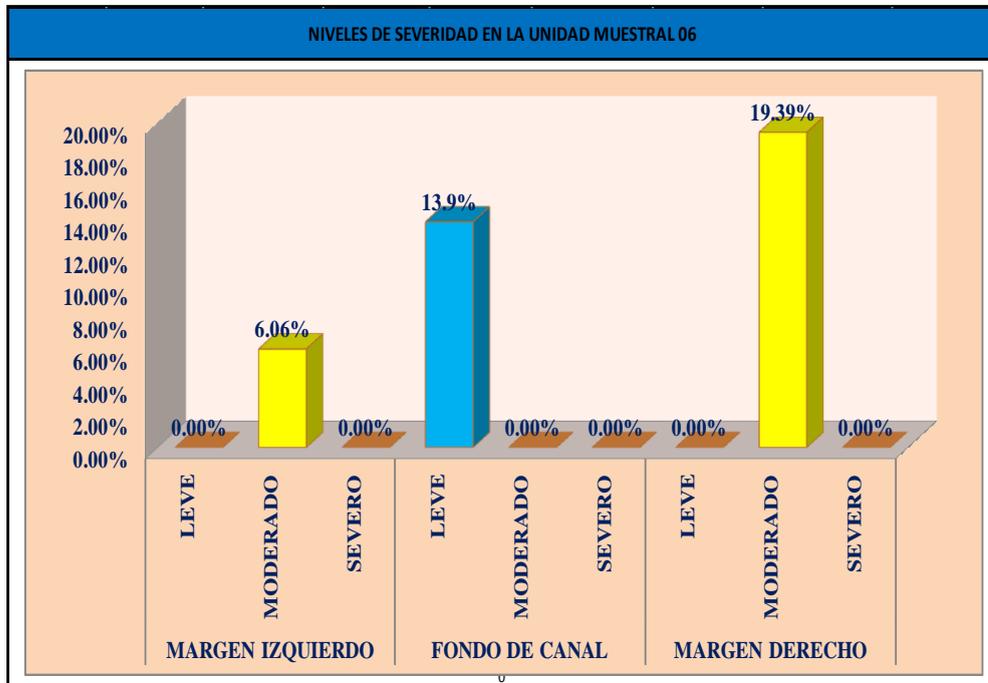
Gráfico 17. Nivel de severidad de patologías del concreto por elemento en la unidad muestral N°06

El nivel de severidad de todos los tipos de patologías presentes en los elementos del canal de riego en la unidad muestral 01 es moderado; Además se observa que el 19.39% del margen derecho está afectado por patologías en un nivel de severidad moderado a diferencia del margen izquierdo con un porcentaje mínimo de 6.06% con las patologías un nivel de severidad moderado. Como se observa en el gráfico 17.

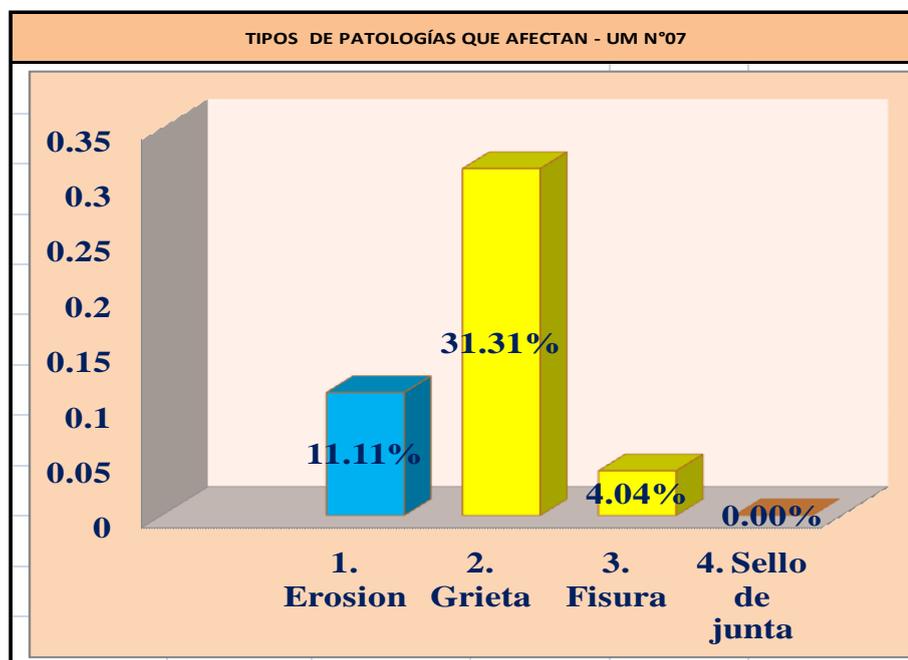
Gráfico 19. Tipos de patologías del concreto que afectan en UM – 07

Los tipos de patologías presentes en la unidad muestral 07 son: fisura, grieta, erosión. De todos los tipos de patologías la de mayor presencia es la grieta en un 31.31% con nivel de severidad moderado y la de menor presencia son las fisuras en un 4.04%, con nivel de severidad moderado; pero la patología que predomina con nivel de severidad moderado es la grieta en un 31.3% tal como se puede apreciar en el gráfico 19 y tabla 12.

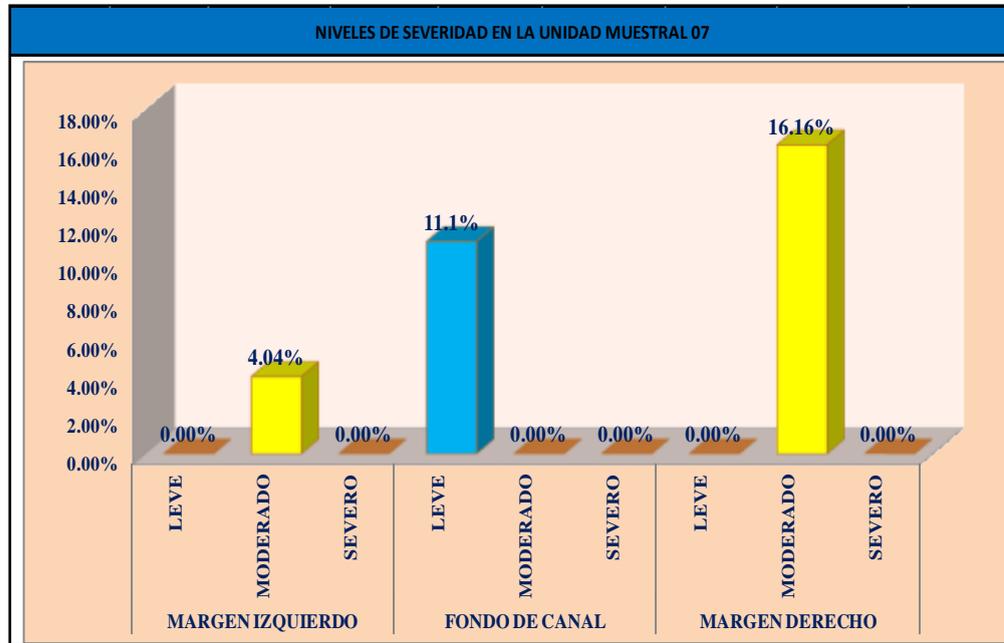
Gráfico 20. Nivel de severidad de patologías del concreto por elemento en la unidad muestral N°07

El nivel de severidad de todos los tipos de patologías presentes en los elementos del canal de riego en la unidad muestral 07 es moderado; Además se observa que el 16.16% en el margen derecho de canal está afectado por patologías en un nivel de severidad moderado a diferencia del margen izquierdo con un porcentaje mínimo de 4.04% con las patologías un nivel de severidad moderado. Como se observa en el gráfico 20.

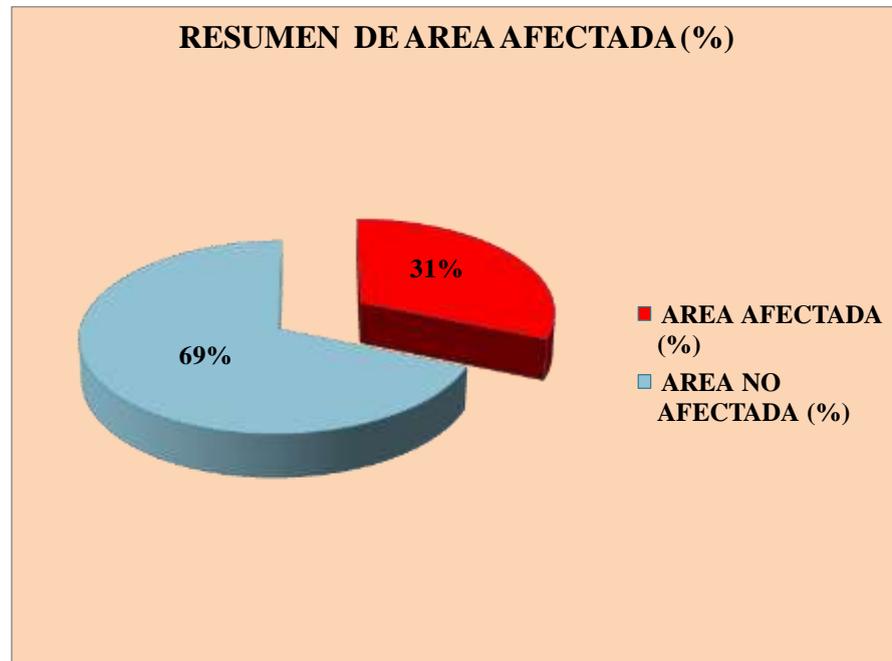
Gráfico 21. Resumen de áreas afectadas de patologías del concreto en la unidad muestral N°07

La unidad muestral 07 está conformada por 3 paños de juntas de contracción que se ubican dentro de la junta de dilatación, comprende un área total de 15.3 m².

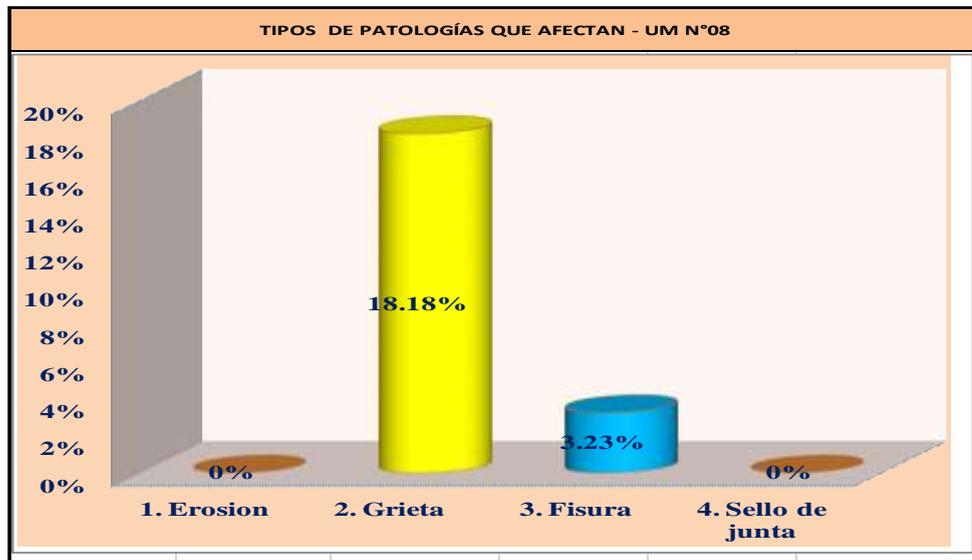
Gráfico 22. Tipos de patologías del concreto que afectan en UM – 08

Los tipos de patologías presentes en la unidad muestral 08 son: fisura y grieta. De todos los tipos de patologías la de mayor presencia es la grieta en un 18.18% con nivel de severidad moderado y la de menor presencia son las fisuras en un 3.23%, con nivel de severidad leve; pero la patología que predomina con nivel de severidad moderado es la grieta en un 18.18% tal como se puede apreciar en el gráfico 22 y tabla 13.

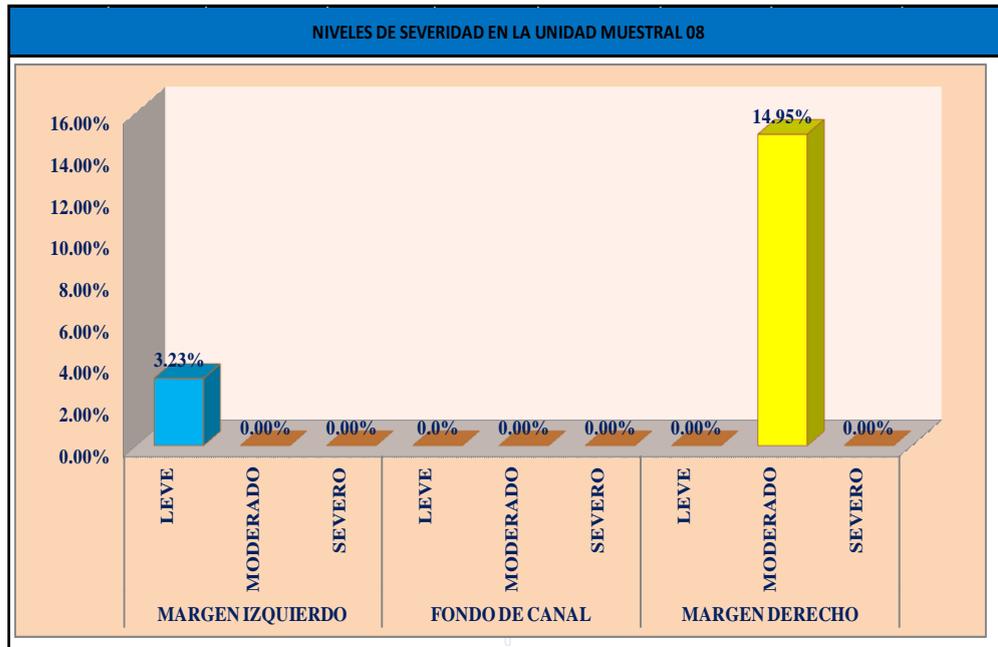
Gráfico 23. Nivel de severidad de patologías del concreto por elemento en la unidad muestral N°08

El nivel de severidad de todos los tipos de patologías presentes en los elementos del canal de riego en la unidad muestral 01 es moderado; Además se observa que el 14.95% del margen derecho del canal está afectado por patologías en un nivel de severidad moderado a diferencia del margen izquierdo con un porcentaje mínimo de 3.23% con las patologías un nivel de severidad leve. Como se observa en el gráfico 23.

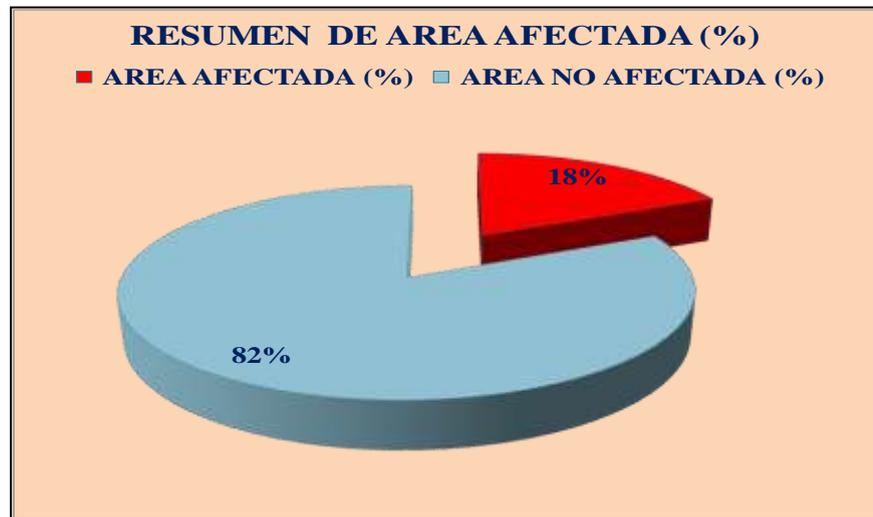
Gráfico 24. Resumen de áreas afectadas de patologías del concreto en la unidad muestral N°08

Del total del área de la muestra evaluada el 18 % se encuentra afectado por las patologías de concreto y en tanto, el 82 % no presenta patología alguna; por lo que el nivel de severidad de toda la muestra es moderado debido a la presencia de grietas, tal como se puede apreciar en el gráfico 3 y tabla 05

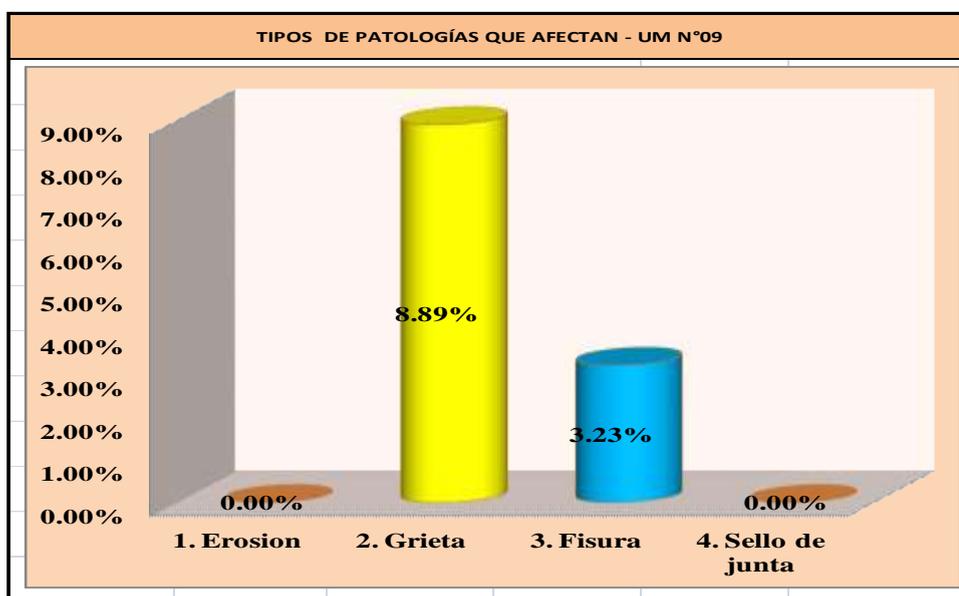
Gráfico 25. Tipos de patologías del concreto que afectan en UM – 09

Los tipos de patologías presentes en la unidad muestral 09 son: fisura y grieta, erosión. De todos los tipos de patologías la de mayor presencia es la erosión en un 8.89% con nivel de severidad moderado y la de menor presencia son fisura en un 3.23%, con nivel de severidad leve; pero la patología que predomina con nivel de severidad moderado es la grieta en un 8.9% tal como se puede apreciar en el gráfico 25 y tabla 14.

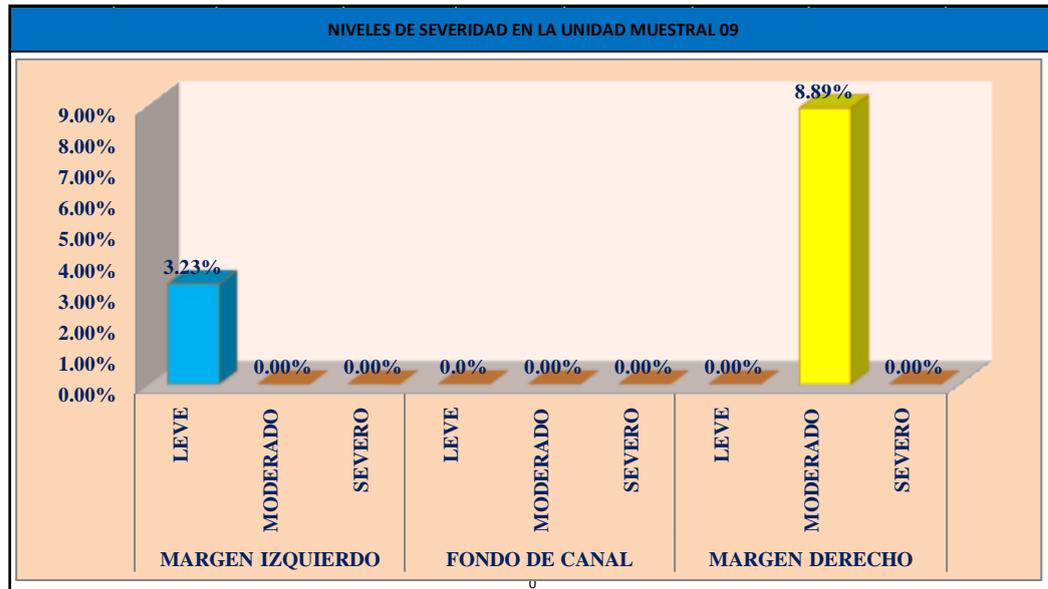
Gráfico 26. Nivel de severidad de patologías del concreto por elemento en la unidad muestral N°09

El nivel de severidad de todos los tipos de patologías presentes en los elementos del canal de riego en la unidad muestral 09 es moderado; Además se observa que el 8.89% del margen derecho está afectado por patologías en un nivel de severidad leve a diferencia del margen izquierdo con un porcentaje mínimo de 3.23% con las patologías un nivel de severidad leve. Como se observa en el gráfico 26

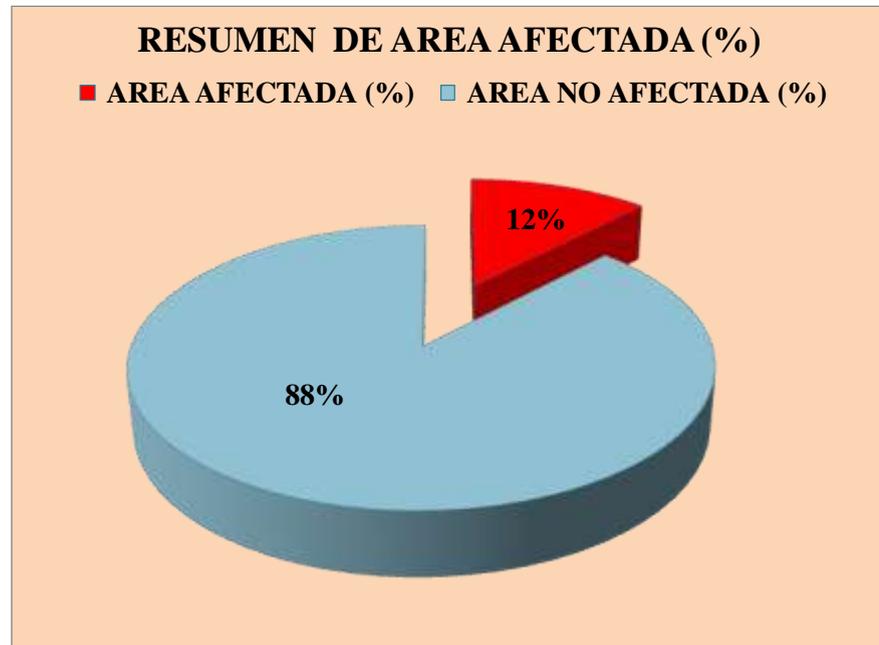
Gráfico 27. Resumen de áreas afectadas de patologías del concreto en la unidad muestral N°09

Del total del área de la muestra evaluada el 12% se encuentra afectado por las patologías de concreto y en tanto, el 88% no presenta patología alguna; por lo que el nivel de severidad de toda la muestra es moderado debido a la presencia de grietas, tal como se puede apreciar en el gráfico 27 y tabla 14

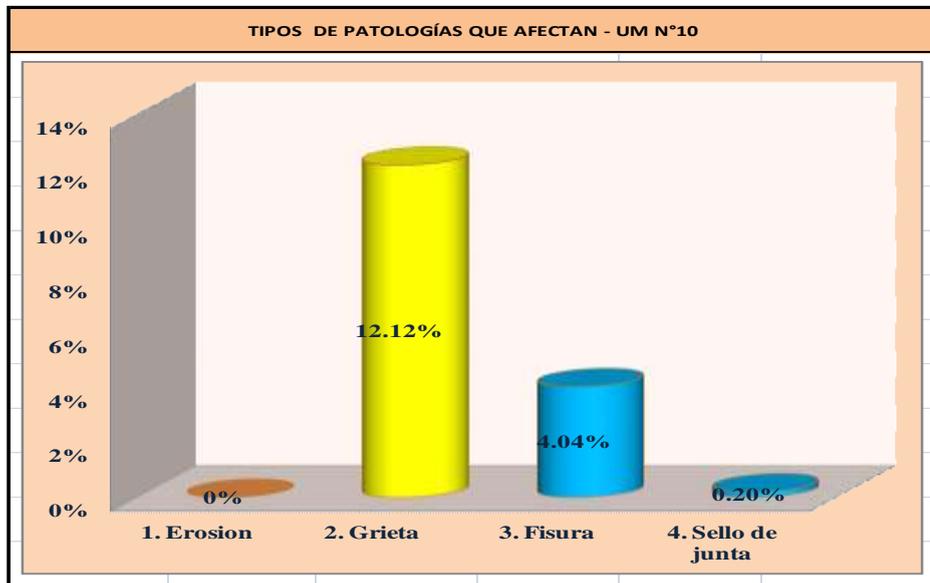
Gráfico 28. Tipos de patologías del concreto que afectan en UM – 10

Los tipos de patologías presentes en la unidad muestral 10 son: fisura, grieta y sello de junta. De todos los tipos de patologías la de mayor presencia es la grieta en un 12.12% con nivel de severidad moderado y la de menor presencia es sello de junta en un 0.20%, con nivel de severidad leve; pero la patología que predomina con nivel de severidad moderado es la grieta en un 12.12% tal como se puede apreciar en el gráfico 28 y tabla 15.

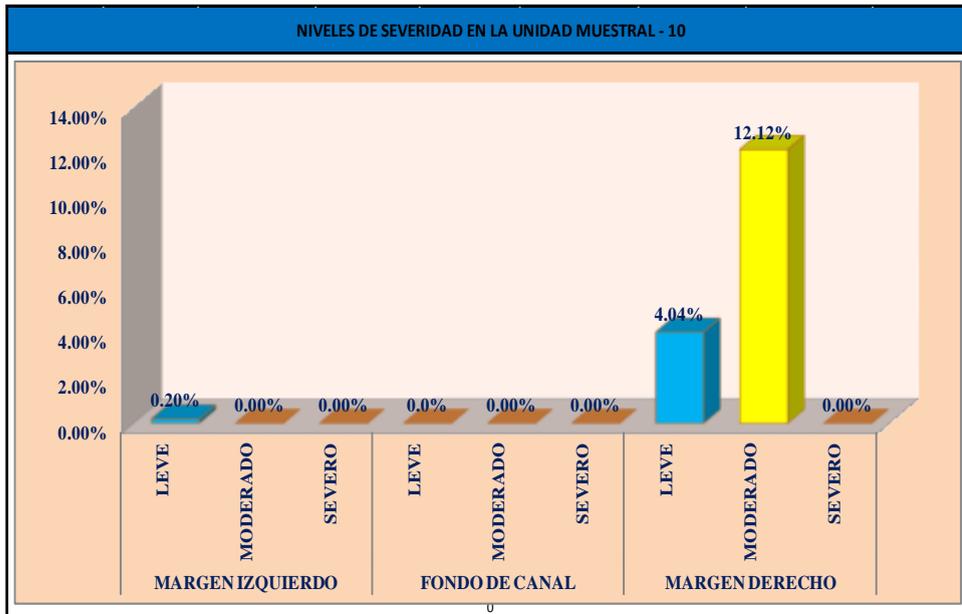
Gráfico 29. Nivel de severidad de patologías del concreto por elemento en la unidad muestral N°10

El nivel de severidad de todos los tipos de patologías presentes en los elementos del canal de riego en la unidad muestral 10 es moderado; Además se observa que el 12.12% en margen derecho de canal está afectado por patologías en un nivel de severidad moderado a diferencia del margen izquierdo con un porcentaje mínimo de 0.20% con las patologías un nivel de severidad moderado. Como se observa en el gráfico 29

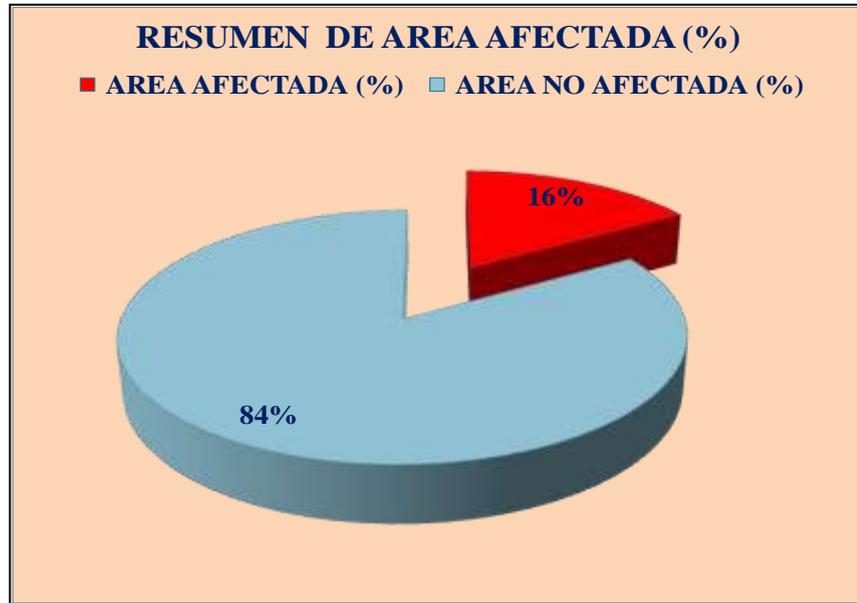
Gráfico 30. Resumen de áreas afectadas de patologías del concreto en la unidad muestral N°10.

Del total del área de la muestra evaluada el 16% se encuentra afectado por las patologías de concreto y en tanto, el 84% no presenta patología alguna; por lo que el nivel de severidad de toda la muestra es moderado debido a la presencia de grietas, tal como se puede apreciar en el gráfico 30 y tabla 15.

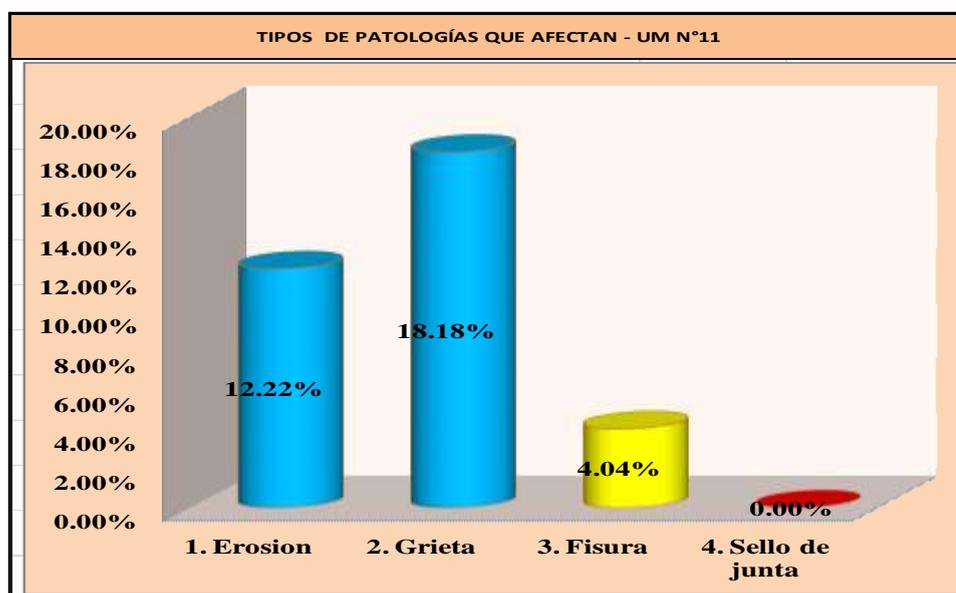
Gráfico 31. Tipos de patologías del concreto que afectan en UM – 11

Los tipos de patologías presentes en la unidad muestral 11 son: fisura, grieta, erosión. De todos los tipos de patologías la de mayor presencia es la grieta en un 18.18 % con nivel de severidad leve y la de menor presencia son las fisuras en un 4.04%, con nivel de severidad moderado; pero la patología que predomina con nivel de severidad moderado es la grieta en un 18.18 % tal como se puede apreciar en el gráfico 31 y tabla 11.

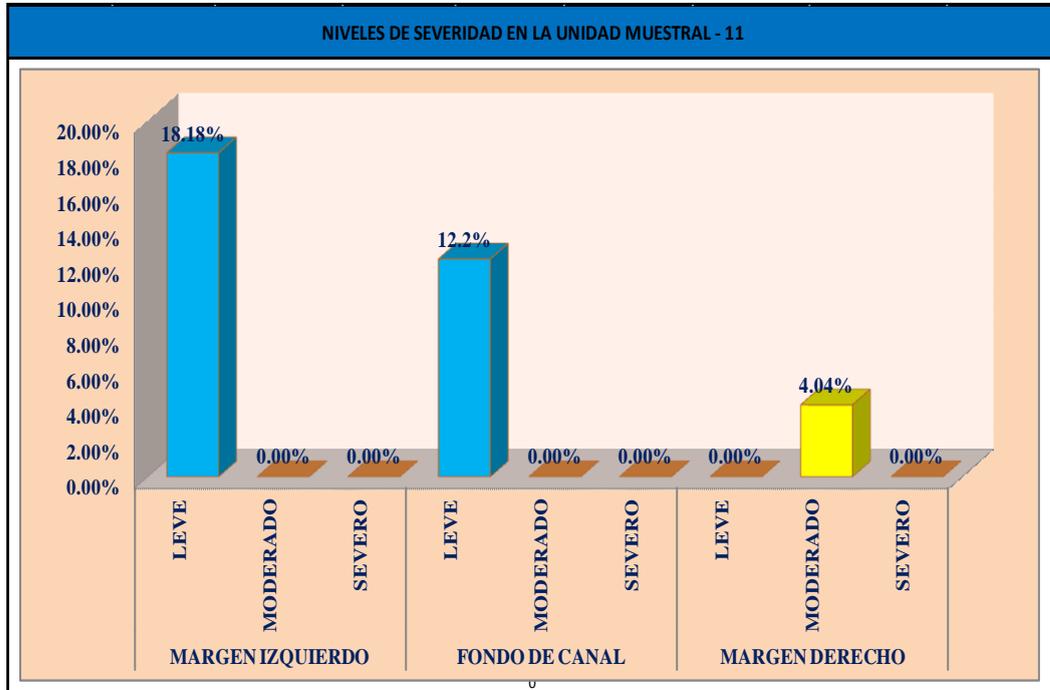
Gráfico 32. Nivel de severidad de patologías del concreto por elemento en la unidad muestral N°11

El nivel de severidad de todos los tipos de patologías presentes en los elementos del canal de riego en la unidad muestral 11 leve; Además se observa que el 18.18 % en el margen izquierdo de canal está afectado por patologías en un nivel de severidad leve a diferencia del margen derecho con un porcentaje mínimo de 4.04 % con las patologías un nivel de severidad moderado. Como se observa en el gráfico 32.

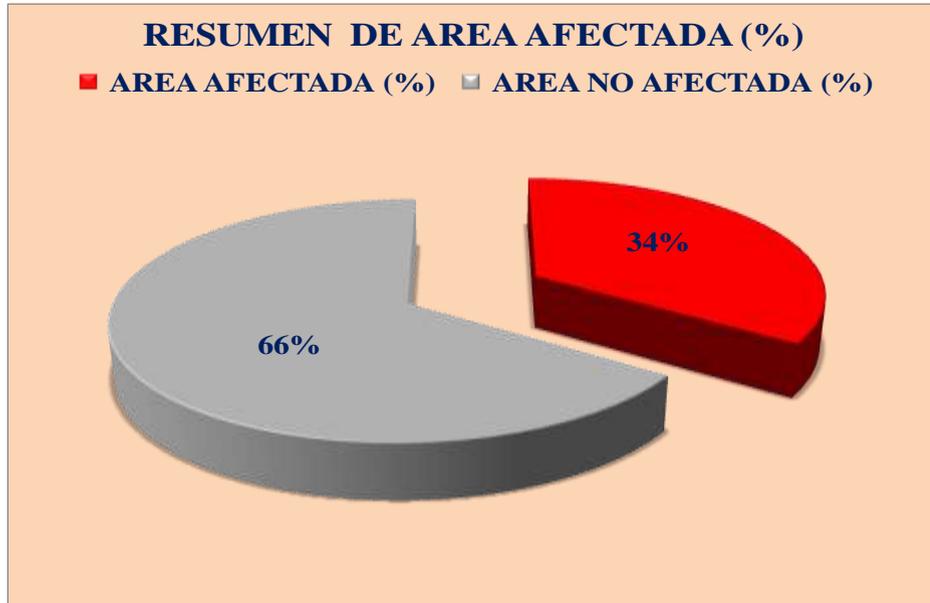
Gráfico 33. Resumen de áreas afectadas de patologías del concreto en la unidad muestral N°11

Del total del área de la muestra evaluada el 34% se encuentra afectado por las patologías de concreto y en tanto, el 66% no presenta patología alguna; por lo que el nivel de severidad de toda la muestra es leve debido a la presencia de grietas, tal como se puede apreciar en el gráfico 33 y tabla 11

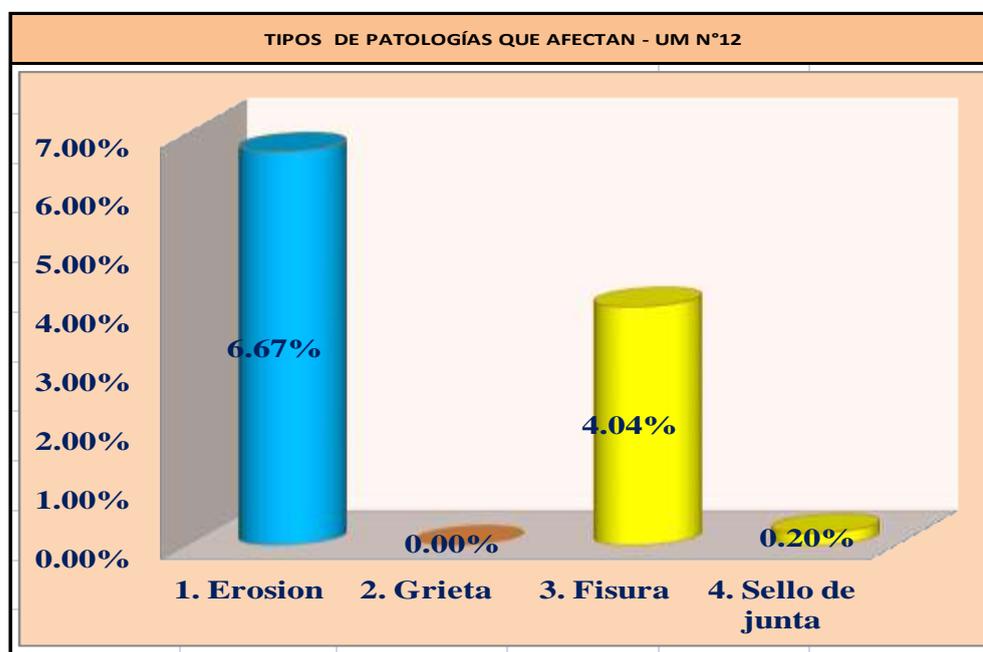
Tabla 17. Tipos de patologías del concreto que afectan en UM – 12

Los tipos de patologías presentes en la unidad muestral 12 son: fisura, erosión y sello de junta. De todos los tipos de patologías la de mayor presencia es la erosión en un 6.67% con nivel de severidad leve y la de menor presencia es sello de junta en un 0.20%, con nivel de severidad moderado; pero la patología que predomina con nivel de severidad leve es sello de junta en un 6.67% tal como se puede apreciar en el gráfico 34 y tabla 17.

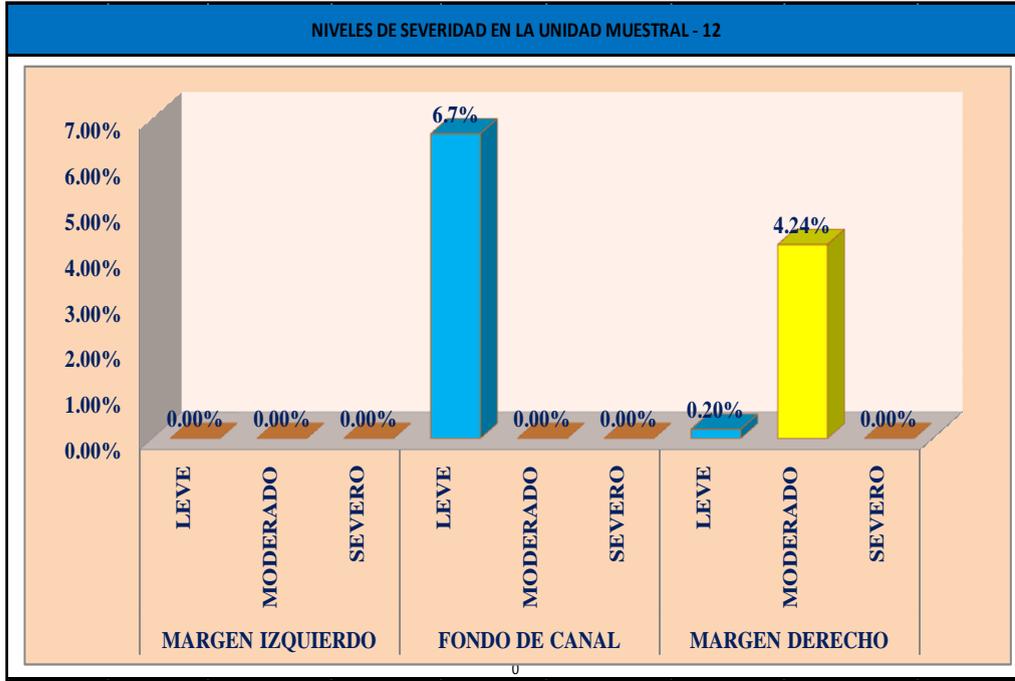
Gráfico 34. Nivel de severidad de patologías del concreto por elemento en la unidad muestral N°12

El nivel de severidad de todos los tipos de patologías presentes en los elementos del canal de riego en la unidad muestral 12 es leve; Además se observa que el 6.7% en el fondo del canal y está afectado por patologías en un nivel de severidad leve a diferencia del margen derecho con un porcentaje mínimo de 0.20 % con las patologías un nivel de severidad leve. Como se observa en el gráfico 35.

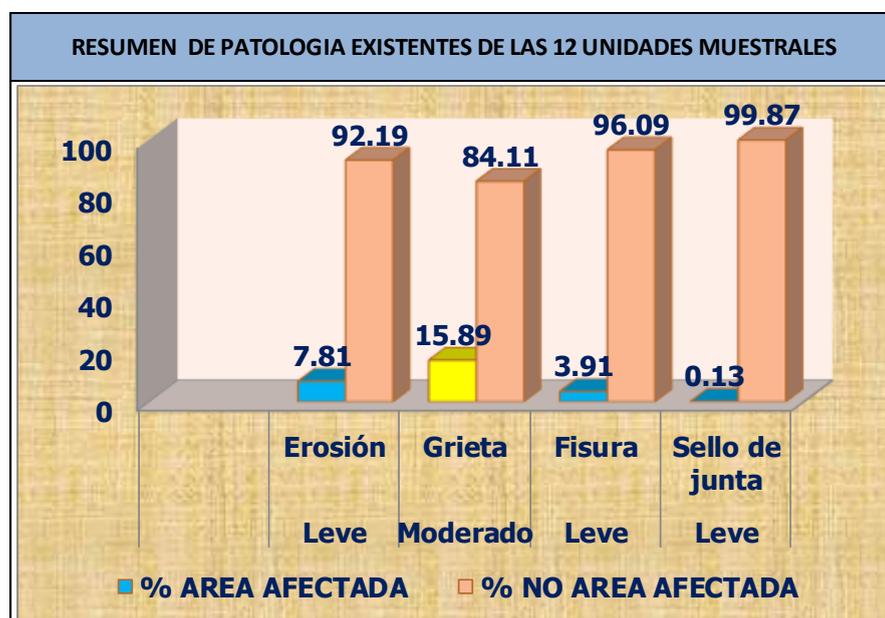
Gráfico 38. Resumen de patologías de 12 unidades muestrales

Del total del área de las 12 unidades muestrales evaluadas nos muestra el gráfico 38 el resumen de patologías existentes en todas las muestras tomadas, y se puede apreciar que la patología predominante son las grietas en un 15.89 % del total del área afectada con un nivel de severidad moderado, donde nos indica condición de servicio del canal Recuayhuanca Pachin en regular según el cuadro de Sandro Cano, sobre equivalencias para determinar la condición de servicio.

- ✓ Como alternativa de solución de las grietas en concreto, se limpia la zona de impurezas, polvo y finos, con agua o a presión de aire y luego se adhiere material seleccionado, como poliuretano reactivo impermeabilizante, para sellar con mortero cemento – arena, evitando la pérdida de agua de riego.
