UNIVERSIDAD CATÓLICA LOS ÁNGELES DE
CHIMBOTE

DETERMINACIÓN Y EVALUACIÓN DE LAS
PATOLOGÍAS DEL CONCRETO EN LOS ELEMENTOS
ESTRUCTURALES DEL PUENTE VEHICULAR
MAMAHUAJE EN EL ANEXO DE MAMAHUAJE,
DISTRITO DE HUACRACHUCO, PROVINCIA DE
MARAÑÓN, REGIÓN HUÁNUCO, ENERO – 2018.

**TESIS PARA OPTAR EL TÍTULO PROFESIONAL DE
INGENIERO CIVIL**

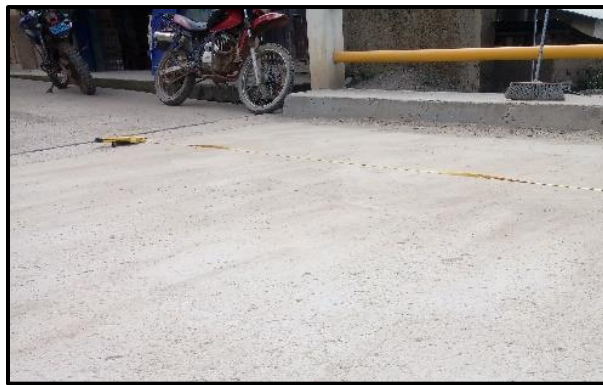
Figura 32: Erosión del pavimento.

Para las veredas y pavimentos picar el área del concreto dañada y limpiar el polvo con un cepillo, aplicar aditivo sobre la superficie dañada (aditivo para unir concreto nuevo y antiguo), y aplicar mortero en veredas y concreto en el pavimento.

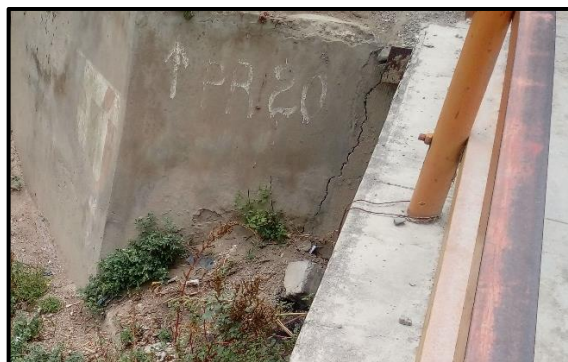
Figura 33: Grieta en el estribo.

Limpiar la grieta con agua a presión, fijar las boquillas y sellar la grieta superficialmente con adhesivo epóxico. Aplicar un aditivo para unir concreto nuevo y antiguo, rellenar las juntas con mortero con aditivo plastificante.

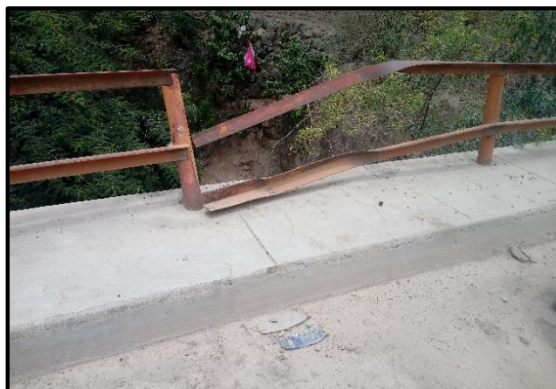
Figura 34: Deformación de las barandas debido al impacto.

Remover toda el área afectada (picar la zona dañada o cambiar el cuerpo deformado).

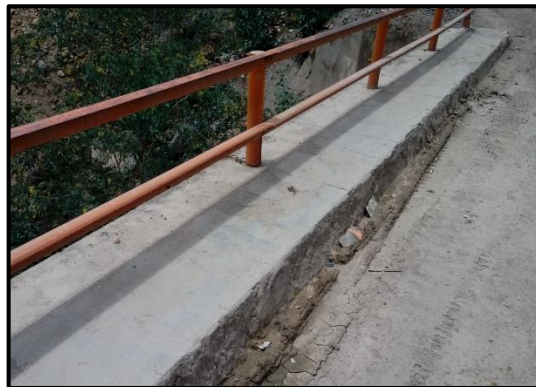
Figura 35: Desprendimiento del concreto en el borde de las veredas.

Picar el área dañada hasta encontrar superficie sana. Limpiar el polvo, partes sueltas o mal adheridas, luego humedeces la superficie con lechada. Después colocar un mortero en las zonas con desprendimiento.

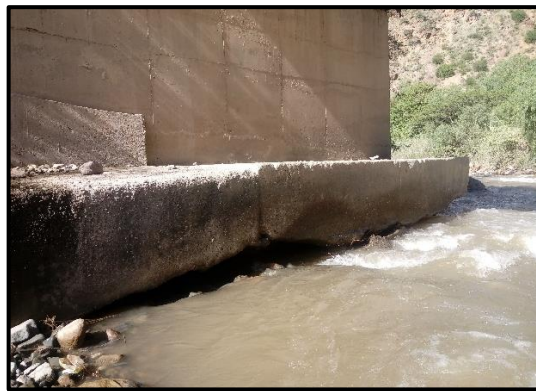
Figura 36: Socavación de la cimentación.
Nota. Fuente: Elaboración propia. (2018).

Realizar una protección mediante el vaciado de concreto en la cimentación del estribo.

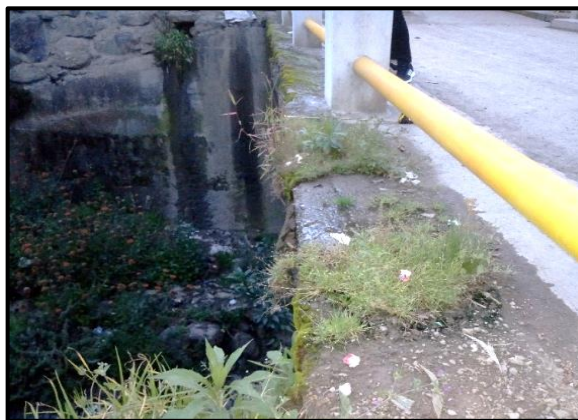
Figura 39: Biorreceptividad en el concreto.

Limpiar toda la superficie de colonización en caso de microorganismo con cepillo de alambre o lija de fierro. Si se presenta organismos vegetales remover los montículos de tierra hasta que quede todo libre.

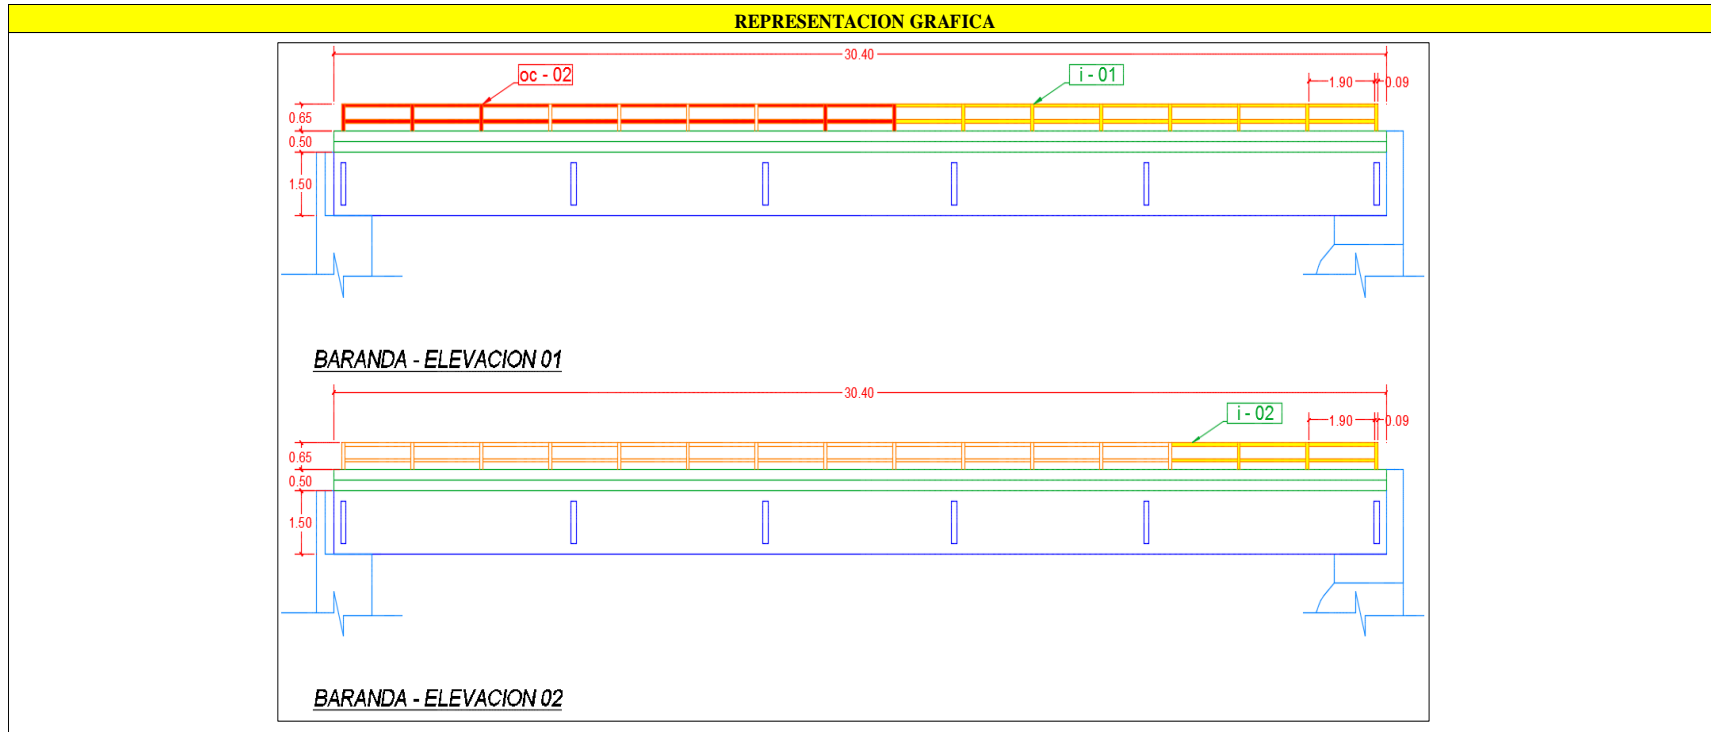
Ficha 1..... Continua.

FICHA RECOLECCION DE DATOS						
ELEMENTO ESTRUCTURAL	TIPO DE PATOLOGIA	CODIGO	DIMENSIONES		AREA AFECTADA (m2)	NIVEL DE CONDICION
			LARGO (m)	ANCHO (m)		
BARANDAS	IMPACTO	i - 01	14.00	0.64	8.96	MALO
		i - 02	8.75	0.64	5.60	MALO
	OXIDACION	oc - 01	16.00	0.48	7.68	REGULAR

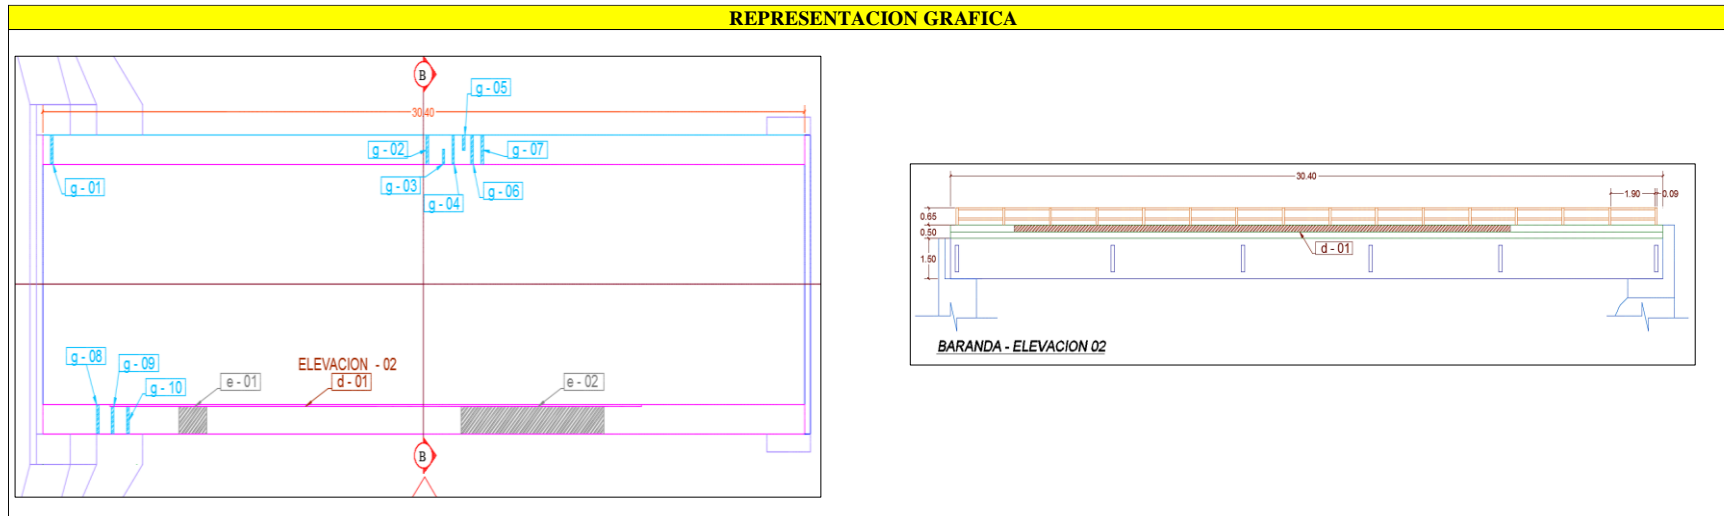
Ficha 2..... Continua.

FICHA RECOLECCION DE DATOS							
ELEMENTO ESTRUCTURAL	TIPO DE PATOLOGIA	CODIGO	DIMENSIONES		AREA AFECTADA (m2)	ESPESOR DE ABERTURA (mm)	NIVEL DE CONDICION
			LARGO (m)	ANCHO (m)			
VEREDA PEATONAL	EROSION	e - 01	5.70	0.80	4.56	-	REGULAR
		e - 02	1.10	0.80	0.88	-	REGULAR
	GRIETA	g - 01	0.80	0.10	0.08	1.20	REGULAR
		g - 02	0.80	0.10	0.08	1.10	REGULAR
		g - 03	0.40	0.10	0.04	1.10	REGULAR
		g - 04	0.80	0.10	0.08	1.20	REGULAR
		g - 05	0.40	0.10	0.04	1.20	REGULAR
		g - 06	0.80	0.10	0.08	1.10	REGULAR
		g - 07	0.80	0.10	0.08	1.30	REGULAR
		g - 08	0.80	0.10	0.08	1.10	REGULAR
		g - 09	0.80	0.10	0.08	1.10	REGULAR
		g - 10	0.80	0.10	0.08	1.00	REGULAR
	DESPRENDIMIENTO	d - 03	21.20	0.25	5.30	-	MALO

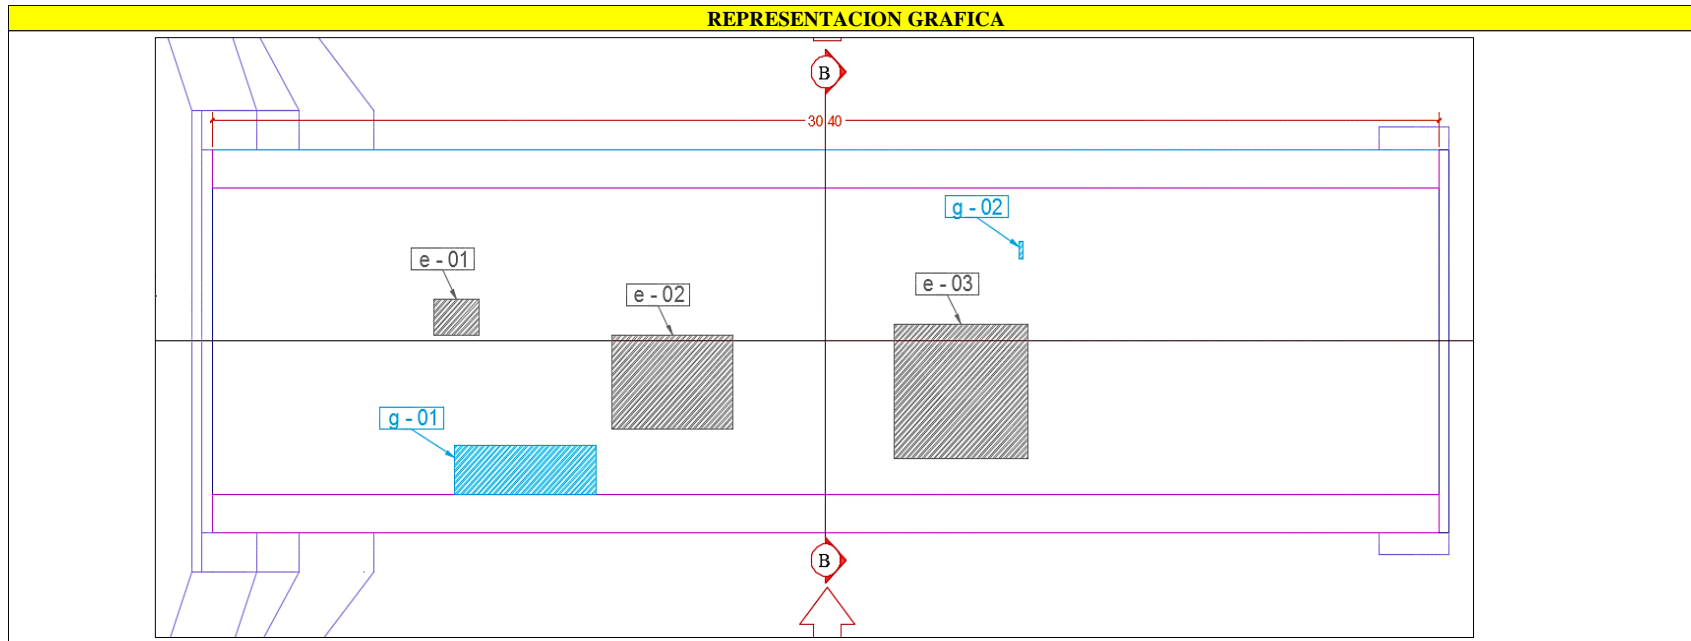
Ficha 3..... Continua.

FICHA RECOLECCION DE DATOS							
ELEMENTO ESTRUCTURAL	TIPO DE PATOLOGIA	CODIGO	DIMENSIONES		AREA AFECTADA (m2)	ESPESOR DE ABERTURA (mm)	NIVEL DE CONDICION
			LARGO (m)	ANCHO (m)			
PAVIMENTO	EROSION	e - 01	1.10	0.80	0.88	-	REGULAR
		e - 02	3.00	2.10	6.30	-	REGULAR
		e - 03	3.30	3.00	9.90	-	REGULAR
	GRIETAS	g - 01	3.50	1.10	3.85	1.30	MALO
		g - 02	0.40	0.10	0.04	8.00	MALO

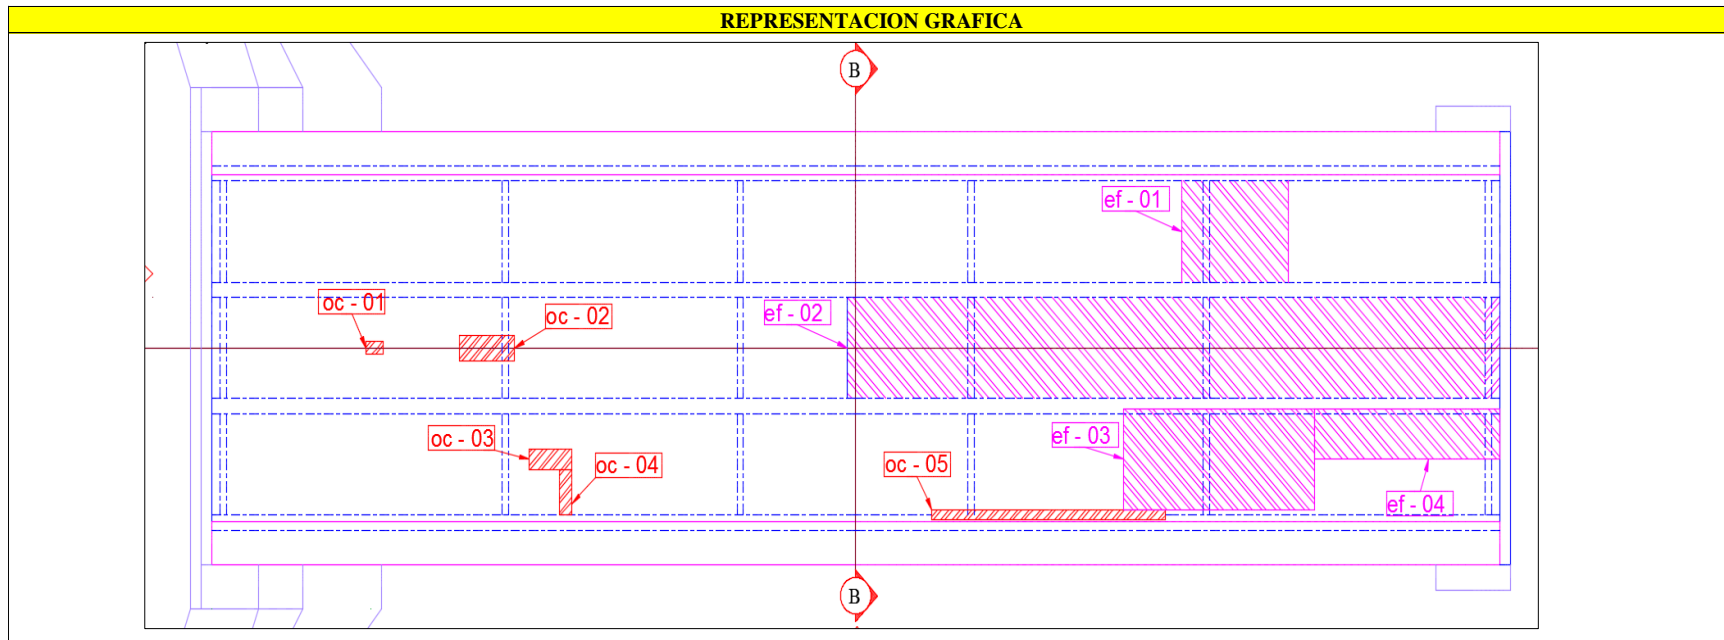
Ficha 4.....Continua.

FICHA RECOLECCION DE DATOS						
ELEMENTO ESTRUCTURAL	TIPO DE PATOLOGIA	CODIGO	DIMENSIONES		AREA AFECTADA (m2)	NIVEL DE CONDICION
			LARGO (m)	ANCHO (m)		
TABLERO	OXIDACION	oc - 01	0.40	0.25	0.10	MALO
		oc - 02	1.30	0.50	0.65	MALO
		oc - 03	1.00	0.40	0.40	MALO
		oc - 04	0.30	0.90	0.27	MALO
		oc - 05	5.50	0.20	1.10	MALO
	EFLORESCENCIAS	ef - 01	2.50	2.00	5.00	REGULAR
		ef - 02	15.40	2.00	30.80	REGULAR
		ef - 03	4.50	2.00	9.00	REGULAR
		ef - 04	4.38	1.00	4.38	REGULAR

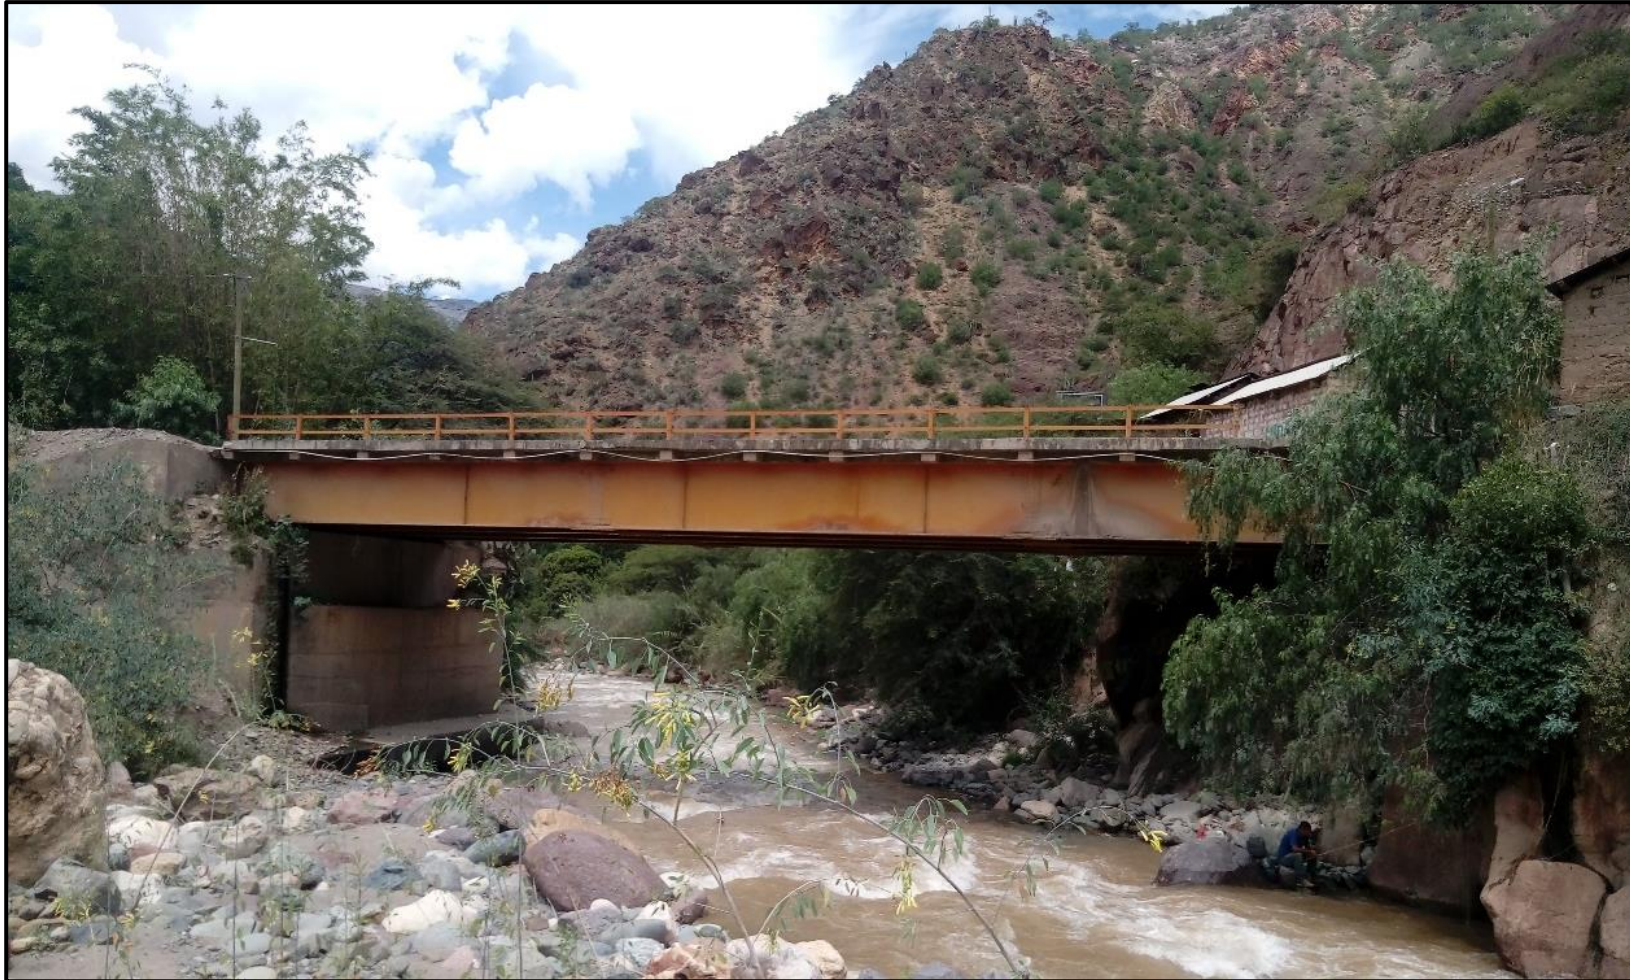
Fotografía N° 1. Vista panorámica del puente vehicular Mamahuaje.

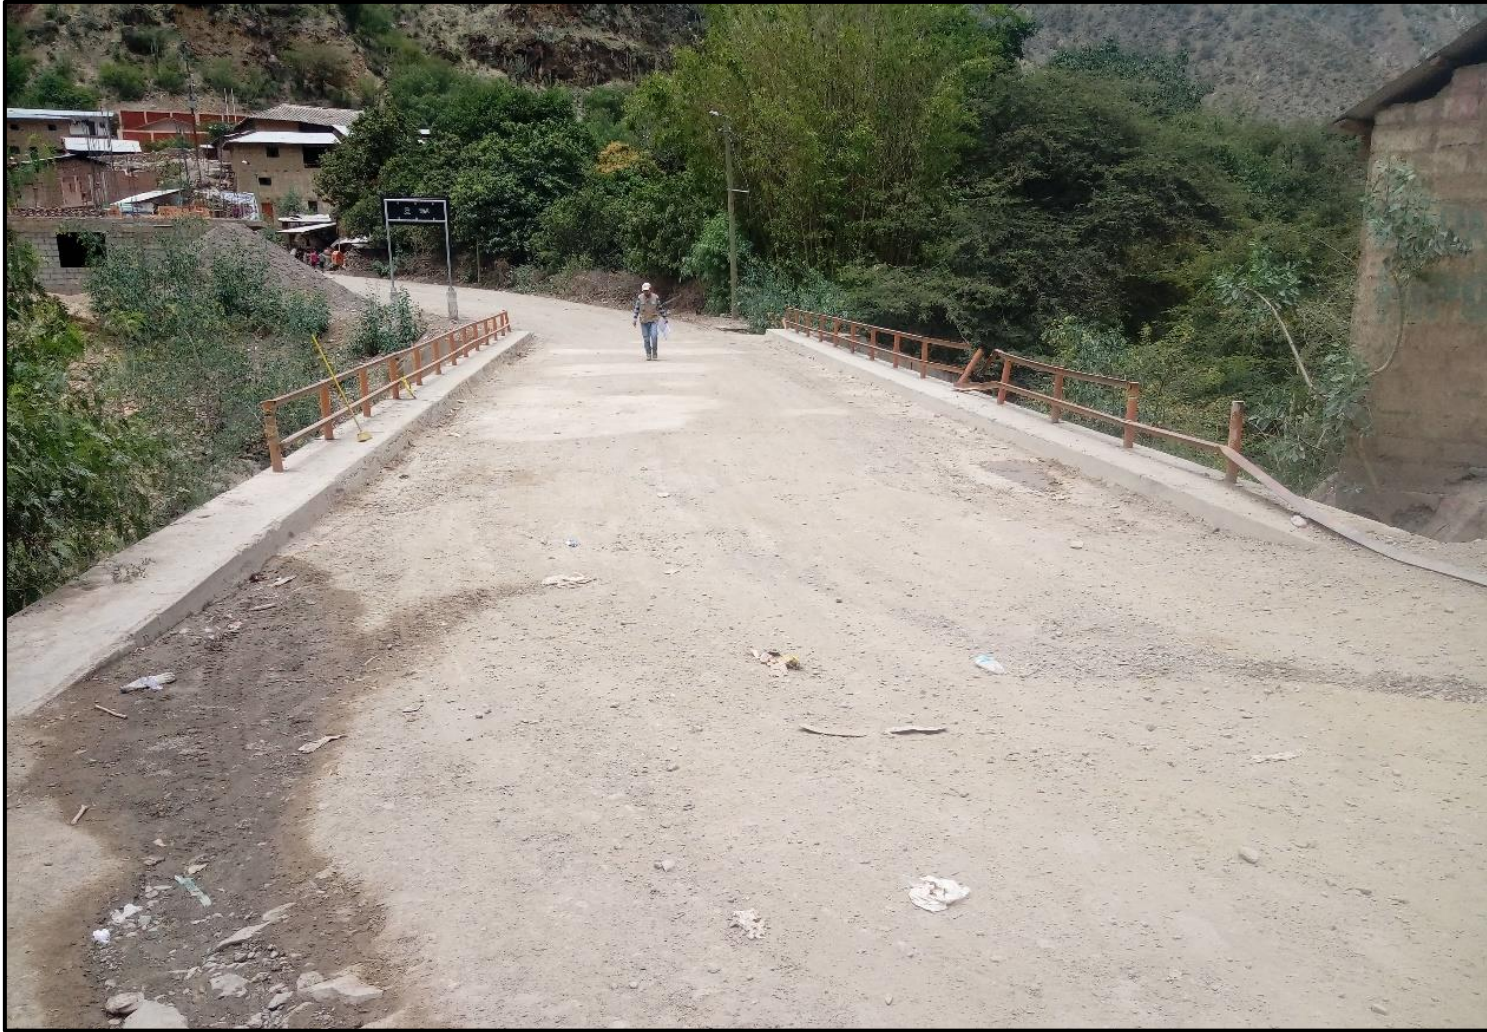
Fotografía N° 2. Vista longitudinal del puente vehicular Mamahuaje.

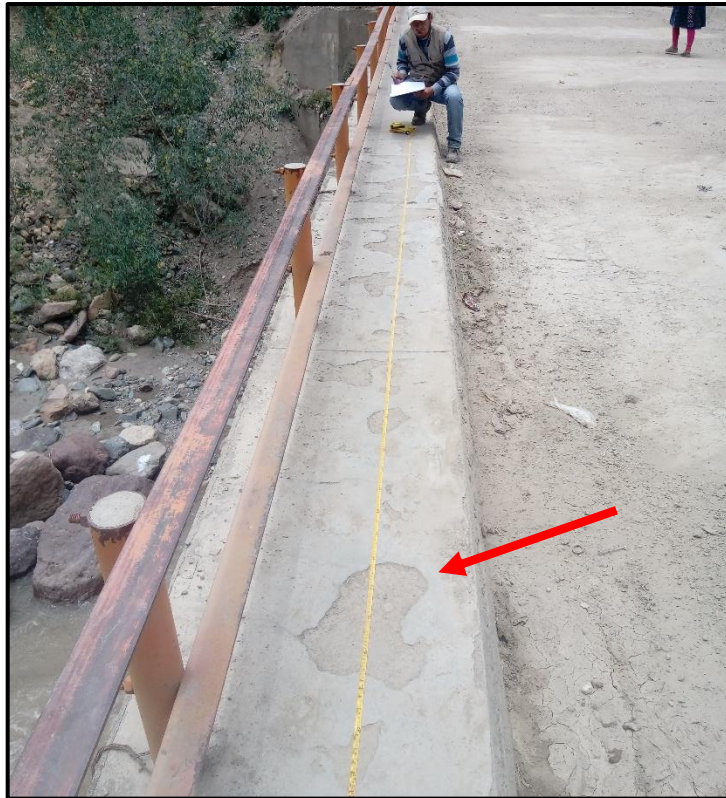
Fotografía N° 11. Se observa la erosión en la Unidad Muestral 2.

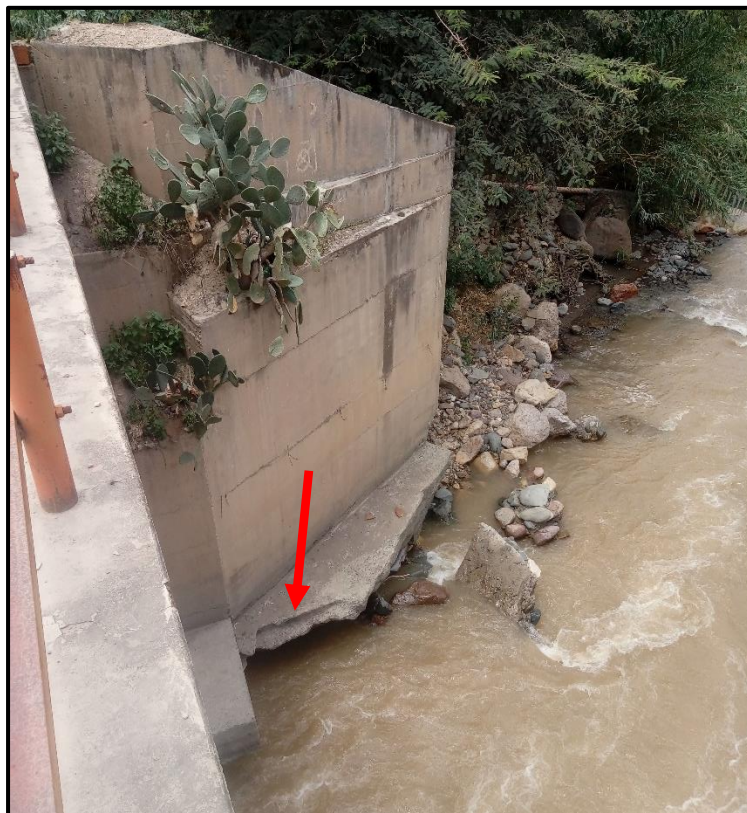
Fotografía N° 12. Se observa la pérdida de sección en la Unidad Muestral 11.

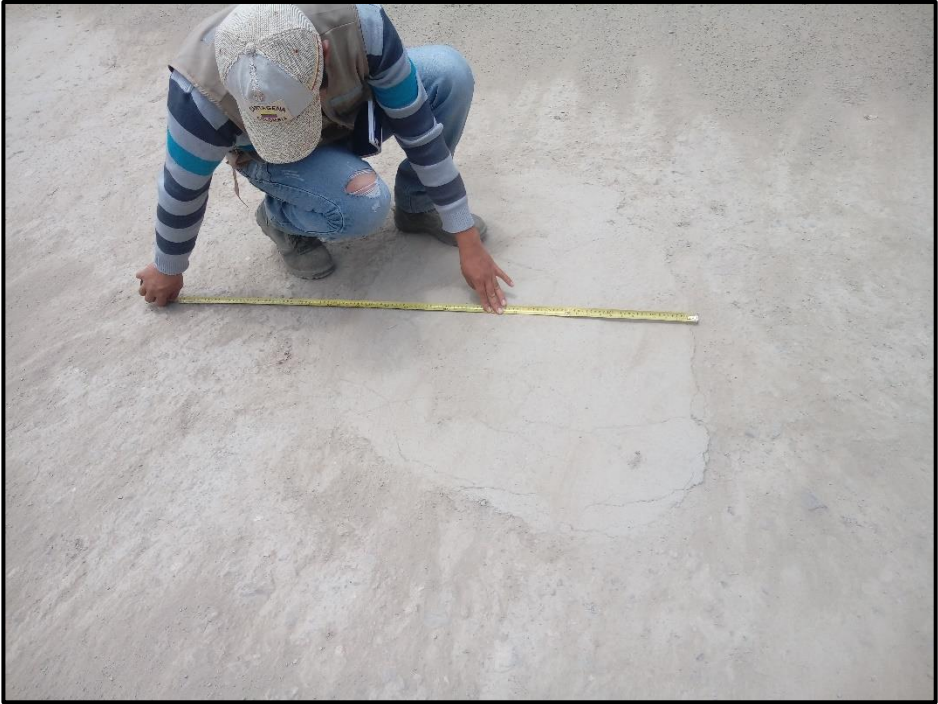
Fotografía de la unidad muestral	Patología: Erosión.

A photograph showing a person wearing a striped long-sleeve shirt, blue jeans, and a light-colored cap, kneeling on a concrete surface. The person is holding a yellow measuring tape across a large, irregularly shaped area of erosion on the pavement. The erosion appears as a lighter, more textured patch compared to the surrounding smooth concrete.	<p>DESCRIPCIÓN</p> <p>Se aprecia que parte del pavimento presenta erosión, y debido a esto se ha refaccionado.</p> <p>CAUSAS</p> <p>Producido por acciones mecánicas debidas a tráfico de peatones y vehículos pesados y ligeros.</p> <p>PROPUESTA INTERVENCION</p> <p>Para las veredas y pavimento, picar el área del concreto dañada, y limpiar el polvo con un cepillo, aplicar aditivo sobre la superficie dañada (aditivo para unir concreto nuevo y antiguo), y aplicar mortero en veredas y concreto en el pavimento, y su curado respectivo.</p>

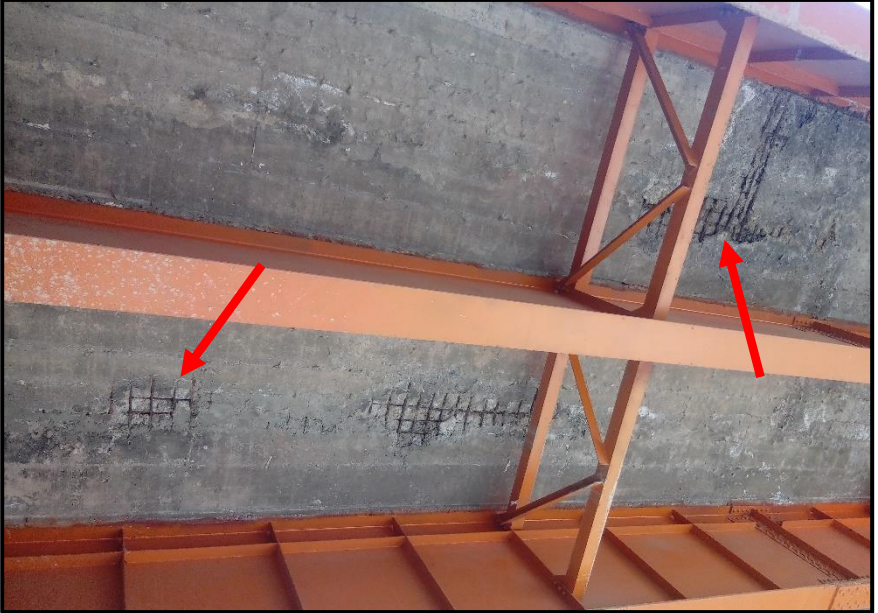
Fotografía de la unidad muestral	Patología: Oxidación.

<p>DESCRIPCIÓN</p> <p>Se aprecia que parte de la armadura del tablero está expuesto al ambiente y la humedad y esto ha generado que exista la oxidación.</p> <p>PROPUESTA INTERVENCION</p> <p>Provocado por la pérdida de recubrimiento, donde el acero se expone al contacto con el medio ambiente.</p> <p>REPARACIÓN</p> <p>Picar la parte afectada del recubrimiento, limpiar la armadura con un cepillo de alambre y cubrir con mortero epoxi.</p> <p>En caso de las barandas limpiar el elemento con un cepillo de alambre y/o lija de fierro, realizar el pintado con pintura anticorrosiva.</p>

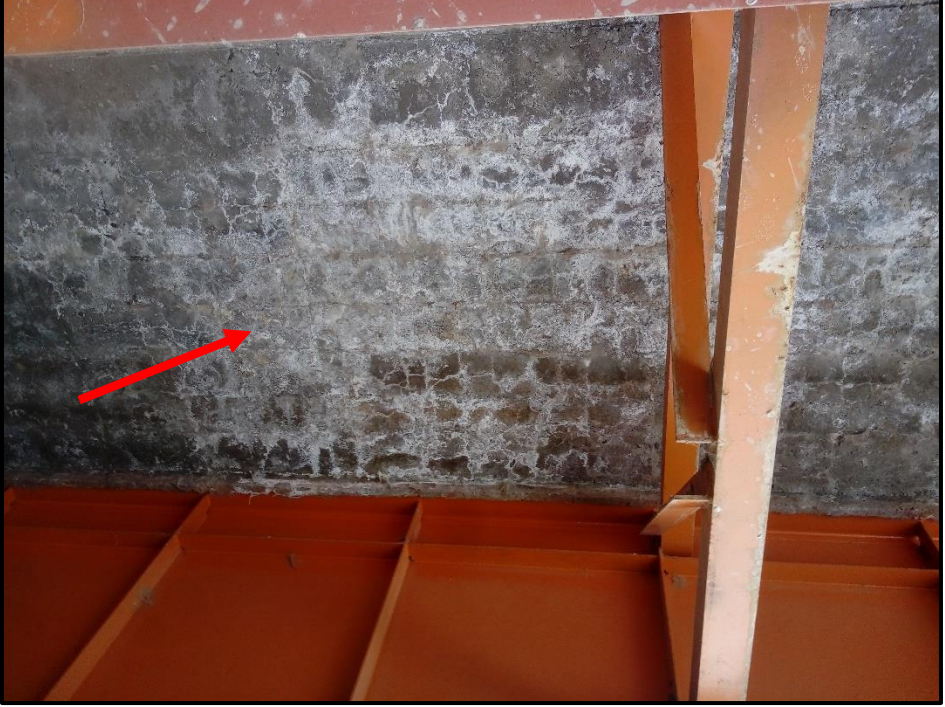
Fotografía de la unidad muestral	Patología: Eflorescencias.

<p>DESCRIPCIÓN</p> <p>Se aprecia el depósito de sales en la superficie exterior del tablero, el área que comprende es 49.18m².</p> <p>CAUSAS</p> <p>Provocado por exceso de humedad en el terreno.</p> <p>PROPUESTA INTERVENCION</p> <p>Limpiar la con un cepillo de alambre, en seco, repitiendo la operación hasta que las manchas desaparezcan y el exceso de humedad se evapore. Si es más complejo las eflorescencias es recomendable remover el revoque y volver a rehacer el mismo e impermeabilizar la zona afectada después de haber sido tratada.</p>
