**UNIVERSIDAD CATÓLICA LOS DE
ÁNGELES CHIMBOTE**

Determinación y evaluación de las patologías del concreto en el canal de riego María Cristina del centro poblado María Cristina, distrito de Huarmey, provincia de Huarmey, departamento de Ancash-2018.

Tesis para optar el título profesional de:

Bach. Miguel Angel Huerta Cano

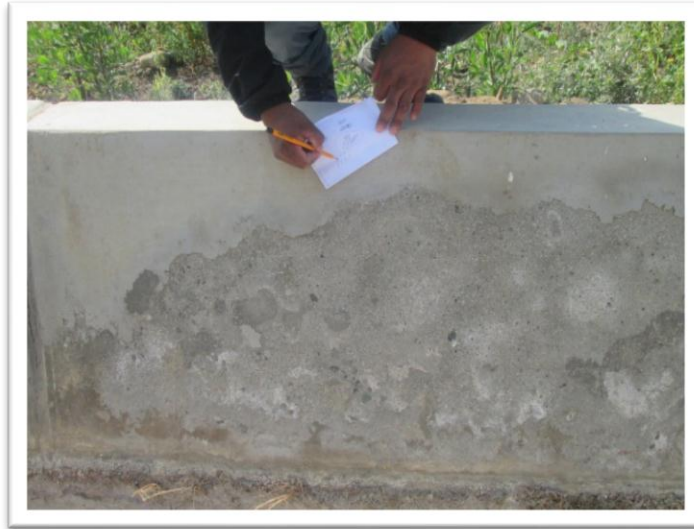
Imagen 01

Erosión de concreto.

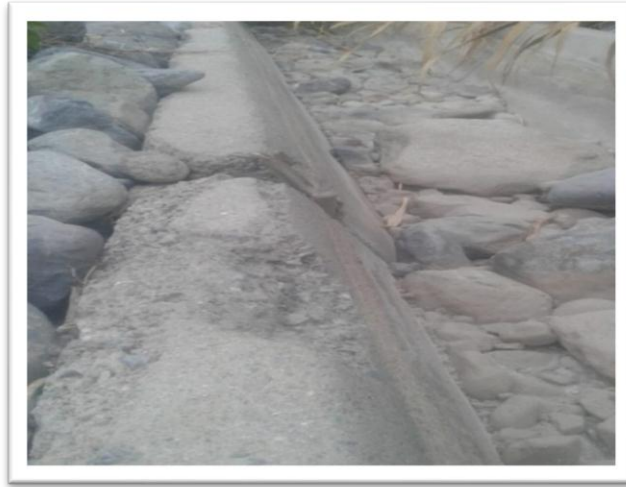
Imagen 06

Sedimento en el canal.

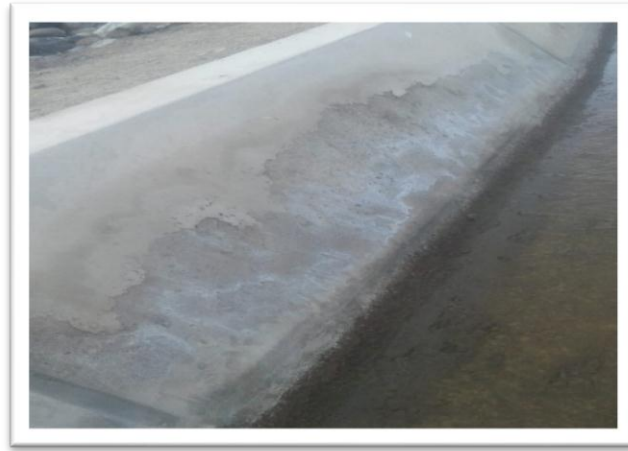
Imagen 07

Descascaramiento en concreto.

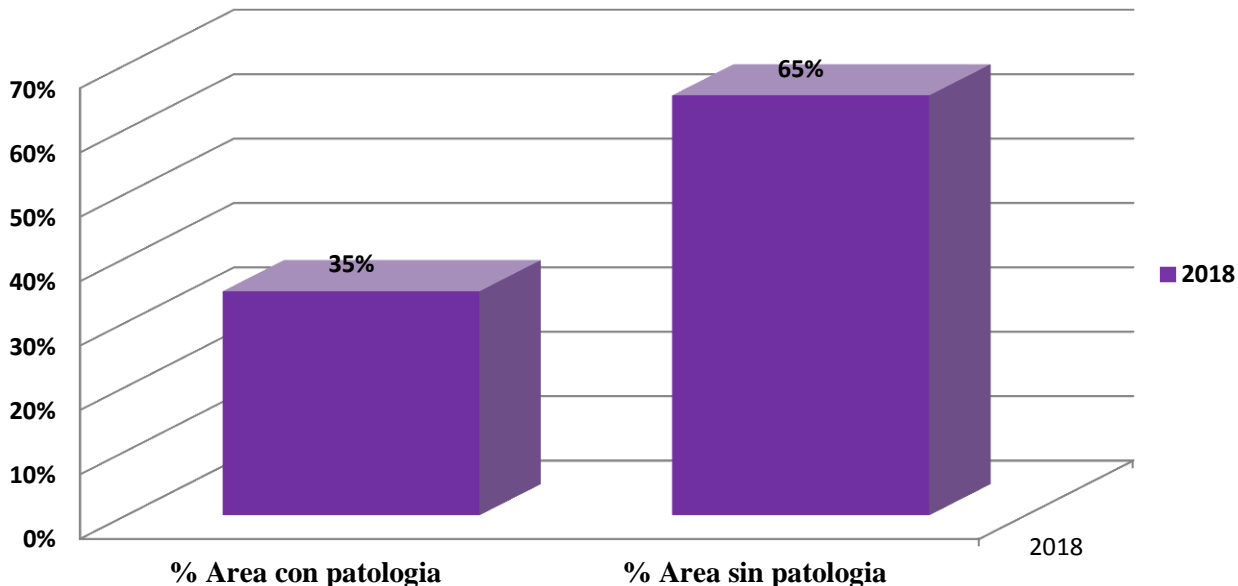
Resumen de la unidad muestral N° 01

INTERPRETACION Y NIVEL DE SEVERIDAD DE LA UNIDAD MUESTRAL N°01		
	NIVEL DE PATOLOGIAS	NIVEL DE SEVERIDAD
TALUD DERECHO	EN ESTE LADO DE MUESTRA TENEMOS NIVEL DE SEVERIDAD MODERADO , SE TOMARA EL NIVEL DE SEVERIDAD MODERADO PARA ESTE LADO DEL CANAL.	CONCLUSION: YA QUE EN LA MUESTRA N°01 SE TIENE EL NIVEL DE SEVERIDAD LEVE Y MODERADO, ENTONCES DECIMOS QUE LA MUESTRA N°01 TIENE UN NIVEL DE SEVERIDAD MODERADO , SIENDO LA PATOLOGIA QUE MAS DAÑO HACE A LAS ESTRUCTURA LA GRIETA CON UN AREA AFECTADA DE 2.79 M2
SOLERA	EN ESTE LADO DE MUESTRA TENEMOS NIVEL DE SEVERIDAD LEVE , SE TOMARA EL NIVEL DE SEVERIDAD LEVE PARA ESTE LADO DEL CANAL.	
TALUD IZQUIERDO	EN ESTE LADO DE MUESTRA TENEMOS NIVEL DE SEVERIDAD LEVE, SE TOMARA EL NIVEL DE SEVERIDAD LEVE PARA ESTE LADO DEL CANAL.

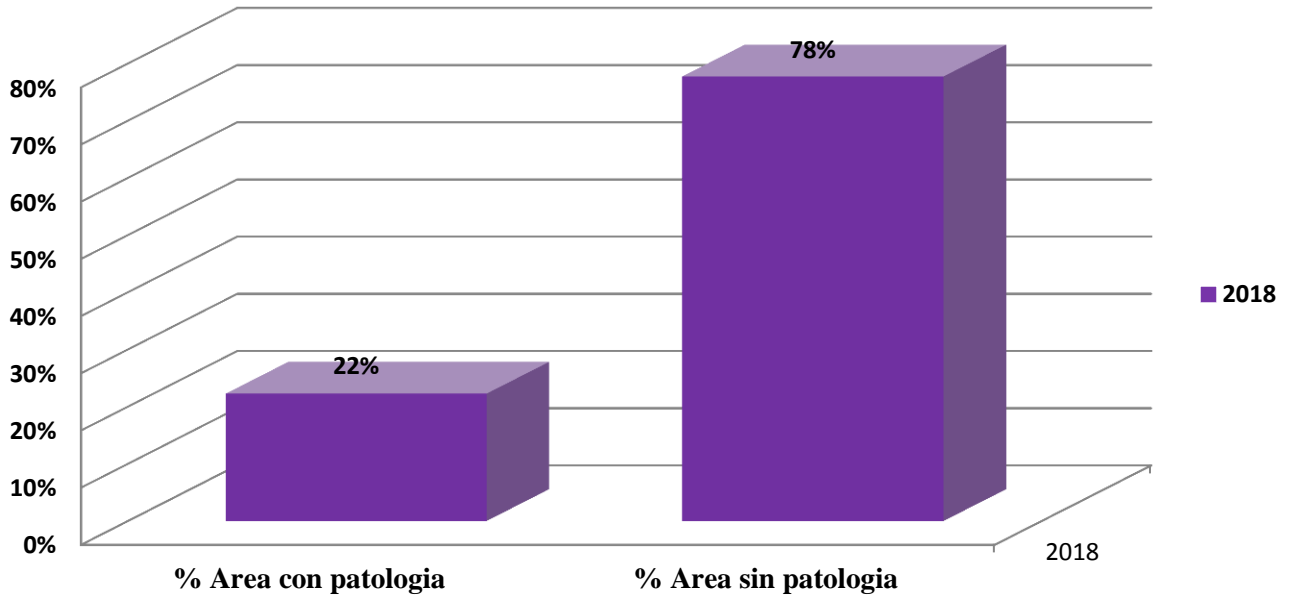
Resumen de la unidad muestral N° 02

INTERPRETACION Y NIVEL DE SEVERIDAD DE LA UNIDAD MUESTRAL N°02		
	NIVEL DE PATOLOGIAS	NIVEL DE SEVERIDAD
TALUD DERECHO	EN ESTE LADO DE MUESTRA TENEMOS NIVEL DE SEVERIDAD MODERADO, SE TOMARA EL NIVEL DE SEVERIDAD MODERADO PARA ESTE LADO DEL CANAL.	CONCLUSION: YA QUE EN EL LADO DERECHO Y SOLERA DE LA MUESTRA N°02 SE TIENE EL NIVEL DE SEVERIDAD MODERADO Y LEVE Y EN EL LADO IZQUIERDO, ENTONCES DECIMOS QUE LA MUESTRA N°02 TIENE UN NIVEL DE SEVERIDAD MODERADO POR LA PATOLOGIA AGRIETAMIENTO CON UN AREA AFECTADA DE 2.79 M2, EL CUAL GENERA MAS DAÑO A LA ESTRUCTURA.
SOLERA	EN ESTE LADO DE MUESTRA TENEMOS NIVEL DE SEVERIDAD MODERADO, SE TOMARA EL NIVEL DE SEVERIDAD MODERADO PARA ESTE LADO DEL CANAL.	
TALUD IZQUIERDO	EN ESTE LADO DE MUESTRA TENEMOS NIVEL DE SEVERIDAD LEVE, SE TOMARA EL NIVEL DE SEVERIDAD LEVE PARA ESTE LADO DEL CANAL.

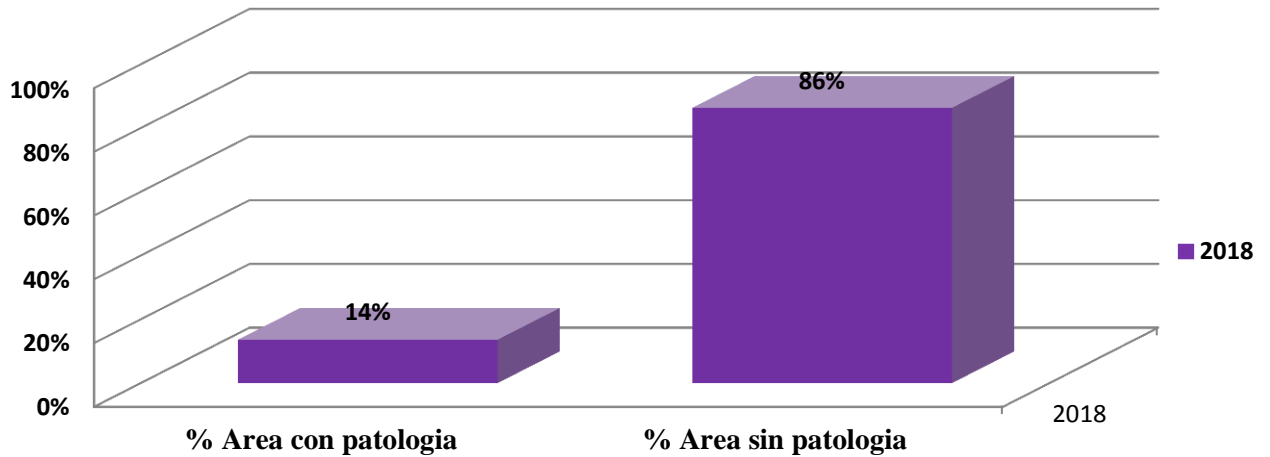
Resumen de la unidad muestral N° 03

INTERPRETACION Y NIVEL DE SEVERIDAD DE LA UNIDAD MUESTRAL N°03		
	NIVEL DE PATOLOGIAS	NIVEL DE SEVERIDAD
TALUD DERECHO	EN ESTE LADO DE MUESTRA TENEMOS NIVEL DE SEVERIDAD LEVE, SE TOMARA EL NIVEL DE SEVERIDAD LEVE PARA ESTE LADO DEL CANAL.	CONCLUSION: EN LA MUESTRA N°03 EL NIVEL DE SEVERIDAD SERA LEVE POR LAS PATOLOGIA EROSION CON UN AREA AFECTADA DE 2.7M2 EL CUAL HACE MAS DAÑO A LAS ESTRUCTURA, LOS CUALES PODRAN OCACIONAR PROBLEMAS GRAVES A LA ESTRUCTURA.
SOLERA	EN ESTE LADO DE MUESTRA NO HAY PATOLOGIAS	
TALUD IZQUIERDO	EN ESTE LADO DE MUESTRA TENEMOS NIVEL DE SEVERIDAD MODERADO, SE TOMARA EL NIVEL DE SEVERIDAD LEVE PARA ESTE LADO DEL CANAL.

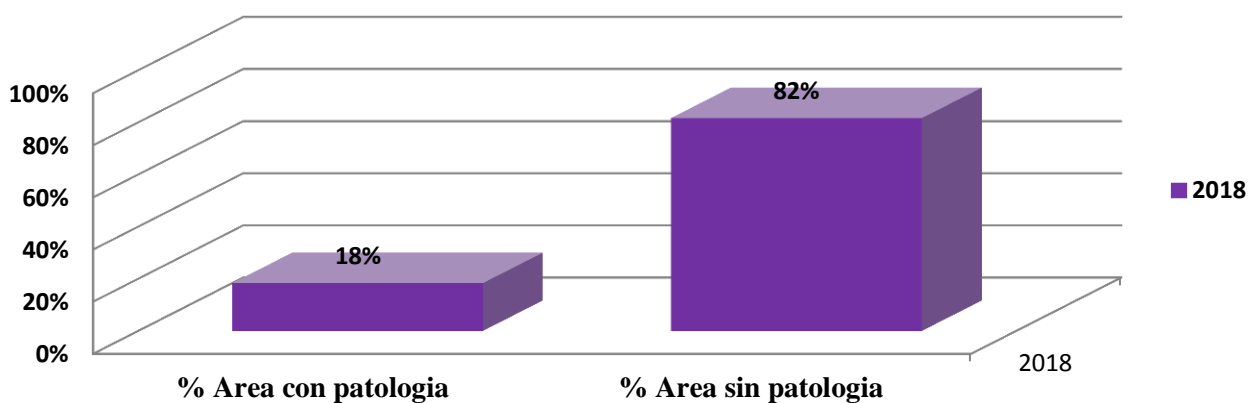
Resumen de la unidad muestral N° 04

INTERPRETACION Y NIVEL DE SEVERIDAD DE LA UNIDAD MUESTRAL N°04		
	NIVEL DE PATOLOGIAS	NIVEL DE SEVERIDAD
TALUD DERECHO	EN ESTE LADO DE MUESTRA TENEMOS NIVEL DE SEVERIDAD LEVE Y MODERADO , SE TOMARA EL NIVEL DE SEVERIDAD MODERADO PARA ESTE LADO DEL CANAL, YA QUE LA PATOLOGIA GRIETA QUE OCACIONA MAS DAÑO A LA ESTRUCTURA	CONCLUSION: EN LA MUESTRA N°04 EL NIVEL DE SEVERIDAD SERA MODERADO POR LA PATOLOGIA GRIETA CON AREA AFECTADA DE 2.79 M2, ESTA PATOLOGIA DAÑA MAS A LA ESTRUCTURA Y PUEDEN OCACIONAR DAÑOS GRAVES A LA ESTRUCTURA.
SOLERA	EN ESTE LADO DE MUESTRA NO HAY PATOLOGIAS	
TALUD IZQUIERDO	EN ESTE LADO DE MUESTRA TENEMOS NIVEL DE SEVERIDAD LEVE , SE TOMARA EL NIVEL DE SEVERIDAD LEVE PARA ESTE LADO DEL CANAL.

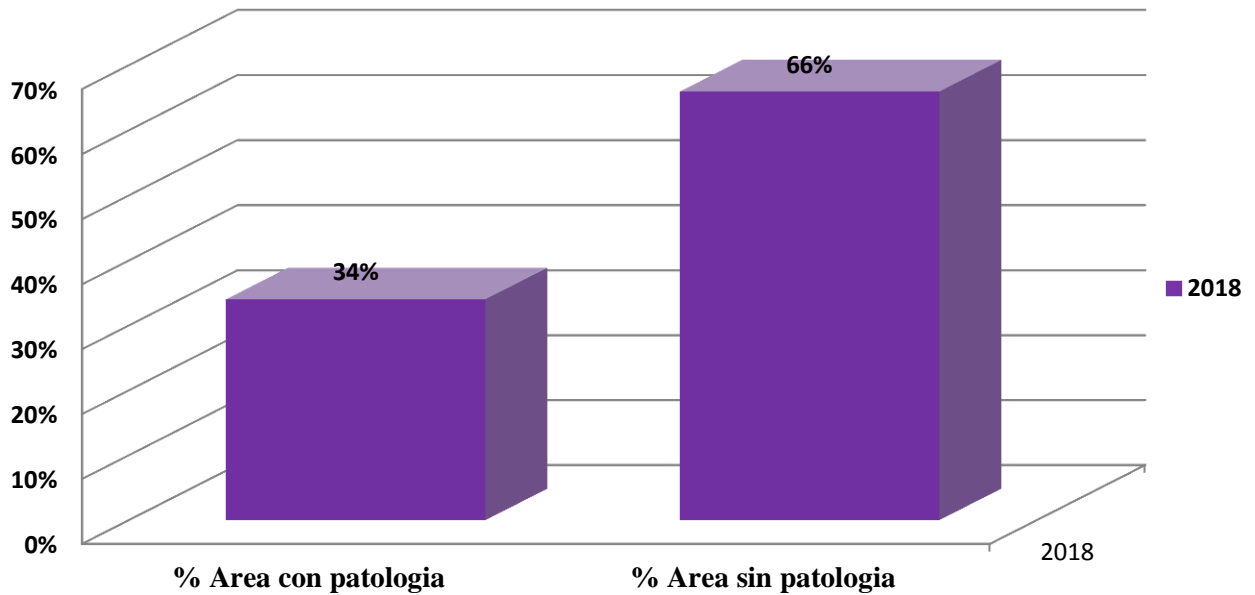
Resumen de la unidad muestral N° 05

INTERPRETACION Y NIVEL DE SEVERIDAD DE LA UNIDAD MUESTRAL N°05		
	NIVEL DE PATOLOGIAS	NIVEL DE SEVERIDAD
TALUD DERECHO	EN ESTE LADO DE MUESTRA TENEMOS NIVEL DE SEVERIDAD LEVE Y MODERADO, SE TOMARA EL NIVEL DE SEVERIDAD MODERADO PARA ESTE LADO DEL CANAL, YA QUE LA PATOLOGIA GRIETA EL CUAL GENERA MAS DAÑO A LA ESTRUCTURA.	CONCLUSION: EN LA MUESTRA N°05 EL NIVEL DE SEVERIDAD SERA MODERADO POR LA PATOLOGIA GRIETA CON AREA AFECTADA DE 5.58 M2, ESTA PATOLOGIA DAÑA MAS A LA ESTRUCTURA EL CUAL PUEDE OCACIONAR INFILTRACION DE AGUA Y CAUSAR DAÑOS GRAVES A LA ESTRUCTURA.
SOLERA	EN ESTE LADO DE MUESTRA NO HAY PATOLOGIAS	
TALUD IZQUIERDO	EN ESTE LADO DE MUESTRA TENEMOS NIVEL DE SEVERIDAD MODERADO, SE TOMARA EL NIVEL DE SEVERIDAD MODERADO PARA ESTE LADO DEL CANAL.

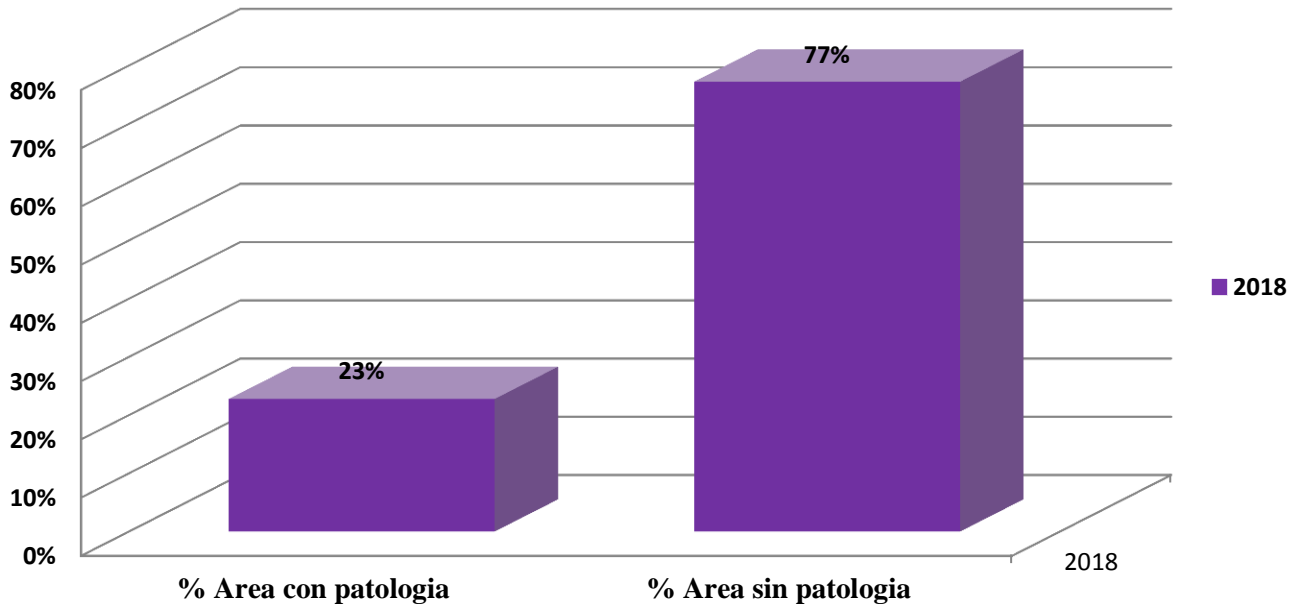
Resumen de la unidad muestral N° 06

INTERPRETACION Y NIVEL DE SEVERIDAD DE LA UNIDAD MUESTRAL N°06		
	NIVEL DE PATOLOGIAS	NIVEL DE SEVERIDAD
TALUD DERECHO	EN ESTE LADO DE MUESTRA TENEMOS NIVEL DE SEVERIDAD MODERADO, POR LA PATOLOGIA DESCASCARAMIENTO SE TOMARA EL NIVEL DE SEVERIDAD MODERADO PARA ESTE LADO DEL CANAL.	CONCLUSION: EN LA MUESTRA N°06 EL NIVEL DE SEVERIDAD SERA MODERADO POR LA PATOLOGIA GRIETA CON AREA AFECTADA DE 2.79 M2, ESTA PATOLOGIA REQUIERE INTERVENCION INMEDIATA YA QUE NO SE INTERVIENE PODRIA CAUSAR DAÑOS A LA ESTRUCTURA GENERANDO DIVERSOS PROBLEMAS.
SOLERA	EN ESTE LADO DE MUESTRA TENEMOS NIVEL DE SEVERIDAD LEVE, POR LA PATOLOGIA VEGETACION SE TOMARA EL NIVEL DE SEVERIDAD LEVE PARA ESTE LADO DEL CANAL.	
TALUD IZQUIERDO	EN ESTE LADO DE MUESTRA TENEMOS NIVEL DE SEVERIDAD MODERADO, SE TOMARA EL NIVEL DE SEVERIDAD MODERADO PARA ESTE LADO DEL CANAL, POR LA PATOLOGIA GRIETA QUE REQUIERE DE TRATAMIENTO INMEDIATO.

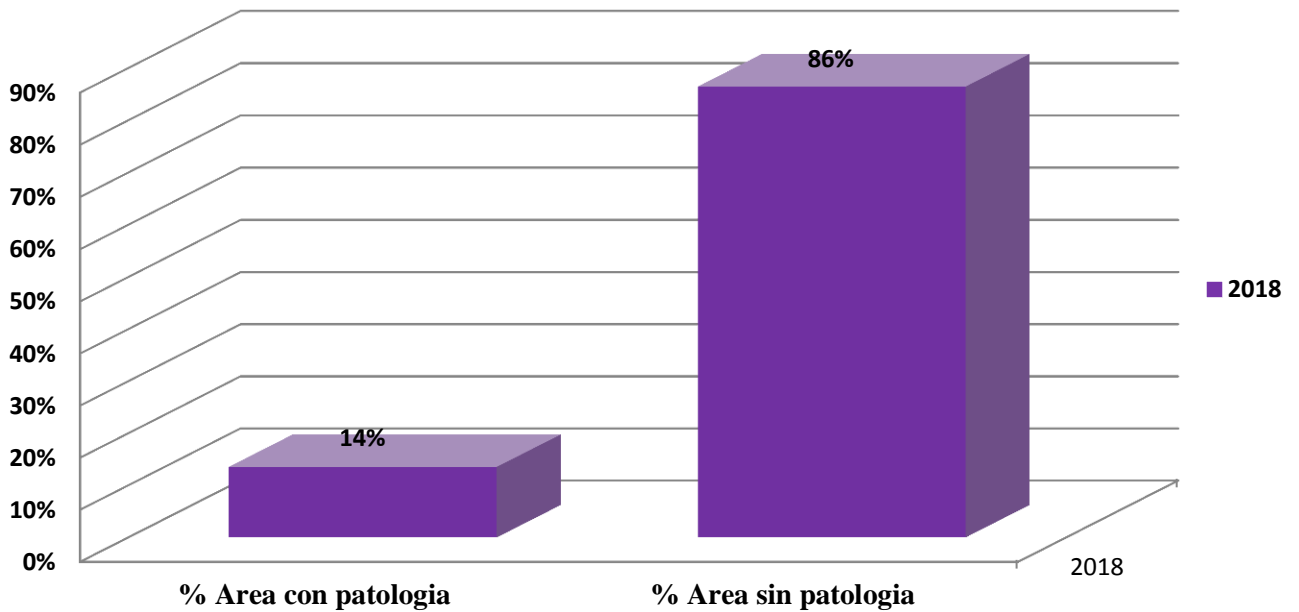
Resumen de la unidad muestral N° 07

INTERPRETACION Y NIVEL DE SEVERIDAD DE LA UNIDAD MUESTRAL N°07		
	NIVEL DE PATOLOGIAS	NIVEL DE SEVERIDAD
TALUD DERECHO	EN ESTE LADO DE MUESTRA TENEMOS NIVEL DE SEVERIDAD LEVE, POR LA PATOLOGIA FISURACION SE TOMARA EL NIVEL DE SEVERIDAD LEVE PARA ESTE LADO DEL CANAL.	CONCLUSION: EN LA MUESTRA N°07 SE TIENE EL NIVEL DE SEVERIDAD LEVE Y MODERADO, ENTONCES DECIMOS QUE LA MUESTRA N°07 TIENE UN NIVEL DE SEVERIDAD MODERADO, SIENDO LA PATOLOGIA PREDOMINANTE GRIETA CON UN AREA AFECTADA DE 2.79 M2.
SOLERA	EN ESTE LADO DE MUESTRA NO TENEMOS PATOLOGIAS	
TALUD IZQUIERDO	EN ESTE LADO DE MUESTRA TENEMOS NIVEL DE SEVERIDAD MODERADO, POR LA PATOLOGIA GRIETA SE TOMARA EL NIVEL DE SEVERIDAD MODERADO PARA ESTE LADO DEL CANAL.

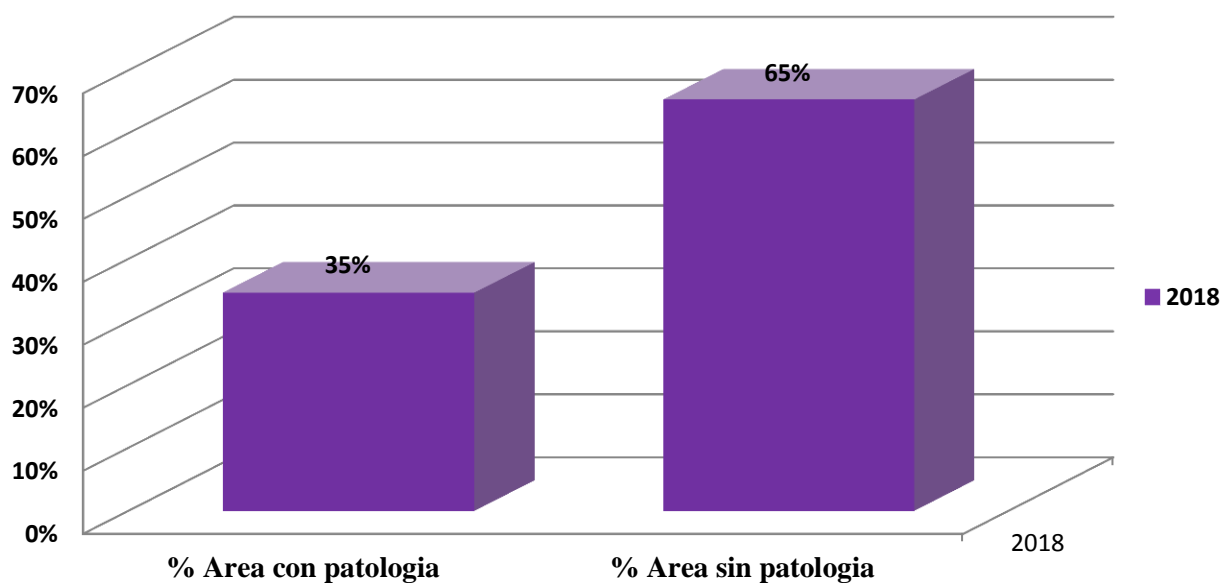
Resumen de la unidad muestral N° 08

INTERPRETACION Y NIVEL DE SEVERIDAD DE LA UNIDAD MUESTRAL N°08		
	NIVEL DE PATOLOGIAS	NIVEL DE SEVERIDAD
TALUD DERECHO	EN ESTE LADO DE MUESTRA TENEMOS NIVEL DE SEVERIDAD MODERADO, POR LA PATOLOGIA GRIETA SE TOMARA EL NIVEL DE SEVERIDAD MODERADO PARA ESTE LADO DEL CANAL.	CONCLUSION: EN LA MUESTRA N°08 EL NIVEL DE SEVERIDAD SERA MODERADO POR LA PATOLOGIA GRIETA CON AREA AFECTADA DE 2.79 M2, ESTA PATOLOGIA REQUIERE INTERVENCION INMEDIATA YA QUE PODRIA CAUSAR QUE EL AGUA FILTRE, PROVOCANDO PROBLEMAS A LA ESTRUCTURA.
SOLERA	EN ESTE LADO DE MUESTRA TENEMOS NIVEL DE SEVERIDAD MODERADO, POR LA PATOLOGIA SEDIMENTO SE TOMARA EL NIVEL DE SEVERIDAD MODERADO PARA ESTE LADO DEL CANAL.	
TALUD IZQUIERDO	EN ESTE LADO DE MUESTRA TENEMOS NIVEL DE SEVERIDAD LEVE, POR LA PATOLOGIA FISURACION SE TOMARA EL NIVEL DE SEVERIDAD LEVE PARA ESTE LADO DEL CANAL.

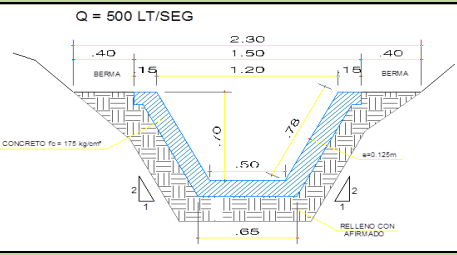
INSTRUMENTO DE EVALUACION UNIDAD MUESTRAL N°09

TALUD DERECHO							FOTO				
Prog.	N°	patologias	Ancho de grieta mm	Ancho de fisura mm	Area afectada m2	% area afectada	1	2	3	Plano de los tipos de patologias identificados 	
I+317-I+326 KM	1	Erosion			0	0.00%					
	2	Grieta	4mm		2.79	33.33%					
	3	Fisuracion			0	0.00%					
	4	Hundimiento			0	0.00%					
	5	Vegetacion			0	0.00%					
	6	Sedimento			0	0.00%					
	7	Descascaramiento			0	0.00%					
Total de patologia				2.79	33.33%

EN ESTELADO DE MUESTRA TENEMOS NIVEL DE SEVERIDAD MODERADO ,POR LA PATOLOGIA GRIETA SE TOMARA EL NIVEL DE SEVERIDAD MODERADO PARA ESTE LADO DEL CANAL.

TALUD IZQUIERDO							FOTO				
Prog.	N°	patologias	Ancho de grieta mm	Ancho de fisura mm	Area afectada m2	% area afectada	1	2	3	Plano de los tipos de patologias identificados 	
I+317-I+326 KM	1	Erosion			0	0.00%					
	2	Grieta			0	0.00%					
	3	Fisuracion		0.9mm	0.11	1.31%					
	4	Hundimiento			0	0.00%					
	5	Vegetacion			0	0.00%					
	6	Sedimento			0	0.00%					
	7	Descascaramiento			0	0.00%					
Total de patologia				0.11	1.31%

CONCLUSION: EN LA MUESTRA N°09 SE TIENE EL NIVEL DE SEVERIDAD MODERADO, ENTONCES DECIMOS QUE LA MUESTRA N°09 TIENE UN NIVEL DE SEVERIDAD MODERADO SIENDO LA PATOLOGIA PREDOMINANTE GRIETA CON UN AREA AFECTADA DE 2.79 M2.

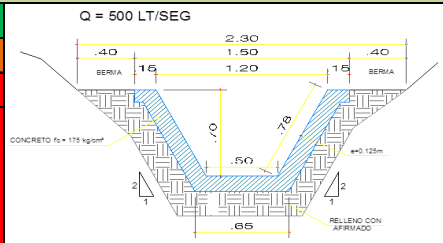
INSTRUMENTO DE EVALUACION LA UNIDAD MUESTRAL N°10

TALUD DERECHO							FOTO		
Prog.	N°	patologias	Ancho de grieta	Ancho de fisura	Area afectada m2	% area afectada	Nivel de severidad	Plano de los tipos de patologias identificados 	
I+337-I+346 KM	1	Erosion			0	0.00%			
	2	Grieta			0	0.00%			
	3	Fisuración			0	0.00%			
	4	Hundimiento			5.58	66.67%	3		
	5	Vegetación			0	0.00%			
	6	Sedimento			0	0.00%			
	7	Descascaramiento			0	0.00%			
Total de patologia				5.58	66.67%

SOLERA							FOTO		
Prog.	N°	patologias	Ancho de grieta	Ancho de fisura	Area afectada m2	% area afectada	Nivel de severidad	Plano de los tipos de patologias identificados 	
I+337-I+346 KM	1	Erosion			0	0.00%			
	2	Grieta			0	0.00%			
	3	Fisuración			0	0.00%			
	4	Hundimiento			3.00	66.67%	3		
	5	Vegetación			0	0.00%			
	6	Sedimento			0	0.00%			
	7	Descascaramiento			0	0.00%			
Total de patologia				3	66.67%

TALUD IZQUIERDO							FOTO		
Prog.	N°	patologias	Ancho de grieta	Ancho de fisura	Area afectada m2	% area afectada	Nivel de severidad	Plano de los tipos de patologias identificados 	
I+337-I+346 KM	1	Erosion			0	0.00%			
	2	Grieta			0	0.00%			
	3	Fisuración			0	0.00%			
	4	Hundimiento			5.58	66.67%	3		
	5	Vegetación			0	0.00%			
	6	Sedimento			0	0.00%			
	7	Descascaramiento			0	0.00%			
Total de patologia				5.58	66.67%

CONCLUSION: EN LA MUESTRA N°10 EL NIVEL DE SEVERIDAD SERA SEVERO POR LA PATOLOGIA HUNDIMIENTO EN TODA LA UNIDAD MUESTRAL CON AREA AFECTADA DE 14.16M2, ESTA PATOLOGIA DAÑA MAS A LA ESTRUCTURA POR SER PREDOMINANTE LOS CUALES OCACIONARAN DAÑOS GRAVES A LA ESTRUCTURA.

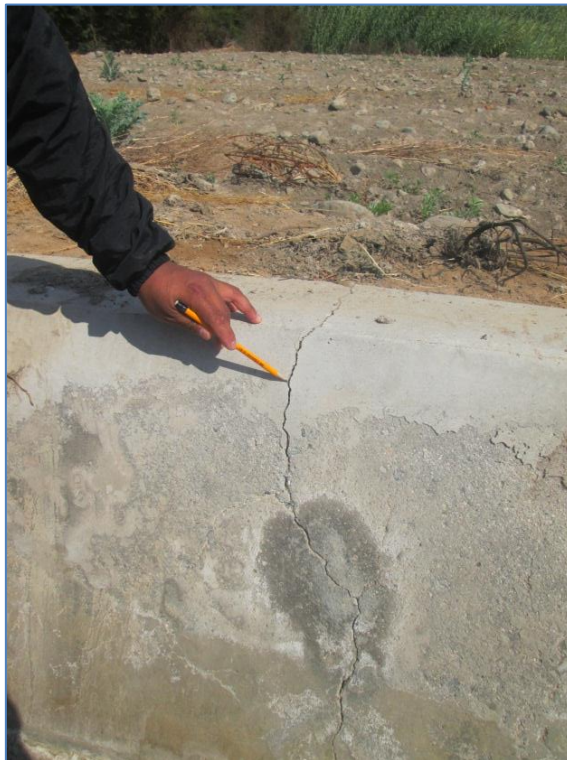
Foto n° 06 se observa en fotografía una grieta que bordea todo el canal.
