**UNIVERSIDAD CATÓLICA LOS  
ÁNGELES DE CHIMBOTE**

Determinación y evaluación de las patologías del concreto del canal de riego Puka Cruz, desde el tramo 0+000 al 1+000 del distrito de Huayllapampa, provincia de Recuay, departamento de Ancash – 2018

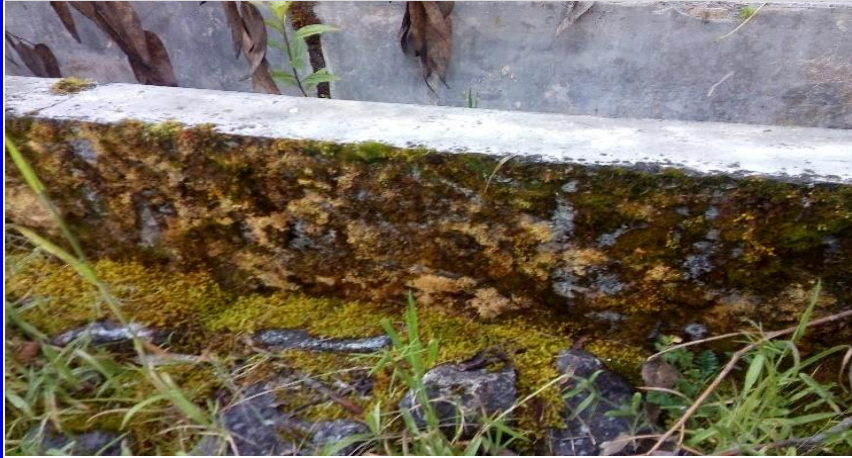
**MURO DERECHO DEL CANAL**

- ✓ Las Patologías Físicas: se puede observar que la falla con mayor incidencia es por erosión con un área afectada de 7.56m<sup>2</sup> el cual representa un porcentaje de 37.50% con nivel de severidad MODERADO porque la mayor profundidad de la erosión es de 9.00mm, el cual representa un porcentaje entre 5.00% al 20.00% del espesor del canal. La falla de vegetación tiene un área de afectación de 2.66m<sup>2</sup> el cual representa un porcentaje del 13.19% con nivel de severidad SEVERO porque el área afectada es el muro izquierdo es mayor al 20.00%.
- ✓ Las Patologías Mecánicas: se puede observar que la falla con mayor incidencia es patología del sello de junta con un área afectado de 0.001791m<sup>2</sup>, el cual representa un porcentaje de 0.81% con nivel de severidad LEVE porque el porcentaje de la pérdida del sello de la junta es menor al 20.00%.

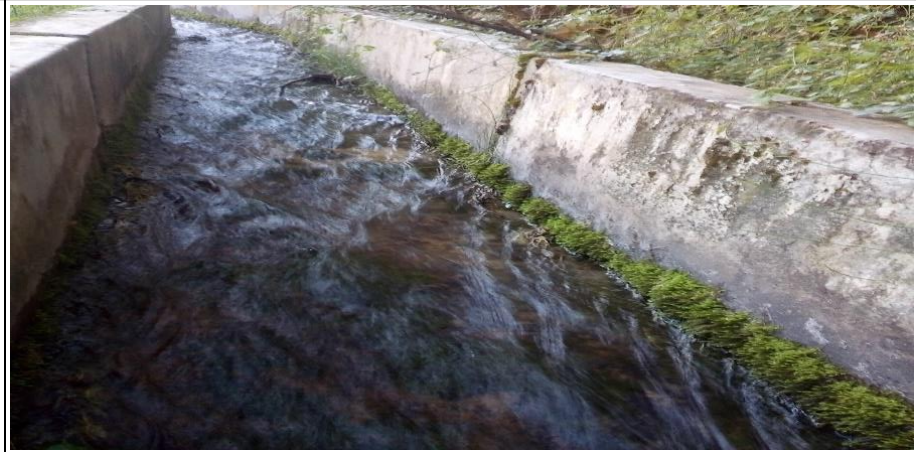
**MURO IZQUIERDO DEL CANAL**

- ✓ Las Patologías Químicas: se puede observar que la falla con mayor incidencia es por musgos con un área afectada de 5.35m<sup>2</sup>, el cual representa un porcentaje de 26.54%; el nivel de severidad LEVE porque en ningún caso afectan estructuralmente al canal. La falla de moho tiene un área de afectación de 3.60m<sup>2</sup>, el cual representa un porcentaje del 17.86%; el nivel de severidad LEVE porque en ningún caso afectan estructuralmente al canal.

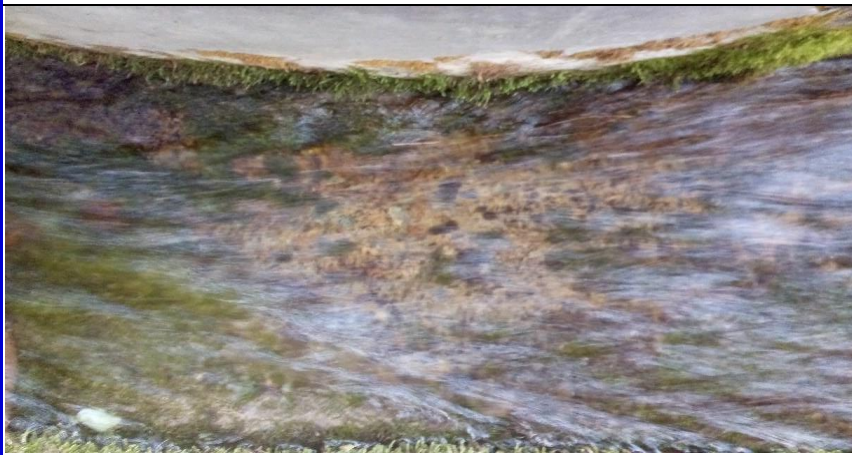
**PISO DEL CANAL**

De los resultados presentados se puede concluir que la patología con mayor incidencia en la unidad muestral N° 02 es la erosión con el nivel de severidad MODERADO, pero la condición de servicio no se ve afectada.

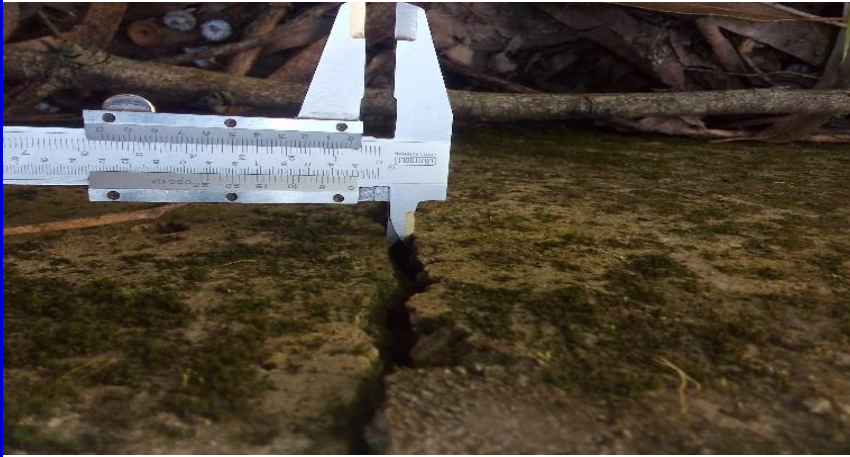
MURO DERECHO DEL CANAL

ESCAMADO	MD	4.73				0.00%		15.12	0.00	100.00%	0.00%	
	PC	5.67				0.00%						
	MI	4.73				0.00%						
FISURAS	MD	4.73				0.00%		15.12	0.00	100.00%	0.00%	
	PC	5.67				0.00%						
	MI	4.73				0.00%						
GRIETAS	MD	4.73	1.58	10.50		33.33%	SEVERO	15.12	5.04	66.67%	33.33%	SEVERO
	PC	5.67	1.89			33.33%						
	MI	4.73	1.58	8.50		33.33%	MODERADO					
FRACTURAMIENTO DE LA ESTRUCTURA	MD	4.73				0.00%		15.12	0.00	100.00%	0.00%	
	PC	5.67				0.00%						
	MI	4.73				0.00%						
MECÁNICOS		ÁREA DEL ELEMENTO (m2)	% DE DESPRENDIMIENTO DEL SELLO	ALTURA AFECTADA h' (mm)	ÁREA TRANSV. AFECTADO	% DE DESPRENDIMIENTO DEL SELLO	NIVEL DE SEVERIDAD	ÁREA TOTAL DEL ELEMENTO (m2)	ÁREA TOTAL AFECTADA (m2)	% TOTAL DE ÁREA SIN PATOLOGÍA	% TOTAL DE ÁREA CON PATOLOGÍA	TOTAL DEL NIVEL DE SEVERIDAD
PATOLOGÍA DEL SELLO DE JUNTA	MD	0.060960	11.48%			11.48%	LEVE	0.176784	0.008199	95.36%	4.64%	LEVE
	PC	0.054864				0.00%						
	MI	0.060960	1.97%			1.97%	LEVE

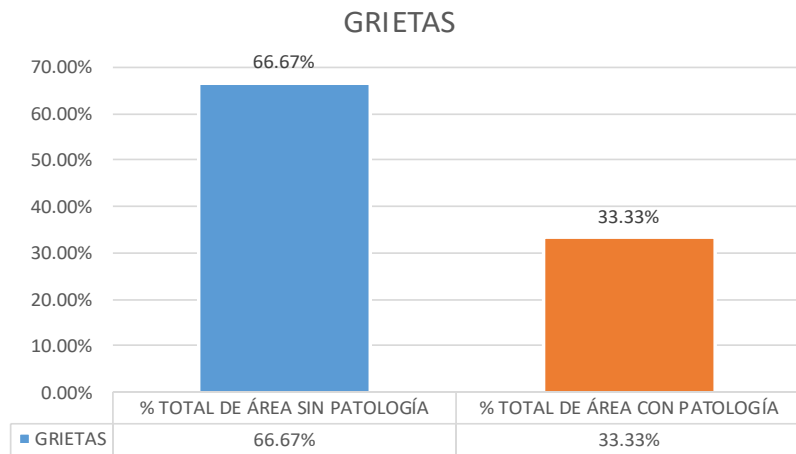
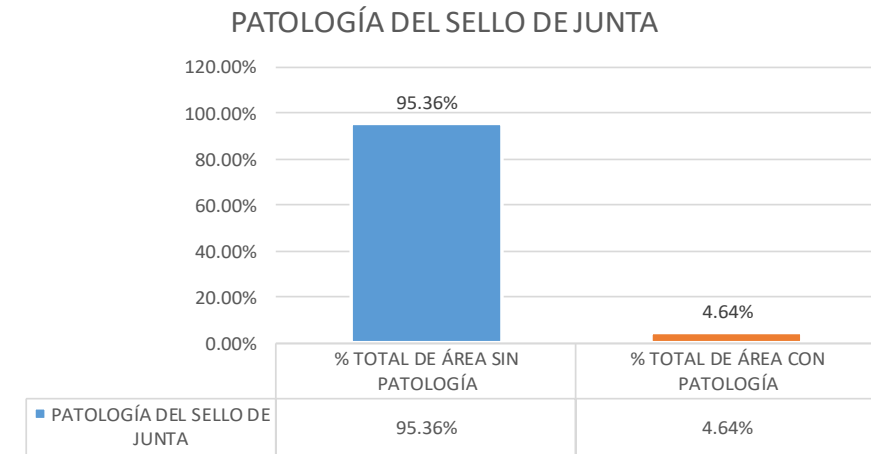
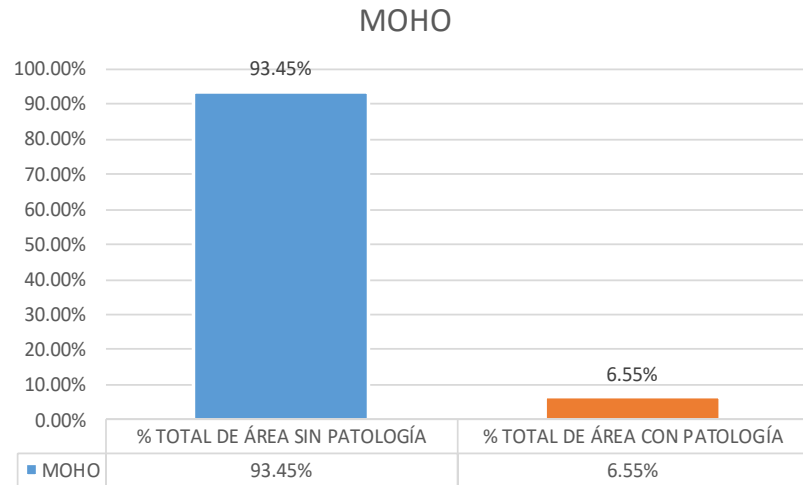
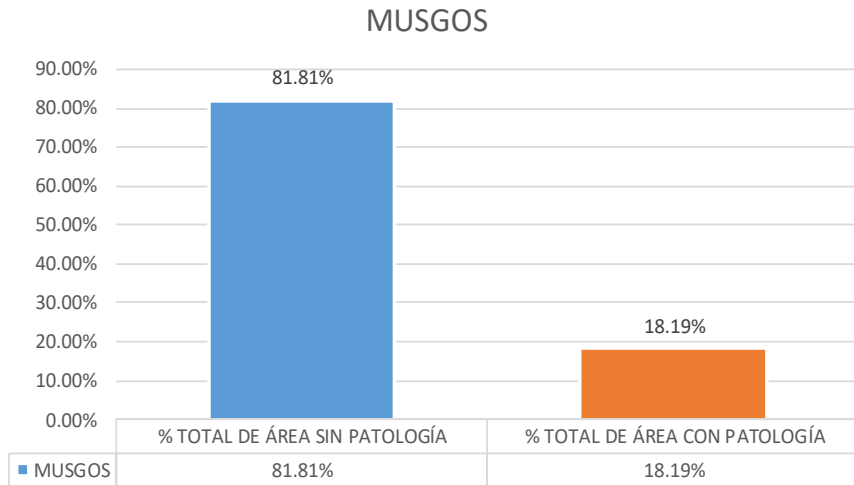
- ✓ Las Patologías Físicas: se puede observar que la falla con mayor incidencia es por erosión con un área afectada de 5.51m<sup>2</sup>; el cual representa un porcentaje de 36.44% con nivel de severidad LEVE porque la mayor profundidad de erosión en el espesor del piso es de 2.00mm el cual representa un porcentaje menor al 5.00% del espesor del canal. La falla de vegetación tiene un área de afectación de 2.21m<sup>2</sup> el cual representa un porcentaje del 14.58%; el nivel de severidad SEVERO porque el área afectada es el muro izquierdo es mayor al 20.00%.

- ✓ Las Patologías Mecánicas: se puede observar que la falla con mayor incidencia es las grietas con un área afectado de 5.04m<sup>2</sup> que representa un porcentaje de 33.33%; con nivel de severidad SEVERO porque el ancho de la abertura de la grieta es 10.5mm en el muro derecho por lo tanto es la patología que prevalece.

- ✓ Las Patologías Químicas: se puede observar que la falla con mayor incidencia es por musgos con un área afectada de 2.75m<sup>2</sup> el cual representa un porcentaje de 18.19% con nivel de severidad LEVE, porque en ningún caso afectan estructuralmente al canal. La falla de moho tiene un área de afectación de 0.99m<sup>2</sup>, el cual representa un porcentaje del 6.55%; el nivel de severidad LEVE, porque en ningún caso afectan estructuralmente al canal.

Los resultados presentados se puede concluir que la patología con mayor incidencia en la unidad muestral N° 03 es la erosión, pero al no afectar el canal la patología con mayor grado de afectación a la estructura del canal es la grieta con un nivel de severidad SEVERO; la condición de servicio se ve afectada por las infiltraciones.

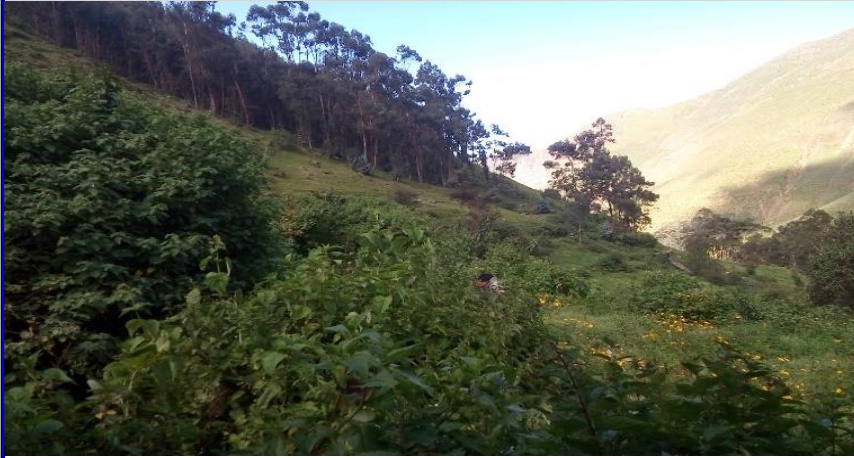
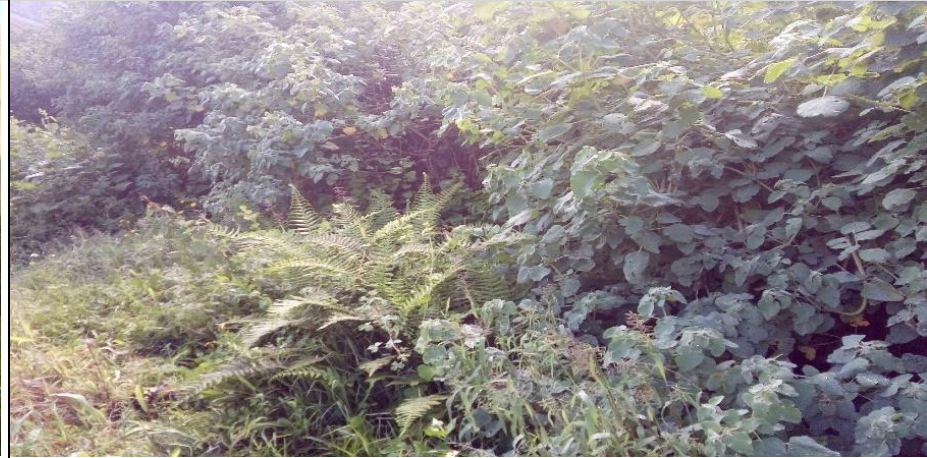
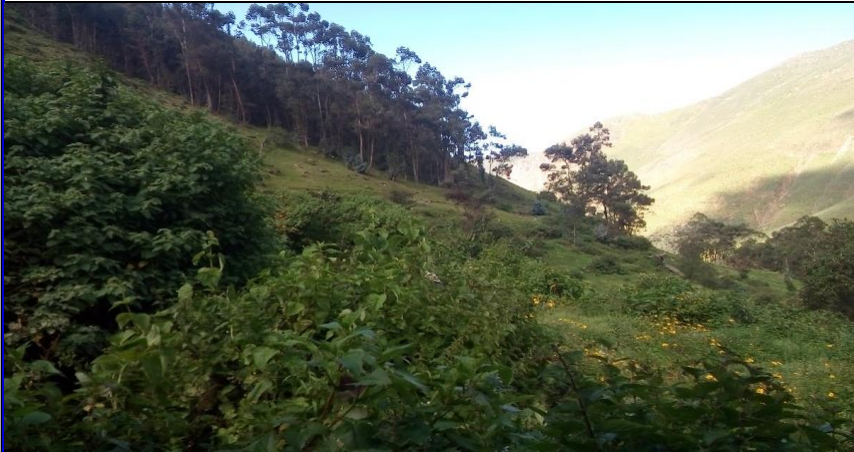
**FOTOGRAFÍA DEL CANAL**

- ✓ Las Patologías Físicas: se puede observar que la falla con mayor incidencia es por vegetación, con un área afectada de 10.08m<sup>2</sup> el cual representa un porcentaje de 100.00%; el nivel de severidad SEVERO porque el área afectado es mayor al 20%.
- ✓ Las Patologías Mecánicas: No se encuentran fallas patológicas.
- ✓ Las Patologías Químicas: No se encuentran fallas patológicas.

De los resultados presentados se puede concluir que la patología con mayor incidencia en la unidad muestral N° 04 es la vegetación, el nivel de severidad SEVERO, pero la condición de servicio no se ve afectada.

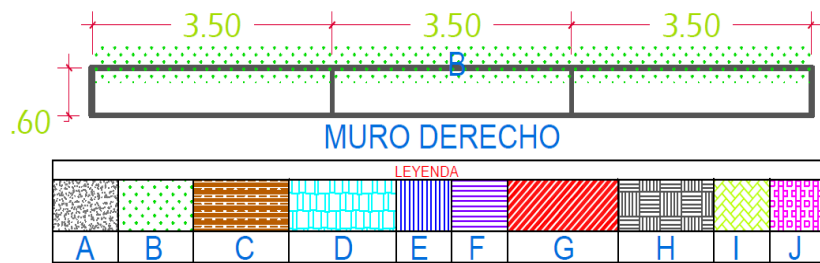
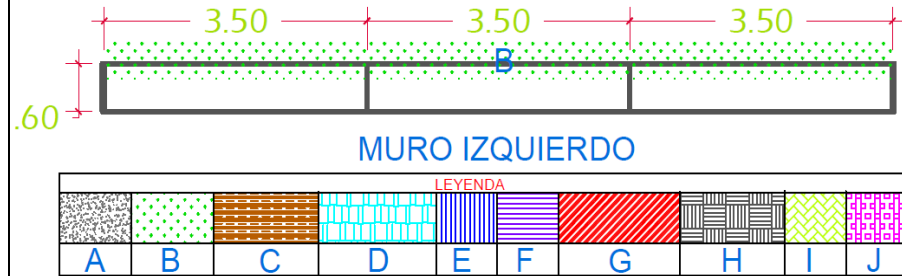
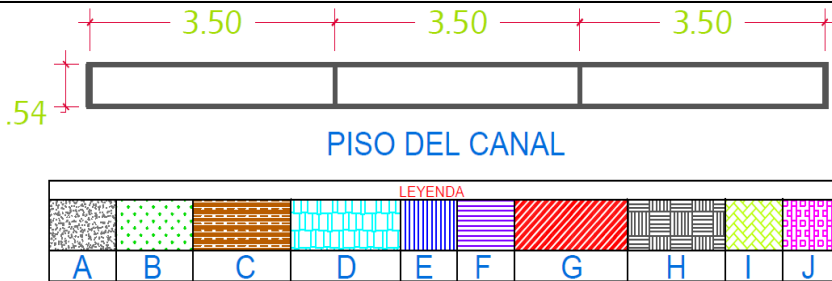
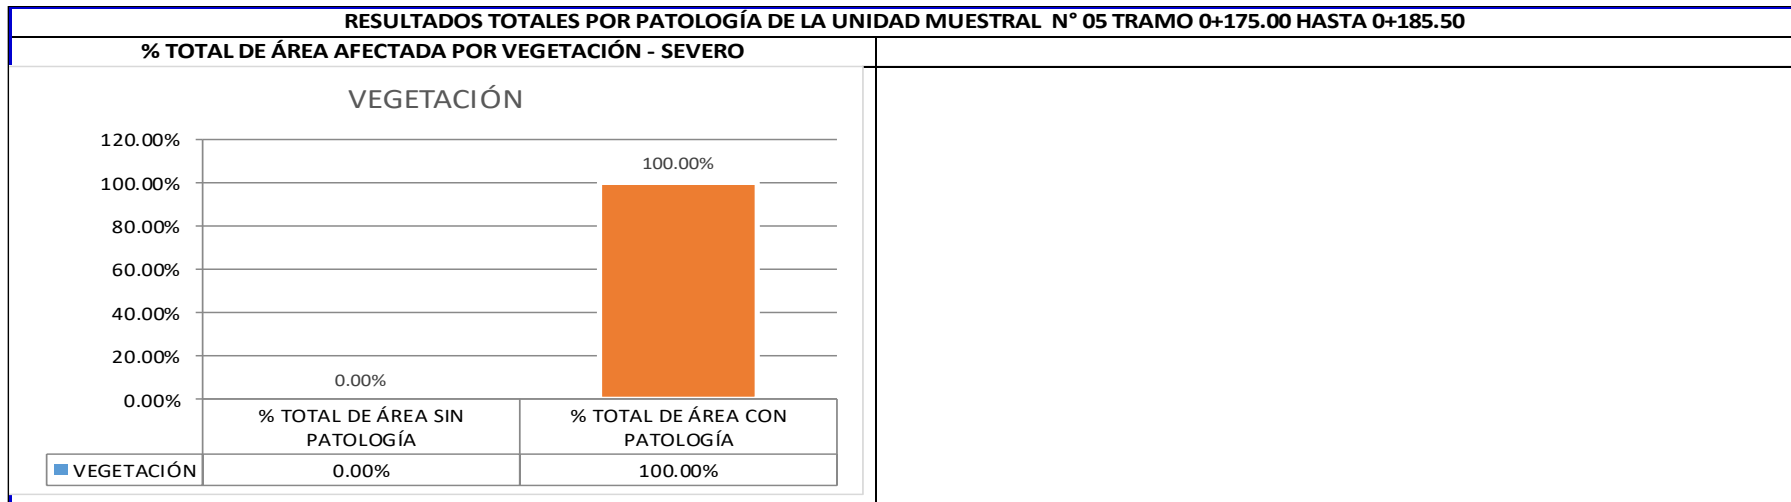
**PLANOS DE PATOLOGÍAS**

- ✓ Las Patologías Físicas: se puede observar que la falla con mayor incidencia es por vegetación con un área afectada de 15.12m<sup>2</sup>, el cual representa un porcentaje de 100.00%; el nivel de severidad SEVERO, porque el área afectado es mayor al 20%.
- ✓ Las Patologías Mecánicas: No se encuentran fallas patológicas.
- ✓ Las Patologías Químicas: No se encuentran fallas patológicas.

De los resultados presentados se puede concluir que la patología con mayor incidencia en la unidad muestral N° 05 es la vegetación, el nivel de severidad SEVERO, pero la condición de servicio no se ve afectada.

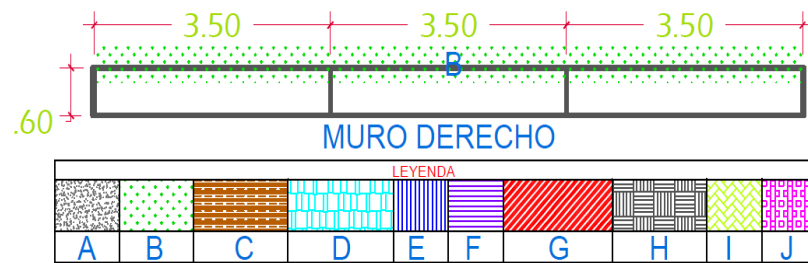
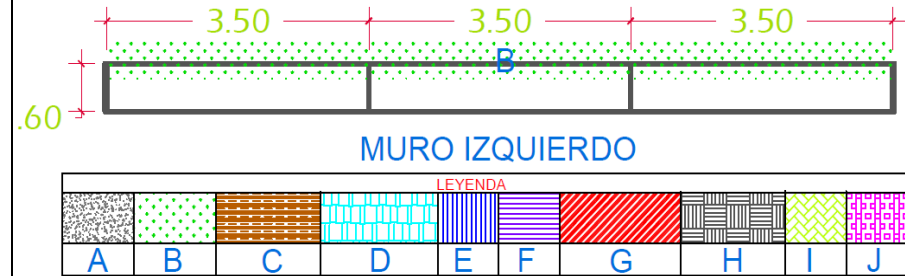
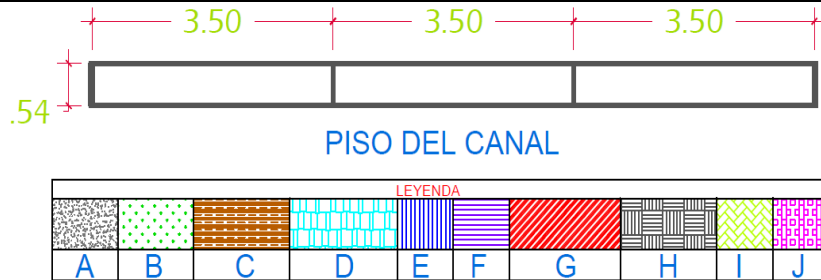
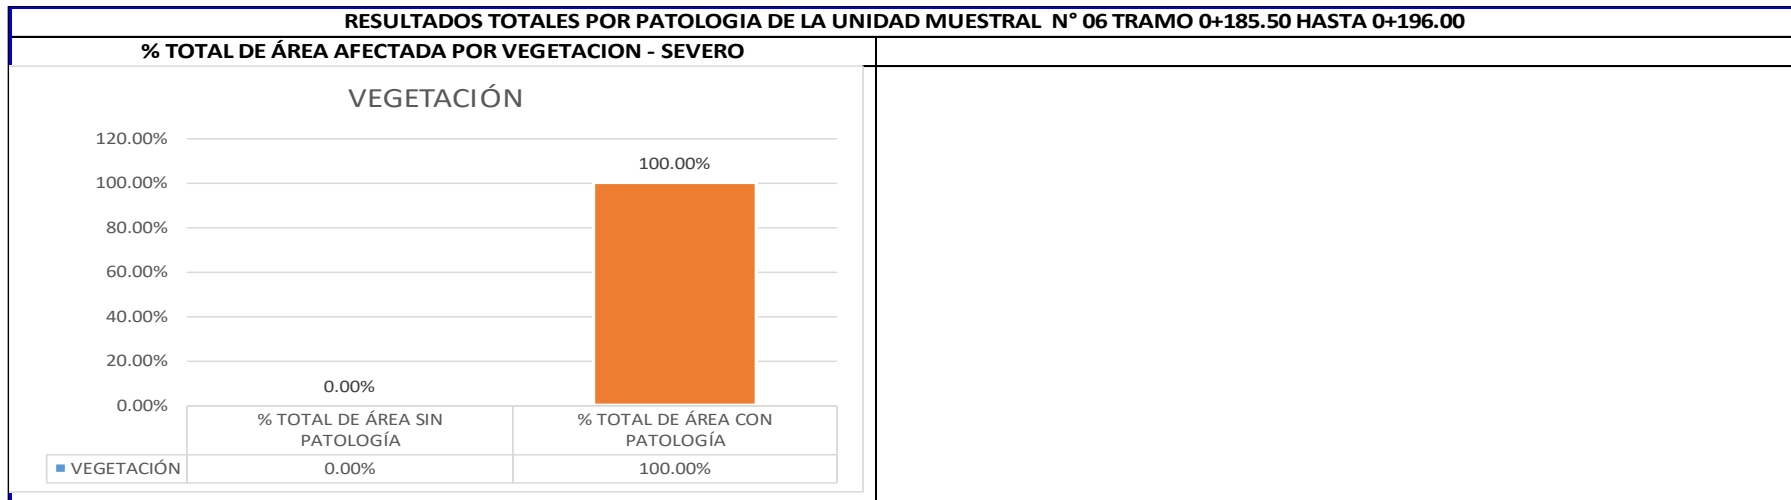
**PLANOS DE PATOLOGÍAS**

- ✓ Las Patologías Físicas: se puede observar que la falla con mayor incidencia es por vegetación con un área afectada de 15.12m<sup>2</sup>, el cual representa un porcentaje de 100.00%; el nivel de severidad SEVERO porque el área afectado es más del 20%.
- ✓ Las Patologías Mecánicas: No se encuentran fallas patológicas.
- ✓ Las Patologías Químicas: No se encuentran fallas patológicas.

De los resultados presentados se puede concluir que la patología con mayor incidencia en la unidad muestral N° 06 es la vegetación, el nivel de severidad SEVERO, pero la condición de servicio no se ve afectada.

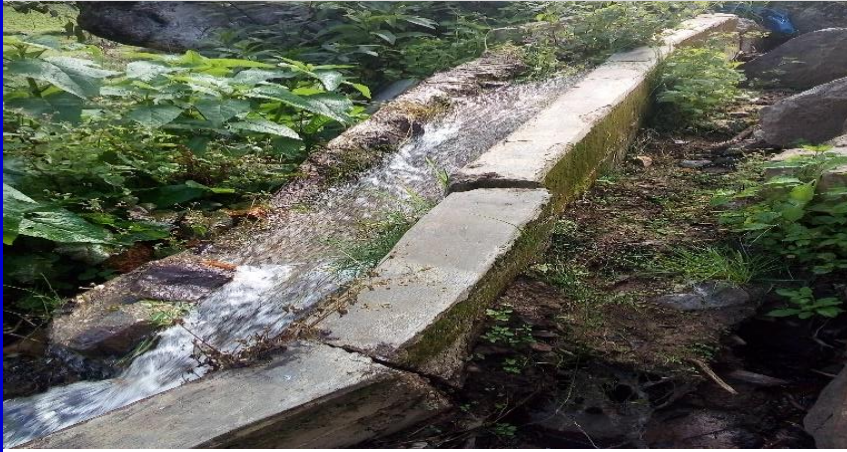
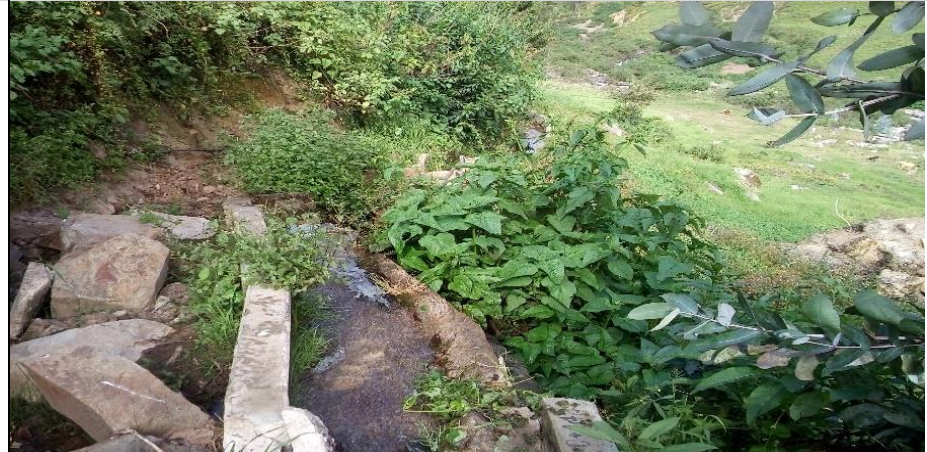
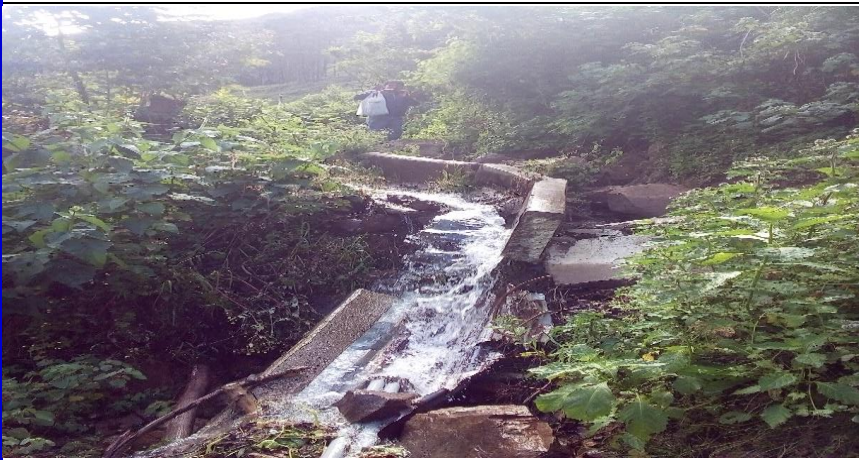
**FOTOGRAFÍA DEL CANAL**

- ✓ Las Patologías Físicas: No se encuentran fallas patológicas.
- ✓ Las Patologías Mecánicas: se puede observar que la falla del fracturamiento de la estructura con un área afectado de 20.16m<sup>2</sup> el cual representa un porcentaje de 100.00%; el nivel de severidad SEVERO porque el ancho de la abertura de la fractura es mayor a 10mm además de ello toda la estructura ha colapsado sufriendo desplazamientos y hundimientos que permiten la infiltración.
- ✓ Las Patologías Químicas: No se encuentran fallas patológicas.

De los resultados presentados se puede concluir que la patología con mayor incidencia en la unidad muestral N° 07 es el fracturamiento de la estructura, el nivel de severidad SEVERO, además de ello la condición de servicio es malo, porque se ve afectada en más de un 80% de pérdida del caudal.

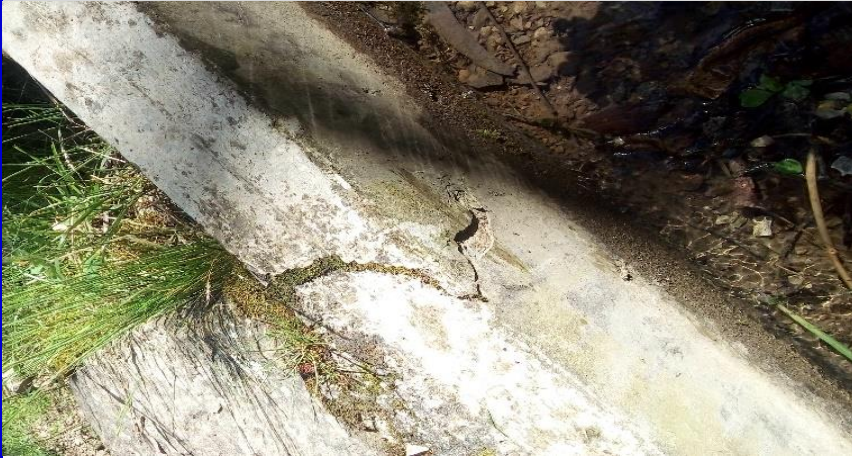
**MURO DERECHO DEL CANAL**

- ✓ Las Patologías Físicas: se puede observar que la falla con mayor incidencia es por sedimentación con un área afectado de 3.78m<sup>2</sup> el cual representa un porcentaje de 100.00%; el nivel de severidad MODERADO porque el área afectada de la sección transversal es 0.0432m<sup>2</sup>, el cual representa un porcentaje entre el 1.00% al 30.00%. La falla por vegetación con un área afectada de 3.15m<sup>2</sup> el cual representa un porcentaje de 31.25%; el nivel de severidad SEVERO porque el área afectado es mayor al 20.00%.
- ✓ Las Patologías Mecánicas: se puede observar que la falla con mayor incidencia es el escamado con un área afectado de 5.24m<sup>2</sup> el cual representa un porcentaje de 51.98%; el nivel de severidad LEVE porque la profundidad mayor de la perdida de mortero en el muro derecho es de 8mm el cual está entre 5mm a 10mm. La

patología del sello de junta con un área afectado de 0.010799m<sup>2</sup>, el cual representa un porcentaje de 8.14%; el nivel de severidad LEVE, porque el porcentaje de la perdida de del sello de la junta es menor al 20.00%. La falla de las grietas con un área afectado de 0.10m<sup>2</sup>, el cual representa un porcentaje de 1.04%; el nivel de severidad leve, porque el ancho de la abertura de la grieta es de 2.80mm en el muro derecho del canal.

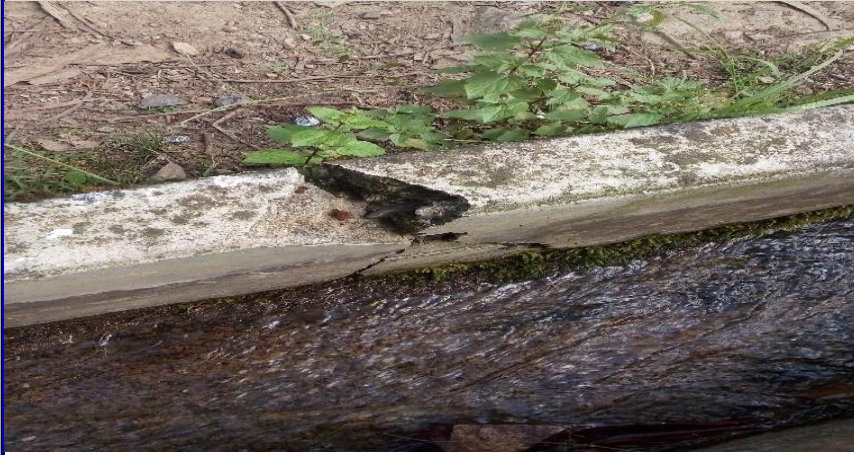
MURO DERECHO DEL CANAL

un porcentaje de 33.33%; el nivel de severidad severo, porque el ancho de la abertura de la fractura es mayor a 10mm en el muro derecho que permiten la infiltración de agua. La falla del patología del sello de junta con un área afectado de 0.038002m<sup>2</sup>, el cual representa un porcentaje de 21.50%; el nivel de severidad moderado, porque el porcentaje de la pérdida de del sello de la junta es entre el 20.00% al 40.00%. La falla el escamado con un área afectado de 2.19m<sup>2</sup>, el cual representa un porcentaje de 14.48%; el nivel de severidad moderado, porque la profundidad mayor de la pérdida de mortero en el muro izquierdo es de 16mm el cual está entre 10mm a 20mm. La falla de las fisuras con un área afectado de 0.03m<sup>2</sup>, el cual representa un porcentaje de 0.20%; el nivel de severidad moderado, porque el ancho de la abertura de la fisura es de 1.00mm en el muro izquierdo del canal.

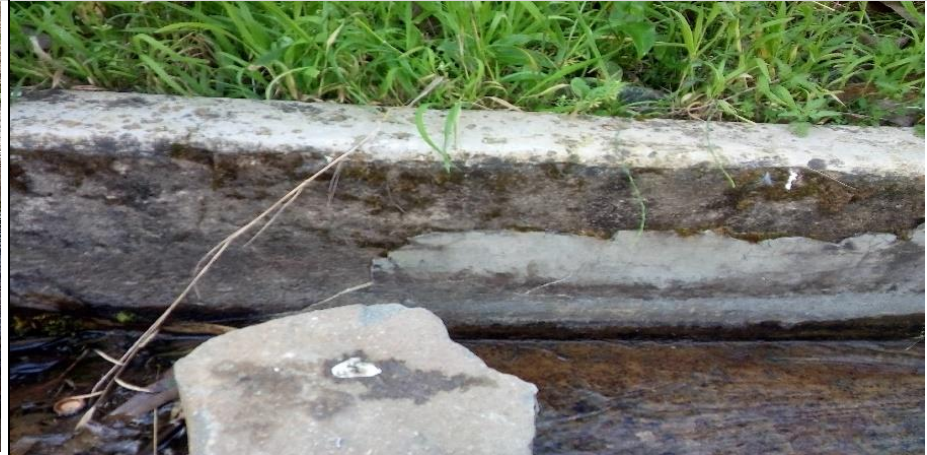
MURO IZQUIERDO DEL CANAL

- ✓ Las Patologías Químicas: se puede observar que la falla con mayor incidencia es por moho con un área afectada de 3.00m<sup>2</sup>, el cual representa un porcentaje de 19.84%; el nivel de severidad leve, porque en ningún caso afectan estructuralmente al canal. La falla de musgo tiene un área de afectación de 1.68m<sup>2</sup>, el cual representa un porcentaje del 11.11%; el nivel de severidad leve, porque en ningún caso afectan estructuralmente al canal.

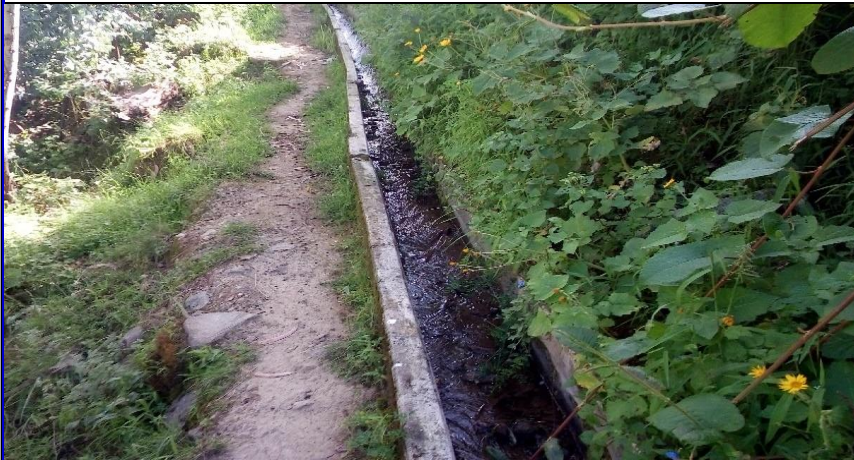
PISO DEL CANAL

- ✓ Las Patologías Físicas: se puede observar que la falla con mayor incidencia es por sedimentación con un área afectado de 5.67m<sup>2</sup>, el cual representa un porcentaje de 100.00%; el nivel de severidad leve, porque el área afectada de la sección transversal es 0.0022m<sup>2</sup> el cual representa un porcentaje menor al 1.00%. La falla por erosión con un área afectada de 2.46m<sup>2</sup>, el cual representa un porcentaje de 16.27%; el nivel de severidad leve, porque la mayor profundidad de la erosión es de 6.00mm el cual representa un porcentaje menor al 5.00% del espesor del canal. La falla por vegetación con un área afectada de 0.17m<sup>2</sup>, el cual representa un porcentaje de 1.11%; el nivel de severidad leve, porque el área afectado es menor al 5.00%.

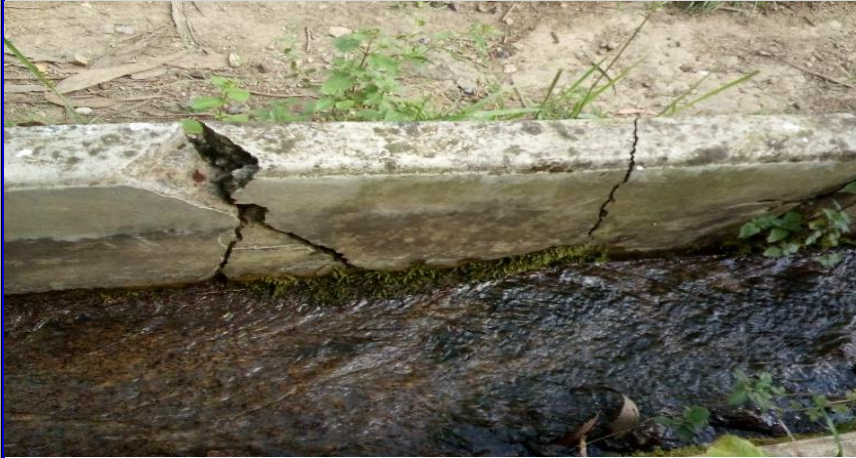
MURO DERECHO DEL CANAL

- ✓ Las Patologías Mecánicas: se puede observar con mayor incidencia la falla del fracturamiento de la estructura con un área afectado de 5.04m<sup>2</sup>, el cual representa un porcentaje de 33.33%; el nivel de severidad severo porque el ancho de la abertura de la fractura es mayor a 10mm en el muro derecho que permiten la infiltración de agua. La falla el escamado con un área afectado de 3.12m<sup>2</sup>, el cual representa un porcentaje de 20.63%; el nivel de severidad leve porque la profundidad mayor de la pérdida de mortero en el muro izquierdo es de 8mm el cual está entre 5mm a 10mm. La falla de patología del sello de junta con un área afectado de 0.020001m<sup>2</sup>, el cual representa un porcentaje de 11.31%; el nivel de severidad leve porque el porcentaje de la pérdida de del sello de la junta es menor al 20.00%. La falla de las fisuras con un área afectado de 0.08m<sup>2</sup>, el cual representa un porcentaje de 0.50%; el nivel de severidad moderado porque el ancho de la abertura de la fisura es de 2.00mm en el muro izquierdo del canal.

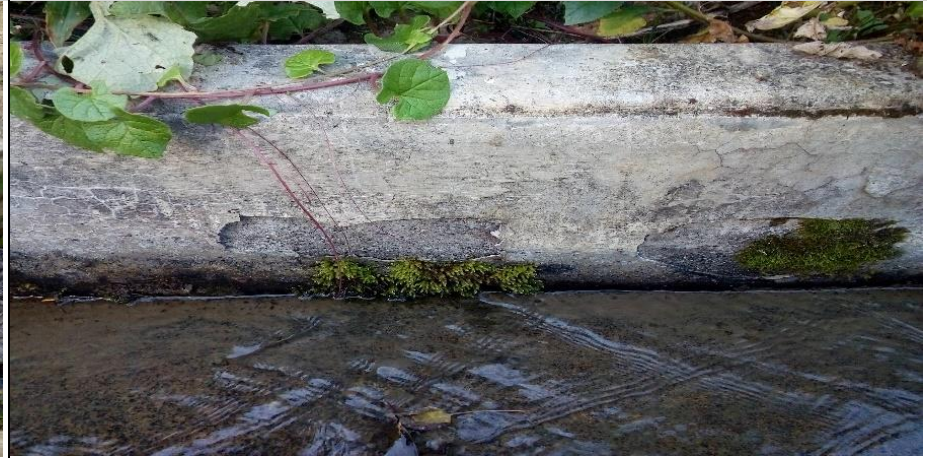
MURO IZQUIERDO DEL CANAL

- ✓ Las Patologías Químicas: se puede observar que la falla con mayor incidencia es por musgo con un área afectada de 3.26m<sup>2</sup>, el cual representa un porcentaje de 21.56%; el nivel de severidad leve, porque en ningún caso afectan estructuralmente al canal.

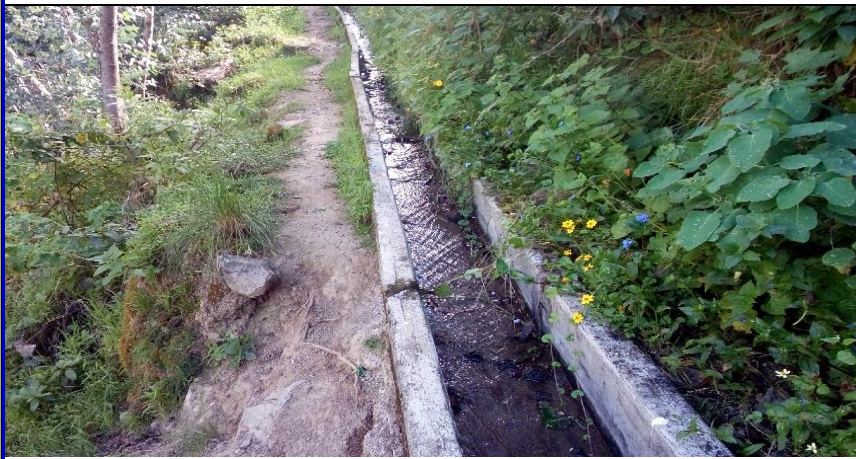
PISO DEL CANAL

- ✓ Las Patologías Físicas: La falla con mayor incidencia por sedimentación con un área afectado de 5.67m<sup>2</sup>, el cual representa un porcentaje de 100.00%; el nivel de severidad moderado, porque el área afectada de la sección transversal es 0.0378m<sup>2</sup> el cual representa un porcentaje entre el 1.00% al 30.00%.

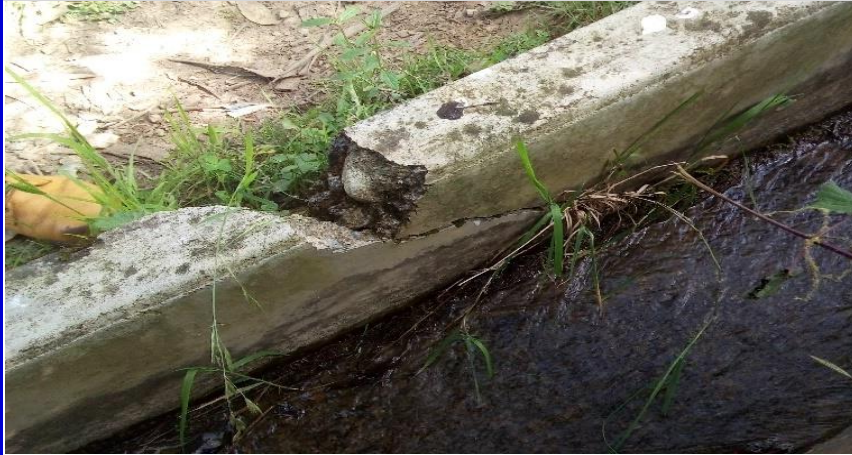
MURO DERECHO DEL CANAL

- ✓ Las Patologías Mecánicas: se puede observar con mayor incidencia la falla del fracturamiento de la estructura con un área afectado de 5.04m<sup>2</sup> el cual representa un porcentaje de 50.00%; el nivel de severidad moderado porque el ancho de la abertura de la fractura es menor a 10mm en el muro derecho que permiten la infiltración de agua. La falla el escamado con un área afectado de 3.78m<sup>2</sup> el cual representa un porcentaje de 37.50%; el nivel de severidad leve porque la profundidad mayor de la pérdida de mortero en el muro derecho es de 9mm el cual está entre 5mm a 10mm

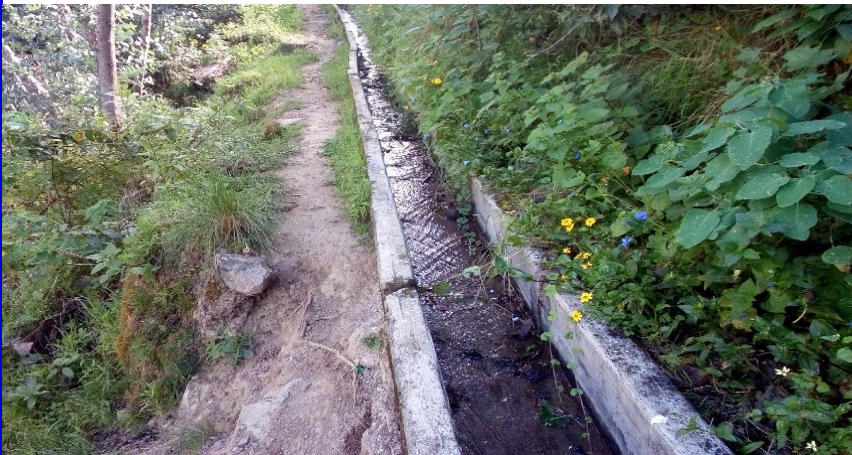
PISO DEL CANAL

- ✓ Las Patologías Físicas: La falla con mayor incidencia es por sedimentación con un área afectado de 3.78m<sup>2</sup>, el cual representa un porcentaje de 100.00%; el nivel de severidad moderado, porque el área afectada de la sección transversal es 0.0486m<sup>2</sup>, el cual representa un porcentaje entre el 1.00% al 30.00%.

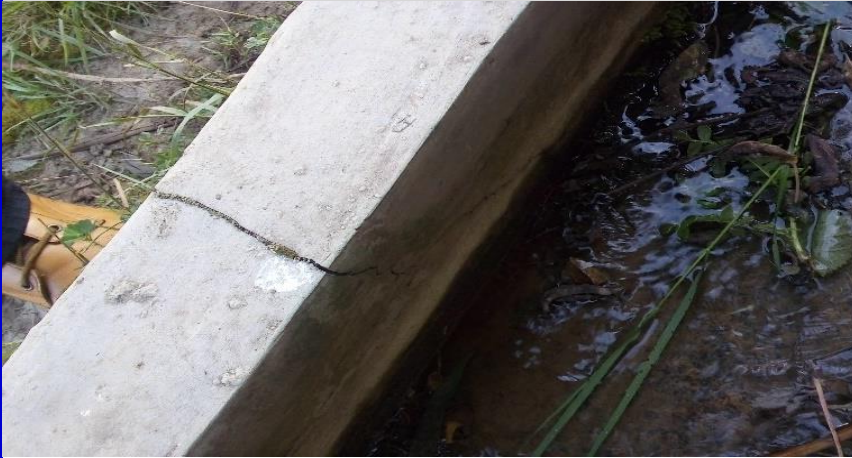
MURO DERECHO DEL CANAL

- ✓ Las Patologías Mecánicas: La falla con mayor incidencia es el escamado con un área afectado de 3.01m<sup>2</sup>, el cual representa un porcentaje de 29.86%; el nivel de severidad leve, porque la profundidad mayor de la pérdida de mortero en el muro izquierdo es de 8.5mm el cual está entre 5mm a 10mm. La falla de patología del sello de junta con un área afectado de 0.008060m<sup>2</sup> el cual representa un porcentaje de 6.08%; el nivel de severidad leve, porque el porcentaje de la pérdida de del sello de la junta es menor al 20.00%. La falla de las fisuras con un área afectado de 0.1m<sup>2</sup>, el cual representa un porcentaje de 1.01%; el nivel de severidad moderado, porque el ancho de la abertura de la fisura es de 2.00mm en el muro derecho del canal.

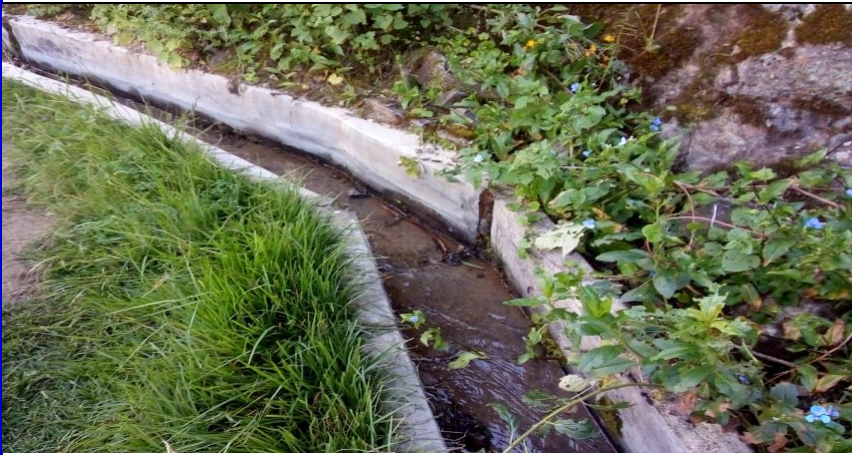
PISO DEL CANAL

- ✓ Las Patologías Físicas: La falla con mayor incidencia por sedimentación con un área afectado de 3.78m<sup>2</sup>, el cual representa un porcentaje de 100.00%; el nivel de severidad leve, porque el área afectada de la sección transversal es 0.0011m<sup>2</sup>, el cual representa un porcentaje menor al 1.00%.
