**UNIVERSIDAD CATÓLICA LOS ÁNGELES
CHIMBOTE**

Determinación y evaluación de las patologías en el concreto del canal de irrigación Túpac Amaru entre las progresivas 0+700 al 1+500 de la localidad de Racrachaca distrito de Aquia, provincia de Bolognesi, departamento de Ancash – 2018.

Tesis para optar el título profesional de:
Ingeniero Civil

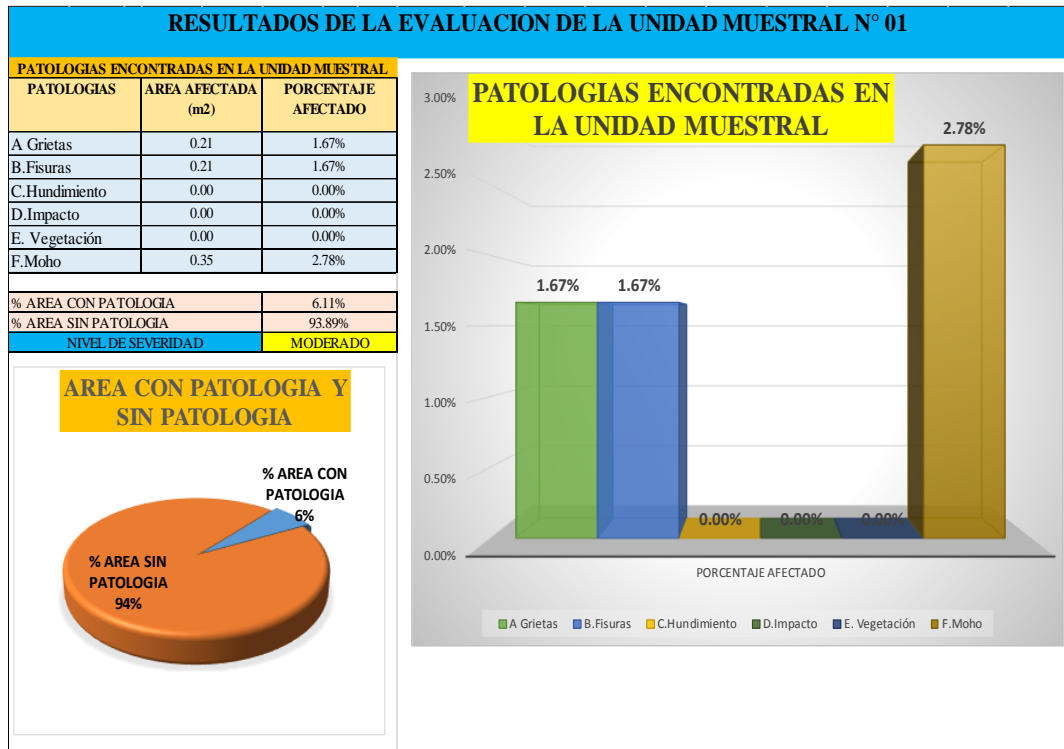
UNIDAD MUESTRAL N° 01:

A partir de los datos recolectados sobre la longitud de 9 metro un área total 12.6 m2, las patologías encontradas en muro izquierdo, muro derecho y piso del canal grieta, fisura y moho. Con un área afectada 6% y no afectada 94% y el nivel de severidad de la muestra es: MODERADO

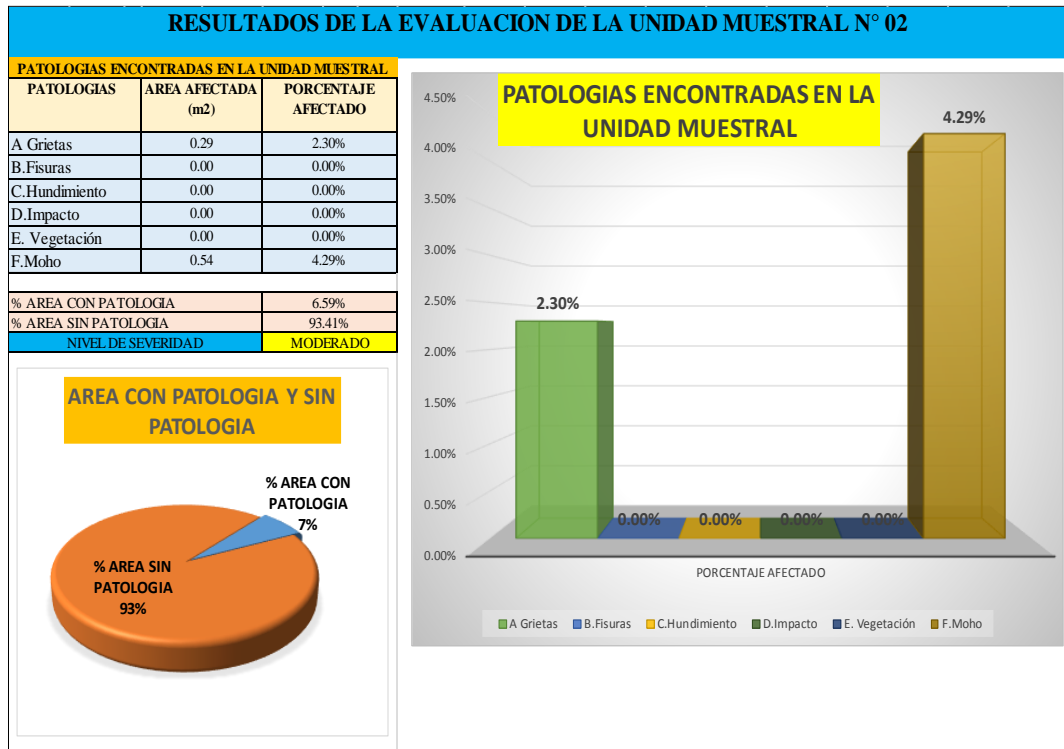
UNIDAD MUESTRAL N° 02:

A partir de los datos recolectados sobre la longitud de 9 metro un área total 12.6 m2, las patologías encontradas en muro izquierdo, muro derecho y piso del canal grieta y moho. con uno área afectada 7% y no afectada 93% y el nivel de severidad de la muestra es: MODERADO.

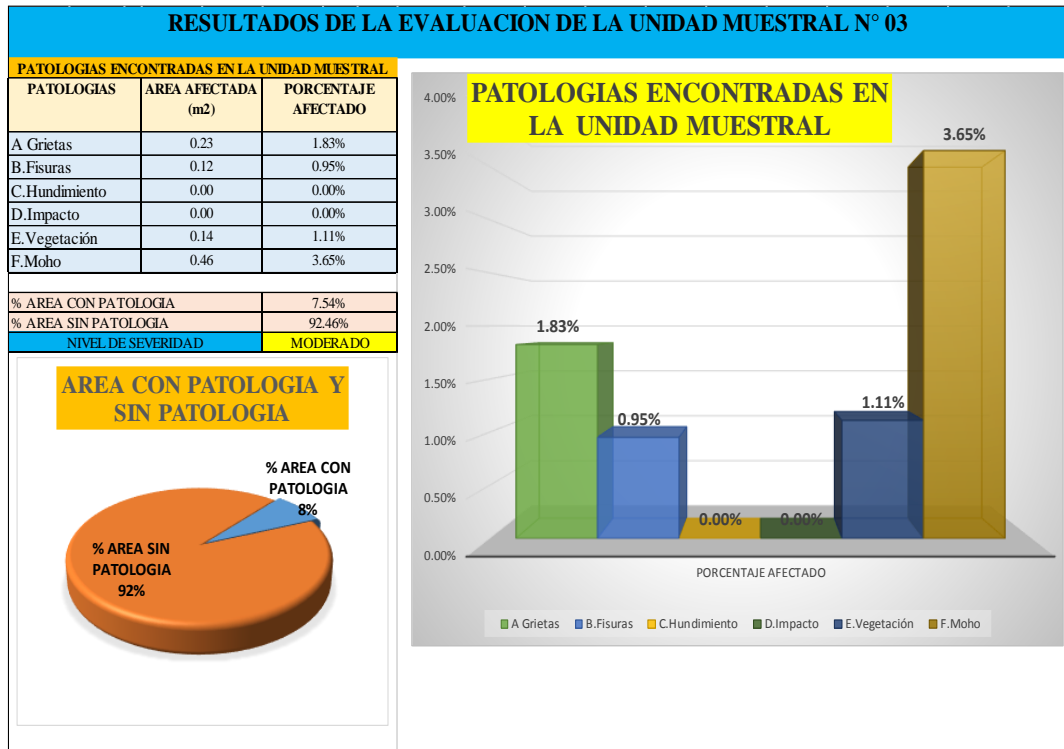
UNIDAD MUESTRAL N° 03:

A partir de los datos recolectados sobre la longitud de 9 metro un área total 12.6 m2, las patologías encontradas en muro izquierdo, muro derecho y piso del canal grieta, fisura, vegetación y moho. con uno área afectada 8% y no afectada 92% y el nivel de severidad de la muestra es: MODERADO.

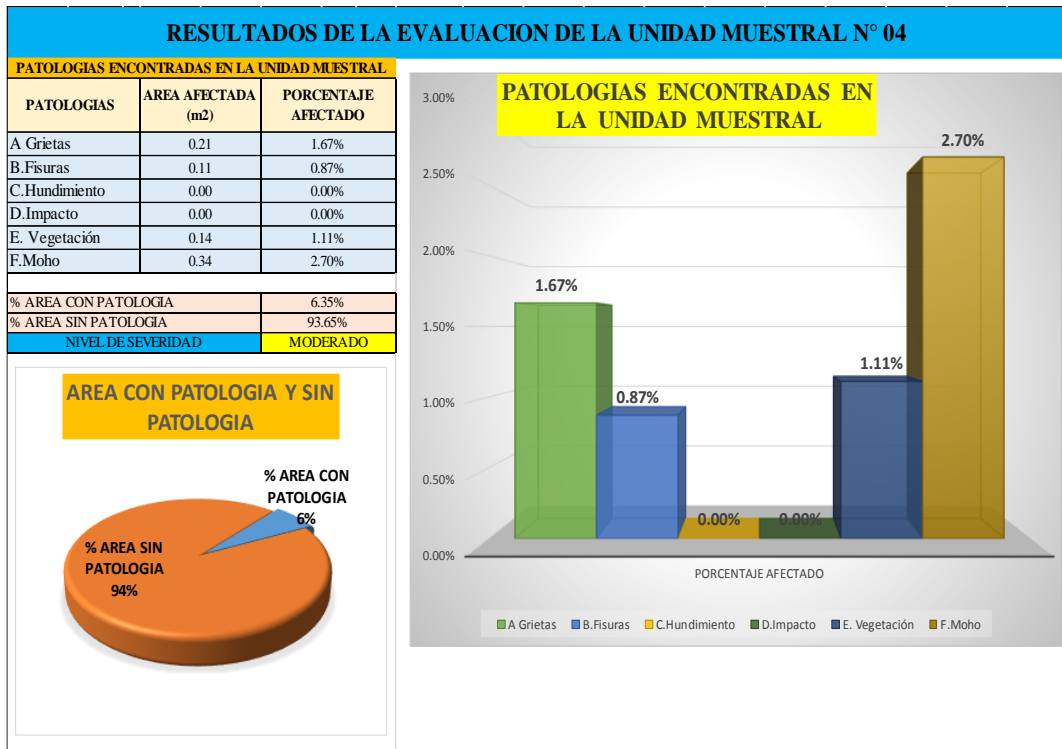
UNIDAD MUESTRAL N° 04:

A partir de los datos recolectados sobre la longitud de 9 metro un área total 12.6 m2, las patologías encontradas en muro izquierdo, muro derecho y piso del canal grieta, fisura, vegetación y moho. con uno área afectada 6% y no afectada 94% y el nivel de severidad de la muestra es: MODERADO.

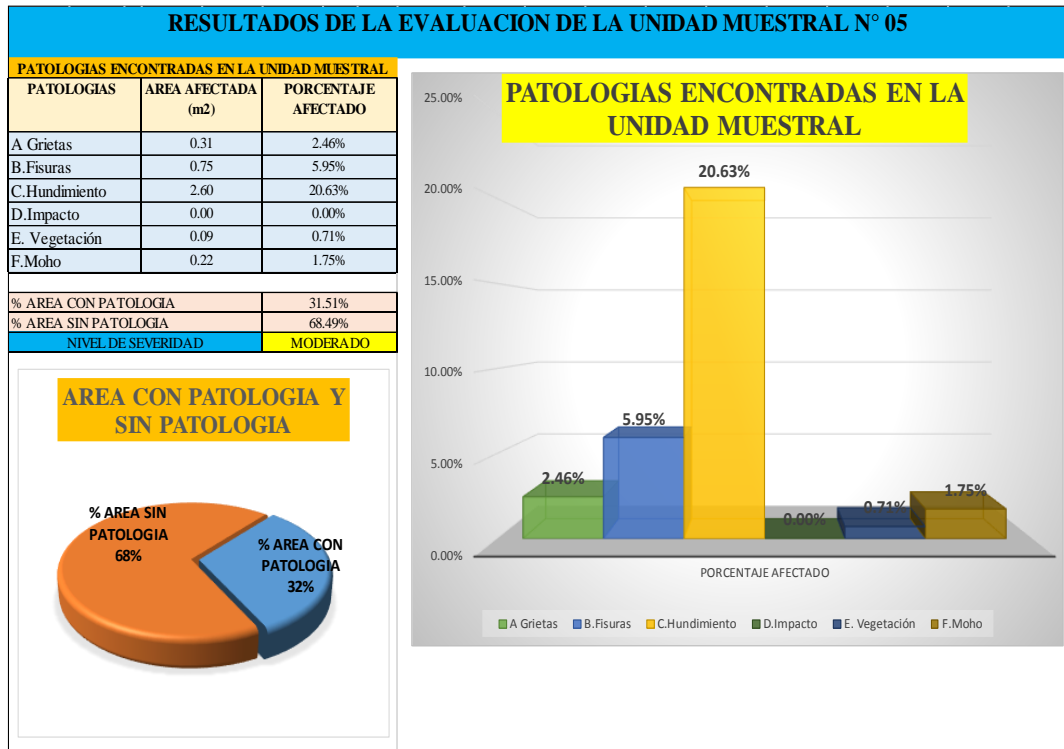
UNIDAD MUESTRAL N° 05:

A partir de los datos recolectados sobre la longitud de 9 metro un área total 12.6 m2, las patologías encontradas en muro izquierdo, muro derecho y piso del canal grieta, fisura, hundimiento, vegetación y moho. con uno área afectada 32% y no afectada 68% y el nivel de severidad de la muestra es: MODERADO.

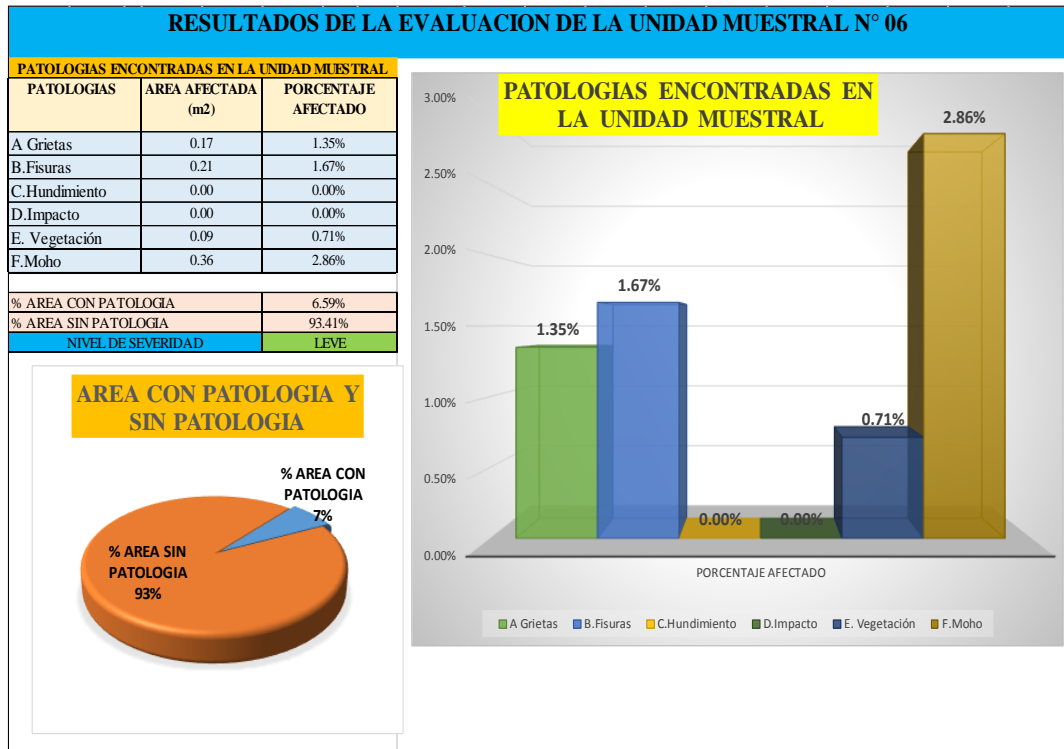
UNIDAD MUESTRAL N° 06:

A partir de los datos recolectados sobre la longitud de 9 metro un área total 12.6 m2, las patologías encontradas en muro izquierdo, muro derecho y piso del canal grieta, fisura, vegetación y moho. con uno área afectada 7% y no afectada 93% y el nivel de severidad de la muestra es: LEVE.

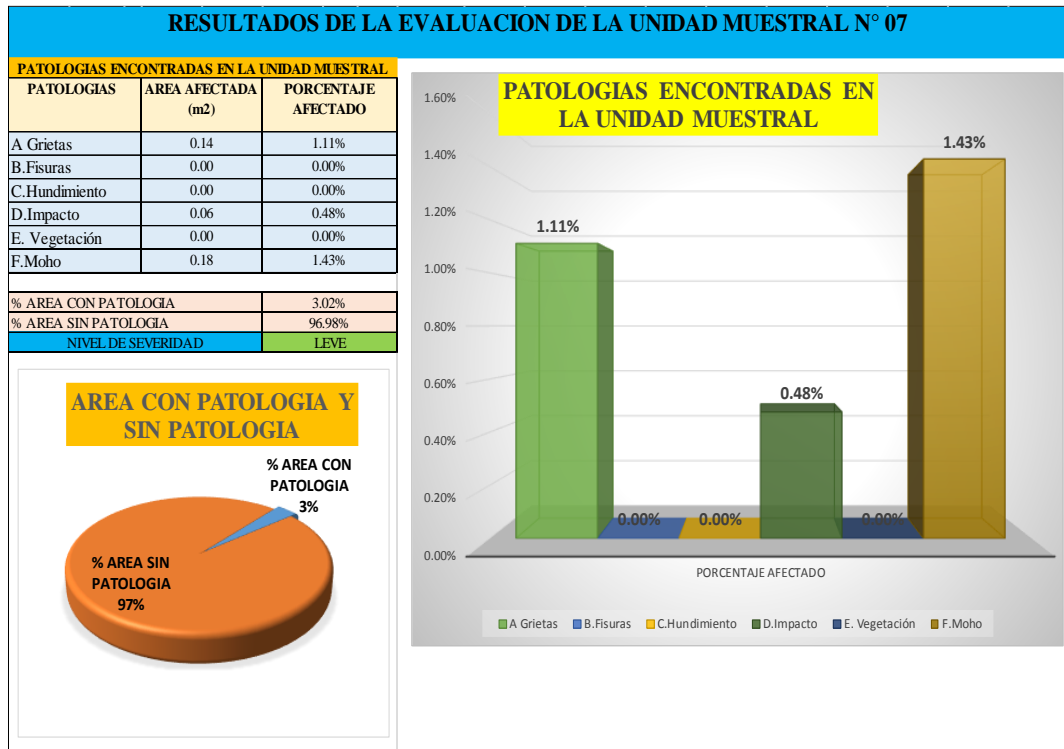
UNIDAD MUESTRAL N° 07:

A partir de los datos recolectados sobre la longitud de 9 metro un área total 12.6 m2, las patologías encontradas en muro izquierdo, muro derecho y piso del canal grieta, impacto y moho. con uno área afectada 3% y no afectada 97% y el nivel de severidad de la muestra es: LEVE.

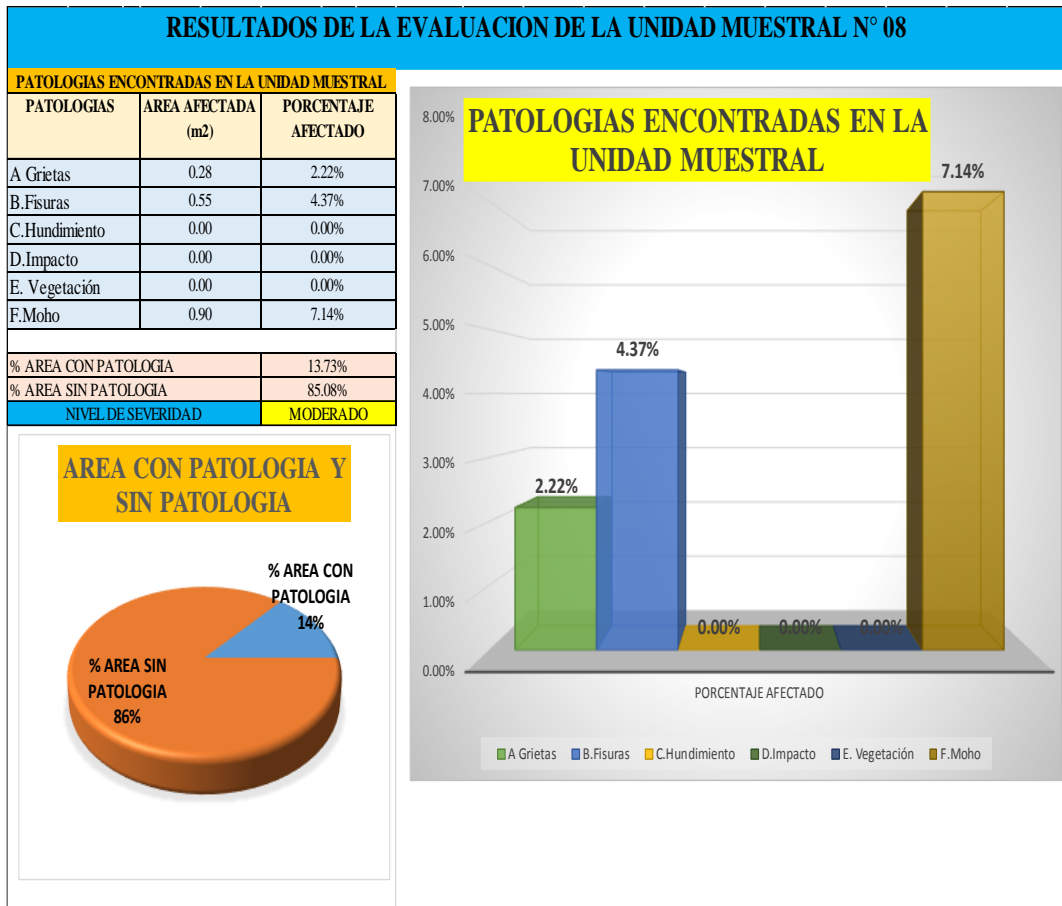
UNIDAD MUESTRAL N° 08:

A partir de los datos recolectados sobre la longitud de 9 metro un área total 12.6 m2, las patologías encontradas en muro izquierdo, muro derecho y piso del canal grieta, fisura y moho. con uno área afectada 14% y no afectada 86% y el nivel de severidad de la muestra es: MODERADO.

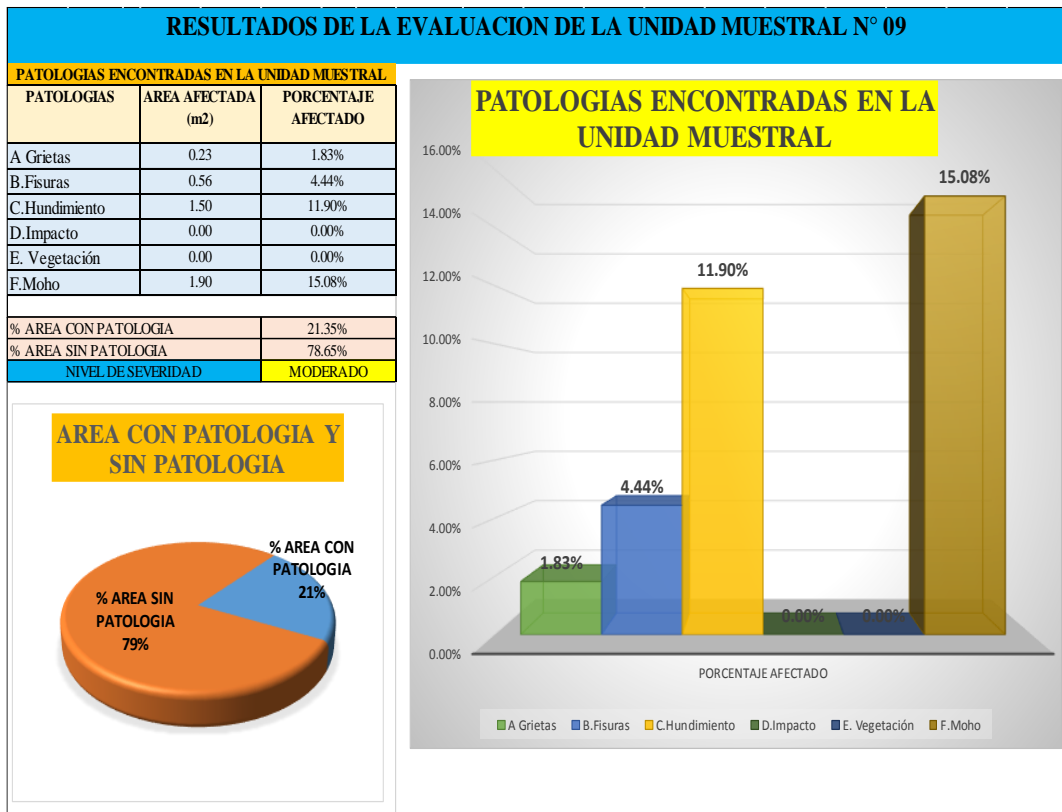
UNIDAD MUESTRAL N° 09:

A partir de los datos recolectados sobre la longitud de 9 metro un área total 12.6 m², las patologías encontradas en muro izquierdo, muro derecho y piso del canal grieta, fisura, hundimiento y moho. con uno área afectada 21% y no afectada 79% y el nivel de severidad de la muestra es: MODERADO.

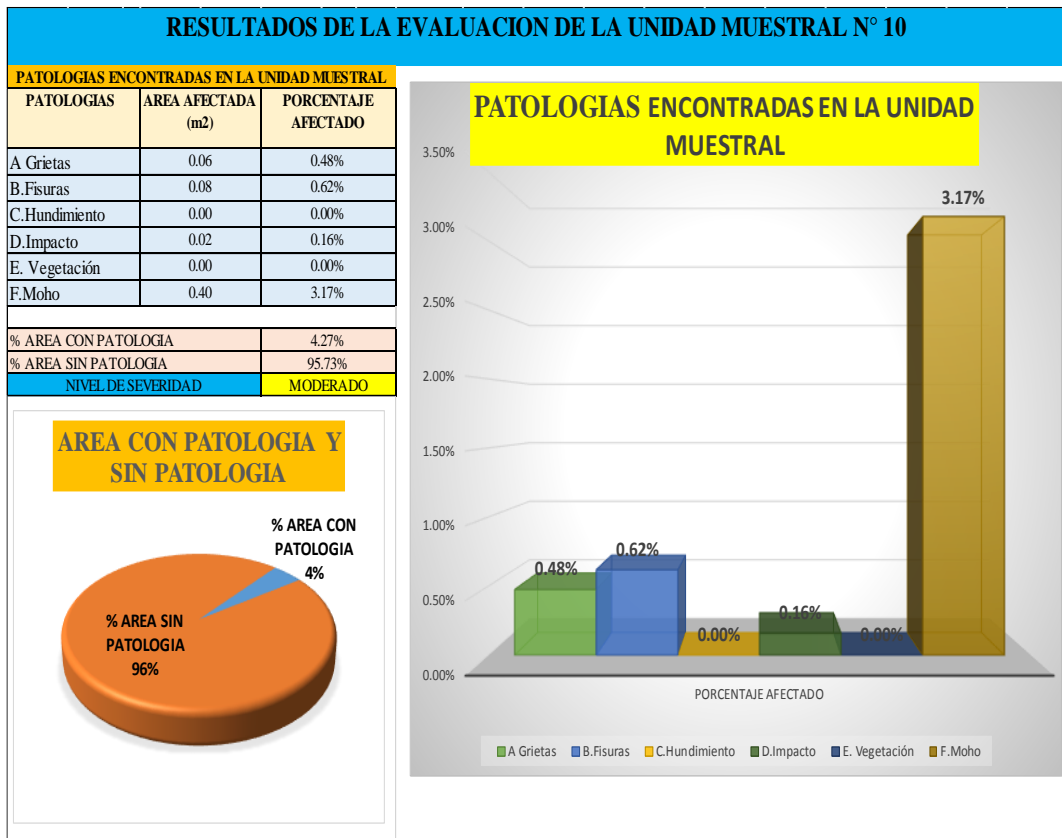
UNIDAD MUESTRAL N° 10:

A partir de los datos recolectados sobre la longitud de 9 metro un área total 12.6 m², las patologías encontradas en muro izquierdo, muro derecho y piso del canal grieta, fisura, impacto y moho. con uno área afectada 4% y no afectada 96% y el nivel de severidad de la muestra es: MODERADO.

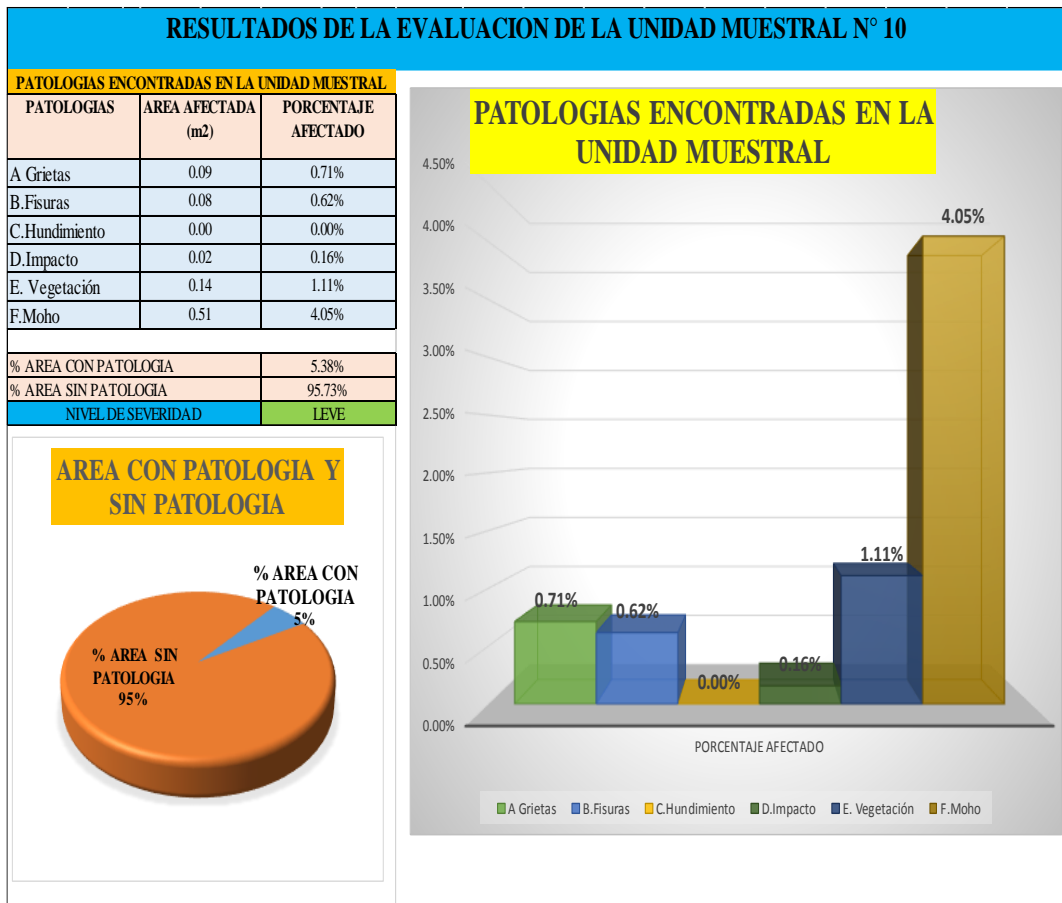
UNIDAD MUESTRAL N° 11:

A partir de los datos recolectados sobre la longitud de 9 metro un área total 12.6 m², las patologías encontradas en muro izquierdo, muro derecho y piso del canal grieta, fisura, impacto y moho. con uno área afectada 5% y no afectada 95% y el nivel de severidad de la muestra es: LEVE.

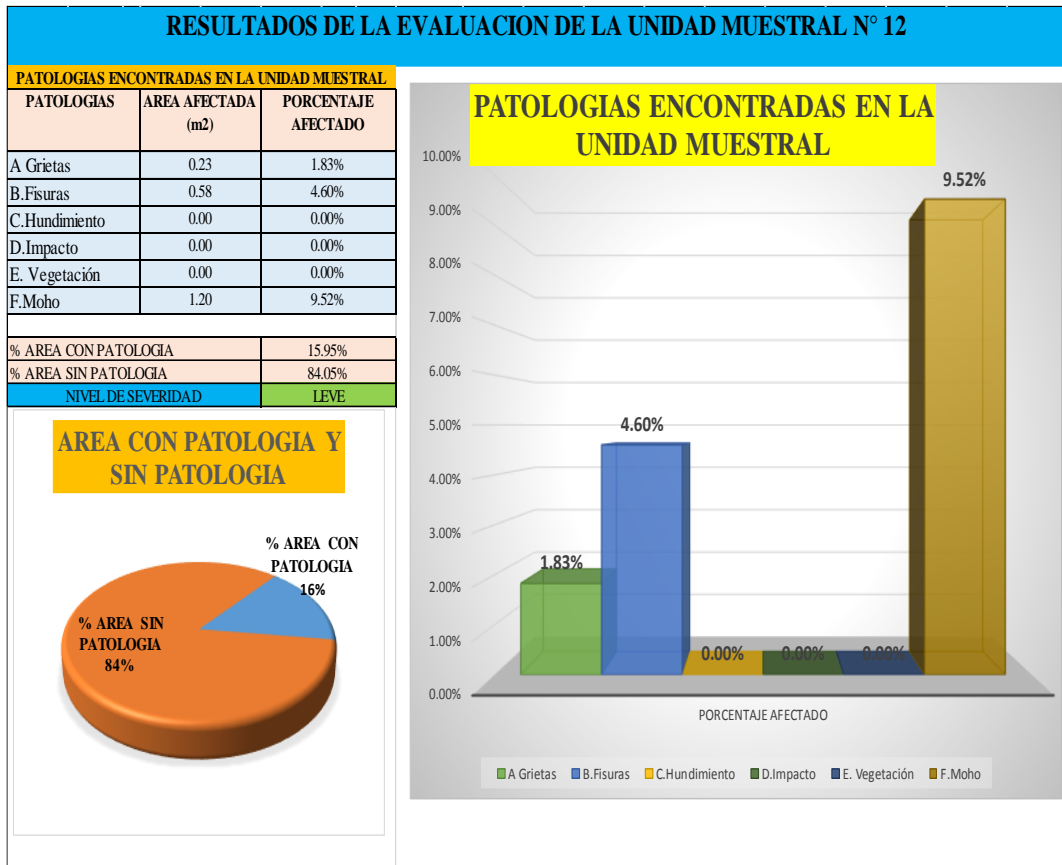
UNIDAD MUESTRAL N° 12:

A partir de los datos recolectados sobre la longitud de 9 metro un área total 12.6 m2, las patologías encontradas en muro izquierdo, muro derecho y piso del canal grieta, fisura y moho. con uno área afectada 16% y no afectada 84% y el nivel de severidad de la muestra es: LEVE.
