UNIVERSIDAD CATÓLICA LOS ÁNGELES
CHIMBOTE

DETERMINACIÓN Y EVALUACIÓN DE PATOLOGÍAS
DEL CONCRETO EN LAS ESTRUCTURAS DE
ALBAÑILERÍA CONFINADA DEL CERCO PERIMÉTRICO
DE LA INSTITUCIÓN EDUCATIVA SAN JUAN
BAUTISTA, DISTRITO DE SHILLA, PROVINCIA DE
CARHUAZ, REGION ANCASH, ENERO – 2018

TESIS PARA OPTAR EL TITULO PROFESIONAL DE
INGENIERA CIVIL

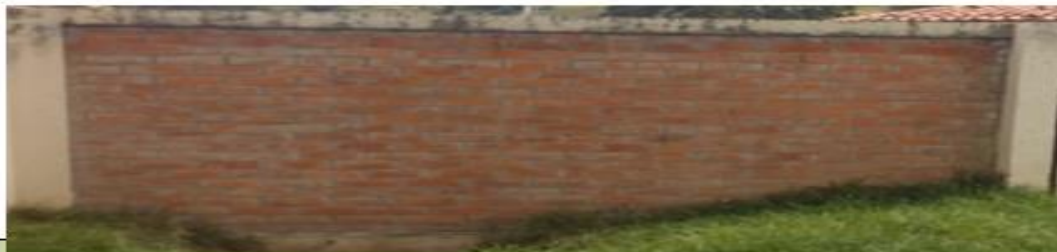
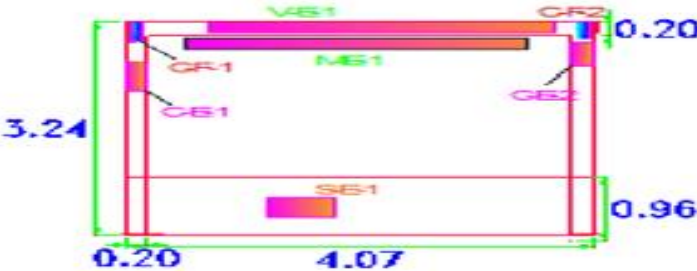
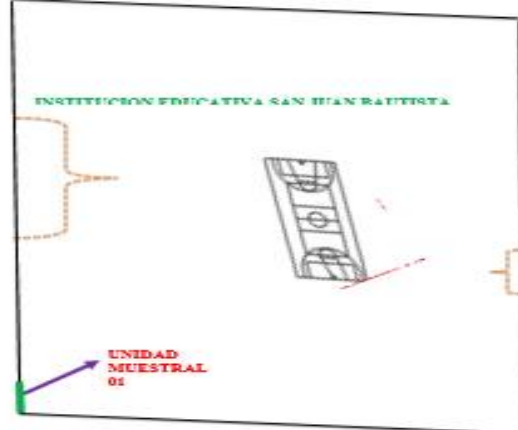
1	FISURA	LEVE
		2	EFLORESCENCIA	MODERADO
REPRESENTACION GRAFICA DE LAS PATOLOGIAS		PLANO EN PLANTA - EDIFICACIÓN DE LA HNESTRA

EVALUACION DE PATOLOGIAS EN MUESTRA N°01									
ELEMENTO ESTRUCTURAL	AREA DEL ELEMENTO ESTRUCTURAL (m2)	PATOLOGIA ENCONTRADA	AREA DE LA PATOLOGIA ENCONTRADA (m2)	TOTAL AREA AFECTADA (M2)	AREA NO AFECTADA (M2)	% DE AREA AFECTADA	TOTAL % DE AREA AFECTADA	% DE AREA NO AFECTADA	NIVEL DE SEVERIDAD
COLUMNA	0.64	FISURA	0.05	0.21	0.43	8.13%	33.13%	66.88%	LEVE
		EFLORESCENCIA	0.16			25.00%			MODERADO
VIGA	0.79	EFLORESCENCIA	0.45	0.45	0.34	56.96%	56.96%	43.04%	MODERADO
MURO	8.59	EFLORESCENCIA	1.20	1.20	7.39	13.97%	13.97%	86.03%	MODERADO
SOBRECIMIENTO	3.50	EFLORESCENCIA	0.06	0.06	3.44	1.71%	1.71%	98.3%	LEVE
AREA TOTAL DE LA UNIDAD MUESTRAL 01(m2)	13.52	AREA CON PATOLOGIA DE LA UNIDAD	1.92	% AREA CON PATOLOGIA DE LA UNIDAD MUESTRAL 01		14.22%

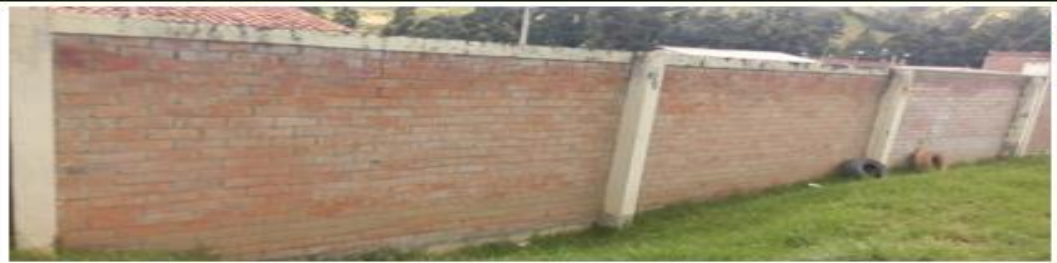
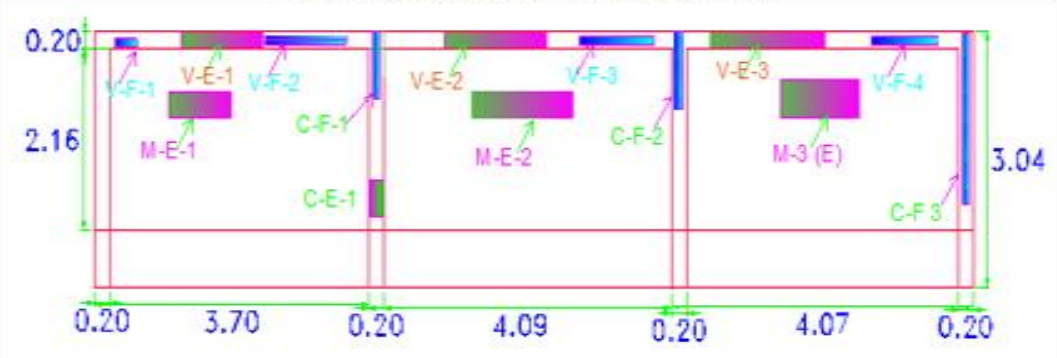
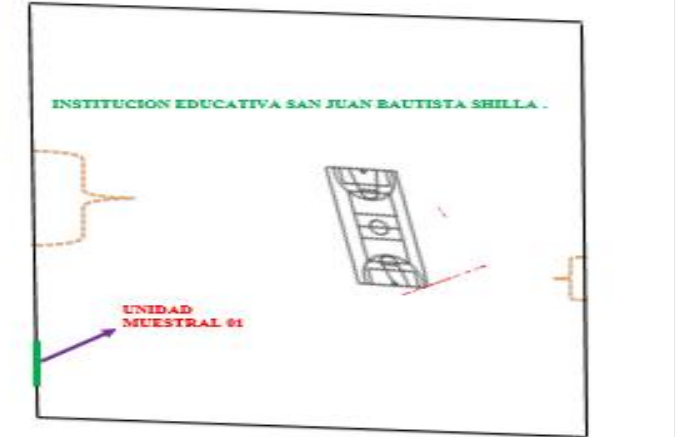
1	FISURA	LEVE	
		2	EFLORESCENCIA	MODERADO	
REPRESENTACION GRAFICA DE LAS PATOLOGIAS		PLANO EN PLANTA - UBICACION DE LA MUESTRA

EVALUACION DE PATOLOGIAS EN MUESTRA N°02									
ELEMENTO ESTRUCTURAL	AREA DEL ELEMENTO ESTRUCTURAL (m2)	PATOLOGIA ENCONTRADA	AREA DE LA PATOLOGIA ENCONTRADA (m2)	TOTAL AREA AFECTADA (M2)	AREA NO AFECTADA (M2)	% DE AREA AFECTADA	TOTAL % DE AREA AFECTADA	% DE AREA NO AFECTADA	NIVEL DE SEVERIDAD
COLUMNA	2.43	FISURA	0.38	0.54	1.89	15.60%	22.18%	77.82%	MODERADO
		EFLORESCENCIA	0.16			6.58%			LEVE
VIGA	2.37	FISURA	0.34	1.28	1.09	14.3%	54.01%	45.99%	MODERADO
		EFLORESCENCIA	0.94			39.7%			MODERADO
MURO	27.64	FISURA	0.00	6.40	27.64	0.00%	23.15%	76.85%	MODERADO
		EFLORESCENCIA	6.40			23.15%			
SOBRECIMIENTO	7.76	FISURA	0.00	0.00	0.00	0.00%	0.00%	0.0%	
		EFLORESCENCIA	0.00			0.00%			
AREA TOTAL DE LA UNIDAD MUESTRAL 01(m2)	40.20	AREA CON PATOLOGIA DE LA UNIDAD	8.22	% AREA CON PATOLOGIA DE LA UNIDAD MUESTRAL 01		20.45%

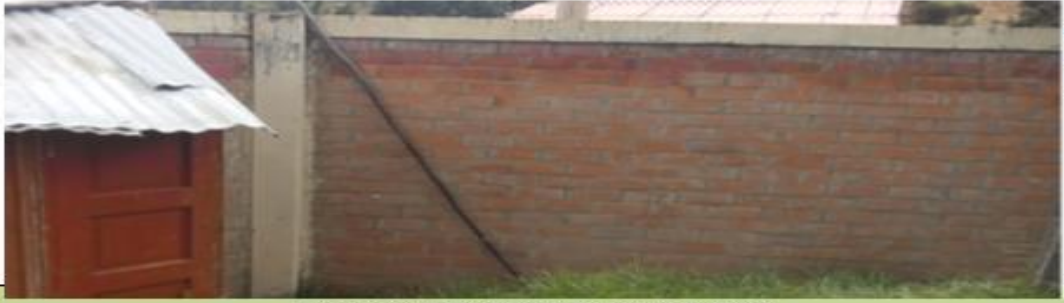
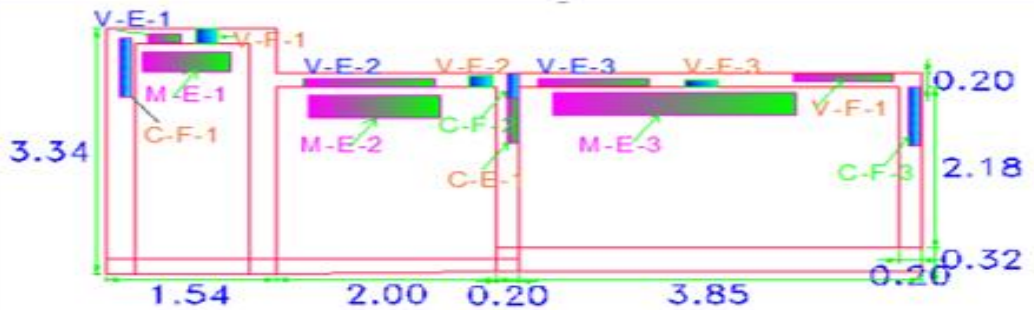
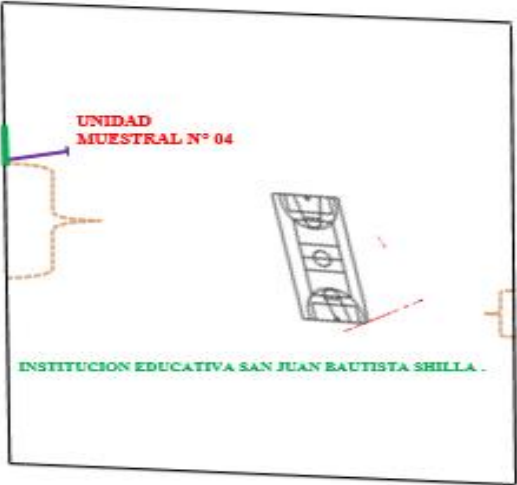
1 FISURA	
		2 EFLORESCENCIA	
		NIVEL DE SEVERIDAD	
		LEVE	
		MODERADO	
		SEVERO	
REPRESENTACION GRAFICA DE LAS PATOLOGIAS		PLANO EN PLANTA - INDICACION DE LA MUESTRA

EVALUACION DE PATOLOGIAS EN MUESTRA N°04									
ELEMENTO ESTRUCTURAL	AREA DEL ELEMENTO ESTRUCTURAL (m2)	PATOLOGIA ENCONTRADA	AREA DE LA PATOLOGIA ENCONTRADA (m2)	TOTAL AREA AFECTADA (M2)	AREA NO AFECTADA (M2)	% DE AREA AFECTADA	TOTAL % DE AREA AFECTADA	% DE AREA NO AFECTADA	NIVEL DE SEVERIDAD
COLUMNA	2.16	FISURA	0.34	0.38	1.78	15.74%	17.59%	82.41%	LEVE
		EFLORESCENCIA	0.04			1.85%			LEVE
VIGA	1.45	FISURA	0.06	0.63	0.82	4.3%	43.66%	56.34%	MODERADO
		EFLORESCENCIA	0.57			39.3%			MODERADO
MURO	14.66	FISURA	0.00	1.58	13.08	0.00%	10.78%	89.22%	LEVE
		EFLORESCENCIA	1.58			10.78%			
SOBRECIMIENTO	2.68	FISURA	0.00	0.00	0.00	0.00%	0.00%	0.0%	
		EFLORESCENCIA	0.00			0.00%			
AREA TOTAL DE LA UNIDAD MUESTRAL 04(m2)	20.95	AREA CON PATOLOGIA DE LA UNIDAD	2.59	% AREA CON PATOLOGIA DE LA UNIDAD MUESTRAL 01		12.38%

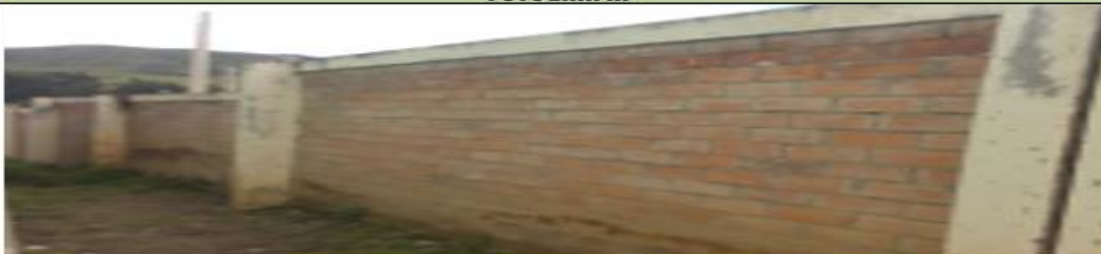
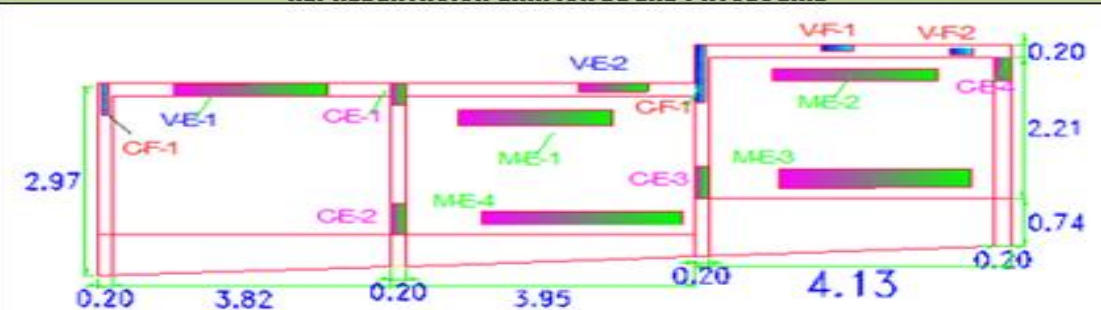
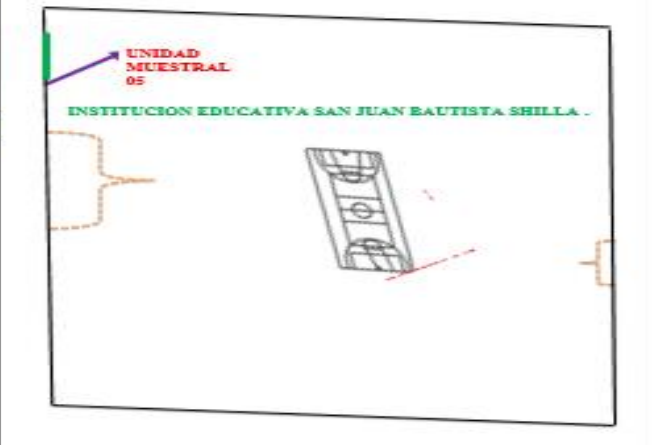
TIPOS DE PATOLOGIA	NIVEL DE SEVERIDAD	1	FISURA	LEVE	2	FLORESCENCIA	MODERADO	3	MOHO	SEVERO
			TIPOS DE PATOLOGIA	NIVEL DE SEVERIDAD											
		1	FISURA	LEVE											
2	FLORESCENCIA	MODERADO													
3	MOHO	SEVERO													
REPRESENTACION GRAFICA DE LAS PATOLOGIAS		PLANO EN PLANTA - INDICACION DE LA MUESTRA

EVALUACION DE PATOLOGIAS EN MUESTRA N°05									
ELEMENTO ESTRUCTURAL	AREA DEL ELEMENTO ESTRUCTURAL (m2)	PATOLOGIA ENCONTRADA	AREA DE LA PATOLOGIA ENCONTRADA (m2)	TOTAL AREA AFECTADA (M2)	AREA NO AFECTADA (M2)	% DE AREA AFECTADA	TOTAL % DE AREA AFECTADA	% DE AREA NO AFECTADA	NIVEL DE SEVERIDAD
COLUMNA	2.27	FISURA	0.13	0.49	1.78	5.73%	21.59%	78.41%	LEVE
		EFLORESCENCIA	0.36			15.86%			LEVE
VIGA	2.41	FISURA	0.04	0.40	2.02	1.5%	16.39%	83.61%	LEVE
		EFLORESCENCIA	0.36			14.9%			MODERADO
MURO	24.26	FISURA	0.00	1.77	22.49	0.00%	7.30%	92.70%	LEVE
		EFLORESCENCIA	1.77			7.30%			
SOBRECIMIENTO	7.42	FISURA	0.00	0.00	0.00	0.00%	0.00%	0.0%	
		EFLORESCENCIA	0.00			0.00%			
AREA TOTAL DE LA UNIDAD MUESTRAL 05(m2)	36.36	AREA CON PATOLOGIA DE LA UNIDAD	2.66	% AREA CON PATOLOGIA DE LA UNIDAD MUESTRAL 01		7.30%

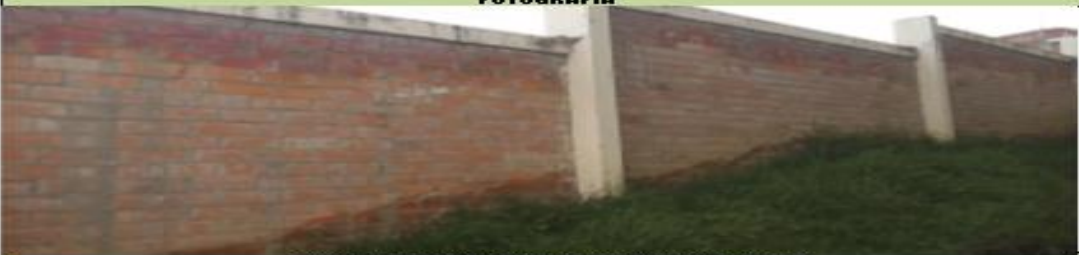
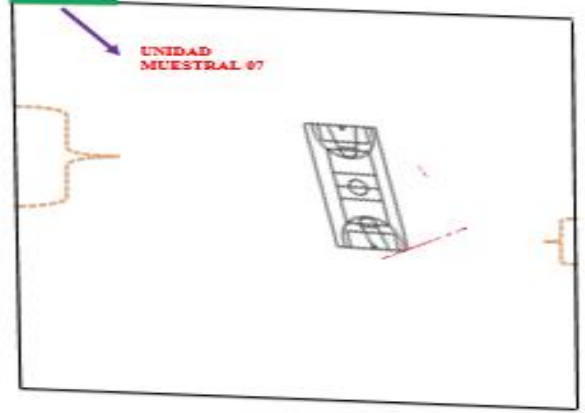
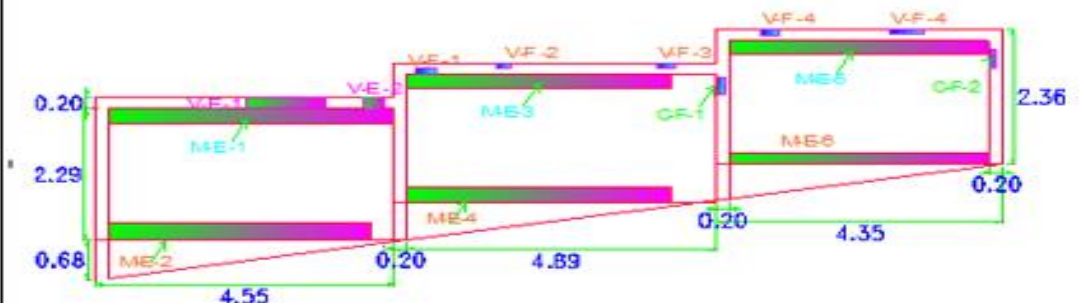
TIPOS DE PATOLOGIA	NIVEL DE SEVERIDAD	1	FISURA	LEVE	2	EFLORESCENCIA	MODERADO			SEVERO
			TIPOS DE PATOLOGIA	NIVEL DE SEVERIDAD											
		1	FISURA	LEVE											
2	EFLORESCENCIA	MODERADO													
		SEVERO													
PLANO EN PLANTA - INDICACIÓN DE LA MUESTRA

EVALUACION DE PATOLOGIAS EN MUESTRA N°07									
ELEMENTO ESTRUCTURAL	AREA DEL ELEMENTO ESTRUCTURAL (m2)	PATOLOGIA ENCONTRADA	AREA DE LA PATOLOGIA ENCONTRADA (m2)	TOTAL AREA AFECTADA (M2)	AREA NO AFECTADA (M2)	% DE AREA AFECTADA	TOTAL % DE AREA AFECTADA	% DE AREA NO AFECTADA	NIVEL DE SEVERIDAD
COLUMNA	2.17	FISURA	0.05	0.05	2.12	2.26%	2.26%	97.74%	MODERADO
		EFLORESCENCIA	0.00			0.00%			
VIGA	2.47	FISURA	0.11	0.21	2.26	4.5%	8.58%	91.42%	MODERADO
		EFLORESCENCIA	0.10			4.0%			LEVE
MURO	29.92	FISURA	0.00	4.08	25.84	0.00%	13.65%	86.35%	
		EFLORESCENCIA	4.08			13.65%			LEVE
SOBRECIMIENTO	6.57	FISURA	0.00	0.00	0.00	0.00%	0.00%	0.0%	
		EFLORESCENCIA	0.00			0.00%			
AREA TOTAL DE LA UNIDAD MUESTRAL 07(m2)	41.13	AREA CON PATOLOGIA DE LA UNIDAD	4.34	% AREA CON PATOLOGIA DE LA UNIDAD MUESTRAL 01		10.56%

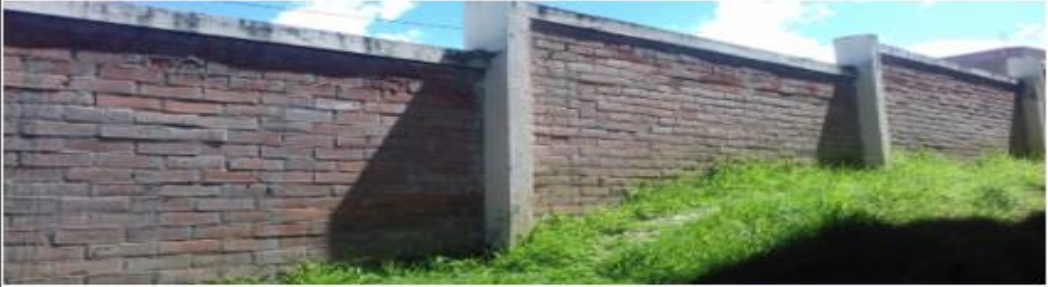
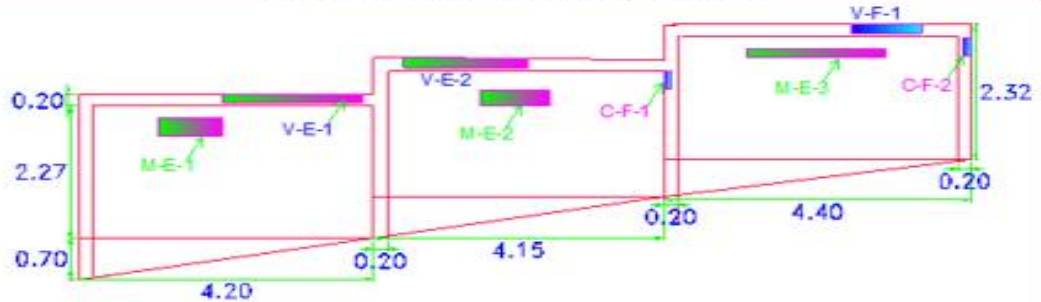
EVALUACIÓN DE FISURA EN UM-08							
ELEMENTO ESTRUCTURAL	SIMBOLOGIA	ANCHO (m)	LARGO (m)	AREA CON PATOLOGIAS (m2)	ESPESOR (mm)	PROFUNDIDAD (cm)	NIVEL DE SEVERIDAD
COLUMNA	C-F-1	0.10	0.20	0.02	0.05		LEVE
	C-F-2	0.10	0.22	0.02	0.10		MODERADO
VIGA	V-F-1	0.10	0.60	0.06	0.05		LEVE

EVALUACIÓN DE EFLORECENCIA EN UM-08							
ELEMENTO ESTRUCTURAL	SIMBOLOGIA	ANCHO (m)	LARGO (m)	AREA CON PATOLOGIAS (m2)	ESPESOR (mm)	% DE AREA	NIVEL DE SEVERIDAD
MURO	M-E-1	0.30	0.40	0.12		0.47%	LEVE
	M-E-2	0.20	0.90	0.18		0.70%	LEVE
	M-E-3	0.15	2	0.30		1.17%	LEVE
VIGA	V-E-1	0.17	2.30	0.39		14.27%	MODERADO
	V-E-2	0.19	1.50	0.29		10.40%	MODERADO

1	FISURA	LEVE
		2	EFLORESCENCIA	MODERADO
				SEVERO
REPRESENTACION GRAFICA DE LAS PATOLOGIAS		PLANO EN PLANTA - INDICACIÓN DE LA MUESTRA

EVALUACION DE PATOLOGIAS EN MUESTRA N°08									
ELEMENTO ESTRUCTURAL	AREA DEL ELEMENTO ESTRUCTURAL (m2)	PATOLOGIA ENCONTRADA	AREA DE LA PATOLOGIA ENCONTRADA (m2)	TOTAL AREA AFECTADA (M2)	AREA NO AFECTADA (M2)	% DE AREA AFECTADA	TOTAL % DE AREA AFECTADA	% DE AREA NO AFECTADA	NIVEL DE SEVERIDAD
COLUMNA	2.13	FISURA	0.04	0.04	2.09	1.97%	1.97%	98.03%	MODERADO
		EFLORESCENCIA	0.00			0.00%			
VIGA	2.74	FISURA	0.06	0.74	2.00	2.2%	26.86%	73.14%	LEVE
		EFLORESCENCIA	0.68			24.7%			MODERADO
MURO	25.69	FISURA	0.00	0.60	25.09	0.00%	2.34%	97.66%	
		EFLORESCENCIA	0.60			2.34%			LEVE
SOBRECIMIENTO	4.68	FISURA	0.00	0.00	0.00	0.00%	0.00%	0.0%	
		EFLORESCENCIA	0.00			0.00%			
					29.18				
AREA TOTAL DE LA UNIDAD MUESTRAL 08(m2)	35.24	AREA CON PATOLOGIA DE LA UNIDAD	1.38	% AREA CON PATOLOGIA DE LA UNIDAD MUESTRAL 01		3.91%

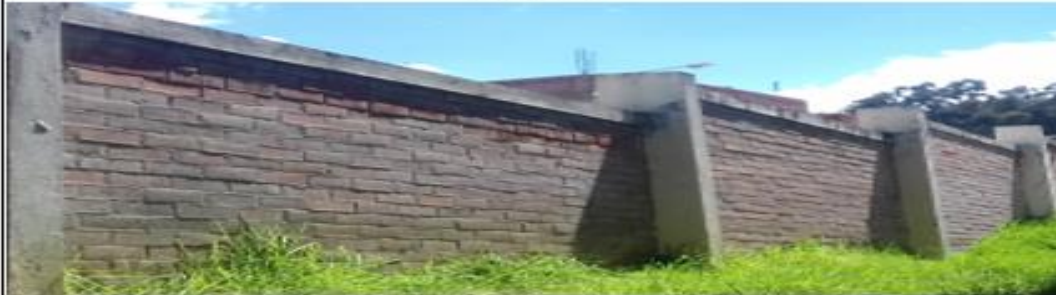
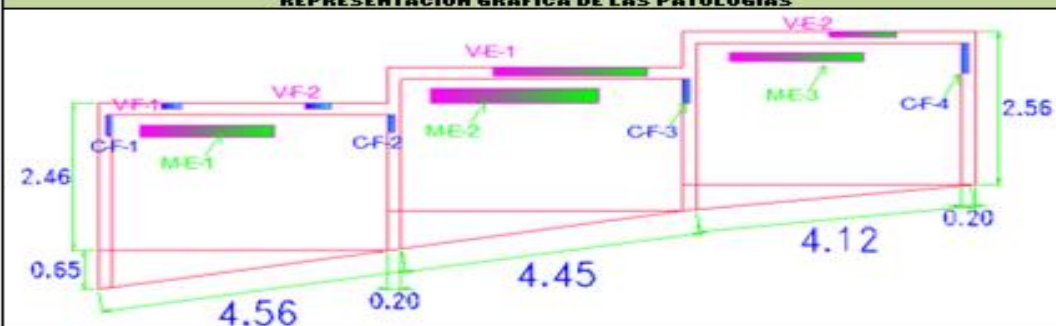
1	FISURA	LEVE
		2	EFLORESCENCIA	MODERADO
				SEVERO
REPRESENTACION GRAFICA DE LAS PATOLOGIAS		PLANO EN PLANTA - UBICACIÓN DE LA MUESTRA

EVALUACION DE PATOLOGIAS EN MUESTRA N°09									
ELEMENTO ESTRUCTURAL	AREA DEL ELEMENTO ESTRUCTURAL (m2)	PATOLOGIA ENCONTRADA	AREA DE LA PATOLOGIA ENCONTRADA (m2)	TOTAL AREA AFECTADA (M2)	AREA NO AFECTADA (M2)	% DE AREA AFECTADA	TOTAL % DE AREA AFECTADA	% DE AREA NO AFECTADA	NIVEL DE SEVERIDAD
COLUMNA	2.21	FISURA	0.10	0.10	2.11	4.57%	4.57%	95.43%	MODERADO
		EFLORESCENCIA	0.00			0.00%			
VIGA	2.72	FISURA	0.04	0.44	2.28	1.3%	16.18%	83.82%	MODERADO
		EFLORESCENCIA	0.41			14.9%			MODERADO
MURO	26.43	FISURA	0.00	1.35	25.09	0.00%	5.09%	94.91%	
		EFLORESCENCIA	1.35			5.09%			LEVE
SOBRECIMIENTO	4.88	FISURA	0.00	0.00	0.00	0.00%	0.00%	0.0%	
		EFLORESCENCIA	0			0.00%			
AREA TOTAL DE LA UNIDAD MUESTRAL 09(m2)	36.24	AREA CON PATOLOGIA DE LA UNIDAD	1.89	% AREA CON PATOLOGIA DE LA UNIDAD MUESTRAL 01		5.20%

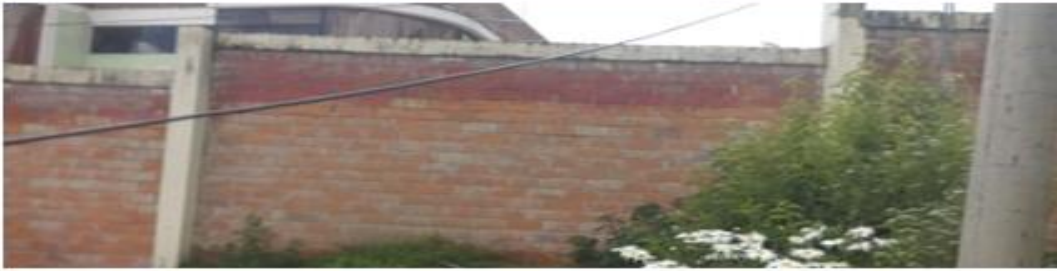
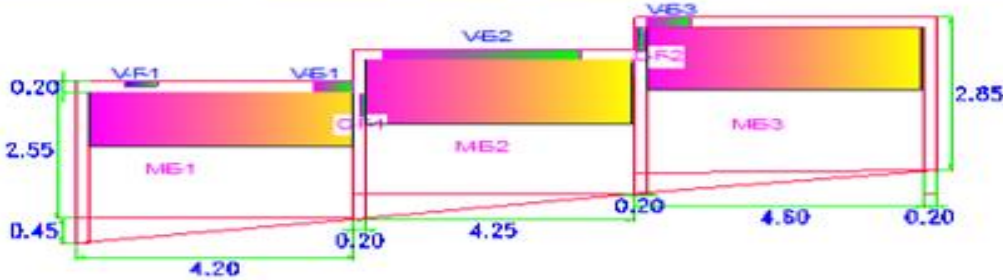
1 FISURA	NIVEL DE SEVERIDAD
		2 FLORESCENCIA	LEVE
		SEVERO	
REPRESENTACION GRAFICA DE LAS PATOLOGIAS		PLANO EN PLANTA - UBICACIÓN DE LA MUESTRA

EVALUACION DE PATOLOGIAS EN MUESTRA N°10									
ELEMENTO ESTRUCTURAL	AREA DEL ELEMENTO ESTRUCTURAL (m2)	PATOLOGIA ENCONTRADA	AREA DE LA PATOLOGIA ENCONTRADA (m2)	TOTAL AREA AFECTADA (M2)	AREA NO AFECTADA A(M2)	% DE AREA AFECTADA	TOTAL % DE AREA AFECTADA	% DE AREA NO AFECTADA	NIVEL DE SEVERIDAD
COLUMNA	2.27	FISURA	0.05	0.05	2.22	2.29%	2.29%	97.71%	LEVE
		EFLORESCENCIA	0.00			0.00%			
VIGA	2.77	FISURA	0.04	0.63	2.15	1.3%	22.56%	77.44%	LEVE
		EFLORESCENCIA	0.59			21.3%			LEVE
MURO	29.9	FISURA	0.00	13.65	16.25	0.00%	45.67%	54.33%	MODERADO
		EFLORESCENCIA	13.65			45.67%			
SOBRECIMIENTO	2.84	FISURA	0.00	0.00	2.84	0.00%	0.00%	0.00%	
		EFLORESCENCIA	0			0.00%			
AREA TOTAL DE LA UNIDAD MUESTRAL 10(m2)	37.78	AREA CON PATOLOGIA DE LA UNIDAD	14.33	% AREA CON PATOLOGIA DE LA UNIDAD MUESTRAL		37.93%

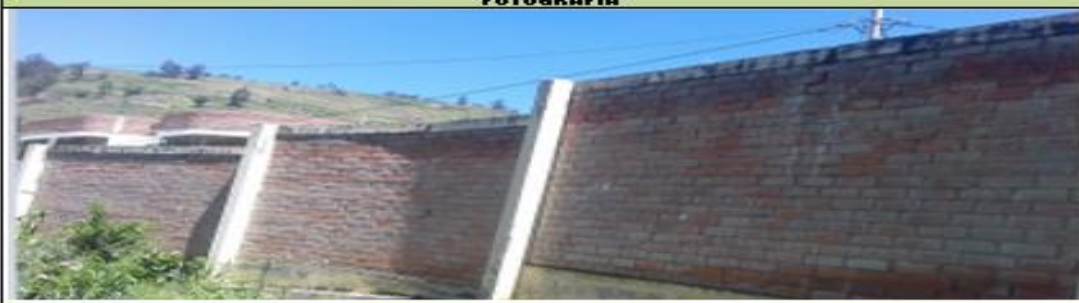
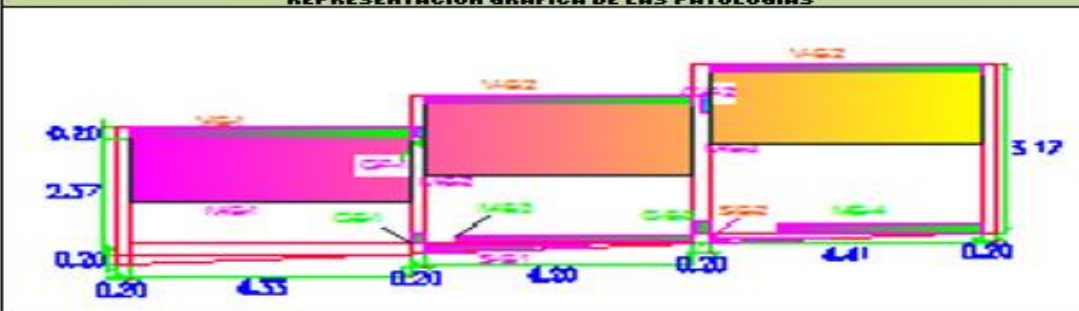
1 FISURA	NIVEL DE SEVERIDAD
		2 EFLORESCENCIA	
			LEVE
			MODERADO
			SEVERO
REPRESENTACION GRAFICA DE LAS PATOLOGIAS		PLANO EN PLANTA - UBICACION DE LA MUESTRA

EVALUACION DE PATOLOGIAS EN MUESTRA N°12									
ELEMENTO ESTRUCTURAL	AREA DEL ELEMENTO ESTRUCTURAL (m2)	PATOLOGIA ENCONTRADA	AREA DE LA PATOLOGIA ENCONTRADA (m2)	TOTAL AREA AFECTADA (M2)	AREA NO AFECTADA (M2)	% DE AREA AFECTADA	TOTAL % DE AREA AFECTADA	% DE AREA NO AFECTADA	NIVEL DE SEVERIDAD
COLUMNA	2.23	FISURA	0.03	0.11	2.12	1.35%	4.93%	95.07%	LEVE
		EFLORESCENCIA	0.08			3.59%			LEVE
VIGA	2.75	FISURA	0.00	2.46	0.29	0.0%	89.45%	10.55%	MODERADO
		EFLORESCENCIA	2.46			89.5%			
MURO	30.02	FISURA	0.00	15.96	14.06	0.00%	53.15%	46.85%	MODERADO
		EFLORESCENCIA	15.96			53.15%			
SOBRECIMIENTO	1.24	FISURA	0.00	0.25	0.99	0.00%	20.16%	79.8%	LEVE
		EFLORESCENCIA	0.25			20.16%			
AREA TOTAL DE LA UNIDAD MUESTRAL 12(m2)	36.24	AREA CON PATOLOGIA DE LA UNIDAD	18.78	% AREA CON PATOLOGIA DE LA UNIDAD MUESTRAL	51.81%

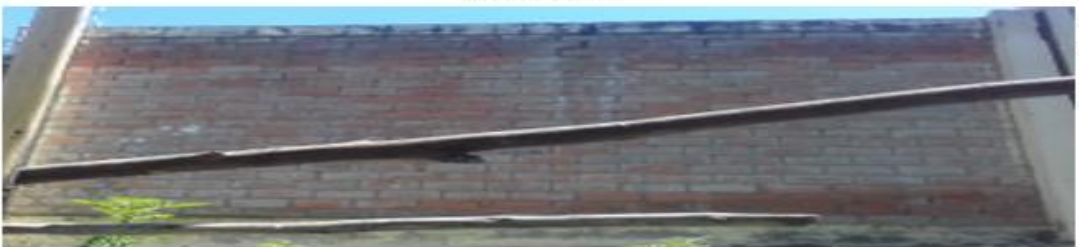
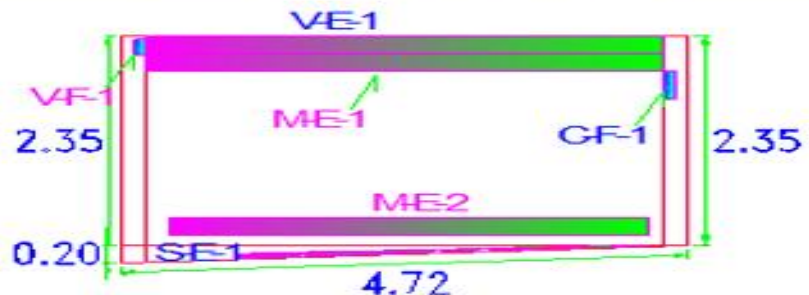
NIVEL DE SEVERIDAD	
		1 FISURA LEVE	
		2 EFLORESCENCIA MODERADO	
REPRESENTACION GRAFICA DE LAS PATOLOGIAS		PLANO EN PLANTA - INDICACIÓN DE LA MUESTRA

EVALUACION DE PATOLOGIAS EN MUESTRA N°13									
ELEMENTO ESTRUCTURAL	AREA DEL ELEMENTO ESTRUCTURAL (m2)	PATOLOGIA ENCONTRADA	AREA DE LA PATOLOGIA ENCONTRADA (m2)	TOTAL AREA AFECTADA (M2)	AREA NO AFECTADA (M2)	% DE AREA AFECTADA	TOTAL % DE AREA AFECTADA	% DE AREA NO AFECTADA	NIVEL DE SEVERIDAD
COLUMNA	0.80	FISURA	0.02	0.02	0.78	2.50%	2.50%	97.50%	LEVE
		EFLORESCENCIA	0.00			0.00%			
VIGA	0.88	FISURA	0.01	0.83	0.05	1.1%	94.32%	5.68%	LEVE
		EFLORESCENCIA	0.82			93.2%			MODERADO
MURO	8.60	FISURA	0.00	1.52	7.08	0.00%	17.67%	82.33%	
		EFLORESCENCIA	1.52			17.67%			LEVE
SOBRECIMIENTO	0.44	FISURA	0.00	0.15	0.29	0.00%	34.09%	65.9%	
		EFLORESCENCIA	0.15			34.09%			MODERADO
					8.20				
AREA TOTAL DE LA UNIDAD MUESTRAL 13(m2)	10.72	AREA CON PATOLOGIA DE LA UNIDAD	2.52	% AREA CON PATOLOGIA DE LA UNIDAD MUESTRAL 01		23.51%

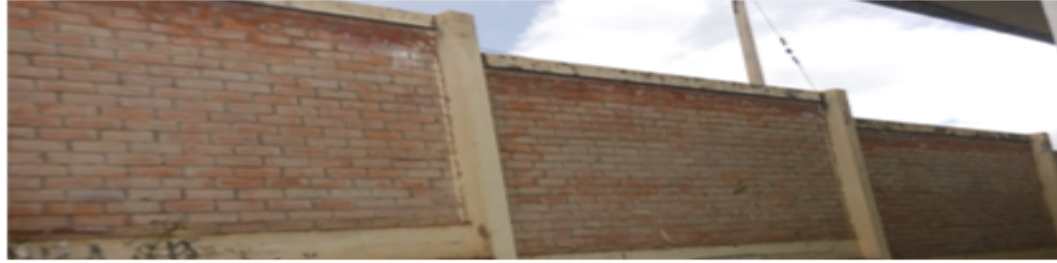
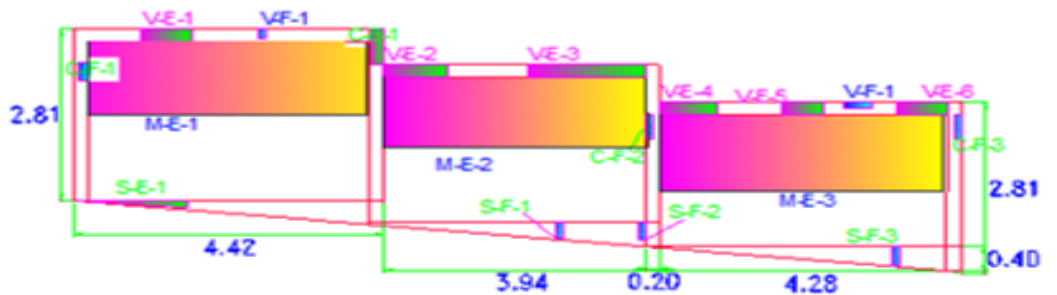
EVALUACIÓN DE FISURA EN UM-14							
ELEMENTO ESTRUCTURAL	SIMBOLOGIA	ANCHO (m)	LARGO (m)	AREA CON PATOLOGIAS (m2)	ESPESOR (mm)	PROFUNDIDAD (cm)	NIVEL DE SEVERIDAD
COLUMNA	C-F-1	0.10	0.15	0.02	0.05		LEVE
	C-F-2	0.10	0.22	0.02	0.10		MODERADO
	C-F-3	0.10	0.22	0.02	0.20		MODERADO
VIGA	V-F-1	0.10	0.16	0.02	0.05		LEVE
	V-F-2	0.10	0.40	0.04	0.10		MODERADO
SOBRECIMIENTO	S-F-1	0.10	0.23	0.02	0.30		MODERADO
	S-F-2	0.10	0.30	0.03	0.15		MODERADO
	S-F-3	0.10	0.50	0.05	0.10		MODERADO

EVALUACIÓN DE EFLORECENCIA EN UM-14							
ELEMENTO ESTRUCTURAL	SIMBOLOGIA	ANCHO (m)	LARGO (m)	AREA CON PATOLOGIAS (m2)	ESPESOR (mm)	% DE AREA	NIVEL DE SEVERIDAD
COLUMNA	C-E-1	0.20	0.60	0.12		5.45%	LEVE
MURO	M-E-1	3.98	1.20	4.78		17.25%	MODERADO
	M-E-2	3.75	1.15	4.31		15.57%	MODERADO
	M-E-3	4.03	1.25	5.04		18.19%	MODERADO
VIGA	V-E-1	0.20	0.70	0.14		5.15%	LEVE
	V-E-2	0.20	0.85	0.17		6.25%	LEVE
	V-E-3	0.20	1.90	0.38		13.97%	MODERADO
	V-E-4	0.20	0.50	0.10		3.68%	LEVE
	V-E-5	0.20	0.30	0.06		2.21%	LEVE
	V-E-6	0.20	0.40	0.08		2.94%	LEVE
SOBRECIMIENTO	S-E-1	0.20	0.40	0.08		2.97%	LEVE

EVALUACION DE PATOLOGIAS EN MUESTRA N°14									
ELEMENTO ESTRUCTURAL	AREA DEL ELEMENTO ESTRUCTURAL (m2)	PATOLOGIA ENCONTRADA	AREA DE LA PATOLOGIA ENCONTRADA (m2)	TOTAL AREA AFECTADA (M2)	AREA NO AFECTADA A(M2)	% DE AREA AFECTADA	TOTAL % DE AREA AFECTADA	% DE AREA NO AFECTADA	NIVEL DE SEVERIDAD
COLUMNA	2.20	FISURA	0.06	0.08	2.12	2.68%	3.68%	96.32%	MODERADO
		EFLORESCENCIA	0.02			1.00%			LEVE
VIGA	2.72	FISURA	0.06	0.99	1.73	2.1%	36.25%	63.75%	LEVE
		EFLORESCENCIA	0.93			34.2%			MODERADO
MURO	27.69	FISURA	0.00	14.13	13.56	0.00%	51.01%	48.99%	
		EFLORESCENCIA	14.13			51.01%			MODERADO
SOBRECIMIENTO	2.69	FISURA	0.00	0.08	2.61	0.00%	2.97%	97.0%	
		EFLORESCENCIA	0.08			2.97%			MODERADO
					20.03				
AREA TOTAL DE LA UNIDAD MUESTRAL 14(m2)	35.30	AREA CON PATOLOGIA DE LA UNIDAD	15.27	% AREA CON PATOLOGIA DE LA UNIDAD MUESTRAL		43.27%

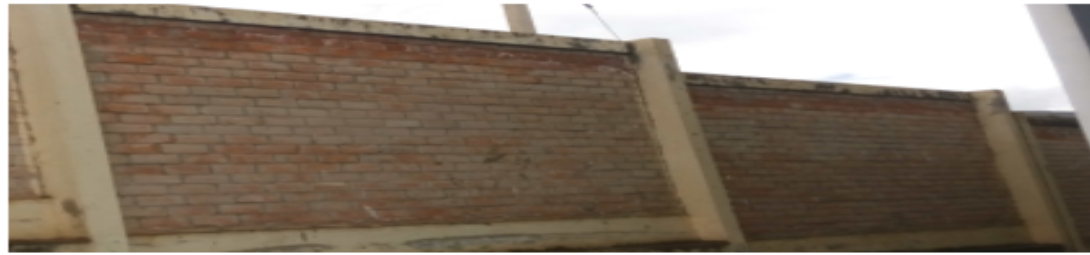
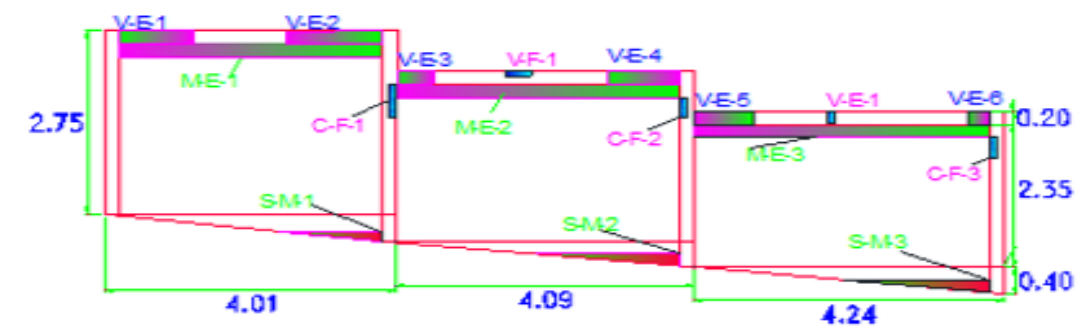
TITULO: DETERMINACIÓN Y EVALUACIÓN DE LAS PATOLOGÍAS DEL CONCRETO EN LAS ESTRUCTURAS DE ALBAÑILERÍA CONFINADA DEL CERCO PERIMÉTRICO DE LA INSTITUCION EDUCATIVA SAN JUAN BAUTISTA, DISTRITO DE SHILLA, PROVINCIA DE CARHUAZ, REGION ANCASH, ENERO – 2018.	
UNIDAD MUESTRAL N° 15			
DEPARTAMENTO: ANCASH		EVALUADOR: BACH. MILY SARITA SILVA DOMINGUEZ	
PROVINCIA: CARHUAZ		ASESOR: MGTR. GONZALO MIGUEL LEON DE LOS RIOS	
DISTRITO: SHILLA		TIPO DE ESTRUCTURA: ALBAÑILERIA CONFINADA	
DIRECCION: AV. PERU S/N		FECHA: ENERO 2018	
		ANTIGÜEDAD: 9 AÑOS	
		AREA DE EVALUACION: 34.06 m ²	
		LADO: INTERIOR	
		NUMERO DE PAÑOS: 03	
FOTOGRAFIA		TIPOS DE PATOLOGIA

EVALUACION DE PATOLOGIAS EN MUESTRA N°15									
ELEMENTO ESTRUCTURAL	AREA DEL ELEMENTO ESTRUCTURAL (m2)	PATOLOGIA ENCONTRADA	AREA DE LA PATOLOGIA ENCONTRADA (m2)	TOTAL AREA AFECTADA (M2)	AREA NO AFECTADA (M2)	% DE AREA AFECTADA	TOTAL % DE AREA AFECTADA	% DE AREA NO AFECTADA	NIVEL DE SEVERIDAD
COLUMNA	2.09	FISURA	0.14	0.14	1.96	6.46%	6.46%	93.54%	MODERADO
		EFLORESCENCIA	0.00			0.00%			
VIGA	2.61	FISURA	0.06	0.59	2.02	2.3%	22.57%	77.43%	MODERADO
		EFLORESCENCIA	0.53			20.3%			LEVE
MURO	26.98	FISURA	0.00	2.32	24.66	0.00%	8.60%	91.40%	
		EFLORESCENCIA	2.32			8.60%			LEVE
SOBRECIMIENTO	2.38	FISURA	0.00	0.08	2.30	0.00%	3.36%	96.6%	LEVE
		EFLORESCENCIA	0.08			3.36%			
AREA TOTAL DE LA UNIDAD MUESTRAL 15(m2)	34.06	AREA CON PATOLOGIA DE LA UNIDAD	3.12	% AREA CON PATOLOGIA DE LA UNIDAD MUESTRAL 01	30.94		9.17%

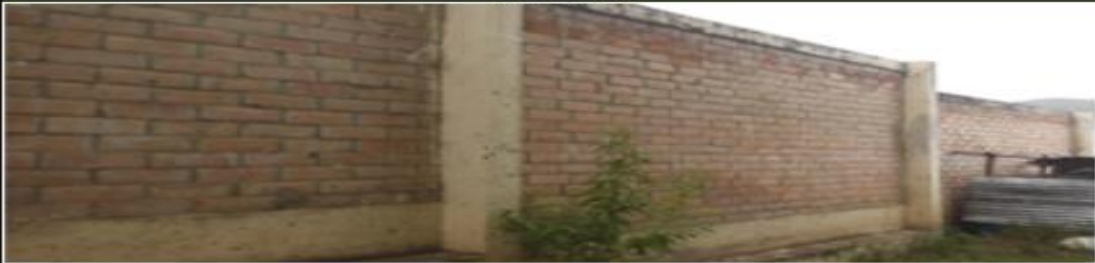
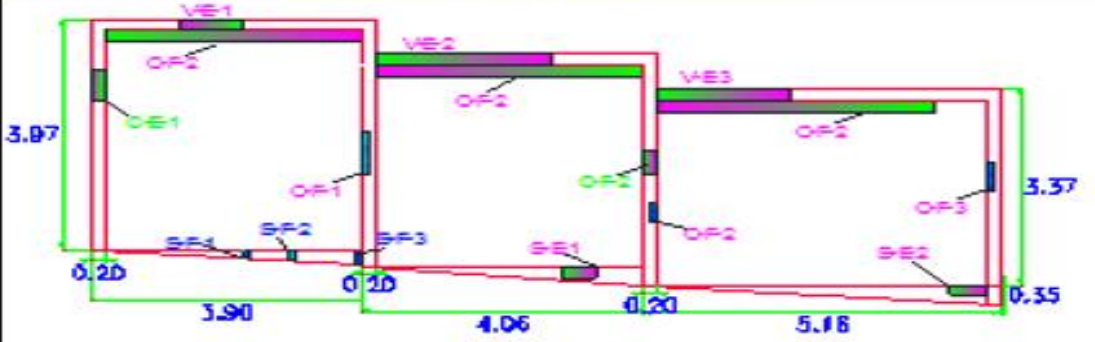
TITULO: DETERMINACIÓN Y EVALUACIÓN DE LAS PATOLOGÍAS DEL CONCRETO EN LAS ESTRUCTURAS DE ALBAÑILERÍA CONFINADA DEL CERCO PERIMÉTRICO DE LA INSTITUCION EDUCATIVA SAN JUAN BAUTISTA, DISTRITO DE SHILLA, PROVINCIA DE CARHUAZ, REGION ANCASH, ENERO - 2018.	
UNIDAD MUESTRAL N° 16			
DEPARTAMENTO: ANCASH		EVALUADOR: BACH. MILY SARITA SILVA DOMINGUEZ	
PROVINCIA: CARHUAZ		ASESOR: MGTR. GONZALO MIGUEL LEON DE LOS RIOS	
DISTRITO: SHILLA		TIPO DE ESTRUCTURA: ALBAÑILERIA CONFINADA.	
DIRECCION: AV. PERU S/N		FECHA: ENERO 2016	
		AREA DE EVALUACION: 50.43 m ²	
		LADO: INTERIOR	
		NUMERO DE PAÑOS: 03	
FOTOGRAFIA		TIPOS DE PATOLOGIA

EVALUACION DE PATOLOGIAS EN MUESTRA N°16									
ELEMENTO ESTRUCTURAL	AREA DEL ELEMENTO ESTRUCTURAL (m2)	PATOLOGIA ENCONTRADA	AREA DE LA PATOLOGIA ENCONTRADA (m2)	TOTAL AREA AFECTADA (M2)	AREA NO AFECTADA (M2)	% DE AREA AFECTADA	TOTAL % DE AREA AFECTADA	% DE AREA NO AFECTADA	NIVEL DE SEVERIDAD
COLUMNA	4.00	FISURA	0.12	0.27	3.73	3.00%	6.75%	93.25%	LEVE
		EFLORESCENCIA	0.15			3.75%			LEVE
VIGA	2.83	FISURA	0.00	0.92	1.91	0.0%	32.51%	67.49%	
		EFLORESCENCIA	0.92			32.5%			MODERADO
MURO	41.46	FISURA	0.00	2.26	39.20	0.00%	5.45%	94.55%	
		EFLORESCENCIA	2.26			5.45%			MODERADO
SOBRECIMIENTO	2.14	FISURA	0.08	0.26	1.88	3.74%	12.15%	87.9%	MODERADO
		EFLORESCENCIA	0.18			8.41%			LEVE
AREA TOTAL DE LA UNIDAD MUESTRAL 16(m2)	50.43	AREA CON PATOLOGIA DE LA UNIDAD	3.71	% AREA CON PATOLOGIA DE LA UNIDAD MUESTRAL 01		7.36%

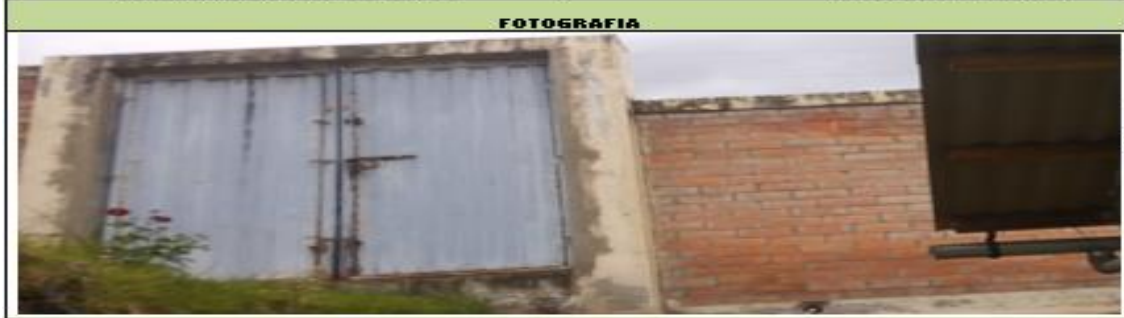
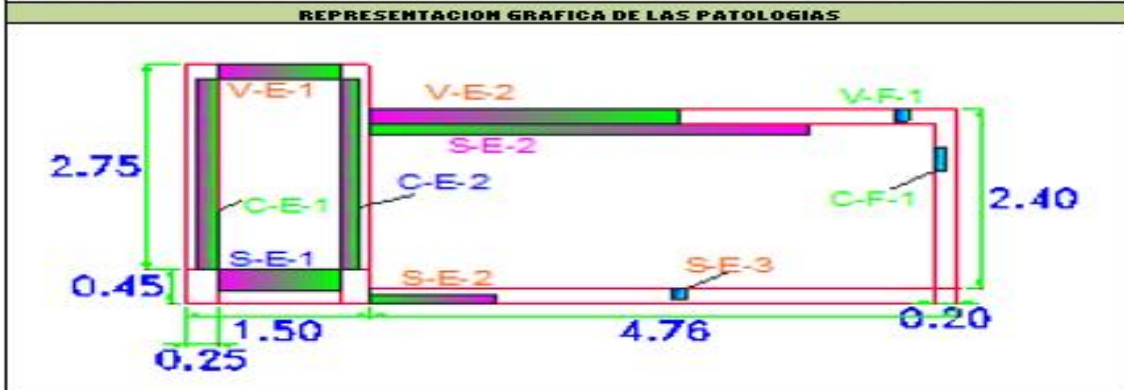
UNIDAD MUESTRAL N°17

DEPARTAMENTO: ANCASH	EVALUADOR: BACH. MILY SARITA SILVA DOMINGUEZ	ANTIGÜEDAD: 9 AÑOS
PROVINCIA: CARHUAZ	ASESOR: MGTR. GONZALO MIGUEL LEON DE LOS RIOS	AREA DE EVALUACION: 18.55m ²
DISTRITO: SHILLA	TIPO DE ESTRUCTURA: ALBAÑILERÍA CONFINADA	LADO: INTERIOR
DIRECCION: AV. PERU S/N	FECHA: ENERO 2018	NUMERO DE PAÑOS: 02

EVALUACION DE PATOLOGIAS EN MUESTRA N°17									
ELEMENTO ESTRUCTURAL	AREA DEL ELEMENTO ESTRUCTURAL (m2)	PATOLOGIA ENCONTRADA	AREA DE LA PATOLOGIA ENCONTRADA (m2)	TOTAL AREA AFECTADA (M2)	AREA NO AFECTADA (M2)	% DE AREA AFECTADA	TOTAL % DE AREA AFECTADA	% DE AREA NO AFECTADA	NIVEL DE SEVERIDAD
COLUMNA	1.98	FISURA	0.03	0.66	1.32	1.52%	33.33%	66.67%	MODERADO
		EFLORESCENCIA	0.63			31.82%			MODERADO
VIGA	1.46	FISURA	0.02	0.46	1.00	1.3%	31.44%	68.56%	LEVE
		EFLORESCENCIA	0.44			30.1%			MODERADO
MURO	13.14	FISURA	0.00	0.53	12.62	0.00%	4.00%	96.00%	
		EFLORESCENCIA	0.53			4.00%			LEVE
SOBRECIMIENTO	1.97	FISURA	0.02	0.62	1.35	0.76%	31.60%	68.4%	LEVE
		EFLORESCENCIA	0.61			30.84%			MODERADO
AREA TOTAL DE LA UNIDAD MUESTRAL 17(m2)	18.55	AREA CON PATOLOGIA DE LA UNIDAD	2.27	% AREA CON PATOLOGIA DE LA UNIDAD MUESTRAL 01		12.22%

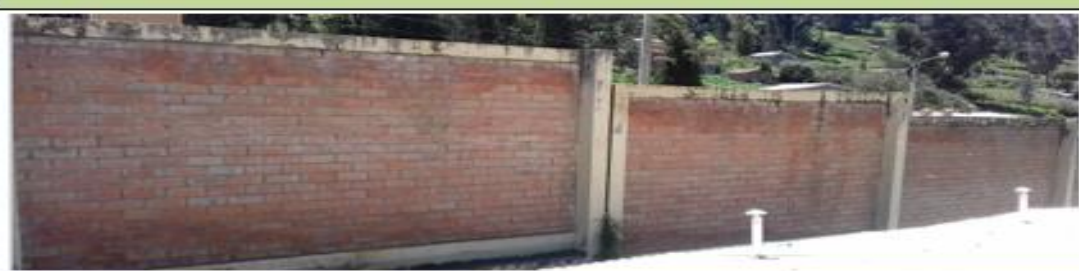
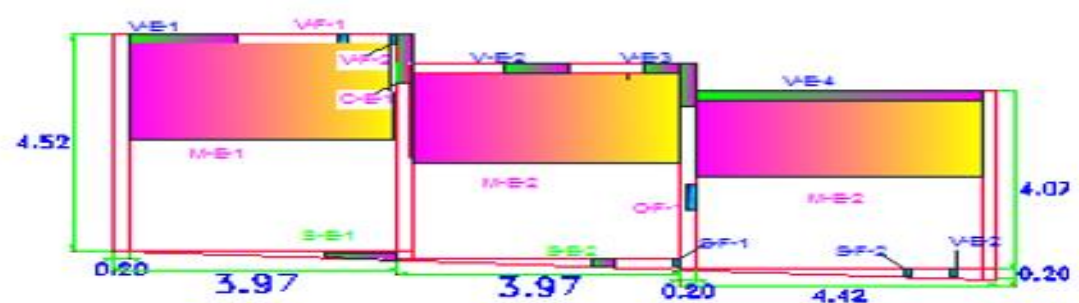
TITULO: DETERMINACIÓN Y EVALUACIÓN DE LAS PATOLOGÍAS DEL CONCRETO EN LAS ESTRUCTURAS DE ALBAÑILERÍA CONFINADA DEL CERCO PERIMÉTRICO DE LA INSTITUCION EDUCATIVA SAN JUAN BAUTISTA, DISTRITO DE SHILLA, PROVINCIA DE CARHUAZ, REGION ANCASH, ENERO - 2018.													
UNIDAD MUESTRAL N° 18															
DEPARTAMENTO: ANCASH		EVALUADOR: BACH. MILY SARITA SILVA DOMINGUEZ													
PROVINCIA: CARHUAZ		ASESOR: MGTR. GONZALO MIGUEL LEON DE LOS RIOS													
DISTRITO: SHILLA		TIPO DE ESTRUCTURA: ALBAÑILERÍA CONFINADA													
DIRECCION: AV. PERU S/N		FECHA: ENERO 2018													
		AREA DE EVALUACION: 52.96 m2													
		LADO: INTERIOR													
		NUMERO DE PAÑOS: 03													
FOTOGRAFIA		TIPOS DE PATOLOGIA

EVALUACION DE PATOLOGIAS EN MUESTRA N°18									
ELEMENTO ESTRUCTURAL	AREA DEL ELEMENTO ESTRUCTURAL (m2)	PATOLOGIA ENCONTRADA	AREA DE LA PATOLOGIA ENCONTRADA (m2)	TOTAL AREA AFECTADA (M2)	AREA NO AFECTADA (M2)	% DE AREA AFECTADA	TOTAL % DE AREA AFECTADA	% DE AREA NO AFECTADA	NIVEL DE SEVERIDAD
COLUMNA	3.13	FISURA	0.03	0.39	2.74	0.96%	12.46%	87.54%	MODERADO
		EFLORESCENCIA	0.36			11.50%			LEVE
VIGA	2.71	FISURA	0.04	1.25	1.46	1.4%	46.01%	53.99%	LEVE
		EFLORESCENCIA	1.21			44.6%			MODERADO
MURO	45.52	FISURA	0.00	20.89	24.63	0.00%	45.89%	54.11%	
		EFLORESCENCIA	20.89			45.89%			MODERADO
SOBRECIMIENTO	1.6	FISURA	0.06	0.10	1.50	3.75%	6.03%	94.0%	MODERADO
		EFLORESCENCIA	0.04			2.28%			LEVE
AREA TOTAL DE LA UNIDAD MUESTRAL 18(m2)	52.96	AREA CON PATOLOGIA DE LA UNIDAD	22.62	% AREA CON PATOLOGIA DE LA UNIDAD MUESTRAL			42.71%

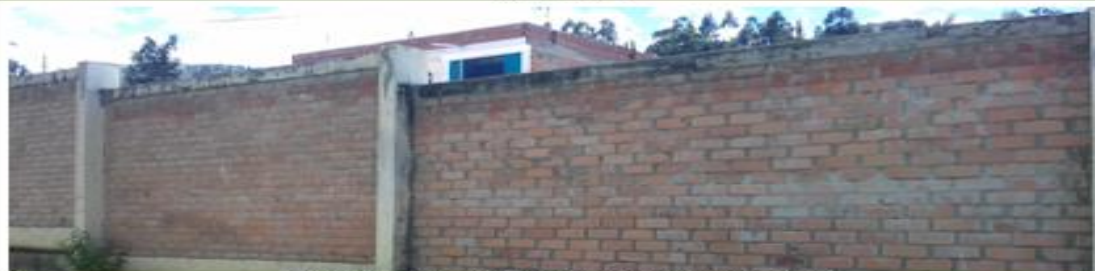
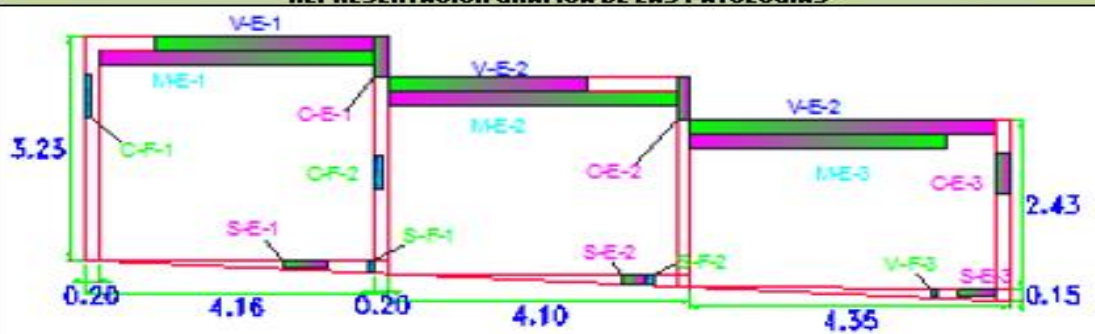
TITULO: DETERMINACIÓN Y EVALUACIÓN DE LAS PATOLOGÍAS DEL CONCRETO EN LAS ESTRUCTURAS DE ALBAÑILERÍA CONFINADA DEL CERCO PERIMÉTRICO DE LA INSTITUCION EDUCATIVA SAN JUAN BAUTISTA, DISTRITO DE SHILLA, PROVINCIA DE CARHUAZ, REGION ANCASH, ENERO - 2018.													
UNIDAD MUESTRAL N° 19															
DEPARTAMENTO: ANCASH		EVALUADOR: BACH. MILY SARITA SILVA DOMINGUEZ													
PROVINCIA: CARHUAZ		ASESOR: MGTR. GONZALO MIGUEL LEON DE LOS RIOS													
DISTRITO: SHILLA		TIPO DE ESTRUCTURA: ALBAÑILERÍA CONFINADA													
DIRECCION: AV. PERU S/N		FECHA: ENERO 2018													
		ANTIGÜEDAD: 9 AÑOS													
		AREA DE EVALUACION: 36.23 m ²													
		LADO: INTERIOR													
		NUMERO DE PAÑOS: 03													
FOTOGRAFIA		TIPOS DE PATOLOGIA

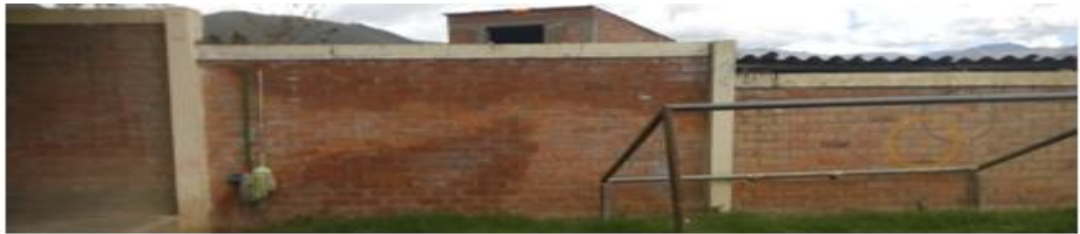
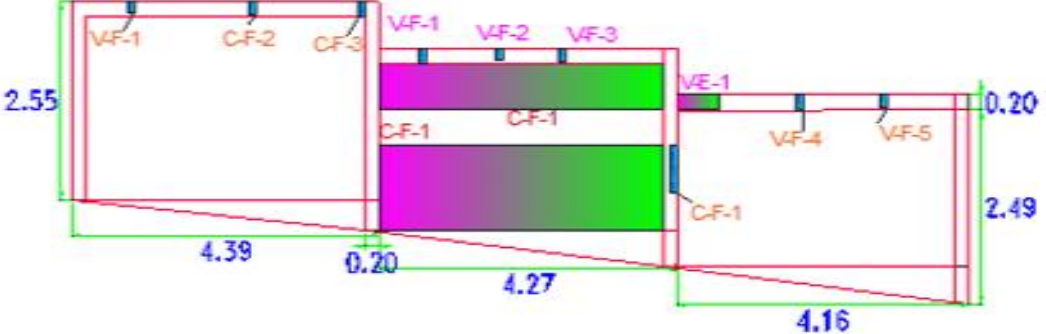
EVALUACIÓN DE FISURA EN UM-20							
ELEMENTO ESTRUCTURAL	SIMBOLOGIA	ANCHO (m)	LARGO (m)	AREA CON PATOLOGIAS (m2)	ESPEJOR (mm)	PROFUNDIDAD (cm)	NIVEL DE SEVERIDAD
COLUMNA	C-F-1	0.10	0.80	0.08	0.20		MODERADO
VIGA	V-F-1	0.10	0.15	0.02	0.05		LEVE
	V-F-2	0.10	0.18	0.018	0.05		LEVE
	V-F-3	0.10	0.20	0.02	0.15		MODERADO
	V-F-4	0.10	0.20	0.02	0.20		MODERADO
	V-F-5	0.10	0.15	0.02	0.10		MODERADO
	V-F-6	0.10	0.17	0.02	0.20		MODERADO
	V-F-7	0.10	0.20	0.02	0.15		MODERADO
	V-F-8	0.10	0.15	0.02	0.20		MODERADO
EVALUACIÓN DE EFLORECENCIA EN UM-20							
ELEMENTO ESTRUCTURAL	SIMBOLOGIA	ANCHO (m)	LARGO (m)	AREA CON PATOLOGIAS (m2)	ESPEJOR (mm)	% DE AREA	NIVEL DE SEVERIDAD
MURO	M-E-1	0.60	4.05	2.43		12.67%	MODERADO
	M-E-2	1.10	4.05	4.46		23.23%	MODERADO
VIGA	V-E-1	0.20	0.40	0.08		3.65%	LEVE

1	FISURA
		2	EFLORESCENCIA
		NIVEL DE SEVERIDAD	
			LEVE
			MODERADO
			SEVERO
PLANO EN PLANTA - INDICACIÓN DE LA MUESTRA			
REPRESENTACION GRAFICA DE LAS PATOLOGIAS

EVALUACION DE PATOLOGIAS EN MUESTRA N°20									
ELEMENTO ESTRUCTURAL	AREA DEL ELEMENTO ESTRUCTURAL (m2)	PATOLOGIA ENCONTRADA	AREA DE LA PATOLOGIA ENCONTRADA (m2)	TOTAL AREA AFECTADA (M2)	AREA NO AFECTADA (M2)	% DE AREA AFECTADA	TOTAL % DE AREA AFECTADA	% DE AREA NO AFECTADA	NIVEL DE SEVERIDAD
COLUMNA	2.11	FISURA	0.08	0.08	2.03	3.79%	3.79%	96.21%	MODERADO
		EFLORESCENCIA	0.00			0.00%			
VIGA	2.19	FISURA	0.13	0.21	1.99	5.7%	9.36%	90.64%	MODERADO
		EFLORESCENCIA	0.08			3.7%			LEVE
MURO	19.18	FISURA	0.00	6.89	12.30	0.00%	35.90%	64.10%	
		EFLORESCENCIA	6.89			35.90%			MODERADO
SOBRECIMIENTO	3.99	FISURA	0.00	0.00	3.99	0.00%	0.00%	0.0%	
		EFLORESCENCIA	0.00			0.00%			
					20.30				
AREA TOTAL DE LA UNIDAD MUESTRAL 20(m2)	27.47	AREA CON PATOLOGIA DE LA UNIDAD	7.17	% AREA CON PATOLOGIA DE LA UNIDAD MUESTRAL 01		26.10%

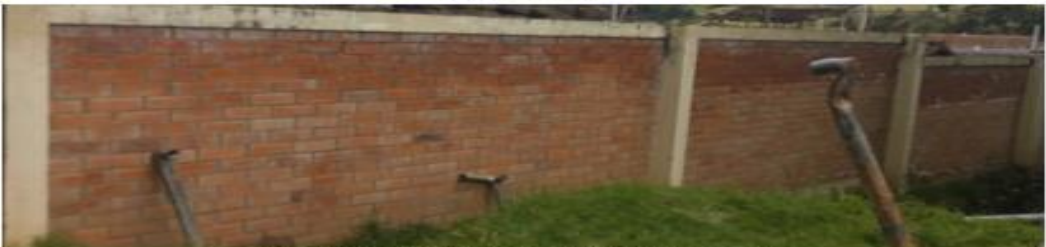
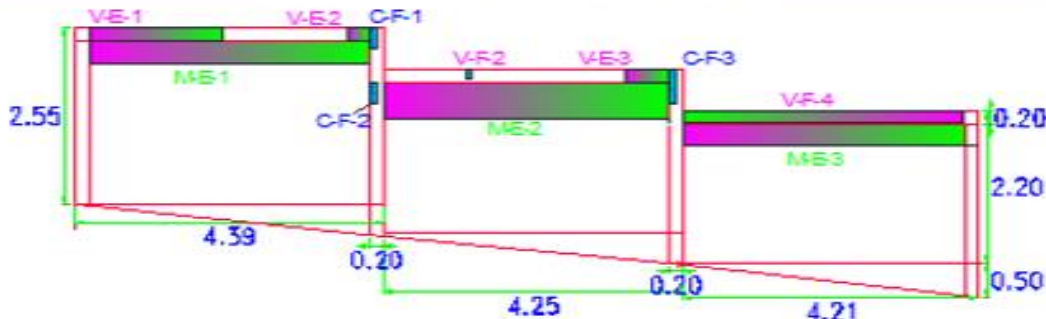
EVALUACIÓN DE FISURA EN UM-21							
ELEMENTO ESTRUCTURAL	SIMBOLOGIA	ANCHO (m)	LARGO (m)	AREA CON PATOLOGIAS (m2)	ESPESOR (mm)	PROFUNDIDAD (cm)	NIVEL DE SEVERIDAD
COLUMNA	C-F-1	0.10	0.30	0.03	0.05		LEVE
	C-F-2	0.10	0.25	0.03	0.03		LEVE
	C-F-3	0.10	0.50	0.05	0.35		MODERADO
VIGA	V-F-1	0.10	0.10	0.01	0.05		LEVE
EVALUACIÓN DE EFLORECENCIA EN UM-21							
ELEMENTO ESTRUCTURAL	SIMBOLOGIA	ANCHO (m)	LARGO (m)	AREA CON PATOLOGIAS (m2)	ESPESOR (mm)	% DE AREA	NIVEL DE SEVERIDAD
MURO	M-E-1	0.20	4.10	0.82		3.00%	LEVE
	M-E-2	0.50	4.15	2.08		7.60%	LEVE
	M-E-3	0.20	4.05	0.81		2.97%	LEVE
VIGA	V-E-1	0.20	1.50	0.30		11.19%	MODERADO
	V-E-2	0.20	0.25	0.05		1.87%	LEVE
	V-E-3	0.20	0.35	0.07		2.61%	LEVE
	V-E-4	0.20	4.06	0.81		30.30%	MODERADO

TIPOS DE PATOLOGIA	NIVEL DE SEVERIDAD	1	FISURA	LEVE	2	EFLORESCENCIA	MODERADO			SEVERO
				TIPOS DE PATOLOGIA	NIVEL DE SEVERIDAD											
			1	FISURA	LEVE											
2	EFLORESCENCIA	MODERADO														
		SEVERO														
REPRESENTACION GRAFICA DE LAS PATOLOGIAS			PLANO EN PLANTA - UBICACIÓN DE LA MUESTRA

EVALUACION DE PATOLOGIAS EN MUESTRA N°21									
ELEMENTO ESTRUCTURAL	AREA DEL ELEMENTO ESTRUCTURAL (m2)	PATOLOGIA ENCONTRADA	AREA DE LA PATOLOGIA ENCONTRADA (m2)	TOTAL AREA AFECTADA (M2)	AREA NO AFECTADA (M2)	% DE AREA AFECTADA	TOTAL % DE AREA AFECTADA	% DE AREA NO AFECTADA	NIVEL DE SEVERIDAD
COLUMNA	2.04	FISURA	0.11	0.11	1.94	5.15%	5.15%	94.85%	MODERADO
		EFLORESCENCIA	0.00			0.00%			
VIGA	2.68	FISURA	0.01	1.24	1.44	0.4%	46.34%	53.66%	LEVE
		EFLORESCENCIA	1.23			46.0%			MODERADO
MURO	27.29	FISURA	0.00	3.71	23.59	0.00%	13.58%	86.42%	
		EFLORESCENCIA	3.71			13.58%			LEVE
SOBRECIMIENTO	3.42	FISURA	0.00	0.00	3.42	0.00%	0.00%	0.0%	
		EFLORESCENCIA	0			0.00%			
					30.38				
AREA TOTAL DE LA UNIDAD MUESTRAL 21(m2)	35.43	AREA CON PATOLOGIA DE LA UNIDAD	5.05	% AREA CON PATOLOGIA DE LA UNIDAD MUESTRAL 01		14.26%

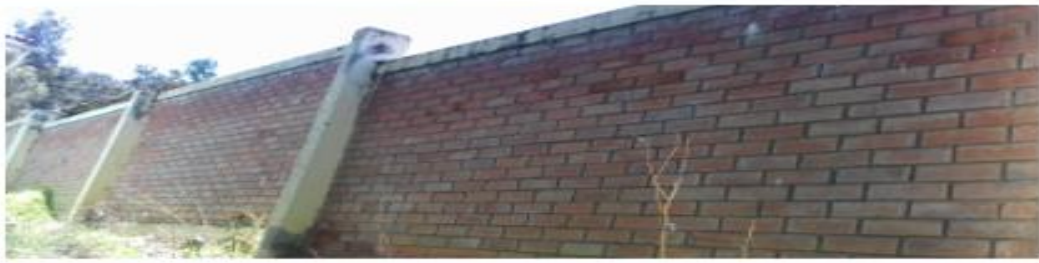
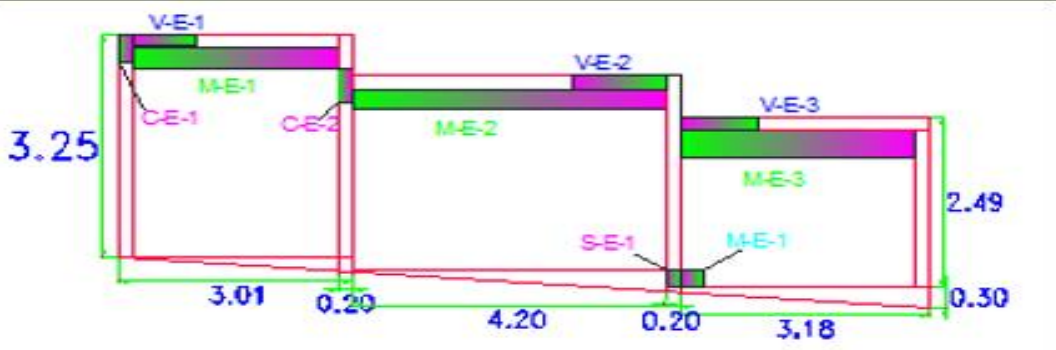
EVALUACIÓN DE EFLORECENCIA EN UM-22							
ELEMENTO ESTRUCTURAL	SIMBOLOGIA	ANCHO (m)	LARGO (m)	AREA CON PATOLOGIAS (m²)	ESPESOR (mm)	% DE AREA	NIVEL DE SEVERIDAD
COLUMNA	C-E-1	0.20	0.35	0.07		3.41%	LEVE
	C-E-2	0.20	0.45	0.09		4.39%	LEVE
MURO	M-E-1	0.20	2.70	0.54		2.06%	LEVE
	M-E-2	0.20	4.00	0.80		3.05%	LEVE
	M-E-3	0.30	2.85	0.86		3.26%	LEVE
VIGA	V-E-1	0.18	0.60	0.11		3.83%	LEVE
	V-E-2	0.20	0.90	0.18		6.38%	LEVE
	V-E-3	0.20	0.70	0.14		4.96%	LEVE
SOBRECIMIENTO	S-E-1	0.20	0.25	0.05		1.43%	LEVE
	S-E-2	0.30	0.25	0.08		2.14%	LEVE

1	FISURA	LEVE
		2	EFLORESCENCIA	MODERADO
				SEVERO
REPRESENTACION GRAFICA DE LAS PATOLOGIAS		PLANO EN PLANTA - INDICACION DE LA MUESTRA

EVALUACION DE PATOLOGIAS EN MUESTRA N°22									
ELEMENTO ESTRUCTURAL	AREA DEL ELEMENTO ESTRUCTURAL (m2)	PATOLOGIA ENCONTRADA	AREA DE LA PATOLOGIA ENCONTRADA (m2)	TOTAL AREA AFECTADA (M2)	AREA NO AFECTADA (M2)	% DE AREA AFECTADA	TOTAL % DE AREA AFECTADA	% DE AREA NO AFECTADA	NIVEL DE SEVERIDAD
COLUMNA	2.05	FISURA	0.00	0.16	1.89	0.00%	7.80%	92.20%	LEVE
		EFLORESCENCIA	0.16			7.80%			
VIGA	2.82	FISURA	0.00	0.43	2.39	0.0%	15.18%	84.82%	LEVE
		EFLORESCENCIA	0.43			15.2%			
MURO	26.2	FISURA	0.00	2.20	24.01	0.00%	8.38%	91.62%	LEVE
		EFLORESCENCIA	2.20			8.38%			
SOBRECIMIENTO	3.50	FISURA	0.00	0.13	3.38	0.00%	3.57%	96.4%	LEVE
		EFLORESCENCIA	0.13			3.57%			
AREA TOTAL DE LA UNIDAD MUESTRAL 22(m2)	34.57	AREA CON PATOLOGIA DE LA UNIDAD	2.91	% AREA CON PATOLOGIA DE LA UNIDAD MUESTRAL 01		8.41%

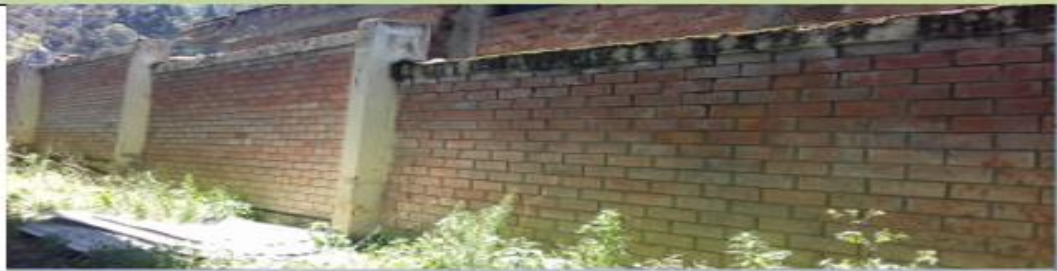
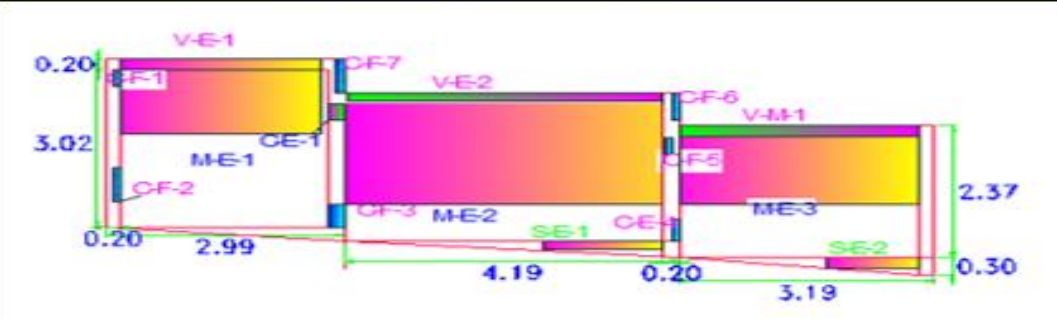
TIPOS DE PATOLOGIA	NIVEL DE SEVERIDAD	1	FISURA	LEVE	2	EFLORESCENCIA	MODERADO	3	MOHO	SEVERO
			TIPOS DE PATOLOGIA	NIVEL DE SEVERIDAD											
		1	FISURA	LEVE											
2	EFLORESCENCIA	MODERADO													
3	MOHO	SEVERO													
PLANO EN PLANTA - UBICACIÓN DE LA MUESTRA

EVALUACION DE PATOLOGIAS EN MUESTRA N°23									
ELEMENTO ESTRUCTURAL	AREA DEL ELEMENTO ESTRUCTURAL (m2)	PATOLOGIA ENCONTRADA	AREA DE LA PATOLOGIA ENCONTRADA (m2)	TOTAL AREA AFECTADA (M2)	AREA NO AFECTADA (M2)	% DE AREA AFECTADA	TOTAL % DE AREA AFECTADA	% DE AREA NO AFECTADA	NIVEL DE SEVERIDAD
COLUMNA	2.75	FISURA	0.32	0.38	2.37	11.71%	13.89%	86.11%	LEVE
		EFLORESCENCIA	0.06			2.18%			LEVE
VIGA	2.32	FISURA	0.00	0.50	1.82	0.0%	21.55%	78.45%	
		EFLORESCENCIA	0.67			28.7%			MODERADO
		MOHO	0.50			21.6%			MODERADO
MURO	25.84	FISURA	0.00	4.15	21.69	0.00%	16.06%	83.94%	
		EFLORESCENCIA	4.15			16.06%			LEVE
SOBRECIMIENTO	1.57	FISURA	0.00	0.71	0.86	0.00%	45.03%	0.0%	
		EFLORESCENCIA	0.71			45.03%			MODERADO
					26.74				
AREA TOTAL DE LA UNIDAD MUESTRAL 23(m2)	32.48	AREA CON PATOLOGIA DE LA UNIDAD	6.40	% AREA CON PATOLOGIA DE LA UNIDAD MUESTRAL		19.72%

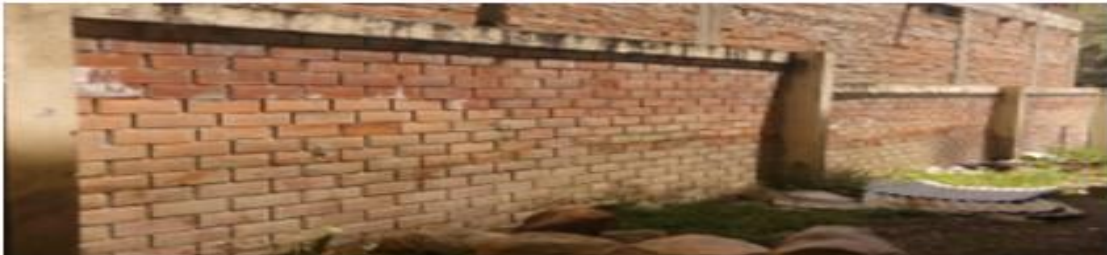
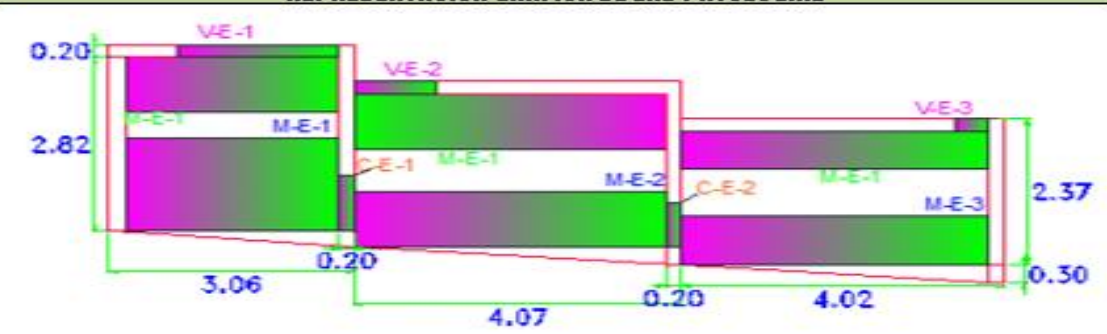
TIPOS DE PATOLOGIA	NIVEL DE SEVERIDAD	1	FISURA	LEVE	2	FLORESCENCIA	MODERADO	3	MOHO	SEVERO
			TIPOS DE PATOLOGIA	NIVEL DE SEVERIDAD											
		1	FISURA	LEVE											
2	FLORESCENCIA	MODERADO													
3	MOHO	SEVERO													
PLANO EN PLANTA - INDICACIÓN DE LA MUESTRA

EVALUACION DE PATOLOGIAS EN MUESTRA N°24									
ELEMENTO ESTRUCTURAL	AREA DEL ELEMENTO ESTRUCTURAL (m2)	PATOLOGIA ENCONTRADA	AREA DE LA PATOLOGIA ENCONTRADA (m2)	TOTAL AREA AFECTADA (M2)	AREA NO AFECTADA (M2)	% DE AREA AFECTADA	TOTAL % DE AREA AFECTADA	% DE AREA NO AFECTADA	NIVEL DE SEVERIDAD
COLUMNA	2.29	FISURA	0.00	0.34	1.95	0.00%	14.67%	85.33%	LEVE
		EFLORESCENCIA	0.34			14.67%			
VIGA	2.44	FISURA	0.00	0.58	1.86	0.0%	23.77%	76.23%	MODERADO
		EFLORESCENCIA	0.58			23.8%			
MURO	25.07	FISURA	0.00	16.89	8.18	0.00%	67.39%	32.61%	MODERADO
		EFLORESCENCIA	16.89			67.39%			
SOBRECIMIENTO	1.57	FISURA	0.00	0.00	1.57	0.00%	0.00%	0.0%	
		EFLORESCENCIA	0			0.00%			
					13.56				
AREA TOTAL DE LA UNIDAD MUESTRAL 24(m2)	31.37	AREA CON PATOLOGIA DE LA UNIDAD	17.81	% AREA CON PATOLOGIA DE LA UNIDAD MUESTRAL 01		56.77%

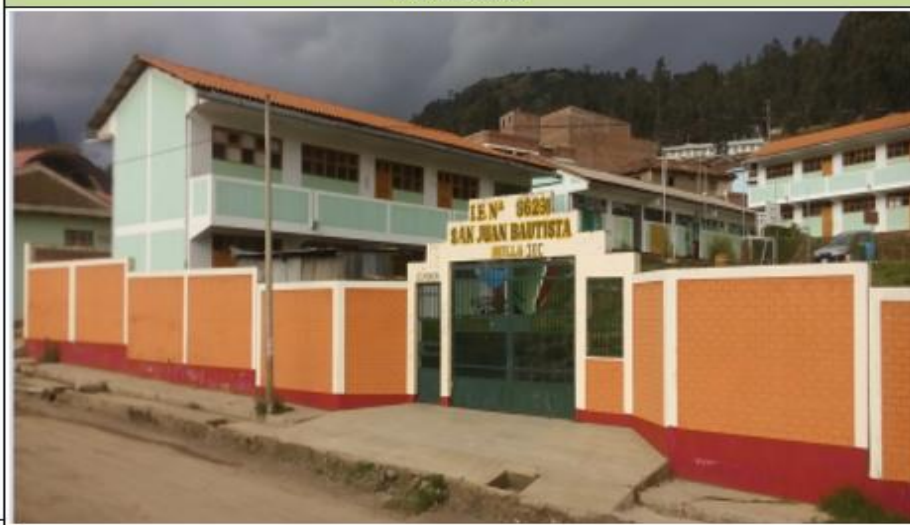
1	FISURA	LEVE
		2	EFLORESCENCIA	MODERADO
		3	MOHO	SEVERO
		FOTOGRAFIA
