UNIVERSIDAD CATÓLICA LOS ÁNGELES
CHIMBOTE

DETERMINACIÓN Y EVALUACIÓN DE PATOLOGÍAS
DEL CONCRETO EN LAS ESTRUCTURAS DE
ALBAÑILERÍA CONFINADA DEL CERCO PERIMÉTRICO
DE LA INSTITUCIÓN EDUCATIVA SAN JUAN
BAUTISTA, DISTRITO DE SHILLA, PROVINCIA DE
CARHUAZ, REGION ANCASH, ENERO – 2018

TESIS PARA OPTAR EL TITULO PROFESIONAL DE
INGENIERA CIVIL

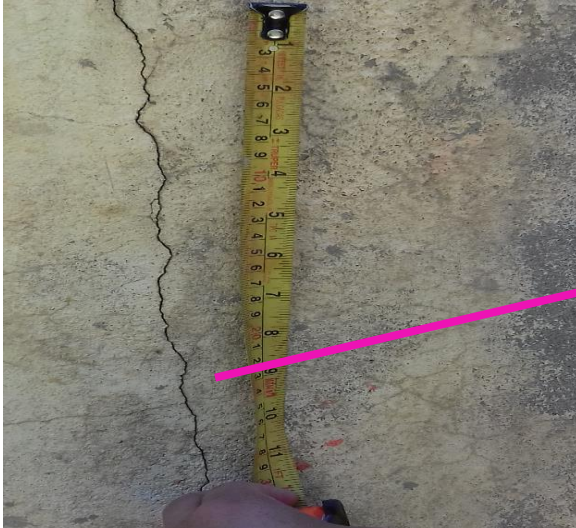
UNIDAD DE MUESTRA N°19
(3Paño)
PATOLOGÍA: Fisura en Columna
PORCENTAJE: 4.82%
SEVERIDAD: Moderado

FISURA

SOLUCIÓN:

- Cepillamos toda la línea de la fisura para sacar partes del mortero desprendido.
- Luego removemos con espátula o lija la pintura que está cerca a la fisura para que esta no tenga contacto con el sellante que vamos a aplicar.
- Una vez lijada limpiamos con brocha toda el área trabajada.
- Aplicamos sellante acrílico rellenado y tapando toda la fisura, con la ayuda de una espátula.
- Por ultimo dejamos secar 2 horas aproximadamente, y posteriormente

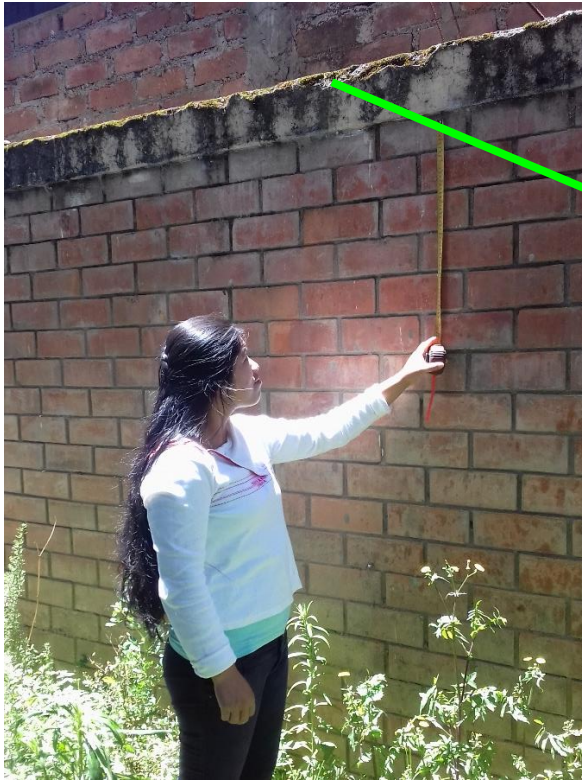
**UNIDAD DE
MUESTRA N°23**

Causas

La humedad es realmente la causa fundamental del crecimiento de moho el agua de lluvia terminará entrando en las vigas de la construcción.

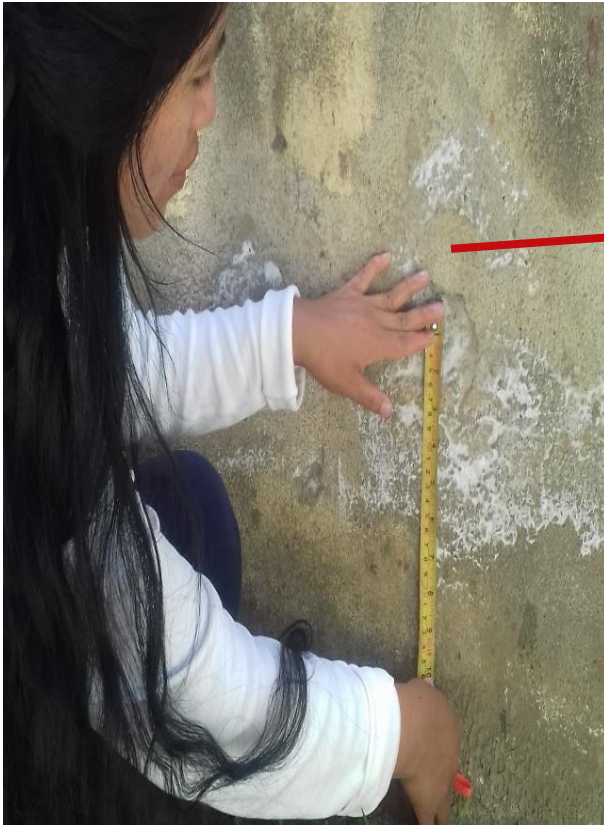
**UNIDAD DE
MUESTRA N°12**

- Infiltraciones de agua o humedad por capilaridad.
- Sales solubles en los materiales empleados.
- Concentración de sulfatos solubles en el suelo.

SOLUCIÓN:

- Limpiar la viga con una espátula o una lija con el fin de retirar
- el polvo, las sales cristalizadas, dejándola libre de todos esos
- residuos.
- Lavar con removedor para quitar todo tipo de suciedad y polvo
- completamente.
- Aplicar con brocha o rodillo impermeabilizante para evitar o
- reducir la humedad y posterior salitre
- Luego de 2 horas aproximadamente se podrá pintar

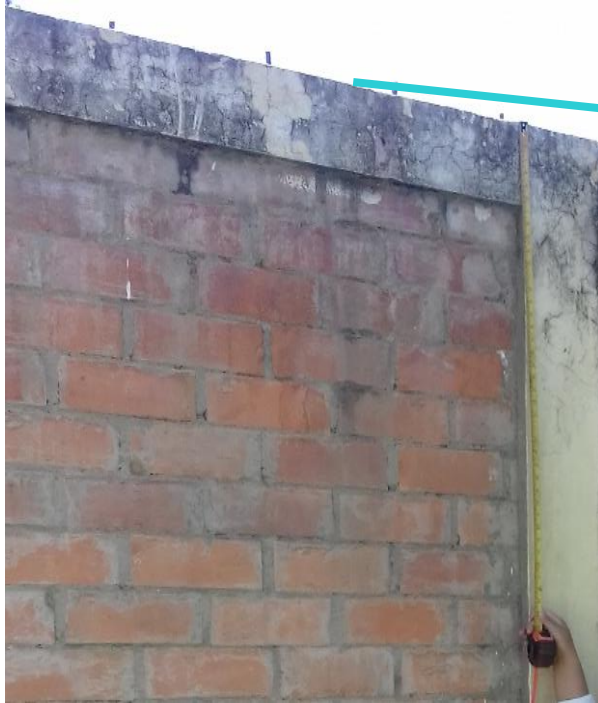
UNIDAD DE MUESTRA N°18 (3Paño)
PATOLOGÍA:
Eflorescencia en Viga
PORCENTAJE: 30.54%
SEVERIDAD:
Moderado

EFLORESCENCIA

SOLUCIÓN:

- Limpiar la viga con una espátula o una lija con el fin de retirar el polvo, las sales cristalizadas, dejándola libre de todos esos residuos.
- Lavar con removedor para quitar todo tipo de suciedad y polvo completamente.
- Aplicar con brocha o rodillo impermeabilizante para evitar o reducir la humedad y posterior salitre
- Luego de 2 horas aproximadamente se podrá pintar
