**UNIVERSIDAD CATÓLICA LOS ÁNGELES
CHIMBOTE**

**DETERMINACIÓN Y EVALUACIÓN DE PATOLOGÍAS
EN LOS ELEMENTOS DE ALBAÑILERÍA CONFINADA
DEL CERCO PERIMÉTRICO DEL ESTADIO
MUNICIPAL DE MANCOS, BARRIO DOS DE ENERO,
DISTRITO DE MANCOS, PROVINCIA DE YUNGAY,
REGIÓN ANCASH, MARZO – 2018.**

**TESIS PARA OPTAR EL TITULO PROFESIONAL DE
INGENIERO CIVIL**

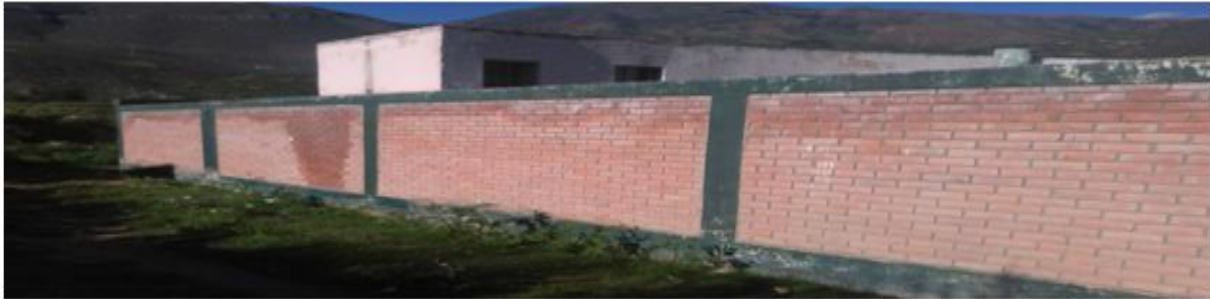
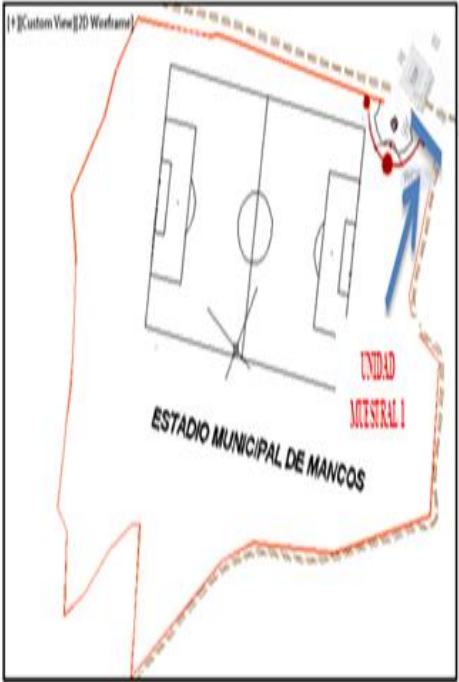
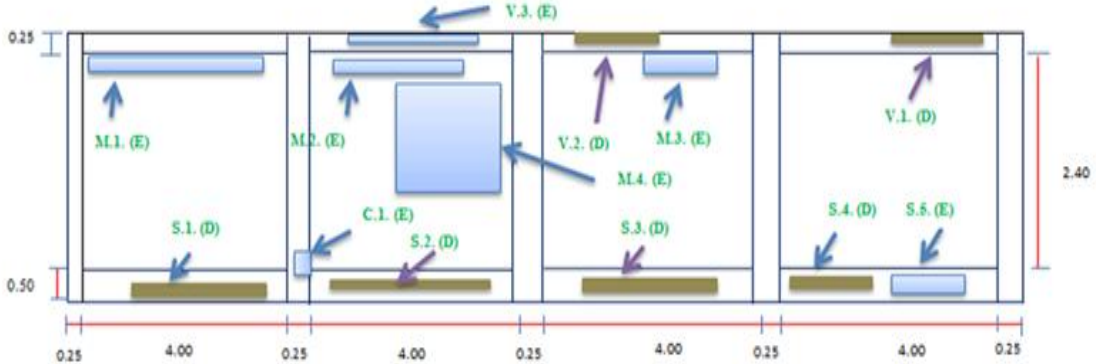
Ficha 1. Evaluación de la Unidad Muestral 1.

FICHA DE EVALUACION									
TITULO DE LA TESIS: DETERMINACIÓN Y EVALUACIÓN DE LAS PATOLOGÍAS EN LOS ELEMENTOS DE ALBAÑILERIA CONFINADA DEL CERCO PERIMETRICO DEL ESTADIO MUNICIPAL DE MANCOS BARRIO DOS DE ENERO PROVINCIA YUNGAY DISTRITO DE MANCOS REGION ANCASH -MARZO 2018									
UNIDAD MUESTRAL 1									
AUTOR:	ALEX SEGUNDO MALDONADO VASQUEZ			DEPARTAMENTO:	ANCASH		TIPOS DE PATOLOGÍA		NIVEL DE SEVERIDAD
ASESOR:	MGTR. GONZALO MIGUEL LEÓN DE LOS RÍOS			PROVINCIA:	YUNGAY		D	DESPRENDIMIENTO	LEVE 1
FECHA DE EVALUACION:	mar-18	ANTIGÜEDAD:	7 AÑOS	DISTRITO:	MANCOS		F	FISURA	MODERADO 2
LADO:	EXTERIOR	TIPO DE ESTRUCTURA:	ALBAÑILERIA CONFINADA	NUMERO DE PAÑOS:	4 PAÑOS	ÁREA TOTAL (m ²):	53,90	DIRECCIÓN:	DOS DE ENERO
							E	E FLORESCENCIA	SEVERO 3

EVALUACION DE PATOLOGIAS EN UNIDAD MUESTRAL 1									
ELEMENTOS	ÁREA (m ²)	PATOLOGIAS	ÁREA AFECTADA (m ²)	TOTAL ÁREA AFECTADA (m ²)	ÁREA NO AFECTADA (m ²)	PORCENTAJE DE ÁREA AFECTADA	TOTAL DE PORC. DE ÁREA AFECTADA	PORCENTAJE DE ÁREA NO AFECTADA	NIVEL DE SEVERIDAD
COLUMNA	3.00	DESPRENDIMIENTO	0.00	0.03	2.97	0.00%	1.00%	99.00%	LEVE
		FISURA	0.00			0.00%			
		EFLORESCENCIA	0.03			1.00%			
VIGA	4.50	DESPRENDIMIENTO	0.47	0.65	3.85	10.44%	14.44%	85.56%	LEVE
		FISURA	0.00			0.00%			
		EFLORESCENCIA	0.18			4.00%			
MURO	38.40	DESPRENDIMIENTO	0.00	2.66	35.74	0.00%	6.93%	93.07%	LEVE
		FISURA	0.00			0.00%			
		EFLORESCENCIA	2.66			6.93%			
SOBRECIMIENTO	8.00	DESPRENDIMIENTO	0.69	0.77	7.23	8.63%	9.63%	90.38%	LEVE
		FISURA	0.00			0.00%			
		EFLORESCENCIA	0.08			1.00%

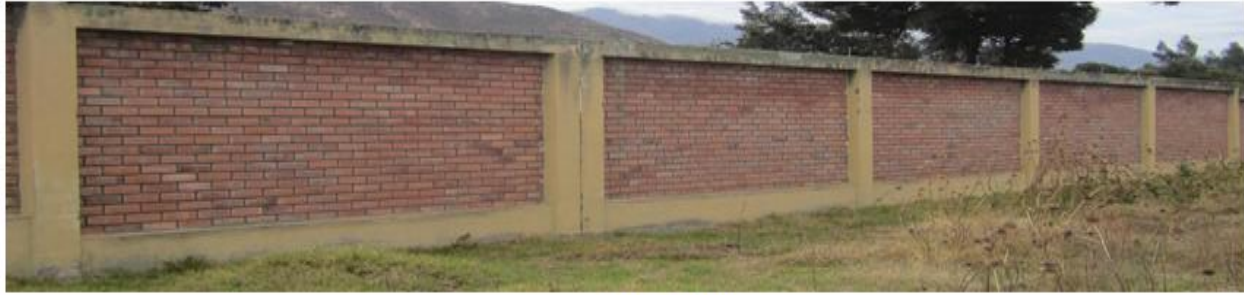
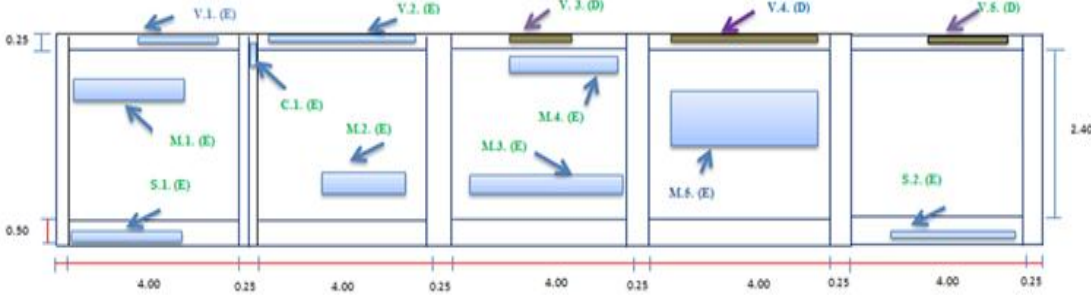
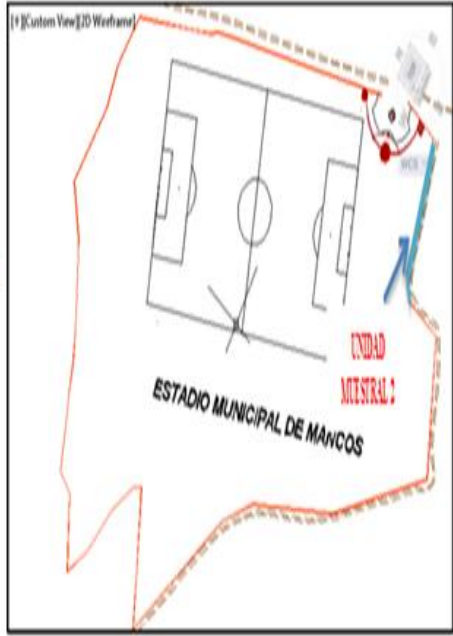
Ficha 2. Evaluación de la Unidad Muestral 2.

FICHA DE EVALUACION													
TITULO DE LA TESIS: DETERMINACIÓN Y EVALUACIÓN DE LAS PATOLOGÍAS EN LOS ELEMENTOS DE ALBAÑILERIA CONFINADA DEL CERCO PERIMETRICO DEL ESTADIO MUNICIPAL DE MANCOS BARRIO DOS DE ENERO PROVINCIA YUNGAY DISTRITO DE MANCOS REGION ANCASH -MARZO 2018													
UNIDAD MUESTRAL 2													
AUTOR:	ALEX SEGUNDO MALDONADO VASQUEZ				DEPARTAMENTO:	ANCASH		TIPOS DE PATOLOGÍA	NIVEL DE SEVERIDAD				
ASESOR:	MGTR. GONZALO MIGUEL LEÓN DE LOS RÍOS				PROVINCIA:	YUNGAY		D DESPRENDIMIENTO	LEVE 1				
FECHA DE EVALUACIÓN:	mar-18	ANTIGÜEDAD:	7 AÑOS		DISTRITO:	MANCOS		F FISURA	MODERADO 2				
LADO:	EXTERIOR	TIPO DE ESTRUCTURA:	ALBAÑILERIA CONFINADA	NUMERO DE PAÑOS:	5 PAÑOS	ÁREA TOTAL (m ²):	67.83	DIRECCIÓN:	DOS DE ENERO				
								E EFLORESCENCIA	SEVERO 3

EVALUACION DE PATOLOGIAS EN UNIDAD MUESTRAL 2									
ELEMENTOS	ÁREA (m2)	PATOLOGIAS	ÁREA AFECTADA (m2)	TOTAL ÁREA AFECTADA (m2)	ÁREA NO AFECTADA (m2)	PORCENTAJE DE ÁREA AFECTADA	TOTAL DE PORC. DE ÁREA AFECTADA	PORCENTAJE DE ÁREA NO AFECTADA	NIVEL DE SEVERIDAD
COLUMNA	4.20	DESPRENDIMIENTO	0.00	0.18	4.02	0.00%	4.29%	95.71%	LEVE
		FISURA	0.00			0.00%			
		EFLORESCENCIA	0.18			4.29%			
VIGA	5.63	DESPRENDIMIENTO	0.66	1.08	4.55	11.73%	19.20%	80.80%	LEVE
		FISURA	0.00			0.00%			
		EFLORESCENCIA	0.42			7.47%			
MURO	48.00	DESPRENDIMIENTO	0.00	7.08	40.92	0.00%	14.75%	85.25%	LEVE
		FISURA	0.00			0.00%			
		EFLORESCENCIA	7.08			14.75%			
SOBRECIMIENTO	10.00	DESPRENDIMIENTO	0.00	1.12	8.88	0.00%	11.20%	88.80%	LEVE
		FISURA	0.00			0.00%			
		EFLORESCENCIA	1.12			11.20%

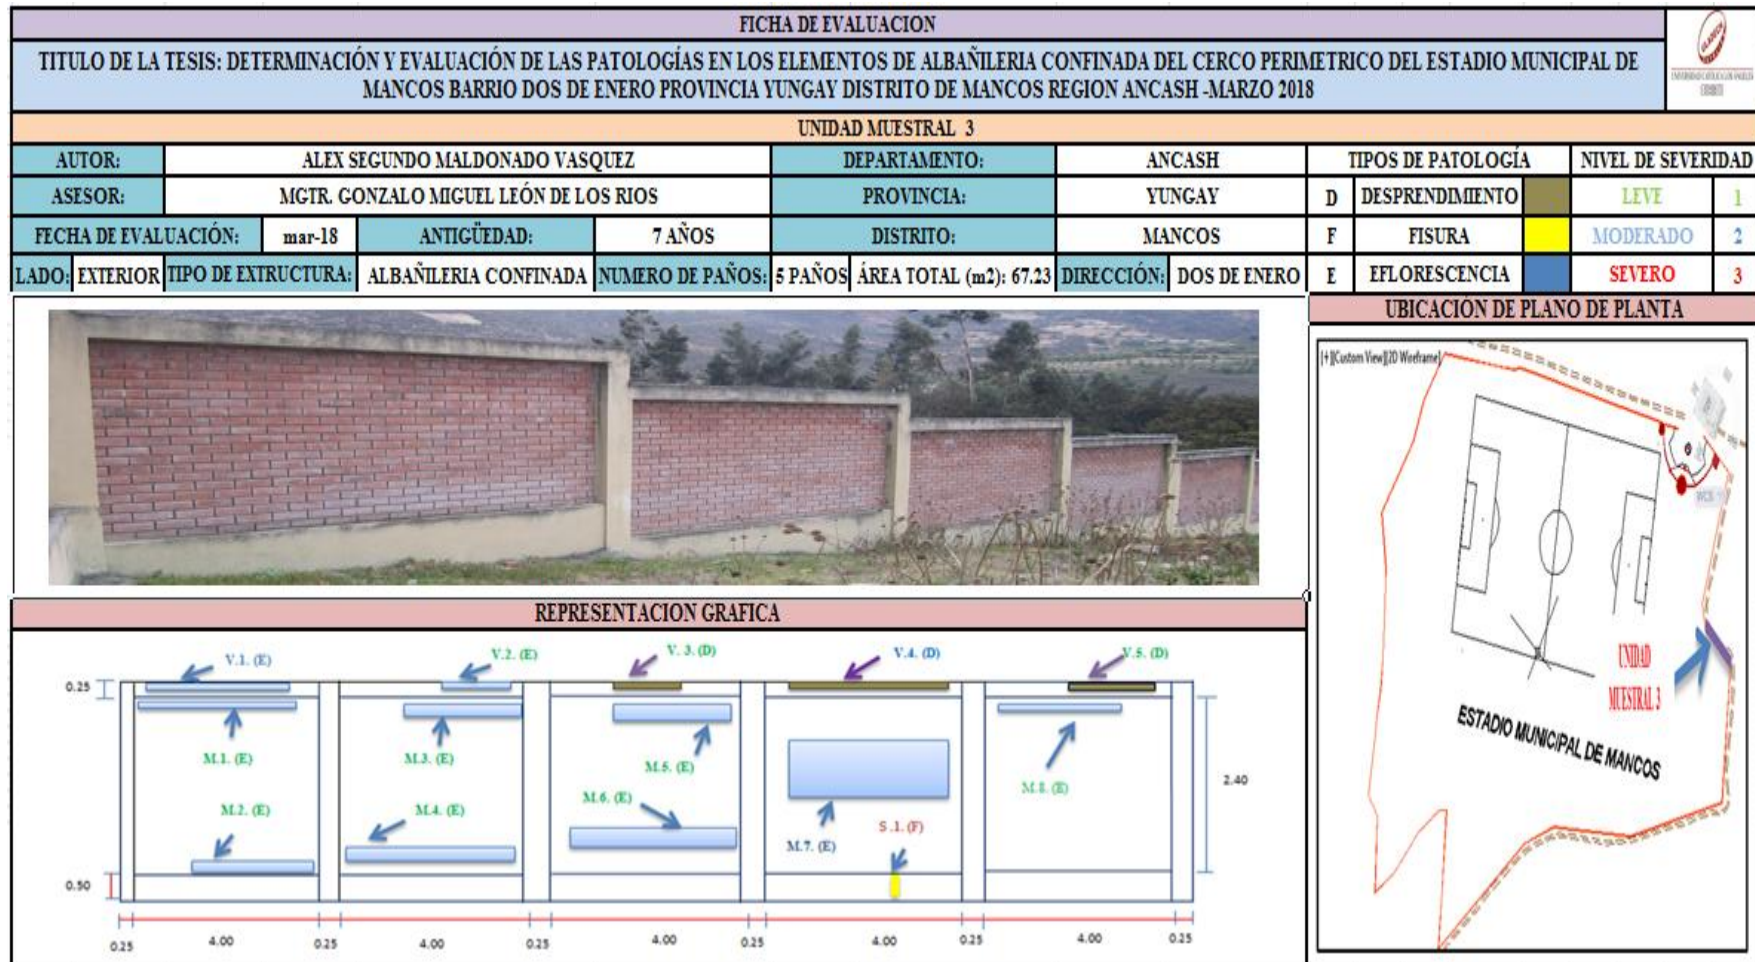
Ficha 3. Evaluación de la Unidad Muestral 3.

EVALUACION DE PATOLOGIAS EN UNIDAD MUESTRAL 3									
ELEMENTOS	ÁREA (m2)	PATOLOGIAS	ÁREA AFECTADA (m2)	TOTAL ÁREA AFECTADA (m2)	ÁREA NO AFECTADA (m2)	PORCENTAJE DE ÁREA AFECTADA	TOTAL DE PORC. DE ÁREA AFECTADA	PORCENTAJE DE ÁREA NO AFECTADA	NIVEL DE SEVERIDAD
COLUMNA	3.60	DESPRENDIMIENTO	0.00	0.00	3.60	0.00%	0.00%	100.00%	NINGUNO
		FISURA	0.00			0.00%			
		EFLORESCENCIA	0.00			0.00%			
VIGA	5.63	DESPRENDIMIENTO	0.71	1.45	4.18	12.62%	25.78%	74.22%	MODERADO
		FISURA	0.00			0.00%			
		EFLORESCENCIA	0.74			13.16%			
MURO	48.00	DESPRENDIMIENTO	0.00	18.32	29.68	0.00%	38.17%	61.83%	LEVE
		FISURA	0.00			0.00%			
		EFLORESCENCIA	18.32			38.17%			
SOBRECIMIENTO	10.00	DESPRENDIMIENTO	0.00	0.09	9.91	0.00%	0.90%	99.10%	MODERADO
		FISURA	0.09			0.90%			
		EFLORESCENCIA	0.00			0.00%

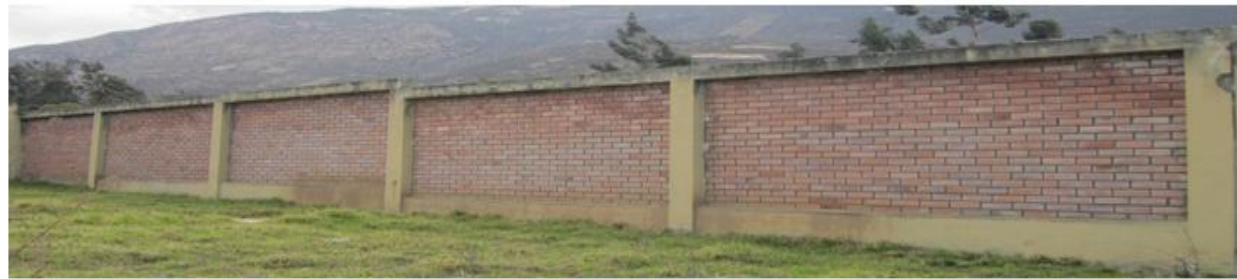
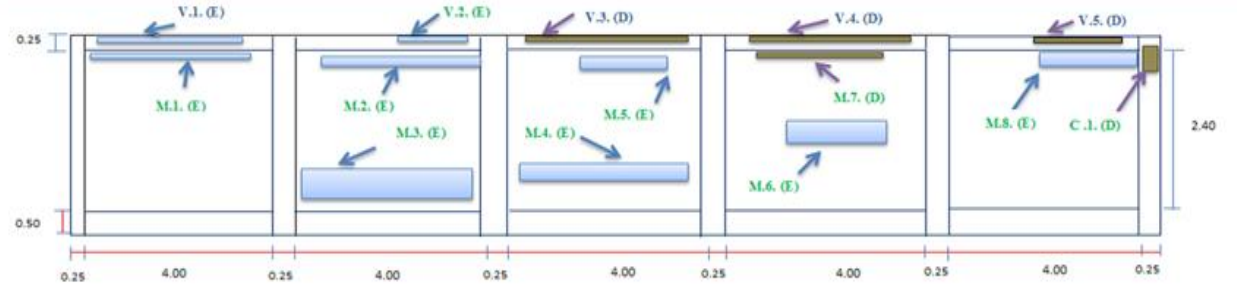
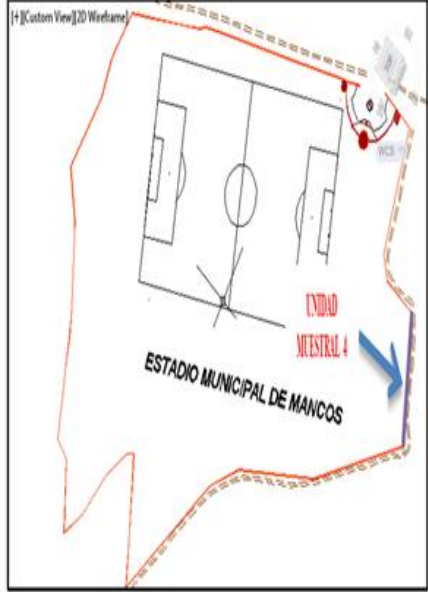
Ficha 4. Evaluación de la Unidad Muestral 4.

FICHA DE EVALUACION												
TITULO DE LA TESIS: DETERMINACIÓN Y EVALUACIÓN DE LAS PATOLOGÍAS EN LOS ELEMENTOS DE ALBAÑILERIA CONFINADA DEL CERCO PERIMETRICO DEL ESTADIO MUNICIPAL DE MANCOS BARRIO DOS DE ENERO PROVINCIA YUNGAY DISTRITO DE MANCOS REGION ANCASH -MARZO 2018												
UNIDAD MUESTRAL 4												
AUTOR:		ALEX SEGUNDO MALDONADO VASQUEZ			DEPARTAMENTO:		ANCASH		TIPOS DE PATOLOGÍA			
ASESOR:		MGTR. GONZALO MIGUEL LEÓN DE LOS RÍOS			PROVINCIA:		YUNGAY		NIVEL DE SEVERIDAD			
FECHA DE EVALUACIÓN:		mar-18	ANTIGÜEDAD:		7 AÑOS	DISTRITO:		MANCOS	D	DESPRENDIMIENTO	LEVE	1
LADO:		EXTERIOR	TIPO DE EXTRUCTURA:		ALBAÑILERIA CONFINADA	NUMERO DE PAÑOS:		5 PAÑOS	F	FISURA	MODERADO	2
						ÁREA TOTAL (m ²):		67.23	E	EFLORESCENCIA	SEVERO	3
						DIRECCIÓN:		DOS DE ENERO				
UBICACIÓN DE PLANO DE PLANTA

EVALUACION DE PATOLOGIAS EN UNIDAD MUESTRAL 4									
ELEMENTOS	ÁREA (m ²)	PATOLOGIAS	ÁREA AFECTADA (m ²)	TOTAL ÁREA AFECTADA (m ²)	ÁREA NO AFECTADA (m ²)	PORCENTAJE DE ÁREA AFECTADA	TOTAL DE PORC. DE ÁREA AFECTADA	PORCENTAJE DE ÁREA NO AFECTADA	NIVEL DE SEVERIDAD
COLUMNA	3.60	DESPRENDIMIENTO	0.02	0.02	3.58	0.56%	0.56%	99.44%	LEVE
		FISURA	0.00			0.00%			
		EFLORESCENCIA	0.00			0.00%			
VIGA	5.63	DESPRENDIMIENTO	1.38	1.97	3.66	24.53%	35.02%	64.98%	MODERADO
		FISURA	0.00			0.00%			
		EFLORESCENCIA	0.59			10.49%			
MURO	48.00	DESPRENDIMIENTO	1.59	13.49	34.51	3.31%	28.10%	71.90%	LEVE
		FISURA	0.00			0.00%			
		EFLORESCENCIA	11.90			24.79%			
SOBRECIMIENTO	10.00	DESPRENDIMIENTO	0.00	0.00	10.00	0.00%	0.00%	100.00%	NINGUNO
		FISURA	0.00			0.00%			
		EFLORESCENCIA	0.00			0.00%

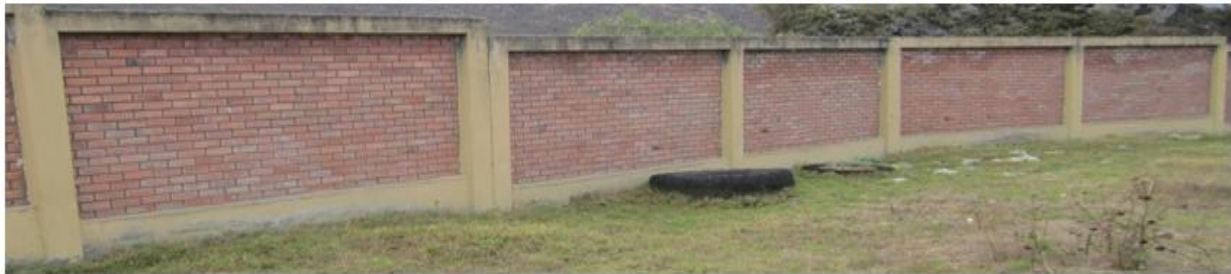
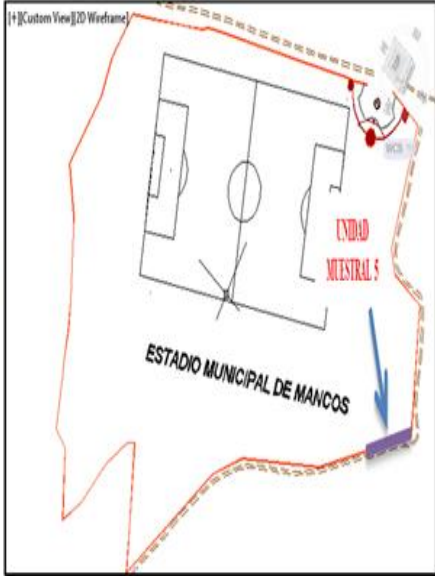
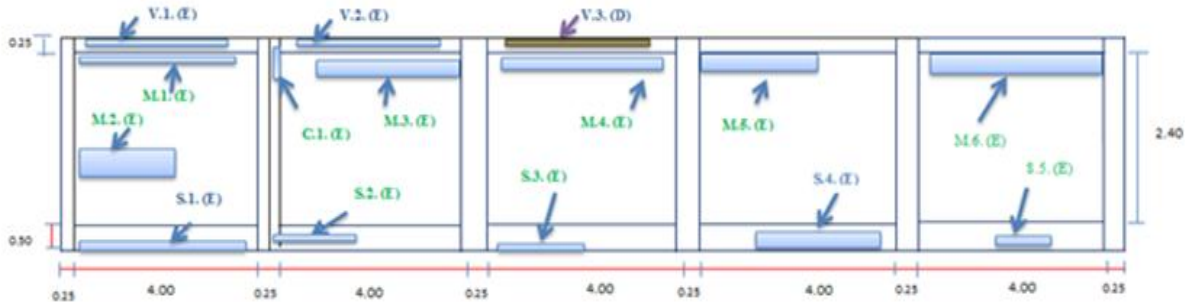
Ficha 5. Evaluación de la Unidad Muestral 5.

FICHA DE EVALUACION									
TITULO DE LA TESIS: DETERMINACIÓN Y EVALUACIÓN DE LAS PATOLOGÍAS EN LOS ELEMENTOS DE ALBAÑILERIA CONFINADA DEL CERCO PERIMETRICO DEL ESTADIO MUNICIPAL DE MANCOS BARRIO DOS DE ENERO PROVINCIA YUNGAY DISTRITO DE MANCOS REGION ANCASH -MARZO 2018									
UNIDAD MUESTRAL 5									
AUTOR:	ALEX SEGUNDO MALDONADO VASQUEZ			DEPARTAMENTO:	ANCASH	TIPOS DE PATOLOGÍA		NIVEL DE SEVERIDAD	
ASESOR:	MGTR. GONZALO MIGUEL LEÓN DE LOS RÍOS			PROVINCIA:	YUNGAY	D	DESPRENDIMIENTO	LEVE	1
FECHA DE EVALUACIÓN:	mar-18	ANTIGÜEDAD:	7 AÑOS	DISTRITO:	MANCOS	F	FISURA	MODERADO	2
LADO:	EXTERIOR	TIPO DE EXTRUCTURA:	ALBAÑILERIA CONFINADA	NUMERO DE PAÑOS:	5 PAÑOS	ÁREA TOTAL (m ²):	67.83	DIRECCIÓN:	DOS DE ENERO
E	E	E	E	E	E	E	E	E	E
								SEVERO	3

EVALUACION DE PATOLOGIAS EN UNIDAD MUESTRAL 5									
ELEMENTOS	ÁREA (m2)	PATOLOGIAS	ÁREA AFECTADA (m2)	TOTAL ÁREA AFECTADA (m2)	ÁREA NO AFECTADA (m2)	PORCENTAJE DE ÁREA AFECTADA	TOTAL DE PORC. DE ÁREA AFECTADA	PORCENTAJE DE ÁREA NO AFECTADA	NIVEL DE SEVERIDAD
COLUMNA	4.20	DESPRENDIMIENTO	0.00	0.06	4.14	0.00%	1.43%	98.57%	LEVE
		FISURA	0.00			0.00%			
		EFLORESCENCIA	0.06			1.43%			
VIGA	5.63	DESPRENDIMIENTO	0.55	1.65	3.98	9.78%	29.33%	70.67%	MODERADO
		FISURA	0.00			0.00%			
		EFLORESCENCIA	1.10			19.56%			
MURO	48.00	DESPRENDIMIENTO	0.00	12.54	35.46	0.00%	26.13%	73.88%	LEVE
		FISURA	0.00			0.00%			
		EFLORESCENCIA	12.54			26.13%			
SOBRECIMIENTO	10.00	DESPRENDIMIENTO	0.00	1.97	8.03	0.00%	19.70%	80.30%	LEVE
		FISURA	0.00			0.00%			
		EFLORESCENCIA	1.97			19.70%

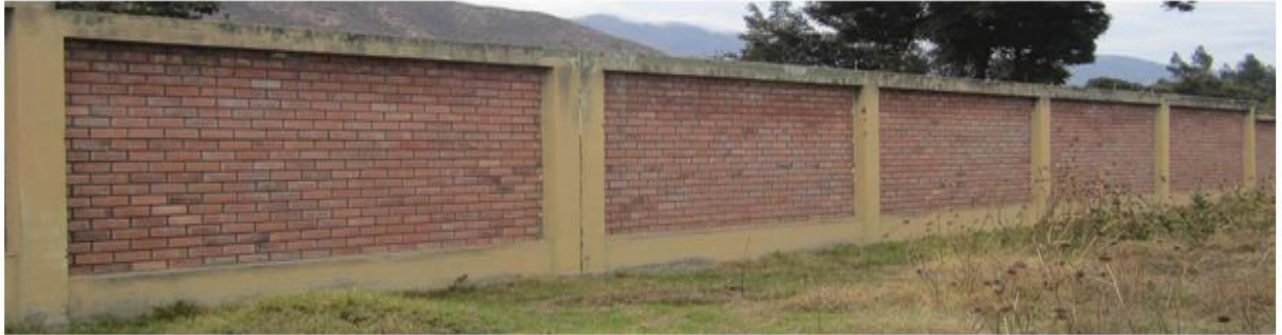
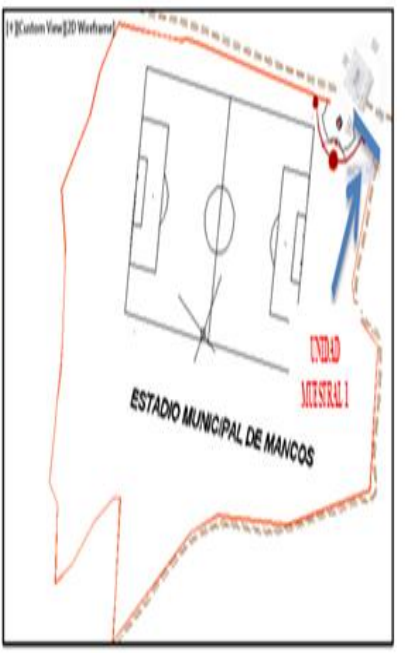
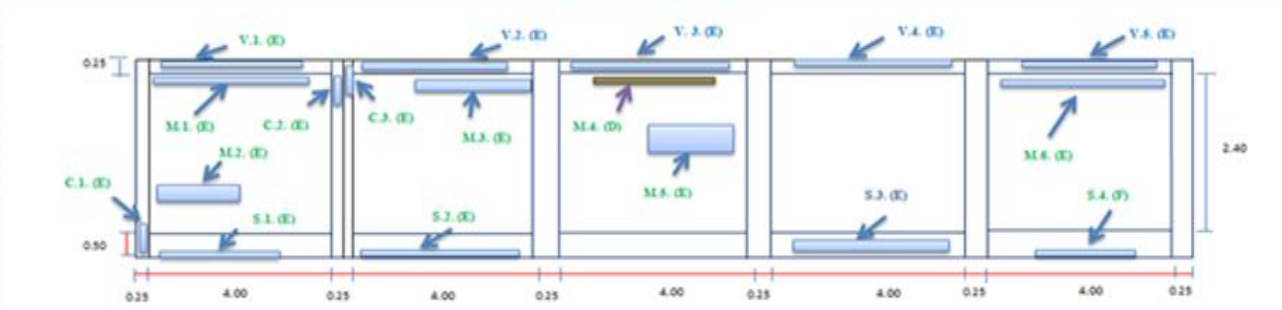
Ficha 6. Evaluación de la Unidad Muestral 6.

FICHA DE EVALUACION									
TITULO DE LA TESIS: DETERMINACIÓN Y EVALUACIÓN DE LAS PATOLOGÍAS EN LOS ELEMENTOS DE ALBAÑILERIA CONFINADA DEL CERCO PERIMETRICO DEL ESTADIO MUNICIPAL DE MANCOS BARRIO DOS DE ENERO PROVINCIA YUNGAY DISTRITO DE MANCOS REGION ANCASH -MARZO 2018									
UNIDAD MUESTRAL 6									
AUTOR:	ALEX SEGUNDO MALDONADO VASQUEZ				DEPARTAMENTO:	ANCASH		TIPOS DE PATOLOGÍA	NIVEL DE SEVERIDAD
ASESOR:	MGTR. GONZALO MIGUEL LEÓN DE LOS RÍOS				PROVINCIA:	YUNGAY		D DESPRENDIMIENTO	LEVE 1
FECHA DE EVALUACIÓN:	mar-18	ANTIGÜEDAD:	7 AÑOS		DISTRITO:	MANCOS		F FISURA	MODERADO 2
LADO:	EXTERIOR	TIPO DE EXTRUCTURA:	ALBAÑILERIA CONFINADA	NUMERO DE PAÑOS:	5 PAÑOS	ÁREA TOTAL (m ²):	67.83	DIRECCIÓN:	DOS DE ENERO
								E EFLORESCENCIA	SEVERO 3

EVALUACION DE PATOLOGIAS EN UMIDAD MUESTRAL 6									
ELEMENTOS	ÁREA (m2)	PATOLOGIAS	AREA AFECTADA (m2)	TOTAL AREA AFECTADA (m2)	AREA NO AFECTADA (m2)	PORCENTAJE DE AREA AFECTADA	TOTAL DE PORC. DE AREA AFECTADA	PORCENTAJE DE AREA NO AFECTADA	NIVEL DE SEVERIDAD
COLUMNA	4.20	DESPRENDIMIENTO	0.00	0.18	4.02	0.00%	4.29%	95.71%	LEVE
		FISURA	0.00			0.00%			
		EFLORISCENCIA	0.18			4.29%			
VIGA	5.63	DESPRENDIMIENTO	0.00	2.71	2.92	0.00%	48.18%	51.82%	MODERADO
		FISURA	0.00			0.00%			
		EFLORISCENCIA	2.71			48.18%			
MURO	48.00	DESPRENDIMIENTO	0.75	8.56	39.44	1.56%	17.83%	82.17%	LEVE
		FISURA	0.00			0.00%			
		EFLORISCENCIA	7.81			16.27%			
SOBRECIMIENTO	10.00	DESPRENDIMIENTO	0.00	1.90	8.10	0.00%	19.00%	81.00%	LEVE
		FISURA	0.00			0.00%			
		EFLORISCENCIA	1.90			19.00%

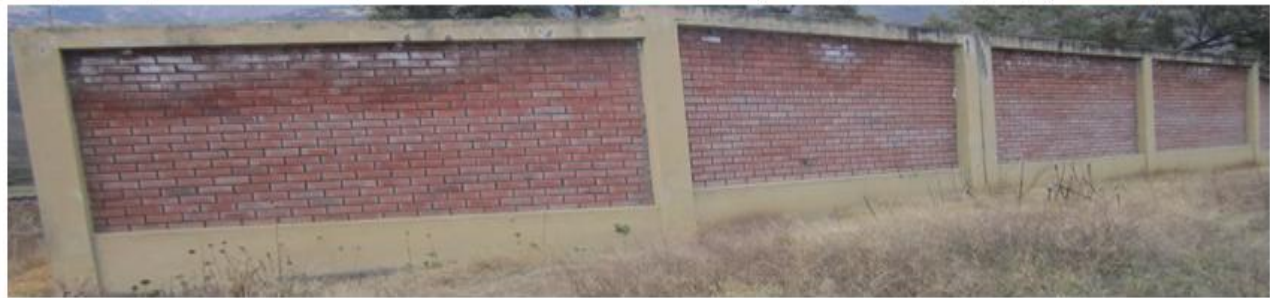
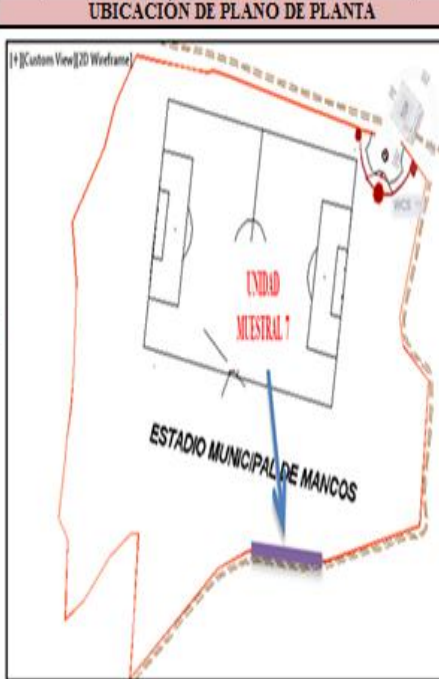
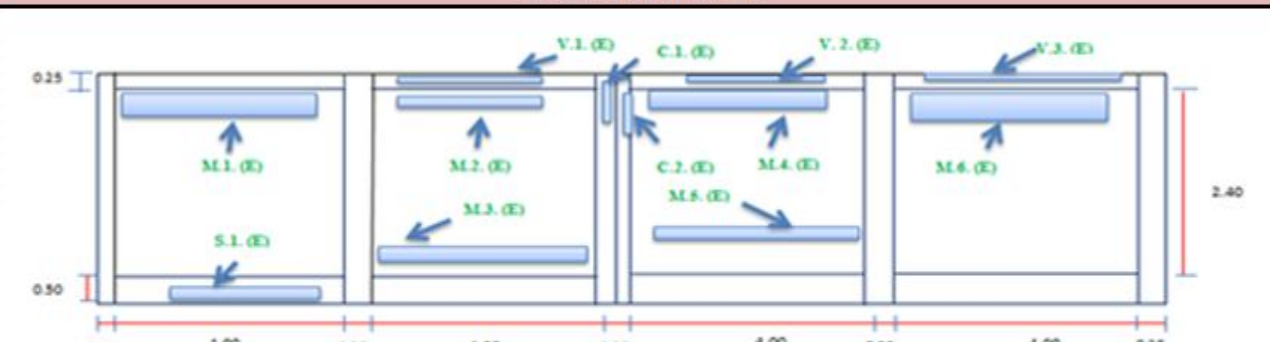
Ficha 7. Evaluación de la Unidad Muestral 7.

FICHA DE EVALUACION													
TITULO DE LA TESIS: DETERMINACIÓN Y EVALUACIÓN DE LAS PATOLOGÍAS EN LOS ELEMENTOS DE ALBAÑILERIA CONFINADA DEL CERCO PERIMETRICO DEL ESTADIO MUNICIPAL DE MANCOS BARRIO DOS DE ENERO PROVINCIA YUNGAY DISTRITO DE MANCOS REGION ANCASH -MARZO 2018													
UNIDAD MUESTRAL 7													
AUTOR:	ALEX SEGUNDO MALDONADO VASQUEZ			DEPARTAMENTO:	ANCASH		TIPOS DE PATOLOGÍA	NIVEL DE SEVERIDAD					
ASESOR:	MGTR. GONZALO MIGUEL LEÓN DE LOS RÍOS			PROVINCIA:	YUNGAY		D	DESPRENDIMIENTO	LEVE	1			
FECHA DE EVALUACION:	mar-18	ANTIGÜEDAD:	7 AÑOS	DISTRITO:	MANCOS		F	FISURA	MODERADO	2			
LADO:	EXTERIOR	TIPO DE ESTRUCTURA:	ALBAÑILERIA CONFINADA	NUMERO DE PAÑOS:	4 PAÑOS	ÁREA TOTAL (m ²):	54,50	DIRECCIÓN:	DOS DE ENERO	E	E FLORESCENCIA	SEVERO	3

EVALUACION DE PATOLOGIAS EN UNIDAD MUESTRAL 7									
ELEMENTOS	ÁREA (m ²)	PATOLOGIAS	ÁREA AFECTADA (m ²)	TOTAL ÁREA AFECTADA (m ²)	ÁREA NO AFECTADA (m ²)	PORCENTAJE DE ÁREA AFECTADA	TOTAL DE PORC. DE ÁREA AFECTADA	PORCENTAJE DE ÁREA NO AFECTADA	NIVEL DE SEVERIDAD
COLUMNA	3.60	DESPRENDIMIENTO	0.00	0.25	3.35	0.00%	6.94%	93.06%	LEVE
		FISURA	0.00			0.00%			
		EFLORESCENCIA	0.25			6.94%			
VIGA	4.50	DESPRENDIMIENTO	0.00	1.14	3.36	0.00%	25.33%	74.67%	LEVE
		FISURA	0.00			0.00%			
		EFLORESCENCIA	1.14			25.33%			
MURO	38.40	DESPRENDIMIENTO	0.00	20.87	17.53	0.00%	54.35%	45.65%	MODERADO
		FISURA	0.00			0.00%			
		EFLORESCENCIA	20.87			54.35%			
SOBRECIMIENTO	8.00	DESPRENDIMIENTO	0.00	0.49	7.51	0.00%	6.13%	93.88%	LEVE
		FISURA	0.00			0.00%			
		EFLORESCENCIA	0.49			6.13%

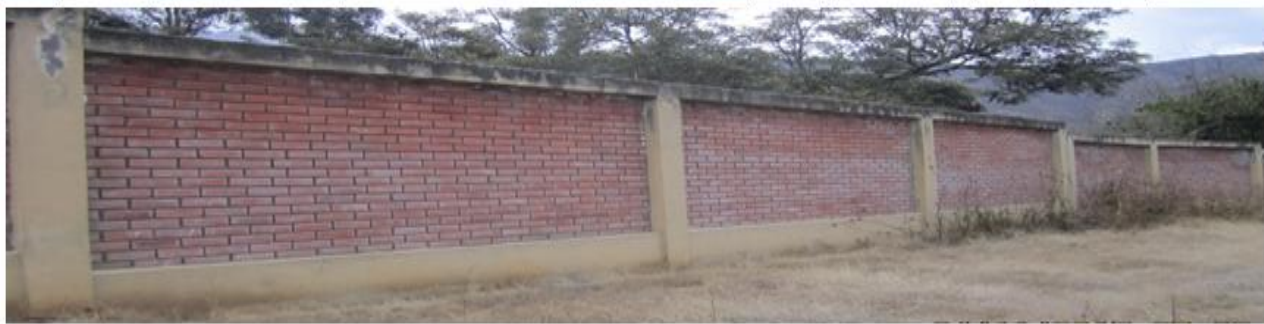
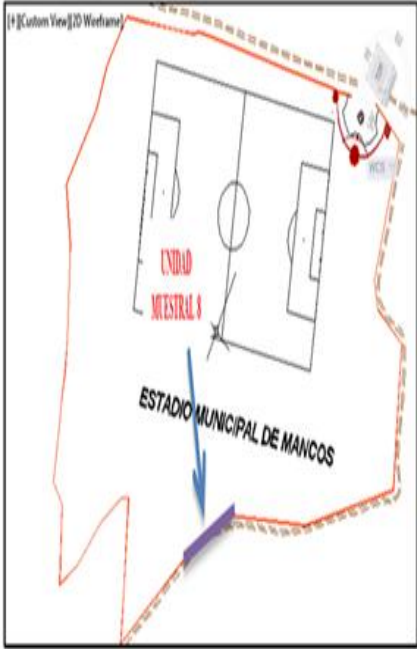
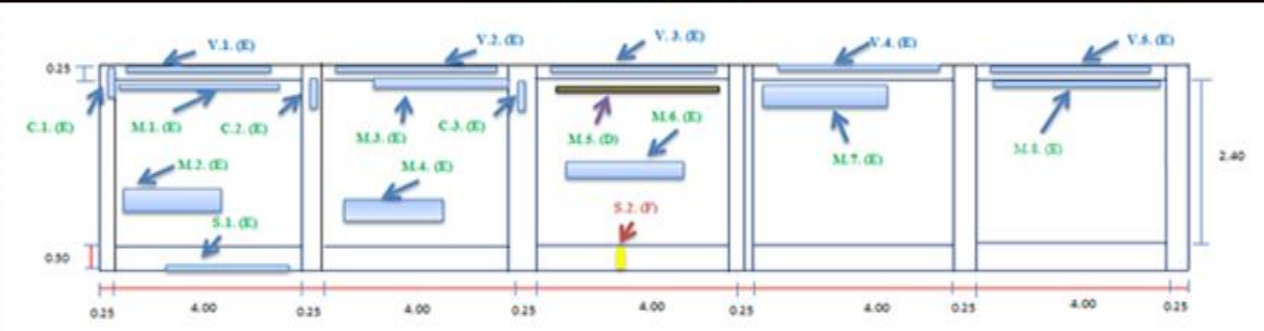
FICHA DE EVALUACION									
TITULO DE LA TESIS: DETERMINACIÓN Y EVALUACIÓN DE LAS PATOLOGÍAS EN LOS ELEMENTOS DE ALBAÑILERIA CONFINADA DEL CERCO PERIMETRICO DEL ESTADIO MUNICIPAL DE MANCOS BARRIO DOS DE ENERO PROVINCIA YUNGAY DISTRITO DE MANCOS REGION ANCASH -MARZO 2018									
UNIDAD MUESTRAL 8									
AUTOR:	ALEX SEGUNDO MALDONADO VASQUEZ			DEPARTAMENTO:	ANCASH		TIPOS DE PATOLOGÍA	NIVEL DE SEVERIDAD	
ASESOR:	MGTR. GONZALO MIGUEL LEÓN DE LOS RÍOS			PROVINCIA:	YUNGAY		D DESPRENDIMIENTO	LEVE	1
FECHA DE EVALUACIÓN:	mar-18	ANTIGÜEDAD:	7 AÑOS	DISTRITO:	MANCOS		F FISURA	MODERADO	2
LADO:	EXTERIOR	TIPO DE ESTRUCTURA:	ALBAÑILERIA CONFINADA	NUMERO DE PAÑOS:	5 PAÑOS	ÁREA TOTAL (m ²):	67.83	DIRECCIÓN:	DOS DE ENERO
							E EFLORESCENCIA	SEVERO	3

EVALUACION DE PATOLOGIAS EN UNIDAD MUESTRAL 8									
ELEMENTOS	ÁREA (m2)	PATOLOGIAS	ÁREA AFECTADA (m2)	TOTAL ÁREA AFECTADA (m2)	ÁREA NO AFECTADA (m2)	PORCENTAJE DE ÁREA AFECTADA	TOTAL DE PORC. DE ÁREA AFECTADA	PORCENTAJE DE ÁREA NO AFECTADA	NIVEL DE SEVERIDAD
COLUMNA	4.20	DESPRENDIMIENTO	0.00	0.48	3.72	0.00%	11.43%	88.57%	LEVE
		FISURA	0.00			0.00%			
		EFLORESCENCIA	0.48			11.43%			
VIGA	5.63	DESPRENDIMIENTO	0.00	2.98	2.65	0.00%	52.98%	47.02%	MODERADO
		FISURA	0.00			0.00%			
		EFLORESCENCIA	2.98			52.98%			
MURO	48.00	DESPRENDIMIENTO	1.33	10.96	37.04	2.77%	22.83%	77.17%	LEVE
		FISURA	0.00			0.00%			
		EFLORESCENCIA	9.63			20.06%			
SOBRECIMIENTO	10.00	DESPRENDIMIENTO	0.00	0.51	9.49	0.00%	5.10%	94.90%	MODERADO
		FISURA	0.09			0.90%			
		EFLORESCENCIA	0.42			4.20%

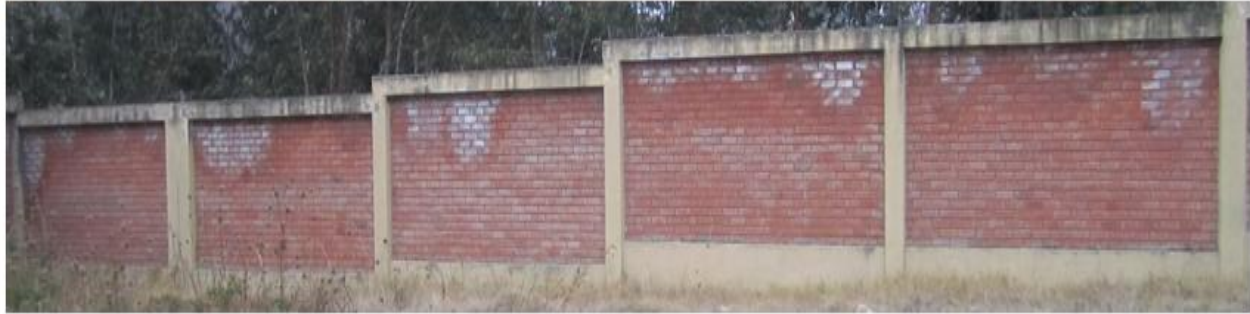
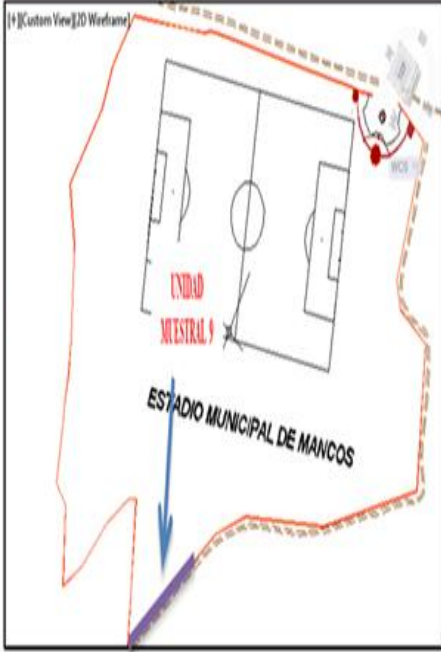
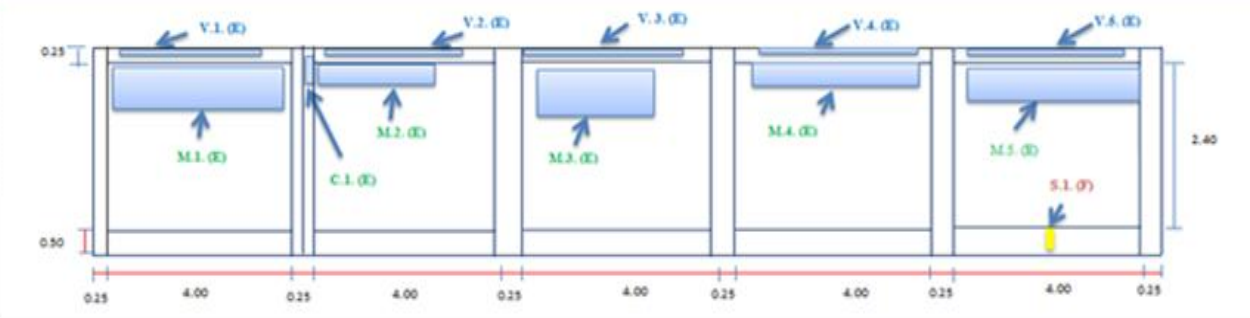
Ficha 9. Evaluación de la Unidad Muestral 9.

FICHA DE EVALUACION													
TITULO DE LA TESIS: DETERMINACIÓN Y EVALUACIÓN DE LAS PATOLOGÍAS EN LOS ELEMENTOS DE ALBAÑILERÍA CONFINADA DEL CERCO PERIMETRICO DEL ESTADIO MUNICIPAL DE MANCOS BARRIO DOS DE ENERO PROVINCIA YUNGAY DISTRITO DE MANCOS REGION ANCASH -MARZO 2018													
UNIDAD MUESTRAL 9													
AUTOR:	ALEX SEGUNDO MALDONADO VASQUEZ				DEPARTAMENTO:	ANCASH		TIPOS DE PATOLOGÍA	NIVEL DE SEVERIDAD				
ASESOR:	MCTR. GONZALO MIGUEL LEÓN DE LOS RÍOS				PROVINCIA:	YUNGAY		D	DESPRENDIMIENTO	LEVE	1		
FECHA DE EVALUACIÓN:	mar-18	ANTIGÜEDAD:	7 AÑOS		DISTRITO:	MANCOS		F	FISURA	MODERADO	2		
LADO:	EXTERIOR	TIPO DE ESTRUCTURA:	ALBAÑILERÍA CONFINADA	NUMERO DE PAÑOS:	5 PAÑOS	ÁREA TOTAL (m ²):	67.83	DIRECCIÓN:	DOS DE ENERO	E	EFLORESCENCIA	SEVERO	3

EVALUACION DE PATOLOGIAS EN UNIDAD MUESTRAL 9									
ELEMENTOS	ÁREA (m2)	PATOLOGIAS	ÁREA AFECTADA (m2)	TOTAL ÁREA AFECTADA (m2)	ÁREA NO AFECTADA (m2)	PORCENTAJE DE ÁREA AFECTADA	TOTAL DE PORC. DE ÁREA AFECTADA	PORCENTAJE DE ÁREA NO AFECTADA	NIVEL DE SEVERIDAD
COLUMNA	4.20	DESPRENDIMIENTO	0.00	0.11	4.09	0.00%	2.62%	97.38%	LEVE
		FISURA	0.00			0.00%			
		EFLORESCENCIA	0.11			2.62%			
VIGA	5.63	DESPRENDIMIENTO	0.00	2.16	3.47	0.00%	38.40%	61.60%	LEVE
		FISURA	0.00			0.00%			
		EFLORESCENCIA	2.16			38.40%			
MURO	48.00	DESPRENDIMIENTO	0.00	15.29	32.71	0.00%	31.85%	68.15%	LEVE
		FISURA	0.00			0.00%			
		EFLORESCENCIA	15.29			31.85%			
SOBRECIMIENTO	10.00	DESPRENDIMIENTO	0.00	0.09	9.91	0.00%	0.90%	99.10%	LEVE
		FISURA	0.09			0.90%			
		EFLORESCENCIA	0.00			0.00%

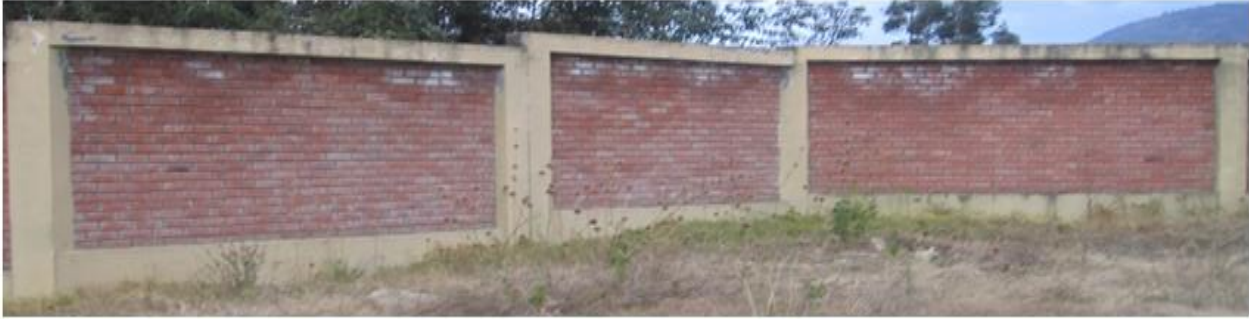
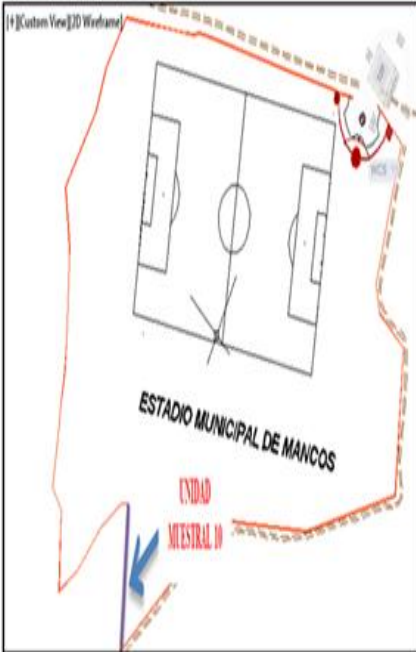
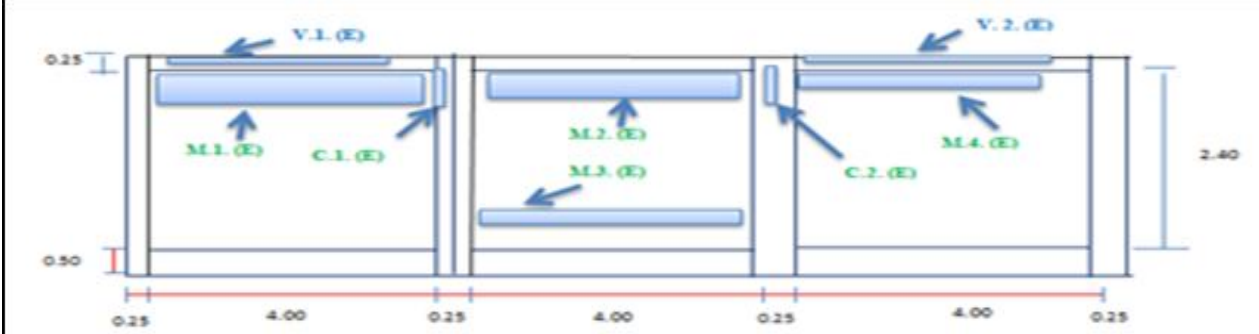
Ficha 10. Evaluación de la Unidad Muestral 10.

FICHA DE EVALUACION									
TITULO DE LA TESIS: DETERMINACIÓN Y EVALUACIÓN DE LAS PATOLOGÍAS EN LOS ELEMENTOS DE ALBAÑILERIA CONFINADA DEL CERCO PERIMETRICO DEL ESTADIO MUNICIPAL DE MANCOS BARRIO DOS DE ENERO PROVINCIA YUNGAY DISTRITO DE MANCOS REGION ANCASH -MARZO 2018									
UNIDAD MUESTRAL 10									
AUTOR:	ALEX SEGUNDO MALDONADO VASQUEZ			DEPARTAMENTO:	ANCASH	TIPOS DE PATOLOGÍA		NIVEL DE SEVERIDAD	
ASESOR:	MGTR. GONZALO MIGUEL LEÓN DE LOS RÍOS			PROVINCIA:	YUNGAY	D	DESPRENDIMIENTO	LEVE	1
FECHA DE EVALUACIÓN:	mar-18	ANTIGÜEDAD:	7 AÑOS	DISTRITO:	MANCOS	F	FISURA	MODERADO	2
LADO:	EXTERIOR	TIPO DE ESTRUCTURA:	ALBAÑILERIA CONFINADA	NUMERO DE PAÑOS:	3 PAÑOS	ÁREA TOTAL (m ²):	41.18	DIRECCIÓN:	DOS DE ENERO
E		E		E		E	EFLORESCENCIA	SEVERO	3

EVALUACION DE PATOLOGIAS EN UNIDAD MUESTRAL 10									
ELEMENTOS	ÁREA (m ²)	PATOLOGIAS	ÁREA AFECTADA (m ²)	TOTAL ÁREA AFECTADA (m ²)	ÁREA NO AFECTADA (m ²)	PORCENTAJE DE ÁREA AFECTADA	TOTAL DE PORC. DE ÁREA AFECTADA	PORCENTAJE DE ÁREA NO AFECTADA	NIVEL DE SEVERIDAD
COLUMNA	3.00	DESPRENDIMIENTO	0.00	0.25	2.75	0.00%	8.33%	91.67%	LEVE
		FISURA	0.00			0.00%			
		EFLORESCENCIA	0.25			8.33%			
VIGA	3.38	DESPRENDIMIENTO	0.00	1.46	1.92	0.00%	43.26%	56.74%	MODERADO
		FISURA	0.00			0.00%			
		EFLORESCENCIA	1.46			43.26%			
MURO	28.80	DESPRENDIMIENTO	0.00	11.21	17.59	0.00%	38.92%	61.08%	MODERADO
		FISURA	0.00			0.00%			
		EFLORESCENCIA	11.21			38.92%			
SOBRECIMIENTO	6.00	DESPRENDIMIENTO	0.00	0.00	6.00	0.00%	0.00%	100.00%	NINGUNO
		FISURA	0.00			0.00%			
		EFLORESCENCIA	0.00			0.00%

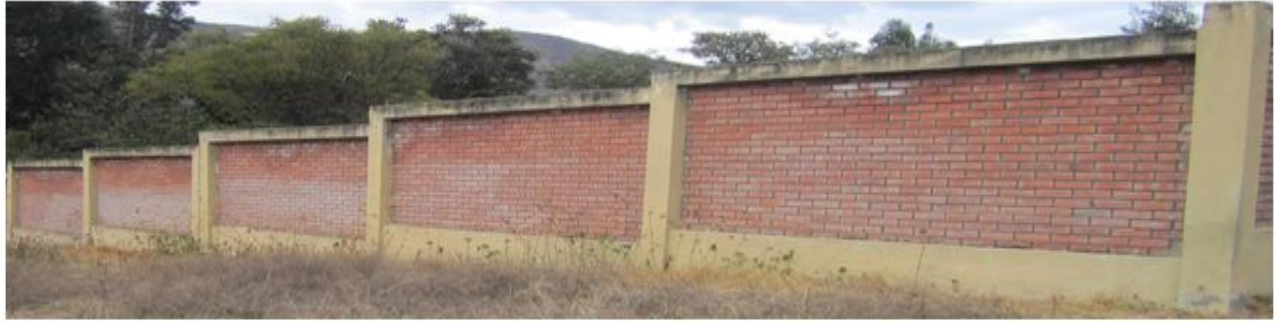
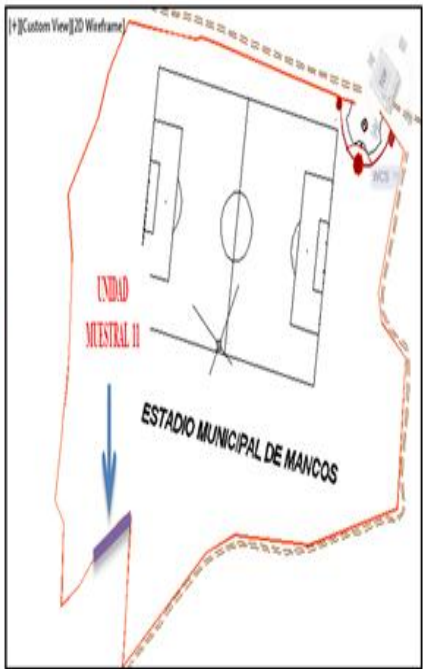
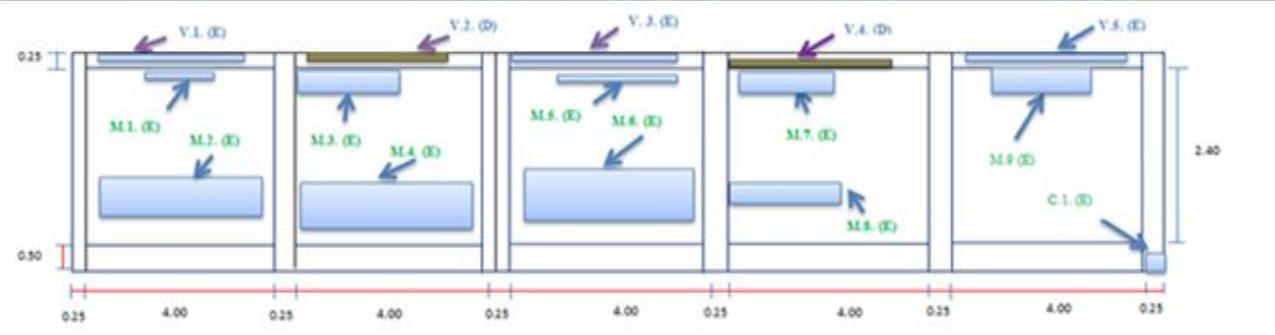
Ficha 11. Evaluación de la Unidad Muestral 11.

FICHA DE EVALUACION									
TITULO DE LA TESIS: DETERMINACIÓN Y EVALUACIÓN DE LAS PATOLOGÍAS EN LOS ELEMENTOS DE ALBAÑILERIA CONFINADA DEL CERCO PERIMETRICO DEL ESTADIO MUNICIPAL DE MANCOS BARRIO DOS DE ENERO PROVINCIA YUNGAY DISTRITO DE MANCOS REGION ANCASH -MARZO 2018									
UNIDAD MUESTRAL 11									
AUTOR:	ALEX SEGUNDO MALDONADO VASQUEZ				DEPARTAMENTO:	ANCASH		TIPOS DE PATOLOGÍA	NIVEL DE SEVERIDAD
ASESOR:	MGR. GONZALO MIGUEL LEÓN DE LOS RÍOS				PROVINCIA:	YUNGAY		D DESPRENDIMIENTO	LEVE 1
FECHA DE EVALUACIÓN:	mar-18	ANTIGÜEDAD:	7 AÑOS		DISTRITO:	MANCOS		F FISURA	MODERADO 2
LADO:	EXTERIOR	TIPO DE EXTRUCTURA:	ALBAÑILERIA CONFINADA	NUMERO DE PAÑOS:	5 PAÑOS	ÁREA TOTAL (m ²):	67.83	DIRECCIÓN:	DOS DE ENERO
								E EFLORESCENCIA	SEVERO 3

EVALUACION DE PATOLOGIAS EN UNIDAD MUESTRAL 11									
ELEMENTOS	ÁREA (m2)	PATOLOGIAS	ÁREA AFECTADA (m2)	TOTAL ÁREA AFECTADA (m2)	ÁREA NO AFECTADA (m2)	PORCENTAJE DE ÁREA AFECTADA	TOTAL DE PORC. DE ÁREA AFECTADA	PORCENTAJE DE ÁREA NO AFECTADA	NIVEL DE SEVERIDAD
COLUMNA	4.20	DESPRENDIMIENTO	0.00	0.11	4.09	0.00%	2.62%	97.38%	LEVE
		FISURA	0.00			0.00%			
		EFLORESCENCIA	0.11			2.62%			
VIGA	5.63	DESPRENDIMIENTO	1.17	3.02	2.61	20.80%	53.69%	46.31%	MODERADO
		FISURA	0.00			0.00%			
		EFLORESCENCIA	1.85			32.89%			
MURO	48.00	DESPRENDIMIENTO	0.00	12.42	35.58	0.00%	25.88%	74.13%	LEVE
		FISURA	0.00			0.00%			
		EFLORESCENCIA	12.42			25.88%			
SOBRECIMIENTO	10.00	DESPRENDIMIENTO	0.00	0.00	10.00	0.00%	0.00%	100.00%	NINGUNO
		FISURA	0.00			0.00%			
		EFLORESCENCIA	0.00			0.00%

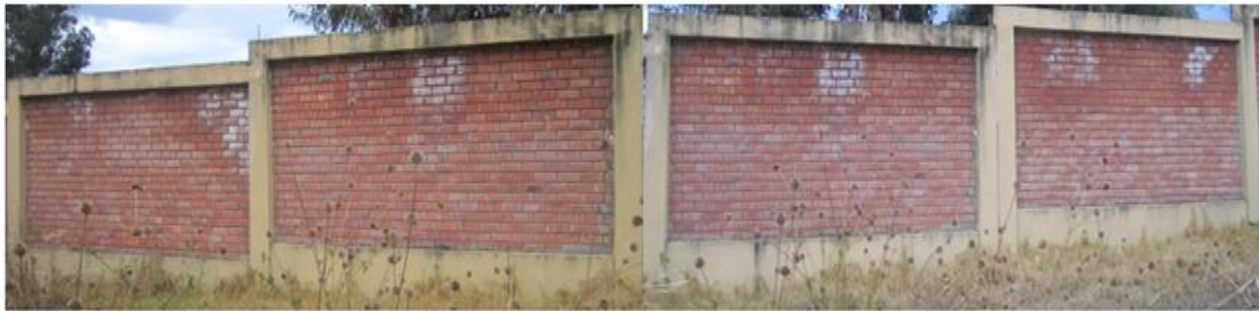
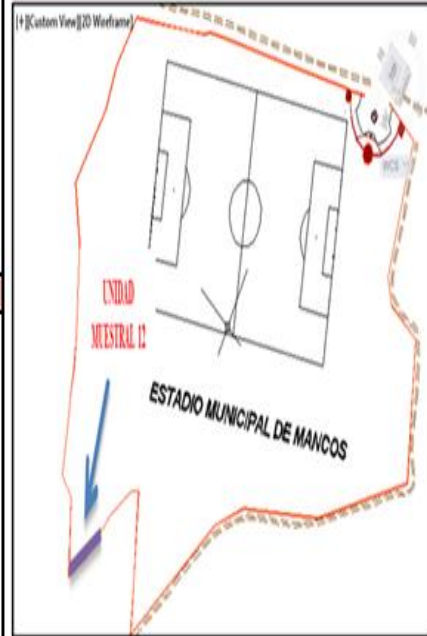
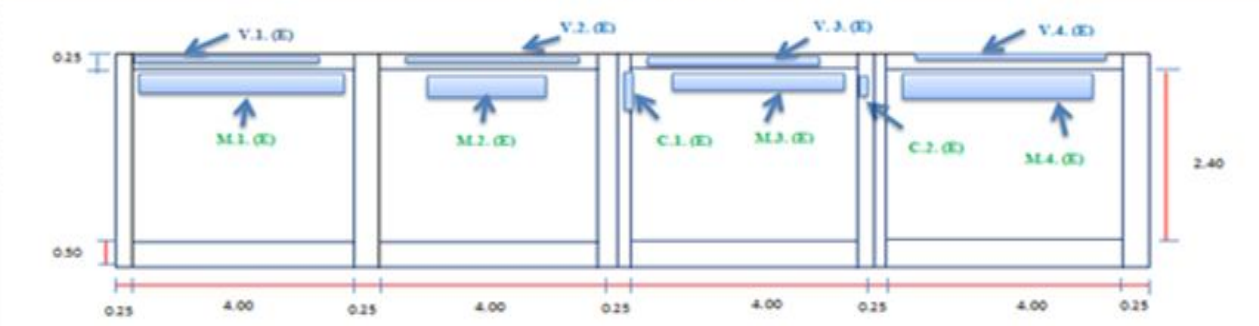
Ficha 12. Evaluación de la Unidad Muestral 12.

FICHA DE EVALUACION									
TITULO DE LA TESIS: DETERMINACIÓN Y EVALUACIÓN DE LAS PATOLOGÍAS EN LOS ELEMENTOS DE ALBAÑILERIA CONFINADA DEL CERCO PERIMETRICO DEL ESTADIO MUNICIPAL DE MANCOS BARRIO DOS DE ENERO PROVINCIA YUNGAY DISTRITO DE MANCOS REGION ANCASH -MARZO 2018									
UNIDAD MUESTRAL 12									
AUTOR:	ALEX SEGUNDO MALDONADO VASQUEZ				DEPARTAMENTO:	ANCASH		TIPOS DE PATOLOGIA	NIVEL DE SEVERIDAD
ASESOR:	MGTR. GONZALO MIGUEL LEÓN DE LOS RÍOS				PROVINCIA:	YUNGAY		D DESPRENDIMIENTO	LEVE 1
FECHA DE EVALUACIÓN:	mar-18	ANTIGÜEDAD:	7 AÑOS		DISTRITO:	MANCOS		F FISURA	MODERADO 2
LADO:	EXTERIOR	TIPO DE ESTRUCTURA:	ALBAÑILERIA CONFINADA	NUMERO DE PAÑOS:	4 PAÑOS	ÁREA TOTAL (m ²):	55,10	DIRECCIÓN:	DOS DE ENERO
E E FLORESCENCIA									
SEVERO 3

EVALUACION DE PATOLOGIAS EN UNIDAD MUESTRAL 12									
ELEMENTOS	ÁREA (m2)	PATOLOGIAS	ÁREA AFECTADA (m2)	TOTAL ÁREA AFECTADA (m2)	ÁREA NO AFECTADA (m2)	PORCENTAJE DE ÁREA AFECTADA	TOTAL DE PORC. DE ÁREA AFECTADA	PORCENTAJE DE ÁREA NO AFECTADA	NIVEL DE SEVERIDAD
COLUMNA	4.20	DESPRENDIMIENTO	0.00	0.15	4.05	0.00%	3.57%	96.43%	LEVE
		FISURA	0.00			0.00%			
		EFLORESCENCIA	0.15			3.57%			
VIGA	4.50	DESPRENDIMIENTO	0.00	2.52	1.98	0.00%	56.00%	44.00%	MODERADO
		FISURA	0.00			0.00%			
		EFLORESCENCIA	2.52			56.00%			
MURO	38.40	DESPRENDIMIENTO	0.00	7.66	30.74	0.00%	19.95%	80.05%	LEVE
		FISURA	0.00			0.00%			
		EFLORESCENCIA	7.66			19.95%			
SOBRECIMIENTO	8.00	DESPRENDIMIENTO	0.00	0.00	8.00	0.00%	0.00%	100.00%	NINGUNO
		FISURA	0.00			0.00%			
		EFLORESCENCIA	0.00			0.00%

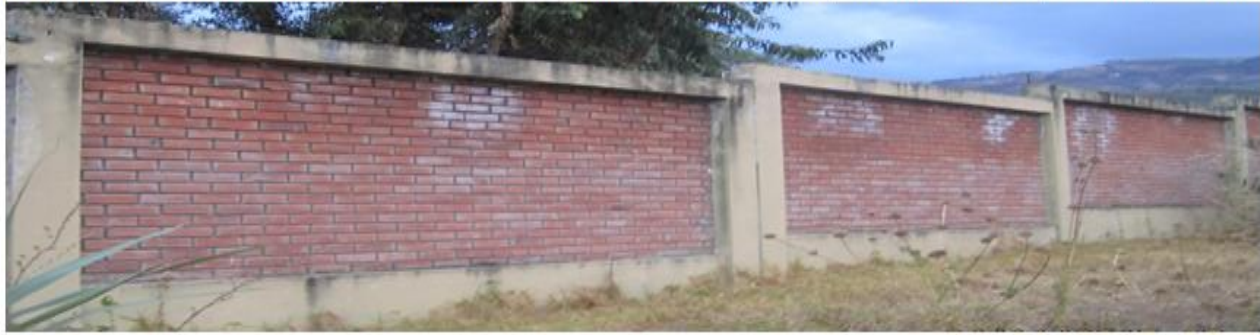
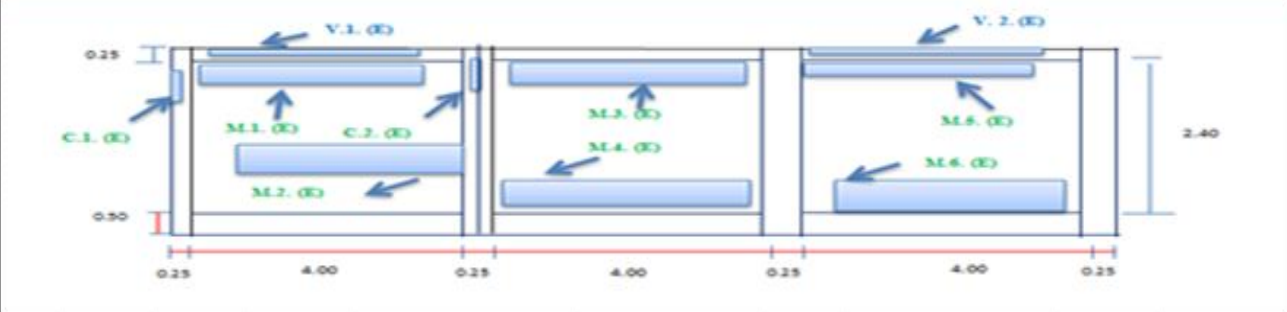
Ficha 13. Evaluación de la Unidad Muestral 13.

FICHA DE EVALUACION													
TITULO DE LA TESIS: DETERMINACIÓN Y EVALUACIÓN DE LAS PATOLOGÍAS EN LOS ELEMENTOS DE ALBAÑILERIA CONFINADA DEL CERCO PERIMETRICO DEL ESTADIO MUNICIPAL DE MANCOS BARRIO DOS DE ENERO PROVINCIA YUNGAY DISTRITO DE MANCOS REGION ANCASH -MARZO 2018													
UNIDAD MUESTRAL 13													
AUTOR:	ALEX SEGUNDO MALDONADO VASQUEZ			DEPARTAMENTO:	ANCASH		TIPOS DE PATOLOGIA	NIVEL DE SEVERIDAD					
ASESOR:	MGTR. GONZALO MIGUEL LEÓN DE LOS RIOS			PROVINCIA:	YUNGAY		D	DESPRENDIMIENTO	LEVE	1			
FECHA DE EVALUACIÓN:	mar-18	ANTIGÜEDAD:	7 AÑOS	DISTRITO:	MANCOS		F	FISURA	MODERADO	2			
LADO:	EXTERIOR	TIPO DE EXTRUCTURA:	ALBAÑILERIA CONFINADA	NUMERO DE PAÑOS:	3 PAÑOS	ÁREA TOTAL (m ²):	41.18	DIRECCIÓN:	DOS DE ENERO	E	EFLORESCENCIA	SEVERO	3

EVALUACION DE PATOLOGIAS EN UNIDAD MUESTRAL 13									
ELEMENTOS	ÁREA (m2)	PATOLOGIAS	ÁREA AFECTADA (m2)	TOTAL ÁREA AFECTADA (m2)	ÁREA NO AFECTADA (m2)	PORCENTAJE DE ÁREA AFECTADA	TOTAL DE PORC. DE ÁREA AFECTADA	PORCENTAJE DE ÁREA NO AFECTADA	NIVEL DE SEVERIDAD
COLUMNA	3.00	DESPRENDIMIENTO	0.00	0.16	2.84	0.00%	5.33%	94.67%	LEVE
		FISURA	0.00			0.00%			
		EFLORESCENCIA	0.16			5.33%			
VIGA	3.38	DESPRENDIMIENTO	0.00	1.40	1.98	0.00%	41.48%	58.52%	MODERADO
		FISURA	0.00			0.00%			
		EFLORESCENCIA	1.40			41.48%			
MURO	28.80	DESPRENDIMIENTO	0.00	17.45	11.35	0.00%	60.59%	39.41%	MODERADO
		FISURA	0.00			0.00%			
		EFLORESCENCIA	17.45			60.59%			
SOBRECIMIENTO	6.00	DESPRENDIMIENTO	0.00	0.00	6.00	0.00%	0.00%	100.00%	NINGUNO
		FISURA	0.00			0.00%			
		EFLORESCENCIA	0.00			0.00%

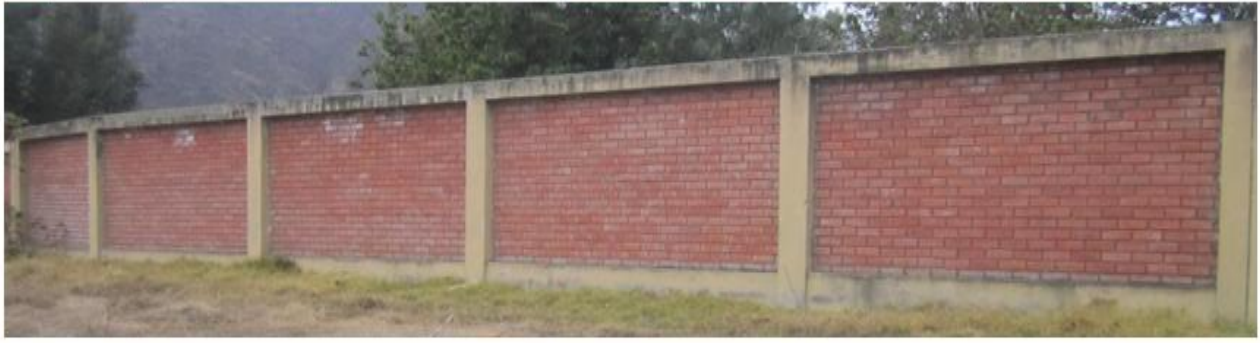
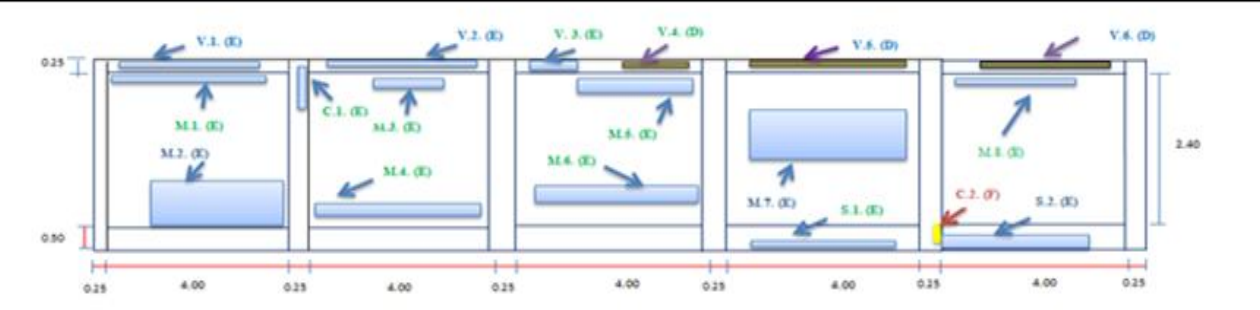
Ficha 14. Evaluación de la Unidad Muestral 14.

FICHA DE EVALUACION													
TITULO DE LA TESIS: DETERMINACIÓN Y EVALUACIÓN DE LAS PATOLOGÍAS EN LOS ELEMENTOS DE ALBAÑILERIA CONFINADA DEL CERCO PERIMETRICO DEL ESTADIO MUNICIPAL DE MANCOS BARRIO DOS DE ENERO PROVINCIA YUNGAY DISTRITO DE MANCOS REGION ANCASH -MARZO 2018													
UNIDAD MUESTRAL 14													
AUTOR:	ALEX SEGUNDO MALDONADO VASQUEZ			DEPARTAMENTO:	ANCASH		TIPOS DE PATOLOGÍA	NIVEL DE SEVERIDAD					
ASESOR:	MGTR. GONZALO MIGUEL LEÓN DE LOS RÍOS			PROVINCIA:	YUNGAY		D	DESPRENDIMIENTO	LEVE	1			
FECHA DE EVALUACIÓN:	mar-18	ANTIGÜEDAD:	7 AÑOS	DISTRITO:	MANCOS		F	FISURA	MODERADO	2			
LADO:	EXTERIOR	TIPO DE ESTRUCTURA:	ALBAÑILERIA CONFINADA	NUMERO DE PAÑOS:	5 PAÑOS	ÁREA TOTAL (m ²):	67.23	DIRECCIÓN:	DOS DE ENERO	E	E FLORESCENCIA	SEVERO	3

EVALUACION DE PATOLOGIAS EN UNIDAD MUESTRAL 14									
ELEMENTOS	ÁREA (m2)	PATOLOGIAS	ÁREA AFECTADA (m2)	TOTAL ÁREA AFECTADA (m2)	ÁREA NO AFECTADA (m2)	PORCENTAJE DE ÁREA AFECTADA	TOTAL DE PORC. DE ÁREA AFECTADA	PORCENTAJE DE ÁREA NO AFECTADA	NIVEL DE SEVERIDAD
COLUMNA	3.60	DESPRENDIMIENTO	0.00	0.32	3.28	0.00%	8.89%	91.11%	MODERADO
		FISURA	0.10			2.78%			
		EFLORESCENCIA	0.22			6.11%			
VIGA	5.63	DESPRENDIMIENTO	1.27	2.72	2.91	22.58%	48.36%	51.64%	MODERADO
		FISURA	0.00			0.00%			
		EFLORESCENCIA	1.45			25.78%			
MURO	48.00	DESPRENDIMIENTO	0.00	22.97	25.03	0.00%	47.85%	52.15%	LEVE
		FISURA	0.00			0.00%			
		EFLORESCENCIA	22.97			47.85%			
SOBRECIMIENTO	10.00	DESPRENDIMIENTO	0.00	2.86	7.14	0.00%	28.60%	71.40%	MODERADO
		FISURA	0.00			0.00%			
		EFLORESCENCIA	2.86			28.60%

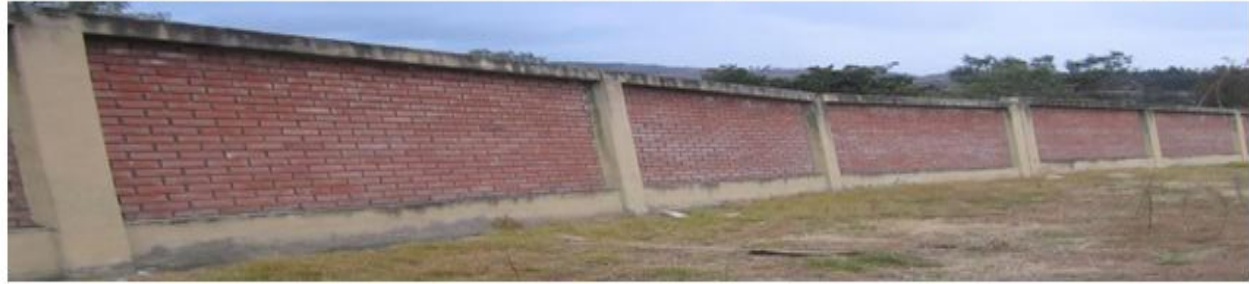
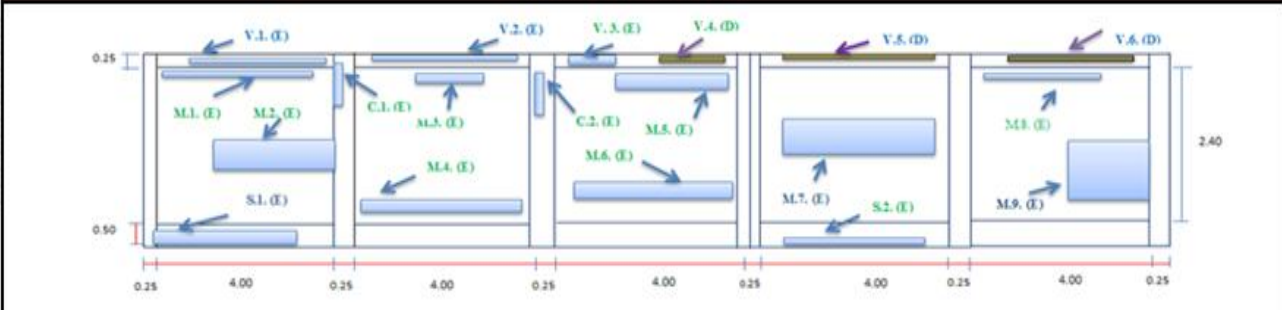
Ficha 15. Evaluación de la Unidad Muestral 15

FICHA DE EVALUACION									
TITULO DE LA TESIS: DETERMINACIÓN Y EVALUACIÓN DE LAS PATOLOGÍAS EN LOS ELEMENTOS DE ALBAÑILERIA CONFINADA DEL CERCO PERIMETRICO DEL ESTADIO MUNICIPAL DE MANCOS BARRIO DOS DE ENERO PROVINCIA YUNGAY DISTRITO DE MANCOS REGION ANCASH -MARZO 2018									
UNIDAD MUESTRAL 15									
AUTOR:	ALEX SEGUNDO MALDONADO VASQUEZ			DEPARTAMENTO:	ANCASH		TIPOS DE PATOLOGÍA	NIVEL DE SEVERIDAD	
ASESOR:	MGTR. GONZALO MIGUEL LEÓN DE LOS RÍOS			PROVINCIA:	YUNGAY		D DESPRENDIMIENTO	LEVE	1
FECHA DE EVALUACIÓN:	mar-18	ANTIGÜEDAD:	7 AÑOS	DISTRITO:	MANCOS		F FISURA	MODERADO	2
LADO:	EXTERIOR	TIPO DE ESTRUCTURA:	ALBAÑILERIA CONFINADA	NUMERO DE PAÑOS:	5 PAÑOS	ÁREA TOTAL (m ²):	67.83	DIRECCIÓN:	DOS DE ENERO
							E EFLORESCENCIA	SEVERO	3
UBICACIÓN DE PLANO DE PLANTA

EVALUACION DE PATOLOGIAS EN UNIDAD MUESTRAL 15									
ELEMENTOS	ÁREA (m2)	PATOLOGIAS	ÁREA AFECTADA (m2)	TOTAL ÁREA AFECTADA (m2)	ÁREA NO AFECTADA (m2)	PORCENTAJE DE ÁREA AFECTADA	TOTAL DE PORC. DE ÁREA AFECTADA	PORCENTAJE DE ÁREA NO AFECTADA	NIVEL DE SEVERIDAD
COLUMNA	4.20	DESPRENDIMIENTO	0.00	0.28	3.92	0.00%	6.67%	93.33%	LEVE
		FISURA	0.00			0.00%			
		EFLORESCENCIA	0.28			6.67%			
VIGA	5.63	DESPRENDIMIENTO	1.05	2.32	3.31	18.67%	41.24%	58.76%	LEVE
		FISURA	0.00			0.00%			
		EFLORESCENCIA	1.27			22.58%			
MURO	48.00	DESPRENDIMIENTO	0.00	30.88	17.12	0.00%	64.33%	35.67%	LEVE
		FISURA	0.00			0.00%			
		EFLORESCENCIA	30.88			64.33%			
SOBRECIMIENTO	10.00	DESPRENDIMIENTO	0.00	1.88	8.12	0.00%	18.80%	81.20%	LEVE
		FISURA	0.00			0.00%			
		EFLORESCENCIA	1.88			18.80%
