**UNIVERSIDAD CATÓLICA LOS ÁNGELES
CHIMBOTE**

**DETERMINACIÓN Y EVALUACIÓN DE PATOLOGÍAS
EN LOS ELEMENTOS DE ALBAÑILERÍA CONFINADA
DEL CERCO PERIMÉTRICO DEL ESTADIO
MUNICIPAL DE MANCOS, BARRIO DOS DE ENERO,
DISTRITO DE MANCOS, PROVINCIA DE YUNGAY,
REGIÓN ANCASH, MARZO – 2018.**

**TESIS PARA OPTAR EL TITULO PROFESIONAL DE
INGENIERO CIVIL**

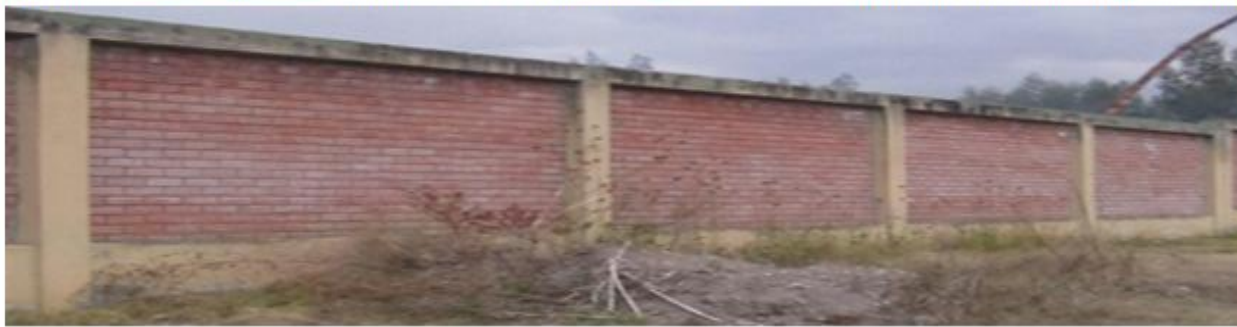
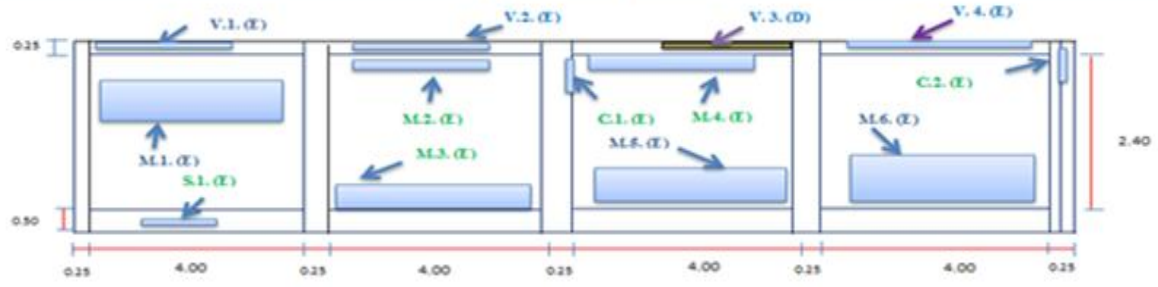
Ficha 16. Evaluación de la Unidad Muestral 16

FICHA DE EVALUACION										
TITULO DE LA TESIS: DETERMINACIÓN Y EVALUACIÓN DE LAS PATOLOGÍAS EN LOS ELEMENTOS DE ALBAÑILERIA CONFINADA DEL CERCO PERIMETRICO DEL ESTADIO MUNICIPAL DE MANCOS BARRIO DOS DE ENERO PROVINCIA YUNGAY DISTRITO DE MANCOS REGION ANCASH -MARZO 2018										
UNIDAD MUESTRAL 16										
AUTOR:	ALEX SEGUNDO MALDONADO VASQUEZ			DEPARTAMENTO:	ANCASH		TIPOS DE PATOLOGÍA	NIVEL DE SEVERIDAD		
ASESOR:	MGTR. GONZALO MIGUEL LEÓN DE LOS RÍOS			PROVINCIA:	YUNGAY		D	DESPRENDIMIENTO	LEVE 1	
FECHA DE EVALUACIÓN:	mar-18	ANTIGÜEDAD:	7 AÑOS	DISTRITO:	MANCOS		F	FISURA	MODERADO 2	
LADO:	EXTERIOR	TIPO DE ESTRUCTURA:	ALBAÑILERIA CONFINADA	NUMERO DE PAÑOS:	4 PAÑOS	ÁREA TOTAL (m ²):	54,50	DIRECCIÓN:	DOS DE ENERO	
							E	E FLORESCENCIA	SEVERO 3

EVALUACION DE PATOLOGIAS EN UNIDAD MUESTRAL 16									
ELEMENTOS	ÁREA (m ²)	PATOLOGIAS	ÁREA AFECTADA (m ²)	TOTAL ÁREA AFECTADA (m ²)	ÁREA NO AFECTADA (m ²)	PORCENTAJE DE ÁREA AFECTADA	TOTAL DE PORC. DE ÁREA AFECTADA	PORCENTAJE DE ÁREA NO AFECTADA	NIVEL DE SEVERIDAD
COLUMNA	3.60	DESPRENDIMIENTO	0.00	0.22	3.38	0.00%	6.11%	93.89%	LEVE
		FISURA	0.00			0.00%			
		EFLORESCENCIA	0.22			6.11%			
VIGA	4.50	DESPRENDIMIENTO	0.79	2.62	1.88	17.56%	58.22%	41.78%	MODERADO
		FISURA	0.00			0.00%			
		EFLORESCENCIA	1.83			40.67%			
MURO	38.40	DESPRENDIMIENTO	0.00	18.48	19.92	0.00%	48.13%	51.88%	MODERADO
		FISURA	0.00			0.00%			
		EFLORESCENCIA	18.48			48.13%			
SOBRECIMIENTO	8.00	DESPRENDIMIENTO	0.00	0.41	7.59	0.00%	5.13%	94.88%	LEVE
		FISURA	0.00			0.00%			
		EFLORESCENCIA	0.41			5.13%

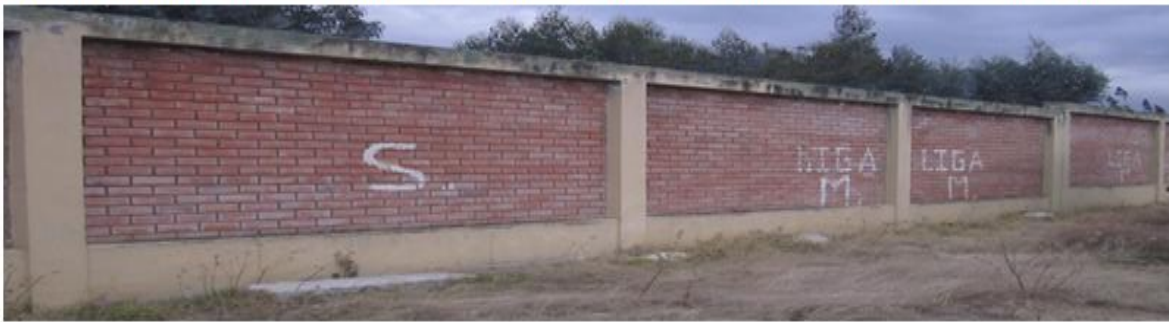
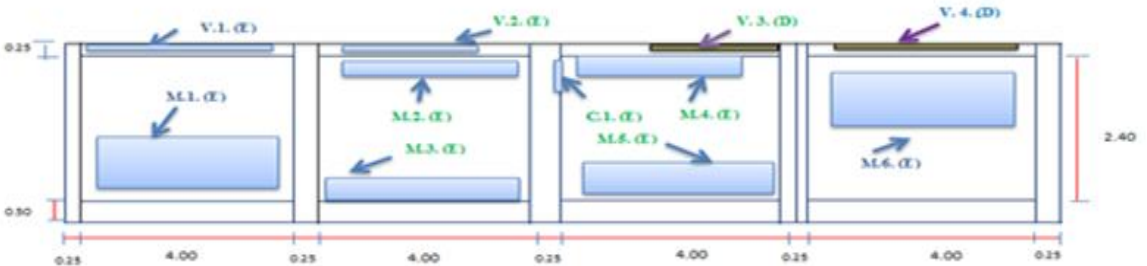
Ficha 16. Evaluación de la Unidad Muestral 18.

FICHA DE EVALUACION									
TITULO DE LA TESIS: DETERMINACIÓN Y EVALUACIÓN DE LAS PATOLOGÍAS EN LOS ELEMENTOS DE ALBAÑILERIA CONFINADA DEL CERCO PERIMETRICO DEL ESTADIO MUNICIPAL DE MANCOS BARRIO DOS DE ENERO PROVINCIA YUNGAY DISTRITO DE MANCOS REGION ANCASH -MARZO 2018									
UNIDAD MUESTRAL 18									
AUTOR:	ALEX SEGUNDO MALDONADO VASQUEZ			DEPARTAMENTO:	ANCASH		TIPOS DE PATOLOGIA	NIVEL DE SEVERIDAD	
ASESOR:	MCTR. GONZALO MIGUEL LEÓN DE LOS RÍOS			PROVINCIA:	YUNGAY		D DESPRENDIMIENTO	LEVE	1
FECHA DE EVALUACIÓN:	mar-18	ANTIGÜEDAD:	7 AÑOS	DISTRITO:	MANCOS		F FISURA	MODERADO	2
LADO:	EXTERIOR	TIPO DE ESTRUCTURA:	ALBAÑILERIA CONFINADA	NUMERO DE PAÑOS:	4 PAÑOS	ÁREA TOTAL (m ²):	54,50	DIRECCIÓN:	DOS DE ENERO
							E EFLORESCENCIA	SEVERO	3
UBICACIÓN DE PLANO DE PLANTA

EVALUACION DE PATOLOGIAS EN UNIDAD MUESTRAL 18									
ELEMENTOS	ÁREA (m2)	PATOLOGIAS	ÁREA AFECTADA (m2)	TOTAL ÁREA AFECTADA (m2)	ÁREA NO AFECTADA (m2)	PORCENTAJE DE ÁREA AFECTADA	TOTAL DE PORC. DE ÁREA AFECTADA	PORCENTAJE DE ÁREA NO AFECTADA	NIVEL DE SEVERIDAD
COLUMNA	3.60	DESPRENDIMIENTO	0.00	0.04	3.56	0.00%	1.11%	98.89%	LEVE
		FISURA	0.00			0.00%			
		EFLORESCENCIA	0.04			1.11%			
VIGA	4.50	DESPRENDIMIENTO	1.32	2.64	1.86	29.33%	58.67%	41.33%	MODERADO
		FISURA	0.00			0.00%			
		EFLORESCENCIA	1.32			29.33%			
MURO	38.40	DESPRENDIMIENTO	0.00	14.79	23.61	0.00%	38.52%	61.48%	LEVE
		FISURA	0.00			0.00%			
		EFLORESCENCIA	14.79			38.52%			
SOBRECIMIENTO	8.00	DESPRENDIMIENTO	0.00	0.00	8.00	0.00%	0.00%	100.00%	NINGUNO
		FISURA	0.00			0.00%			
		EFLORESCENCIA	0.00			0.00%

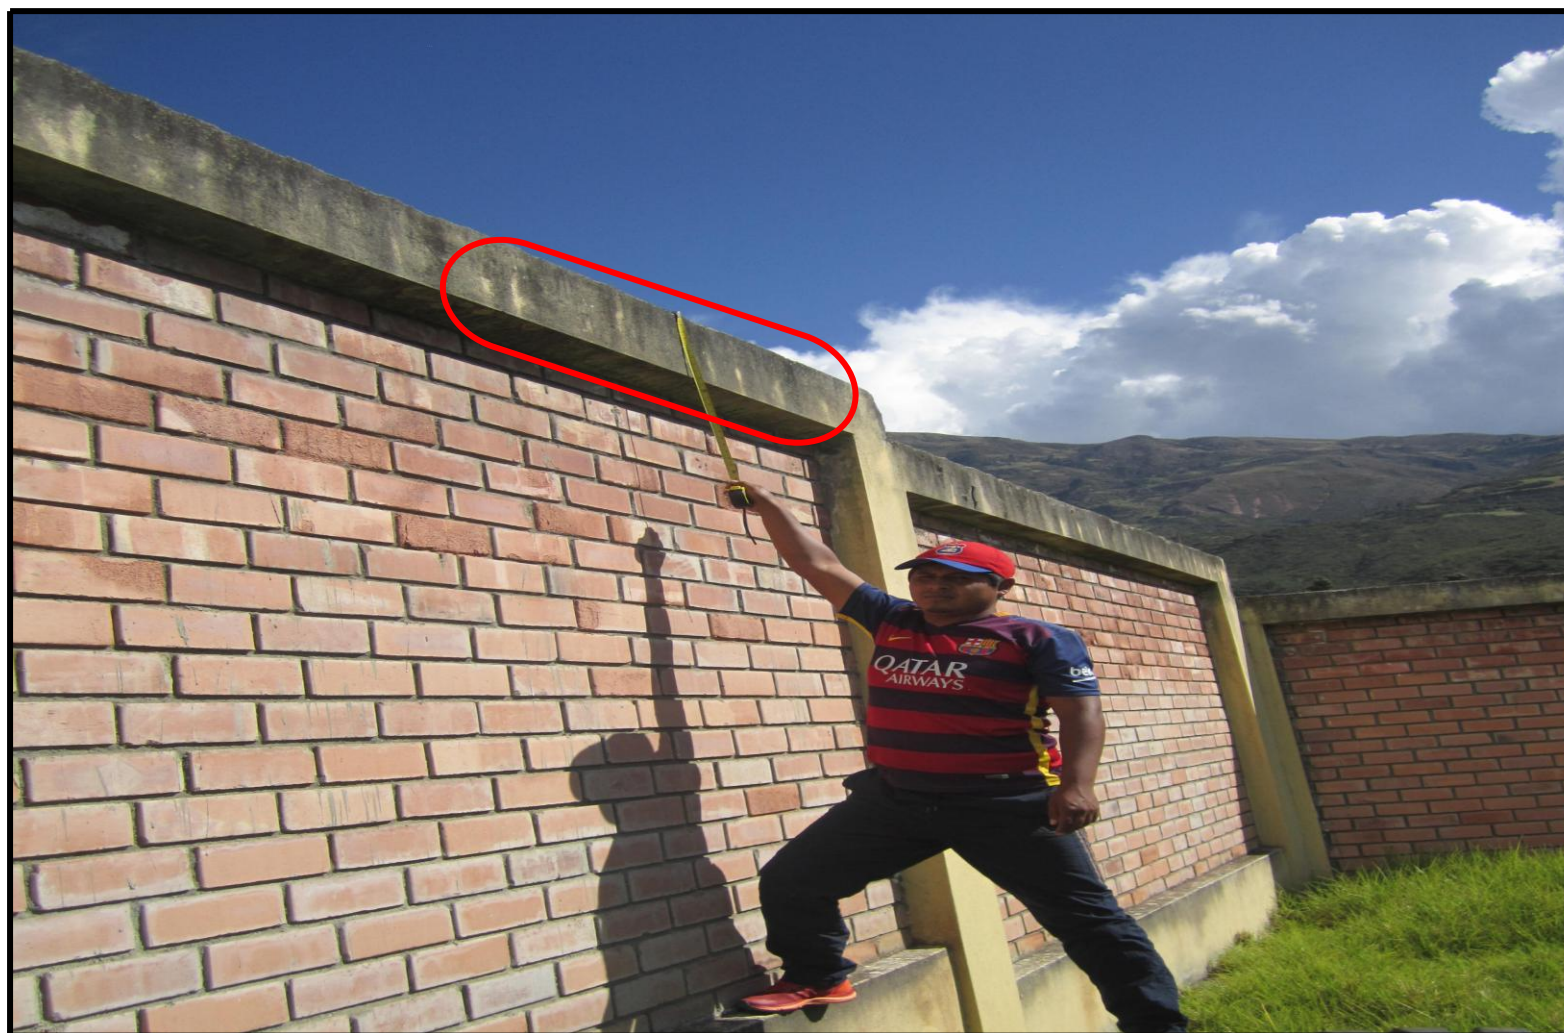
Fotografía 8: viga afectado por eflorescencia y desprendimiento.

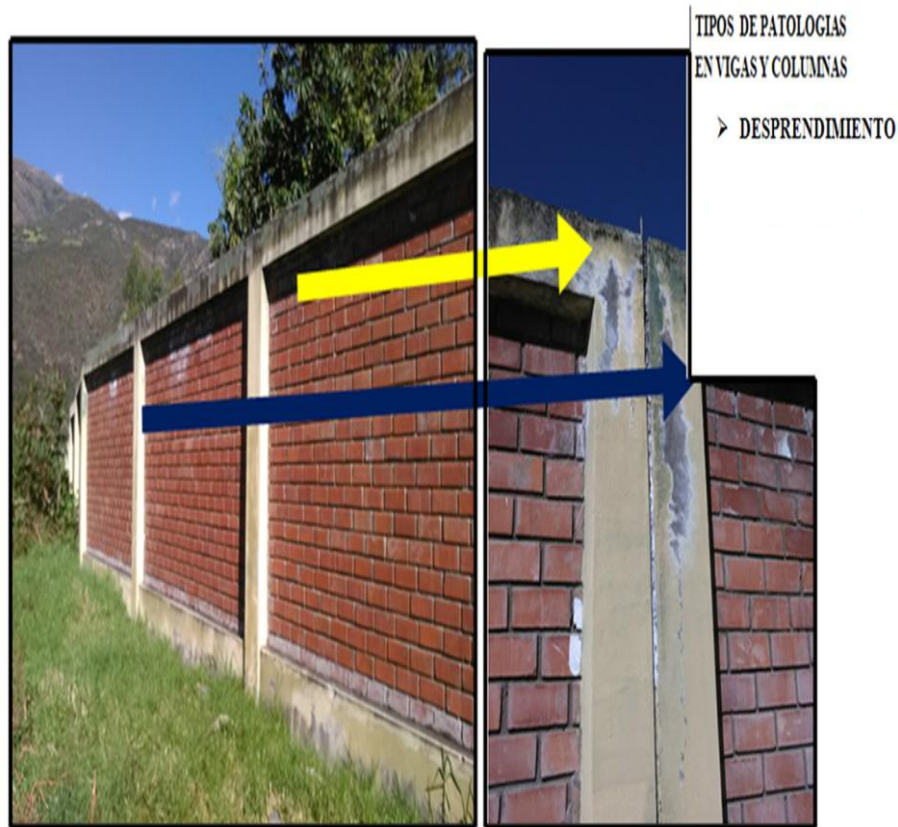
Patología: Desprendimiento

Es la separación entre un material de acabado y el soporte al que está aplicado por falta de adherencia entre ambos, y suele producirse como consecuencia de otras lesiones previas, como humedades, deformaciones o grietas.

Pérdida de adherencia o deterioramiento de los materiales se va originando por el paso del tiempo, humedad, asolamiento, cambios de temperaturas, grietas, etc.

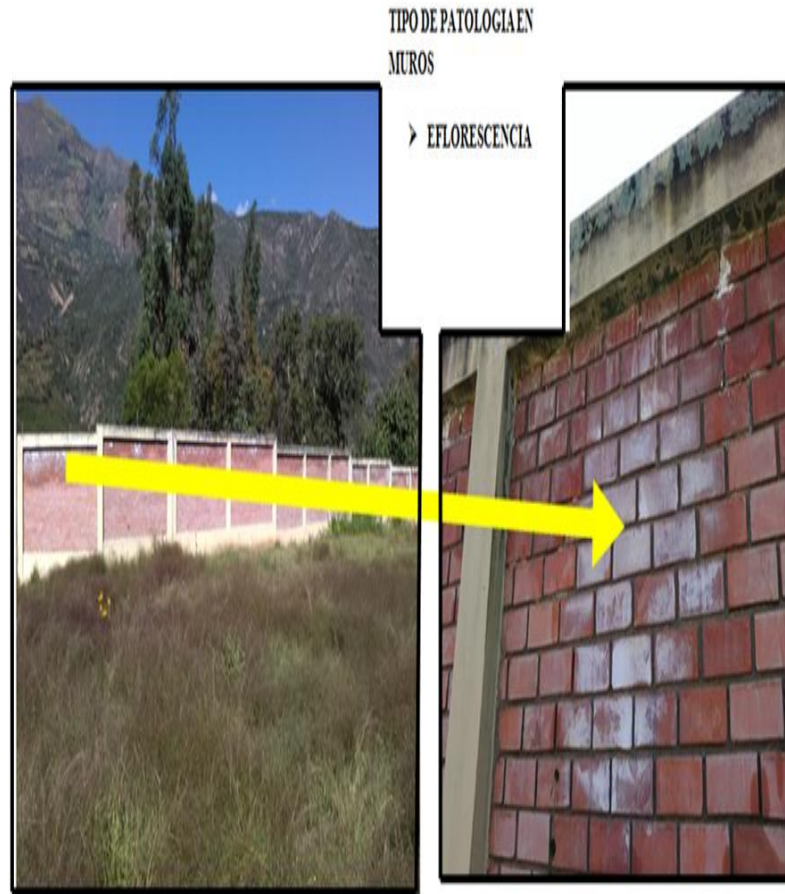
Fotografía 07: Albañilería afectado por eflorescencia en Unidad Muestral 13.

Patología: Eflorescencia
