TÍTULO:

Determinación y evaluación de las patologías del concreto en el canal de irrigación Huecrococha entre las progresivas 0+000 km – 1+200 km del distrito de Miraflores, provincia de Huamalíes, departamento de Huánuco – 2018.

Tesis para optar el título profesional de:

Ingeniero Civil

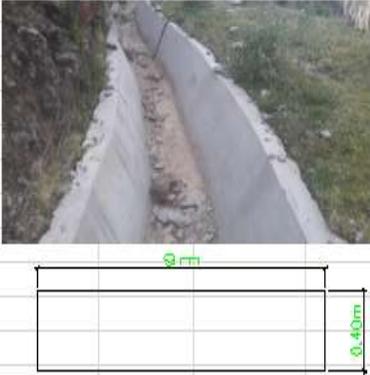
PLANO DE PATOLOGIAS ENCONTRADAS		EVALUACION DE LAS PATOLOGIAS ENCONTRADAS			
PISO DEL CANAL		A	B	C	D

ITEMS				
	PATOLOGÍAS	GRIETAS	FISURAS	EROSION	VEGETACION
	Largo (m)	0	0	0	0
	Alto (m)	0	0	0	0
	Area Afectada (m2)	0	0.00	0	0
	% Area Afectada	0.00	0.00	0.00	0.00
	Abertura (mm)	0	1.3	-	-
	Espesor (mm)	-	-	150	-
	Prof. Afectada (mm)	-	-	0	-
	% Prof. Afectada	-	-	0.00	-
	Area de la U.M * (m2)	3.6	3.6	3.6	3.6
	NIVEL DE SEVERIDAD				
				RESULTADO

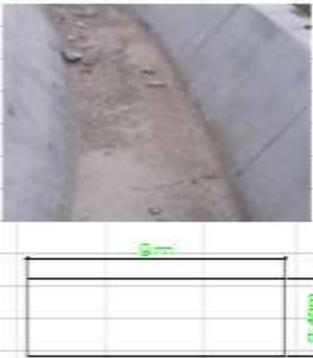
PLANO DE PATOLOGIAS ENCONTRADAS		EVALUACION DE LAS PATOLOGIAS ENCONTRADAS			
		PISO DEL CANAL

ITEMS	A	B	C	D
	PATOLOGIAS	GRIETAS	FISURAS	EROSION	VEGETACION
	Largo (m)	0	0	0	0
	Alto (m)	0	0	0	0
	Area Afectada (m2)	0	0.00	0	0
	% Area Afectada	0.00	0.00	0.00	0.00
	Abertura (mm)	0	1.3	-	-
	Espesor (mm)	-	-	150	-
	Prof. Afectada (mm)	-	-	0	-
	% Prof. Afectada	-	-	0.00	-
	Area de la U.M * (m2)	3.6	3.6	3.6	3.6
NIVEL DE SEVERIDAD					RESULTADO

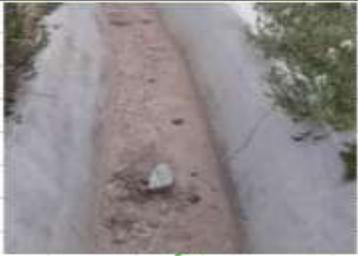
PLANO DE PATOLOGIAS ENCONTRADAS		EVALUACION DE LAS PATOLOGIAS ENCONTRADAS			
PISO DEL CANAL

ITEMS	A	B	C	D
	PATOLOGÍAS	GRIETAS	FISURAS	EROSION	VEGETACION
	Largo (m)	0	0	0	0
	Alto (m)	0	0	0	0
	Area Afectada (m2)	0	0.00	0	0
	% Area Afectada	0.00	0.00	0.00	0.00
	Abertura (mm)	0	1.3	-	-
	Espesor (mm)	-	-	150	-
	Prof. Afectada (mm)	-	-	0	-
	% Prof. Afectada	-	-	0.00	-
	Area de la U.M * (m2)	3.6	3.6	3.6	3.6
NIVEL DE SEVERIDAD					RESULTADO

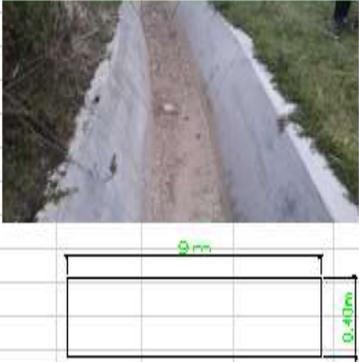
PLANO DE PATOLOGIAS ENCONTRADAS		EVALUACION DE LAS PATOLOGIAS ENCONTRADAS			
		PISO DEL CANAL

ITEMS	A	B	C	D
	PATOLOGÍAS	GRIETAS	FISURAS	EROSION	VEGETACION
	Largo (m)	0	0	0	0
	Alto (m)	0	0	0	0
	Area Afectada (m2)	0	0.00	0	0
	% Area Afectada	0.00	0.00	0.00	0.00
	Abertura (mm)	0	13	-	-
	Espesor (mm)	-	-	150	-
	Prof. Afectada (mm)	-	-	0	-
	% Prof. Afectada	-	-	0.00	-
	Area de la U.M* (m2)	3.6	3.6	3.6	3.6
	NIVEL DE SEVERIDAD				
					RESULTADO

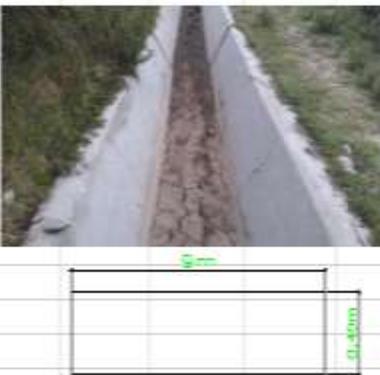
PLANO DE PATOLOGIAS ENCONTRADAS		EVALUACION DE LAS PATOLOGIAS ENCONTRADAS			
PISO DEL CANAL		A	B	C	D

ITEMS				
	PATOLOGIAS	GRIETAS	FISURAS	EROSION	VEGETACION
	Largo (m)	0	0	0	0
	Alto (m)	0	0	0	0
	Area Afectada (m2)	0	0.00	0	0
	% Area Afectada	0.00	0.00	0.00	0.00
	Abertura (mm)	0	3.3	-	-
	Espesor (mm)	-	-	150	-
	Prof. Afectada (mm)	-	-	0	-
	% Prof. Afectada	-	-	0.00	-
	Area de la U.M * (m2)	3.6	3.6	3.6	3.6
	NIVEL DE SEVERIDAD				
				RESULTADO

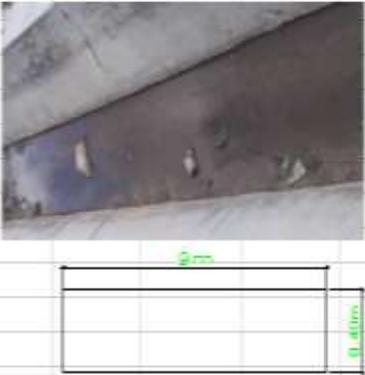
PLANO DE PATOLOGÍAS ENCONTRADAS		EVALUACION DE LAS PATOLOGÍAS ENCONTRADAS			
PISO DEL CANAL		A	B	C	D

ITEMS				
	PATOLOGÍAS	GRIETAS	FISURAS	EROSION	VEGETACION
	Largo (m)	0	0	0	0
	Alto (m)	0	0	0	0
	Area Afectada (m2)	0	0.00	0	0
	% Area Afectada	0.00	0.00	0.00	0.00
	Abertura (mm)	0	1.3	-	-
	Espesor (mm)	-	-	150	-
	Prof. Afectada (mm)	-	-	0	-
	% Prof. Afectada	-	-	0.00	-
	Area de la U.M * (m2)	3.6	3.6	3.6	3.6
NIVEL DE SEVERIDAD					RESULTADO

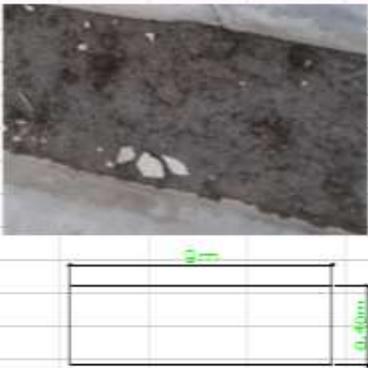
PLANO DE PATOLOGIAS ENCONTRADAS		EVALUACION DE LAS PATOLOGIAS ENCONTRADAS

PISO DEL CANAL					
		ITEMS	A	B	C	D	
		PATOLOGIAS	GRIETAS	FIGURAS	EROSION	VEGETACION	
		Largo (m)	0	0	0	0	
		Alto (m)	0	0	0	0	
		Area Afectada (m2)	0	0.00	0	0	
		% Area Afectada	0.00	0.00	0.00	0.00	
		Abertura (mm)	0	1.3	-	-	
		Espesor (mm)	-	-	150	-	
		Prof. Afectada (mm)	-	-	0	-	
		% Prof. Afectada	-	-	0.00	-	
		Area de la U.M * (m2)	3.6	3.6	3.6	3.6	RESULTADO
NIVEL DE SEVERIDAD
