UNIVERSIDAD CATÓLICA LOS ÁNGELES
CHIMBOTE

DETERMINACIÓN Y EVALUACIÓN DE LAS
PATOLOGÍAS EN EL CONCRETO DE COLUMNAS,
VIGAS, SOBRECIMENTOS Y MUROS DE ALBAÑILERÍA
DE LA ESTRUCTURA DEL CERCO PERIMÉTRICO DEL
HOSPITAL PROVINCIAL DE VIRÚ, UBICADO EN EL
DISTRITO DE VIRÚ, PROVINCIA DE VIRÚ, REGIÓN DE
LA LIBERTAD – MAYO 2018

**TESIS PARA OPTAR EL TÍTULO PROFESIONAL DE
INGENIERO CIVIL**

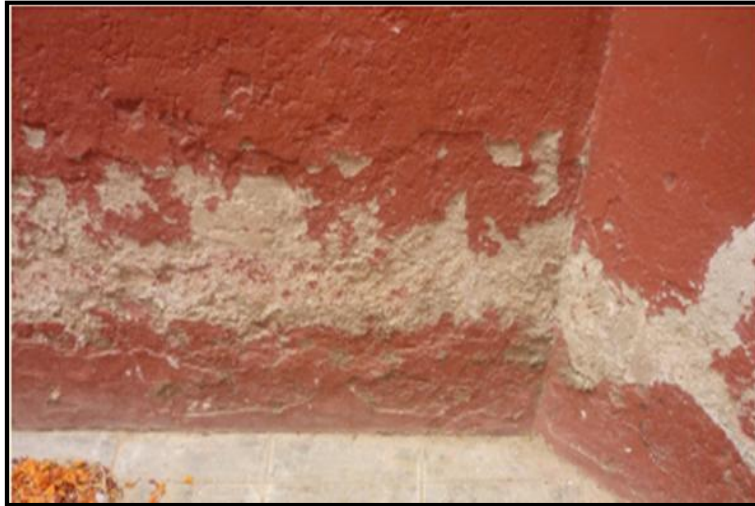
Figura 1. Presencia de eflorescencia en el sobrecimiento de la unidad de muestra 11 de la I.E. La Alborada. Nota: Alvarado (2011).

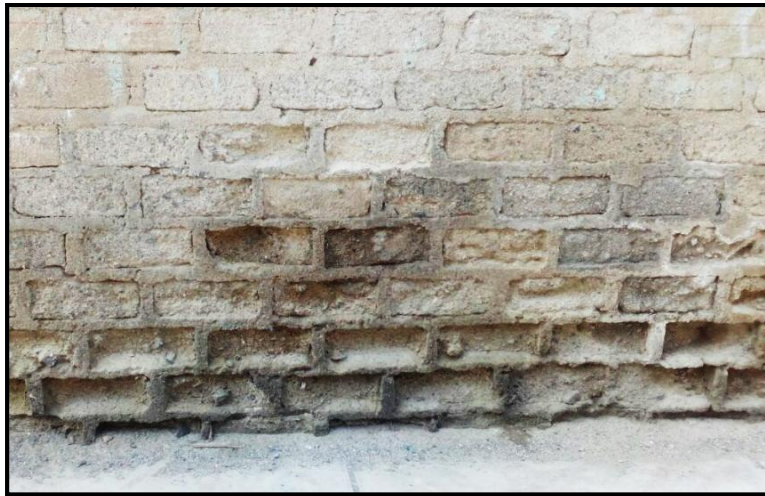
Figura 14. Erosión en muro de albañilería debido a la humedad. Fuente: Investigación Propia (2018)

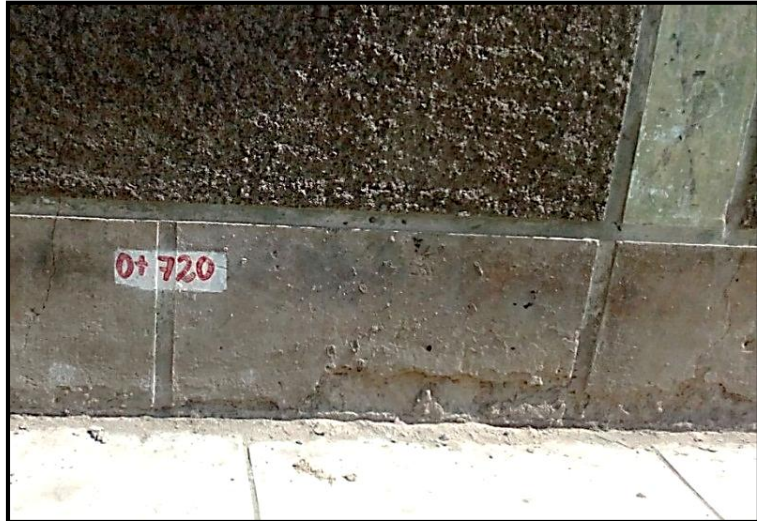
Figura 17. Desprendimiento del tarrajeo en el sobrecimiento de una vivienda. Fuente: Investigación Propia (2018).

Picar en el área dañada hasta encontrar un área libre de patología, luego limpiar el área del polvo y partículas restantes, se procede a realiza un parcheo de concreto con aditivos.

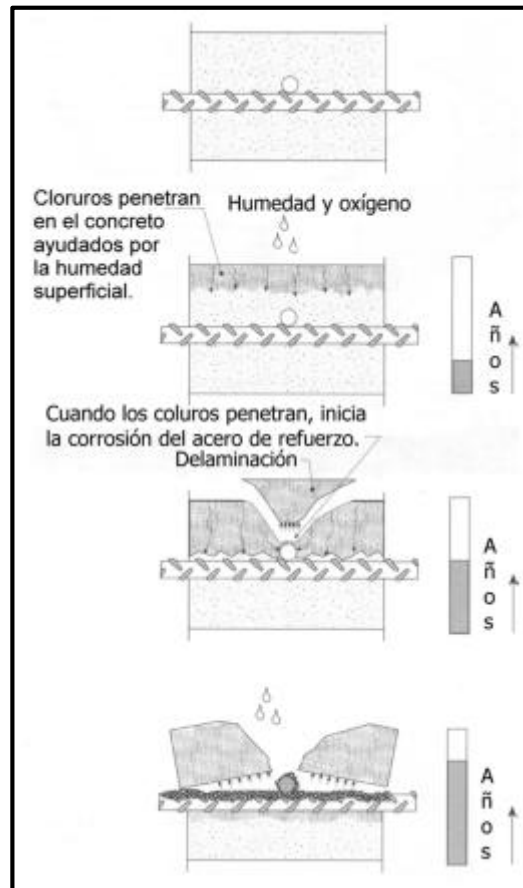
Figura 19. Proceso de la corrosión y ruptura del concreto debido a la humedad y cloruros, teniendo en cuenta cuando se realiza una mala vibración del concreto. Fuente: Rojas E. (2005).

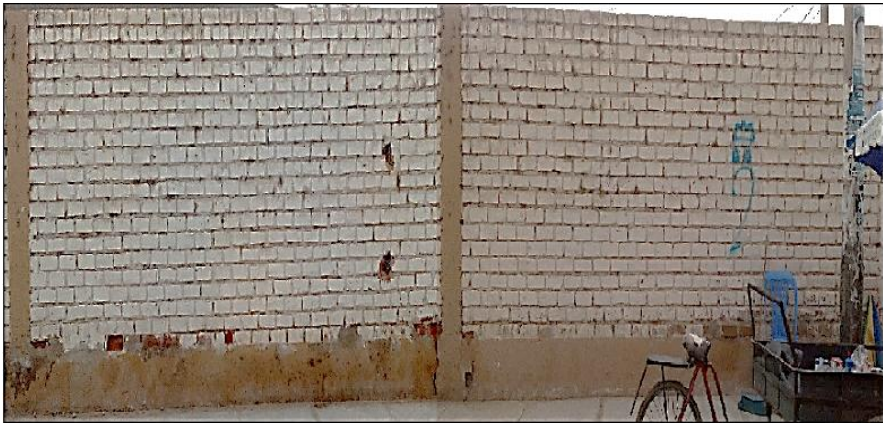
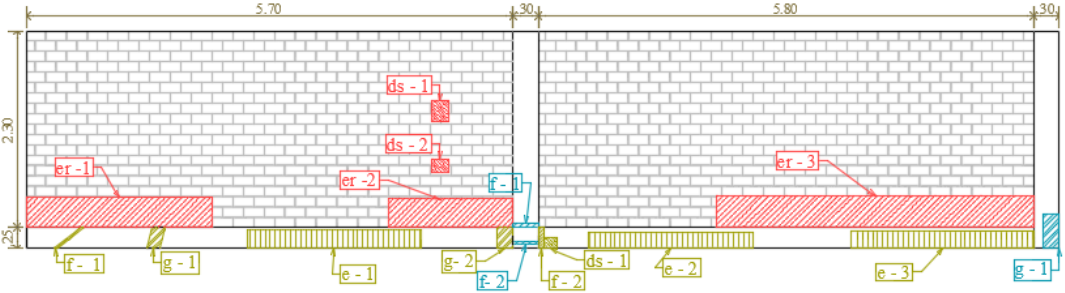
Ficha 5. Evaluación de la UM 5

ELEMENTOS	PATOLOGÍAS ENCONTRADAS	CÓDIGO	ANCHO (m)	LARGO (m)	ÁREA (m2)	ÁREA TOTAL (m2)
COLUMNA	fisura	f - 1	0.20	0.35	0.07	0.15
		f - 2	0.20	0.40	0.08	
	grieta	g - 1	0.20	0.60	0.12	0.12
MURO	erosión	er - 1	0.35	2.35	0.82	2.83
		er - 2	0.33	1.65	0.54	
		er - 3	0.37	3.95	1.46	
	desprendimiento	ds - 1	0.20	0.45	0.09	0.15
		ds - 2	0.16	0.40	0.06	
SOBRECIMIENTO	fisura	f - 1	0.20	0.48	0.10	0.17
		f - 2	0.20	0.35	0.07	
	grieta	g - 1	0.20	0.36	0.07	0.15
		g - 2	0.20	0.38	0.08	
	eflorescencia	e - 1	0.22	2.23	0.49	1.37
		e - 2	0.19	2.15	0.41	
		e - 3	0.20	2.33	0.47	
desprendimiento	ds - 1	0.20	0.31	0.06	0.06

SOBRECIMIENTO	f - 1	0.10	-	-	0.08	-	LEVE
	f - 2	0.07	-	-	0.14	-	MODERADO
	g - 1	0.07	-	-	3.24	-	MODERADO
	g - 2	0.08	-	-	5.18	-	SEVERO
	e - 1	0.49	-	-	-	capa fina	LEVE
	e - 2	0.41	-	-	-	capa fina	LEVE
	e - 3	0.47	-	-	-	capa fina	LEVE
	ds - 1	0.06	2.23	14.87%	-	-	MODERADO
EVALUACIÓN DE PATOLOGÍAS EN LA MUESTRA							
ELEMENTOS	ÁREA (m2)	PATOLOGÍAS ENCONTRADAS	ÁREA DAÑADA		ÁREA NO DAÑADA		
			(m2)	(%)	(m2)	(%)	
COLUMNA	1.53	fisura	0.15	9.80%	1.38	90.20%	
		grieta	0.12	7.84%	1.41	92.16%	
MURO	26.45	erosión	2.83	10.69%	23.62	89.31%	
		desprendimiento	0.15	0.58%	26.30	99.42%	
SOBRECIMIENTO	2.88	fisura	0.17	5.77%	2.71	94.23%	
		grieta	0.15	5.15%	2.73	94.85%	
		eflorescencia	1.37	47.48%	1.51	52.52%	
		desprendimiento	0.06	2.16%	2.81	97.84%	
PATOLOGÍAS EN LA UNIDAD DE MUESTRA							
PATOLOGÍAS	ÁREA DAÑADA		ÁREA TOTAL DAÑADA		ÁREA TOTAL NO DAÑADA		
	(m2)	(%)	(m2)	(%)	(m2)	(%)	
Erosión	2.83	9.17%	4.99	16.18%	25.86	83.82%

Grieta	0.27	0.87%					
Fisura	0.32	1.02%					
Eflorescencia	1.37	4.42%					
Corrosión	0.00	0.00%					
Desprendimiento	0.22	0.70%					
AFECCIÓN EN LOS ELEMENTOS ESTRUCTURALES							
ELEMENTOS	ÁREA (m2)	ÁREA DAÑADA		ÁREA NO DAÑADA			
		(m2)	(%)	(m2)	(%)		
VIGA	0.00	0.00	0.00%	0.00	0.00%		
COLUMNA	1.53	0.27	17.65%	1.26	82.35%		
MURO	26.45	2.98	11.28%	23.47	88.72%		
SOBRECIMIENTO	2.88	1.74	60.56%	1.13	39.44%		
NIVEL DE SEVERIDAD DE LA UNIDAD DE MUESTRA							
ÁREAS (m2)	S/P	LEVE	MODERADO	SEVERO

25.86	2.28	2.51	0.20			
UNIDAD DE MUESTRA	83.82%	7.40%	8.15%	0.64%

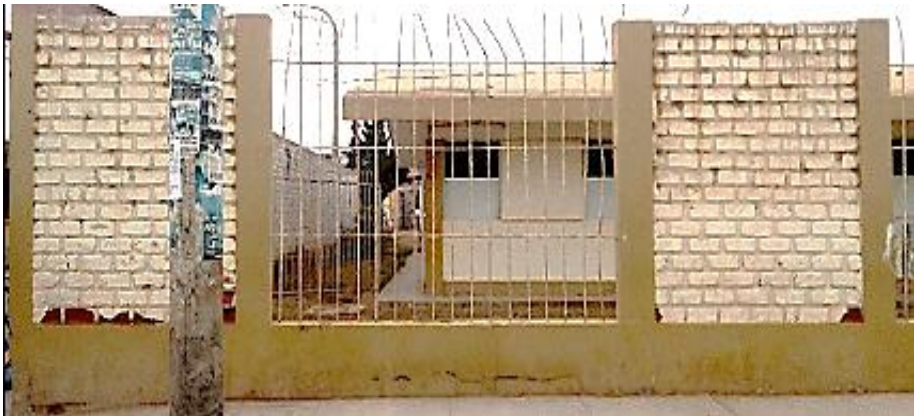
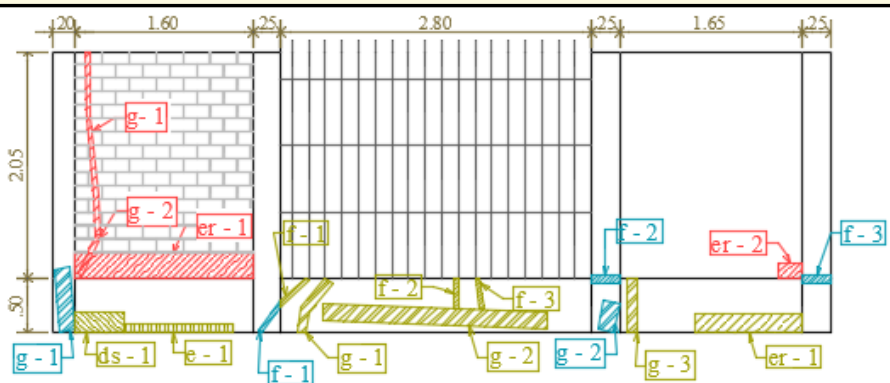
Ficha 6. Evaluación de la UM 6

12.11	0.00	2.42	6.66	3.03		
RECOLECCIÓN DE DATOS - ÁREAS							
ELEMENTOS	PATOLOGÍAS ENCONTRADAS	CÓDIGO	ANCHO (m)	LARGO (m)	ÁREA (m ²)	ÁREA TOTAL (m ²)	
COLUMNA	grieta	g - 1	0.20	0.67	0.13	0.21	
		g - 2	0.20	0.37	0.07		
	fisura	f - 1	0.20	0.39	0.08	0.22	
		f - 2	0.20	0.35	0.07		
f - 3		0.20	0.35	0.07			
MURO	fisura	g - 1	0.20	1.76	0.35	0.45	
		g - 2	0.20	0.48	0.10		
	erosión	er - 1	0.22	1.70	0.37	0.42	
		er - 2	0.14	0.32	0.04		
SOBRECIMIENTO	eflorescencia	e - 1	0.08	1.10	0.09	0.09	
	desprendimiento	ds - 1	0.20	0.53	0.11	0.11	
	erosión	er - 1	0.17	1.17	0.20	0.20	
	grieta	g - 1	0.20	0.68	0.14	0.68	
		g - 2	0.20	2.12	0.42		
		g - 3	0.20	0.60	0.12		
	fisura	f - 1	0.20	0.41	0.08	0.23	
		f - 2	0.20	0.37	0.07		
f - 3		0.20	0.39	0.08			
DATOS DE LAS PATOLOGÍAS							
ELEMENTOS	CÓDIGO	ÁREA DAÑADA (m ²)	PROF. (cm)	% PROF.	ANCHO DE ABERTURA (mm)	INTENSIDAD	NIVEL DE SEVERIDAD
COLUMNA	g - 1	0.13	-	-	5.85	-	SEVERO
	g - 2	0.07	-	-	5.23	-	SEVERO

SOBRECIMIENTO	e - 1	0.09			-	capa fina	LEVE
	ds - 1	0.11	2.48	12.40%	-	-	MODERADO
	er - 1	0.20	0.70	3.50%	-	-	LEVE
	g - 1	0.14	-	-	4.25	-	MODERADO
	g - 2	0.42	-	-	5.68	-	SEVERO
	g - 3	0.12	-	-	2.36	-	MODERADO
	f - 1	0.08	-	-	0.08	-	LEVE
	f - 2	0.07	-	-	0.16	-	MODERADO
	f - 3	0.08	-	-	0.12	-	MODERADO
EVALUACIÓN DE PATOLOGÍAS EN LA MUESTRA							
ELEMENTOS	ÁREA (m2)	PATOLOGÍAS ENCONTRADAS	ÁREA DAÑADA		ÁREA NO DAÑADA		
			(m2)	(%)	(m2)	(%)	
COLUMNA	2.42	grieta	0.21	8.59%	2.21	91.41%	
		fisura	0.22	9.00%	2.20	91.00%	
MURO	6.66	fisura	0.45	6.72%	6.21	93.28%	
		erosión	0.42	6.29%	6.24	93.71%	
SOBRECIMIENTO	3.03	eflorescencia	0.09	2.91%	2.94	97.09%	
		desprendimiento	0.11	3.50%	2.92	96.50%	
		erosión	0.20	6.58%	2.83	93.42%	
		grieta	0.68	22.48%	2.35	77.52%	
		fisura	0.23	7.74%	2.79	92.26%	
PATOLOGÍAS EN LA UNIDAD DE MUESTRA							
PATOLOGÍAS	ÁREA DAÑADA		ÁREA TOTAL DAÑADA		ÁREA TOTAL NO DAÑADA		
	(m2)	(%)	(m2)	(%)	(m2)	(%)

Erosión	0.62	5.10%	2.60	21.47%	9.51	78.53%	
Grieta	0.89	7.33%					
Fisura	0.90	7.43%					
Eflorescencia	0.09	0.73%					
Corrosión	0.00	0.00%					
Desprendimiento	0.11	0.88%					
AFECTACIÓN EN LOS ELEMENTOS ESTRUCTURALES							
ELEMENTOS	ÁREA (m2)	ÁREA DAÑADA		ÁREA NO DAÑADA			
		(m2)	(%)	(m2)	(%)		
VIGA	0.00	0.00	0.00%	0.00	0.00%		
COLUMNA	2.42	0.43	17.59%	2.00	82.41%		
MURO	6.66	0.87	13.01%	5.80	86.99%		
SOBRECIMIENTO	3.03	1.31	43.20%	1.72	56.80%		
NIVEL DE SEVERIDAD DE LA UNIDAD DE MUESTRA							
ÁREAS (m2)	S/P	LEVE	MODERADO	SEVERO

9.51	0.45	1.52	0.63			
UNIDAD DE MUESTRA	78.53%	3.69%	12.56%	5.22%

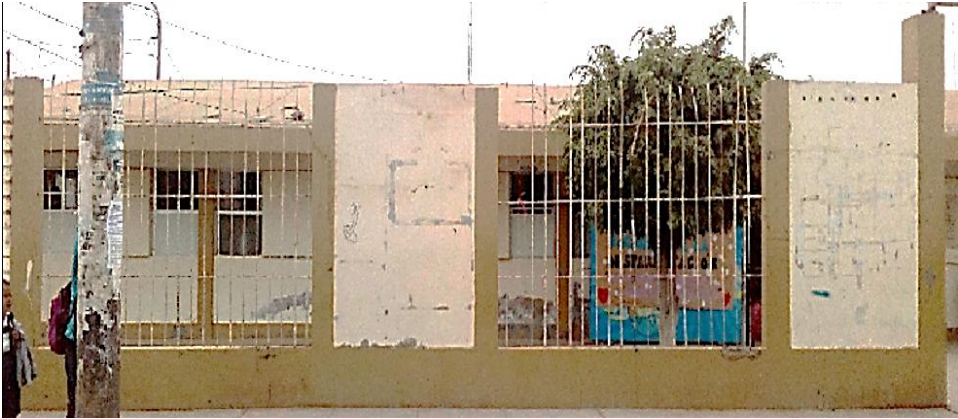
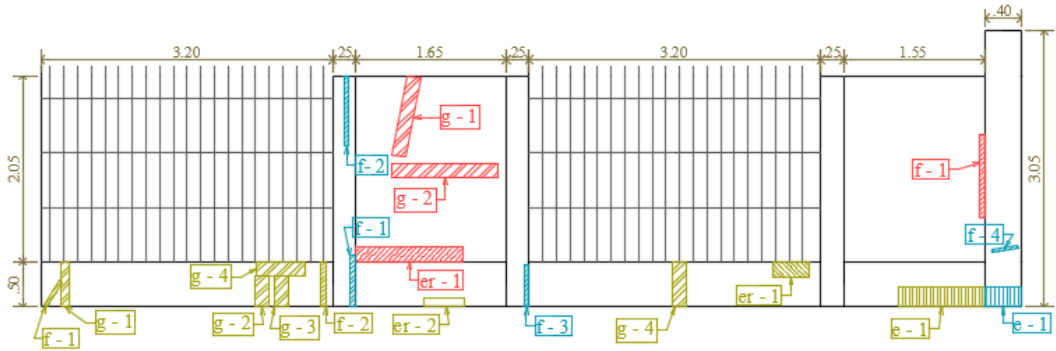
Ficha 7. Evaluación de la UM 7

RECOLECCIÓN DE DATOS - ÁREAS						
ELEMENTOS	PATOLOGÍAS ENCONTRADAS	CÓDIGO	ANCHO (m)	LARGO (m)	ÁREA (m2)	ÁREA TOTAL (m2)
COLUMNA	eflorescencia	e - 1	0.22	0.50	0.11	0.48
		f - 1	0.20	0.87	0.17	
	fisura	f - 2	0.20	0.67	0.13	
		f - 3	0.20	0.50	0.10	
		f - 4	0.20	0.38	0.08	
MURO	grieta	g - 1	0.20	1.00	0.20	0.45
		g - 2	0.20	1.26	0.25	
	erosión	er - 1	0.16	1.28	0.20	
	fisura	f - 1	0.20	1.05	0.21	
SOBRECIMIENTO	fisura	f - 1	0.20	0.39	0.08	0.20
		f - 2	0.20	0.59	0.12	
	grieta	g - 1	0.20	0.61	0.12	
		g - 2	0.20	0.44	0.09	
		g - 3	0.20	0.44	0.09	
		g - 4	0.20	0.64	0.13	
	eflorescencia	e - 1	0.22	1.05	0.23	
	erosión	er - 1	0.17	1.50	0.26

ELEMENTOS	ÁREA (m2)	PATOLOGÍAS ENCONTRADAS	ÁREA DAÑADA		ÁREA NO DAÑADA	
			(m2)	(%)	(m2)	(%)
COLUMNA	3.13	eflorescencia	0.11	3.51%	3.02	96.49%
		fisura	0.48	15.45%	2.65	84.55%
MURO	6.56	grieta	0.45	6.89%	6.11	93.11%
		erosión	0.20	3.12%	6.36	96.88%
		fisura	0.21	3.20%	6.35	96.80%
SOBRECIMIENTO	4.80	fisura	0.20	4.08%	4.60	95.92%
		grieta	0.55	11.38%	4.25	95.92%
		eflorescencia	0.23	4.81%	4.57	95.92%
		erosión	0.26	5.31%	4.55	94.69%

PATOLOGÍAS	ÁREA DAÑADA		ÁREA TOTAL DAÑADA		ÁREA TOTAL NO DAÑADA	
	(m2)	(%)	(m2)	(%)	(m2)	(%)
Erosión	0.46	3.17%	2.69	18.55%	11.80	81.45%
Grieta	1.00	6.89%				
Fisura	0.89	6.14%				
Eflorescencia	0.34	2.35%				
Corrosión	0.00	0.00%				
Desprendimiento	0.00	0.00%

ÁREAS (m2)	S/P	LEVE	MODERADO	SEVERO
		11.80	0.34	1.47
UNIDAD DE MUESTRA	81.45%	2.35%	10.16%	6.04%

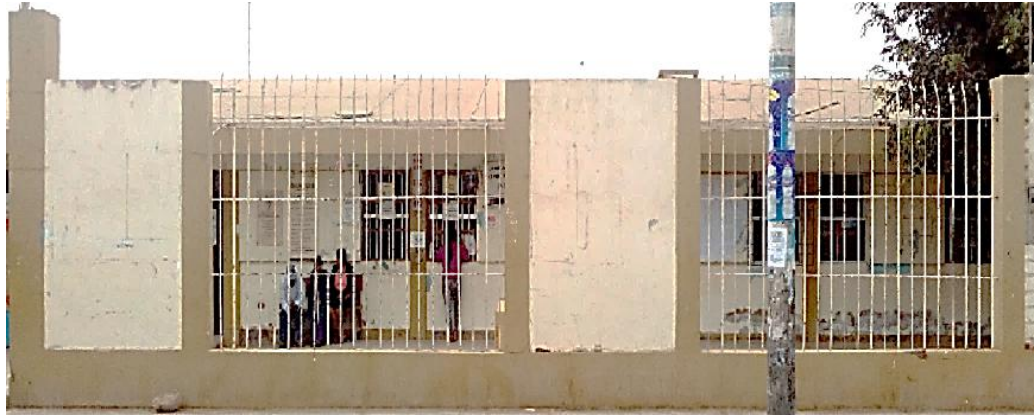
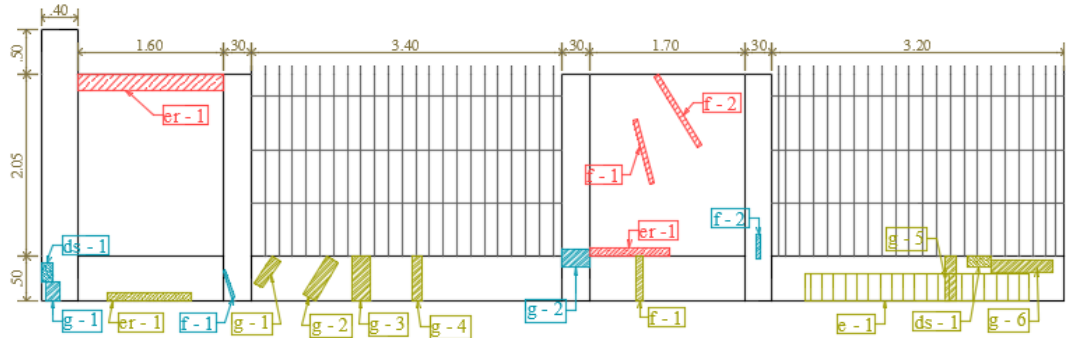
Ficha 8. Evaluación de la UM 8

RECOLECCIÓN DE DATOS - ÁREAS						
ELEMENTOS	PATOLOGÍAS ENCONTRADAS	CÓDIGO	ANCHO (m)	LARGO (m)	ÁREA (m ²)	ÁREA TOTAL (m ²)
COLUMNA	desprendimiento	ds - 1	0.13	0.32	0.04	0.04
	grieta	g - 1	0.20	0.42	0.08	
		g - 1	0.20	0.45	0.09	
	fisura	f - 1	0.20	0.48	0.10	0.19
f - 2		0.20	0.45	0.09		
MURO	erosión	er - 1	0.18	1.70	0.31	0.40
		er - 2	0.10	0.98	0.10	
	fisura	f - 1	0.20	1.02	0.20	0.43
		f - 2	0.20	1.15	0.23	
SOBRECIMIENTO	erosión	er - 1	0.10	1.12	0.11	0.75
	grieta	g - 1	0.20	0.46	0.09	
		g - 2	0.20	0.70	0.14	
		g - 3	0.20	0.60	0.12	
		g - 4	0.20	0.60	0.12	
		g - 5	0.20	0.60	0.12	
	g - 6	0.20	0.78	0.16		
	desprendimiento	ds - 1	0.12	0.37	0.04	0.04
	eflorescencia	e - 1	0.31	2.55	0.79	0.79
fisura	f - 1	0.20	0.70	0.14	0.14

ELEMENTOS	ÁREA (m2)	PATOLOGÍAS ENCONTRADAS	ÁREA DAÑADA		ÁREA NO DAÑADA	
			(m2)	(%)	(m2)	(%)
COLUMNA	3.52	desprendimiento	0.04	1.18%	3.47	98.82%
		grieta	0.17	4.95%	3.34	95.05%
		fisura	0.19	5.29%	3.33	94.71%
MURO	6.77	erosión	0.40	5.97%	6.36	94.03%
		fisura	0.43	6.42%	6.33	93.58%
SOBRECIMIENTO	4.95	erosión	0.11	2.26%	4.84	97.74%
		grieta	0.75	15.11%	4.20	84.89%
		desprendimiento	0.04	0.90%	4.91	99.10%
		eflorescencia	0.79	15.97%	4.16	84.03%
		fisura	0.14	2.83%	4.81	97.17%

PATOLOGÍAS	ÁREA DAÑADA		ÁREA TOTAL DAÑADA		ÁREA TOTAL NO DAÑADA	
	(m2)	(%)	(m2)	(%)	(m2)	(%)
Erosión	0.52	3.39%	3.07	20.19%	12.16	79.81%
Grieta	0.92	6.05%				
Fisura	0.76	4.99%				
Eflorescencia	0.79	5.19%				
Corrosión	0.00	0.00%				
Desprendimiento	0.09	0.56%

ÁREAS (m2)	S/P	LEVE	MODERADO	SEVERO
		12.16	1.49	0.88
UNIDAD DE MUESTRA	79.81%	9.77%	5.75%	4.66%

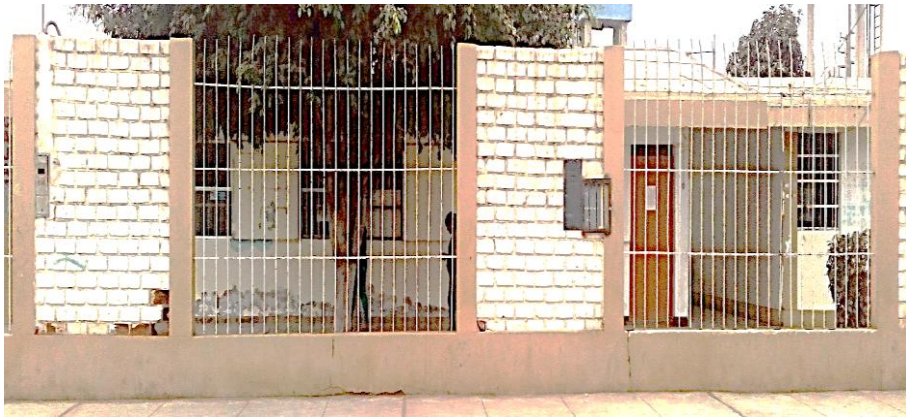
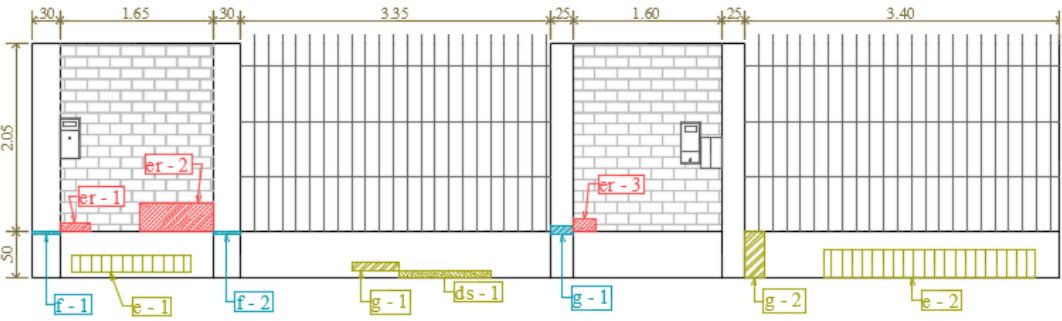
Ficha 9. Evaluación de la UM 9

RECOLECCIÓN DE DATOS - ÁREAS						
ELEMENTOS	PATOLOGÍAS ENCONTRADAS	CÓDIGO	ANCHO (m)	LARGO (m)	ÁREA (m ²)	ÁREA TOTAL (m ²)
COLUMNA	fisura	f - 1	0.20	0.40	0.08	0.16
		f - 2	0.20	0.40	0.08	
	grieta	g - 1	0.20	0.35	0.07	0.07
MURO	erosión	er - 1	0.10	0.52	0.05	0.40
		er - 2	0.31	0.93	0.29	
		er - 3	0.14	0.40	0.06	
SOBRECIMIENTO	eflorescencia	e - 1	0.19	1.38	0.26	0.96
		e - 2	0.29	2.40	0.70	
	grieta	g - 1	0.20	0.85	0.17	0.31
		g - 2	0.20	0.69	0.14	
	desprendimiento	ds - 1	0.10	1.20	0.12	0.12

EVALUACIÓN DE PATOLOGÍAS EN LA MUESTRA						
ELEMENTOS	ÁREA (m2)	PATOLOGÍAS ENCONTRADAS	ÁREA DAÑADA		ÁREA NO DAÑADA	
			(m2)	(%)	(m2)	(%)
COLUMNA	3.06	fisura	0.16	5.23%	2.90	94.77%
		grieta	0.07	2.29%	2.99	97.71%
MURO	6.66	erosión	0.40	5.95%	6.27	94.05%
SOBRECIMIENTO	5.00	eflorescencia	0.96	19.16%	4.04	80.84%
		grieta	0.31	6.16%	4.69	93.84%
		desprendimiento	0.12	2.40%	4.88	97.60%

PATOLOGÍAS EN LA UNIDAD DE MUESTRA						
PATOLOGÍAS	ÁREA DAÑADA		ÁREA TOTAL DAÑADA		ÁREA TOTAL NO DAÑADA	
	(m2)	(%)	(m2)	(%)	(m2)	(%)
Erosión	0.40	2.69%	2.01	13.67%	12.71	86.33%
Grieta	0.38	2.57%				
Fisura	0.16	1.09%				
Eflorescencia	0.96	6.51%				
Corrosión	0.00	0.00%				
Desprendimiento	0.12	0.82%

NIVEL DE SEVERIDAD DE LA UNIDAD DE MUESTRA				
ÁREAS (m2)	S/P	LEVE	MODERADO	SEVERO
		12.71	1.08	0.63
UNIDAD DE MUESTRA	86.33%	7.32%	4.25%	2.09%

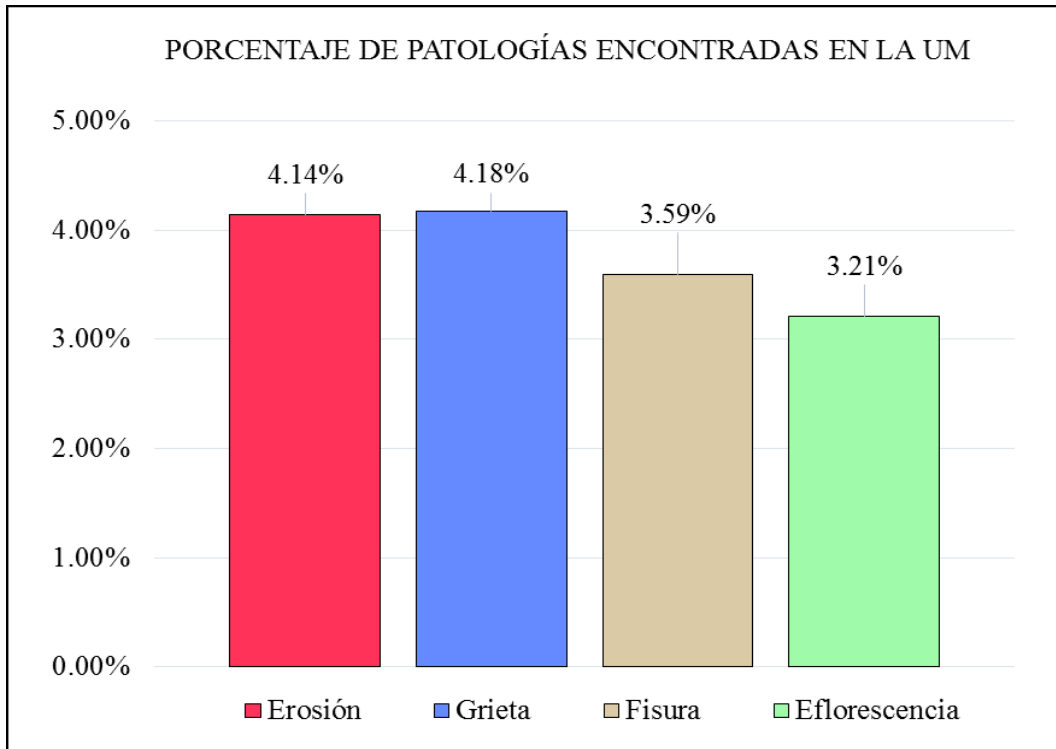
Figura 57. Patologías encontradas en la UM 10 (%).

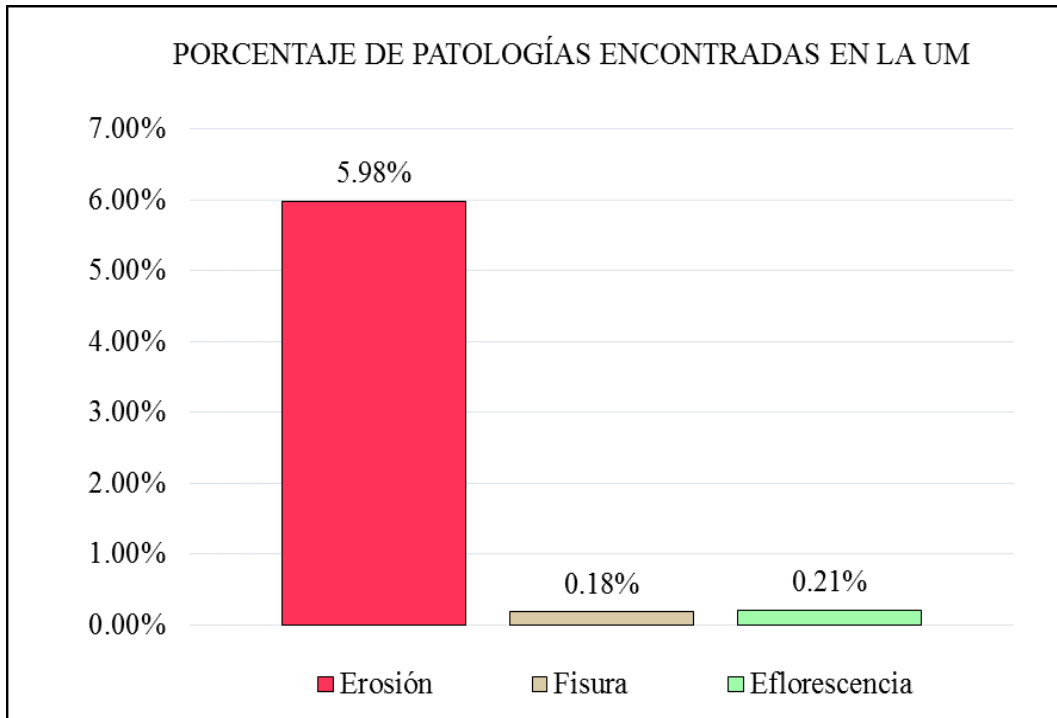
Figura 61. Patologías encontradas en la UM 11 (%).
Fuente: Propia (2018).

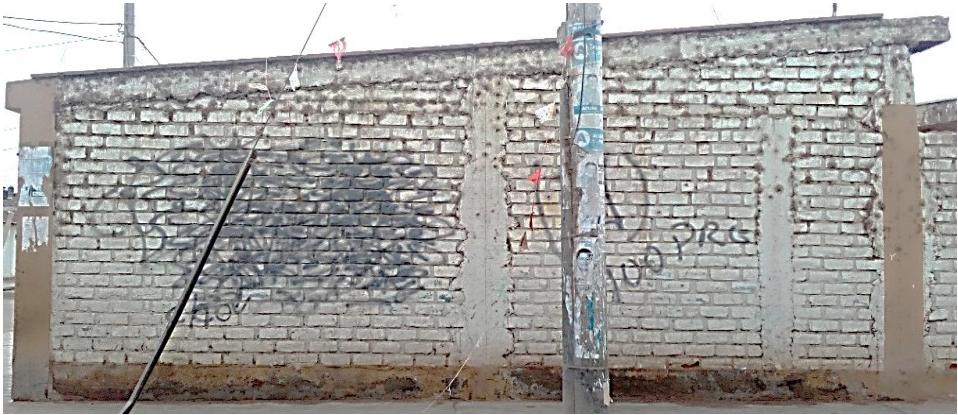
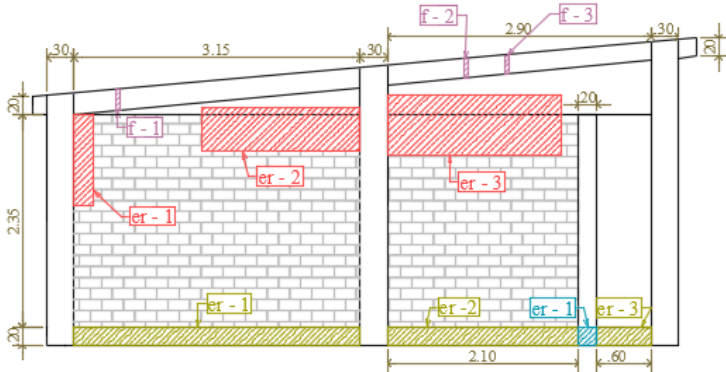
Ficha 12. Evaluación de la UM 12

PATOLOGÍAS EN LA UNIDAD DE MUESTRA						
PATOLOGÍAS	ÁREA DAÑADA		ÁREA TOTAL DAÑADA		ÁREA TOTAL NO DAÑADA	
	(m2)	(%)	(m2)	(%)	(m2)	(%)
Erosión	4.37	13.02%	4.61	13.73%	28.98	86.27%
Grieta	0.00	0.00%				
Fisura	0.24	0.71%				
Eflorescencia	0.00	0.00%				
Corrosión	0.00	0.00%				
Desprendimiento	0.00	0.00%

NIVEL DE SEVERIDAD DE LA UNIDAD DE MUESTRA				
ÁREAS (m2)	S/P	LEVE	MODERADO	SEVERO
		28.98	0.28	3.04
UNIDAD DE MUESTRA	86.27%	0.82%	9.04%	3.86%

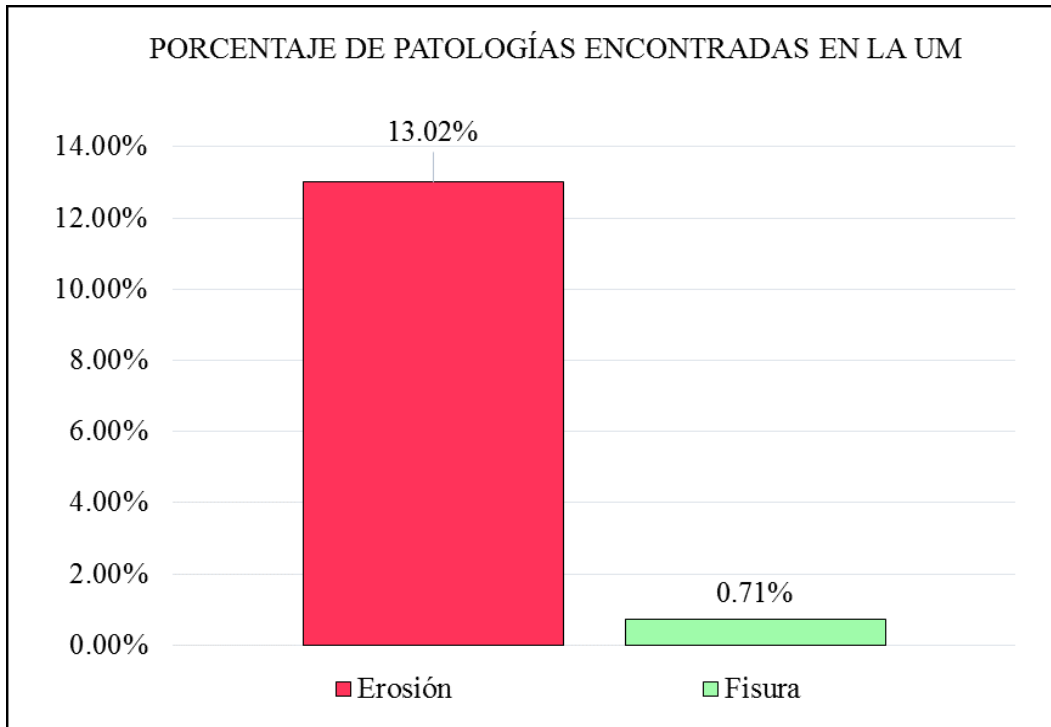
Figura 65. Patologías encontradas en la UM 12.
Fuente: Propia (2018).

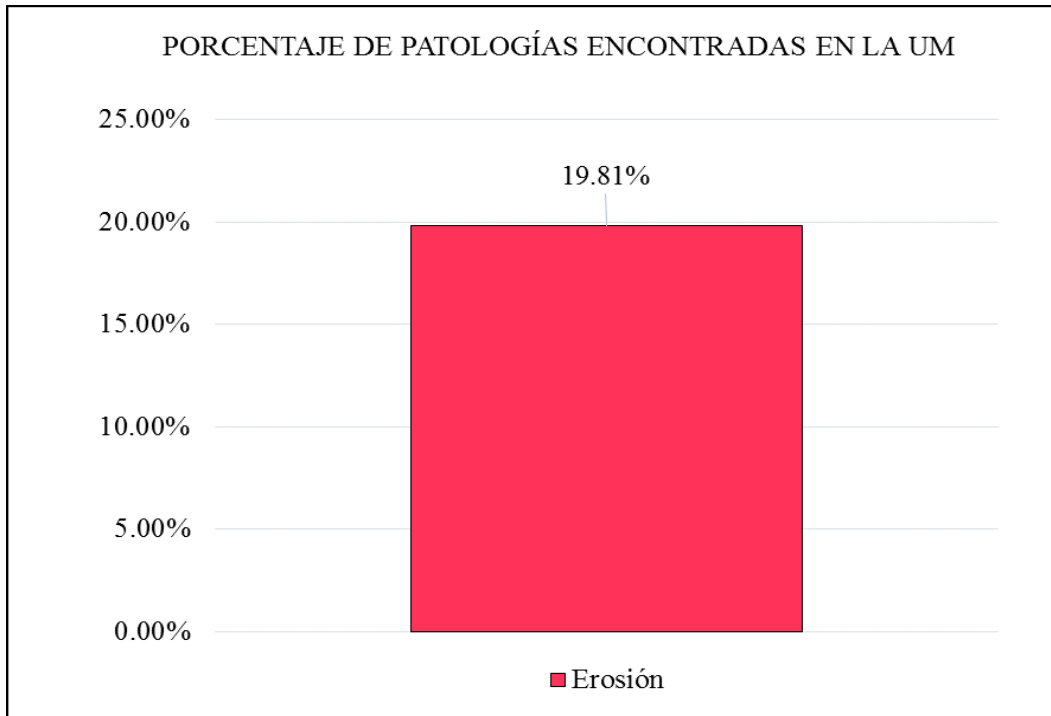
Figura 69. Patologías encontradas en la UM 13 (%).
Fuente: Propia (2018)

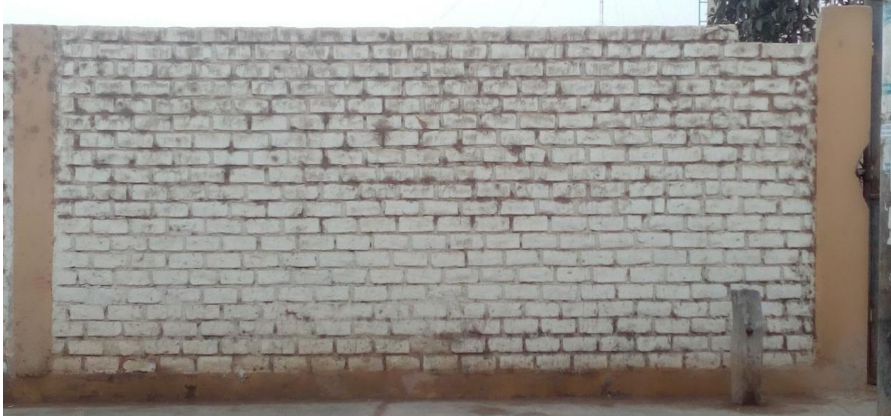
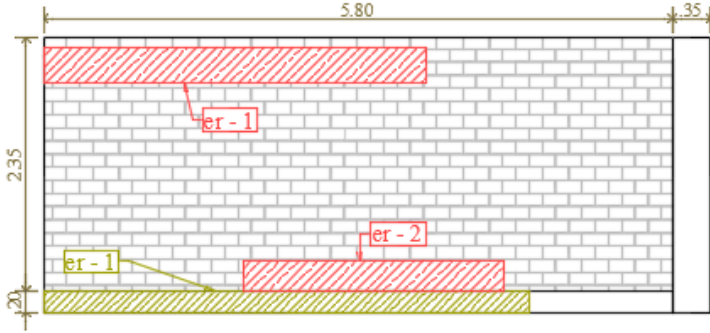
Ficha 14. Evaluación de la UM 14

PATOLOGÍAS EN LA UNIDAD DE MUESTRA						
PATOLOGÍAS	ÁREA DAÑADA		ÁREA TOTAL DAÑADA		ÁREA TOTAL NO DAÑADA	
	(m2)	(%)	(m2)	(%)	(m2)	(%)
Erosión	2.84	18.08%				
Grieta	0.00	0.00%				
Fisura	0.00	0.00%				
Eflorescencia	0.00	0.00%	2.84	18.08%	12.85	81.92%
Corrosión	0.00	0.00%				
Desprendimiento	0.00	0.00%

NIVEL DE SEVERIDAD DE LA UNIDAD DE MUESTRA				
ÁREAS (m2)	S/P	LEVE	MODERADO	SEVERO
		12.85	2.84	0.00
UNIDAD DE MUESTRA	81.92%	18.08%	0.00%	0.00%

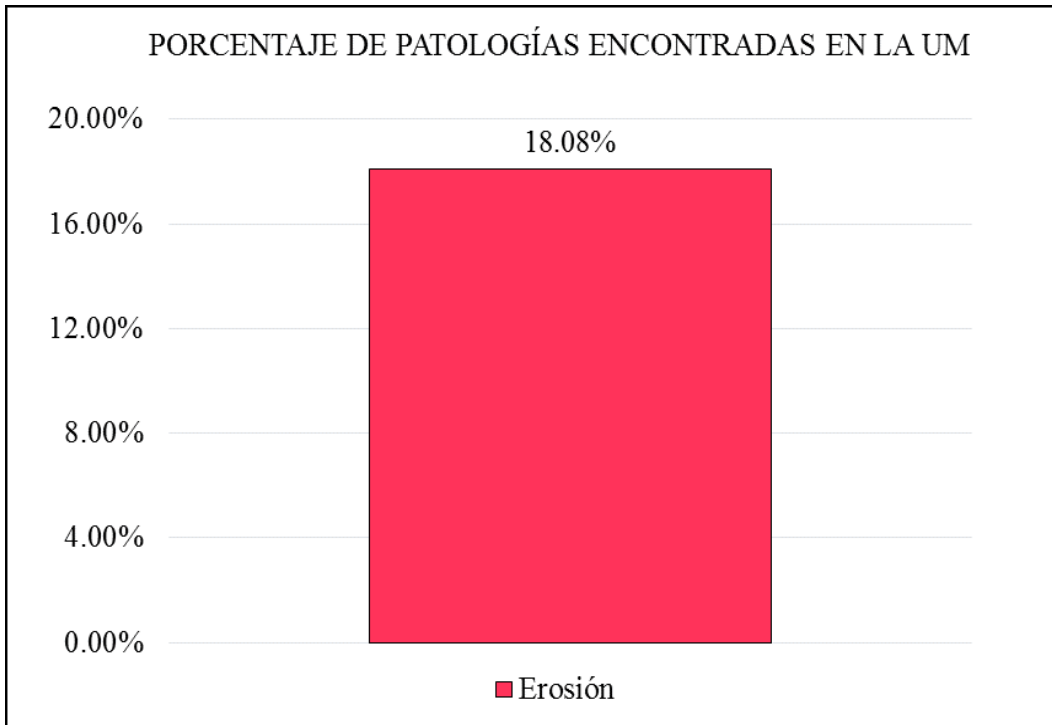
Figura 73. Patologías encontradas en la UM 14 (%).
Fuente: Propia (2018).

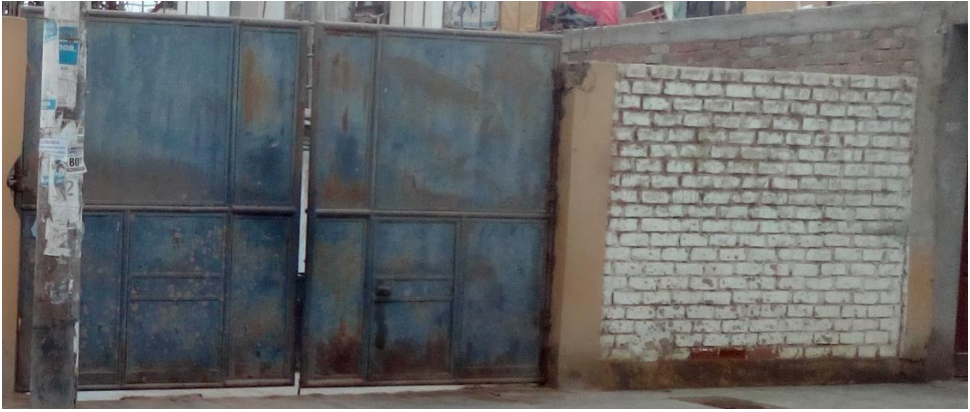
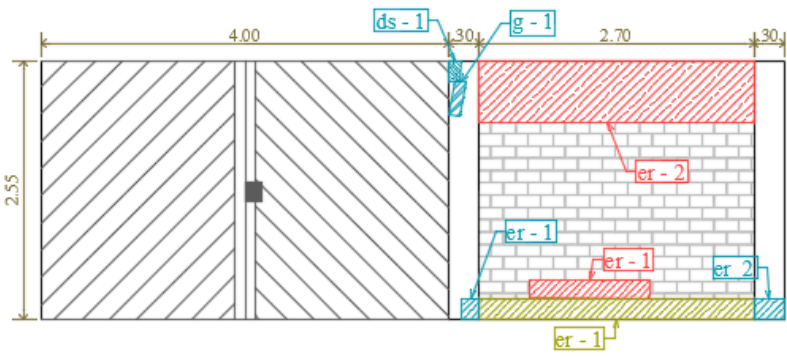
Ficha 15. Evaluación de la UM 15

RECOLECCIÓN DE DATOS - ÁREAS						
ELEMENTOS	PATOLOGÍAS ENCONTRADAS	CÓDIGO	ANCHO (m)	LARGO (m)	ÁREA (m ²)	ÁREA TOTAL (m ²)
COLUMNA	desprendimiento	ds - 1	0.11	0.20	0.02	0.18
	grieta	g - 1	0.20	0.40	0.08	
	erosión	er - 1	0.25	0.30	0.08	
		er - 2	0.25	0.40	0.10	
MURO	erosión	er - 1	0.18	1.28	0.23	1.79
		er - 2	0.58	2.69	1.56	
SOBRECIMIENTO	erosión	er - 1	0.20	2.70	0.54	0.54

EVALUACIÓN DE PATOLOGÍAS EN LA MUESTRA						
ELEMENTOS	ÁREA (m2)	PATOLOGÍAS ENCONTRADAS	ÁREA DAÑADA		ÁREA NO DAÑADA	
			(m2)	(%)	(m2)	(%)
COLUMNA	1.53	desprendimiento	0.02	1.44%	1.51	98.56%
		grieta	0.08	5.23%	1.45	94.77%
		erosión	0.18	11.44%	1.36	88.56%
MURO	6.35	erosión	1.79	28.22%	4.55	71.78%
SOBRECIMIENTO	0.54	erosión	0.54	100.00%	0.00	0.00%

PATOLOGÍAS EN LA UNIDAD DE MUESTRA						
PATOLOGÍAS	ÁREA DAÑADA		ÁREA TOTAL DAÑADA		ÁREA TOTAL NO DAÑADA	
	(m2)	(%)	(m2)	(%)	(m2)	(%)
Erosión	2.51	29.78%	2.61	30.99%	5.81	69.01%
Grieta	0.08	0.95%				
Fisura	0.00	0.00%				
Eflorescencia	0.00	0.00%				
Corrosión	0.00	0.00%				
Desprendimiento	0.02	0.26%

NIVEL DE SEVERIDAD DE LA UNIDAD DE MUESTRA				
ÁREAS (m2)	S/P	LEVE	MODERADO	SEVERO
		5.81	1.56	0.62
UNIDAD DE MUESTRA	69.01%	18.54%	7.31%	5.14%

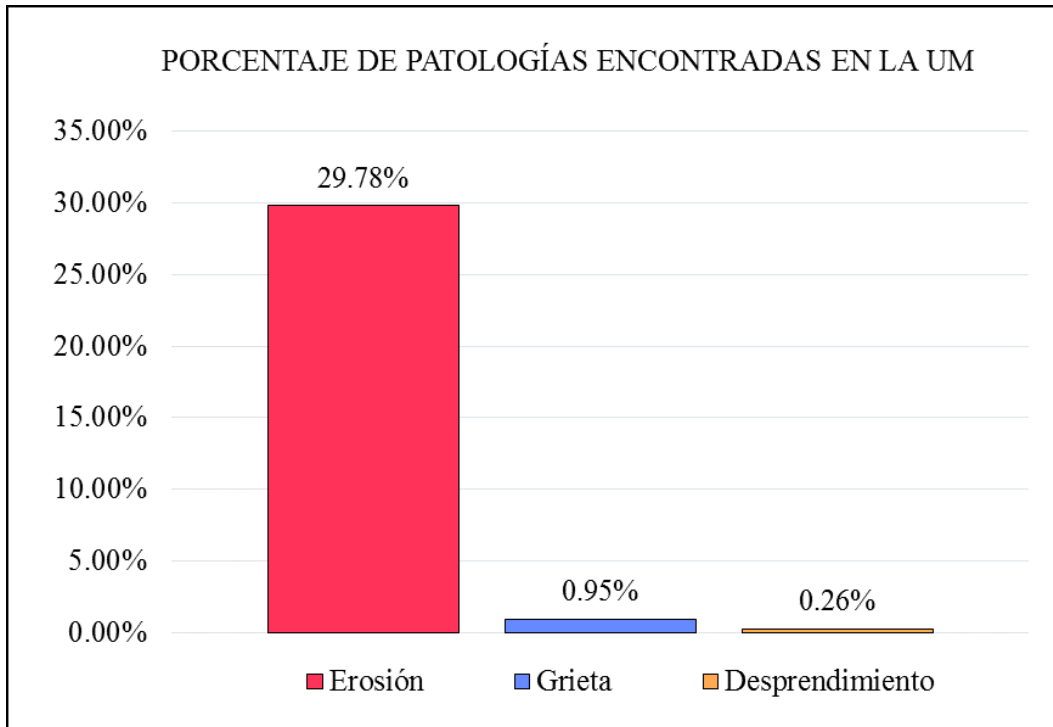
Figura 77. Patologías encontradas en la UM 15 (%).
Fuente: Propia (2018).

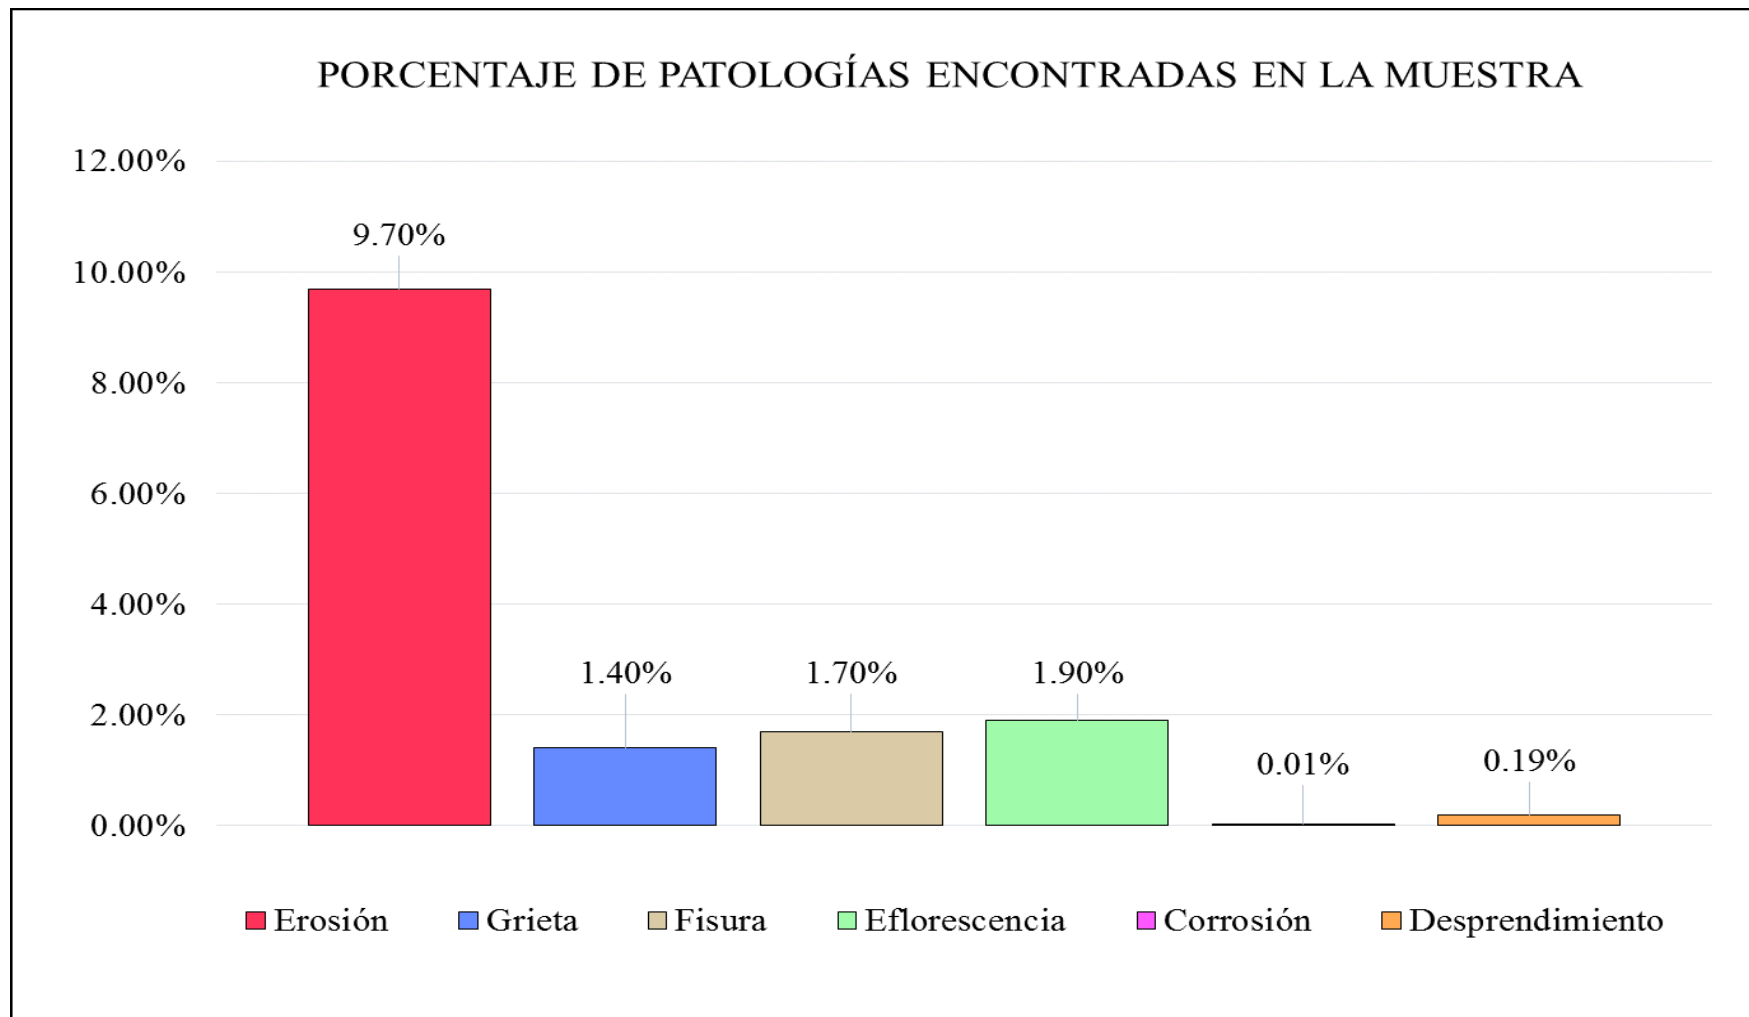
Figura 81. Patologías encontradas en la Muestra (%)
 Fuente: Propia (2018).

- Luego, en cuarta posición, tenemos a las grietas con un 1.40%; esto se debe a que parte del cerco perimétrico, la conforman rejas de acero que

están conectadas con una platina de acero embebida horizontalmente al sobrecimiento, en donde se evidencian la mayor presencia de grietas, la temperatura ambiente hace que estas rejas se contraigan por las noches y dilaten durante el día, causando grietas en la superficie del sobrecimiento, otro factor importante es que las rejas no cuentan con una protección que la recubra de la corrosión, esto también ocasionan grietas a la superficie del cimiento y columnas a las que están conectadas. Por otro lado la presencia de humedad en la estructura ha generado que el acero estructural empiece a corroerse generando el agrietamiento en las bases de las columnas.

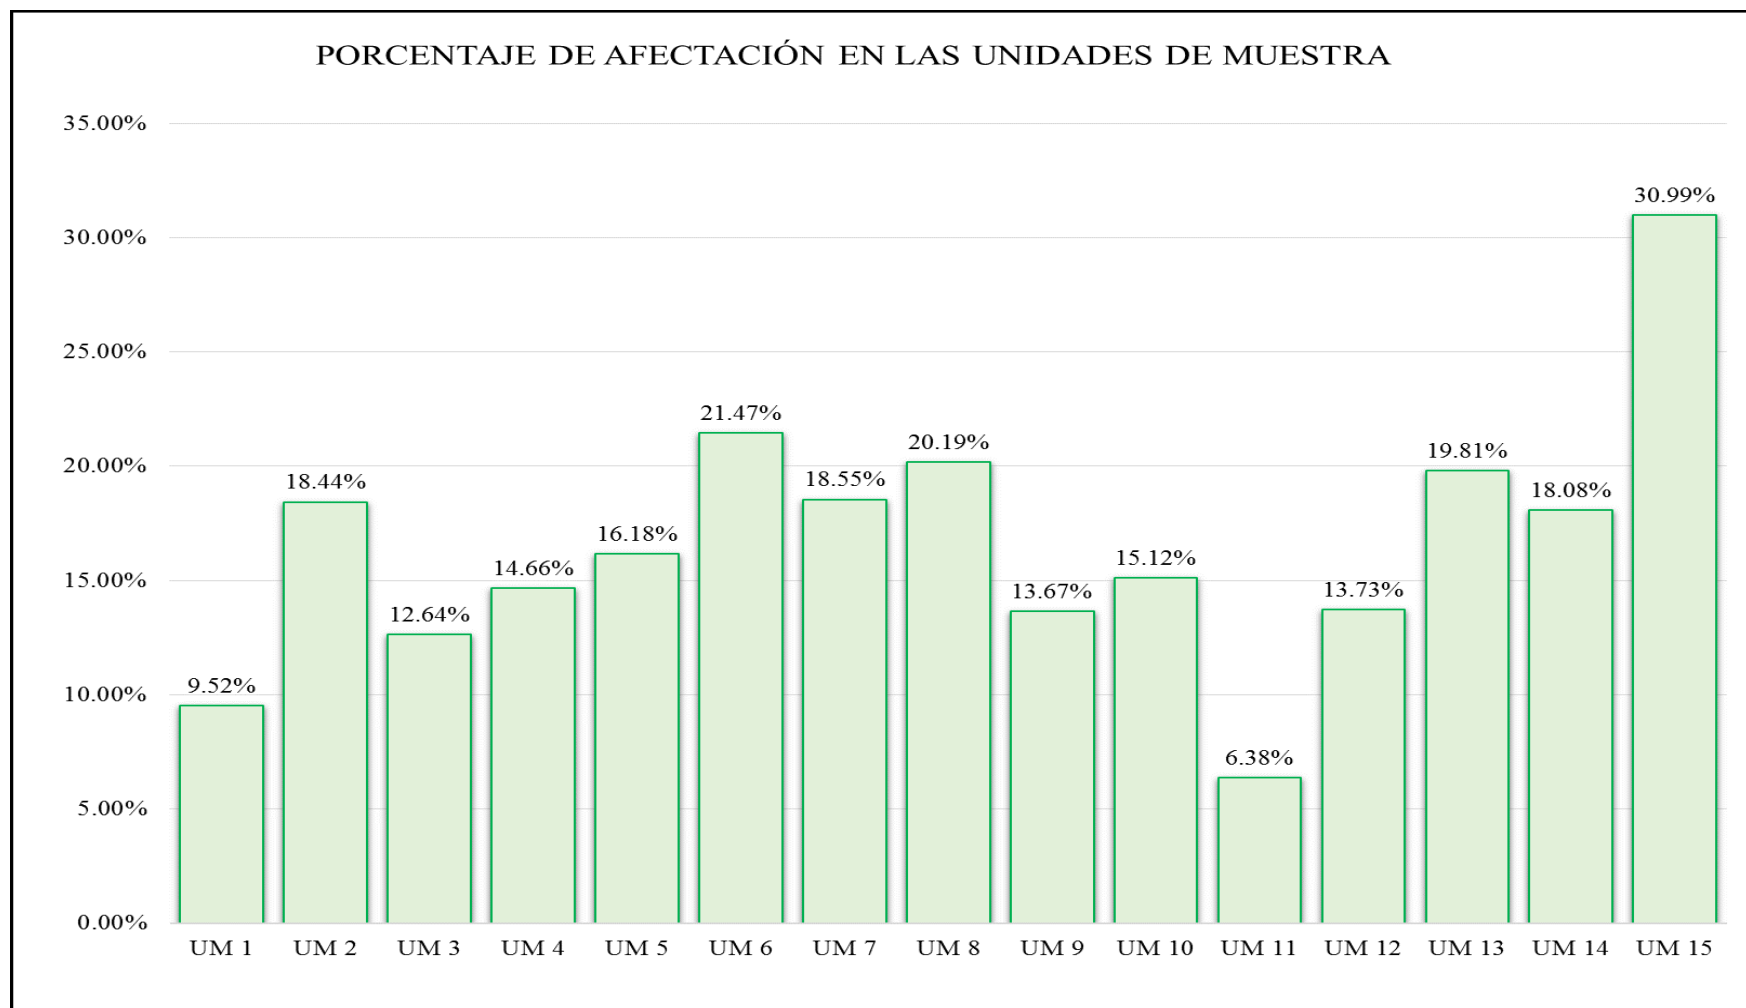
RESUMEN DE UNIDADES DE MUESTRAS						
UNIDAD DE MUESTRA	ÁREA TOTAL		ÁREA DAÑADA		ÁREA NO DAÑADA	
	m2	%	m2	%	m2	%
UM 1	29.12	8.39%	2.77	9.52%	26.35	90.48%
UM 2	7.35	2.12%	1.36	18.44%	5.99	81.56%
UM 3	45.82	13.21%	5.79	12.64%	40.03	87.36%
UM 4	44.37	12.79%	6.50	14.66%	37.87	85.34%
UM 5	30.86	8.89%	4.99	16.18%	25.86	83.82%
UM 6	12.11	3.49%	2.60	21.47%	9.51	78.53%
UM 7	14.49	4.18%	2.69	18.55%	11.80	81.45%
UM 8	15.23	4.39%	3.07	20.19%	12.16	79.81%
UM 9	14.72	4.24%	2.01	13.67%	12.71	86.33%
UM 10	14.65	4.22%	2.21	15.12%	12.44	84.88%
UM 11	32.46	9.36%	2.07	6.38%	30.39	93.62%
UM 12	33.59	9.68%	4.61	13.73%	28.98	86.27%
UM 13	28.05	8.09%	5.56	19.81%	22.49	80.19%
UM 14	15.68	4.52%	2.84	18.08%	12.85	81.92%
UM 15	8.42	2.43%	2.61	30.99%	5.81	69.01%
UM TOTAL	346.92	100%	51.69	14.90%	295.23	85.10%

Figura 85. Afectación de las Unidades de Muestra evaluadas (%).

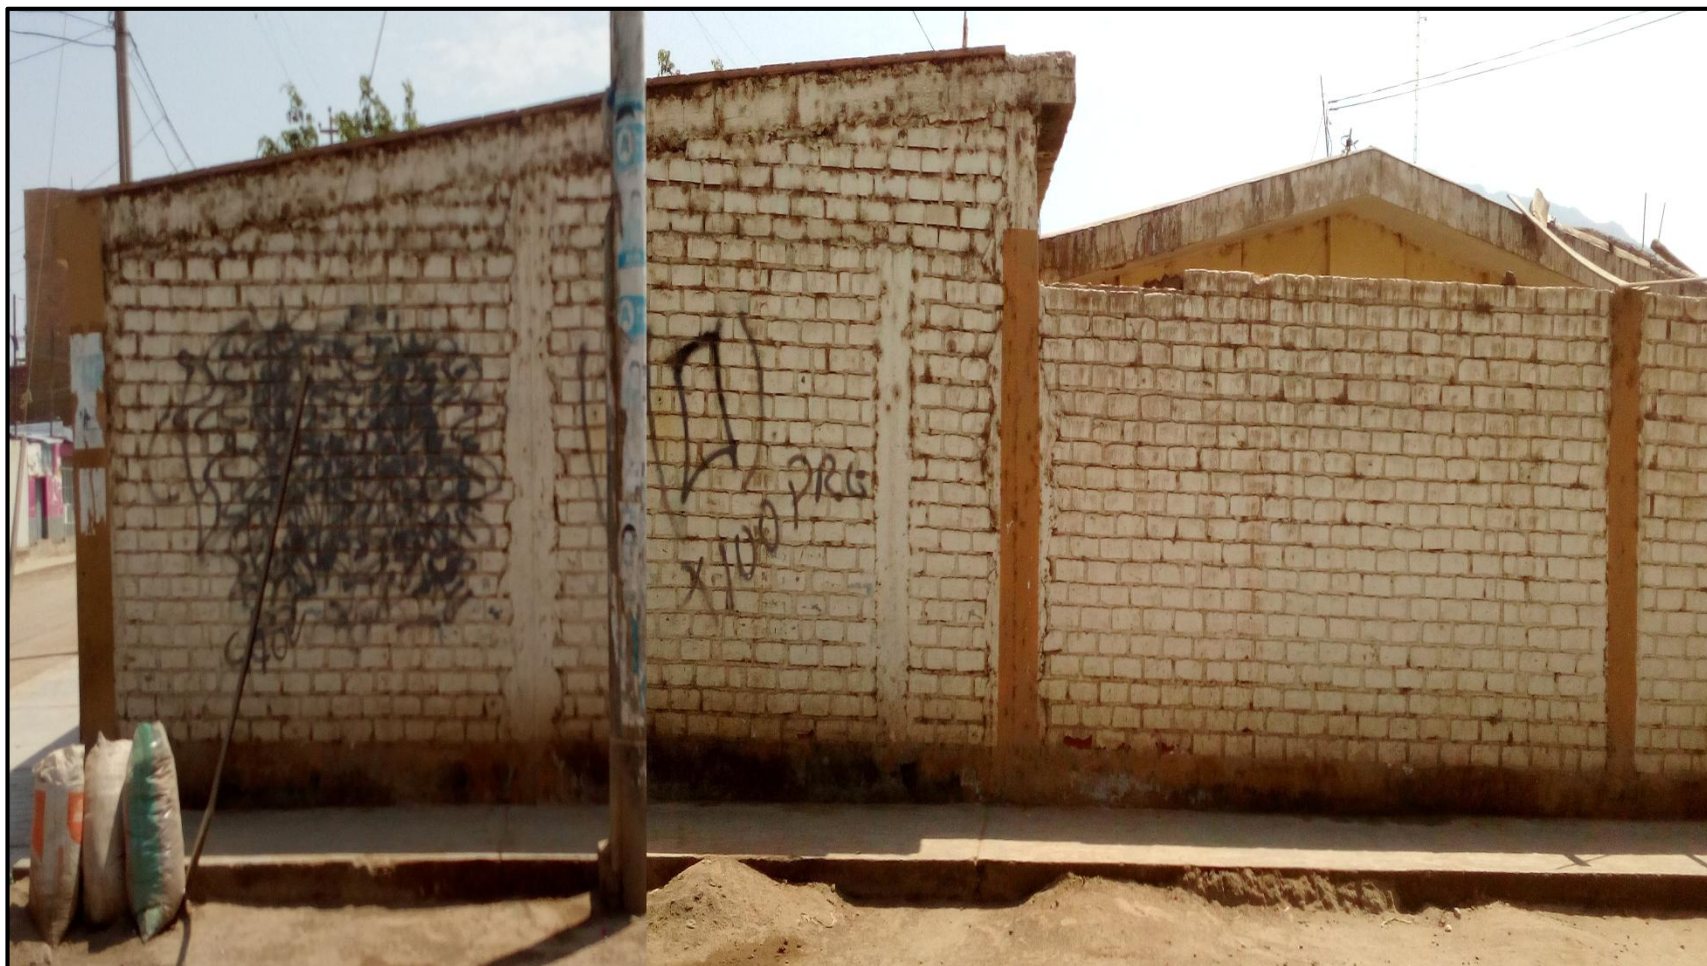
Fotografía 2. Tramo 7 – 8 del cerco perimétrico del Hospital Provincial de Virú, ubicado en el distrito de Virú, provincia de Virú, región de La Libertad.

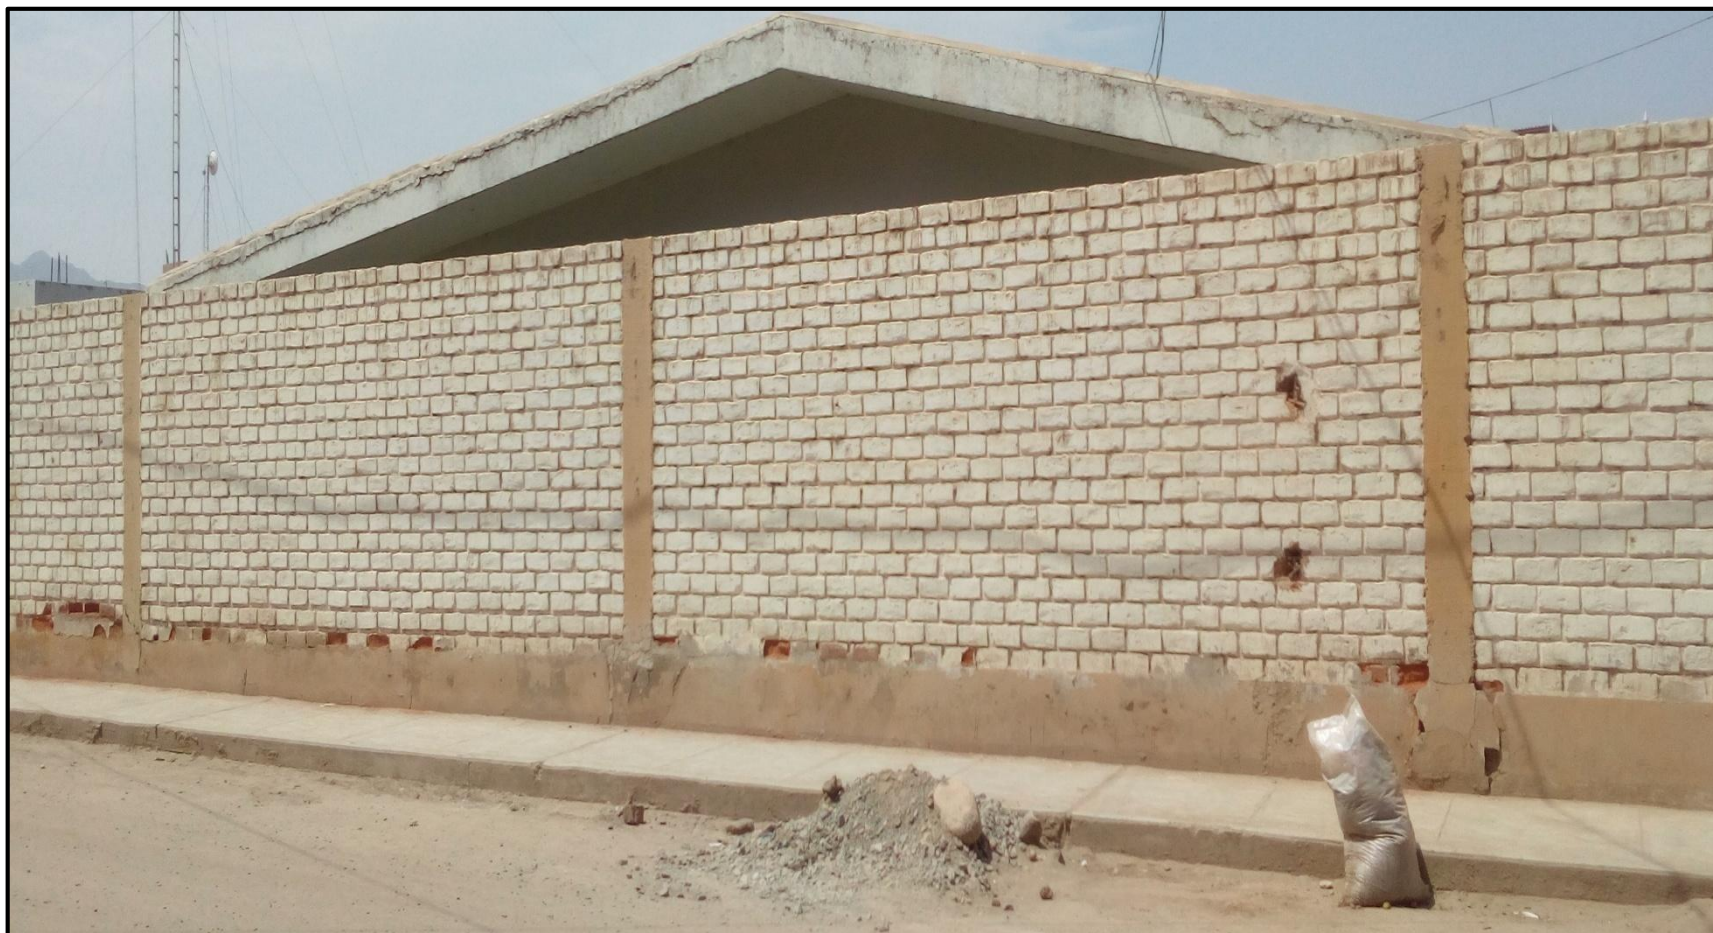
Fotografía 3. Tramo 2 – 3 del cerco perimétrico del Hospital Provincial de Virú, ubicado en el distrito de Virú, provincia de Virú, región de La Libertad
